SDC/INV	SiPuCol	Fecha	Hoja
	Informe de inspección principal	16/11/12	1
07-6512-028.10 Chiquito II			
Regional.....: 7 Casanare			
Ruta.....: Troncal Villa Garzón - Saravena			
Carretera.....: Monterrey - Yopal			
Lado de la car...:			
Abscisa.....: 65+0850			
No del registro..: 2963			
Año de construcción.....:			
Año de la última reconstrucción.....:			
Paso Superior/Inferior.....: S			
Dir. de abs. de la carretera principal.:			
Requisitos de la inspección.....: 0 Nada			
Recolección de datos : Fecha.....: 2012.06.01			
: Iniciales.....: AFBV			
Posición geográfica..:			
Latitud: 5 gra 5.33 min N Longitud: 72 gra 36.2 min O Altitud: 315 m			
Geometría: Número de luces.....: 1			
Longitud de la luz menor (m): 9.27			
Longitud de la luz mayor (m): 9.27			
Longitud total .....(m): 9.27			
Ancho del tablero.....(m): 9.35			
Ancho del separador.....(m): 0.00			
Ancho del andén izquierdo(m): 0.00			
Ancho del andén derecho..(m): 0.00

07-6512-028.10 Chiquito II

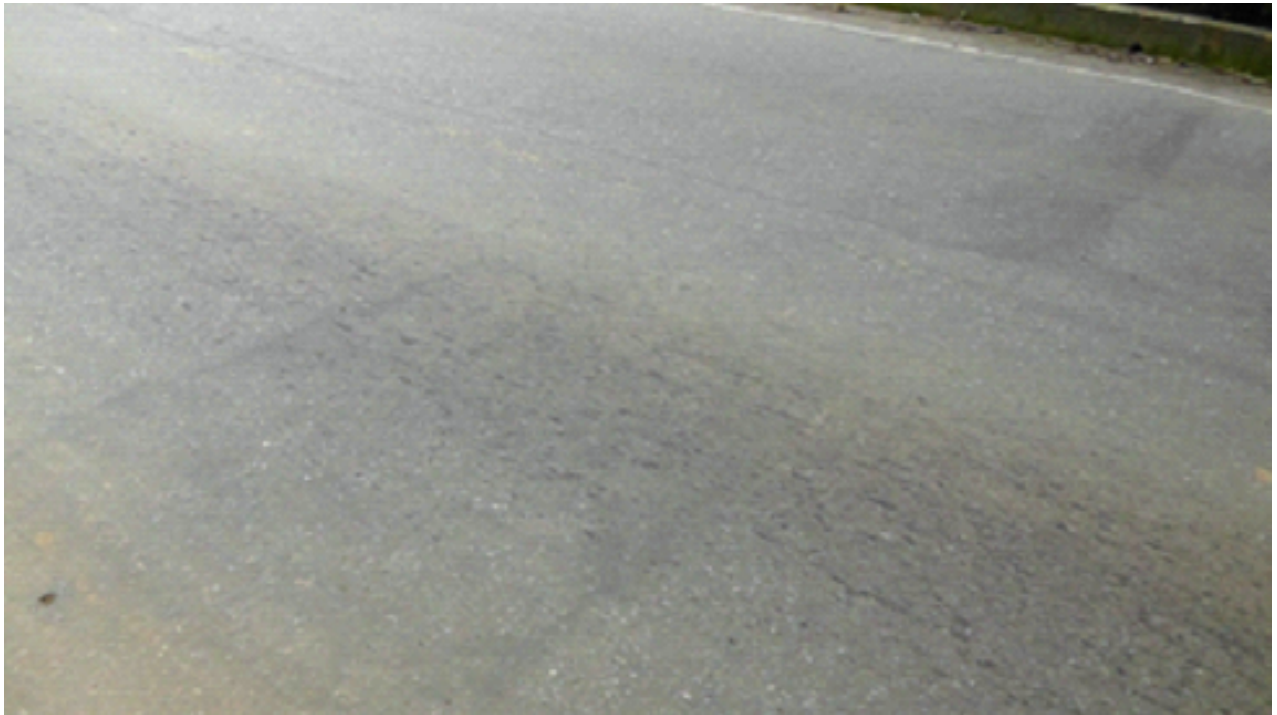
Componente.....: 1 Superficie del puente  
 Calif./Mantenim....: 2 / -  
 Daño/Observaciones.: El puente presenta superficie en carpeta asfáltica, esta se encuentra con desgaste leve, pero se observan fisuras en los costados, por los cuales, se presentan infiltración de agua, hacia los apoyos y estribos del puente. Se observa también que se ha realizado reparcheos en el puente. Se sugiere realizar un tratamiento superficial al puente para  
 Tipo de daño.....: Descomposición  
 Reparaciones.....: C Tratamiento superficial (sello)

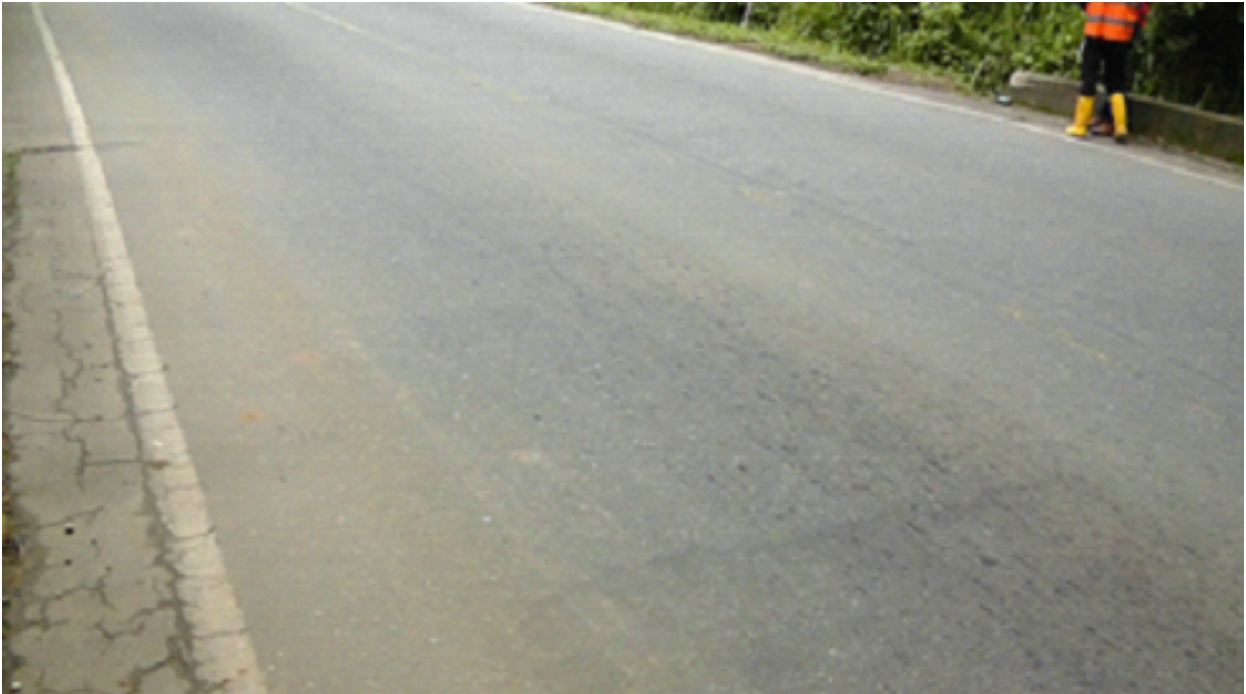
Componente.....: 1 Superficie del puente

Calif./Mantenim....: 2 / -

Daño/Observaciones.: El puente presenta superficie en carpeta asfáltica, esta se encuentra con desgaste leve, pero se observan fisuras en los costados, por los cuales, se presentan infiltración de agua, hacia los apoyos y estribos del puente. Se observa también que se ha realizado reparaciones en el puente. Se sugiere realizar un tratamiento superficial al puente para

Tipo de daño.....: Descomposición

Reparaciones.....: C Tratamiento superficial (sello)

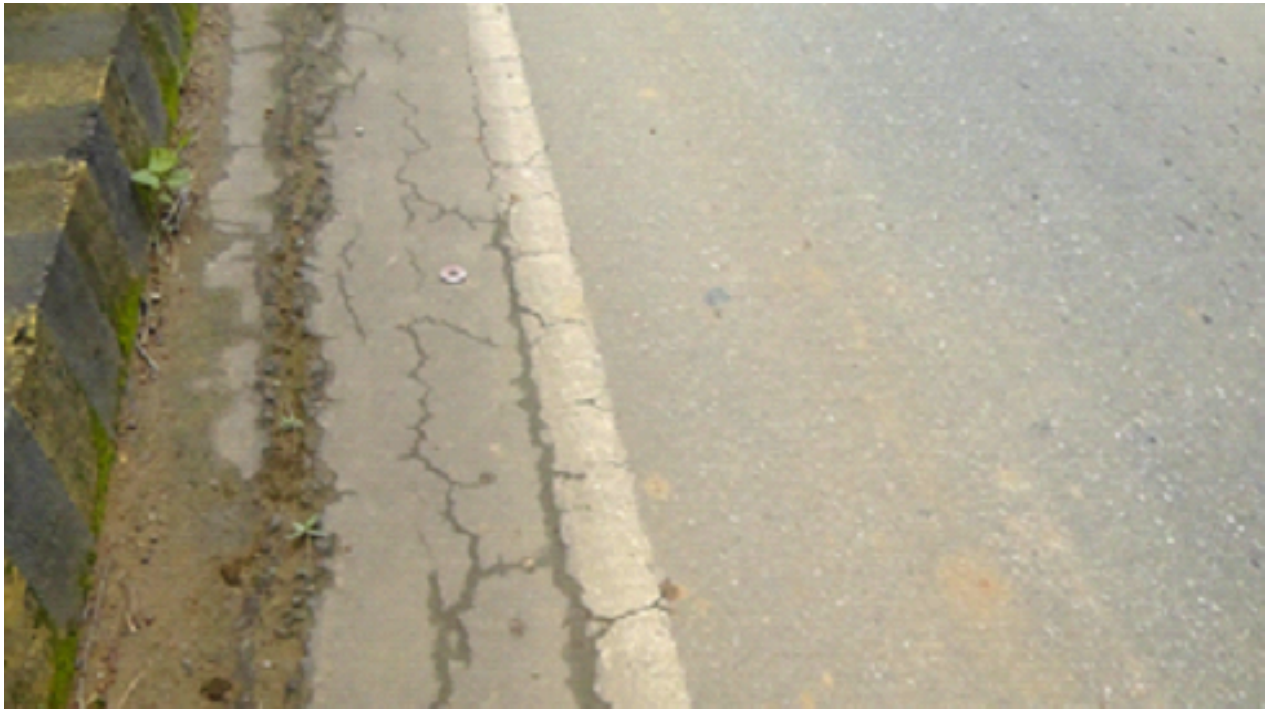
Componente.....: 1 Superficie del puente

Calif./Mantenim....: 2 / -

Daño/Observaciones.: El puente presenta superficie en carpeta asfáltica, esta se encuentra con desgaste leve, pero se observan fisuras en los costados, por los cuales, se presentan infiltración de agua, hacia los apoyos y estribos del puente. Se observa también que se ha realizado reparaciones en el puente. Se sugiere realizar un tratamiento superficial al puente para

Tipo de daño.....: Descomposición

Reparaciones.....: C Tratamiento superficial (sello)

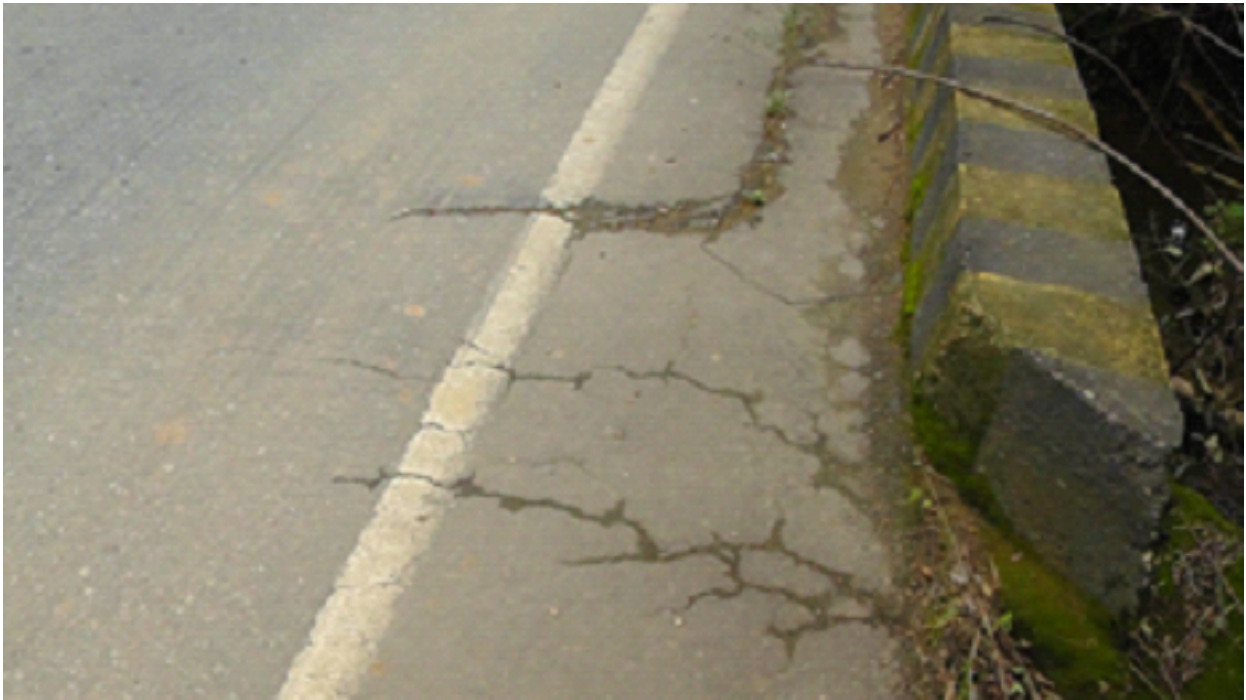
Componente.....: 2 Juntas de expansión

Calif./Mantenim....: 2 / -

Daño/Observaciones.: EL puente carece de juntas de expansión, y en lugar de ellas se observa continuidad del pavimento en donde se observan fisuras por las cuales se infiltra agua hacia los estribos y los apoyos. Se sugiere realizar cambios a juntas de goma asfáltica, para eliminar la fisuración en estas zonas y la infiltración de agua.

Tipo de daño.....: Infiltración

Reparaciones.....: C Cambio a junta de goma asfáltica

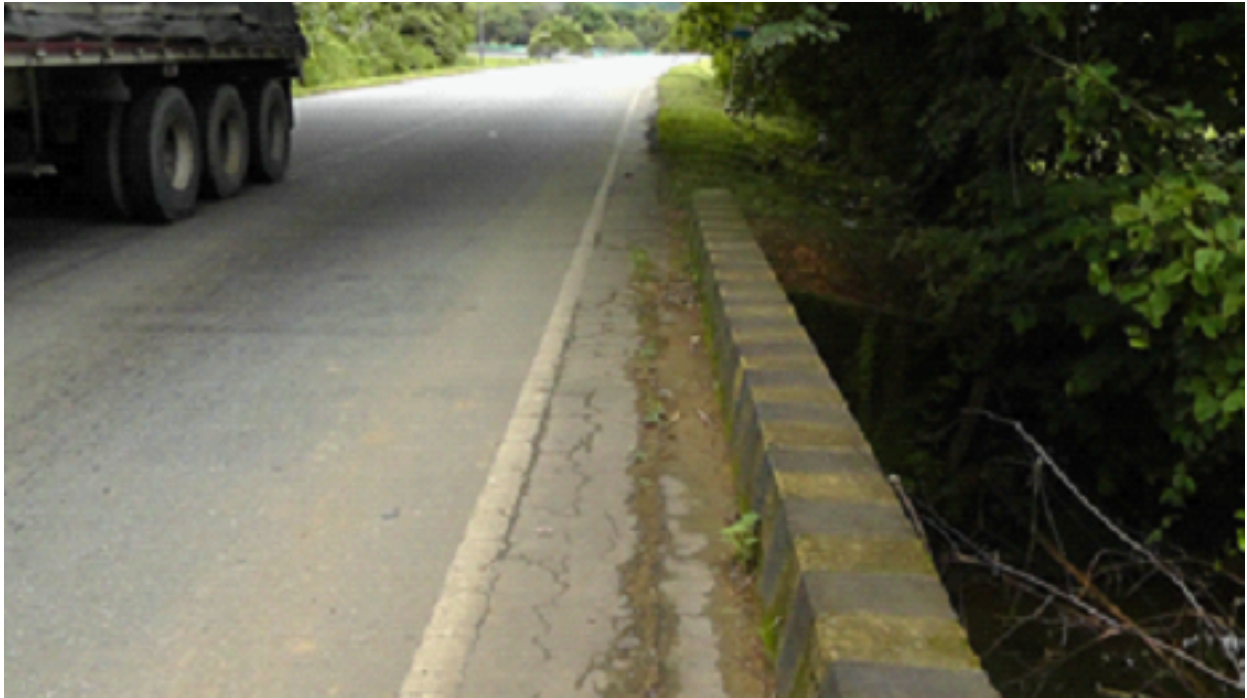
Componente.....: 2 Juntas de expansión

Calif./Mantenim....: 2 / -

Daño/Observaciones.: EL puente carece de juntas de expansión, y en lugar de ellas se observa continuidad del pavimento en donde se observan fisuras por las cuales se infiltra agua hacia los estribos y los apoyos. Se sugiere realizar cambios a juntas de goma asfáltica, para eliminar la fisuración en estas zonas y la infiltración de agua.

Tipo de daño.....: Infiltración

Reparaciones.....: C Cambio a junta de goma asfáltica

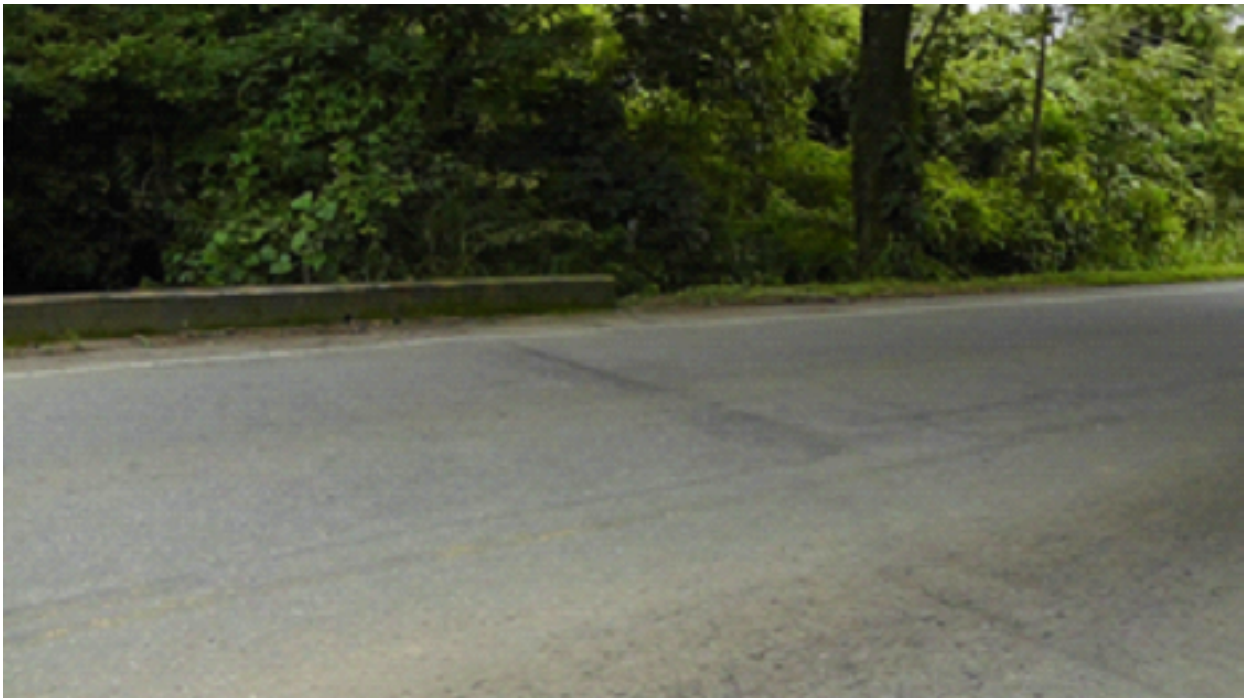
Componente.....: 2 Juntas de expansión

Calif./Mantenim....: 2 / -

Daño/Observaciones.: EL puente carece de juntas de expansión, y en lugar de ellas se observa continuidad del pavimento en donde se observan fisuras por las cuales se infiltra agua hacia los estribos y los apoyos. Se sugiere realizar cambios a juntas de goma asfáltica, para eliminar la fisuración en estas zonas y la infiltración de agua.

Tipo de daño.....: Infiltración

Reparaciones.....: C Cambio a junta de goma asfáltica

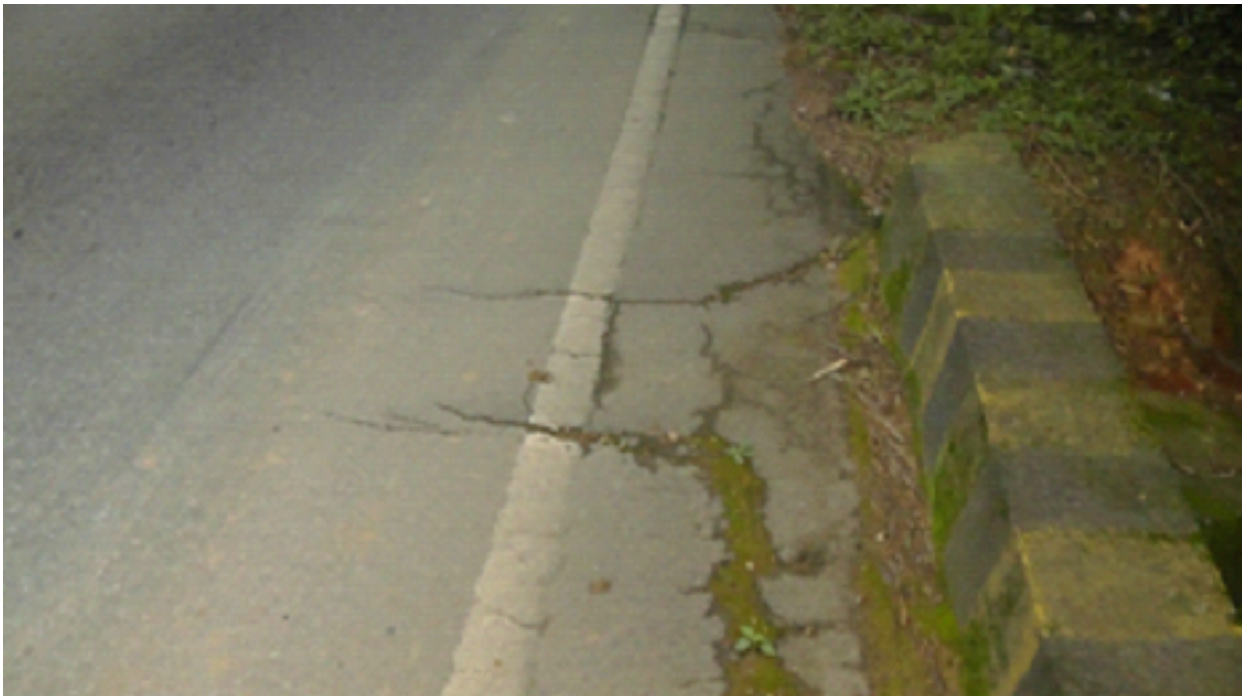
Componente.....: 2 Juntas de expansión

Calif./Mantenim....: 2 / -

Daño/Observaciones.: EL puente carece de juntas de expansión, y en lugar de ellas se observa continuidad del pavimento en donde se observan fisuras por las cuales se infiltra agua hacia los estribos y los apoyos. Se sugiere realizar cambios a juntas de goma asfáltica, para eliminar la fisuración en estas zonas y la infiltración de agua.

Tipo de daño.....: Infiltración

Reparaciones.....: C Cambio a junta de goma asfáltica

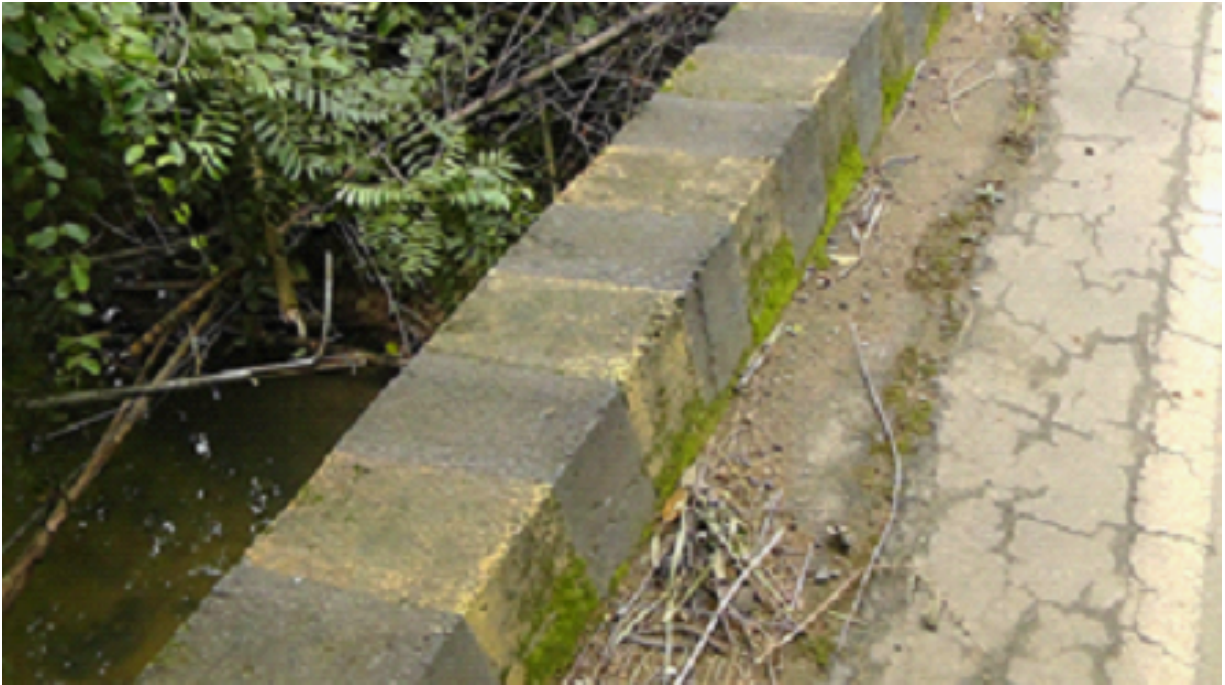
Componente.....: 3 Andenes/Bordillos

Calif./Mantenim....: 1 / -

Daño/Observaciones.: EL puente carece de andenes, pero se tienen bordillos. Estos se encuentran en buen estado pero se observan manchas de humedad y desgaste de pintura. Se sugiere realizar labores de mantenimiento rutinario de limpieza y pintura.

Tipo de daño.....: Otro

Z. Limpieza

Reparaciones.....: Z Otra

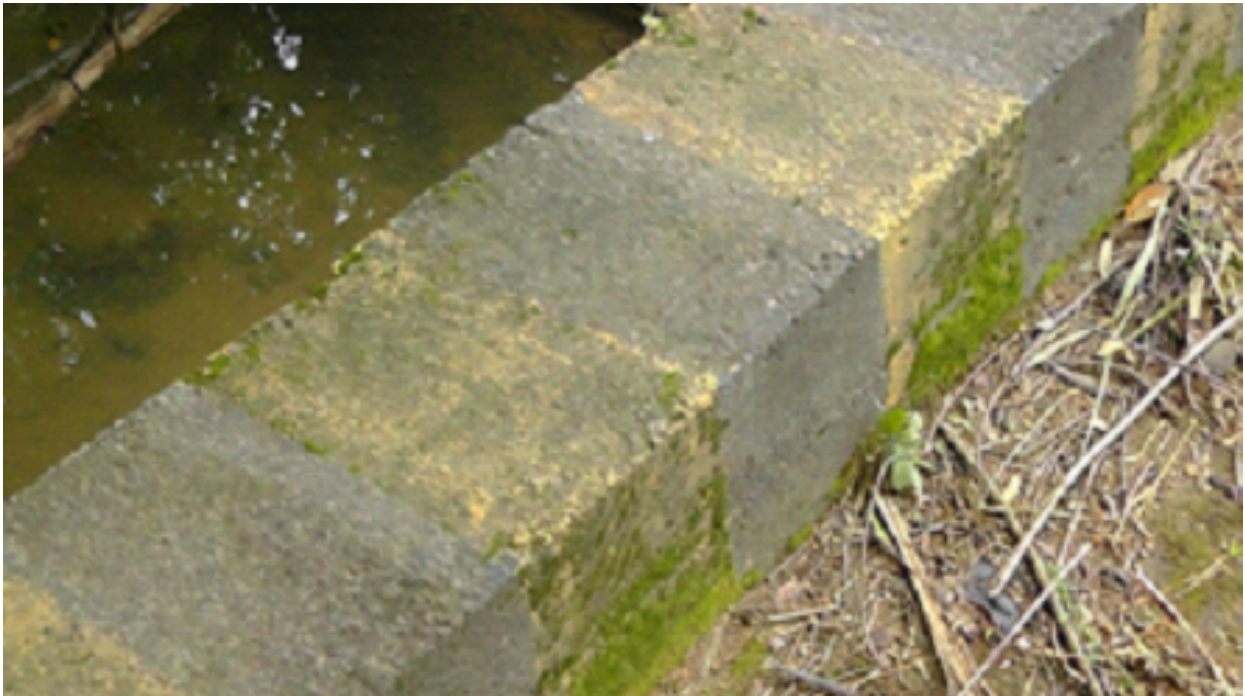
Componente.....: 3 Andenes/Bordillos

Calif./Mantenim....: 1 / -

Daño/Observaciones.: EL puente carece de andenes, pero se tienen bordillos. Estos se encuentran en buen estado pero se observan manchas de humedad y desgaste de pintura. Se sugiere realizar labores de mantenimiento rutinario de limpieza y pintura.  
Z. Limpieza

Tipo de daño.....: Otro

Reparaciones.....: Z Otra

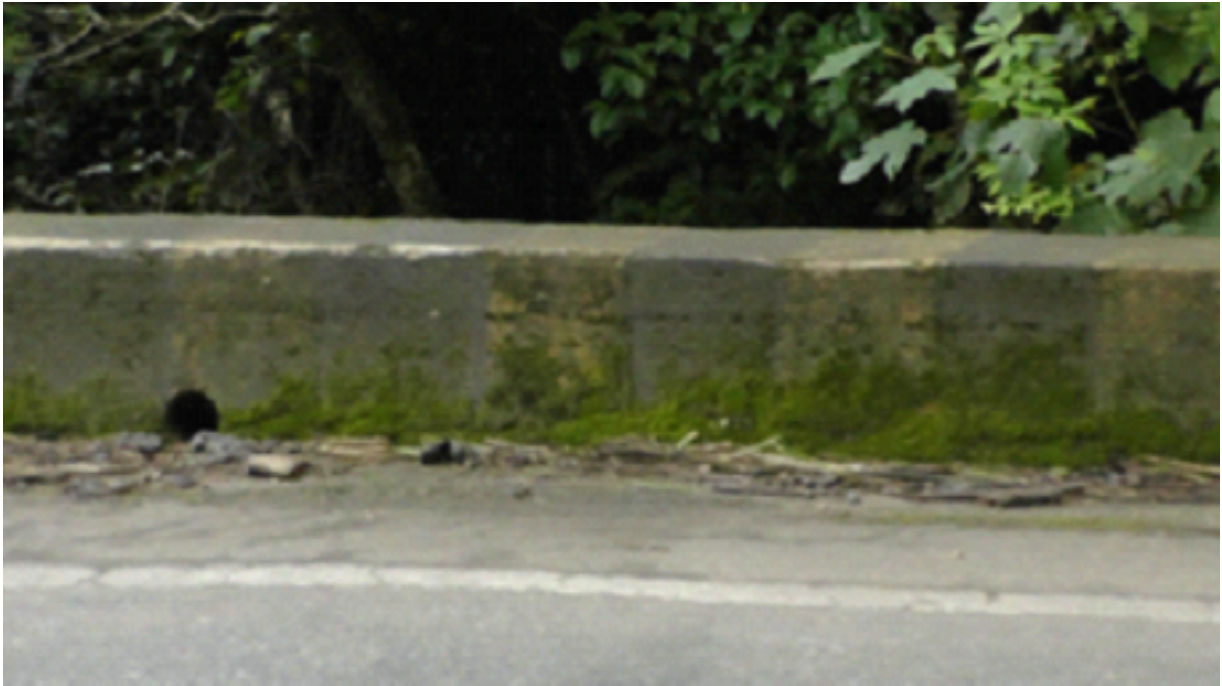
Componente.....: 3 Andenes/Bordillos

Calif./Mantenim....: 1 / -

Daño/Observaciones.: EL puente carece de andenes, pero se tienen bordillos. Estos se encuentran en buen estado pero se observan manchas de humedad y desgaste de pintura. Se sugiere realizar labores de mantenimiento rutinario de limpieza y pintura.  
Z. Limpieza

Tipo de daño.....: Otro

Reparaciones.....: Z Otra

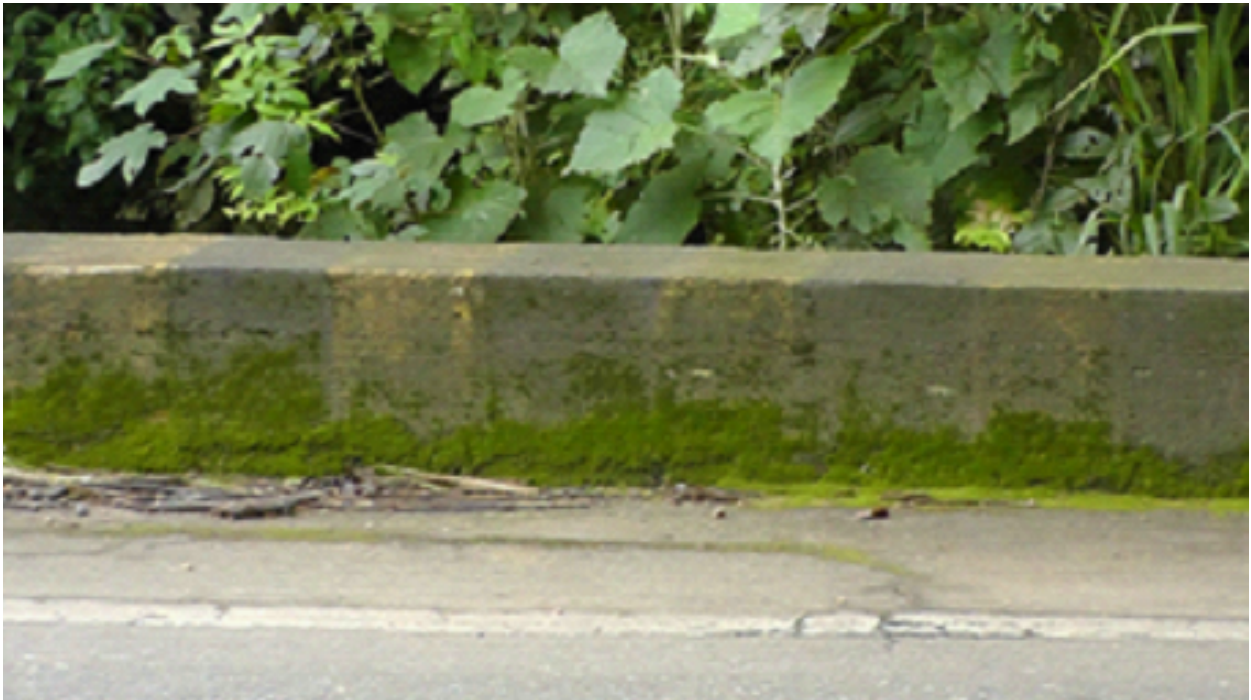
Componente.....: 3 Andenes/Bordillos

Calif./Mantenim....: 1 / -

Daño/Observaciones.: EL puente carece de andenes, pero se tienen bordillos. Estos se encuentran en buen estado pero se observan manchas de humedad y desgaste de pintura. Se sugiere realizar labores de mantenimiento rutinario de limpieza y pintura.  
Z. Limpieza

Tipo de daño.....: Otro

Reparaciones.....: Z Otra

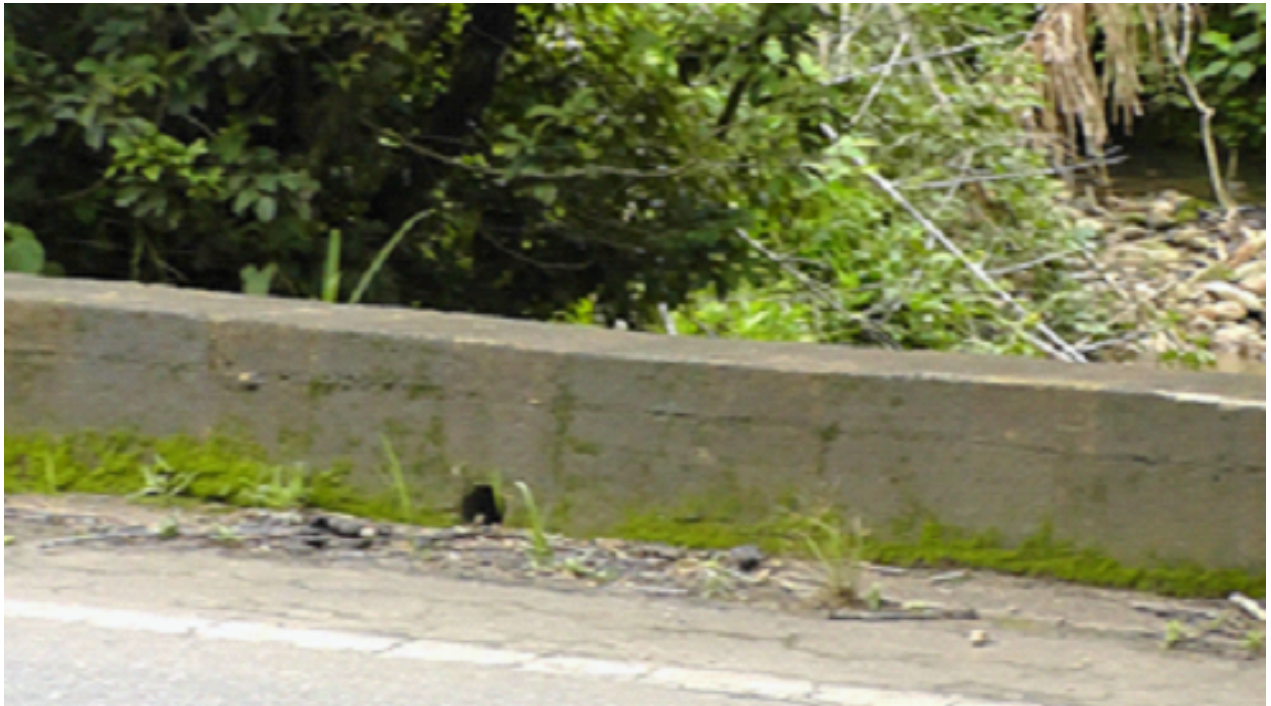
Componente.....: 3 Andenes/Bordillos

Calif./Mantenim....: 1 / -

Daño/Observaciones.: EL puente carece de andenes, pero se tienen bordillos. Estos se encuentran en buen estado pero se observan manchas de humedad y desgaste de pintura. Se sugiere realizar labores de mantenimiento rutinario de limpieza y pintura.  
Z. Limpieza

Tipo de daño.....: Otro

Reparaciones.....: Z Otra

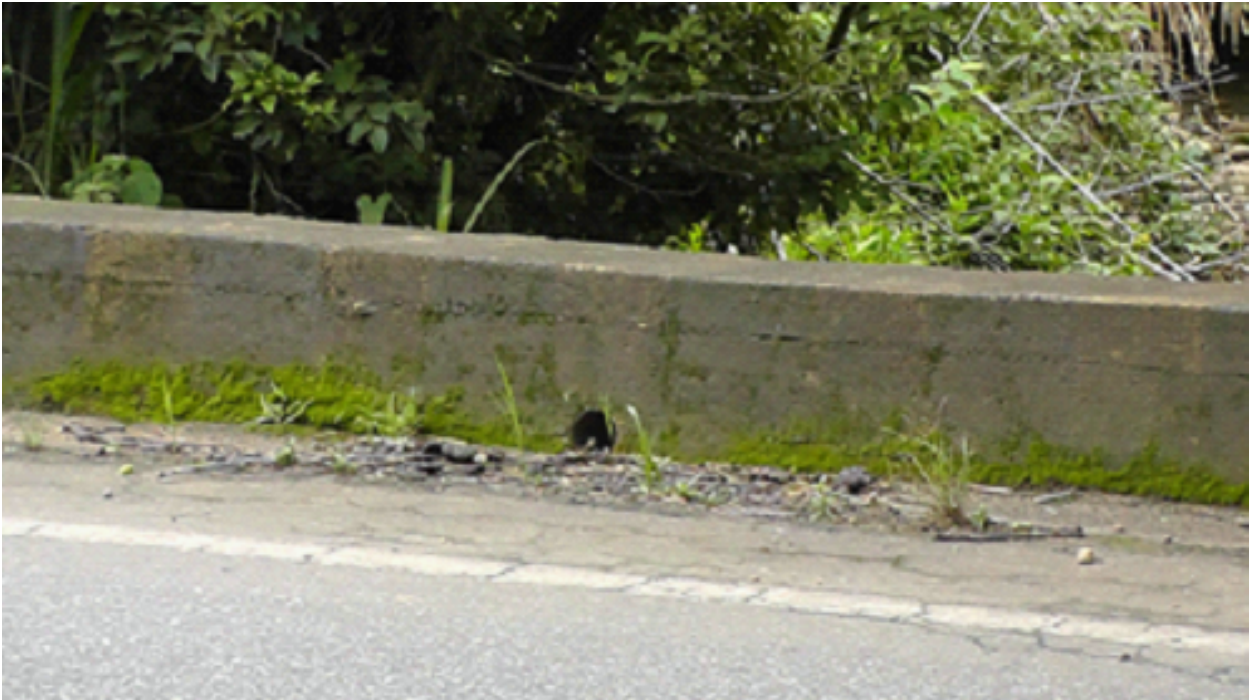
Componente.....: 3 Andenes/Bordillos

Calif./Mantenim....: 1 / -

Daño/Observaciones.: EL puente carece de andenes, pero se tienen bordillos. Estos se encuentran en buen estado pero se observan manchas de humedad y desgaste de pintura. Se sugiere realizar labores de mantenimiento rutinario de limpieza y pintura.

Tipo de daño.....: Otro

Z. Limpieza

Reparaciones.....: Z Otra

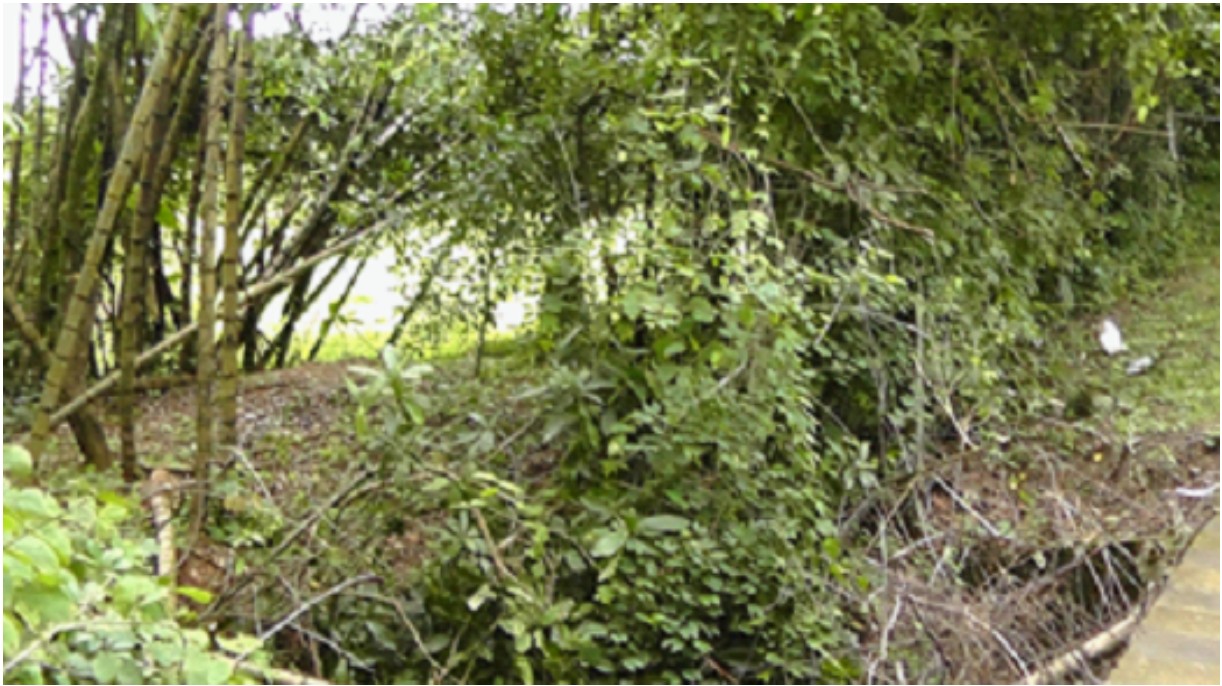
Componente.....: 5 Conos/Taludes

Calif./Mantenim....: 0 / -

Daño/Observaciones.: Los conos se encuentran en buen estado, no se observa ningún rastro de movimiento o desprendimiento del material.

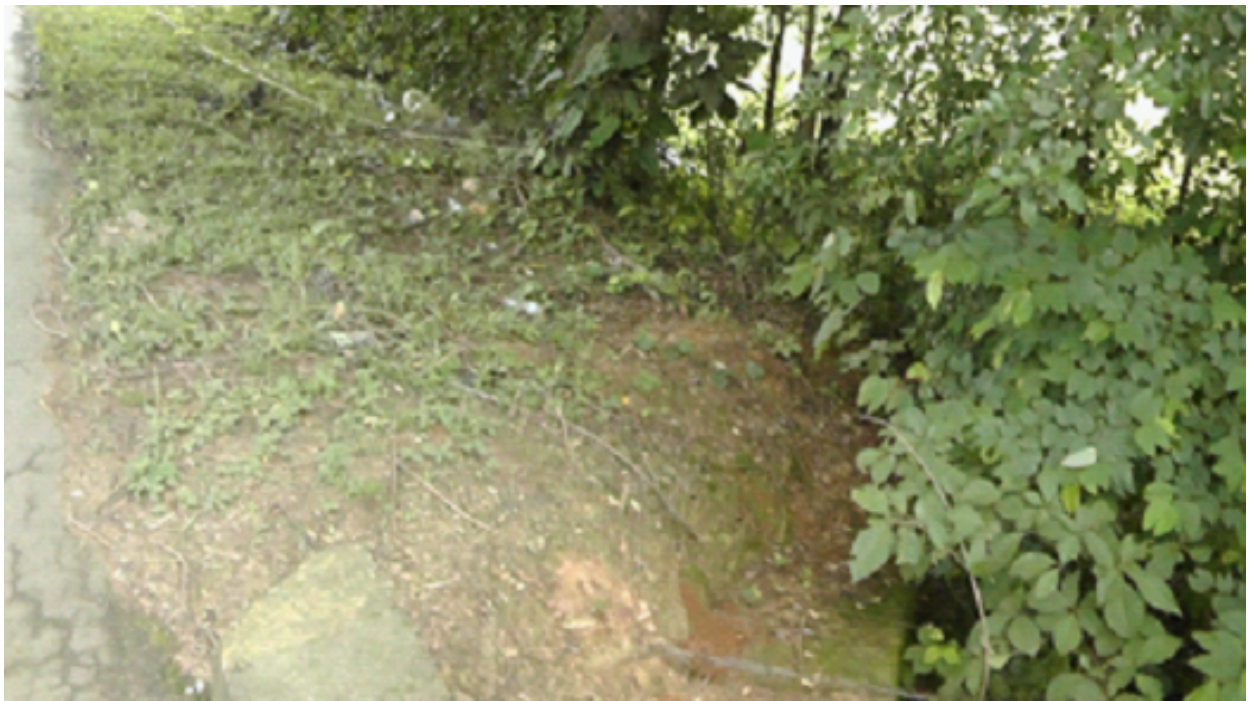
Componente.....: 5 Conos/Taludes

Calif./Mantenim....: 0 / -

Daño/Observaciones.: Los conos se encuentran en buen estado, no se observa ningún rastro de movimiento o desprendimiento del material.

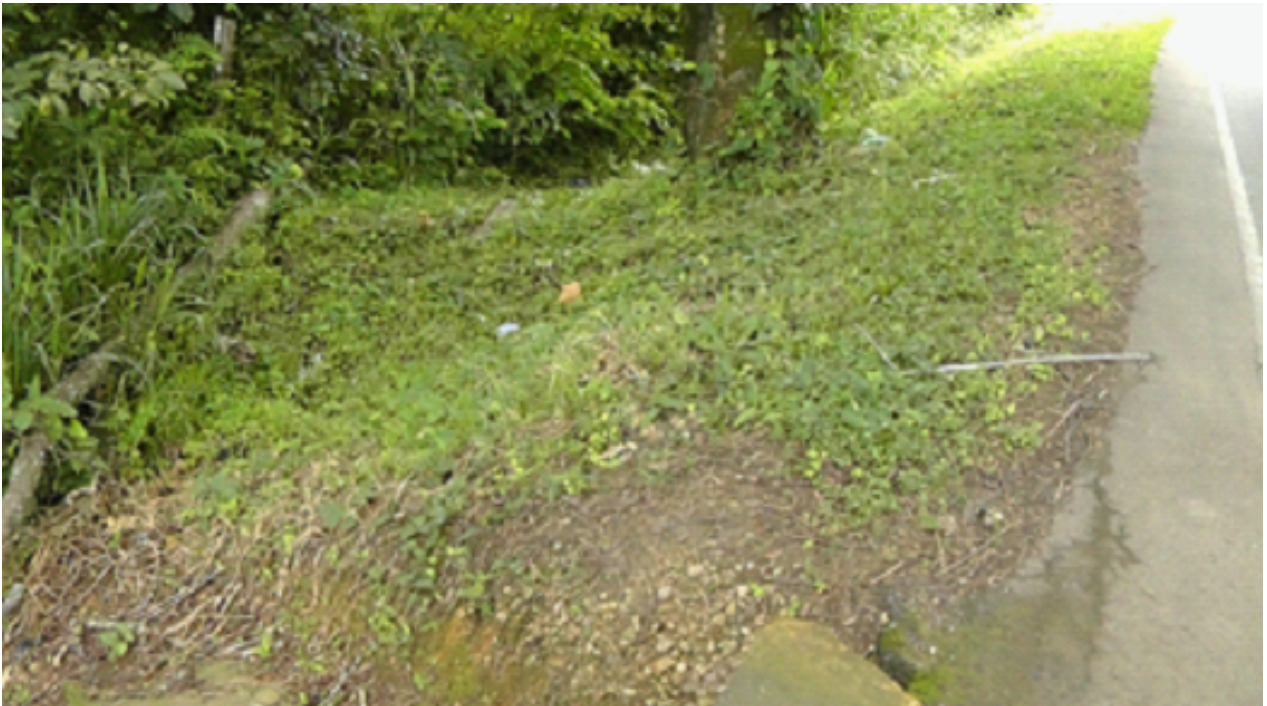
Componente.....: 5 Conos/Taludes

Calif./Mantenim....: 0 / -

Daño/Observaciones.: Los conos se encuentran en buen estado, no se observa ningún rastro de movimiento o desprendimiento del material.

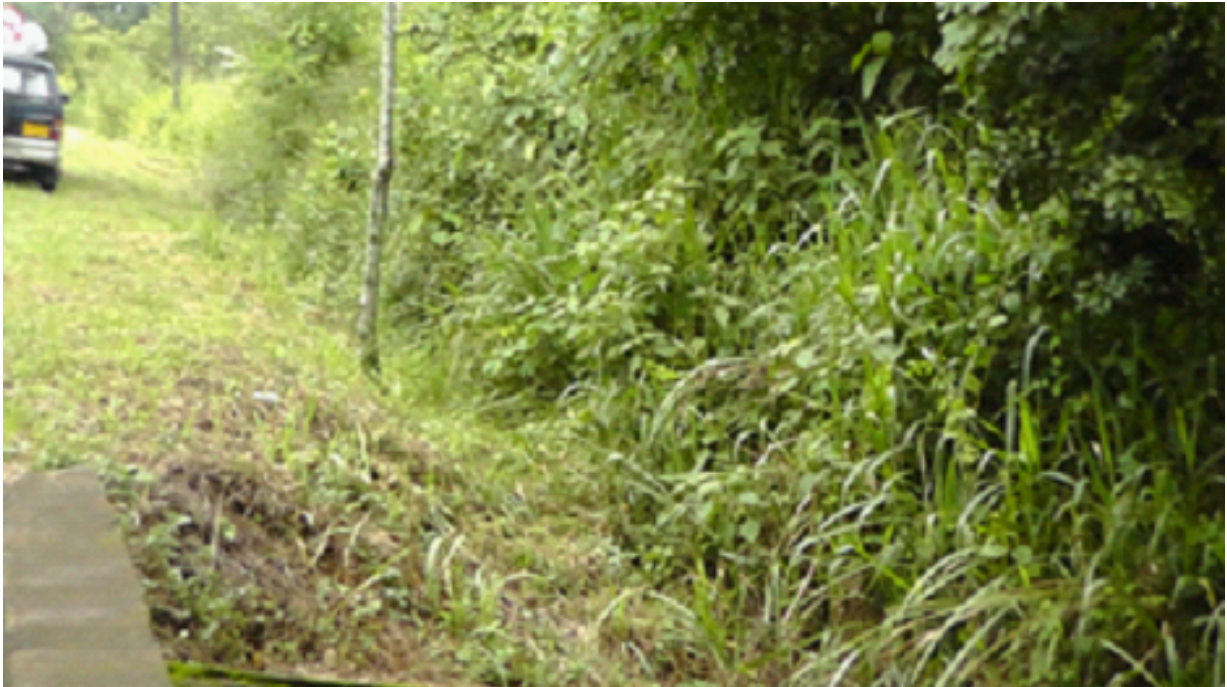
Componente.....: 5 Conos/Taludes

Calif./Mantenim....: 0 / -

Daño/Observaciones.: Los conos se encuentran en buen estado, no se observa ningún rastro de movimiento o desprendimiento del material.

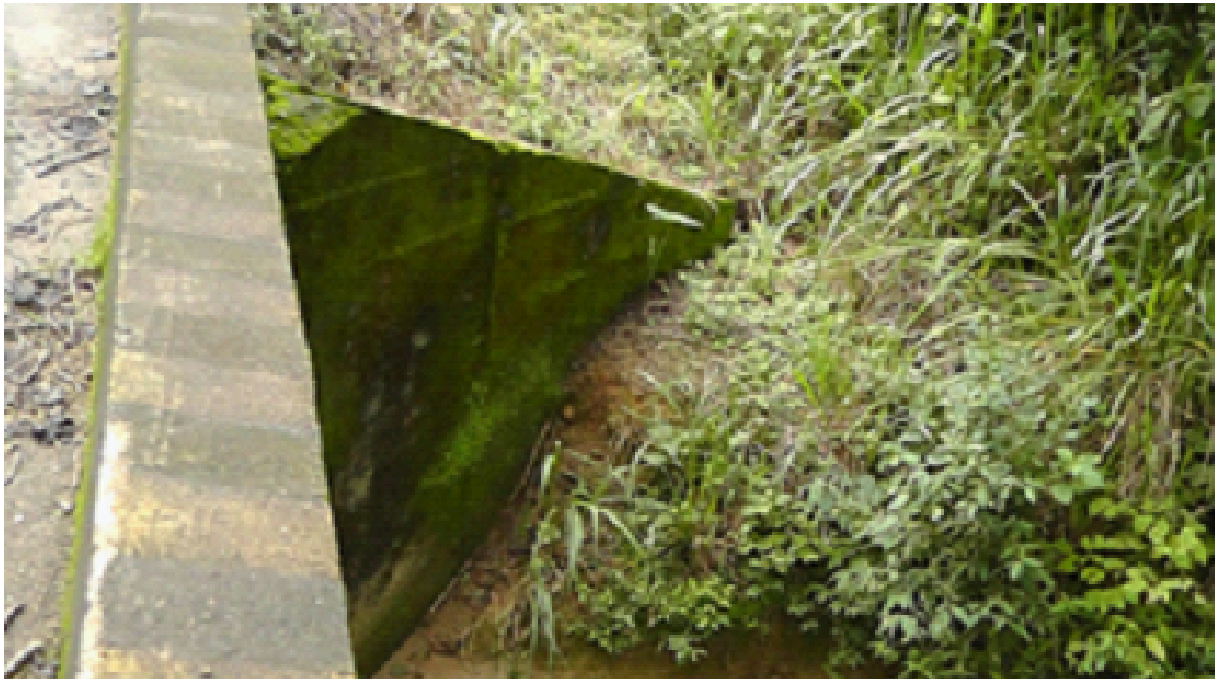
Componente.....: 6 Aletas

Calif./Mantenim....: 1 / -

Daño/Observaciones.: Las cuatro aletas del puente se encuentran en buen estado, no se observan daños en el concreto, exposición del acero, o fisuras ni desplazamientos. Solo se observan manchas de humedad y parches de vegetación debido a las lluvias y a la humedad natural de los suelos. Se sugiere realizar labores de mantenimiento rutinario de limpieza

Tipo de daño.....: Otro

Reparaciones.....: Z Otra

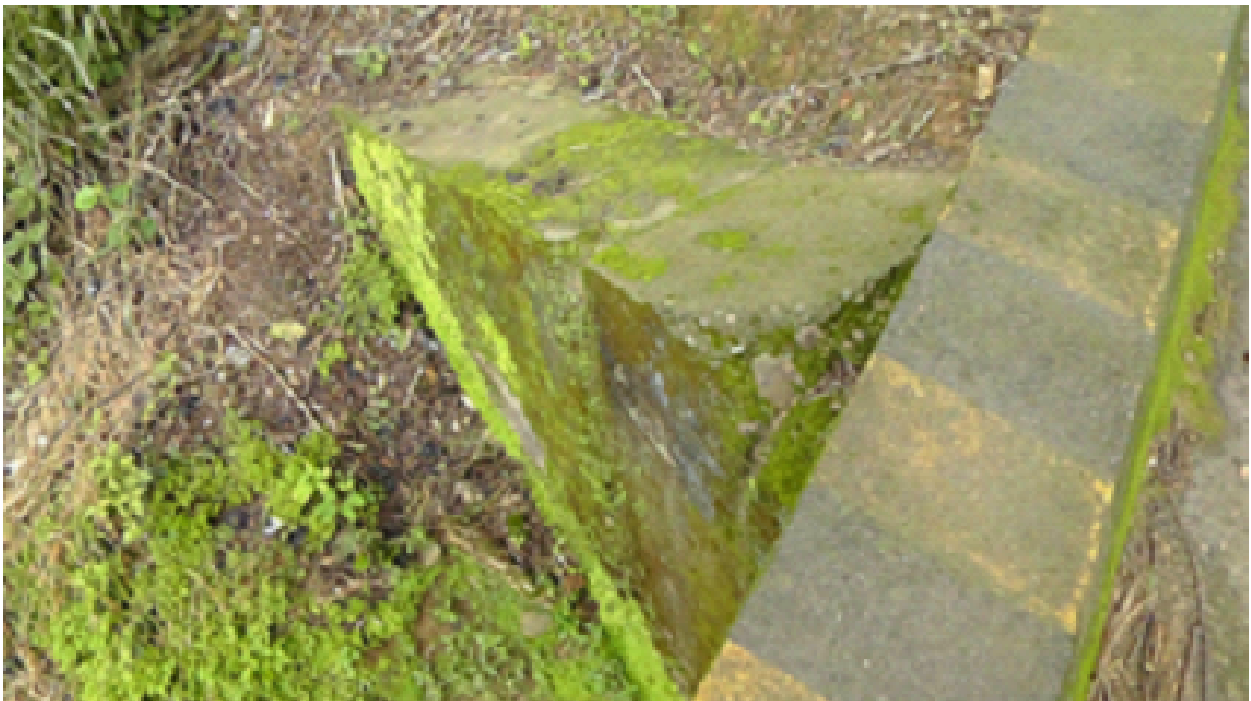
Componente.....: 6 Aletas

Calif./Mantenim....: 1 / -

Daño/Observaciones.: Las cuatro aletas del puente se encuentran en buen estado, no se observan daños en el concreto, exposición del acero, o fisuras ni desplazamientos. Solo se observan manchas de humedad y parches de vegetación debido a las lluvias y a la humedad natural de los suelos. Se sugiere realizar labores de mantenimiento rutinario de limpieza

Tipo de daño.....: Otro

Reparaciones.....: Z Otra

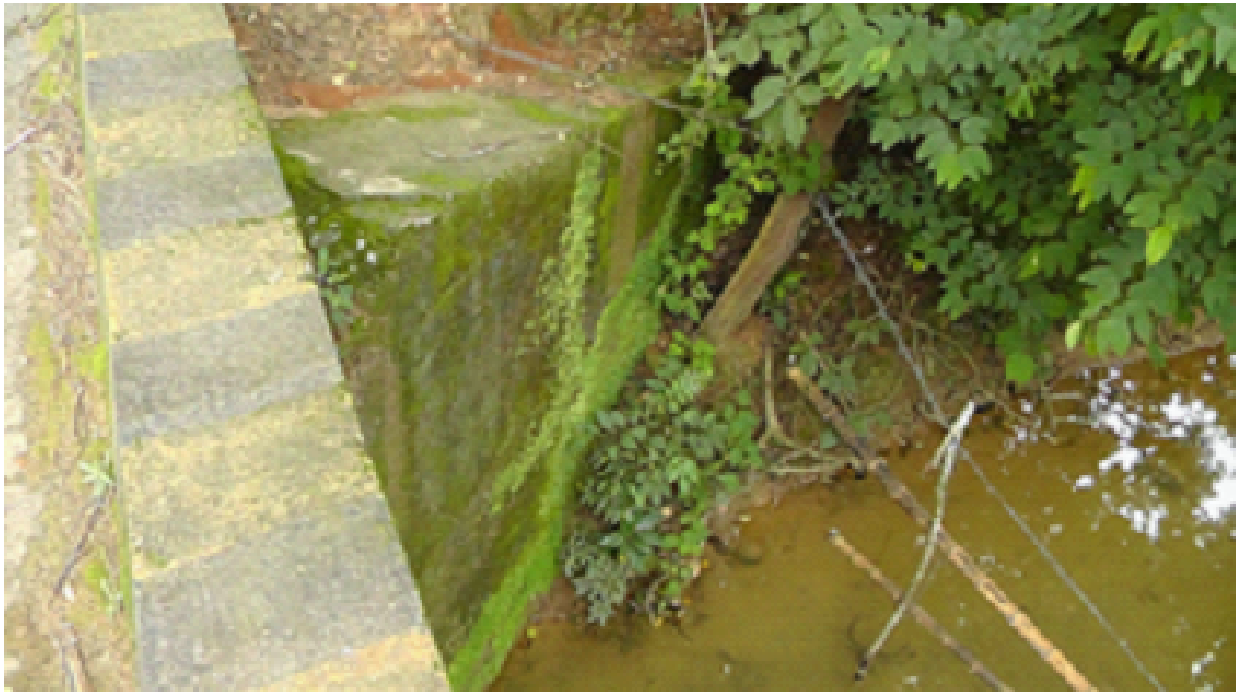
Componente.....: 6 Aletas

Calif./Mantenim....: 1 / -

Daño/Observaciones.: Las cuatro aletas del puente se encuentran en buen estado, no se observan daños en el concreto, exposición del acero, o fisuras ni desplazamientos. Solo se observan manchas de humedad y parches de vegetación debido a las lluvias y a la humedad natural de los suelos. Se sugiere realizar labores de mantenimiento rutinario de limpieza

Tipo de daño.....: Otro

Reparaciones.....: Z Otra

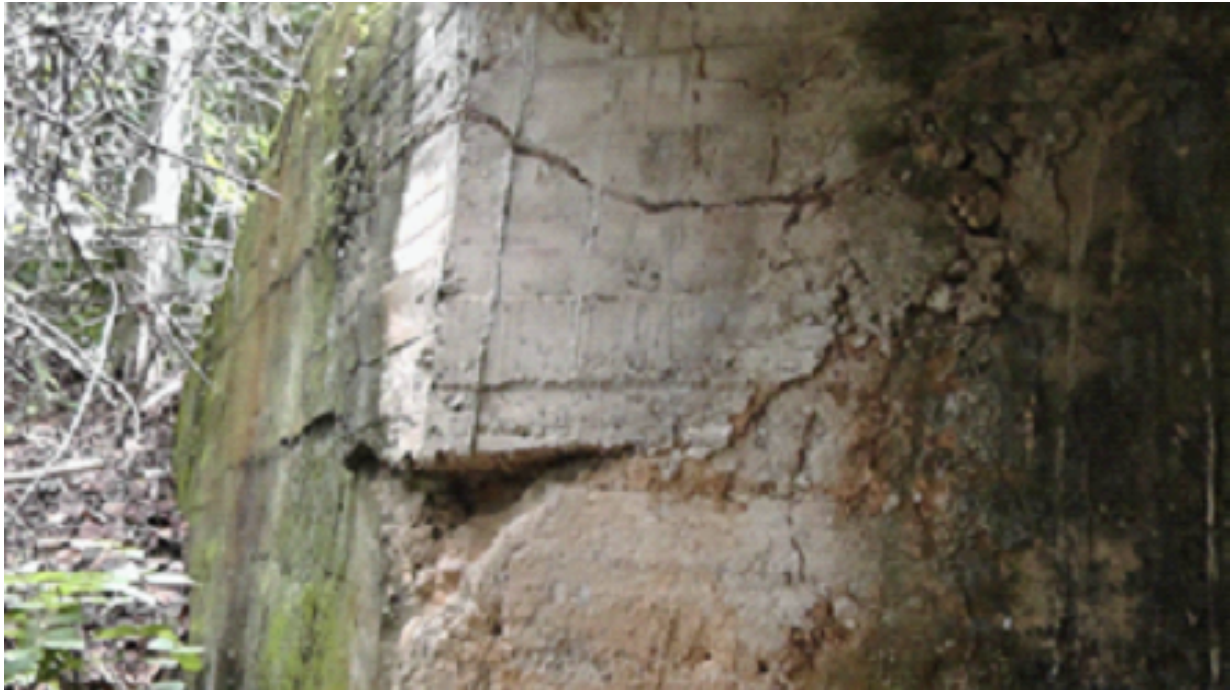
Componente.....: 6 Aletas

Calif./Mantenim....: 1 / -

Daño/Observaciones.: Las cuatro aletas del puente se encuentran en buen estado, no se observan daños en el concreto, exposición del acero, o fisuras ni desplazamientos. Solo se observan manchas de humedad y parches de vegetación debido a las lluvias y a la humedad natural de los suelos. Se sugiere realizar labores de mantenimiento rutinario de limpieza

Tipo de daño.....: Otro

Reparaciones.....: Z Otra

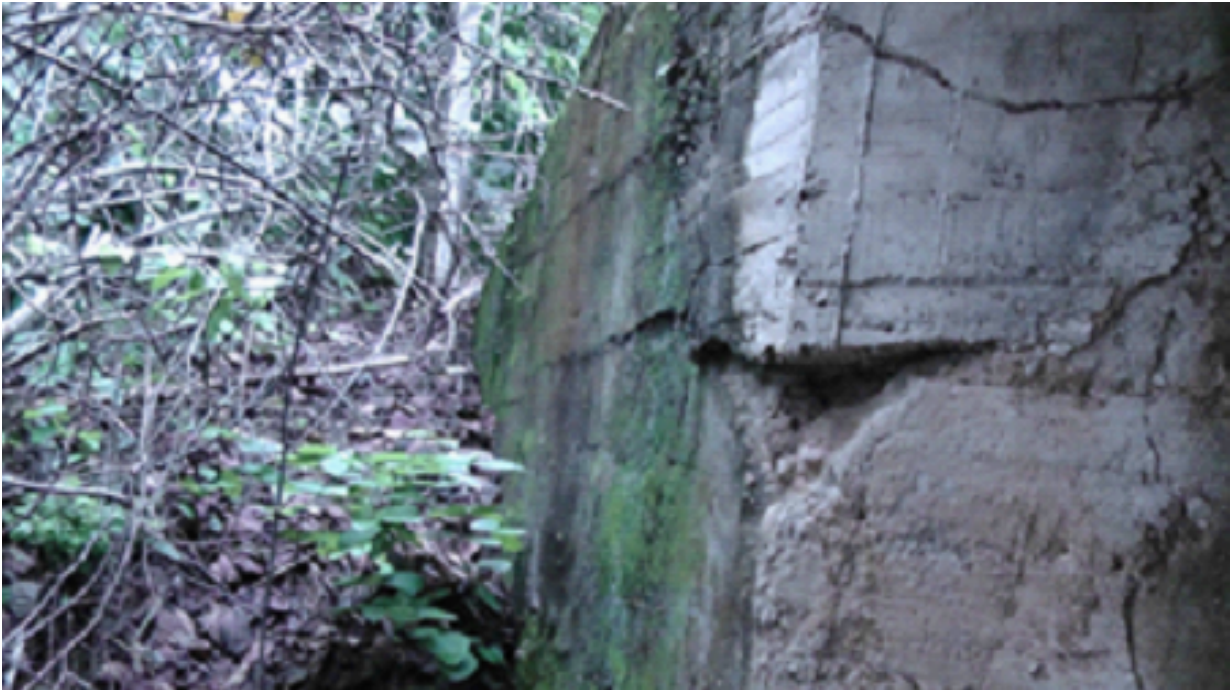
Componente.....: 6 Aletas

Calif./Mantenim....: 1 / -

Daño/Observaciones.: Las cuatro aletas del puente se encuentran en buen estado, no se observan daños en el concreto, exposición del acero, o fisuras ni desplazamientos. Solo se observan manchas de humedad y parches de vegetación debido a las lluvias y a la humedad natural de los suelos. Se sugiere realizar labores de mantenimiento rutinario de limpieza

Tipo de daño.....: Otro

Reparaciones.....: Z Otra

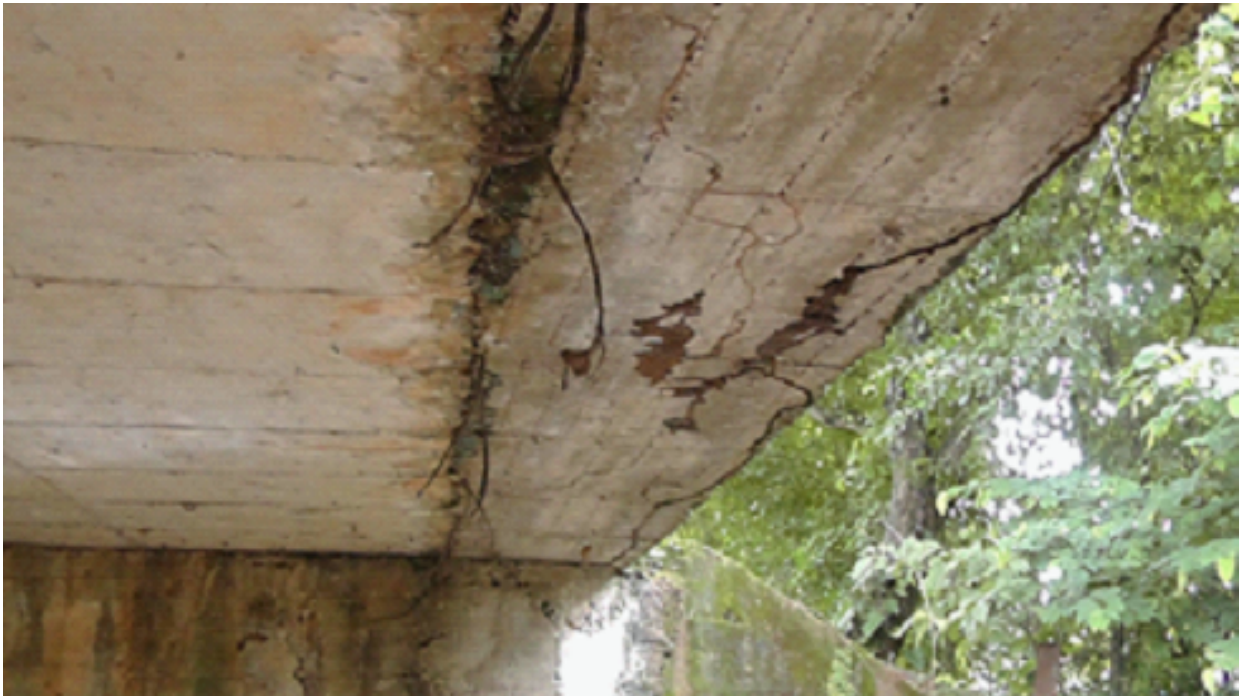
Componente.....: 9 Apoyos

Calif./Mantenim....: 1 /

Daño/Observaciones.: Los apoyos del puente se encuentran en buen estado , no se observan fisuras ni ningún tipo de daños.
