SDC/INV	SiPuCol	Fecha	Hoja
	Informe de inspección principal	16/11/12	1
07-6512-028.10 Chiquito II			
Regional.....: 7 Casanare			
Ruta.....: Troncal Villa Garzón - Saravena			
Carretera.....: Monterrey - Yopal			
Lado de la car...:			
Abscisa.....: 65+0850			
No del registro..: 2963			
Año de construcción.....:			
Año de la última reconstrucción.....:			
Paso Superior/Inferior.....: S			
Dir. de abs. de la carretera principal.:			
Requisitos de la inspección.....: 0 Nada			
Recolección de datos : Fecha.....: 2012.06.01			
: Iniciales.....: AFBV			
Posición geográfica..:			
Latitud: 5 gra 5.33 min N Longitud: 72 gra 36.2 min O Altitud: 315 m			
Geometría: Número de luces.....: 1			
Longitud de la luz menor (m): 9.27			
Longitud de la luz mayor (m): 9.27			
Longitud total .....(m): 9.27			
Ancho del tablero.....(m): 9.35			
Ancho del separador.....(m): 0.00			
Ancho del andén izquierdo(m): 0.00			
Ancho del andén derecho..(m): 0.00

07-6512-028.10 Chiquito II

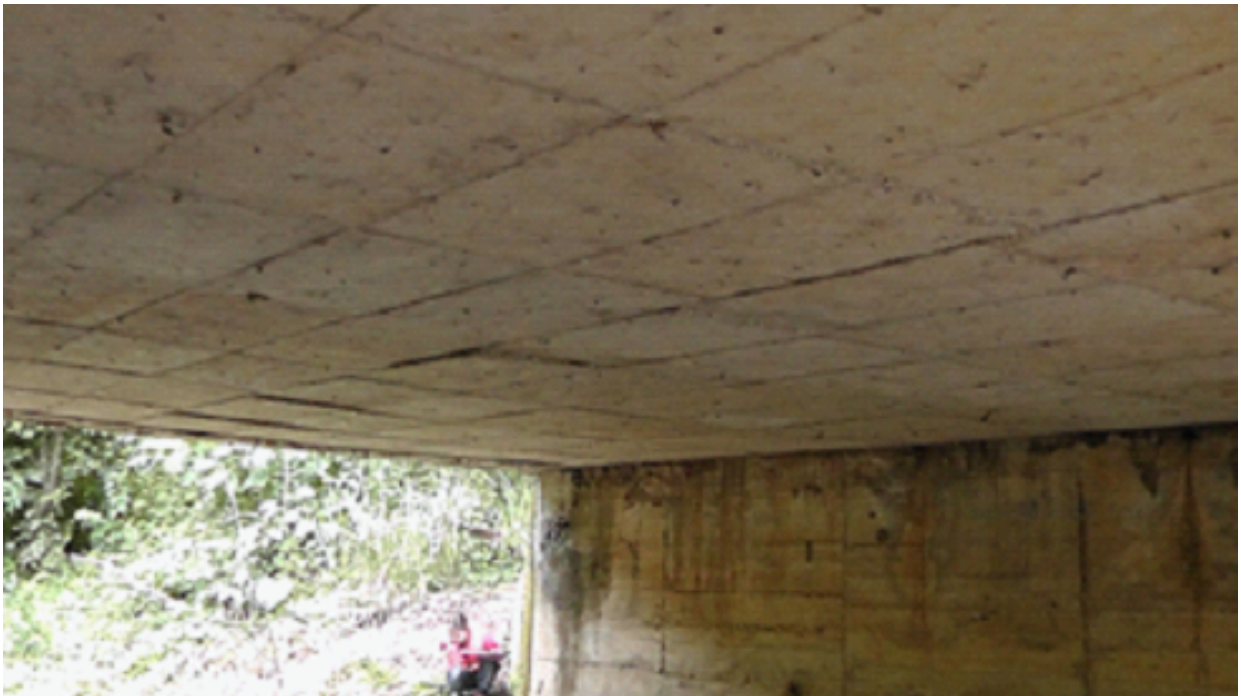
Componente.....: 9 Apoyos

Calif./Mantenim....: 1 /

Daño/Observaciones.: Los apoyos del puente se encuentran en buen estado , no se observan fisuras ni ningún tipo de daños.

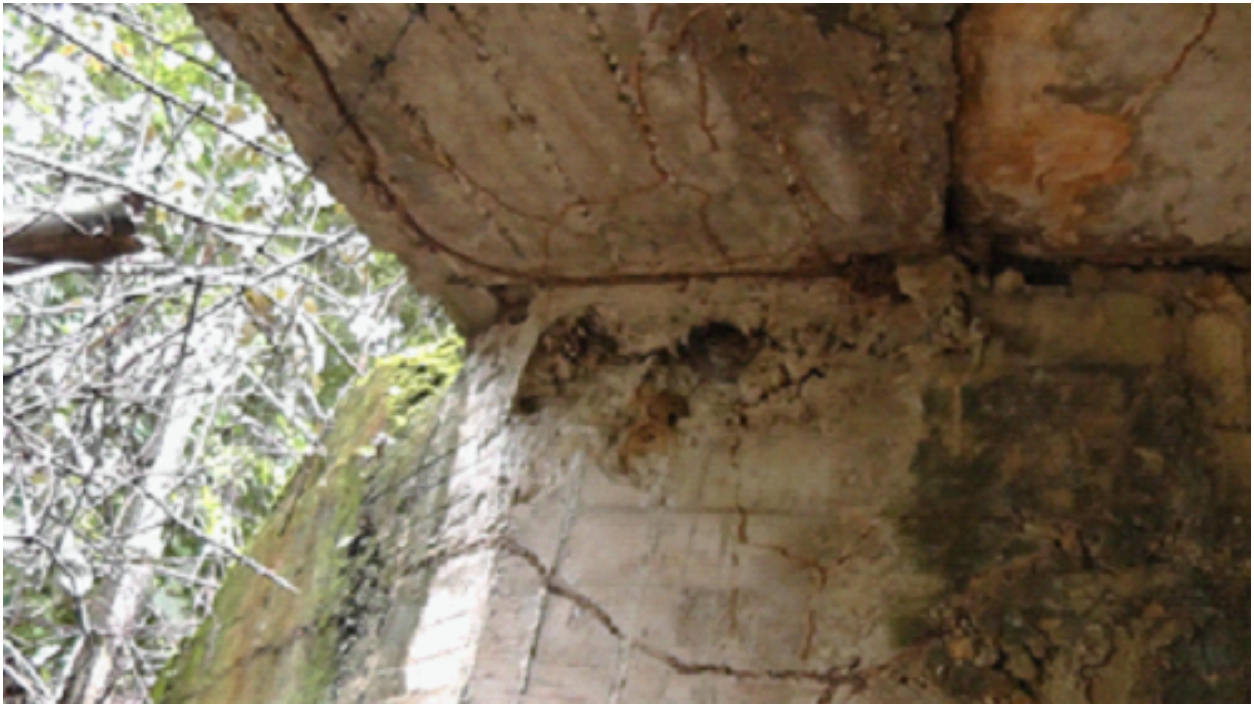
Componente.....: 9 Apoyos

Calif./Mantenim....: 1 /

Daño/Observaciones.: Los apoyos del puente se encuentran en buen estado , no se observan fisuras ni ningún tipo de daños.

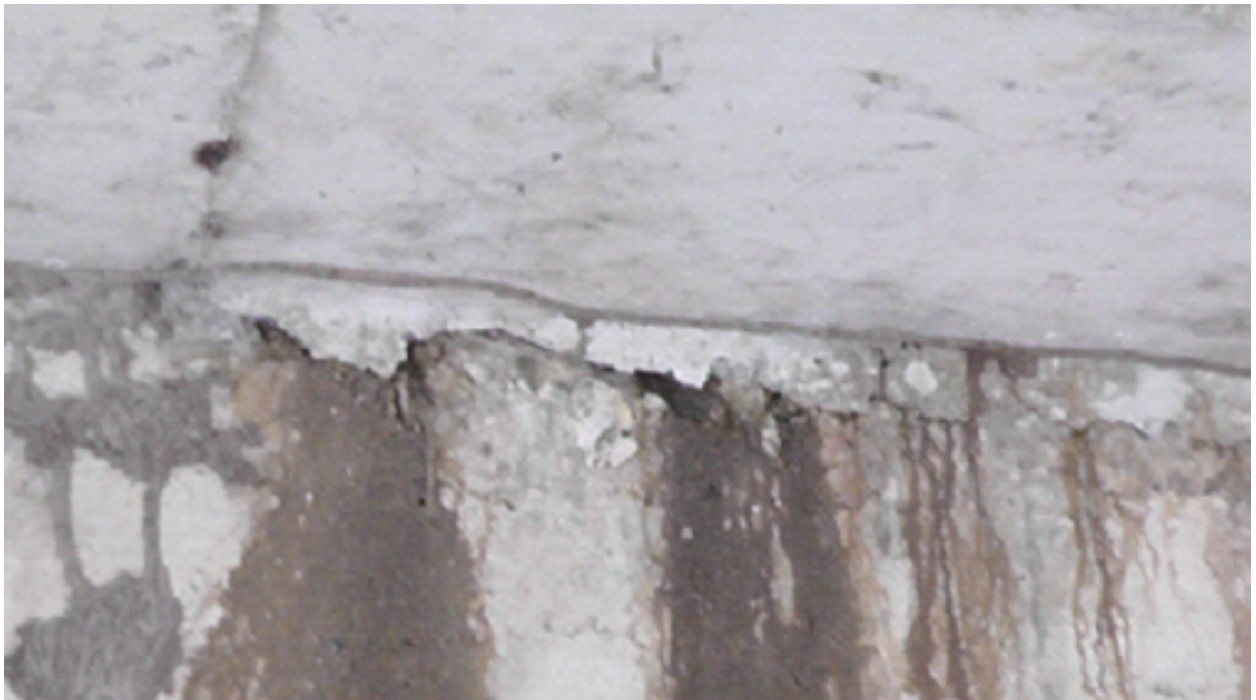
Componente.....: 9 Apoyos

Calif./Mantenim....: 1 /

Daño/Observaciones.: Los apoyos del puente se encuentran en buen estado ,  
no se observan fisuras ni ningún tipo de daños.

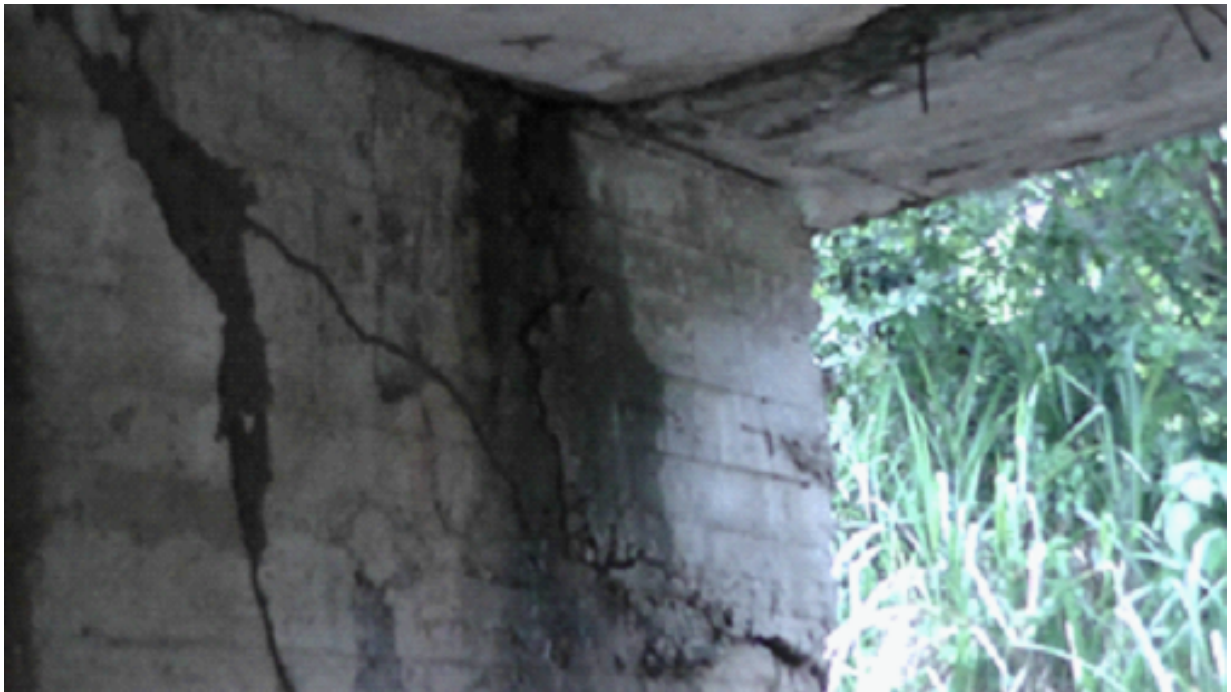
Componente.....: 9 Apoyos

Calif./Mantenim....: 1 /

Daño/Observaciones.: Los apoyos del puente se encuentran en buen estado , no se observan fisuras ni ningún tipo de daños.

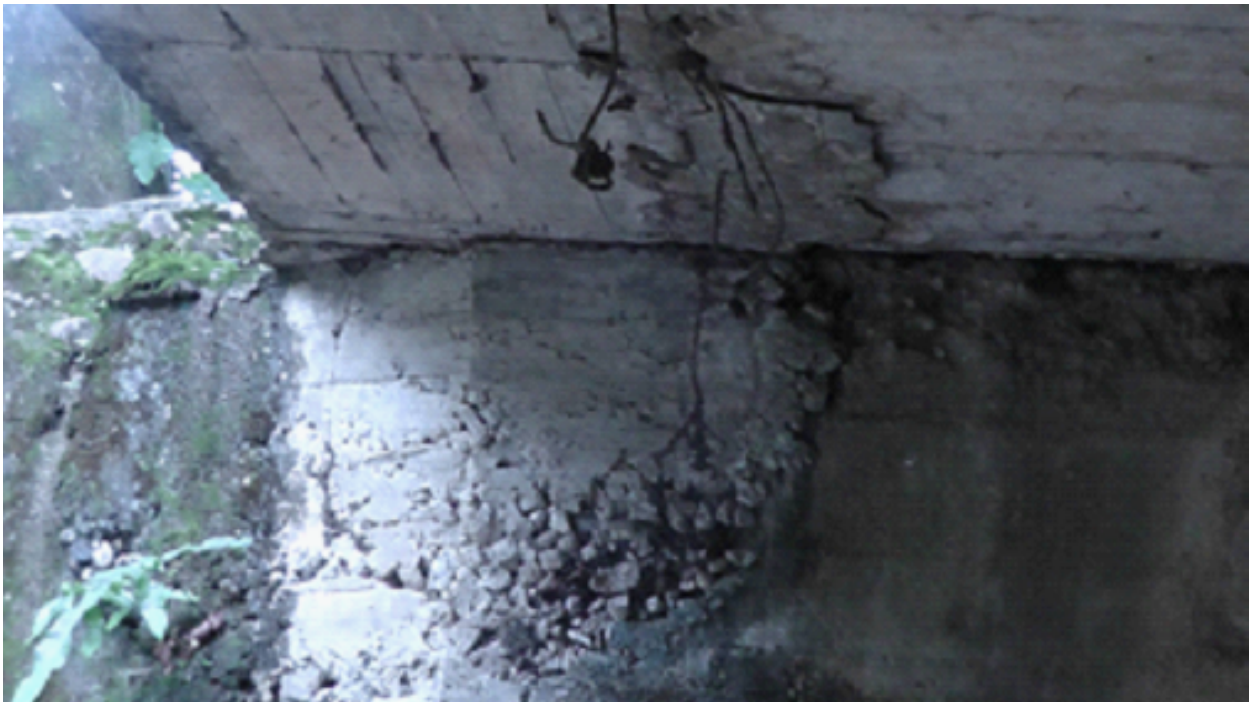
Componente.....: 9 Apoyos

Calif./Mantenim....: 1 /

Daño/Observaciones.: Los apoyos del puente se encuentran en buen estado , no se observan fisuras ni ningún tipo de daños.

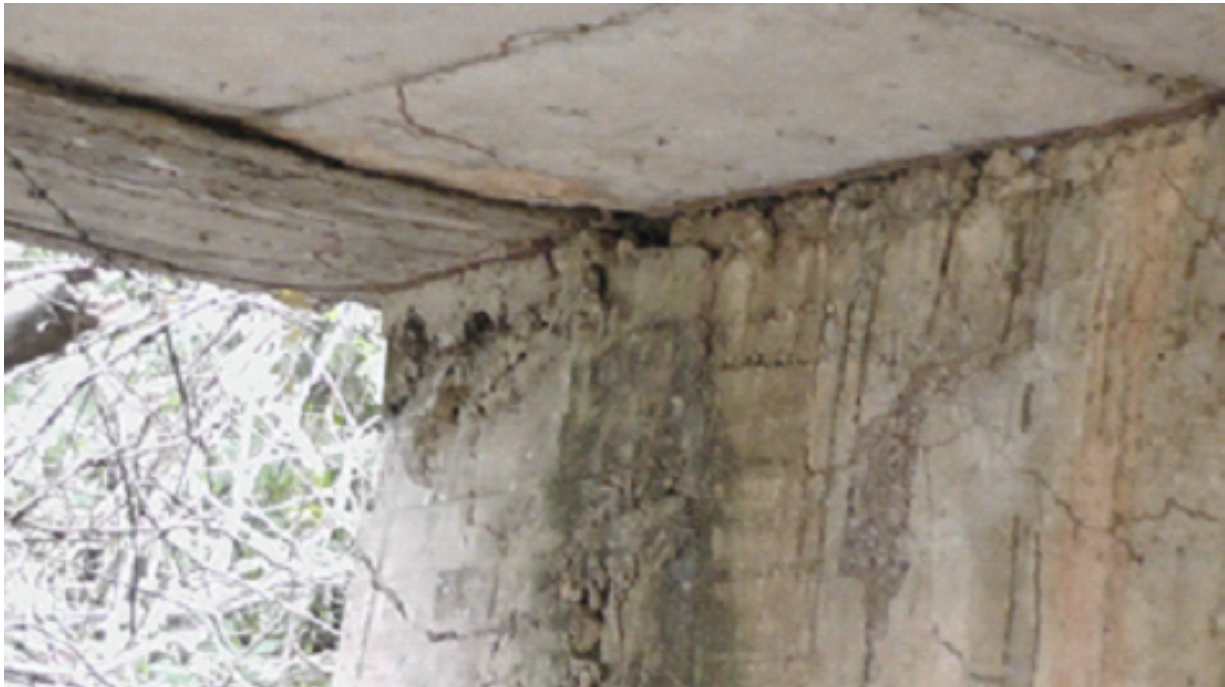
Componente.....: 9 Apoyos

Calif./Mantenim....: 1 /

Daño/Observaciones.: Los apoyos del puente se encuentran en buen estado , no se observan fisuras ni ningún tipo de daños.

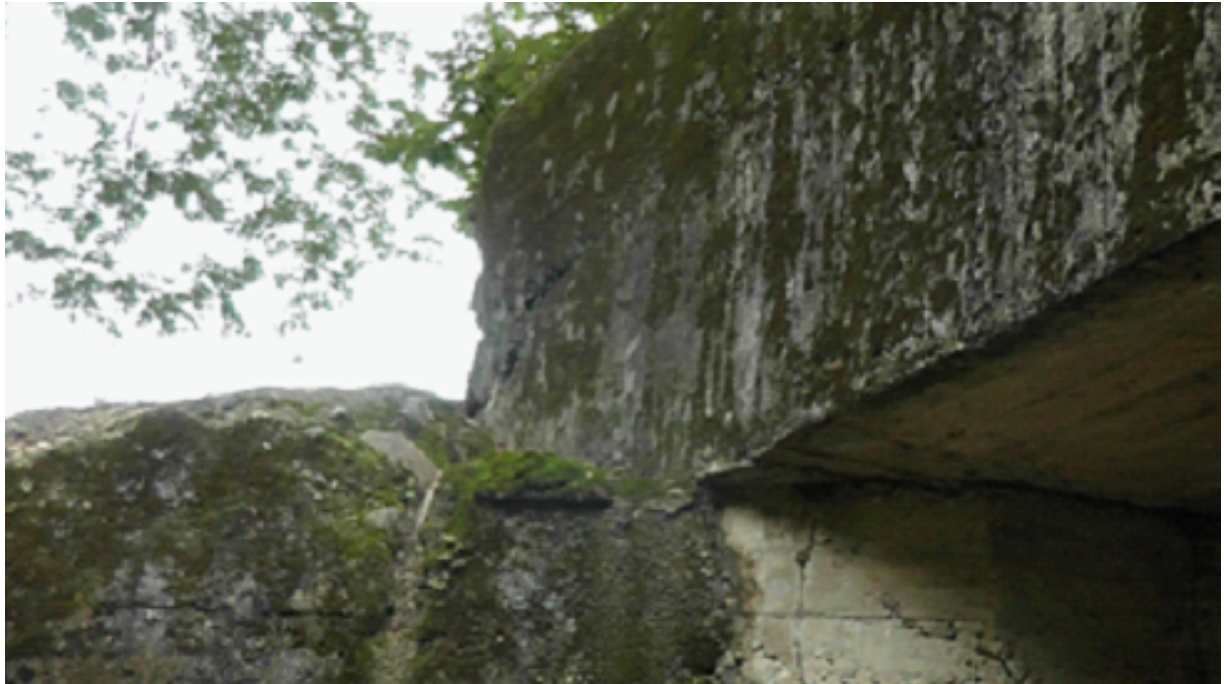
Componente.....: 9 Apoyos

Calif./Mantenim....: 1 /

Daño/Observaciones.: Los apoyos del puente se encuentran en buen estado , no se observan fisuras ni ningún tipo de daños.

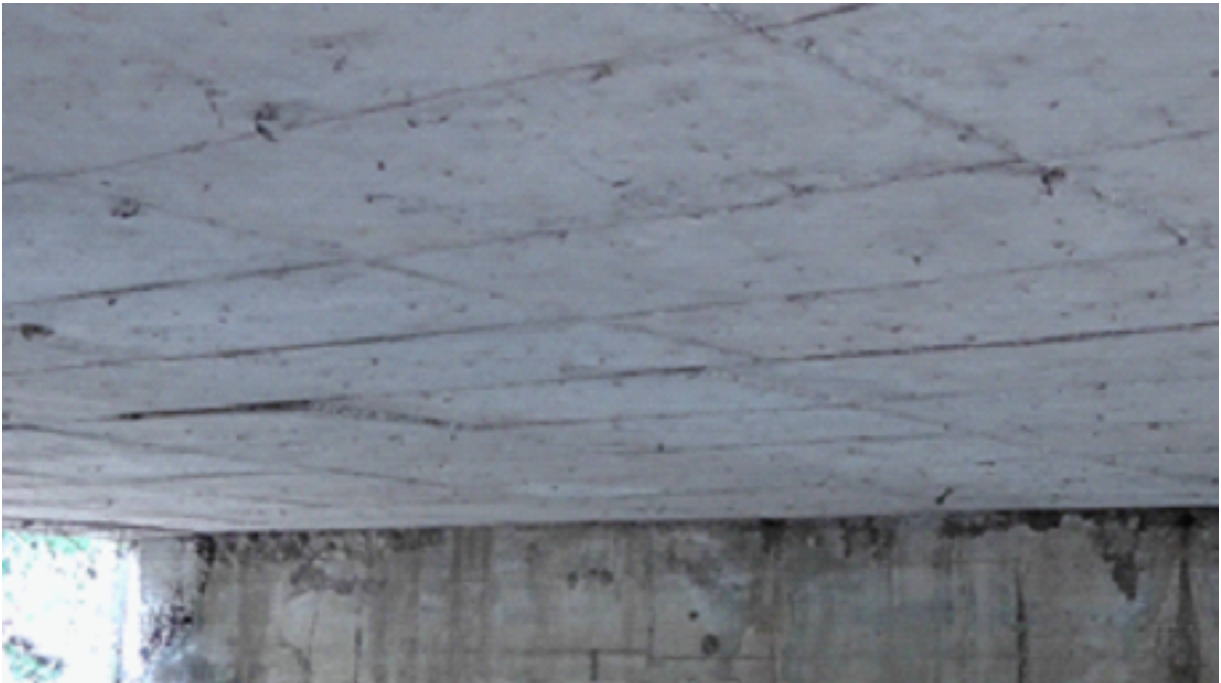
Componente.....: 10 Losa

Calif./Mantenim....: 0 /

Daño/Observaciones.: Se observa que la losa se encuentra dividida en pequeñas losetas, las cuales se encuentran en buen estado, no se observan fisuras, ni exposición de acero, ni ningún daño. La losa no cuenta con drenaje, pero los bordillos si.

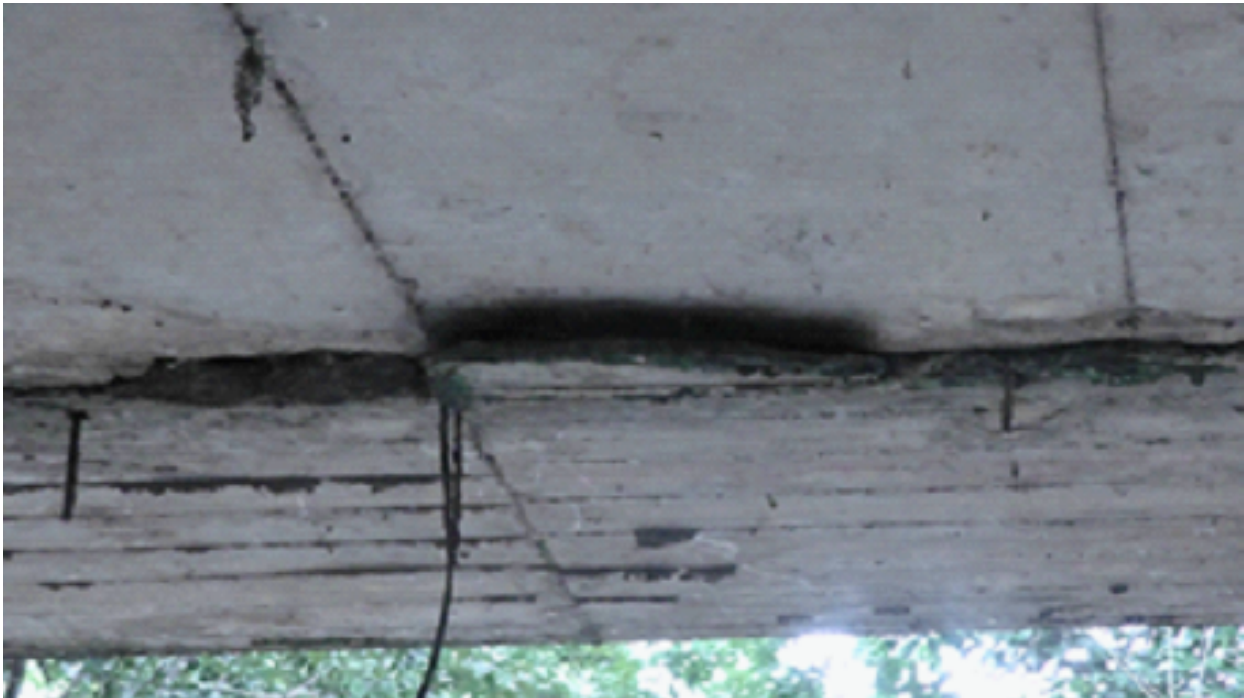
Componente.....: 10 Losa

Calif./Mantenim....: 0 /

Daño/Observaciones.: Se observa que la losa se encuentra dividida en pequeñas losetas, las cuales se encuentran en buen estado, no se observan fisuras, ni exposición de acero, ni ningún daño. La losa no cuenta con drenaje, pero los bordillos si.

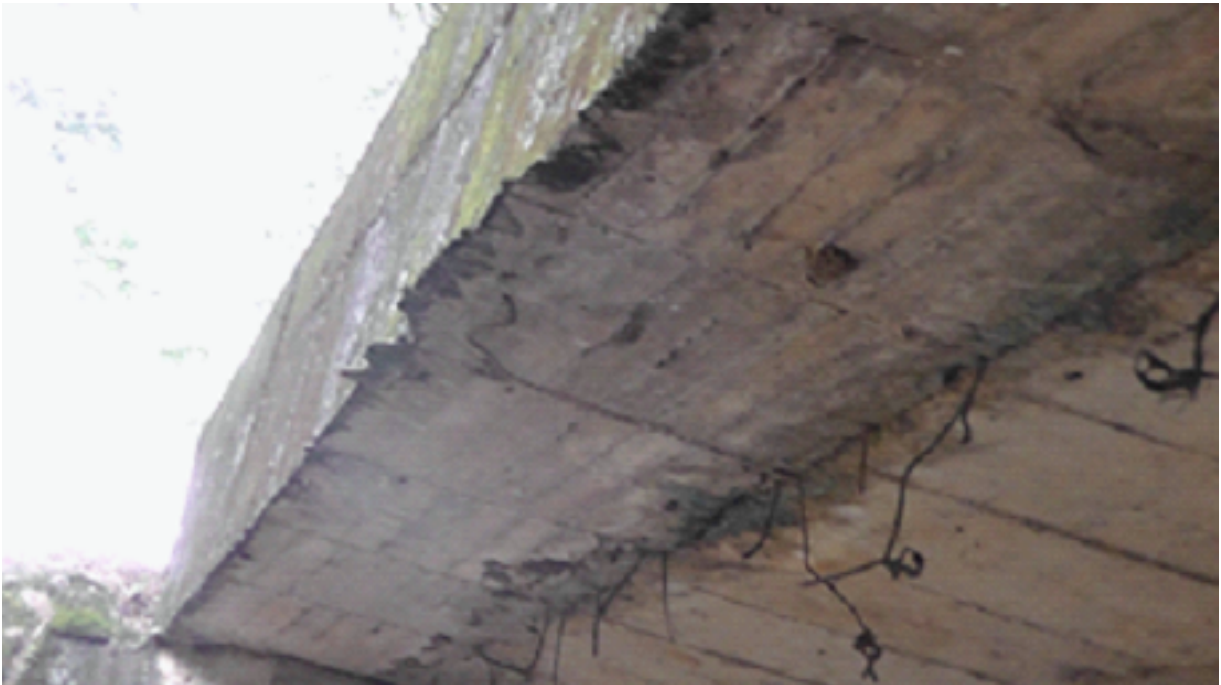
Componente.....: 10 Losa

Calif./Mantenim....: 0 /

Daño/Observaciones.: Se observa que la losa se encuentra dividida en pequeñas losetas, las cuales se encuentran en buen estado, no se observan fisuras, ni exposición de acero, ni ningún daño. La losa no cuenta con drenaje, pero los bordillos si.

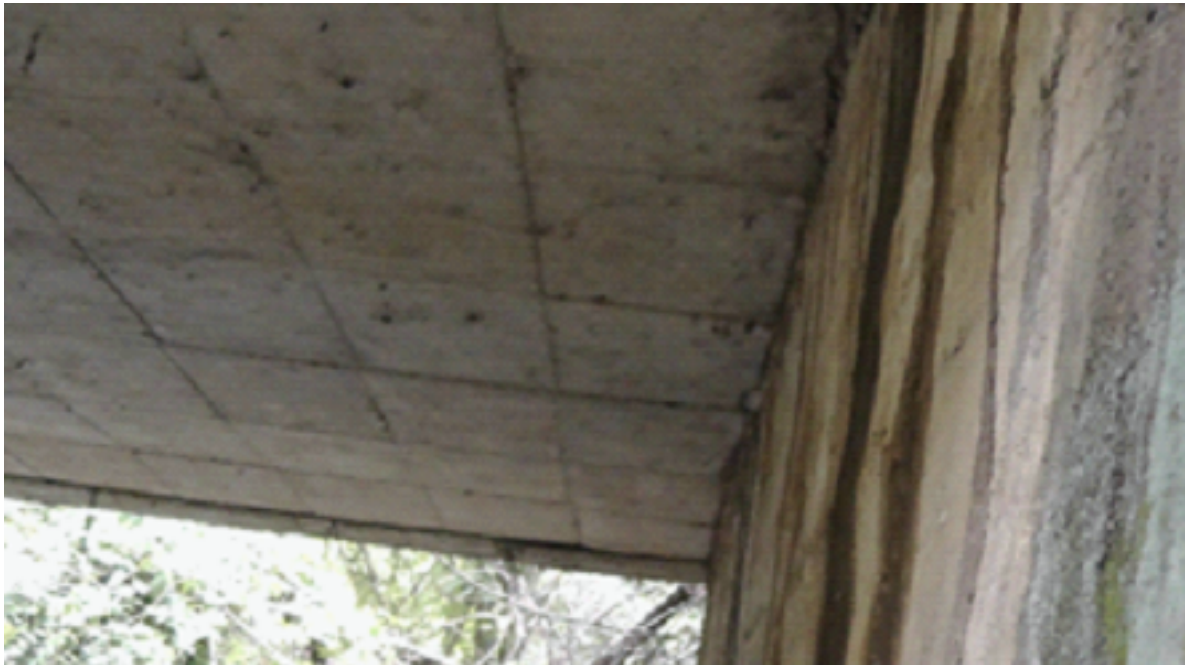
Componente.....: 10 Losa

Calif./Mantenim....: 0 /

Daño/Observaciones.: Se observa que la losa se encuentra dividida en pequeñas losetas, las cuales se encuentran en buen estado, no se observan fisuras, ni exposición de acero, ni ningún daño. La losa no cuenta con drenaje, pero los bordillos si.

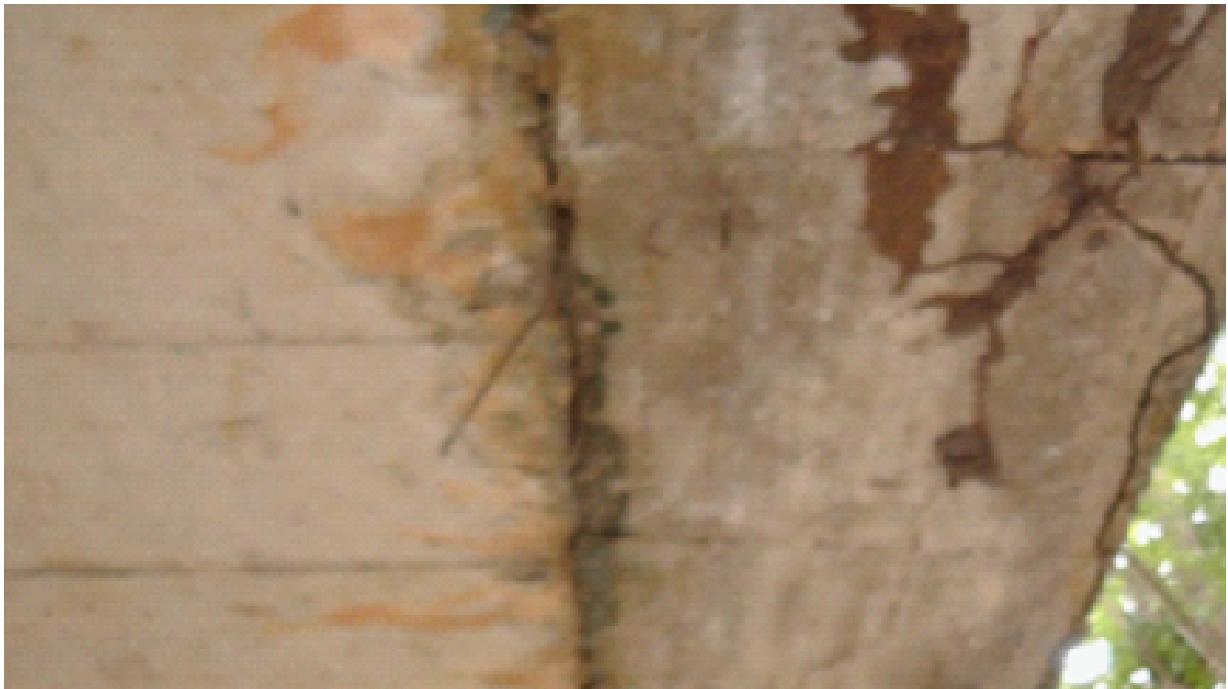
Componente.....: 10 Losa

Calif./Mantenim....: 0 /

Daño/Observaciones.: Se observa que la losa se encuentra dividida en pequeñas losetas, las cuales se encuentran en buen estado, no se observan fisuras, ni exposición de acero, ni ningún daño. La losa no cuenta con drenaje, pero los bordillos si.

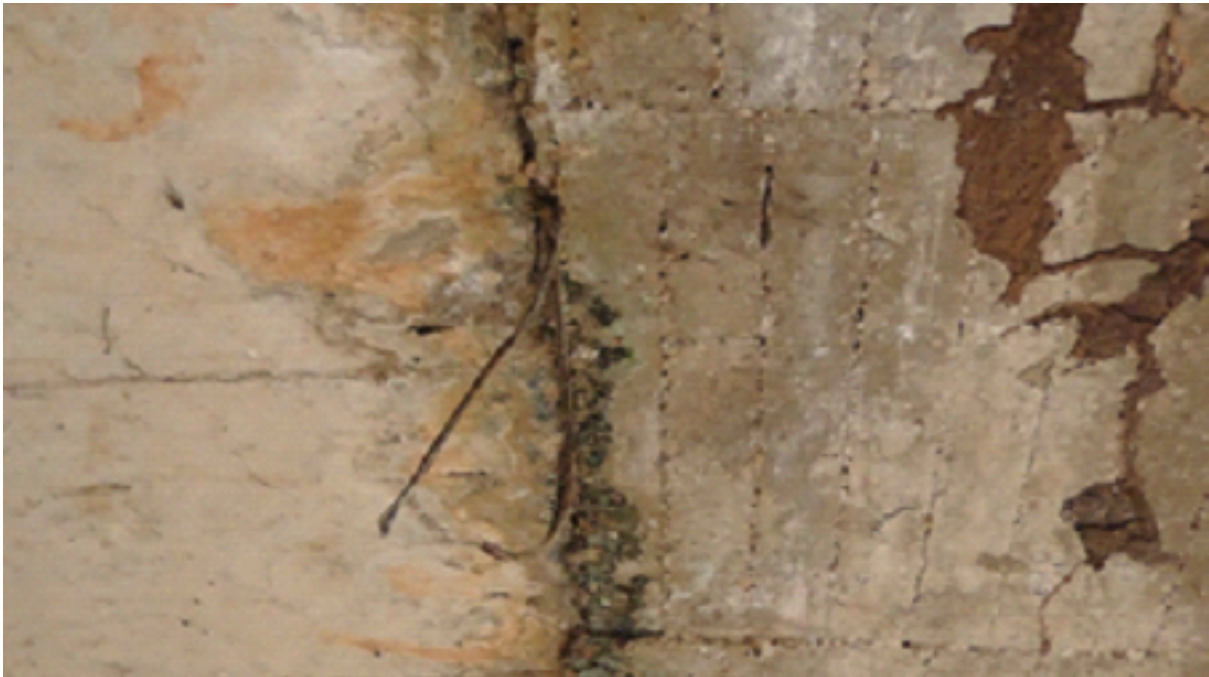
Componente.....: 10 Losa

Calif./Mantenim....: 0 /

Daño/Observaciones.: Se observa que la losa se encuentra dividida en pequeñas losetas, las cuales se encuentran en buen estado, no se observan fisuras, ni exposición de acero, ni ningún daño. La losa no cuenta con drenaje, pero los bordillos si.

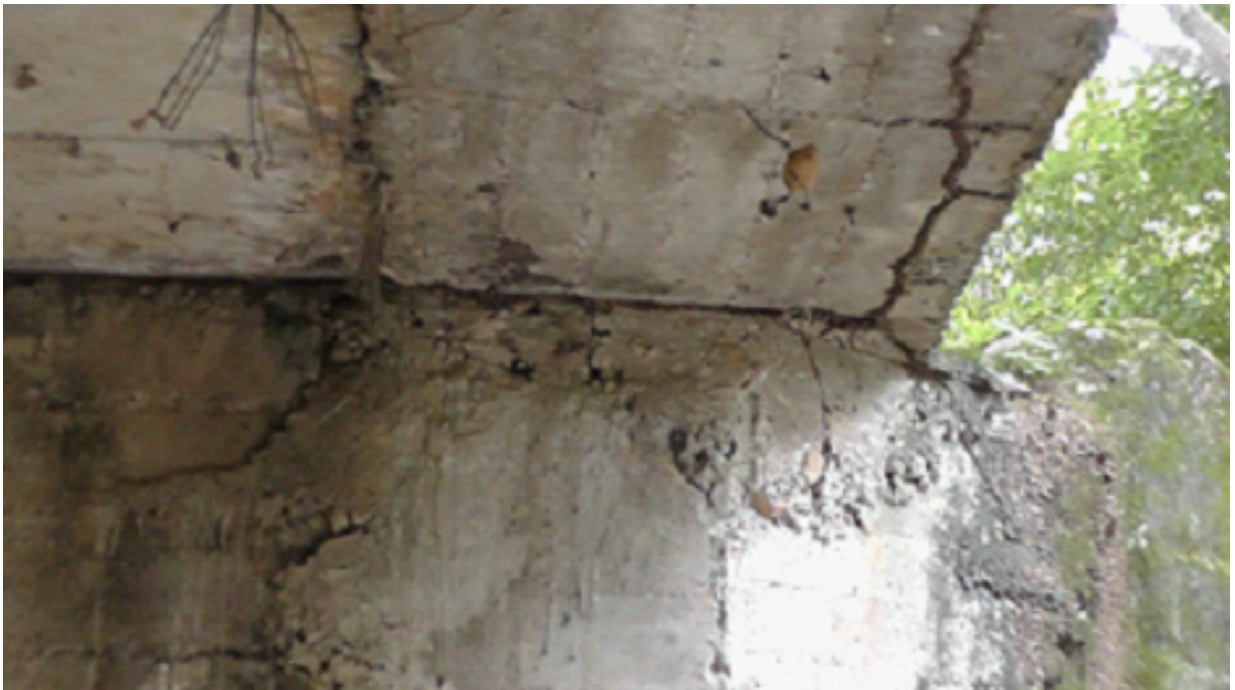
Componente.....: 10 Losa

Calif./Mantenim....: 0 /

Daño/Observaciones.: Se observa que la losa se encuentra dividida en pequeñas losetas, las cuales se encuentran en buen estado, no se observan fisuras, ni exposición de acero, ni ningún daño. La losa no cuenta con drenaje, pero los bordillos si.

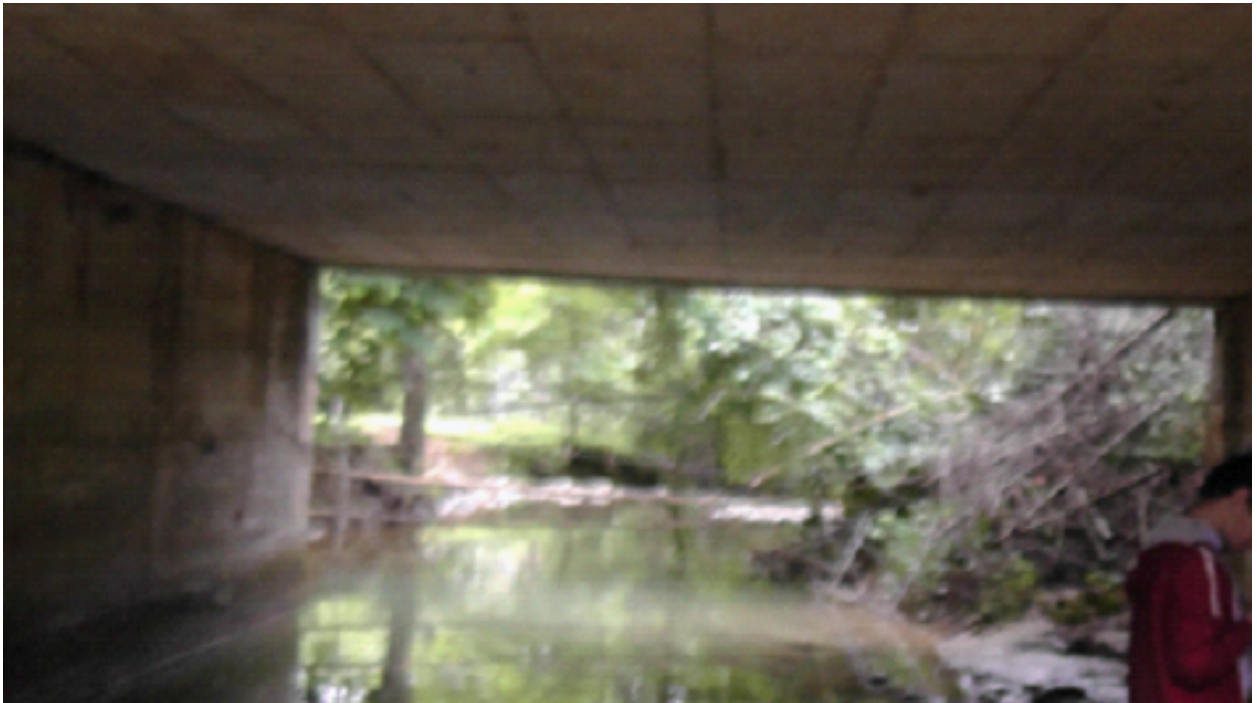
Componente.....: 10 Losa

Calif./Mantenim....: 0 /

Daño/Observaciones.: Se observa que la losa se encuentra dividida en pequeñas losetas, las cuales se encuentran en buen estado, no se observan fisuras, ni exposición de acero, ni ningún daño. La losa no cuenta con drenaje, pero los bordillos si.

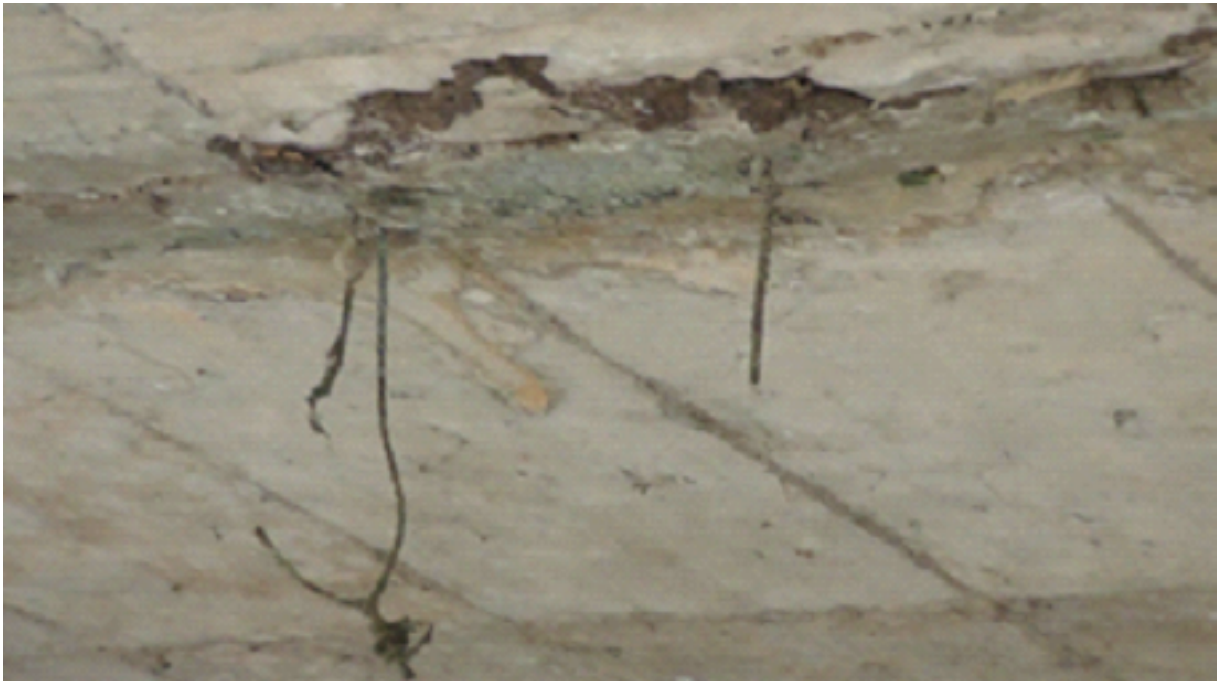
Componente.....: 10 Losa

Calif./Mantenim....: 0 /

Daño/Observaciones.: Se observa que la losa se encuentra dividida en pequeñas losetas, las cuales se encuentran en buen estado, no se observan fisuras, ni exposición de acero, ni ningún daño. La losa no cuenta con drenaje, pero los bordillos si.

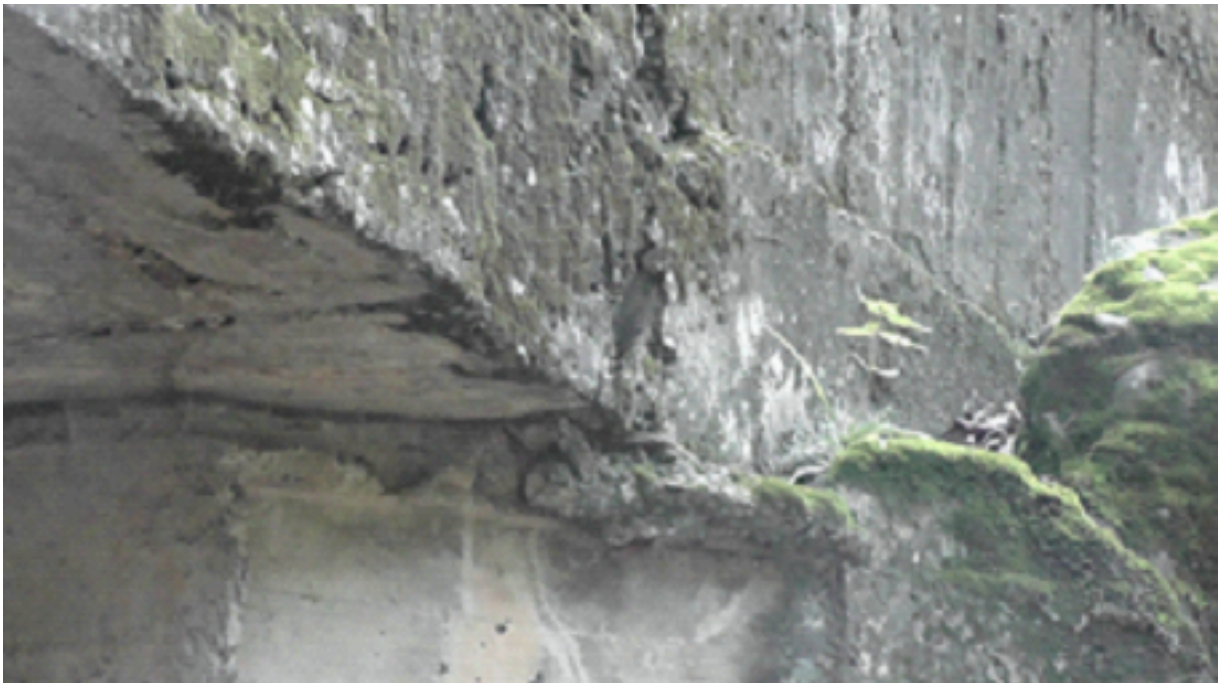
Componente.....: 10 Losa

Calif./Mantenim....: 0 /

Daño/Observaciones.: Se observa que la losa se encuentra dividida en pequeñas losetas, las cuales se encuentran en buen estado, no se observan fisuras, ni exposición de acero, ni ningún daño. La losa no cuenta con drenaje, pero los bordillos si.

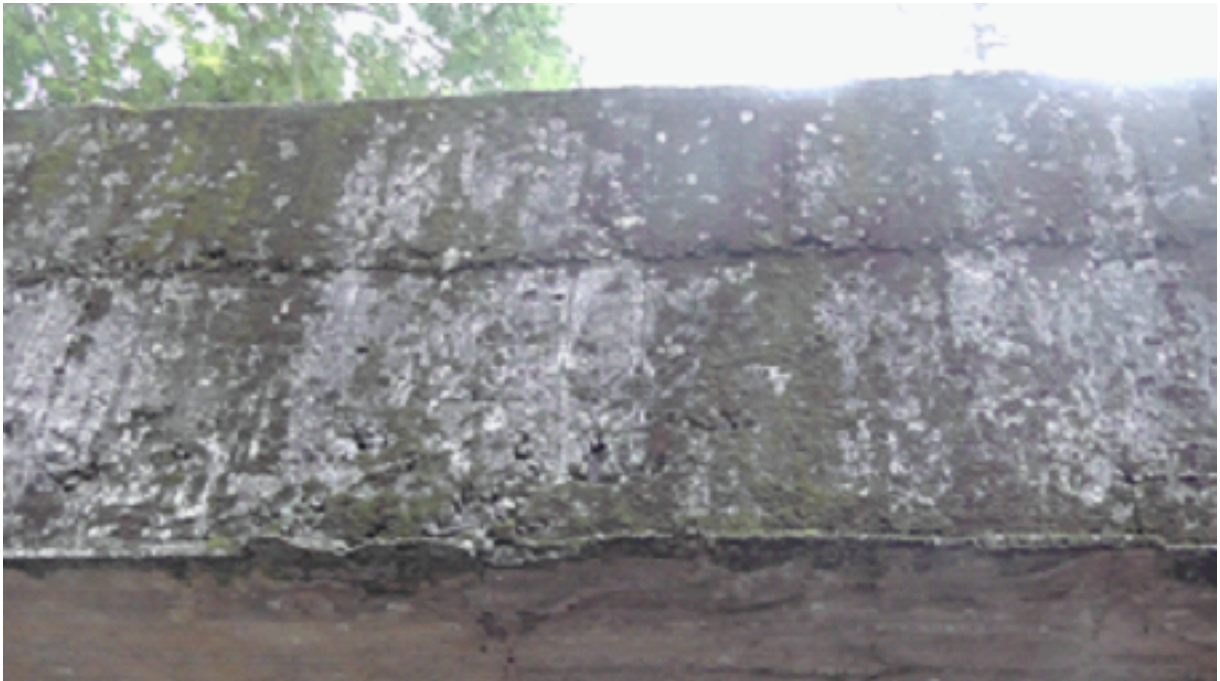
Componente.....: 10 Losa

Calif./Mantenim....: 0 /

Daño/Observaciones.: Se observa que la losa se encuentra dividida en pequeñas losetas, las cuales se encuentran en buen estado, no se observan fisuras, ni exposición de acero, ni ningún daño. La losa no cuenta con drenaje, pero los bordillos si.

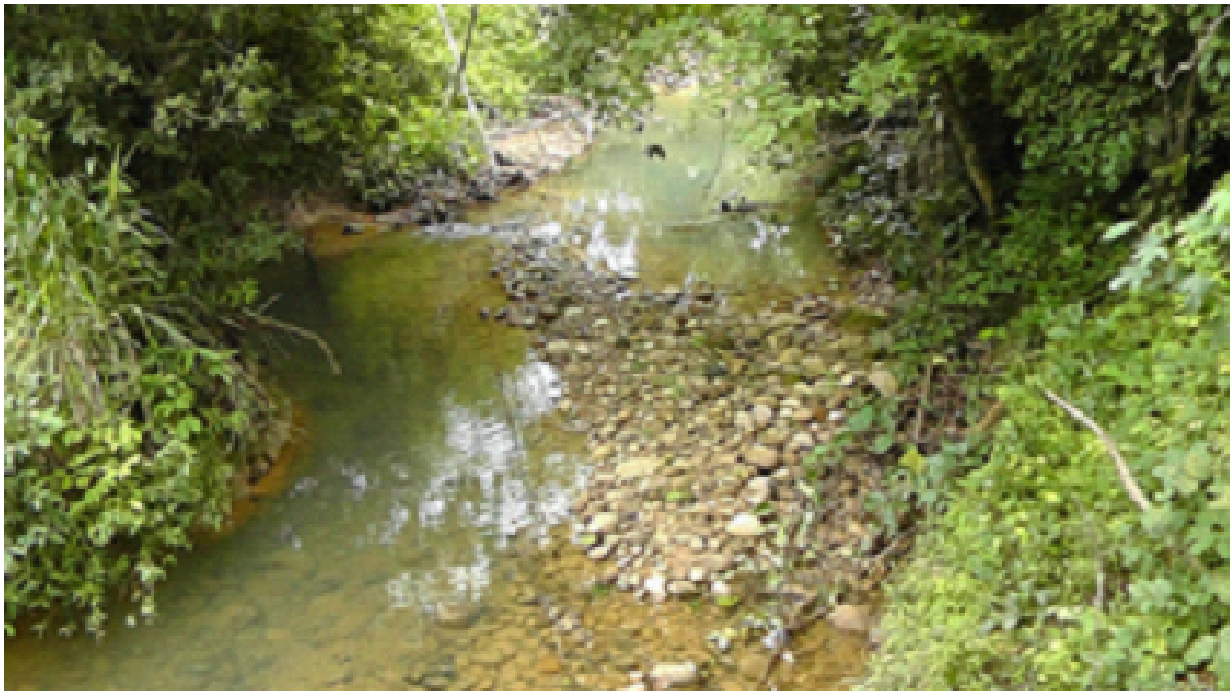
Componente.....: 15 Cauce

Calif./Mantenim....: 1 /

Daño/Observaciones.: El cauce no presenta ningún inconveniente, debido a que la velocidad del agua es baja y no se produce, ni erosión, ni socavación, ni aguas arriba, ni aguas abajo del puente.

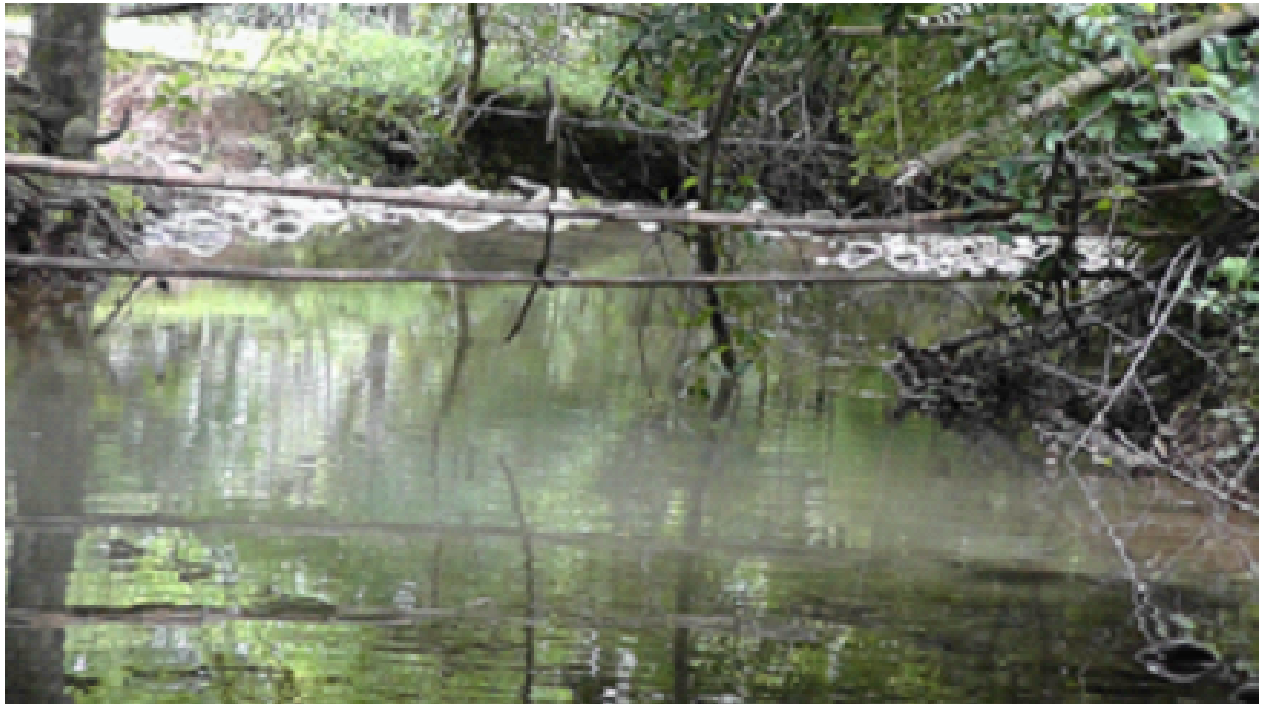
Componente.....: 15 Cauce

Calif./Mantenim....: 1 /

Daño/Observaciones.: El cauce no presenta ningún inconveniente, debido a que la velocidad del agua es baja y no se produce, ni erosión, ni socavación, ni aguas arriba, ni aguas abajo del puente.

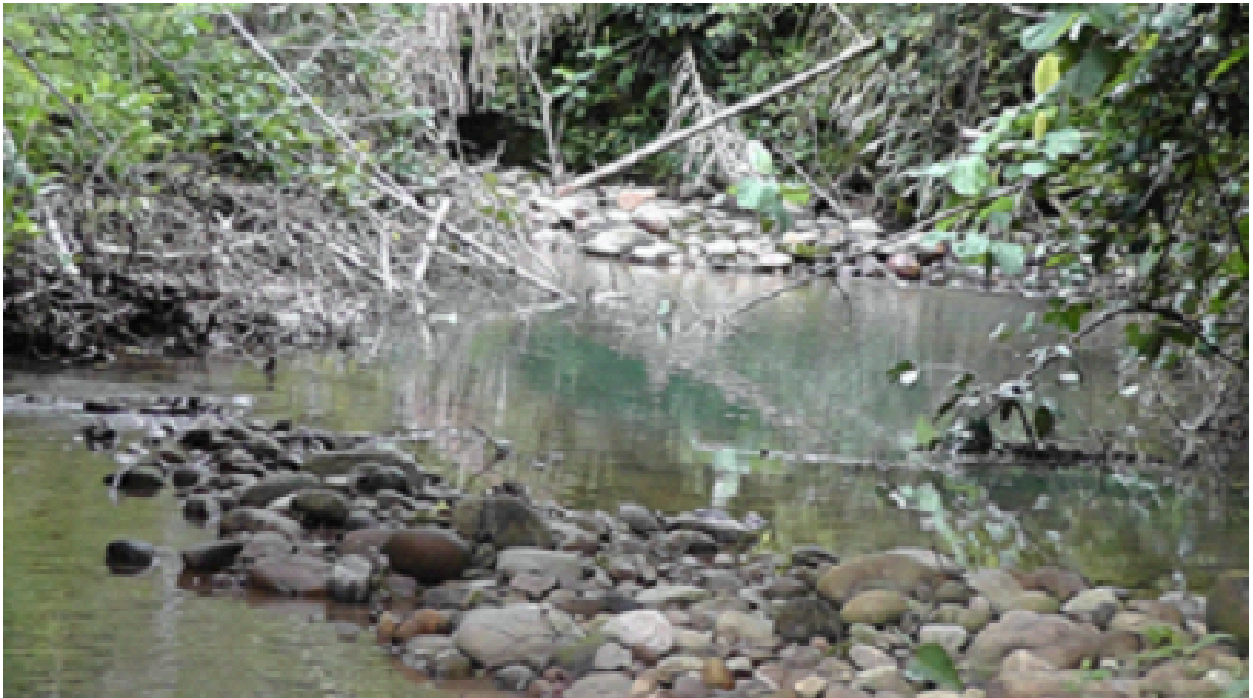
Componente.....: 15 Cauce

Calif./Mantenim....: 1 /

Daño/Observaciones.: El cauce no presenta ningún inconveniente, debido a que la velocidad del agua es baja y no se produce, ni erosión, ni socavación, ni aguas arriba, ni aguas abajo del puente.

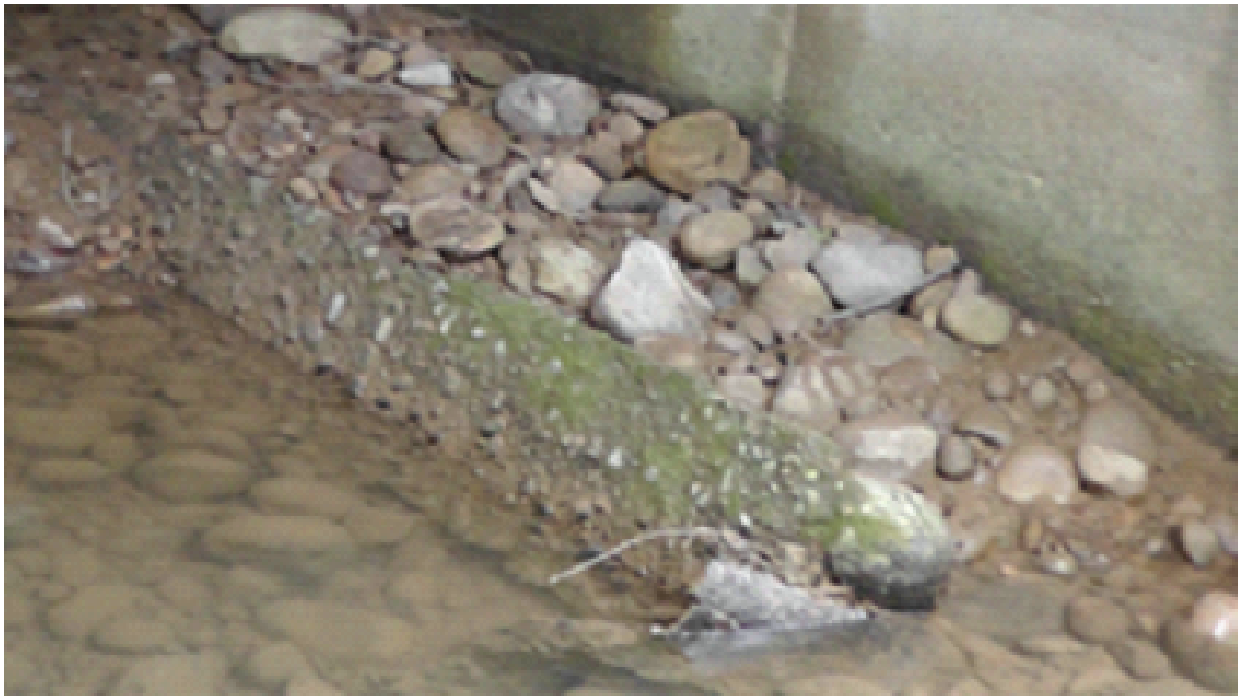
Componente.....: 15 Cauce

Calif./Mantenim....: 1 /

Daño/Observaciones.: El cauce no presenta ningún inconveniente, debido a que la velocidad del agua es baja y no se produce, ni erosión, ni socavación, ni aguas arriba, ni aguas abajo del puente.
