SDC/INV	SiPuCol	Fecha	Hoja
	Informe de inspección principal	16/11/12	1
07-6512-029.20 El Salitre II			
Regional.....: 7 Casanare			
Ruta.....: Troncal Villa Garzón - Saravena			
Carretera.....: Monterrey - Yopal			
Lado de la car...:			
Abscisa.....: 73+0650			
No del registro..: 2965			
Año de construcción.....:			
Año de la última reconstrucción.....:			
Paso Superior/Inferior.....: S			
Dir. de abs. de la carretera principal.:			
Requisitos de la inspección.....: 0 Nada			
Recolección de datos : Fecha.....: 2012.06.01			
: Iniciales.....: JPJG			
Posición geográfica..:			
Latitud: 5 gra 9 min N Longitud: 72 gra 34 min O Altitud: 317 m			
Geometría: Número de luces.....: 1			
Longitud de la luz menor (m): 9.87			
Longitud de la luz mayor (m): 9.87			
Longitud total(m): 9.87			
Ancho del tablero.....(m): 9.40			
Ancho del separador.....(m): 0.00			
Ancho del andén izquierdo(m): 0.00			
Ancho del andén derecho..(m): 0.00

07-6512-029.20 El Salitre II

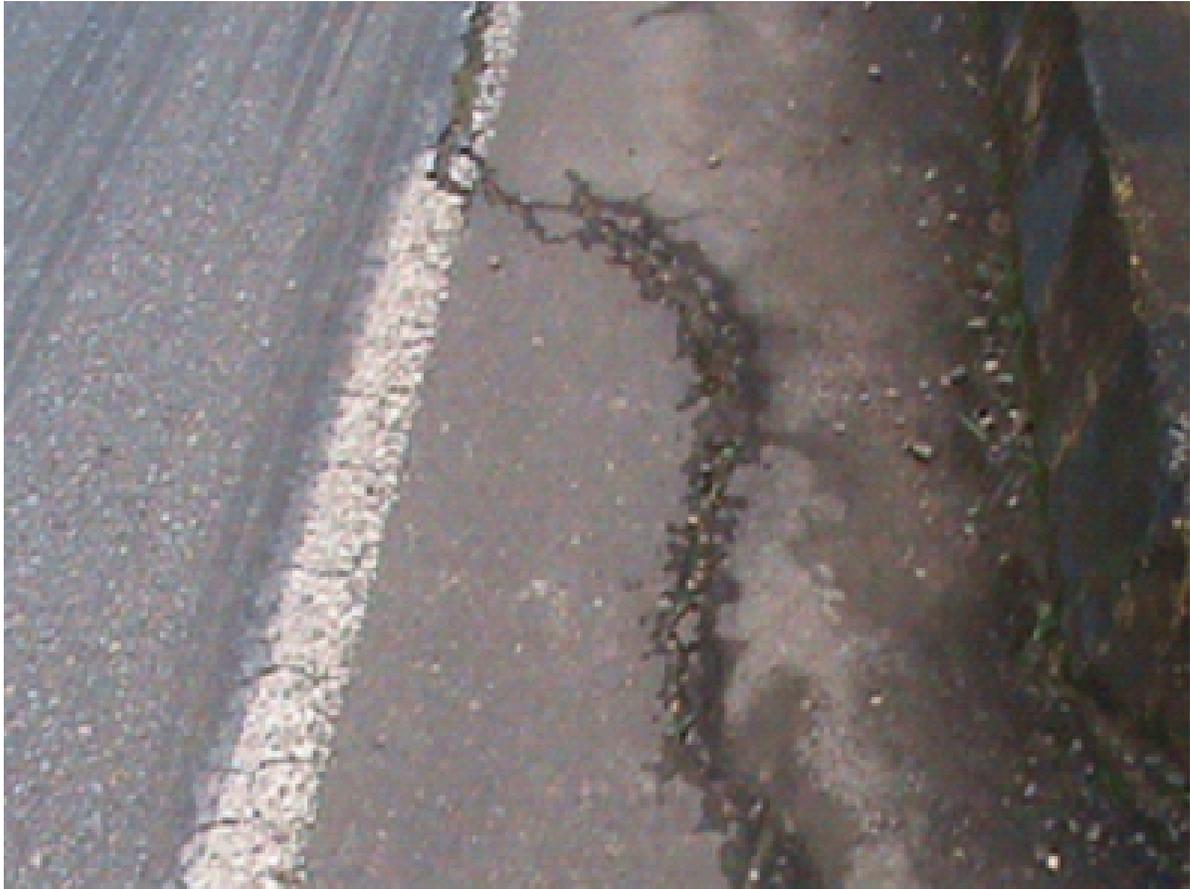
Componente.....: 1 Superficie del puente

Calif./Mantenim....: 2 / -

Daño/Observaciones.: La superficie de pavimento asfáltico presenta desgaste, agregado expuesto y hacia las partes laterales fisuras. Se requiere d etratamiento superficial.

Tipo de daño.....: Descomposición

Reparaciones.....: C Tratamiento superficial (sello)

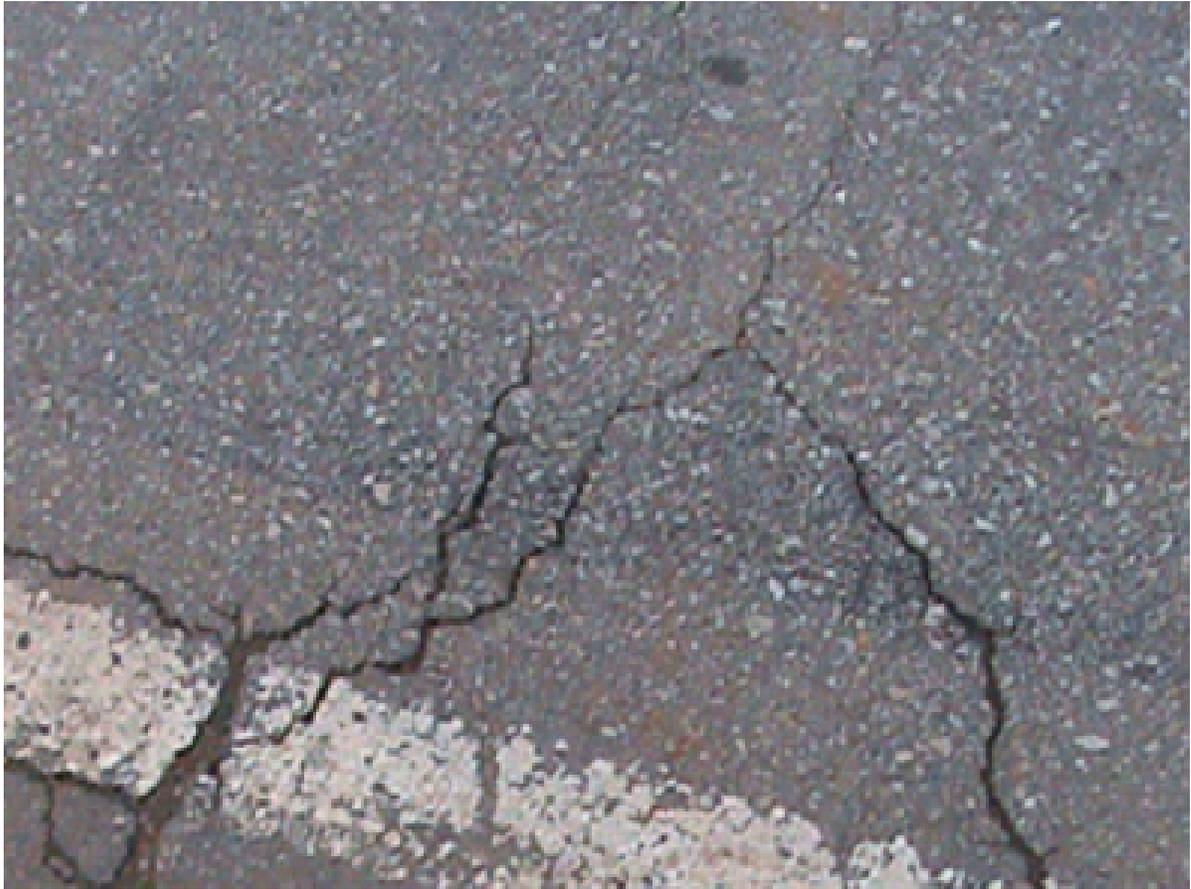
Componente.....: 1 Superficie del puente

Calif./Mantenim....: 2 / -

Daño/Observaciones.: La superficie de pavimento asfáltico presenta desgaste, agregado expuesto y hacia las partes laterales fisuras. Se requiere d etratamiento superficial.

Tipo de daño.....: Descomposición

Reparaciones.....: C Tratamiento superficial (sello)

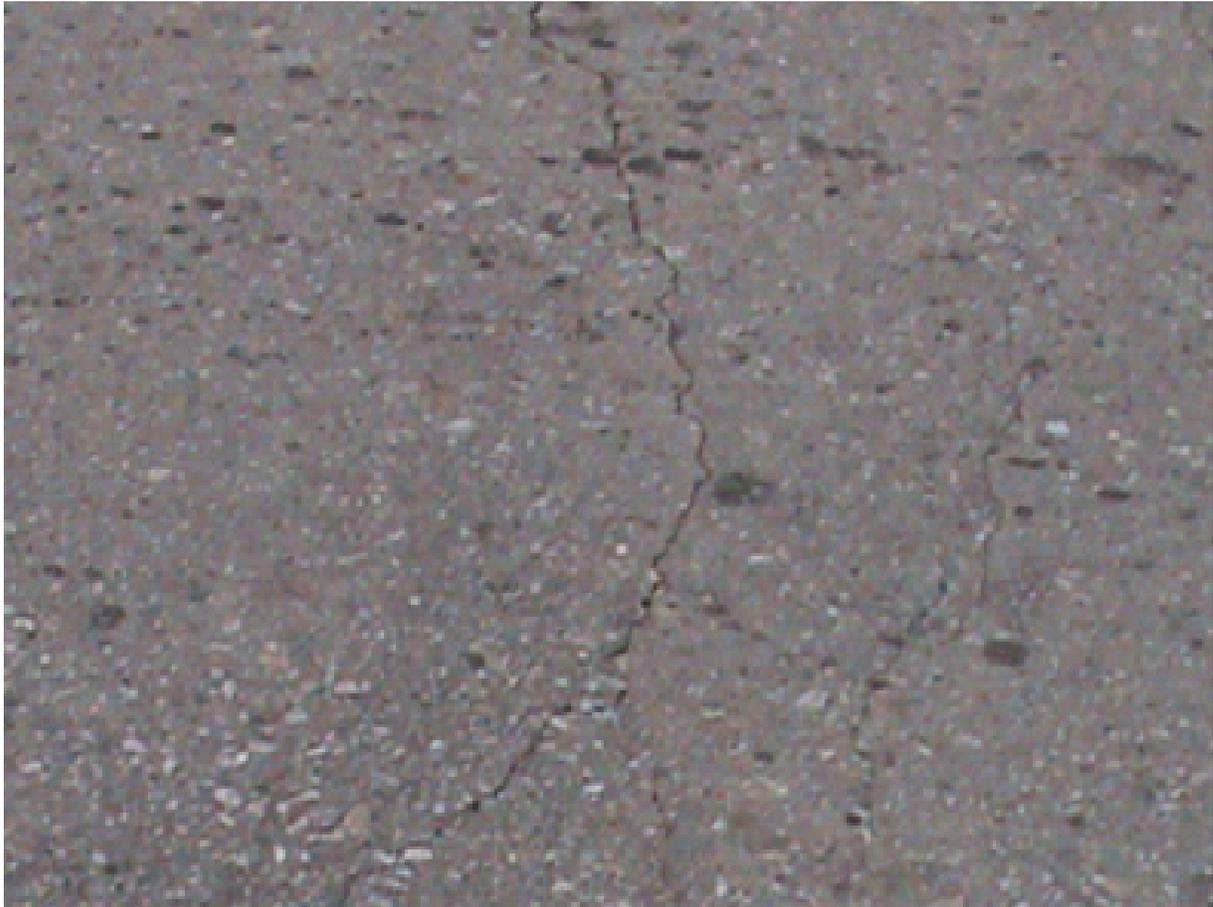
Componente.....: 1 Superficie del puente

Calif./Mantenim....: 2 / -

Daño/Observaciones.: La superficie de pavimento asfáltico presenta desgaste, agregado expuesto y hacia las partes laterales fisuras. Se requiere d etratamiento superficial.

Tipo de daño.....: Descomposición

Reparaciones.....: C Tratamiento superficial (sello)

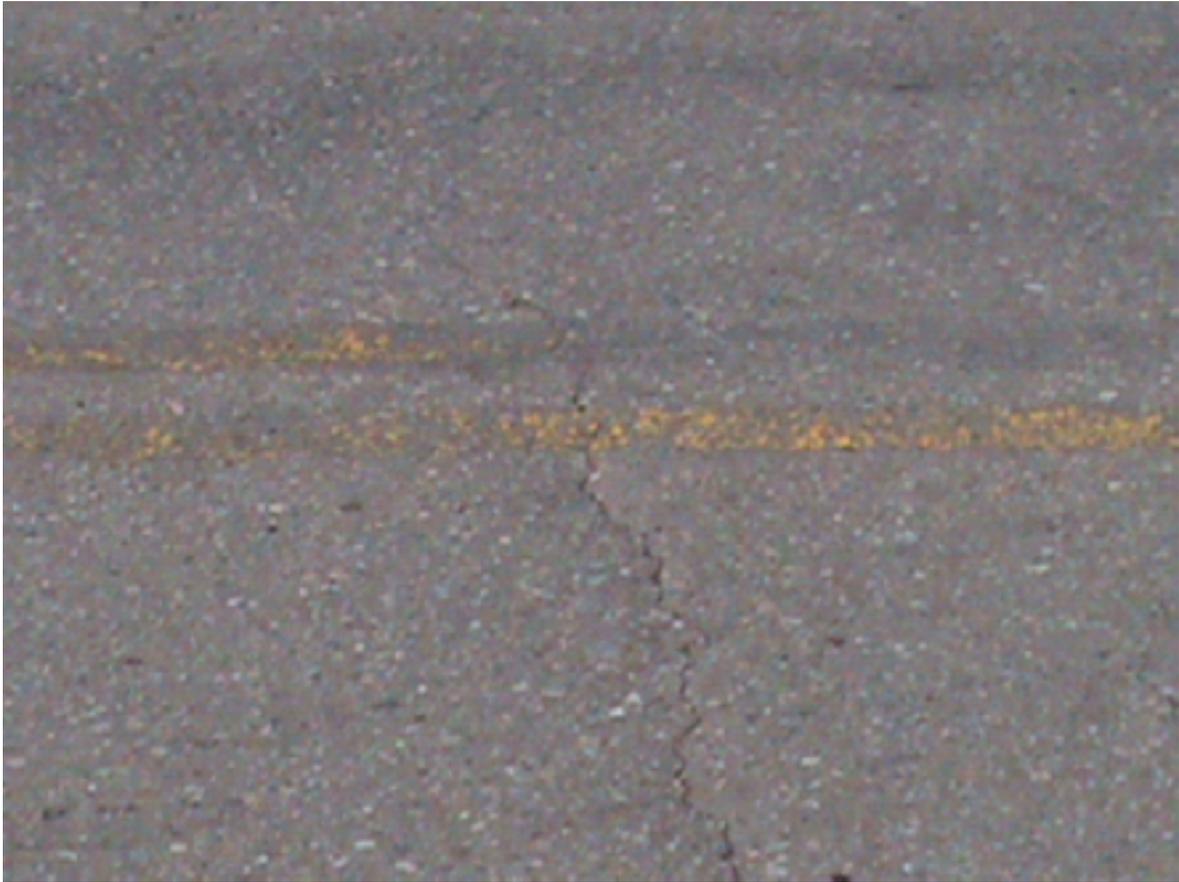
Componente.....: 1 Superficie del puente

Calif./Mantenim....: 2 / -

Daño/Observaciones.: La superficie de pavimento asfáltico presenta desgaste, agregado expuesto y hacia las partes laterales fisuras. Se requiere d etratamiento superficial.

Tipo de daño.....: Descomposición

Reparaciones.....: C Tratamiento superficial (sello)

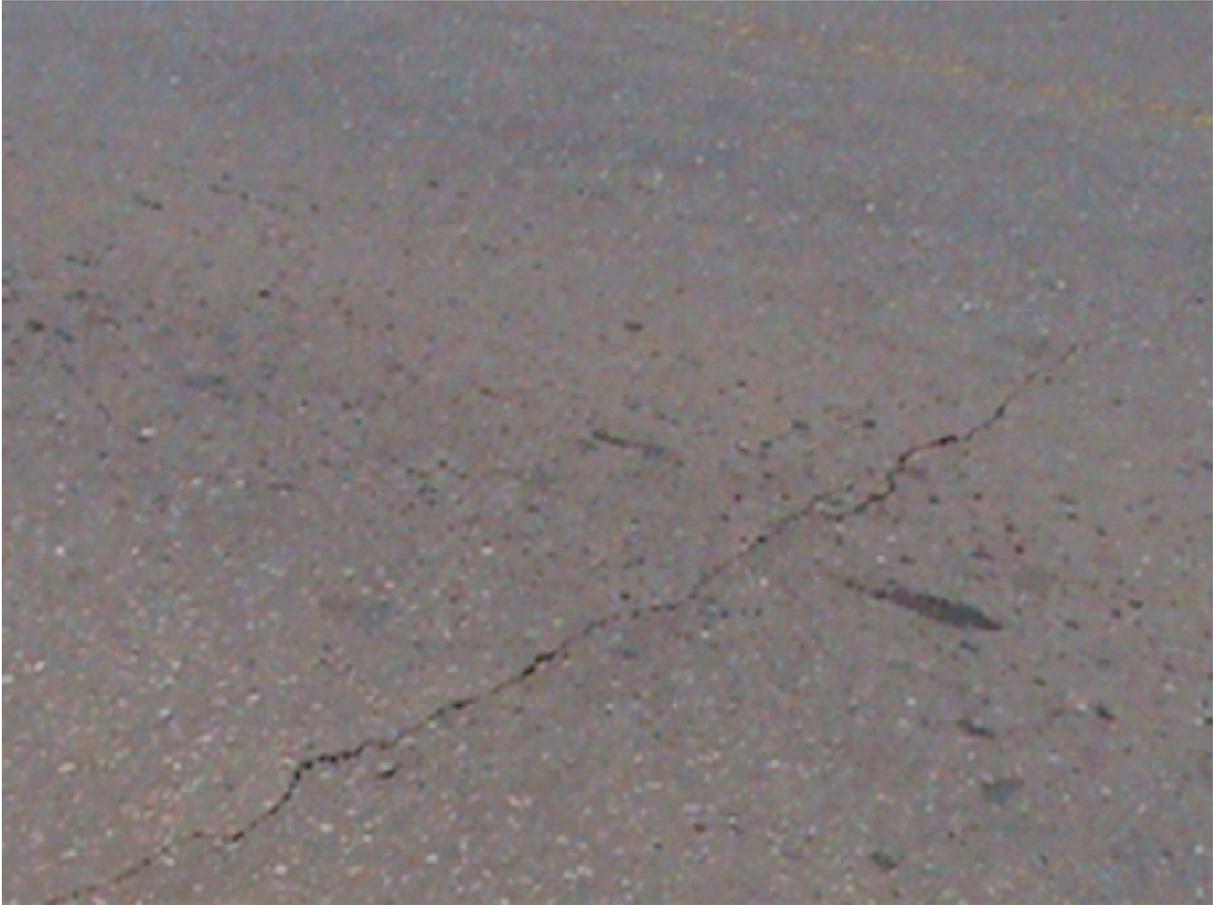
Componente.....: 1 Superficie del puente

Calif./Mantenim....: 2 / -

Daño/Observaciones.: La superficie de pavimento asfáltico presenta desgaste, agregado expuesto y hacia las partes laterales fisuras. Se requiere d etratamiento superficial.

Tipo de daño.....: Descomposición

Reparaciones.....: C Tratamiento superficial (sello)

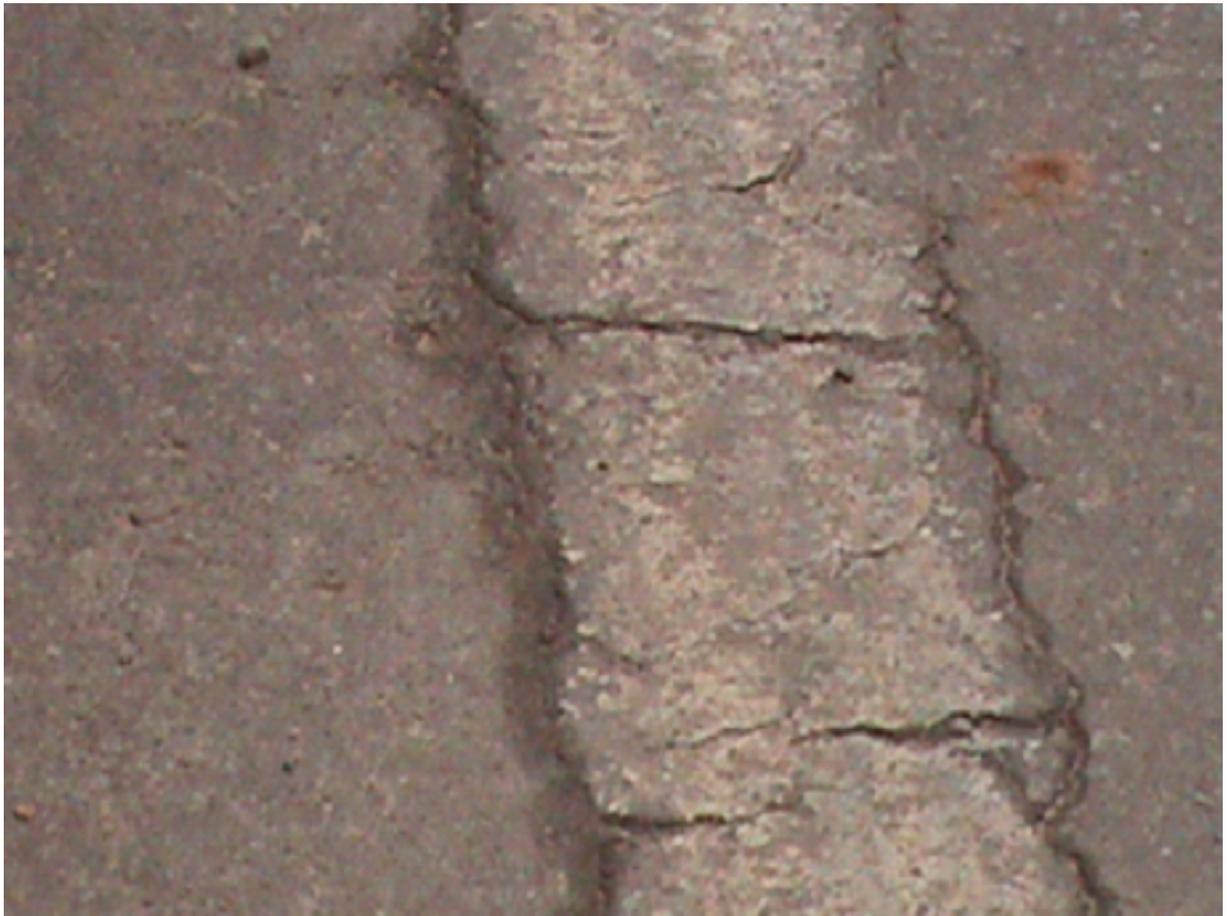
Componente.....: 1 Superficie del puente

Calif./Mantenim....: 2 / -

Daño/Observaciones.: La superficie de pavimento asfáltico presenta desgaste, agregado expuesto y hacia las partes laterales fisuras. Se requiere d etratamiento superficial.

Tipo de daño.....: Descomposición

Reparaciones.....: C Tratamiento superficial (sello)

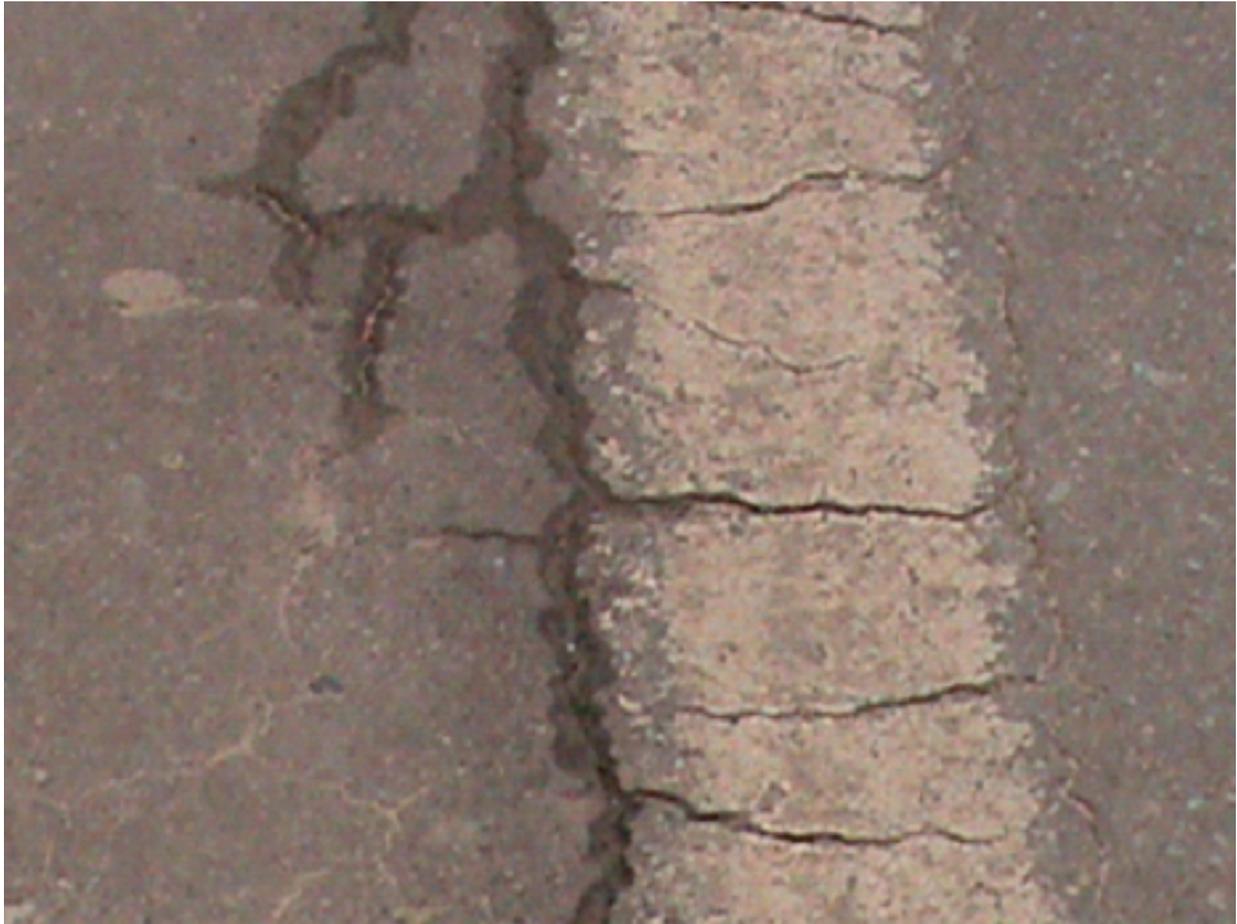
Componente.....: 1 Superficie del puente

Calif./Mantenim....: 2 / -

Daño/Observaciones.: La superficie de pavimento asfáltico presenta desgaste, agregado expuesto y hacia las partes laterales fisuras. Se requiere d etratamiento superficial.

Tipo de daño.....: Descomposición

Reparaciones.....: C Tratamiento superficial (sello)

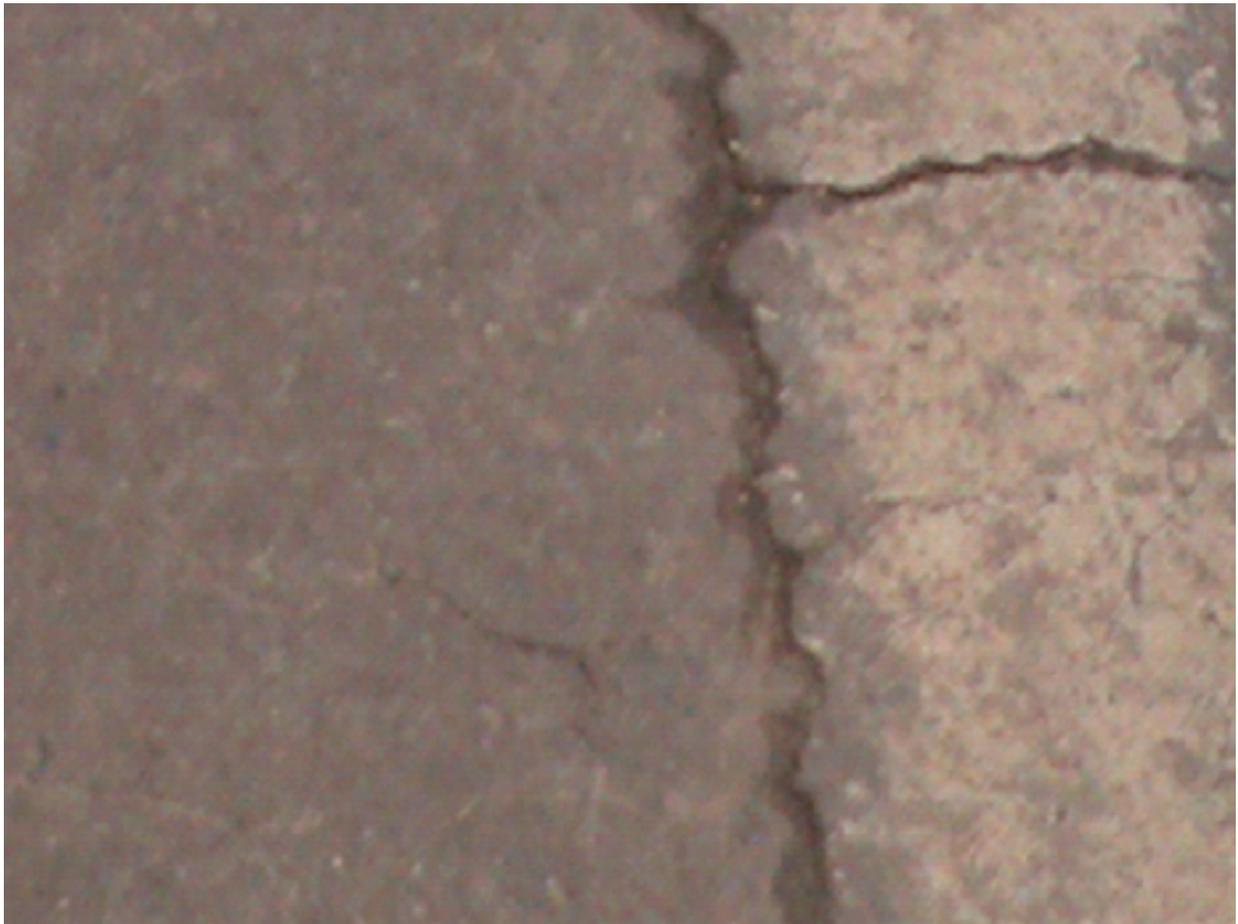
Componente.....: 1 Superficie del puente

Calif./Mantenim....: 2 / -

Daño/Observaciones.: La superficie de pavimento asfáltico presenta desgaste, agregado expuesto y hacia las partes laterales fisuras. Se requiere d etratamiento superficial.

Tipo de daño.....: Descomposición

Reparaciones.....: C Tratamiento superficial (sello)

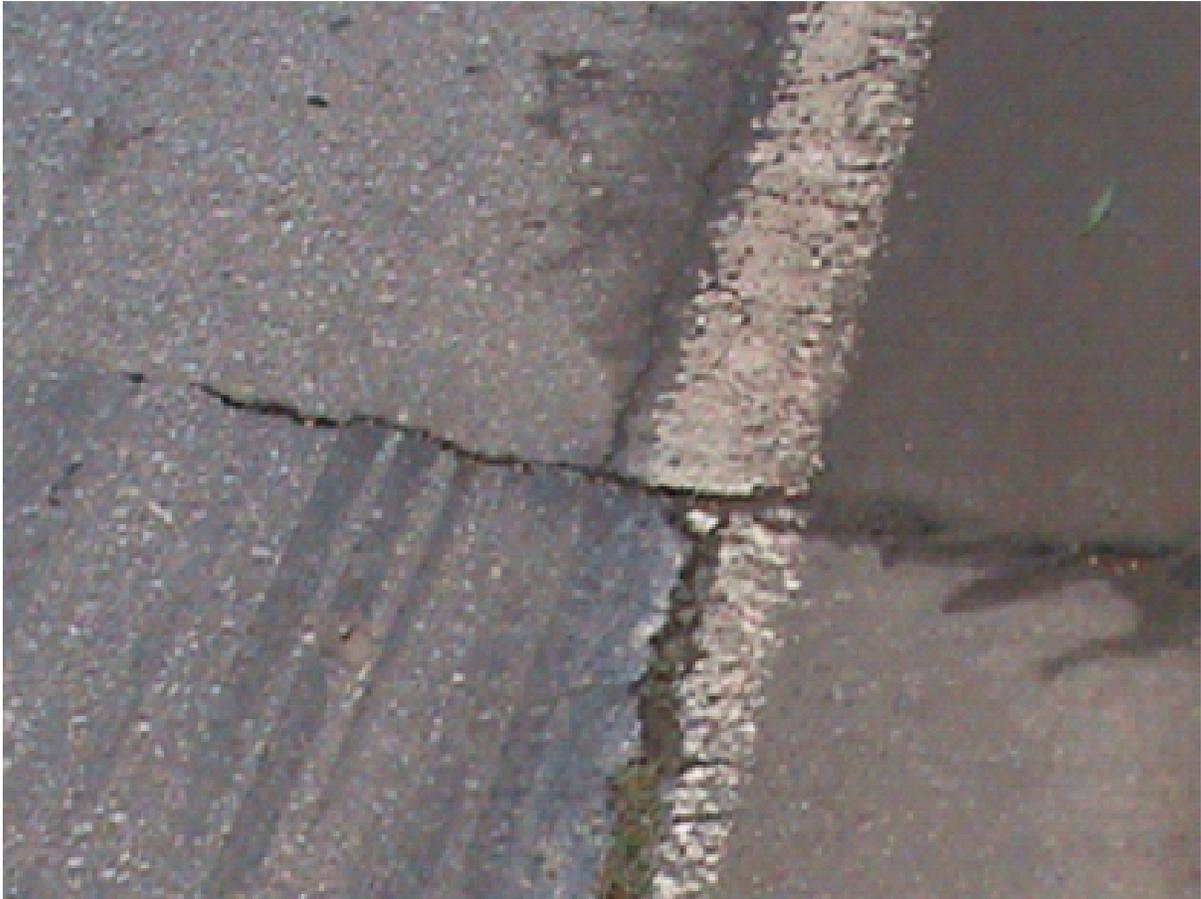
Componente.....: 2 Juntas de expansión

Calif./Mantenim....: 2 /

Daño/Observaciones.: El puente carece de dispositivos de juntas. Se requiere instalación de junta que puede ser de goma asfáltica para evitar que se siga presentando infiltración de agua hacia estribos.

Tipo de daño.....: Infiltración

Reparaciones.....: C Cambio a junta de goma asfáltica

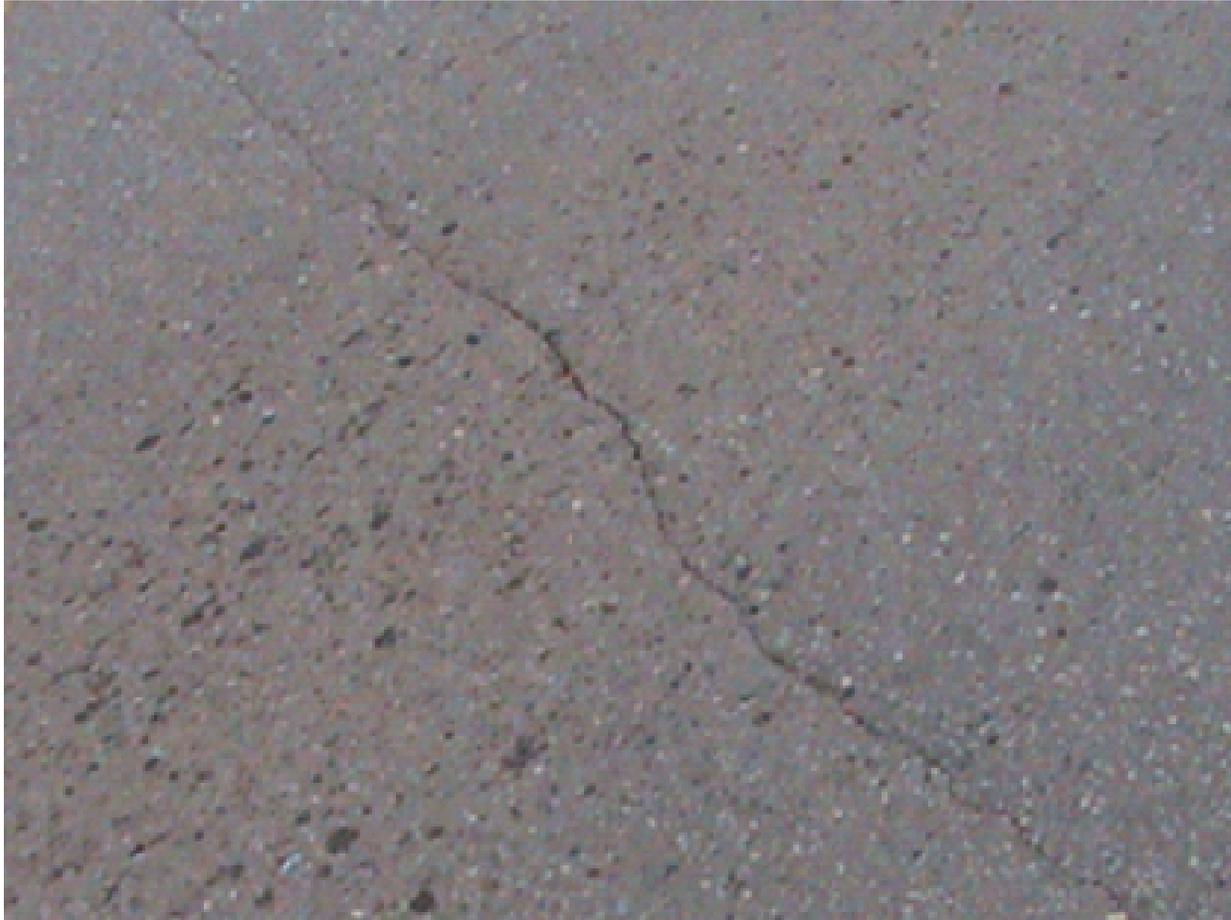
Componente.....: 2 Juntas de expansión

Calif./Mantenim....: 2 /

Daño/Observaciones.: El puente carece de dispositivos de juntas. Se requiere instalación de junta que puede ser de goma asfáltica para evitar que se siga presentando infiltración de agua hacia estribos.

Tipo de daño.....: Infiltración

Reparaciones.....: C Cambio a junta de goma asfáltica

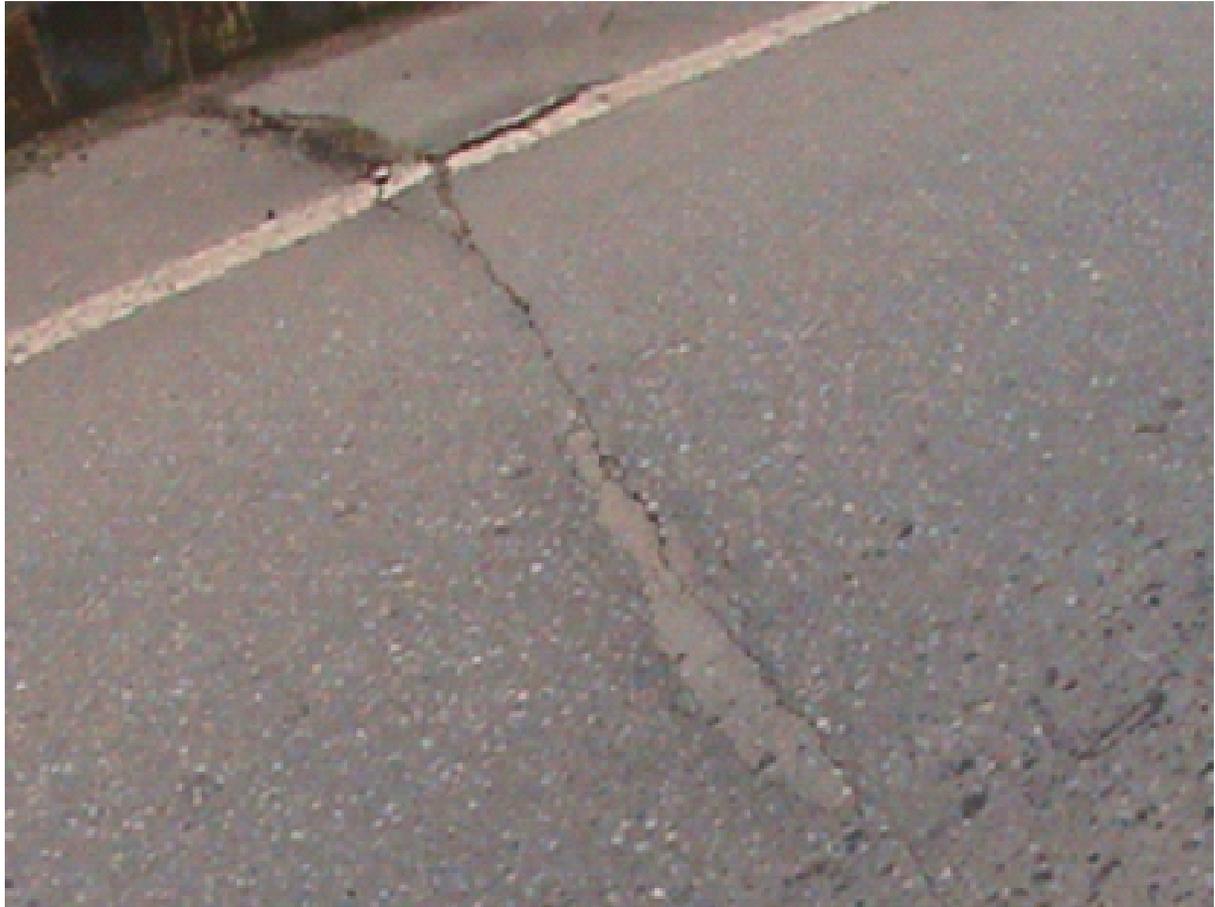
Componente.....: 2 Juntas de expansión

Calif./Mantenim....: 2 /

Daño/Observaciones.: El puente carece de dispositivos de juntas. Se requiere instalación de junta que puede ser de goma asfáltica para evitar que se siga presentando infiltración de agua hacia estribos.

Tipo de daño.....: Infiltración

Reparaciones.....: C Cambio a junta de goma asfáltica

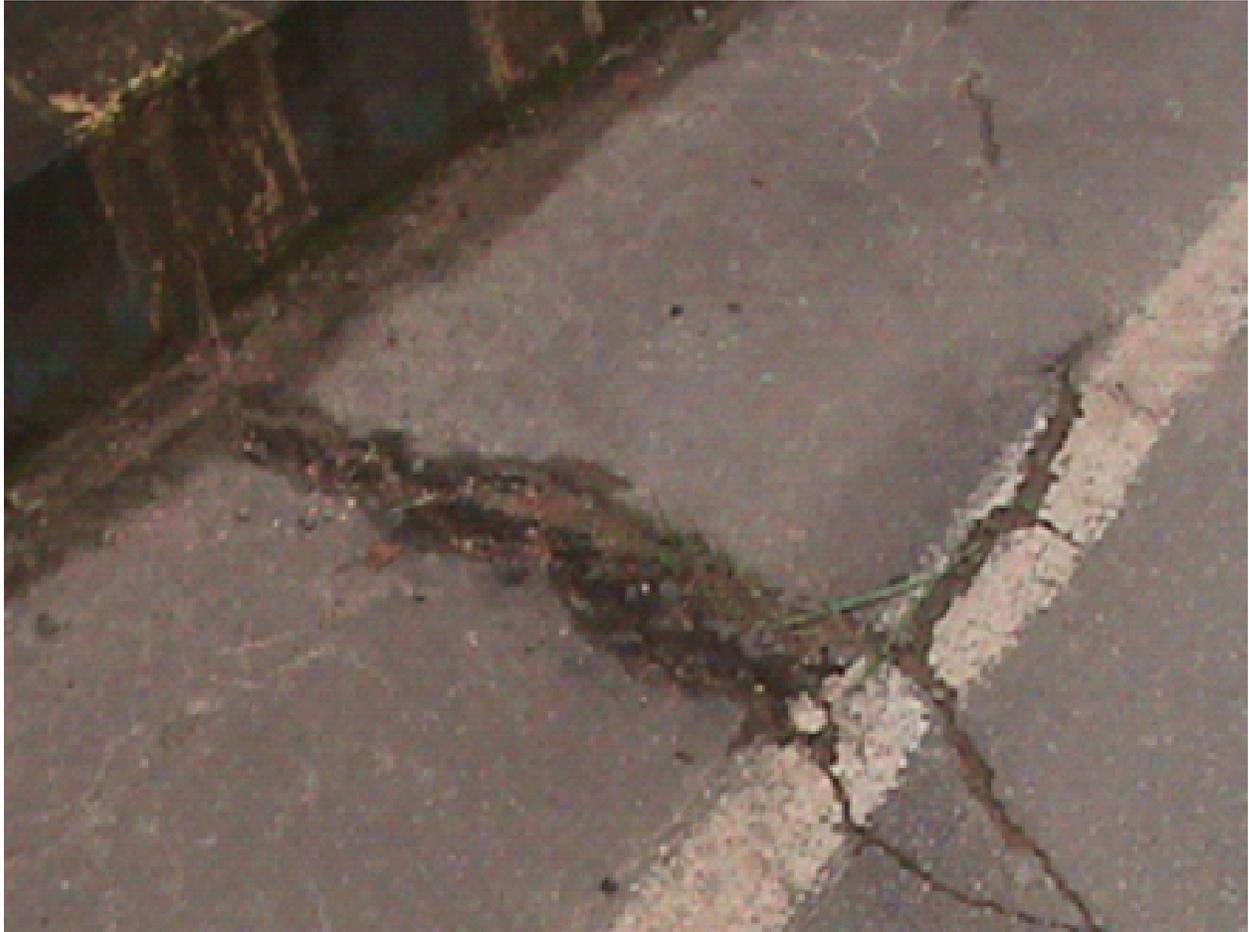
Componente.....: 2 Juntas de expansión

Calif./Mantenim....: 2 /

Daño/Observaciones.: El puente carece de dispositivos de juntas. Se requiere instalación de junta que puede ser de goma asfáltica para evitar que se siga presentando infiltración de agua hacia estribos.

Tipo de daño.....: Infiltración

Reparaciones.....: C Cambio a junta de goma asfáltica

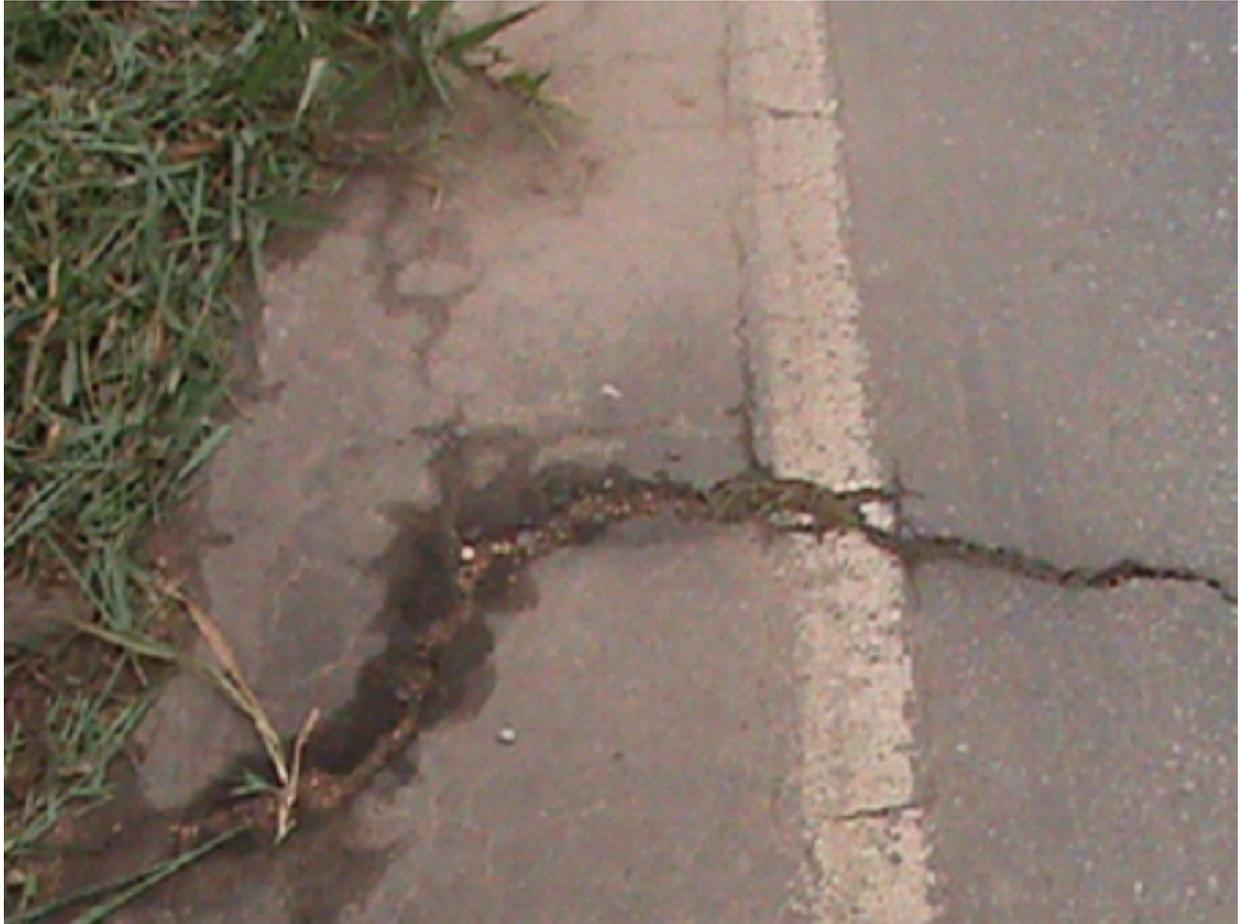
Componente.....: 2 Juntas de expansión

Calif./Mantenim....: 2 /

Daño/Observaciones.: El puente carece de dispositivos de juntas. Se requiere instalación de junta que puede ser de goma asfáltica para evitar que se siga presentando infiltración de agua hacia estribos.

Tipo de daño.....: Infiltración

Reparaciones.....: C Cambio a junta de goma asfáltica

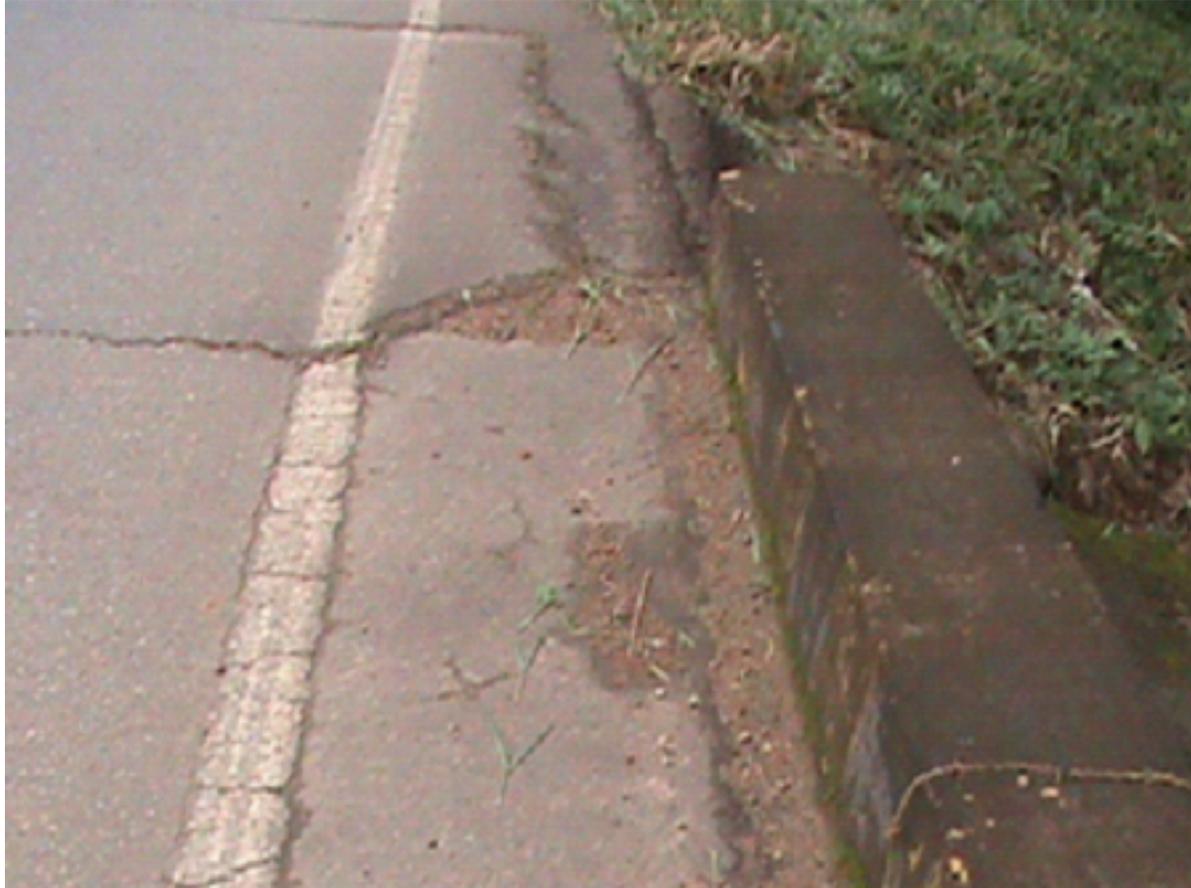
Componente.....: 2 Juntas de expansión

Calif./Mantenim....: 2 /

Daño/Observaciones.: El puente carece de dispositivos de juntas. Se requiere instalación de junta que puede ser de goma asfáltica para evitar que se siga presentando infiltración de agua hacia estribos.

Tipo de daño.....: Infiltración

Reparaciones.....: C Cambio a junta de goma asfáltica

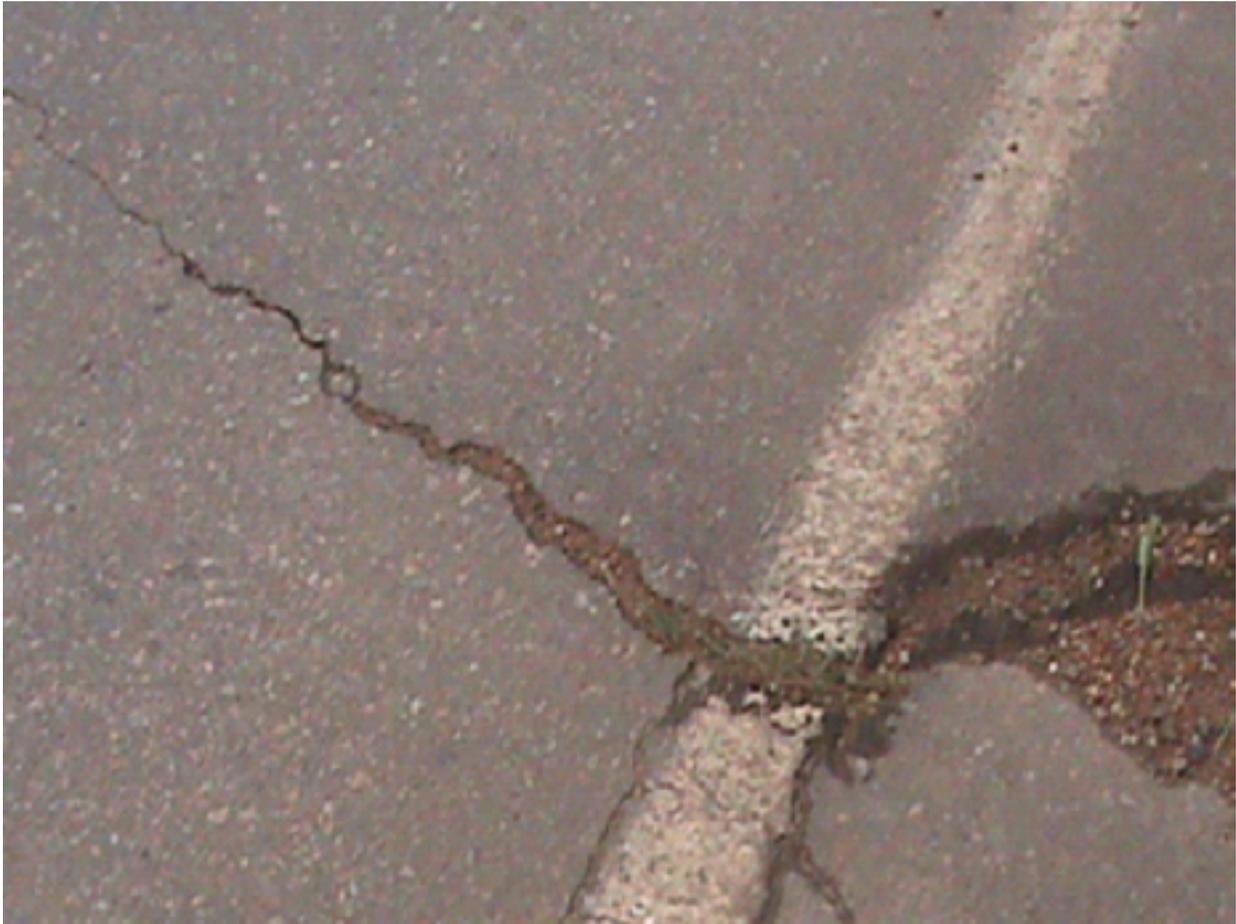
Componente.....: 2 Juntas de expansión

Calif./Mantenim....: 2 /

Daño/Observaciones.: El puente carece de dispositivos de juntas. Se requiere instalación de junta que puede ser de goma asfáltica para evitar que se siga presentando infiltración de agua hacia estribos.

Tipo de daño.....: Infiltración

Reparaciones.....: C Cambio a junta de goma asfáltica

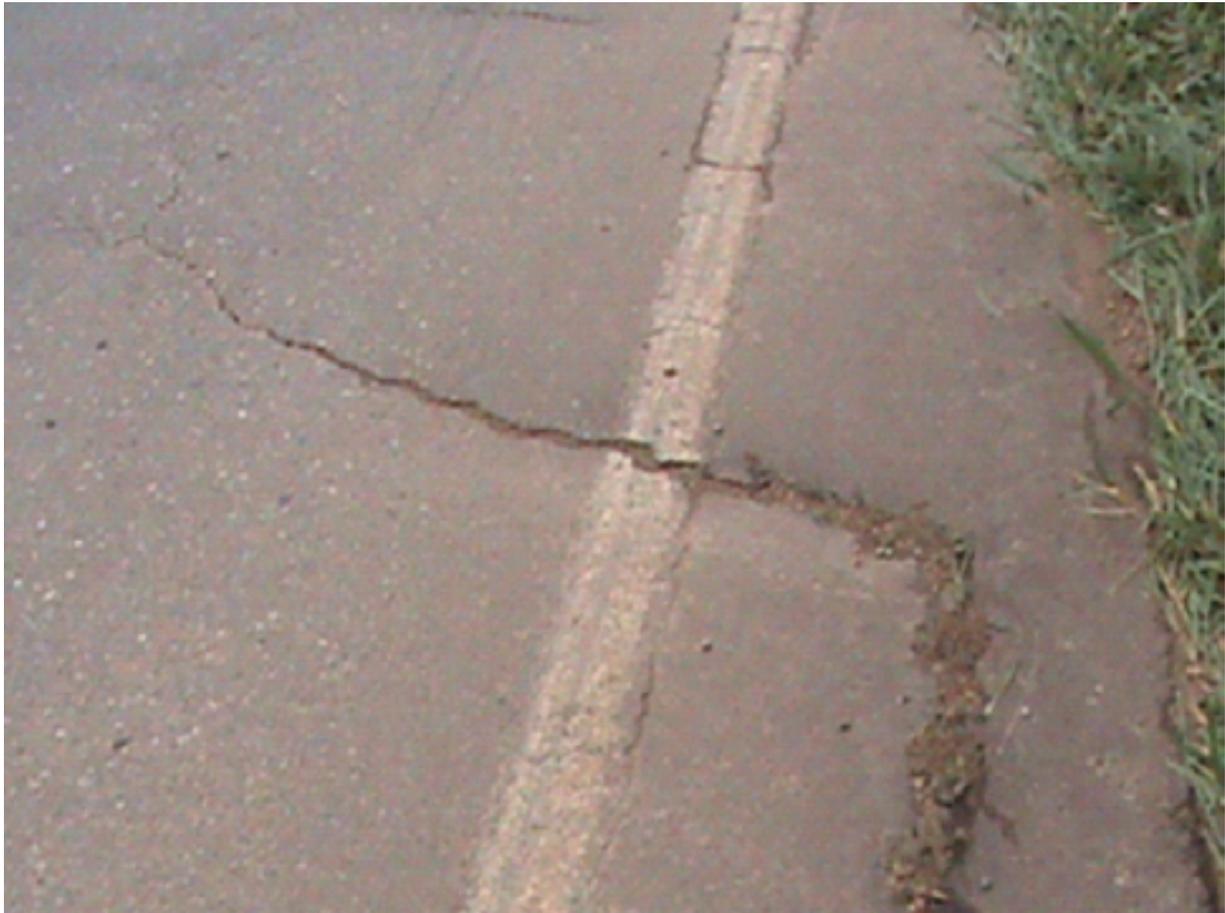
Componente.....: 2 Juntas de expansión

Calif./Mantenim....: 2 /

Daño/Observaciones.: El puente carece de dispositivos de juntas. Se requiere instalación de junta que puede ser de goma asfáltica para evitar que se siga presentando infiltración de agua hacia estribos.

Tipo de daño.....: Infiltración

Reparaciones.....: C Cambio a junta de goma asfáltica

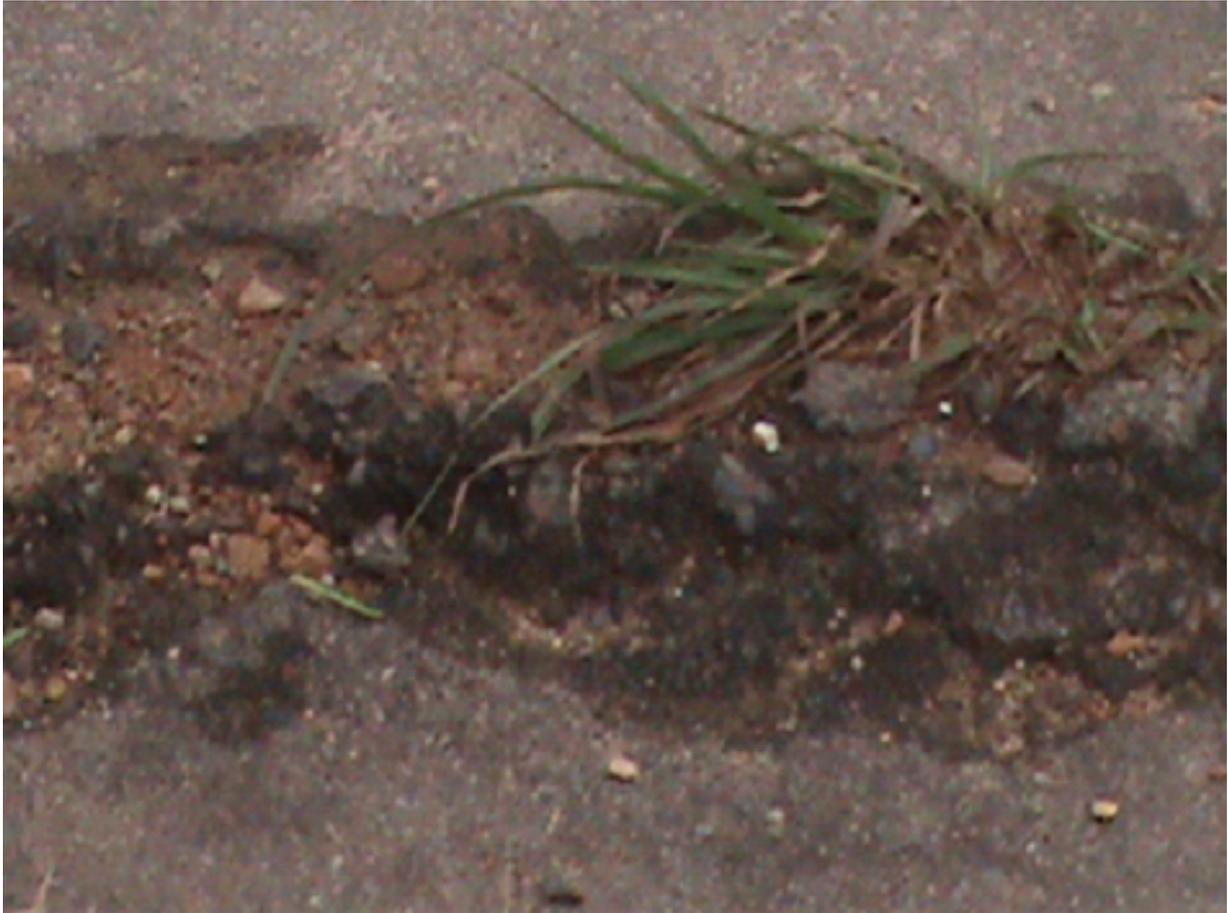
Componente.....: 2 Juntas de expansión

Calif./Mantenim....: 2 /

Daño/Observaciones.: El puente carece de dispositivos de juntas. Se requiere instalación de junta que puede ser de goma asfáltica para evitar que se siga presentando infiltración de agua hacia estribos.

Tipo de daño.....: Infiltración

Reparaciones.....: C Cambio a junta de goma asfáltica

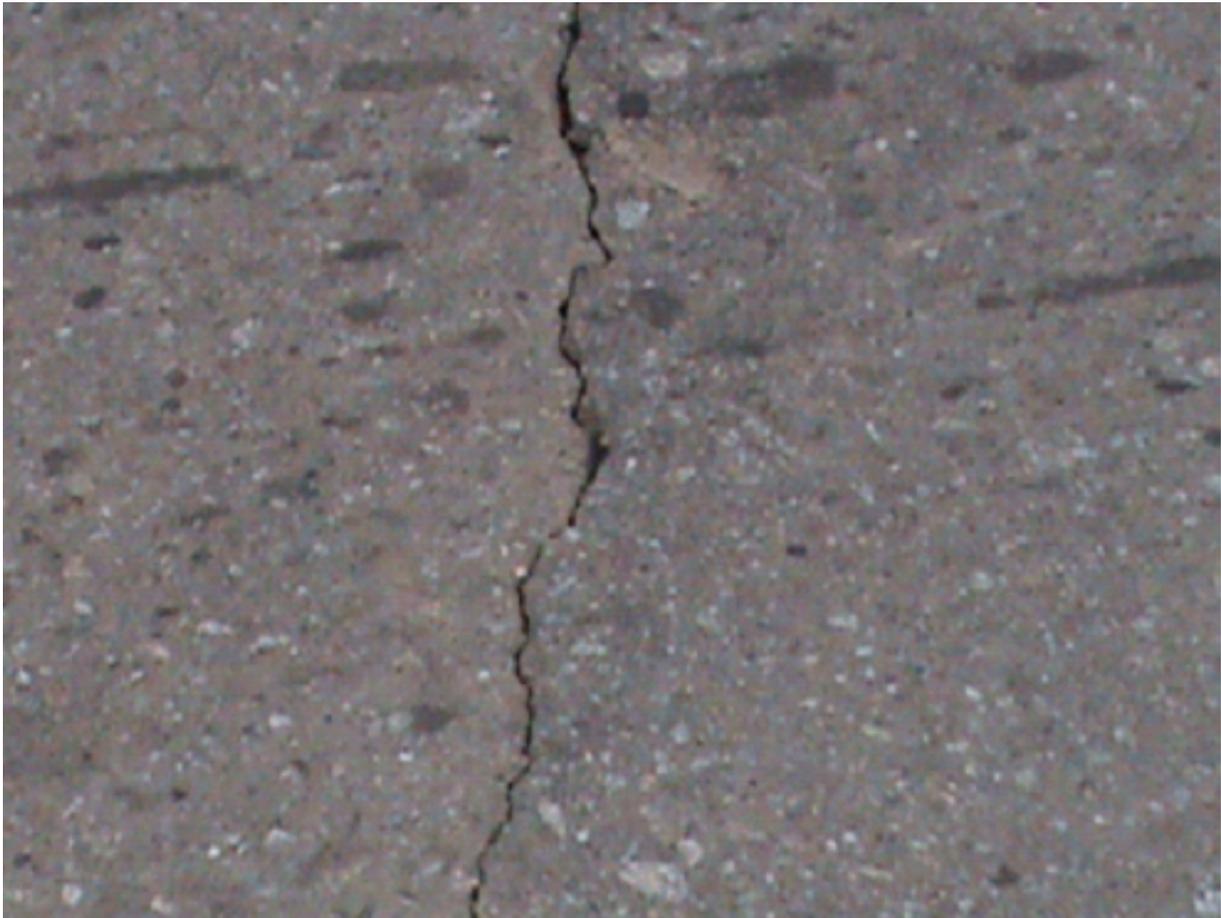
Componente.....: 2 Juntas de expansión

Calif./Mantenim....: 2 /

Daño/Observaciones.: El puente carece de dispositivos de juntas. Se requiere instalación de junta que puede ser de goma asfáltica para evitar que se siga presentando infiltración de agua hacia estribos.

Tipo de daño.....: Infiltración

Reparaciones.....: C Cambio a junta de goma asfáltica

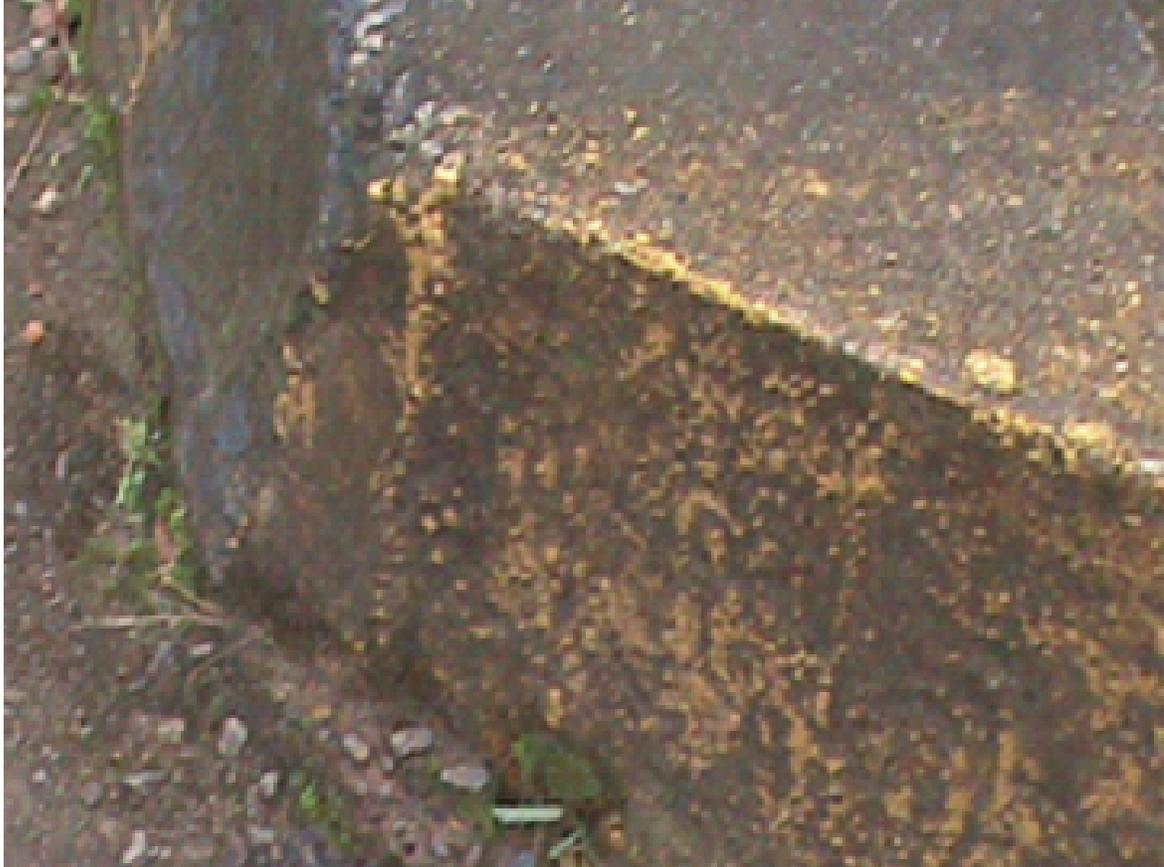
Componente.....: 3 Andenes/Bordillos

Calif./Mantenim....: 1 /

Daño/Observaciones.: Presentan manchas de humedad, suciedad y deterioro de pintura. Se requiere labores de mantenimiento rutinario que contemplen limpieza y aplicación de pintura.
