SDC/INV	SiPuCol	Fecha	Hoja
	Informe de inspección principal	16/11/12	1
07-6512-029.20 El Salitre II			
Regional.....: 7 Casanare			
Ruta.....: Troncal Villa Garzón - Saravena			
Carretera.....: Monterrey - Yopal			
Lado de la car...:			
Abscisa.....: 73+0650			
No del registro..: 2965			
Año de construcción.....:			
Año de la última reconstrucción.....:			
Paso Superior/Inferior.....: S			
Dir. de abs. de la carretera principal.:			
Requisitos de la inspección.....: 0 Nada			
Recolección de datos : Fecha.....: 2012.06.01			
: Iniciales.....: JPJG			
Posición geográfica..:			
Latitud: 5 gra 9 min N Longitud: 72 gra 34 min O Altitud: 317 m			
Geometría: Número de luces.....: 1			
Longitud de la luz menor (m): 9.87			
Longitud de la luz mayor (m): 9.87			
Longitud total(m): 9.87			
Ancho del tablero.....(m): 9.40			
Ancho del separador.....(m): 0.00			
Ancho del andén izquierdo(m): 0.00			
Ancho del andén derecho..(m): 0.00

07-6512-029.20 El Salitre II

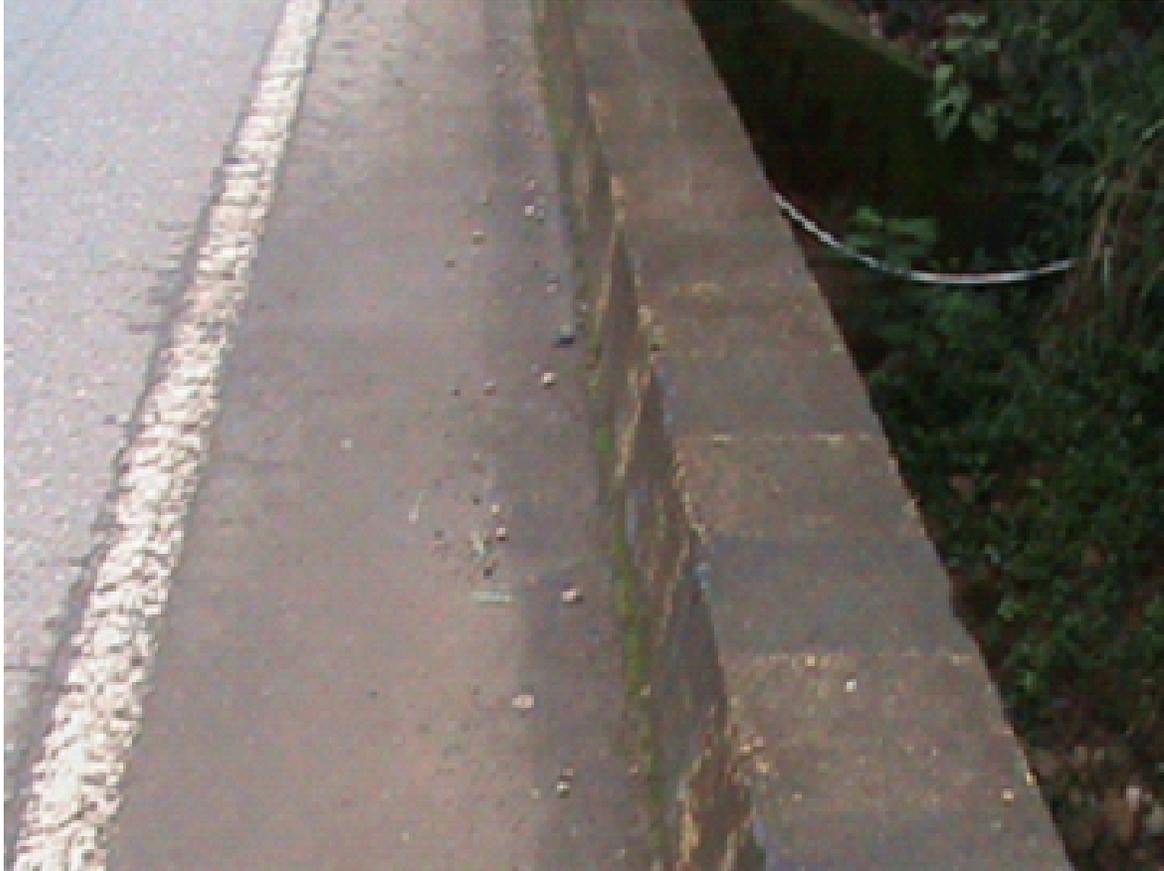
Componente.....: 3 Andenes/Bordillos

Calif./Mantenim....: 1 /

Daño/Observaciones.: Presentan manchas de humedad, suciedad y deterioro de pintura. Se requiere labores de mantenimiento rutinario que contemplen limpieza y aplicación de pintura.

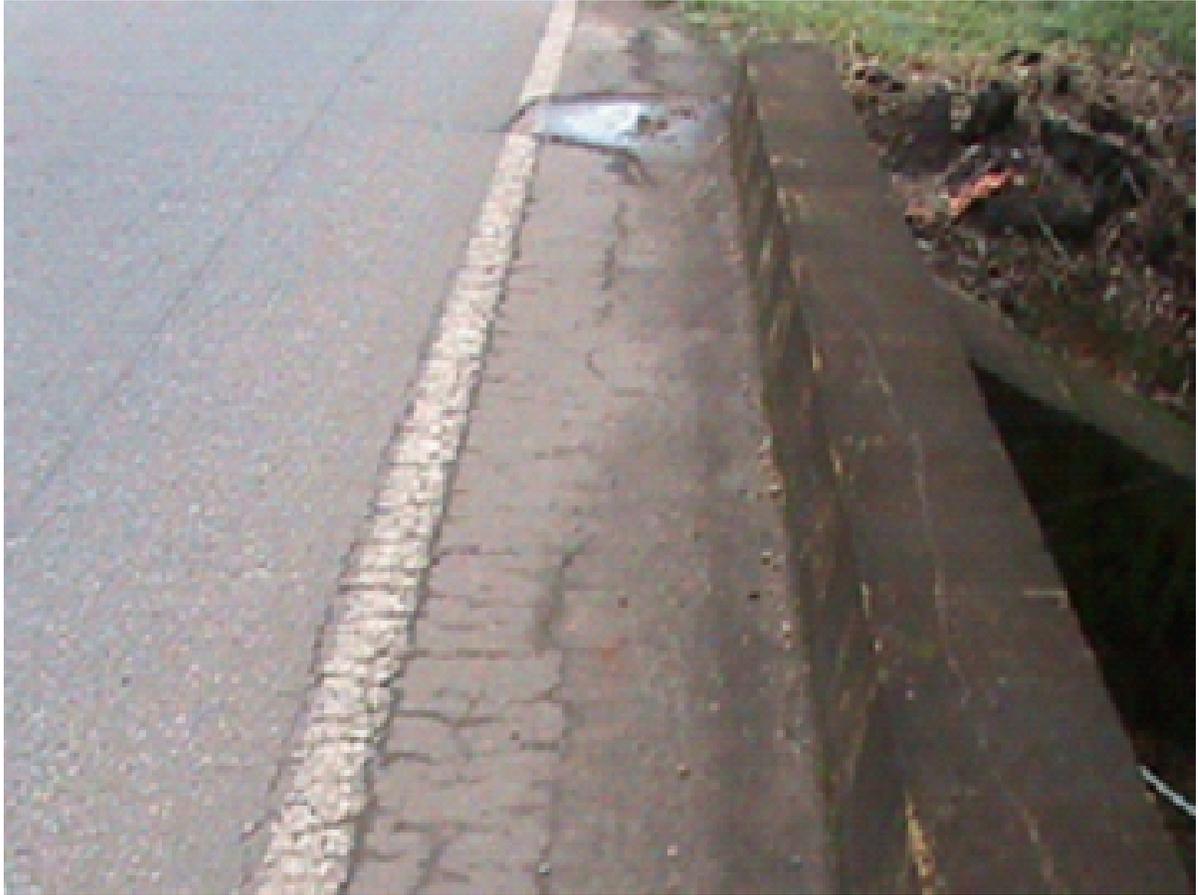
Componente.....: 3 Andenes/Bordillos

Calif./Mantenim....: 1 /

Daño/Observaciones.: Presentan manchas de humedad, suciedad y deterioro de pintura. Se requiere labores de mantenimiento rutinario que contemplen limpieza y aplicación de pintura.

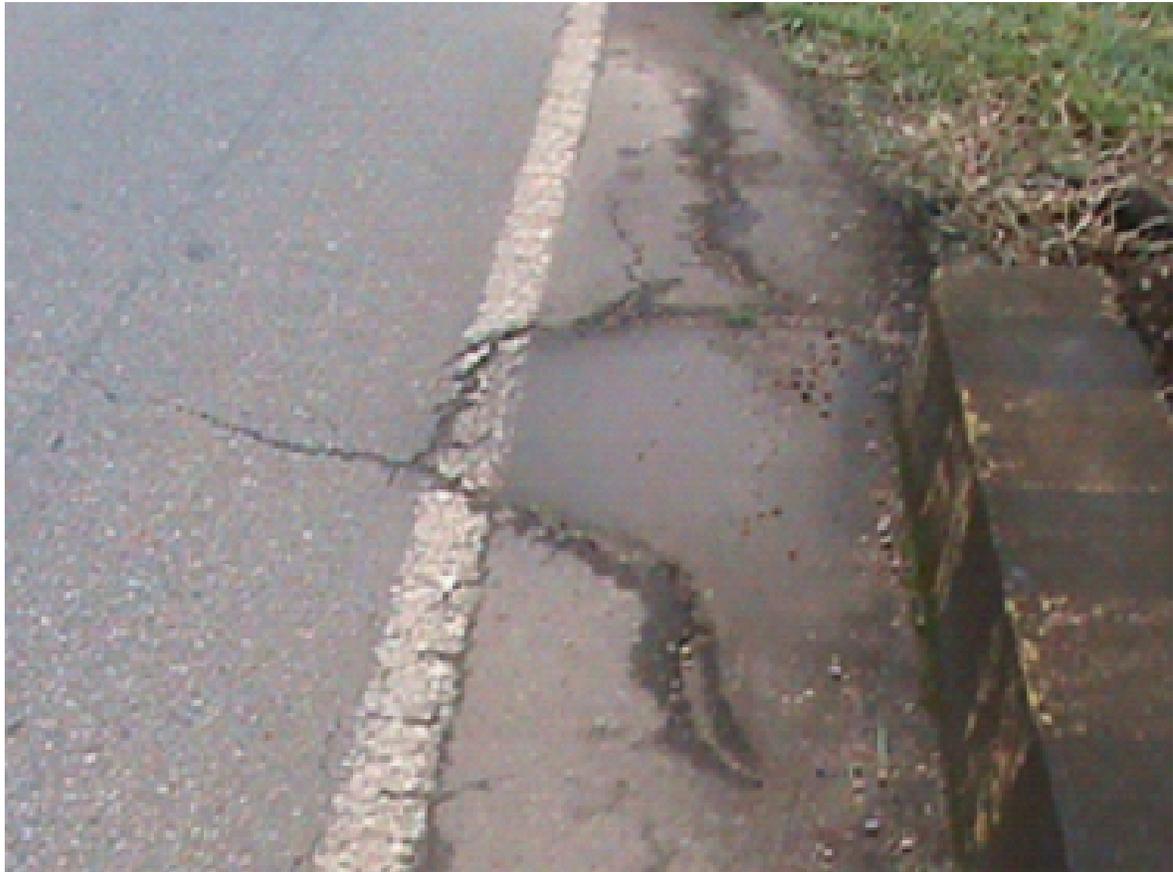
Componente.....: 3 Andenes/Bordillos

Calif./Mantenim....: 1 /

Daño/Observaciones.: Presentan manchas de humedad, suciedad y deterioro de pintura. Se requiere labores de mantenimiento rutinario que contemplen limpieza y aplicación de pintura.

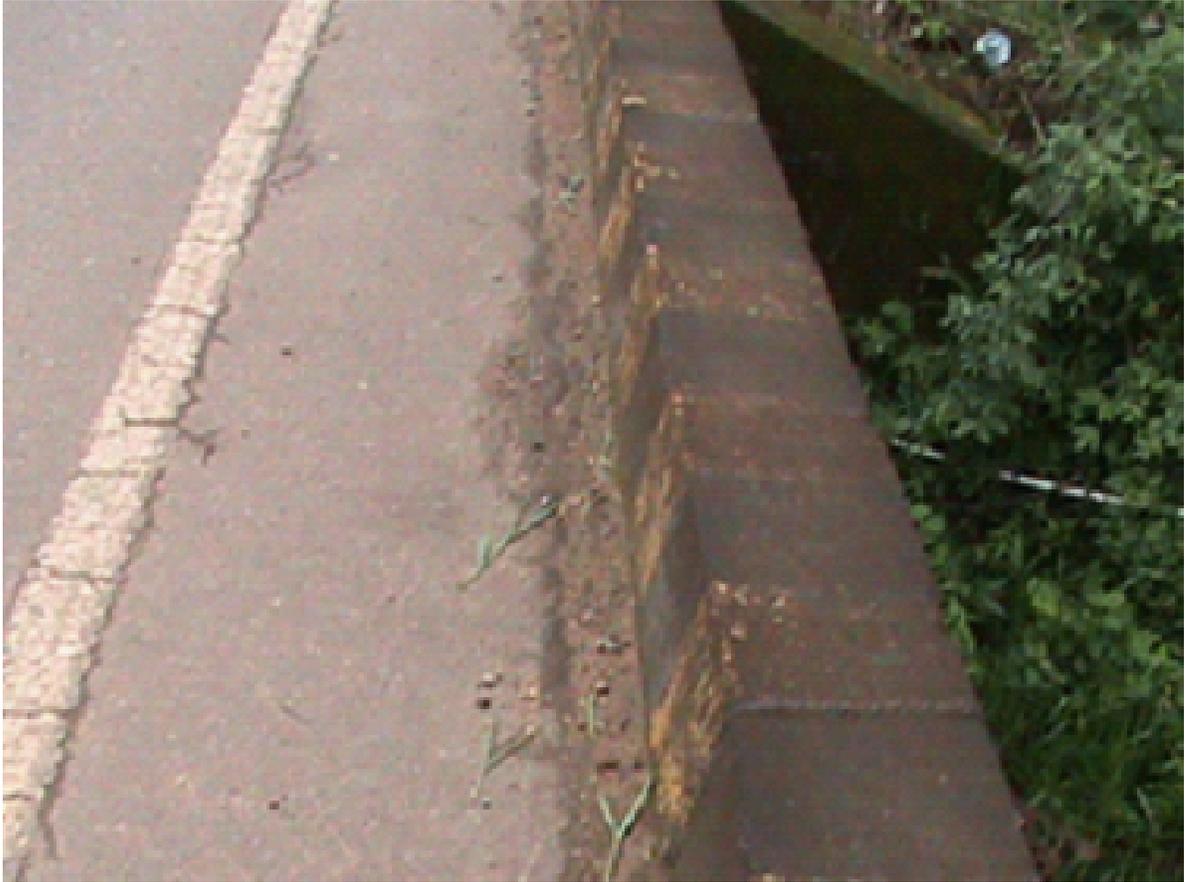
Componente.....: 3 Andenes/Bordillos

Calif./Mantenim....: 1 /

Daño/Observaciones.: Presentan manchas de humedad, suciedad y deterioro de pintura. Se requiere labores de mantenimiento rutinario que contemplen limpieza y aplicación de pintura.

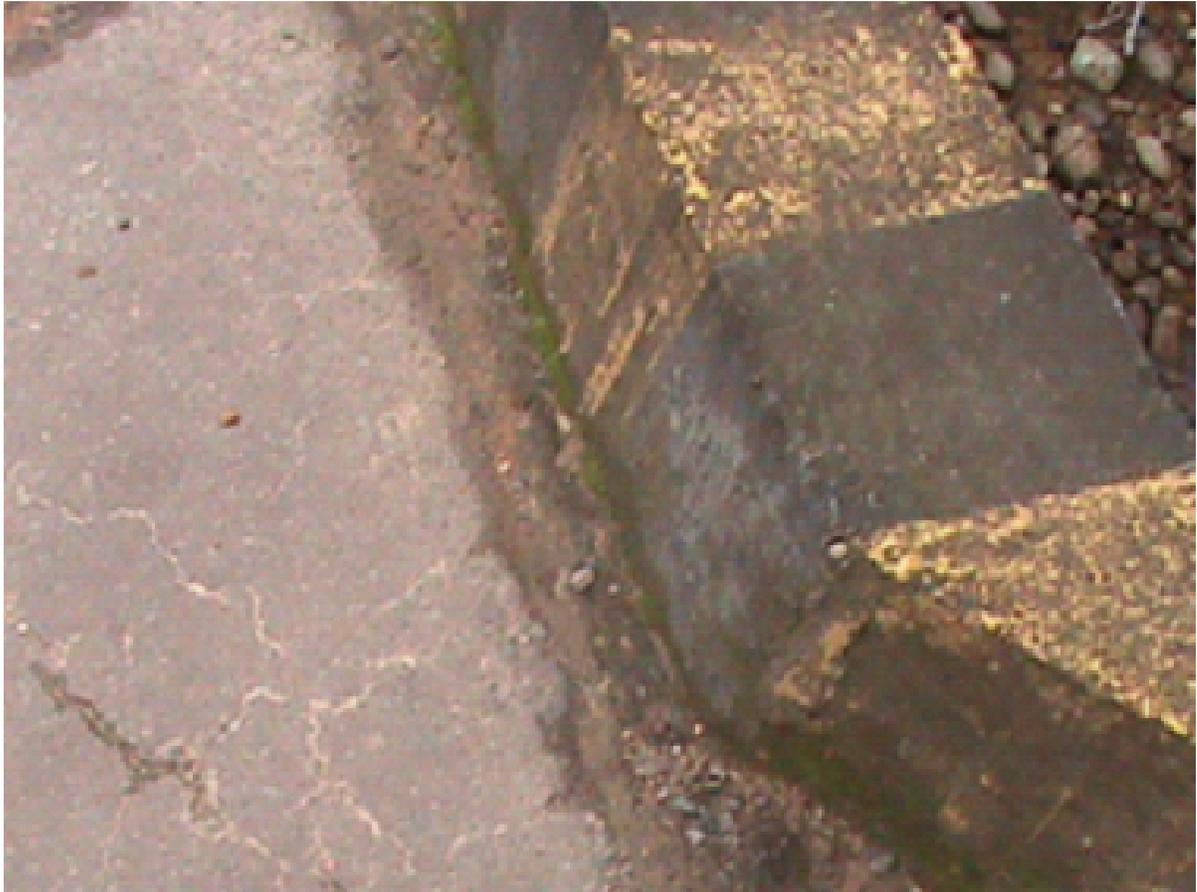
Componente.....: 3 Andenes/Bordillos

Calif./Mantenim....: 1 /

Daño/Observaciones.: Presentan manchas de humedad, suciedad y deterioro de pintura. Se requiere labores de mantenimiento rutinario que contemplen limpieza y aplicación de pintura.

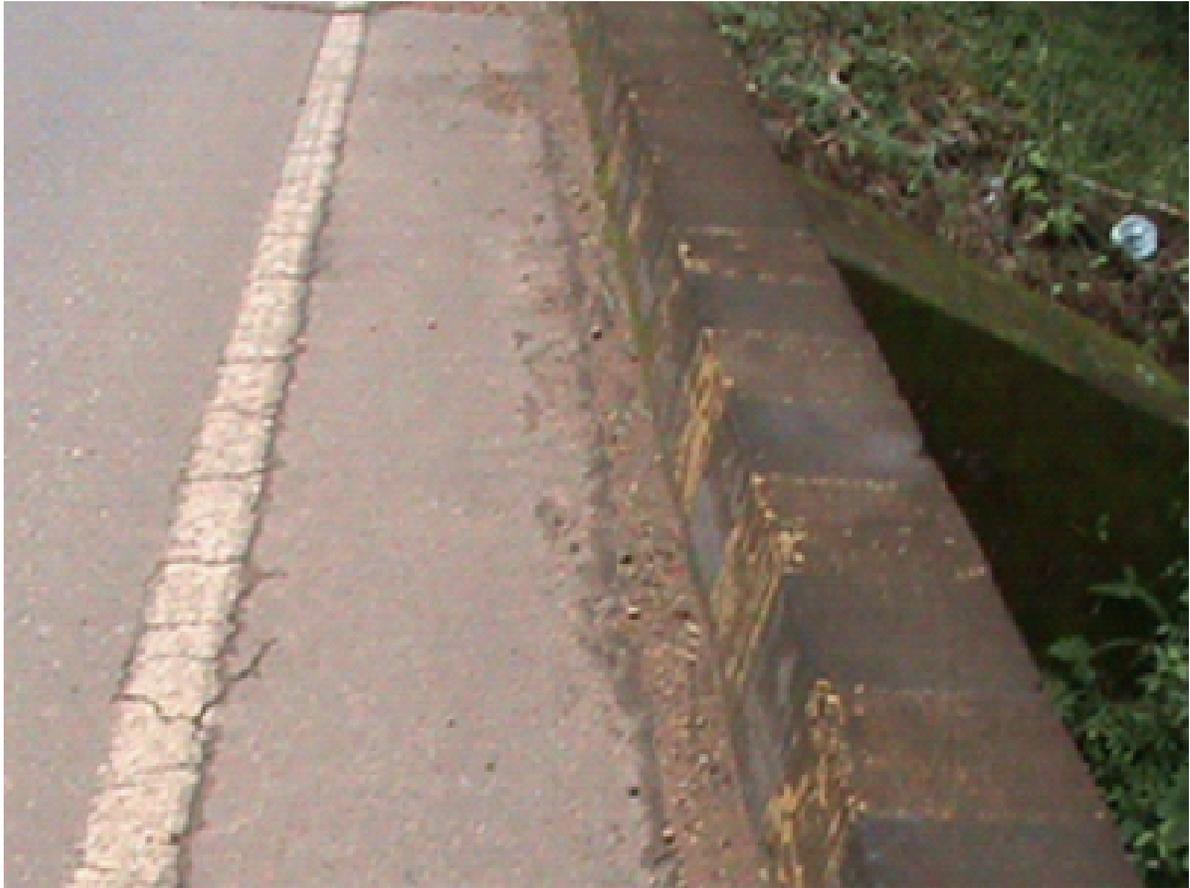
Componente.....: 3 Andenes/Bordillos

Calif./Mantenim....: 1 /

Daño/Observaciones.: Presentan manchas de humedad, suciedad y deterioro de pintura. Se requiere labores de mantenimiento rutinario que contemplen limpieza y aplicación de pintura.

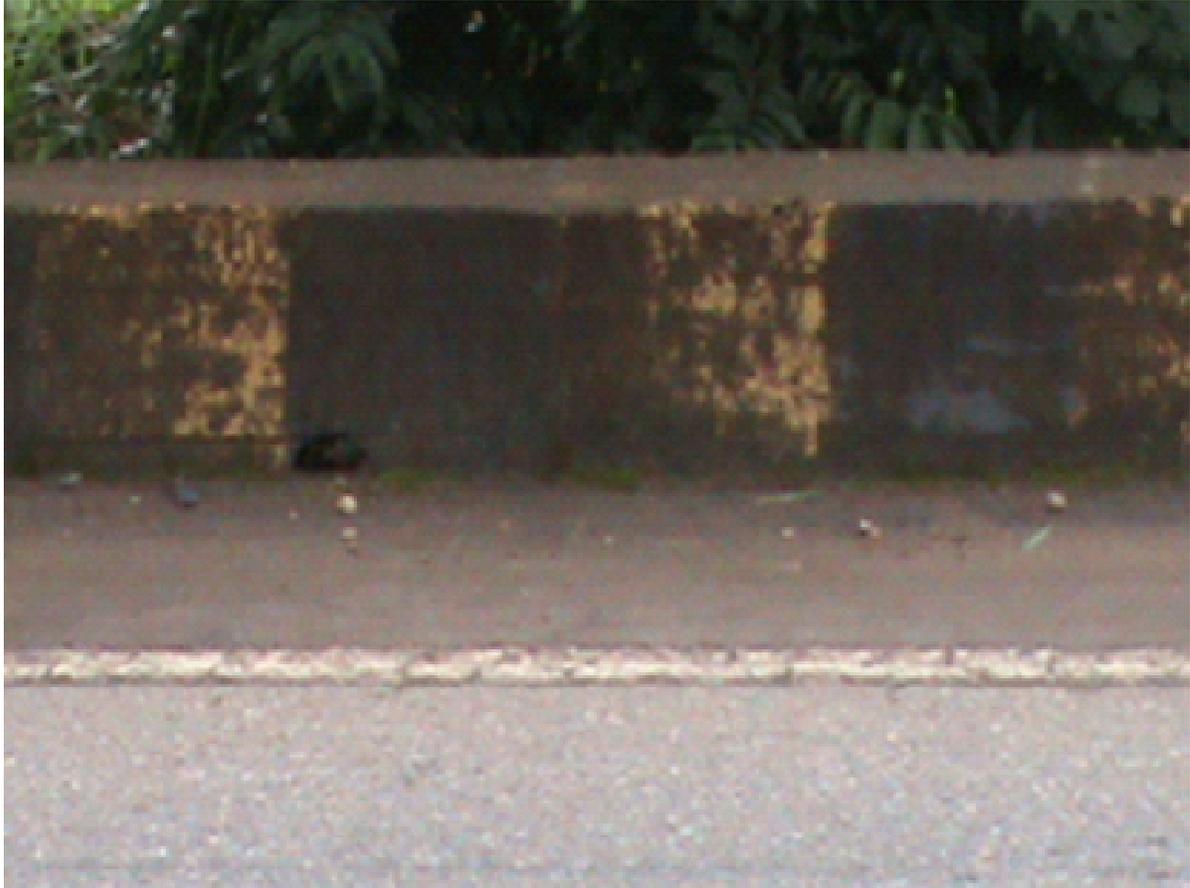
Componente.....: 3 Andenes/Bordillos

Calif./Mantenim....: 1 /

Daño/Observaciones.: Presentan manchas de humedad, suciedad y deterioro de pintura. Se requiere labores de mantenimiento rutinario que contemplen limpieza y aplicación de pintura.

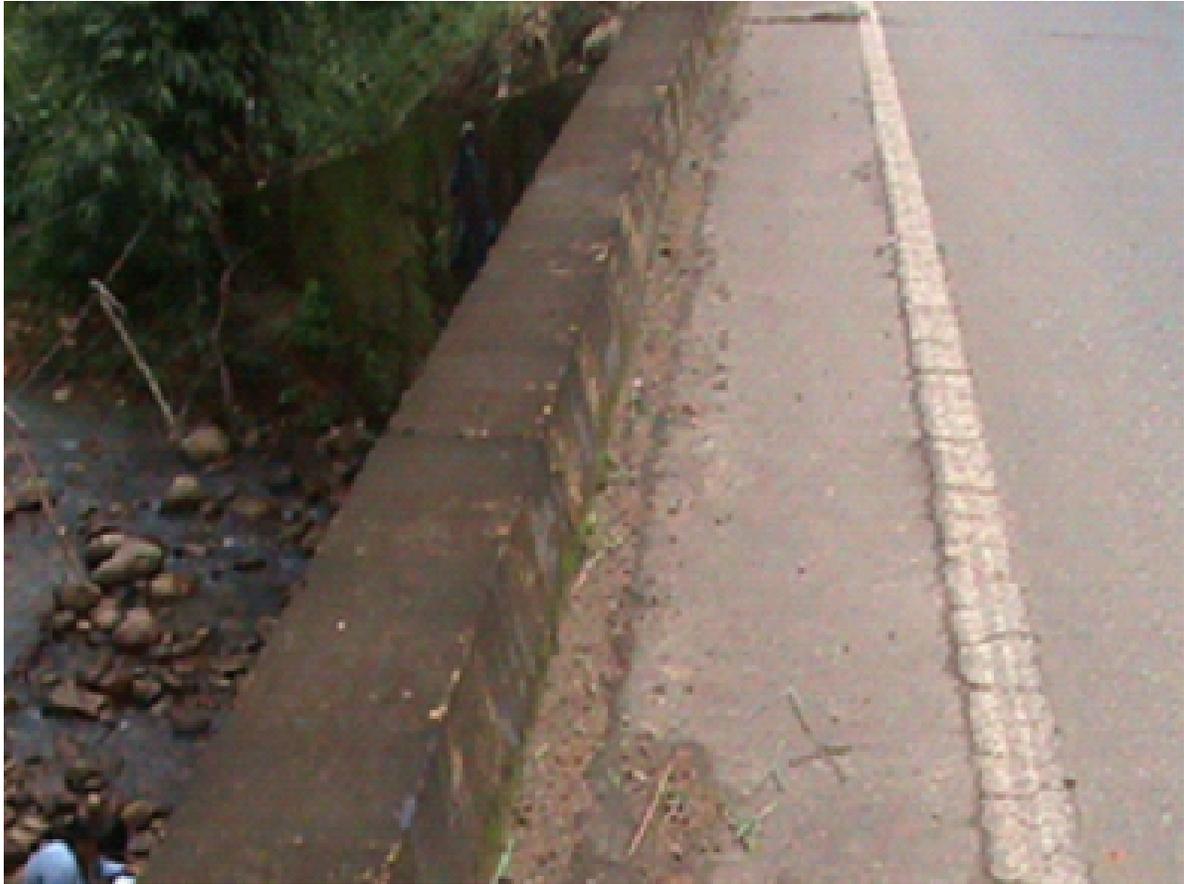
Componente.....: 3 Andenes/Bordillos

Calif./Mantenim....: 1 /

Daño/Observaciones.: Presentan manchas de humedad, suciedad y deterioro de pintura. Se requiere labores de mantenimiento rutinario que contemplen limpieza y aplicación de pintura.

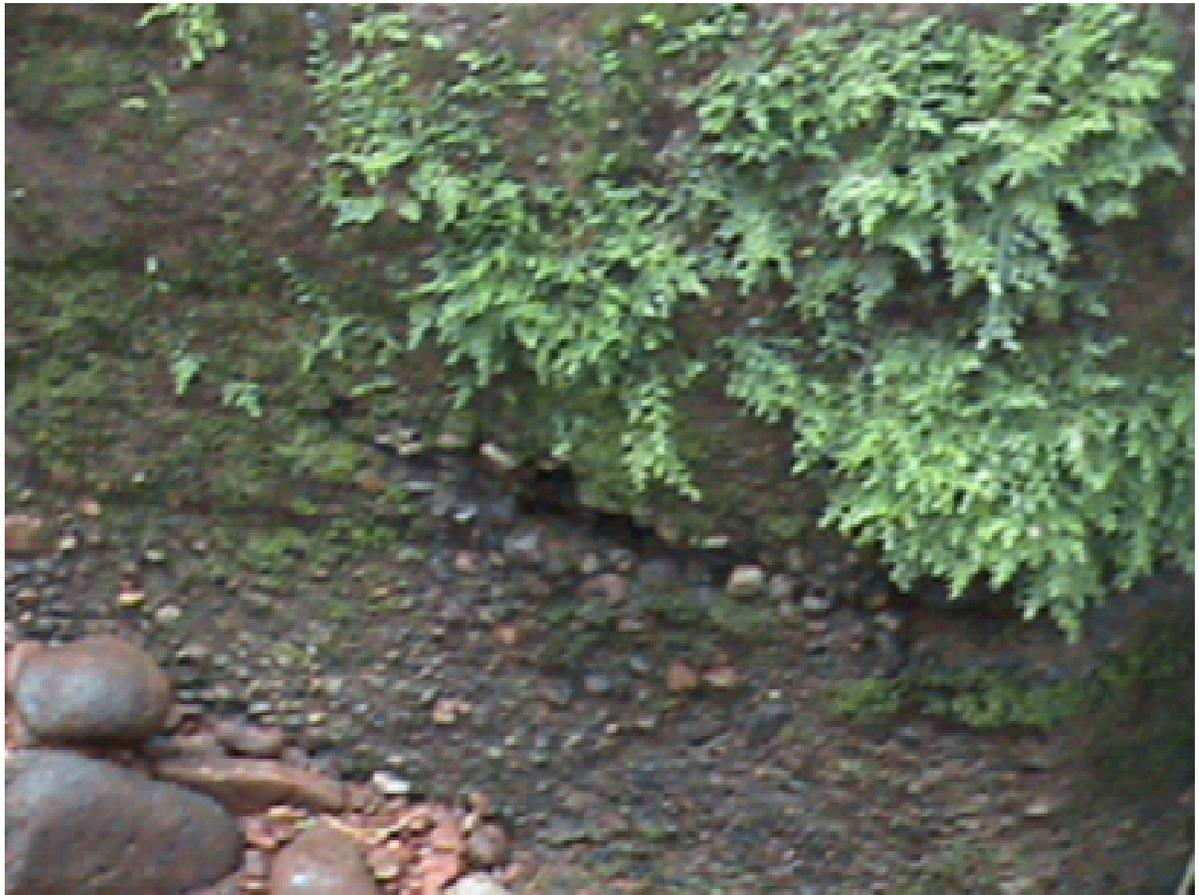
Componente.....: 5 Conos/Taludes

Calif./Mantenim....: 1 /

Daño/Observaciones.: Se encuentran en buen estado

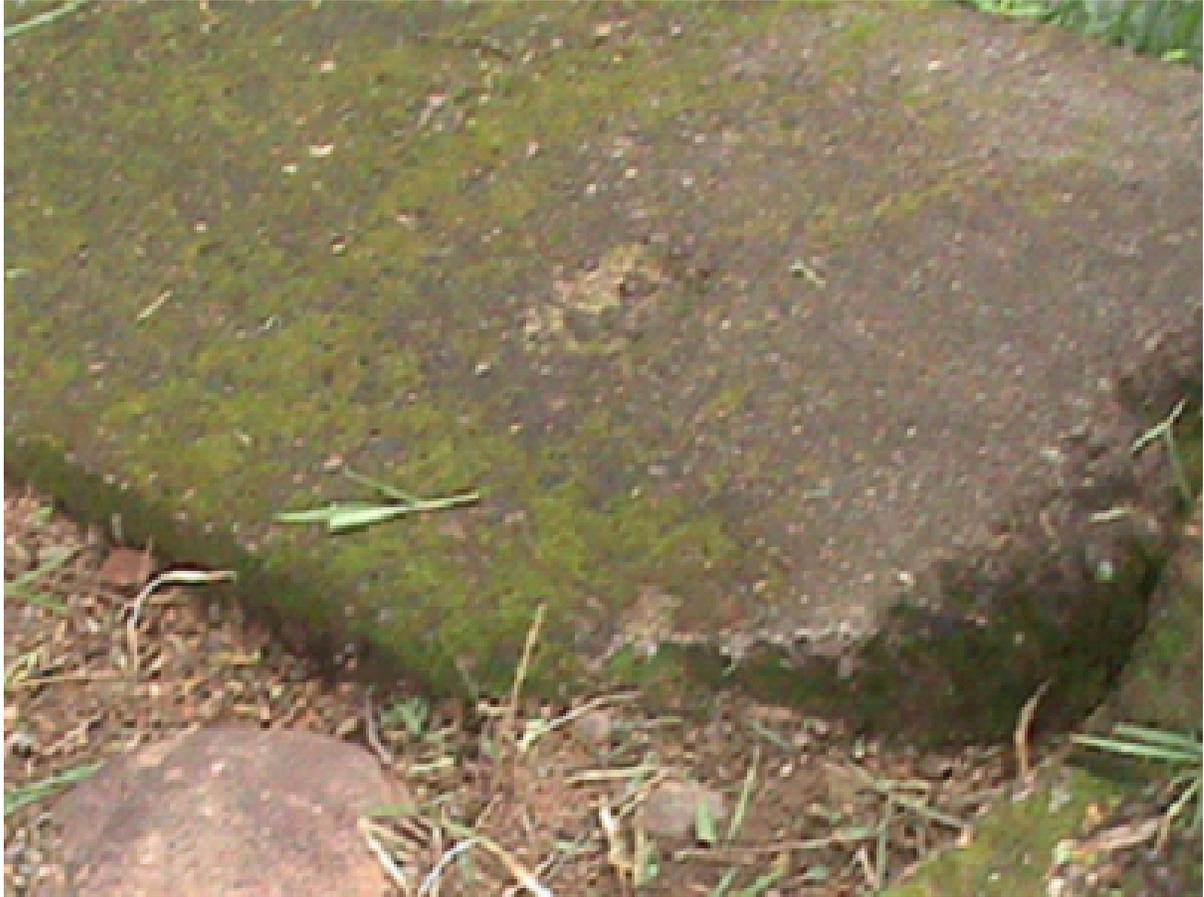
Componente.....: 6 Aletas

Calif./Mantenim....: 3 / -

Daño/Observaciones.: Las aletas presentan fractura en la esquina adyacente al estribo debido a la sobrecarga transmitida a estas por la losa. Se requiere cambio de parte de esta estructura. Las aletas presentan manchas de humedad y presencia de vegetación. Se requiere de labores de mantenimiento.

Tipo de daño.....: Daño estr.(sobrecar./dis.insu)

Reparaciones.....: E Cambio de parte de la estructura

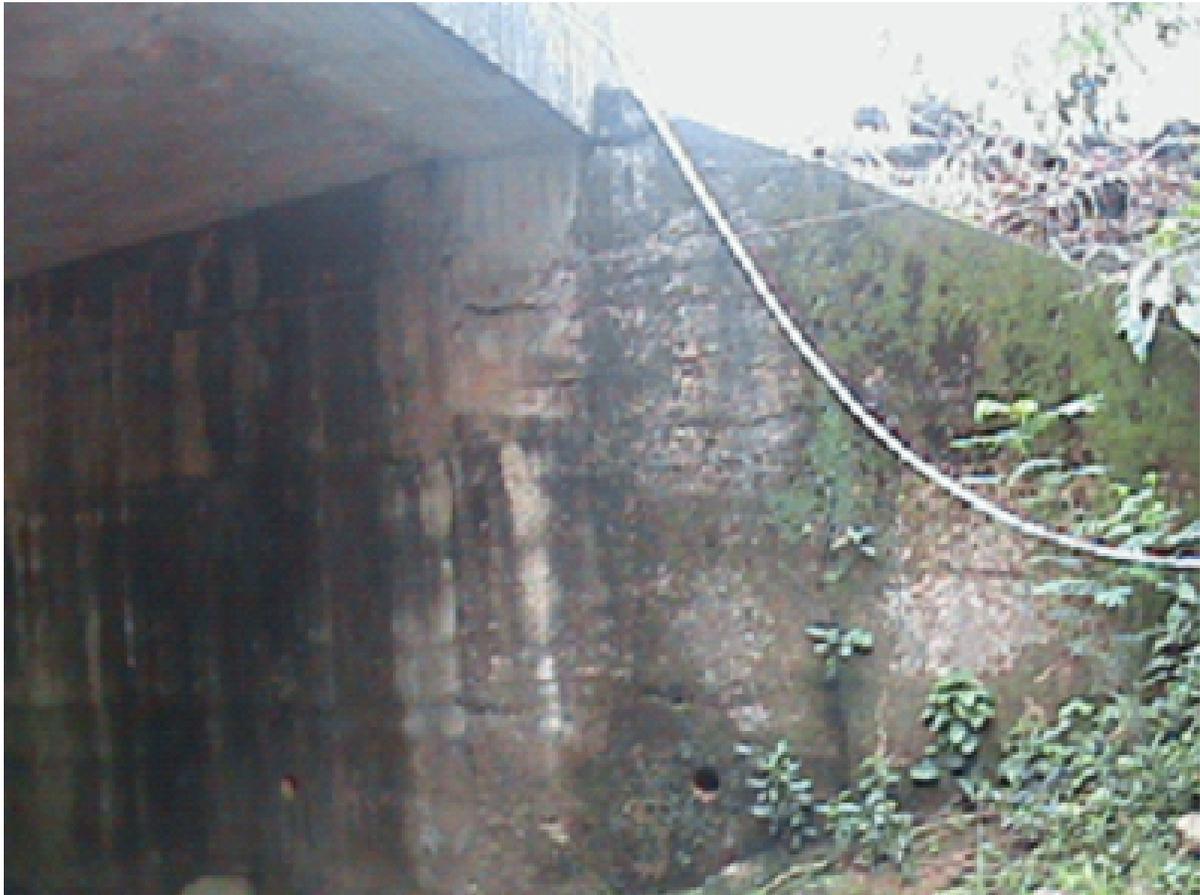
Componente.....: 6 Aletas

Calif./Mantenim....: 3 / -

Daño/Observaciones.: Las aletas presentan fractura en la esquina adyacente al estribo debido a la sobrecarga transmitida a estas por la losa. Se requiere cambio de parte de esta estructura. Las aletas presentan manchas de humedad y presencia de vegetación. Se requiere de labores de mantenimiento.

Tipo de daño.....: Daño estr.(sobrecar./dis.insu)

Reparaciones.....: E Cambio de parte de la estructura

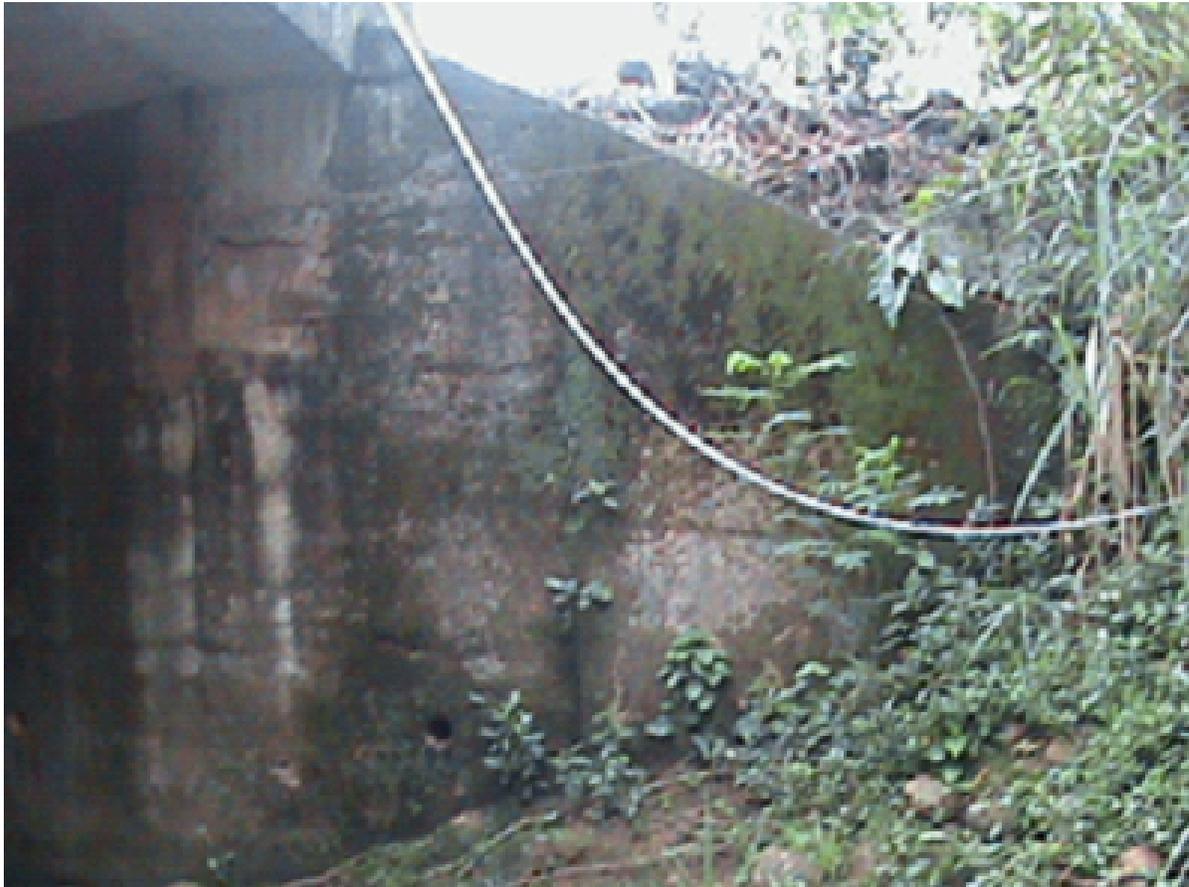
Componente.....: 6 Aletas

Calif./Mantenim....: 3 / -

Daño/Observaciones.: Las aletas presentan fractura en la esquina adyacente al estribo debido a la sobrecarga transmitida a estas por la losa. Se requiere cambio de parte de esta estructura. Las aletas presentan manchas de humedad y presencia de vegetación. Se requiere de labores de mantenimiento.

Tipo de daño.....: Daño estr.(sobrecar./dis.insu)

Reparaciones.....: E Cambio de parte de la estructura

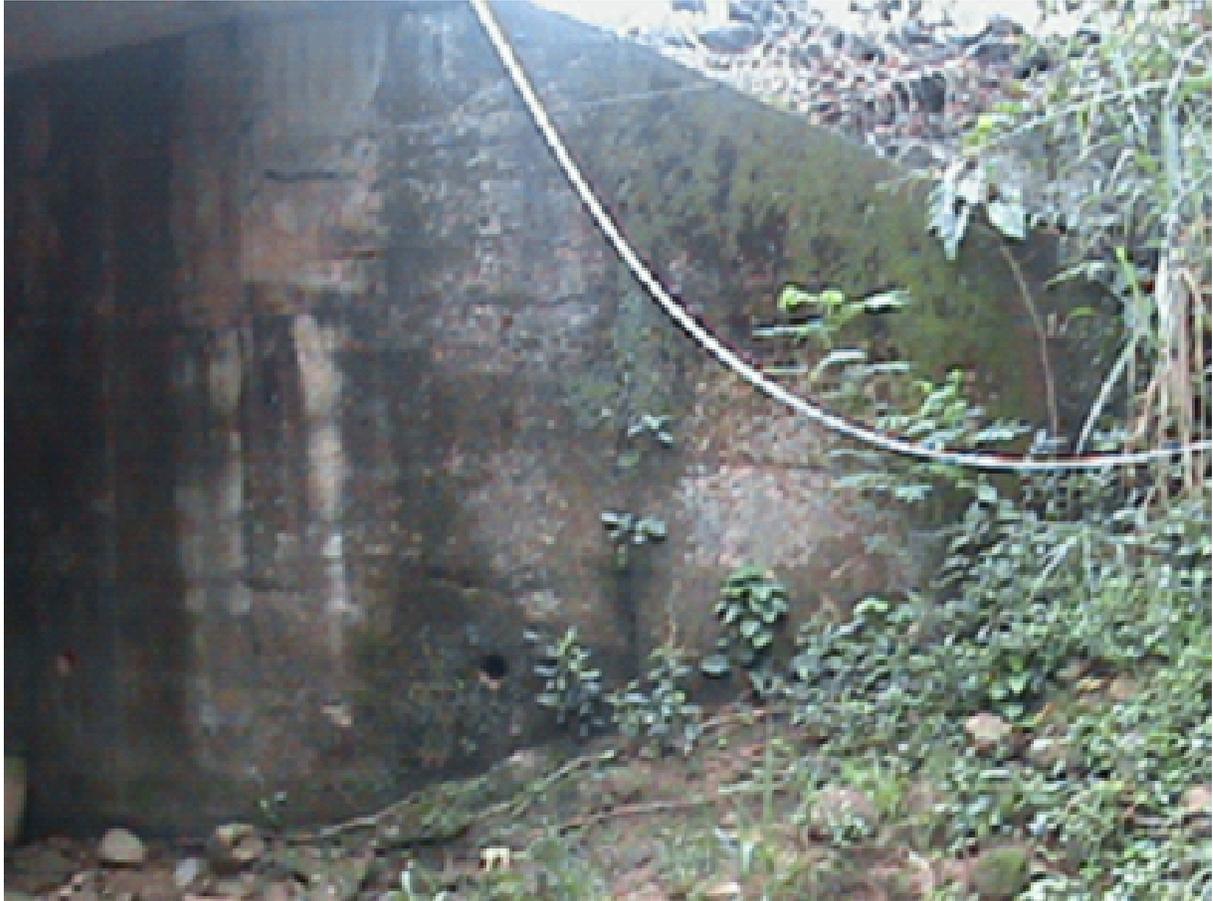
Componente.....: 6 Aletas

Calif./Mantenim....: 3 / -

Daño/Observaciones.: Las aletas presentan fractura en la esquina adyacente al estribo debido a la sobrecarga transmitida a estas por la losa. Se requiere cambio de parte de esta estructura. Las aletas presentan manchas de humedad y presencia de vegetación. Se requiere de labores de mantenimiento.

Tipo de daño.....: Daño estr.(sobrecar./dis.insu)

Reparaciones.....: E Cambio de parte de la estructura

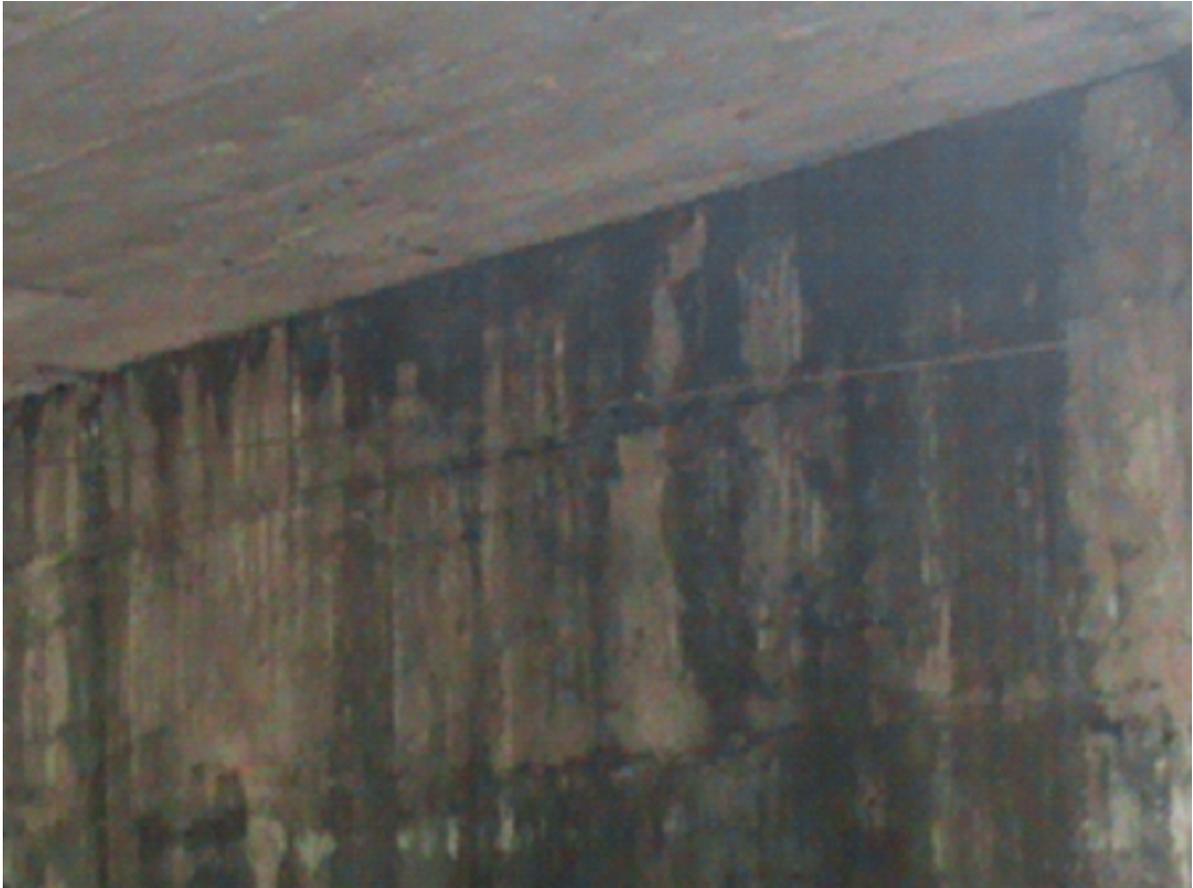
Componente.....: 7 Estribos

Calif./Mantenim....: 3 / -

Daño/Observaciones.: Fractura de esquina de estribos que se transmite hasta las aletas debido a sobrecarga transmitida por la losa y el paso de vehículos. Se requiere cambio de parte de la estructura y se requiere evaluación especial de la capacidad de carga de estribos. El estribo No1 presenta algunos hormigueros, deterioro de concreto y agregado

Tipo de daño.....: Daño estr.(sobrecar./dis.insu)

Reparaciones.....: E Cambio de parte de la estructura
A Reparación de concreto

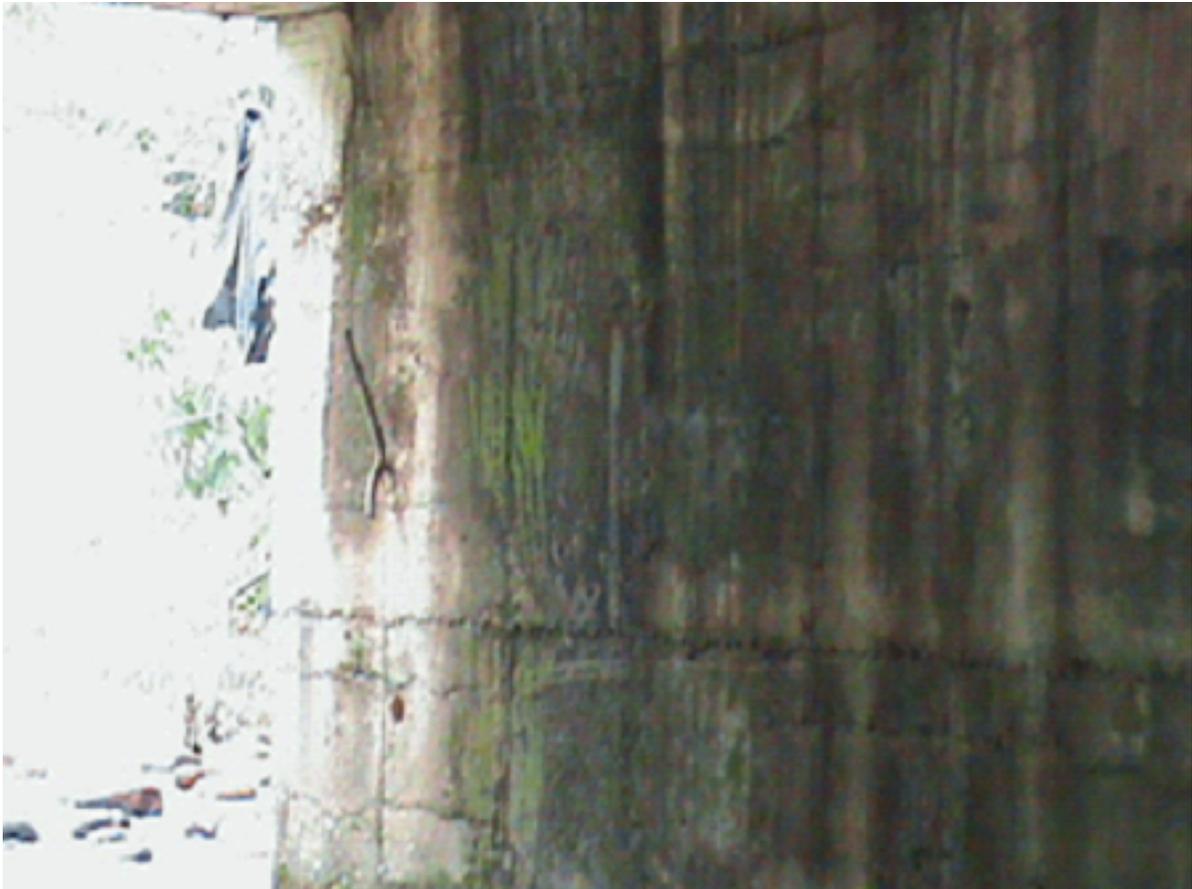
Componente.....: 7 Estribos

Calif./Mantenim....: 3 / -

Daño/Observaciones.: Fractura de esquina de estribos que se transmite hasta las aletas debido a sobrecarga transmitida por la losa y el paso de vehículos. Se requiere cambio de parte de la estructura y se requiere evaluación especial de la capacidad de carga de estribos. El estribo No1 presenta algunos hormigueros, deterioro de concreto y agregado

Tipo de daño.....: Daño estr.(sobrecar./dis.insu)

Reparaciones.....: E Cambio de parte de la estructura
A Reparación de concreto

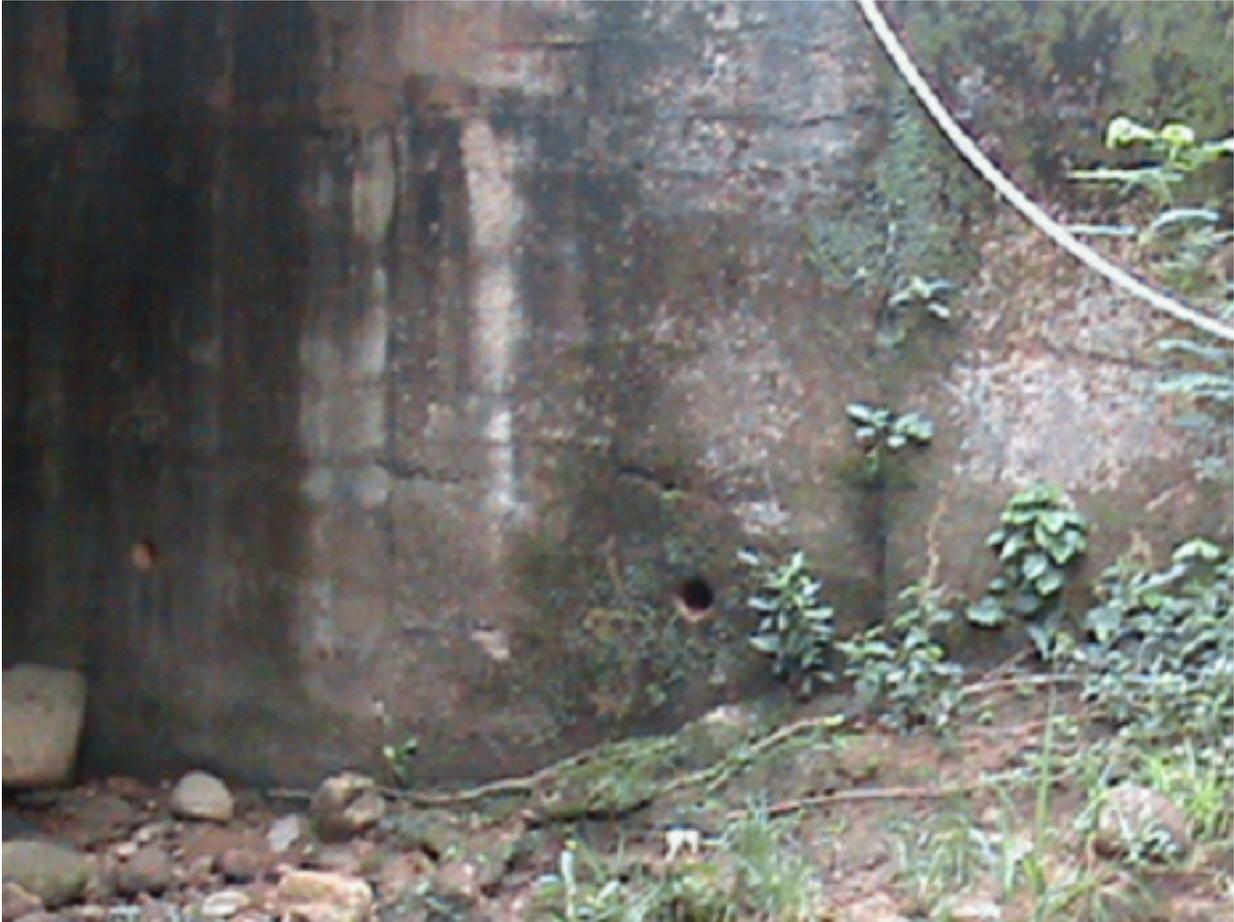
Componente.....: 7 Estribos

Calif./Mantenim....: 3 / -

Daño/Observaciones.: Fractura de esquina de estribos que se transmite hasta las aletas debido a sobrecarga transmitida por la losa y el paso de vehículos. Se requiere cambio de parte de la estructura y se requiere evaluación especial de la capacidad de carga de estribos. El estribo No1 presenta algunos hormigueros, deterioro de concreto y agregado

Tipo de daño.....: Daño estr.(sobrecar./dis.insu)

Reparaciones.....: E Cambio de parte de la estructura
A Reparación de concreto

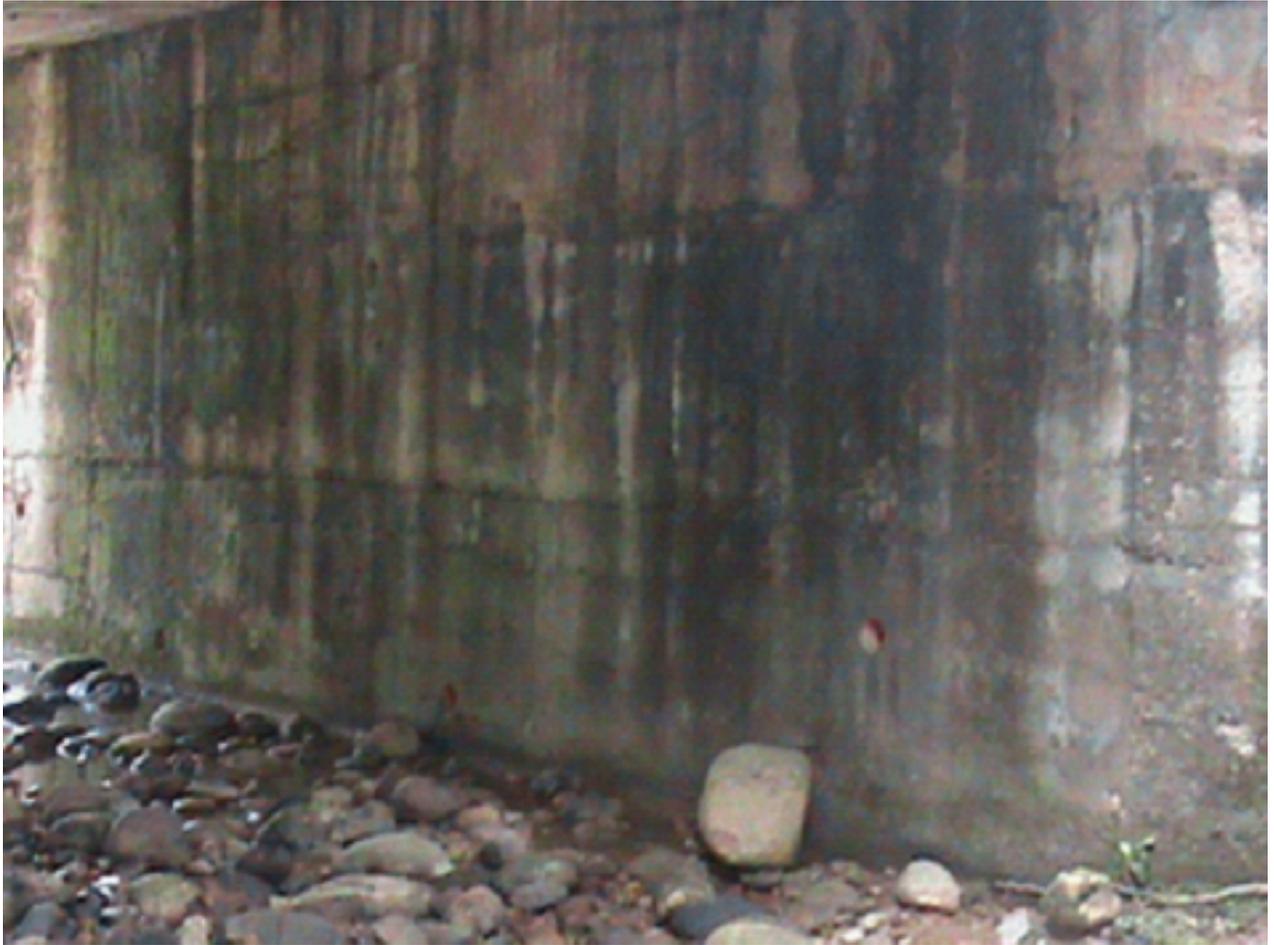
Componente.....: 7 Estribos

Calif./Mantenim....: 3 / -

Daño/Observaciones.: Fractura de esquina de estribos que se transmite hasta las aletas debido a sobrecarga transmitida por la losa y el paso de vehículos. Se requiere cambio de parte de la estructura y se requiere evaluación especial de la capacidad de carga de estribos. El estribo No1 presenta algunos hormigueros, deterioro de concreto y agregado

Tipo de daño.....: Daño estr.(sobrecar./dis.insu)

Reparaciones.....: E Cambio de parte de la estructura
A Reparación de concreto

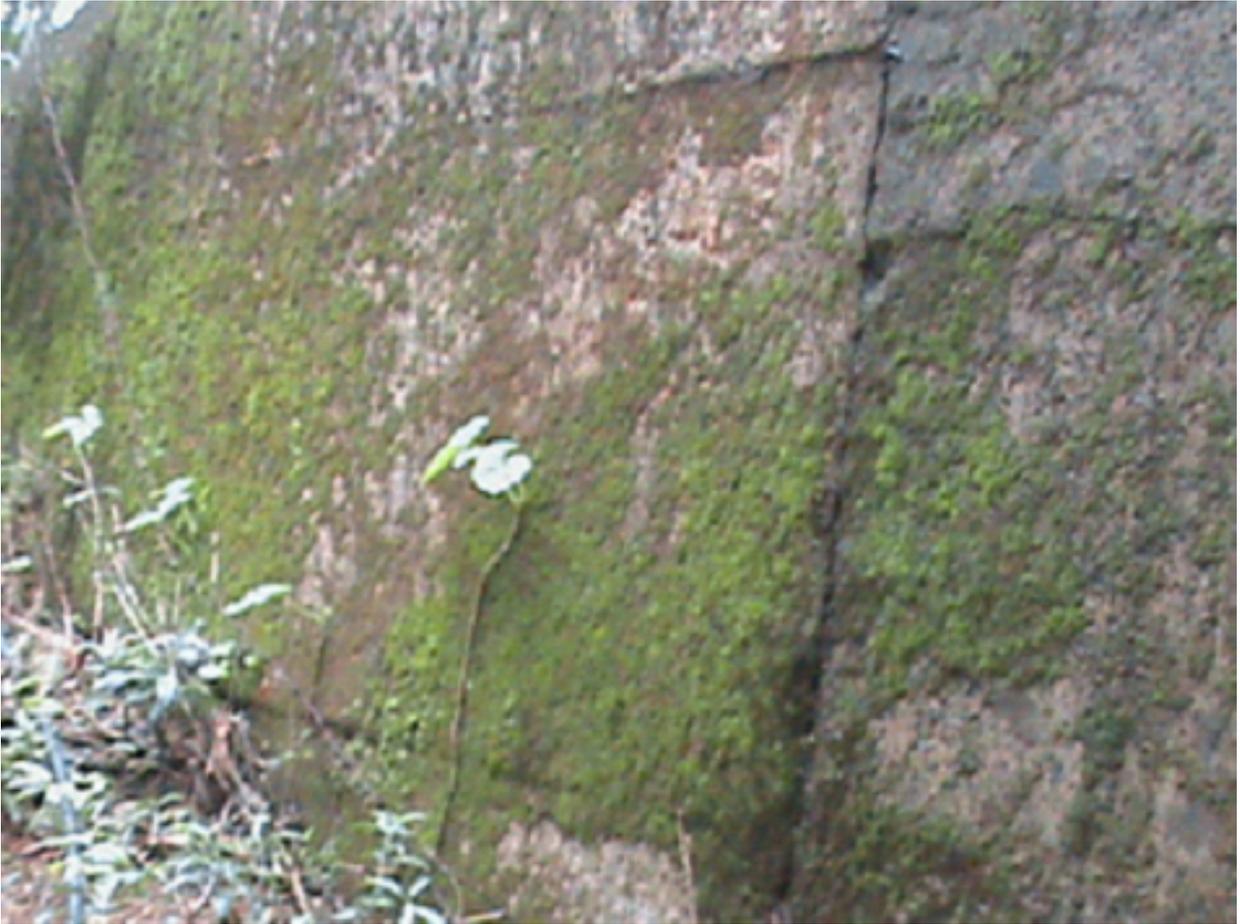
Componente.....: 7 Estribos

Calif./Mantenim....: 3 / -

Daño/Observaciones.: Fractura de esquina de estribos que se transmite hasta las aletas debido a sobrecarga transmitida por la losa y el paso de vehículos. Se requiere cambio de parte de la estructura y se requiere evaluación especial de la capacidad de carga de estribos. El estribo No1 presenta algunos hormigueros, deterioro de concreto y agregado

Tipo de daño.....: Daño estr.(sobrecar./dis.insu)

Reparaciones.....: E Cambio de parte de la estructura
A Reparación de concreto

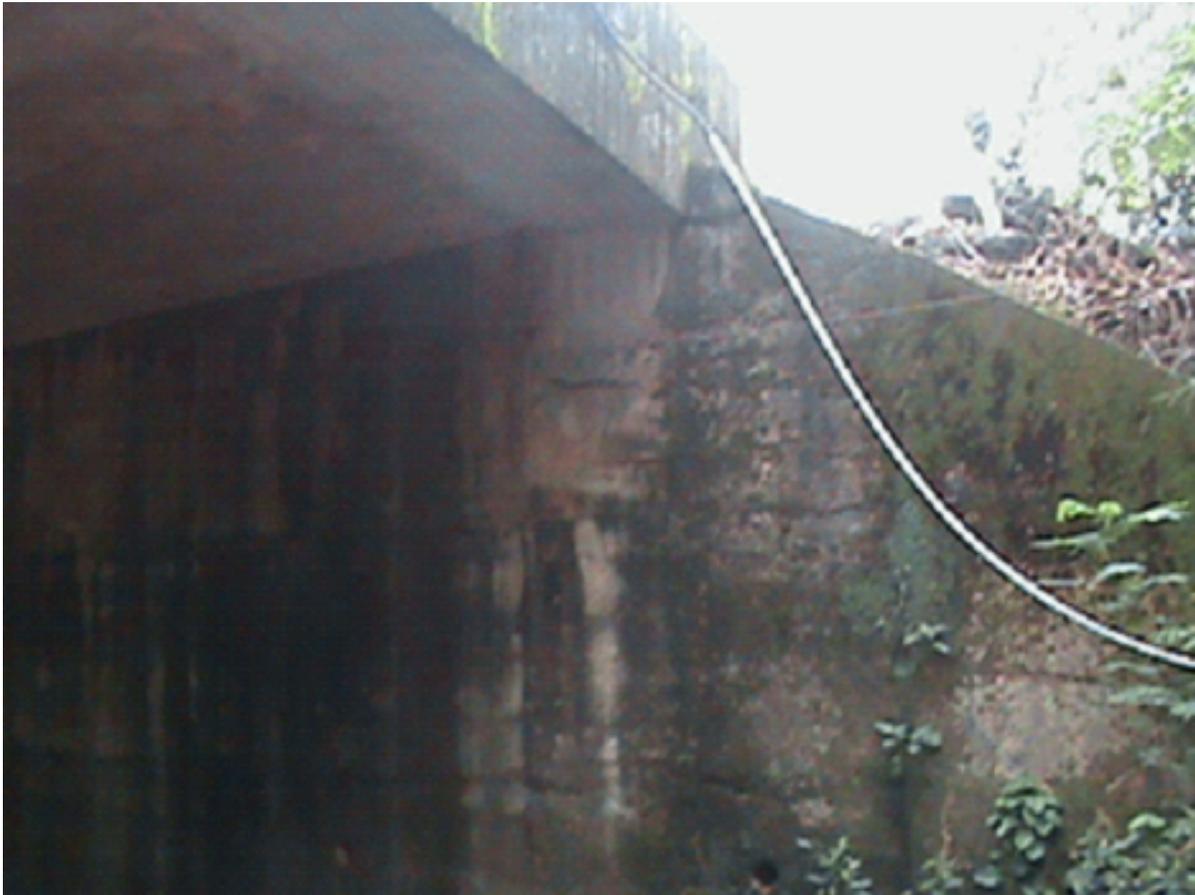
Componente.....: 7 Estribos

Calif./Mantenim....: 3 / -

Daño/Observaciones.: Fractura de esquina de estribos que se transmite hasta las aletas debido a sobrecarga transmitida por la losa y el paso de vehículos. Se requiere cambio de parte de la estructura y se requiere evaluación especial de la capacidad de carga de estribos. El estribo No1 presenta algunos hormigueros, deterioro de concreto y agregado

Tipo de daño.....: Daño estr.(sobrecar./dis.insu)

Reparaciones.....: E Cambio de parte de la estructura
A Reparación de concreto
