SDC/INV	SiPuCol	Fecha	Hoja
	Informe de inspección principal	16/11/12	1
07-6512-029.20 El Salitre II			
Regional.....: 7 Casanare			
Ruta.....: Troncal Villa Garzón - Saravena			
Carretera.....: Monterrey - Yopal			
Lado de la car...:			
Abscisa.....: 73+0650			
No del registro..: 2965			
Año de construcción.....:			
Año de la última reconstrucción.....:			
Paso Superior/Inferior.....: S			
Dir. de abs. de la carretera principal.:			
Requisitos de la inspección.....: 0 Nada			
Recolección de datos : Fecha.....: 2012.06.01			
: Iniciales.....: JPJG			
Posición geográfica..:			
Latitud: 5 gra 9 min N Longitud: 72 gra 34 min O Altitud: 317 m			
Geometría: Número de luces.....: 1			
Longitud de la luz menor (m): 9.87			
Longitud de la luz mayor (m): 9.87			
Longitud total(m): 9.87			
Ancho del tablero.....(m): 9.40			
Ancho del separador.....(m): 0.00			
Ancho del andén izquierdo(m): 0.00			
Ancho del andén derecho..(m): 0.00

07-6512-029.20 El Salitre II

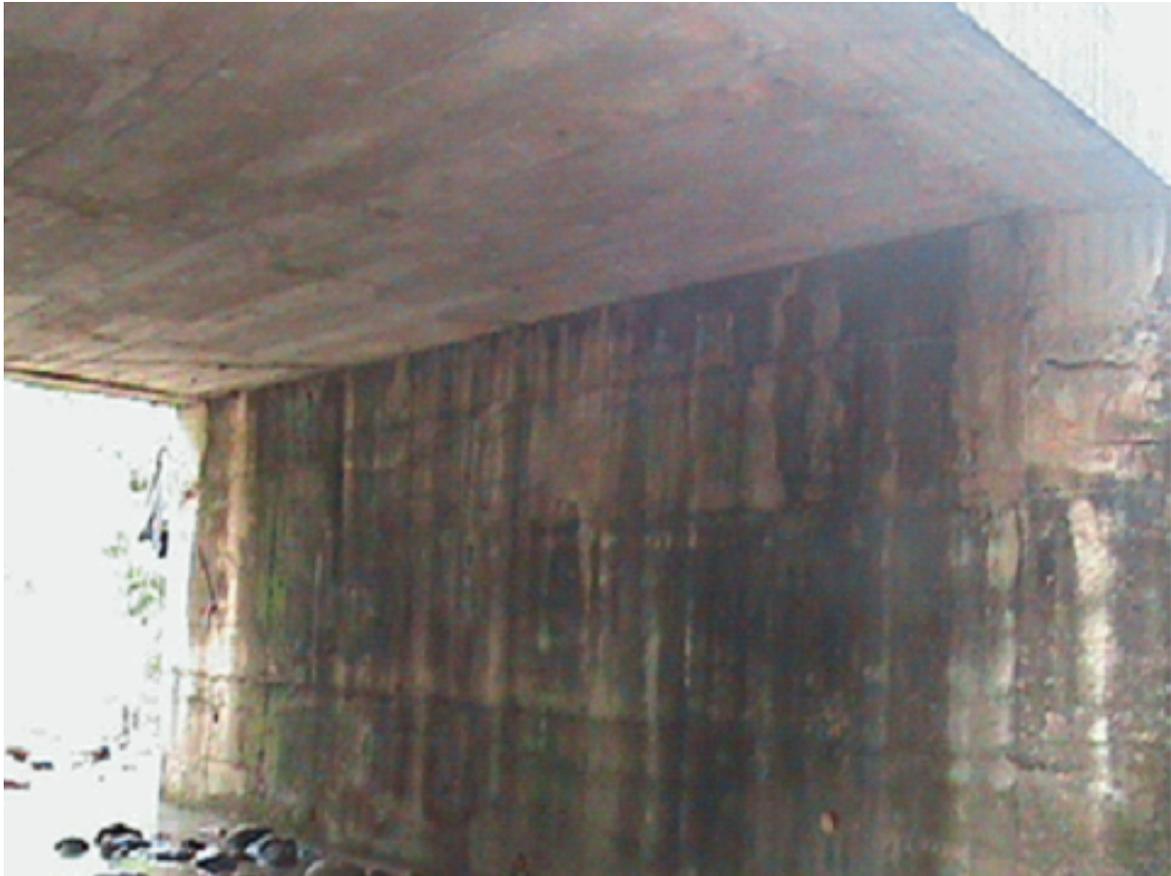
Componente.....: 7 Estribos

Calif./Mantenim....: 3 / -

Daño/Observaciones.: Fractura de esquina de estribos que se transmite hasta las aletas debido a sobrecarga transmitida por la losa y el paso de vehículos. Se requiere cambio de parte de la estructura y se requiere evaluación especial de la capacidad de carga de estribos. El estribo No1 presenta algunos hormigueros, deterioro de concreto y agregado

Tipo de daño.....: Daño estr.(sobrecar./dis.insu)

Reparaciones.....: E Cambio de parte de la estructura
A Reparación de concreto

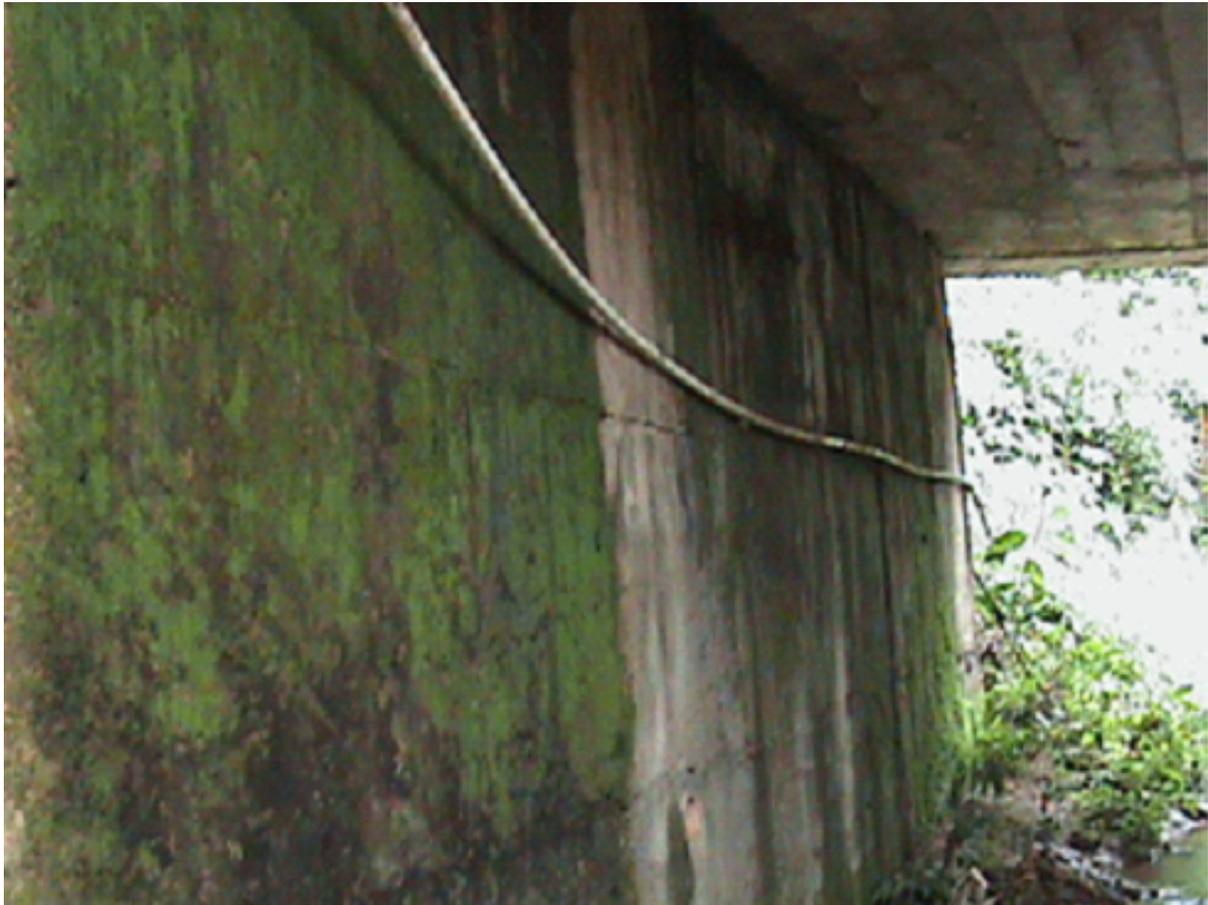
Componente.....: 7 Estribos

Calif./Mantenim....: 3 / -

Daño/Observaciones.: Fractura de esquina de estribos que se transmite hasta las aletas debido a sobrecarga transmitida por la losa y el paso de vehículos. Se requiere cambio de parte de la estructura y se requiere evaluación especial de la capacidad de carga de estribos. El estribo No1 presenta algunos hormigueros, deterioro de concreto y agregado

Tipo de daño.....: Daño estr.(sobrecar./dis.insu)

Reparaciones.....: E Cambio de parte de la estructura
A Reparación de concreto

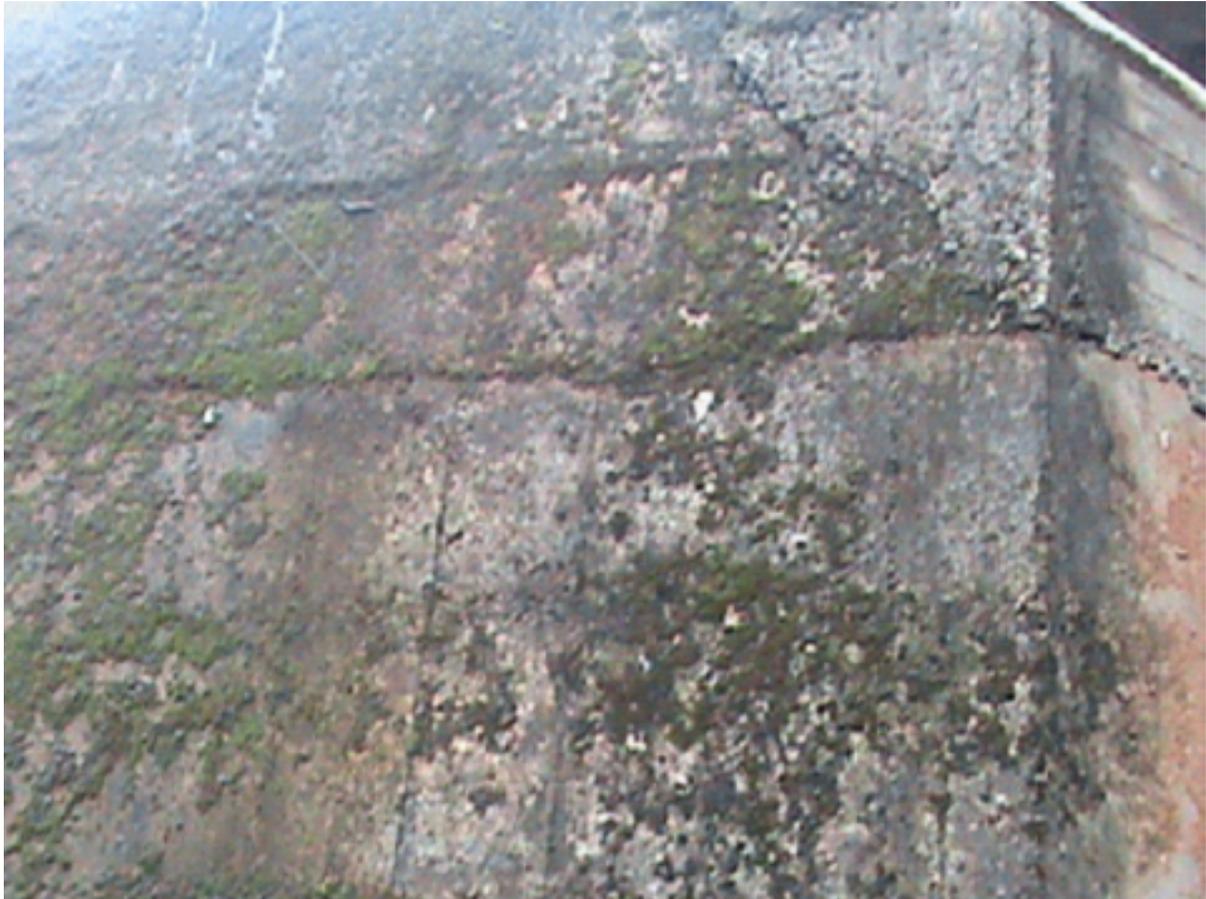
Componente.....: 7 Estribos

Calif./Mantenim....: 3 / -

Daño/Observaciones.: Fractura de esquina de estribos que se transmite hasta las aletas debido a sobrecarga transmitida por la losa y el paso de vehículos. Se requiere cambio de parte de la estructura y se requiere evaluación especial de la capacidad de carga de estribos. El estribo No1 presenta algunos hormigueros, deterioro de concreto y agregado

Tipo de daño.....: Daño estr.(sobrecar./dis.insu)

Reparaciones.....: E Cambio de parte de la estructura
A Reparación de concreto

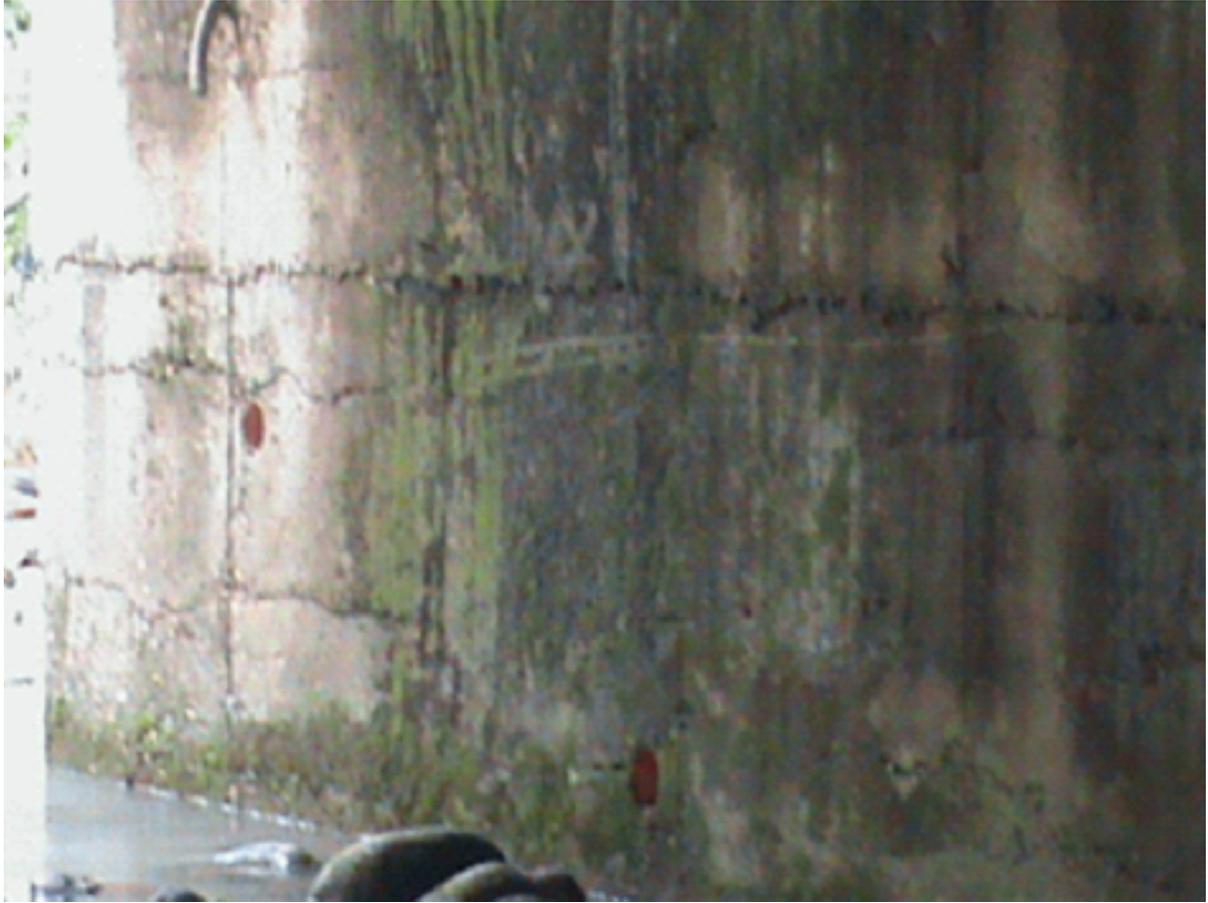
Componente.....: 7 Estribos

Calif./Mantenim....: 3 / -

Daño/Observaciones.: Fractura de esquina de estribos que se transmite hasta las aletas debido a sobrecarga transmitida por la losa y el paso de vehículos. Se requiere cambio de parte de la estructura y se requiere evaluación especial de la capacidad de carga de estribos. El estribo No1 presenta algunos hormigueros, deterioro de concreto y agregado

Tipo de daño.....: Daño estr.(sobrecar./dis.insu)

Reparaciones.....: E Cambio de parte de la estructura
A Reparación de concreto

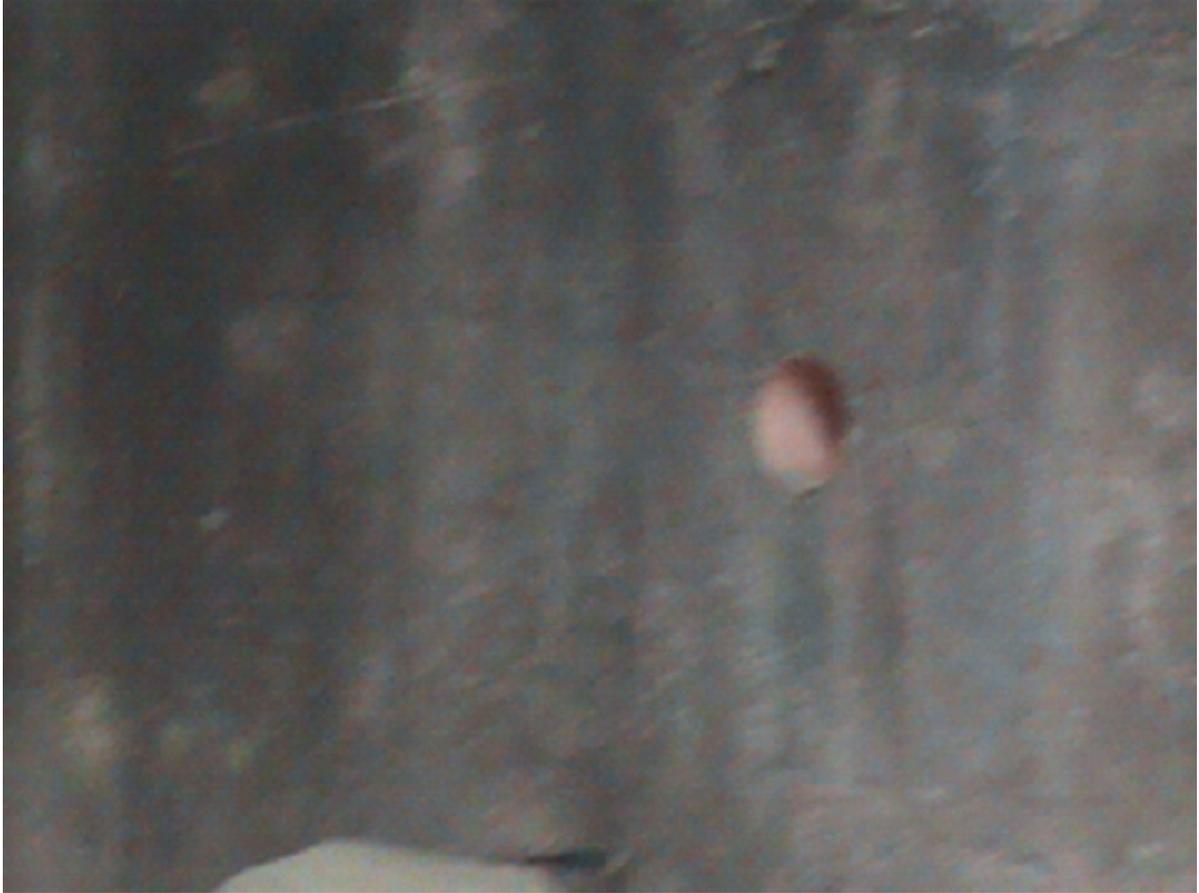
Componente.....: 7 Estribos

Calif./Mantenim....: 3 / -

Daño/Observaciones.: Fractura de esquina de estribos que se transmite hasta las aletas debido a sobrecarga transmitida por la losa y el paso de vehículos. Se requiere cambio de parte de la estructura y se requiere evaluación especial de la capacidad de carga de estribos. El estribo No1 presenta algunos hormigueros, deterioro de concreto y agregado

Tipo de daño.....: Daño estr.(sobrecar./dis.insu)

Reparaciones.....: E Cambio de parte de la estructura
A Reparación de concreto

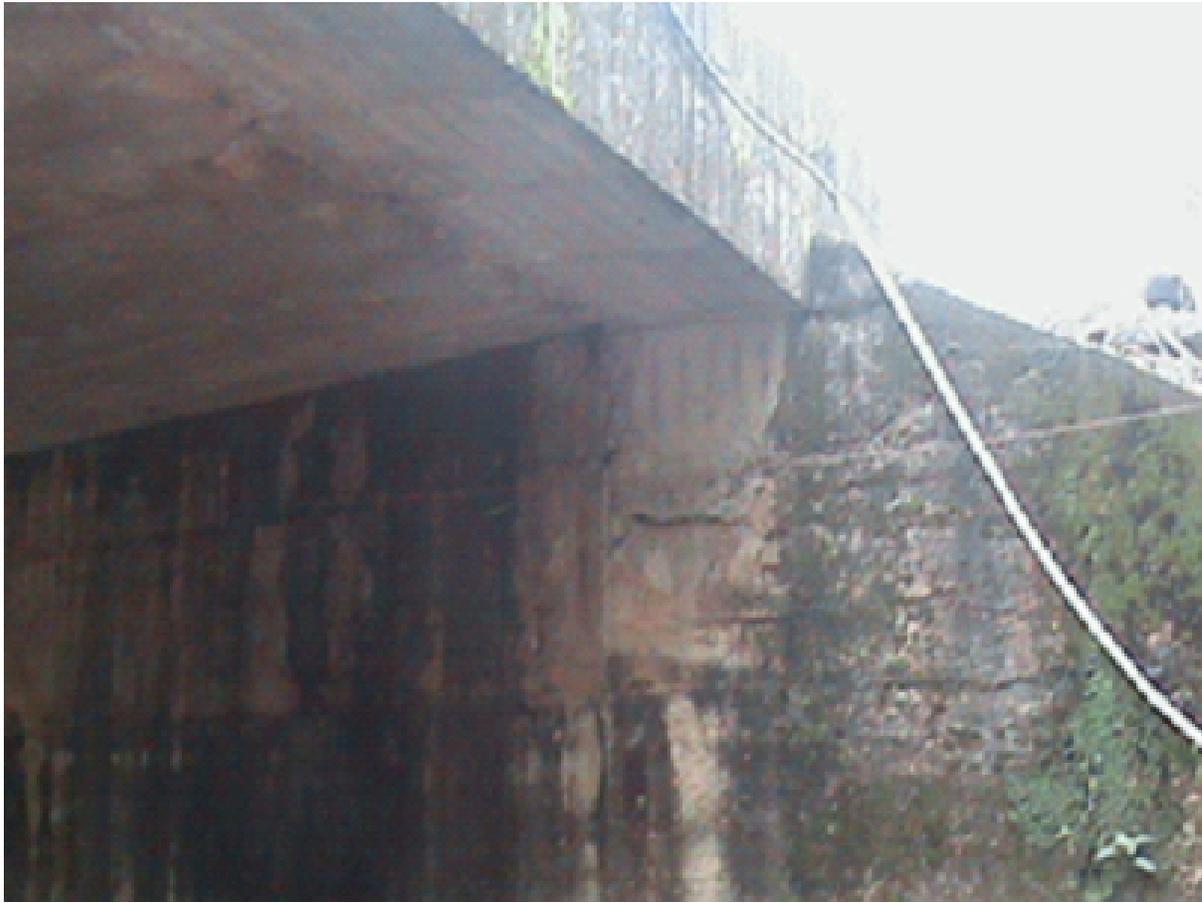
Componente.....: 9 Apoyos

Calif./Mantenim....: 1 /

Daño/Observaciones.: No se observan daños apreciables

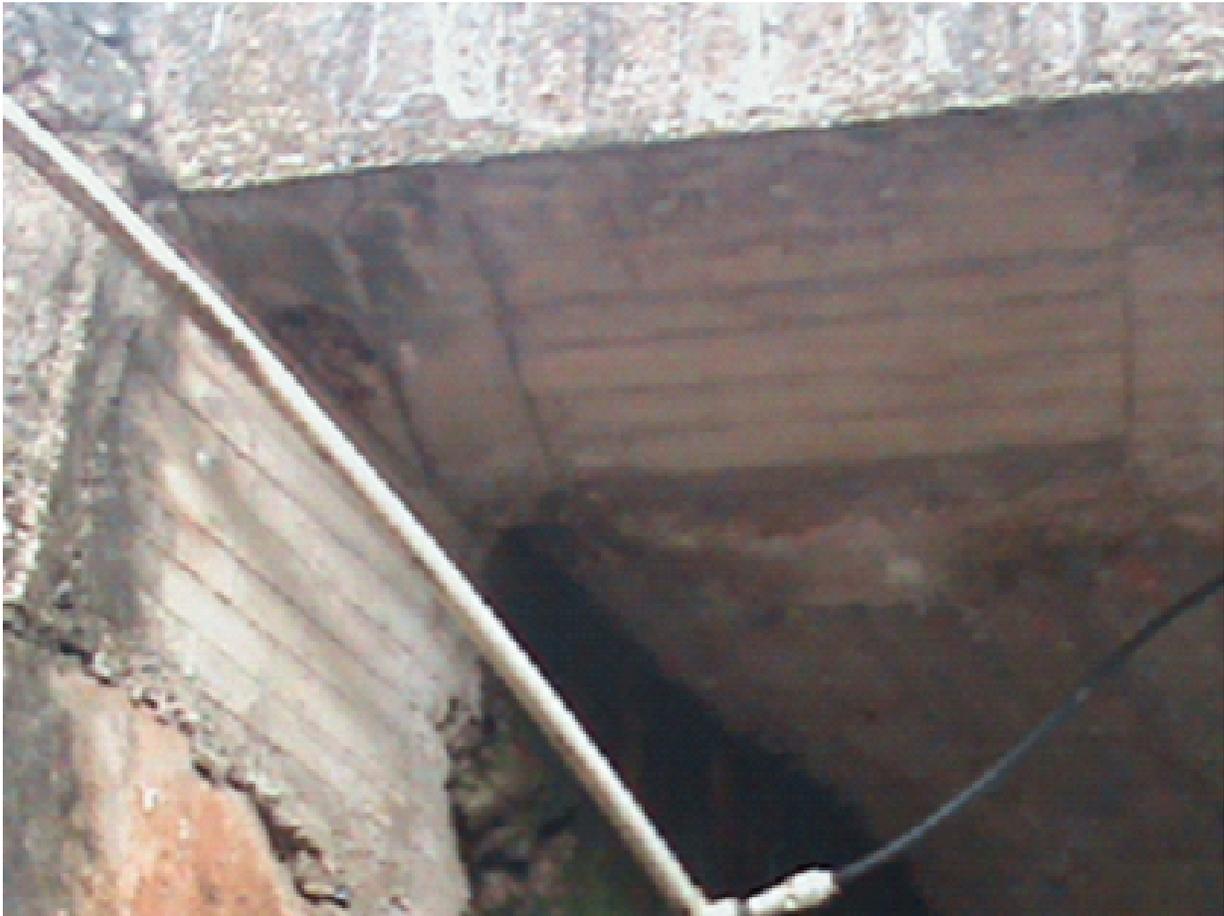
Componente.....: 9 Apoyos

Calif./Mantenim....: 1 /

Daño/Observaciones.: No se observan daños apreciables

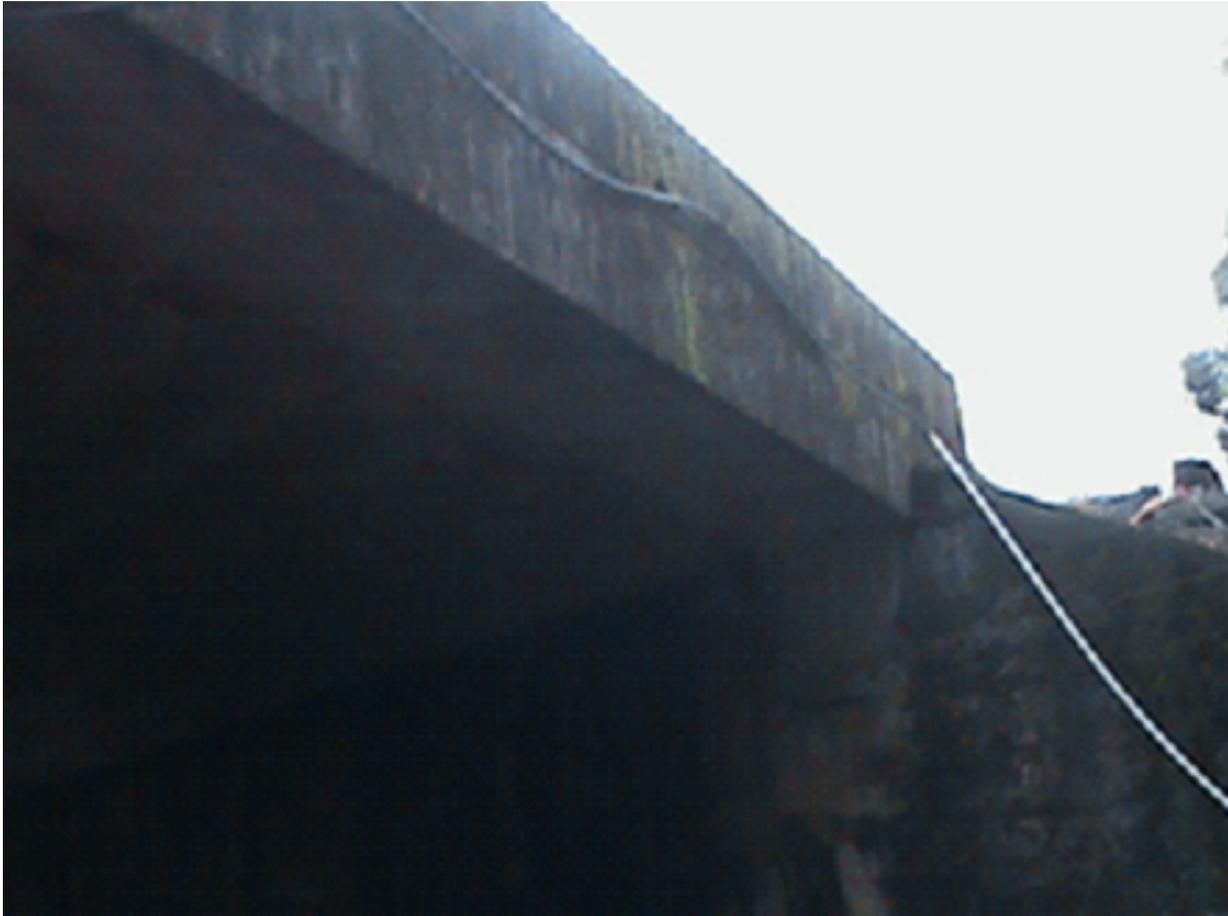
Componente.....: 10 Losa

Calif./Mantenim....: 1 /

Daño/Observaciones.: Cuenta con drenes ubicados en las caras externas de la losa. Se encuentran con suciedad a los alrededores se presentan manchas de humedad y vegetación. Se recomienda labores de mantenimiento. En general la losa se encuentra en buen estado.

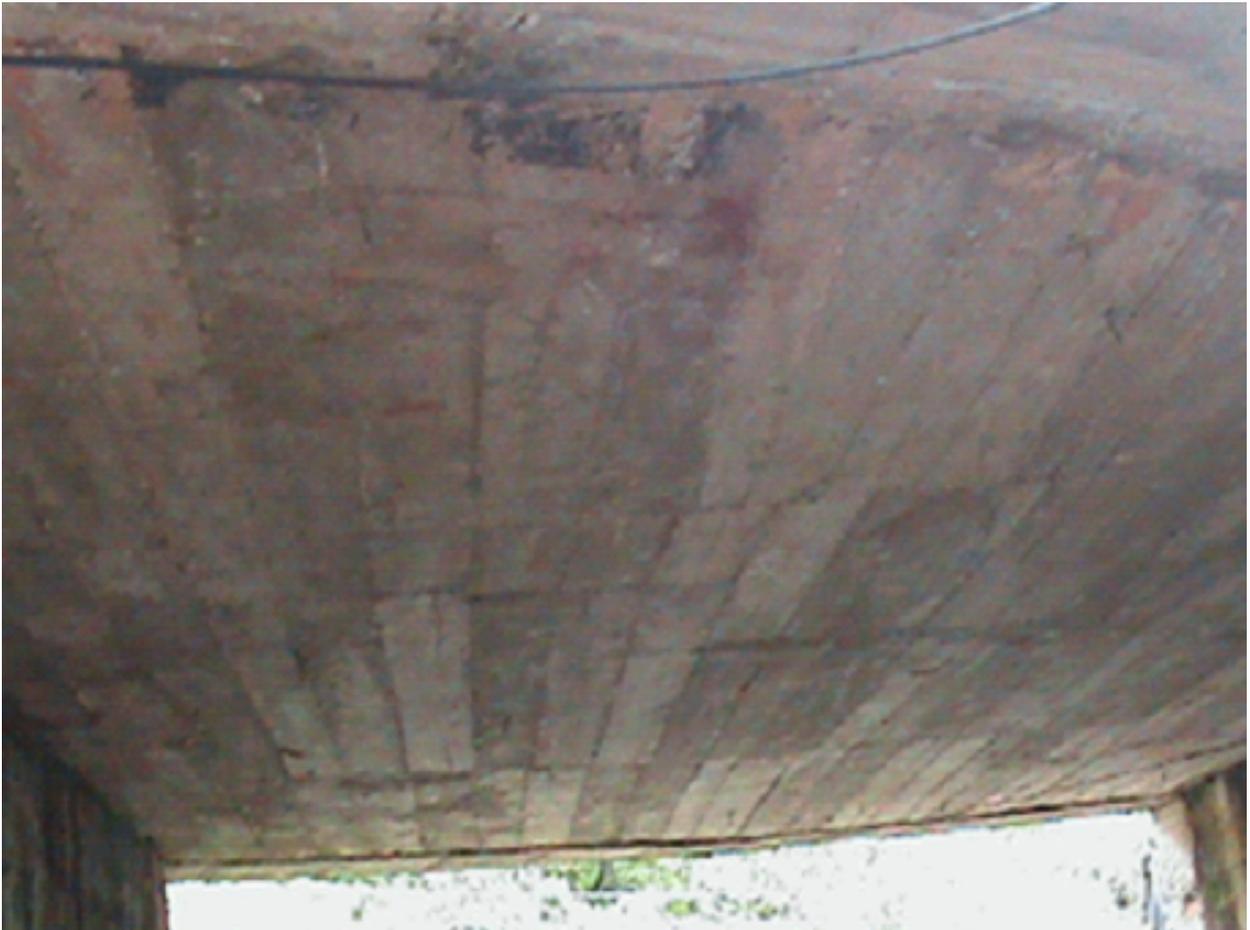
Componente.....: 10 Losa

Calif./Mantenim....: 1 /

Daño/Observaciones.: Cuenta con drenes ubicados en las caras externas de la losa. Se encuentran con suciedad a los alrededores se presentan manchas de humedad y vegetación. Se recomienda labores de mantenimiento. En general la losa se encuentra en buen estado.

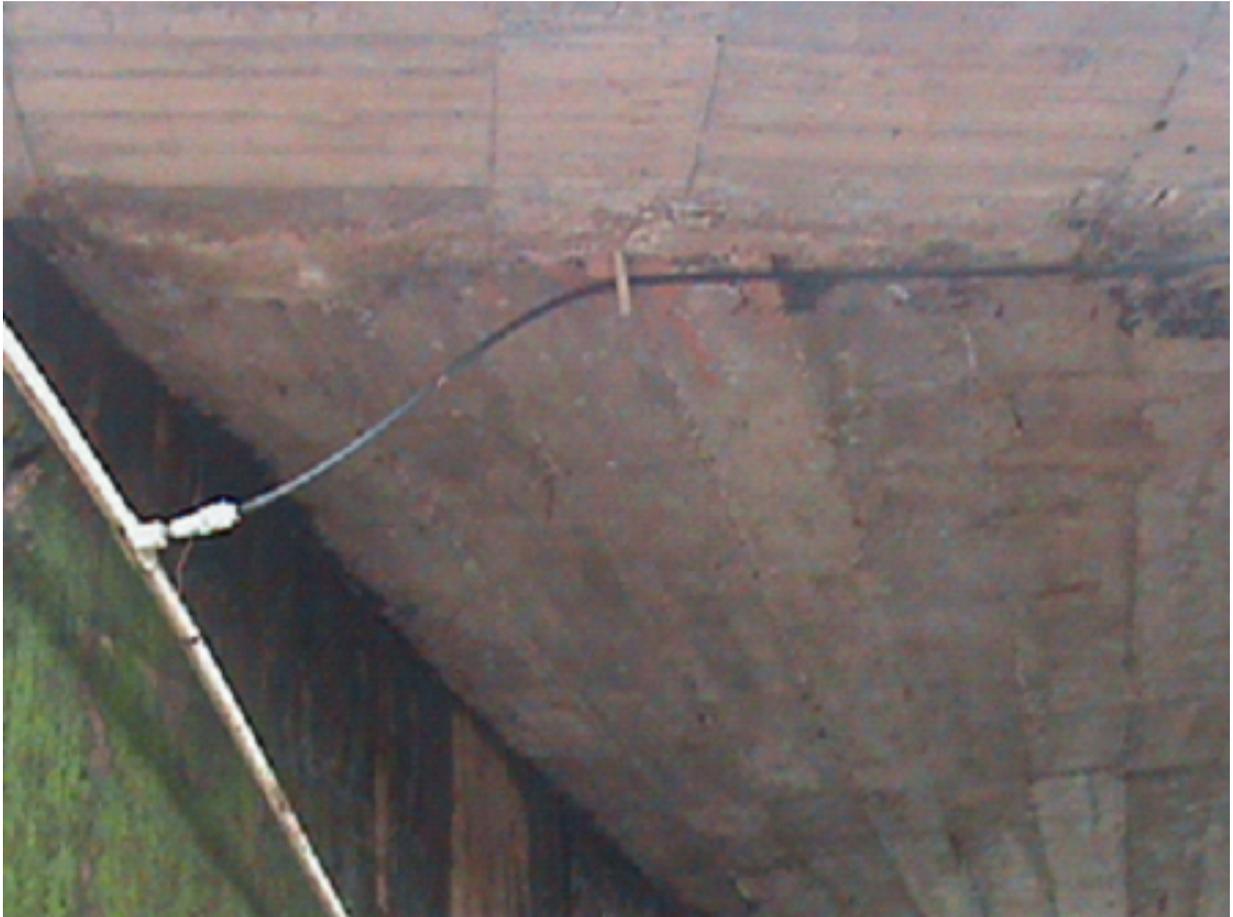
Componente.....: 10 Losa

Calif./Mantenim....: 1 /

Daño/Observaciones.: Cuenta con drenes ubicados en las caras externas de la losa. Se encuentran con suciedad a los alrededores se presentan manchas de humedad y vegetación. Se recomienda labores de mantenimiento. En general la losa se encuentra en buen estado.

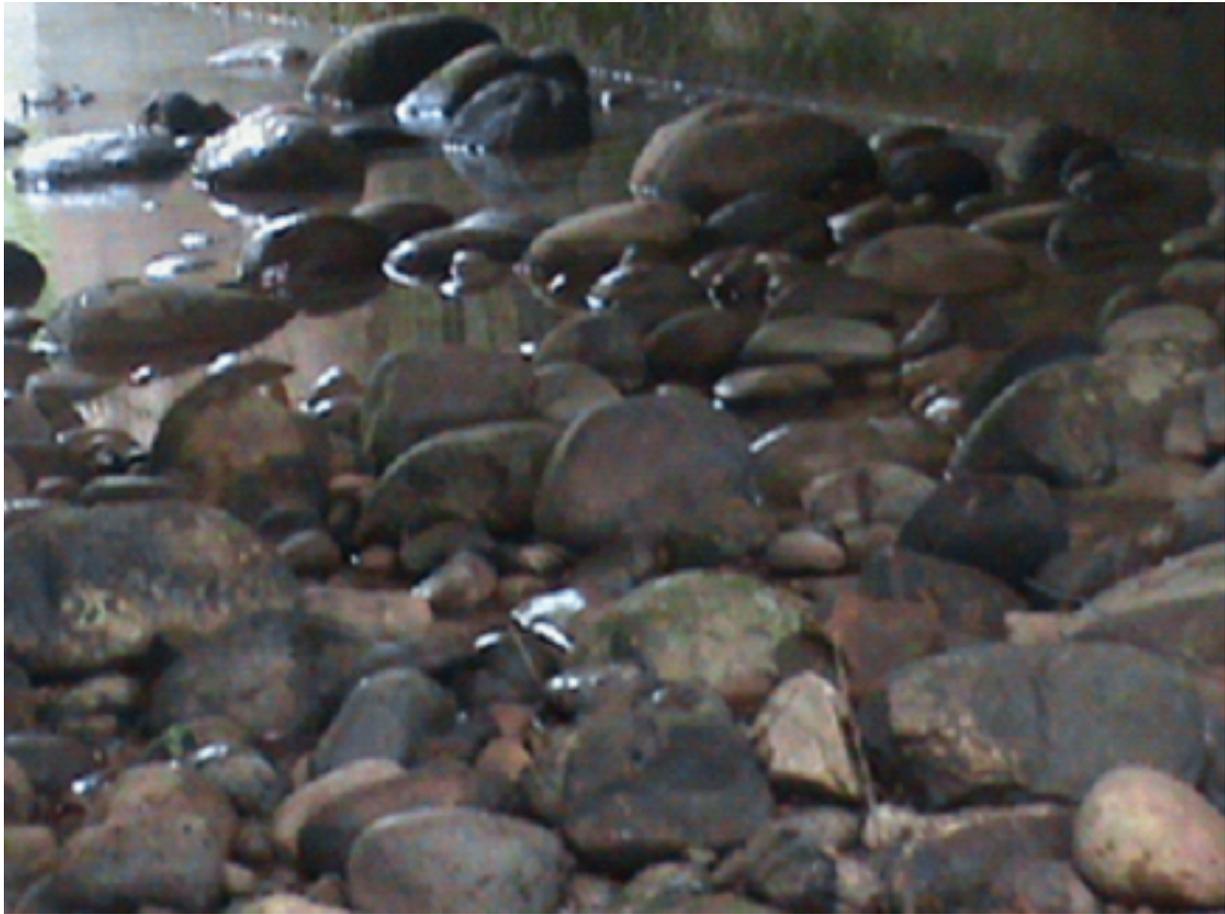
Componente.....: 15 Cauce

Calif./Mantenim....: 1 /

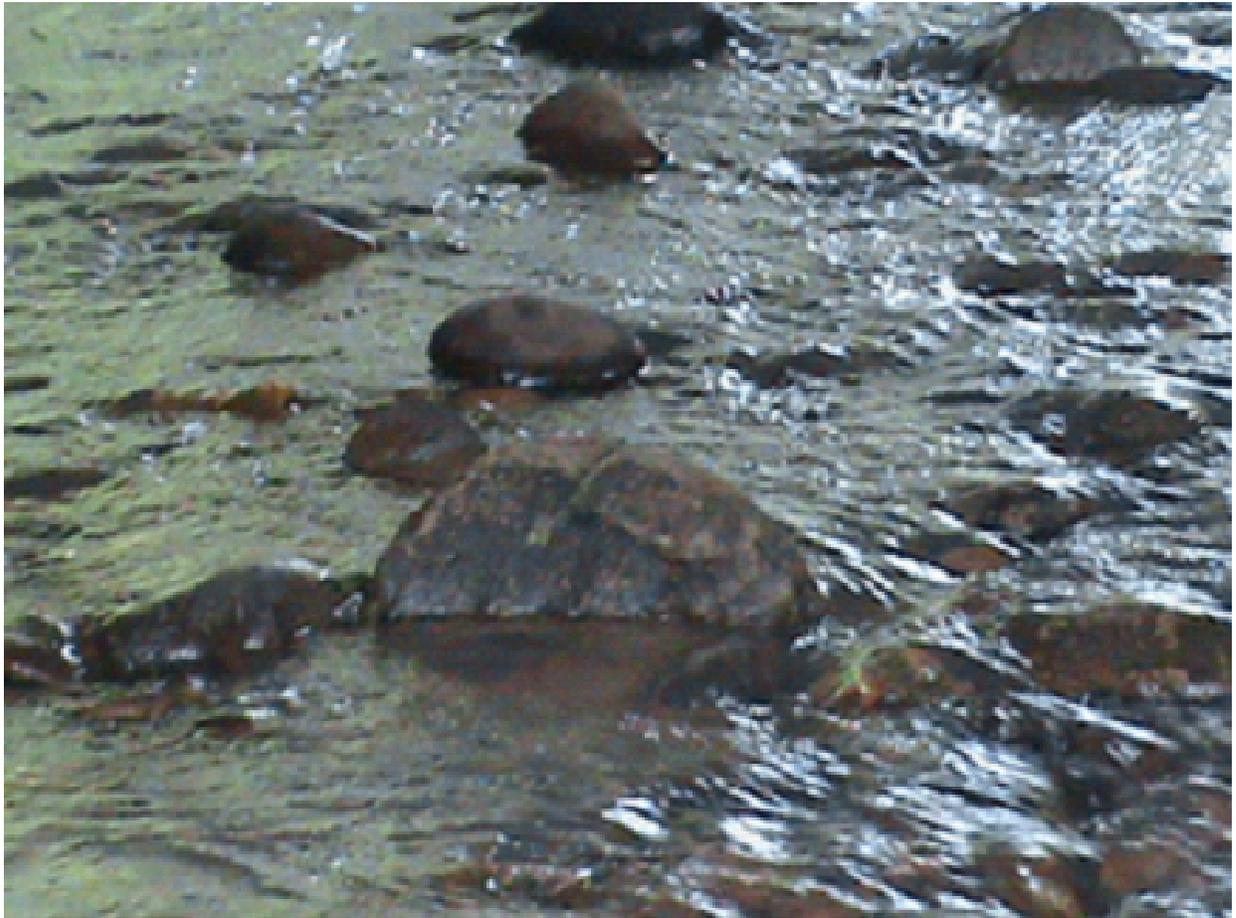
Componente.....: 15 Cauce

Calif./Mantenim....: 1 /

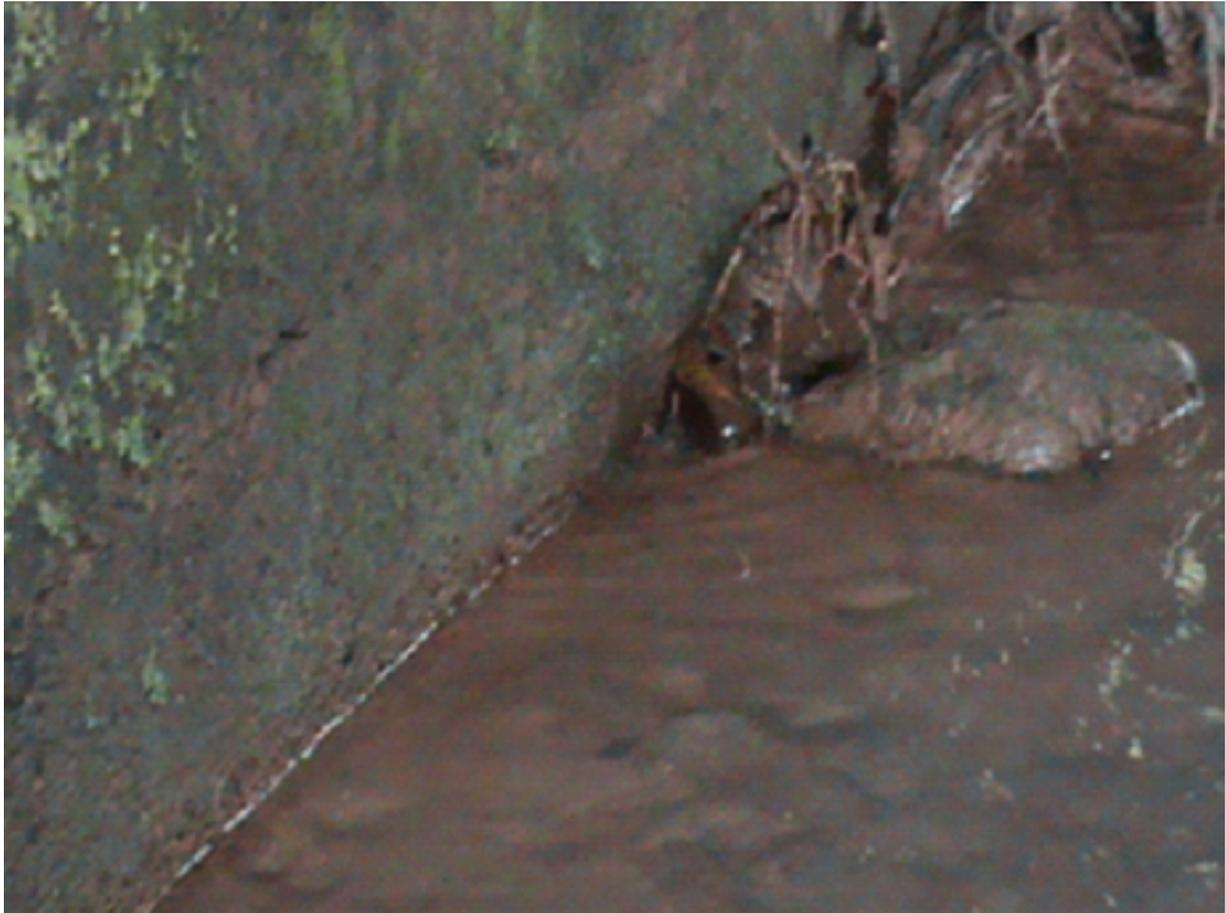
Componente.....: 15 Cauce

Calif./Mantenim....: 1 /

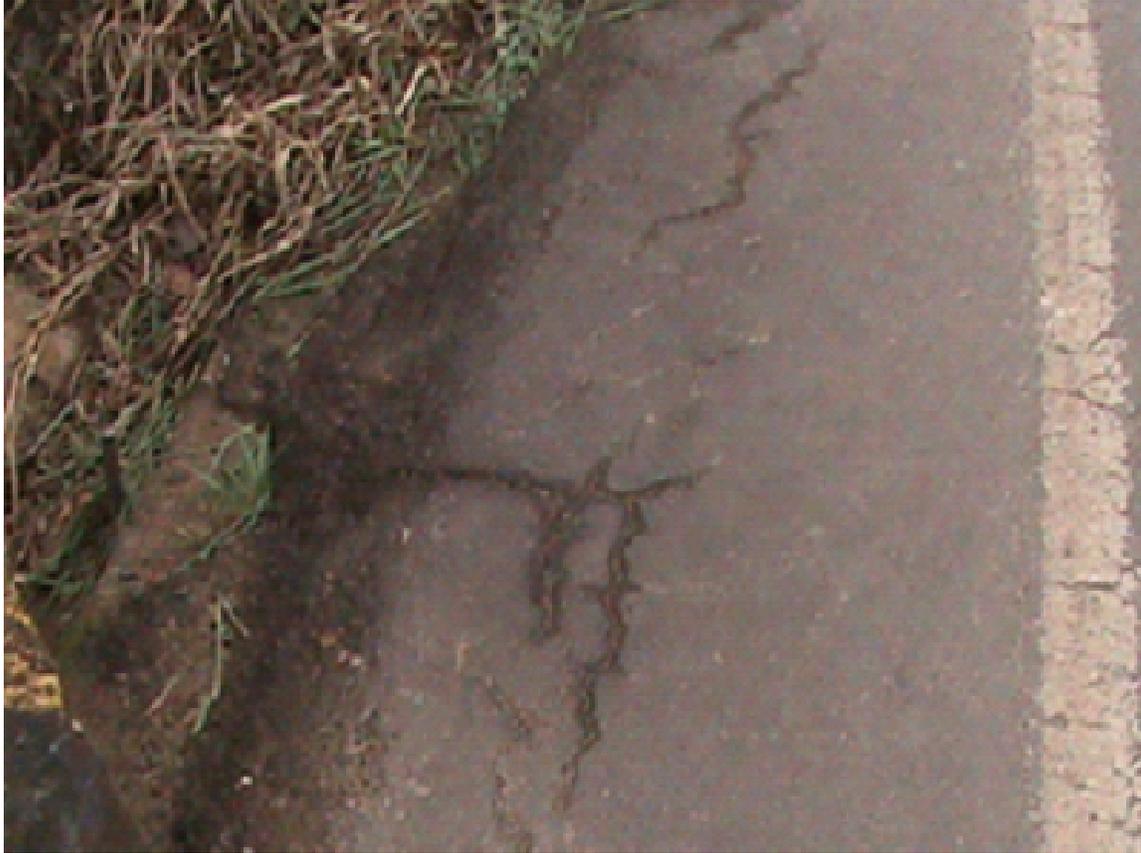
Componente.....: 17 Puente en general

Calif./Mantenim....: 3 / -

Daño/Observaciones.: Problemas de sobrecarga en estribos. Requiere pronto de inspección especial.

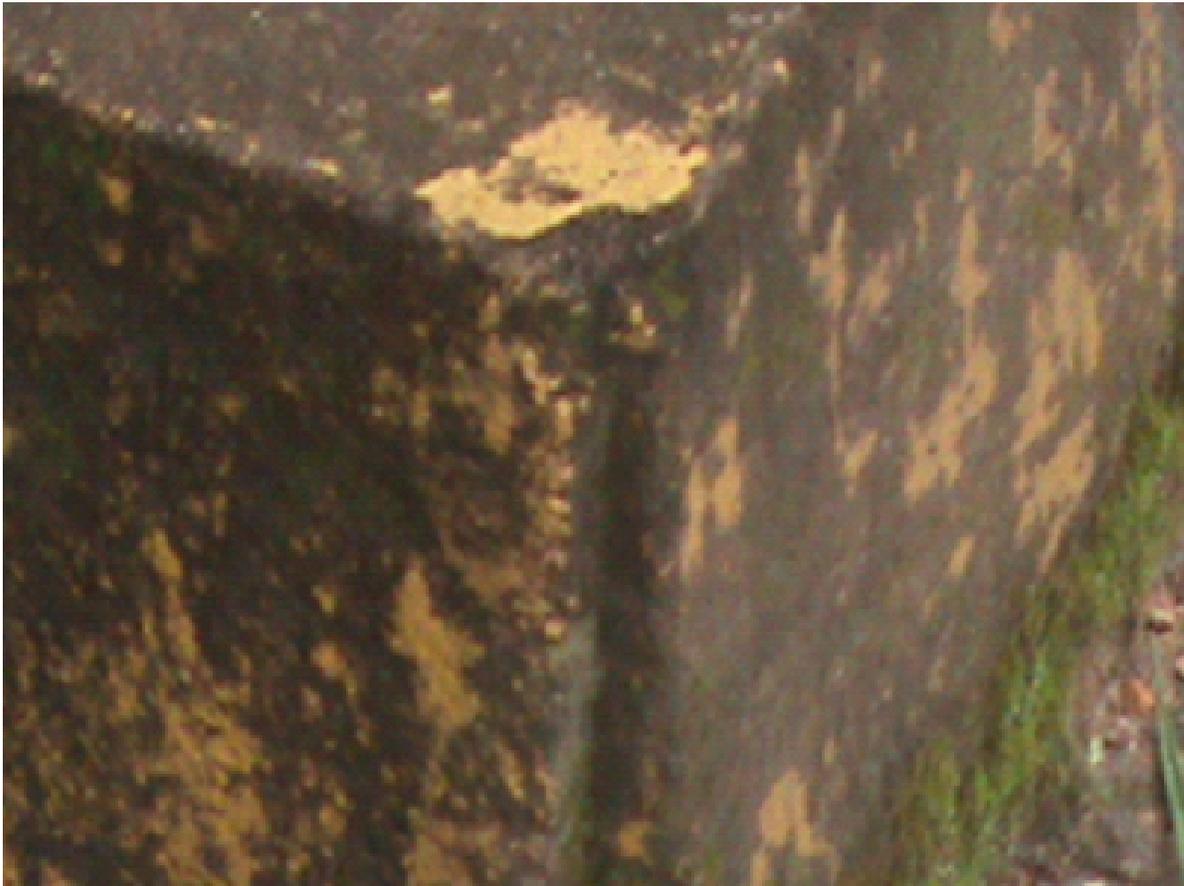
Componente.....: 17 Puente en general

Calif./Mantenim....: 3 / -

Daño/Observaciones.: Problemas de sobrecarga en estribos. Requiere pronto de inspección especial.

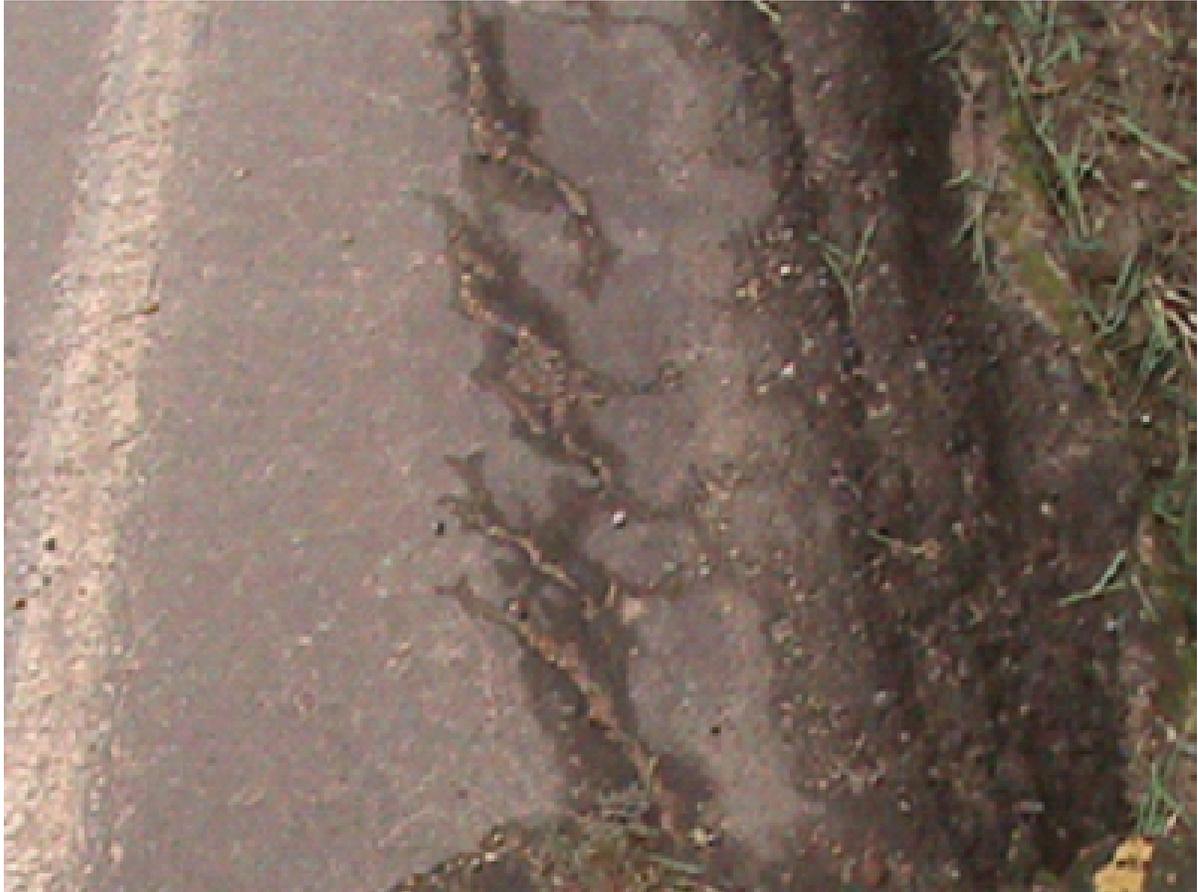
Componente.....: 17 Puente en general

Calif./Mantenim....: 3 / -

Daño/Observaciones.: Problemas de sobrecarga en estribos. Requiere pronto de inspección especial.
