SDC/INV	SiPuCol	Fecha	Hoja
	Informe de inspección principal	14/09/12	1
07-6512-030.00 El Salitre			
Regional.....: 7 Casanare			
Ruta.....: Troncal Villa Garzón - Saravena			
Carretera.....: Monterrey - Yopal			
Lado de la car...: 0			
Abscisa.....: 75+0922			
No del registro..: 546			
Año de construcción.....:			
Año de la última reconstrucción.....:			
Paso Superior/Inferior.....: S			
Dir. de abs. de la carretera principal.:			
Requisitos de la inspección.....: 0 Nada			
Recolección de datos : Fecha.....: 2012.05.31			
: Iniciales.....: AFBV			
Posición geográfica..:			
Latitud: 5 gra 10.03 min N Longitud: 72 gra 34.13 min O Altitud: 322 m			
Geometría: Número de luces.....: 1			
Longitud de la luz menor (m): 10.83			
Longitud de la luz mayor (m): 10.83			
Longitud total(m): 10.83			
Ancho del tablero.....(m): 9.26			
Ancho del separador.....(m): 0.00			
Ancho del andén izquierdo(m): 0.00			
Ancho del andén derecho..(m): 0.00

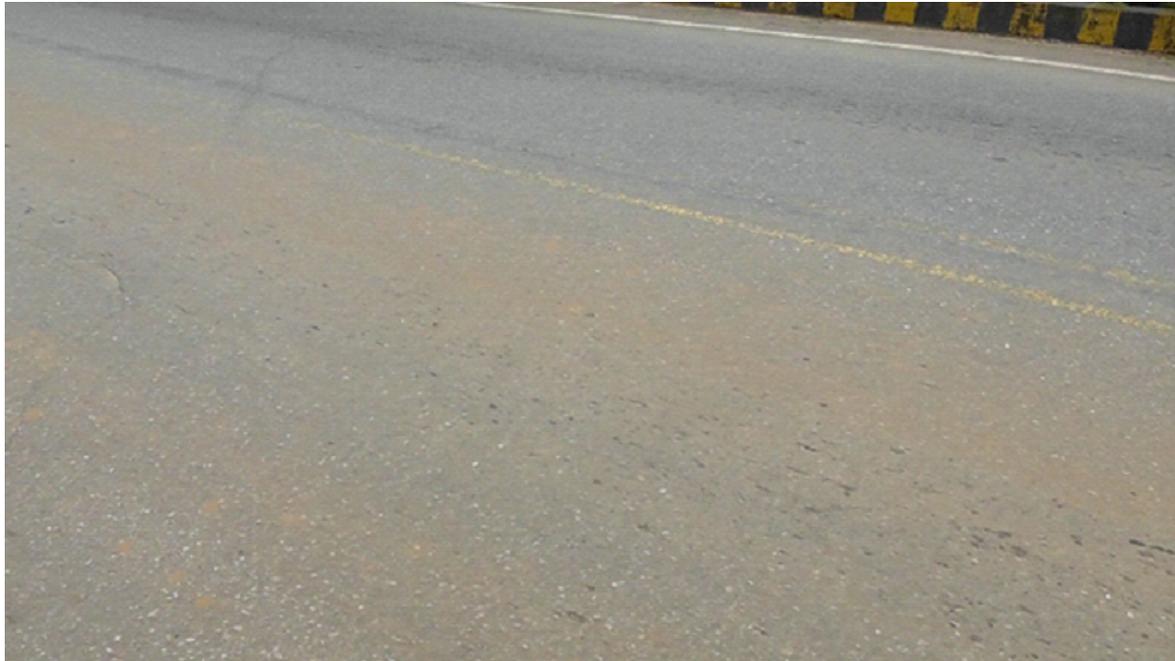
Daño/Observaciones.: El puente presenta superficie en carpeta asfáltica, la cual se observa en buen estado. Solo se observan algunas fisuras pequeñas y exposición leve de agregados. La vía se observa debidamente delineada y demarcados sus carriles. Se recomienda realizar un tratamiento superficial en algunas partes para eliminar las fisuras.

Tipo de daño.....: Descomposición

Reparaciones.....: C Tratamiento superficial (sello)

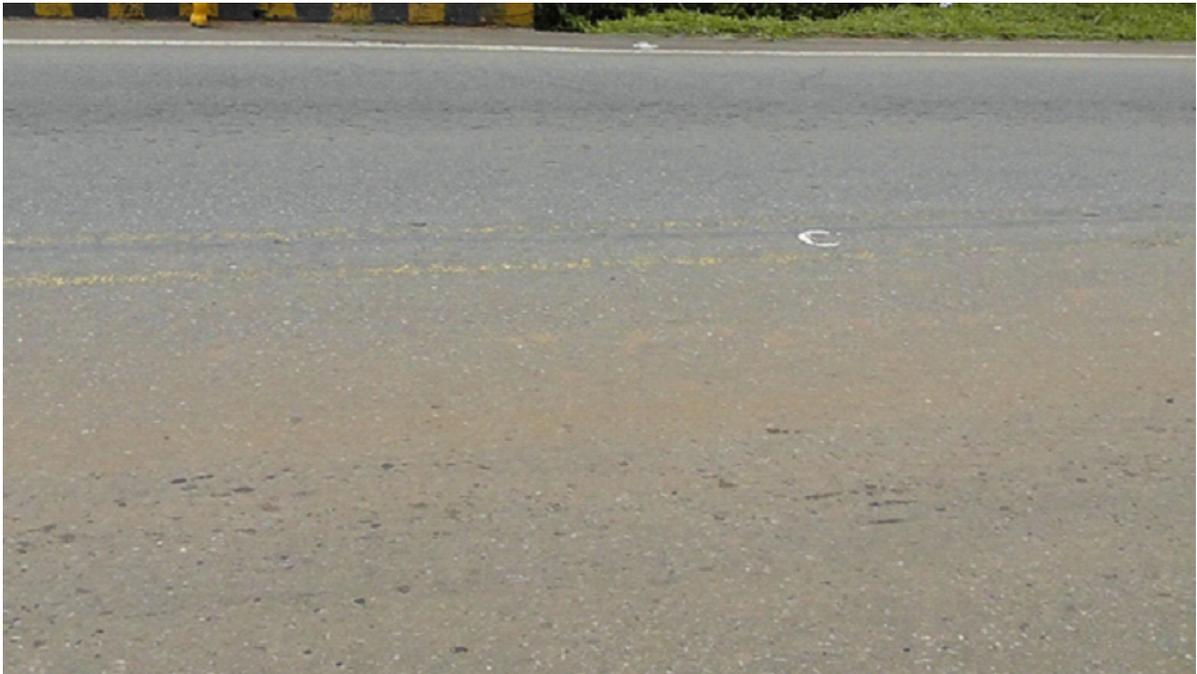
Componente.....: 1 Superficie del puente

Calif./Mantenim....: 2 / -

Daño/Observaciones.: El puente presenta superficie en carpeta asfáltica, la cual se observa en buen estado. Solo se observan algunas fisuras pequeñas y exposición leve de agregados. La vía se observa debidamente delineada y demarcados sus carriles. Se recomienda realizar un tratamiento superficial en algunas partes para eliminar las fisuras.

Tipo de daño.....: Descomposición

Reparaciones.....: C Tratamiento superficial (sello)

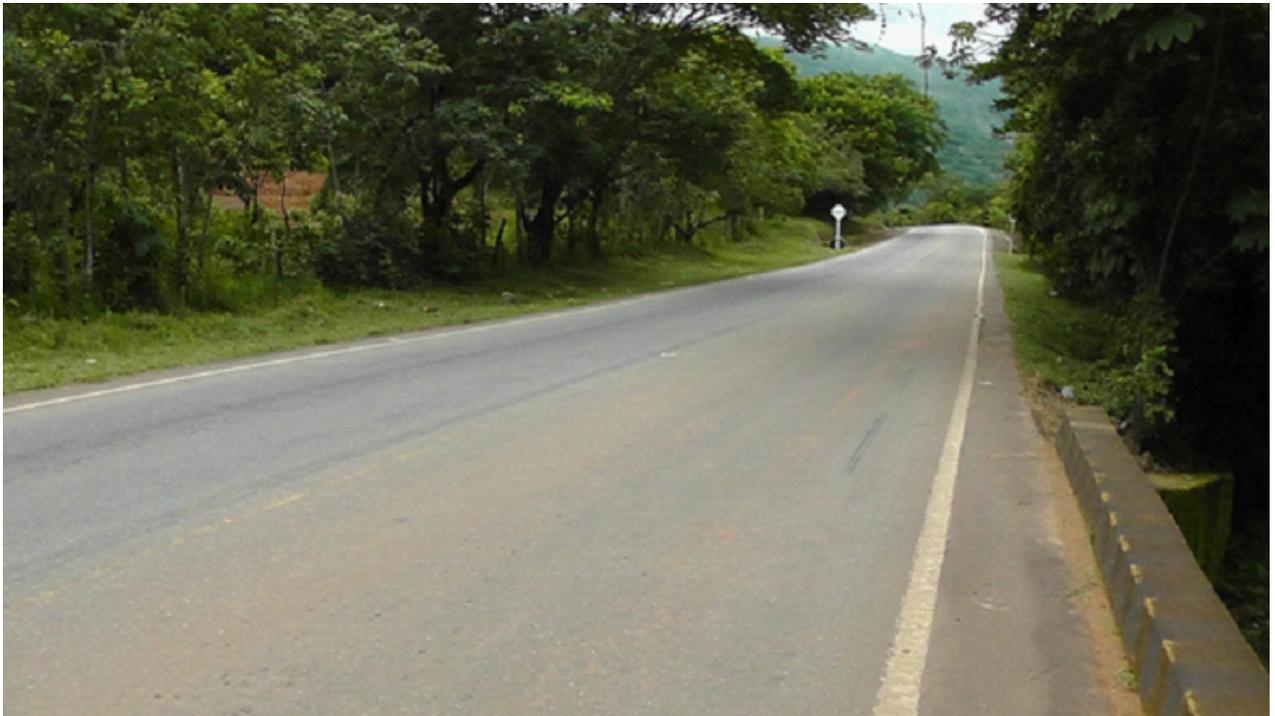
Componente.....: 1 Superficie del puente

Calif./Mantenim....: 2 / -

Daño/Observaciones.: El puente presenta superficie en carpeta asfáltica, la cual se observa en buen estado. Solo se observan algunas fisuras pequeñas y exposición leve de agregados. La vía se observa debidamente delineada y demarcados sus carriles. Se recomienda realizar un tratamiento superficial en algunas partes para eliminar las fisuras.

Tipo de daño.....: Descomposición

Reparaciones.....: C Tratamiento superficial (sello)

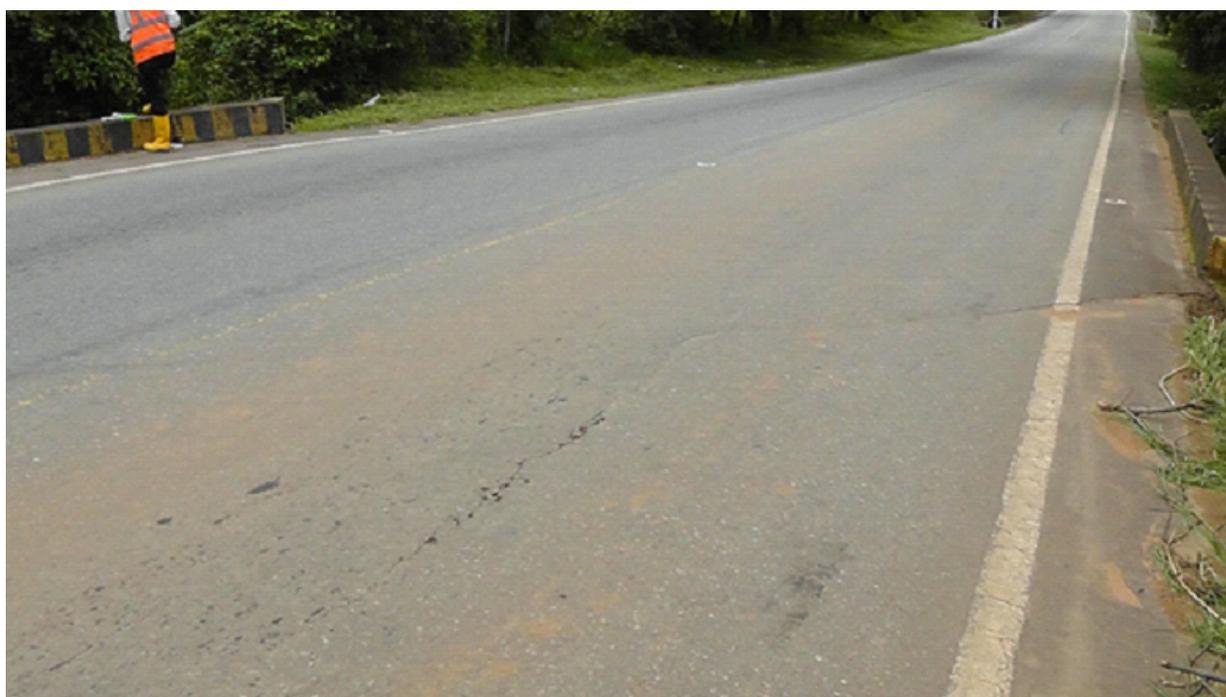
Componente.....: 2 Juntas de expansión

Calif./Mantenim....: 2 / -

Daño/Observaciones.: El puente carece de dispositivos de juntas y en estas partes del puente se observan fisuras por las cuales se infiltra el agua y se dirige hacia los apoyos y los estribos. Se sugiere instalar juntas de goma asfáltica.

Tipo de daño.....: Infiltración

Reparaciones.....: C Cambio a junta de goma asfáltica

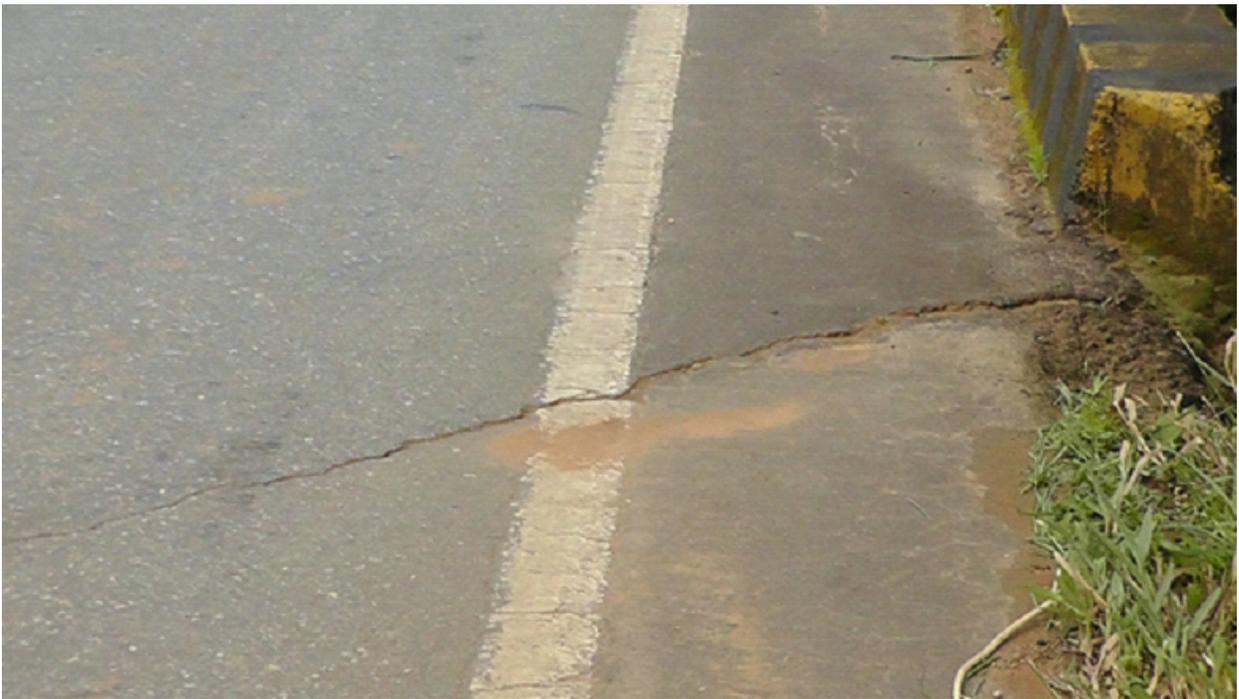
Componente.....: 2 Juntas de expansión

Calif./Mantenim....: 2 / -

Daño/Observaciones.: El puente carece de dispositivos de juntas y en estas partes del puente se observan fisuras por las cuales se infiltra el agua y se dirige hacia los apoyos y los estribos. Se sugiere instalar juntas de goma asfáltica.

Tipo de daño.....: Infiltración

Reparaciones.....: C Cambio a junta de goma asfáltica

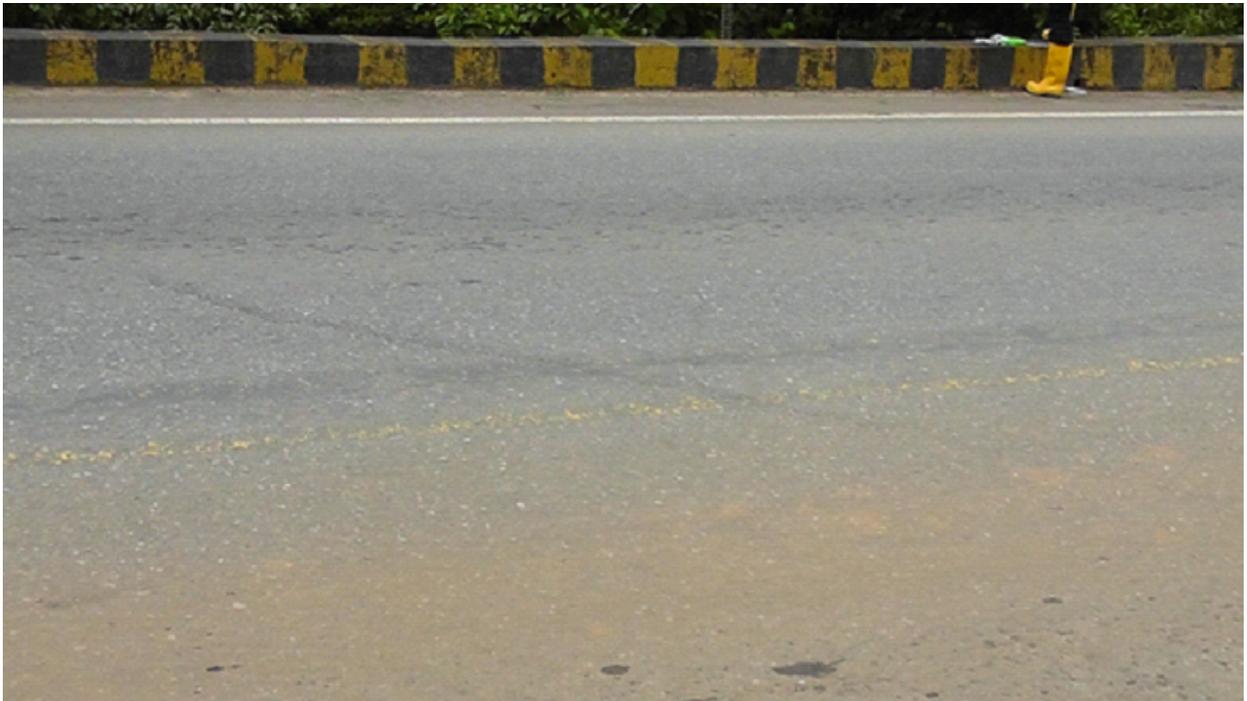
Componente.....: 2 Juntas de expansión

Calif./Mantenim....: 2 / -

Daño/Observaciones.: El puente carece de dispositivos de juntas y en estas partes del puente se observan fisuras por las cuales se infiltra el agua y se dirige hacia los apoyos y los estribos. Se sugiere instalar juntas de goma asfáltica.

Tipo de daño.....: Infiltración

Reparaciones.....: C Cambio a junta de goma asfáltica

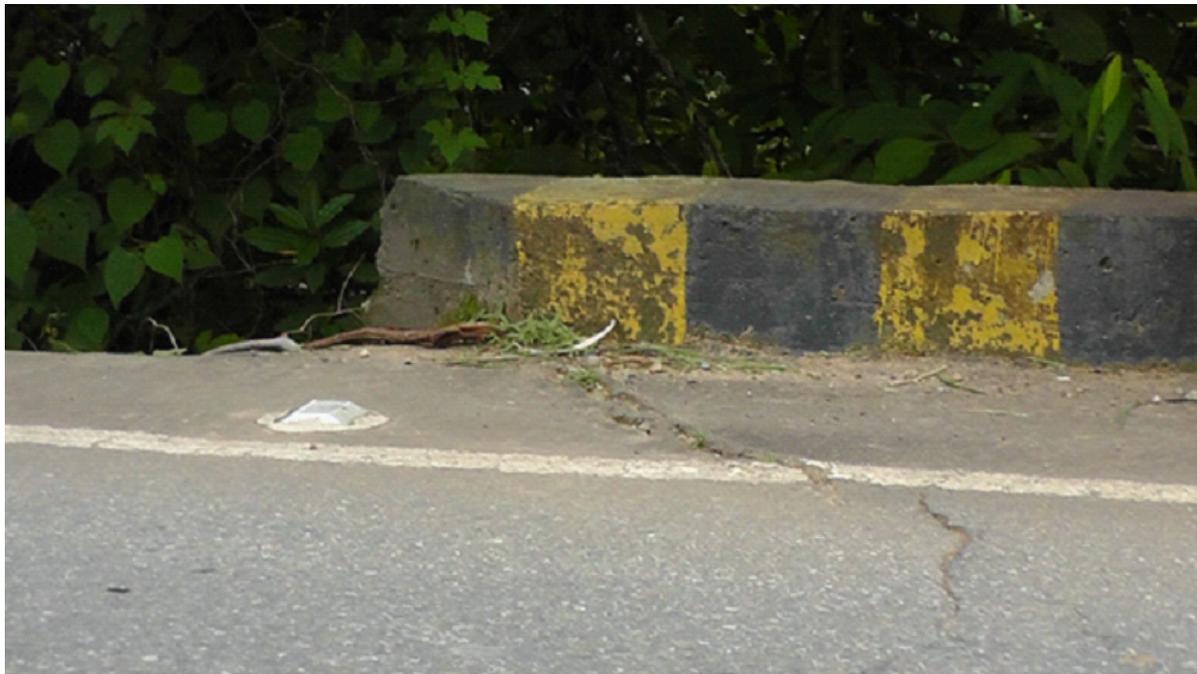
Componente.....: 3 Andenes/Bordillos

Calif./Mantenim....: 1 / -

Daño/Observaciones.: El puente carece de andenes, pero posee bordillos. Estos se encuentran en buen estado, pero se observan manchas de vegetación y desgaste de pintura. Se sugiere realizar labores de mantenimiento rutinario de limpieza y pintura.
Z: Limpieza y pintura

Tipo de daño.....: Otro

Reparaciones.....: Z Otra

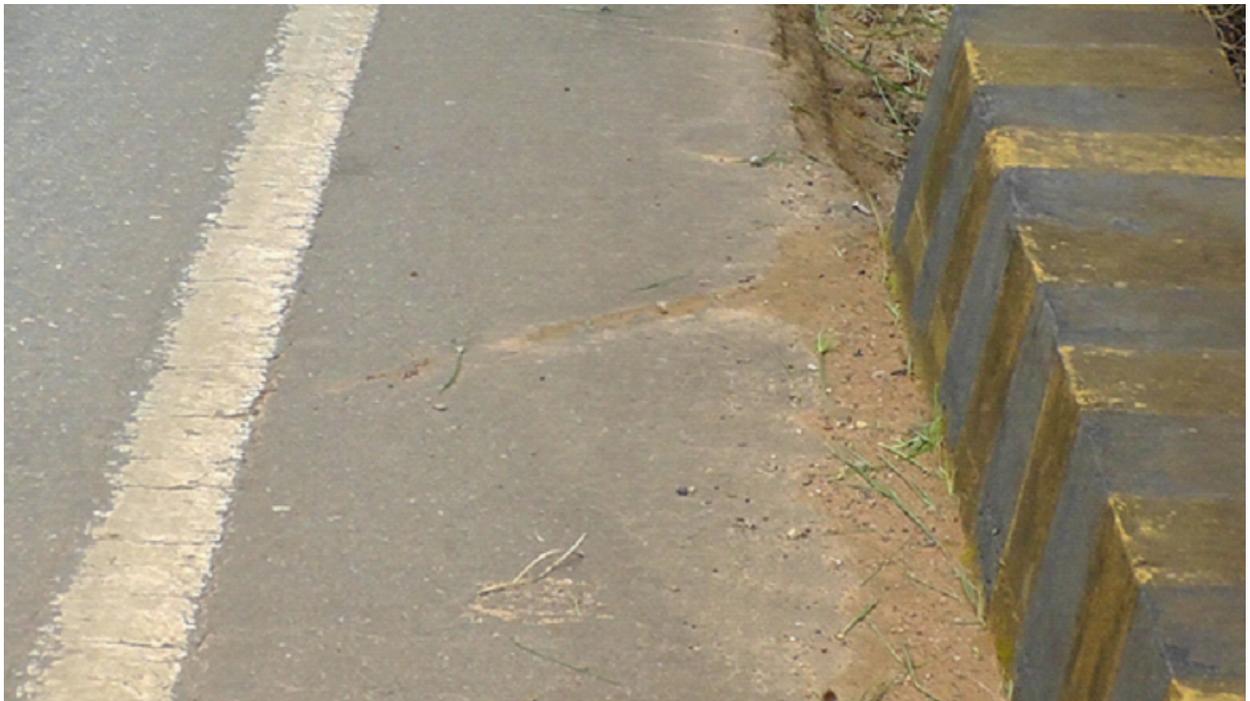
Componente.....: 3 Andenes/Bordillos

Calif./Mantenim....: 1 / -

Daño/Observaciones.: El puente carece de andenes, pero posee bordillos. Estos se encuentran en buen estado, pero se observan manchas de vegetación y desgaste de pintura. Se sugiere realizar labores de mantenimiento rutinario de limpieza y pintura.
Z: Limpieza y pintura

Tipo de daño.....: Otro

Reparaciones.....: Z Otra

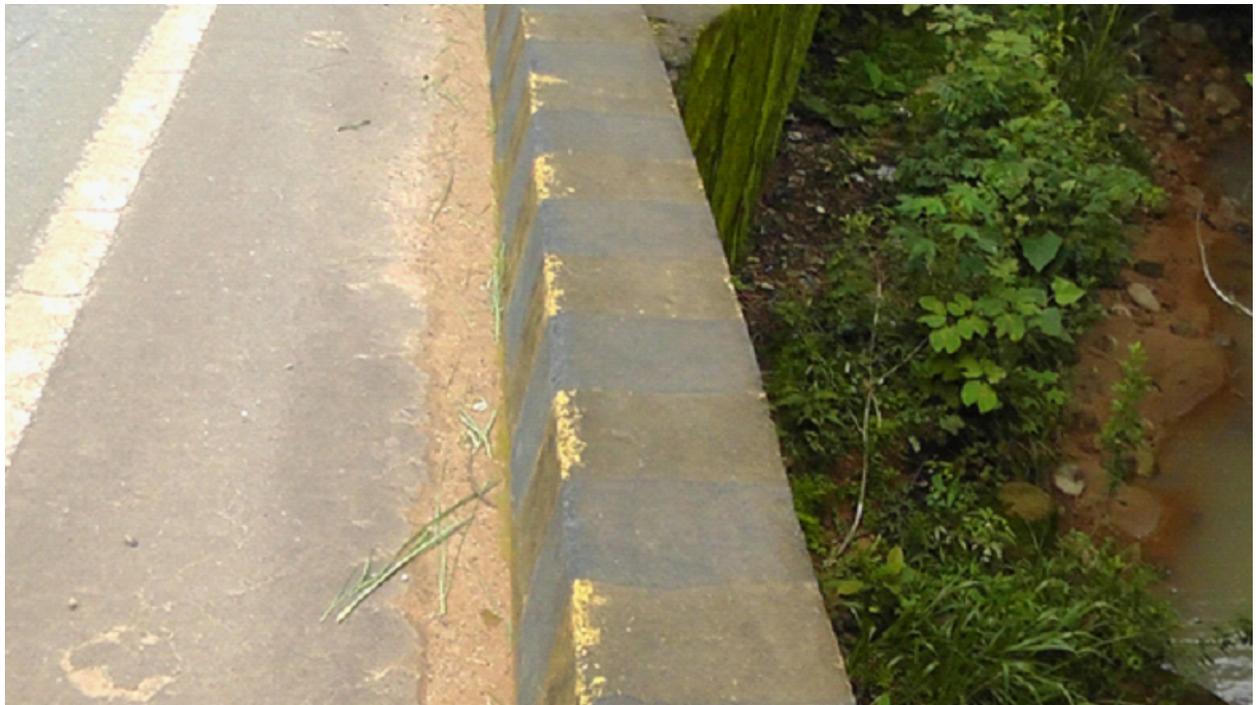
Componente.....: 3 Andenes/Bordillos

Calif./Mantenim....: 1 / -

Daño/Observaciones.: El puente carece de andenes, pero posee bordillos. Estos se encuentran en buen estado, pero se observan manchas de vegetación y desgaste de pintura. Se sugiere realizar labores de mantenimiento rutinario de limpieza y pintura.
Z: Limpieza y pintura

Tipo de daño.....: Otro

Reparaciones.....: Z Otra

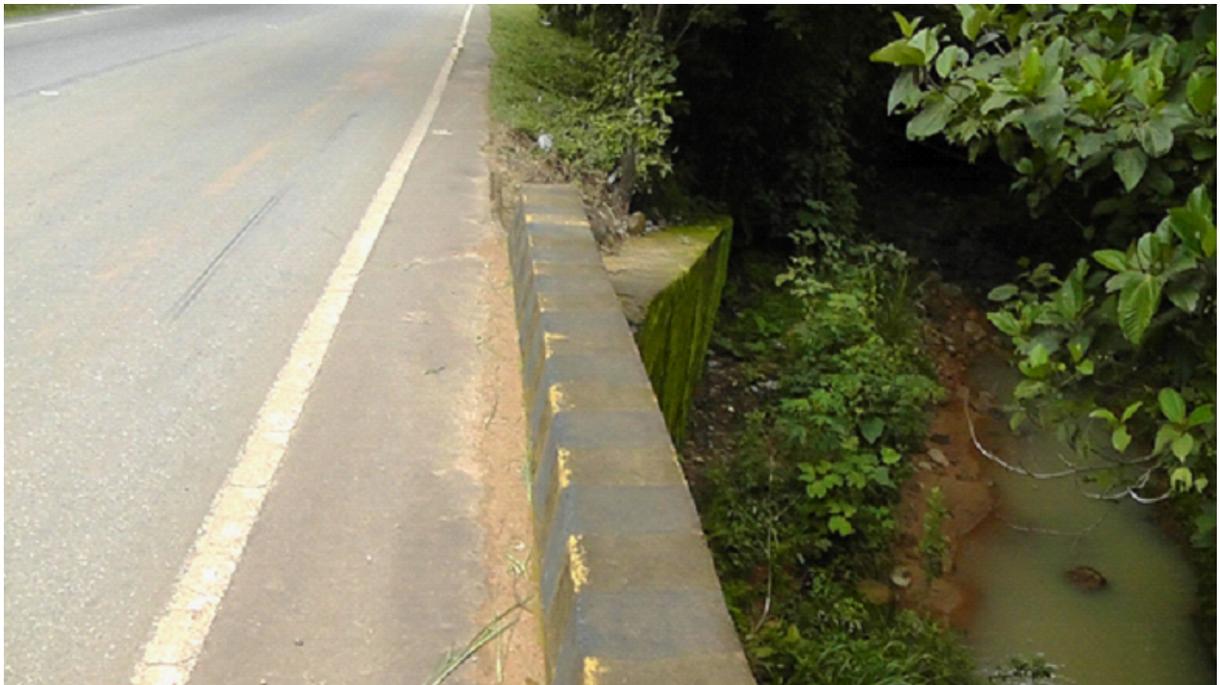
Componente.....: 3 Andenes/Bordillos

Daño/Observaciones.: El puente carece de andenes, pero posee bordillos. Estos se encuentran en buen estado, pero se observan manchas de vegetación y desgaste de pintura. Se sugiere realizar labores de mantenimiento rutinario de limpieza y pintura.
Z: Limpieza y pintura

Tipo de daño.....: Otro

Reparaciones.....: Z Otra

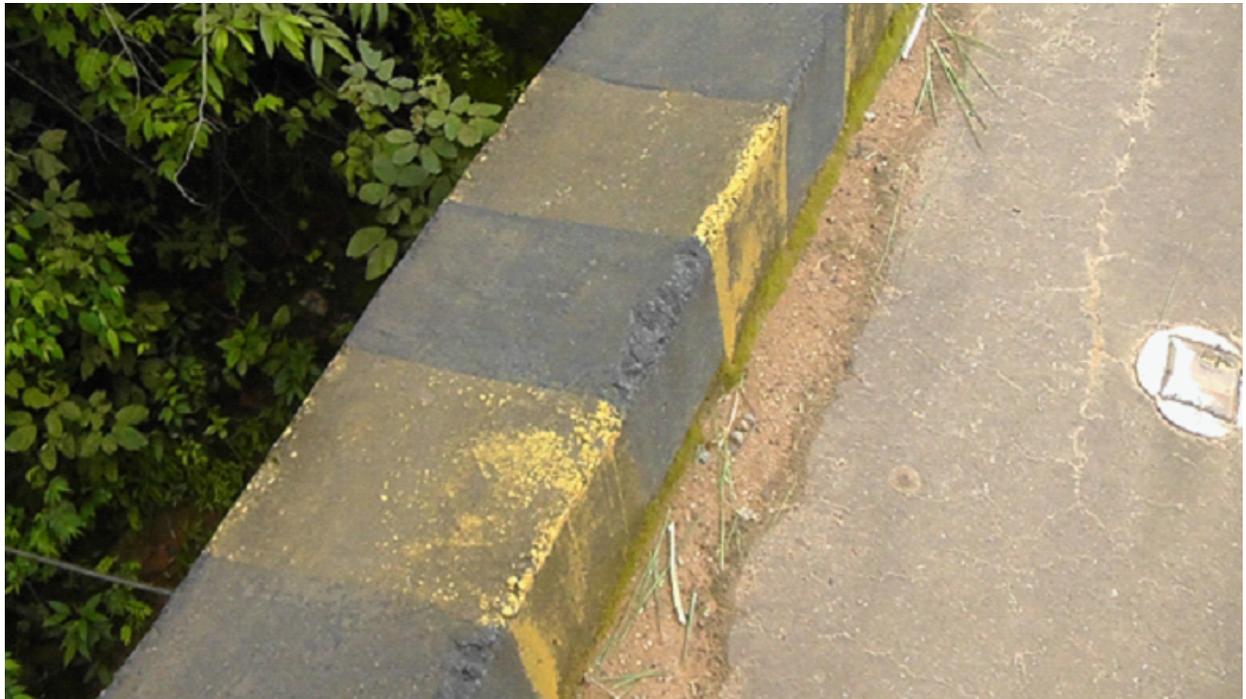
Componente.....: 3 Andenes/Bordillos

Calif./Mantenim....: 1 / -

Daño/Observaciones.: El puente carece de andenes, pero posee bordillos. Estos se encuentran en buen estado, pero se observan manchas de vegetación y desgaste de pintura. Se sugiere realizar labores de mantenimiento rutinario de limpieza y pintura.
Z: Limpieza y pintura

Tipo de daño.....: Otro

Reparaciones.....: Z Otra

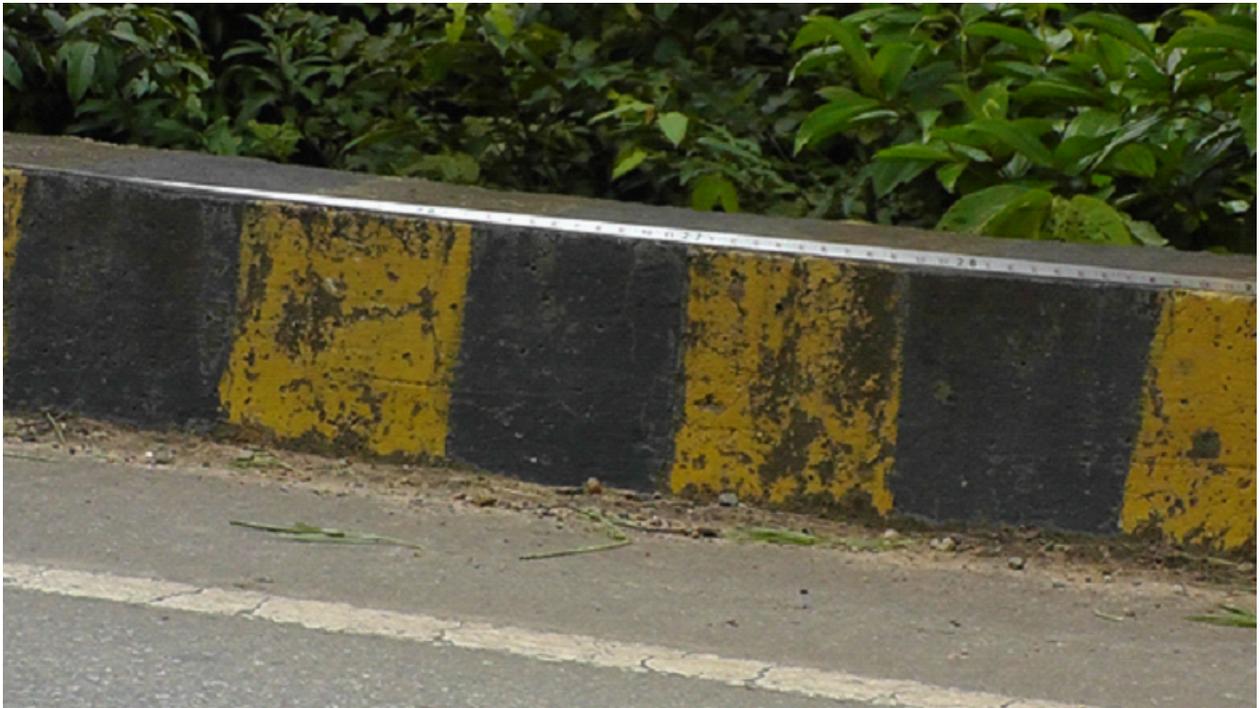
Componente.....: 3 Andenes/Bordillos

Calif./Mantenim....: 1 / -

Daño/Observaciones.: El puente carece de andenes, pero posee bordillos. Estos se encuentran en buen estado, pero se observan manchas de vegetación y desgaste de pintura. Se sugiere realizar labores de mantenimiento rutinario de limpieza y pintura.
Z: Limpieza y pintura

Tipo de daño.....: Otro

Reparaciones.....: Z Otra

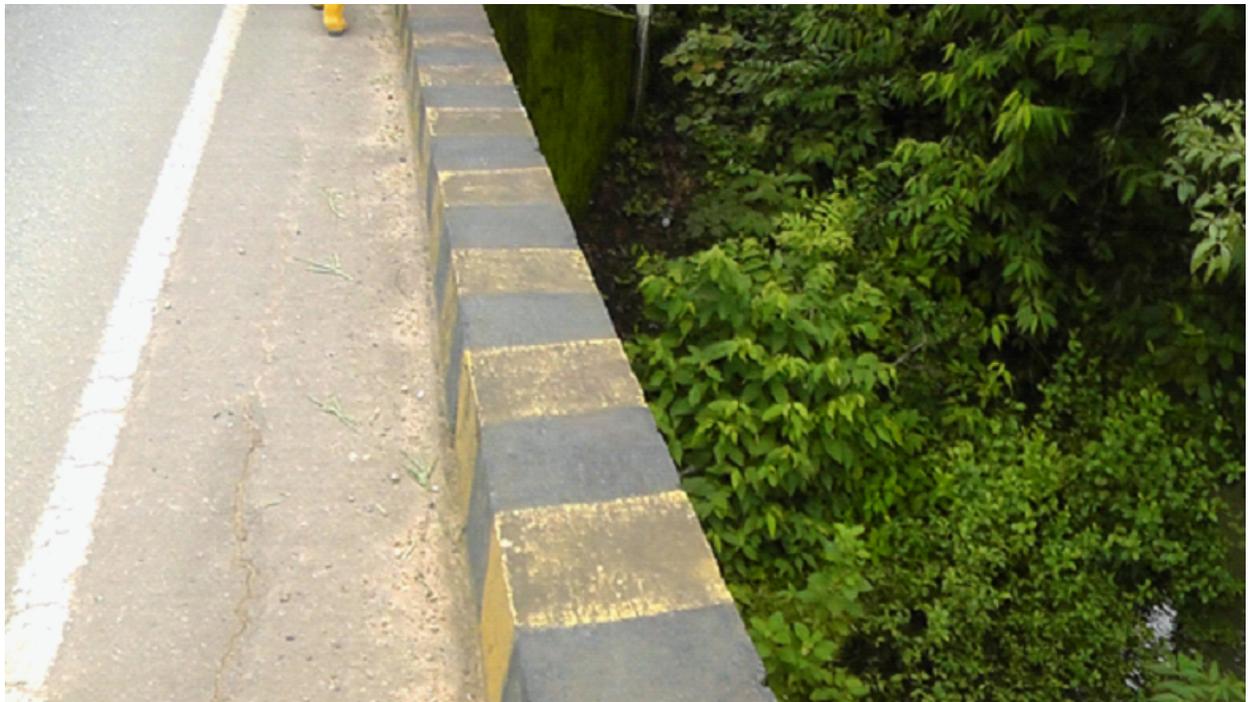
Componente.....: 3 Andenes/Bordillos

Calif./Mantenim....: 1 / -

Daño/Observaciones.: El puente carece de andenes, pero posee bordillos. Estos se encuentran en buen estado, pero se observan manchas de vegetación y desgaste de pintura. Se sugiere realizar labores de mantenimiento rutinario de limpieza y pintura.
Z: Limpieza y pintura

Tipo de daño.....: Otro

Reparaciones.....: Z Otra

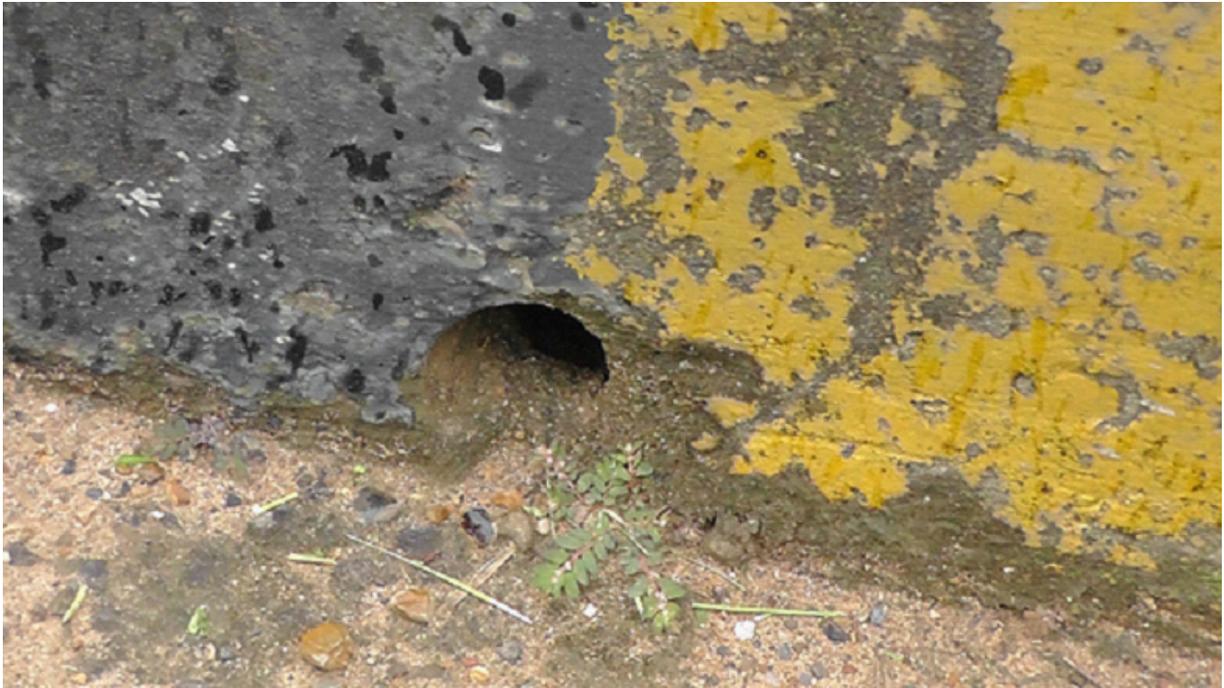
Componente.....: 3 Andenes/Bordillos

Calif./Mantenim....: 1 / -

Daño/Observaciones.: El puente carece de andenes, pero posee bordillos. Estos se encuentran en buen estado, pero se observan manchas de vegetación y desgaste de pintura. Se sugiere realizar labores de mantenimiento rutinario de limpieza y pintura.
Z: Limpieza y pintura

Tipo de daño.....: Otro

Reparaciones.....: Z Otra

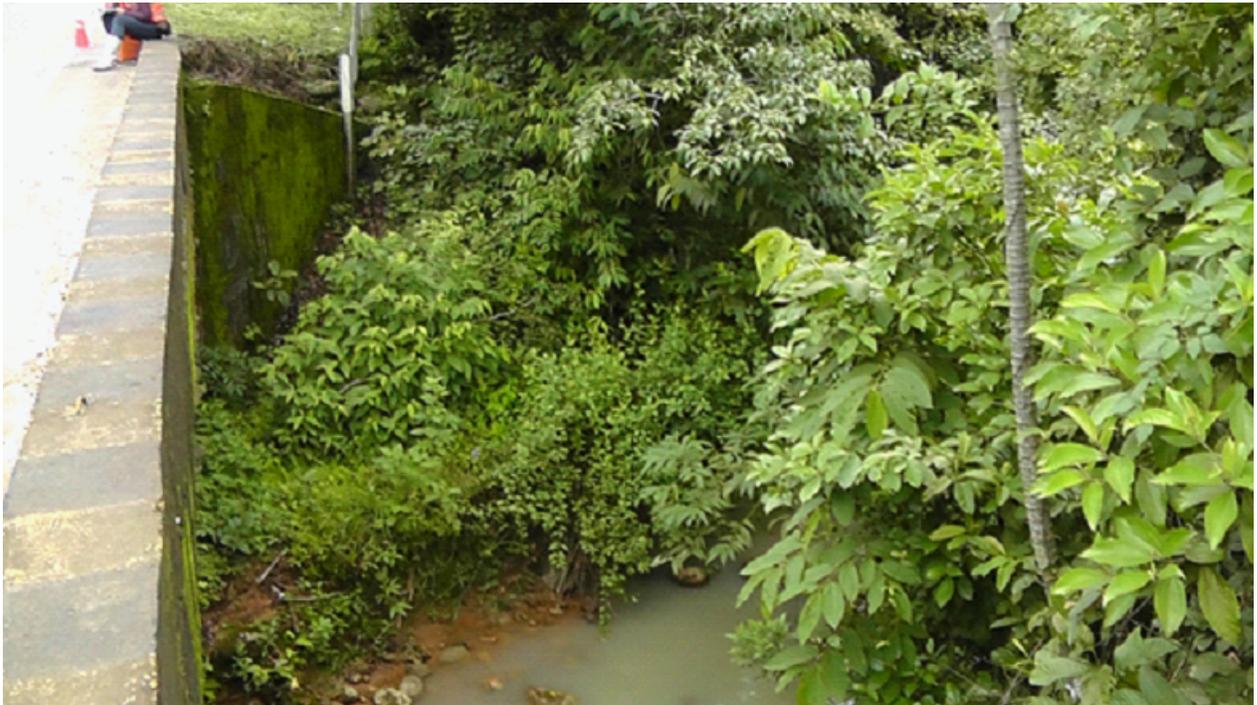
Componente.....: 6 Aletas

Daño/Observaciones.: Las cuatro aletas del puente se encuentran en buen estado, no se observan desplazamientos, ni fisuras, pero si se observan grandes manchas de humedad y vegetación ocasionadas por el escurrimiento de agua y la humedad natural del suelo. Se recomienda realizar labores de mantenimiento rutinario y limpieza.

Tipo de daño.....: Infiltración

Reparaciones.....: Z Otra

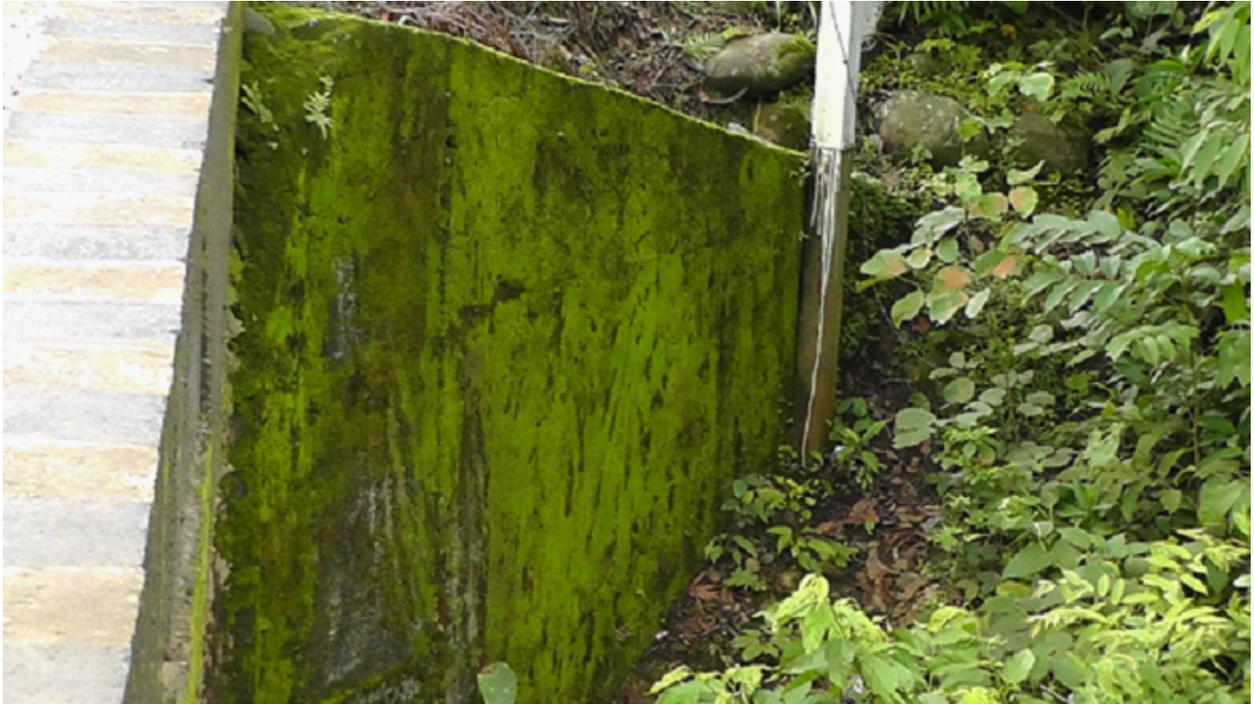
Componente.....: 6 Aletas

Calif./Mantenim....: 1 / -

Daño/Observaciones.: Las cuatro aletas del puente se encuentran en buen estado, no se observan desplazamientos, ni fisuras, pero si se observan grandes manchas de humedad y vegetación ocasionadas por el escurrimiento de agua y la humedad natural del suelo. Se recomienda realizar labores de mantenimiento rutinario y limpieza.

Tipo de daño.....: Infiltración

Reparaciones.....: Z Otra

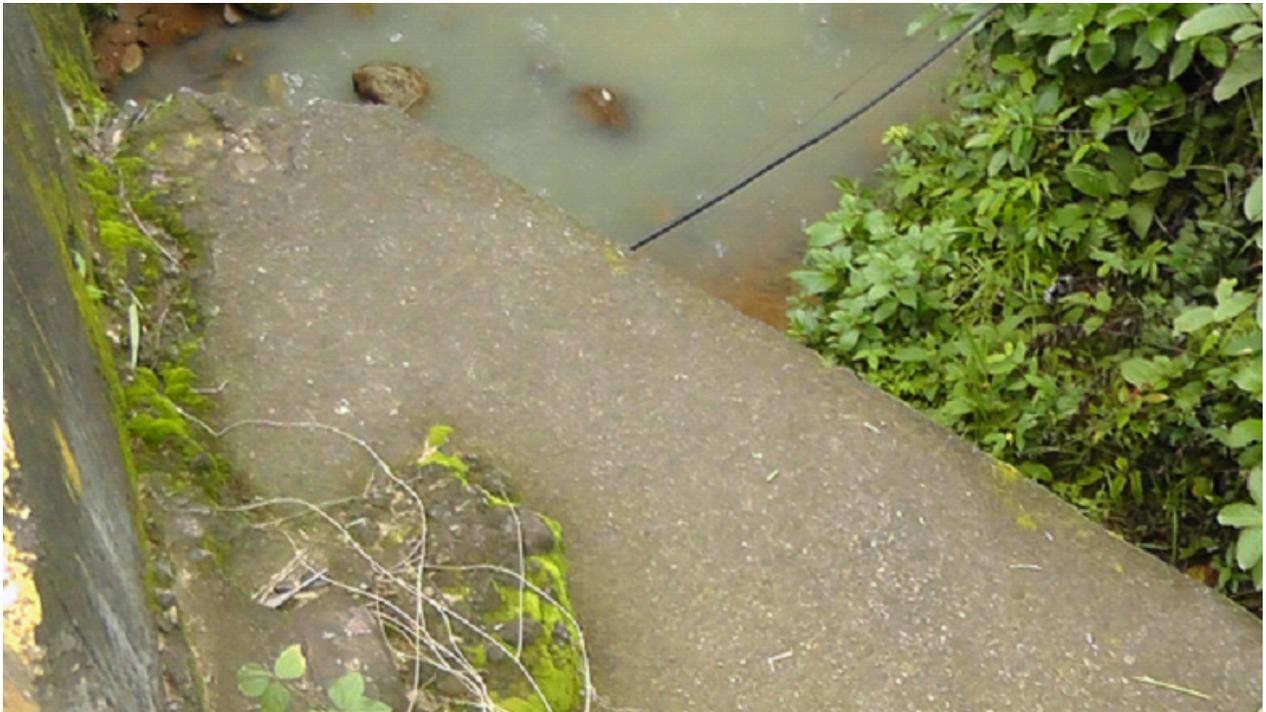
Componente.....: 6 Aletas

Calif./Mantenim....: 1 / -

Daño/Observaciones.: Las cuatro aletas del puente se encuentran en buen estado, no se observan desplazamientos, ni fisuras, pero si se observan grandes manchas de humedad y vegetación ocasionadas por el escurrimiento de agua y la humedad natural del suelo. Se recomienda realizar labores de mantenimiento rutinario y limpieza.

Tipo de daño.....: Infiltración

Reparaciones.....: Z Otra

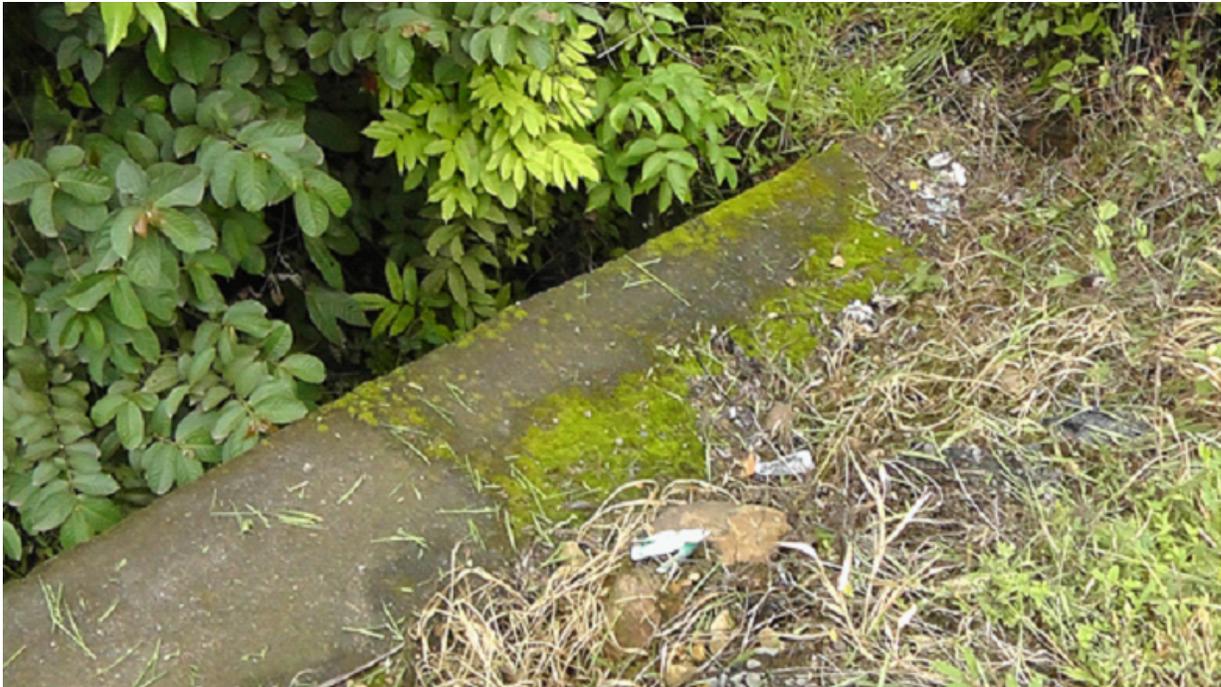
Componente.....: 6 Aletas

Daño/Observaciones.: Las cuatro aletas del puente se encuentran en buen estado, no se observan desplazamientos, ni fisuras, pero si se observan grandes manchas de humedad y vegetación ocasionadas por el escurrimiento de agua y la humedad natural del suelo. Se recomienda realizar labores de mantenimiento rutinario y limpieza.

Tipo de daño.....: Infiltración

Reparaciones.....: Z Otra

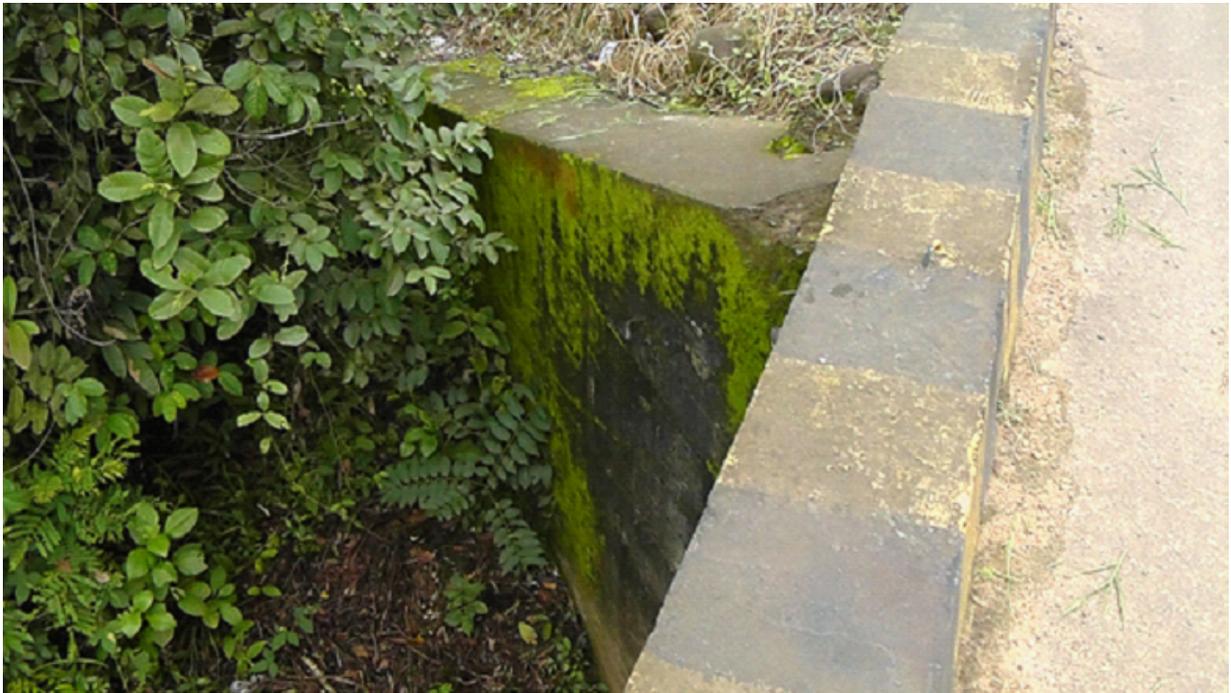
Componente.....: 6 Aletas

Calif./Mantenim....: 1 / -

Daño/Observaciones.: Las cuatro aletas del puente se encuentran en buen estado, no se observan desplazamientos, ni fisuras, pero si se observan grandes manchas de humedad y vegetación ocasionadas por el escurrimiento de agua y la humedad natural del suelo. Se recomienda realizar labores de mantenimiento rutinario y limpieza.

Tipo de daño.....: Infiltración

Reparaciones.....: Z Otra

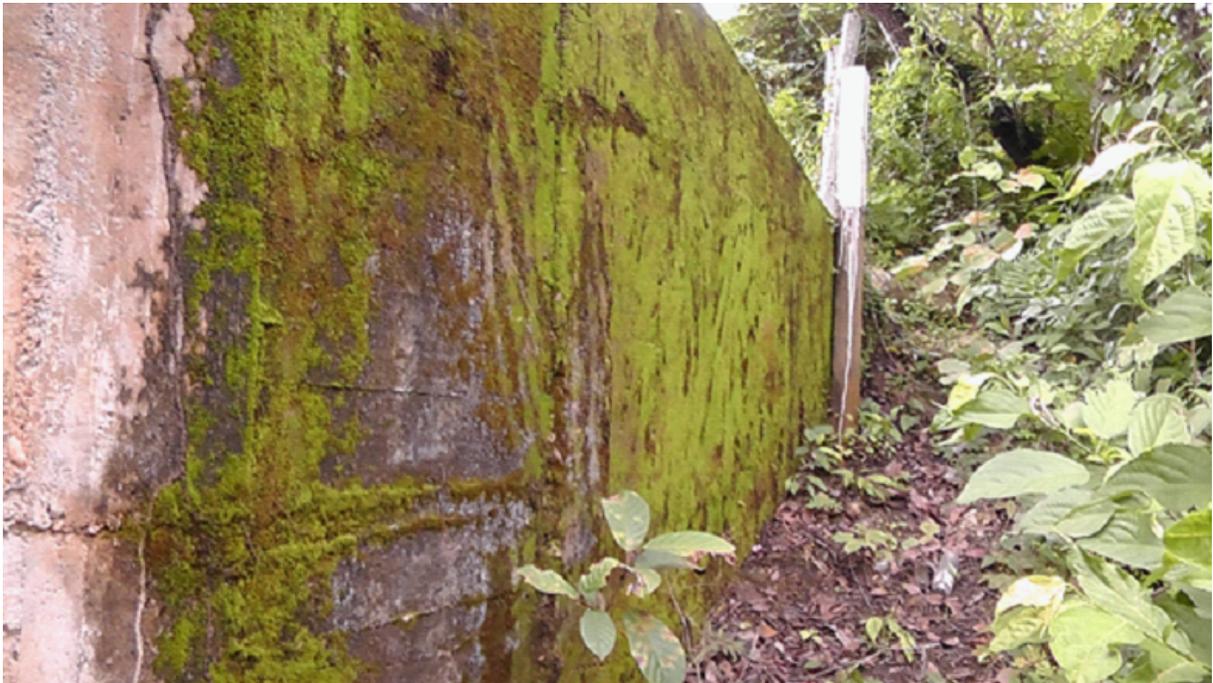
Componente.....: 6 Aletas

Daño/Observaciones.: Las cuatro aletas del puente se encuentran en buen estado, no se observan desplazamientos, ni fisuras, pero si se observan grandes manchas de humedad y vegetación ocasionadas por el escurrimiento de agua y la humedad natural del suelo. Se recomienda realizar labores de mantenimiento rutinario y limpieza.

Tipo de daño.....: Infiltración

Reparaciones.....: Z Otra

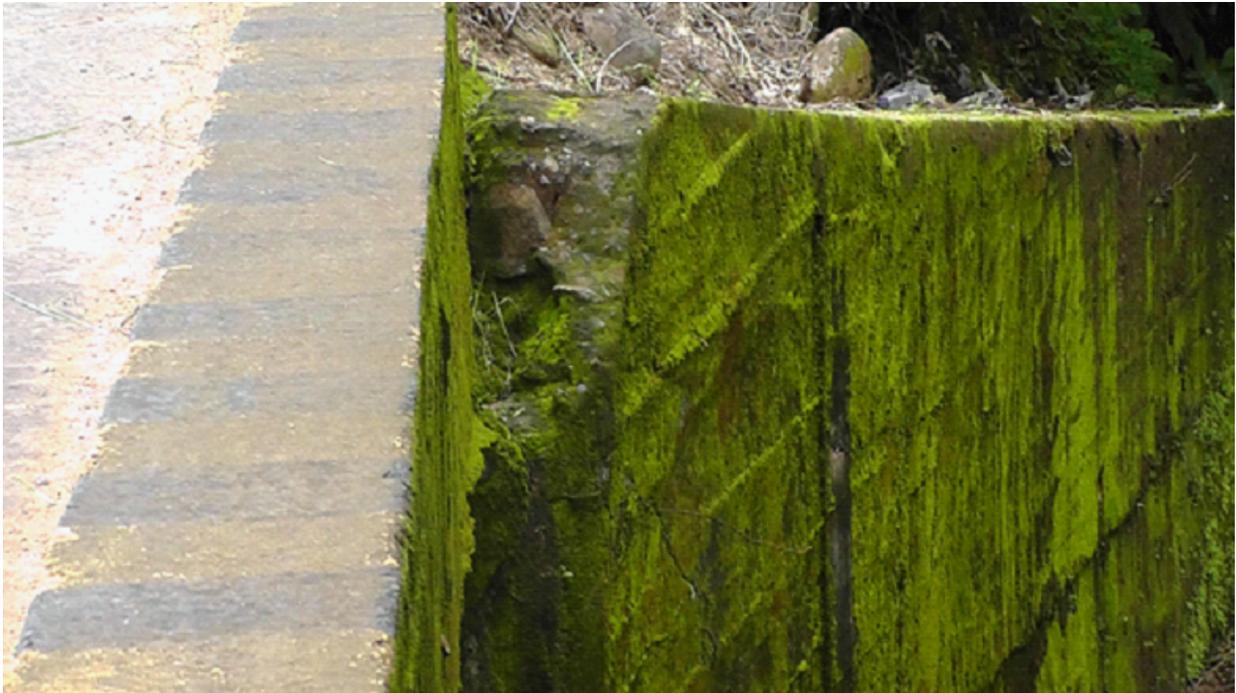
Componente.....: 6 Aletas

Daño/Observaciones.: Las cuatro aletas del puente se encuentran en buen estado, no se observan desplazamientos, ni fisuras, pero si se observan grandes manchas de humedad y vegetación ocasionadas por el escurrimiento de agua y la humedad natural del suelo. Se recomienda realizar labores de mantenimiento rutinario y limpieza.

Tipo de daño.....: Infiltración

Reparaciones.....: Z Otra

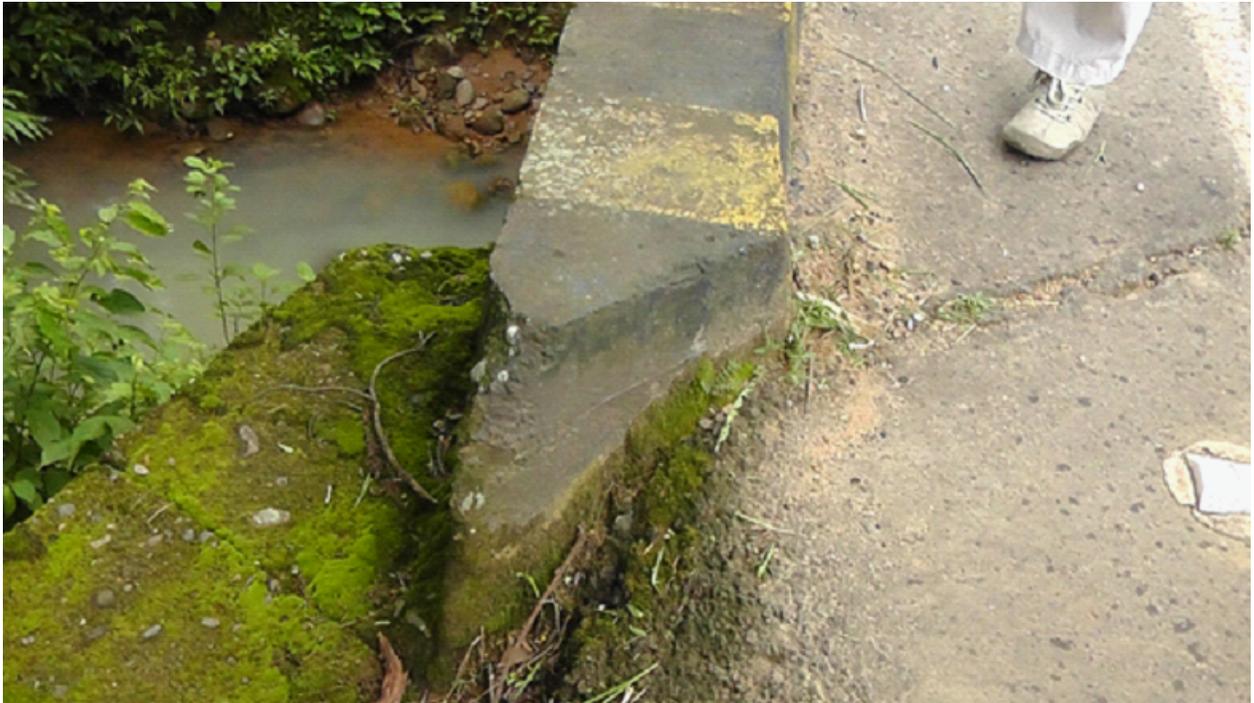
Componente.....: 6 Aletas

Daño/Observaciones.: Las cuatro aletas del puente se encuentran en buen estado, no se observan desplazamientos, ni fisuras, pero si se observan grandes manchas de humedad y vegetación ocasionadas por el escurrimiento de agua y la humedad natural del suelo. Se recomienda realizar labores de mantenimiento rutinario y limpieza.

Tipo de daño.....: Infiltración

Reparaciones.....: Z Otra

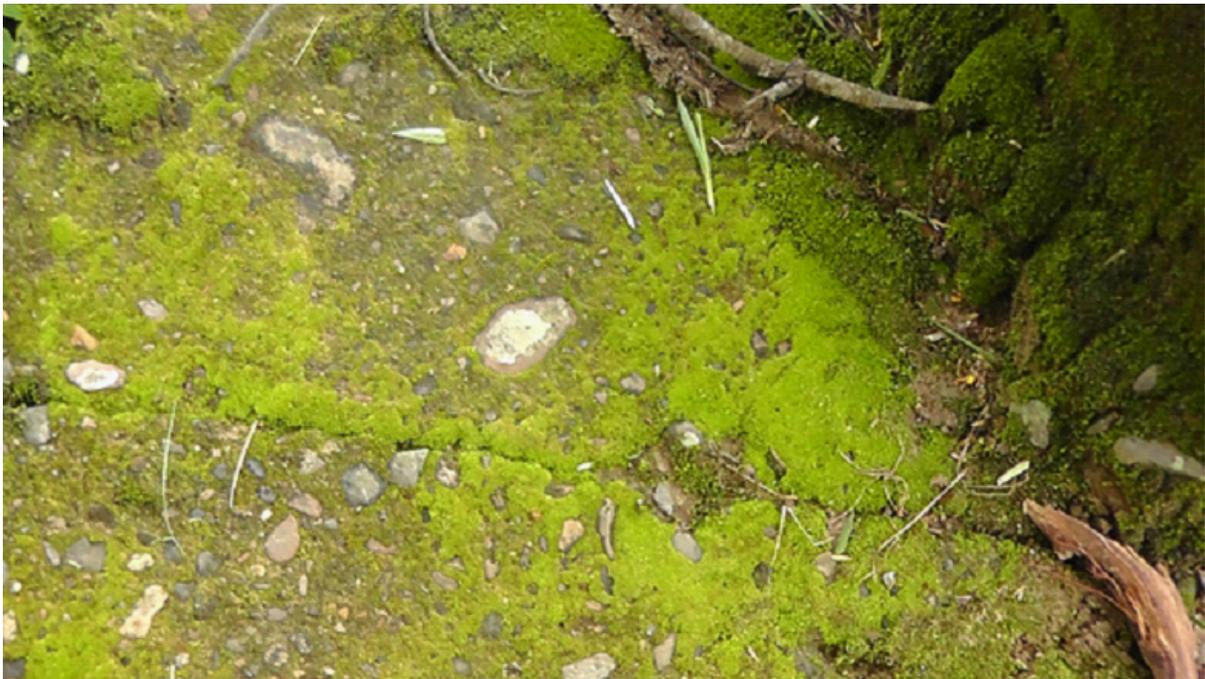
Componente.....: 6 Aletas

Daño/Observaciones.: Las cuatro aletas del puente se encuentran en buen estado, no se observan desplazamientos, ni fisuras, pero si se observan grandes manchas de humedad y vegetación ocasionadas por el escurrimiento de agua y la humedad natural del suelo. Se recomienda realizar labores de mantenimiento rutinario y limpieza.

Tipo de daño.....: Infiltración

Reparaciones.....: Z Otra
