SDC/INV	SiPuCol	Fecha	Hoja
	Informe de inspección principal	14/09/12	1
07-6512-030.00 El Salitre			
Regional.....: 7 Casanare			
Ruta.....: Troncal Villa Garzón - Saravena			
Carretera.....: Monterrey - Yopal			
Lado de la car...: 0			
Abscisa.....: 75+0922			
No del registro..: 546			
Año de construcción.....:			
Año de la última reconstrucción.....:			
Paso Superior/Inferior.....: S			
Dir. de abs. de la carretera principal.:			
Requisitos de la inspección.....: 0 Nada			
Recolección de datos : Fecha.....: 2012.05.31			
: Iniciales.....: AFBV			
Posición geográfica..:			
Latitud: 5 gra 10.03 min N Longitud: 72 gra 34.13 min O Altitud: 322 m			
Geometría: Número de luces.....: 1			
Longitud de la luz menor (m): 10.83			
Longitud de la luz mayor (m): 10.83			
Longitud total(m): 10.83			
Ancho del tablero.....(m): 9.26			
Ancho del separador.....(m): 0.00			
Ancho del andén izquierdo(m): 0.00			
Ancho del andén derecho..(m): 0.00

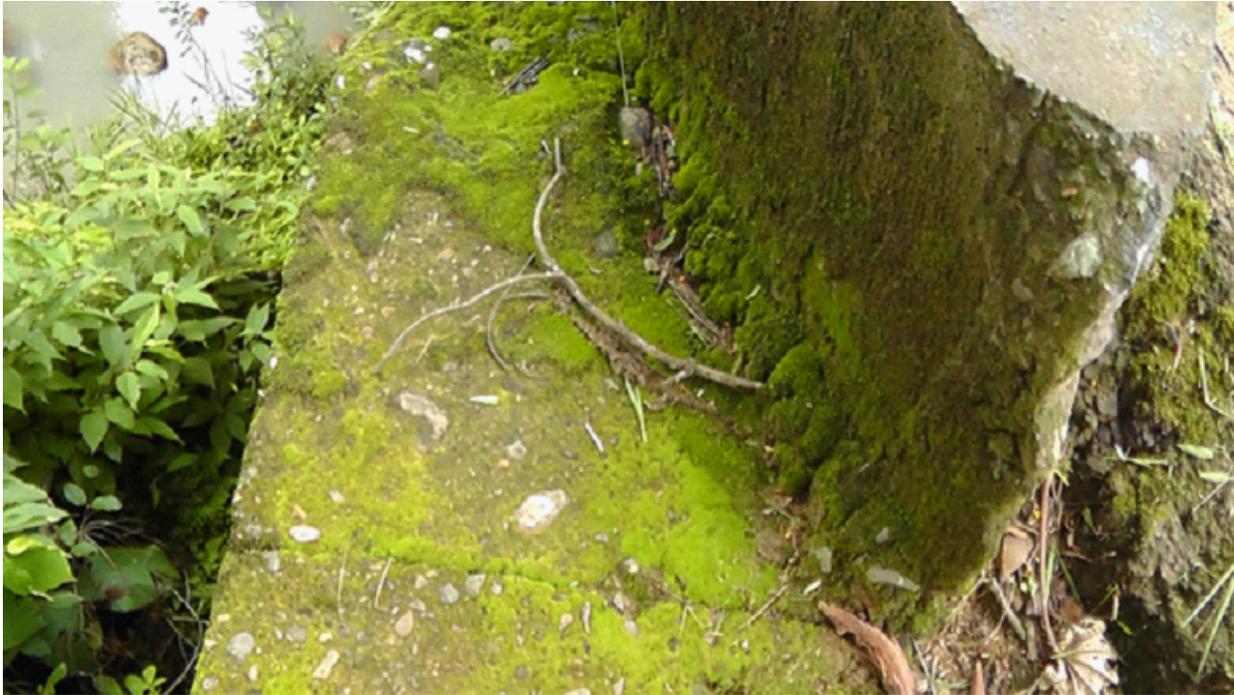
Componente.....: 6 Aletas

Daño/Observaciones.: Las cuatro aletas del puente se encuentran en buen estado, no se observan desplazamientos, ni fisuras, pero si se observan grandes manchas de humedad y vegetación ocasionadas por el escurrimiento de agua y la humedad natural del suelo. Se recomienda realizar labores de mantenimiento rutinario y limpieza.

Tipo de daño.....: Infiltración

Reparaciones.....: Z Otra

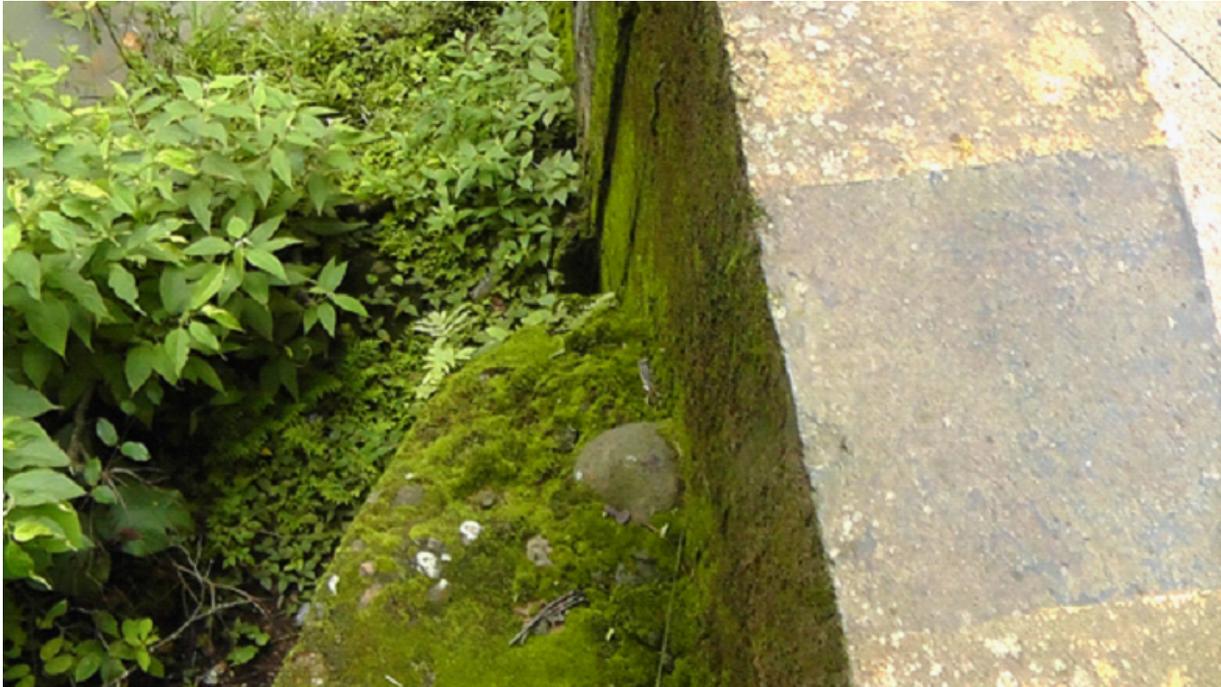
Componente.....: 6 Aletas

Daño/Observaciones.: Las cuatro aletas del puente se encuentran en buen estado, no se observan desplazamientos, ni fisuras, pero si se observan grandes manchas de humedad y vegetación ocasionadas por el escurrimiento de agua y la humedad natural del suelo. Se recomienda realizar labores de mantenimiento rutinario y limpieza.

Tipo de daño.....: Infiltración

Reparaciones.....: Z Otra

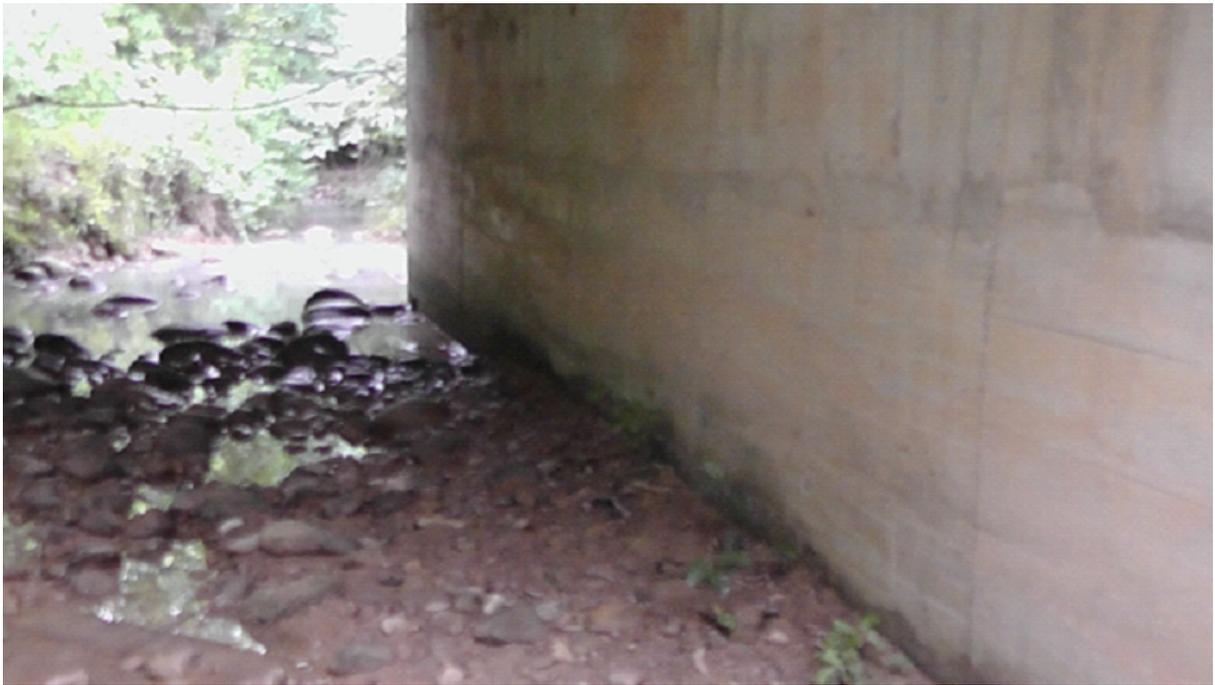
Componente.....: 7 Estribos

Calif./Mantenim....: 2 / -

Daño/Observaciones.: El lado derecho del estribo 2, presenta pérdida del concreto y fisuración. El resto de los dos estribos se encuentran en buen estado con pequeñas manchas de vegetación. Se recomienda realizar reparación del concreto en la parte afectada.

Tipo de daño.....: Daño estr.(sobrecar./dis.insu)

Reparaciones.....: A Reparación de concreto

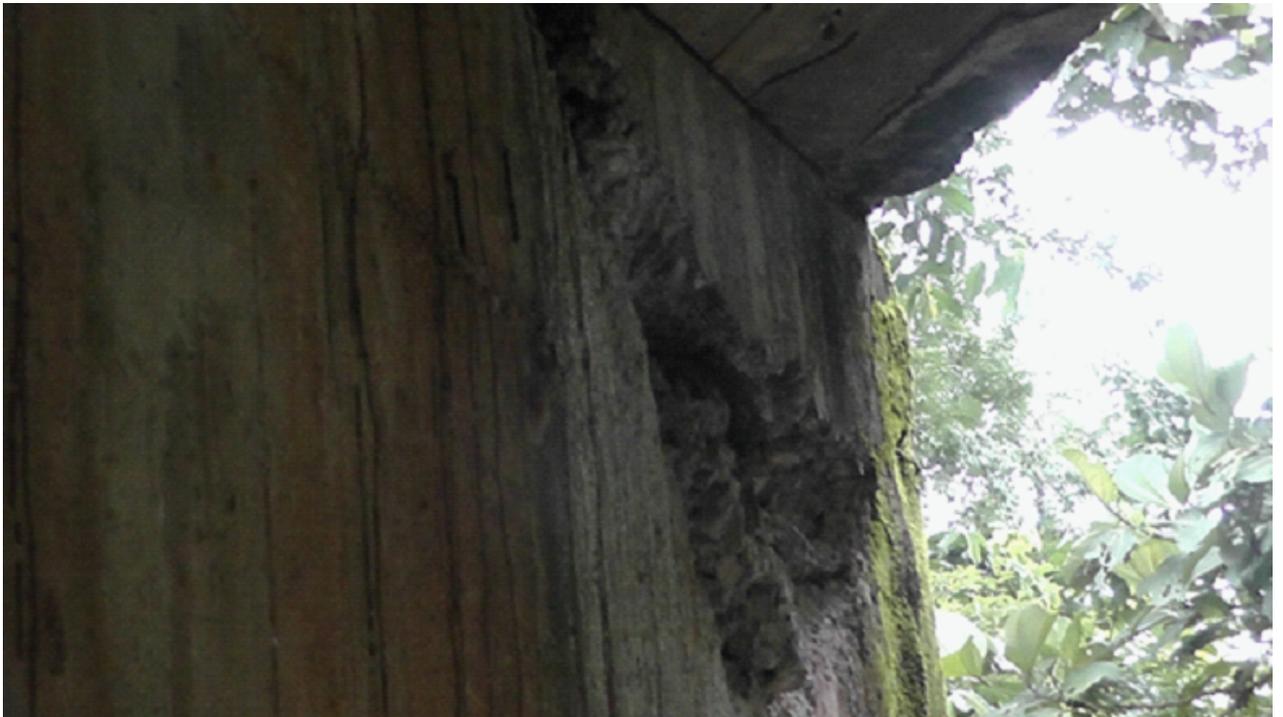
Componente.....: 7 Estribos

Calif./Mantenim....: 2 / -

Daño/Observaciones.: El lado derecho del estribo 2, presenta pérdida del concreto y fisuración. El resto de los dos estribos se encuentran en buen estado con pequeñas manchas de vegetación. Se recomienda realizar reparación del concreto en la parte afectada.

Tipo de daño.....: Daño estr.(sobrecar./dis.insu)

Reparaciones.....: A Reparación de concreto

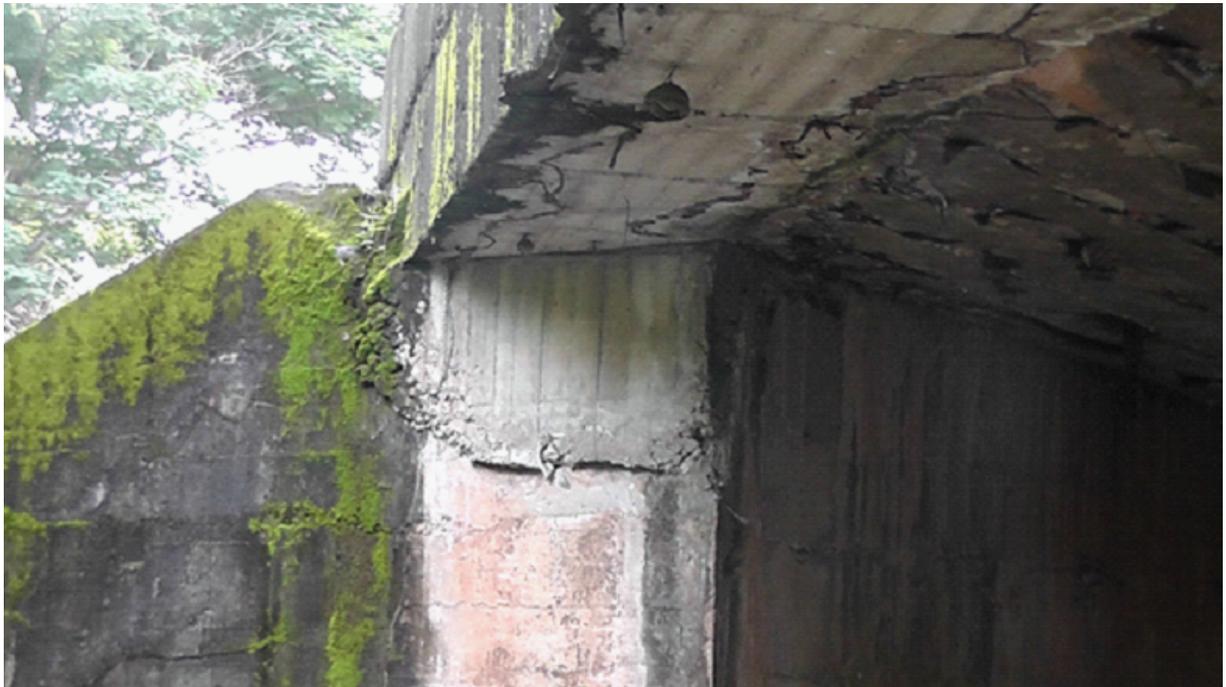
Componente.....: 7 Estribos

Calif./Mantenim....: 2 / -

Daño/Observaciones.: El lado derecho del estribo 2, presenta pérdida del concreto y fisuración. El resto de los dos estribos se encuentran en buen estado con pequeñas manchas de vegetación. Se recomienda realizar reparación del concreto en la parte afectada.

Tipo de daño.....: Daño estr.(sobrecar./dis.insu)

Reparaciones.....: A Reparación de concreto

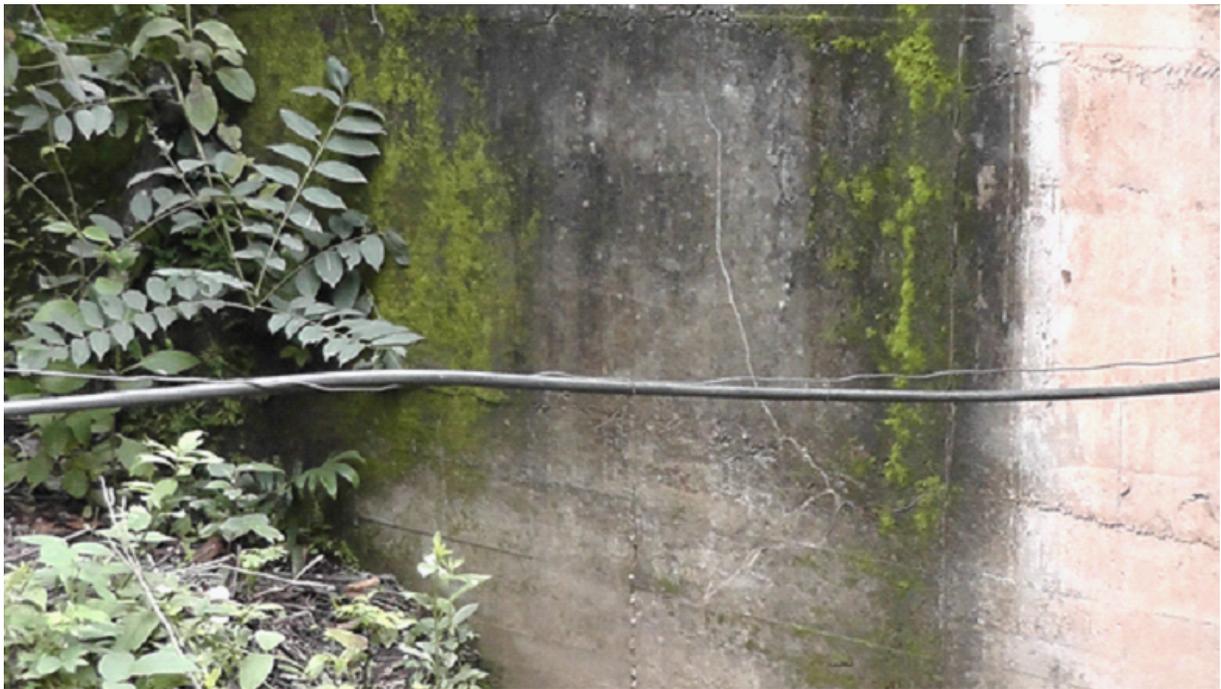
Componente.....: 7 Estribos

Calif./Mantenim....: 2 / -

Daño/Observaciones.: El lado derecho del estribo 2, presenta pérdida del concreto y fisuración. El resto de los dos estribos se encuentran en buen estado con pequeñas manchas de vegetación. Se recomienda realizar reparación del concreto en la parte afectada.

Tipo de daño.....: Daño estr.(sobrecar./dis.insu)

Reparaciones.....: A Reparación de concreto

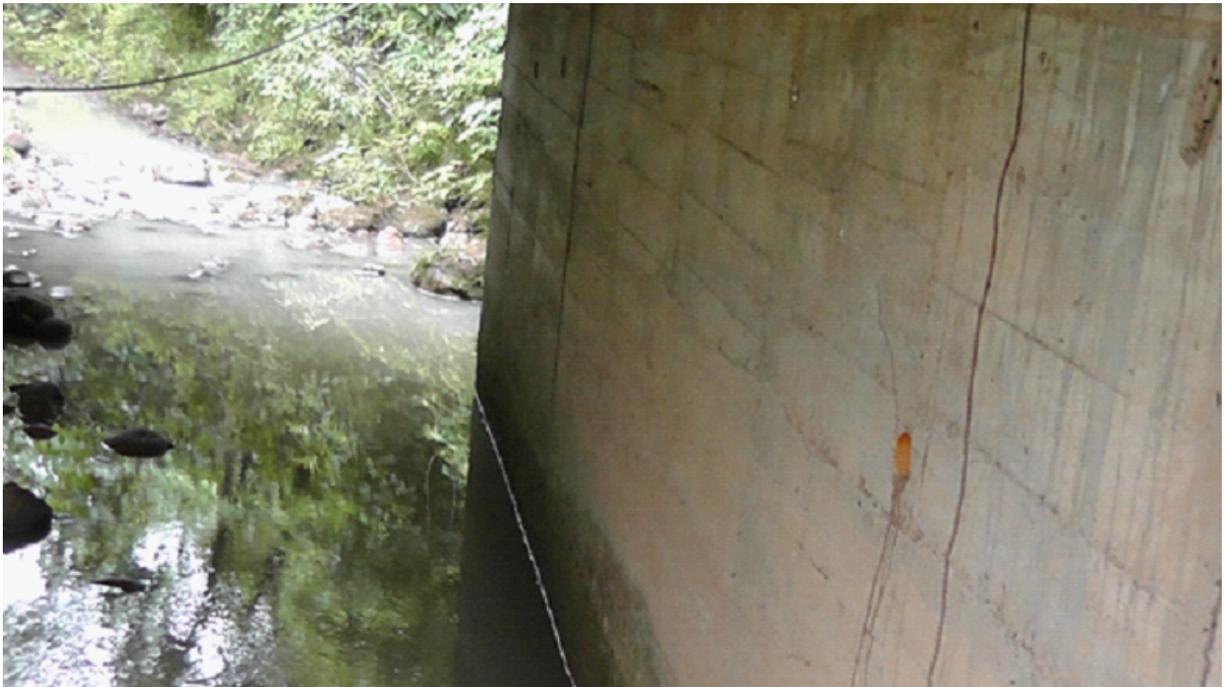
Componente.....: 7 Estribos

Calif./Mantenim....: 2 / -

Tipo de daño.....: Daño estr.(sobrecar./dis.insu)

Reparaciones.....: A Reparación de concreto

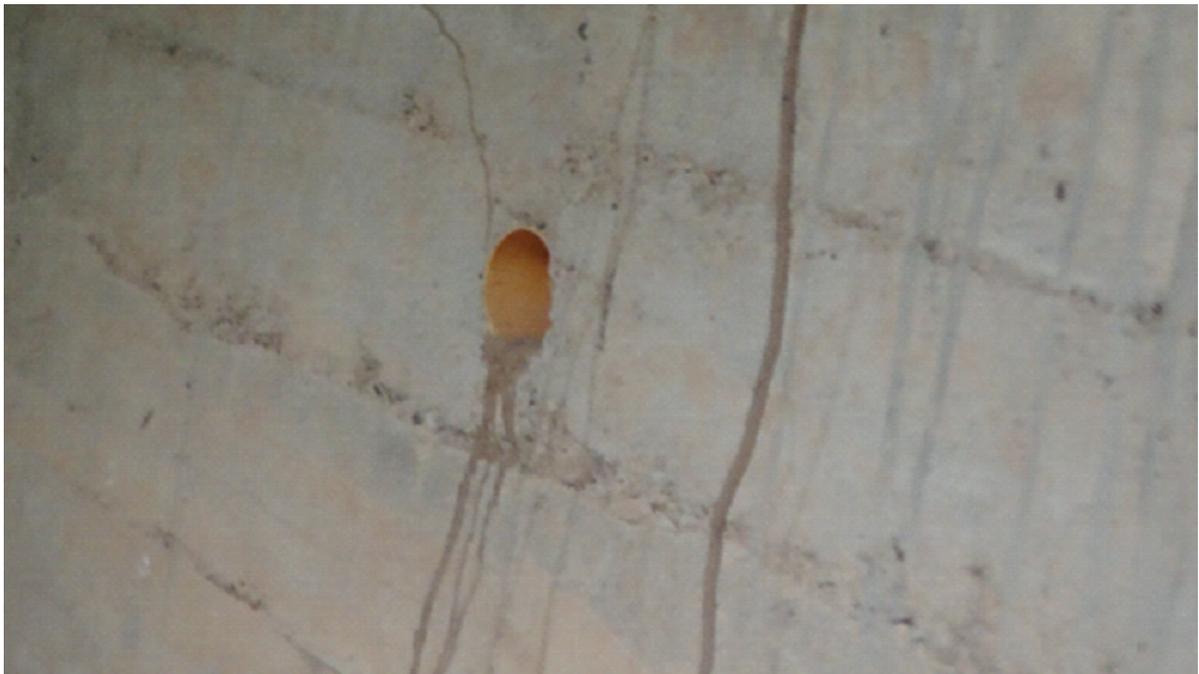
Componente.....: 7 Estribos

Calif./Mantenim....: 2 / -

Tipo de daño.....: Daño estr.(sobrecar./dis.insu)

Reparaciones.....: A Reparación de concreto

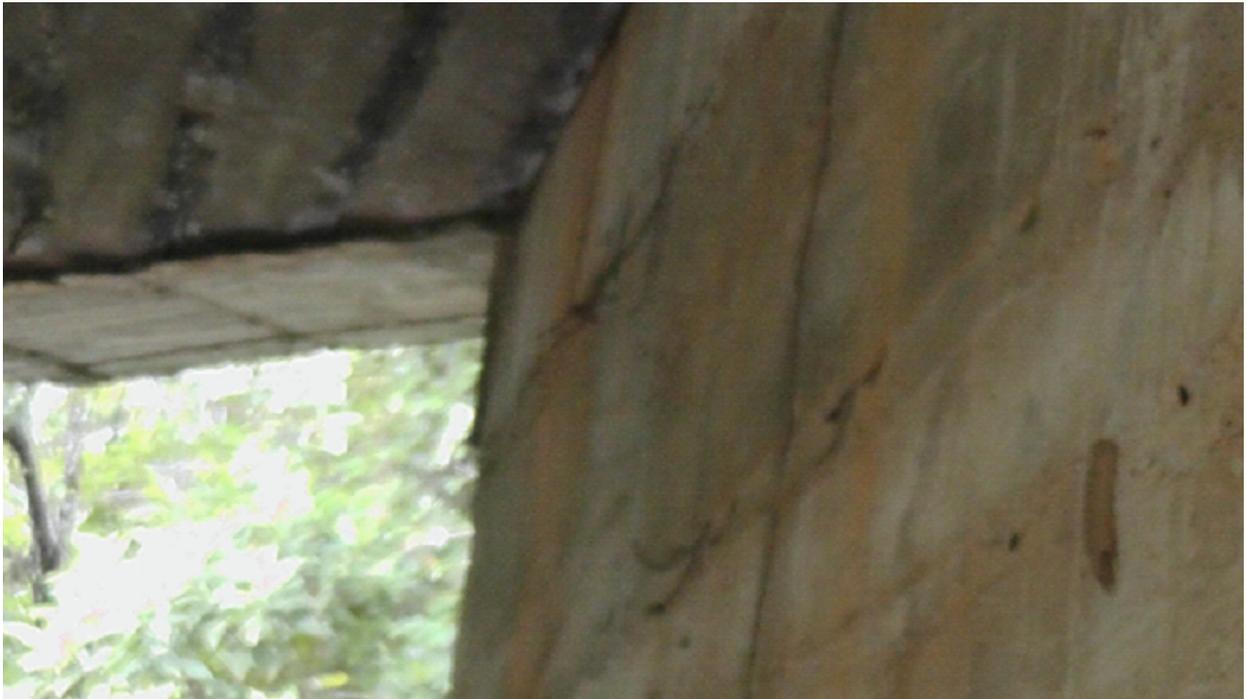
Componente.....: 7 Estribos

Calif./Mantenim....: 2 / -

Tipo de daño.....: Daño estr.(sobrecar./dis.insu)

Reparaciones.....: A Reparación de concreto

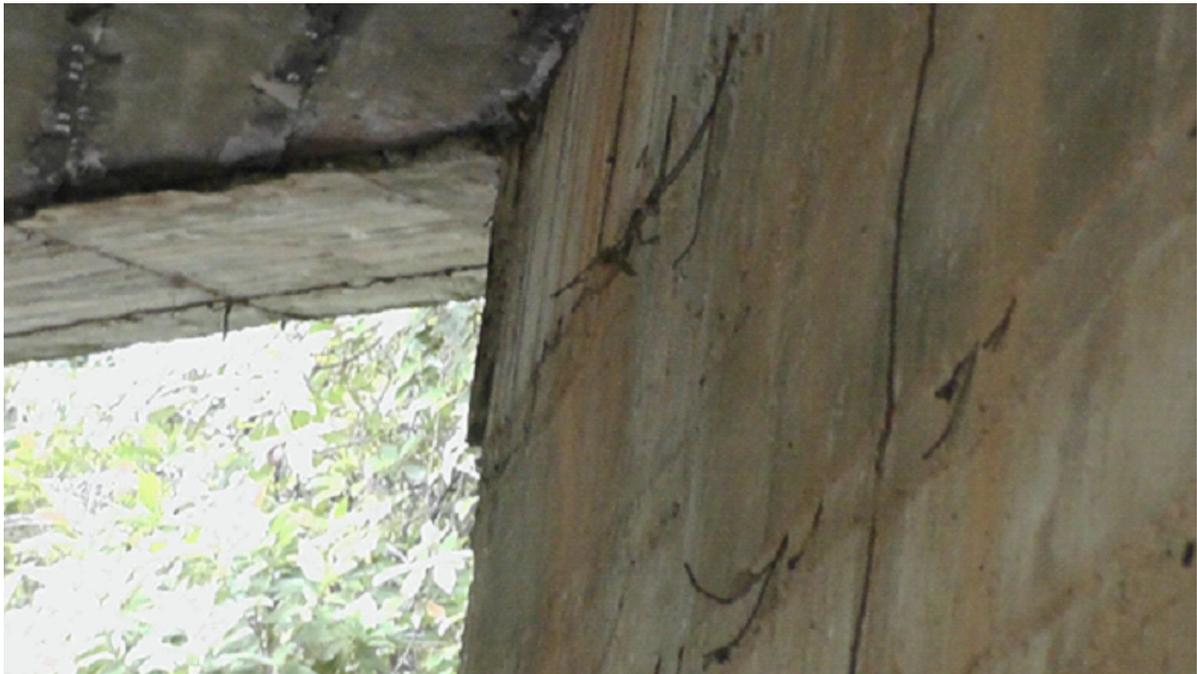
Componente.....: 7 Estribos

Calif./Mantenim....: 2 / -

Tipo de daño.....: Daño estr.(sobrecar./dis.insu)

Reparaciones.....: A Reparación de concreto

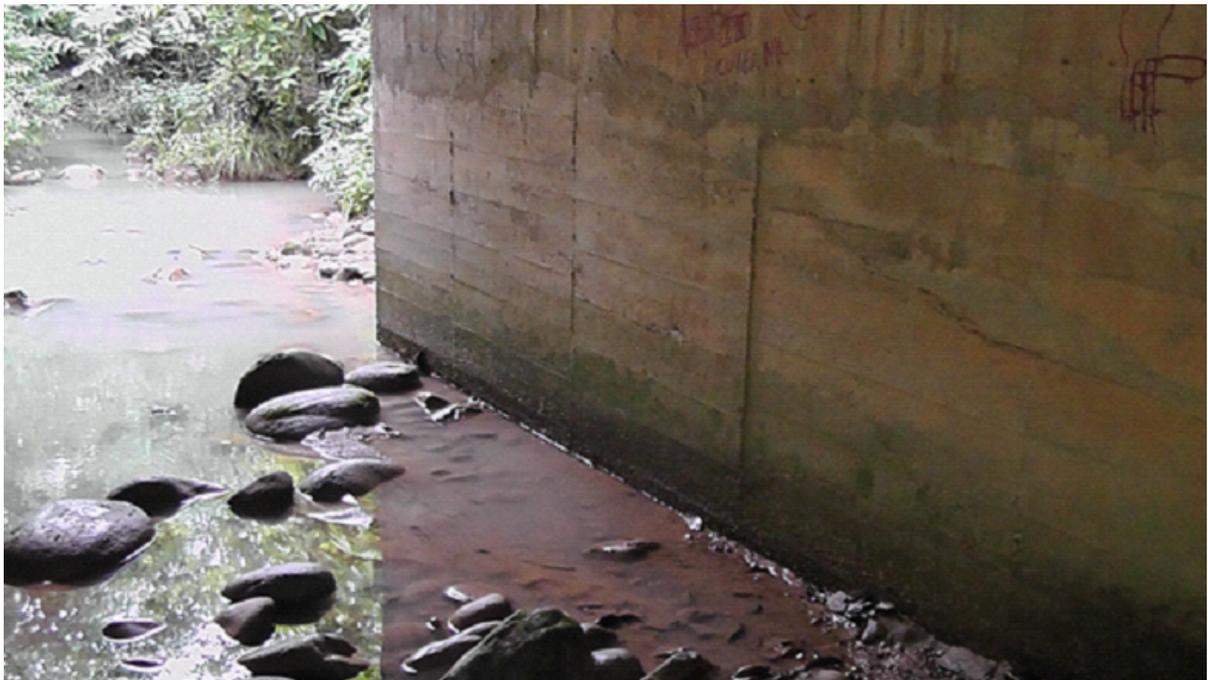
Componente.....: 7 Estribos

Calif./Mantenim....: 2 / -

Tipo de daño.....: Daño estr.(sobrecar./dis.insu)

Reparaciones.....: A Reparación de concreto

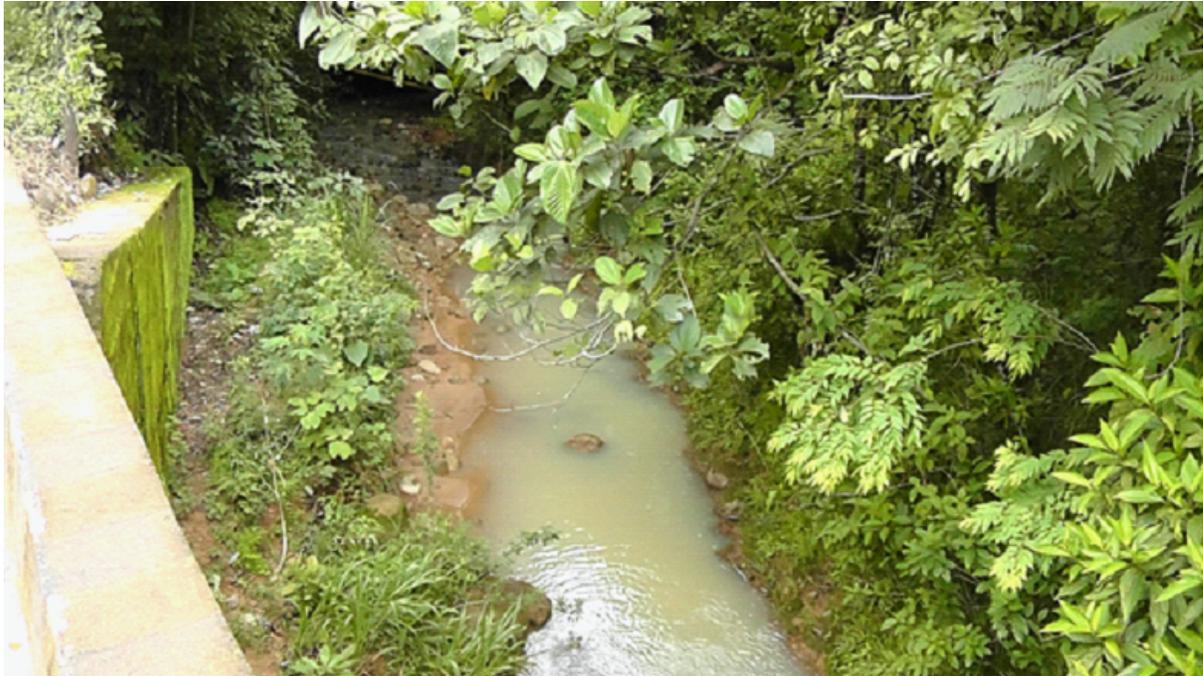
Componente.....: 15 Cauce

Calif./Mantenim....: 1 / -

Daño/Observaciones.: El cauce se encuentra recargado sobre el estribo 1, aunque no se observa ningún inconveniente pues es un cauce pequeño y maneja un bajo caudal.

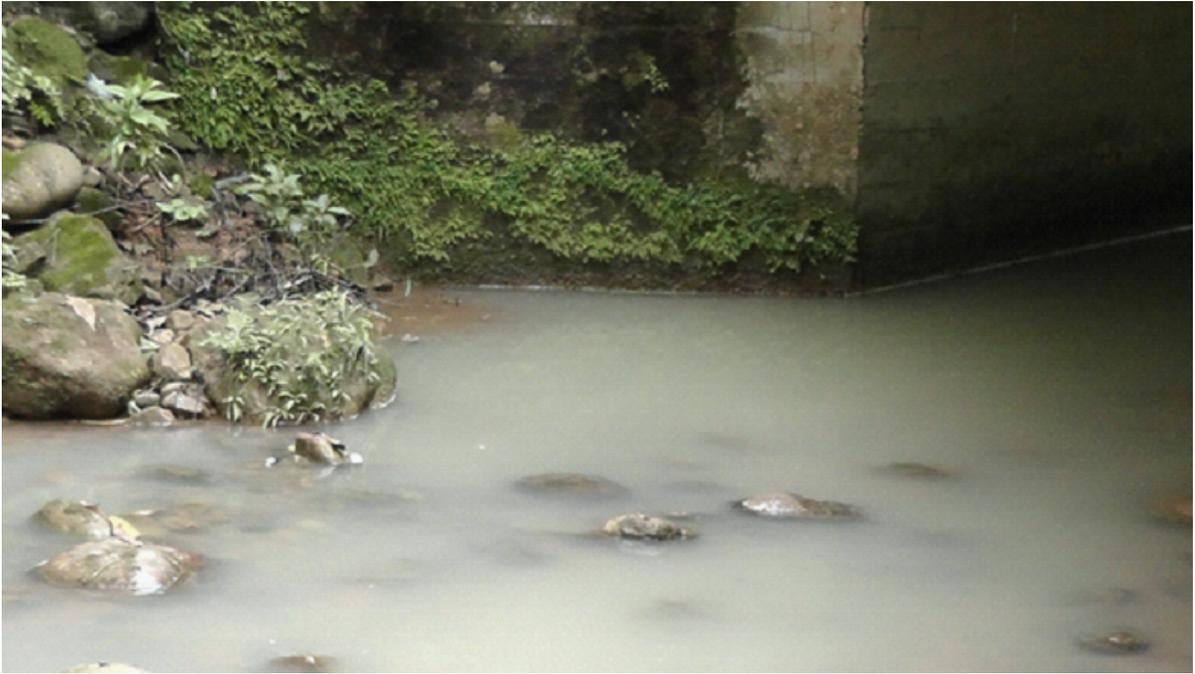
Componente.....: 15 Cauce

Calif./Mantenim....: 1 / -

Daño/Observaciones.: El cauce se encuentra recargado sobre el estribo 1, aunque no se observa ningún inconveniente pues es un cauce pequeño y maneja un bajo caudal.

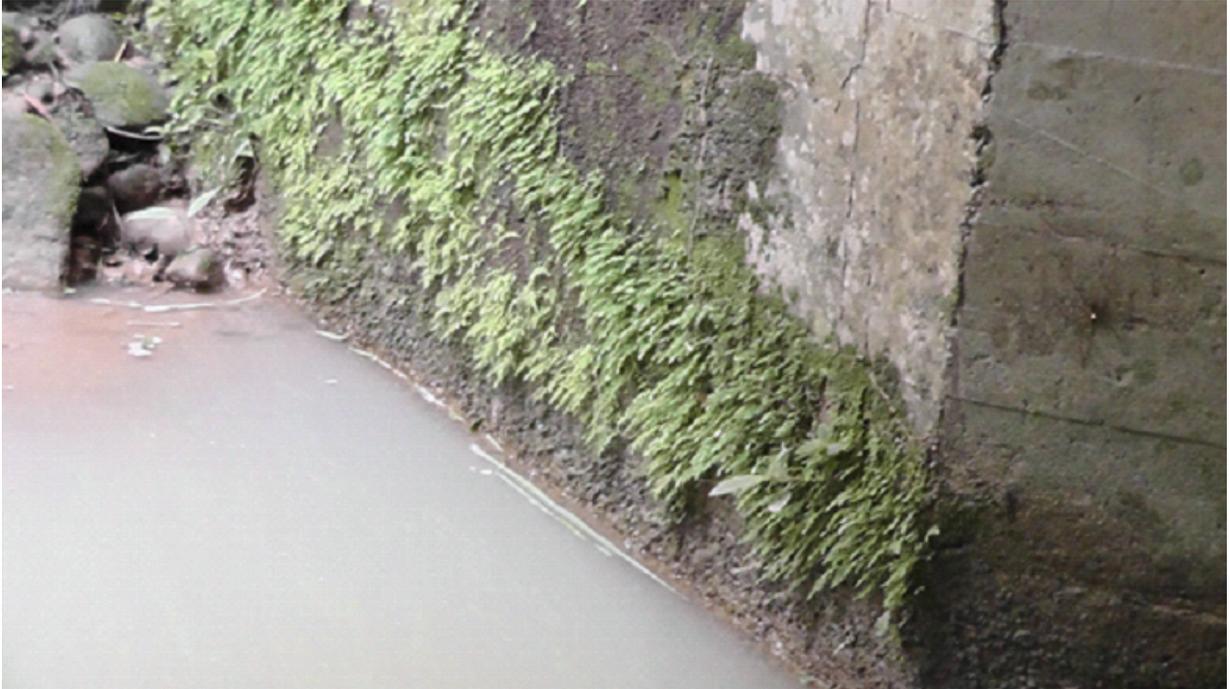
Componente.....: 15 Cauce

Calif./Mantenim....: 1 / -

Daño/Observaciones.: El cauce se encuentra recargado sobre el estribo 1, aunque no se observa ningún inconveniente pues es un cauce pequeño y maneja un bajo caudal.

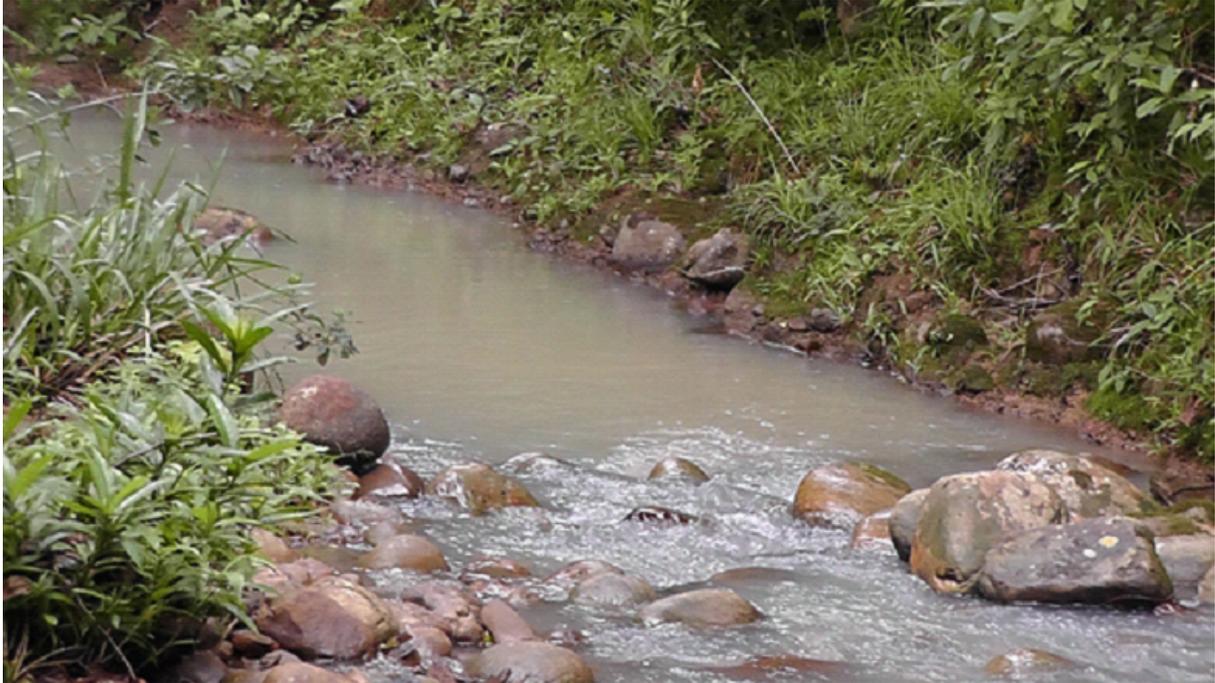
Componente.....: 15 Cauce

Calif./Mantenim....: 1 / -

Daño/Observaciones.: El cauce se encuentra recargado sobre el estribo 1, aunque no se observa ningún inconveniente pues es un cauce pequeño y maneja un bajo caudal.

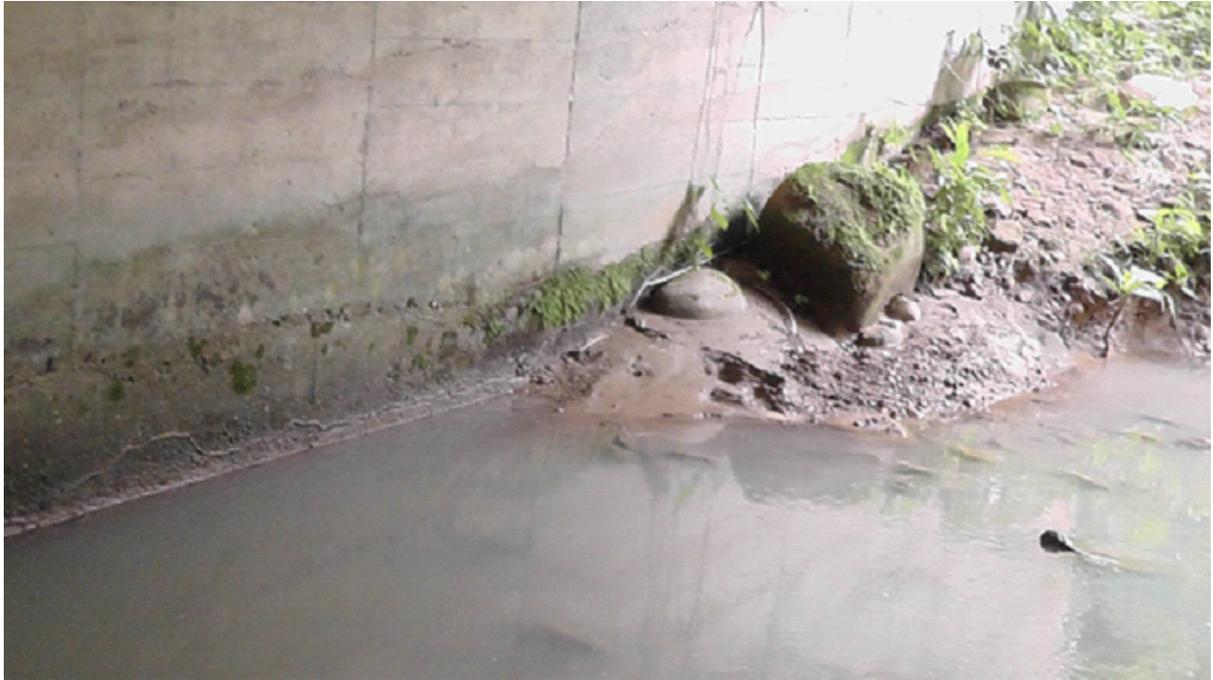
Componente.....: 15 Cauce

Calif./Mantenim....: 1 / -

Daño/Observaciones.: El cauce se encuentra recargado sobre el estribo 1, aunque no se observa ningún inconveniente pues es un cauce pequeño y maneja un bajo caudal.

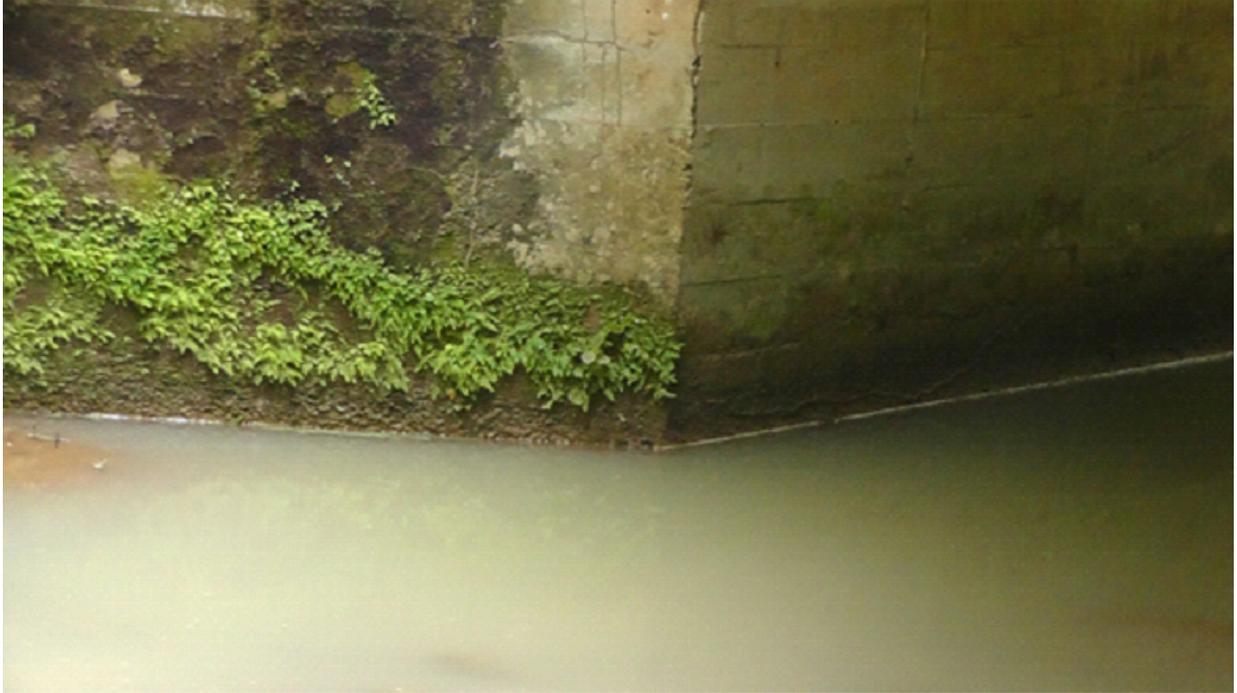
Componente.....: 15 Cauce

Calif./Mantenim....: 1 / -

Daño/Observaciones.: El cauce se encuentra recargado sobre el estribo 1, aunque no se observa ningún inconveniente pues es un cauce pequeño y maneja un bajo caudal.

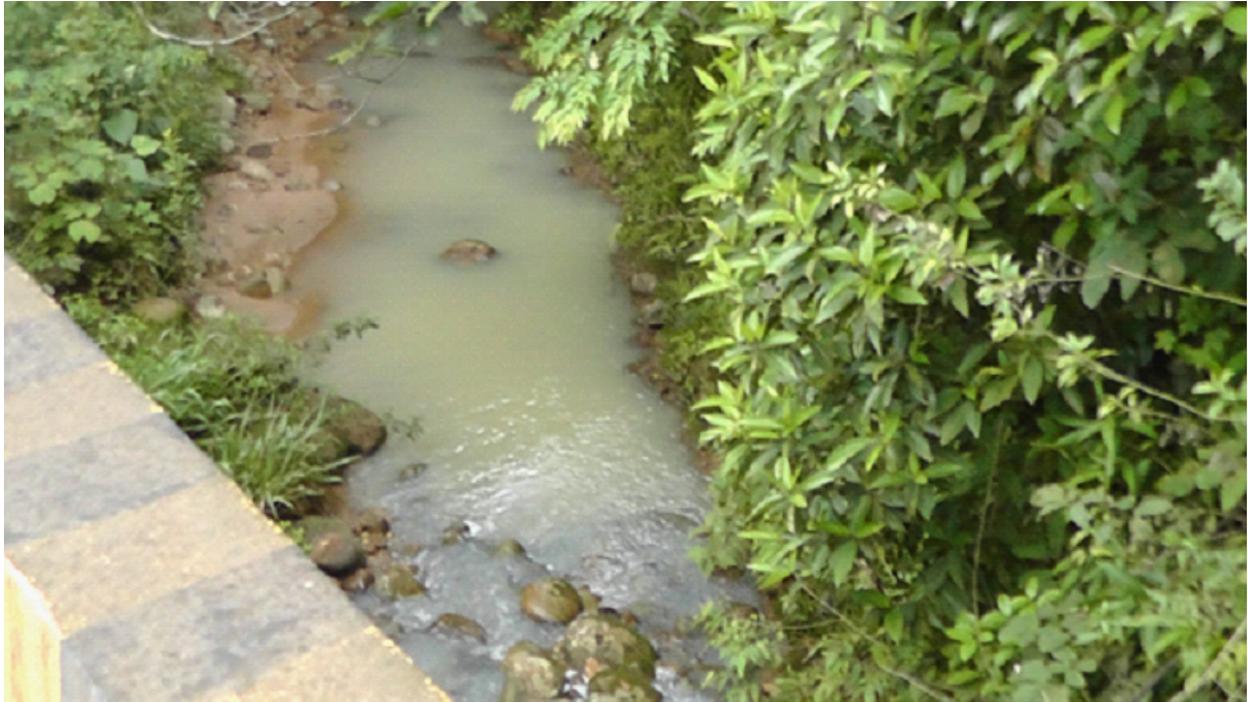
Componente.....: 15 Cauce

Calif./Mantenim....: 1 / -

Daño/Observaciones.: El cauce se encuentra recargado sobre el estribo 1, aunque no se observa ningún inconveniente pues es un cauce pequeño y maneja un bajo caudal.
