SDC/INV	SiPuCol	Fecha	Hoja
	Informe de inspección principal	14/09/12	1
07-6512-033.00 Valle verde			
Regional.....: 7 Casanare			
Ruta.....: Troncal Villa Garzón - Saravena			
Carretera.....: Monterrey - Yopal			
Lado de la car...: 0			
Abscisa.....: 82+0503			
No del registro..: 549			
Año de construcción.....:			
Año de la última reconstrucción.....:			
Paso Superior/Inferior.....: S			
Dir. de abs. de la carretera principal.:			
Requisitos de la inspección.....: 0 Nada			
Recolección de datos : Fecha.....: 2012.05.30			
: Iniciales.....: JPJG			
Posición geográfica..:			
Latitud: 5 gra 11.78 min N Longitud: 72 gra 31.89 min O Altitud: 300 m			
Geometría: Número de luces.....: 1			
Longitud de la luz menor (m): 12.30			
Longitud de la luz mayor (m): 12.30			
Longitud total(m): 12.30			
Ancho del tablero.....(m): 10.20			
Ancho del separador.....(m): 0.00			
Ancho del andén izquierdo(m): 0.00			
Ancho del andén derecho..(m): 0.00

07-6512-033.00 Valle verde

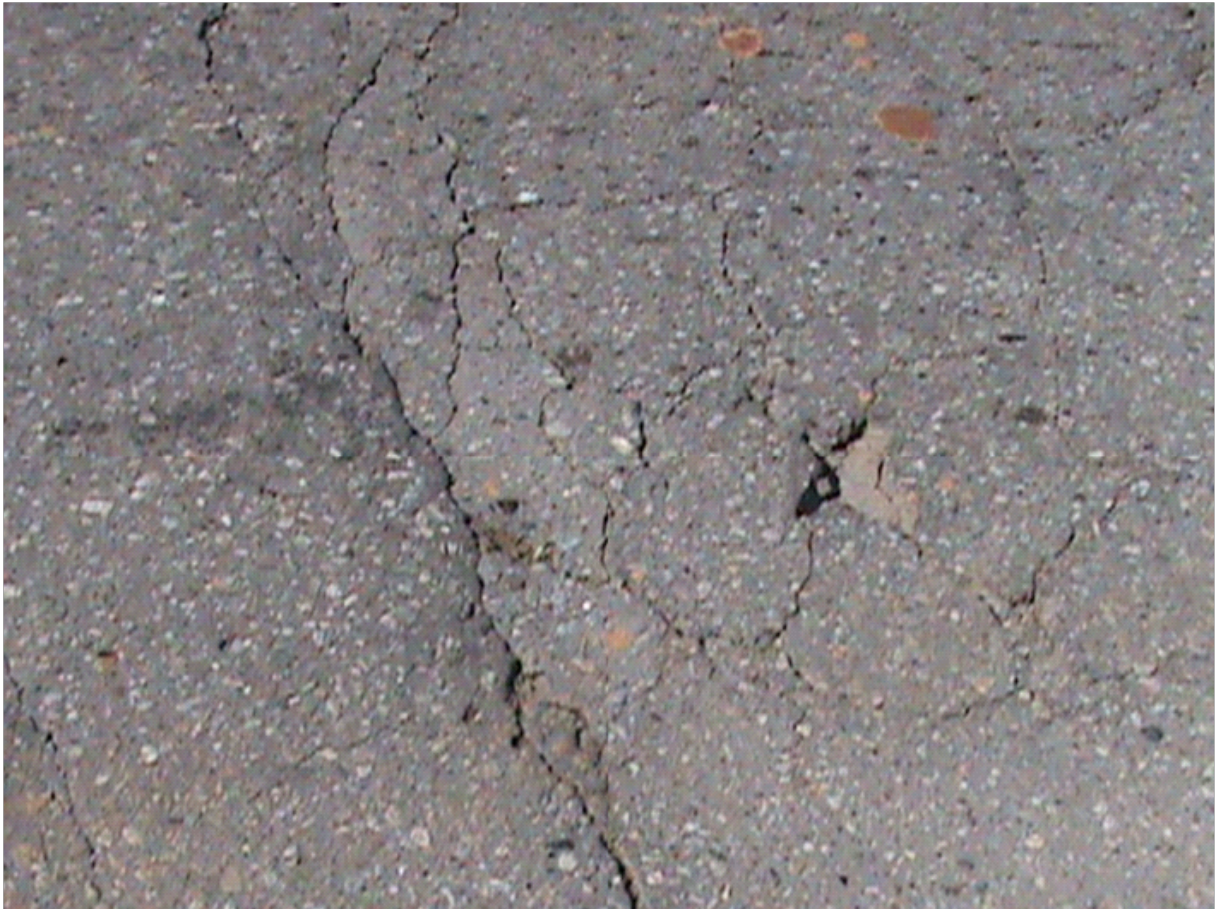
Componente.....: 1 Superficie del puente

Calif./Mantenim....: 2 / -

Daño/Observaciones.: La superficie del pavimento asfáltico presenta desgaste, agregado expuesto y a la salida del acceso No2 se presentan fisuras y baches. Se requiere tratamiento superficial.

Tipo de daño.....: Descomposición

Reparaciones.....: C Tratamiento superficial (sello)

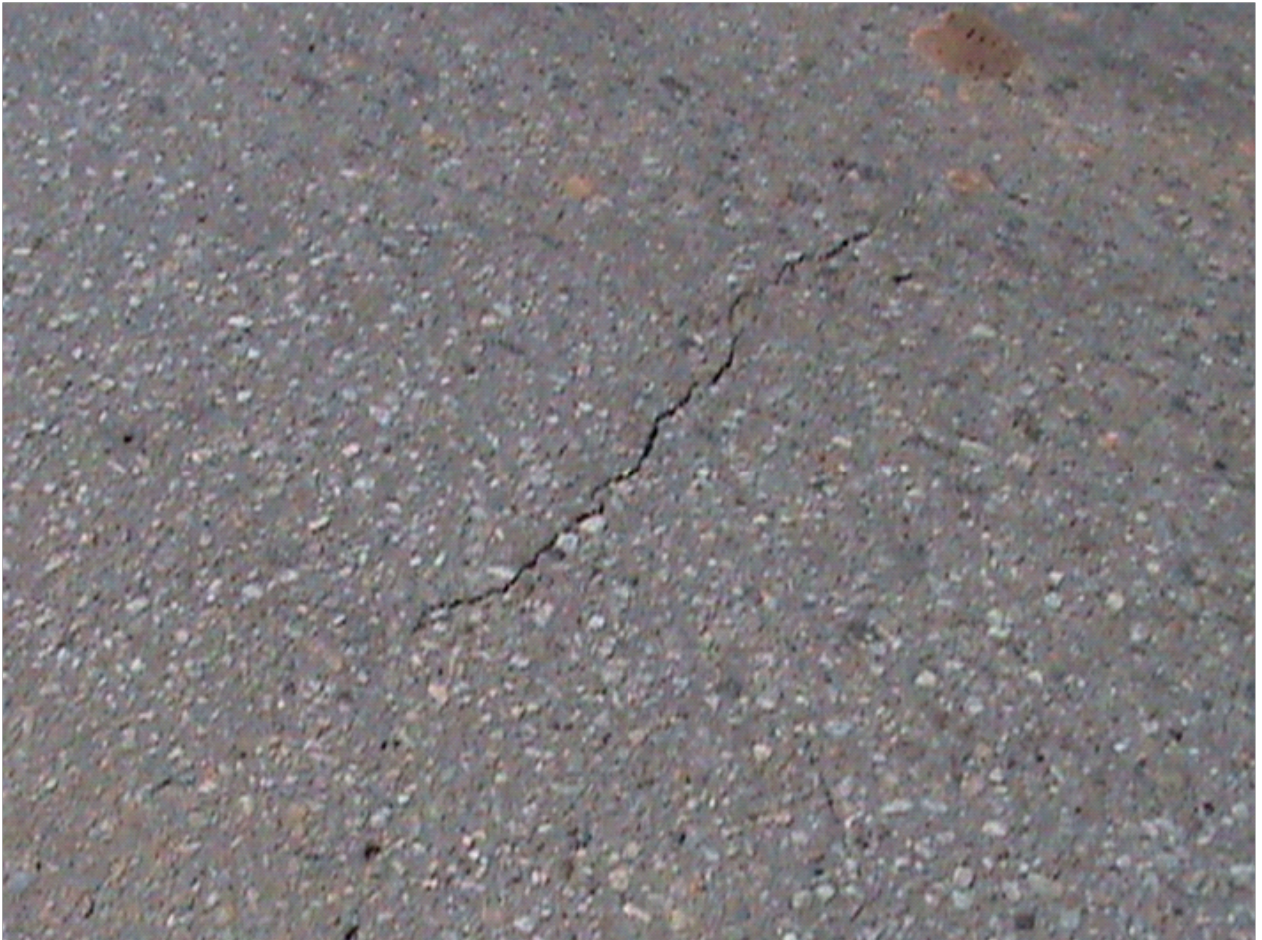
Componente.....: 1 Superficie del puente

Calif./Mantenim....: 2 / -

Daño/Observaciones.: La superficie del pavimento asfáltico presenta desgaste, agregado expuesto y a la salida del acceso No2 se presentan fisuras y baches. Se requiere tratamiento superficial.

Tipo de daño.....: Descomposición

Reparaciones.....: C Tratamiento superficial (sello)

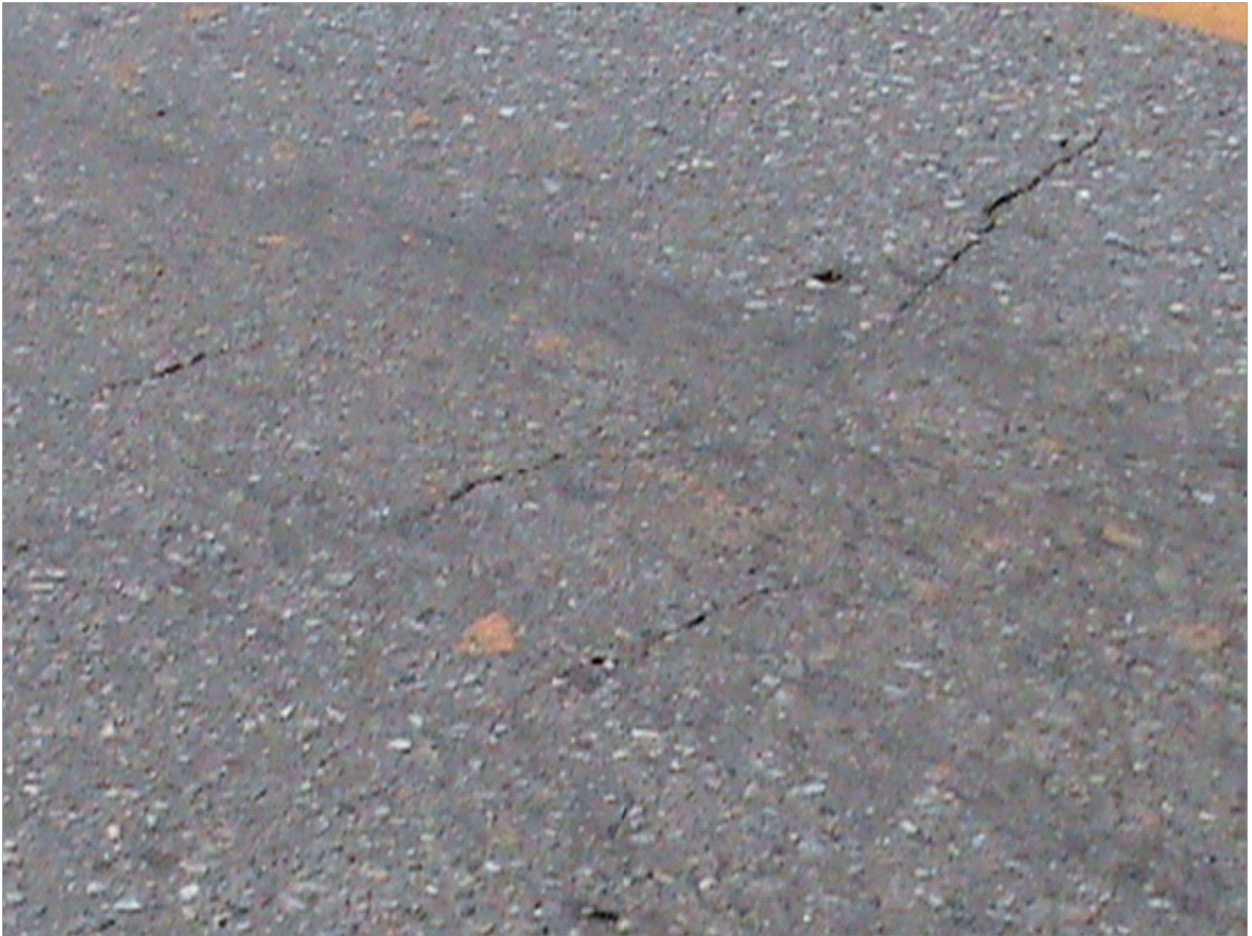
Componente.....: 1 Superficie del puente

Calif./Mantenim....: 2 / -

Daño/Observaciones.: La superficie del pavimento asfáltico presenta desgaste, agregado expuesto y a la salida del acceso No2 se presentan fisuras y baches. Se requiere tratamiento superficial.

Tipo de daño.....: Descomposición

Reparaciones.....: C Tratamiento superficial (sello)

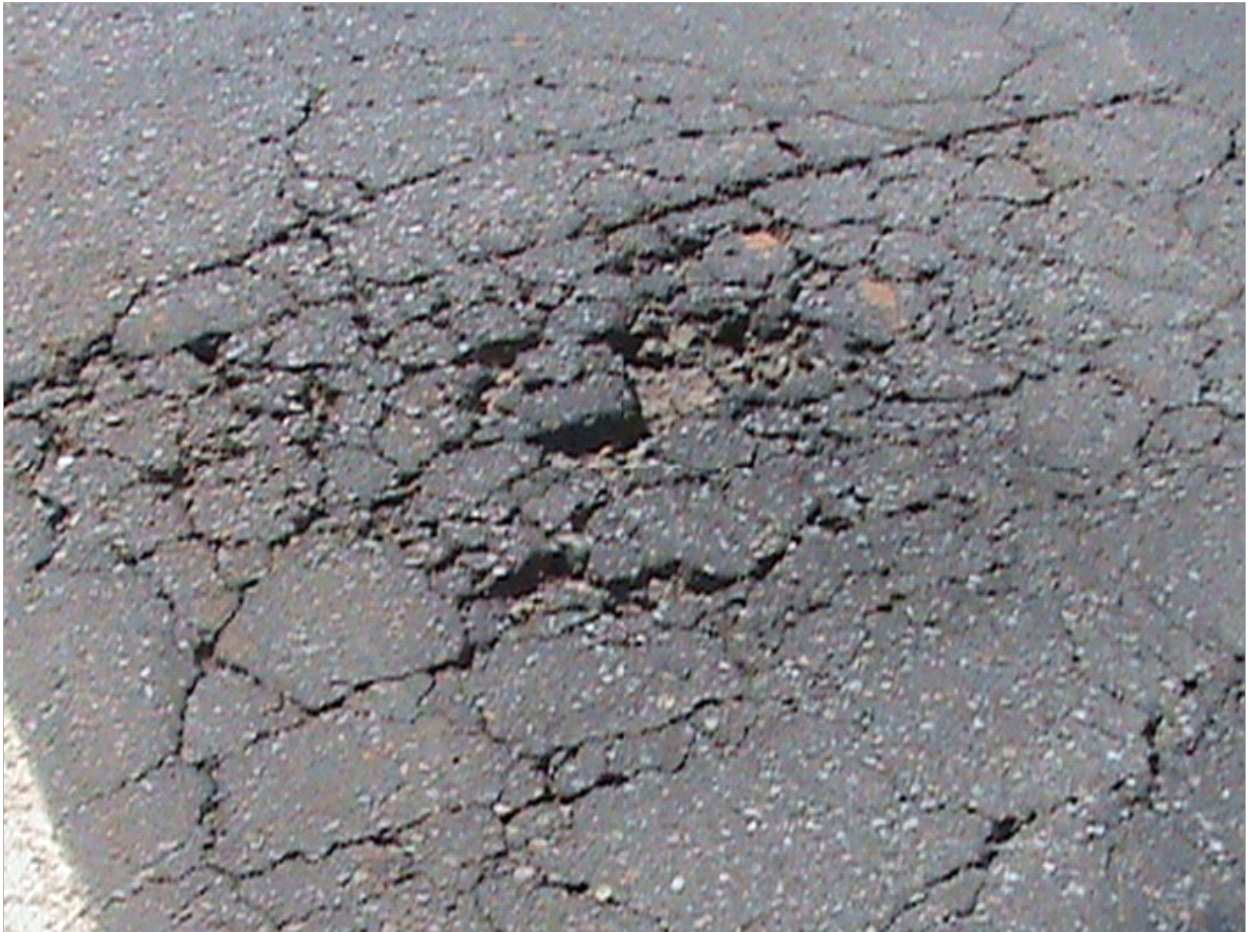
Componente.....: 1 Superficie del puente

Calif./Mantenim....: 2 / -

Daño/Observaciones.: La superficie del pavimento asfáltico presenta desgaste, agregado expuesto y a la salida del acceso No2 se presentan fisuras y baches. Se requiere tratamiento superficial.

Tipo de daño.....: Descomposición

Reparaciones.....: C Tratamiento superficial (sello)

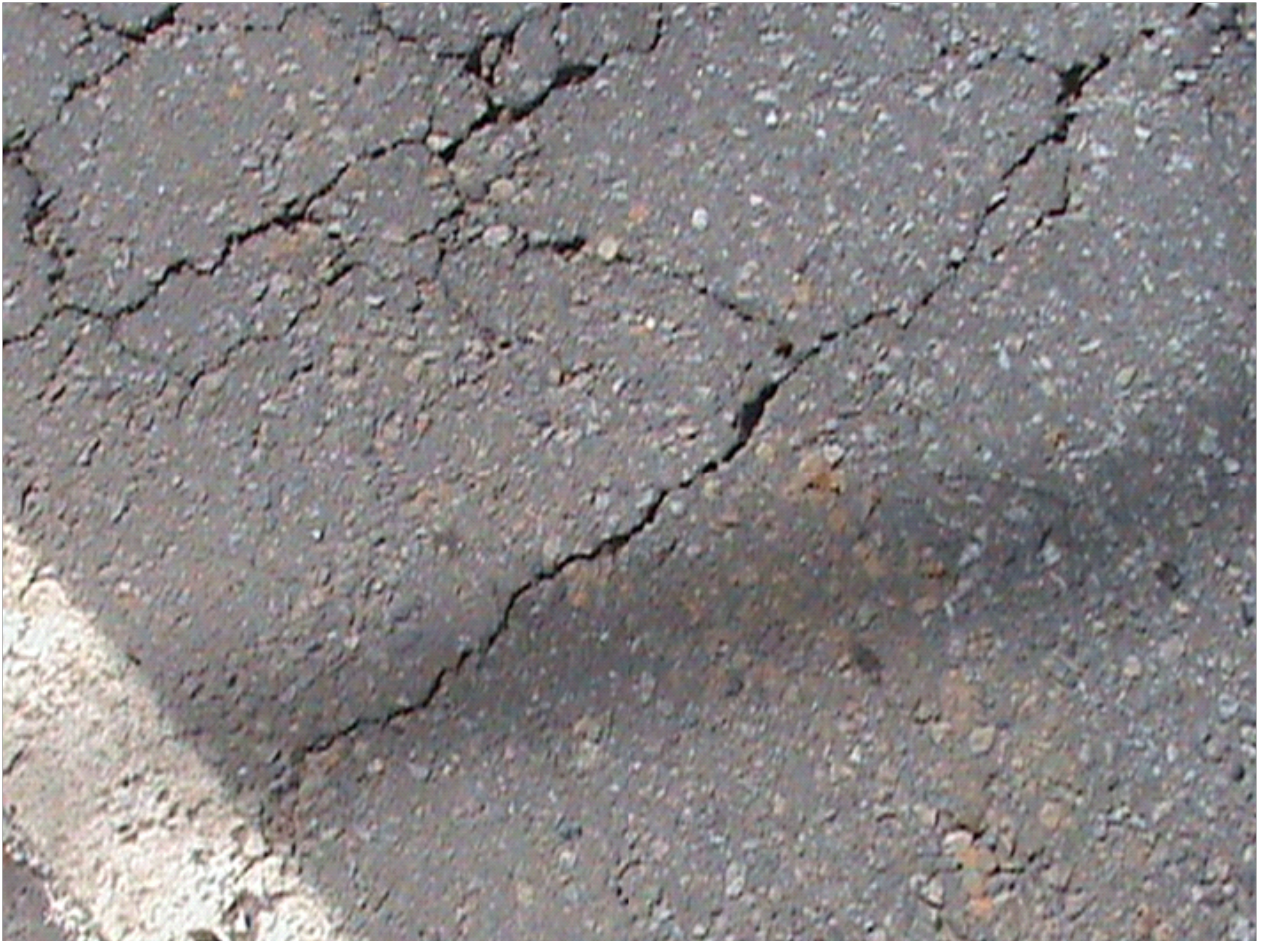
Componente.....: 1 Superficie del puente

Calif./Mantenim....: 2 / -

Daño/Observaciones.: La superficie del pavimento asfáltico presenta desgaste, agregado expuesto y a la salida del acceso No2 se presentan fisuras y baches. Se requiere tratamiento superficial.

Tipo de daño.....: Descomposición

Reparaciones.....: C Tratamiento superficial (sello)

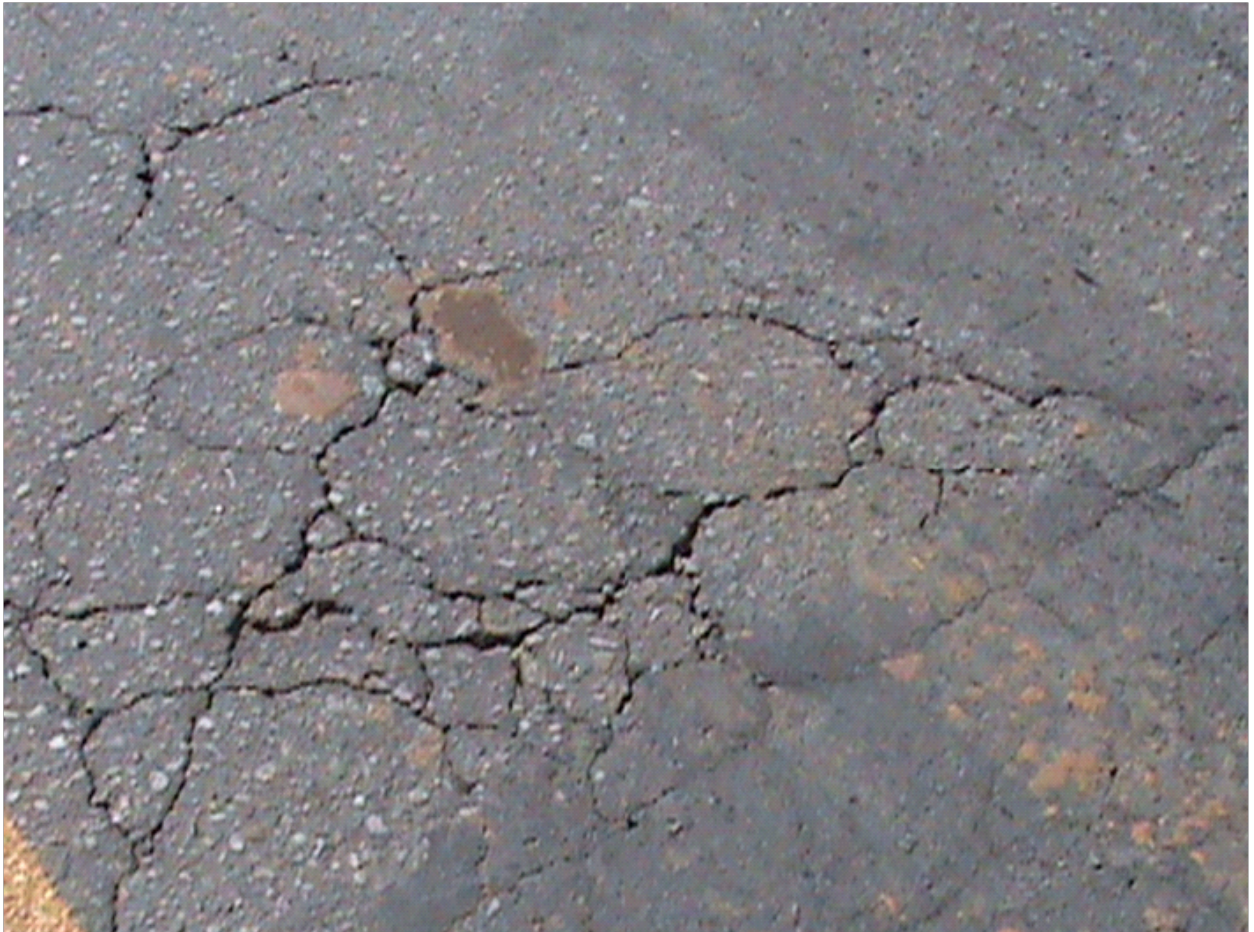
Componente.....: 1 Superficie del puente

Calif./Mantenim....: 2 / -

Daño/Observaciones.: La superficie del pavimento asfáltico presenta desgaste, agregado expuesto y a la salida del acceso No2 se presentan fisuras y baches. Se requiere tratamiento superficial.

Tipo de daño.....: Descomposición

Reparaciones.....: C Tratamiento superficial (sello)

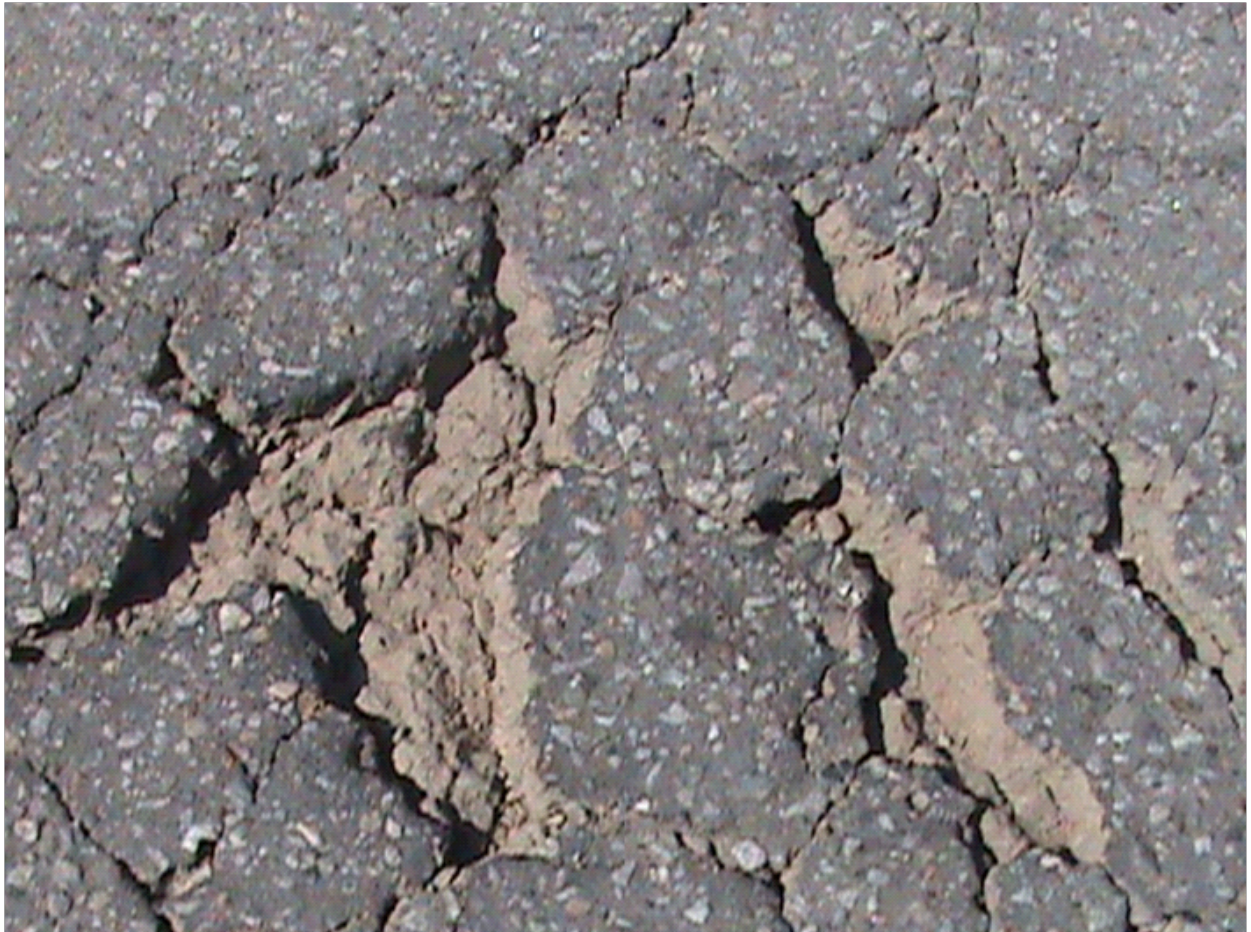
Componente.....: 1 Superficie del puente

Calif./Mantenim....: 2 / -

Daño/Observaciones.: La superficie del pavimento asfáltico presenta desgaste, agregado expuesto y a la salida del acceso No2 se presentan fisuras y baches. Se requiere tratamiento superficial.

Tipo de daño.....: Descomposición

Reparaciones.....: C Tratamiento superficial (sello)

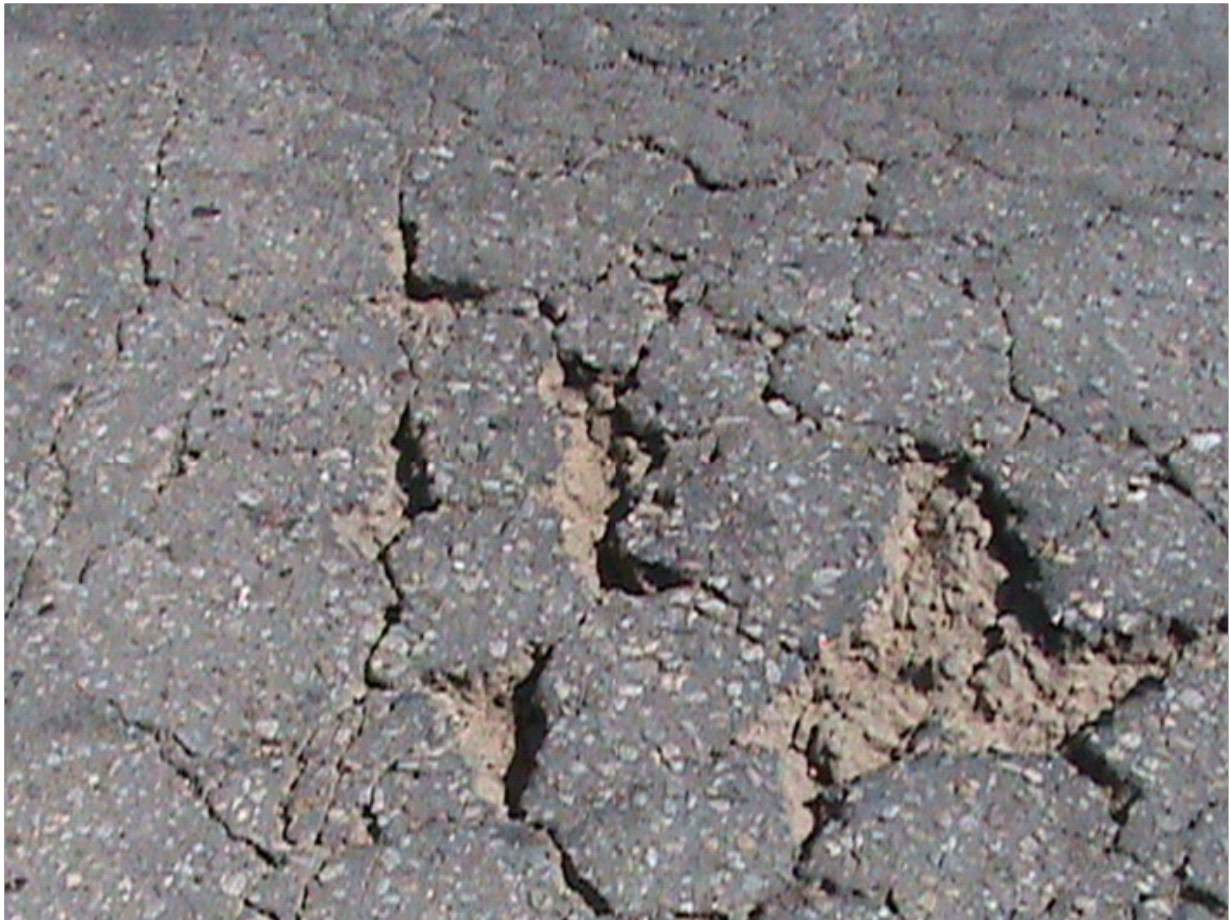
Componente.....: 1 Superficie del puente

Calif./Mantenim....: 2 / -

Daño/Observaciones.: La superficie del pavimento asfáltico presenta desgaste, agregado expuesto y a la salida del acceso No2 se presentan fisuras y baches. Se requiere tratamiento superficial.

Tipo de daño.....: Descomposición

Reparaciones.....: C Tratamiento superficial (sello)

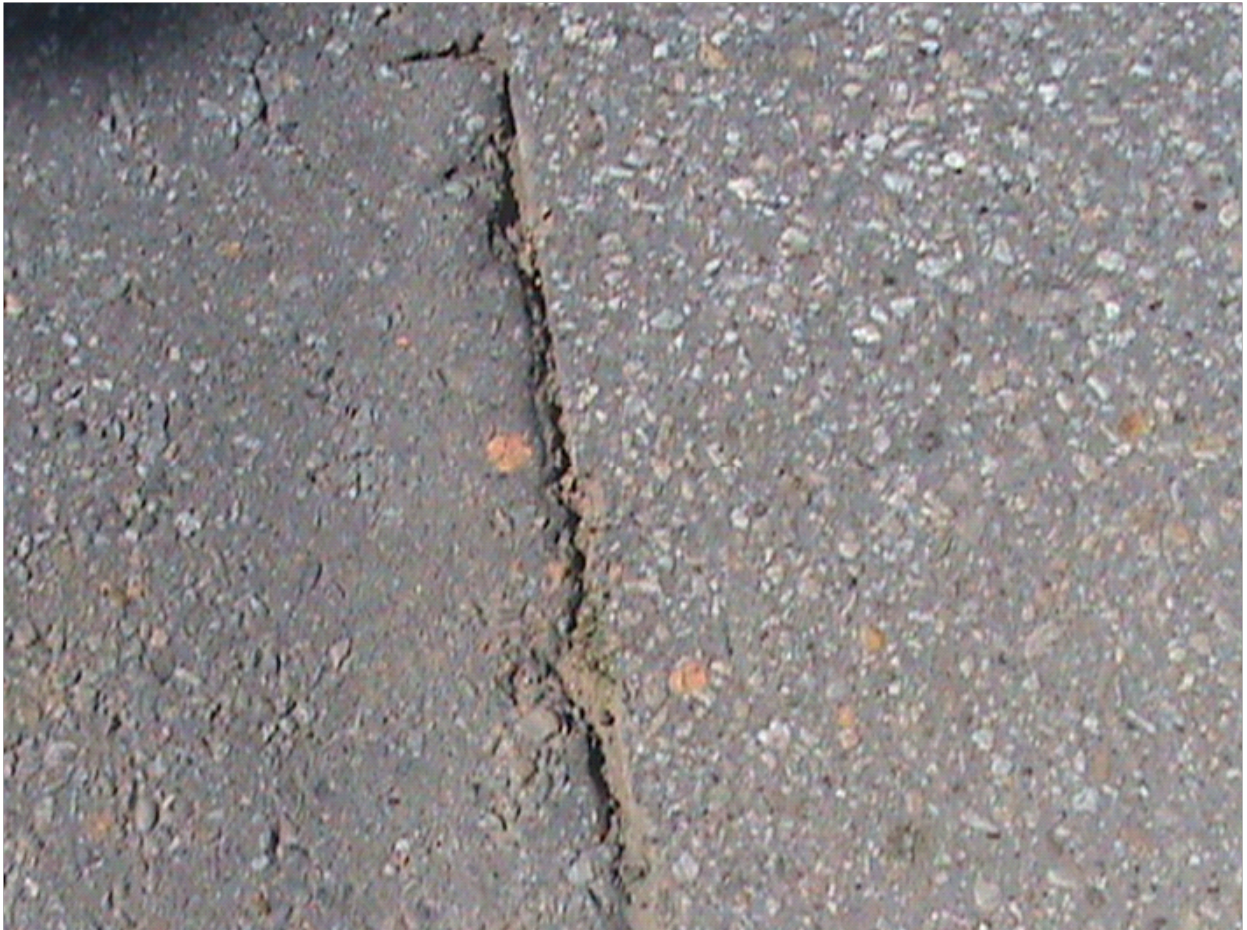
Componente.....: 2 Juntas de expansión

Calif./Mantenim....: 2 / -

Daño/Observaciones.: El puente carece de dispositivos de juntas. Se recomienda instalar juntas de goma asfáltica que impiden la infiltración de agua hacia estribos.

Tipo de daño.....: Infiltración

Reparaciones.....: C Cambio a junta de goma asfáltica

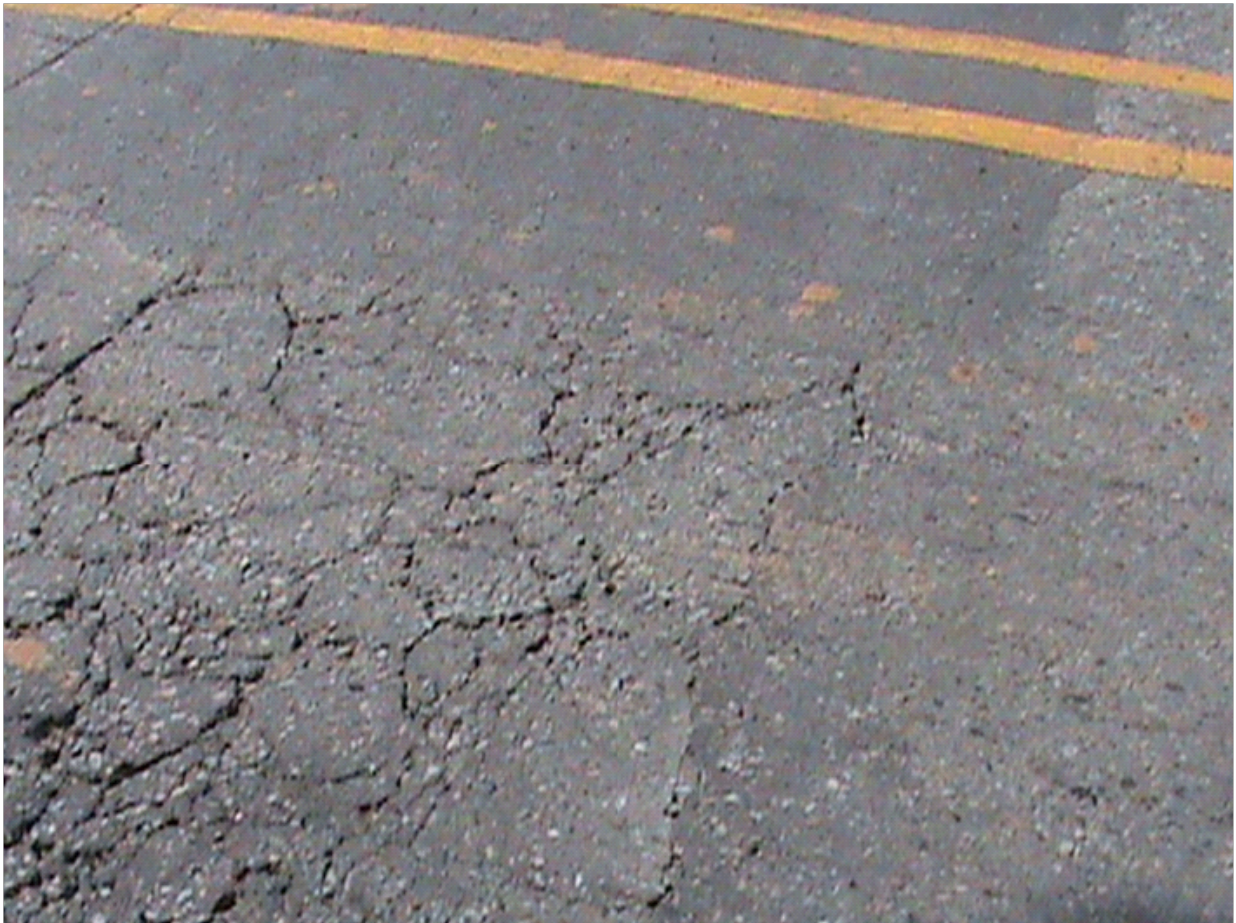
Componente.....: 2 Juntas de expansión

Calif./Mantenim....: 2 / -

Daño/Observaciones.: El puente carece de dispositivos de juntas. Se recomienda instalar juntas de goma asfáltica que impiden la infiltración de agua hacia estribos.

Tipo de daño.....: Infiltración

Reparaciones.....: C Cambio a junta de goma asfáltica

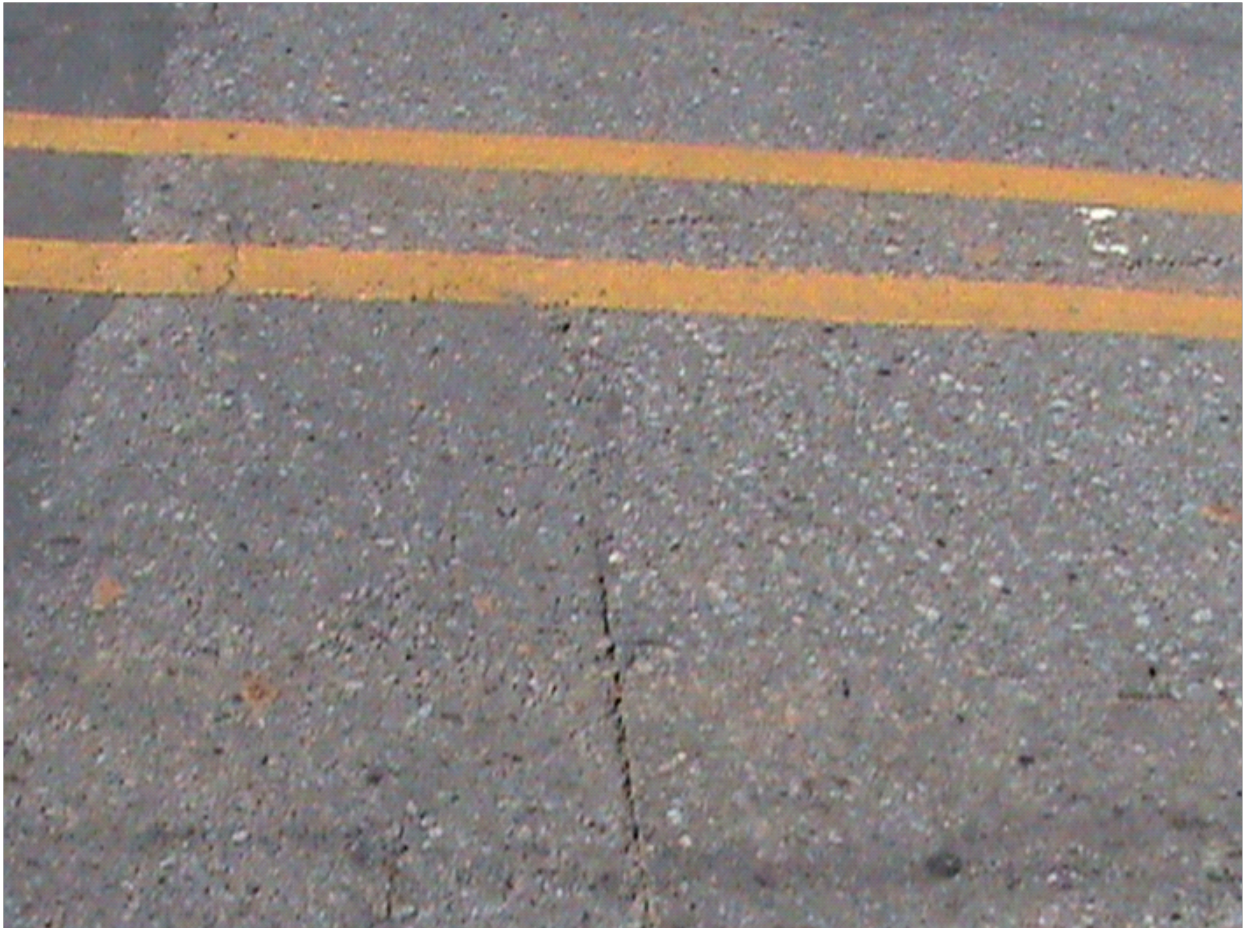
Componente.....: 2 Juntas de expansión

Calif./Mantenim....: 2 / -

Daño/Observaciones.: El puente carece de dispositivos de juntas. Se recomienda instalar juntas de goma asfáltica que impiden la infiltración de agua hacia estribos.

Tipo de daño.....: Infiltración

Reparaciones.....: C Cambio a junta de goma asfáltica

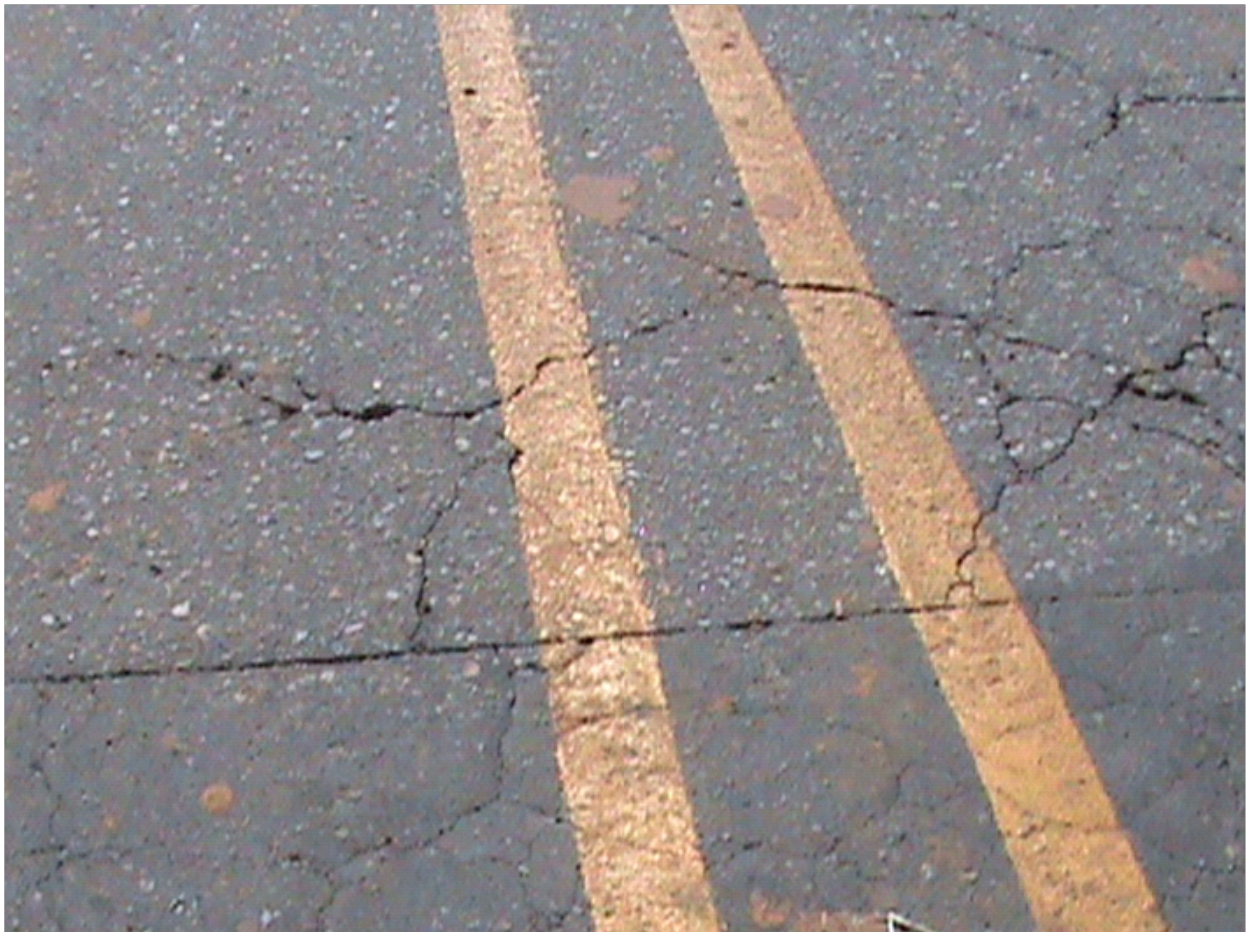
Componente.....: 2 Juntas de expansión

Calif./Mantenim....: 2 / -

Daño/Observaciones.: El puente carece de dispositivos de juntas. Se recomienda instalar juntas de goma asfáltica que impiden la infiltración de agua hacia estribos.

Tipo de daño.....: Infiltración

Reparaciones.....: C Cambio a junta de goma asfáltica

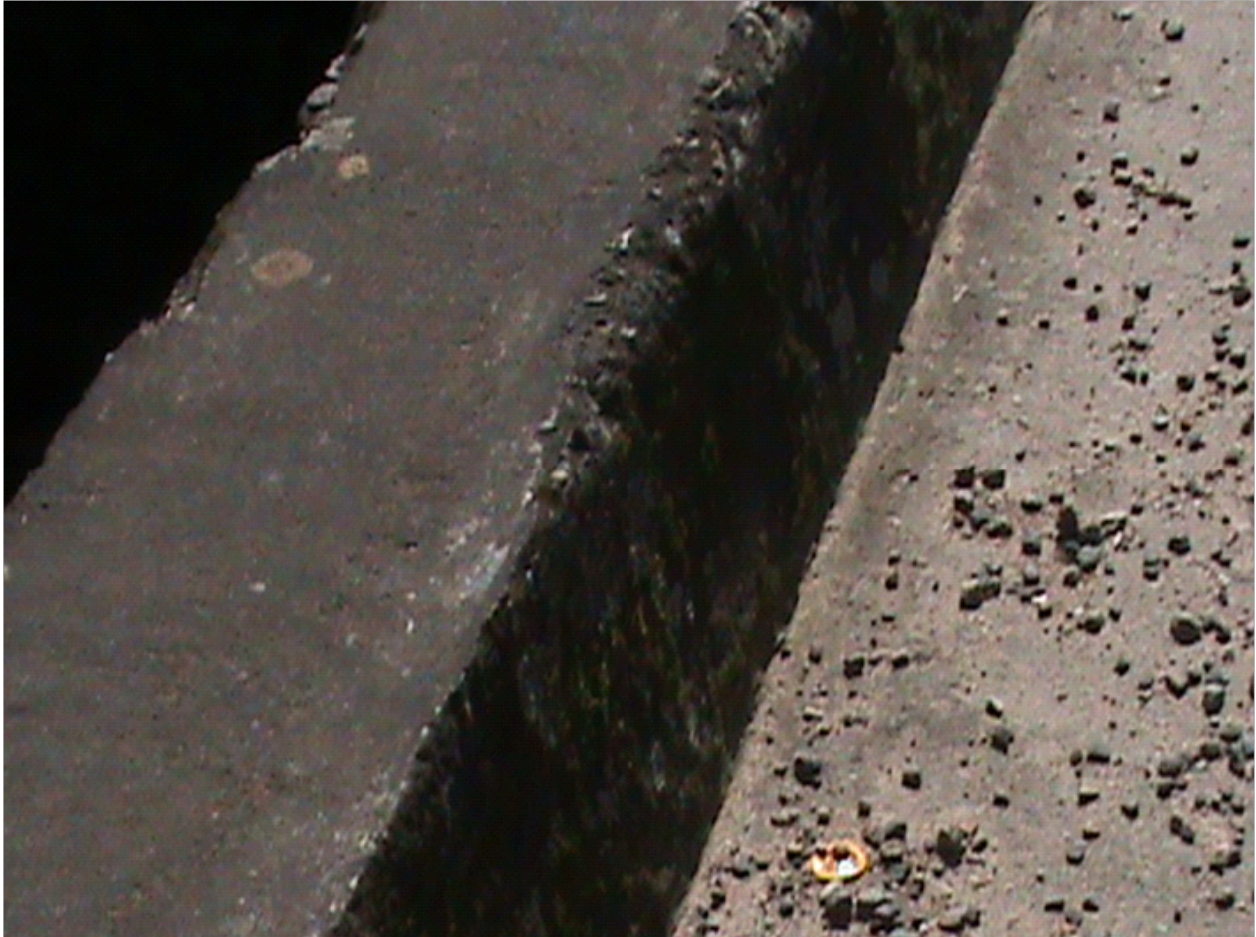
Componente.....: 3 Andenes/Bordillos

Calif./Mantenim....: 1 / -

Daño/Observaciones.: Presentan desgaste en bordes, manchas de humedad, suciedad y deterioro de pintura. Se requieren labores de mantenimiento rutinario que contemplen limpieza y pintura.

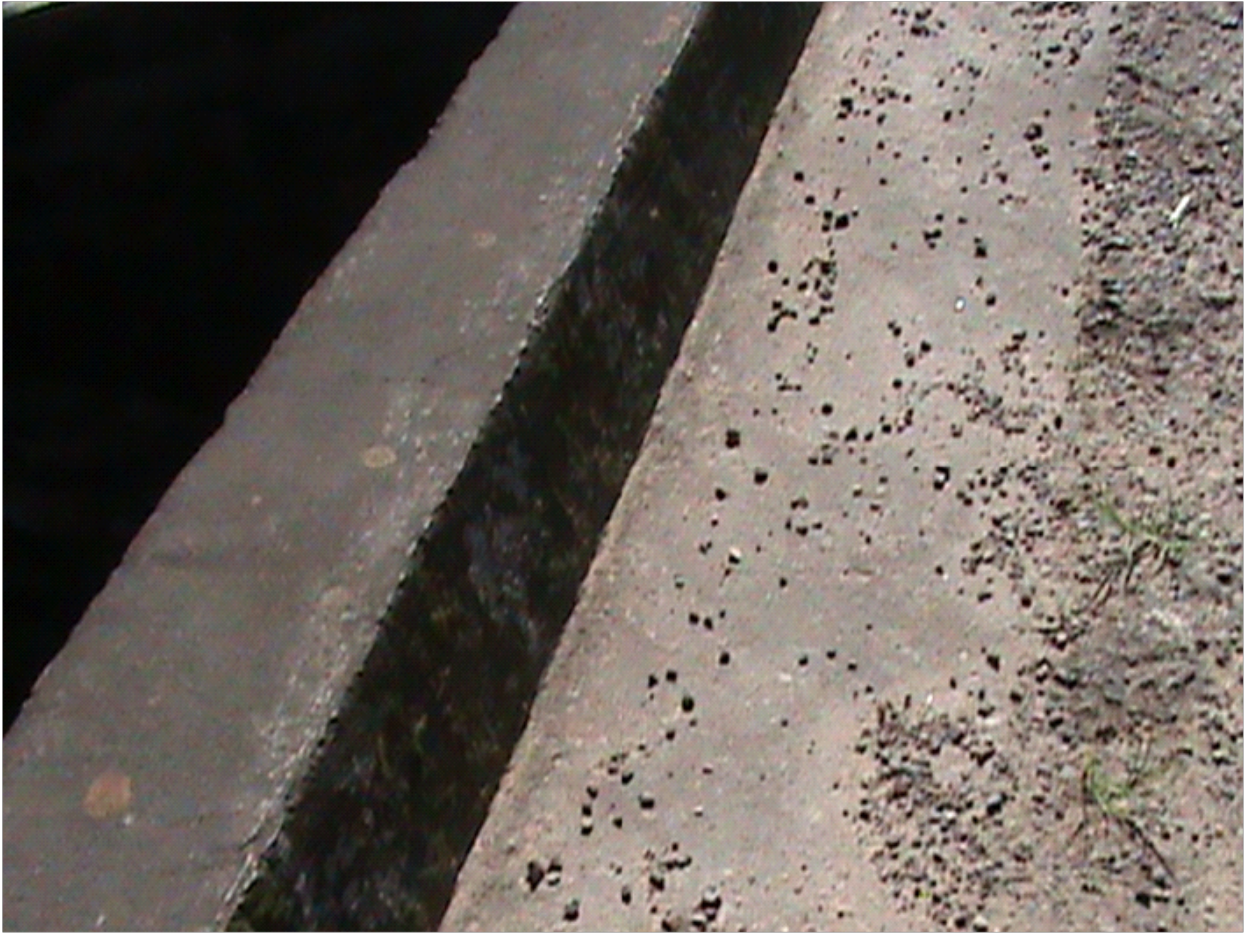
Componente.....: 3 Andenes/Bordillos

Calif./Mantenim....: 1 / -

Daño/Observaciones.: Presentan desgaste en bordes, manchas de humedad, suciedad y deterioro de pintura. Se requieren labores de mantenimiento rutinario que contemplen limpieza y pintura.

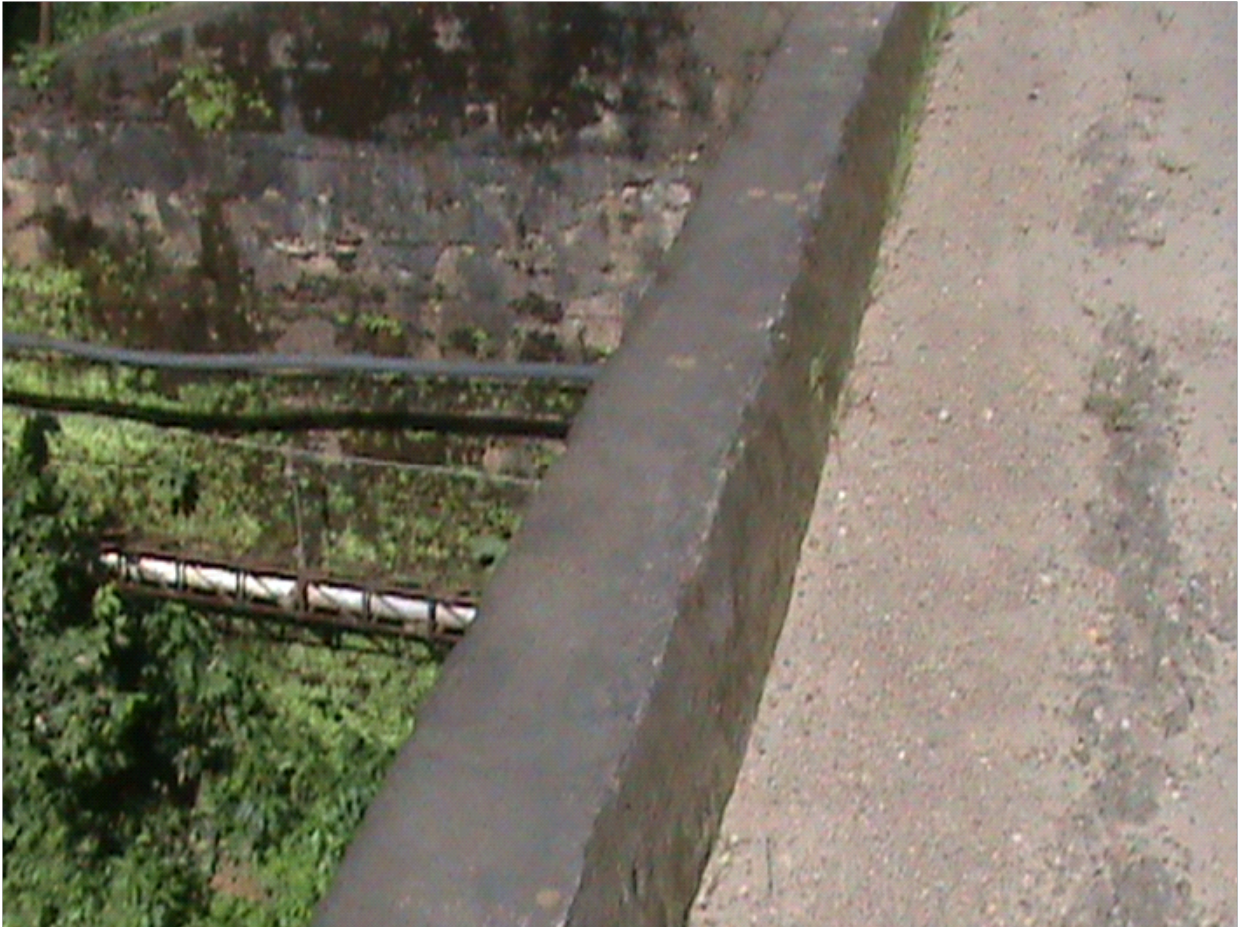
Componente.....: 3 Andenes/Bordillos

Calif./Mantenim....: 1 / -

Daño/Observaciones.: Presentan desgaste en bordes, manchas de humedad, suciedad y deterioro de pintura. Se requieren labores de mantenimiento rutinario que contemplen limpieza y pintura.

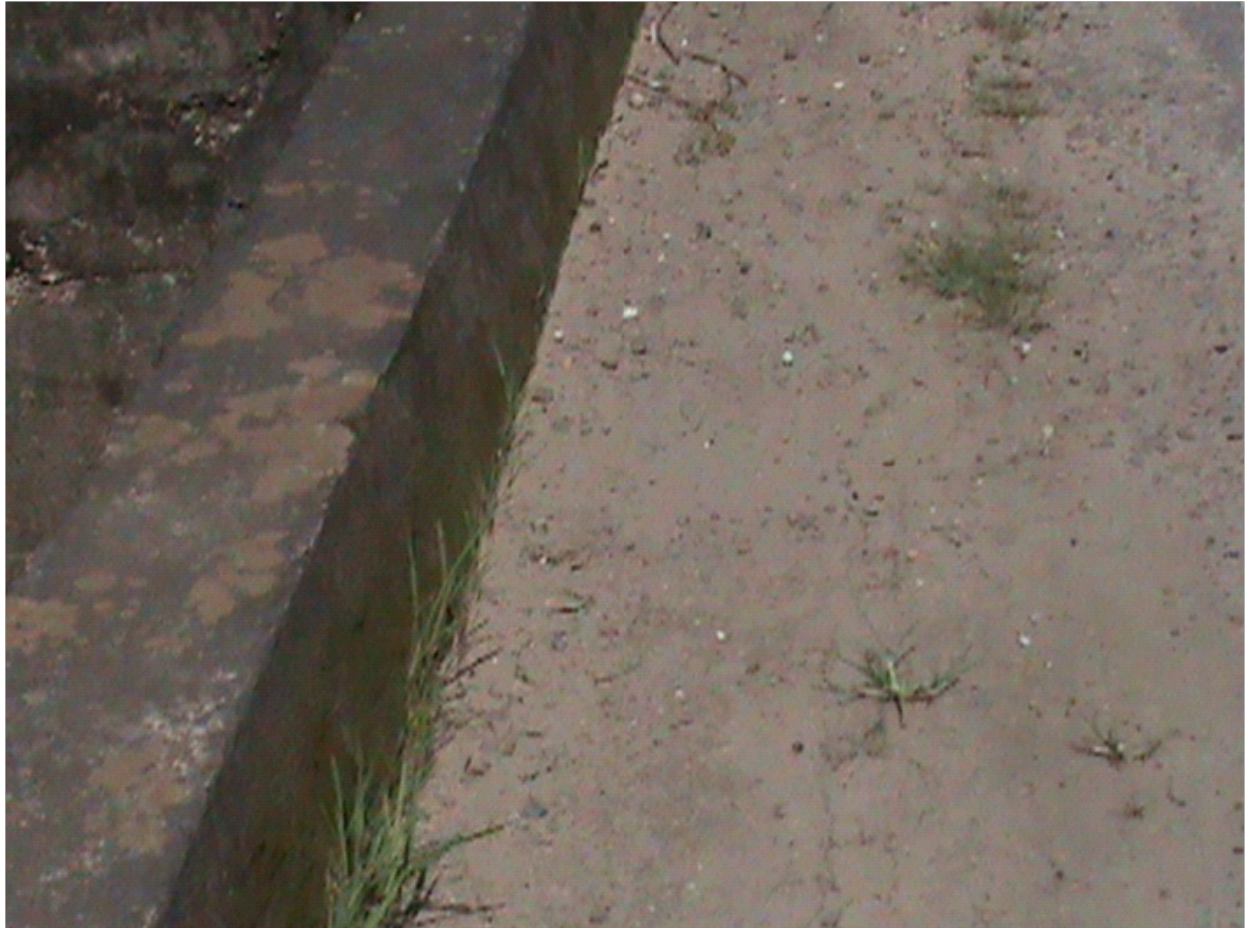
Componente.....: 3 Andenes/Bordillos

Calif./Mantenim....: 1 / -

Daño/Observaciones.: Presentan desgaste en bordes, manchas de humedad, suciedad y deterioro de pintura. Se requieren labores de mantenimiento rutinario que contemplen limpieza y pintura.

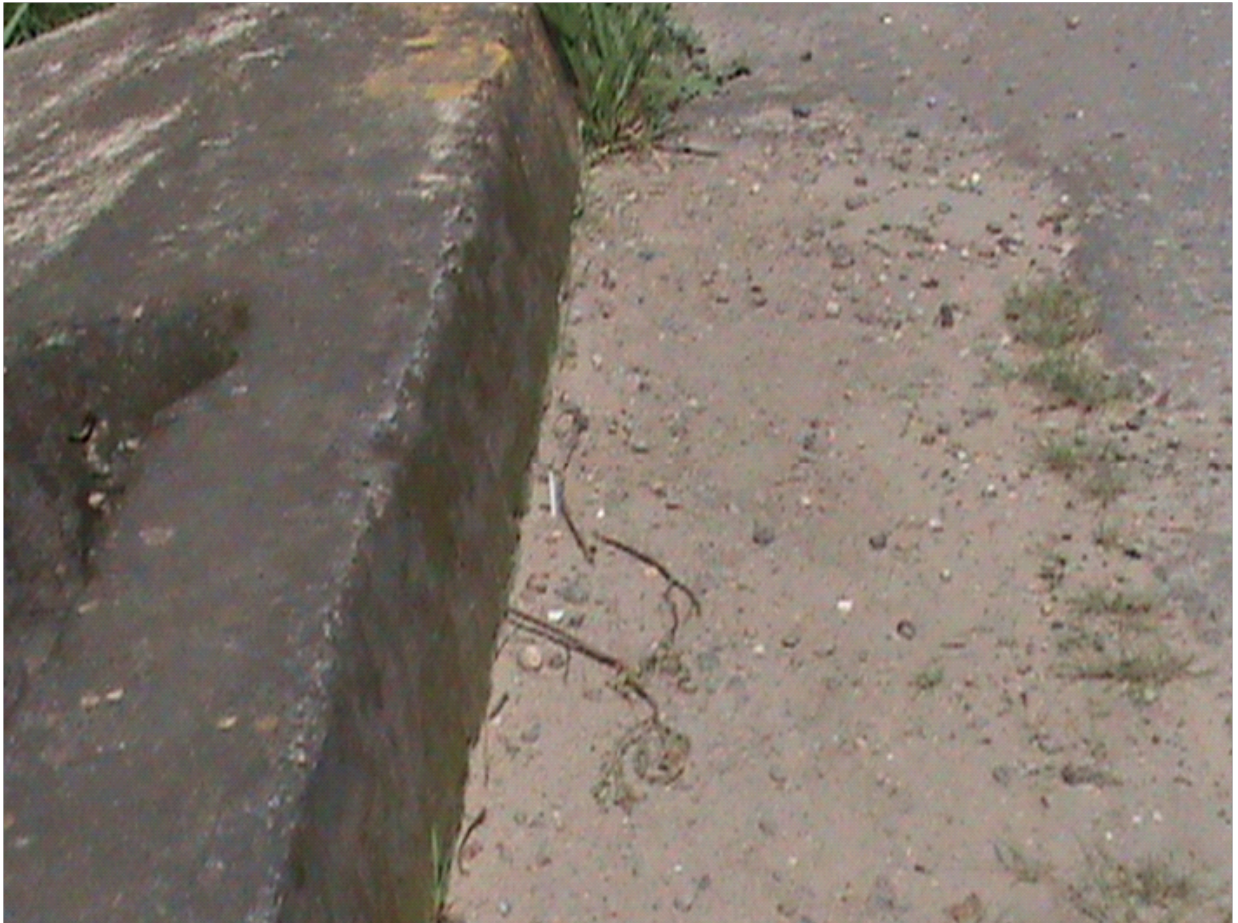
Componente.....: 3 Andenes/Bordillos

Calif./Mantenim....: 1 / -

Daño/Observaciones.: Presentan desgaste en bordes, manchas de humedad, suciedad y deterioro de pintura. Se requieren labores de mantenimiento rutinario que contemplen limpieza y pintura.

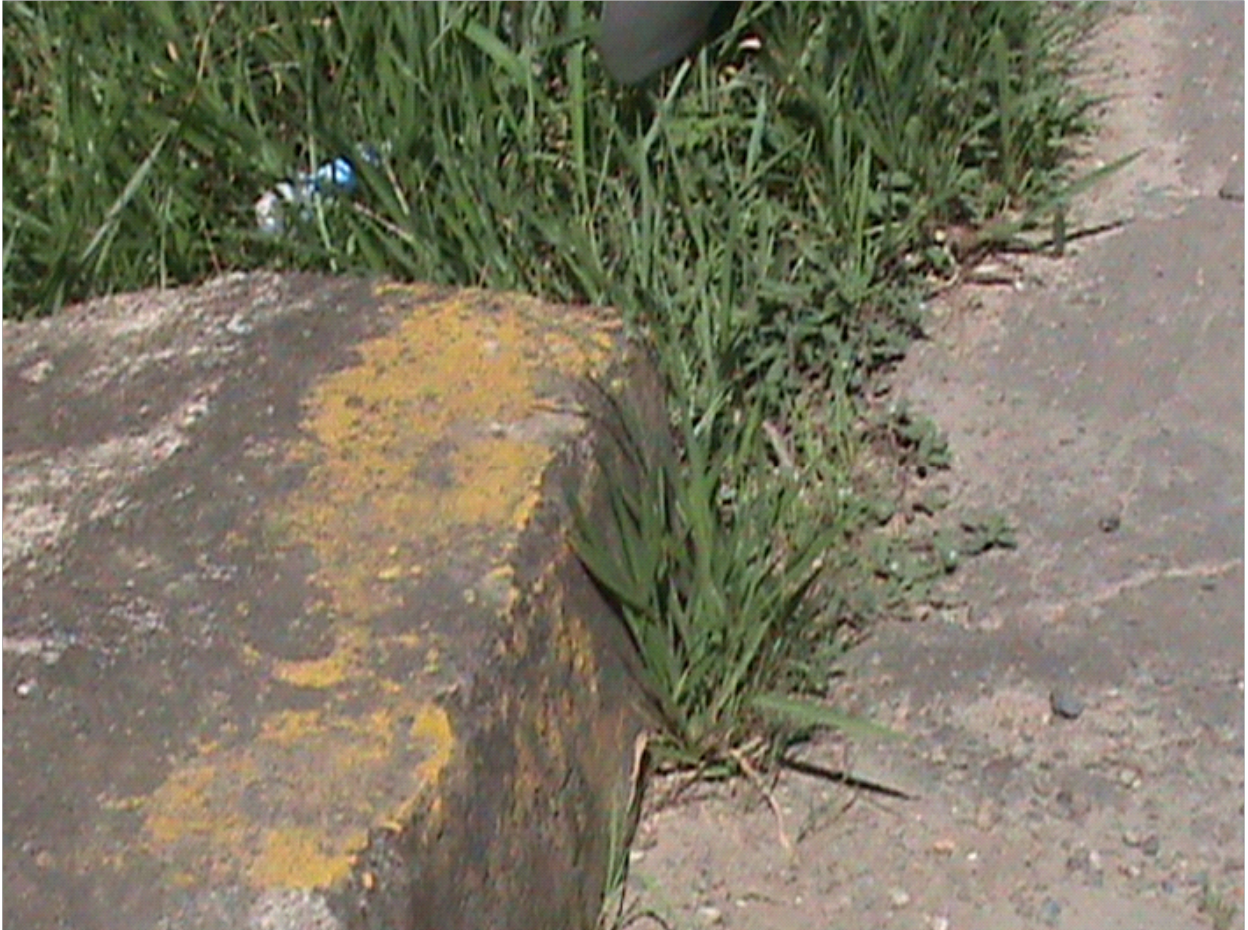
Componente.....: 3 Andenes/Bordillos

Calif./Mantenim....: 1 / -

Daño/Observaciones.: Presentan desgaste en bordes, manchas de humedad, suciedad y deterioro de pintura. Se requieren labores de mantenimiento rutinario que contemplen limpieza y pintura.
