SDC/INV	SiPuCol	Fecha	Hoja
	Informe de inspección principal	14/09/12	1
07-6512-033.00 Valle verde			
Regional.....: 7 Casanare			
Ruta.....: Troncal Villa Garzón - Saravena			
Carretera.....: Monterrey - Yopal			
Lado de la car...: 0			
Abscisa.....: 82+0503			
No del registro..: 549			
Año de construcción.....:			
Año de la última reconstrucción.....:			
Paso Superior/Inferior.....: S			
Dir. de abs. de la carretera principal.:			
Requisitos de la inspección.....: 0 Nada			
Recolección de datos : Fecha.....: 2012.05.30			
: Iniciales.....: JPJG			
Posición geográfica..:			
Latitud: 5 gra 11.78 min N Longitud: 72 gra 31.89 min O Altitud: 300 m			
Geometría: Número de luces.....: 1			
Longitud de la luz menor (m): 12.30			
Longitud de la luz mayor (m): 12.30			
Longitud total(m): 12.30			
Ancho del tablero.....(m): 10.20			
Ancho del separador.....(m): 0.00			
Ancho del andén izquierdo(m): 0.00			
Ancho del andén derecho..(m): 0.00

07-6512-033.00 Valle verde

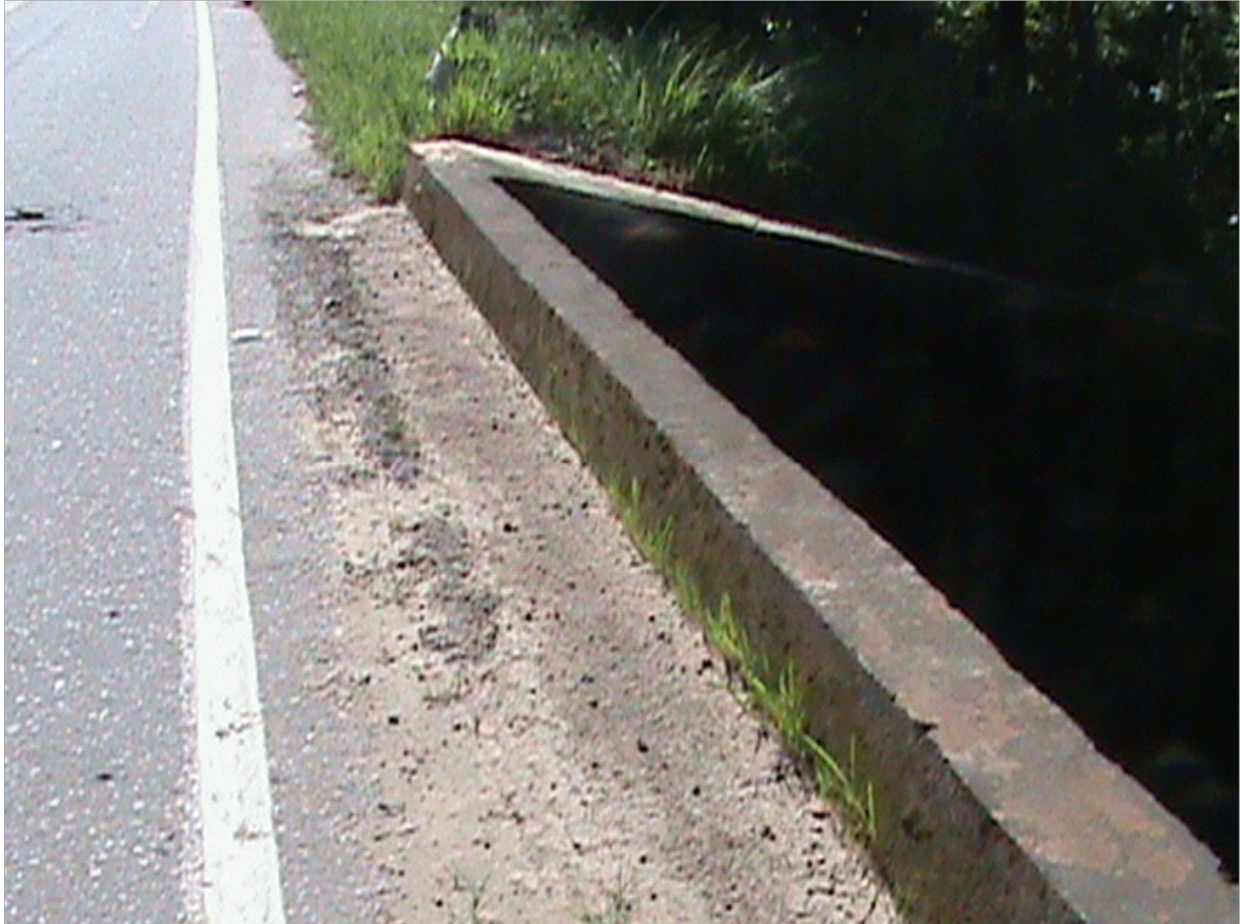
Componente.....: 5 Conos/Taludes

Calif./Mantenim....: 1 / -

Daño/Observaciones.: Se observaron en buen estado

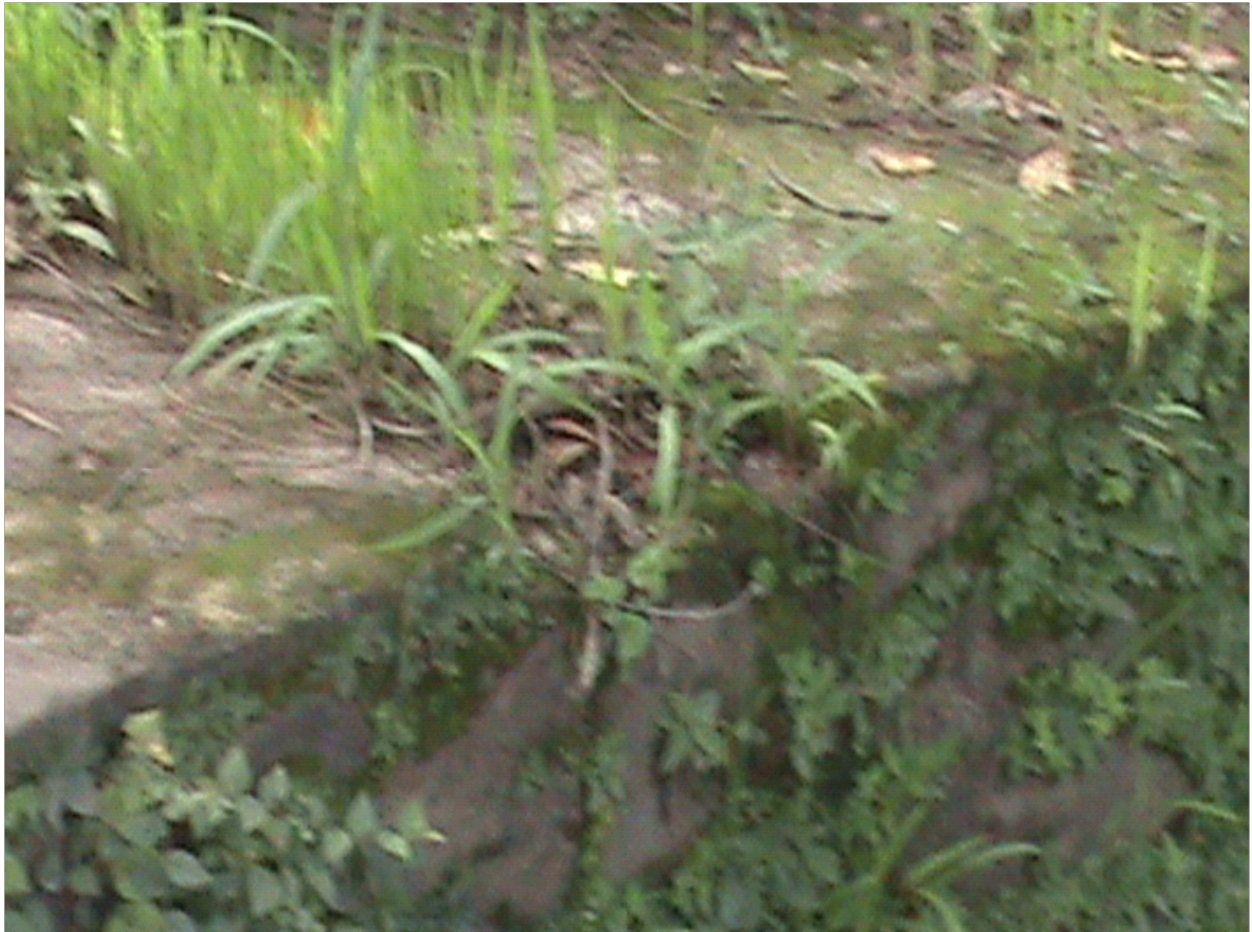
Componente.....: 5 Conos/Taludes
Calif./Mantenim....: 1 / -
Daño/Observaciones.: Se observaron en buen estado

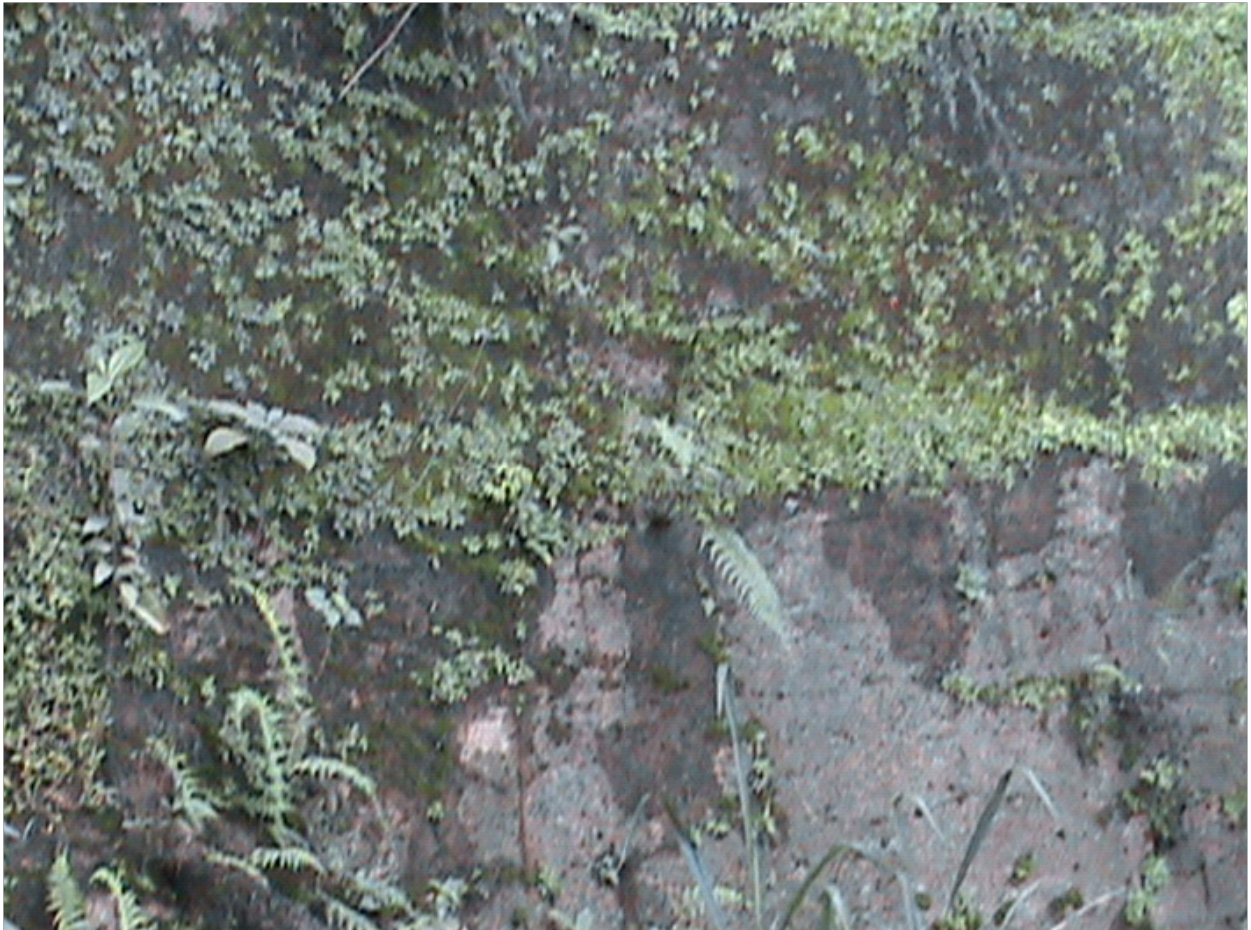
Componente.....: 6 Aletas

Calif./Mantenim....: 2 / -

Daño/Observaciones.: Presentan porosidades del concreto, agregado expuesto y hormigueros. Se requiere reparación del concreto. Presentan manchas de humedad y presencia de vegetación. Requieren de labores de limpieza.

Tipo de daño.....: Descomposición

Reparaciones.....: A Reparación de concreto

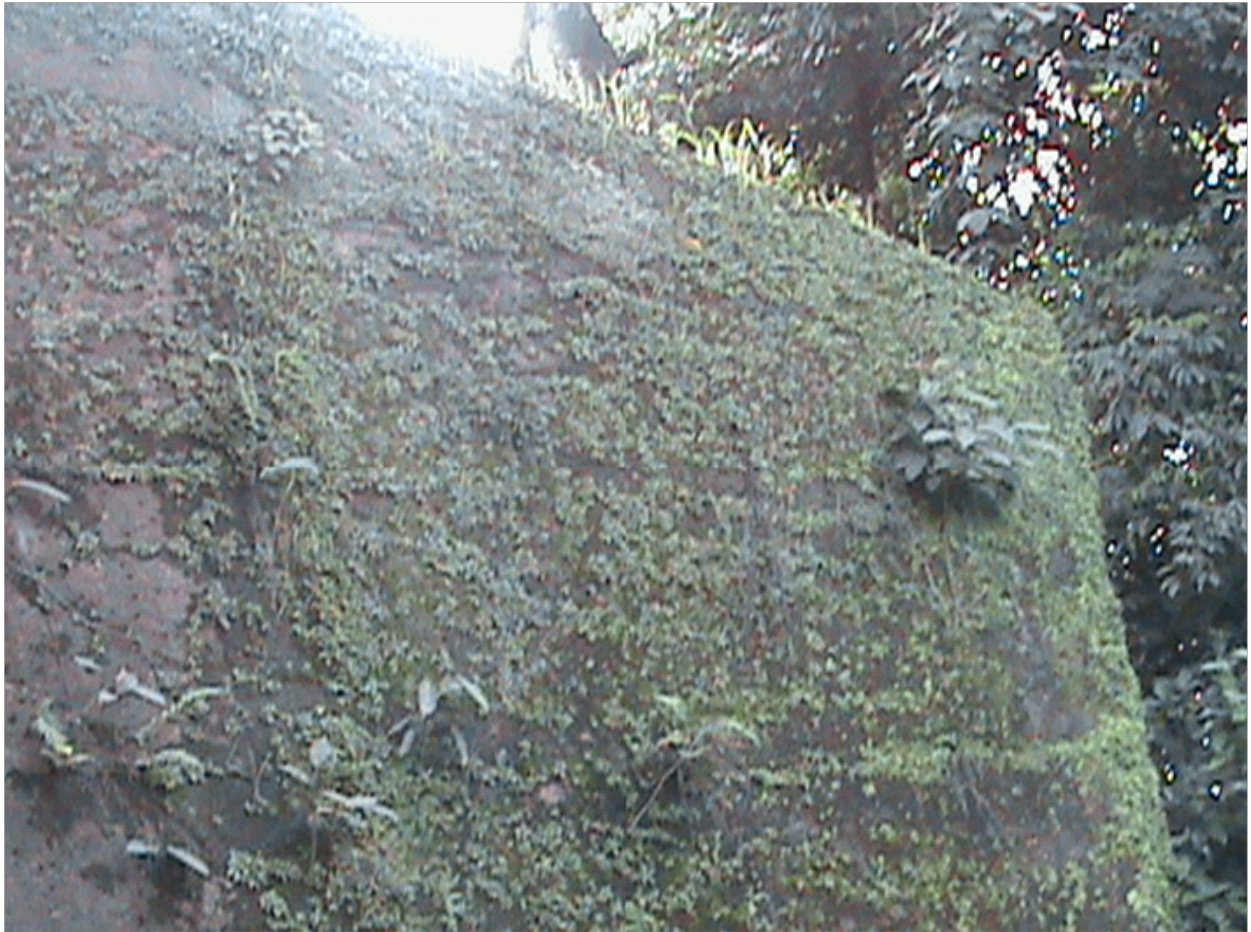
Componente.....: 6 Aletas
Calif./Mantenim....: 2 / -
Daño/Observaciones.: Presentan porosidades del concreto, agregado expuesto y hormigueros. Se requiere reparación del concreto. Presentan manchas de humedad y presencia de vegetación. Requieren de labores de limpieza.
Tipo de daño.....: Descomposición
Reparaciones.....: A Reparación de concreto

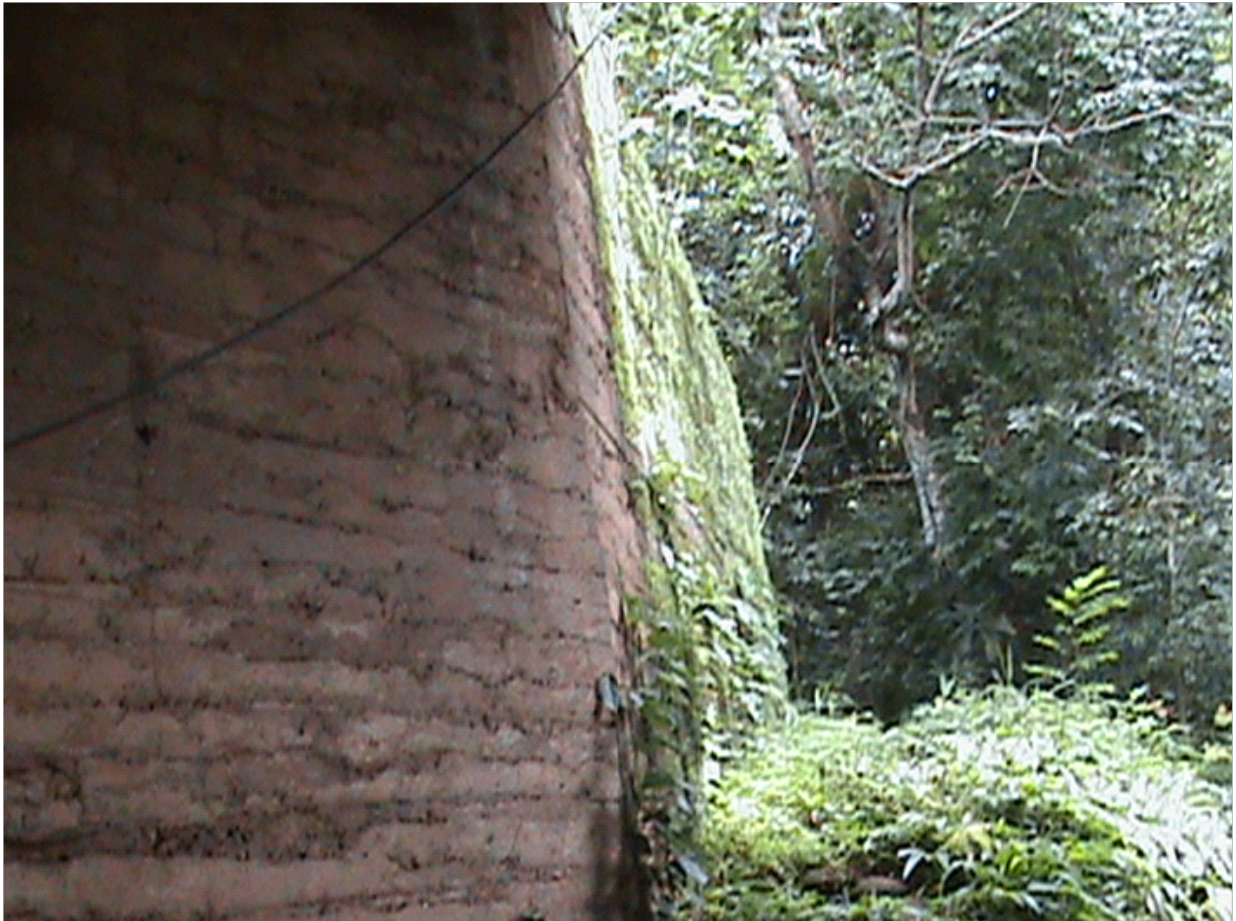
Componente.....: 6 Aletas
Calif./Mantenim....: 2 / -
Daño/Observaciones.: Presentan porosidades del concreto, agregado expuesto y hormigueros. Se requiere reparación del concreto. Presentan manchas de humedad y presencia de vegetación. Requieren de labores de limpieza.
Tipo de daño.....: Descomposición
Reparaciones.....: A Reparación de concreto

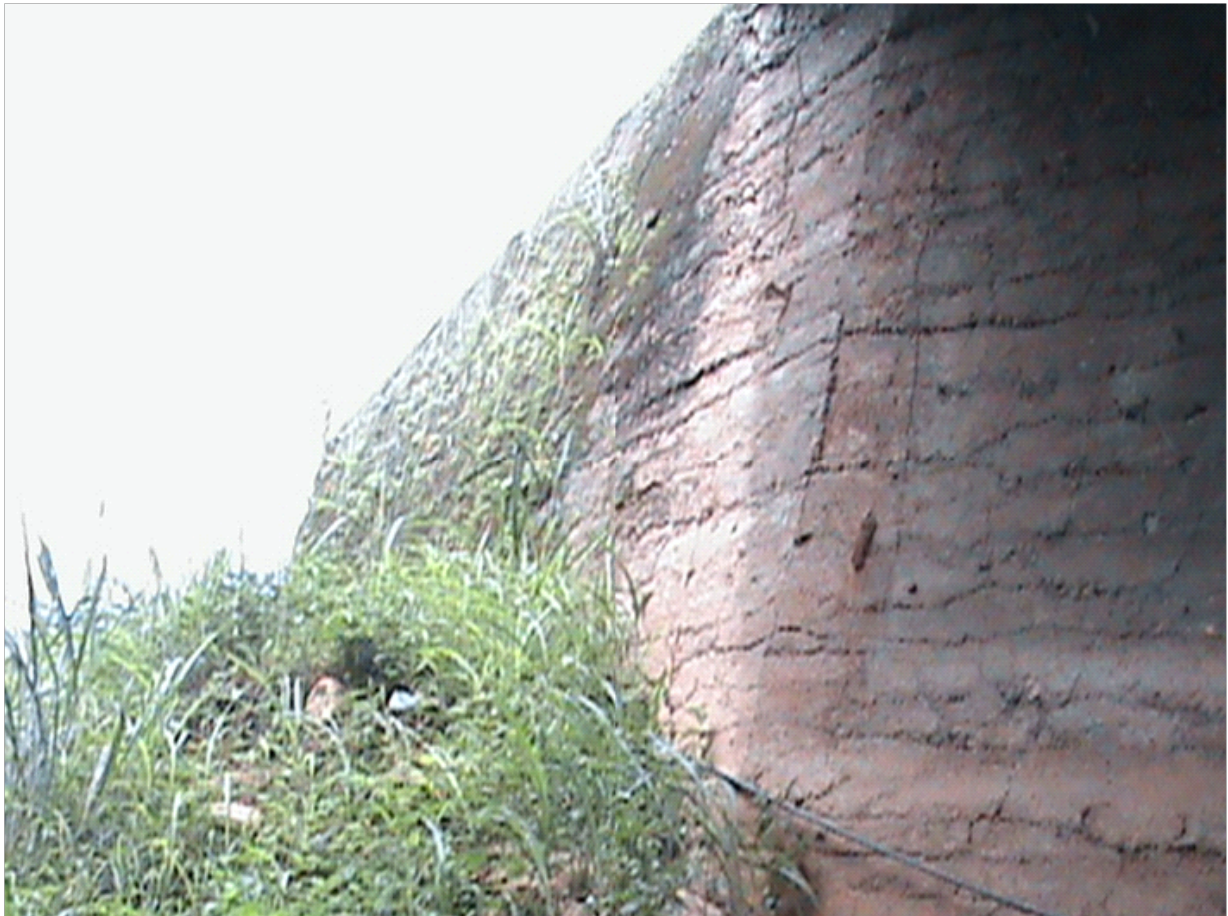
Componente.....: 6 Aletas

Calif./Mantenim....: 2 / -

Daño/Observaciones.: Presentan porosidades del concreto, agregado expuesto y hormigueros. Se requiere reparación del concreto. Presentan manchas de humedad y presencia de vegetación. Requieren de labores de limpieza.

Tipo de daño.....: Descomposición

Reparaciones.....: A Reparación de concreto

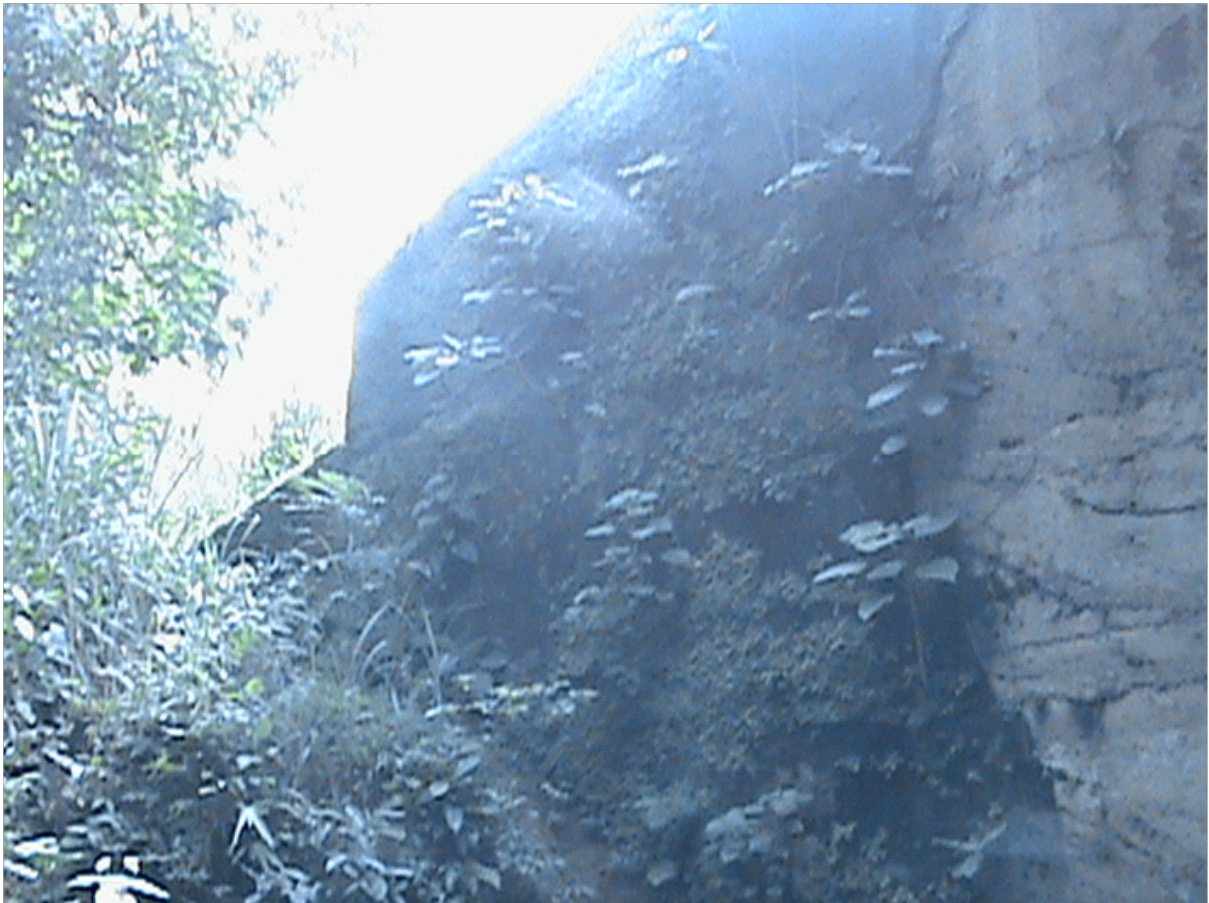
Componente.....: 6 Aletas

Calif./Mantenim....: 2 / -

Daño/Observaciones.: Presentan porosidades del concreto, agregado expuesto y hormigueros. Se requiere reparación del concreto. Presentan manchas de humedad y presencia de vegetación. Requieren de labores de limpieza.

Tipo de daño.....: Descomposición

Reparaciones.....: A Reparación de concreto

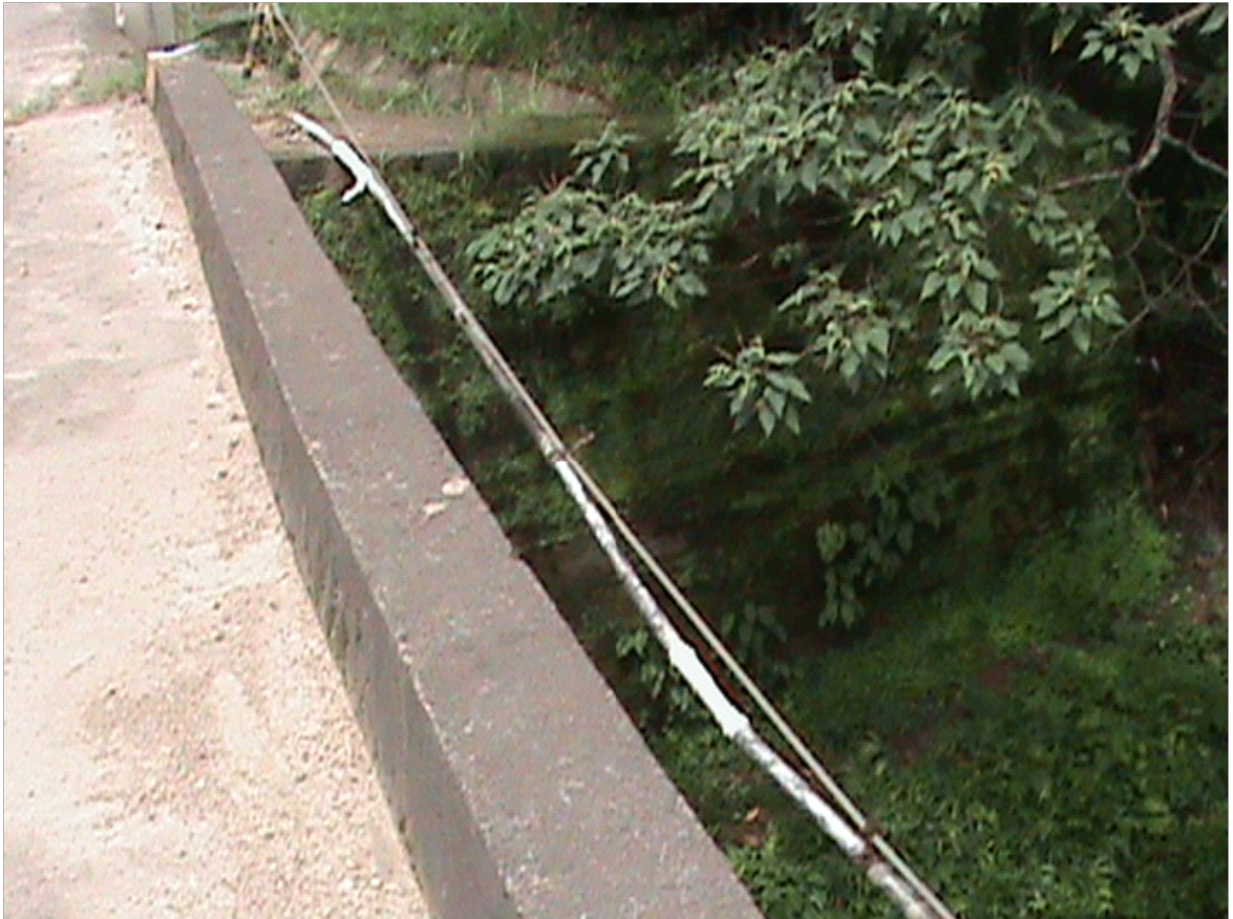
Componente.....: 6 Aletas

Calif./Mantenim....: 2 / -

Daño/Observaciones.: Presentan porosidades del concreto, agregado expuesto y hormigueros. Se requiere reparación del concreto. Presentan manchas de humedad y presencia de vegetación. Requieren de labores de limpieza.

Tipo de daño.....: Descomposición

Reparaciones.....: A Reparación de concreto

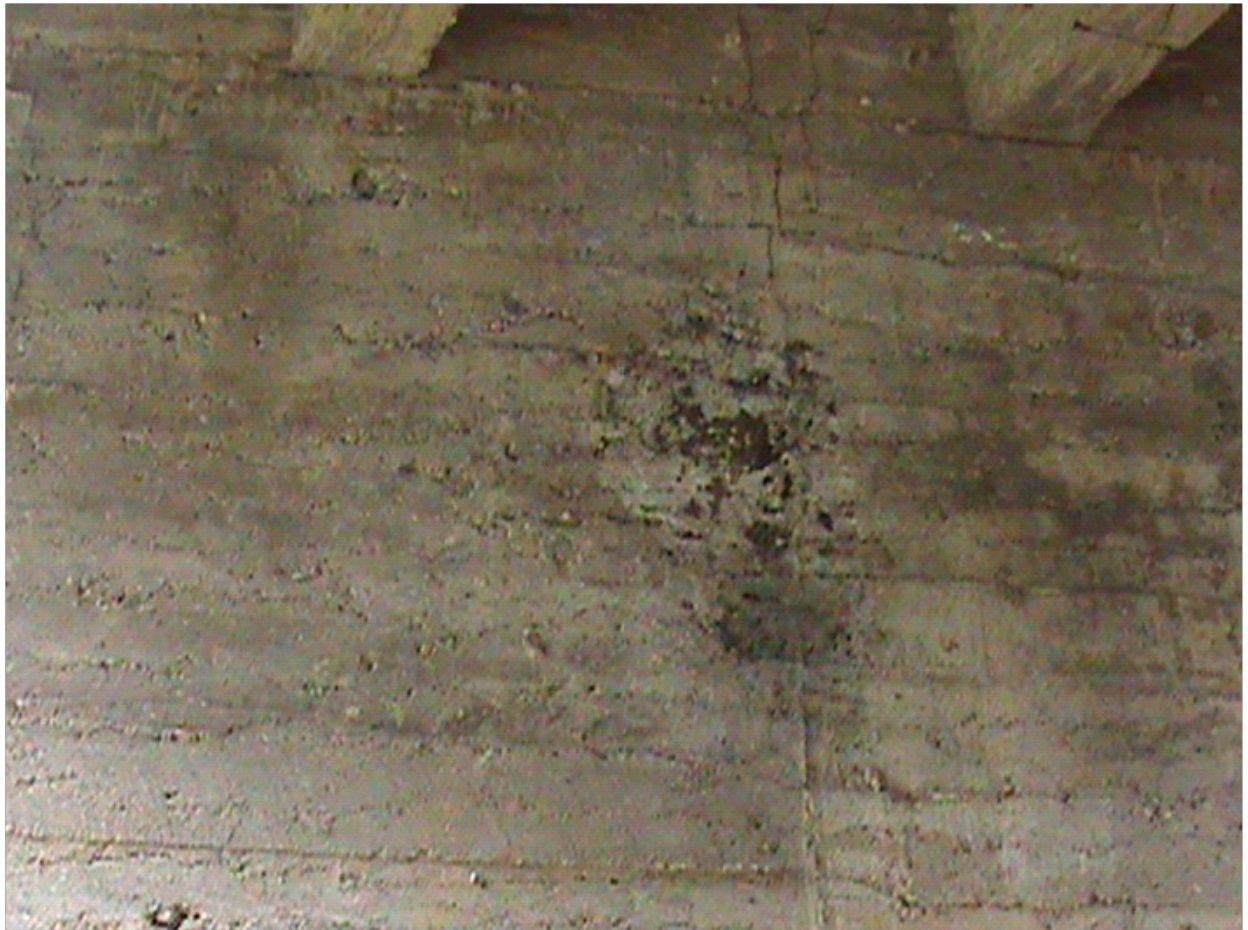
Componente.....: 7 Estribos

Calif./Mantenim....: 3 / -

Daño/Observaciones.: Presentan alto grado de descomposición del concreto, agregado expuesto y algunos hormigueros. Es necesario la reparación del concreto, no presentan manchas de humedad.

Tipo de daño.....: Descomposición

Reparaciones.....: A Reparación de concreto

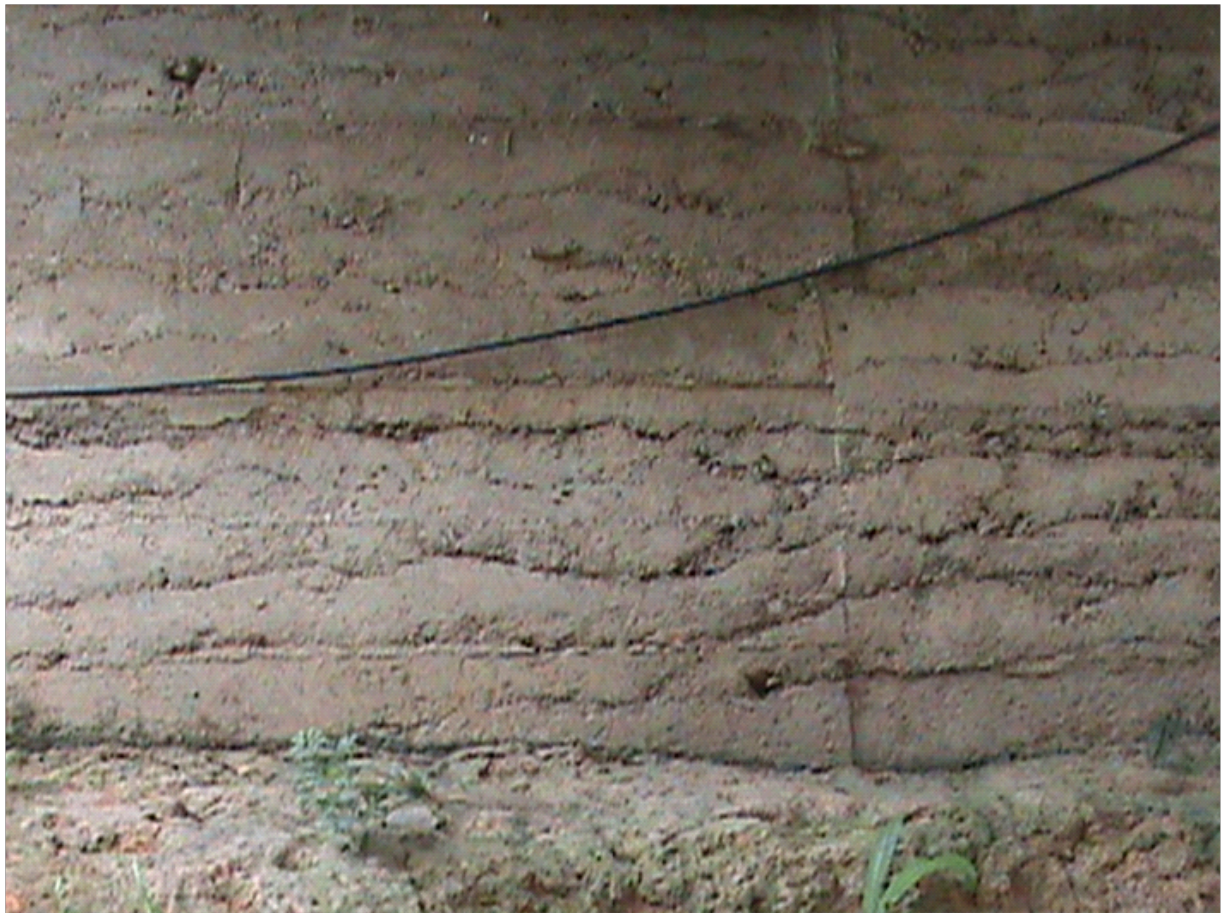
Componente.....: 7 Estribos

Calif./Mantenim....: 3 / -

Daño/Observaciones.: Presentan alto grado de descomposición del concreto, agregado expuesto y algunos hormigueros. Es necesario la reparación del concreto, no presentan manchas de humedad.

Tipo de daño.....: Descomposición

Reparaciones.....: A Reparación de concreto

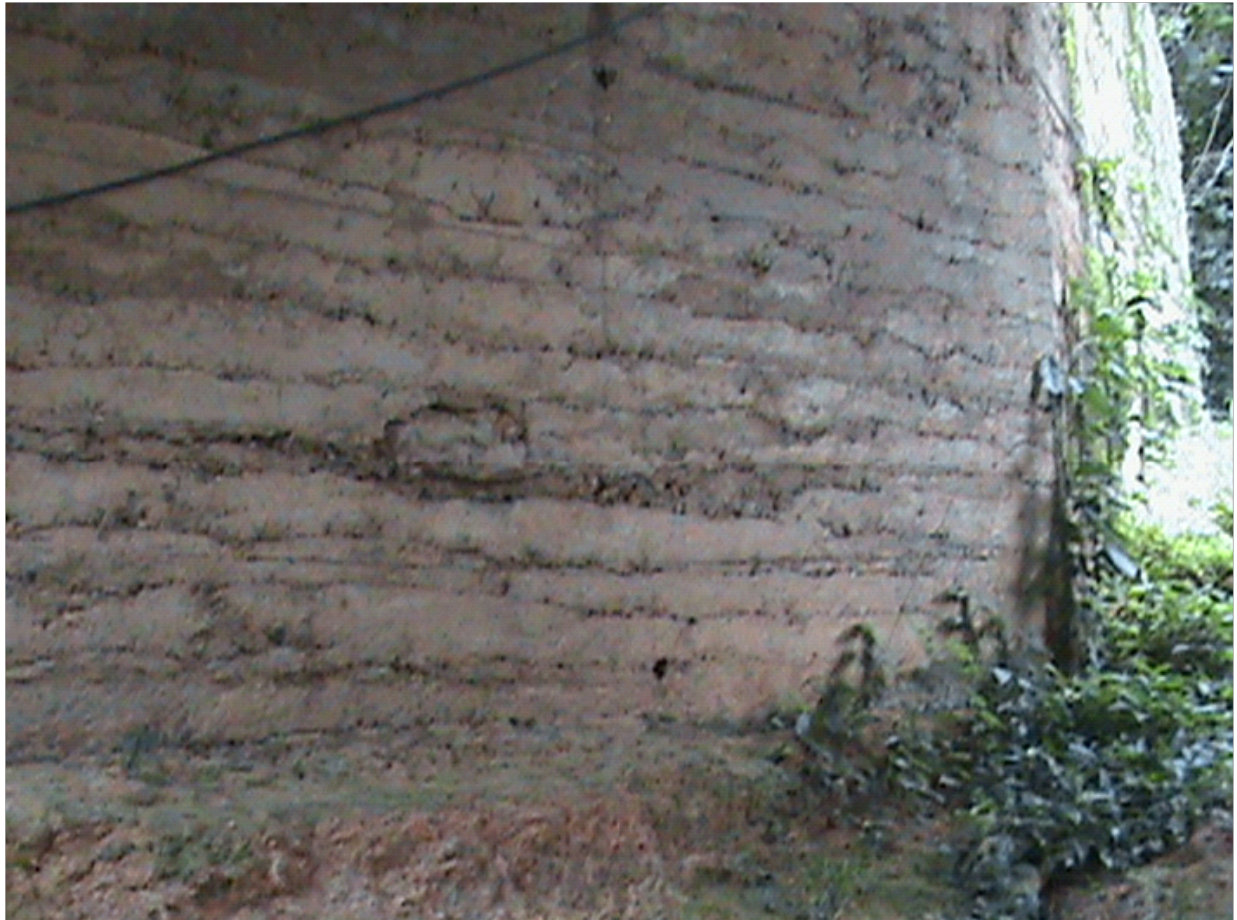
Componente.....: 7 Estribos

Calif./Mantenim....: 3 / -

Daño/Observaciones.: Presentan alto grado de descomposición del concreto, agregado expuesto y algunos hormigueros. Es necesario la reparación del concreto, no presentan manchas de humedad.

Tipo de daño.....: Descomposición

Reparaciones.....: A Reparación de concreto

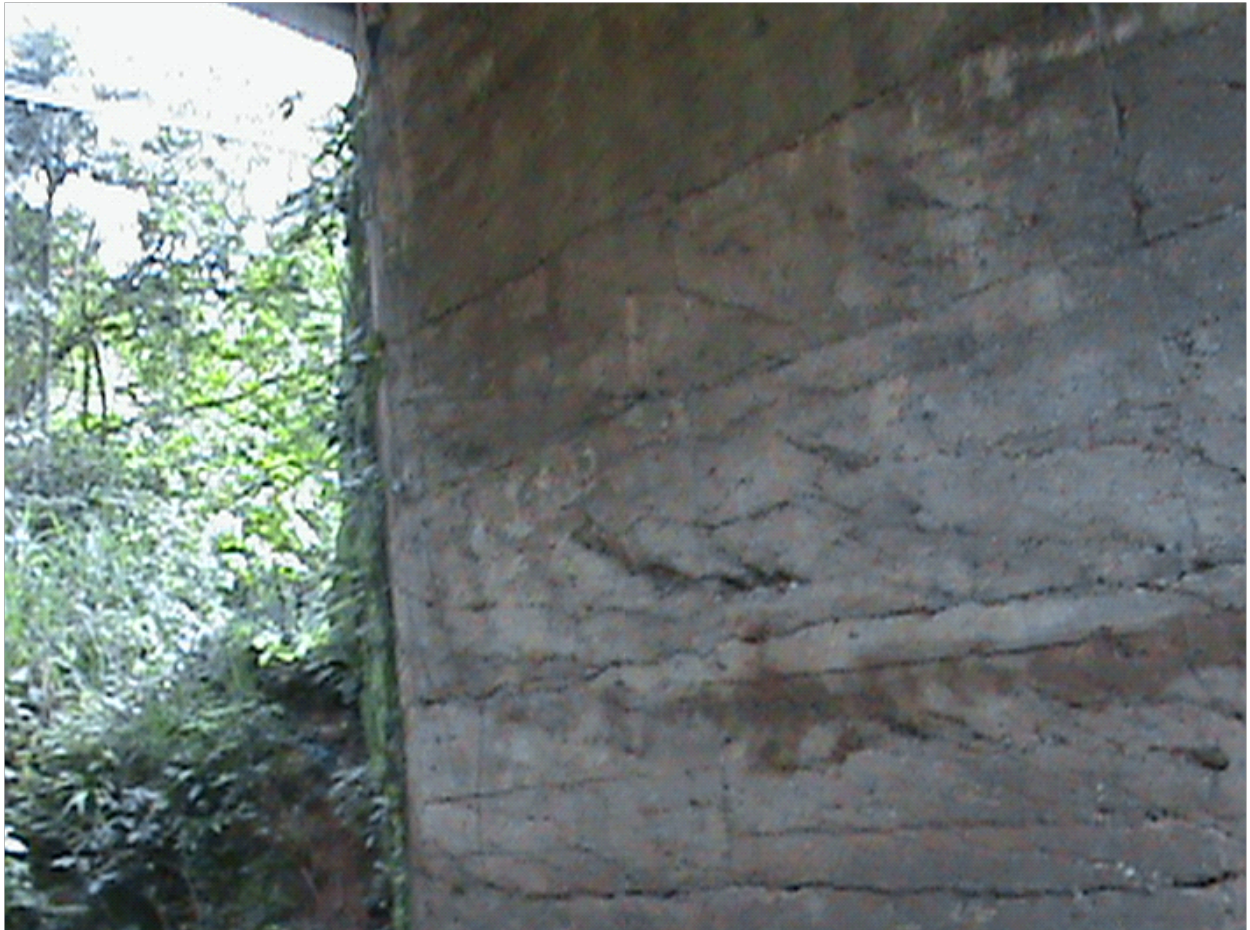
Componente.....: 7 Estribos

Calif./Mantenim....: 3 / -

Daño/Observaciones.: Presentan alto grado de descomposición del concreto, agregado expuesto y algunos hormigueros. Es necesario la reparación del concreto, no presentan manchas de humedad.

Tipo de daño.....: Descomposición

Reparaciones.....: A Reparación de concreto

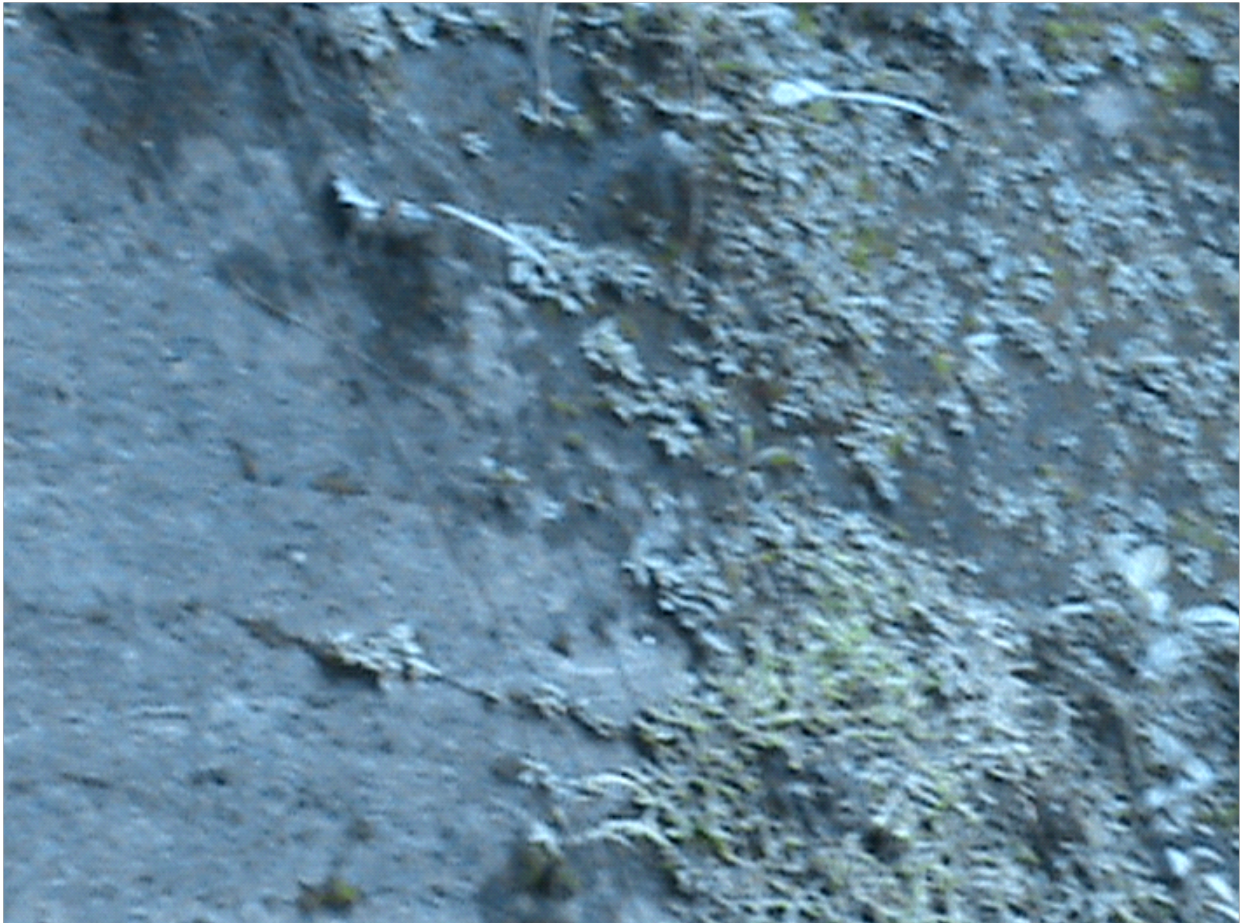
Componente.....: 7 Estribos

Calif./Mantenim....: 3 / -

Daño/Observaciones.: Presentan alto grado de descomposición del concreto, agregado expuesto y algunos hormigueros. Es necesario la reparación del concreto, no presentan manchas de humedad.

Tipo de daño.....: Descomposición

Reparaciones.....: A Reparación de concreto

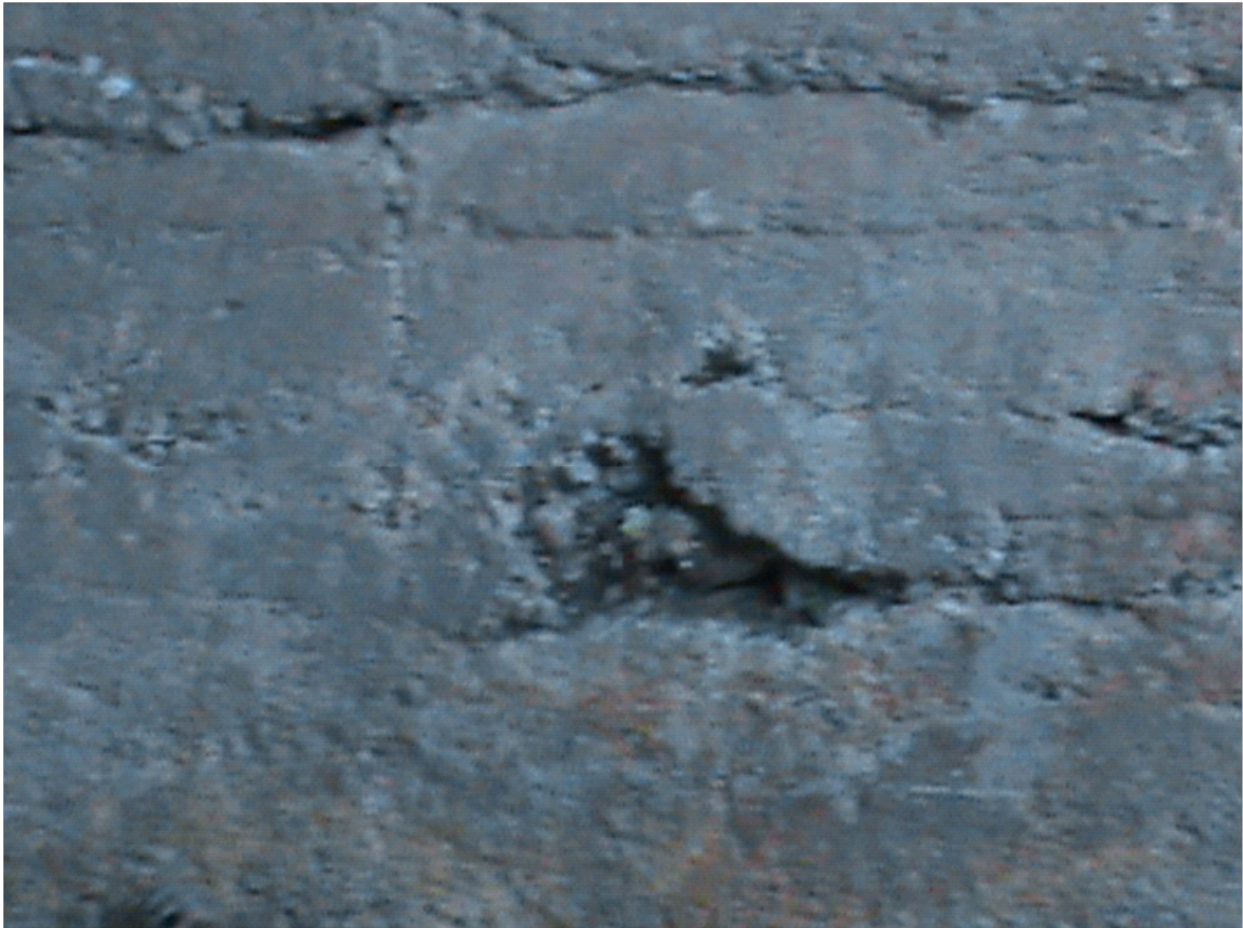
Componente.....: 7 Estribos

Calif./Mantenim....: 3 / -

Daño/Observaciones.: Presentan alto grado de descomposición del concreto, agregado expuesto y algunos hormigueros. Es necesario la reparación del concreto, no presentan manchas de humedad.

Tipo de daño.....: Descomposición

Reparaciones.....: A Reparación de concreto

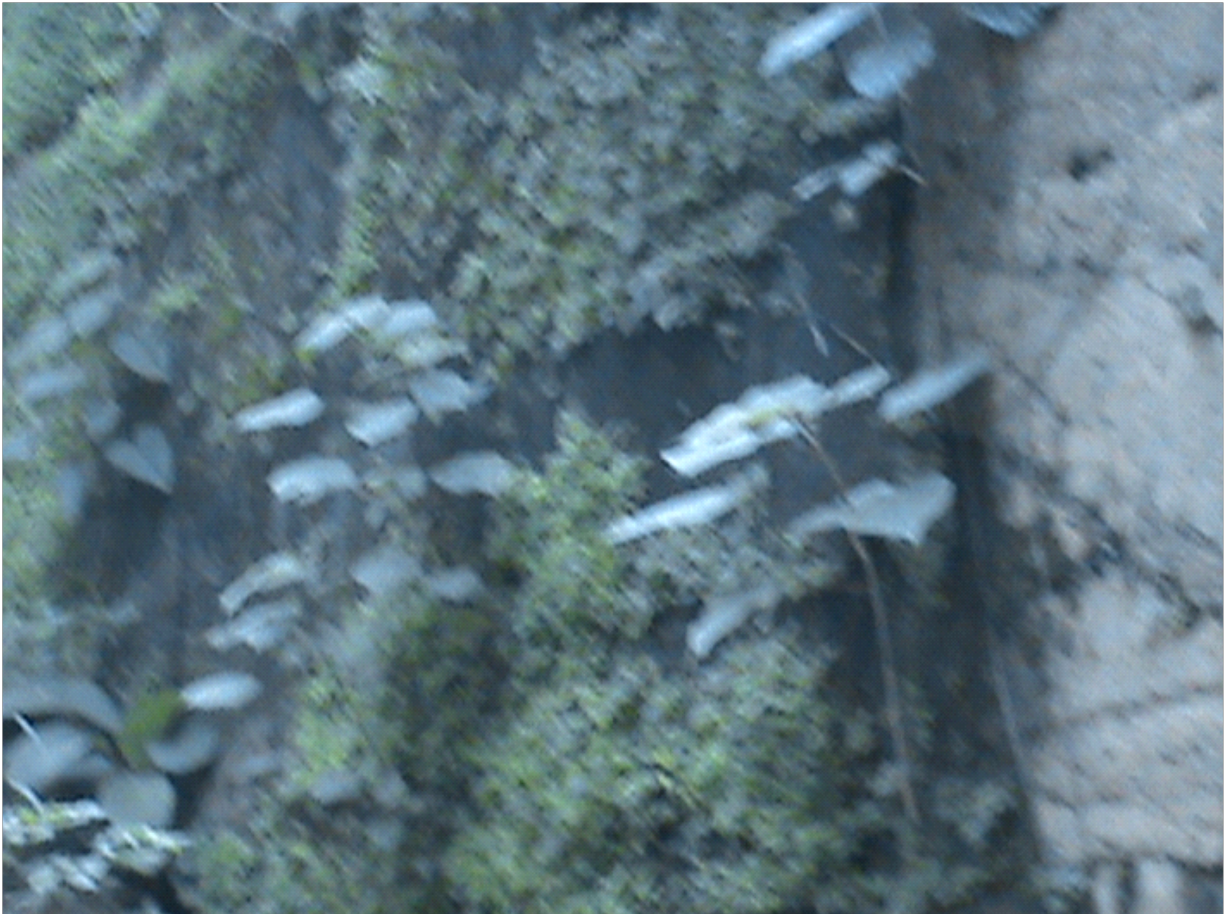
Componente.....: 7 Estribos

Calif./Mantenim....: 3 / -

Daño/Observaciones.: Presentan alto grado de descomposición del concreto, agregado expuesto y algunos hormigueros. Es necesario la reparación del concreto, no presentan manchas de humedad.

Tipo de daño.....: Descomposición

Reparaciones.....: A Reparación de concreto

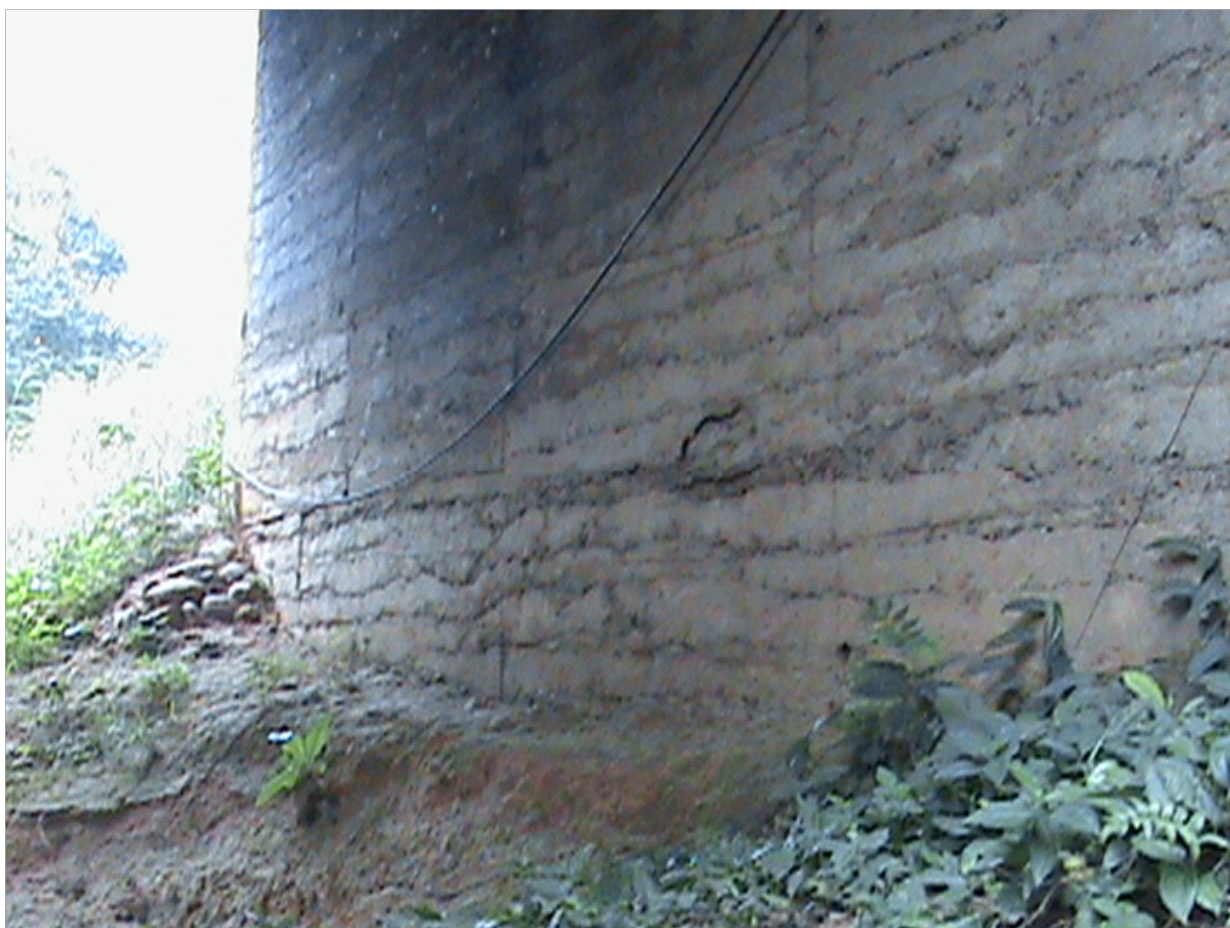
Componente.....: 7 Estribos

Calif./Mantenim....: 3 / -

Daño/Observaciones.: Presentan alto grado de descomposición del concreto, agregado expuesto y algunos hormigueros. Es necesario la reparación del concreto, no presentan manchas de humedad.

Tipo de daño.....: Descomposición

Reparaciones.....: A Reparación de concreto

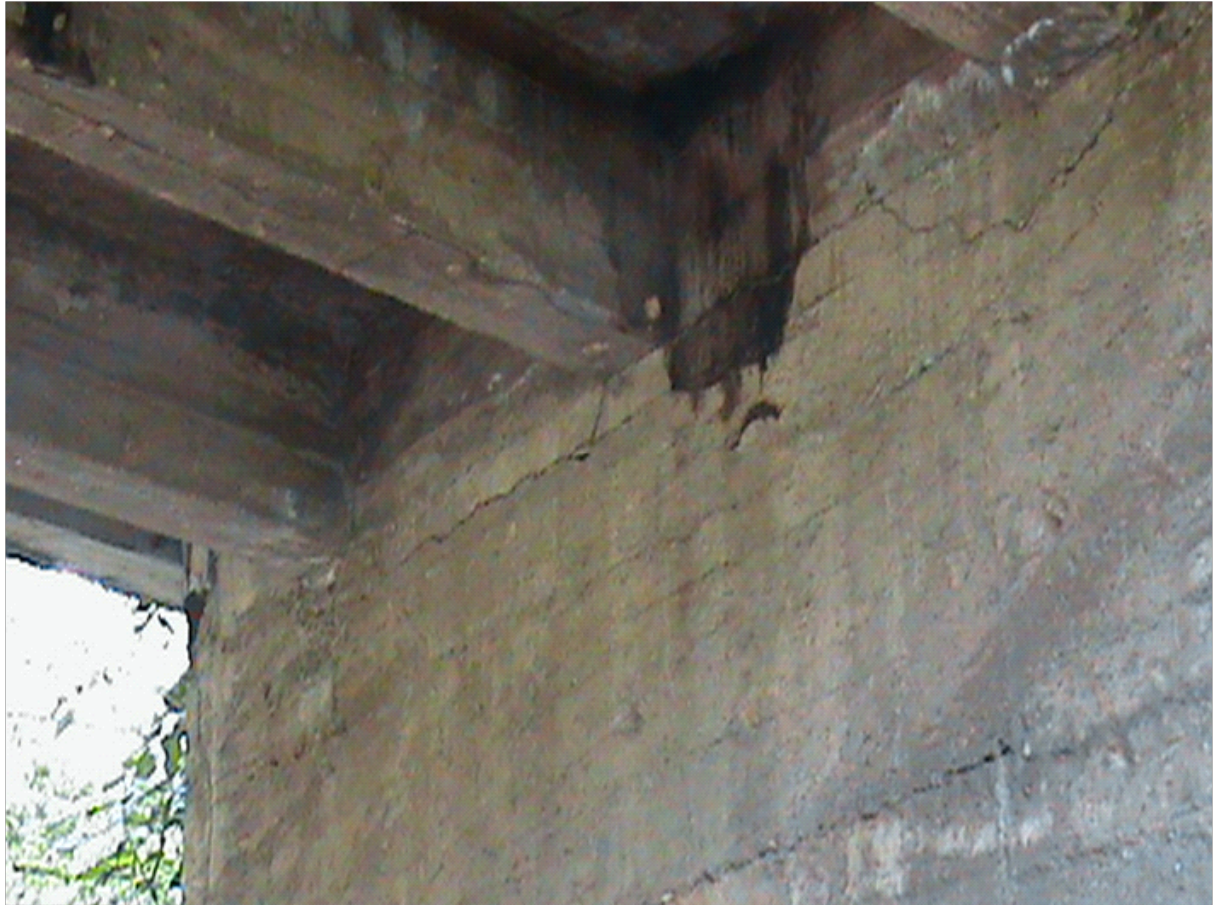
Componente.....: 9 Apoyos

Calif./Mantenim....: 1 / -

Daño/Observaciones.: No presentan daños

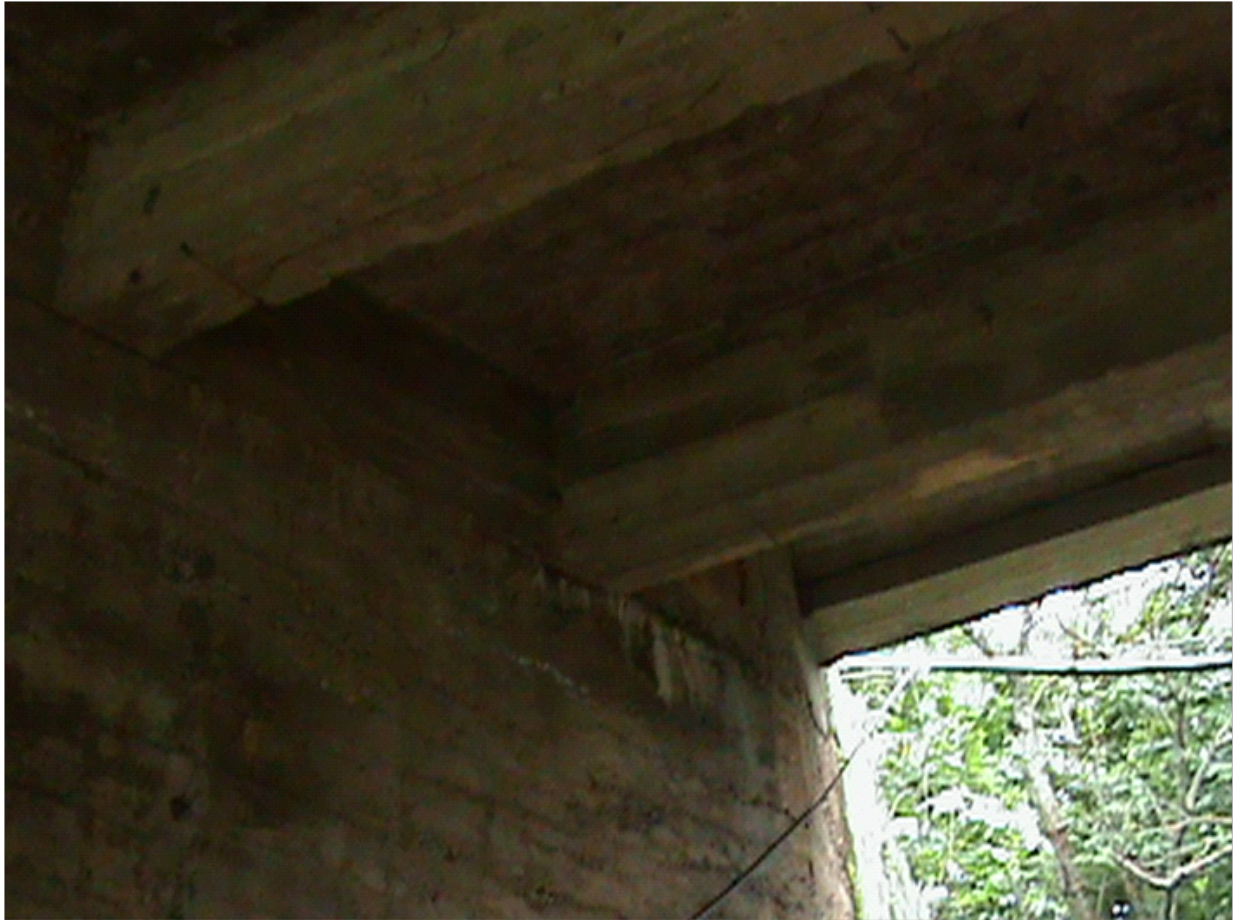
Componente.....: 9 Apoyos
Calif./Mantenim....: 1 / -
Daño/Observaciones.: No presentan daños
