SDC/INV	SiPuCol	Fecha	Hoja
	Informe de inspección principal	14/09/12	1
07-6512-033.00 Valle verde			
Regional.....: 7 Casanare			
Ruta.....: Troncal Villa Garzón - Saravena			
Carretera.....: Monterrey - Yopal			
Lado de la car...: 0			
Abscisa.....: 82+0503			
No del registro..: 549			
Año de construcción.....:			
Año de la última reconstrucción.....:			
Paso Superior/Inferior.....: S			
Dir. de abs. de la carretera principal.:			
Requisitos de la inspección.....: 0 Nada			
Recolección de datos : Fecha.....: 2012.05.30			
: Iniciales.....: JPJG			
Posición geográfica..:			
Latitud: 5 gra 11.78 min N Longitud: 72 gra 31.89 min O Altitud: 300 m			
Geometría: Número de luces.....: 1			
Longitud de la luz menor (m): 12.30			
Longitud de la luz mayor (m): 12.30			
Longitud total(m): 12.30			
Ancho del tablero.....(m): 10.20			
Ancho del separador.....(m): 0.00			
Ancho del andén izquierdo(m): 0.00			
Ancho del andén derecho..(m): 0.00

07-6512-033.00 Valle verde

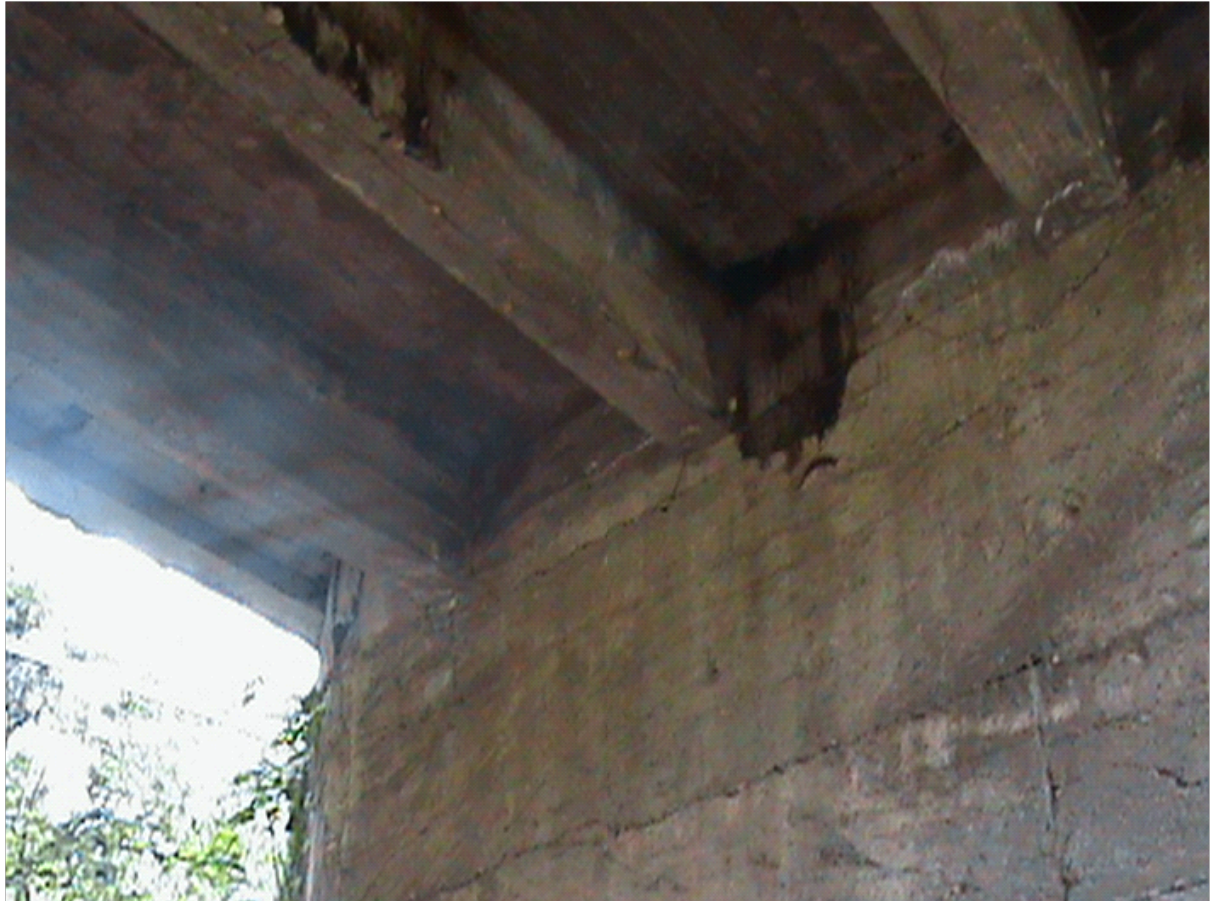
Componente.....: 9 Apoyos
Calif./Mantenim....: 1 / -
Daño/Observaciones.: No presentan daños

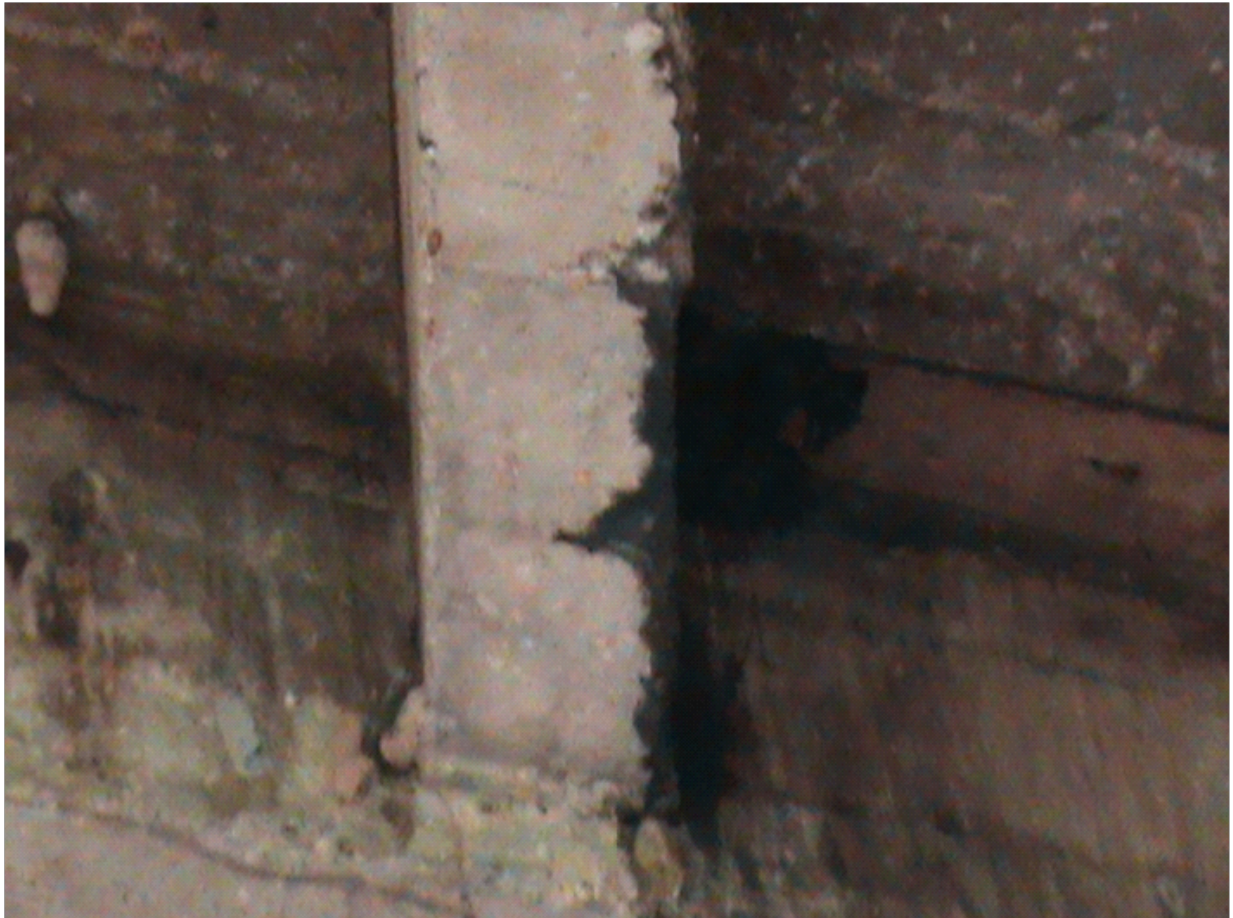
Componente.....: 9 Apoyos
Calif./Mantenim....: 1 / -
Daño/Observaciones.: No presentan daños

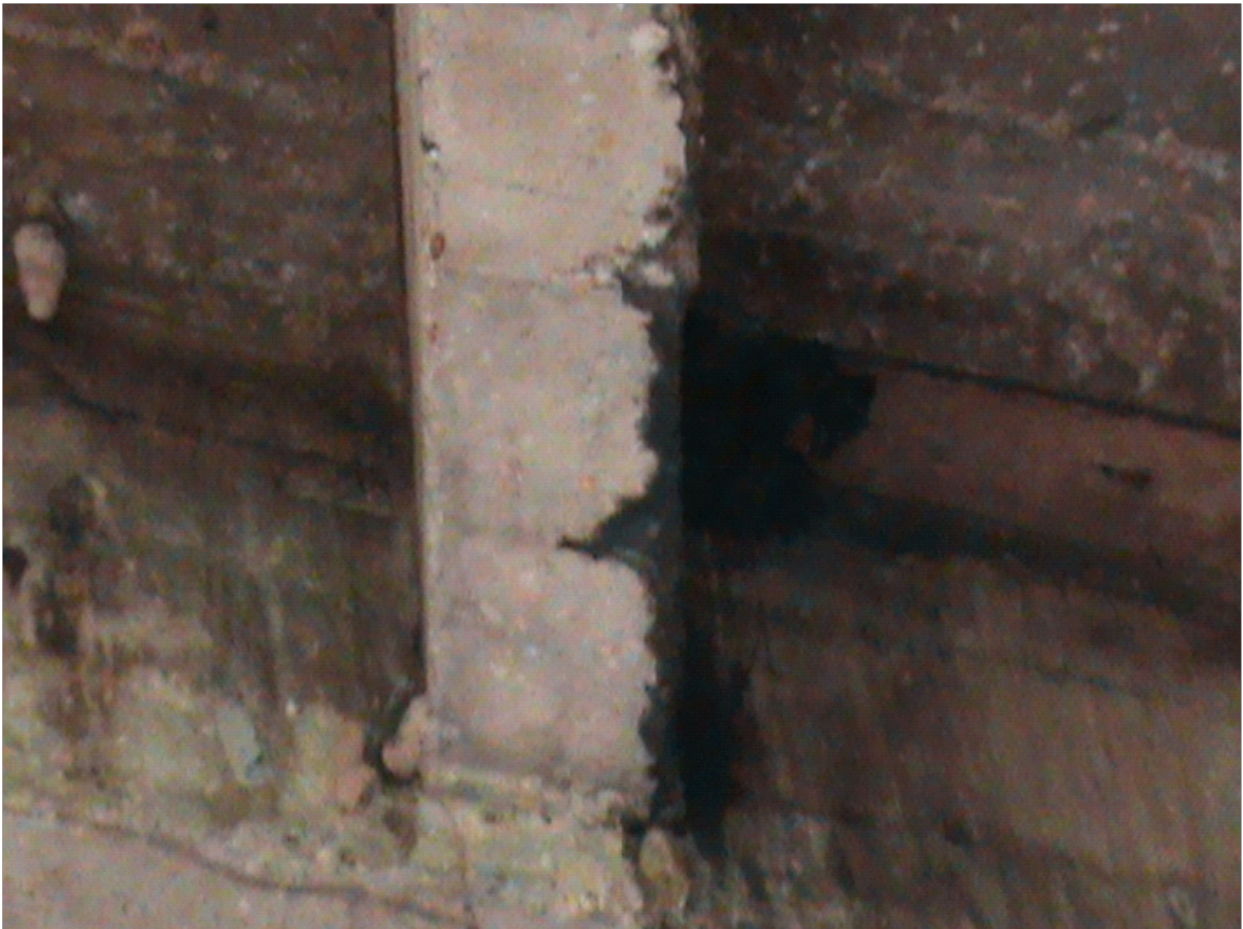
Componente.....: 10 Losa

Calif./Mantenim....: 2 / -

Daño/Observaciones.: Deterioro del concreto a los alrededores de drenes debido a que estos carecen de tubos de alargamiento que impidan el contacto de agua con la losa. Se requiere instalación de tubos de alargue de drenes. Losa presenta manchas de humedad hacia los voladizos.

Tipo de daño.....: Infiltración

Reparaciones.....: E Reparación de drenes

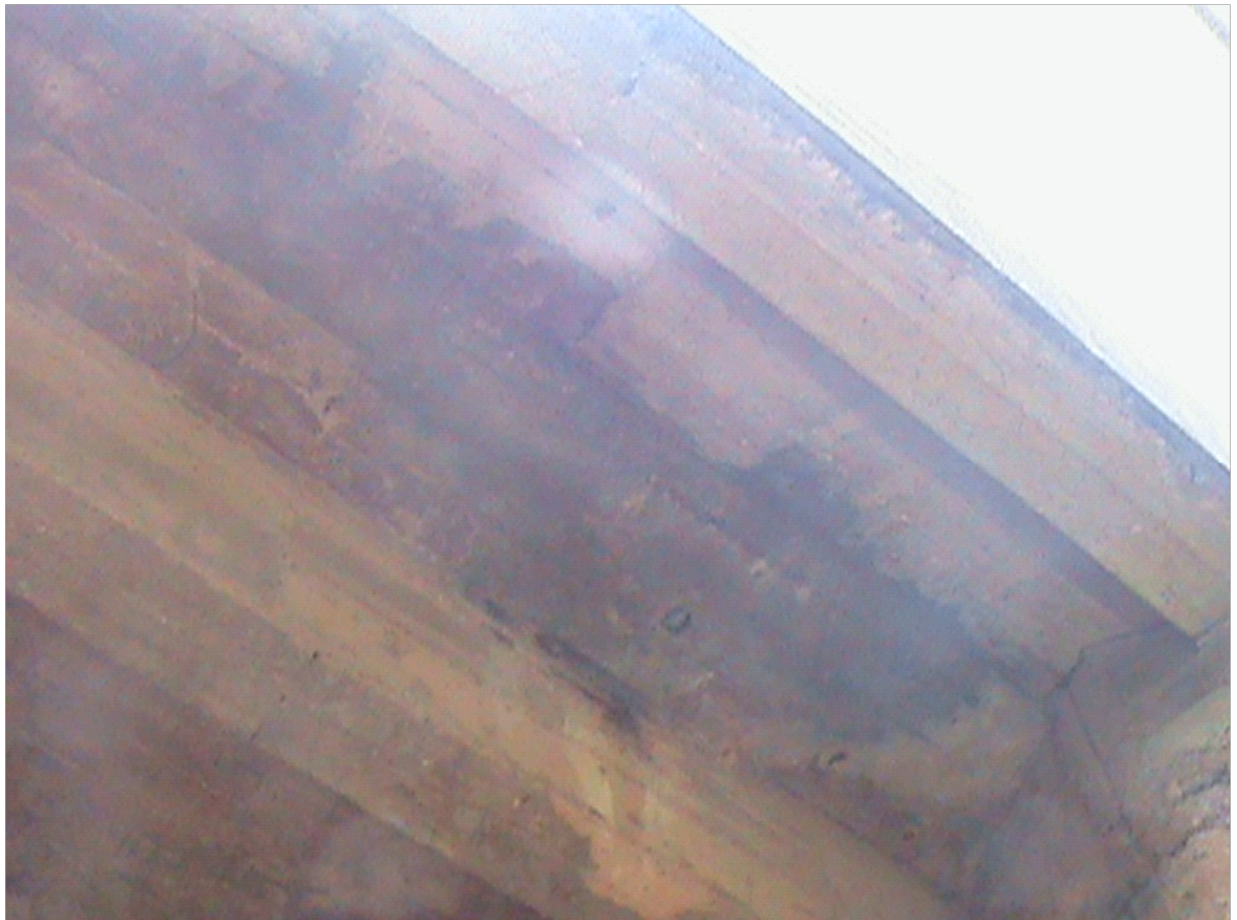
Componente.....: 10 Losa

Calif./Mantenim....: 2 / -

Daño/Observaciones.: Deterioro del concreto a los alrededores de drenes debido a que estos carecen de tubos de alargamiento que impidan el contacto de agua con la losa. Se requiere instalación de tubos de alargue de drenes. Losa presenta manchas de humedad hacia los voladizos.

Tipo de daño.....: Infiltración

Reparaciones.....: E Reparación de drenes

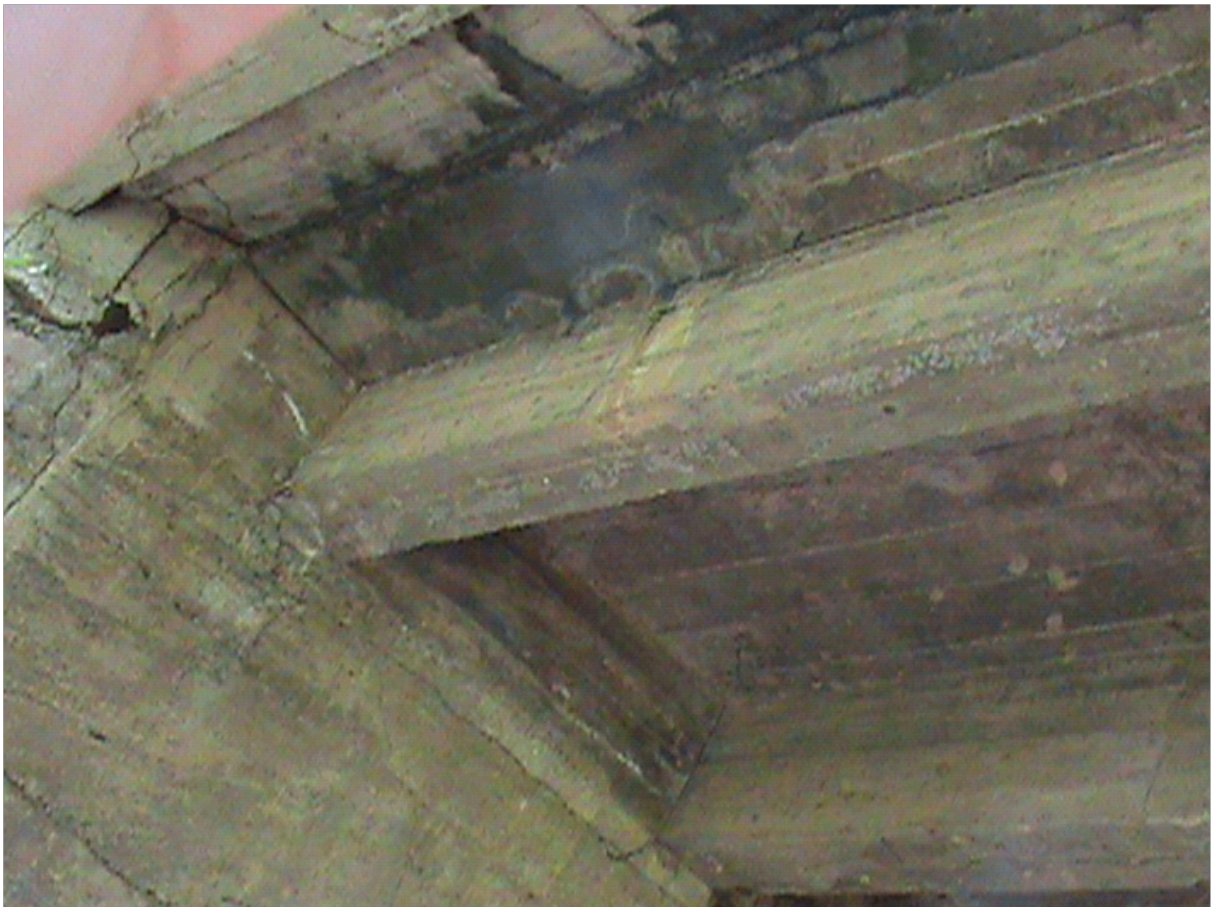
Componente.....: 10 Losa

Calif./Mantenim....: 2 / -

Daño/Observaciones.: Deterioro del concreto a los alrededores de drenes debido a que estos carecen de tubos de alargamiento que impidan el contacto de agua con la losa. Se requiere instalación de tubos de alargue de drenes. Losa presenta manchas de humedad hacia los voladizos.

Tipo de daño.....: Infiltración

Reparaciones.....: E Reparación de drenes

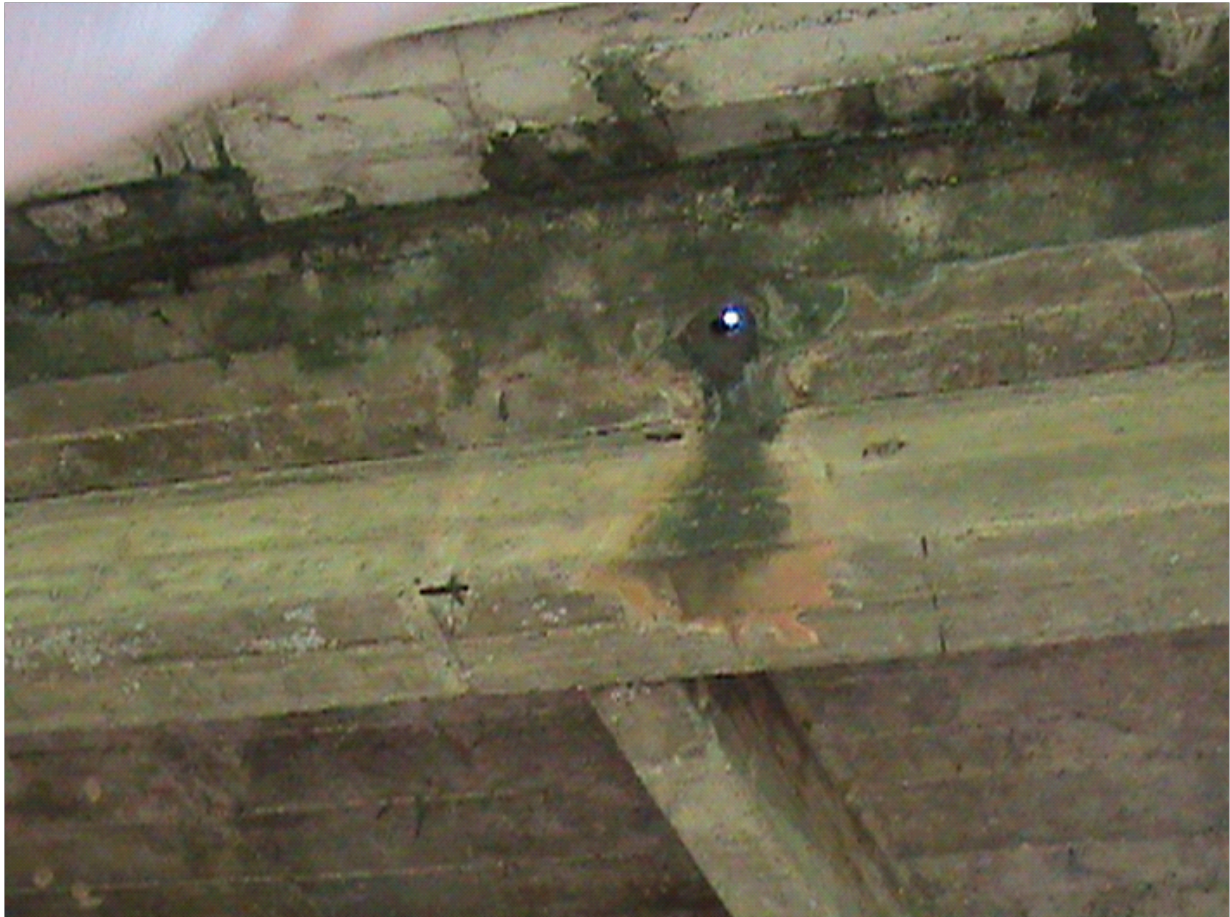
Componente.....: 11 Vigas/Largueros/Diafragmas

Calif./Mantenim....: 3 / -

Daño/Observaciones.: Las vigas presentan desgaste del concreto de recubrimiento con acero de refuerzo expuesto. La viga No6 presenta segregación del concreto, caída de agregado y acero de refuerzo expuesto. Se requiere reparación del concreto. Las caras laterales de vigas y riostras presentan manchas negras de deyecciones de murcielagos.

Tipo de daño.....: Descomposición

Reparaciones.....: A Reparación de concreto

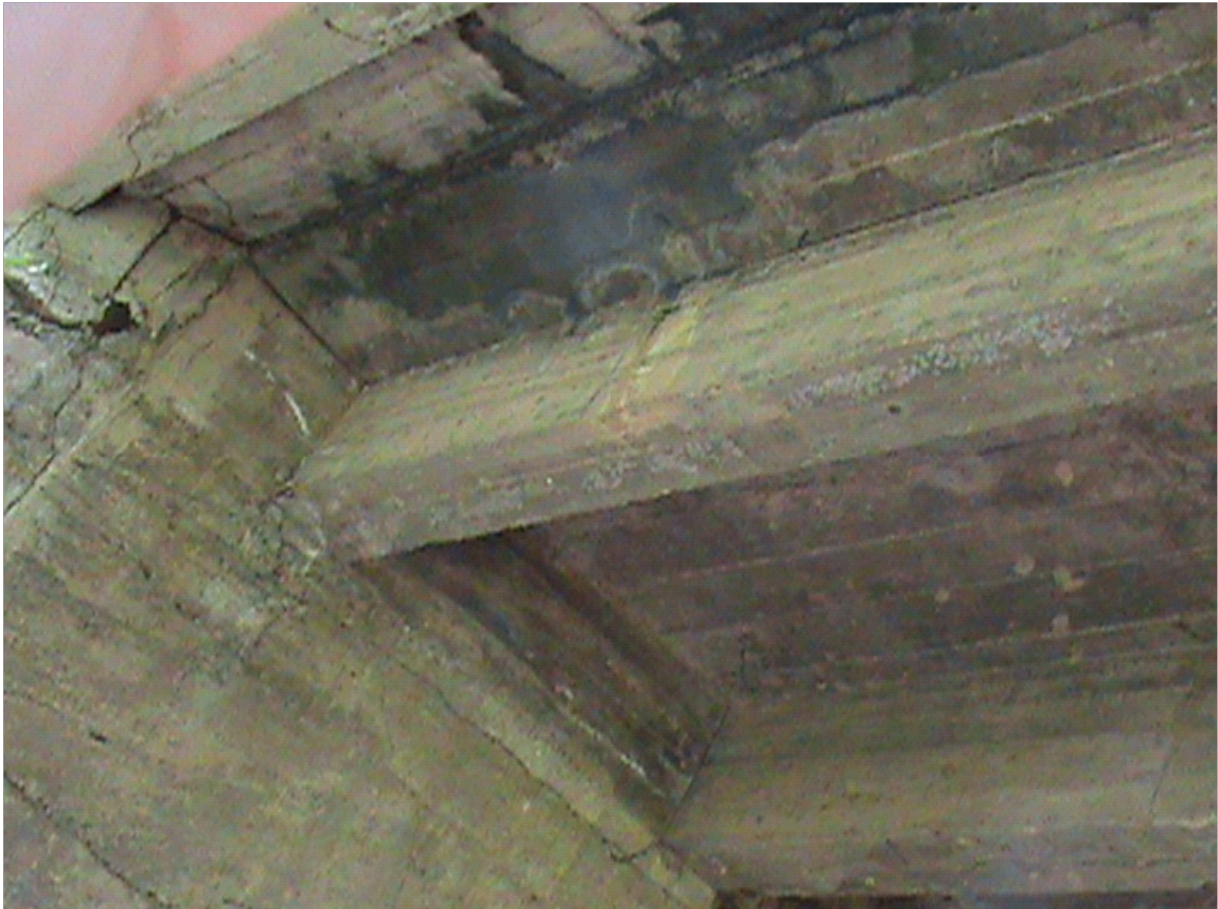
Componente.....: 11 Vigas/Largueros/Diafragmas

Calif./Mantenim....: 3 / -

Daño/Observaciones.: Las vigas presentan desgaste del concreto de recubrimiento con acero de refuerzo expuesto. La viga No6 presenta segregación del concreto, caída de agregado y acero de refuerzo expuesto. Se requiere reparación del concreto. Las caras laterales de vigas y riostras presentan manchas negras de deyecciones de murcielagos.

Tipo de daño.....: Descomposición

Reparaciones.....: A Reparación de concreto

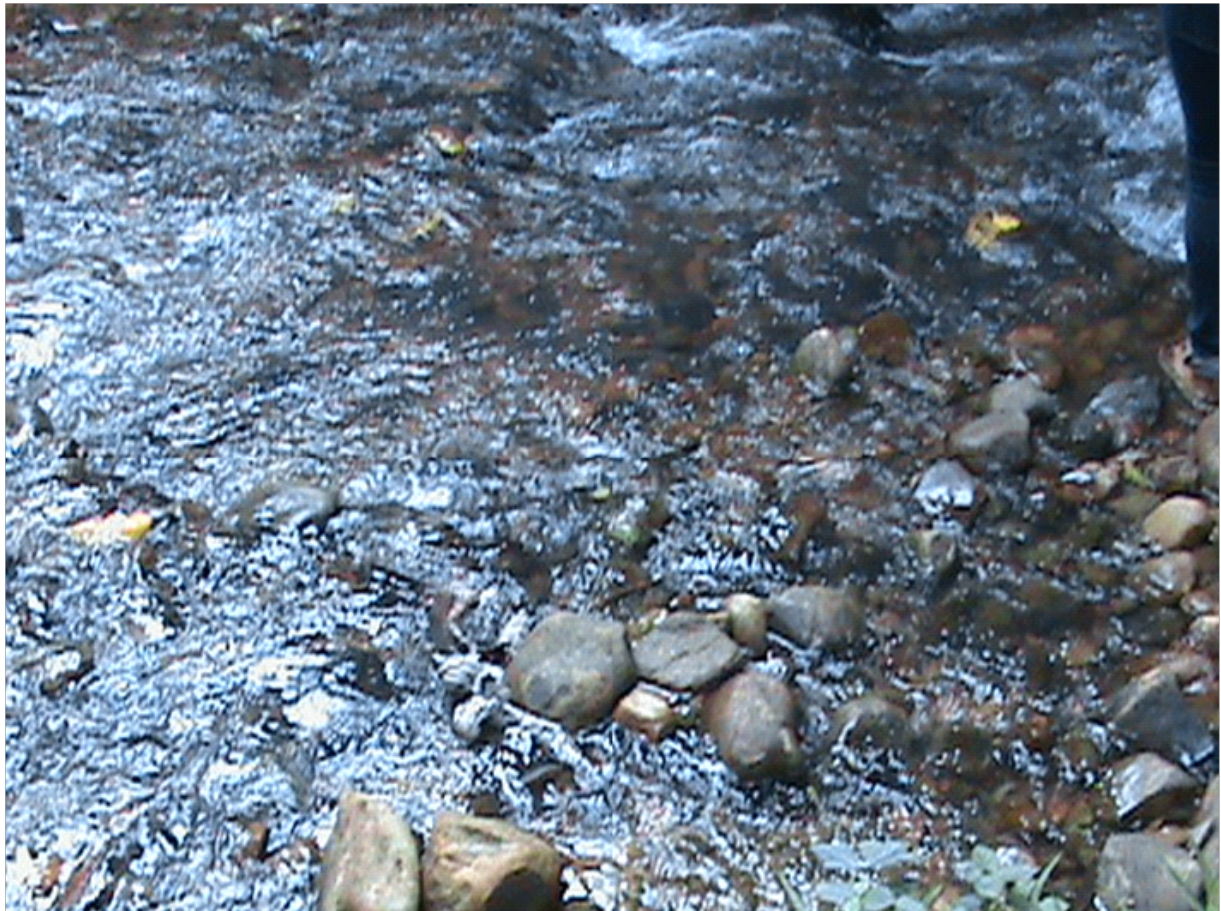
Componente.....: 15 Cauce
Calif./Mantenim....: 4 / -
Daño/Observaciones.: Cauce recargado hacia estribo No2 está generando socavación en dicho estribo. Se requiere urgentemente reencauzamiento del río.
Tipo de daño.....: Erosión / socavación
Reparaciones.....: B Reencauzamiento

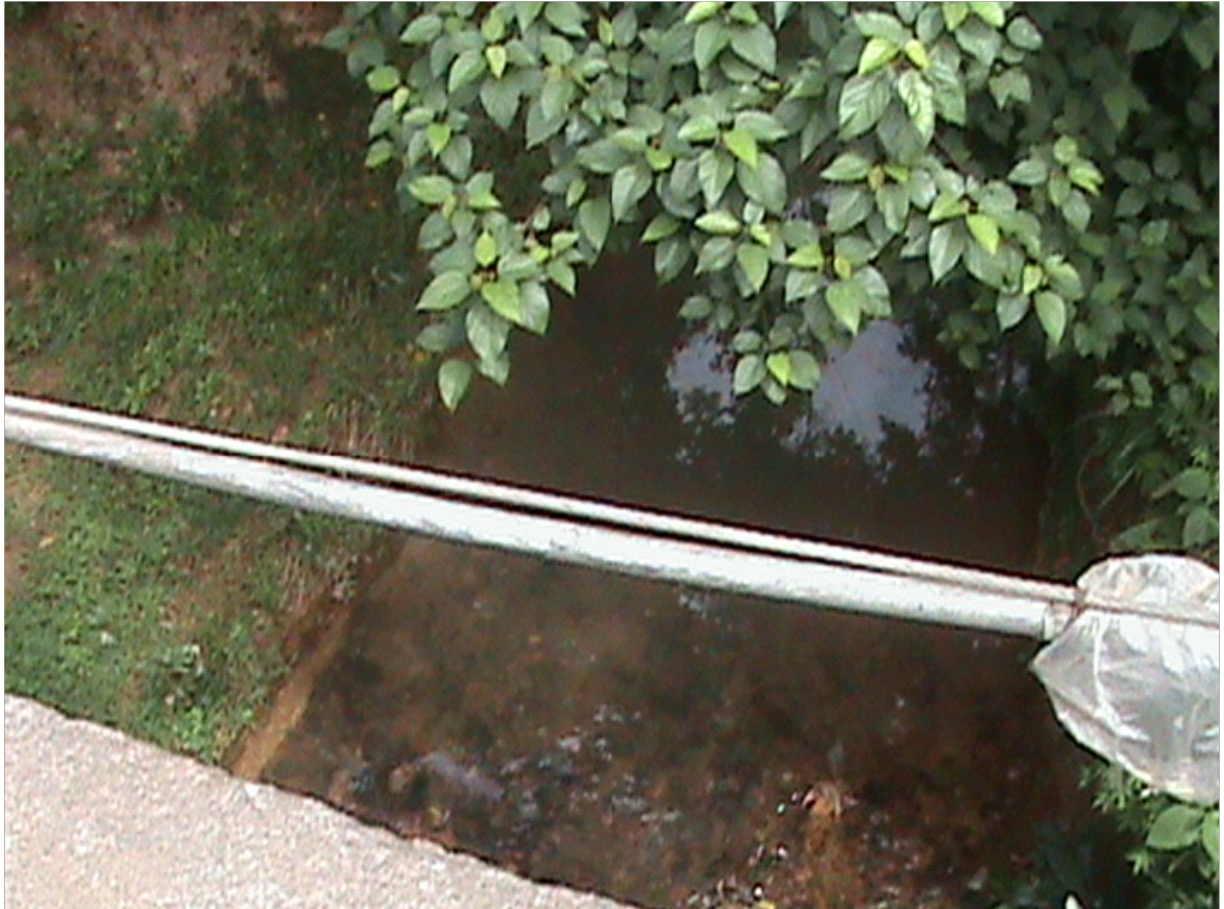
Componente.....: 15 Cauce
Calif./Mantenim....: 4 / -
Daño/Observaciones.: Cauce recargado hacia estribo No2 está generando socavación en dicho estribo. Se requiere urgentemente reencauzamiento del río.
Tipo de daño.....: Erosión / socavación
Reparaciones.....: B Reencauzamiento
