SDC/INV	SiPuCol	Fecha	Hoja
	Informe de inspección principal	14/09/12	1
07-6512-033.10 Cayaguero			
Regional.....: 7 Casanare			
Ruta.....: Troncal Villa Garzón - Saravena			
Carretera.....: Monterrey - Yopal			
Lado de la car...: 0			
Abscisa.....: 84+3006			
No del registro..: 7054			
Año de construcción.....:			
Año de la última reconstrucción.....:			
Paso Superior/Inferior.....: S			
Dir. de abs. de la carretera principal.:			
Requisitos de la inspección.....: 0 Nada			
Recolección de datos : Fecha.....: 2012.05.30			
: Iniciales.....: AFBV			
Posición geográfica..:			
Latitud: 5 gra 12.39 min N Longitud: 72 gra 31.11 min O Altitud: 306 m			
Geometría: Número de luces.....: 1			
Longitud de la luz menor (m): 10.10			
Longitud de la luz mayor (m): 10.10			
Longitud total(m): 10.10			
Ancho del tablero.....(m): 9.90			
Ancho del separador.....(m): 0.00			
Ancho del andén izquierdo(m): 0.00			
Ancho del andén derecho..(m): 0.00

07-6512-033.10 Cayaguero

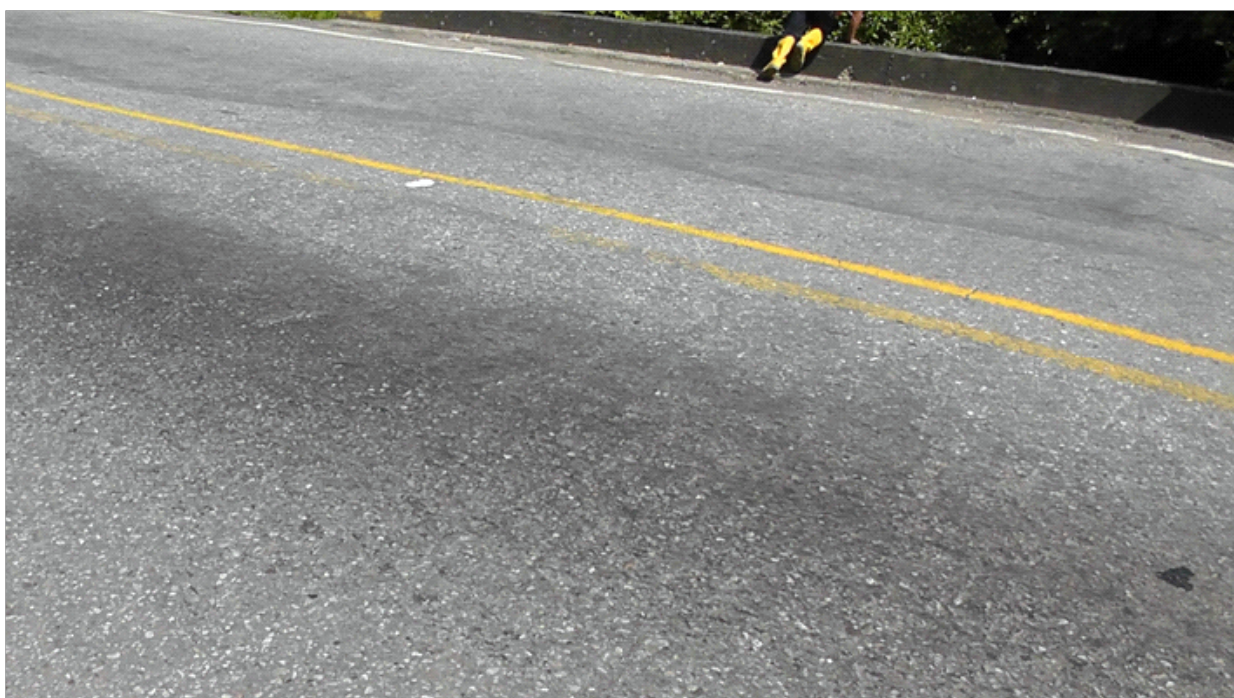
Daño/Observaciones.: El puente posee superficie en carpeta asfáltica, la cual se observa desgastada pues se aprecian los agregados en gran cantidad. Además en los accesos se observan fisuras en el pavimento, por lo que se recomienda realizar un tratamiento superficial para eliminar las fisuras y restaurar su espesor.

Tipo de daño.....: Descomposición

Reparaciones.....: C Tratamiento superficial (sello)

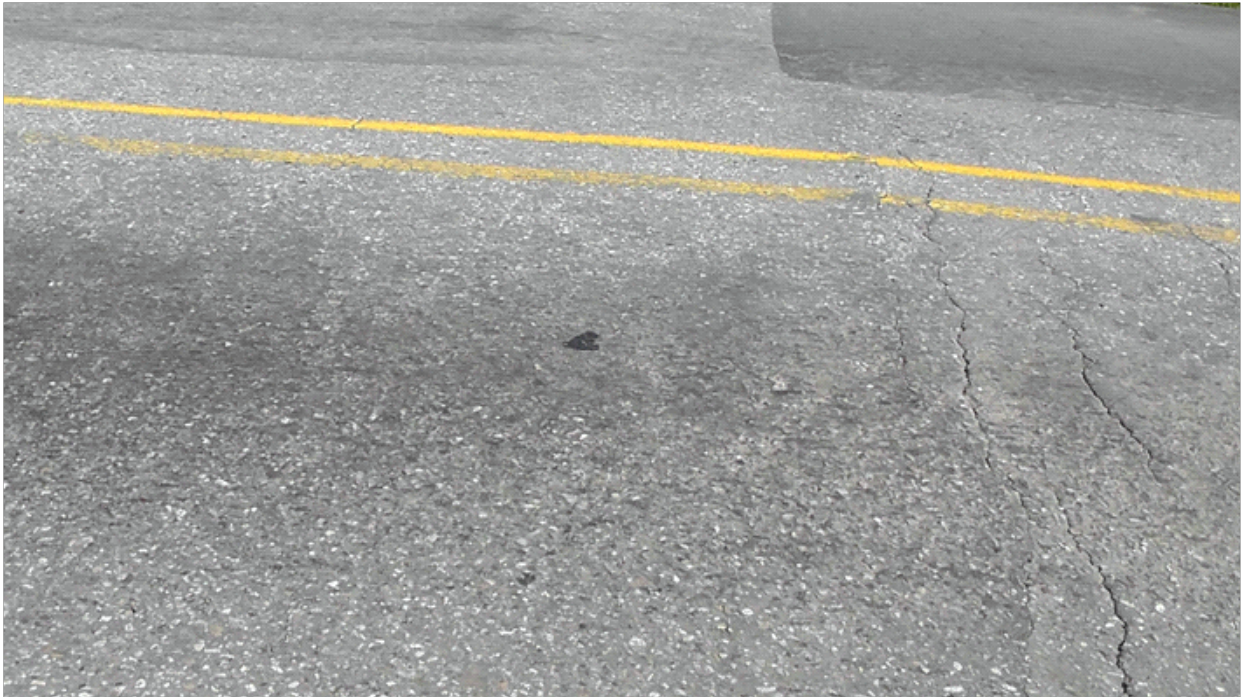
Daño/Observaciones.: El puente posee superficie en carpeta asfáltica, la cual se observa desgastada pues se aprecian los agregados en gran cantidad. Además en los accesos se observan fisuras en el pavimento, por lo que se recomienda realizar un tratamiento superficial para eliminar las fisuras y restaurar su espesor.

Tipo de daño.....: Descomposición

Reparaciones.....: C Tratamiento superficial (sello)

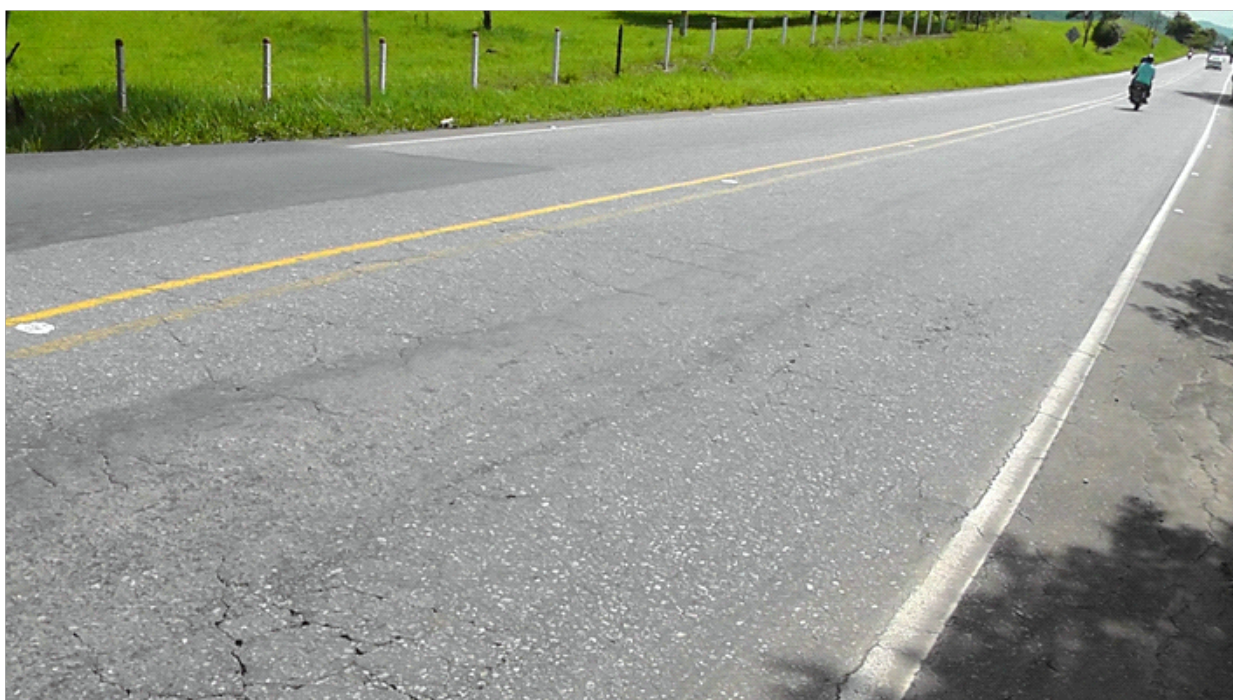
Daño/Observaciones.: El puente posee superficie en carpeta asfáltica, la cual se observa desgastada pues se aprecian los agregados en gran cantidad. Además en los accesos se observan fisuras en el pavimento, por lo que se recomienda realizar un tratamiento superficial para eliminar las fisuras y restaurar su espesor.

Tipo de daño.....: Descomposición

Reparaciones.....: C Tratamiento superficial (sello)

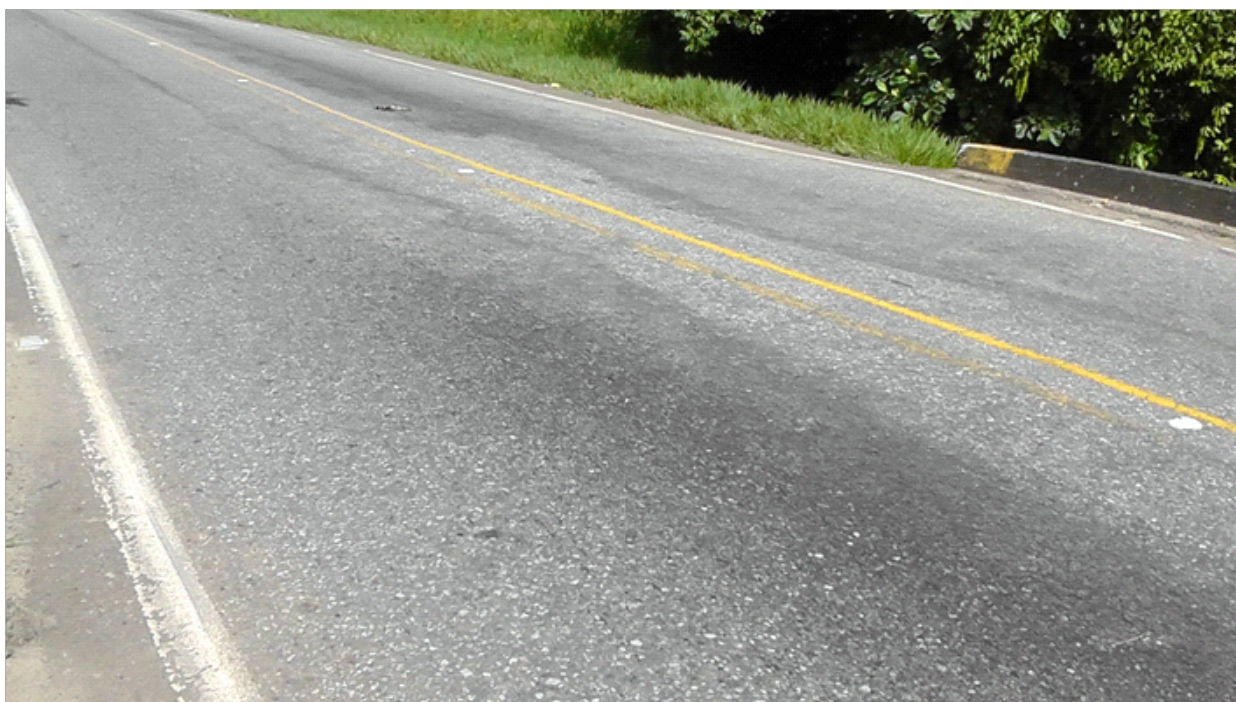
Daño/Observaciones.: El puente carece de dispositivos de juntas y para esto se continuo la estructura del pavimento. En las zonas de las juntas se observan fisuras que permiten la infiltración del agua y contacto con los estribos y los apoyos. Se recomienda realizar labores de limpieza y mantenimiento rutinario.

Tipo de daño.....: Infiltración

Reparaciones.....: Z Otra

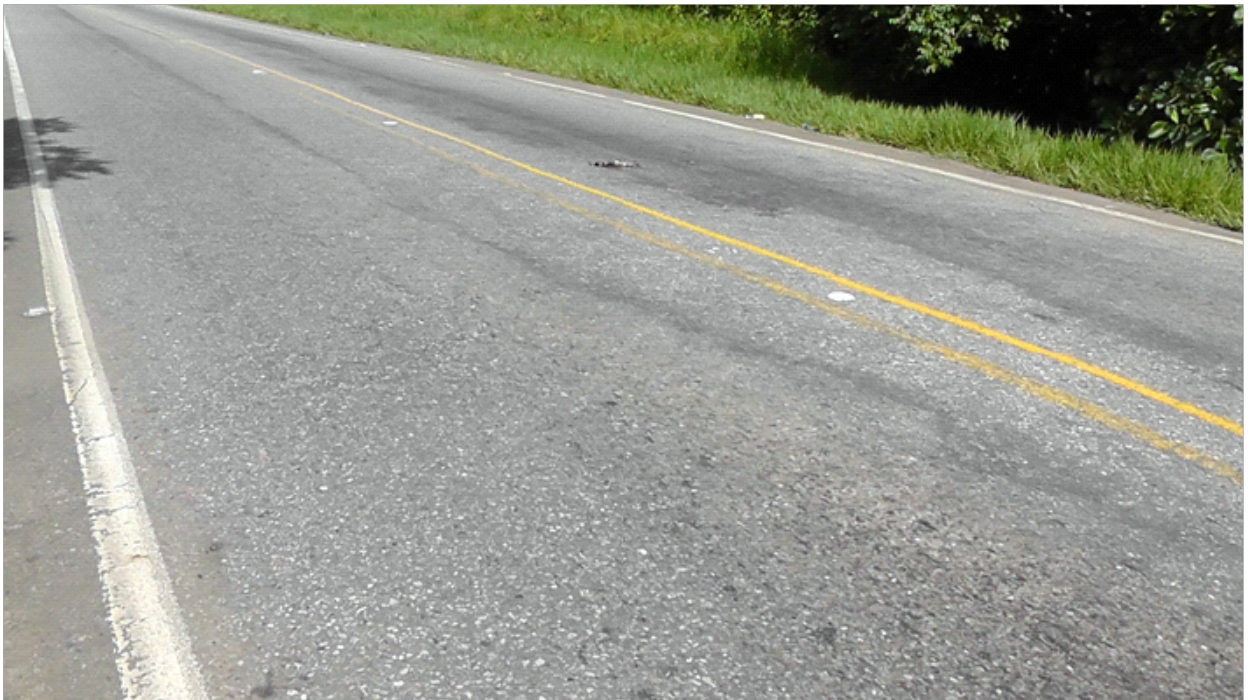
Daño/Observaciones.: El puente carece de dispositivos de juntas y para esto se continuo la estructura del pavimento. En las zonas de las juntas se observan fisuras que permiten la infiltración del agua y contacto con los estribos y los apoyos. Se recomienda realizar labores de limpieza y mantenimiento rutinario.

Tipo de daño.....: Infiltración

Reparaciones.....: Z Otra

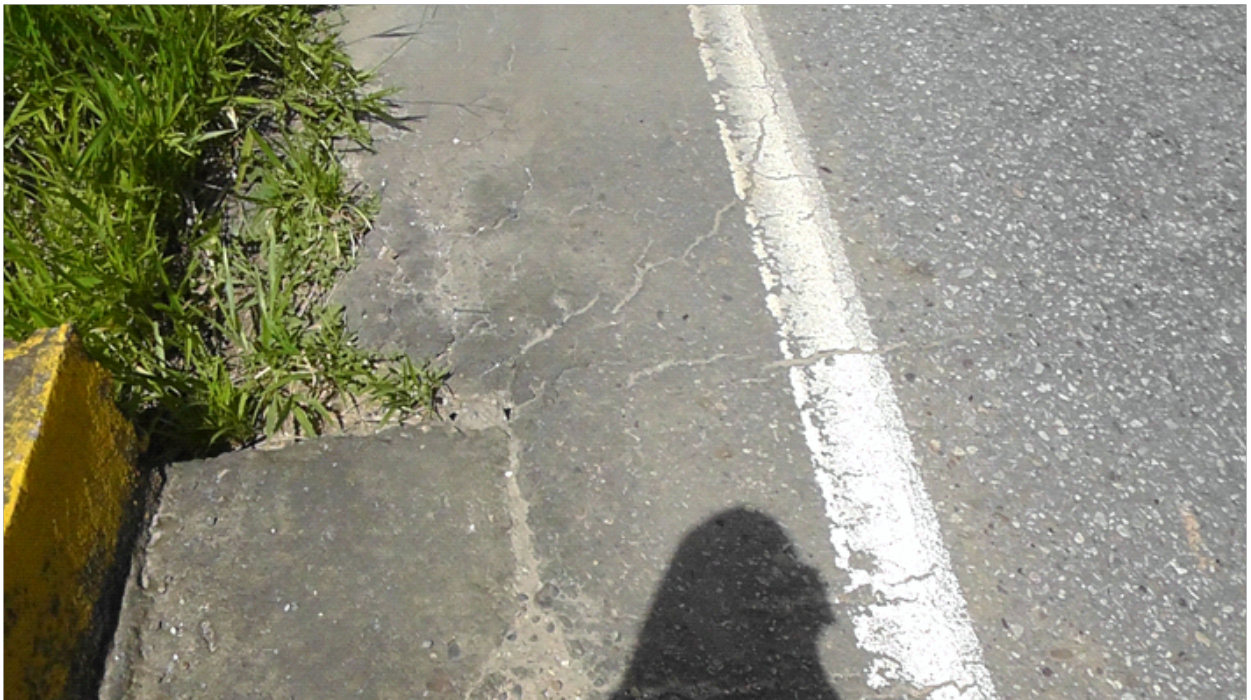
Daño/Observaciones.: El puente carece de dispositivos de juntas y para esto se continuo la estructura del pavimento. En las zonas de las juntas se observan fisuras que permiten la infiltración del agua y contacto con los estribos y los apoyos. Se recomienda realizar labores de limpieza y mantenimiento rutinario.

Tipo de daño.....: Infiltración

Reparaciones.....: Z Otra

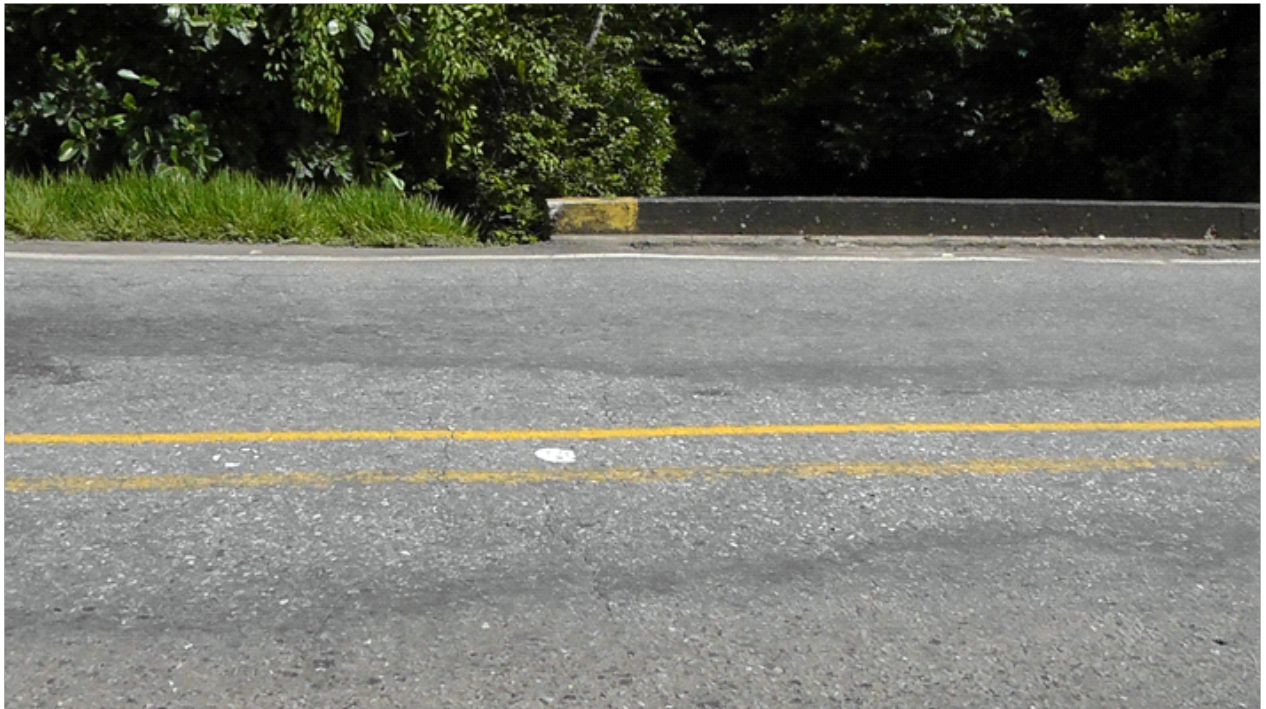
Daño/Observaciones.: El puente carece de dispositivos de juntas y para esto se continuo la estructura del pavimento. En las zonas de las juntas se observan fisuras que permiten la infiltración del agua y contacto con los estribos y los apoyos. Se recomienda realizar labores de limpieza y mantenimiento rutinario.

Tipo de daño.....: Infiltración

Reparaciones.....: Z Otra

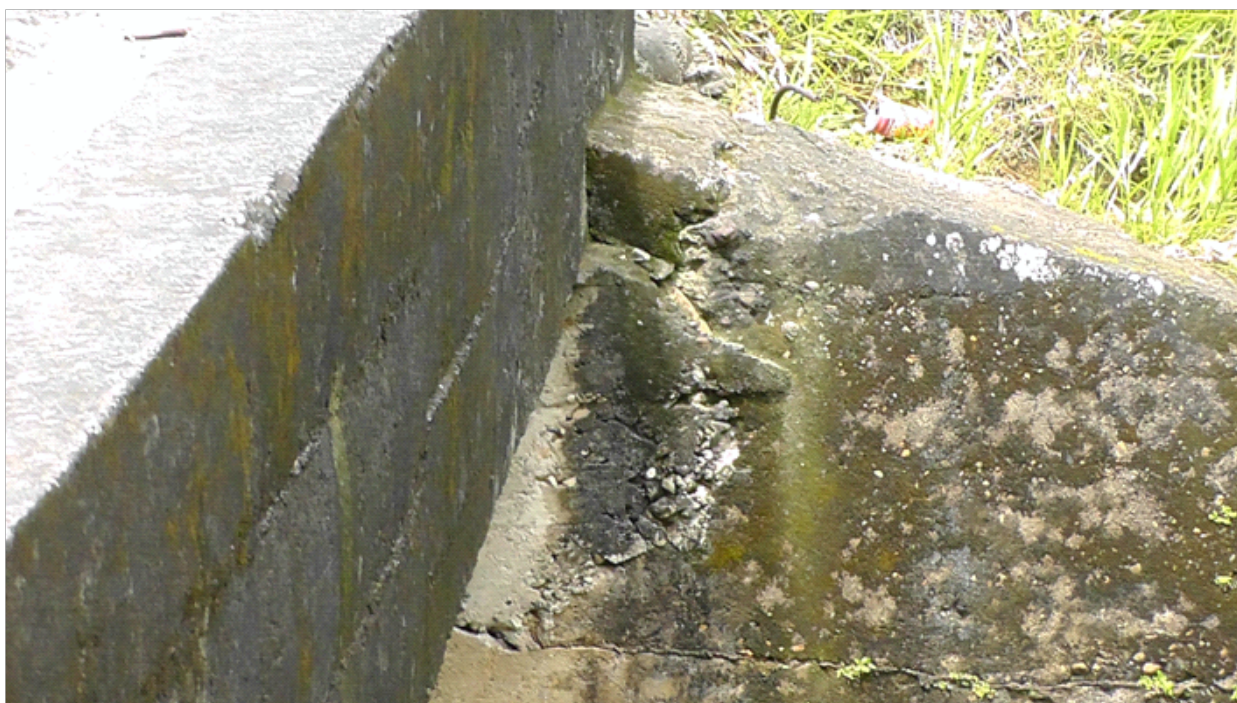
Daño/Observaciones.: El puente no tiene andenes, pero presenta bordillos, éstos se encuentran en buen estado, aunque se observan manchas de humedad por las lluvias de la zona. Se recomienda realizar labores de limpieza y mantenimiento rutinario.

Tipo de daño.....: Otro

Reparaciones.....: Z Otra

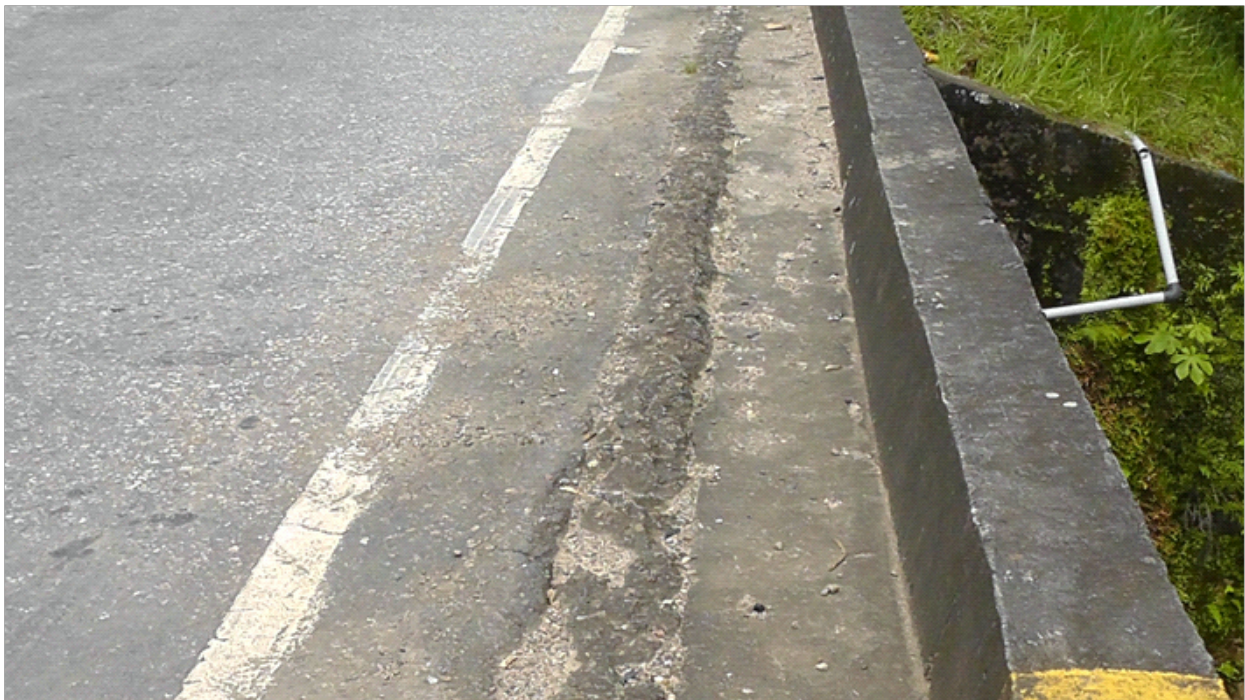
Daño/Observaciones.: El puente no tiene andenes, pero presenta bordillos, éstos se encuentran en buen estado, aunque se observan manchas de humedad por las lluvias de la zona. Se recomienda realizar labores de limpieza y mantenimiento rutinario.

Tipo de daño.....: Otro

Reparaciones.....: Z Otra

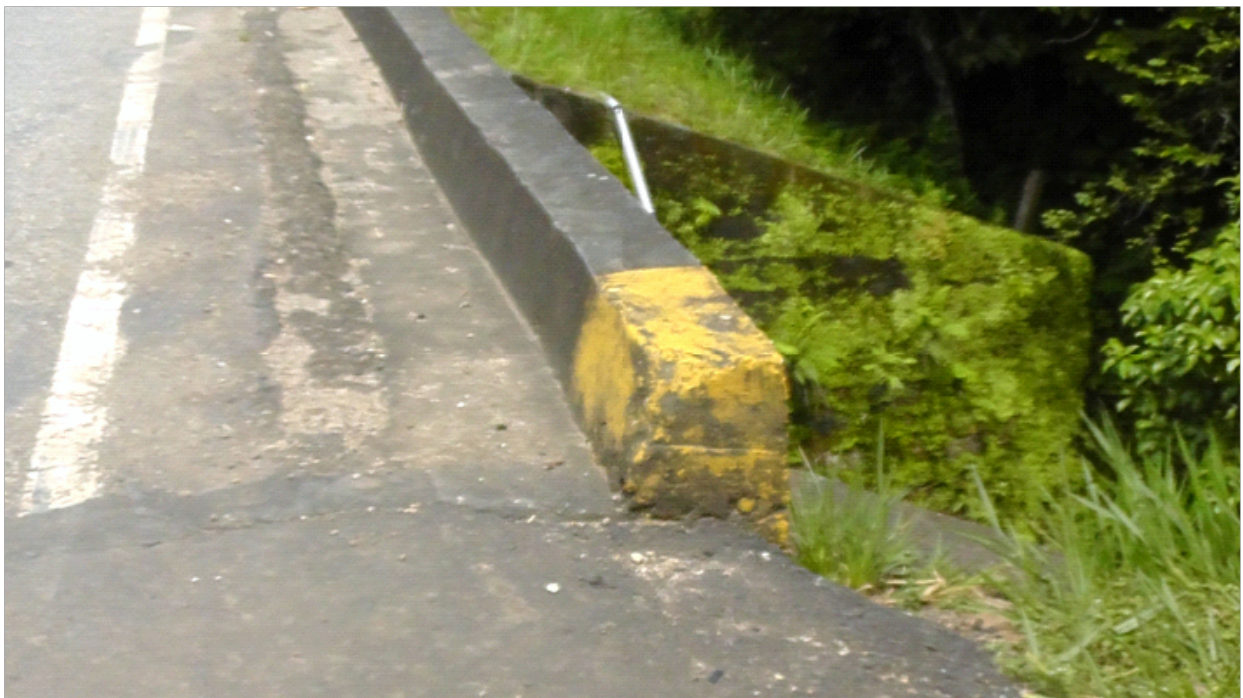
Daño/Observaciones.: El puente no tiene andenes, pero presenta bordillos, éstos se encuentran en buen estado, aunque se observan manchas de humedad por las lluvias de la zona. Se recomienda realizar labores de limpieza y mantenimiento rutinario.

Tipo de daño.....: Otro

Reparaciones.....: Z Otra

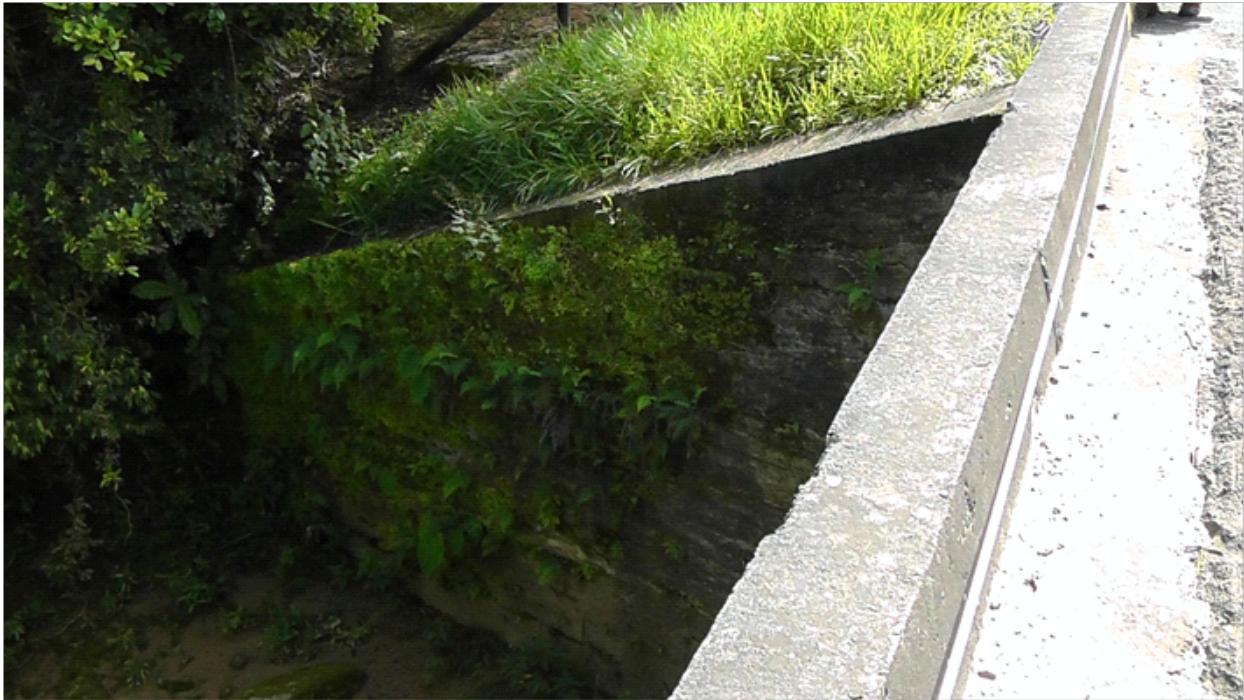
Daño/Observaciones.: Los taludes de los accesos del puente se encuentran en buen estado. No se observan rastros de movimientos ni deslizamientos de material.

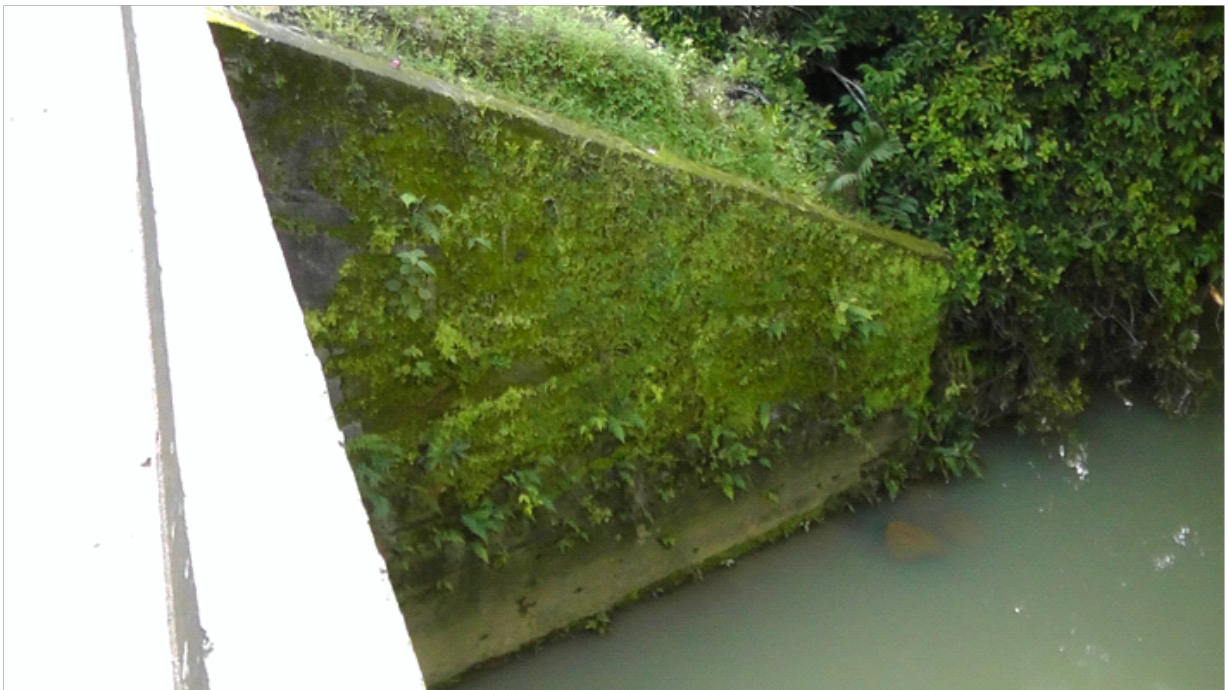
Daño/Observaciones.: Las 4 aletas se encuentran en buen estado pero presentan algunas fisuras menores, por las cuales se encuentra vegetación en crecimiento se requiere realizar labores de limpieza para remover toda la vegetación presente en éstos 4 elementos.

Tipo de daño.....: Otro

Reparaciones.....: Z Otra

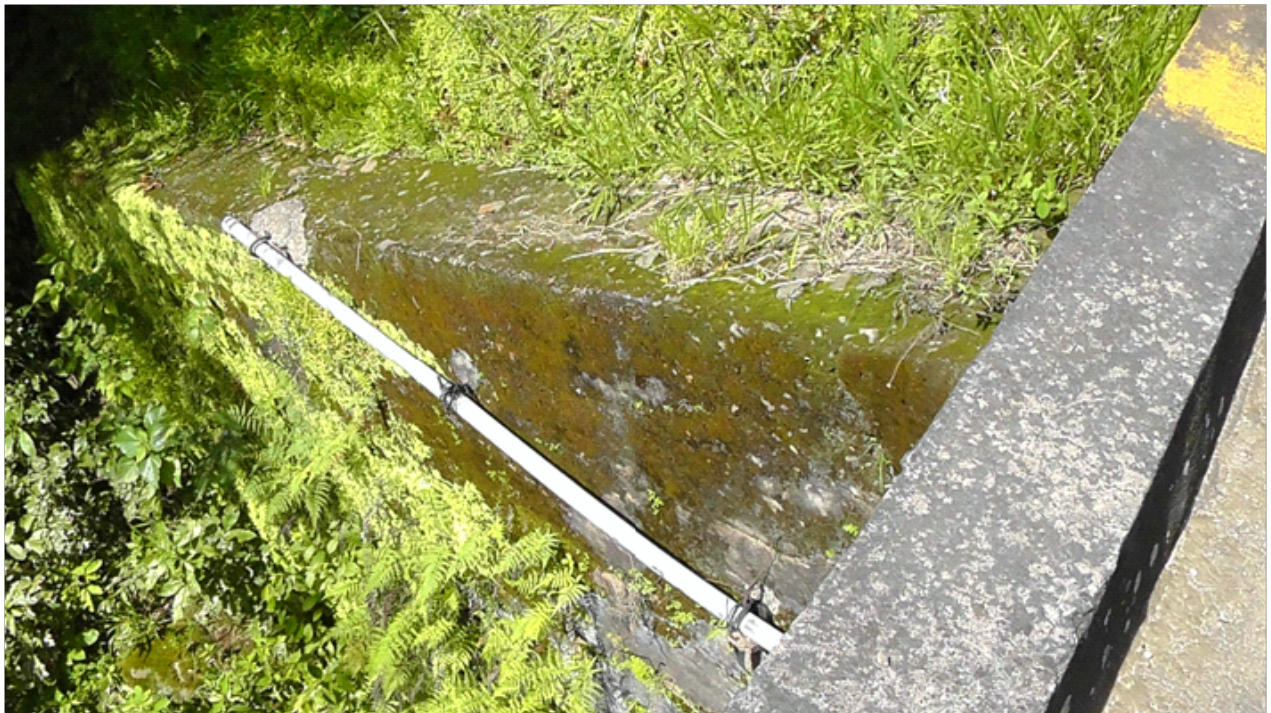
Daño/Observaciones.: Las 4 aletas se encuentran en buen estado pero presentan algunas fisuras menores, por las cuales se encuentra vegetación en crecimiento se requiere realizar labores de limpieza para remover toda la vegetación presente en éstos 4 elementos.

Tipo de daño.....: Otro

Reparaciones.....: Z Otra

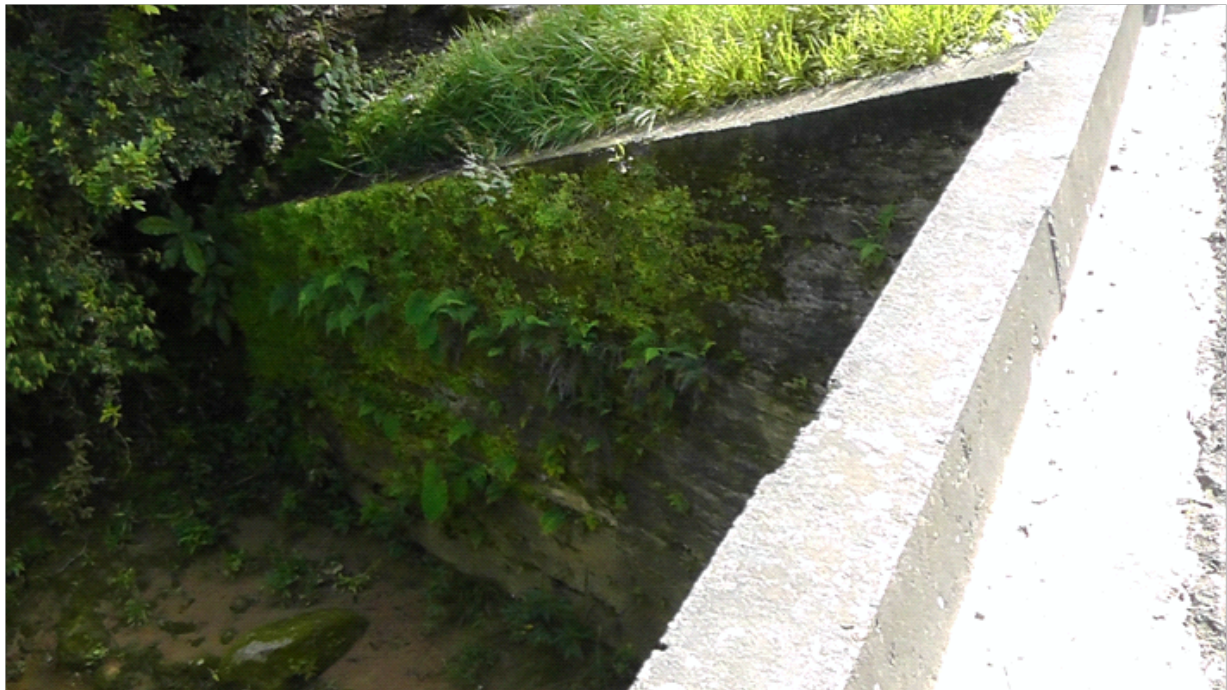
Daño/Observaciones.: Las 4 aletas se encuentran en buen estado pero presentan algunas fisuras menores, por las cuales se encuentra vegetación en crecimiento se requiere realizar labores de limpieza para remover toda la vegetación presente en éstos 4 elementos.

Tipo de daño.....: Otro

Reparaciones.....: Z Otra

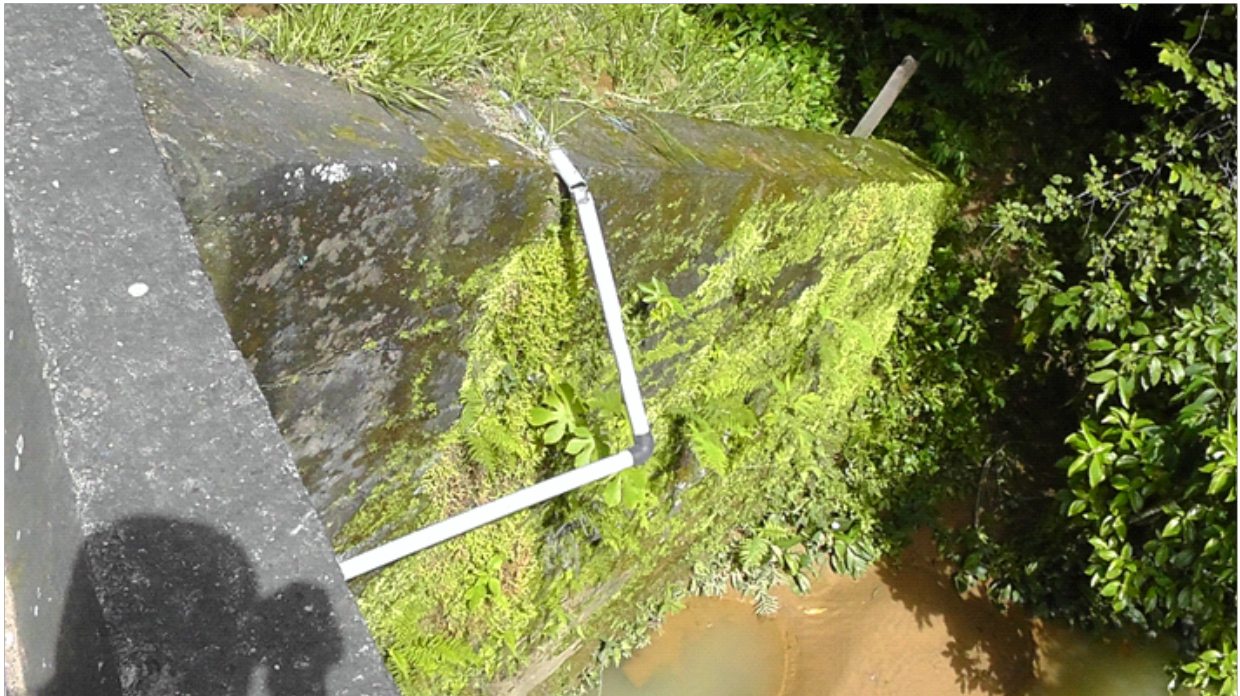
Daño/Observaciones.: Las 4 aletas se encuentran en buen estado pero presentan algunas fisuras menores, por las cuales se encuentra vegetación en crecimiento se requiere realizar labores de limpieza para remover toda la vegetación presente en éstos 4 elementos.

Tipo de daño.....: Otro

Reparaciones.....: Z Otra

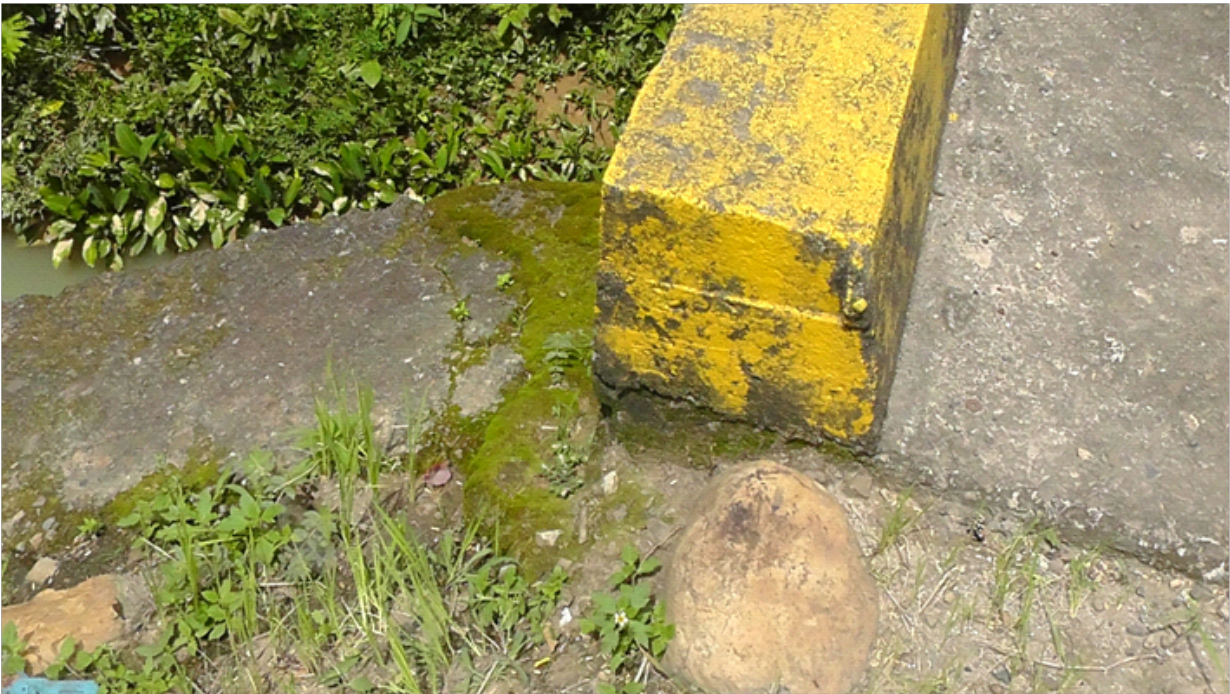
Daño/Observaciones.: Las 4 aletas se encuentran en buen estado pero presentan algunas fisuras menores, por las cuales se encuentra vegetación en crecimiento se requiere realizar labores de limpieza para remover toda la vegetación presente en éstos 4 elementos.

Tipo de daño.....: Otro

Reparaciones.....: Z Otra

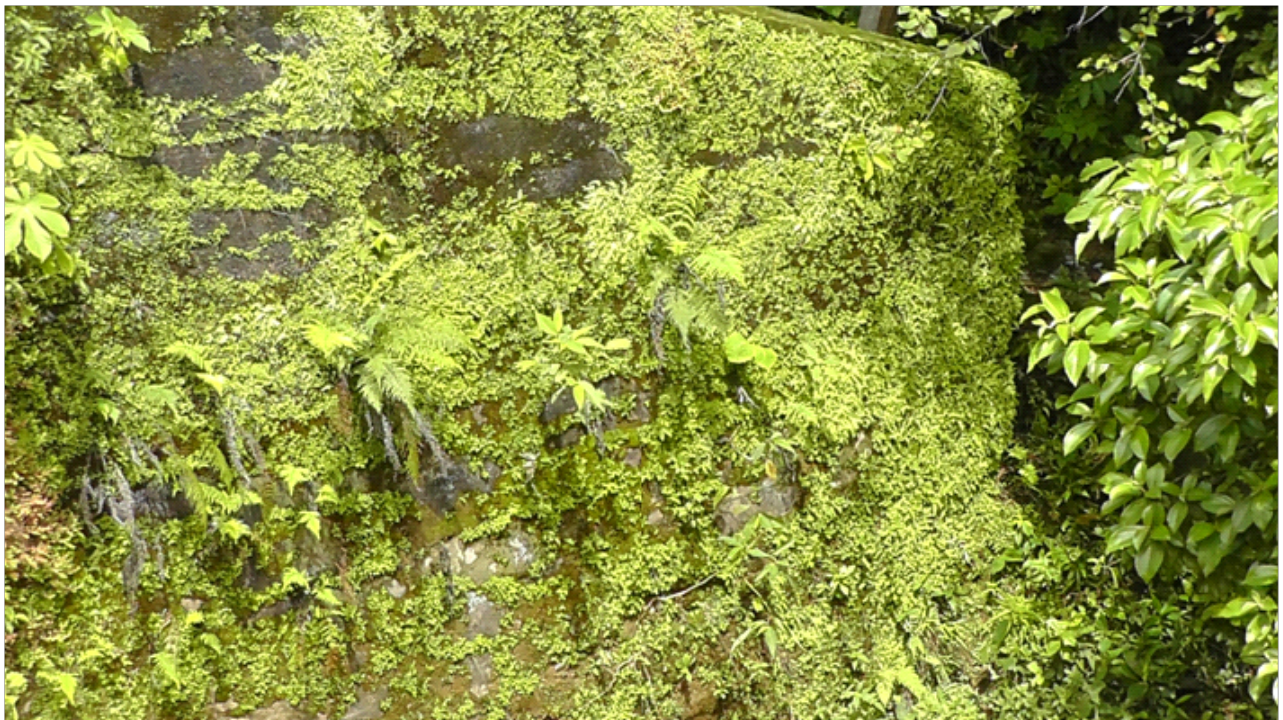
Daño/Observaciones.: Las 4 aletas se encuentran en buen estado pero presentan algunas fisuras menores, por las cuales se encuentra vegetación en crecimiento se requiere realizar labores de limpieza para remover toda la vegetación presente en éstos 4 elementos.

Tipo de daño.....: Otro

Reparaciones.....: Z Otra

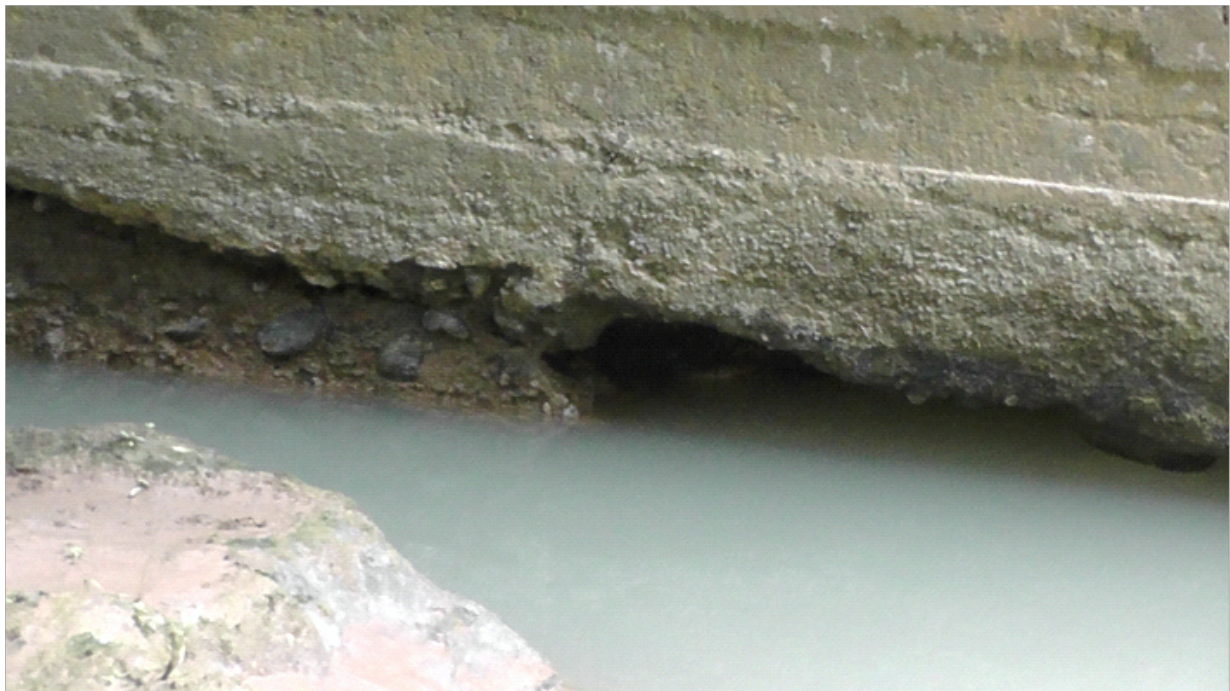
Daño/Observaciones.: El estribo de salida presenta hormiguero y en la base se encuentra erosionada y socavada la cimentación del elemento. El estribo 1 se encuentra en buen estado y solo presenta manchas de humedad y vegetación ocasionadas por la infiltración de agua desde las juntas de expansión. Se sugiere realizar obras de reparación del

Tipo de daño.....: Erosión / socavación

Reparaciones.....: A Reparación de concreto

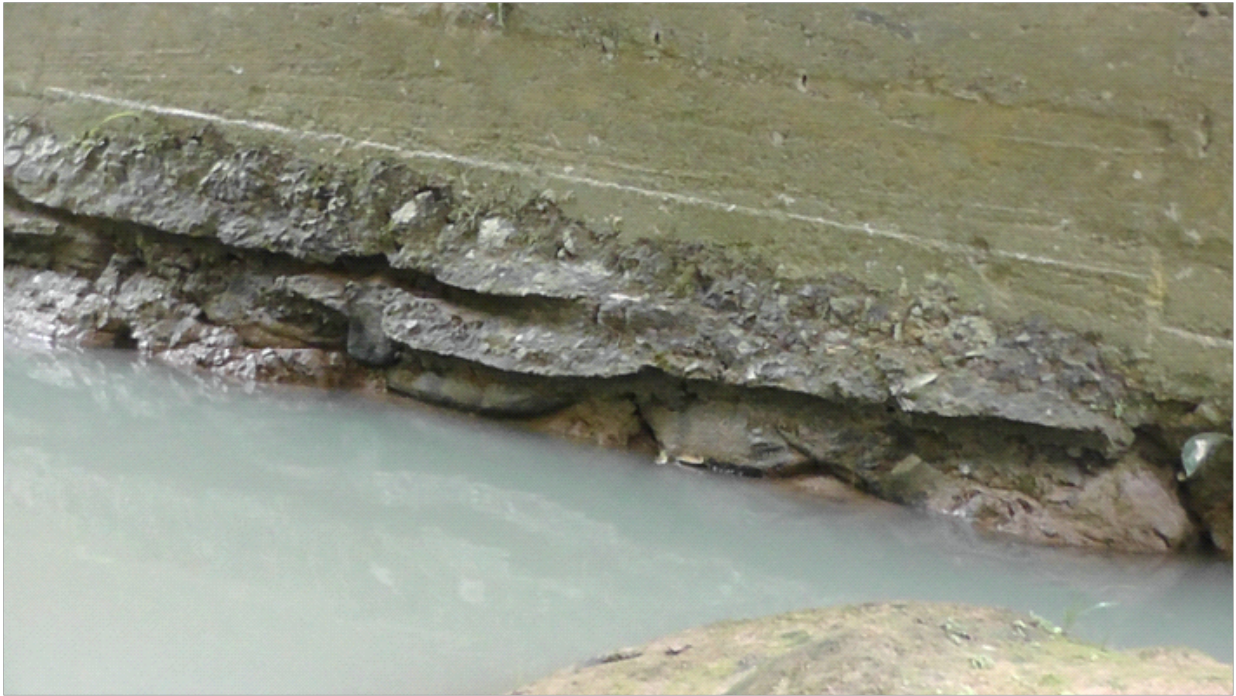
Daño/Observaciones.: El estribo de salida presenta hormiguero y en la base se encuentra erosionada y socavada la cimentación del elemento. El estribo 1 se encuentra en buen estado y solo presenta manchas de humedad y vegetación ocasionadas por la infiltración de agua desde las juntas de expansión. Se sugiere realizar obras de reparación del

Tipo de daño.....: Erosión / socavación

Reparaciones.....: A Reparación de concreto

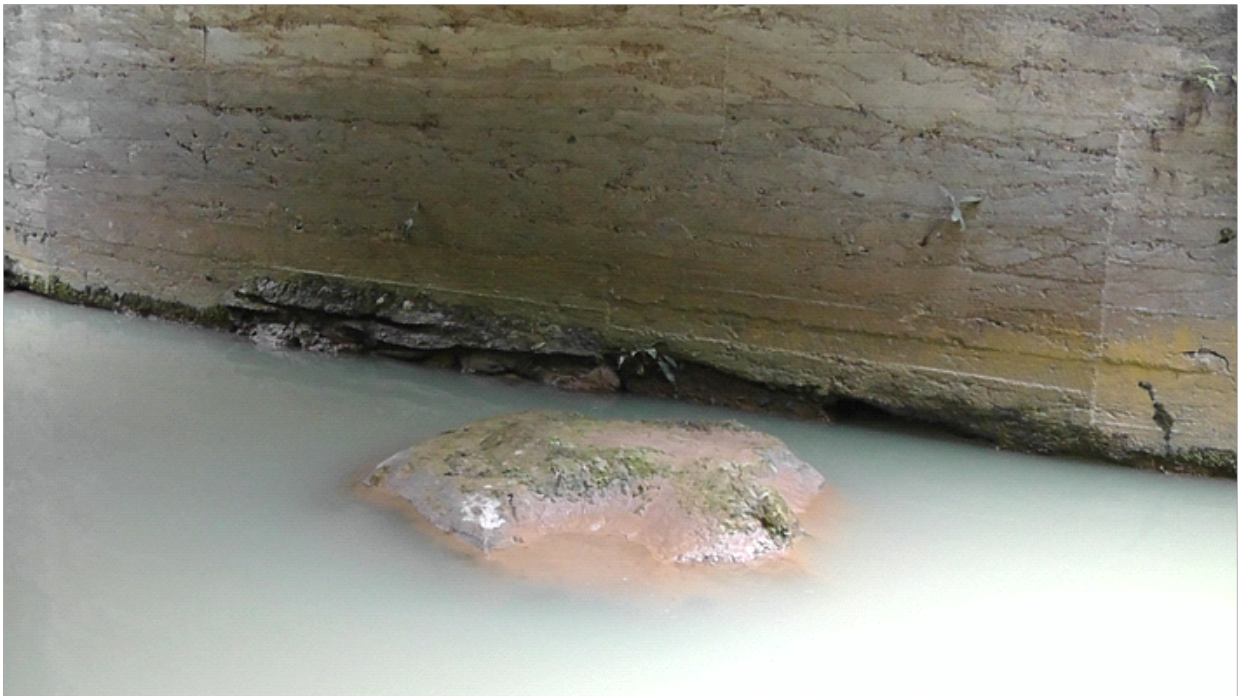
Daño/Observaciones.: El estribo de salida presenta hormiguero y en la base se encuentra erosionada y socavada la cimentación del elemento. El estribo 1 se encuentra en buen estado y solo presenta manchas de humedad y vegetación ocasionadas por la infiltración de agua desde las juntas de expansión. Se sugiere realizar obras de reparación del

Tipo de daño.....: Erosión / socavación

Reparaciones.....: A Reparación de concreto

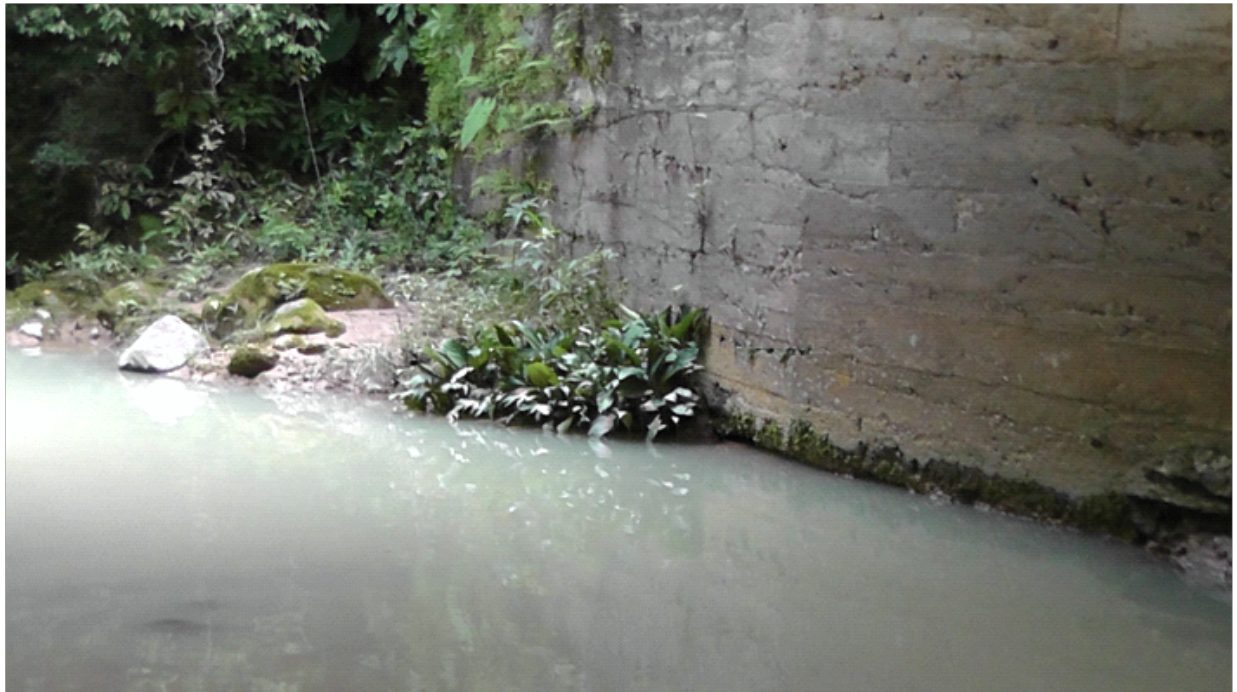
Daño/Observaciones.: El estribo de salida presenta hormiguero y en la base se encuentra erosionada y socavada la cimentación del elemento. El estribo 1 se encuentra en buen estado y solo presenta manchas de humedad y vegetación ocasionadas por la infiltración de agua desde las juntas de expansión. Se sugiere realizar obras de reparación del

Tipo de daño.....: Erosión / socavación

Reparaciones.....: A Reparación de concreto

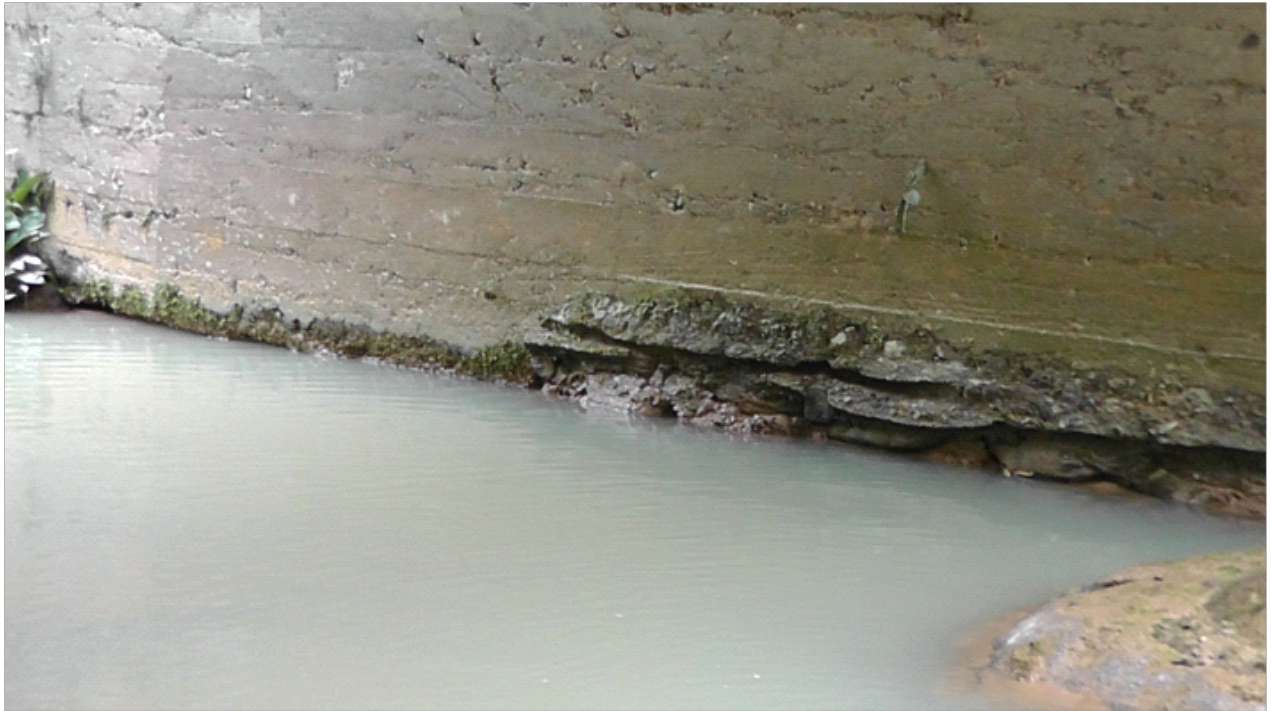
Daño/Observaciones.: El estribo de salida presenta hormiguero y en la base se encuentra erosionada y socavada la cimentación del elemento. El estribo 1 se encuentra en buen estado y solo presenta manchas de humedad y vegetación ocasionadas por la infiltración de agua desde las juntas de expansión. Se sugiere realizar obras de reparación del

Tipo de daño.....: Erosión / socavación

Reparaciones.....: A Reparación de concreto

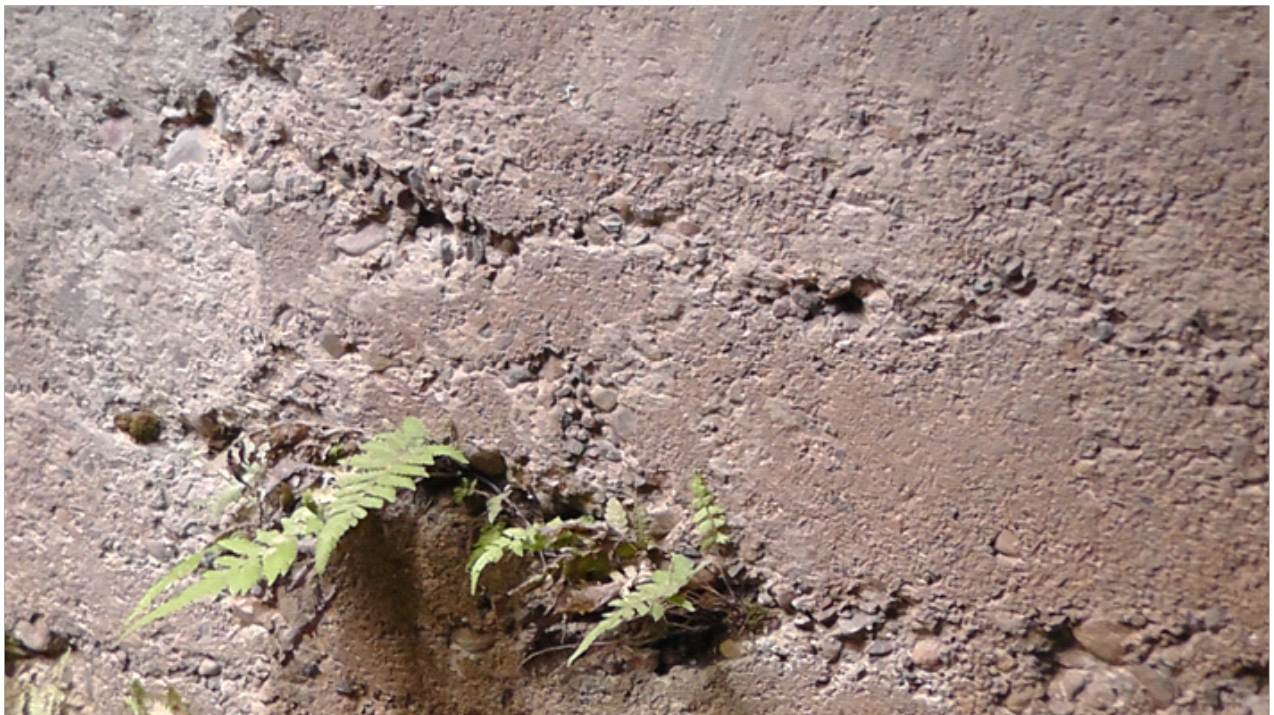
Daño/Observaciones.: El estribo de salida presenta hormiguero y en la base se encuentra erosionada y socavada la cimentación del elemento. El estribo 1 se encuentra en buen estado y solo presenta manchas de humedad y vegetación ocasionadas por la infiltración de agua desde las juntas de expansión. Se sugiere realizar obras de reparación del

Tipo de daño.....: Erosión / socavación

Reparaciones.....: A Reparación de concreto
