SDC/INV	SiPuCol	Fecha	Hoja
	Informe de inspección principal	14/09/12	1
07-6512-033.10 Cayaguero			
Regional.....: 7 Casanare			
Ruta.....: Troncal Villa Garzón - Saravena			
Carretera.....: Monterrey - Yopal			
Lado de la car...: 0			
Abscisa.....: 84+3006			
No del registro..: 7054			
Año de construcción.....:			
Año de la última reconstrucción.....:			
Paso Superior/Inferior.....: S			
Dir. de abs. de la carretera principal.:			
Requisitos de la inspección.....: 0 Nada			
Recolección de datos : Fecha.....: 2012.05.30			
: Iniciales.....: AFBV			
Posición geográfica..:			
Latitud: 5 gra 12.39 min N Longitud: 72 gra 31.11 min O Altitud: 306 m			
Geometría: Número de luces.....: 1			
Longitud de la luz menor (m): 10.10			
Longitud de la luz mayor (m): 10.10			
Longitud total(m): 10.10			
Ancho del tablero.....(m): 9.90			
Ancho del separador.....(m): 0.00			
Ancho del andén izquierdo(m): 0.00			
Ancho del andén derecho..(m): 0.00

07-6512-033.10 Cayaguero

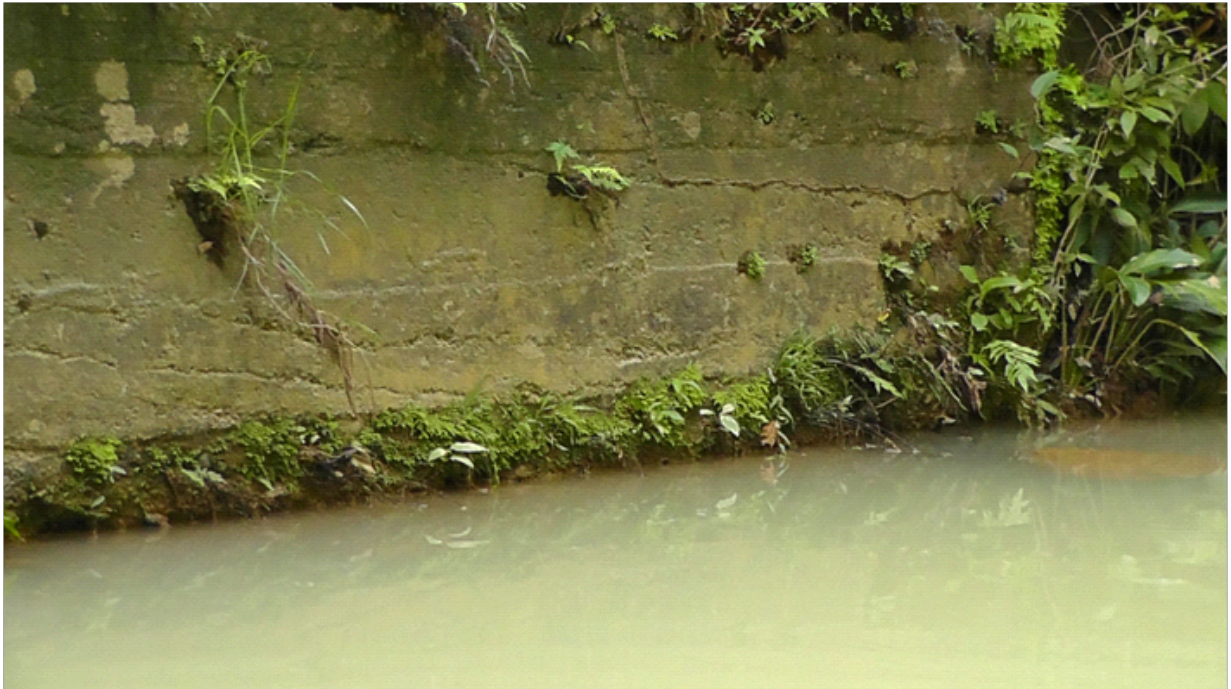
Daño/Observaciones.: El estribo de salida presenta hormiguero y en la base se encuentra erosionada y socavada la cimentación del elemento. El estribo 1 se encuentra en buen estado y solo presenta manchas de humedad y vegetación ocasionadas por la infiltración de agua desde las juntas de expansión. Se sugiere realizar obras de reparación del

Tipo de daño.....: Erosión / socavación

Reparaciones.....: A Reparación de concreto

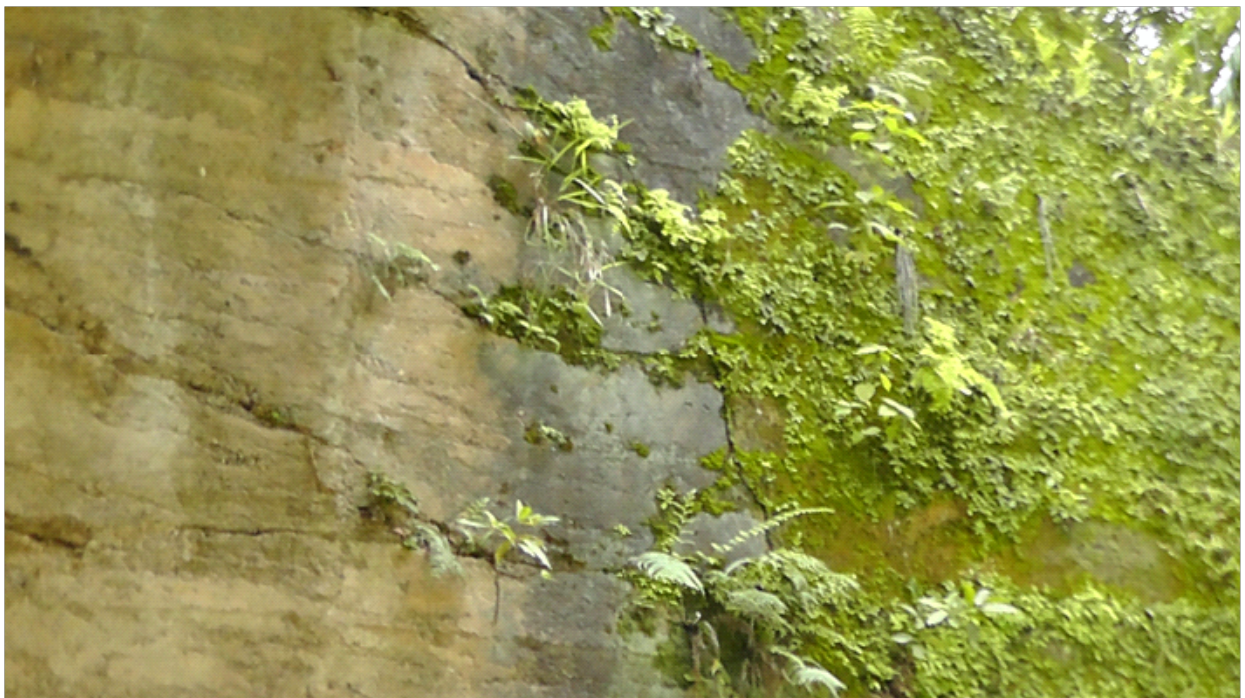
Tipo de daño.....: Erosión / socavación

Reparaciones.....: A Reparación de concreto

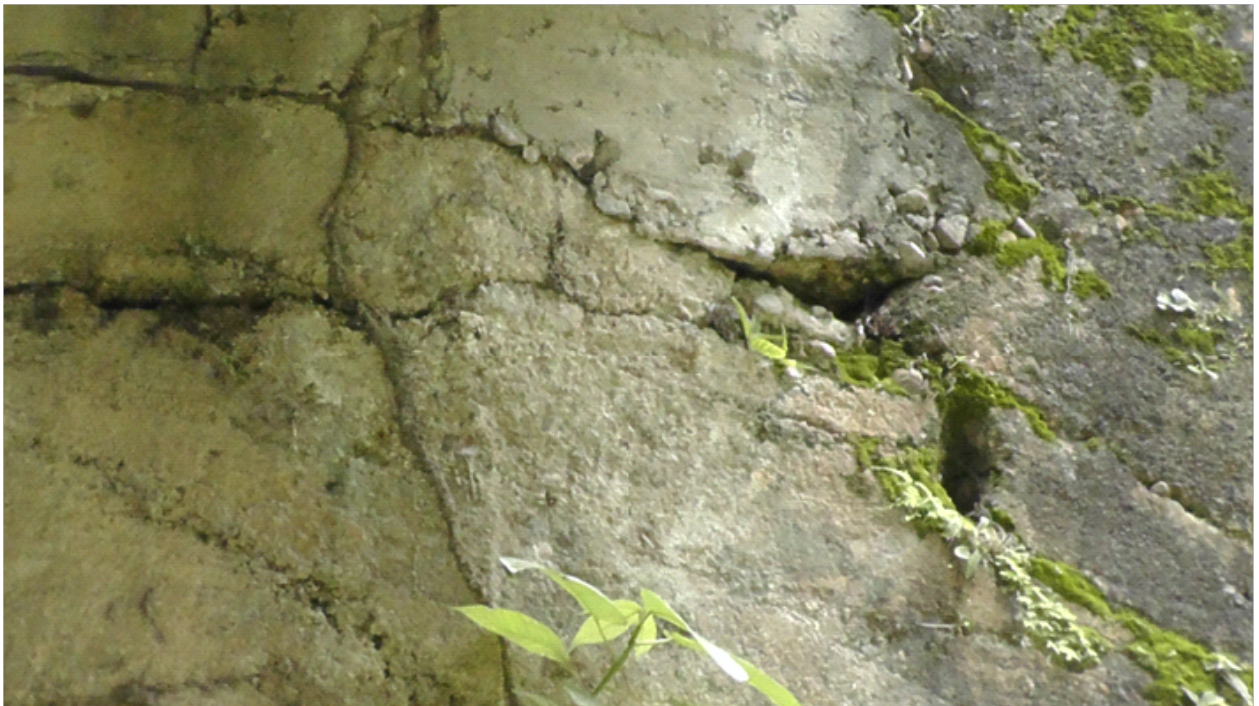
Tipo de daño.....: Erosión / socavación

Reparaciones.....: A Reparación de concreto

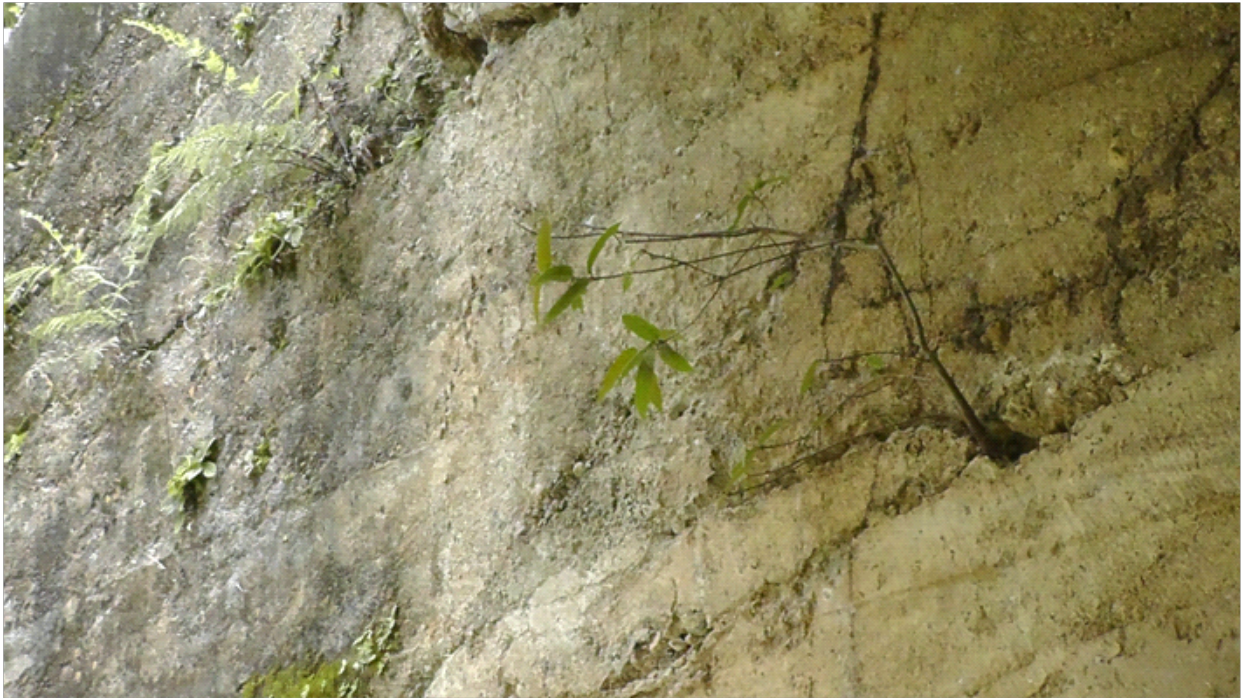
Tipo de daño.....: Erosión / socavación

Reparaciones.....: A Reparación de concreto

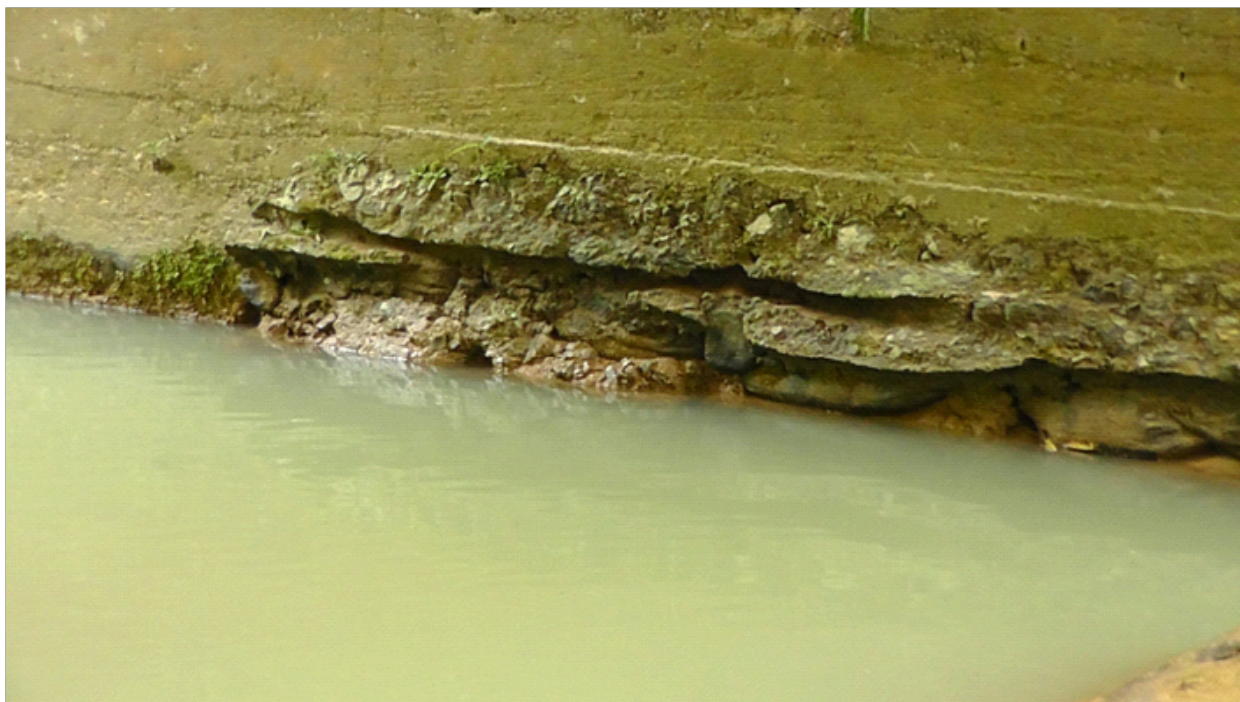
Tipo de daño.....: Erosión / socavación

Reparaciones.....: A Reparación de concreto

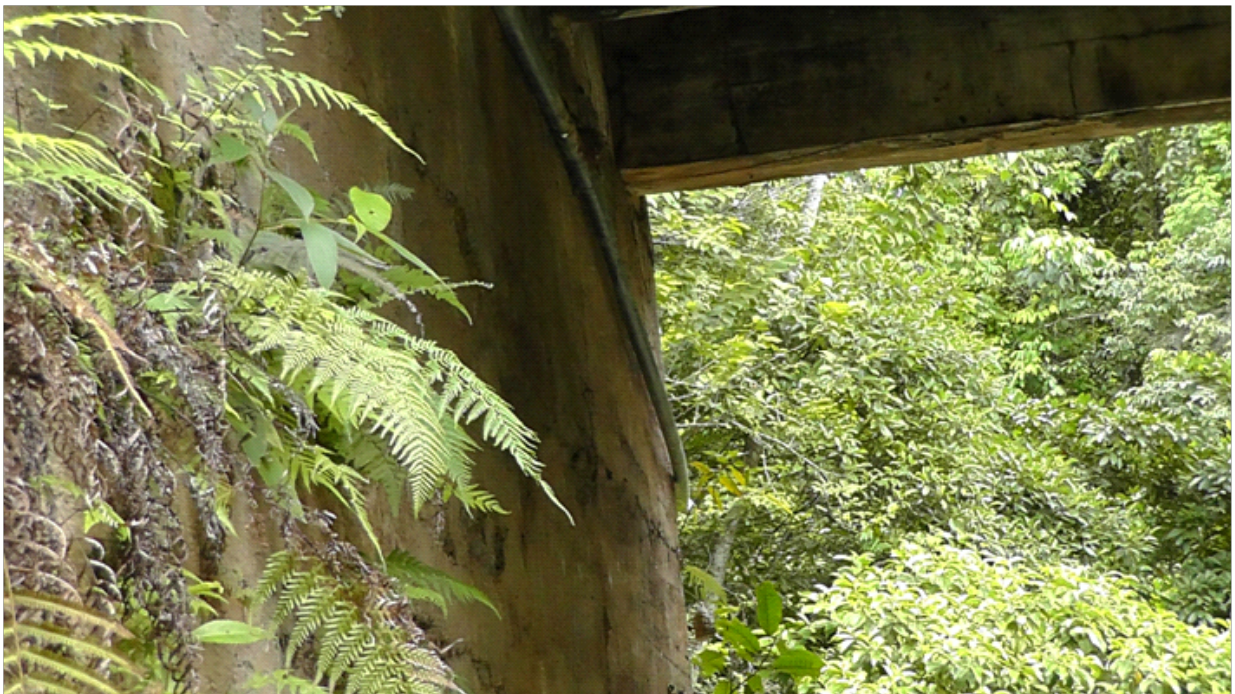
Tipo de daño.....: Erosión / socavación

Reparaciones.....: A Reparación de concreto

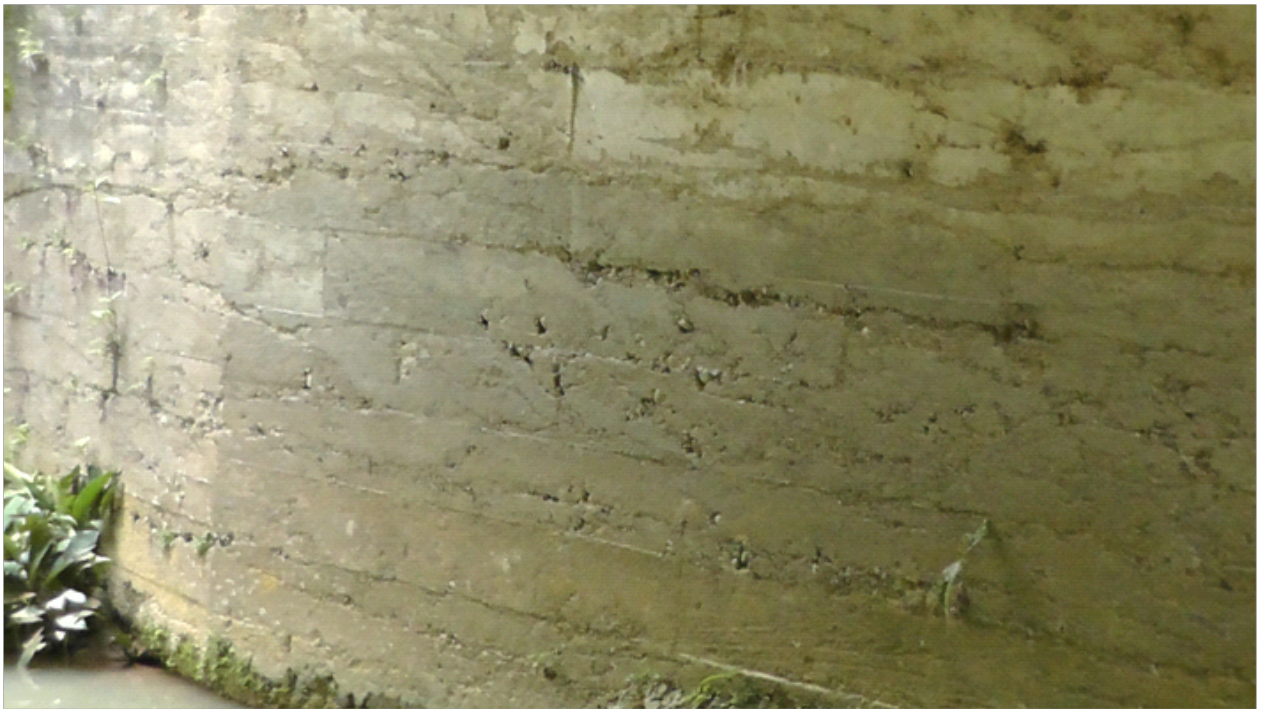
Tipo de daño.....: Erosión / socavación

Reparaciones.....: A Reparación de concreto

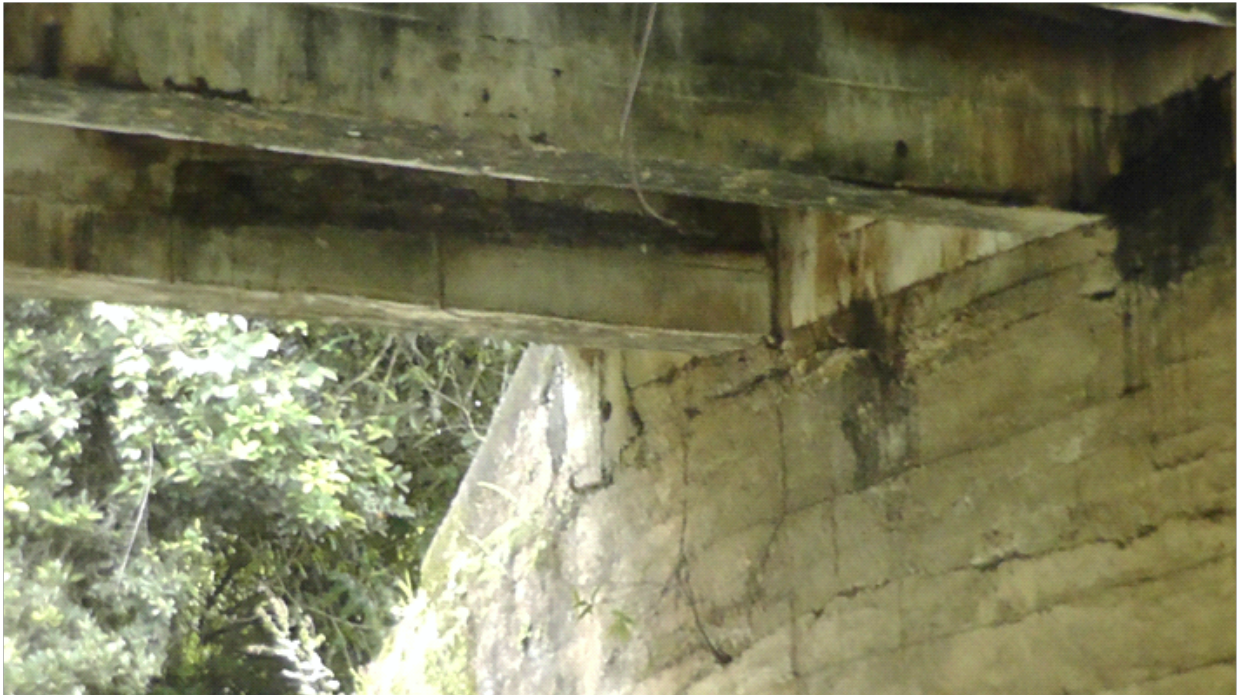
Tipo de daño.....: Erosión / socavación

Reparaciones.....: A Reparación de concreto

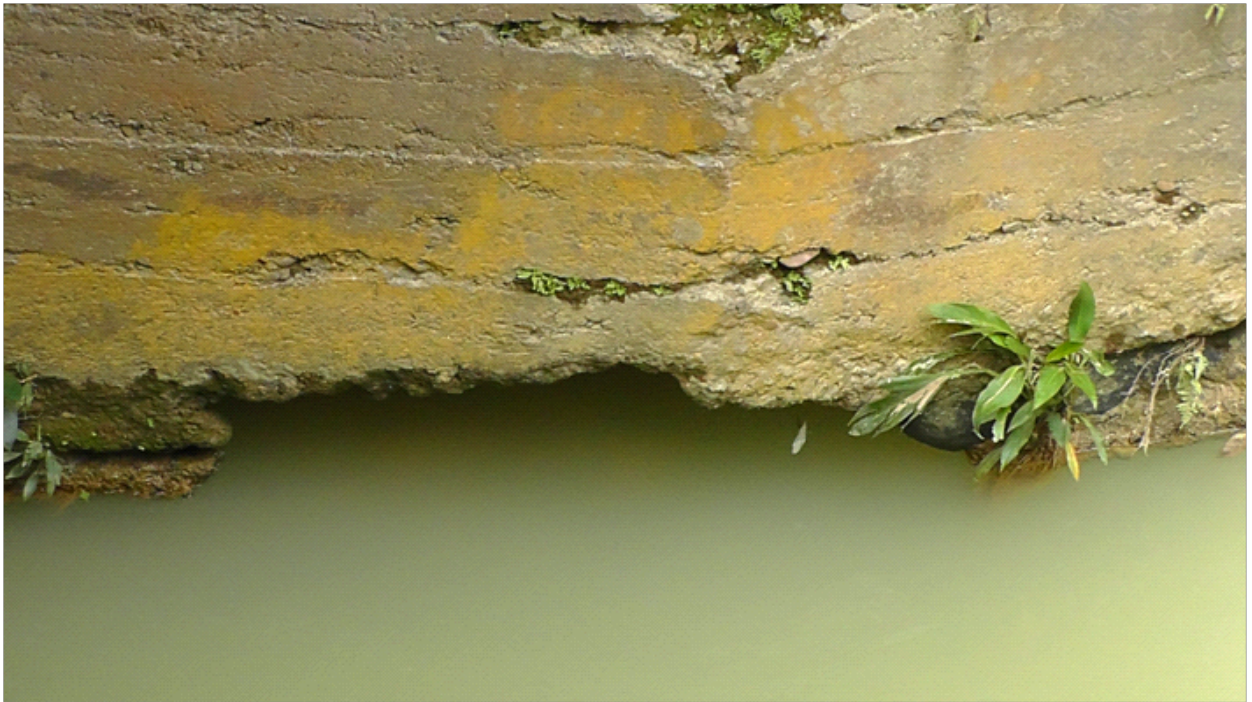
Tipo de daño.....: Erosión / socavación

Reparaciones.....: A Reparación de concreto

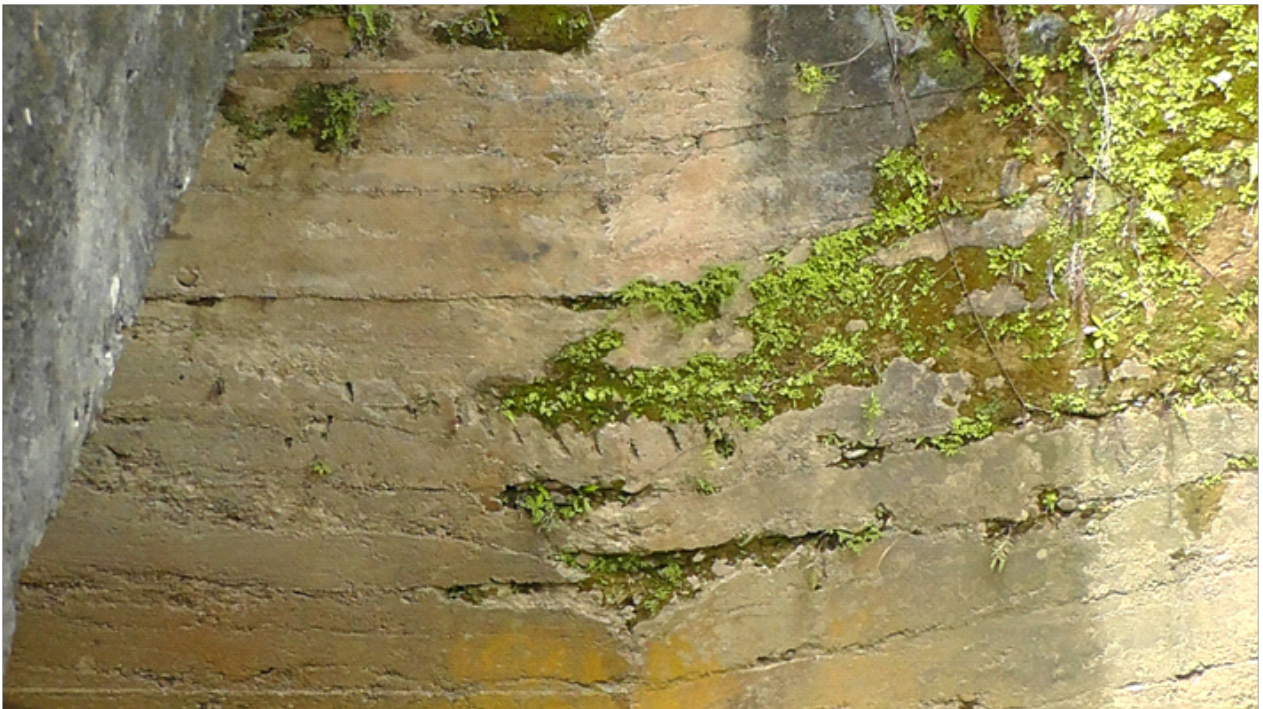
Tipo de daño.....: Erosión / socavación

Reparaciones.....: A Reparación de concreto

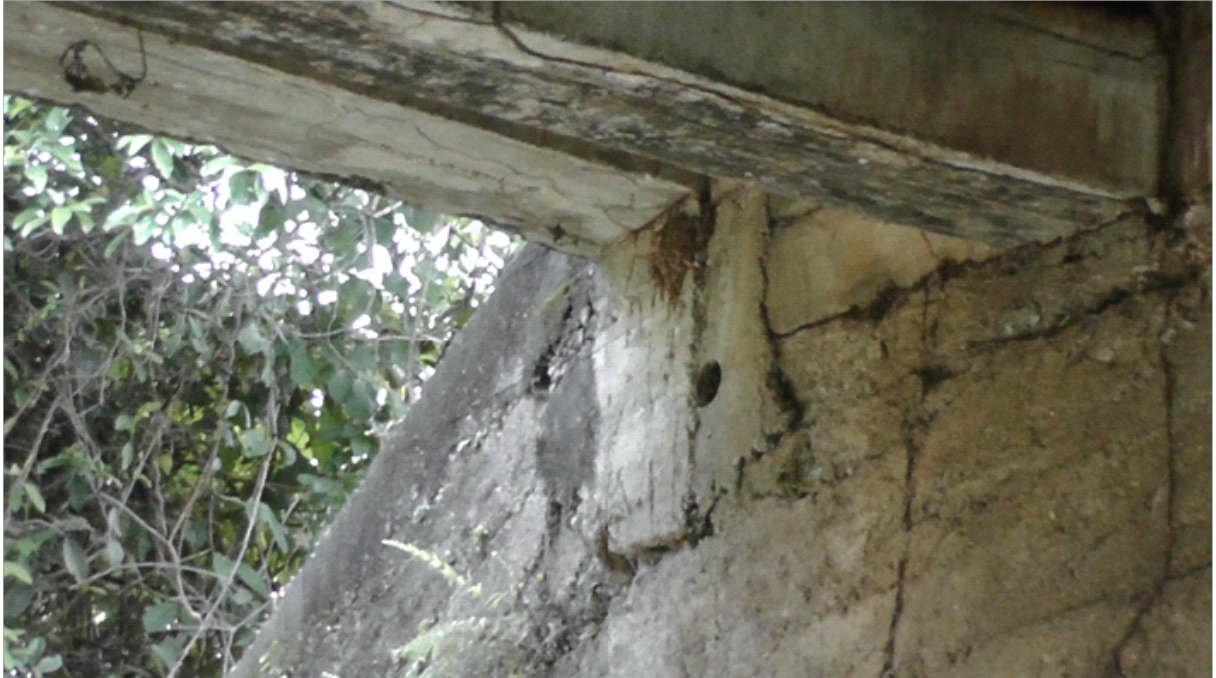
Daño/Observaciones.: Todos los apoyos de las vigas se encontraron en buen estado, solo se observaron manchas de humedad y vegetación debido a la infiltración de agua desde las juntas de expansión del puente.

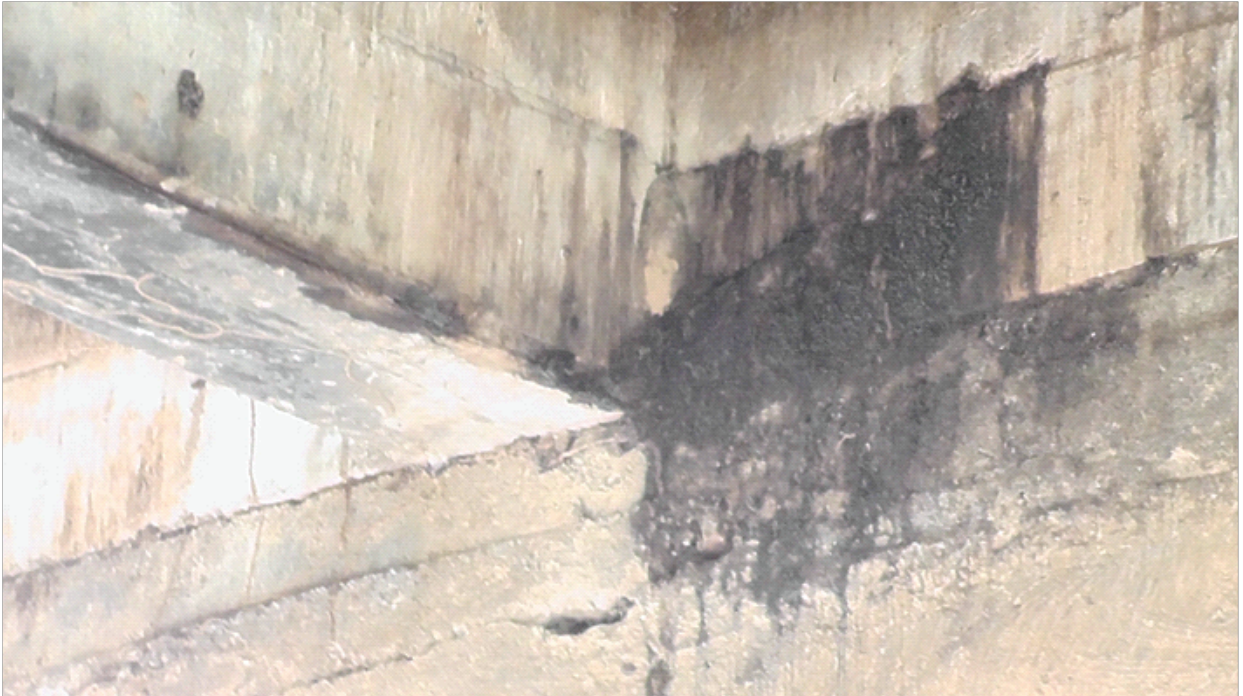
Daño/Observaciones.: Todos los apoyos de las vigas se encontraron en buen estado, solo se observaron manchas de humedad y vegetación debido a la infiltración de agua desde las juntas de expansión del puente.

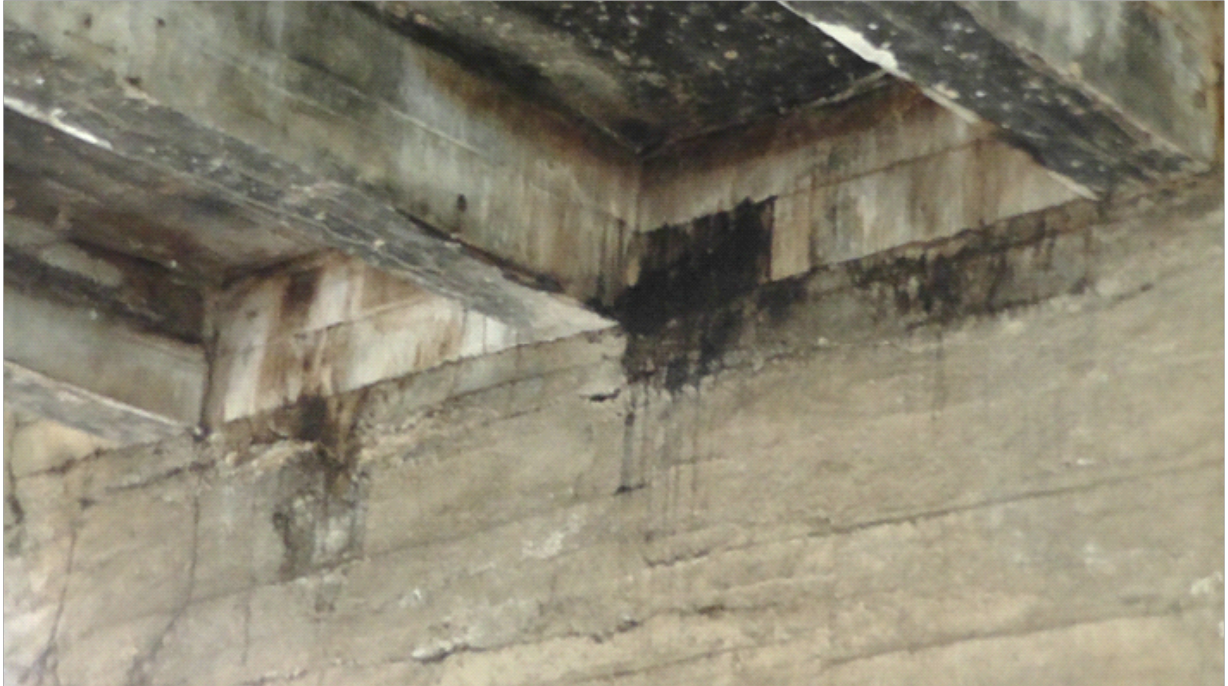
Daño/Observaciones.: Todos los apoyos de las vigas se encontraron en buen estado, solo se observaron manchas de humedad y vegetación debido a la infiltración de agua desde las juntas de expansión del puente.

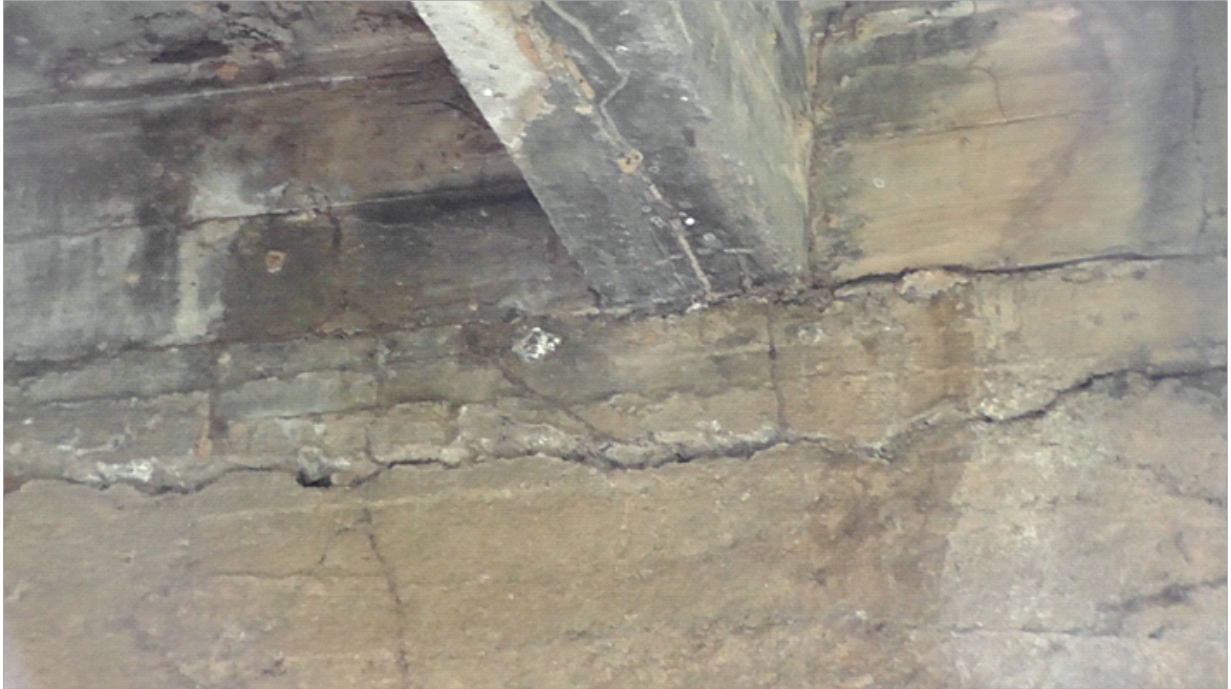
Daño/Observaciones.: Todos los apoyos de las vigas se encontraron en buen estado, solo se observaron manchas de humedad y vegetación debido a la infiltración de agua desde las juntas de expansión del puente.

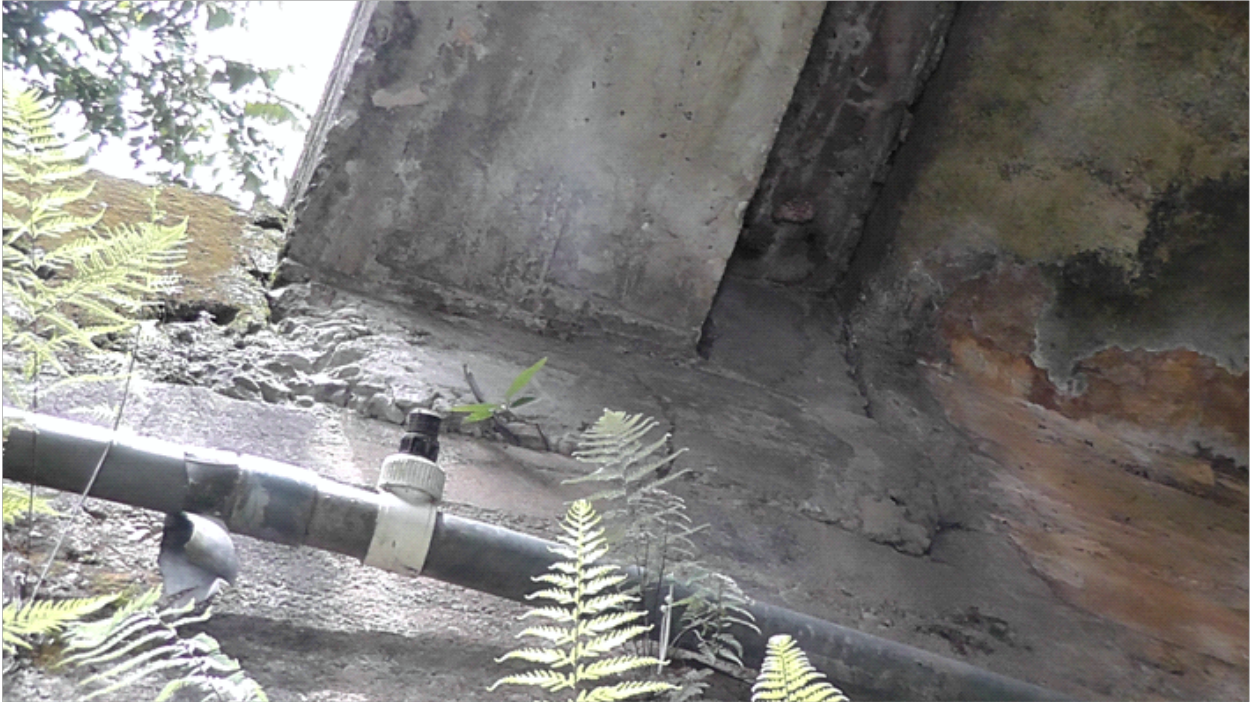
Daño/Observaciones.: Todos los apoyos de las vigas se encontraron en buen estado, solo se observaron manchas de humedad y vegetación debido a la infiltración de agua desde las juntas de expansión del puente.

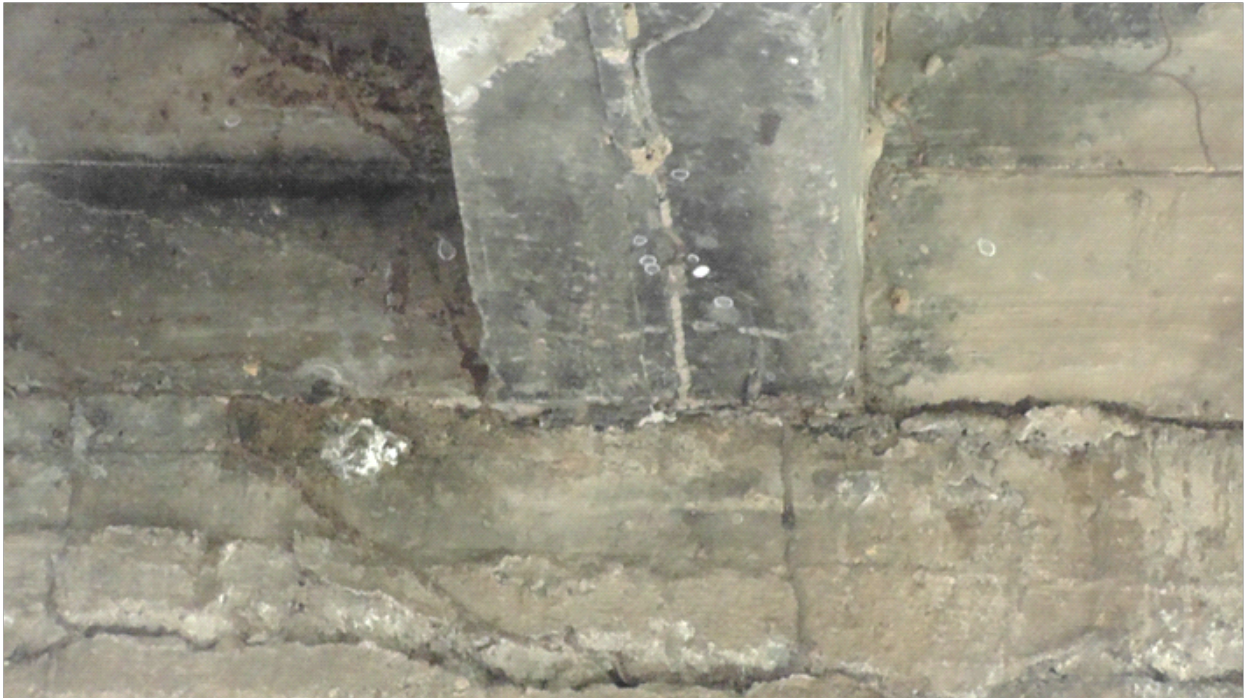
Daño/Observaciones.: Todos los apoyos de las vigas se encontraron en buen estado, solo se observaron manchas de humedad y vegetación debido a la infiltración de agua desde las juntas de expansión del puente.

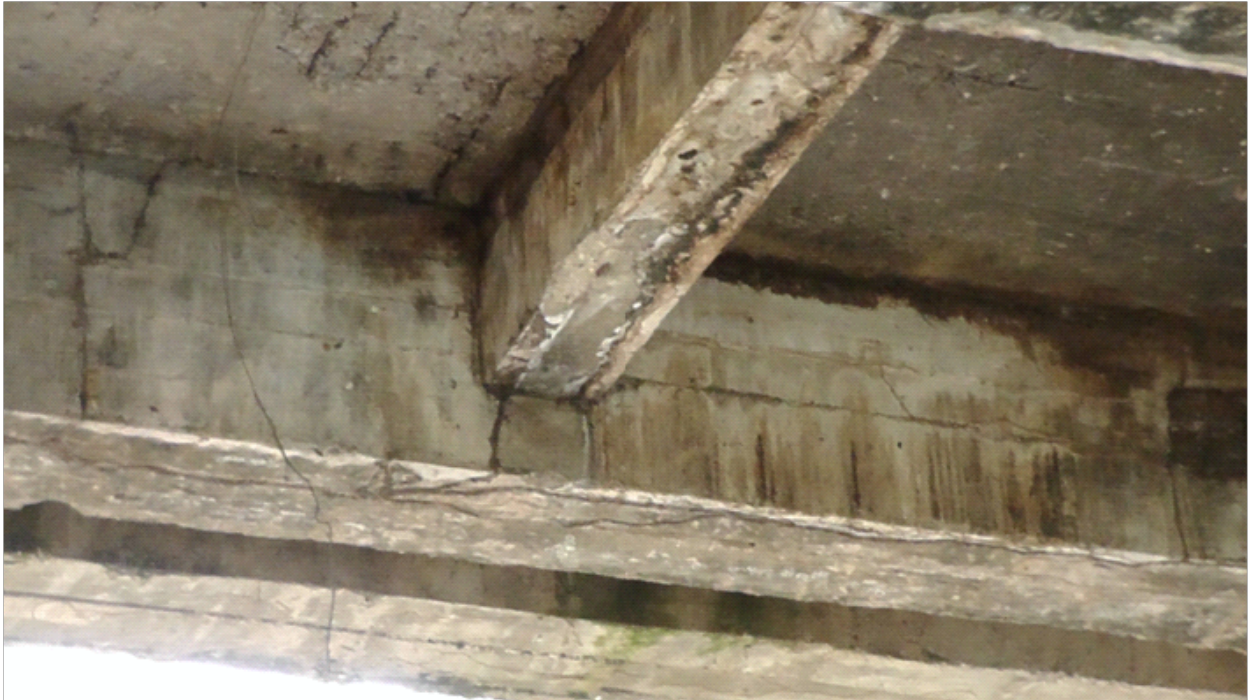
Daño/Observaciones.: Todos los apoyos de las vigas se encontraron en buen estado, solo se observaron manchas de humedad y vegetación debido a la infiltración de agua desde las juntas de expansión del puente.

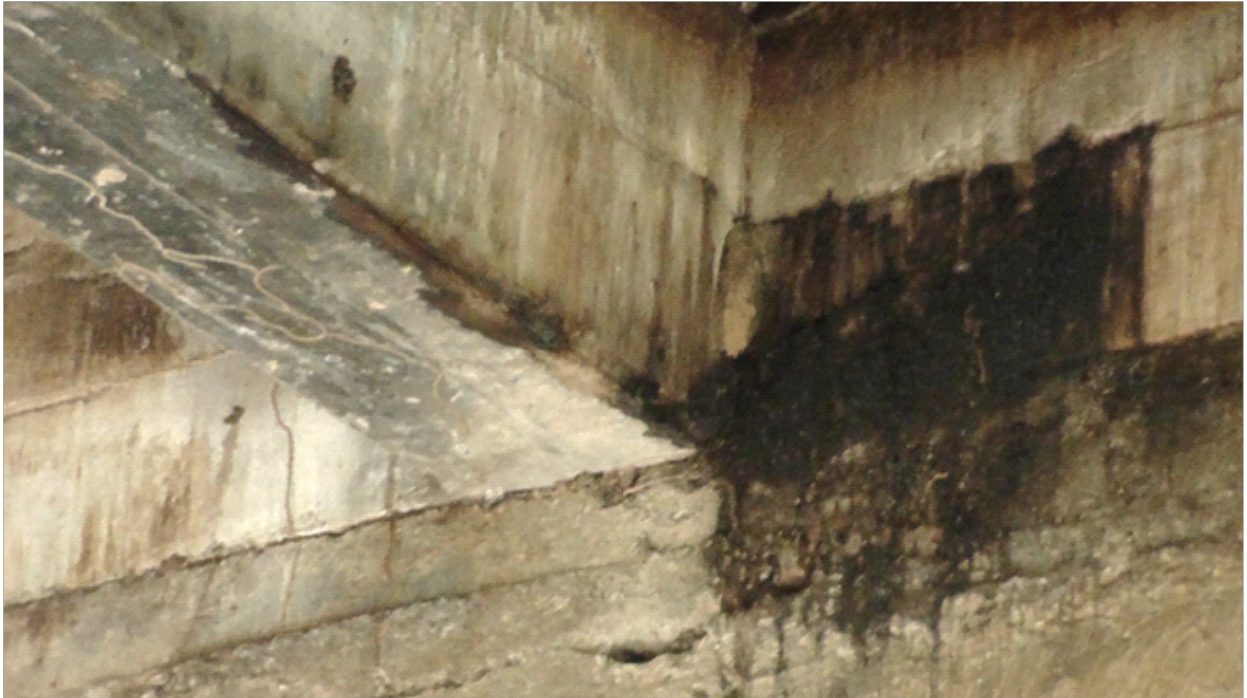
Daño/Observaciones.: Todos los apoyos de las vigas se encontraron en buen estado, solo se observaron manchas de humedad y vegetación debido a la infiltración de agua desde las juntas de expansión del puente.

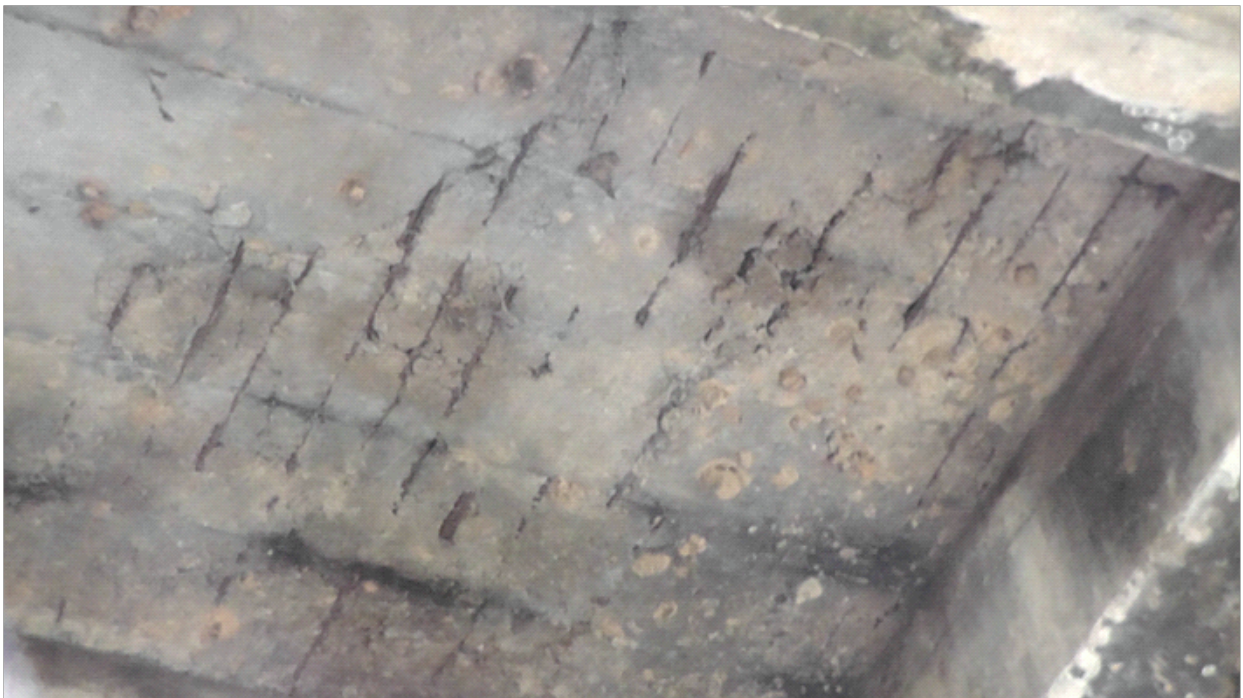
Tipo de daño.....: Daño en concreto / corr. ref.

E Reparación de drenes

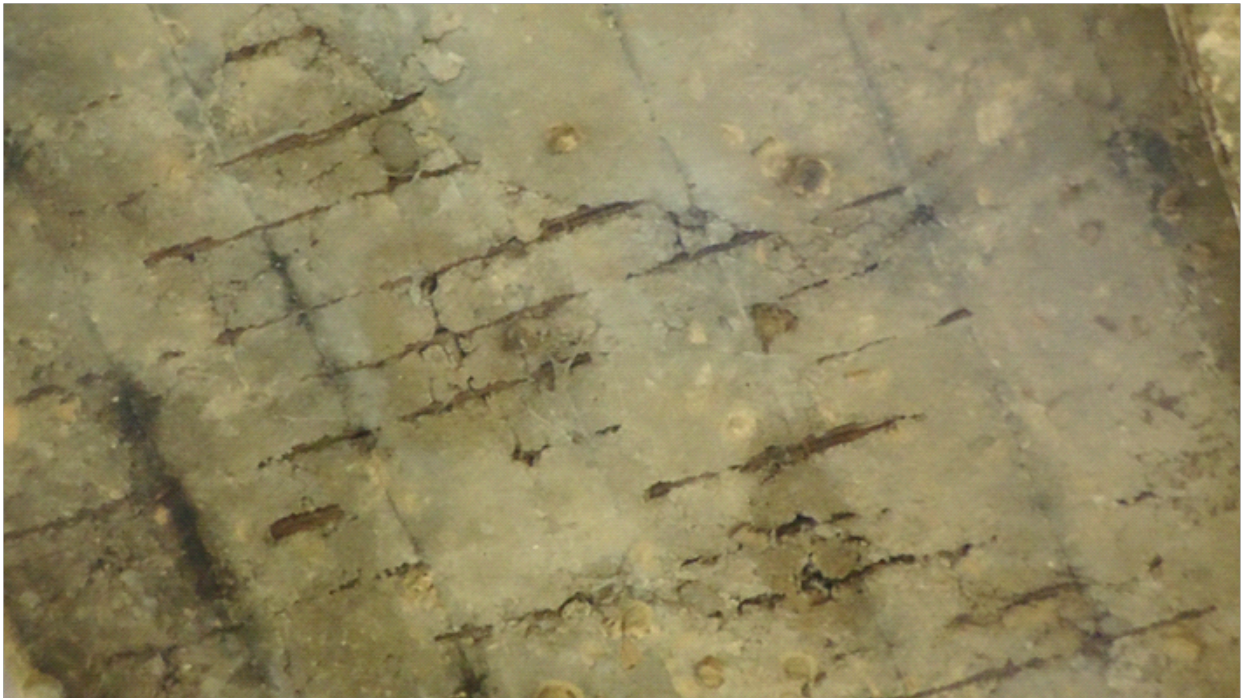
Tipo de daño.....: Daño en concreto / corr. ref.

E Reparación de drenes

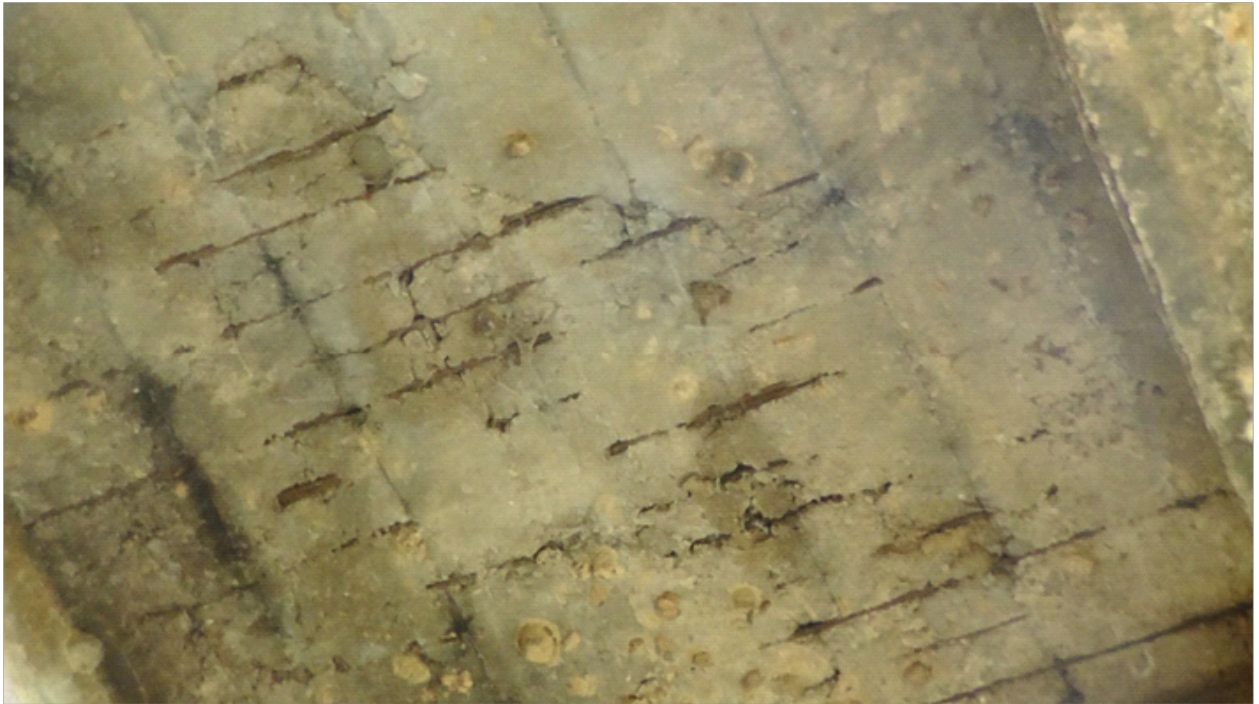
Tipo de daño.....: Daño en concreto / corr. ref.

E Reparación de drenes

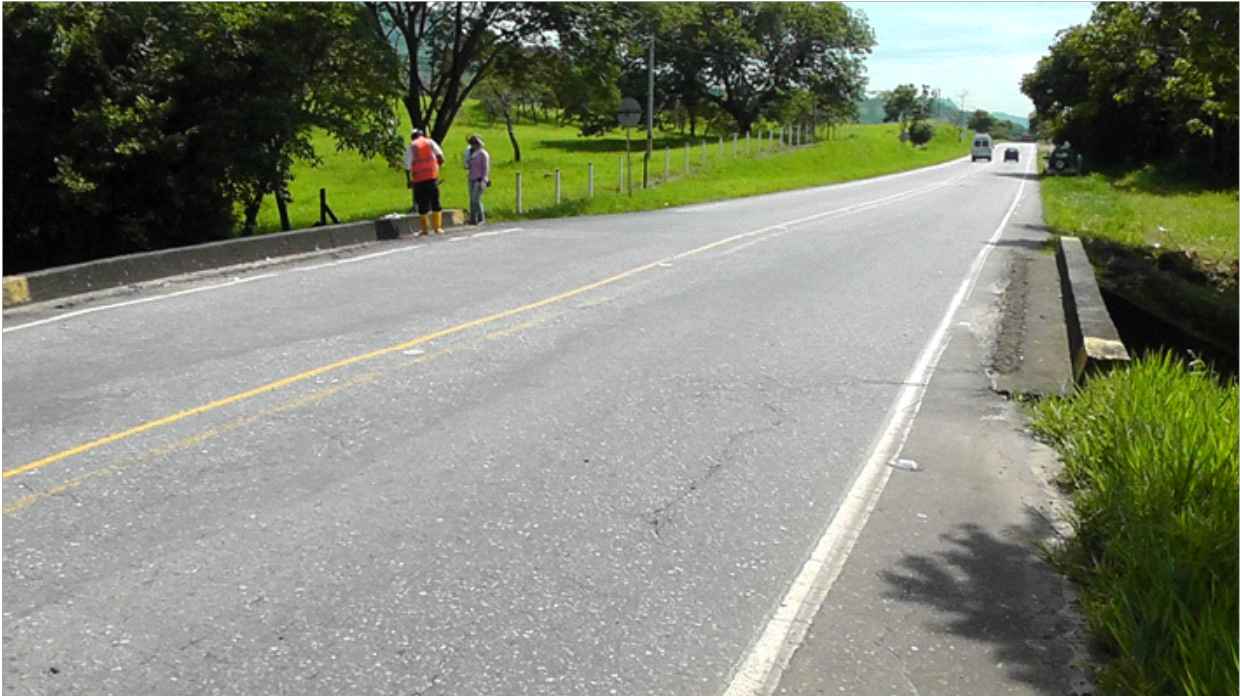
Daño/Observaciones.: Se deben realizar reparaciones importantes en el concreto de la losa y vigas y protección del estribo que fue afectado por la socavación.

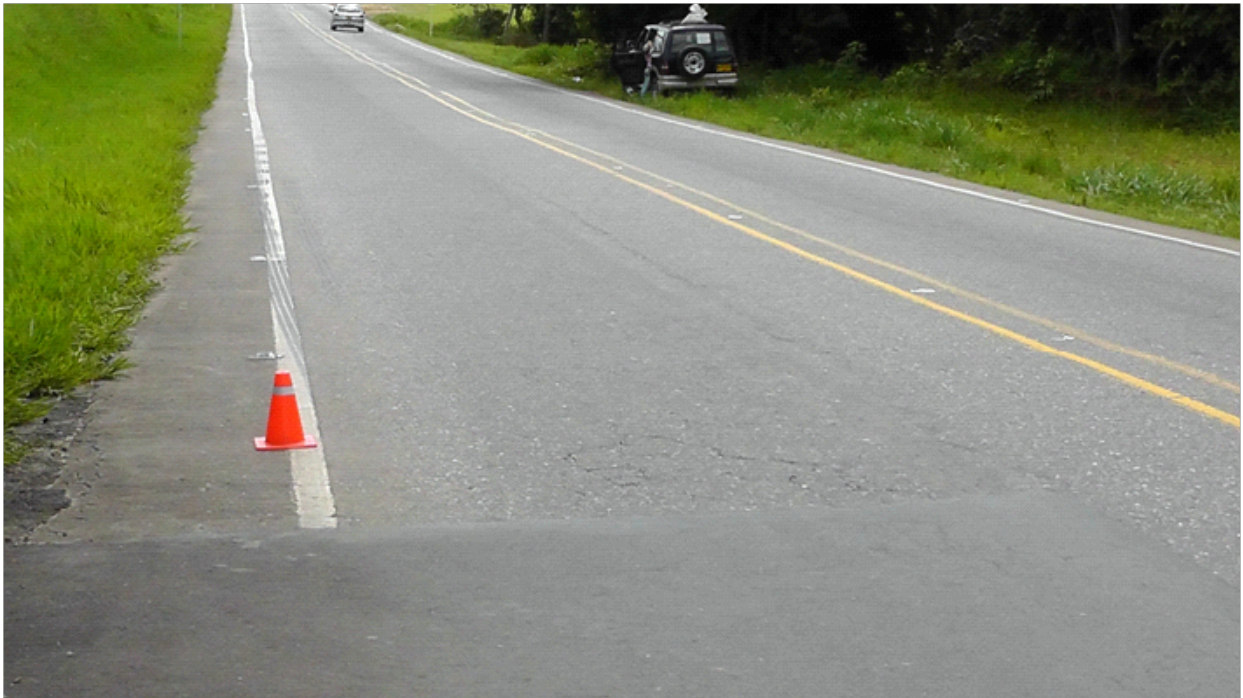
Daño/Observaciones.: Se deben realizar reparaciones importantes en el concreto de la losa y vigas y protección del estribo que fue afectado por la socavación.

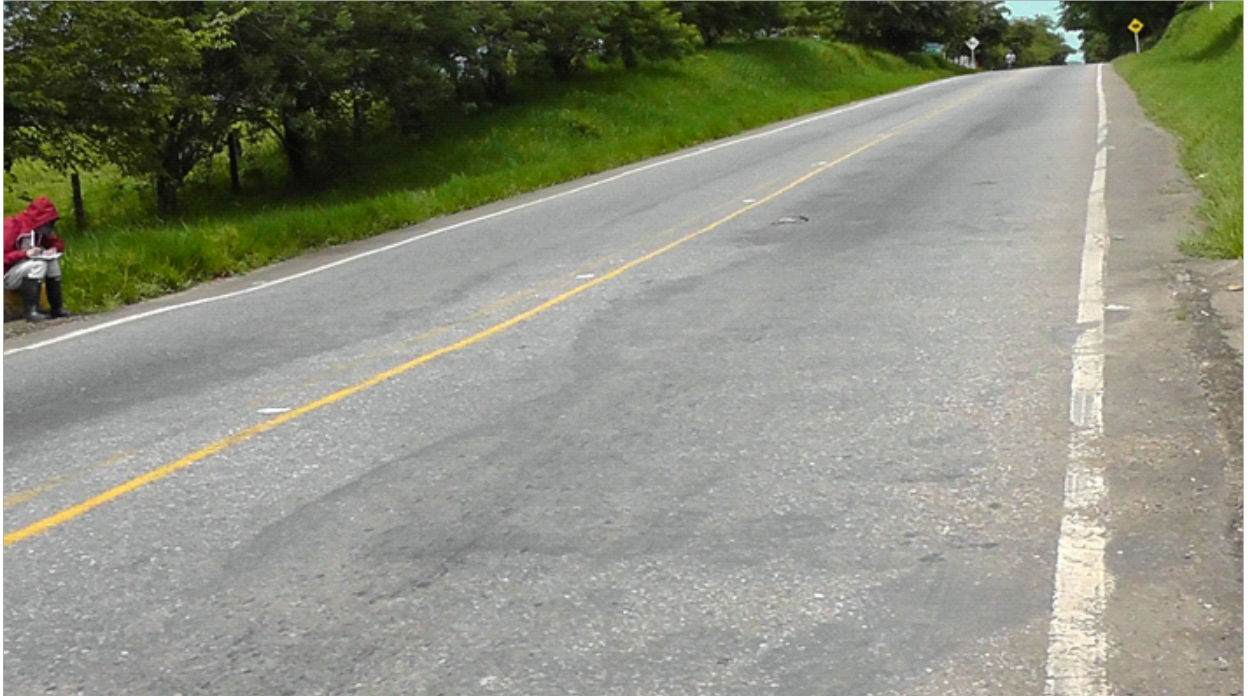
Daño/Observaciones.: Se deben realizar reparaciones importantes en el concreto de la losa y vigas y protección del estribo que fue afectado por la socavación.
