SDC/INV	SiPuCol	Fecha	Hoja
	Informe de inspección principal	14/09/12	1
07-6512-034.00 Agua Blanca			
Regional.....: 7 Casanare			
Ruta.....: Troncal Villa Garzón - Saravena			
Carretera.....: Monterrey - Yopal			
Lado de la car...: 0			
Abscisa.....: 85+0306			
No del registro..: 550			
Año de construcción.....:			
Año de la última reconstrucción.....:			
Paso Superior/Inferior.....: S			
Dir. de abs. de la carretera principal.:			
Requisitos de la inspección.....: 0 Nada			
Recolección de datos : Fecha.....: 2012.05.30			
: Iniciales.....: JPJG			
Posición geográfica..:			
Latitud: 5 gra 12.99 min N Longitud: 72 gra 30.99 min O Altitud: 314 m			
Geometría: Número de luces.....: 1			
Longitud de la luz menor (m): 10.20			
Longitud de la luz mayor (m): 10.20			
Longitud total .....(m): 10.20			
Ancho del tablero.....(m): 10.00			
Ancho del separador.....(m): 0.00			
Ancho del andén izquierdo(m): 0.00			
Ancho del andén derecho..(m): 0.00

07-6512-034.00 Agua Blanca

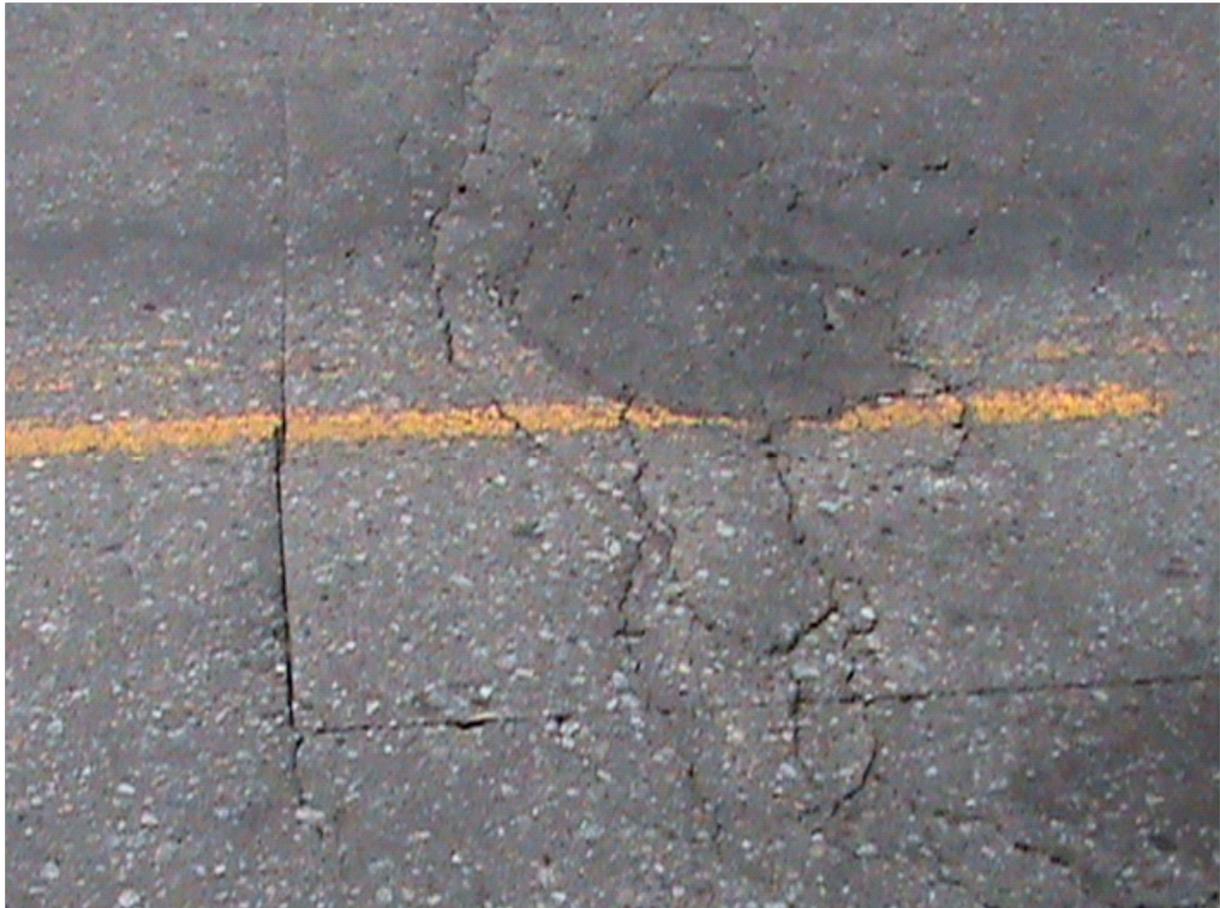
Componente.....: 1 Superficie del puente

Calif./Mantenim....: 2 / -

Daño/Observaciones.: La superficie del pavimento asfáltico presenta desgaste, agregado expuesto y presenta fisuras. Antes de los accesos igualmente se presentan fisuras y baches. Se requiere de tratamiento superficial.

Tipo de daño.....: Descomposición

Reparaciones.....: C Tratamiento superficial (sello)

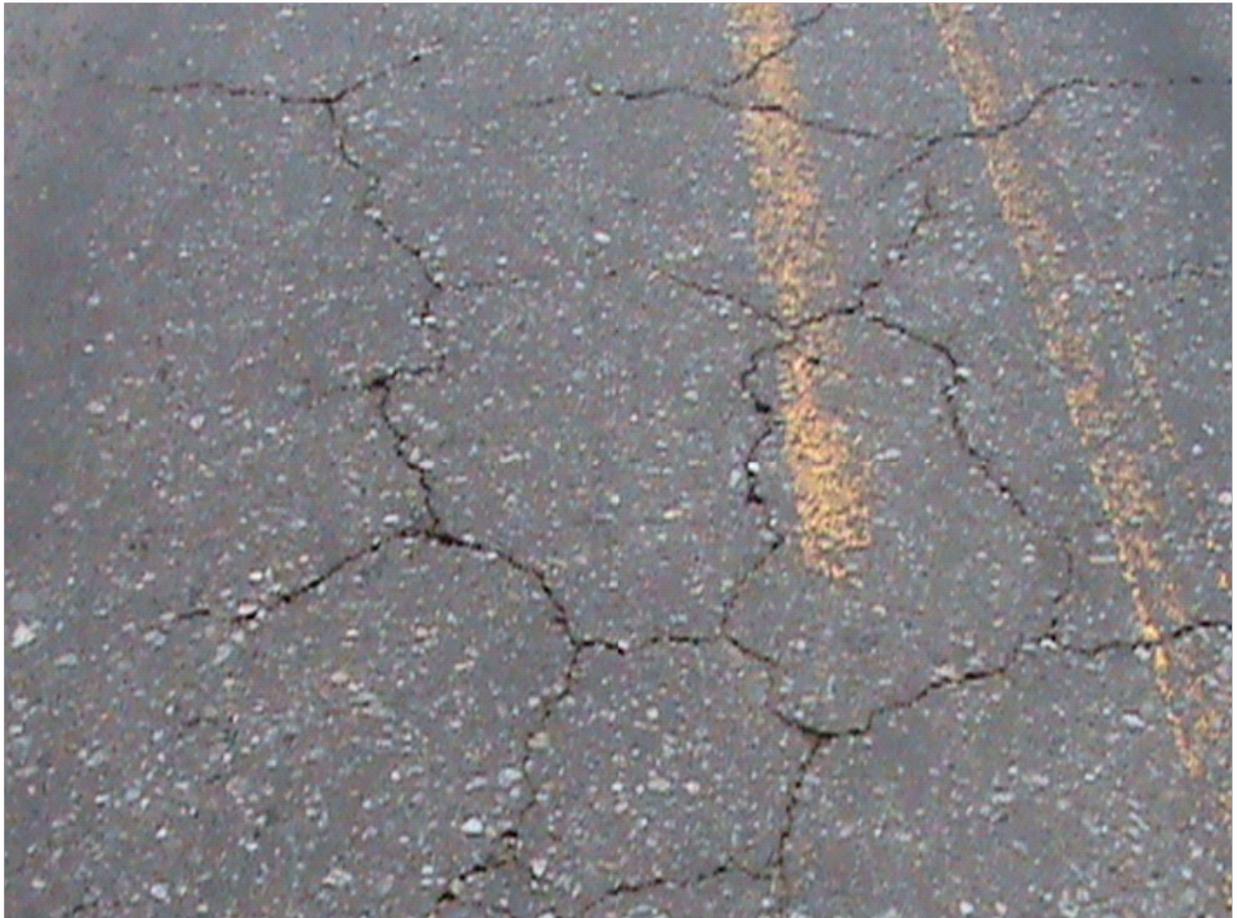
Componente.....: 1 Superficie del puente

Calif./Mantenim....: 2 / -

Daño/Observaciones.: La superficie del pavimento asfáltico presenta desgaste, agregado expuesto y presenta fisuras. Antes de los accesos igualmente se presentan fisuras y baches. Se requiere de tratamiento superficial.

Tipo de daño.....: Descomposición

Reparaciones.....: C Tratamiento superficial (sello)

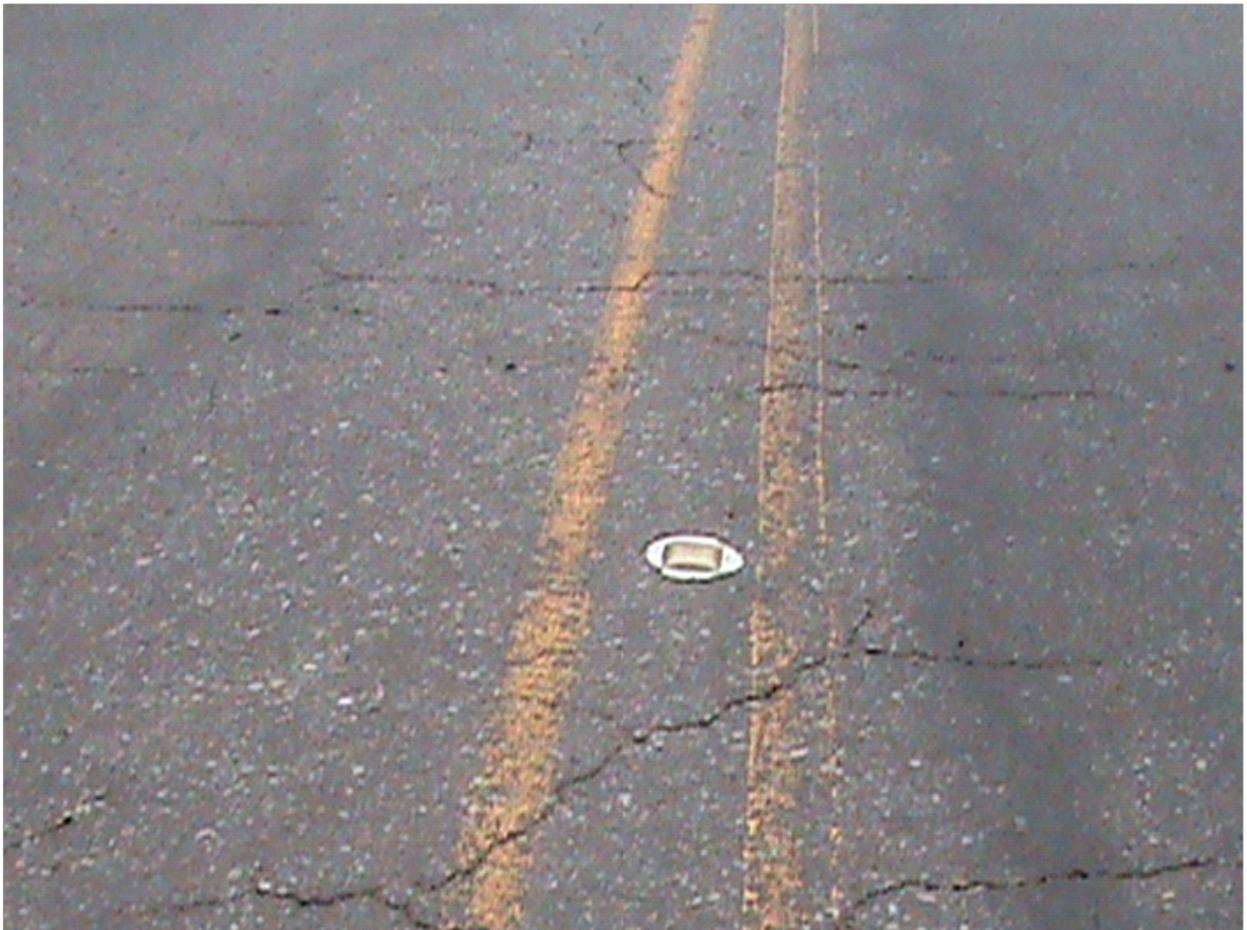
Componente.....: 1 Superficie del puente

Calif./Mantenim....: 2 / -

Daño/Observaciones.: La superficie del pavimento asfáltico presenta desgaste, agregado expuesto y presenta fisuras. Antes de los accesos igualmente se presentan fisuras y baches. Se requiere de tratamiento superficial.

Tipo de daño.....: Descomposición

Reparaciones.....: C Tratamiento superficial (sello)

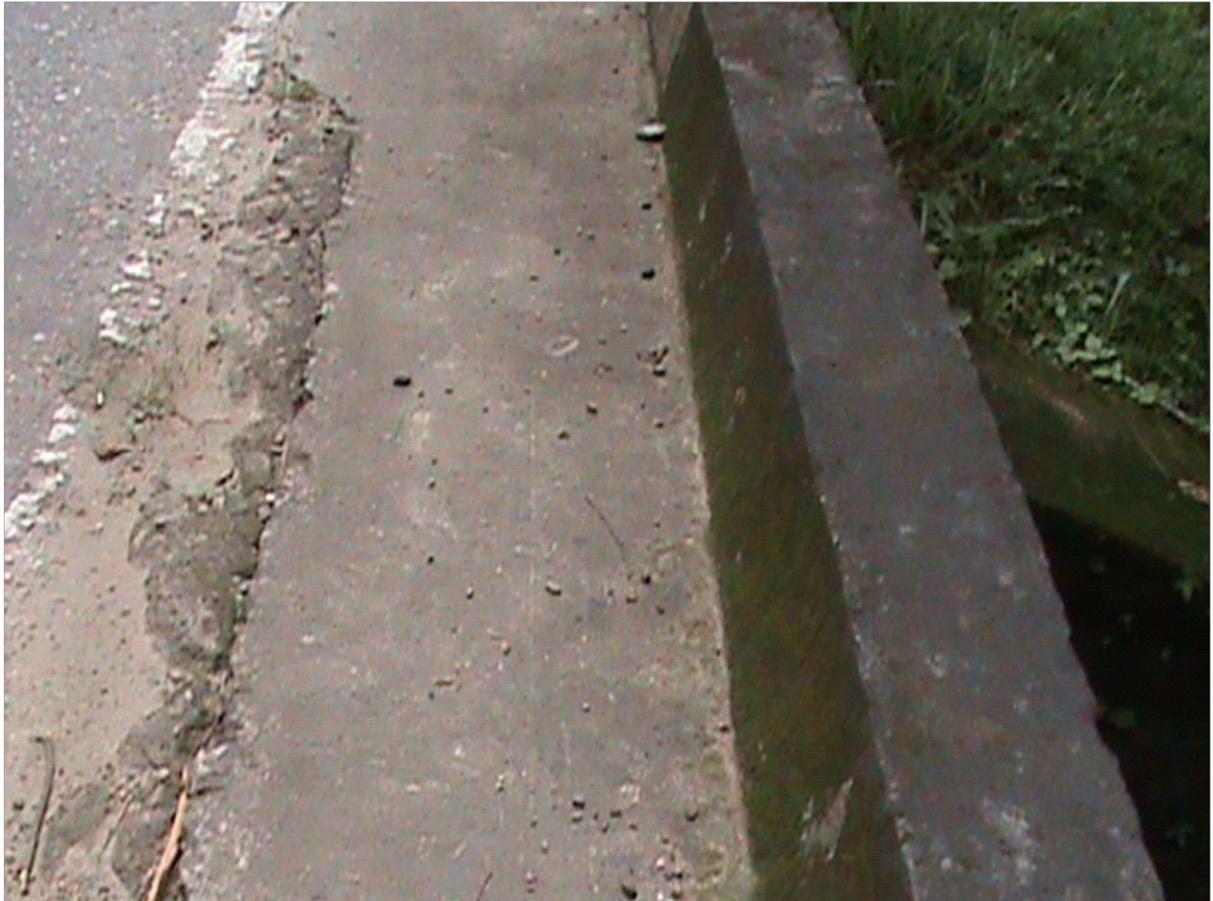
Componente.....: 1 Superficie del puente

Calif./Mantenim....: 2 / -

Daño/Observaciones.: La superficie del pavimento asfáltico presenta desgaste, agregado expuesto y presenta fisuras. Antes de los accesos igualmente se presentan fisuras y baches. Se requiere de tratamiento superficial.

Tipo de daño.....: Descomposición

Reparaciones.....: C Tratamiento superficial (sello)

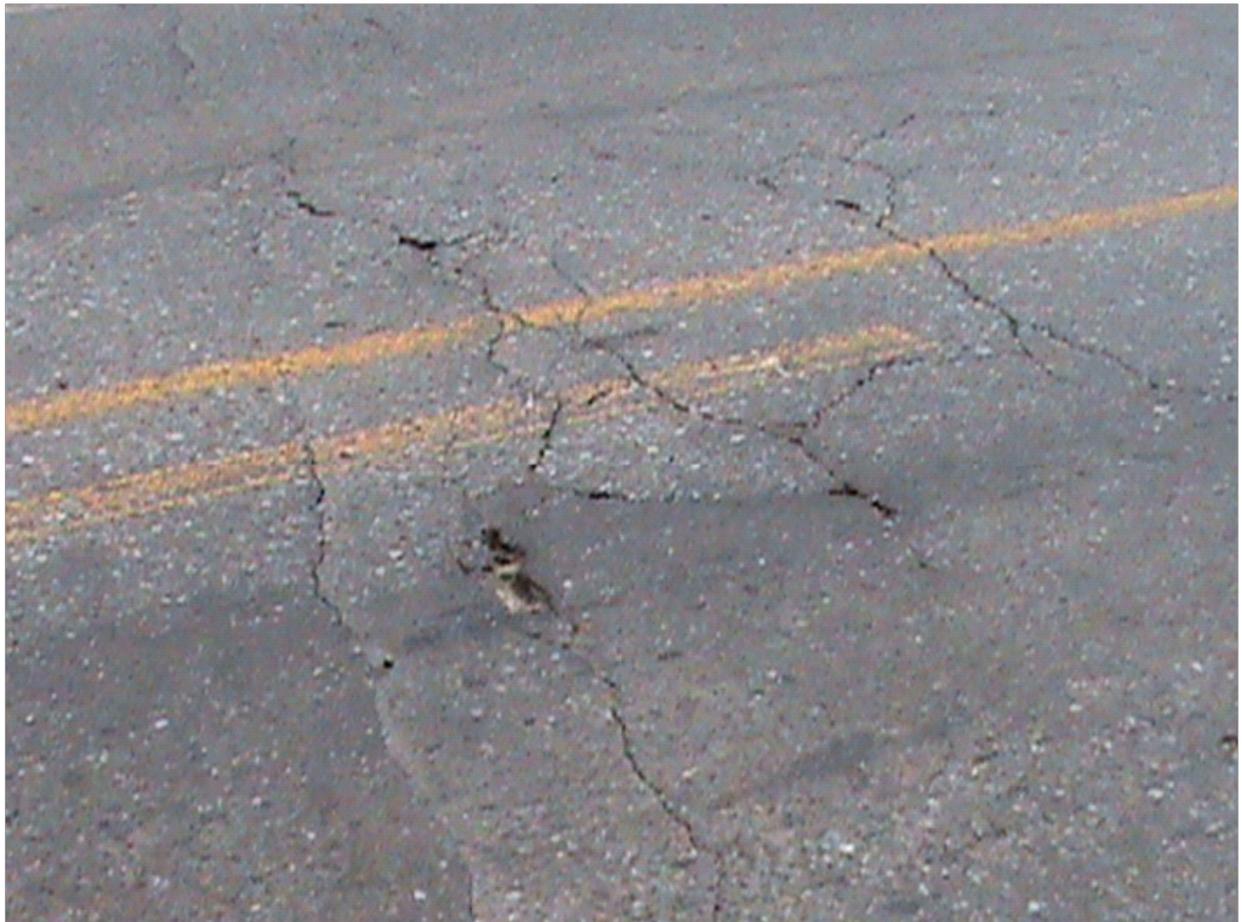
Componente.....: 1 Superficie del puente

Calif./Mantenim....: 2 / -

Daño/Observaciones.: La superficie del pavimento asfáltico presenta desgaste, agregado expuesto y presenta fisuras. Antes de los accesos igualmente se presentan fisuras y baches. Se requiere de tratamiento superficial.

Tipo de daño.....: Descomposición

Reparaciones.....: C Tratamiento superficial (sello)

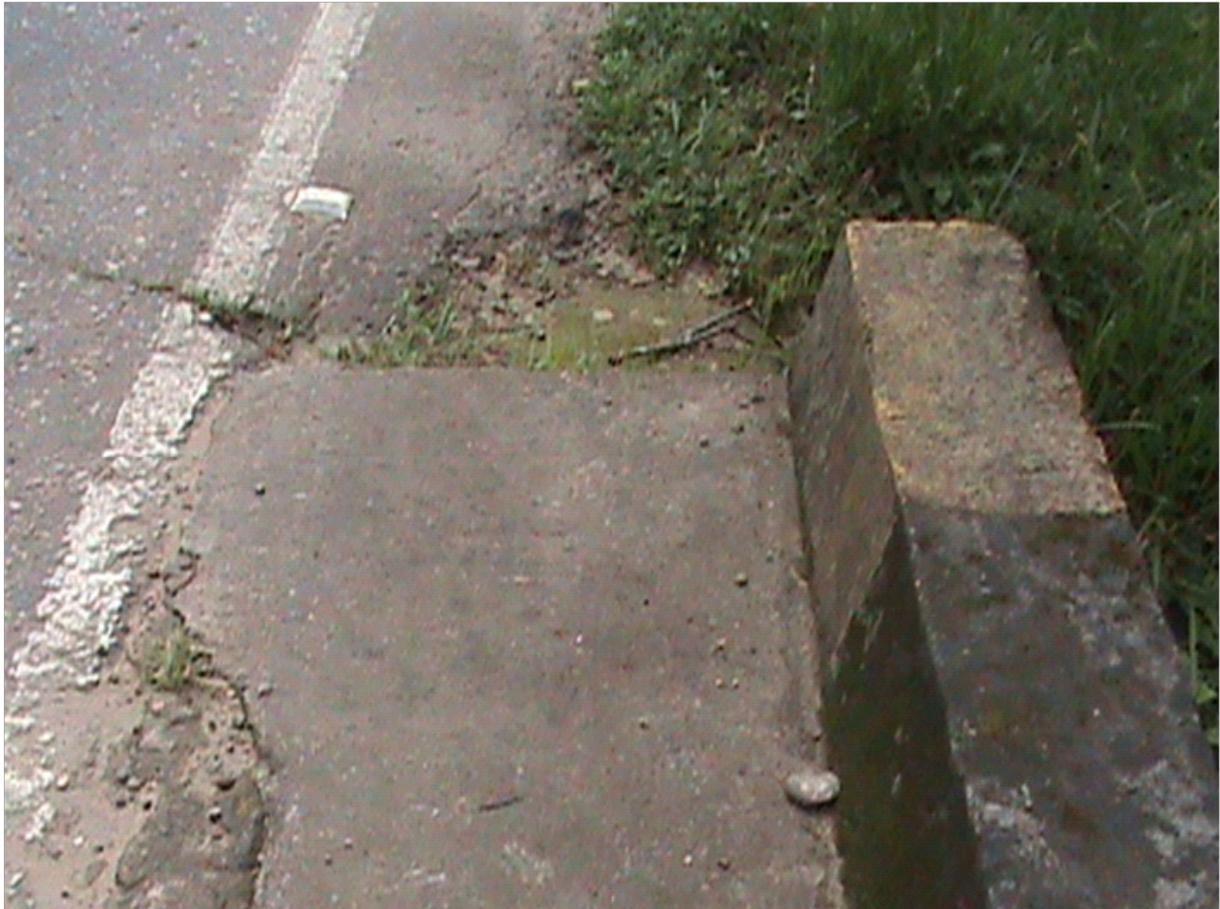
Componente.....: 2 Juntas de expansión

Calif./Mantenim....: 2 / -

Daño/Observaciones.: El puente carece de dispositivos de juntas. Se recomienda instalación de juntas de goma asfáltica que impidan la infiltración de agua.

Tipo de daño.....: Otro

Reparaciones.....: C Cambio a junta de goma asfáltica

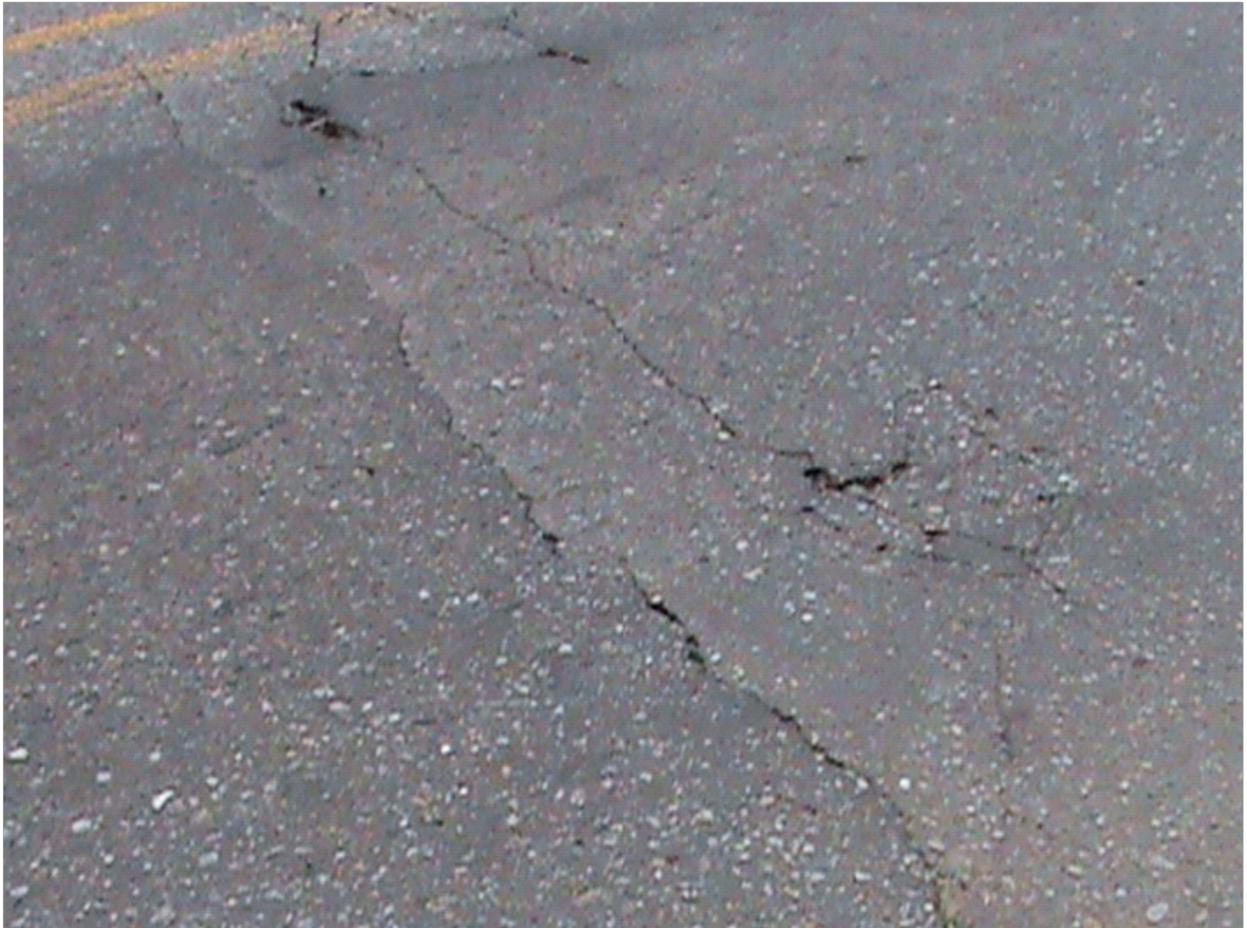
Componente.....: 2 Juntas de expansión

Calif./Mantenim....: 2 / -

Daño/Observaciones.: El puente carece de dispositivos de juntas. Se recomienda instalación de juntas de goma asfáltica que impidan la infiltración de agua.

Tipo de daño.....: Otro

Reparaciones.....: C Cambio a junta de goma asfáltica

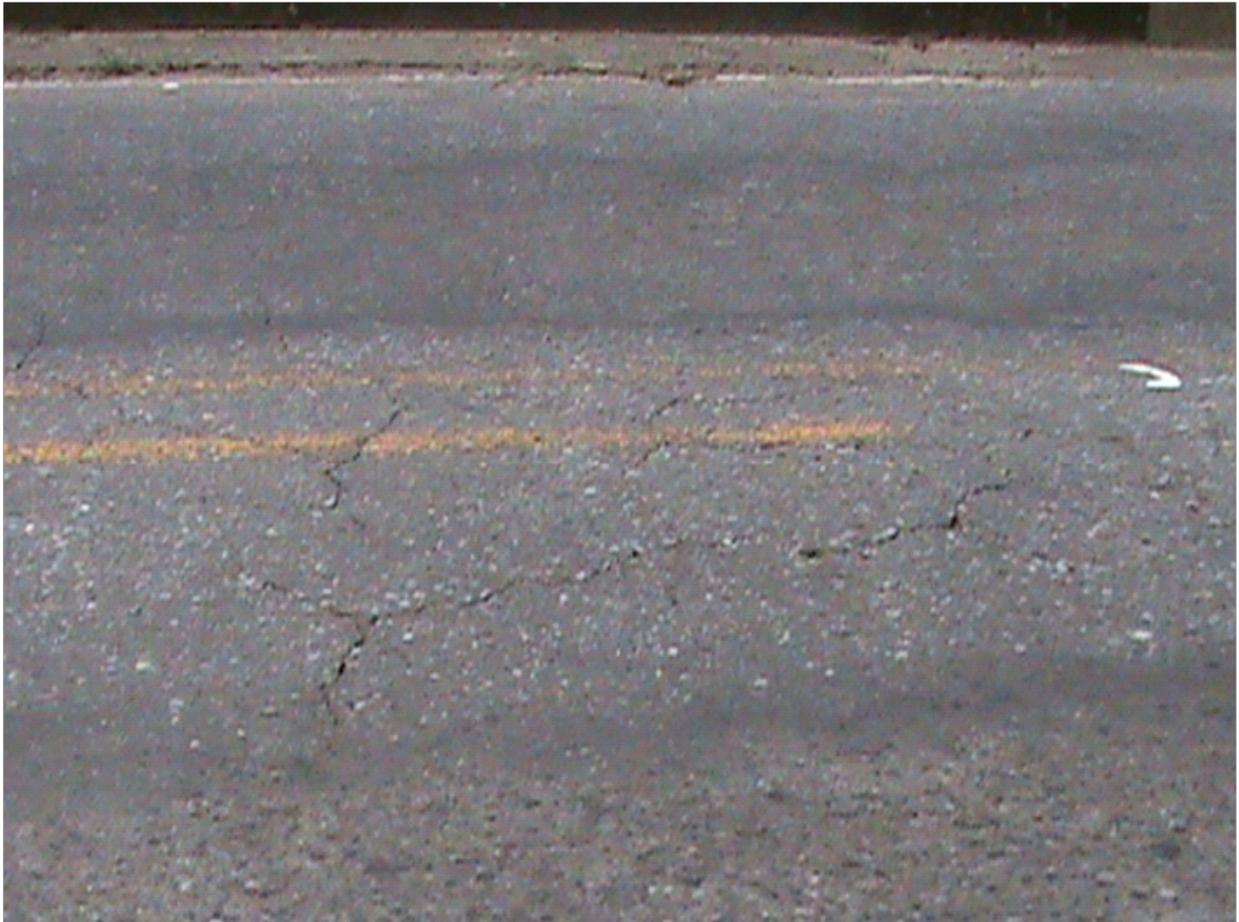
Componente.....: 2 Juntas de expansión

Calif./Mantenim....: 2 / -

Daño/Observaciones.: El puente carece de dispositivos de juntas. Se recomienda instalación de juntas de goma asfáltica que impidan la infiltración de agua.

Tipo de daño.....: Otro

Reparaciones.....: C Cambio a junta de goma asfáltica

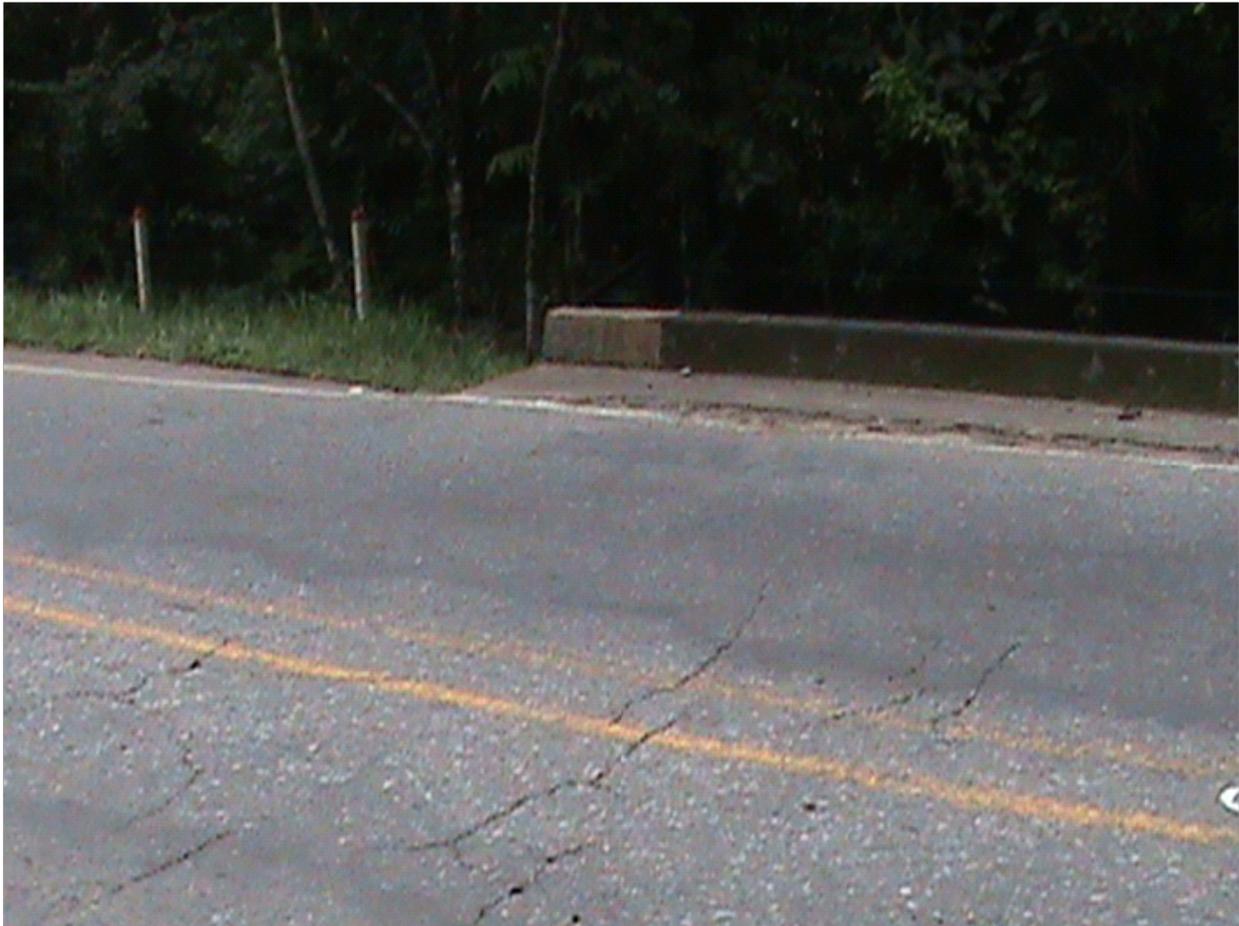
Componente.....: 2 Juntas de expansión

Calif./Mantenim....: 2 / -

Daño/Observaciones.: El puente carece de dispositivos de juntas. Se recomienda instalación de juntas de goma asfáltica que impidan la infiltración de agua.

Tipo de daño.....: Otro

Reparaciones.....: C Cambio a junta de goma asfáltica

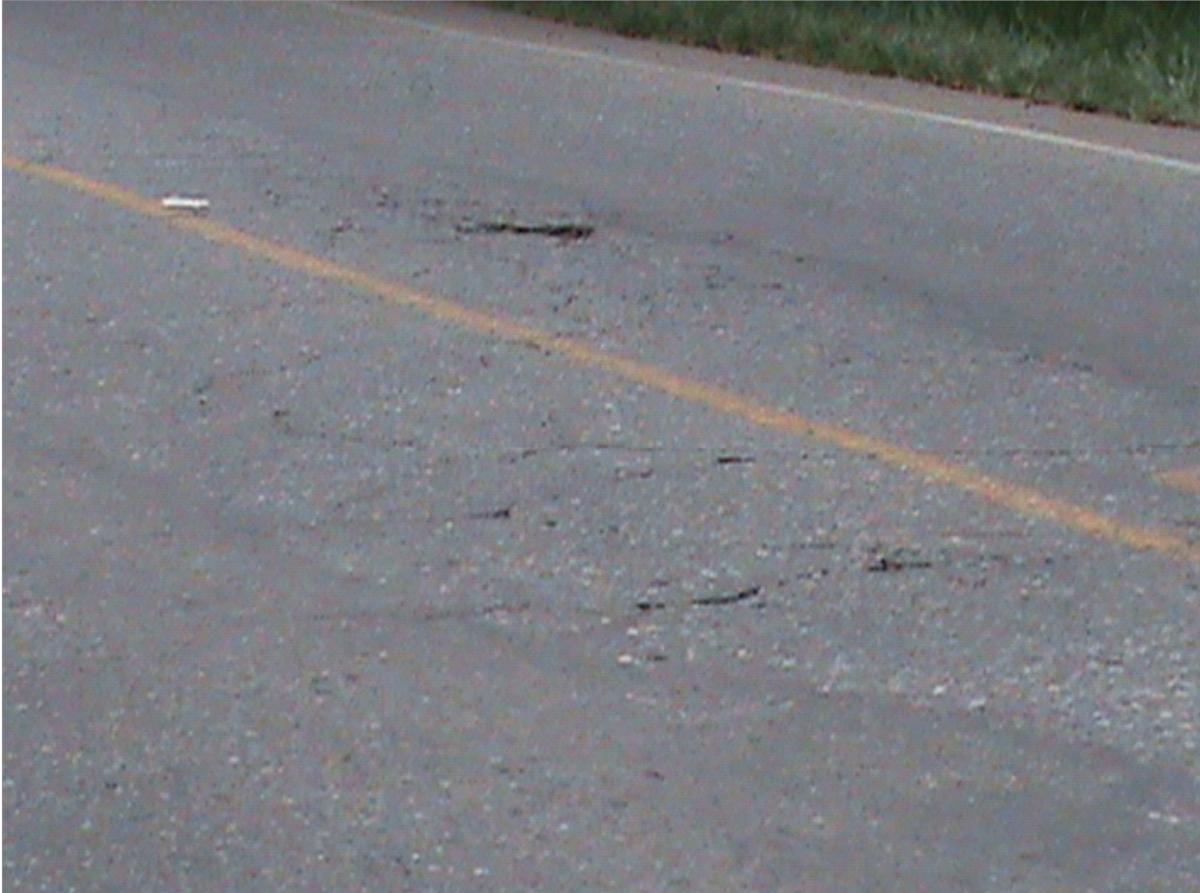
Componente.....: 2 Juntas de expansión

Calif./Mantenim....: 2 / -

Daño/Observaciones.: El puente carece de dispositivos de juntas. Se recomienda instalación de juntas de goma asfáltica que impidan la infiltración de agua.

Tipo de daño.....: Otro

Reparaciones.....: C Cambio a junta de goma asfáltica

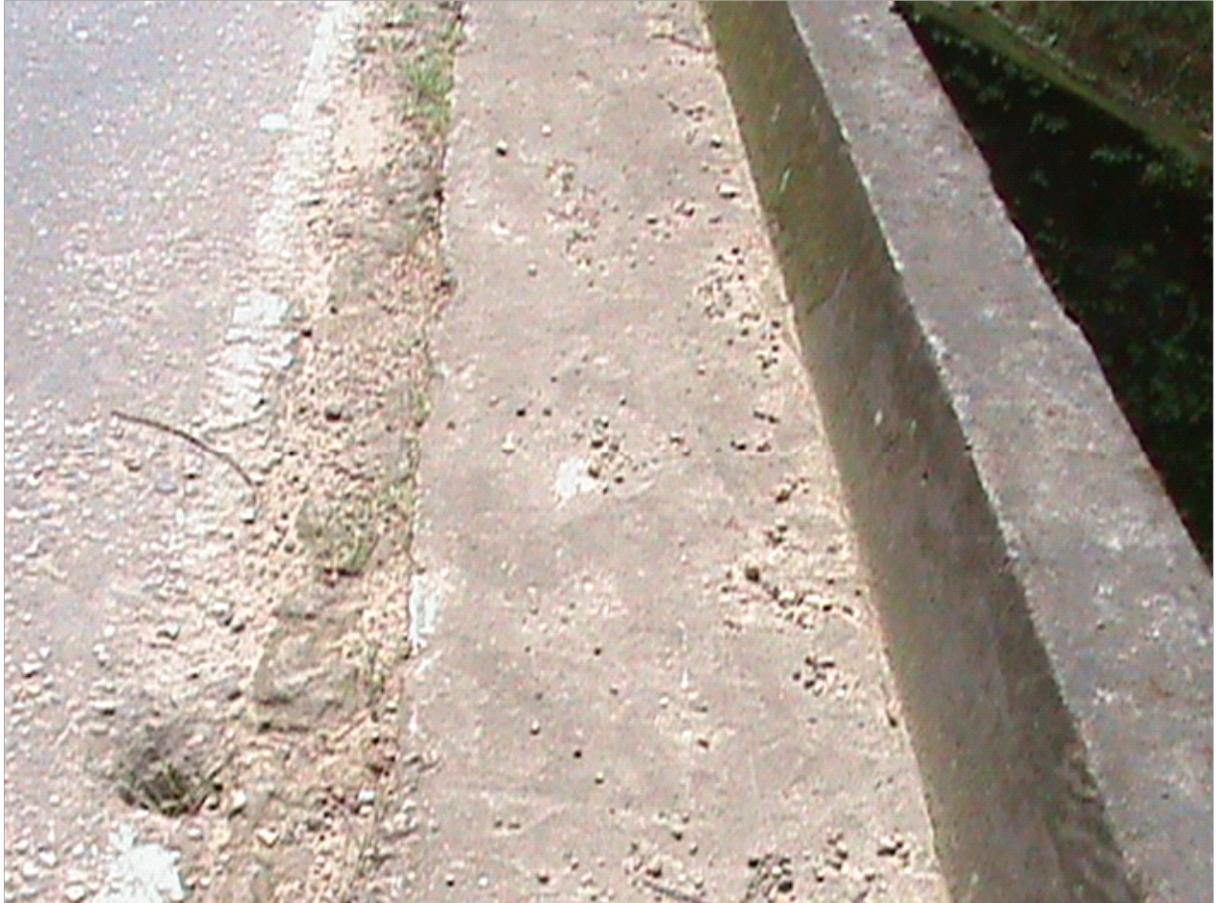
Componente.....: 3 Andenes/Bordillos

Calif./Mantenim....: 1 / -

Daño/Observaciones.: Los bordillos presentan manchas de humedad, suciedad, presencia de vegetación y deterioro de pintura. Se recomiendan labores de mantenimiento rutinario que contemplen limpieza y pintura.

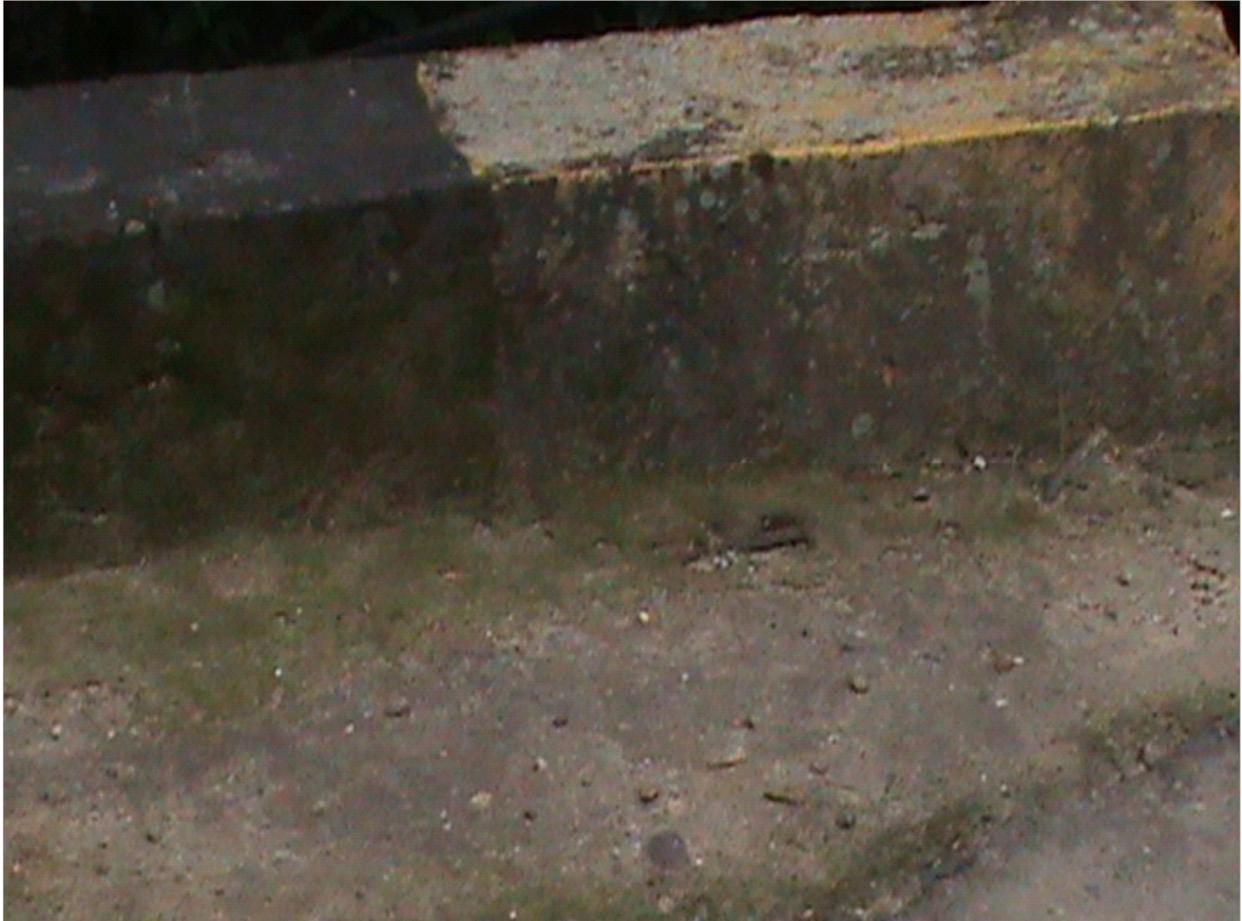
Componente.....: 3 Andenes/Bordillos

Calif./Mantenim....: 1 / -

Daño/Observaciones.: Los bordillos presentan manchas de humedad, suciedad, presencia de vegetación y deterioro de pintura. Se recomiendan labores de mantenimiento rutinario que contemplen limpieza y pintura.

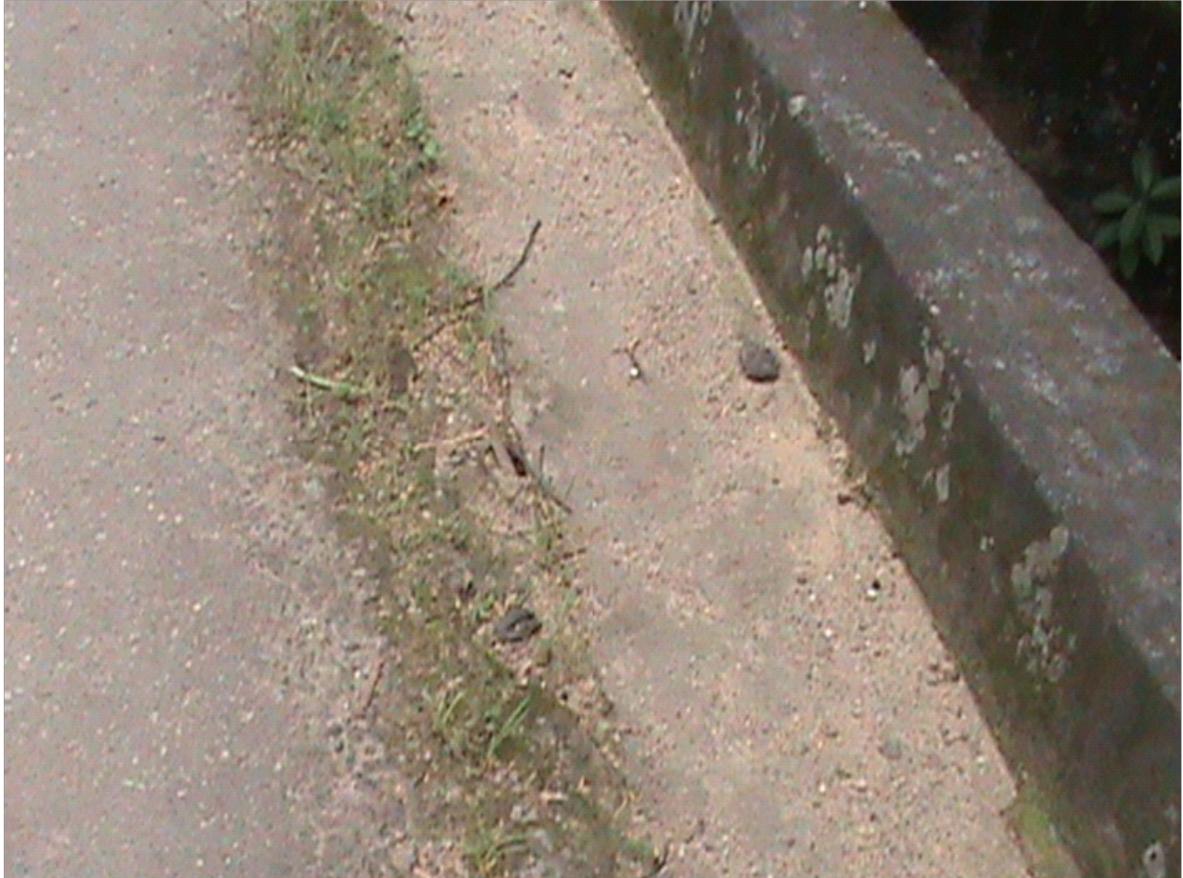
Componente.....: 3 Andenes/Bordillos

Calif./Mantenim....: 1 / -

Daño/Observaciones.: Los bordillos presentan manchas de humedad, suciedad, presencia de vegetación y deterioro de pintura. Se recomiendan labores de mantenimiento rutinario que contemplen limpieza y pintura.

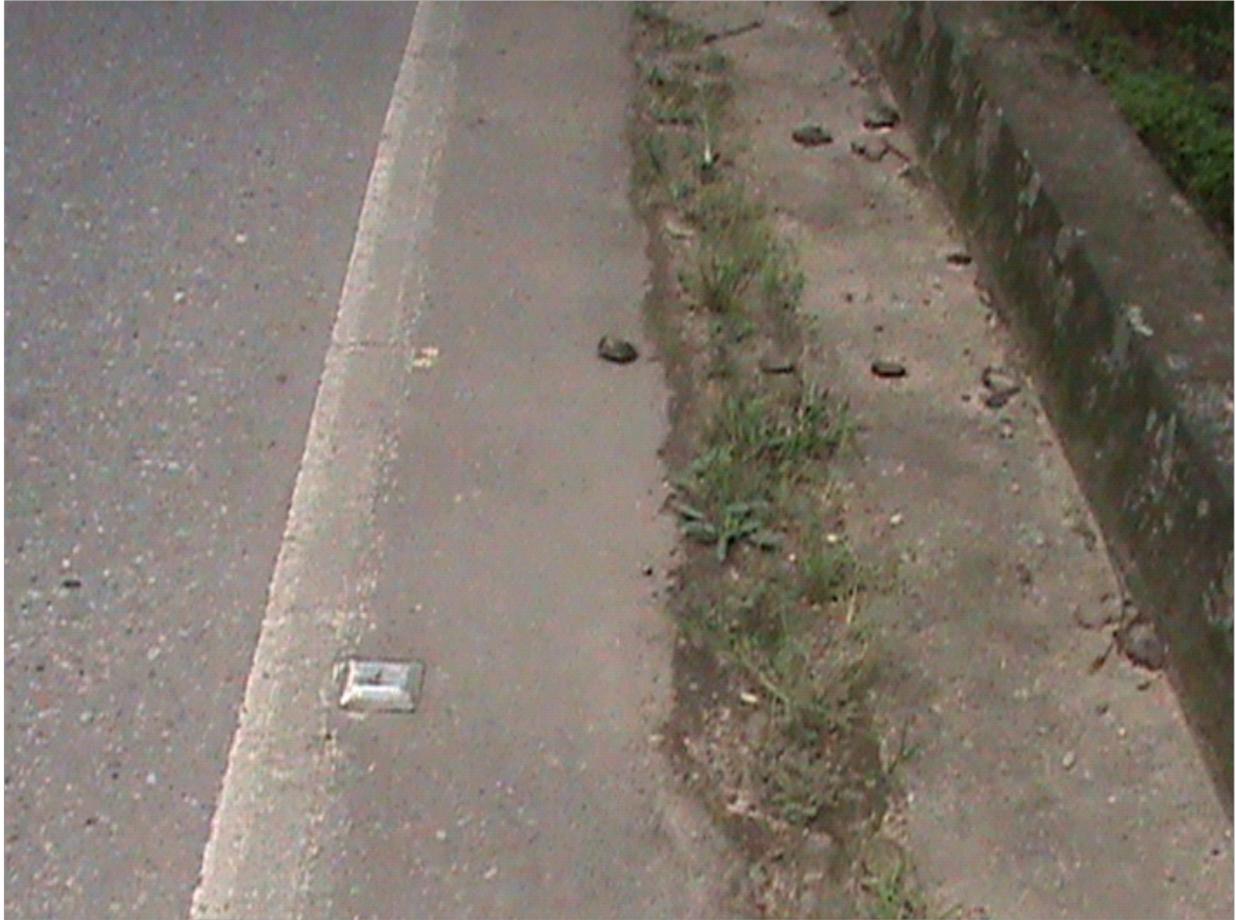
Componente.....: 3 Andenes/Bordillos

Calif./Mantenim....: 1 / -

Daño/Observaciones.: Los bordillos presentan manchas de humedad, suciedad, presencia de vegetación y deterioro de pintura. Se recomiendan labores de mantenimiento rutinario que contemplen limpieza y pintura.

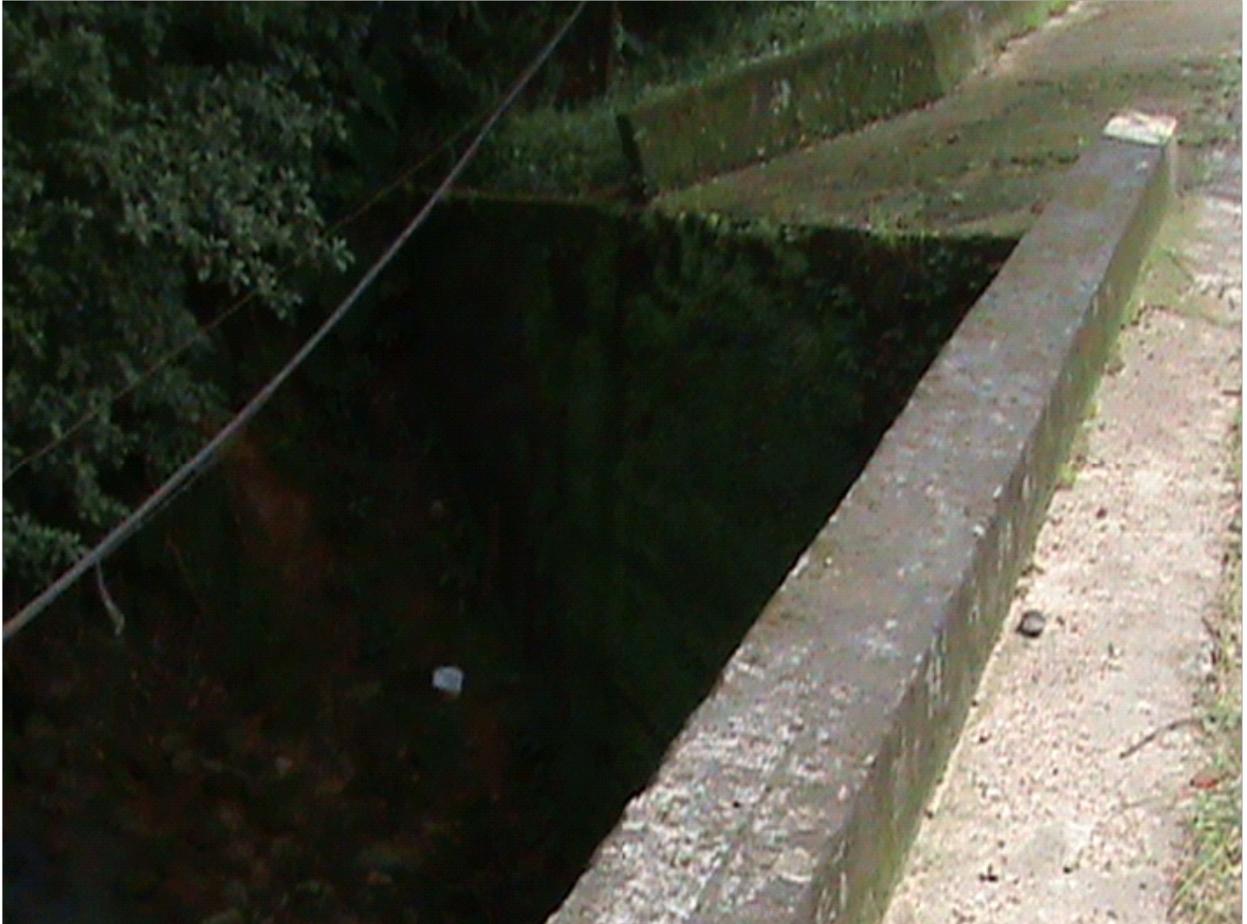
Componente.....: 3 Andenes/Bordillos

Calif./Mantenim....: 1 / -

Daño/Observaciones.: Los bordillos presentan manchas de humedad, suciedad, presencia de vegetación y deterioro de pintura. Se recomiendan labores de mantenimiento rutinario que contemplen limpieza y pintura.

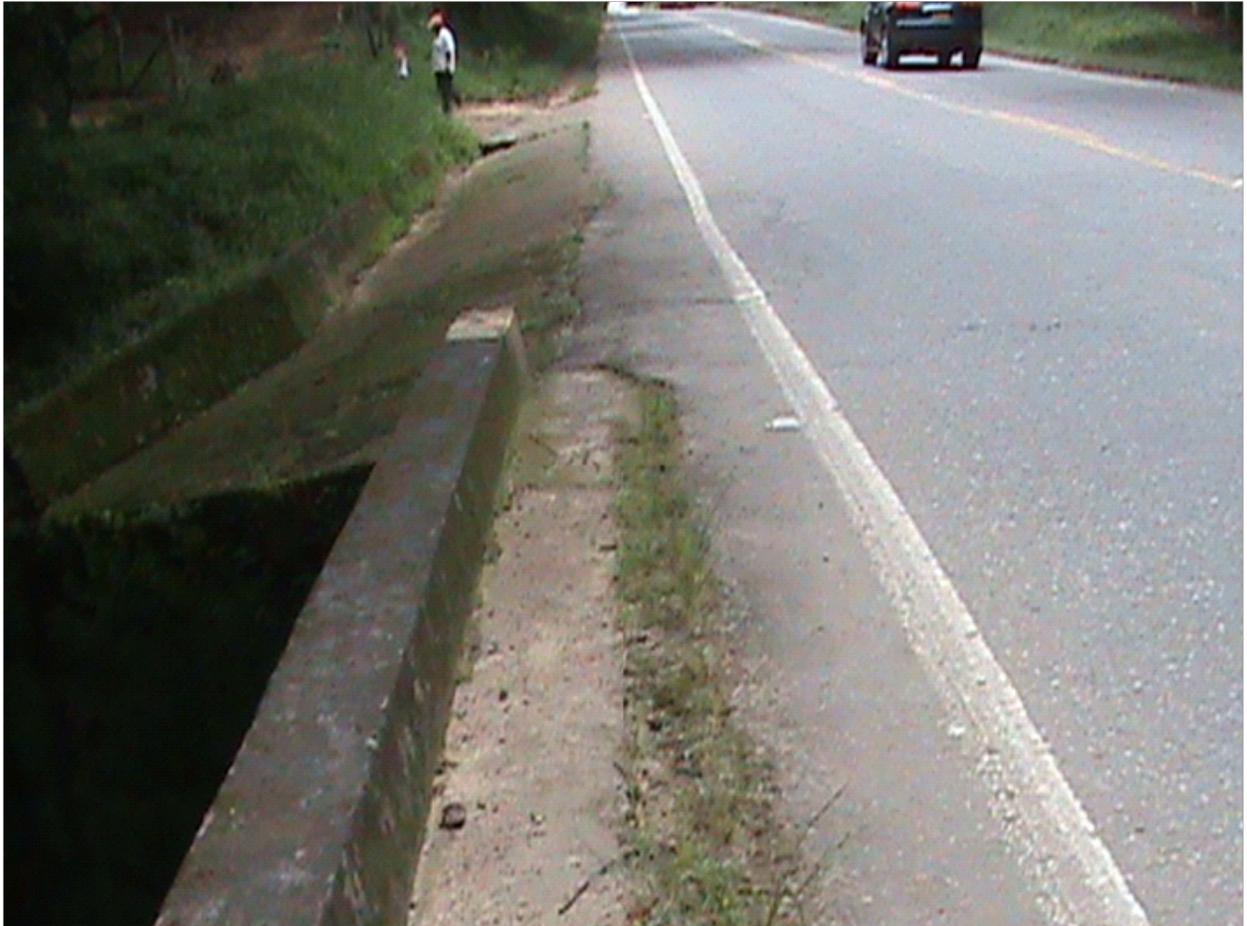
Componente.....: 3 Andenes/Bordillos

Calif./Mantenim....: 1 / -

Daño/Observaciones.: Los bordillos presentan manchas de humedad, suciedad, presencia de vegetación y deterioro de pintura. Se recomiendan labores de mantenimiento rutinario que contemplen limpieza y pintura.

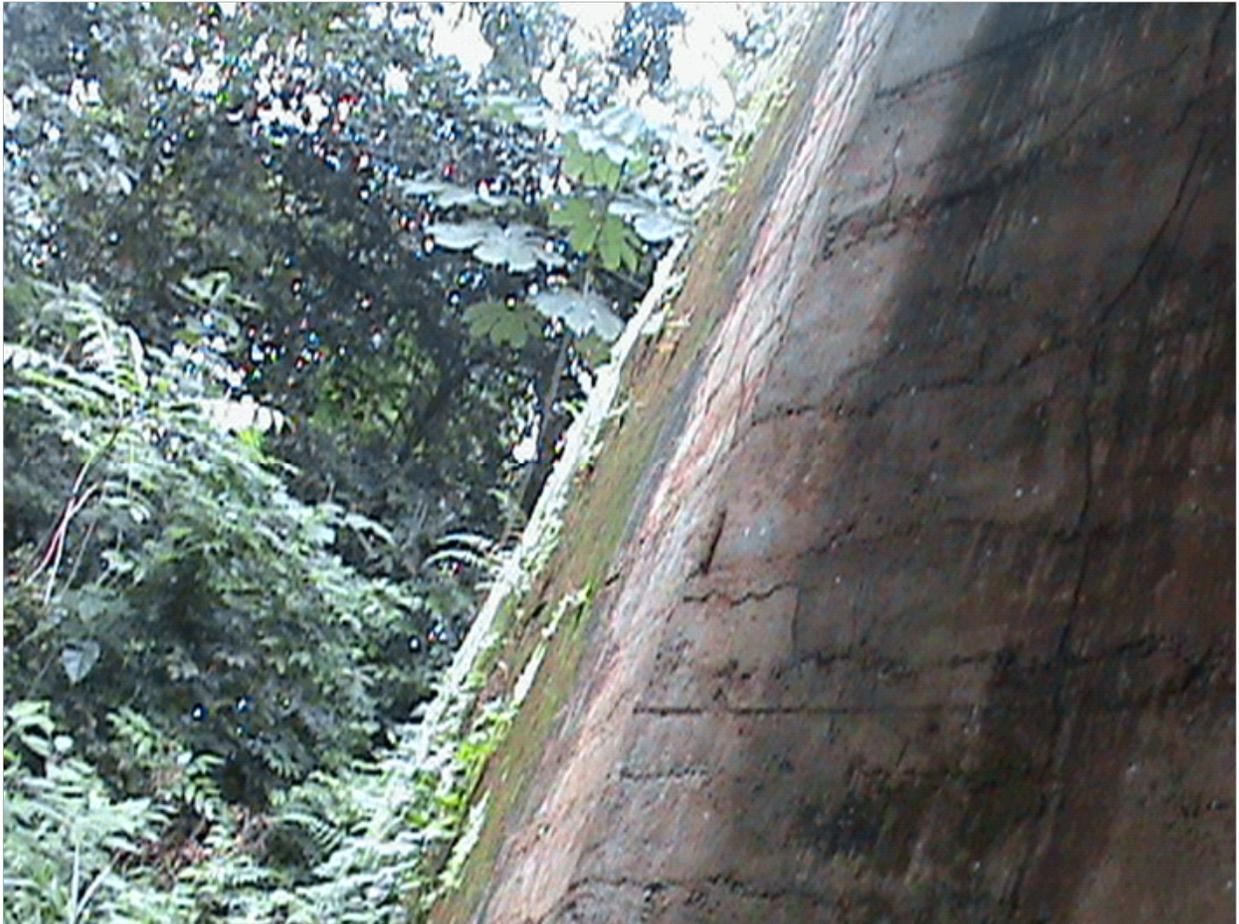
Componente.....: 5 Conos/Taludes  
Calif./Mantenim....: 1 / -  
Daño/Observaciones.: Se observaron en buen estado

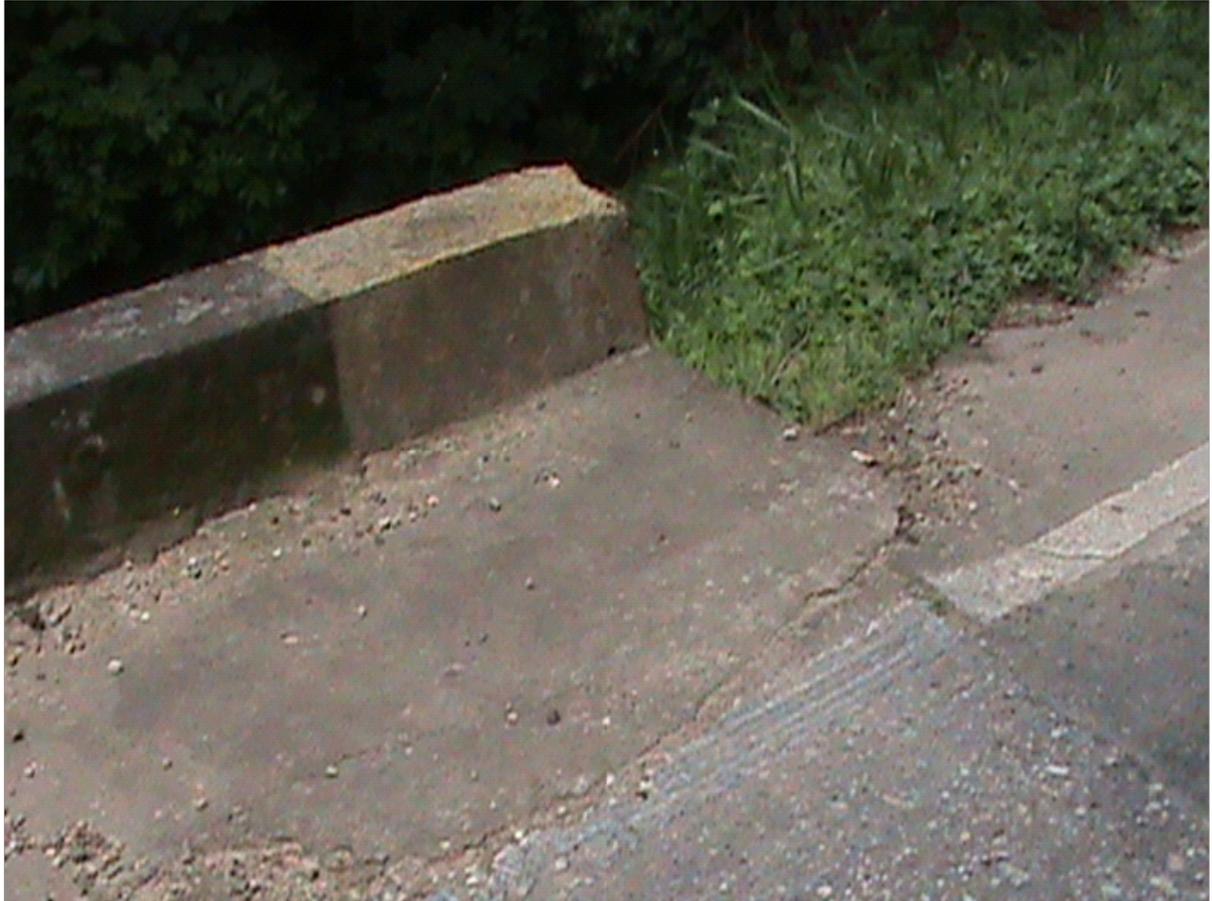
Componente.....: 5 Conos/Taludes  
Calif./Mantenim....: 1 / -  
Daño/Observaciones.: Se observaron en buen estado

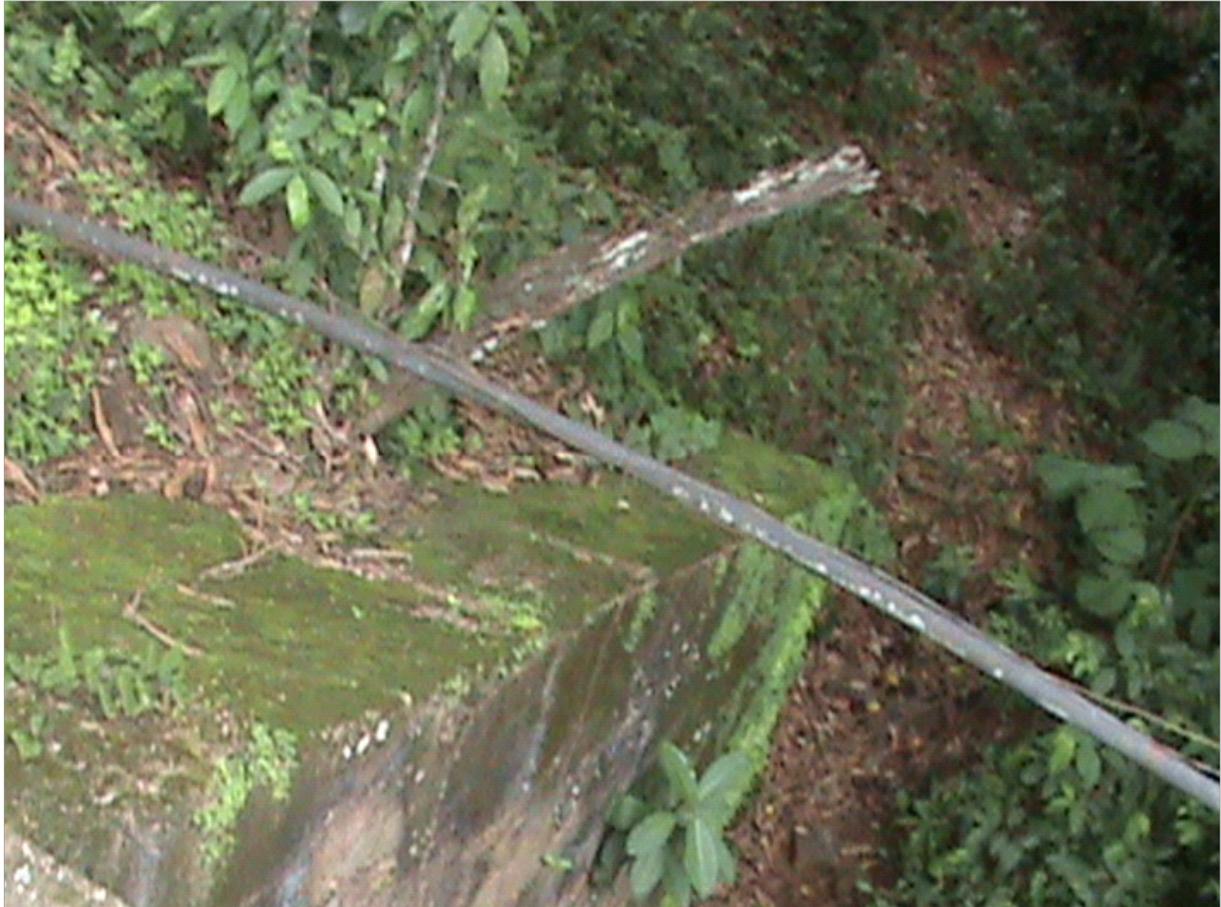
Componente.....: 5 Conos/Taludes

Calif./Mantenim....: 1 / -

Daño/Observaciones.: Se observaron en buen estado
