SDC/INV	SiPuCol	Fecha	Hoja
	Informe de inspección principal	14/09/12	1
07-6512-034.00 Agua Blanca			
Regional.....: 7 Casanare			
Ruta.....: Troncal Villa Garzón - Saravena			
Carretera.....: Monterrey - Yopal			
Lado de la car...: 0			
Abscisa.....: 85+0306			
No del registro..: 550			
Año de construcción.....:			
Año de la última reconstrucción.....:			
Paso Superior/Inferior.....: S			
Dir. de abs. de la carretera principal.:			
Requisitos de la inspección.....: 0 Nada			
Recolección de datos : Fecha.....: 2012.05.30			
: Iniciales.....: JPJG			
Posición geográfica..:			
Latitud: 5 gra 12.99 min N Longitud: 72 gra 30.99 min O Altitud: 314 m			
Geometría: Número de luces.....: 1			
Longitud de la luz menor (m): 10.20			
Longitud de la luz mayor (m): 10.20			
Longitud total .....(m): 10.20			
Ancho del tablero.....(m): 10.00			
Ancho del separador.....(m): 0.00			
Ancho del andén izquierdo(m): 0.00			
Ancho del andén derecho..(m): 0.00

07-6512-034.00 Agua Blanca

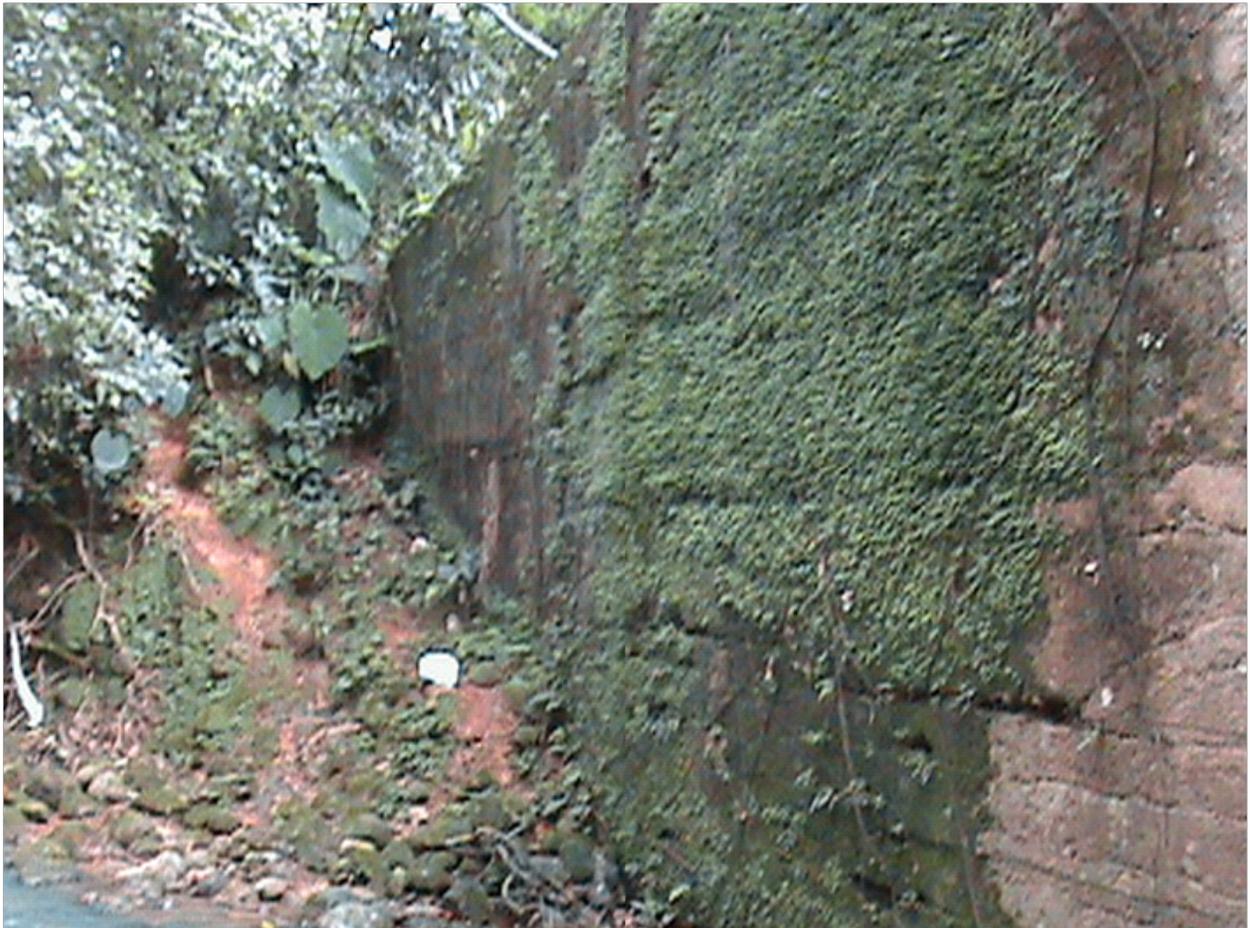
SDC/INV		SiPuCol			Fecha			Hoja
		Informe de inspección principal			14/09/12			5
07-6512-034.00 Agua Blanca								
Número de componente Trabajo - Descripción del daño Tipo de daño	Cal ifi	Man ten	Ins Esp	Obras de reparación				Fo tos
				T P	Can ti	Año	Costo	
6 Aletas A:Reparación de concreto - Presentan porosidades del concreto, agregado expuesto y algunos hormigueros. Se requiere de reparación del concreto. Presentan manchas de humedad y vegetación hacia las partes laterales. Se requiere labores de limpieza. Descomposición	2	-		A	90	2013	6120	3
7 Estribos A:Reparación de concreto Z:Otra - Presentan porosidades del concreto, agregado expuesto y caída del mismo, principalmente en la parte inferior debido a la acción del agua. Se requiere reparación del concreto. El estribo No2 presenta una cavidad a lo largo donde se encuentra una tubería. Se requiere retiro de ésta y reconstrucción de la estructura. Los estribos presentan manchas de humedad debido a infiltración de agua a través de las juntas de expansión del puente. Descomposición	2	-		A Z	60	2013	3600	6

Componente.....: 6 Aletas  
Calif./Mantenim....: 2 / -  
Daño/Observaciones.: Presentan porosidades del concreto, agregado expuesto y algunos hormigueros. Se requiere de reparación del concreto. Presentan manchas de humedad y vegetación hacia las partes laterales. Se requiere labores de limpieza.  
Tipo de daño.....: Descomposición  
Reparaciones.....: A Reparación de concreto

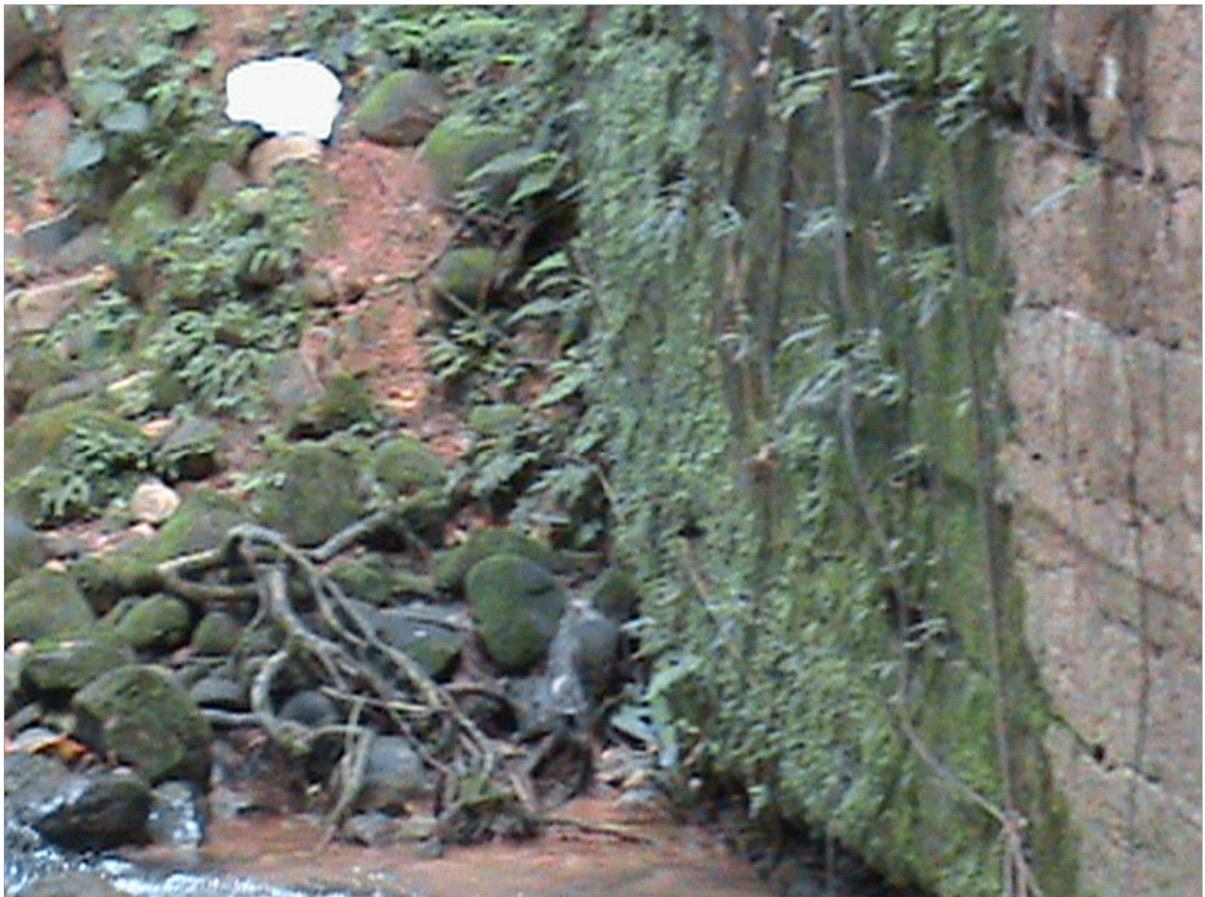
Componente.....: 6 Aletas  
Calif./Mantenim....: 2 / -  
Daño/Observaciones.: Presentan porosidades del concreto, agregado expuesto y algunos hormigueros. Se requiere de reparación del concreto. Presentan manchas de humedad y vegetación hacia las partes laterales. Se requiere labores de limpieza.  
Tipo de daño.....: Descomposición  
Reparaciones.....: A Reparación de concreto

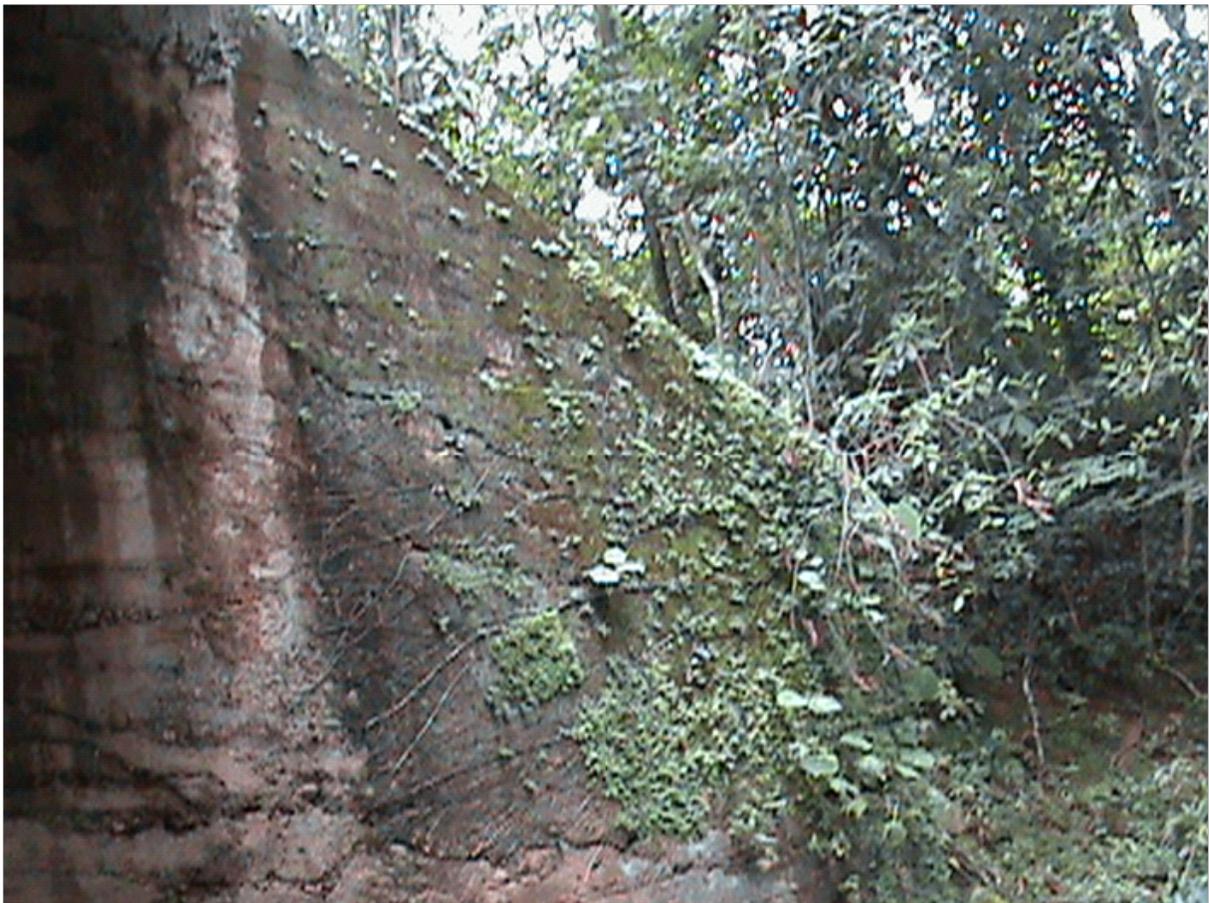
Componente.....: 6 Aletas  
Calif./Mantenim....: 2 / -  
Daño/Observaciones.: Presentan porosidades del concreto, agregado expuesto y algunos hormigueros. Se requiere de reparación del concreto. Presentan manchas de humedad y vegetación hacia las partes laterales. Se requiere labores de limpieza.  
Tipo de daño.....: Descomposición  
Reparaciones.....: A Reparación de concreto

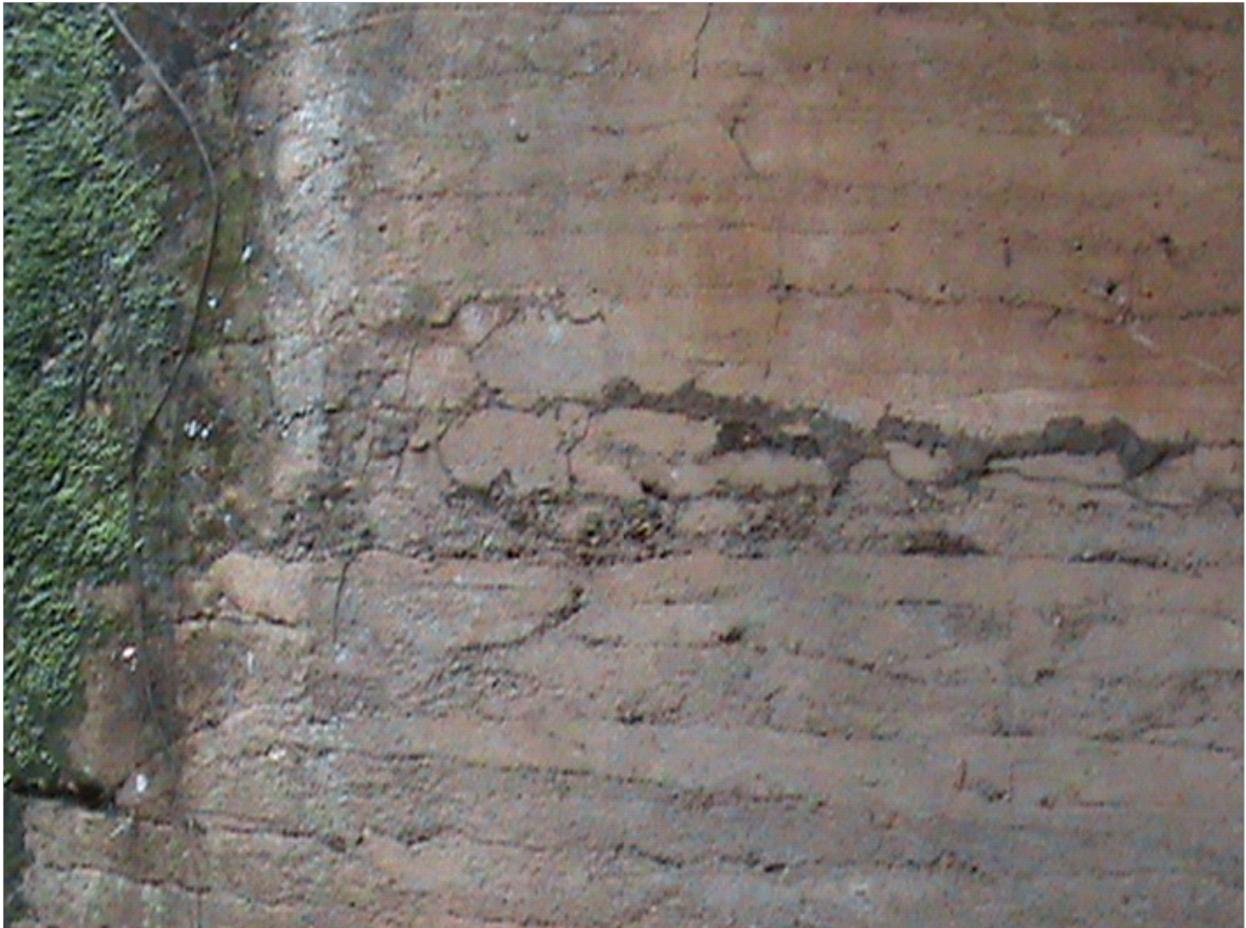
Componente.....: 7 Estribos

Calif./Mantenim....: 2 / -

Daño/Observaciones.: Presentan porosidades del concreto, agregado expuesto y caída del mismo, principalmente en la parte inferior debido a la acción del agua. Se requiere reparación del concreto. El estribo No2 presenta una cavidad a lo largo donde se encuentra una tubería. Se requiere retiro de ésta y reconstrucción de la estructura. Los estribos

Tipo de daño.....: Descomposición

Reparaciones.....: A Reparación de concreto

Z Otra

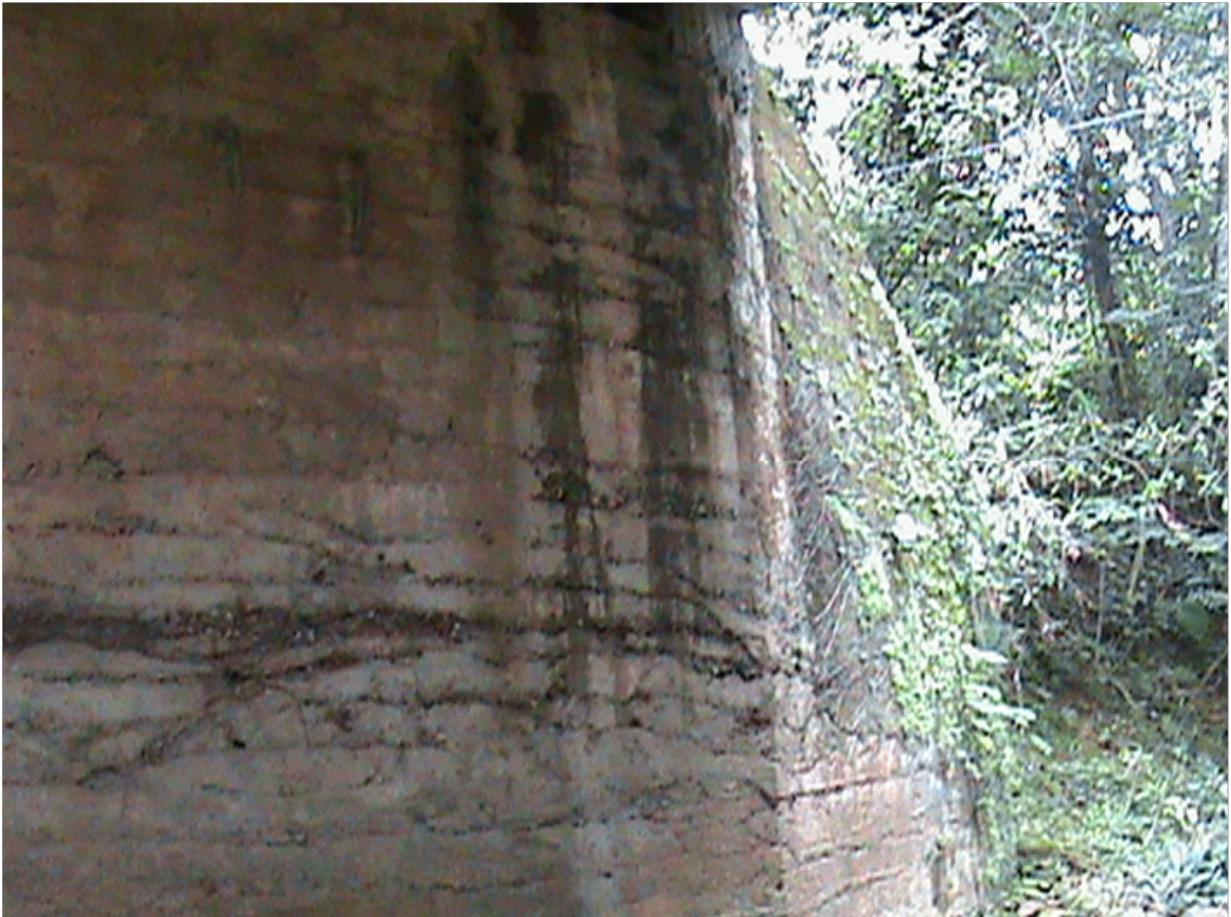
Componente.....: 7 Estribos

Calif./Mantenim....: 2 / -

Daño/Observaciones.: Presentan porosidades del concreto, agregado expuesto y caída del mismo, principalmente en la parte inferior debido a la acción del agua. Se requiere reparación del concreto. El estribo No2 presenta una cavidad a lo largo donde se encuentra una tubería. Se requiere retiro de ésta y reconstrucción de la estructura. Los estribos

Tipo de daño.....: Descomposición

Reparaciones.....: A Reparación de concreto

Z Otra

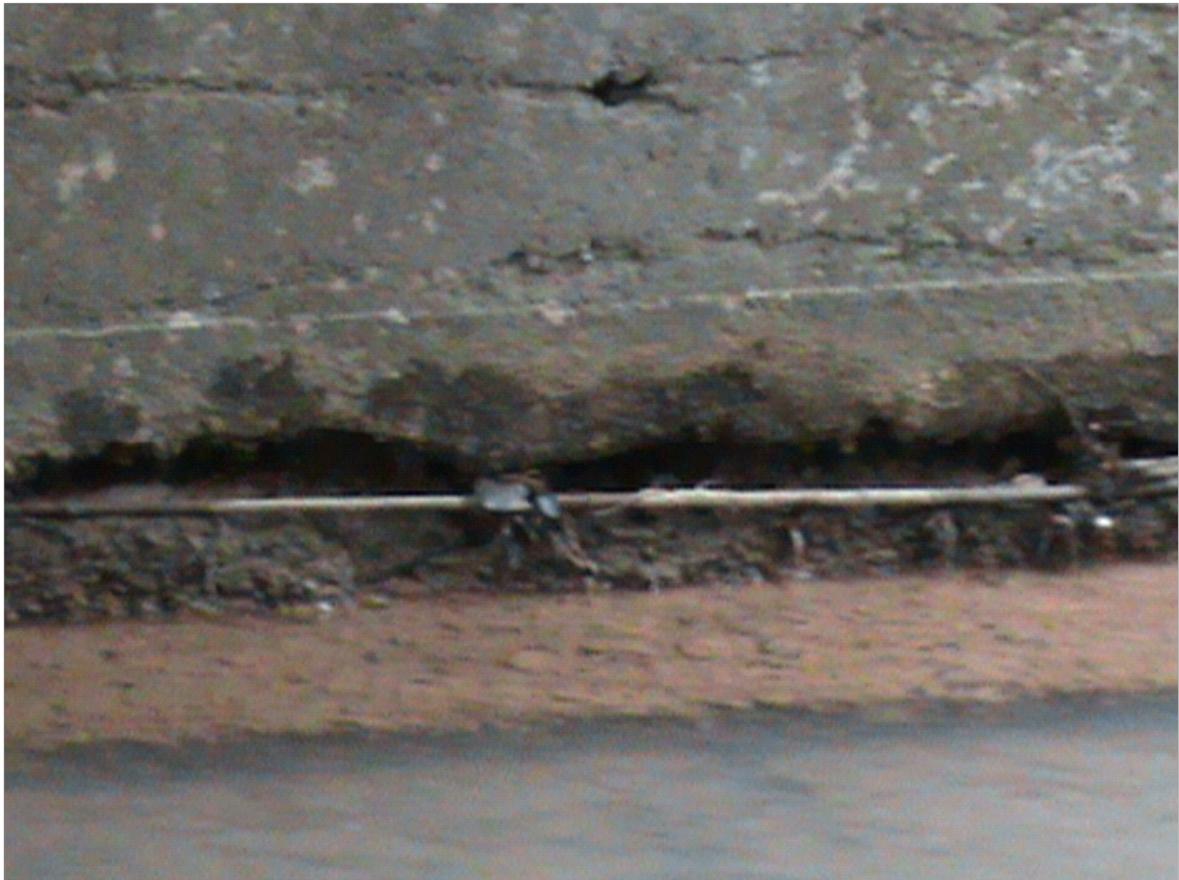
Componente.....: 7 Estribos

Calif./Mantenim....: 2 / -

Daño/Observaciones.: Presentan porosidades del concreto, agregado expuesto y caída del mismo, principalmente en la parte inferior debido a la acción del agua. Se requiere reparación del concreto. El estribo No2 presenta una cavidad a lo largo donde se encuentra una tubería. Se requiere retiro de ésta y reconstrucción de la estructura. Los estribos

Tipo de daño.....: Descomposición

Reparaciones.....: A Reparación de concreto

Z Otra

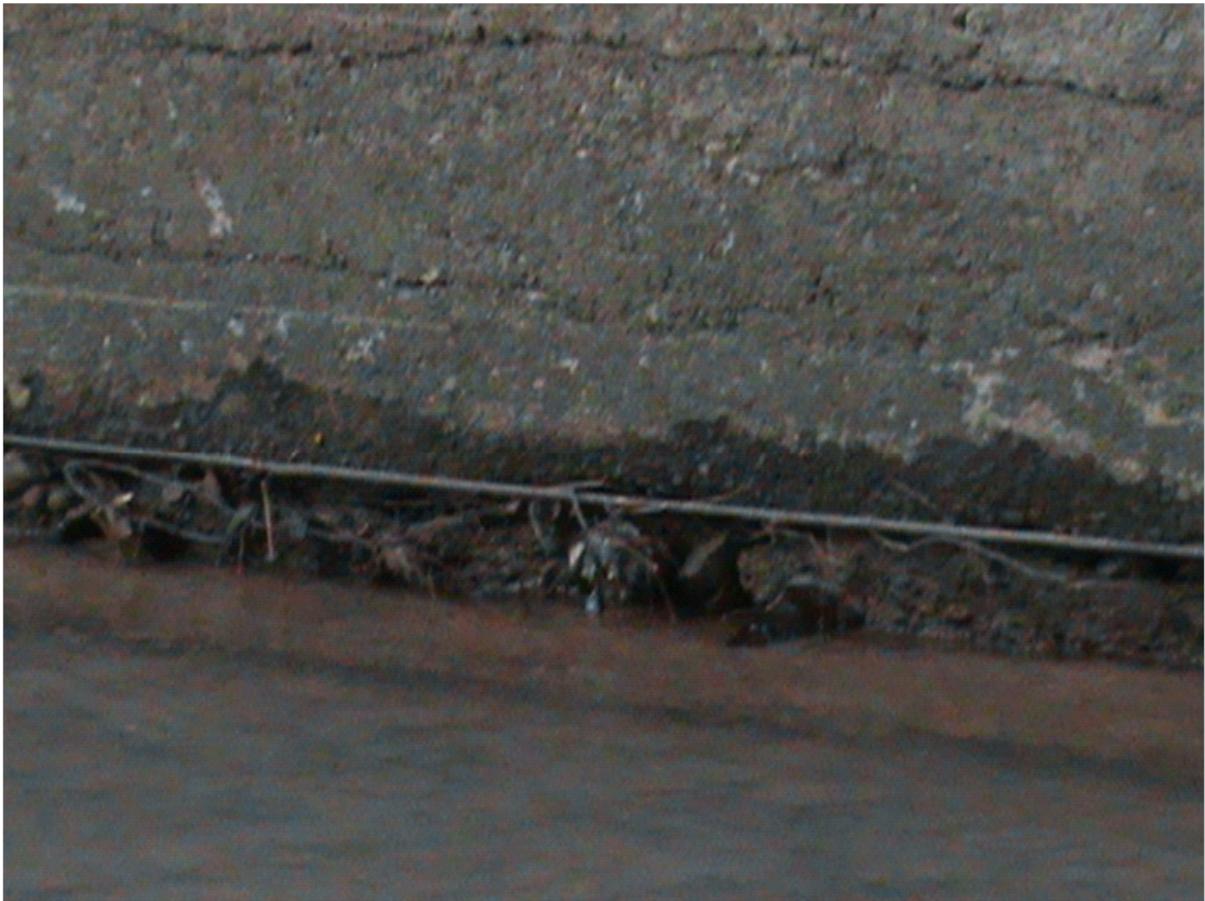
Componente.....: 7 Estribos

Calif./Mantenim....: 2 / -

Daño/Observaciones.: Presentan porosidades del concreto, agregado expuesto y caída del mismo, principalmente en la parte inferior debido a la acción del agua. Se requiere reparación del concreto. El estribo No2 presenta una cavidad a lo largo donde se encuentra una tubería. Se requiere retiro de ésta y reconstrucción de la estructura. Los estribos

Tipo de daño.....: Descomposición

Reparaciones.....: A Reparación de concreto

Z Otra

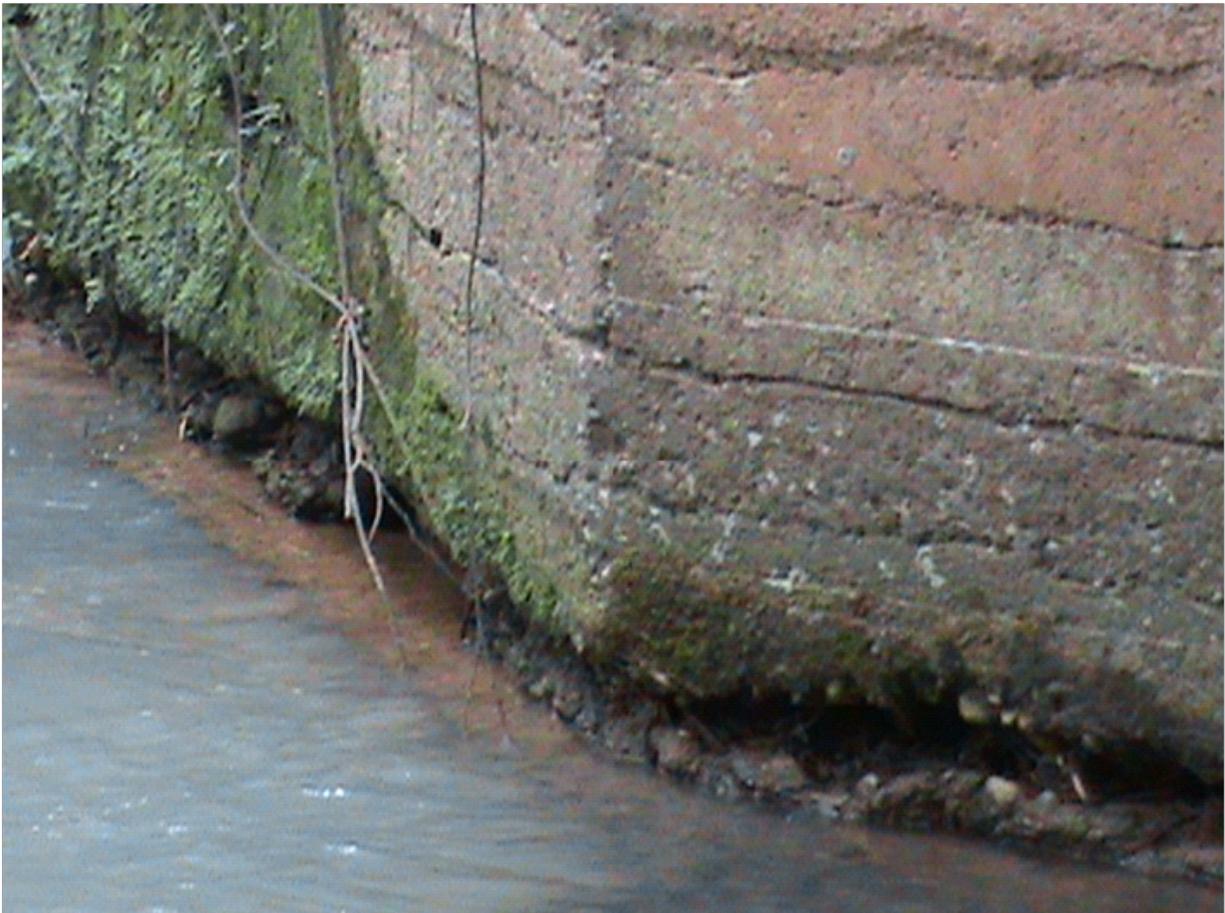
Componente.....: 7 Estribos

Calif./Mantenim....: 2 / -

Daño/Observaciones.: Presentan porosidades del concreto, agregado expuesto y caída del mismo, principalmente en la parte inferior debido a la acción del agua. Se requiere reparación del concreto. El estribo No2 presenta una cavidad a lo largo donde se encuentra una tubería. Se requiere retiro de ésta y reconstrucción de la estructura. Los estribos

Tipo de daño.....: Descomposición

Reparaciones.....: A Reparación de concreto

Z Otra

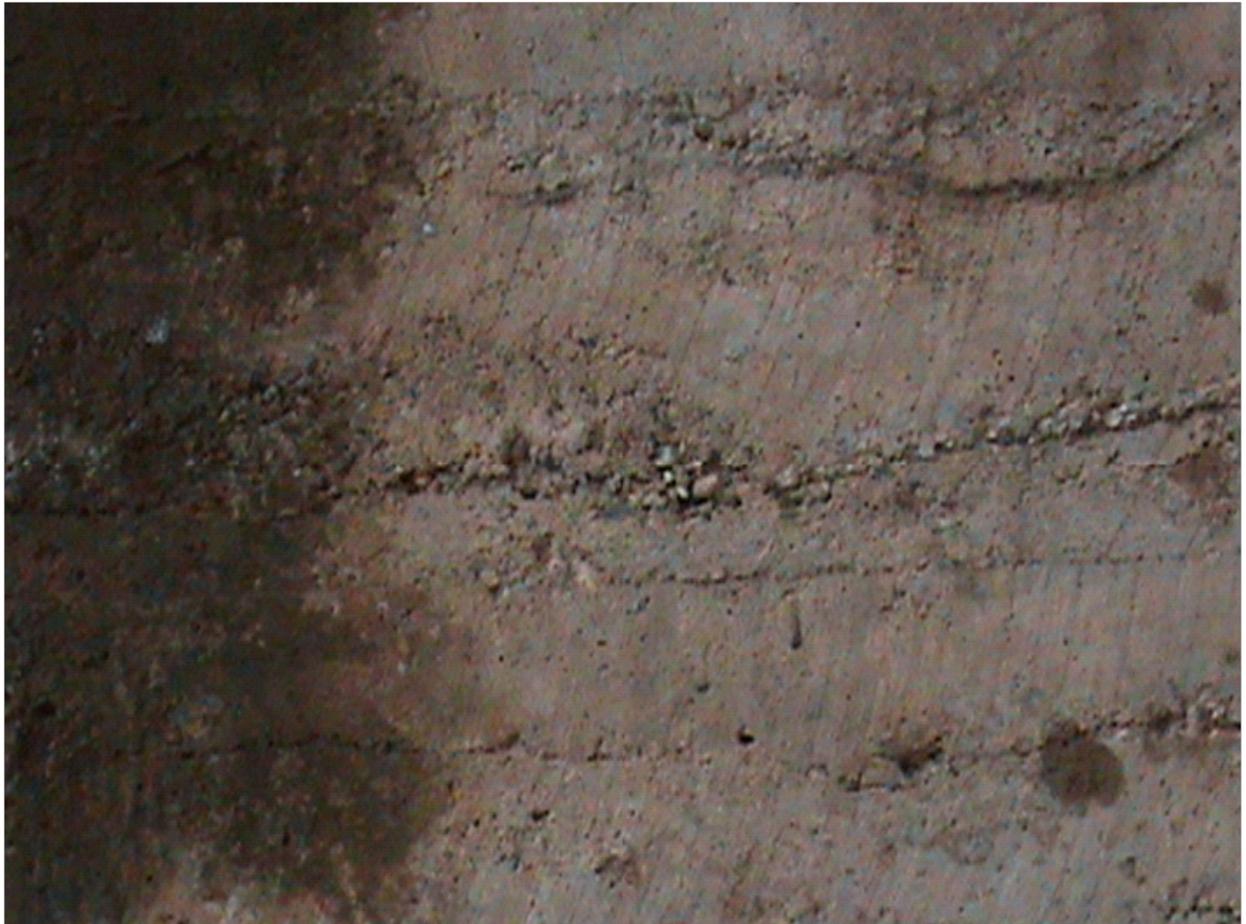
Componente.....: 7 Estribos

Calif./Mantenim....: 2 / -

Daño/Observaciones.: Presentan porosidades del concreto, agregado expuesto y caída del mismo, principalmente en la parte inferior debido a la acción del agua. Se requiere reparación del concreto. El estribo No2 presenta una cavidad a lo largo donde se encuentra una tubería. Se requiere retiro de ésta y reconstrucción de la estructura. Los estribos

Tipo de daño.....: Descomposición

Reparaciones.....: A Reparación de concreto

Z Otra

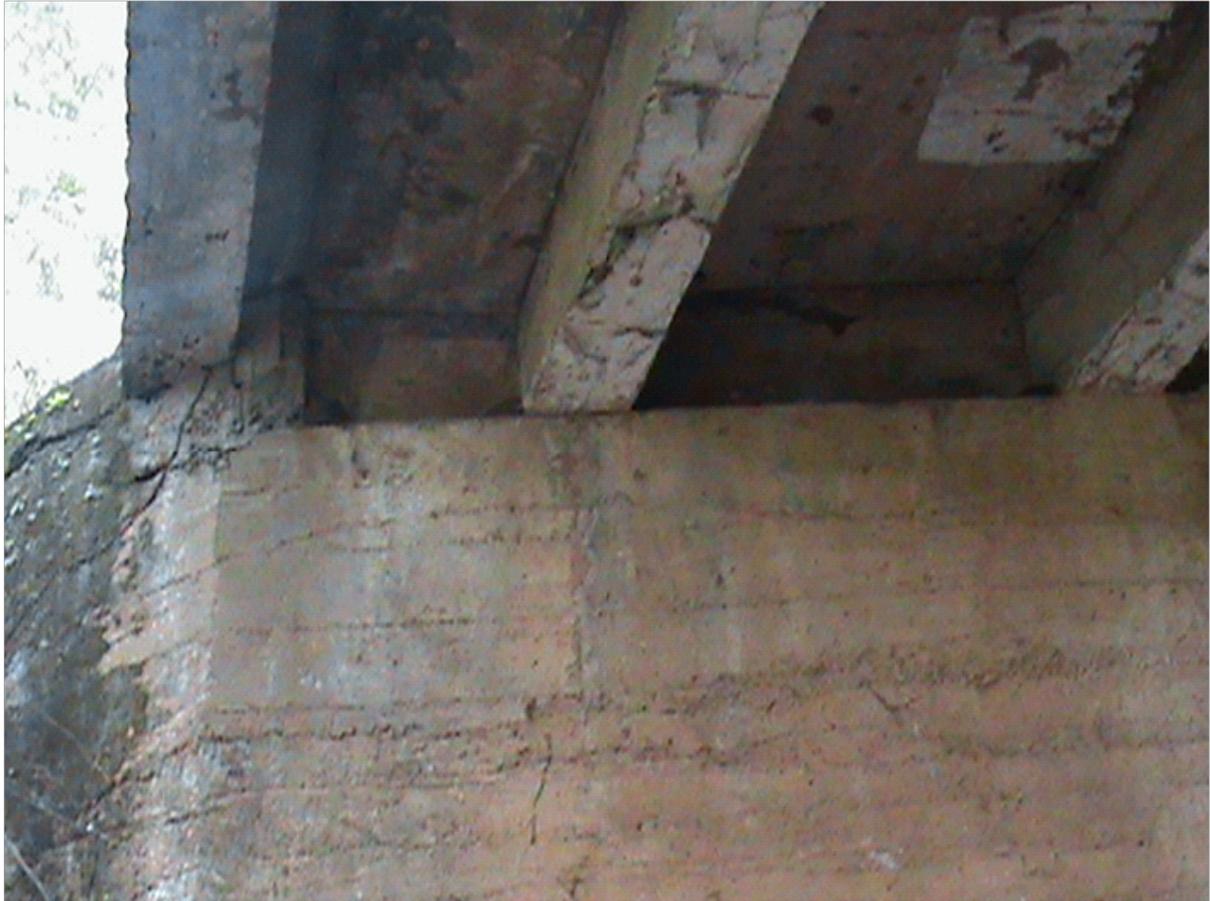
Componente.....: 9 Apoyos

Calif./Mantenim....: 1 / -

Daño/Observaciones.: Los apoyos se observaron en buen estado

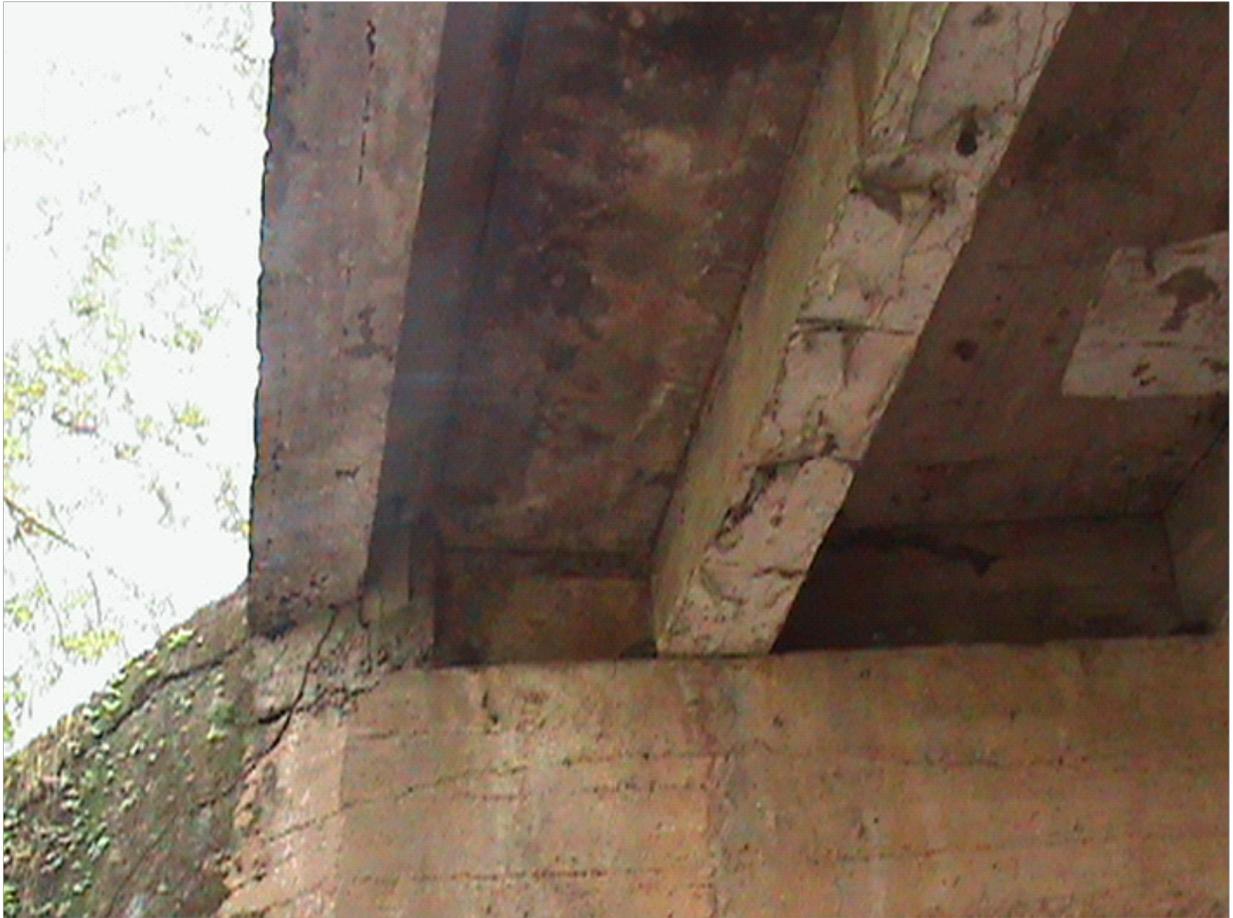
Componente.....: 9 Apoyos  
Calif./Mantenim....: 1 / -  
Daño/Observaciones.: Los apoyos se observaron en buen estado

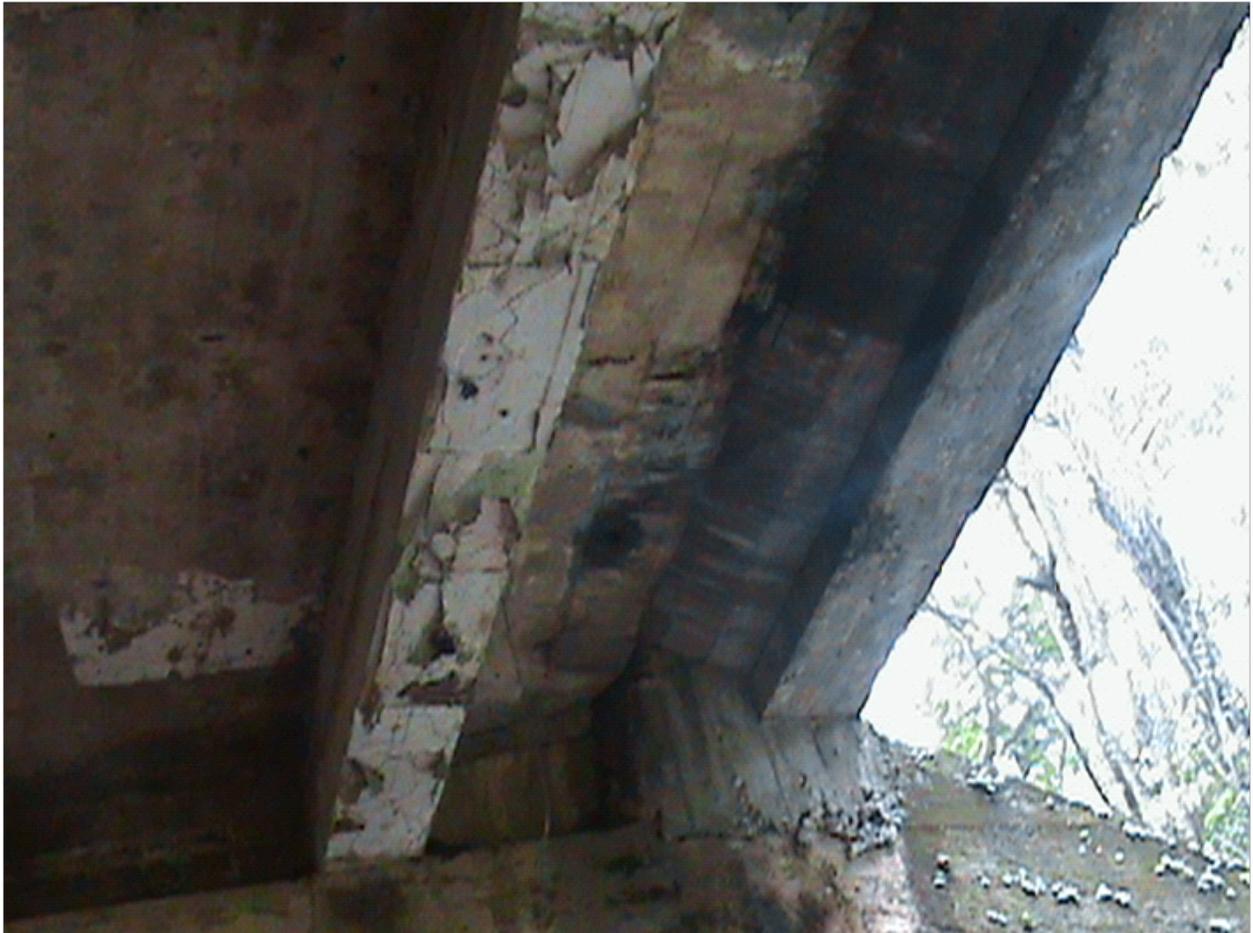
Componente.....: 9 Apoyos

Calif./Mantenim....: 1 / -

Daño/Observaciones.: Los apoyos se observaron en buen estado

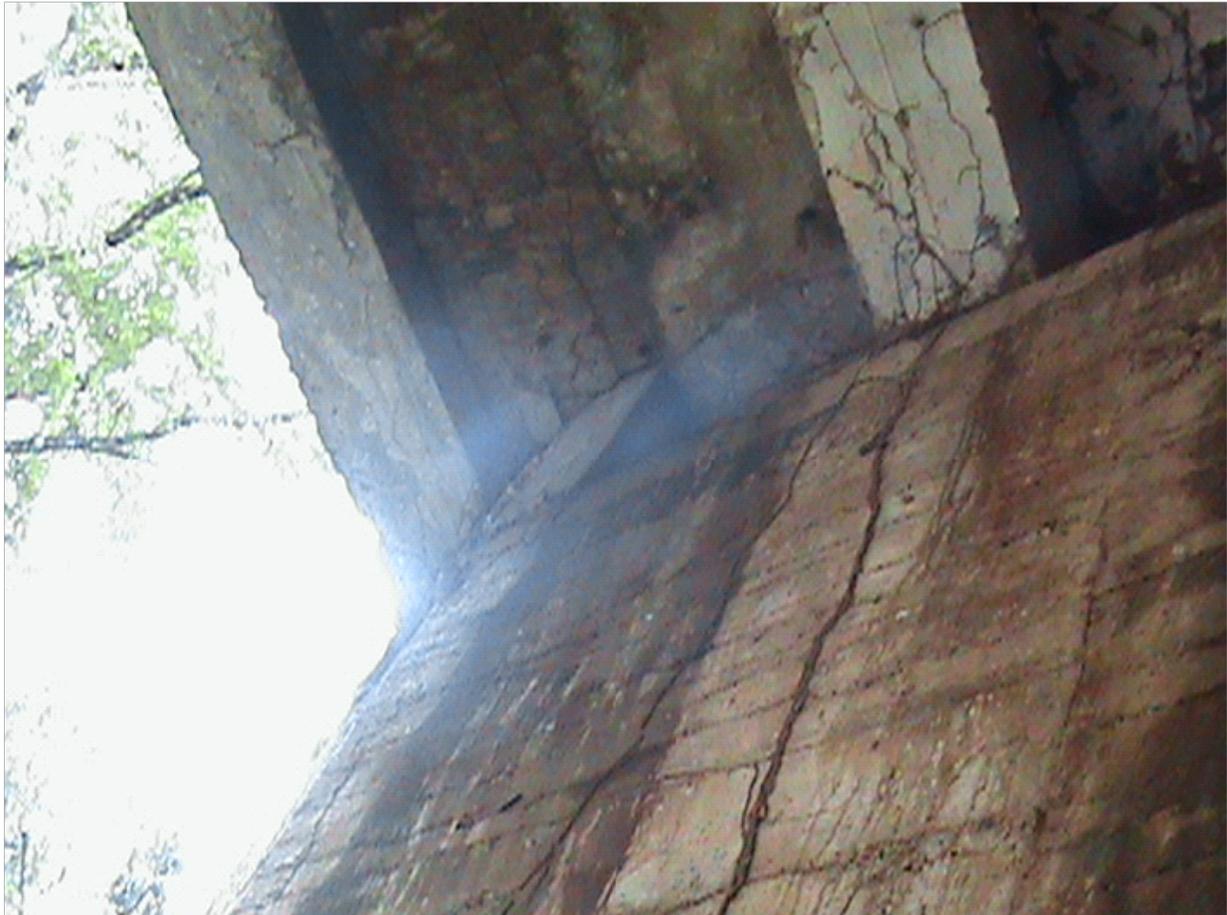
Componente.....: 9 Apoyos

Calif./Mantenim....: 1 / -

Daño/Observaciones.: Los apoyos se observaron en buen estado

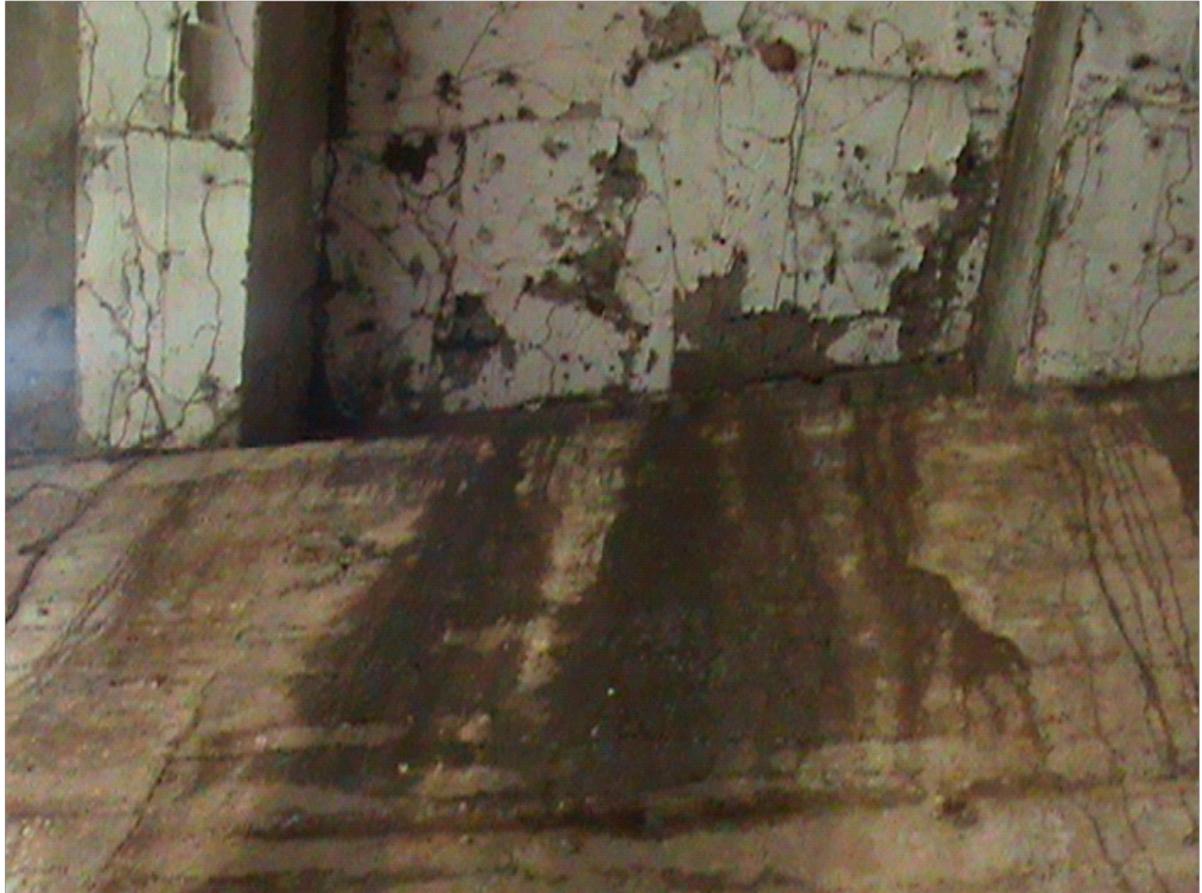
Componente.....: 9 Apoyos

Calif./Mantenim....: 1 / -

Daño/Observaciones.: Los apoyos se observaron en buen estado

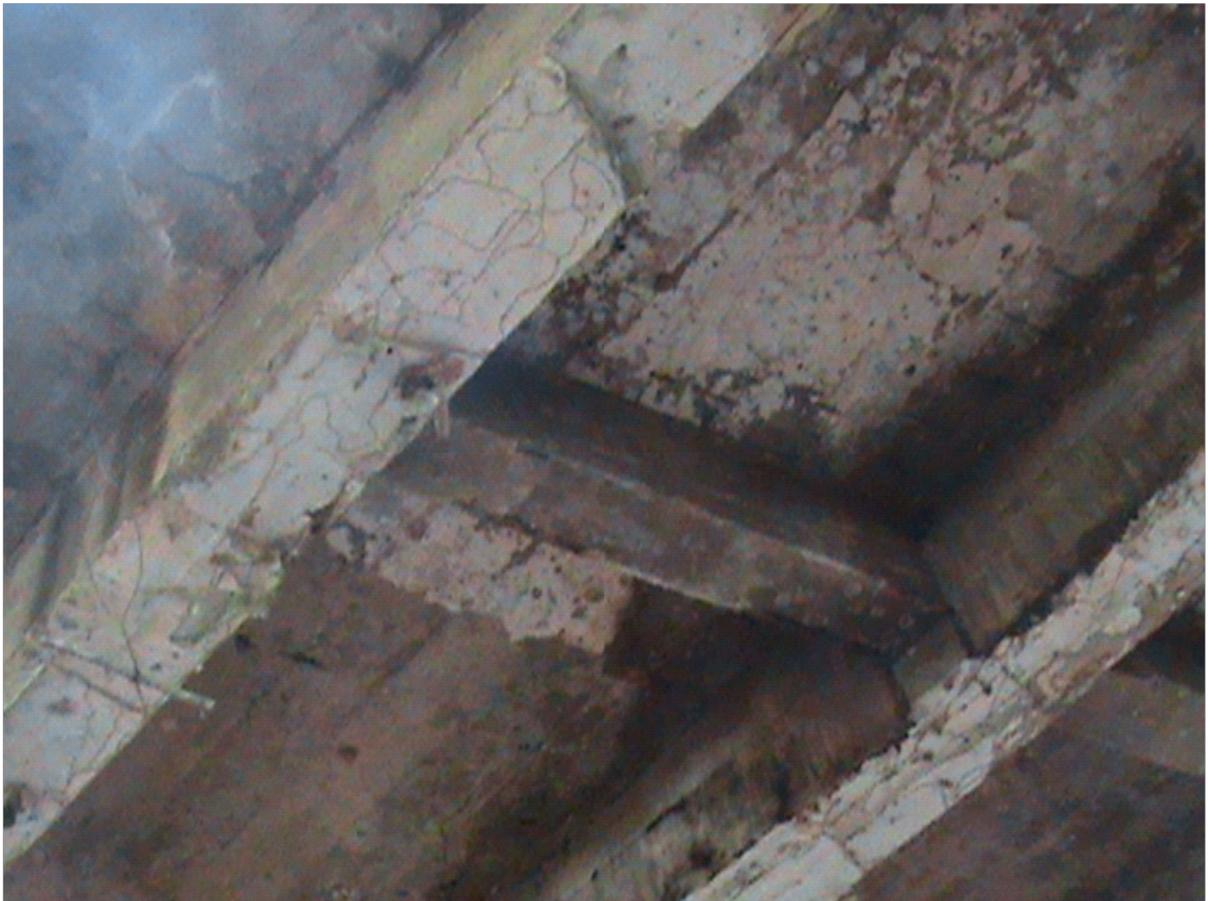
Componente.....: 10 Losa

SDC/INV		SiPuCol			Fecha			Hoja
		Informe de inspección principal			14/09/12			6
07-6512-034.00 Agua Blanca								
Número de componente Trabajo - Descripción del daño Tipo de daño	Califi	Man ten	Ins Esp	Obras de reparación				Fotos
				T P	Can ti	Año	Costo	
10 Losa B:Reparación de concreto E:Reparación de drenes - La losa presenta caída de concreto de recubrimiento en un 70% de su área, con acero de refuerzo expuesto debido a la corrosión del mismo. Hacia los voladizos se presenta deterioro del concreto debido a humedad. Se requiere reparación del concreto. Los drenes están tapados y carecen de los tubos de alargamiento. Se recomienda su limpieza e instalación de tubos de alargue. Daño en concreto / corr. ref.	3	-		B E	70 6	2013 2013	11200	4
11 Vigas/Largueros/Diafragmas A:Reparación de concreto - Pérdida de concreto de recubrimiento con acero de refuerzo expuesto en vigas No1, No2, No3 y No6. En esta última se presenta alto grado de segregación del concreto. En las riostras igualmente se presenta pérdida de concreto de recubrimiento y acero de refuerzo expuesto. Se requiere la reparación del concreto. En las caras laterales de las vigas se presentan manchas negras de las deyecciones de murcielagos. Daño en concreto / corr. ref.	3	-		A	60	2013	4680	5

Calif./Mantenim....: 3 / -

Daño/Observaciones.: La losa presenta caída de concreto de recubrimiento en un 70% de su área, con acero de refuerzo expuesto debido a la corrosión del mismo. Hacia los voladizos se presenta deterioro del concreto debido a humedad. Se requiere reparación del concreto. Los drenes están tapados y carecen de los tubos de alargamiento. Se recomienda su limpieza e

Tipo de daño.....: Daño en concreto / corr. ref.

Reparaciones.....: B Reparación de concreto

E Reparación de drenes

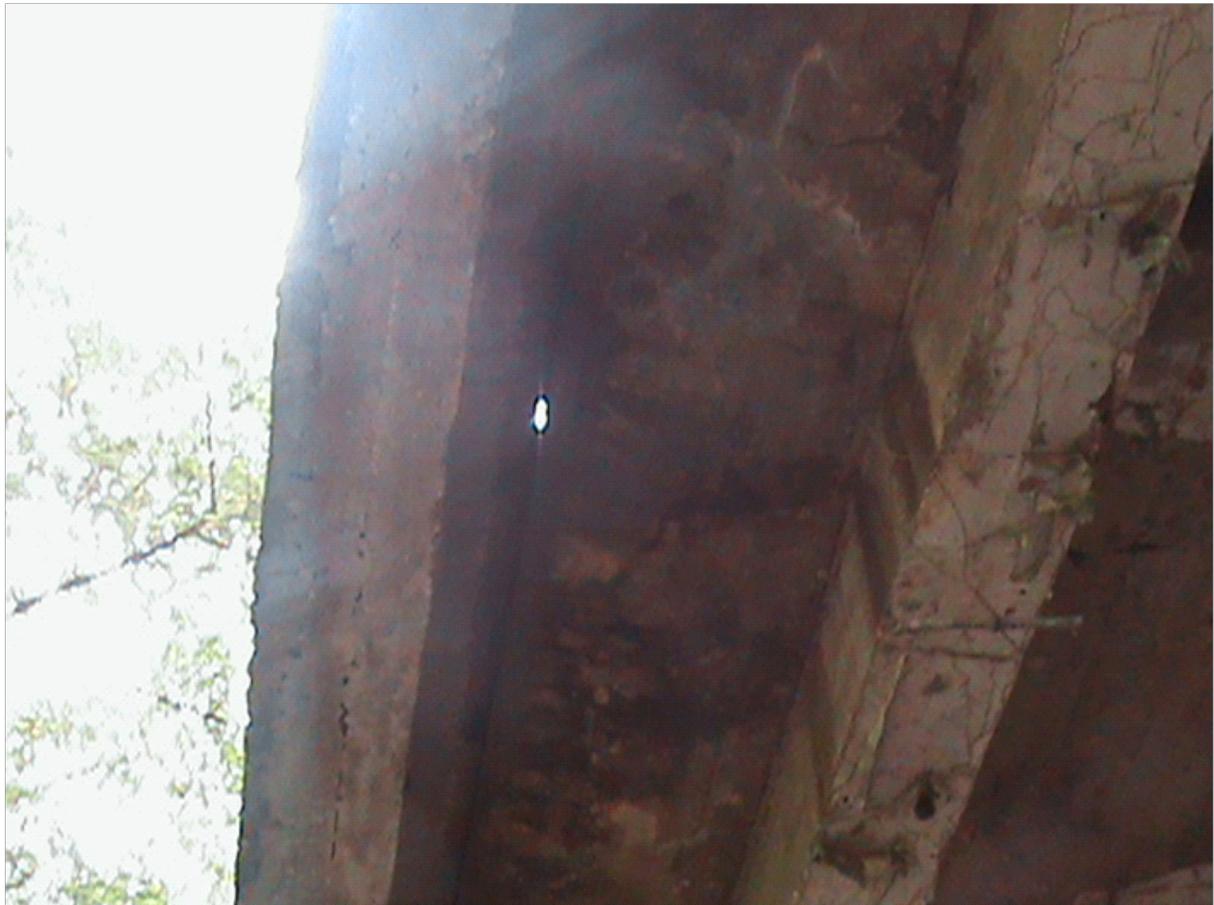
Componente.....: 10 Losa

Calif./Mantenim....: 3 / -

Daño/Observaciones.: La losa presenta caída de concreto de recubrimiento en un 70% de su área, con acero de refuerzo expuesto debido a la corrosión del mismo. Hacia los voladizos se presenta deterioro del concreto debido a humedad. Se requiere reparación del concreto. Los drenes están tapados y carecen de los tubos de alargamiento. Se recomienda su limpieza e

Tipo de daño.....: Daño en concreto / corr. ref.

Reparaciones.....: B Reparación de concreto

E Reparación de drenes

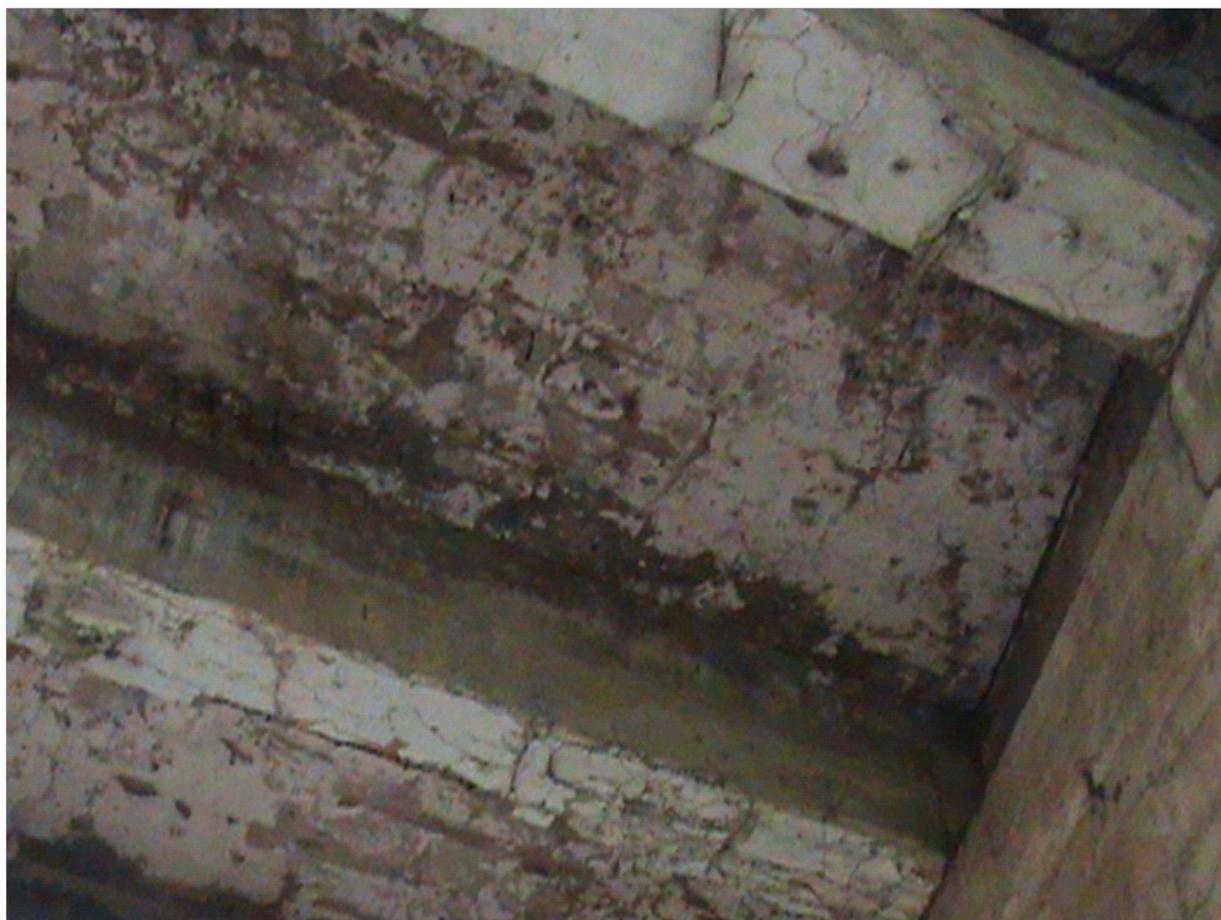
Componente.....: 10 Losa

Calif./Mantenim....: 3 / -

Daño/Observaciones.: La losa presenta caída de concreto de recubrimiento en un 70% de su área, con acero de refuerzo expuesto debido a la corrosión del mismo. Hacia los voladizos se presenta deterioro del concreto debido a humedad. Se requiere reparación del concreto. Los drenes están tapados y carecen de los tubos de alargamiento. Se recomienda su limpieza e

Tipo de daño.....: Daño en concreto / corr. ref.

Reparaciones.....: B Reparación de concreto

E Reparación de drenes

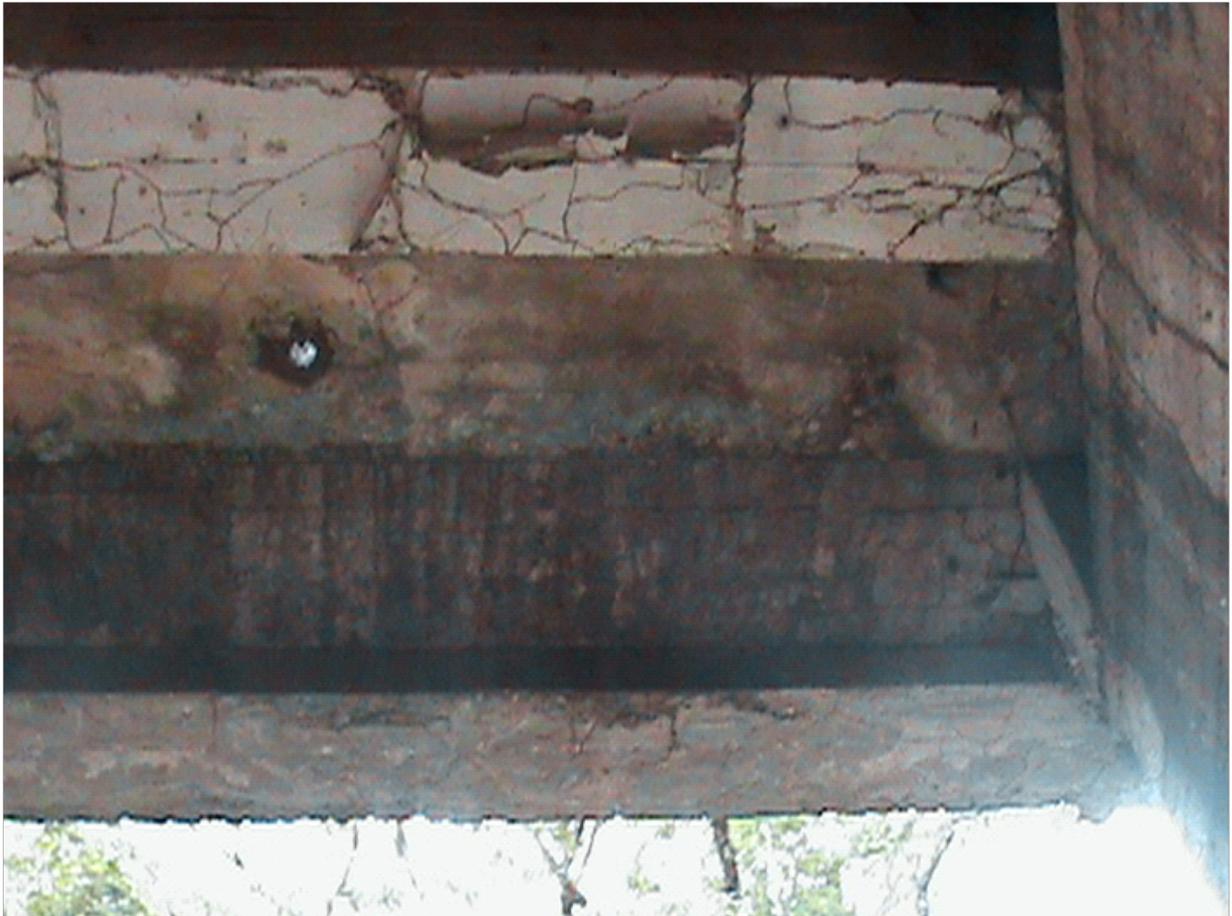
Componente.....: 10 Losa

Calif./Mantenim....: 3 / -

Daño/Observaciones.: La losa presenta caída de concreto de recubrimiento en un 70% de su área, con acero de refuerzo expuesto debido a la corrosión del mismo. Hacia los voladizos se presenta deterioro del concreto debido a humedad. Se requiere reparación del concreto. Los drenes están tapados y carecen de los tubos de alargamiento. Se recomienda su limpieza e

Tipo de daño.....: Daño en concreto / corr. ref.

Reparaciones.....: B Reparación de concreto

E Reparación de drenes
