SDC/INV	SiPuCol	Fecha	Hoja
	Informe de inspección principal	14/09/12	1
07-6512-034.00 Agua Blanca			
Regional.....: 7 Casanare			
Ruta.....: Troncal Villa Garzón - Saravena			
Carretera.....: Monterrey - Yopal			
Lado de la car...: 0			
Abscisa.....: 85+0306			
No del registro..: 550			
Año de construcción.....:			
Año de la última reconstrucción.....:			
Paso Superior/Inferior.....: S			
Dir. de abs. de la carretera principal.:			
Requisitos de la inspección.....: 0 Nada			
Recolección de datos : Fecha.....: 2012.05.30			
: Iniciales.....: JPJG			
Posición geográfica..:			
Latitud: 5 gra 12.99 min N Longitud: 72 gra 30.99 min O Altitud: 314 m			
Geometría: Número de luces.....: 1			
Longitud de la luz menor (m): 10.20			
Longitud de la luz mayor (m): 10.20			
Longitud total .....(m): 10.20			
Ancho del tablero.....(m): 10.00			
Ancho del separador.....(m): 0.00			
Ancho del andén izquierdo(m): 0.00			
Ancho del andén derecho..(m): 0.00

07-6512-034.00 Agua Blanca

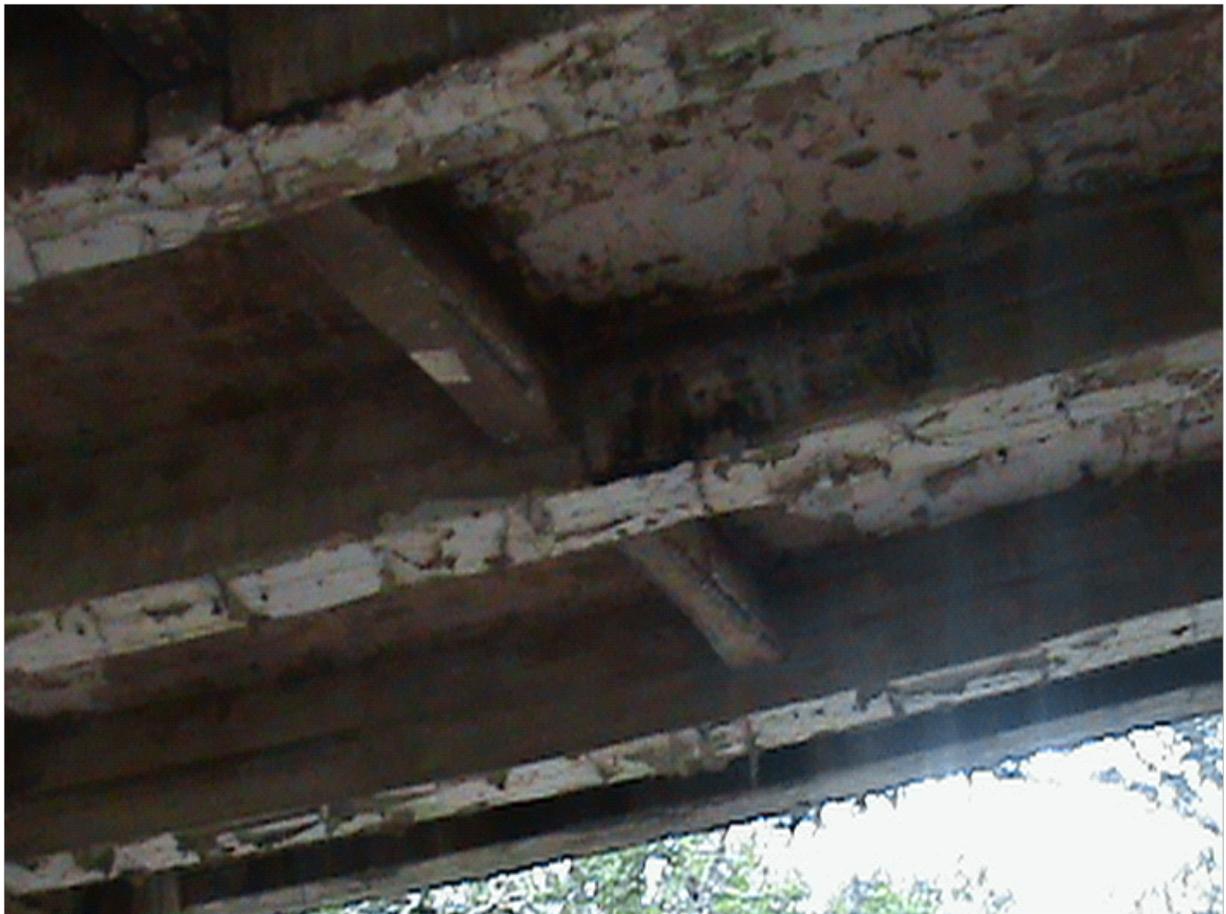
Componente.....: 11 Vigas/Largueros/Diafragmas

Calif./Mantenim....: 3 / -

Daño/Observaciones.: Pérdida de concreto de recubrimiento con acero de refuerzo expuesto en vigas No1, No2, No3 y No6. En esta última se presenta alto grado de segregación del concreto. En las riostras igualmente se presenta pérdida de concreto de recubrimiento y acero de refuerzo expuesto. Se requiere la reparación del concreto. En las caras laterales de

Tipo de daño.....: Daño en concreto / corr. ref.

Reparaciones.....: A Reparación de concreto

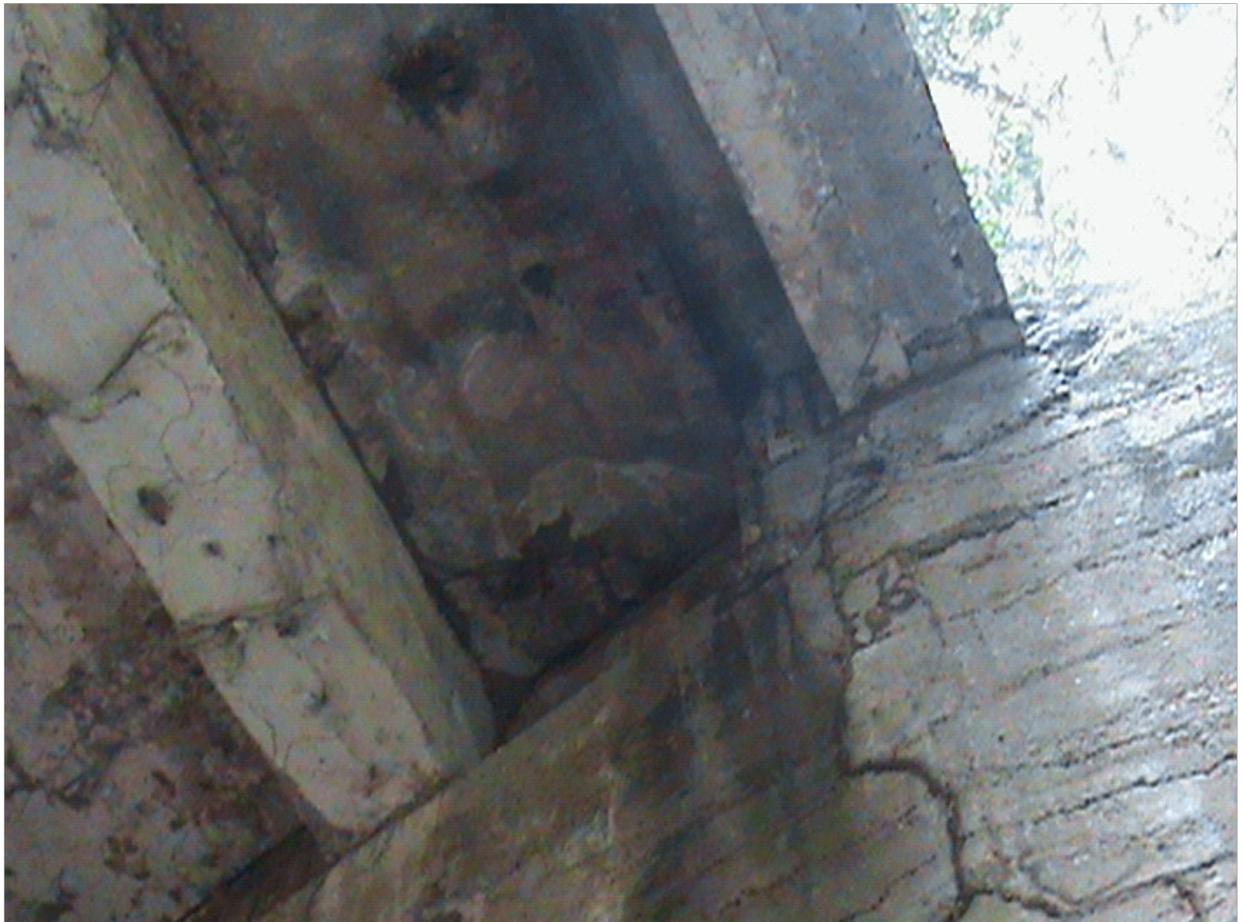
Componente.....: 11 Vigas/Largueros/Diafragmas

Calif./Mantenim....: 3 / -

Daño/Observaciones.: Pérdida de concreto de recubrimiento con acero de refuerzo expuesto en vigas No1, No2, No3 y No6. En esta última se presenta alto grado de segregación del concreto. En las riostras igualmente se presenta pérdida de concreto de recubrimiento y acero de refuerzo expuesto. Se requiere la reparación del concreto. En las caras laterales de

Tipo de daño.....: Daño en concreto / corr. ref.

Reparaciones.....: A Reparación de concreto

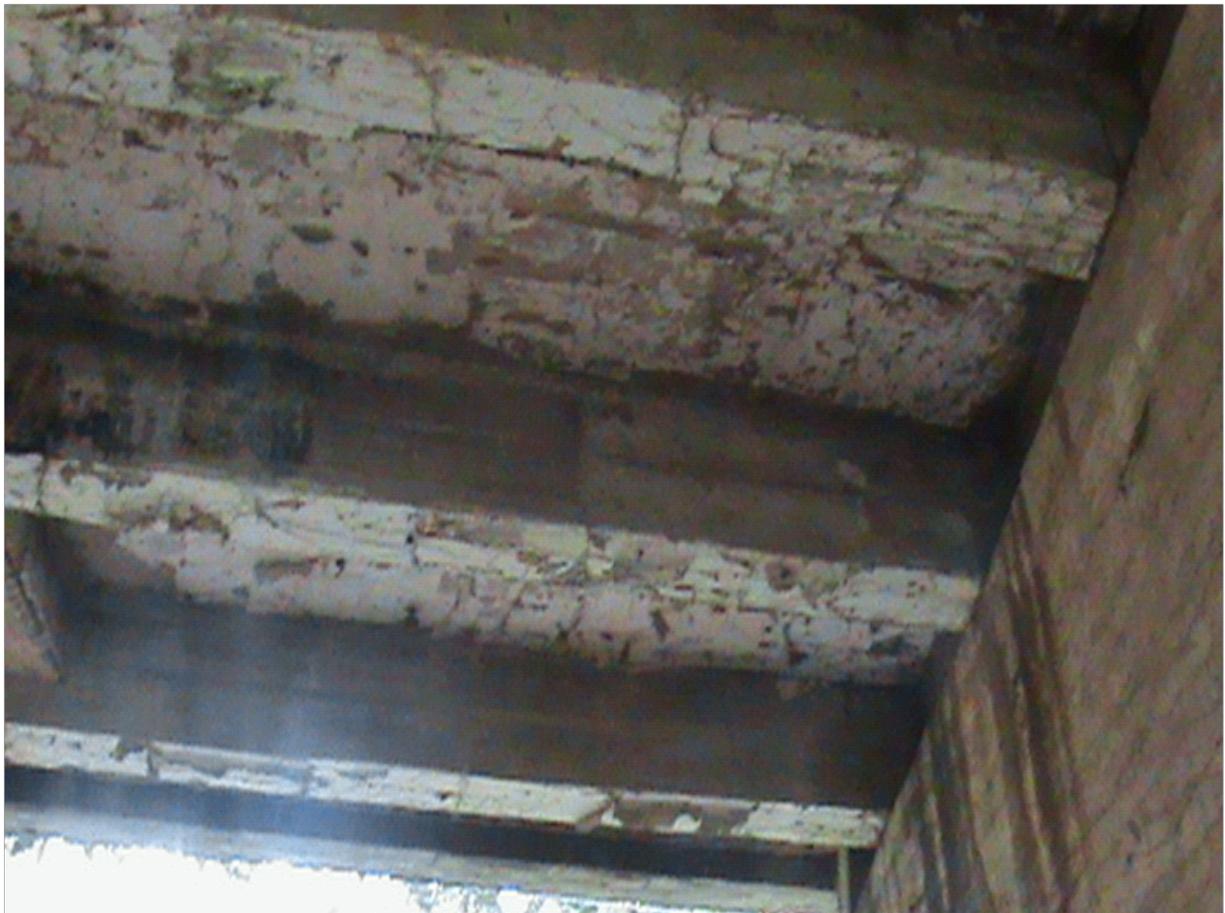
Componente.....: 11 Vigas/Largueros/Diafragmas

Calif./Mantenim....: 3 / -

Daño/Observaciones.: Pérdida de concreto de recubrimiento con acero de refuerzo expuesto en vigas No1, No2, No3 y No6. En esta última se presenta alto grado de segregación del concreto. En las riostras igualmente se presenta pérdida de concreto de recubrimiento y acero de refuerzo expuesto. Se requiere la reparación del concreto. En las caras laterales de

Tipo de daño.....: Daño en concreto / corr. ref.

Reparaciones.....: A Reparación de concreto

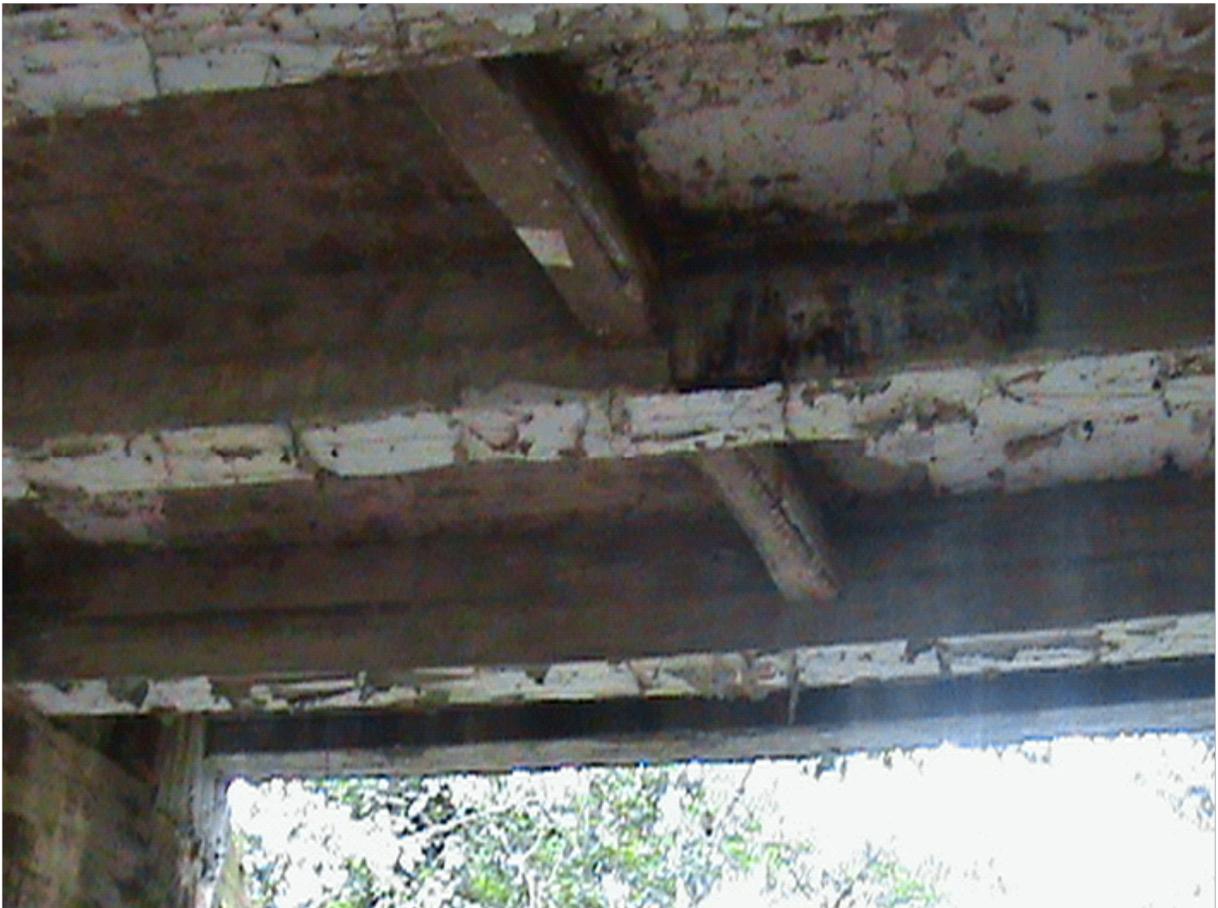
Componente.....: 11 Vigas/Largueros/Diafragmas

Calif./Mantenim....: 3 / -

Daño/Observaciones.: Pérdida de concreto de recubrimiento con acero de refuerzo expuesto en vigas No1, No2, No3 y No6. En esta última se presenta alto grado de segregación del concreto. En las riostras igualmente se presenta pérdida de concreto de recubrimiento y acero de refuerzo expuesto. Se requiere la reparación del concreto. En las caras laterales de

Tipo de daño.....: Daño en concreto / corr. ref.

Reparaciones.....: A Reparación de concreto

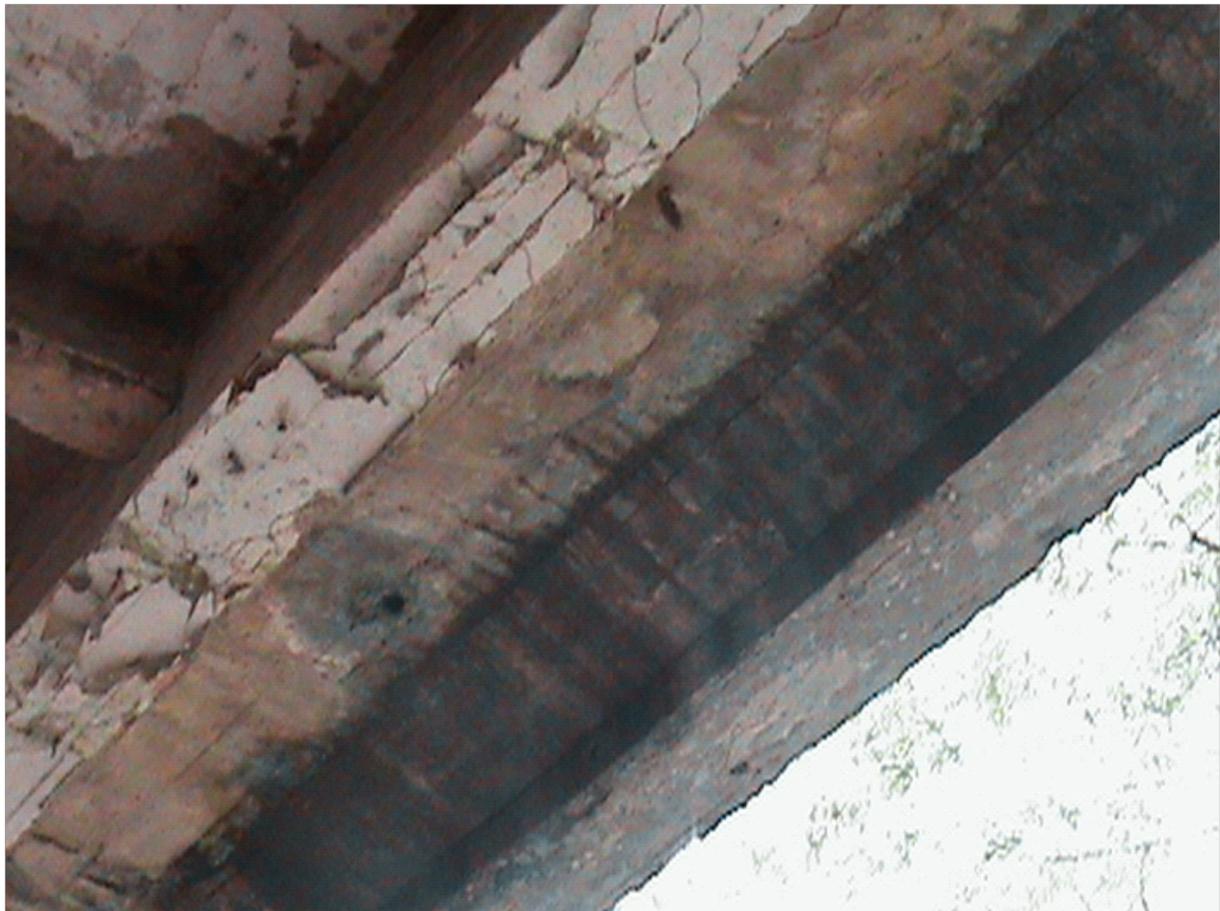
Componente.....: 11 Vigas/Largueros/Diafragmas

Calif./Mantenim....: 3 / -

Daño/Observaciones.: Pérdida de concreto de recubrimiento con acero de refuerzo expuesto en vigas No1, No2, No3 y No6. En esta última se presenta alto grado de segregación del concreto. En las riostras igualmente se presenta pérdida de concreto de recubrimiento y acero de refuerzo expuesto. Se requiere la reparación del concreto. En las caras laterales de

Tipo de daño.....: Daño en concreto / corr. ref.

Reparaciones.....: A Reparación de concreto

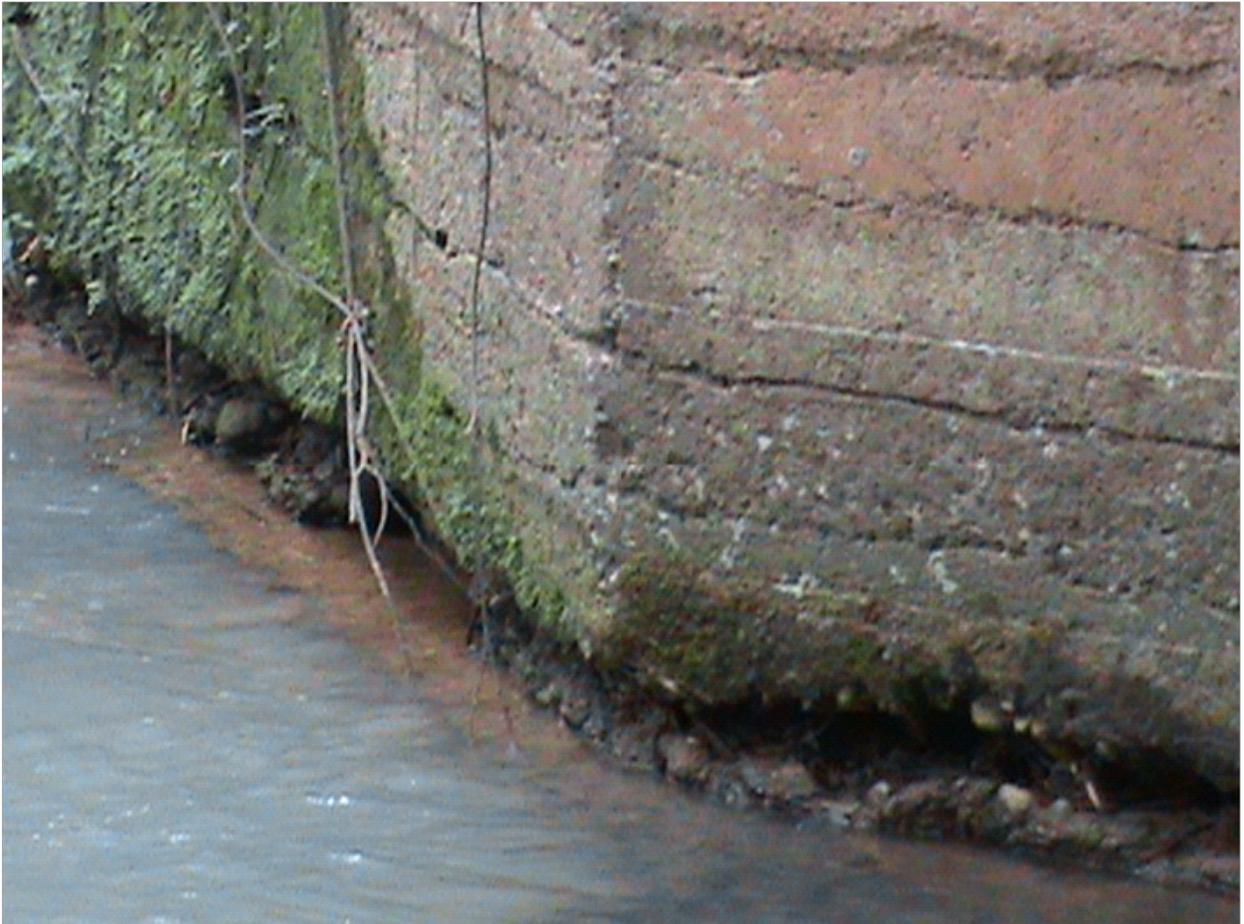
Componente.....: 15 Cauce

Calif./Mantenim....: 4 / -

Daño/Observaciones.: Se encuentra recargado hacia estribo No2 está generando socavación en la aleta No3 y en el estribo No2. Se requiere urgentemente reencauzamiento del cauce. Hacia el estribo No1 se encuentra gran cantidad de material sedimentado.

Tipo de daño.....: Erosión / socavación

Reparaciones.....: B Reencauzamiento

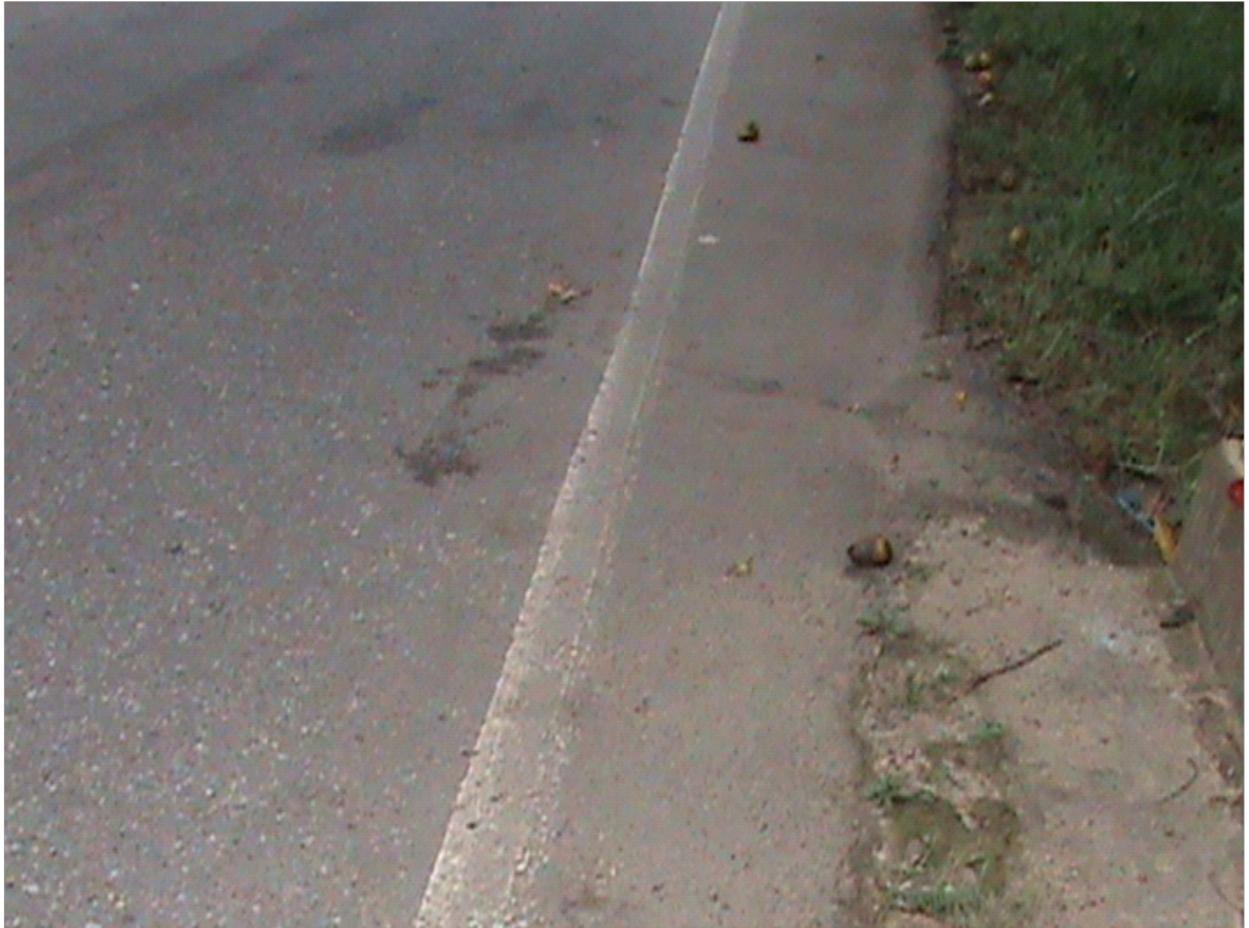
Componente.....: 17 Puente en general

Calif./Mantenim....: 3 / -

Daño/Observaciones.: Deterioro de concreto de losa, vigas, aletas y estribos y se presenta socavación en l aleta No3 y estribo No2. Se requiere pronto de reparaciones.

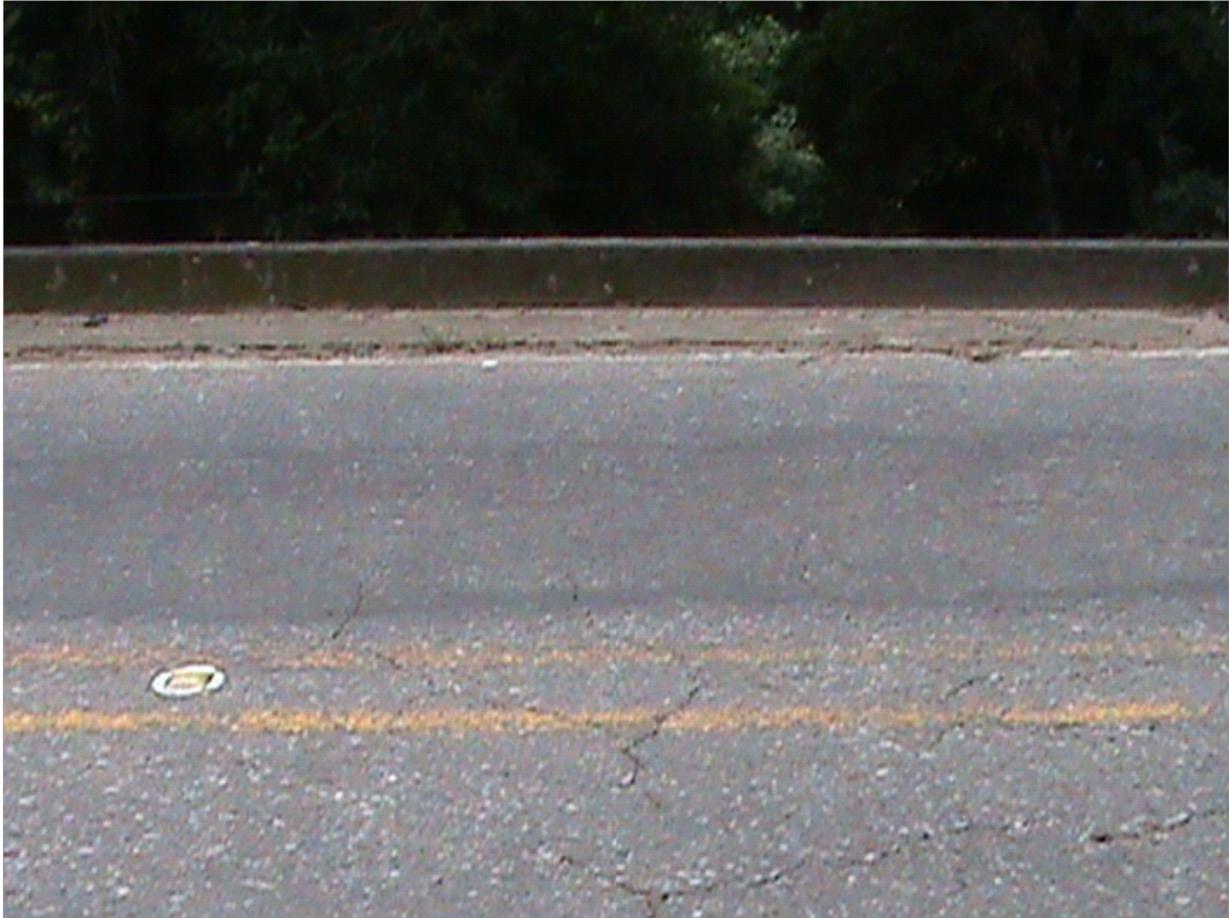
Componente.....: 17 Puento en general

Calif./Mantenim....: 3 / -

Daño/Observaciones.: Deterioro de concreto de losa, vigas, aletas y estribos y se presenta socavación en l aleta No3 y estribo No2. Se requiere pronto de reparaciones.
