SDC/INV	SiPuCol	Fecha	Hoja
	Informe de inspección principal	14/09/12	1
07-6513-008.00 El Tigre			
Regional.....: 7 Casanare			
Ruta.....: Troncal Villa Garzón - Saravena			
Carretera.....: Yopal - Paz de Ariporo			
Lado de la car...: 0			
Abscisa.....: 36+0135			
No del registro..: 564			
Año de construcción.....:			
Año de la última reconstrucción.....:			
Paso Superior/Inferior.....: S			
Dir. de abs. de la carretera principal.:			
Requisitos de la inspección.....: 0 Nada			
Recolección de datos : Fecha.....: 2012.05.26			
: Iniciales.....: AFBV			
Posición geográfica..:			
Latitud: 5 gra 31.95 min N Longitud: 72 gra 11.88 min O Altitud: 297 m			
Geometría: Número de luces.....: 1			
Longitud de la luz menor (m): 19.90			
Longitud de la luz mayor (m): 19.90			
Longitud total(m): 19.90			
Ancho del tablero.....(m): 8.94			
Ancho del separador.....(m): 0.00			
Ancho del andén izquierdo(m): 0.00			
Ancho del andén derecho..(m): 0.00

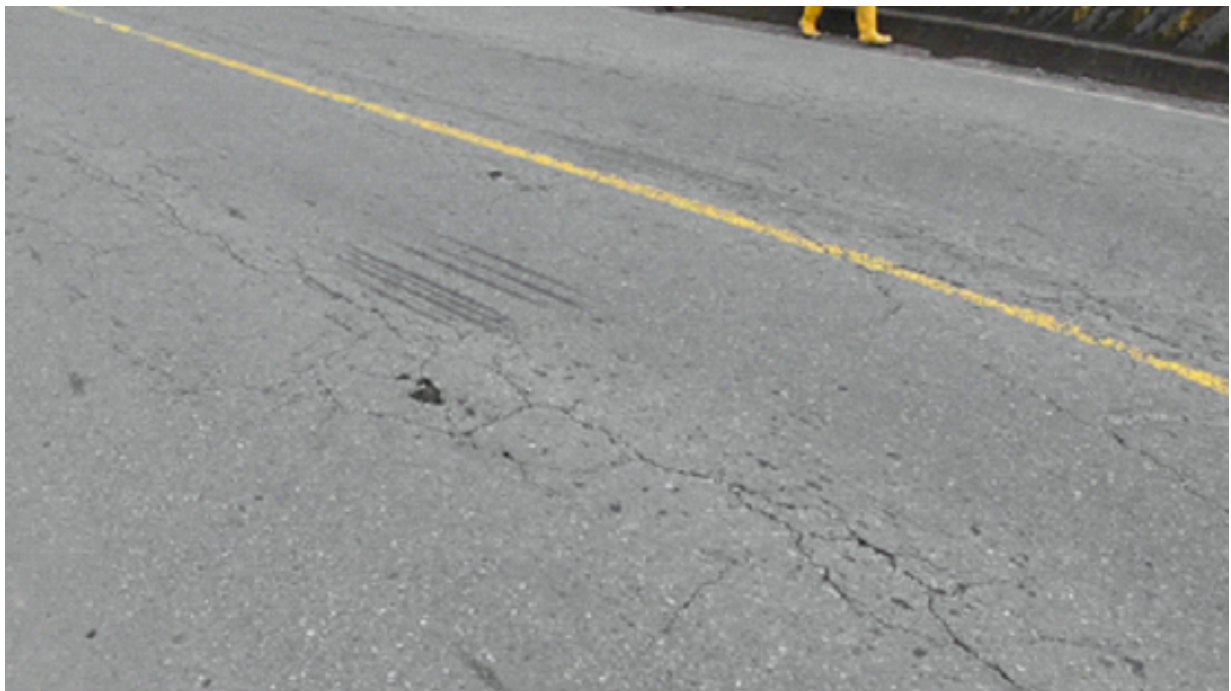
Daño/Observaciones.: El puente presenta superficie en carpeta asfáltica , la cual se encuentra en regular estado pues en los accesos del puente se observan grandes huecos. En la parte del puente se observan fisuras con longitudes entre los 30cm y 1m de longitud en ambas calzadas y también se tienen pequeños huecos. Se sugiere realizar un tratamiento superficial para

Tipo de daño.....: Descomposición

Reparaciones.....: C Tratamiento superficial (sello)

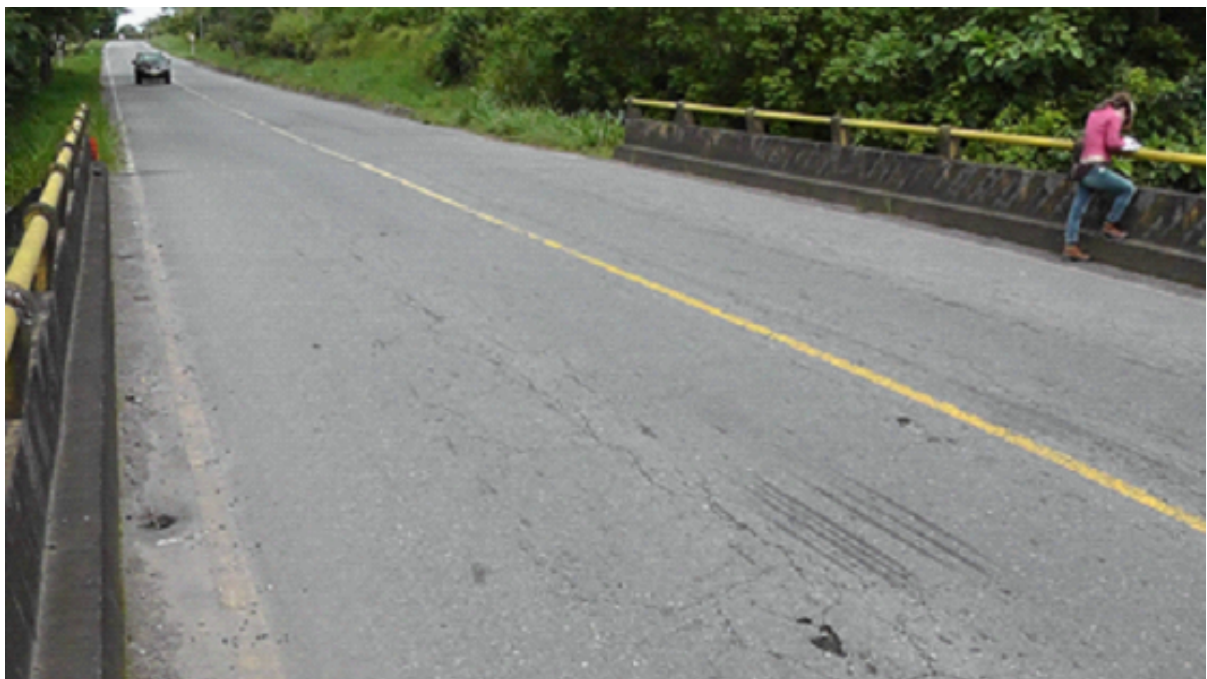
Daño/Observaciones.: El puente presenta superficie en carpeta asfáltica , la cual se encuentra en regular estado pues en los accesos del puente se observan grandes huecos. En la parte del puente se observan fisuras con longitudes entre los 30cm y 1m de longitud en ambas calzadas y también se tienen pequeños huecos. Se sugiere realizar un tratamiento superficial para

Tipo de daño.....: Descomposición

Reparaciones.....: C Tratamiento superficial (sello)

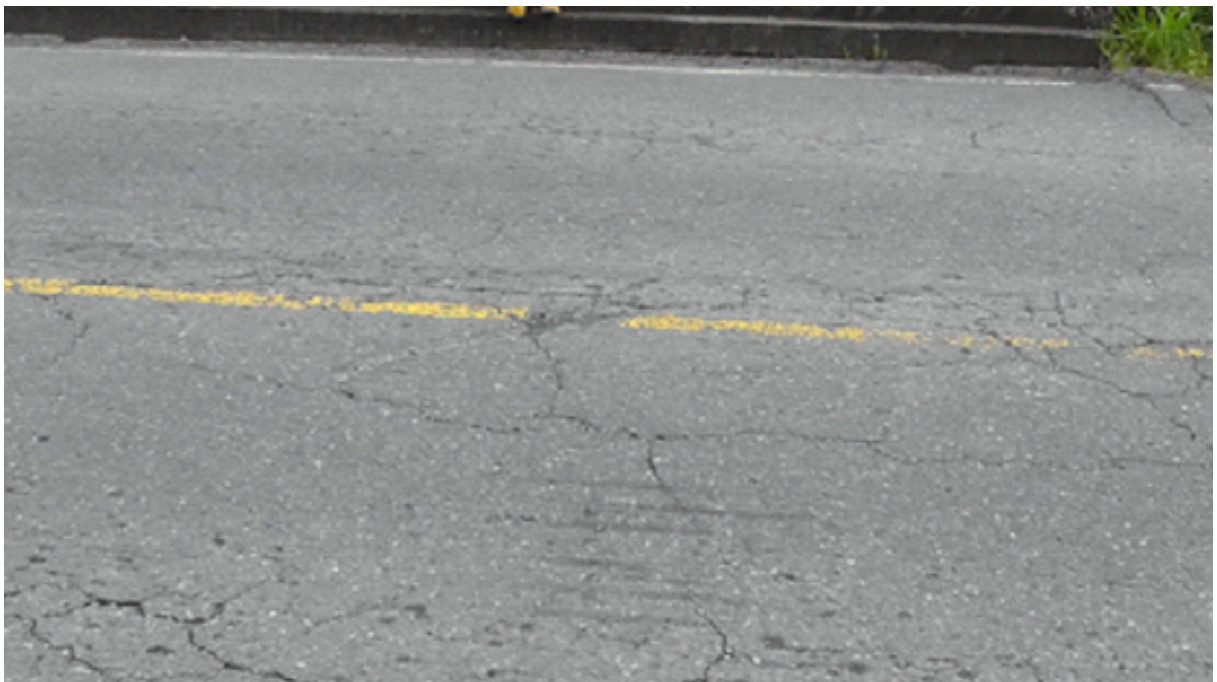
Daño/Observaciones.: El puente presenta superficie en carpeta asfáltica , la cual se encuentra en regular estado pues en los accesos del puente se observan grandes huecos. En la parte del puente se observan fisuras con longitudes entre los 30cm y 1m de longitud en ambas calzadas y también se tienen pequeños huecos. Se sugiere realizar un tratamiento superficial para

Tipo de daño.....: Descomposición

Reparaciones.....: C Tratamiento superficial (sello)

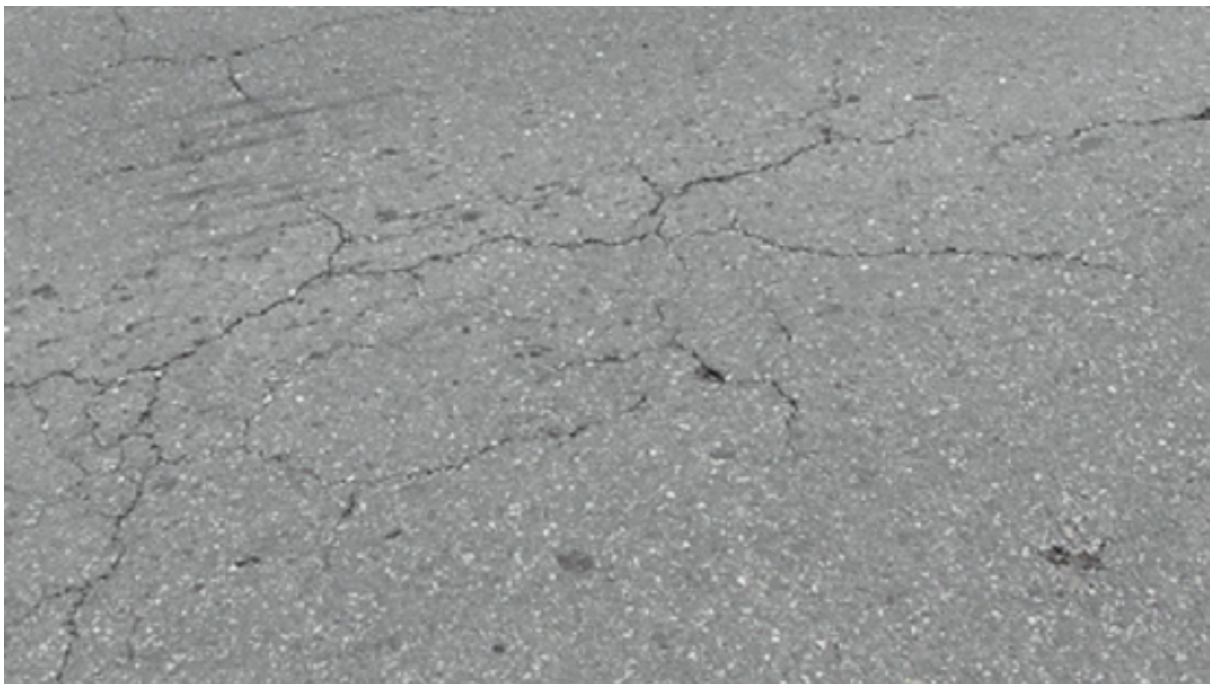
Daño/Observaciones.: El puente presenta superficie en carpeta asfáltica , la cual se encuentra en regular estado pues en los accesos del puente se observan grandes huecos. En la parte del puente se observan fisuras con longitudes entre los 30cm y 1m de longitud en ambas calzadas y también se tienen pequeños huecos. Se sugiere realizar un tratamiento superficial para

Tipo de daño.....: Descomposición

Reparaciones.....: C Tratamiento superficial (sello)

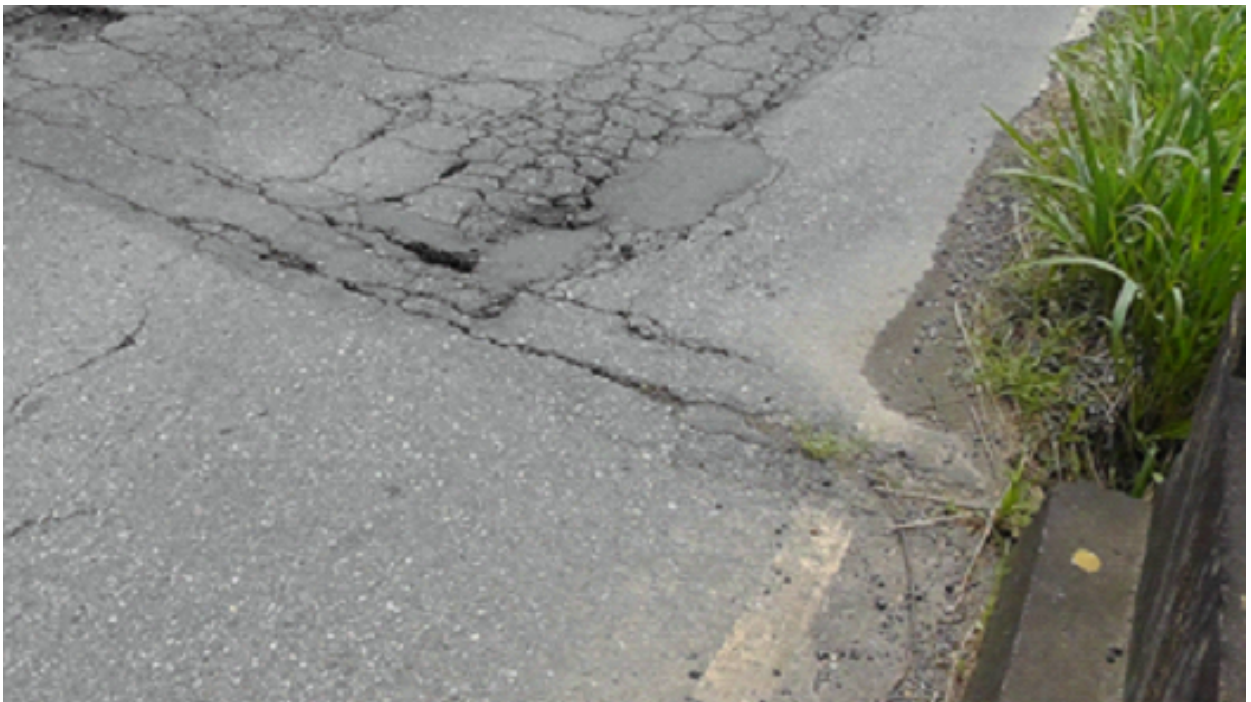
Daño/Observaciones.: Las juntas de los accesos del puente presentan fisuras y pérdida de la carpeta asfáltica, puntos por los cuales se infiltra el agua lluvia y hace contacto con los estribos y los apoyos. Se recomienda realizar labores de cambio de junta a junta de goma asfáltica para eliminar la infiltración que se tiene actualmente.

Tipo de daño.....: Infiltración

Reparaciones.....: C Cambio a junta de goma asfáltica

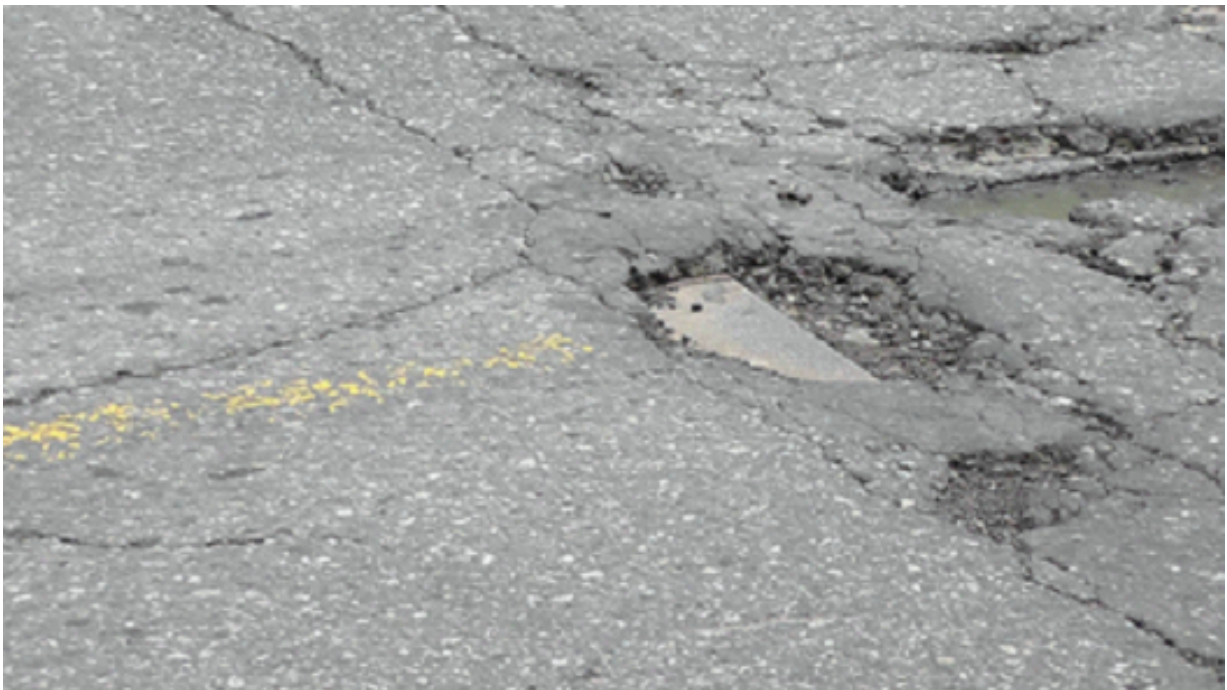
Daño/Observaciones.: Las juntas de los accesos del puente presentan fisuras y pérdida de la carpeta asfáltica, puntos por los cuales se infiltra el agua lluvia y hace contacto con los estribos y los apoyos. Se recomienda realizar labores de cambio de junta a junta de goma asfáltica para eliminar la infiltración que se tiene actualmente.

Tipo de daño.....: Infiltración

Reparaciones.....: C Cambio a junta de goma asfáltica

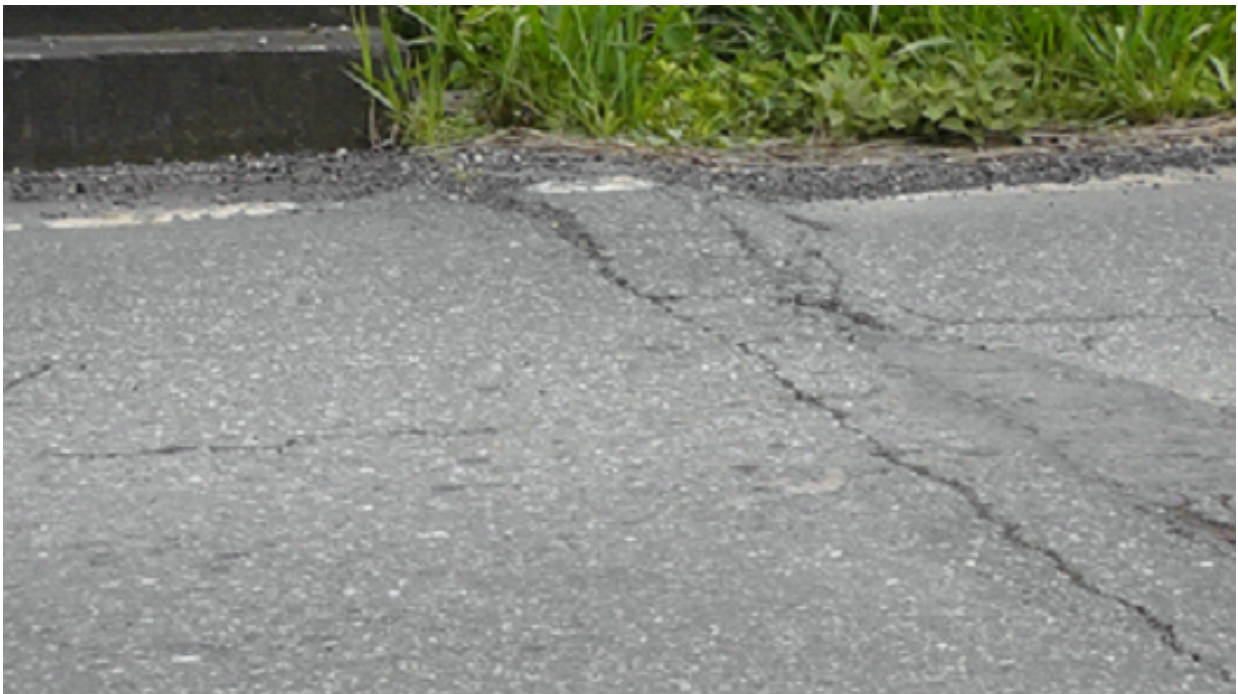
Daño/Observaciones.: Las juntas de los accesos del puente presentan fisuras y pérdida de la carpeta asfáltica, puntos por los cuales se infiltra el agua lluvia y hace contacto con los estribos y los apoyos. Se recomienda realizar labores de cambio de junta a junta de goma asfáltica para eliminar la infiltración que se tiene actualmente.

Tipo de daño.....: Infiltración

Reparaciones.....: C Cambio a junta de goma asfáltica

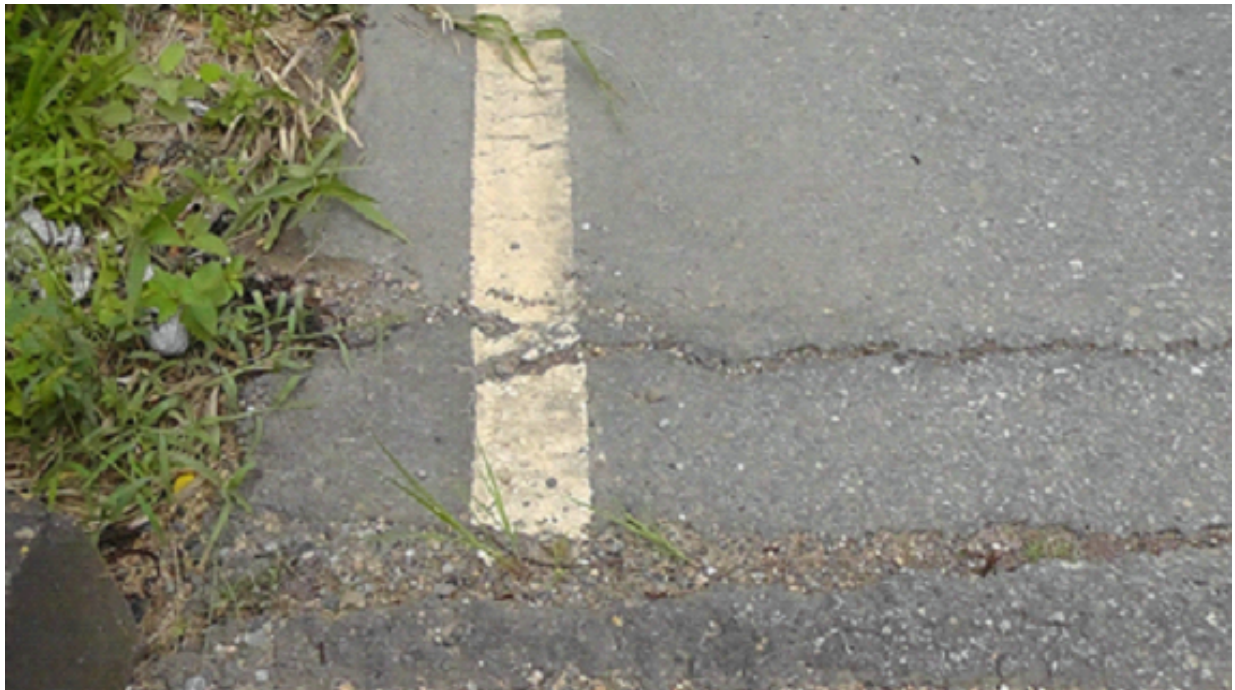
Daño/Observaciones.: Las juntas de los accesos del puente presentan fisuras y pérdida de la carpeta asfáltica, puntos por los cuales se infiltra el agua lluvia y hace contacto con los estribos y los apoyos. Se recomienda realizar labores de cambio de junta a junta de goma asfáltica para eliminar la infiltración que se tiene actualmente.

Tipo de daño.....: Infiltración

Reparaciones.....: C Cambio a junta de goma asfáltica

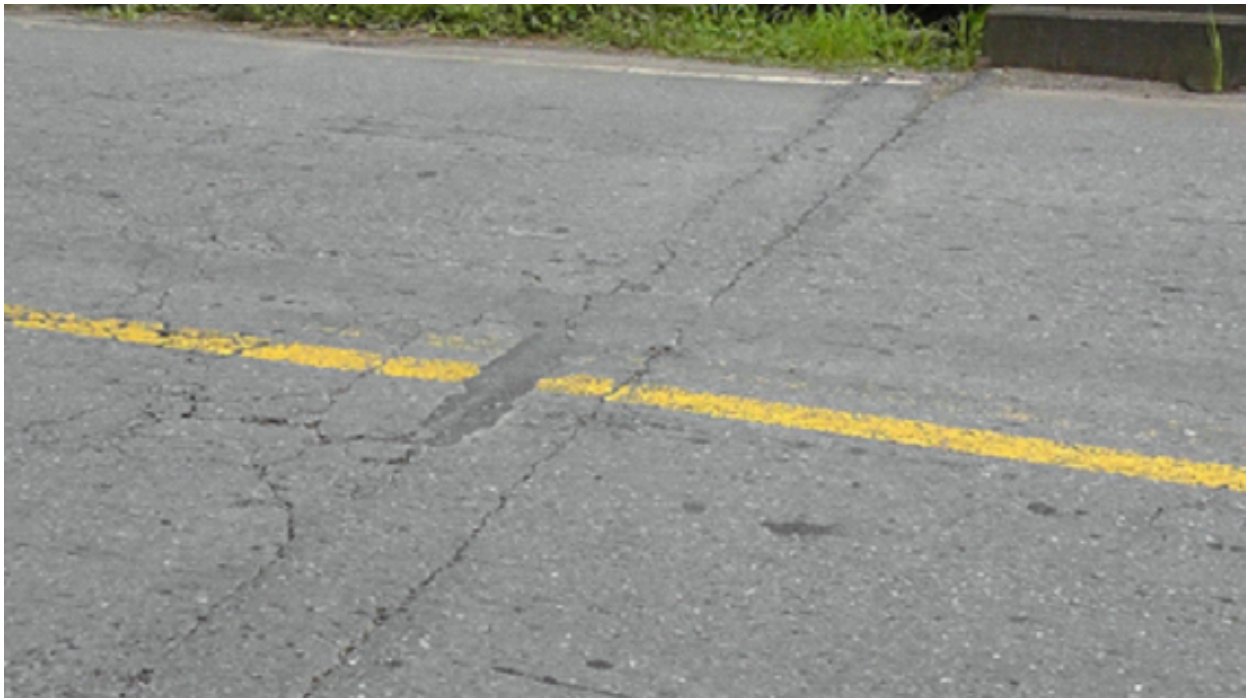
Daño/Observaciones.: Las juntas de los accesos del puente presentan fisuras y pérdida de la carpeta asfáltica, puntos por los cuales se infiltra el agua lluvia y hace contacto con los estribos y los apoyos. Se recomienda realizar labores de cambio de junta a junta de goma asfáltica para eliminar la infiltración que se tiene actualmente.

Tipo de daño.....: Infiltración

Reparaciones.....: C Cambio a junta de goma asfáltica

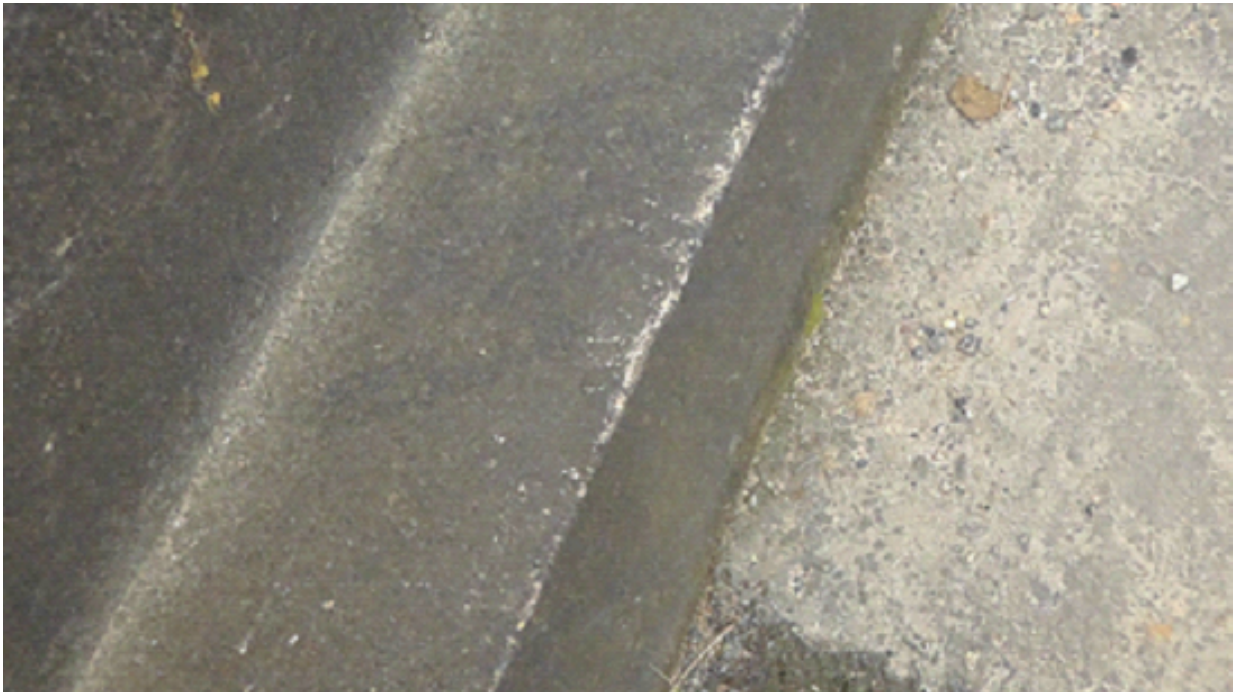
Daño/Observaciones.: El puente no tiene andenes pero presenta bordillos, estos se encuentran en buen estado pero se observan algunas manchas de humedad y desgaste de pintura. Se recomienda realizar labores de mantenimiento rutinario como limpieza y pintura.

Tipo de daño.....: Otro

Reparaciones.....: Z Otra

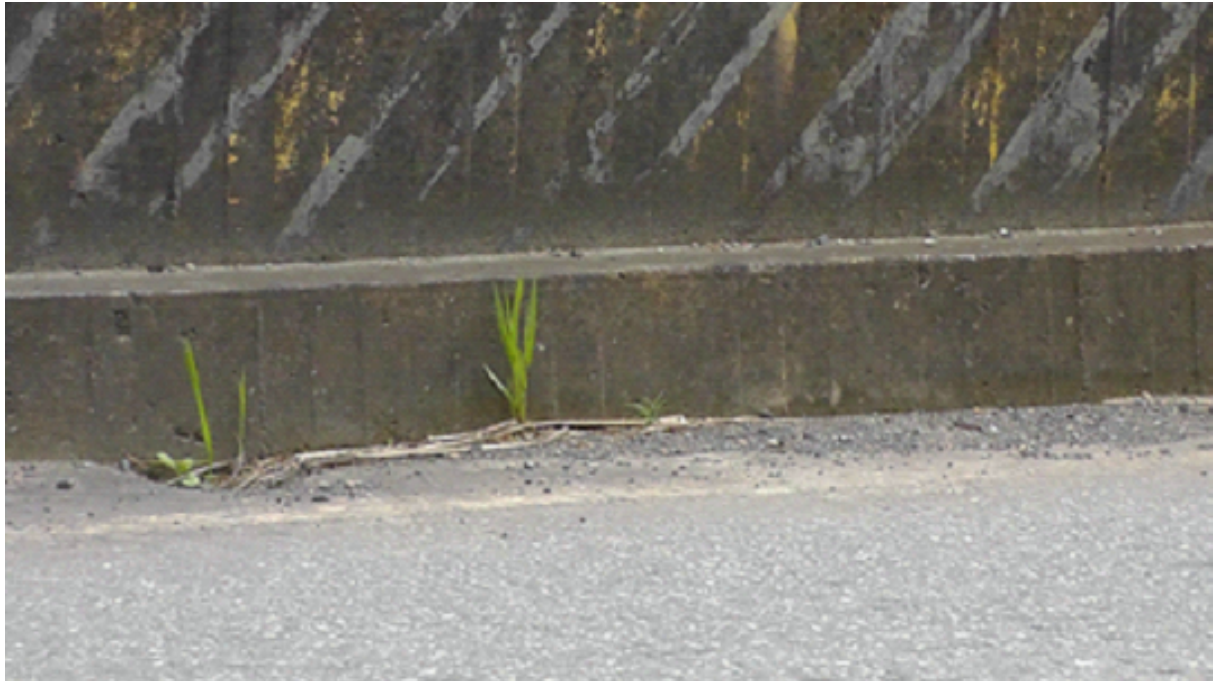
Daño/Observaciones.: El puente no tiene andenes pero presenta bordillos, estos se encuentran en buen estado pero se observan algunas manchas de humedad y desgaste de pintura. Se recomienda realizar labores de mantenimiento rutinario como limpieza y pintura.
Z: Limpieza y pintura

Tipo de daño.....: Otro

Reparaciones.....: Z Otra

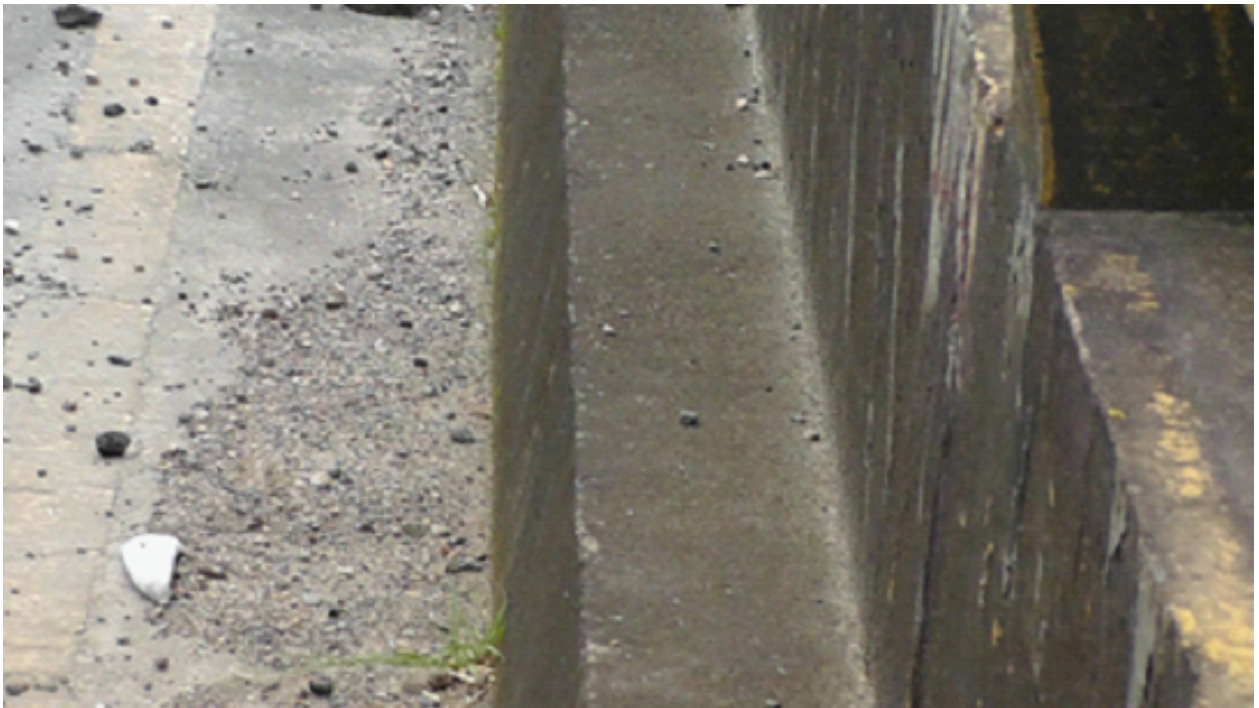
Daño/Observaciones.: El puente no tiene andenes pero presenta bordillos, estos se encuentran en buen estado pero se observan algunas manchas de humedad y desgaste de pintura. Se recomienda realizar labores de mantenimiento rutinario como limpieza y pintura.
Z: Limpieza y pintura

Tipo de daño.....: Otro

Reparaciones.....: Z Otra

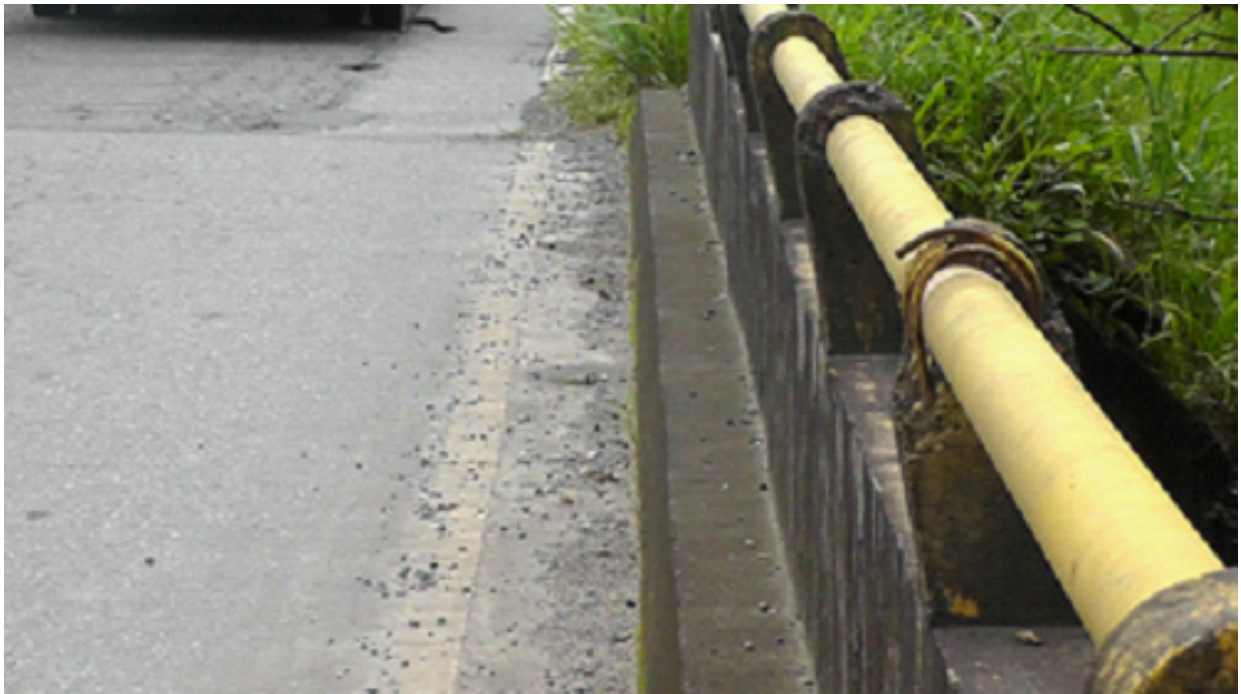
Daño/Observaciones.: El puente posee barandas en concreto con pasamanos metálico de 1.40m de altura. En sentido del abscisado la baranda No2 presenta pérdida del pasamanos y apoyos a la salida del puente. Además en la baranda derecha se presentan daños en los apoyos dejando expuesto el acero de refuerzo. Se sugiere realizar labores de reparación de barandas

Tipo de daño.....: Daño en conc. / acero expuesto

Reparaciones.....: A Reparación de barandas de concreto

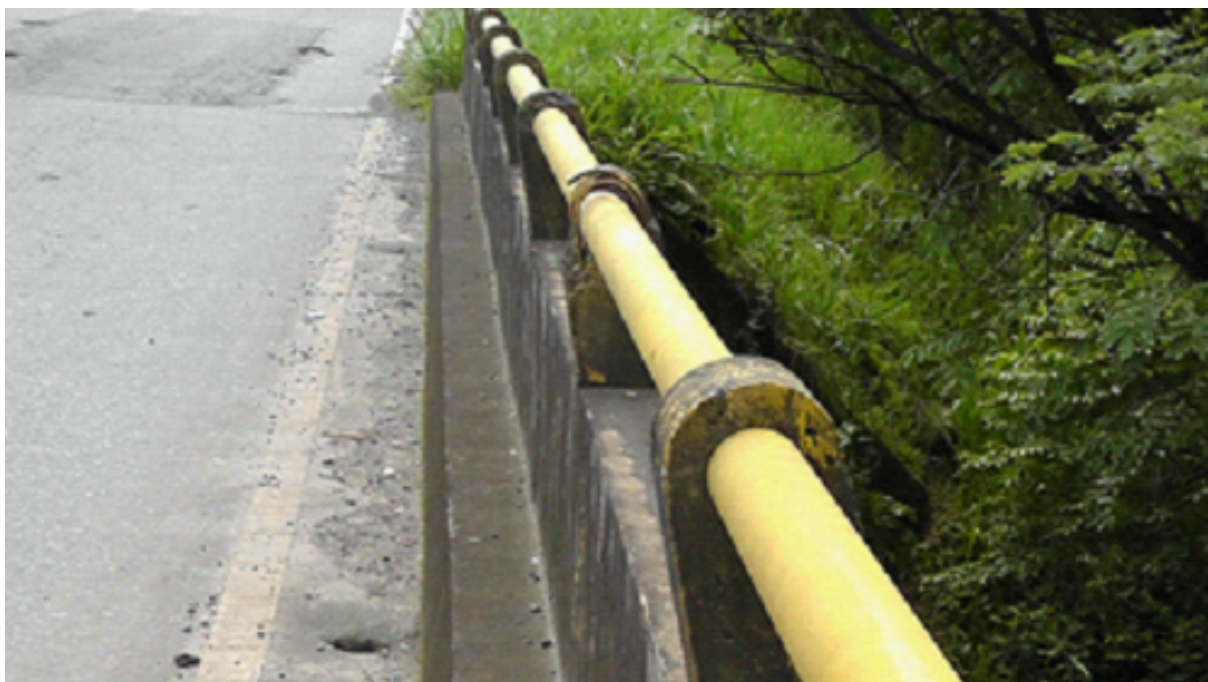
Daño/Observaciones.: El puente posee barandas en concreto con pasamanos metálico de 1.40m de altura. En sentido del abscisado la baranda No2 presenta pérdida del pasamanos y apoyos a la salida del puente. Además en la baranda derecha se presentan daños en los apoyos dejando expuesto el acero de refuerzo. Se sugiere realizar labores de reparación de barandas

Tipo de daño.....: Daño en conc. / acero expuesto

Reparaciones.....: A Reparación de barandas de concreto

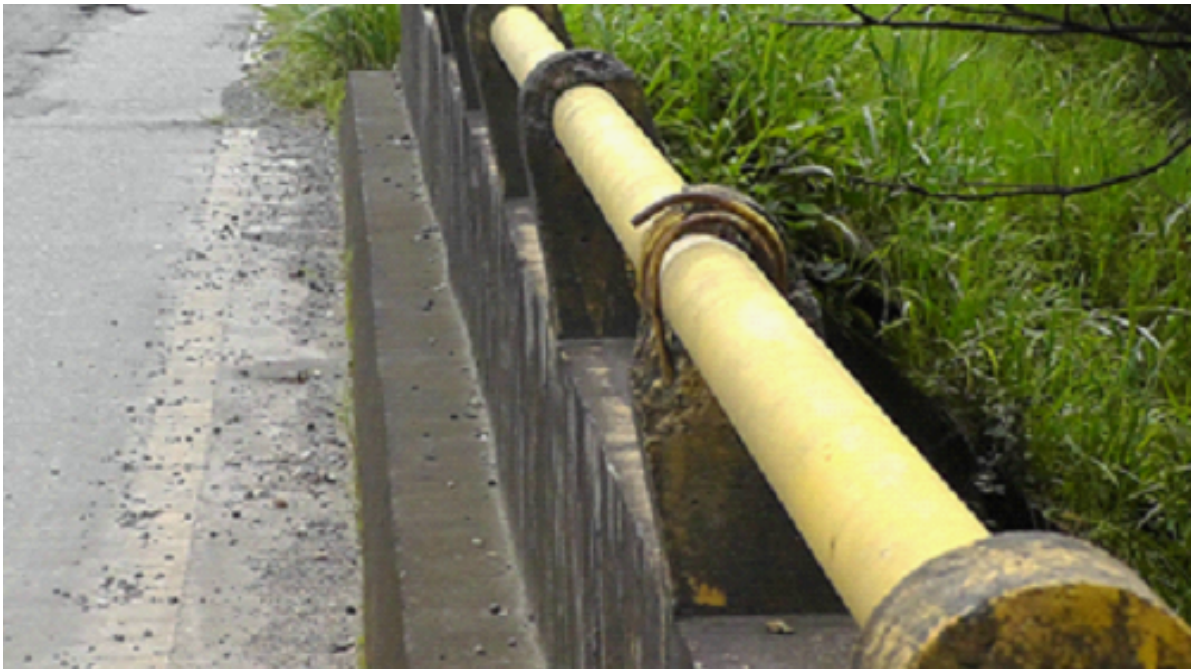
Daño/Observaciones.: El puente posee barandas en concreto con pasamanos metálico de 1.40m de altura. En sentido del abscisado la baranda No2 presenta pérdida del pasamanos y apoyos a la salida del puente. Además en la baranda derecha se presentan daños en los apoyos dejando expuesto el acero de refuerzo. Se sugiere realizar labores de reparación de barandas

Tipo de daño.....: Daño en conc. / acero expuesto

Reparaciones.....: A Reparación de barandas de concreto

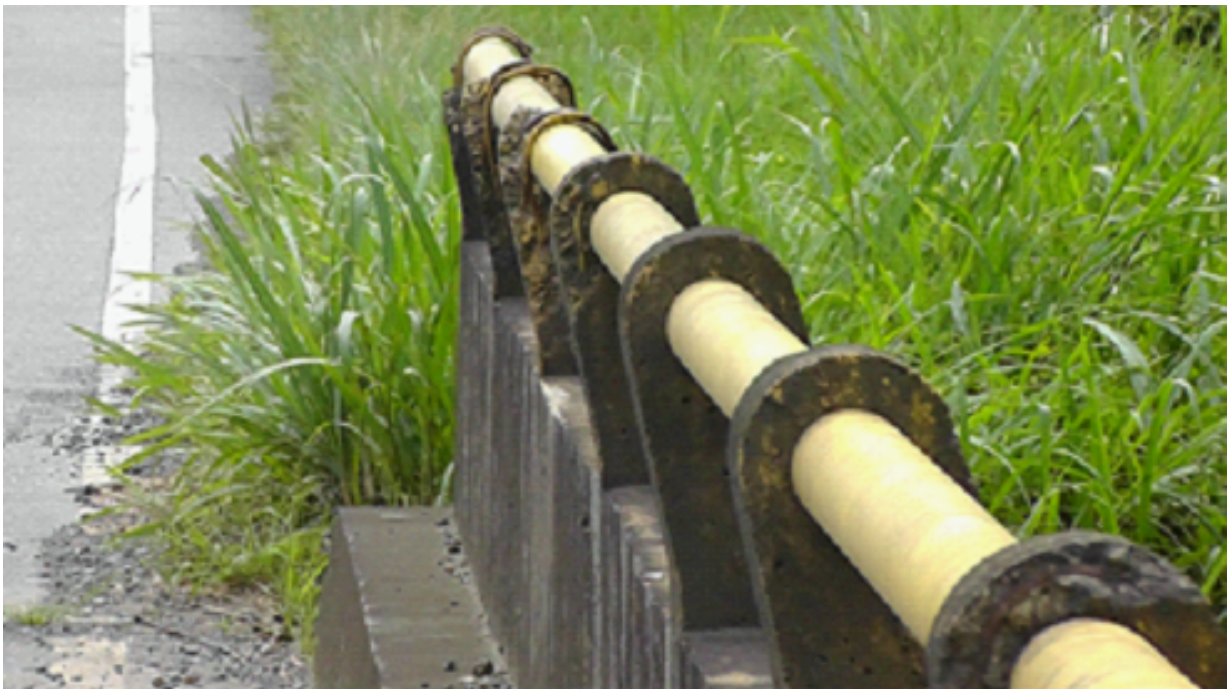
Daño/Observaciones.: El puente posee barandas en concreto con pasamanos metálico de 1.40m de altura. En sentido del abscisado la baranda No2 presenta pérdida del pasamanos y apoyos a la salida del puente. Además en la baranda derecha se presentan daños en los apoyos dejando expuesto el acero de refuerzo. Se sugiere realizar labores de reparación de barandas

Tipo de daño.....: Daño en conc. / acero expuesto

Reparaciones.....: A Reparación de barandas de concreto

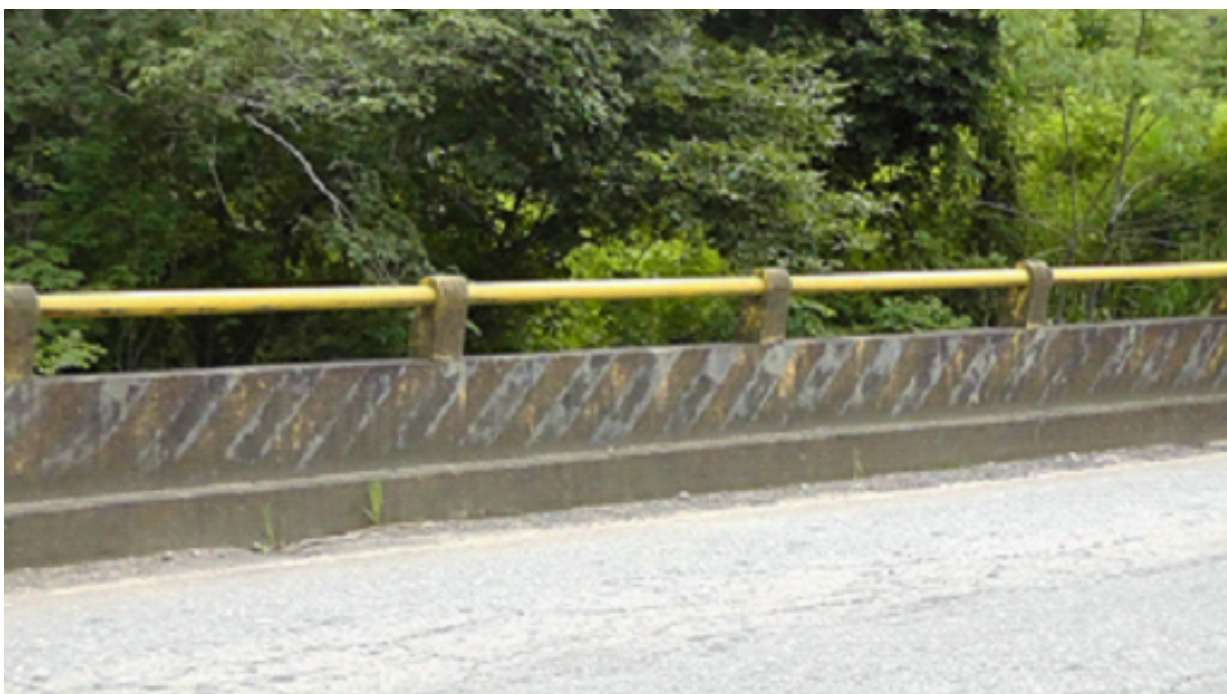
Daño/Observaciones.: El puente posee barandas en concreto con pasamanos metálico de 1.40m de altura. En sentido del abscisado la baranda No2 presenta pérdida del pasamanos y apoyos a la salida del puente. Además en la baranda derecha se presentan daños en los apoyos dejando expuesto el acero de refuerzo. Se sugiere realizar labores de reparación de barandas

Tipo de daño.....: Daño en conc. / acero expuesto

Reparaciones.....: A Reparación de barandas de concreto

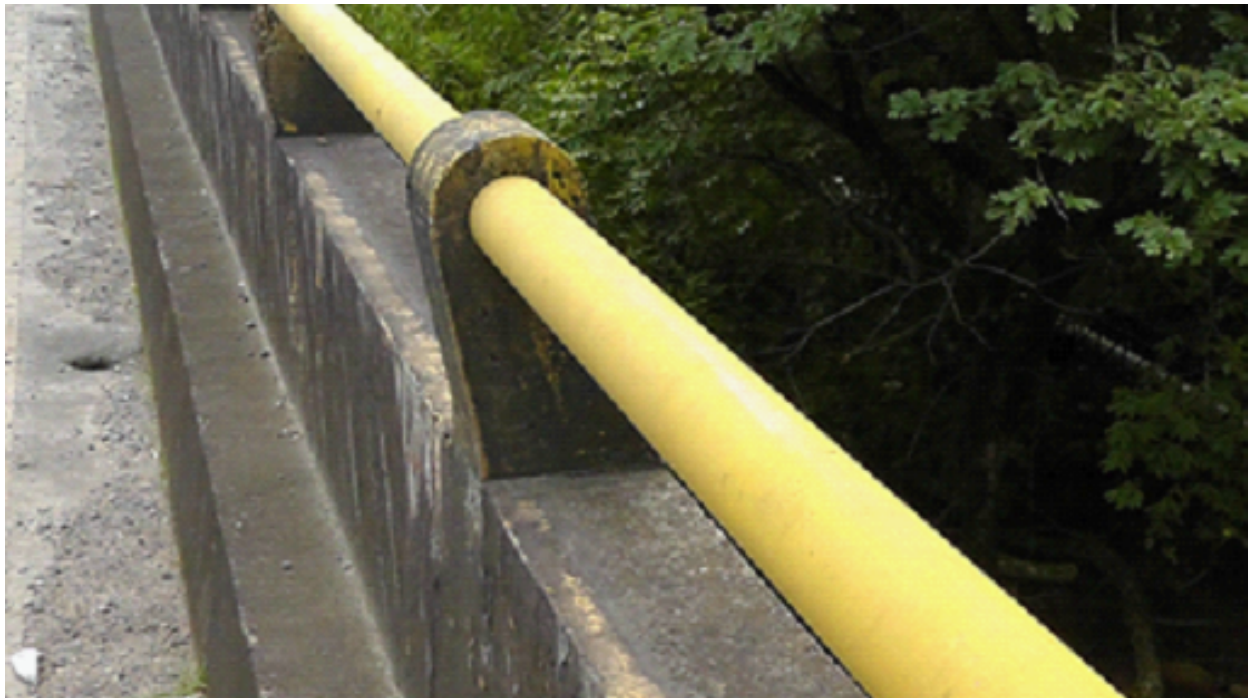
Daño/Observaciones.: El puente posee barandas en concreto con pasamanos metálico de 1.40m de altura. En sentido del abscisado la baranda No2 presenta pérdida del pasamanos y apoyos a la salida del puente. Además en la baranda derecha se presentan daños en los apoyos dejando expuesto el acero de refuerzo. Se sugiere realizar labores de reparación de barandas

Tipo de daño.....: Daño en conc. / acero expuesto

Reparaciones.....: A Reparación de barandas de concreto

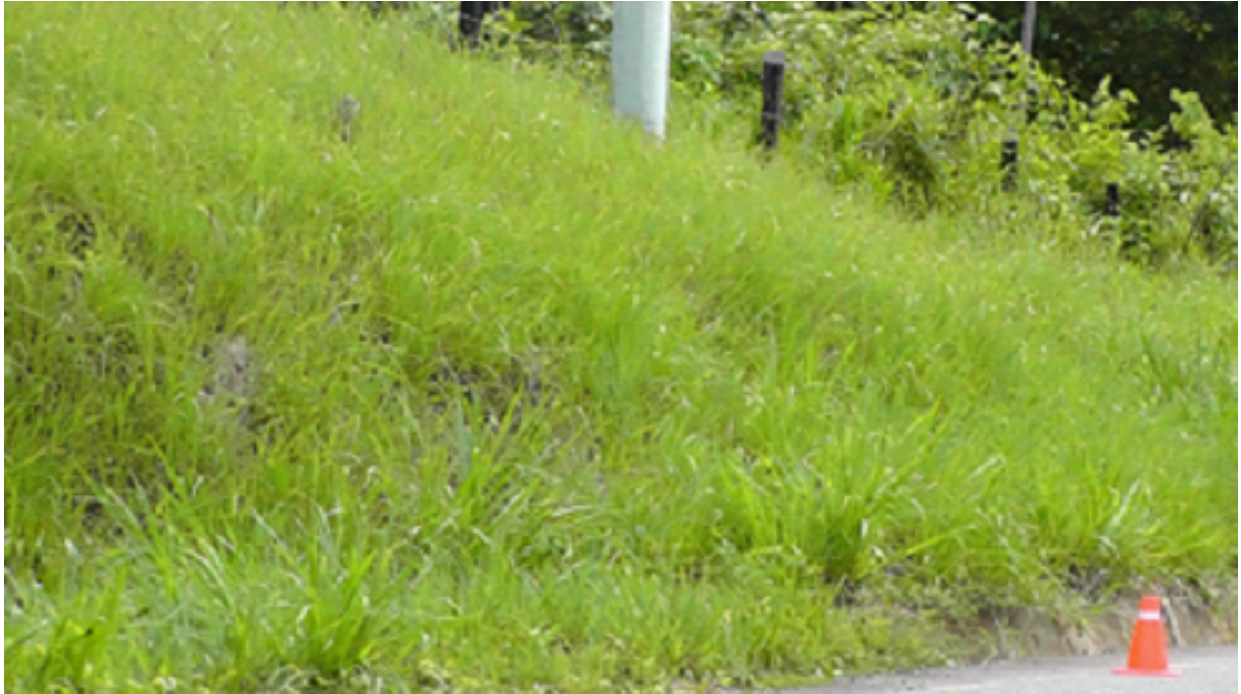
Daño/Observaciones.: Los conos se observaron en buen estado, no se observa ningún inconveniente.

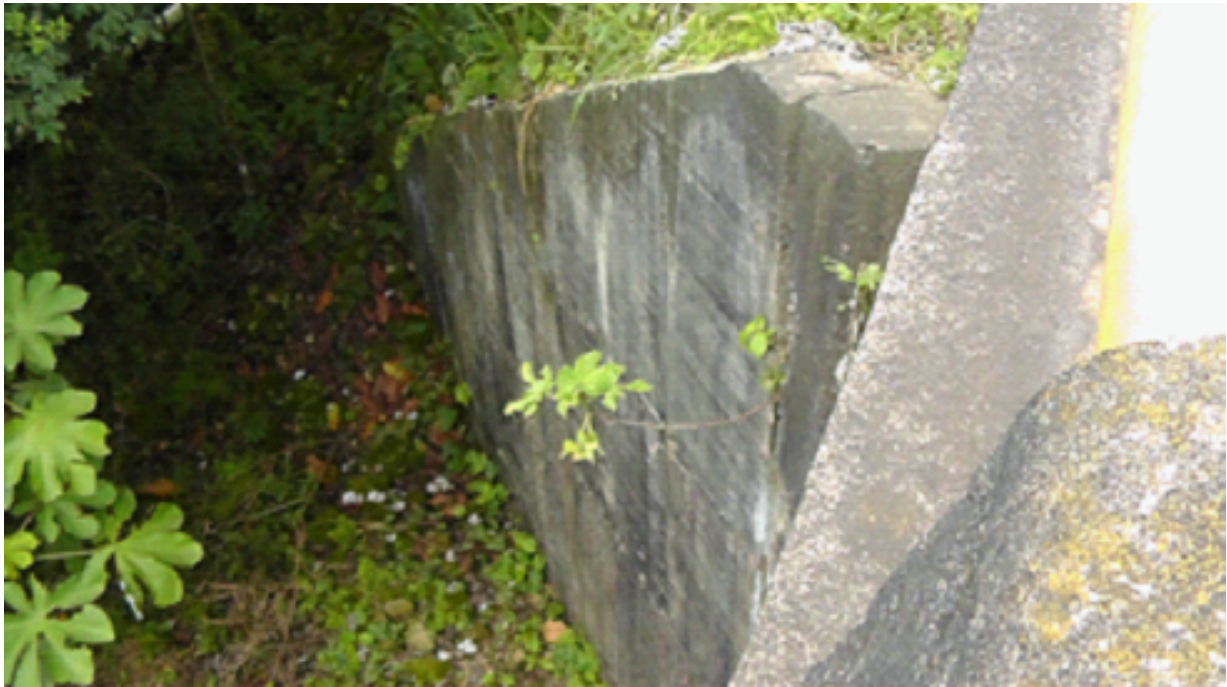
Daño/Observaciones.: Las aletas presentan desprendimientos con relación a los estribos y desplazamientos de cerca de 4cm en su parte superior. Además se observan manchas de humedad y vegetación. Se sugiere realizar labores de mantenimiento rutinario y realizar seguimiento a los desplazamientos para determinar si los desplazamientos se siguen presentando o estan

Tipo de daño.....: Asentamiento / Movimiento

Reparaciones.....: Z Otra

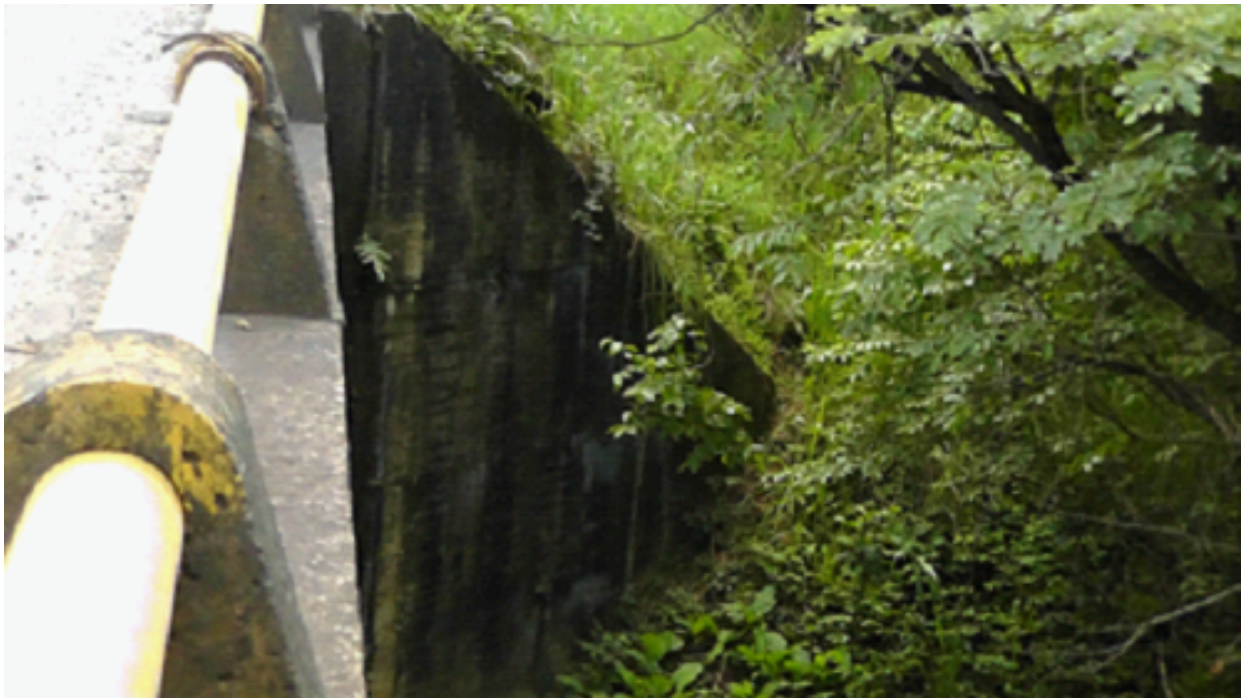
Daño/Observaciones.: Las aletas presentan desprendimientos con relación a los estribos y desplazamientos de cerca de 4cm en su parte superior. Además se observan manchas de humedad y vegetación. Se sugiere realizar labores de mantenimiento rutinario y realizar seguimiento a los desplazamientos para determinar si los desplazamientos se siguen presentando o estan

Tipo de daño.....: Asentamiento / Movimiento

Reparaciones.....: Z Otra

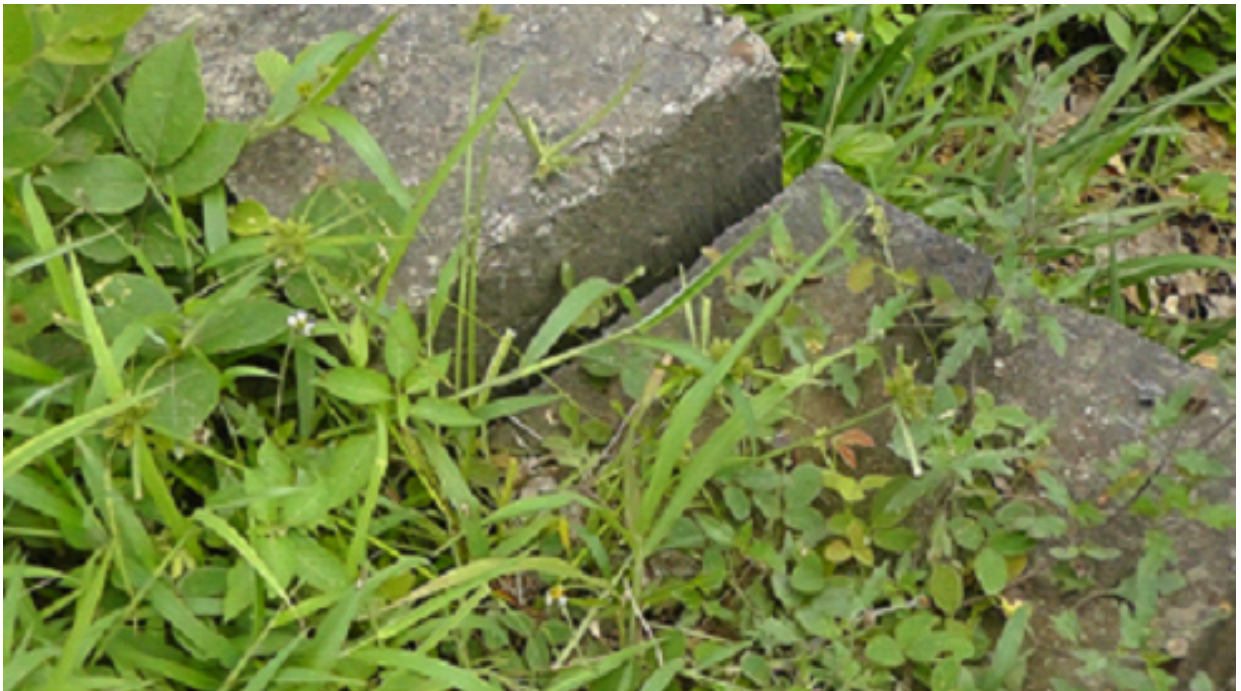
Daño/Observaciones.: Las aletas presentan despredimientos con relación a los estribos y desplazamientos de cerca de 4cm en su parte superior. Además se observan manchas de humedad y vegetación. Se sugiere realizar labores de mantenimiento rutinario y realizar seguimiento a los desplazamientos para determinar si los desplazamientos se siguen presentando o estan

Tipo de daño.....: Asentamiento / Movimiento

Reparaciones.....: Z Otra

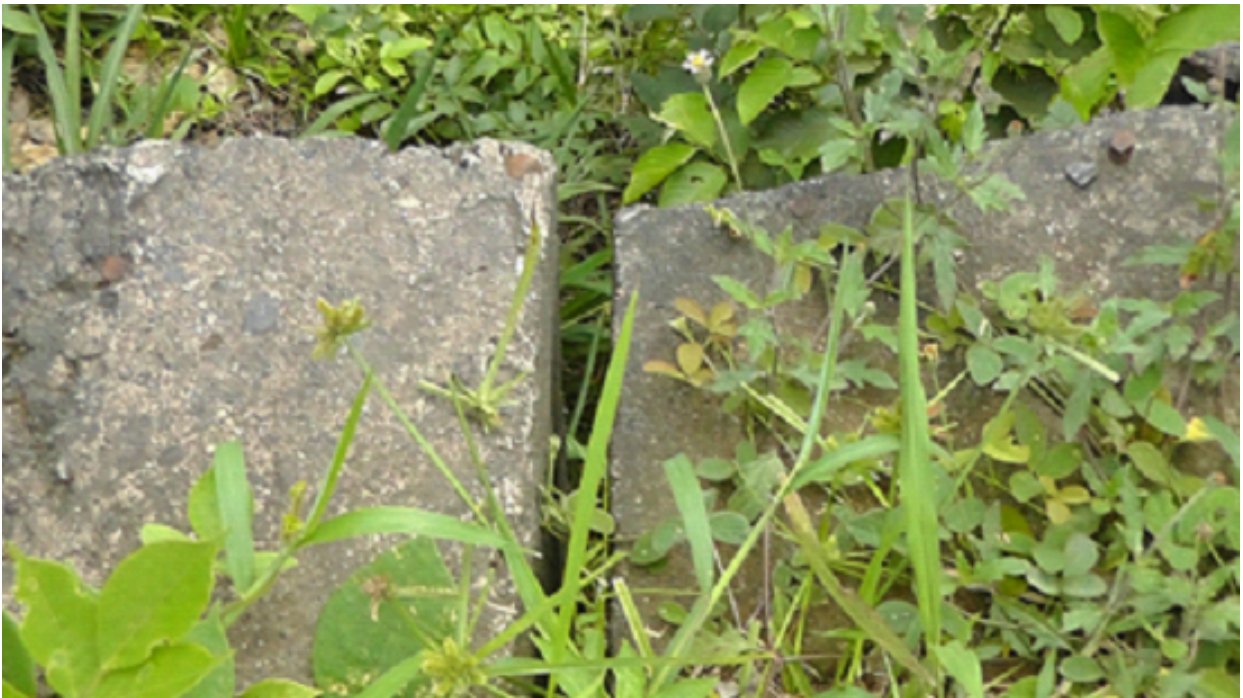
Daño/Observaciones.: Las aletas presentan despredimientos con relación a los estribos y desplazamientos de cerca de 4cm en su parte superior. Además se observan manchas de humedad y vegetación. Se sugiere realizar labores de mantenimiento rutinario y realizar seguimiento a los desplazamientos para determinar si los desplazamientos se siguen presentando o estan

Tipo de daño.....: Asentamiento / Movimiento

Reparaciones.....: Z Otra
