SDC/INV	SiPuCol	Fecha	Hoja
	Informe de inspección principal	14/09/12	1
07-6513-008.00 El Tigre			
Regional.....: 7 Casanare			
Ruta.....: Troncal Villa Garzón - Saravena			
Carretera.....: Yopal - Paz de Ariporo			
Lado de la car...: 0			
Abscisa.....: 36+0135			
No del registro..: 564			
Año de construcción.....:			
Año de la última reconstrucción.....:			
Paso Superior/Inferior.....: S			
Dir. de abs. de la carretera principal.:			
Requisitos de la inspección.....: 0 Nada			
Recolección de datos : Fecha.....: 2012.05.26			
: Iniciales.....: AFBV			
Posición geográfica..:			
Latitud: 5 gra 31.95 min N Longitud: 72 gra 11.88 min O Altitud: 297 m			
Geometría: Número de luces.....: 1			
Longitud de la luz menor (m): 19.90			
Longitud de la luz mayor (m): 19.90			
Longitud total(m): 19.90			
Ancho del tablero.....(m): 8.94			
Ancho del separador.....(m): 0.00			
Ancho del andén izquierdo(m): 0.00			
Ancho del andén derecho..(m): 0.00

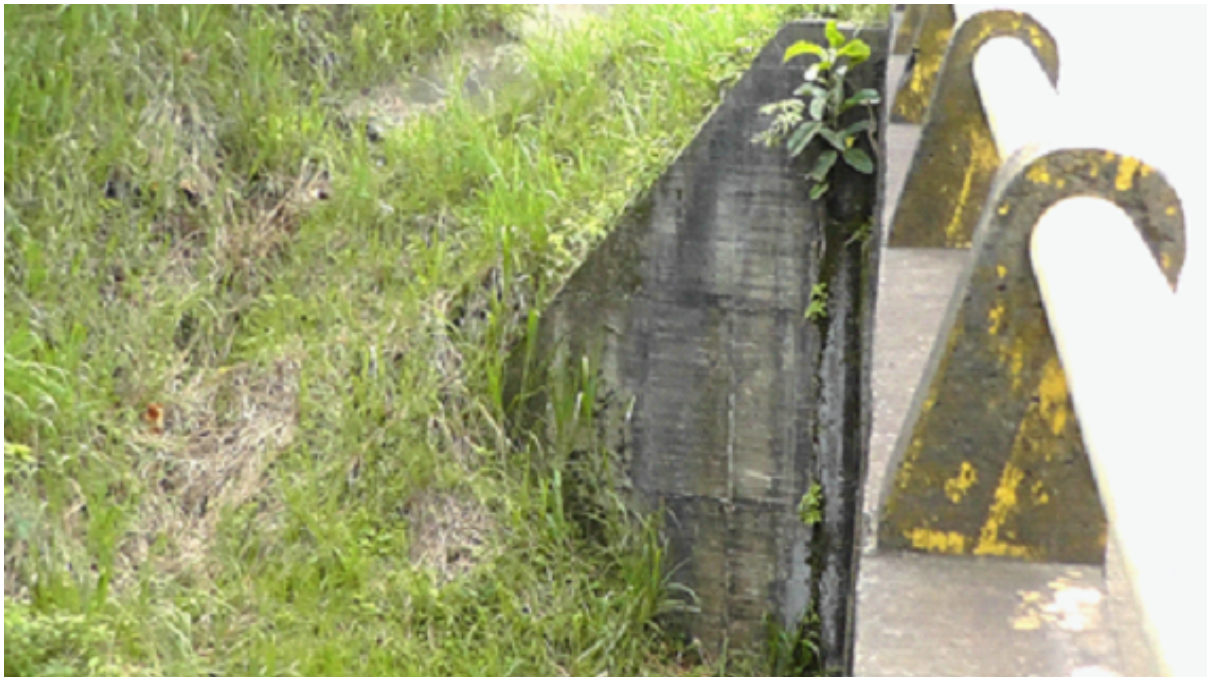
Daño/Observaciones.: Las aletas presentan desprendimientos con relación a los estribos y desplazamientos de cerca de 4cm en su parte superior. Además se observan manchas de humedad y vegetación. Se sugiere realizar labores de mantenimiento rutinario y realizar seguimiento a los desplazamientos para determinar si los desplazamientos se siguen presentando o estan

Tipo de daño.....: Asentamiento / Movimiento

Reparaciones.....: Z Otra

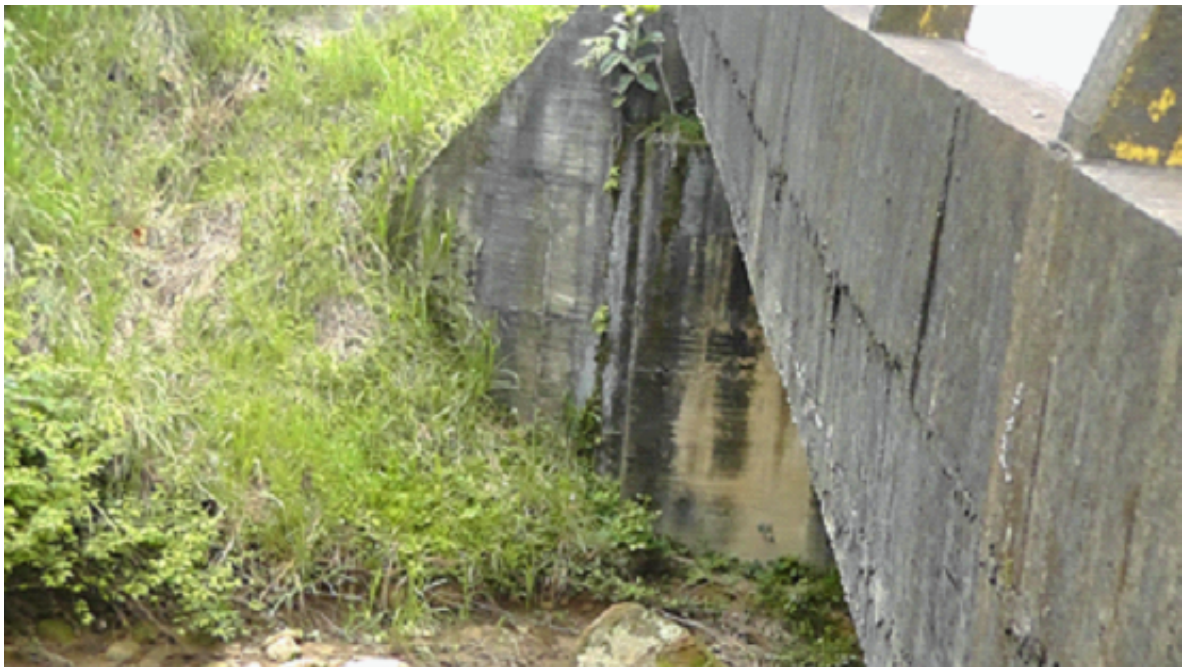
Daño/Observaciones.: Las aletas presentan despredimientos con relación a los estribos y desplazamientos de cerca de 4cm en su parte superior. Además se observan manchas de humedad y vegetación. Se sugiere realizar labores de mantenimiento rutinario y realizar seguimiento a los desplazamientos para determinar si los desplazamientos se siguen presentando o estan

Tipo de daño.....: Asentamiento / Movimiento

Reparaciones.....: Z Otra

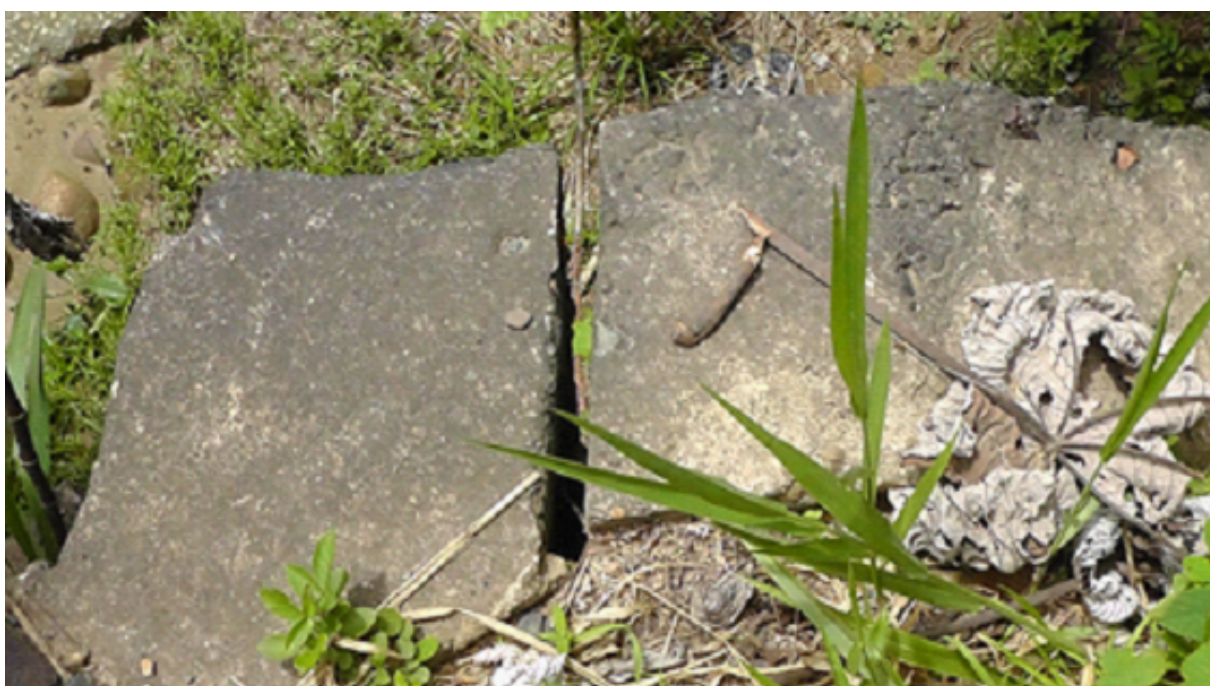
Daño/Observaciones.: Las aletas presentan despredimientos con relación a los estribos y desplazamientos de cerca de 4cm en su parte superior. Además se observan manchas de humedad y vegetación. Se sugiere realizar labores de mantenimiento rutinario y realizar seguimiento a los desplazamientos para determinar si los desplazamientos se siguen presentando o estan

Tipo de daño.....: Asentamiento / Movimiento

Reparaciones.....: Z Otra

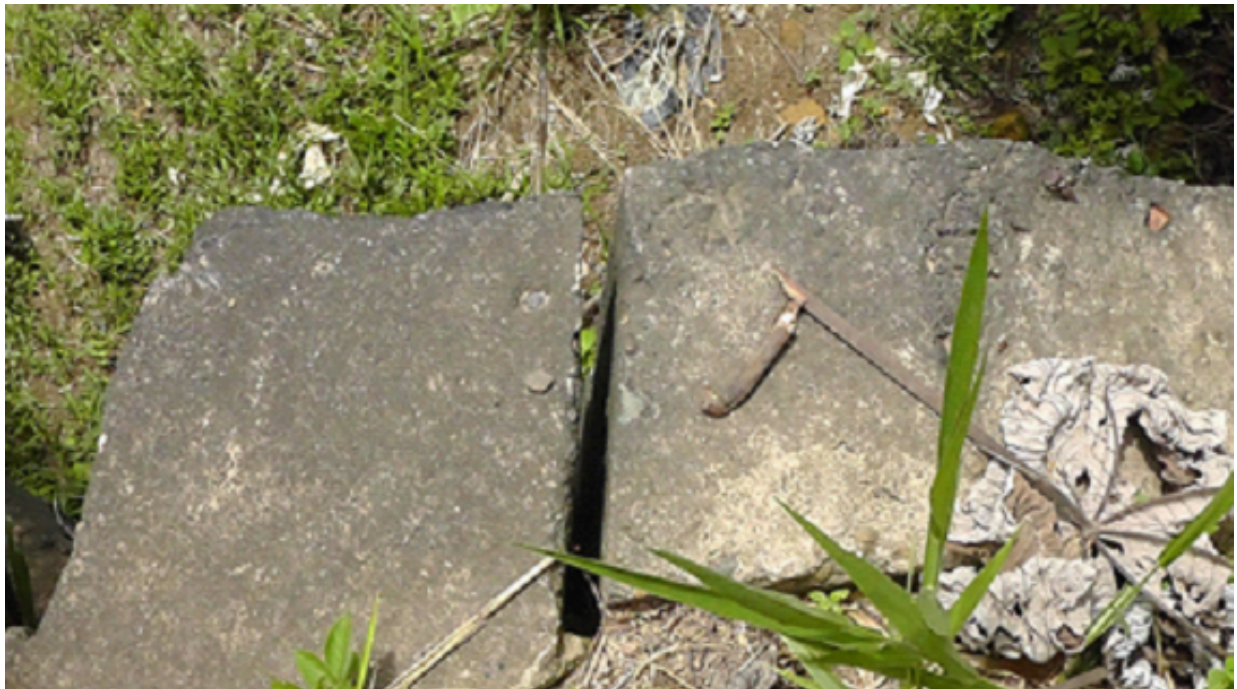
Daño/Observaciones.: Las aletas presentan desprendimientos con relación a los estribos y desplazamientos de cerca de 4cm en su parte superior. Además se observan manchas de humedad y vegetación. Se sugiere realizar labores de mantenimiento rutinario y realizar seguimiento a los desplazamientos para determinar si los desplazamientos se siguen presentando o estan

Tipo de daño.....: Asentamiento / Movimiento

Reparaciones.....: Z Otra

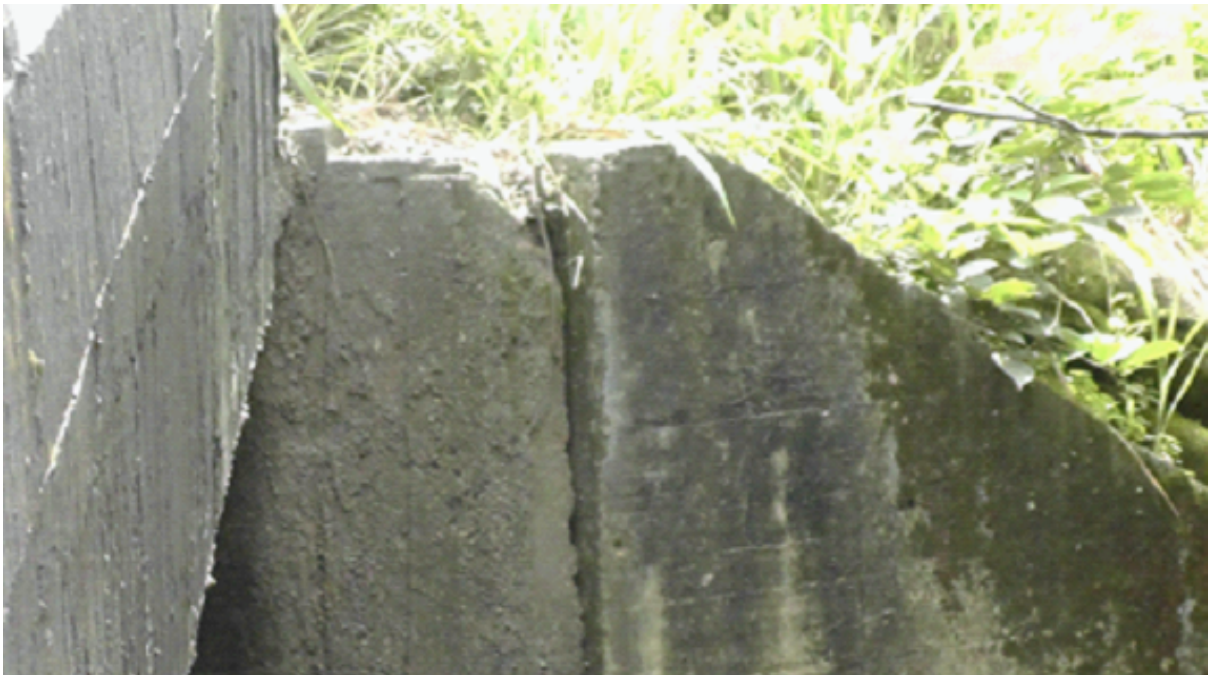
Tipo de daño.....: Asentamiento / Movimiento

Reparaciones.....: Z Otra

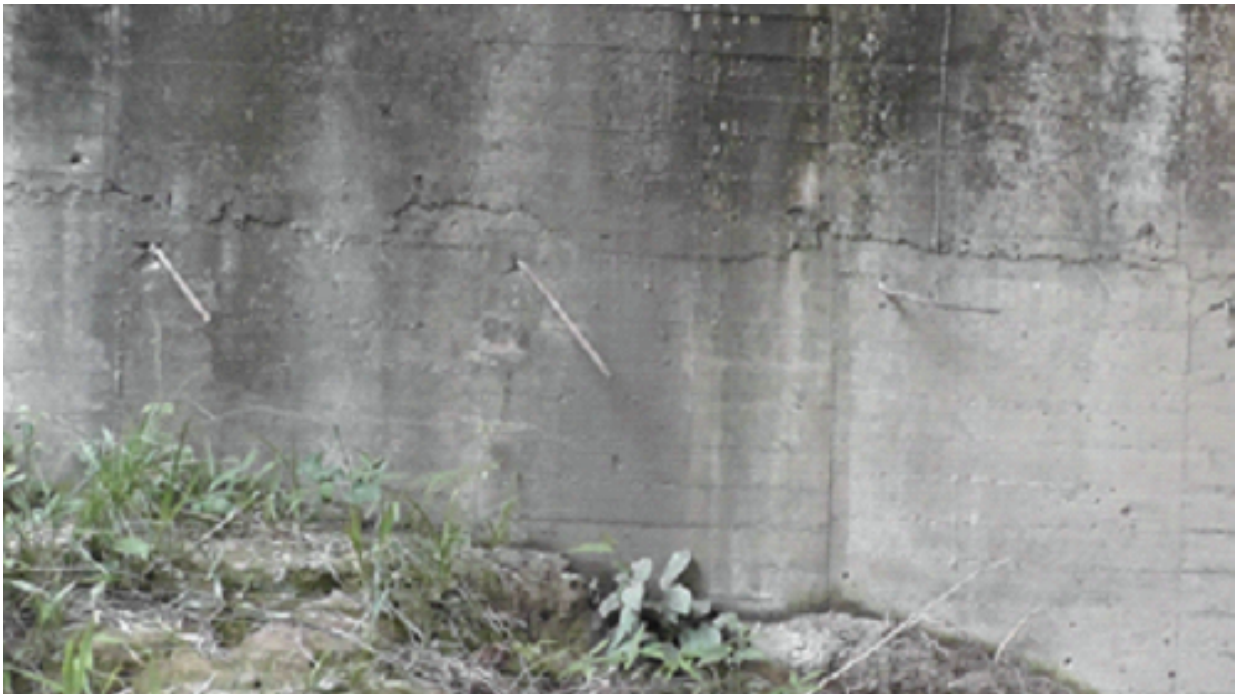
Tipo de daño.....: Daño en conc. / acero expuesto

Reparaciones.....: A Reparación de concreto

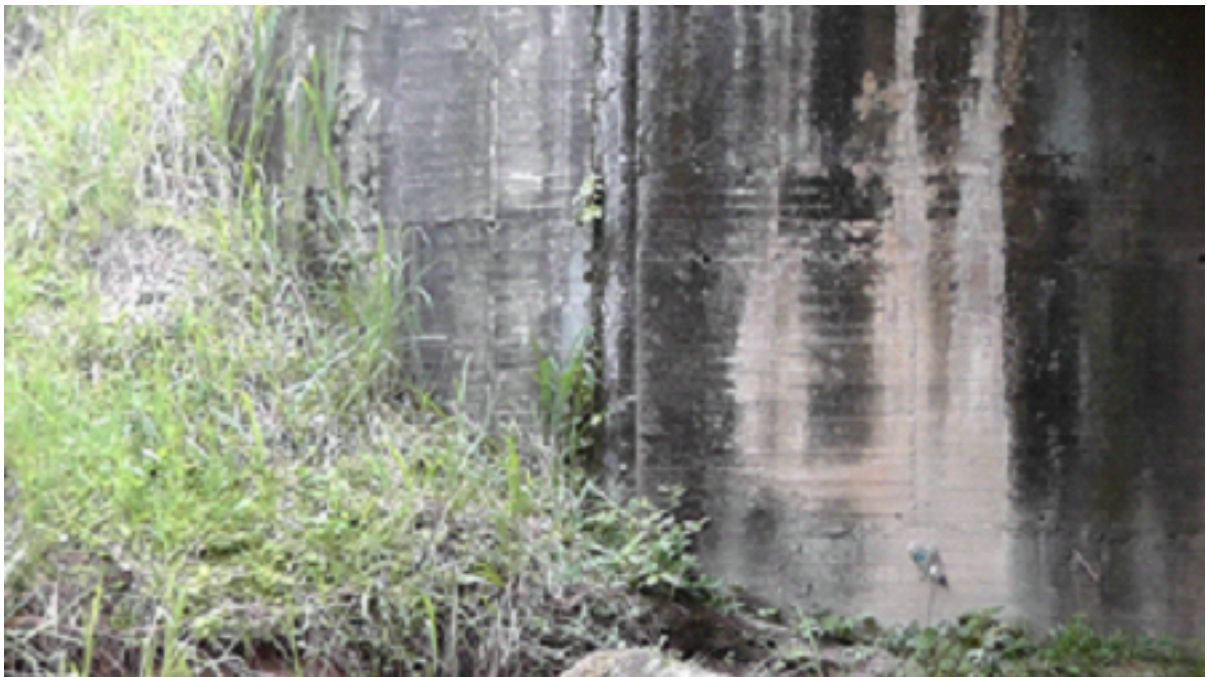
Tipo de daño.....: Daño en conc. / acero expuesto

Reparaciones.....: A Reparación de concreto

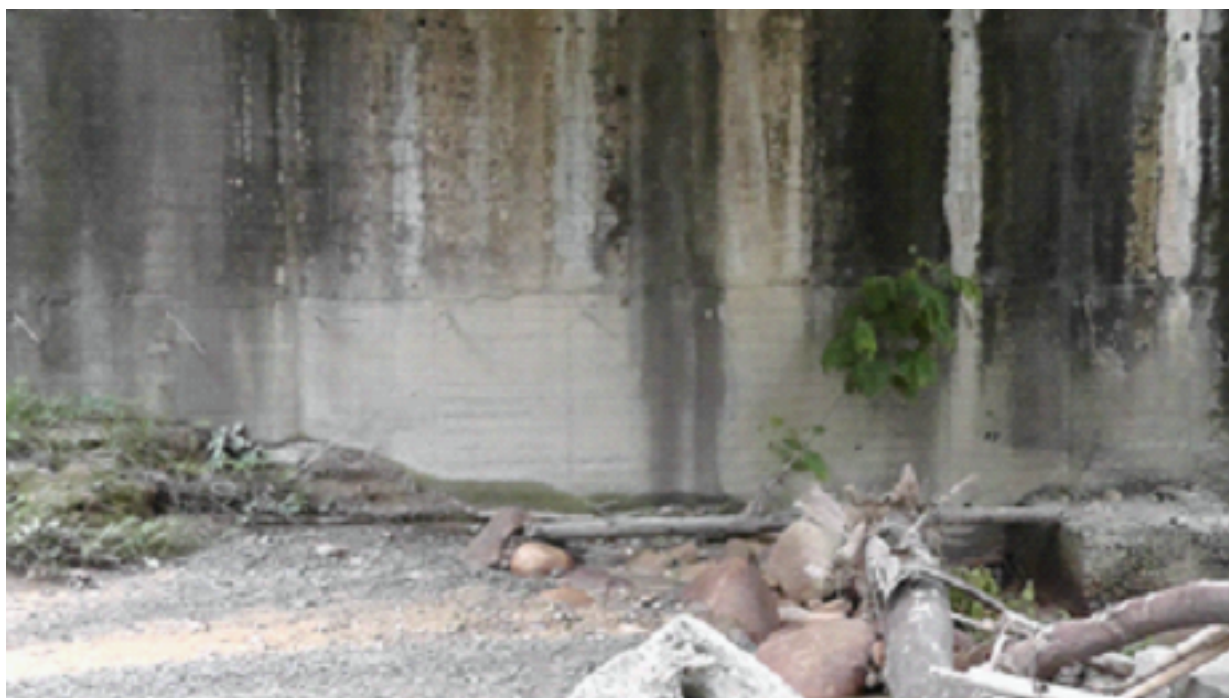
Tipo de daño.....: Daño en conc. / acero expuesto

Reparaciones.....: A Reparación de concreto

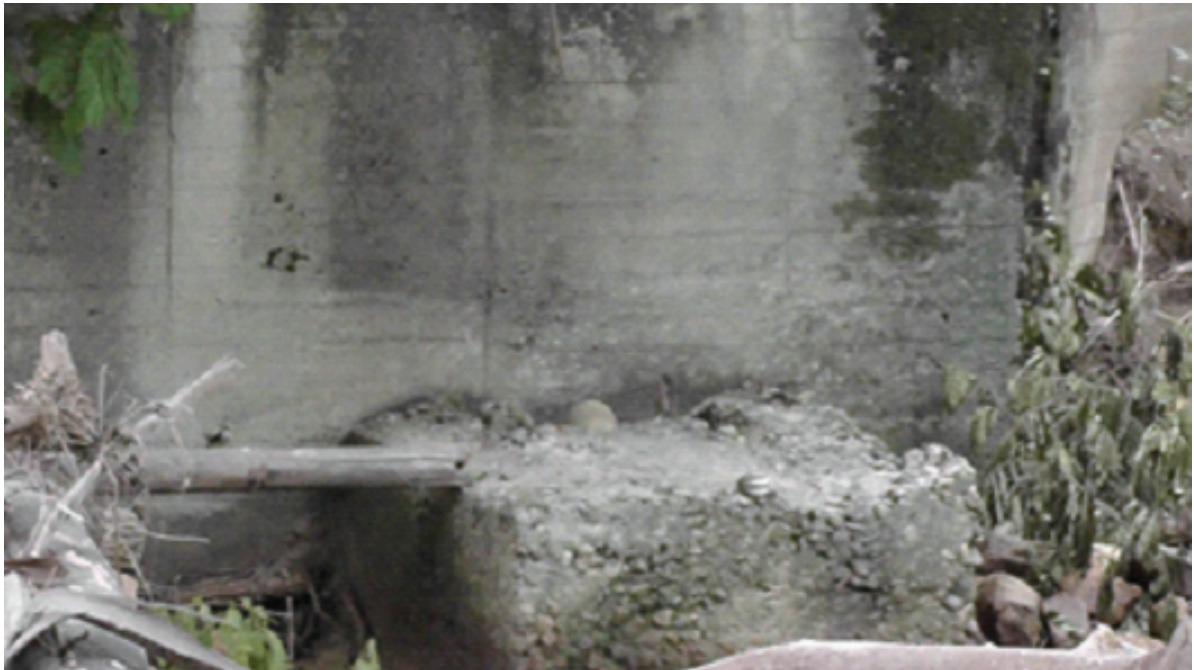
Tipo de daño.....: Daño en conc. / acero expuesto

Reparaciones.....: A Reparación de concreto

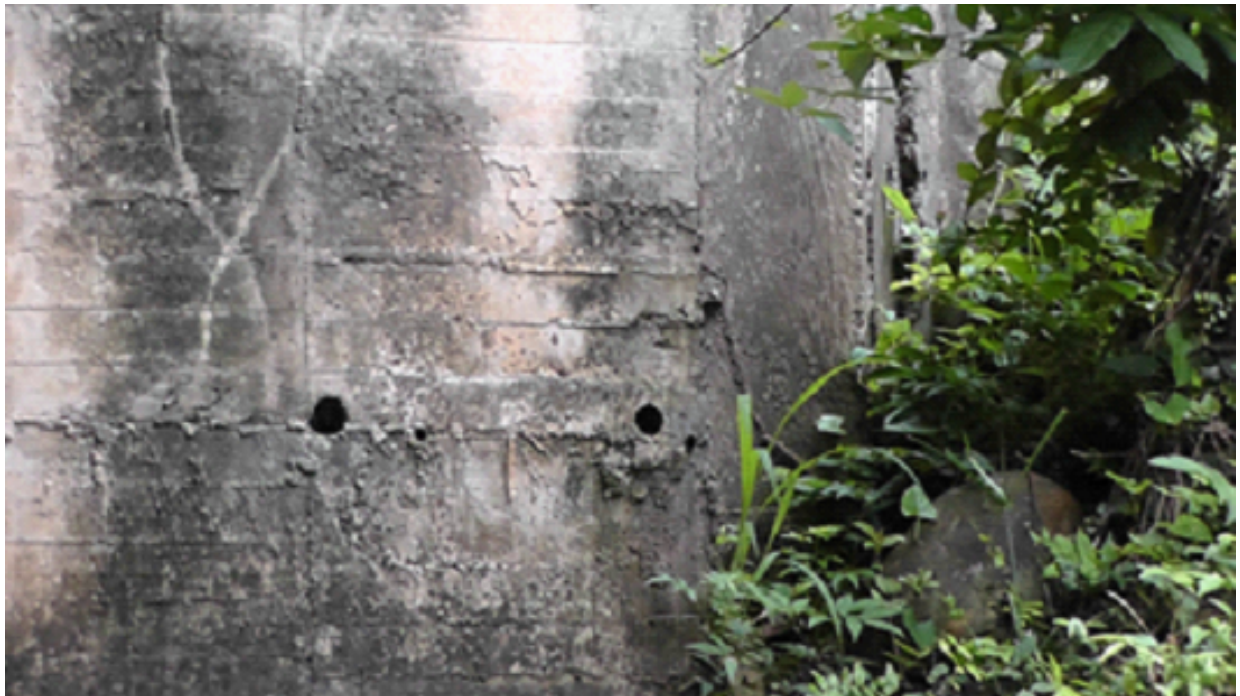
Tipo de daño.....: Daño en conc. / acero expuesto

Reparaciones.....: A Reparación de concreto

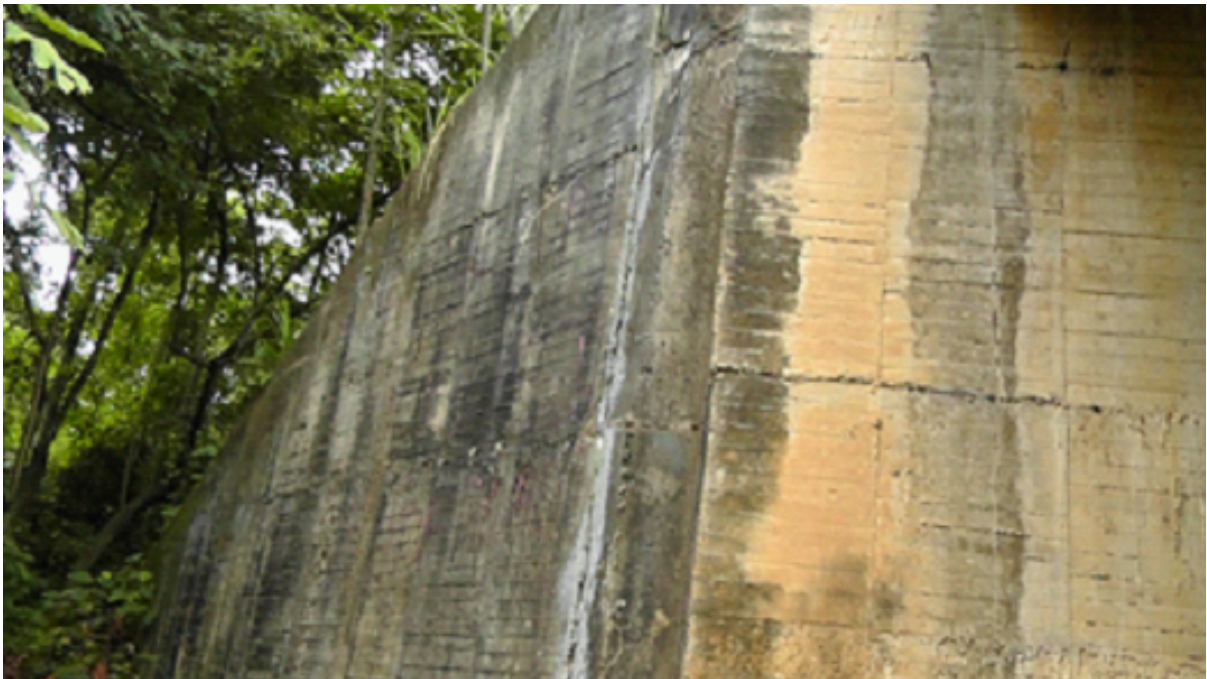
Tipo de daño.....: Daño en conc. / acero expuesto

Reparaciones.....: A Reparación de concreto

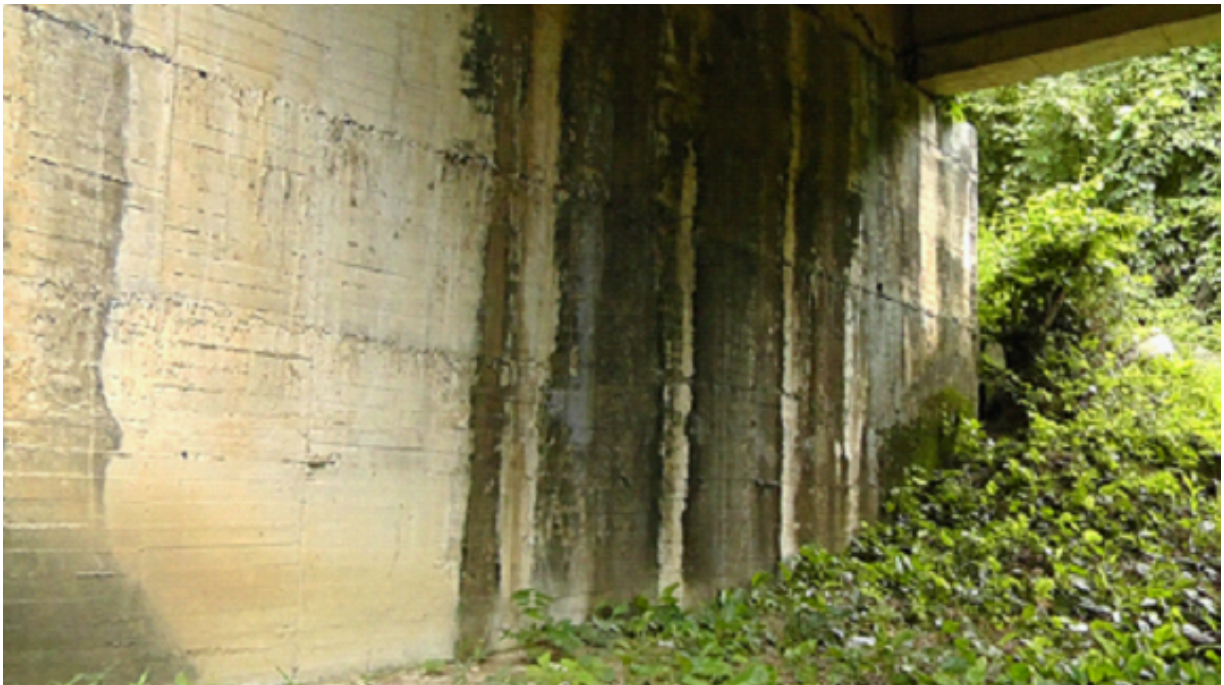
Tipo de daño.....: Daño en conc. / acero expuesto

Reparaciones.....: A Reparación de concreto

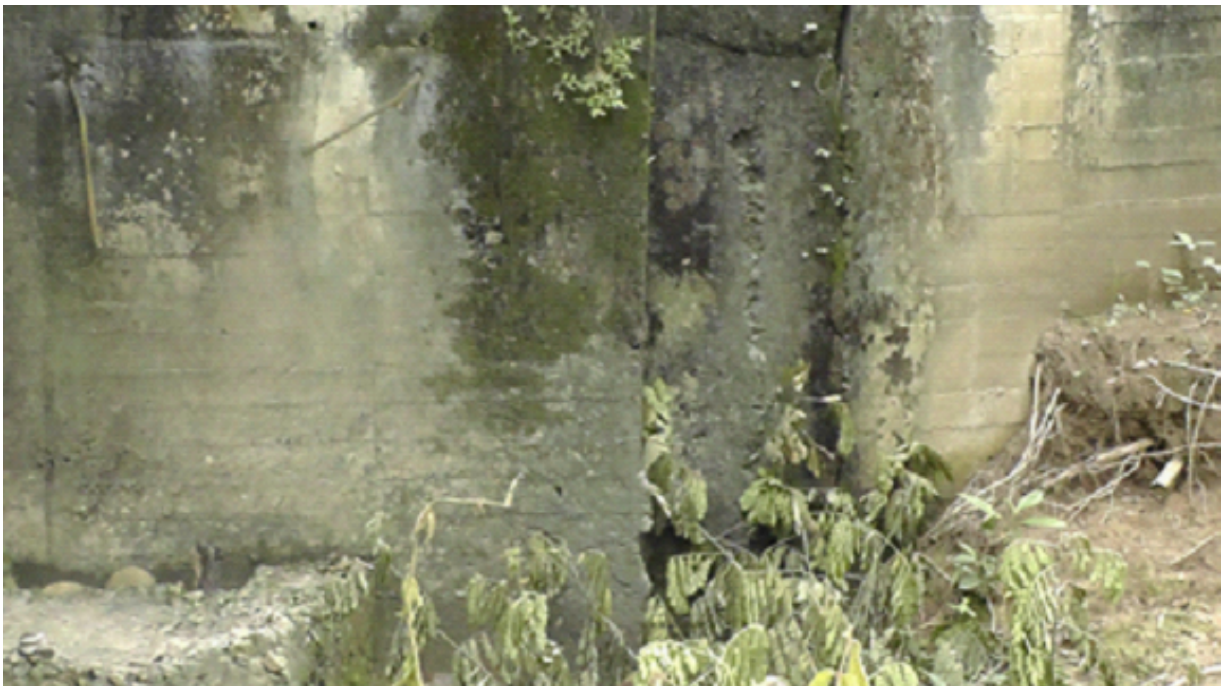
Tipo de daño.....: Daño en conc. / acero expuesto

Reparaciones.....: A Reparación de concreto

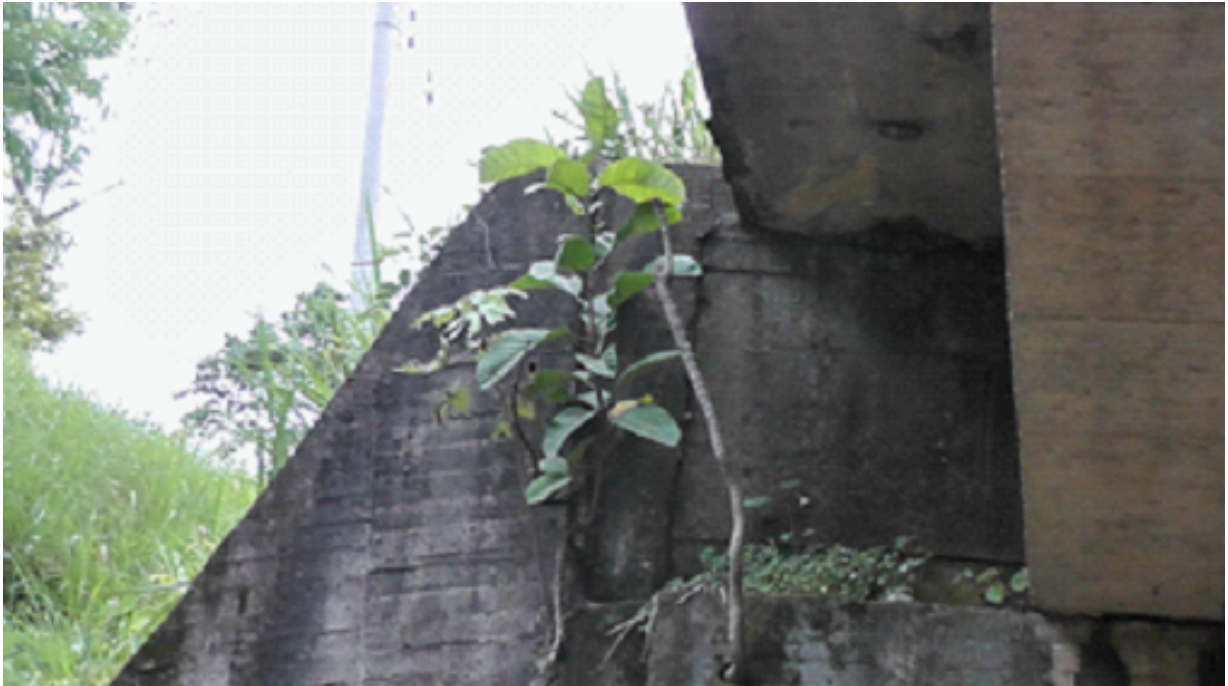
Daño/Observaciones.: Los apoyos en los dos estribos se encuentran en buen estado. Solo se observan manchas de vegetación producidas por el agua infiltrada por las juntas de expansión.

Tipo de daño.....: Infiltración

Reparaciones.....: Z Otra

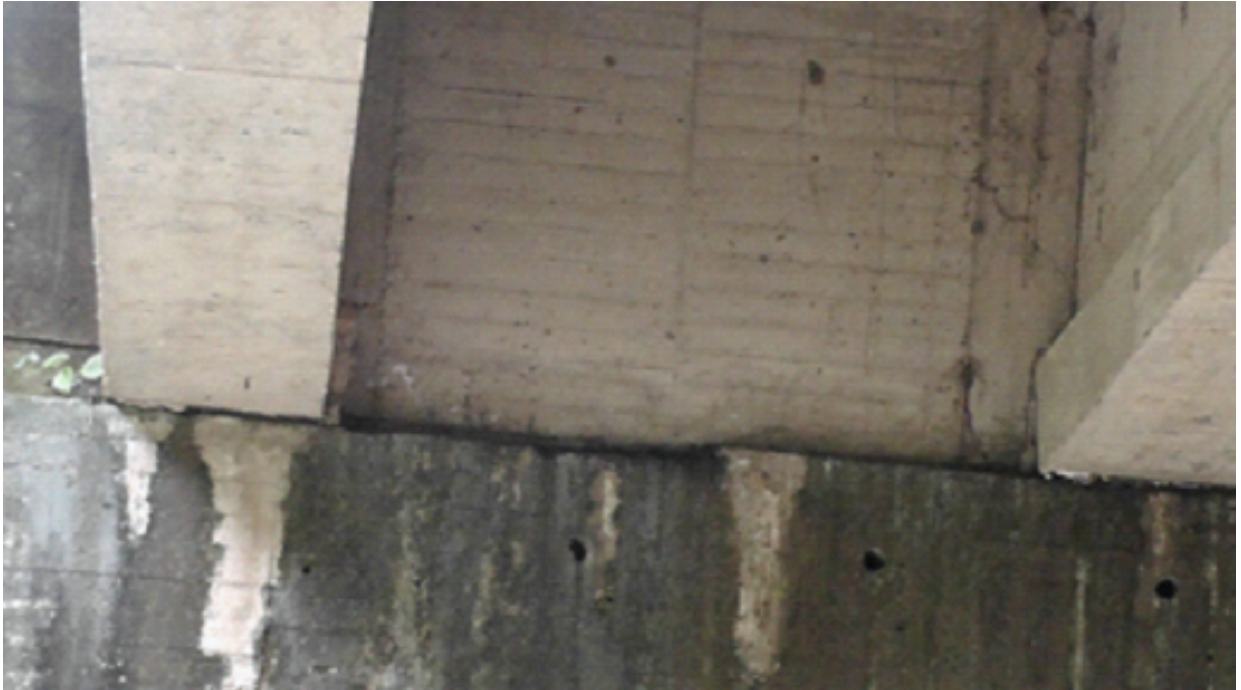
Tipo de daño.....: Infiltración

Reparaciones.....: Z Otra

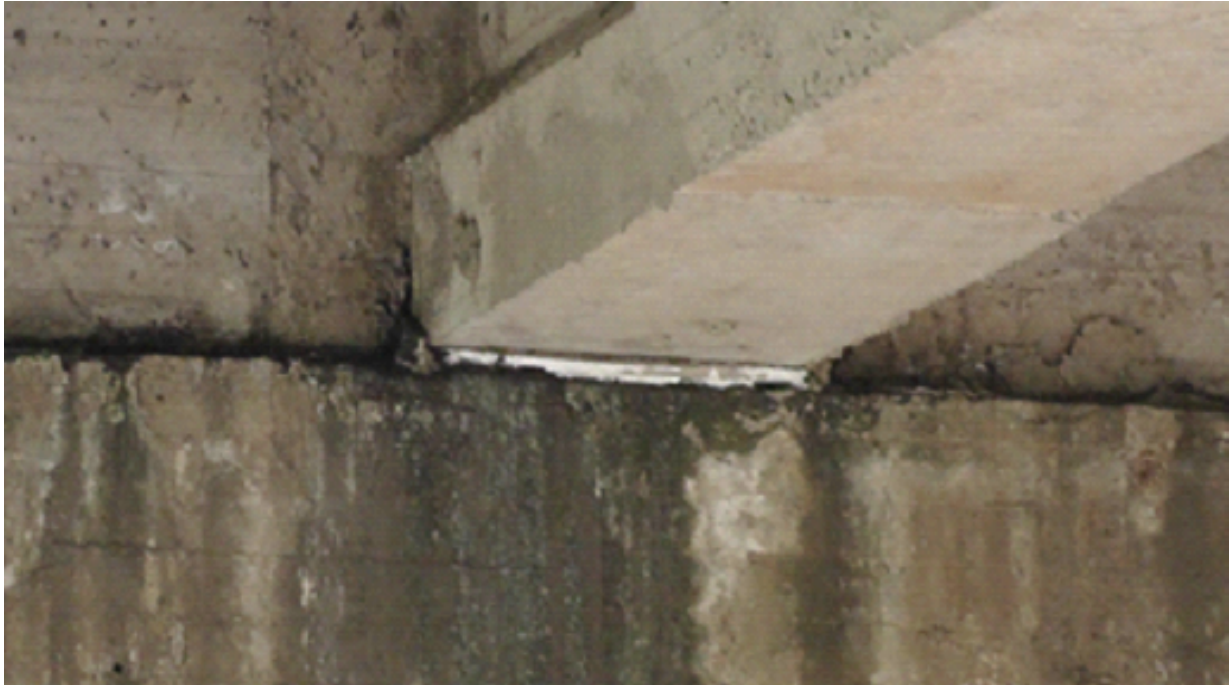
Tipo de daño.....: Infiltración

Reparaciones.....: Z Otra

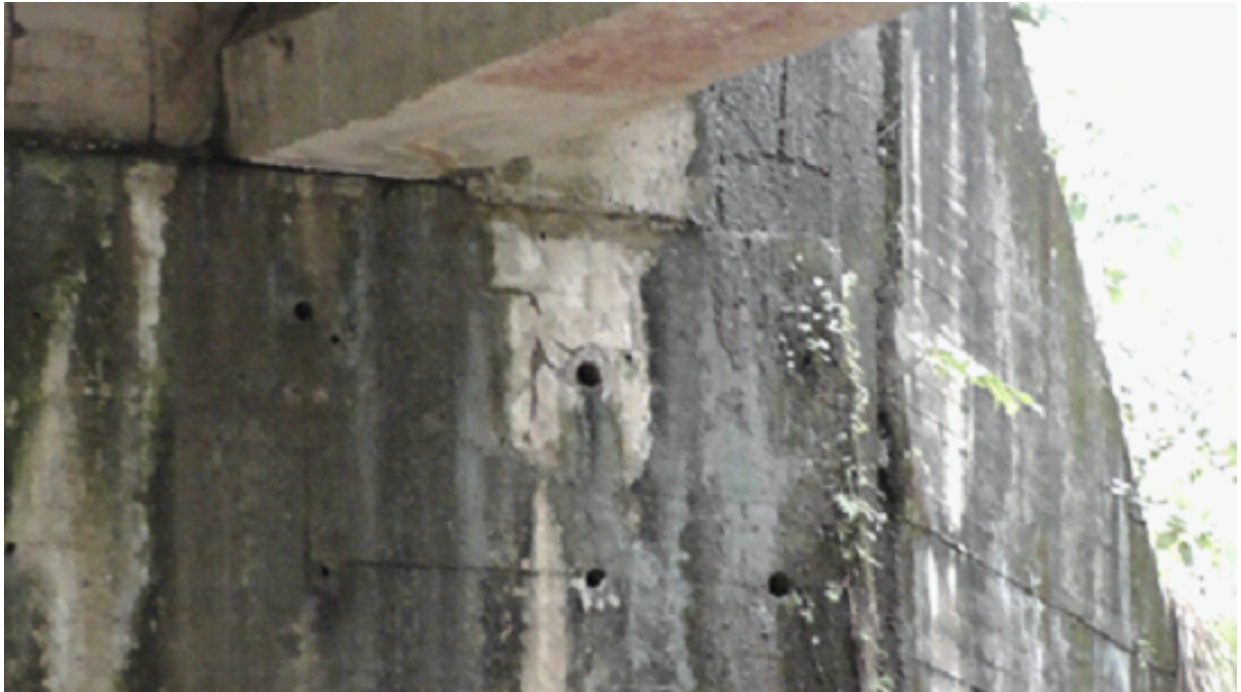
Tipo de daño.....: Infiltración

Reparaciones.....: Z Otra

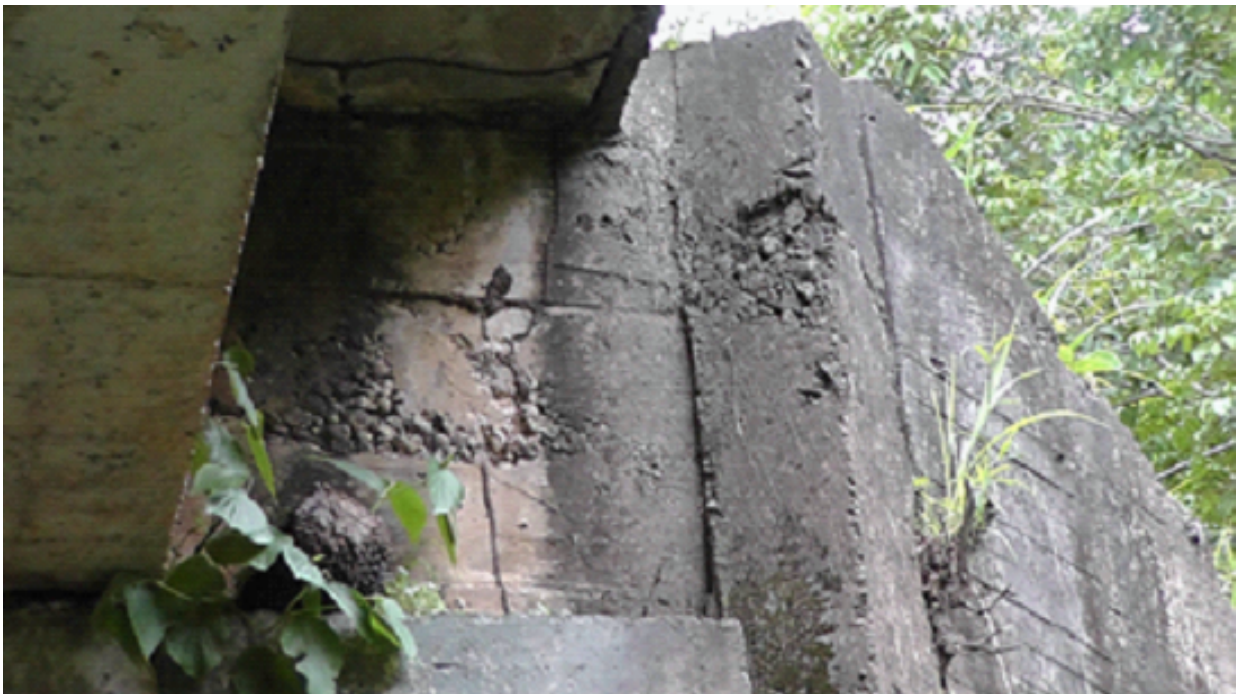
Tipo de daño.....: Infiltración

Reparaciones.....: Z Otra

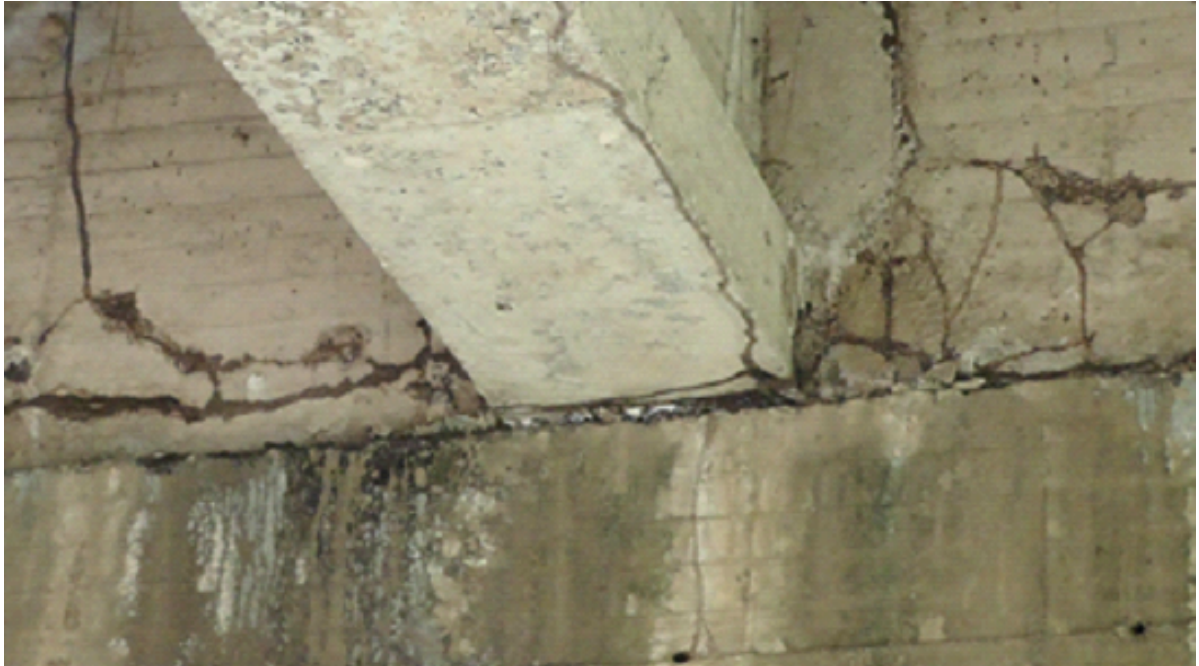
Tipo de daño.....: Infiltración

Reparaciones.....: Z Otra

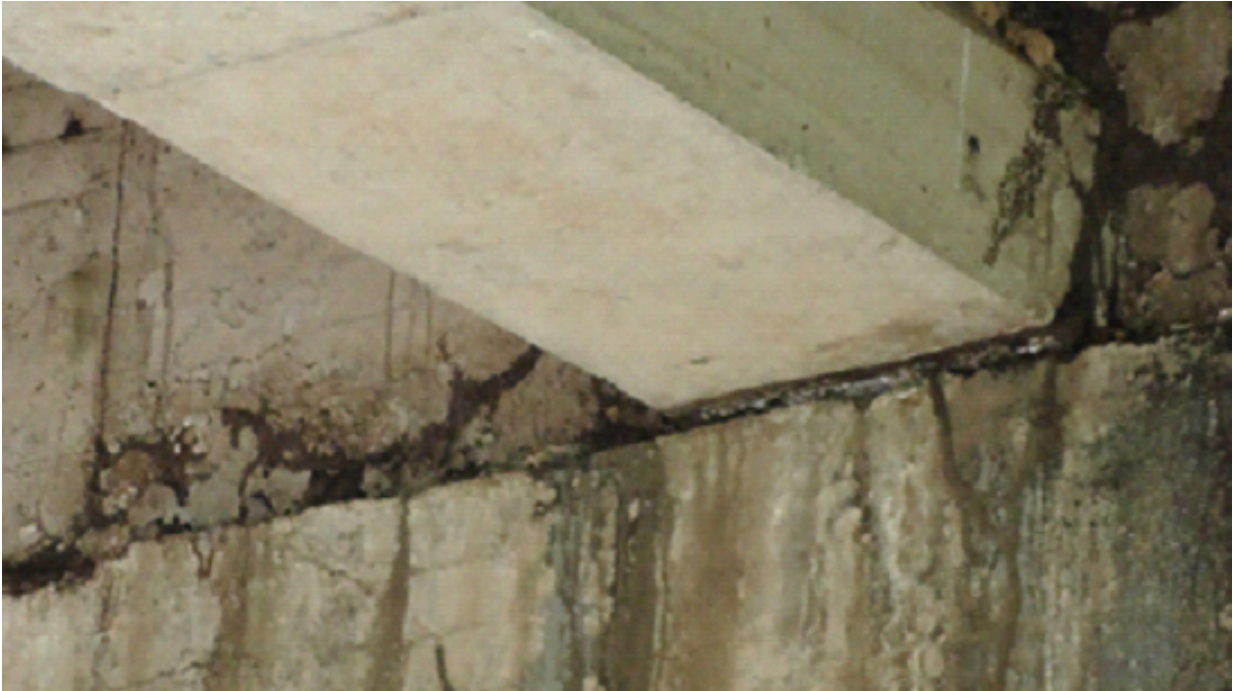
Tipo de daño.....: Infiltración

Reparaciones.....: Z Otra

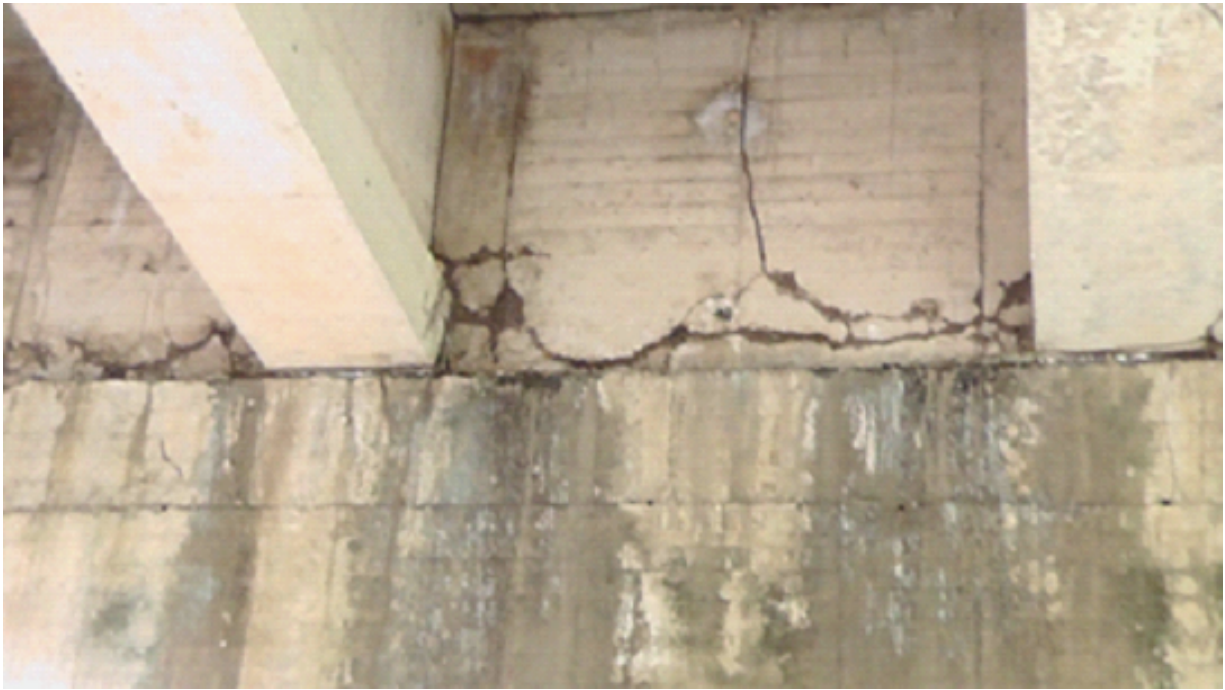
Tipo de daño.....: Infiltración

Reparaciones.....: Z Otra

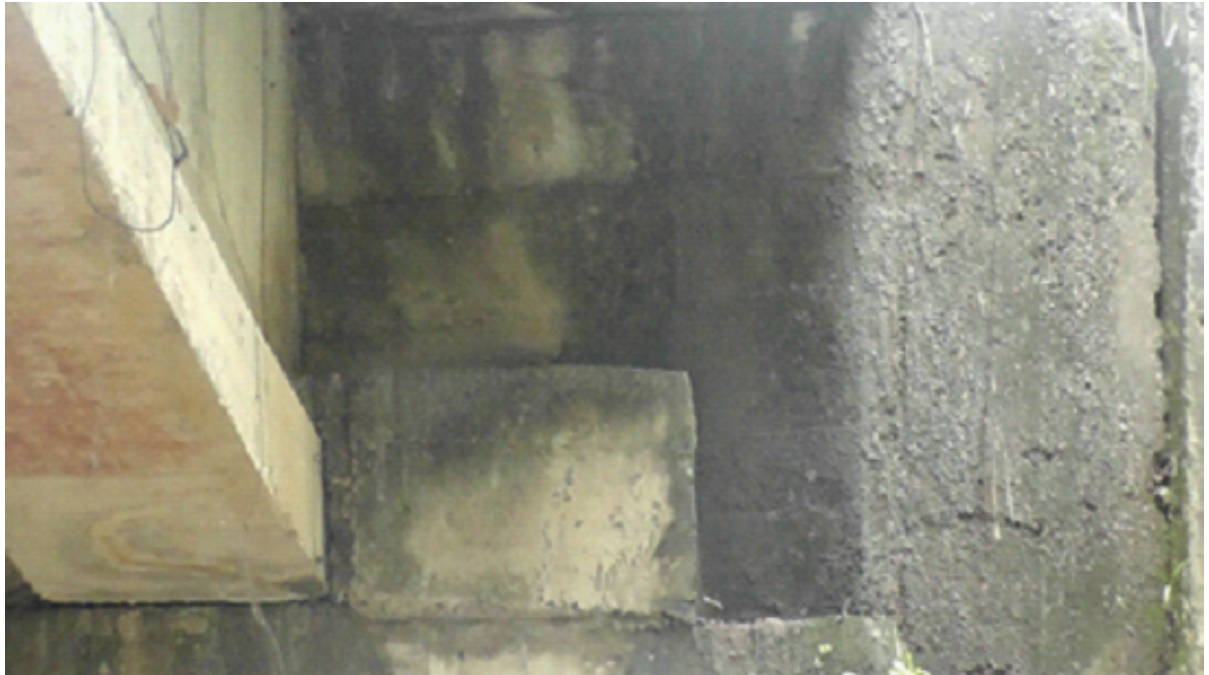
Tipo de daño.....: Infiltración

Reparaciones.....: Z Otra

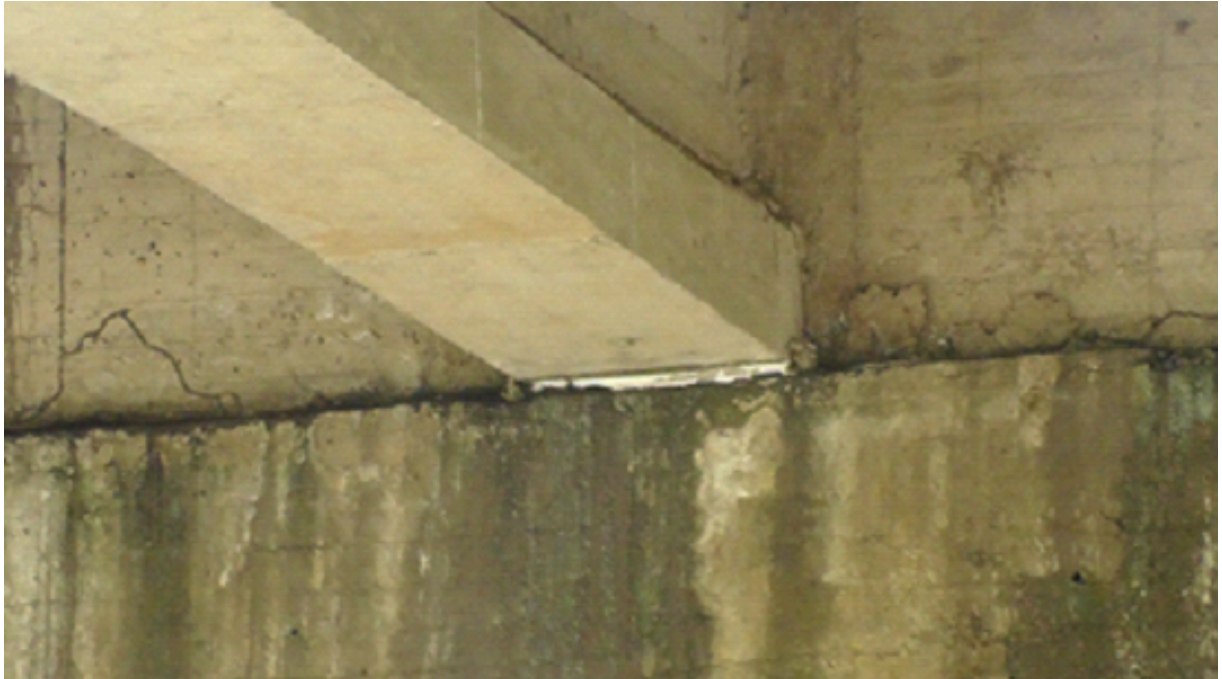
Tipo de daño.....: Infiltración

Reparaciones.....: Z Otra

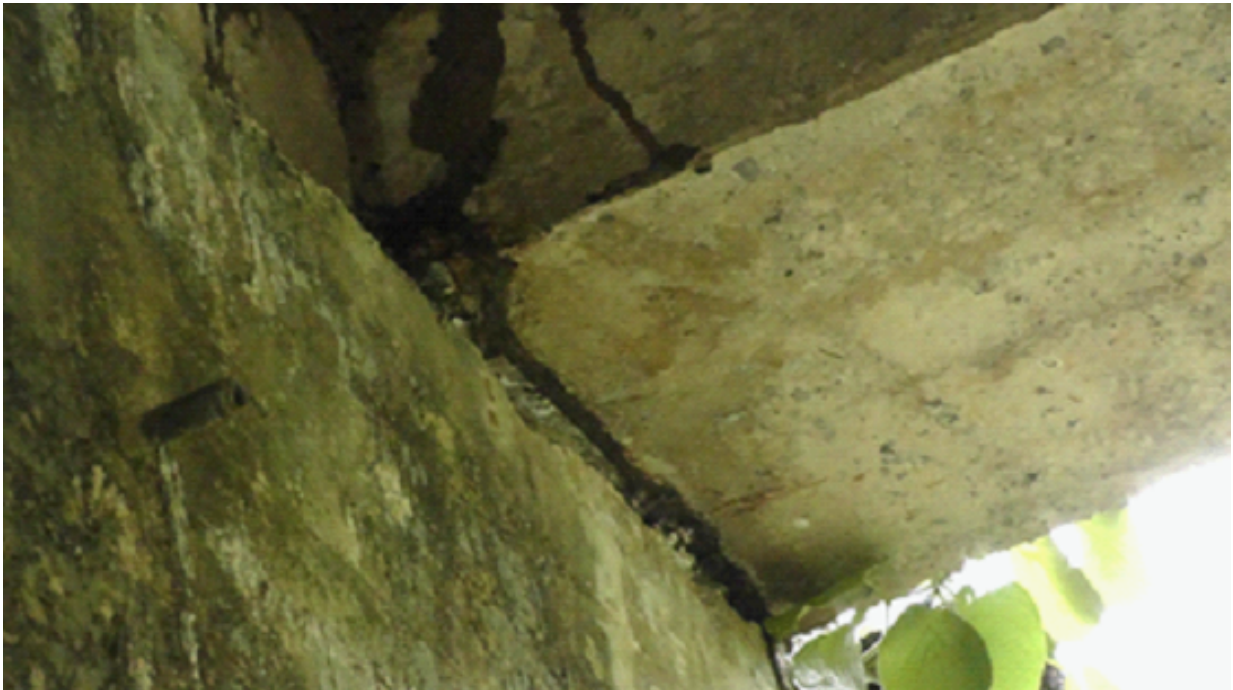
Tipo de daño.....: Infiltración

Reparaciones.....: Z Otra

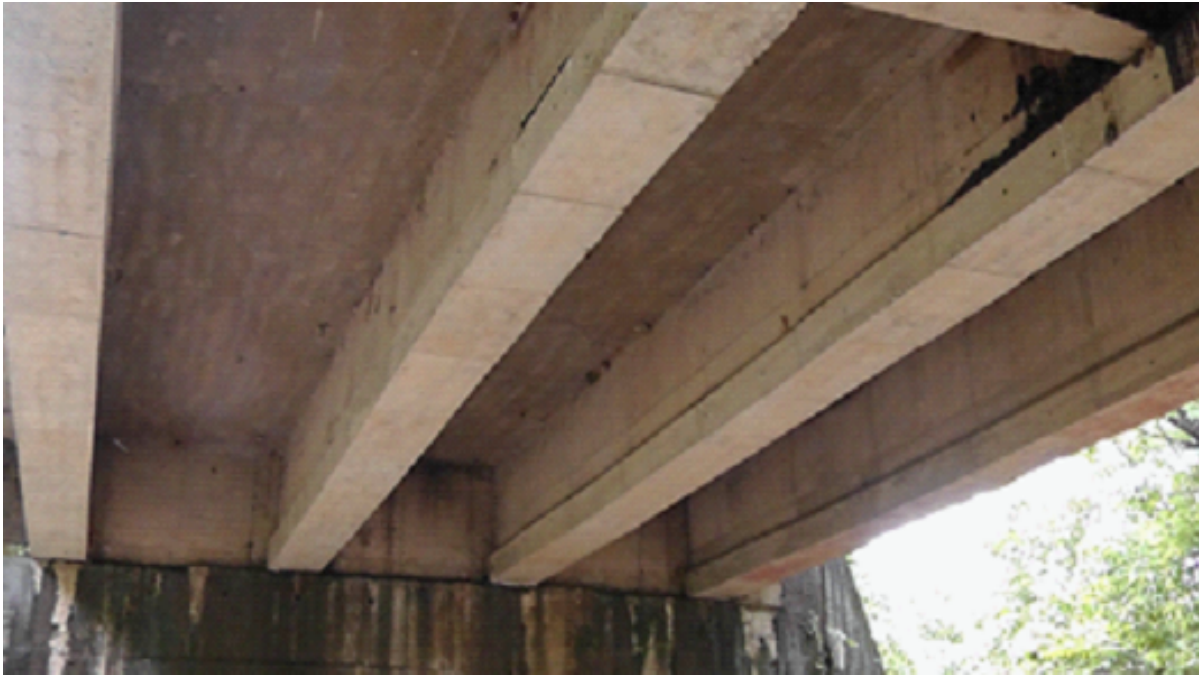
Tipo de daño.....: Infiltración

Reparaciones.....: E Reparación de drenes

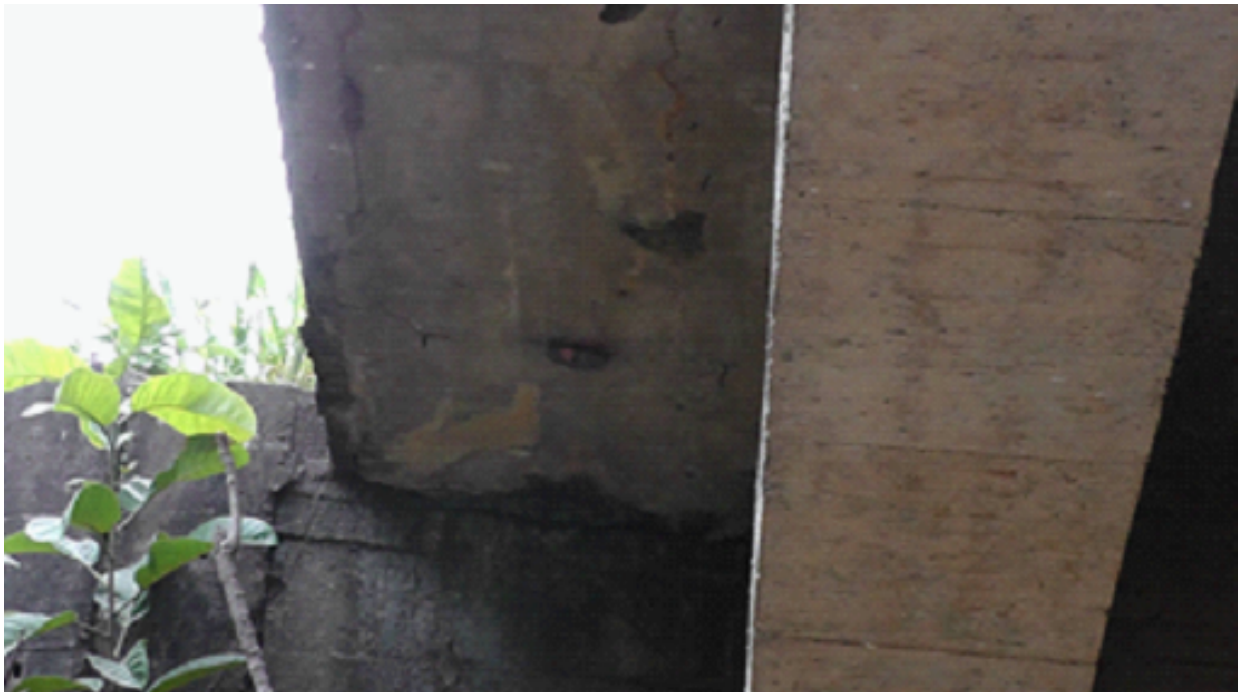
Tipo de daño.....: Infiltración

Reparaciones.....: E Reparación de drenes
