SDC/INV	SiPuCol	Fecha	Hoja
	Informe de inspección principal	14/09/12	1
07-6513-008.00 El Tigre			
Regional.....: 7 Casanare			
Ruta.....: Troncal Villa Garzón - Saravena			
Carretera.....: Yopal - Paz de Ariporo			
Lado de la car...: 0			
Abscisa.....: 36+0135			
No del registro..: 564			
Año de construcción.....:			
Año de la última reconstrucción.....:			
Paso Superior/Inferior.....: S			
Dir. de abs. de la carretera principal.:			
Requisitos de la inspección.....: 0 Nada			
Recolección de datos : Fecha.....: 2012.05.26			
: Iniciales.....: AFBV			
Posición geográfica..:			
Latitud: 5 gra 31.95 min N Longitud: 72 gra 11.88 min O Altitud: 297 m			
Geometría: Número de luces.....: 1			
Longitud de la luz menor (m): 19.90			
Longitud de la luz mayor (m): 19.90			
Longitud total(m): 19.90			
Ancho del tablero.....(m): 8.94			
Ancho del separador.....(m): 0.00			
Ancho del andén izquierdo(m): 0.00			
Ancho del andén derecho..(m): 0.00

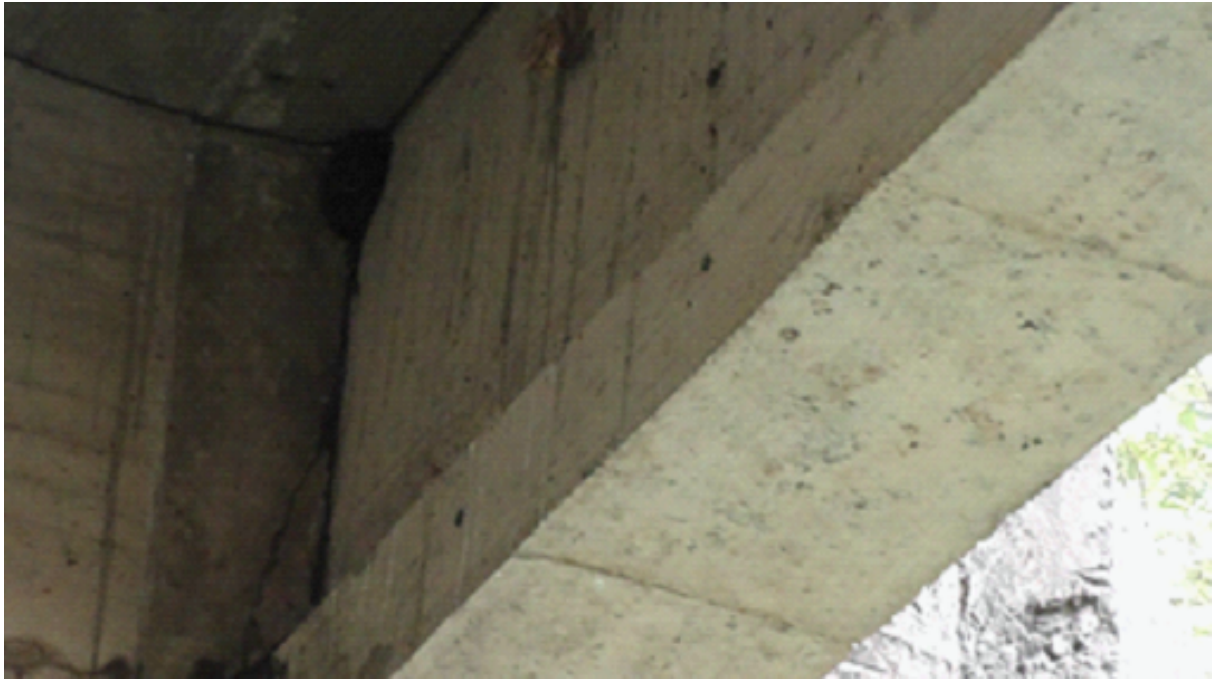
Tipo de daño.....: Infiltración

Reparaciones.....: E Reparación de drenes

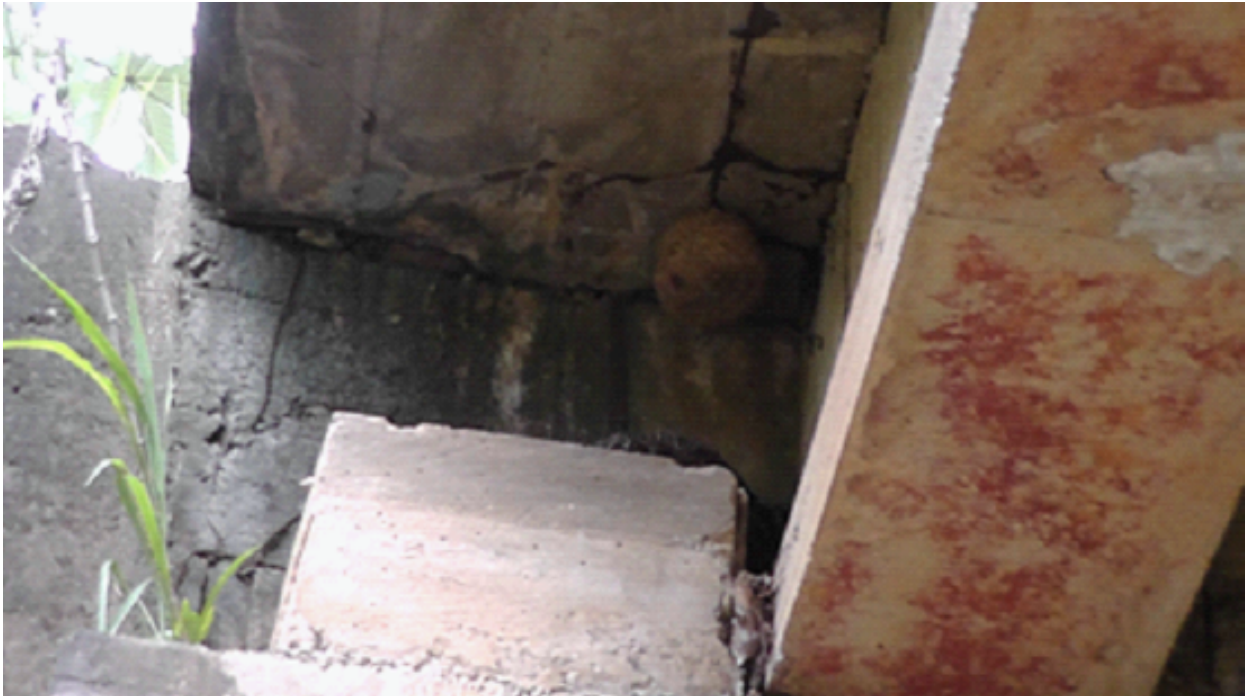
Componente.....: 10 Losa
Calif./Mantenim....: 1 / -
Daño/Observaciones.: Se observa en buen estado, solo se observan manchas de humedad y vegetación en los drenajes debido a la falta de tubos de alargamiento. Se sugiere instalar tubos de alargamiento.
Tipo de daño.....: Infiltración
Reparaciones.....: E Reparación de drenes

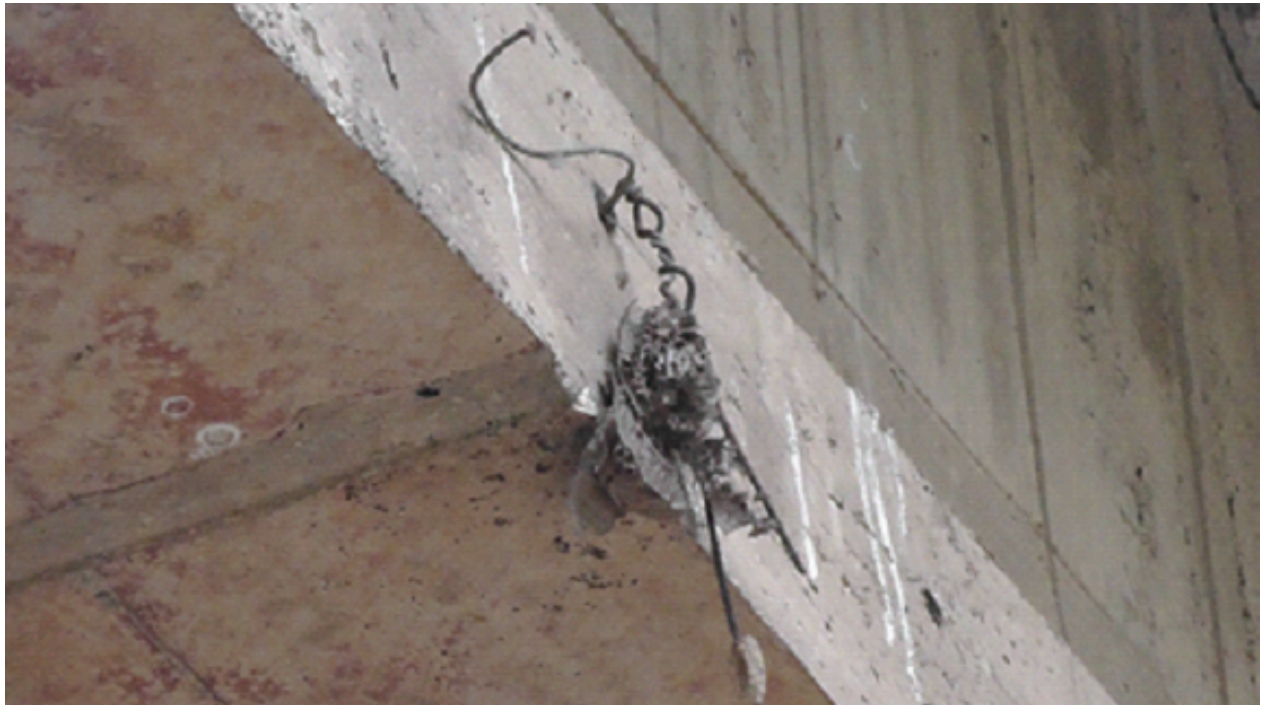
Componente.....: 10 Losa
Calif./Mantenim....: 1 / -
Daño/Observaciones.: Se observa en buen estado, solo se observan manchas de humedad y vegetación en los drenajes debido a la falta de tubos de alargamiento. Se sugiere instalar tubos de alargamiento.
Tipo de daño.....: Infiltración
Reparaciones.....: E Reparación de drenes

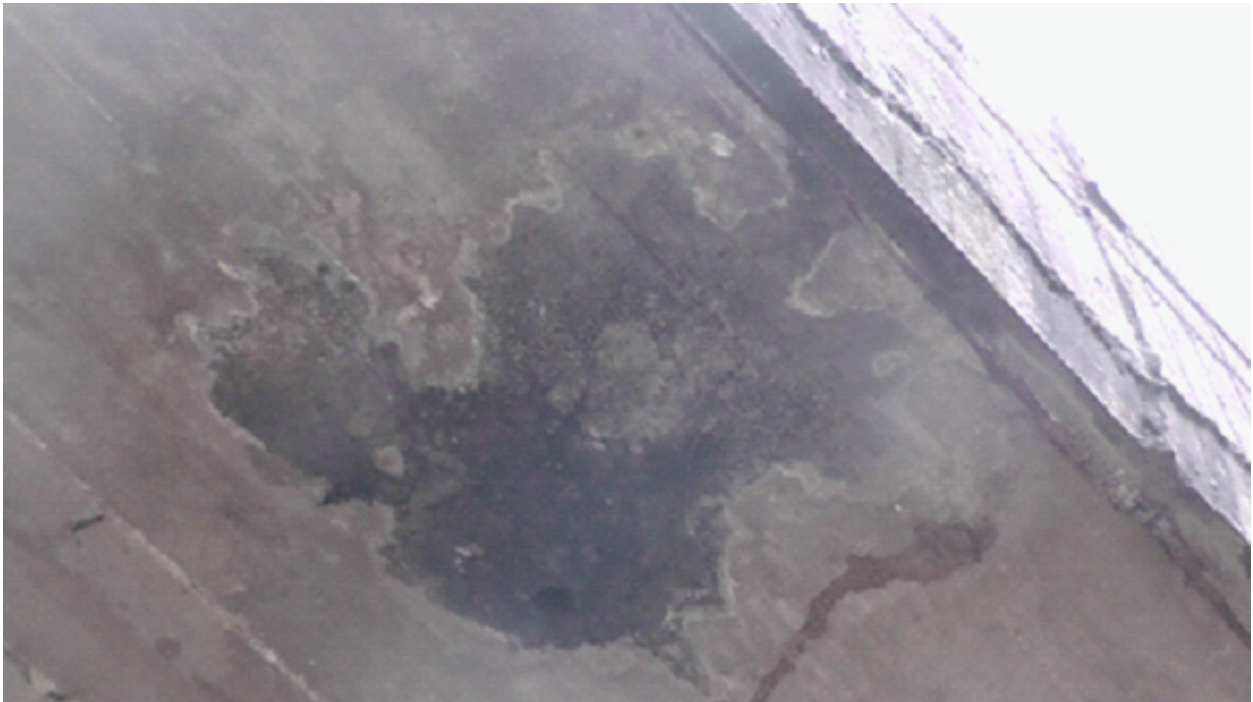
Componente.....: 10 Losa
Calif./Mantenim....: 1 / -
Daño/Observaciones.: Se observa en buen estado, solo se observan manchas de humedad y vegetación en los drenajes debido a la falta de tubos de alargamiento. Se sugiere instalar tubos de alargamiento.
Tipo de daño.....: Infiltración
Reparaciones.....: E Reparación de drenes

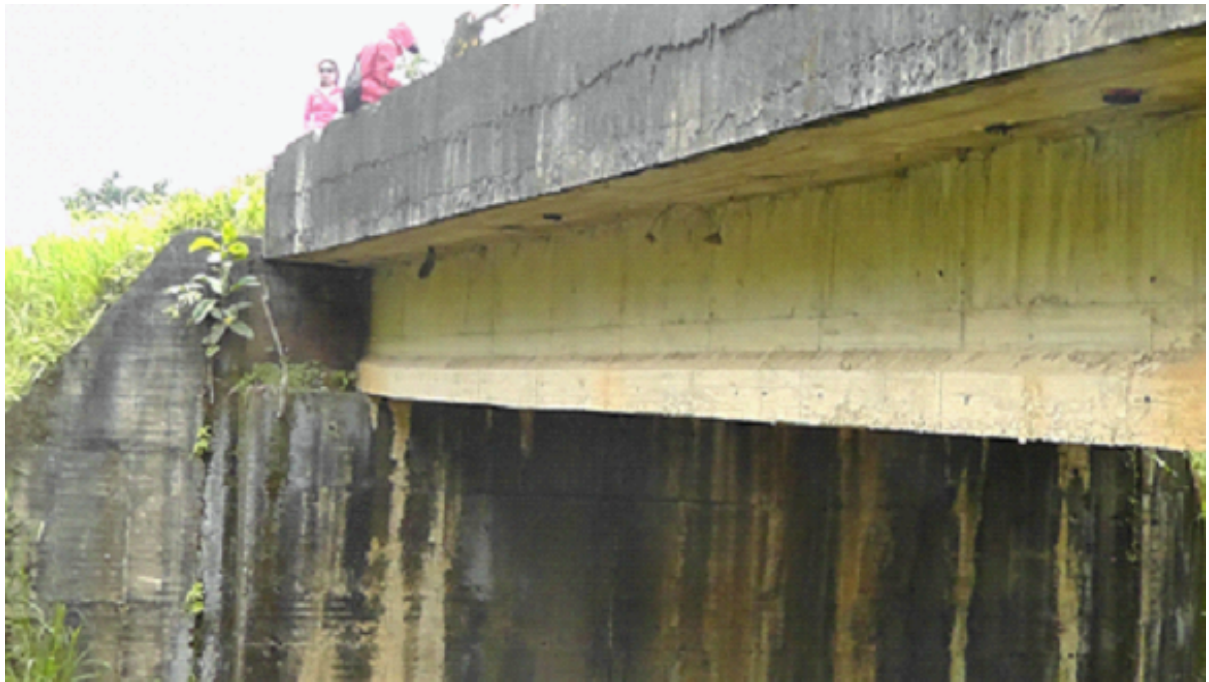
Componente.....: 10 Losa
Calif./Mantenim....: 1 / -
Daño/Observaciones.: Se observa en buen estado, solo se observan manchas de humedad y vegetación en los drenajes debido a la falta de tubos de alargamiento. Se sugiere instalar tubos de alargamiento.
Tipo de daño.....: Infiltración
Reparaciones.....: E Reparación de drenes

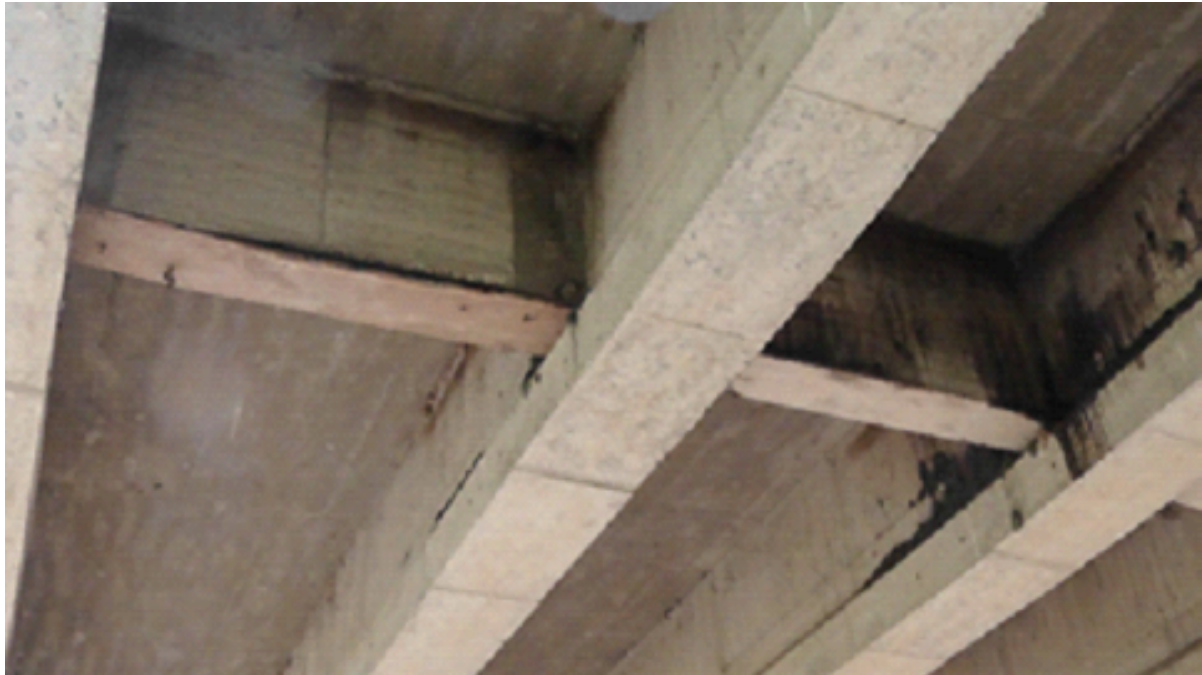
Tipo de daño.....: Otro

Reparaciones.....: A Reparación de concreto

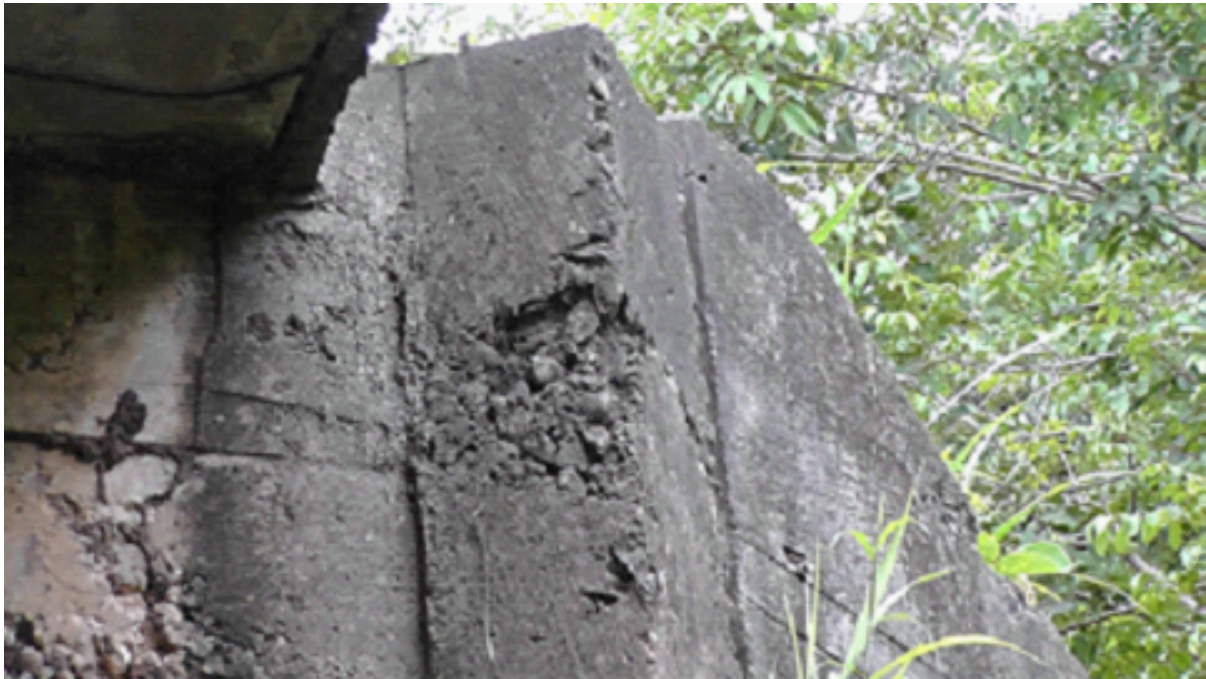
Tipo de daño.....: Otro

Reparaciones.....: A Reparación de concreto

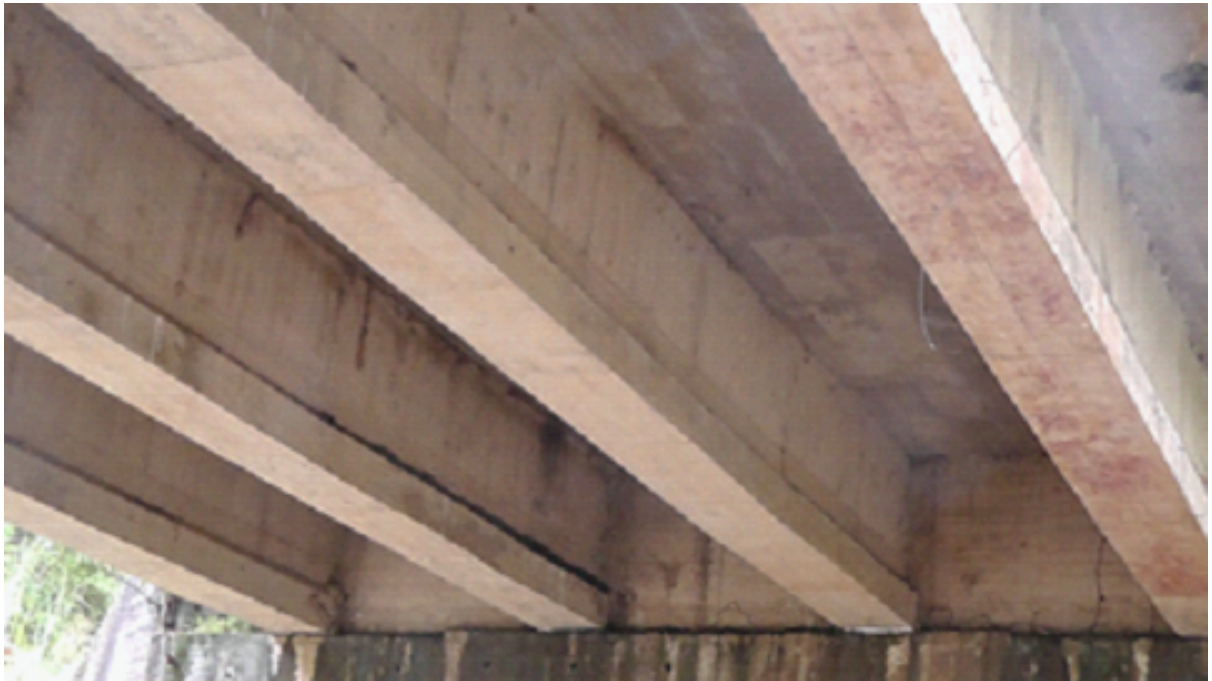
Tipo de daño.....: Otro

Reparaciones.....: A Reparación de concreto

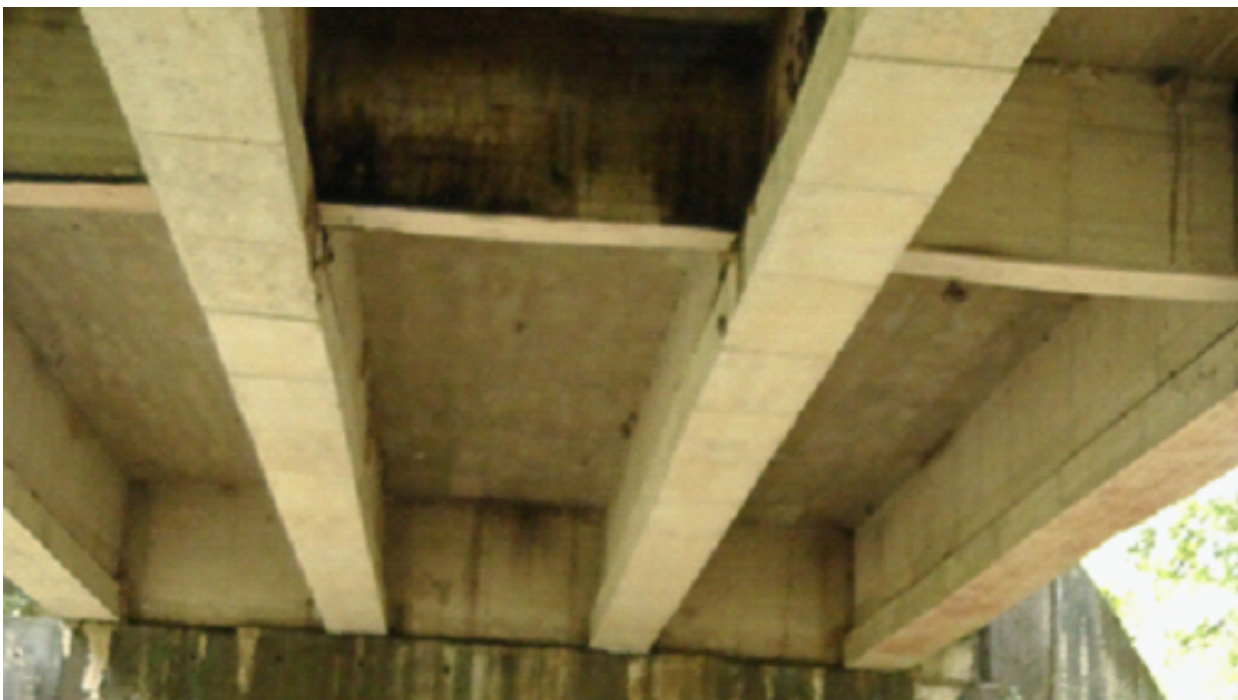
Tipo de daño.....: Otro

Reparaciones.....: A Reparación de concreto

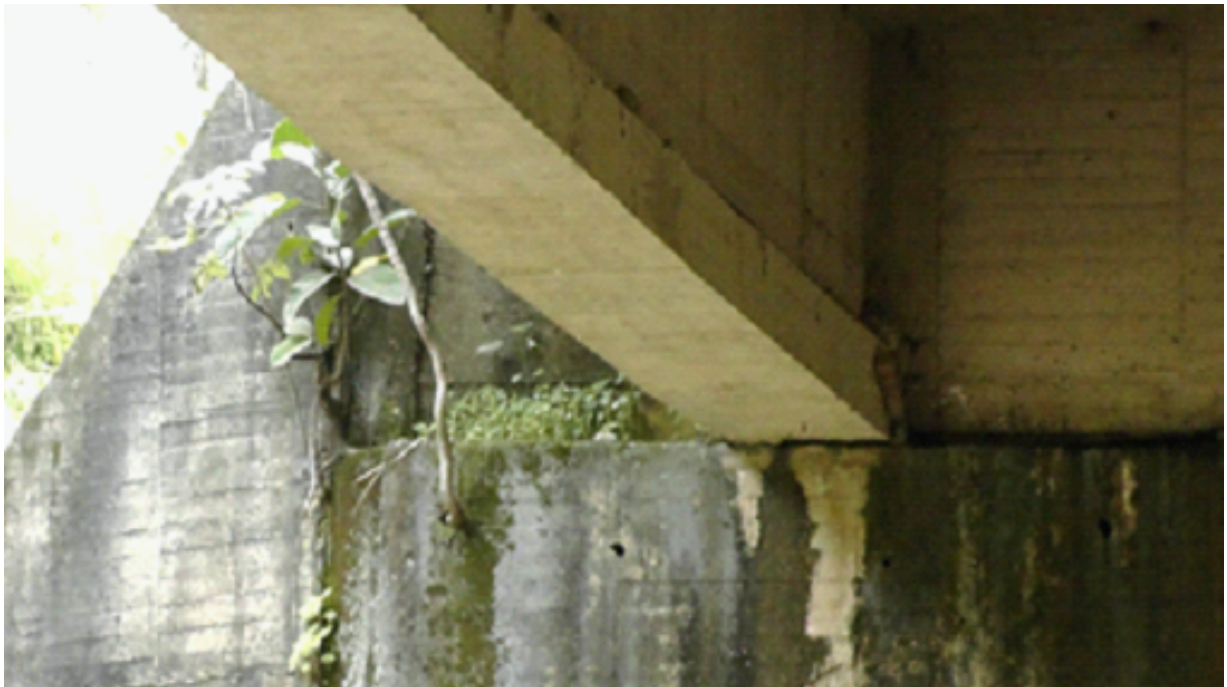
Tipo de daño.....: Otro

Reparaciones.....: A Reparación de concreto

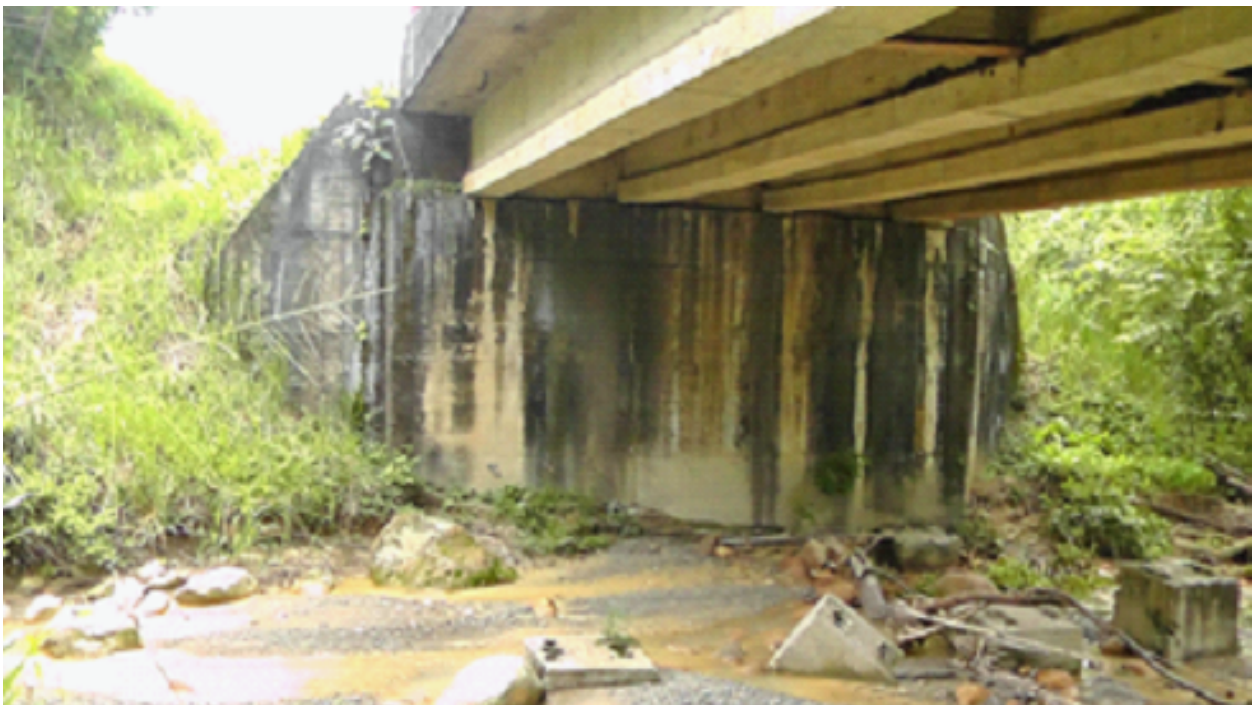
Tipo de daño.....: Otro

Reparaciones.....: Z Otra

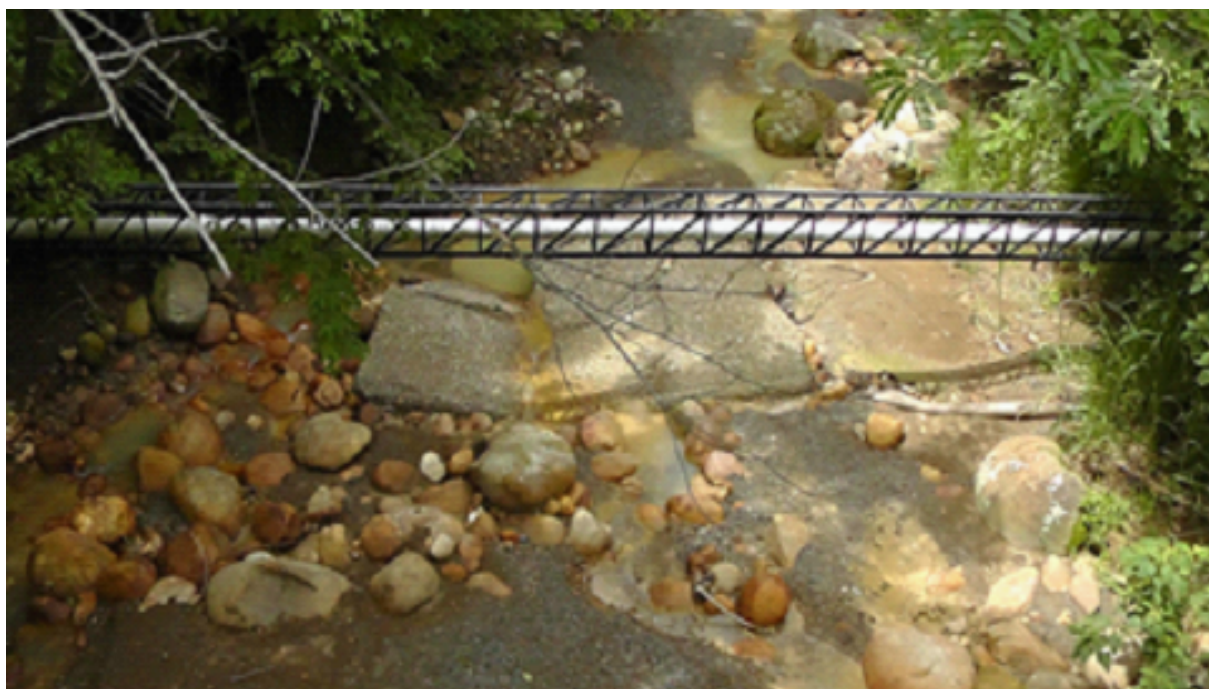
Tipo de daño.....: Otro

Reparaciones.....: Z Otra
