SDC/INV	SiPuCol	Fecha	Hoja
	Informe de inspección principal	14/09/12	1
07-6513-011.00 La Curva			
Regional.....: 7 Casanare			
Ruta.....: Troncal Villa Garzón - Saravena			
Carretera.....: Yopal - Paz de Ariporo			
Lado de la car...: 0			
Abscisa.....: 40+0495			
No del registro..: 567			
Año de construcción.....:			
Año de la última reconstrucción.....:			
Paso Superior/Inferior.....: S			
Dir. de abs. de la carretera principal.: S			
Requisitos de la inspección.....: 0 Nada			
Recolección de datos : Fecha.....: 2012.05.26			
: Iniciales.....: JPJG			
Posición geográfica..:			
Latitud: 5 gra 33.71 min N Longitud: 72 gra 10.5 min O Altitud: 298 m			
Geometría: Número de luces.....: 1			
Longitud de la luz menor (m): 30.00			
Longitud de la luz mayor (m): 30.00			
Longitud total .....(m): 30.00			
Ancho del tablero.....(m): 9.00			
Ancho del separador.....(m): 0.00			
Ancho del andén izquierdo(m): 0.00			
Ancho del andén derecho..(m): 0.00

07-6513-011.00 La Curva

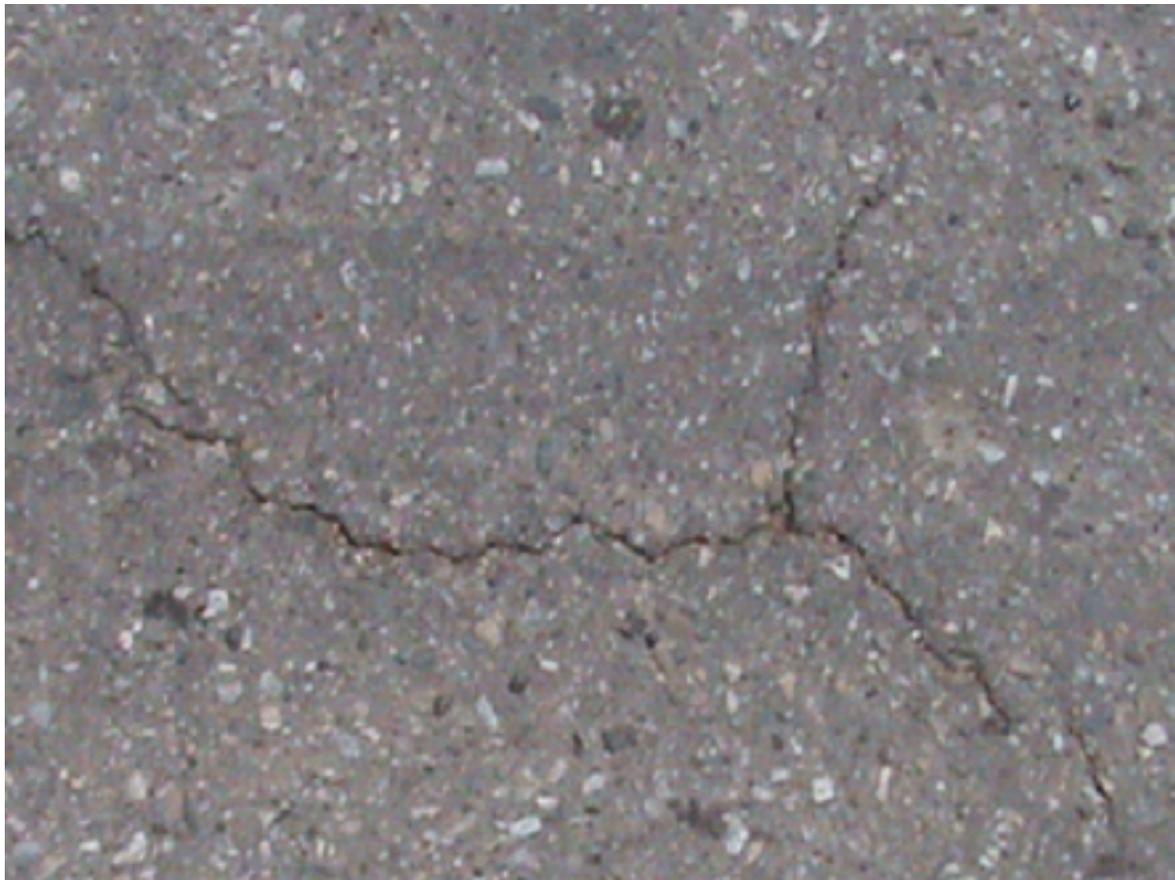
Componente.....: 1 Superficie del puente

Calif./Mantenim....: 3 / -

Daño/Observaciones.: La superficie del paviemnto asfáltico presenta fisuras longitudinales a lo largo de todo el puente con un ancho aproximado de 1cm. Presenta fisuramiento a lo ancho en las zonas de juntas. Además presenta desgaste del agregado. Se requiere cambio del pavimento asfáltico. Las losas de aproximación presentan fisuras, igualmente se

Tipo de daño.....: Descomposición

Reparaciones.....: C Tratamiento superficial (sello)

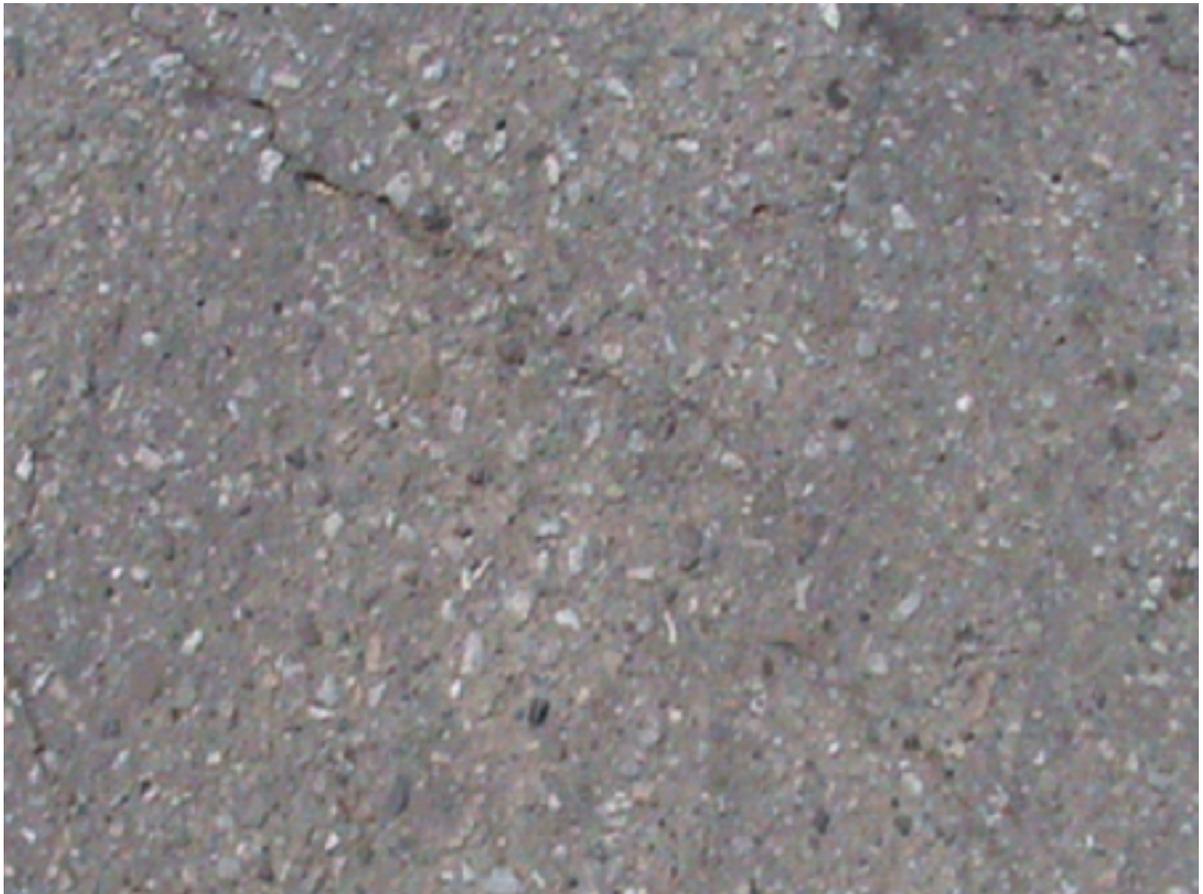
Componente.....: 1 Superficie del puente

Calif./Mantenim....: 3 / -

Daño/Observaciones.: La superficie del paviemnto asfáltico presenta fisuras longitudinales a lo largo de todo el puente con un ancho aproximado de 1cm. Presenta fisuramiento a lo ancho en las zonas de juntas. Además presenta desgaste del agregado. Se requiere cambio del pavimento asfáltico. Las losas de aproximación presentan fisuras, igualmente se

Tipo de daño.....: Descomposición

Reparaciones.....: C Tratamiento superficial (sello)

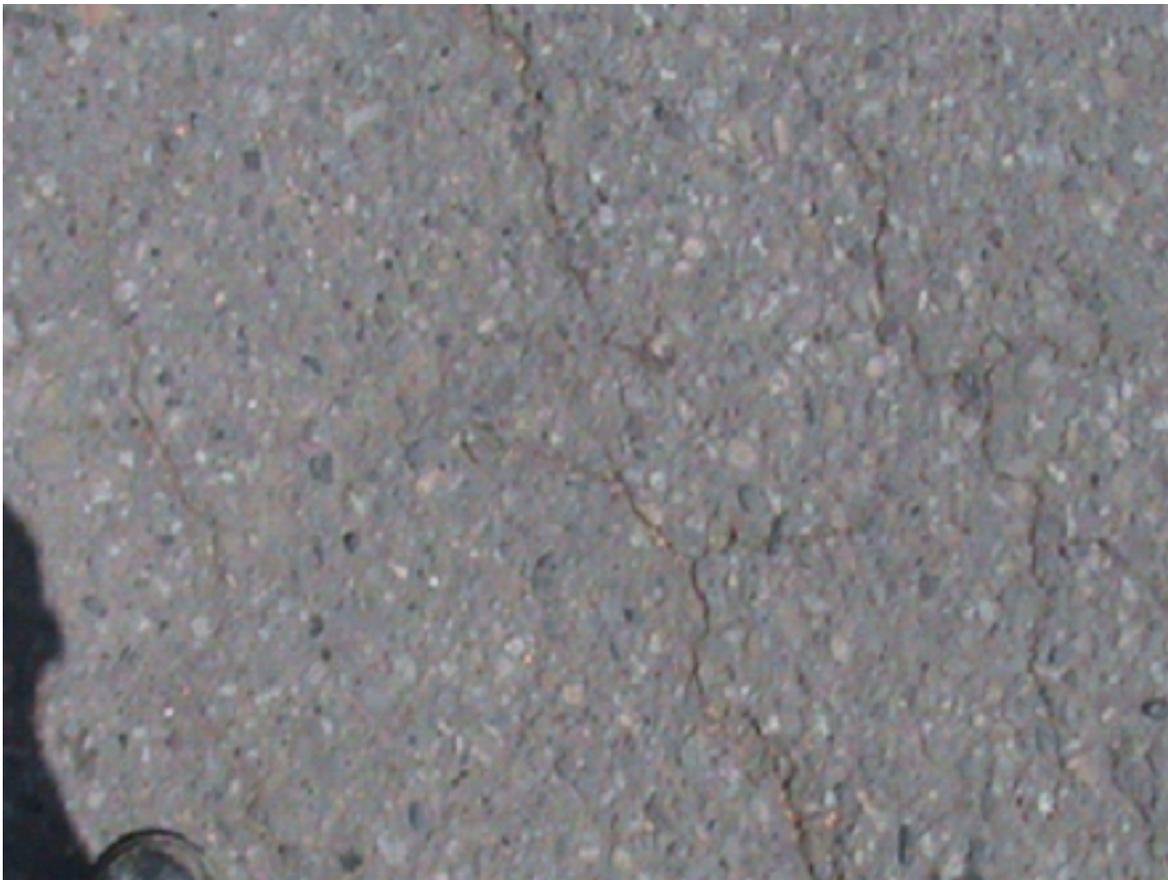
Componente.....: 1 Superficie del puente

Calif./Mantenim....: 3 / -

Daño/Observaciones.: La superficie del paviemnto asfáltico presenta fisuras longitudinales a lo largo de todo el puente con un ancho aproximado de 1cm. Presenta fisuramiento a lo ancho en las zonas de juntas. Además presenta desgaste del agregado. Se requiere cambio del pavimento asfáltico. Las losas de aproximación presentan fisuras, igualmente se

Tipo de daño.....: Descomposición

Reparaciones.....: C Tratamiento superficial (sello)

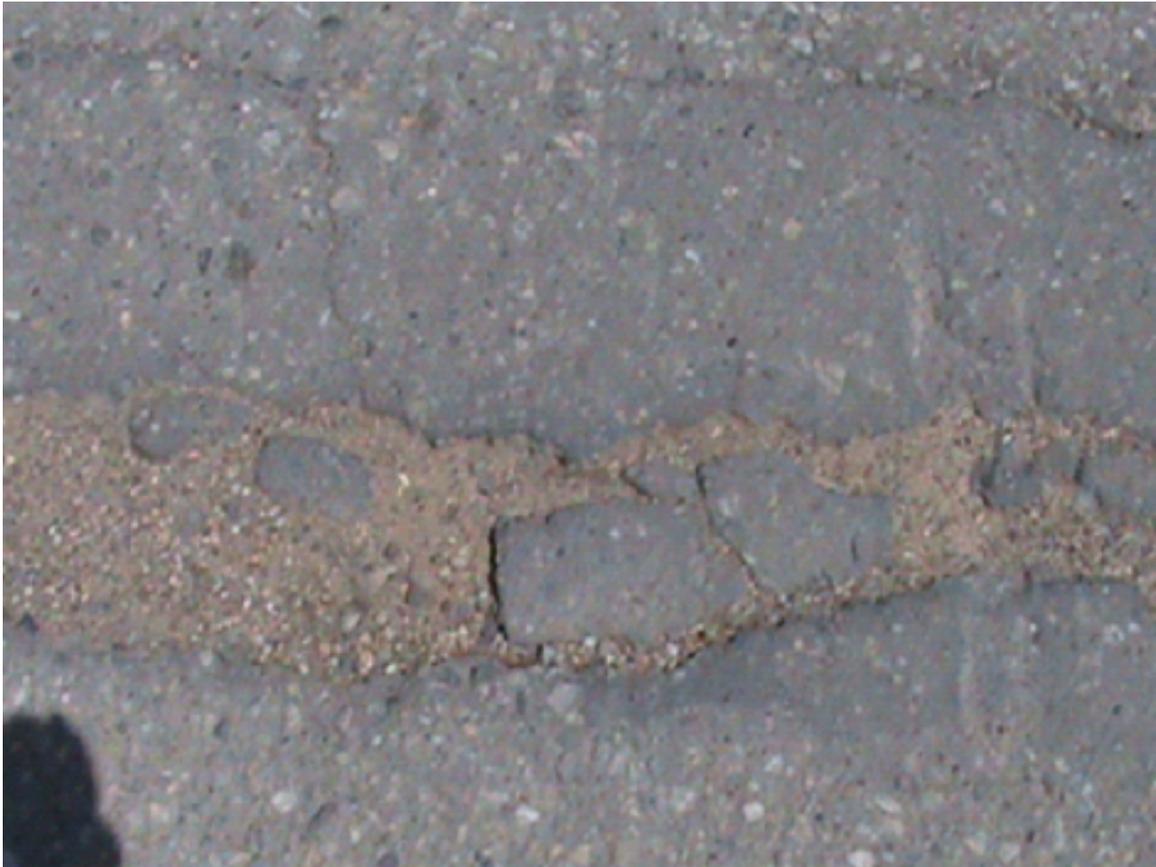
Componente.....: 2 Juntas de expansión

Calif./Mantenim....: 2 / -

Daño/Observaciones.: Los dispositivos de juntas carecen de sello impermeable que impidan la infiltración de agua a través de ellas. Se recomienda instalación de juntas de goma asfáltica.

Tipo de daño.....: Infiltración

Reparaciones.....: C Cambio a junta de goma asfáltica

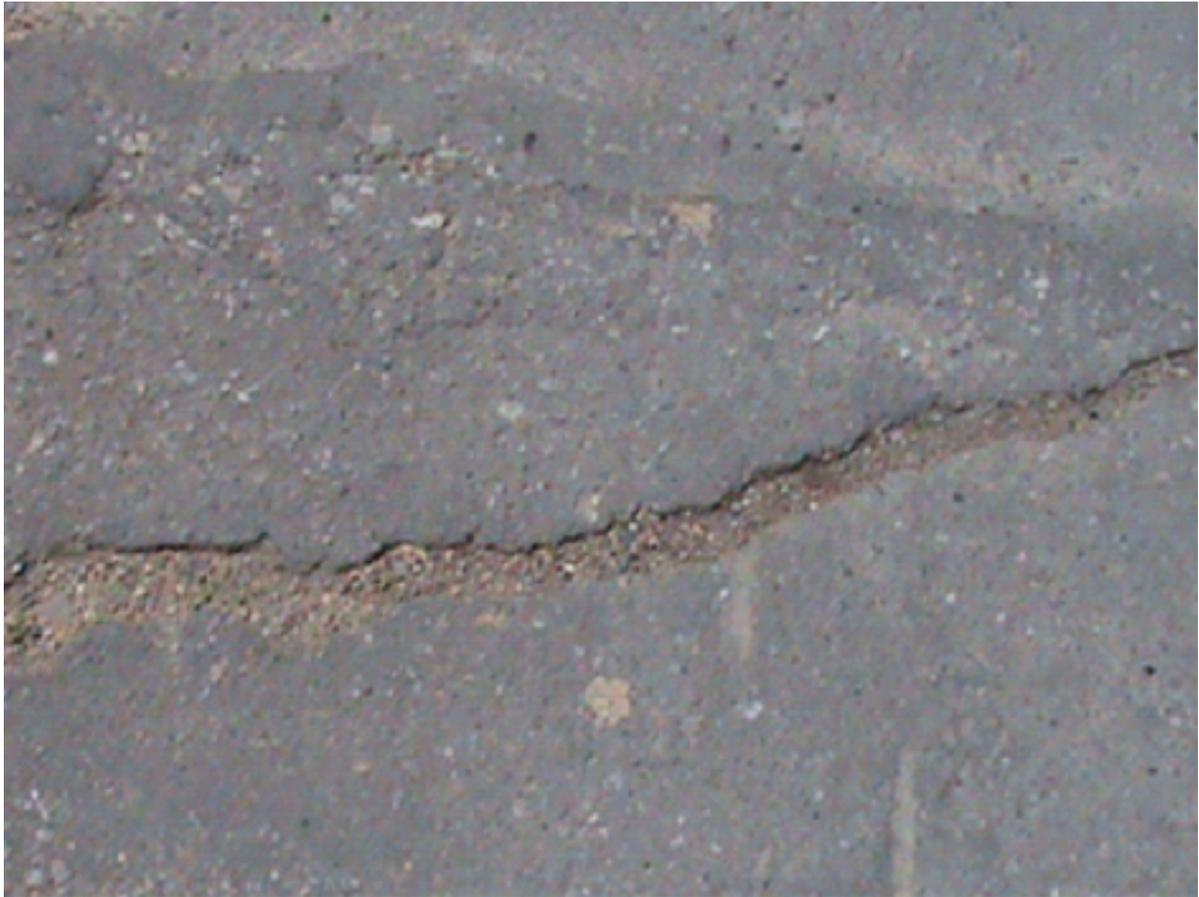
Componente.....: 2 Juntas de expansión

Calif./Mantenim....: 2 / -

Daño/Observaciones.: Los dispositivos de juntas carecen de sello impermeable que impidan la infiltración de agua a través de ellas. Se recomienda instalación de juntas de goma asfáltica.

Tipo de daño.....: Infiltración

Reparaciones.....: C Cambio a junta de goma asfáltica

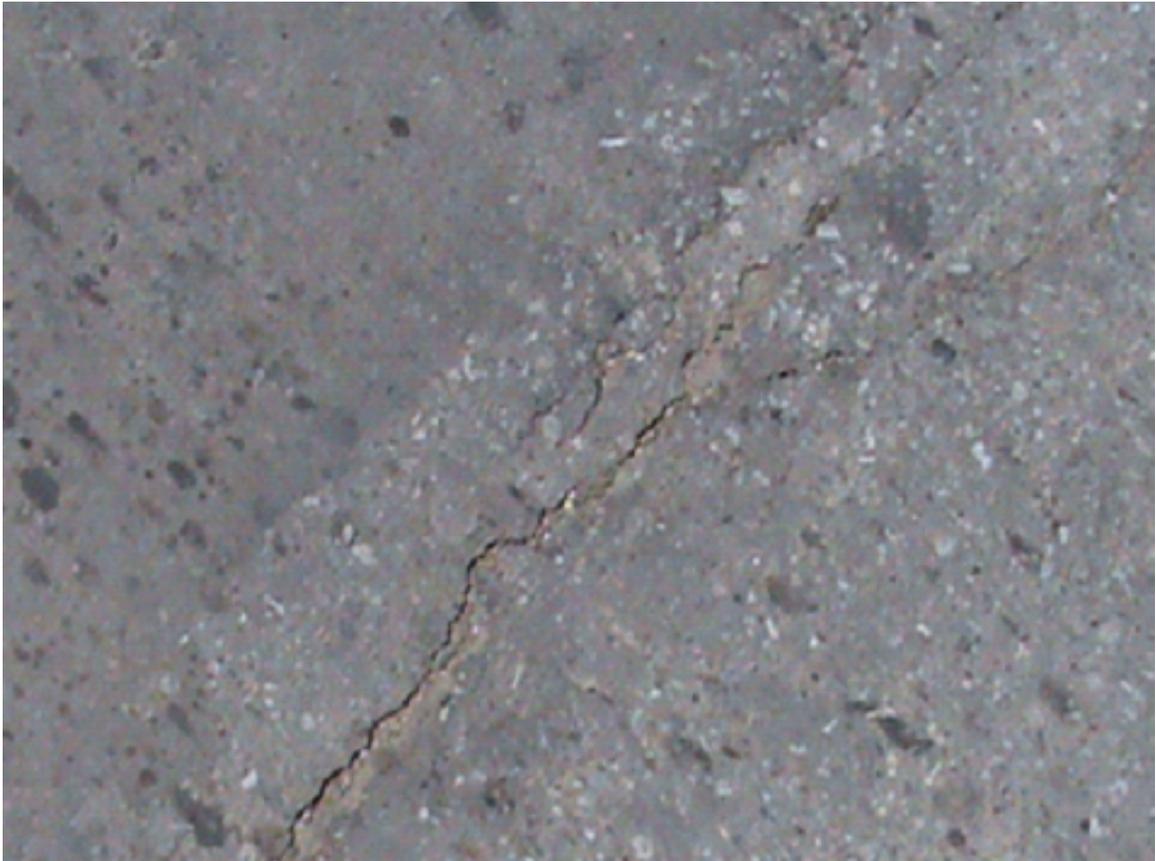
Componente.....: 2 Juntas de expansión

Calif./Mantenim....: 2 / -

Daño/Observaciones.: Los dispositivos de juntas carecen de sello impermeable que impidan la infiltración de agua a través de ellas. Se recomienda instalación de juntas de goma asfáltica.

Tipo de daño.....: Infiltración

Reparaciones.....: C Cambio a junta de goma asfáltica

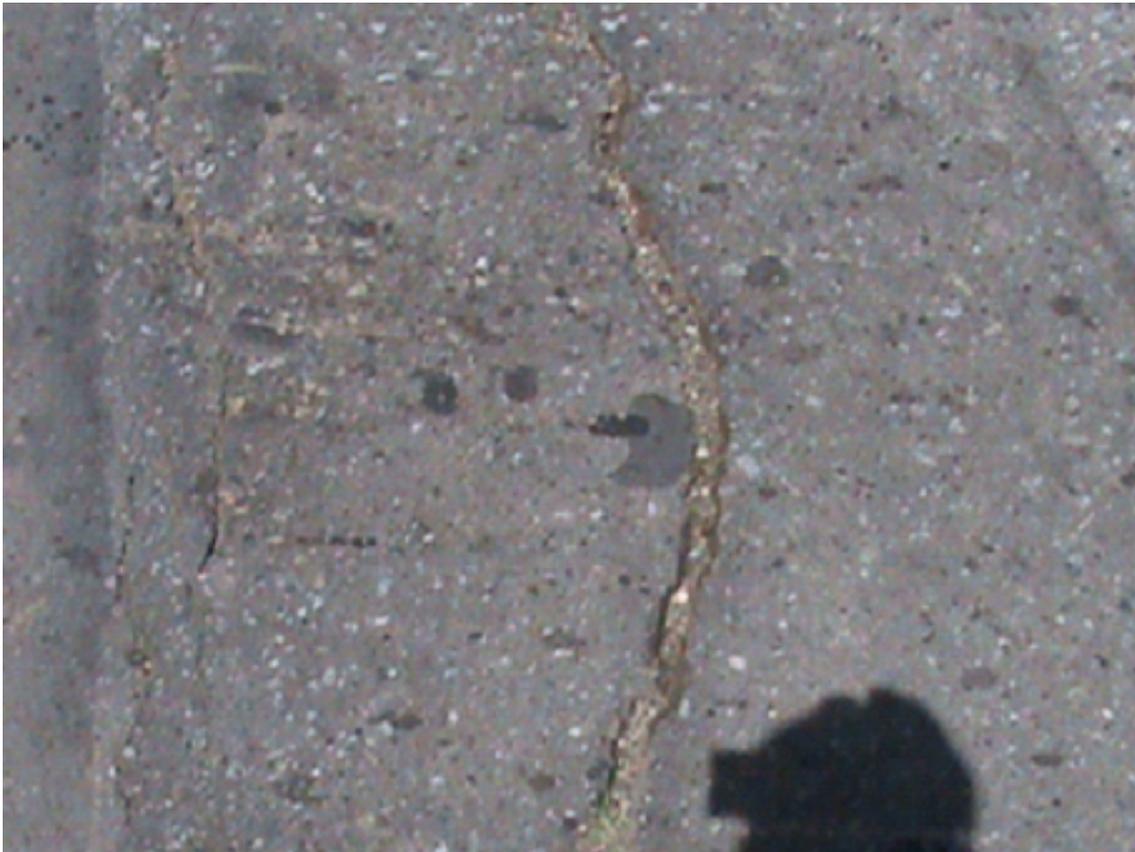
Componente.....: 2 Juntas de expansión

Calif./Mantenim....: 2 / -

Daño/Observaciones.: Los dispositivos de juntas carecen de sello impermeable que impidan la infiltración de agua a través de ellas. Se recomienda instalación de juntas de goma asfáltica.

Tipo de daño.....: Infiltración

Reparaciones.....: C Cambio a junta de goma asfáltica

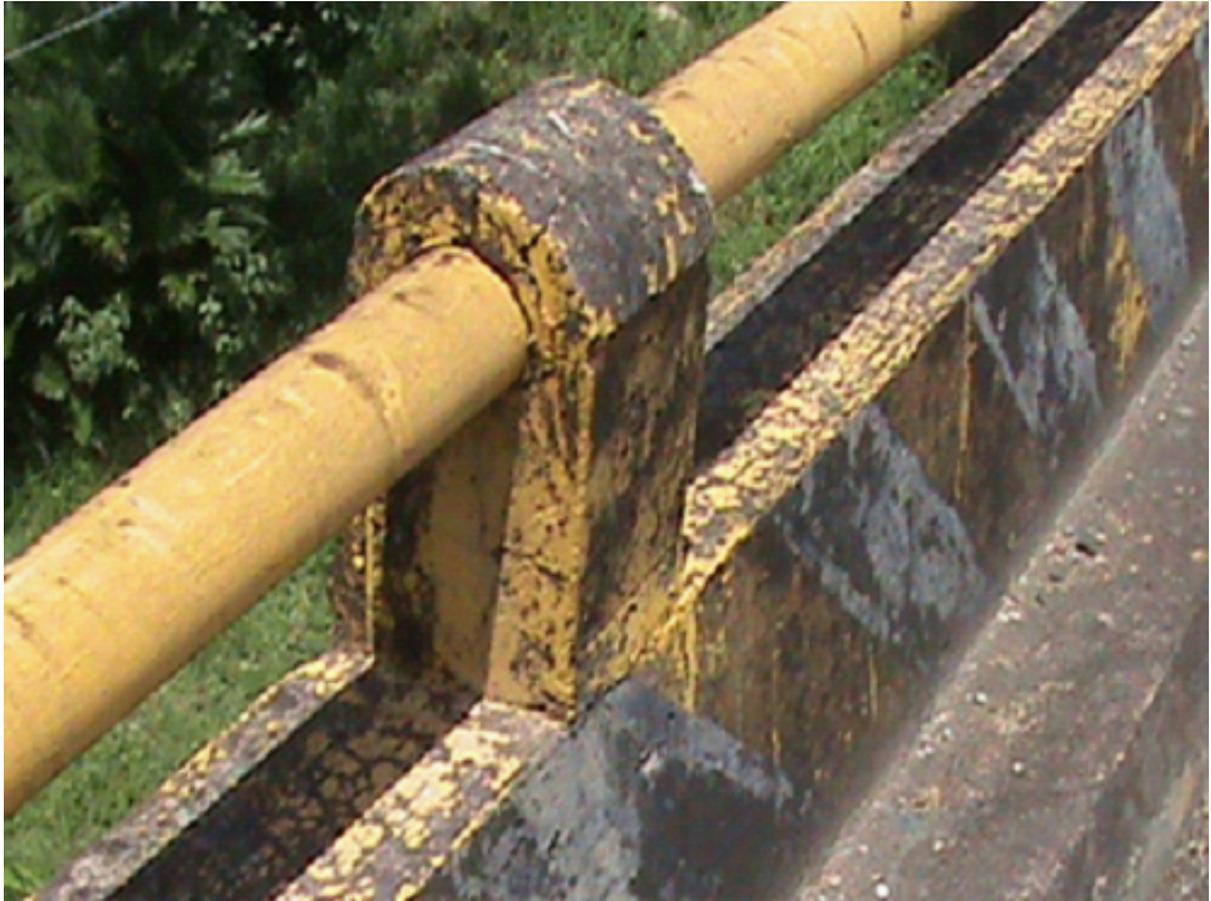
Componente.....: 3 Andenes/Bordillos

Calif./Mantenim....: 1 / -

Daño/Observaciones.: Los bordillos presentan manchas de humedad, suciedad y deterioro de pintura. Se recomienda labores de mantenimiento rutinario.

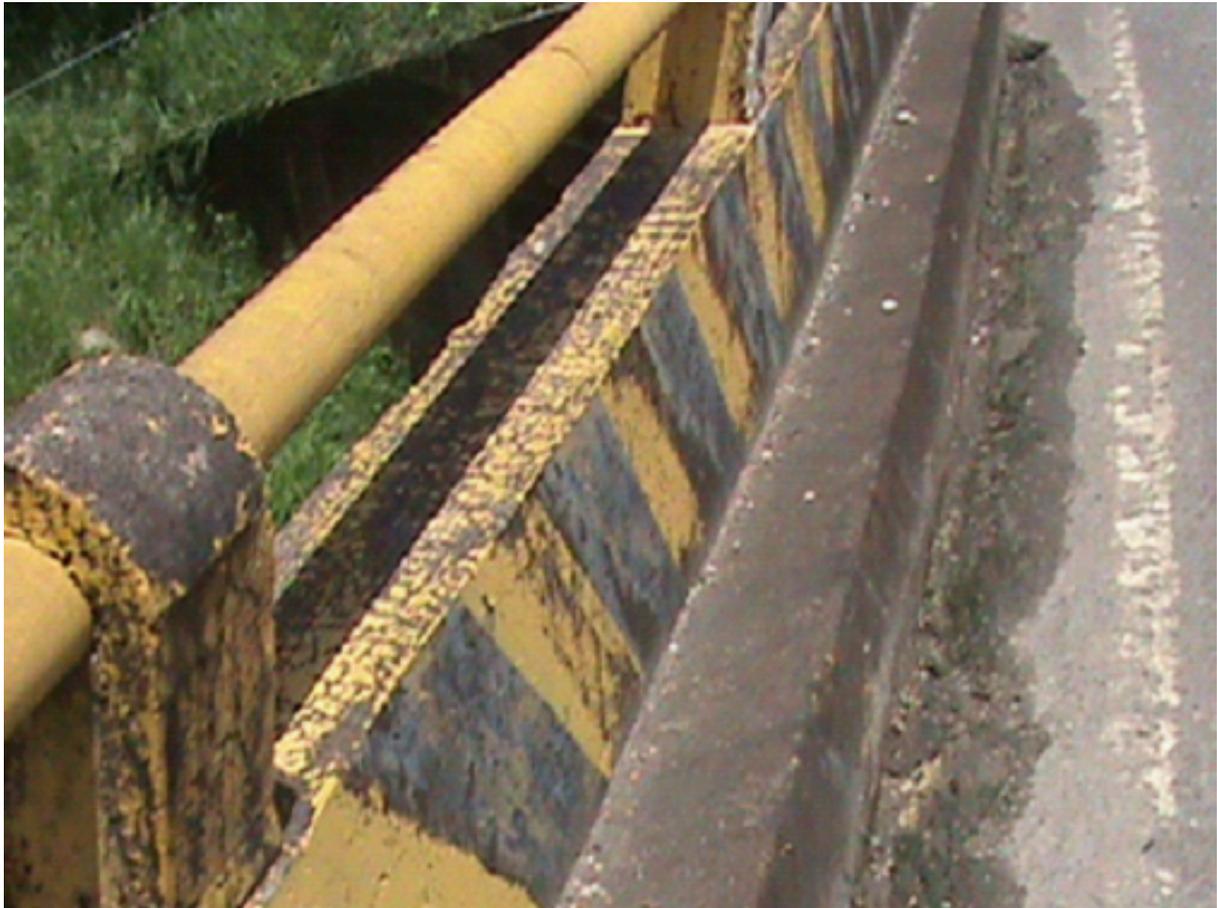
Componente.....: 3 Andenes/Bordillos

Calif./Mantenim....: 1 / -

Daño/Observaciones.: Los bordillos presentan manchas de humedad, suciedad y deterioro de pintura. Se recomienda labores de mantenimiento rutinario.

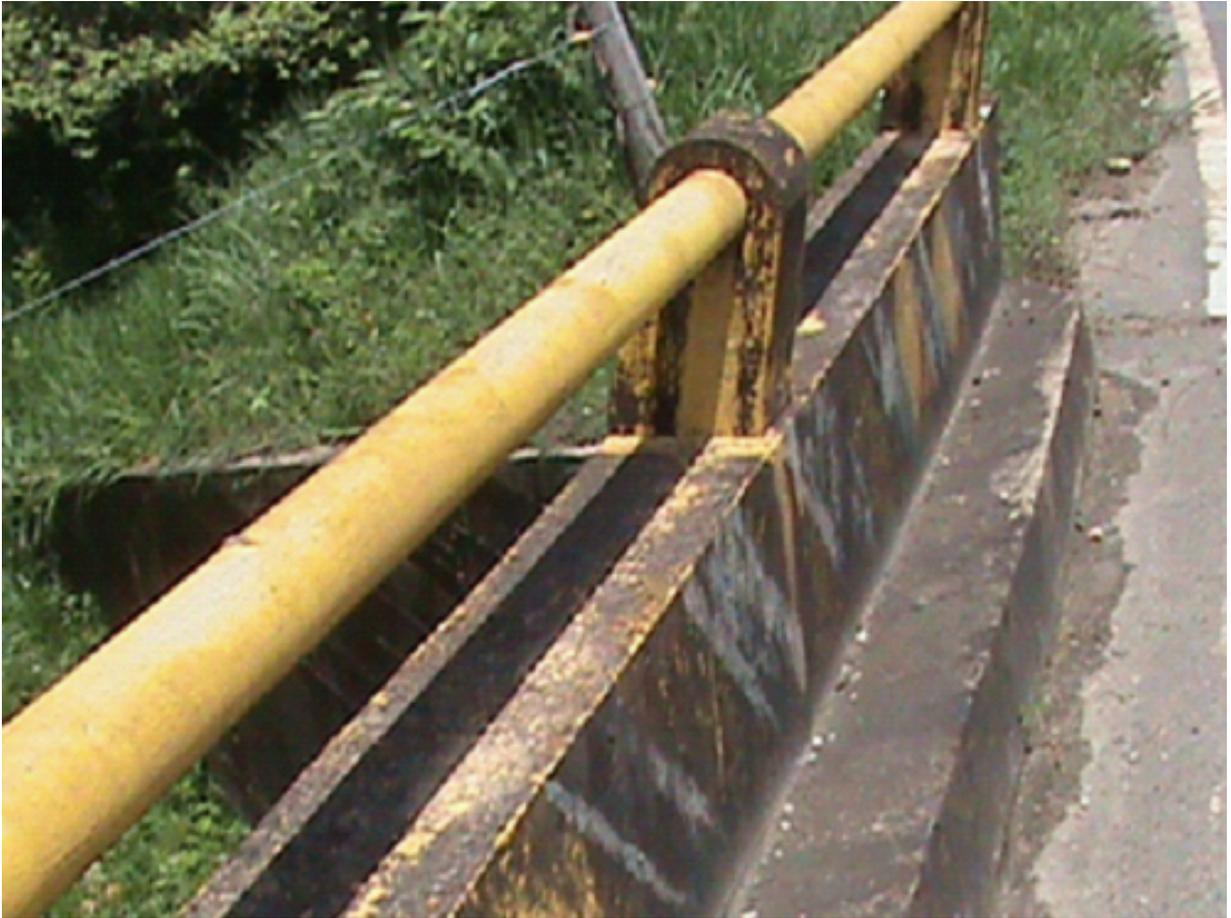
Componente.....: 3 Andenes/Bordillos

Calif./Mantenim....: 1 / -

Daño/Observaciones.: Los bordillos presentan manchas de humedad, suciedad y deterioro de pintura. Se recomienda labores de mantenimiento rutinario.

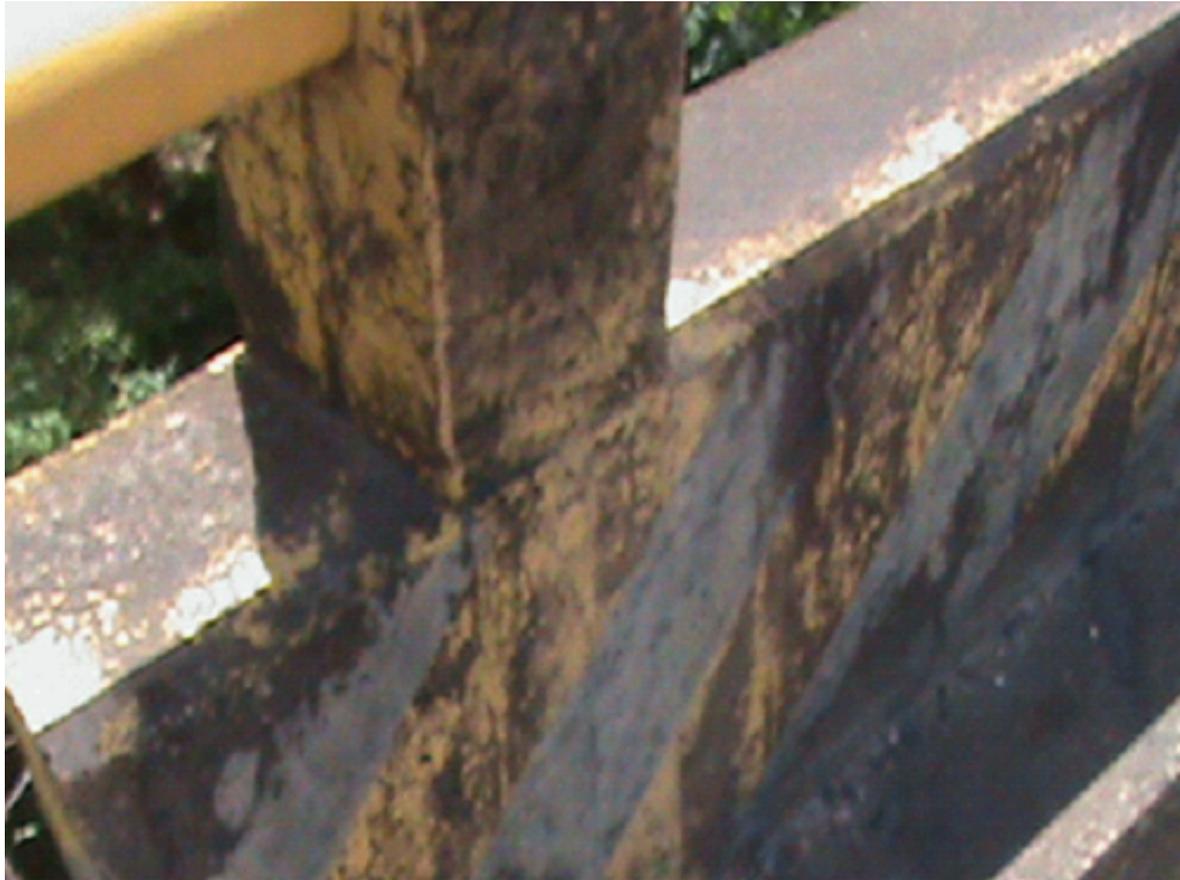
Componente.....: 3 Andenes/Bordillos

Calif./Mantenim....: 1 / -

Daño/Observaciones.: Los bordillos presentan manchas de humedad, suciedad y deterioro de pintura. Se recomienda labores de mantenimiento rutinario.

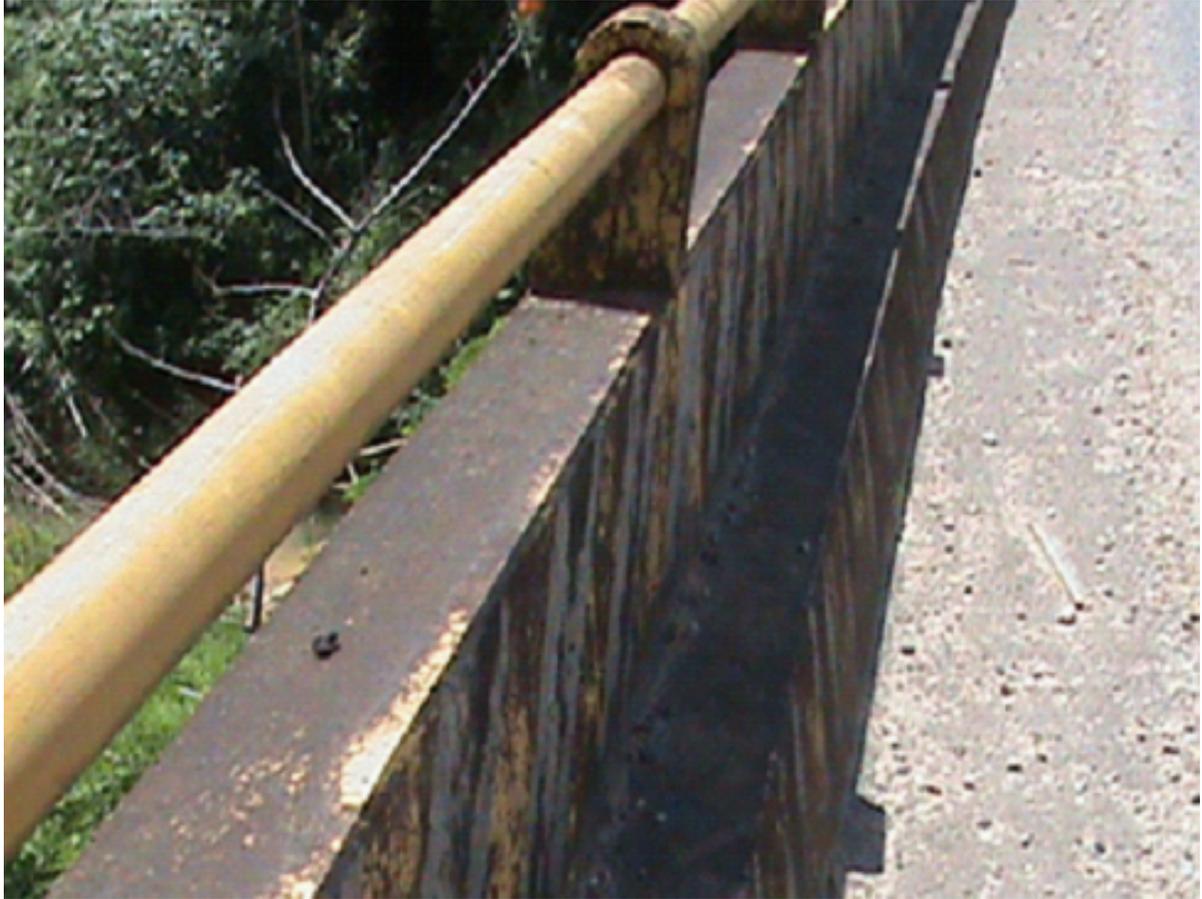
Componente.....: 3 Andenes/Bordillos

Calif./Mantenim....: 1 / -

Daño/Observaciones.: Los bordillos presentan manchas de humedad, suciedad y deterioro de pintura. Se recomienda labores de mantenimiento rutinario.

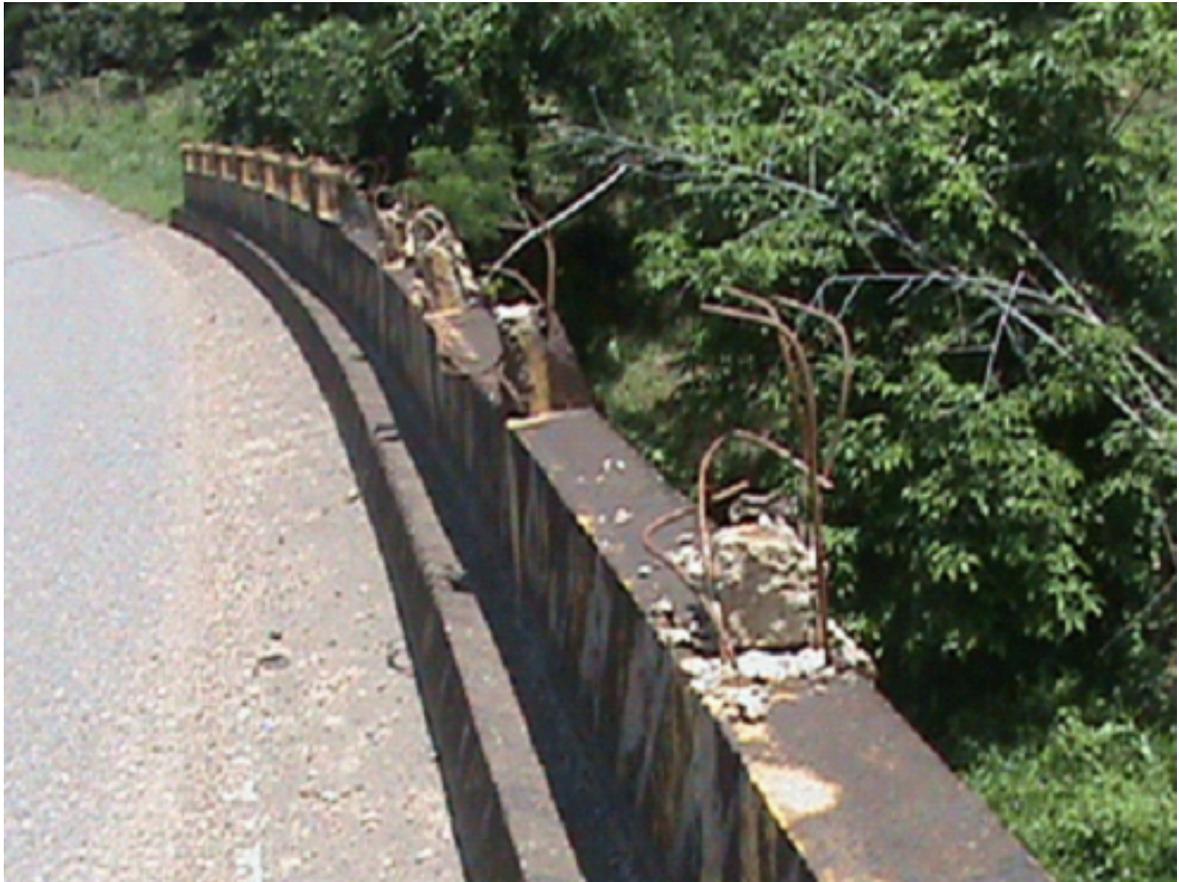
Componente.....: 3 Andenes/Bordillos

Calif./Mantenim....: 1 / -

Daño/Observaciones.: Los bordillos presentan manchas de humedad, suciedad y deterioro de pintura. Se recomienda labores de mantenimiento rutinario.

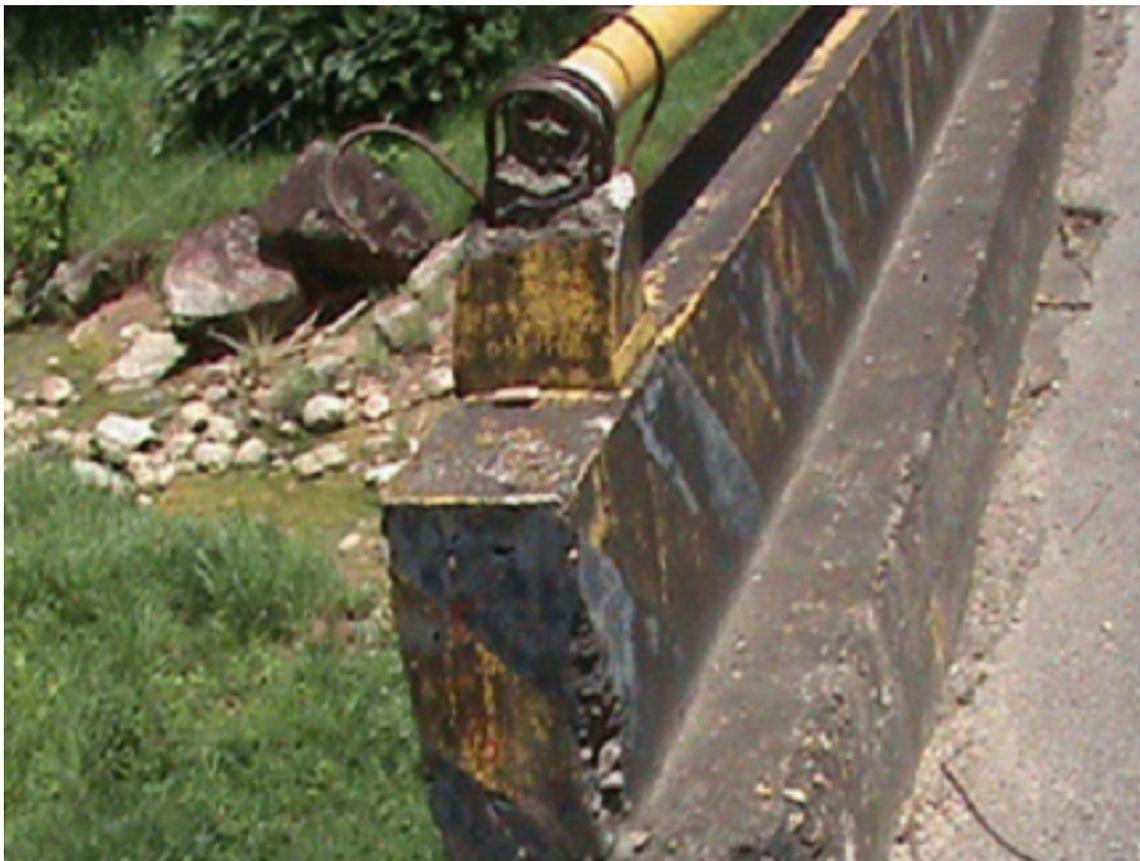
Componente.....: 4 Barandas

Calif./Mantenim....: 4 / -

Daño/Observaciones.: Fisuramiento de pilastras de concreto que amordazan pasamanos metálicos. Hay pilastras completamente destruídas y falta de pasamanos metálicos en una longitud de 10m. Se recomienda cambio a barandas de acero ya que las actuales están bastante deterioradas.

Tipo de daño.....: Daño en concreto / corr. ref.

Reparaciones.....: D Cambio de baranda de acero

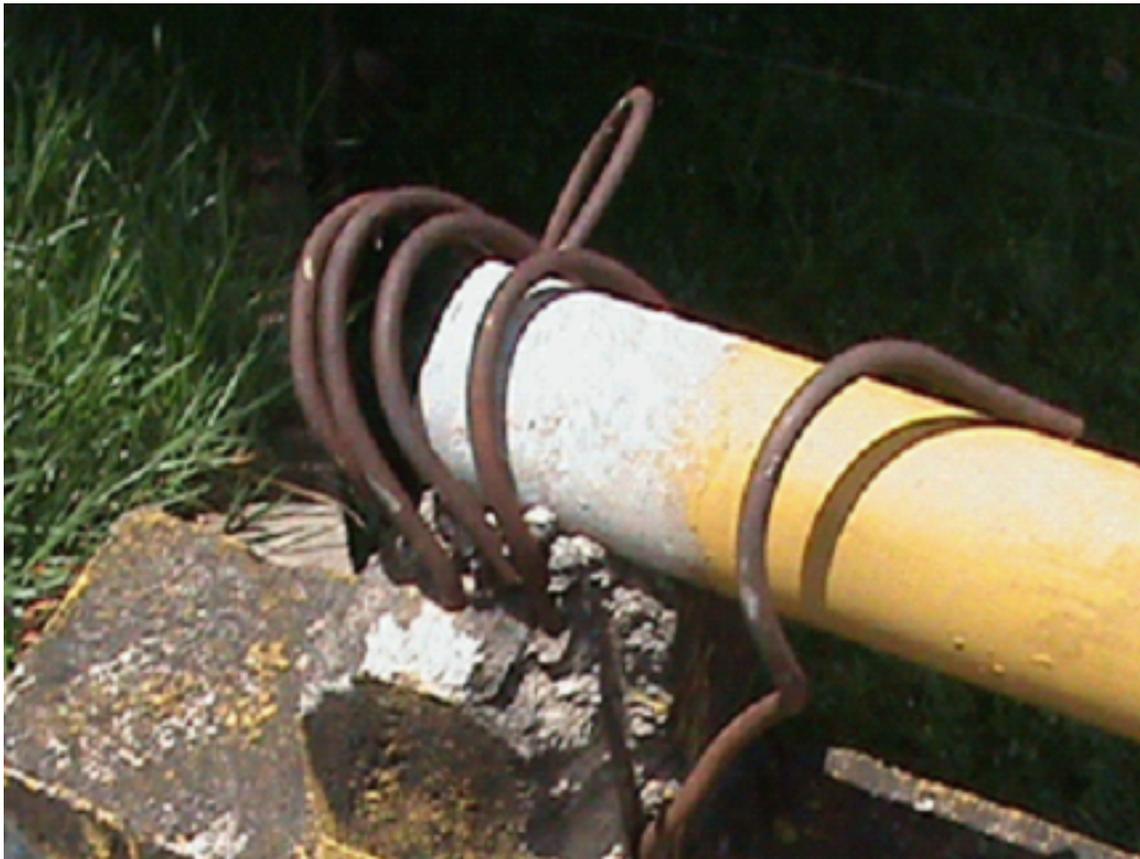
Componente.....: 4 Barandas

Calif./Mantenim....: 4 / -

Daño/Observaciones.: Fisuramiento de pilastras de concreto que amordazan pasamanos metálicos. Hay pilastras completamente destruidas y falta de pasamanos metálicos en una longitud de 10m. Se recomienda cambio a barandas de acero ya que las actuales están bastante deterioradas.

Tipo de daño.....: Daño en concreto / corr. ref.

Reparaciones.....: D Cambio de baranda de acero

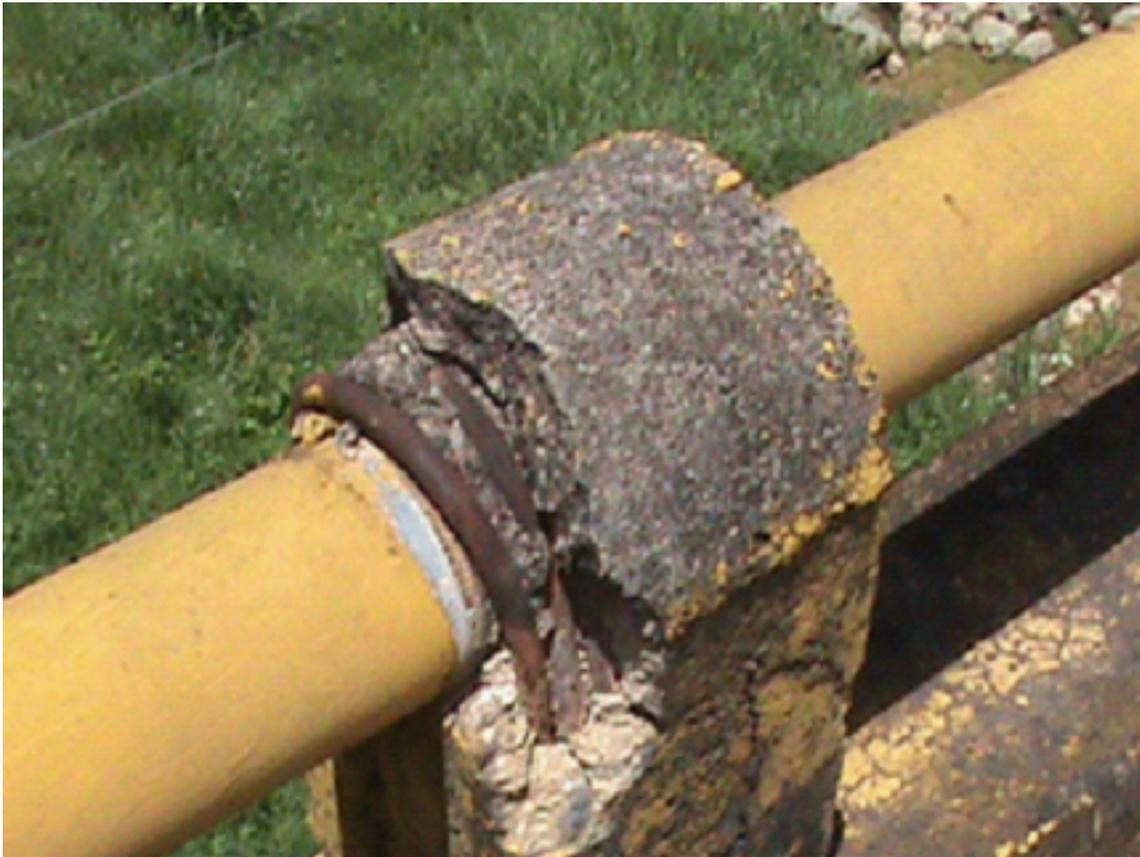
Componente.....: 4 Barandas

Calif./Mantenim....: 4 / -

Daño/Observaciones.: Fisuramiento de pilastras de concreto que amordazan pasamanos metálicos. Hay pilastras completamente destruídas y falta de pasamanos metálicos en una longitud de 10m. Se recomienda cambio a barandas de acero ya que las actuales están bastante deterioradas.

Tipo de daño.....: Daño en concreto / corr. ref.

Reparaciones.....: D Cambio de baranda de acero

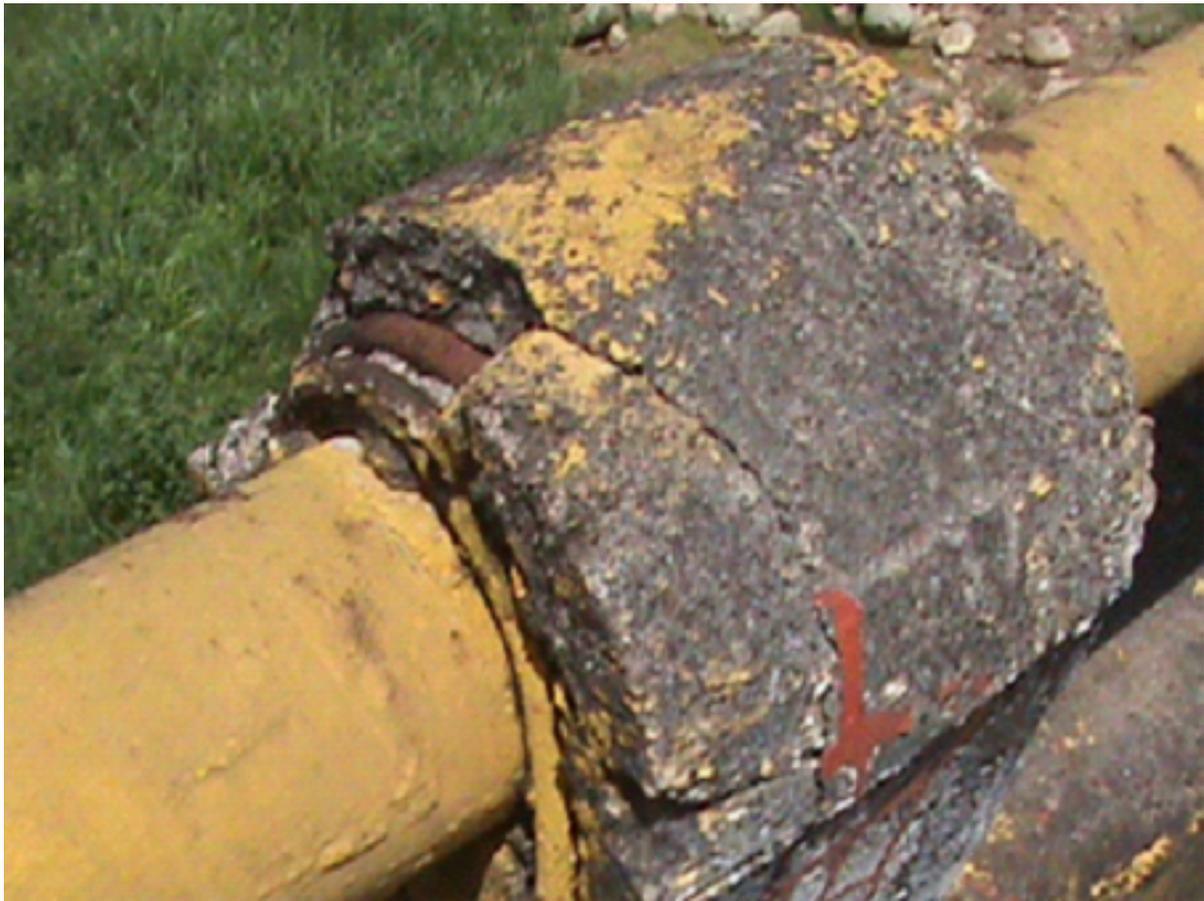
Componente.....: 4 Barandas

Calif./Mantenim....: 4 / -

Daño/Observaciones.: Fisuramiento de pilastras de concreto que amordazan pasamanos metálicos. Hay pilastras completamente destruidas y falta de pasamanos metálicos en una longitud de 10m. Se recomienda cambio a barandas de acero ya que las actuales están bastante deterioradas.

Tipo de daño.....: Daño en concreto / corr. ref.

Reparaciones.....: D Cambio de baranda de acero

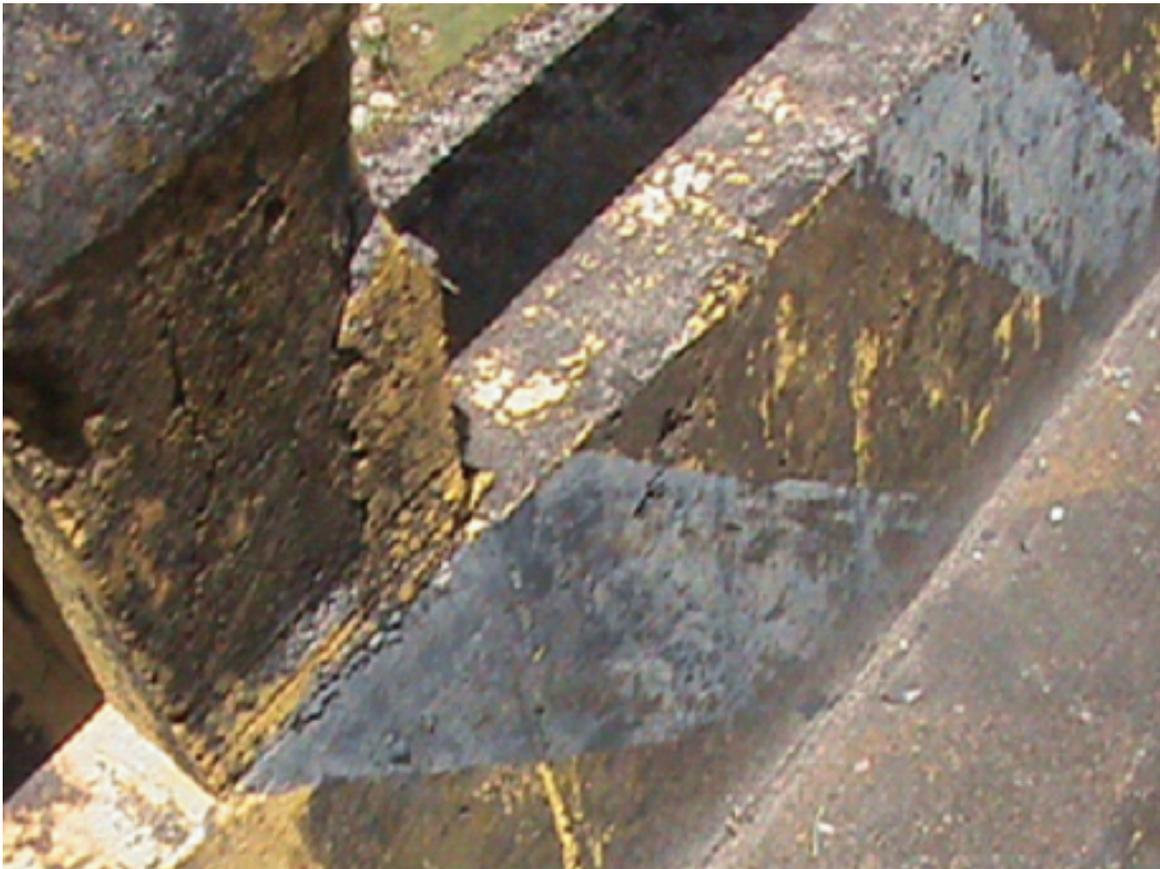
Componente.....: 4 Barandas

Calif./Mantenim....: 4 / -

Daño/Observaciones.: Fisuramiento de pilastras de concreto que amordazan pasamanos metálicos. Hay pilastras completamente destruidas y falta de pasamanos metálicos en una longitud de 10m. Se recomienda cambio a barandas de acero ya que las actuales están bastante deterioradas.

Tipo de daño.....: Daño en concreto / corr. ref.

Reparaciones.....: D Cambio de baranda de acero

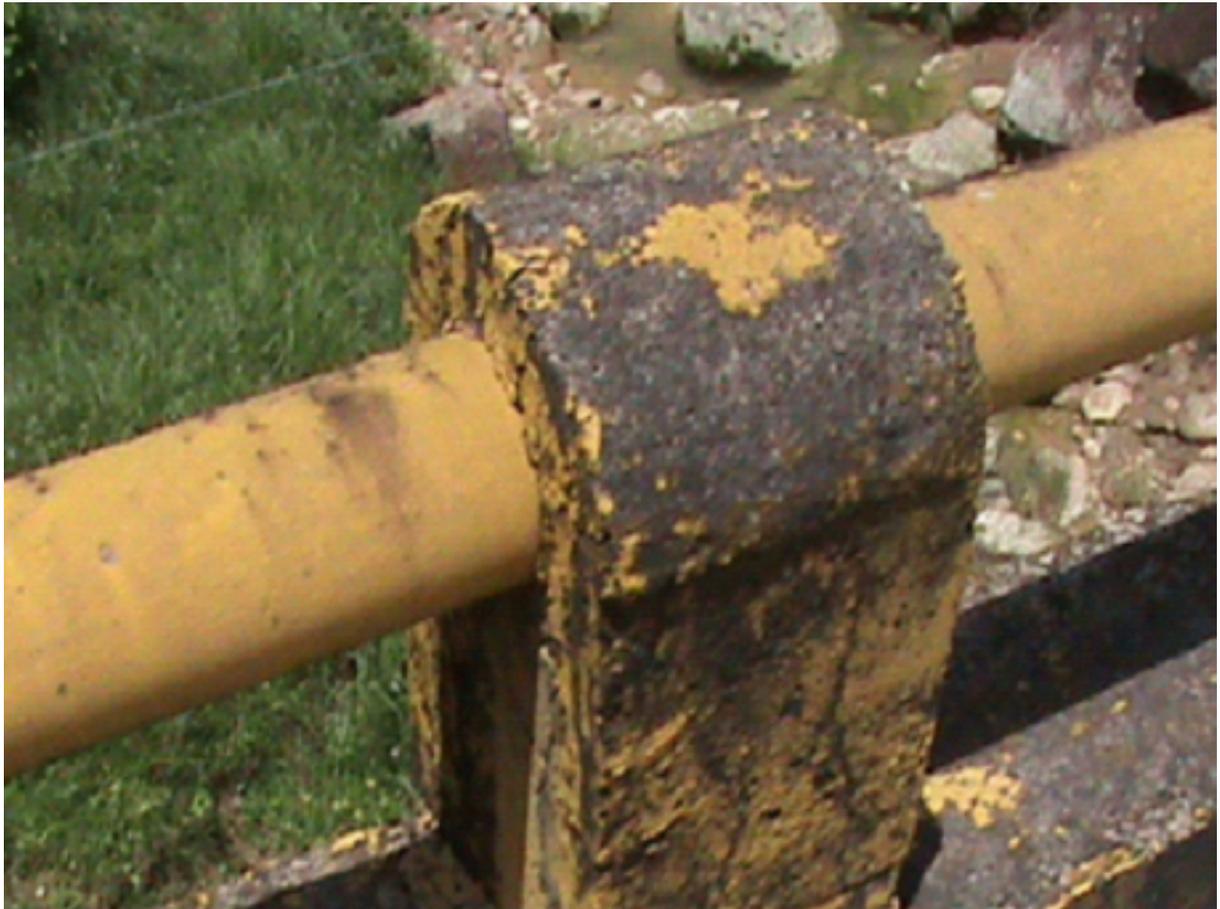
Componente.....: 4 Barandas

Calif./Mantenim....: 4 / -

Daño/Observaciones.: Fisuramiento de pilastras de concreto que amordazan pasamanos metálicos. Hay pilastras completamente destruídas y falta de pasamanos metálicos en una longitud de 10m. Se recomienda cambio a barandas de acero ya que las actuales están bastante deterioradas.

Tipo de daño.....: Daño en concreto / corr. ref.

Reparaciones.....: D Cambio de baranda de acero

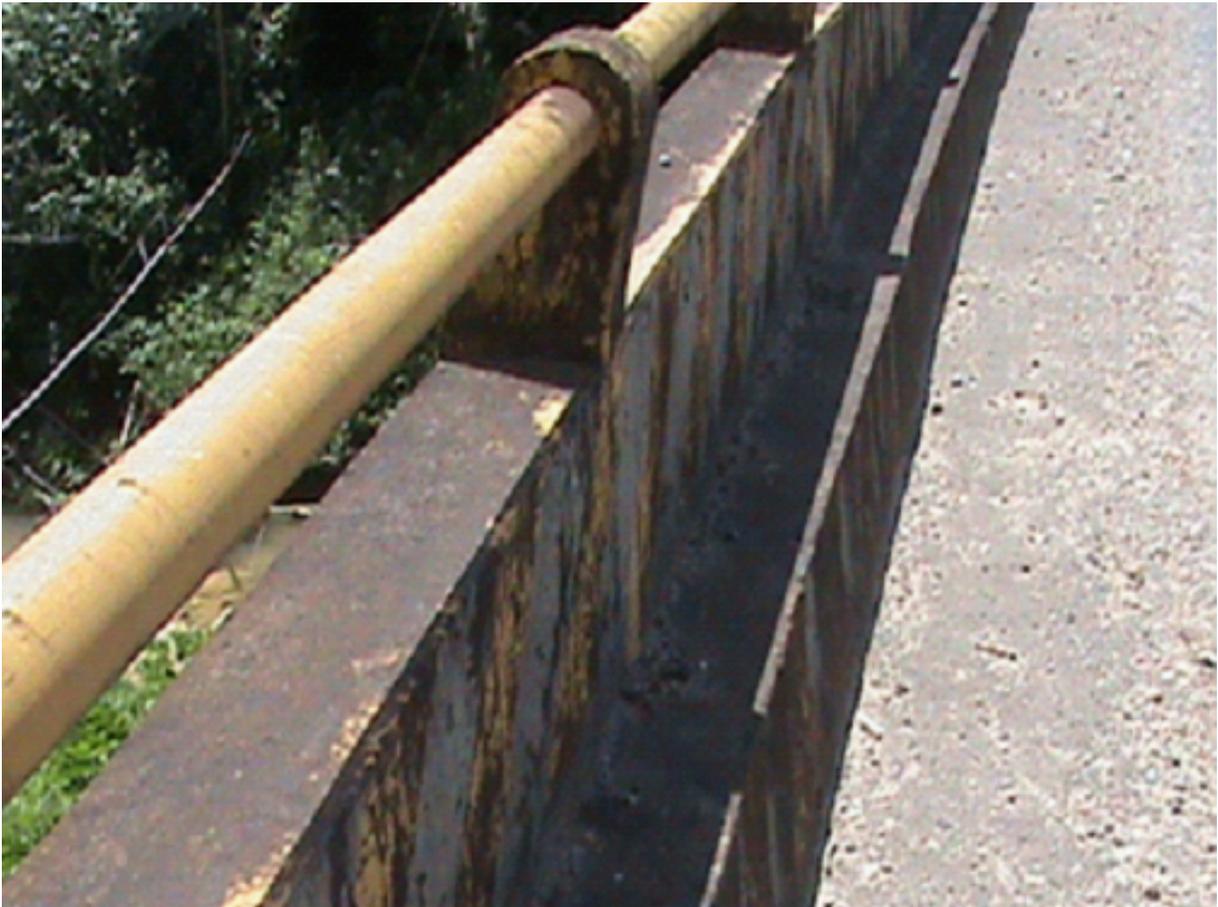
Componente.....: 4 Barandas

Calif./Mantenim....: 4 / -

Daño/Observaciones.: Fisuramiento de pilastras de concreto que amordazan pasamanos metálicos. Hay pilastras completamente destruidas y falta de pasamanos metálicos en una longitud de 10m. Se recomienda cambio a barandas de acero ya que las actuales están bastante deterioradas.

Tipo de daño.....: Daño en concreto / corr. ref.

Reparaciones.....: D Cambio de baranda de acero
