SDC/INV	SiPuCol	Fecha	Hoja
	Informe de inspección principal	14/09/12	1
07-6513-011.00 La Curva			
Regional.....: 7 Casanare			
Ruta.....: Troncal Villa Garzón - Saravena			
Carretera.....: Yopal - Paz de Ariporo			
Lado de la car...: 0			
Abscisa.....: 40+0495			
No del registro..: 567			
Año de construcción.....:			
Año de la última reconstrucción.....:			
Paso Superior/Inferior.....: S			
Dir. de abs. de la carretera principal.: S			
Requisitos de la inspección.....: 0 Nada			
Recolección de datos : Fecha.....: 2012.05.26			
: Iniciales.....: JPJG			
Posición geográfica..:			
Latitud: 5 gra 33.71 min N Longitud: 72 gra 10.5 min O Altitud: 298 m			
Geometría: Número de luces.....: 1			
Longitud de la luz menor (m): 30.00			
Longitud de la luz mayor (m): 30.00			
Longitud total .....(m): 30.00			
Ancho del tablero.....(m): 9.00			
Ancho del separador.....(m): 0.00			
Ancho del andén izquierdo(m): 0.00			
Ancho del andén derecho..(m): 0.00

07-6513-011.00 La Curva

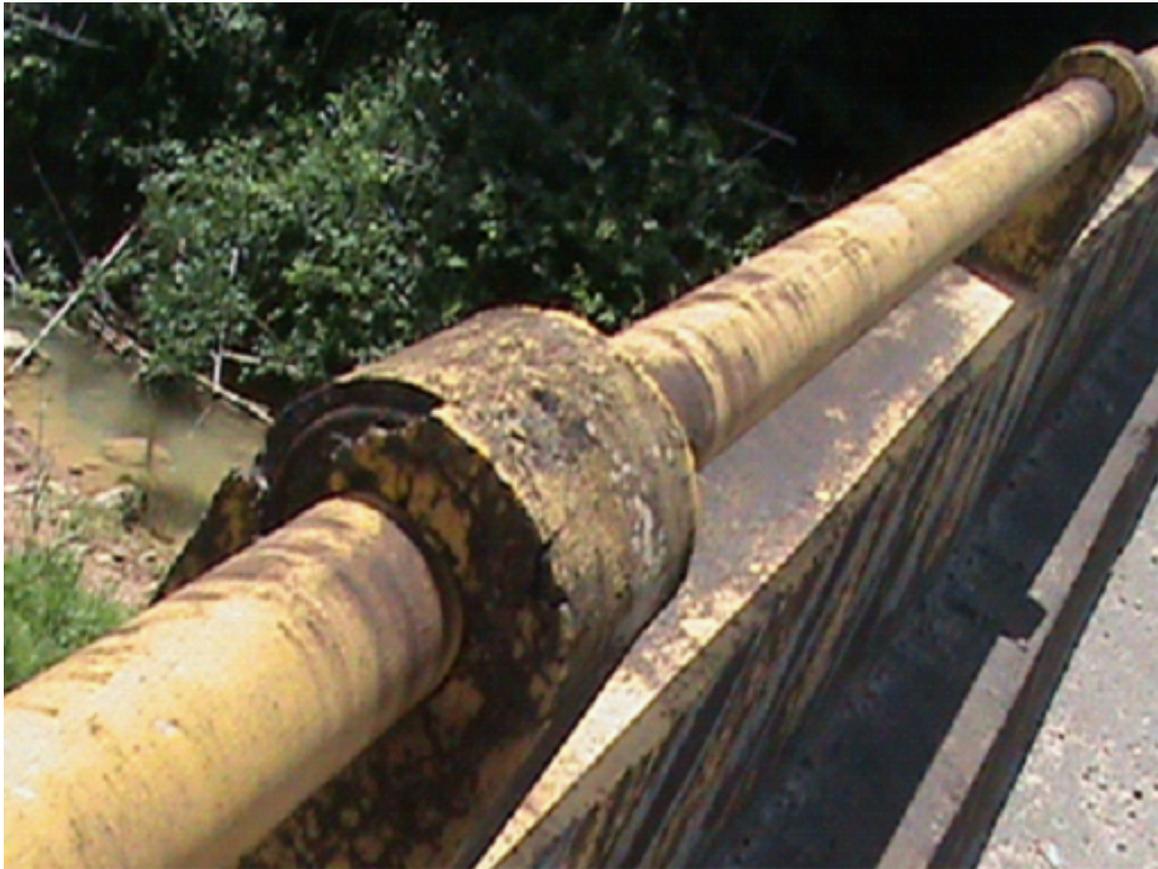
Componente.....: 4 Barandas

Calif./Mantenim....: 4 / -

Daño/Observaciones.: Fisuramiento de pilastras de concreto que amordazan pasamanos metálicos. Hay pilastras completamente destruídas y falta de pasamanos metálicos en una longitud de 10m. Se recomienda cambio a barandas de acero ya que las actuales están bastante deterioradas.

Tipo de daño.....: Daño en concreto / corr. ref.

Reparaciones.....: D Cambio de baranda de acero

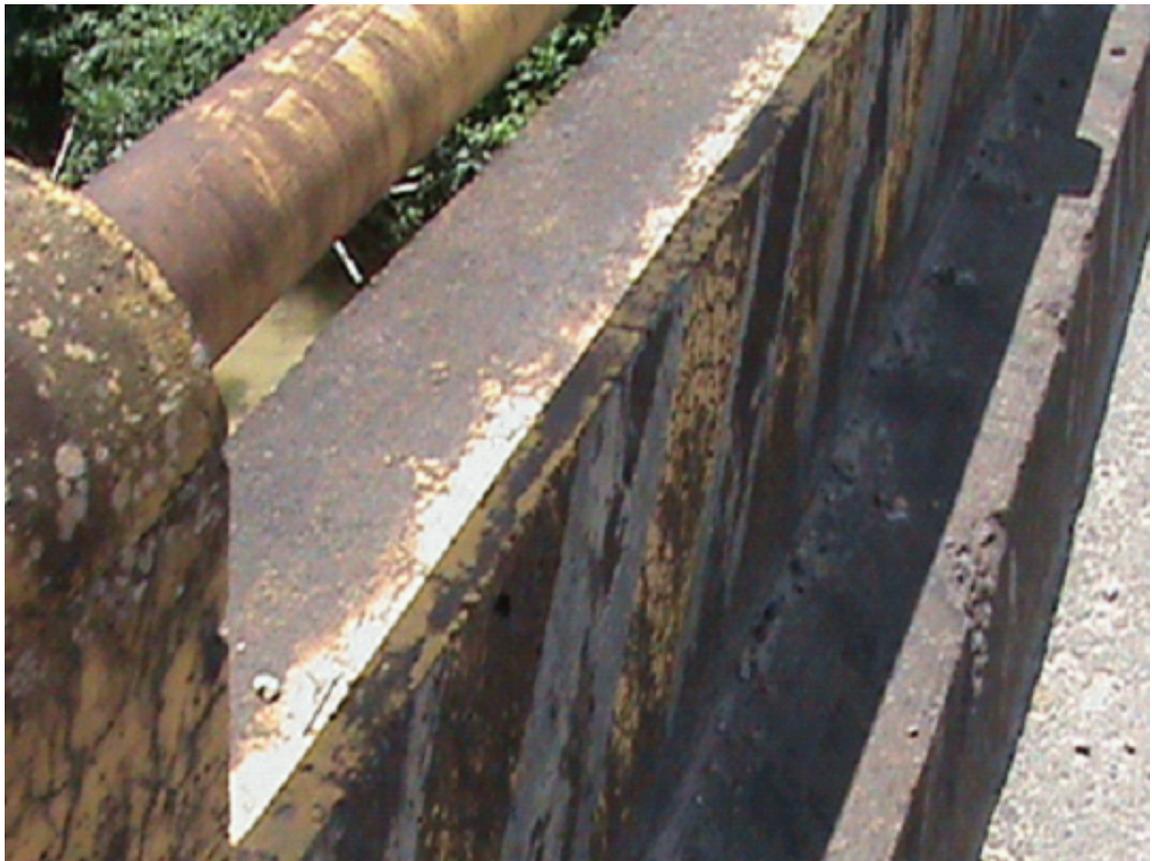
Componente.....: 4 Barandas

Calif./Mantenim....: 4 / -

Daño/Observaciones.: Fisuramiento de pilastras de concreto que amordazan pasamanos metálicos. Hay pilastras completamente destruidas y falta de pasamanos metálicos en una longitud de 10m. Se recomienda cambio a barandas de acero ya que las actuales están bastante deterioradas.

Tipo de daño.....: Daño en concreto / corr. ref.

Reparaciones.....: D Cambio de baranda de acero

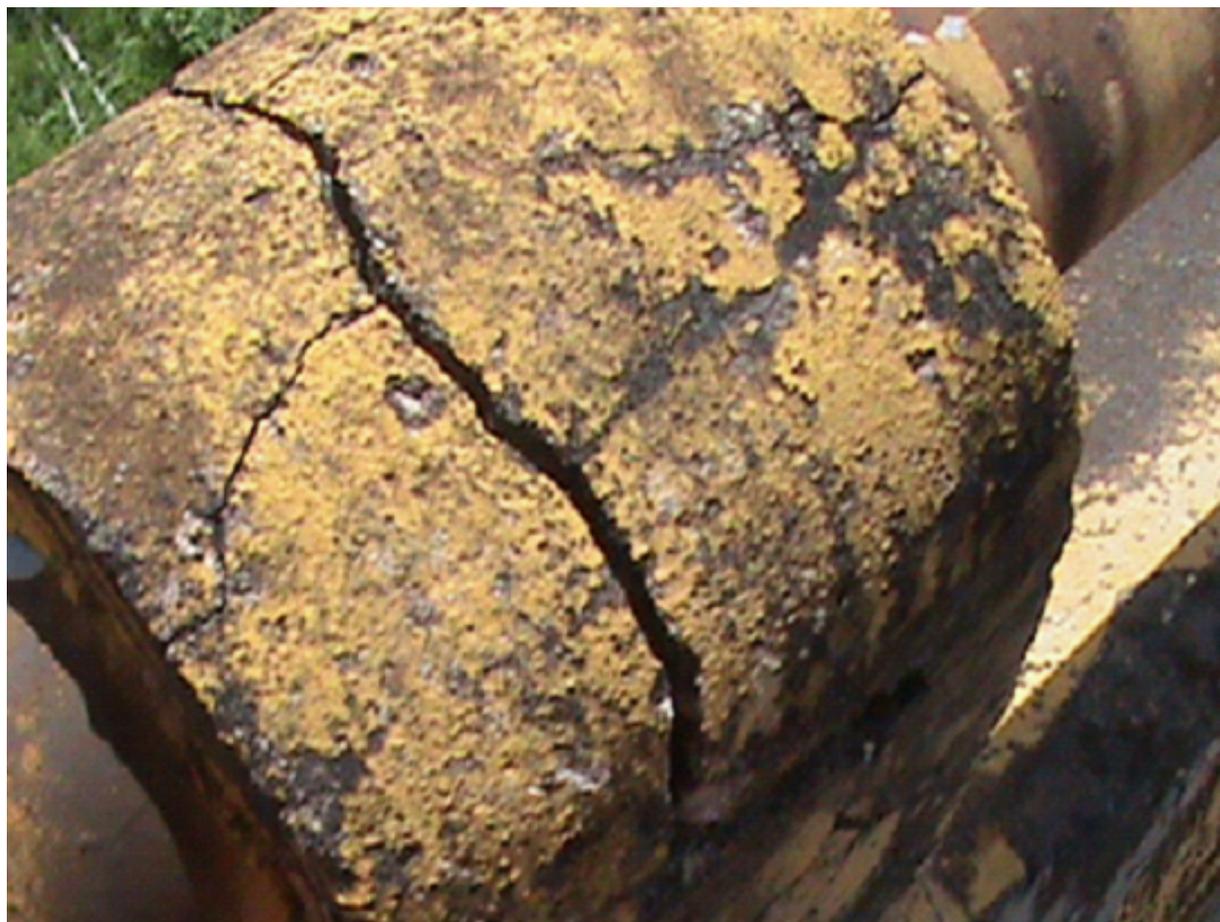
Componente.....: 4 Barandas

Calif./Mantenim....: 4 / -

Daño/Observaciones.: Fisuramiento de pilastras de concreto que amordazan pasamanos metálicos. Hay pilastras completamente destruidas y falta de pasamanos metálicos en una longitud de 10m. Se recomienda cambio a barandas de acero ya que las actuales están bastante deterioradas.

Tipo de daño.....: Daño en concreto / corr. ref.

Reparaciones.....: D Cambio de baranda de acero

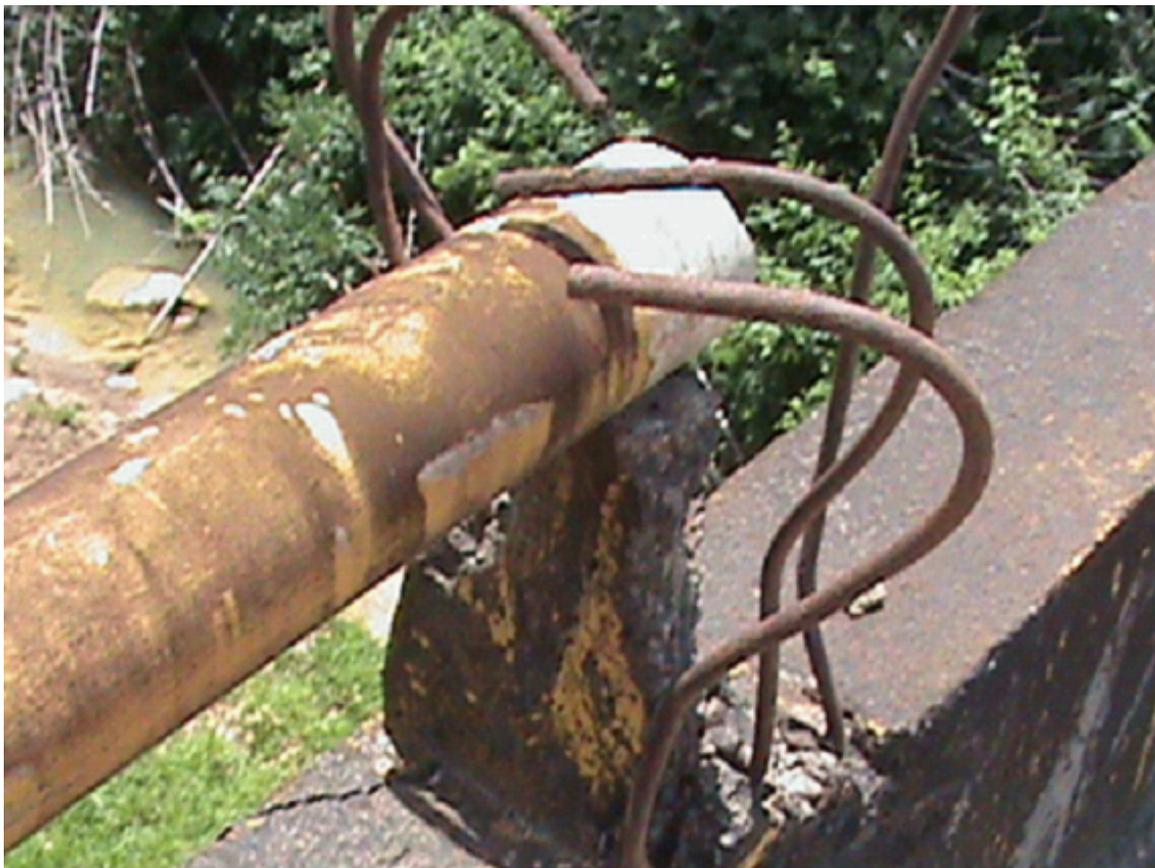
Componente.....: 4 Barandas

Calif./Mantenim....: 4 / -

Daño/Observaciones.: Fisuramiento de pilastras de concreto que amordazan pasamanos metálicos. Hay pilastras completamente destruidas y falta de pasamanos metálicos en una longitud de 10m. Se recomienda cambio a barandas de acero ya que las actuales están bastante deterioradas.

Tipo de daño.....: Daño en concreto / corr. ref.

Reparaciones.....: D Cambio de baranda de acero

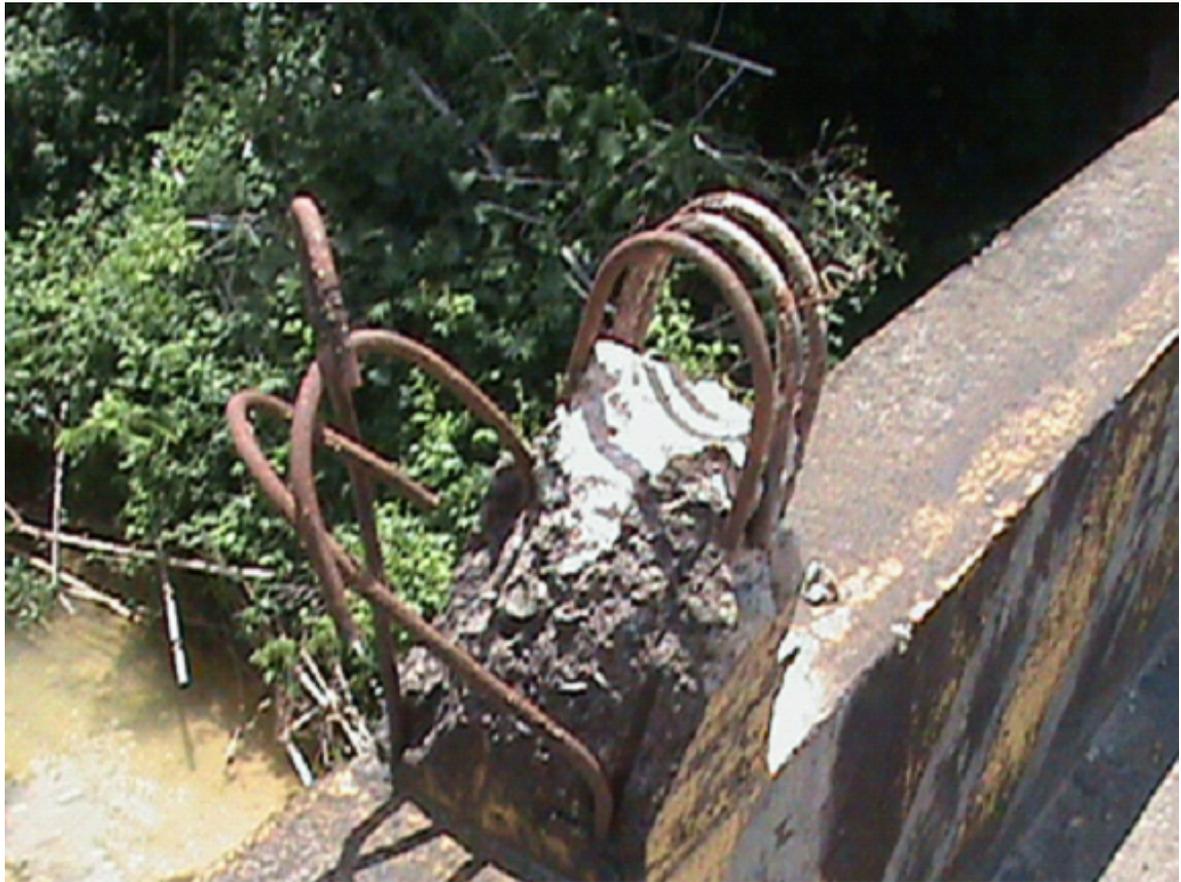
Componente.....: 4 Barandas

Calif./Mantenim....: 4 / -

Daño/Observaciones.: Fisuramiento de pilastras de concreto que amordazan pasamanos metálicos. Hay pilastras completamente destruidas y falta de pasamanos metálicos en una longitud de 10m. Se recomienda cambio a barandas de acero ya que las actuales están bastante deterioradas.

Tipo de daño.....: Daño en concreto / corr. ref.

Reparaciones.....: D Cambio de baranda de acero

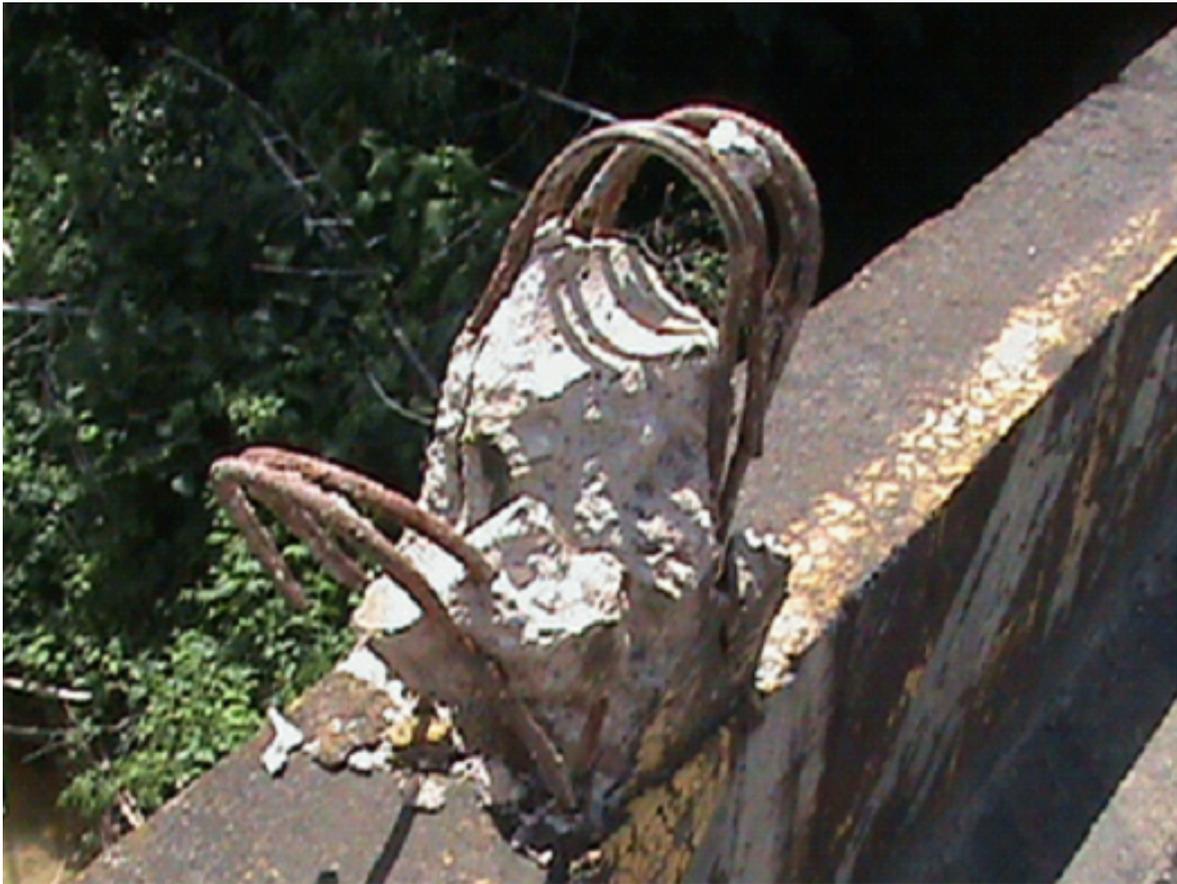
Componente.....: 4 Barandas

Calif./Mantenim....: 4 / -

Daño/Observaciones.: Fisuramiento de pilastras de concreto que amordazan pasamanos metálicos. Hay pilastras completamente destruidas y falta de pasamanos metálicos en una longitud de 10m. Se recomienda cambio a barandas de acero ya que las actuales están bastante deterioradas.

Tipo de daño.....: Daño en concreto / corr. ref.

Reparaciones.....: D Cambio de baranda de acero

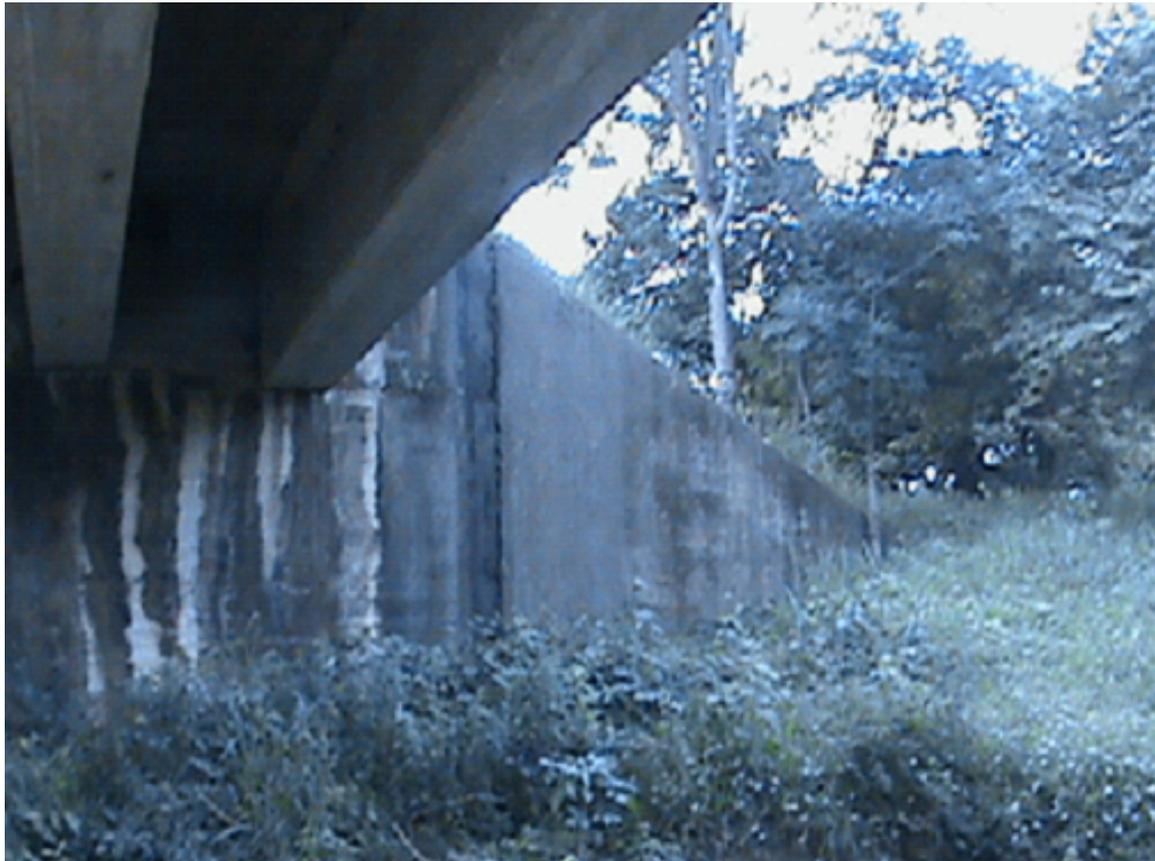
Componente.....: 5 Conos/Taludes

Calif./Mantenim....: 1 / -

Daño/Observaciones.: En buen estado.

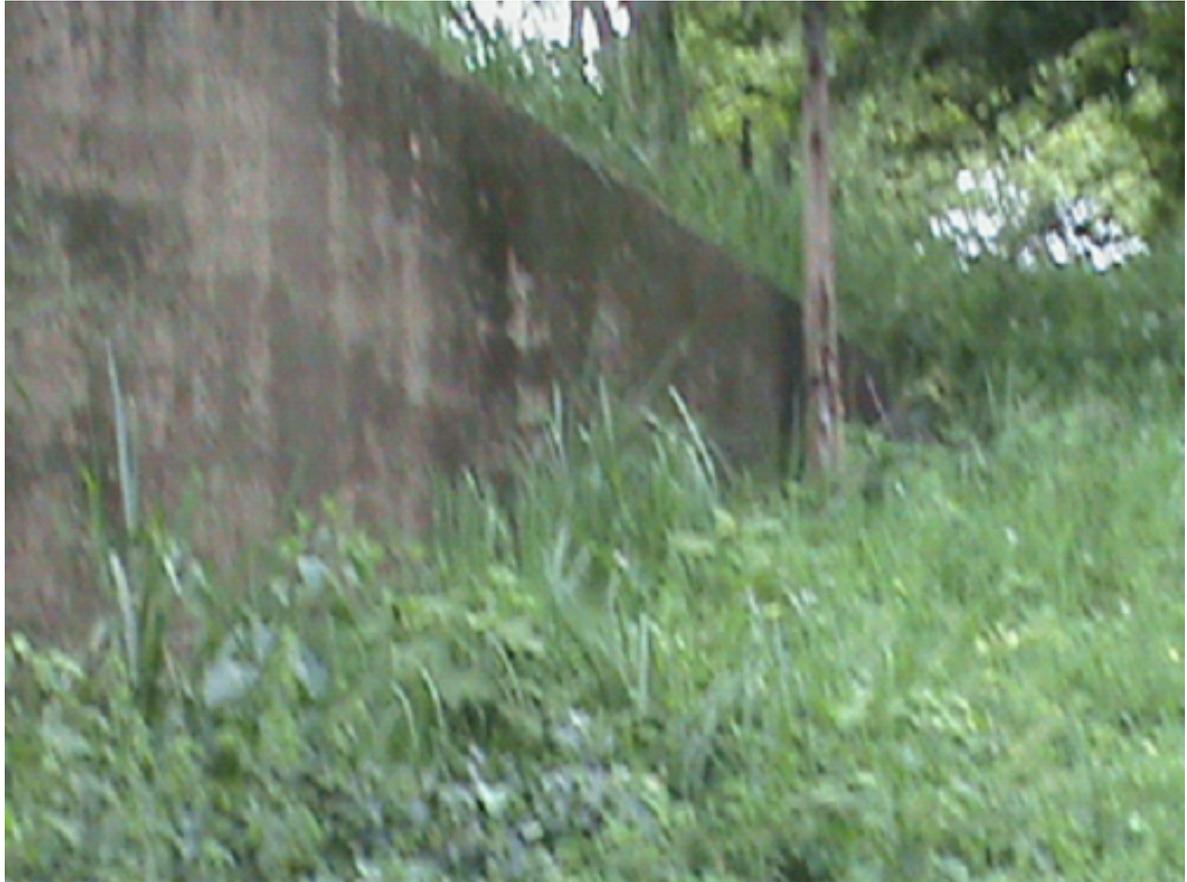
Componente.....: 5 Conos/Taludes

Daño/Observaciones.: En buen estado.

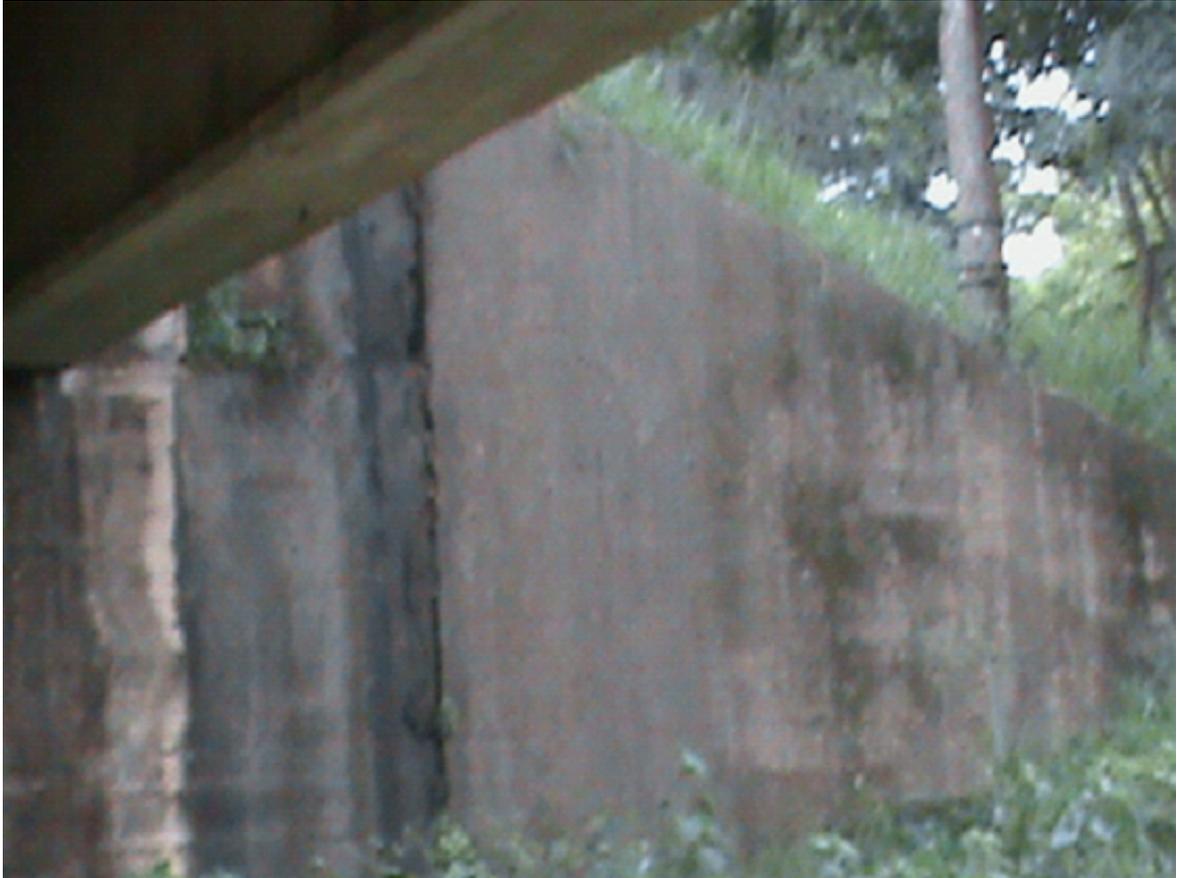
Componente.....: 5 Conos/Taludes

Calif./Mantenim....: 1 / -

Daño/Observaciones.: En buen estado.

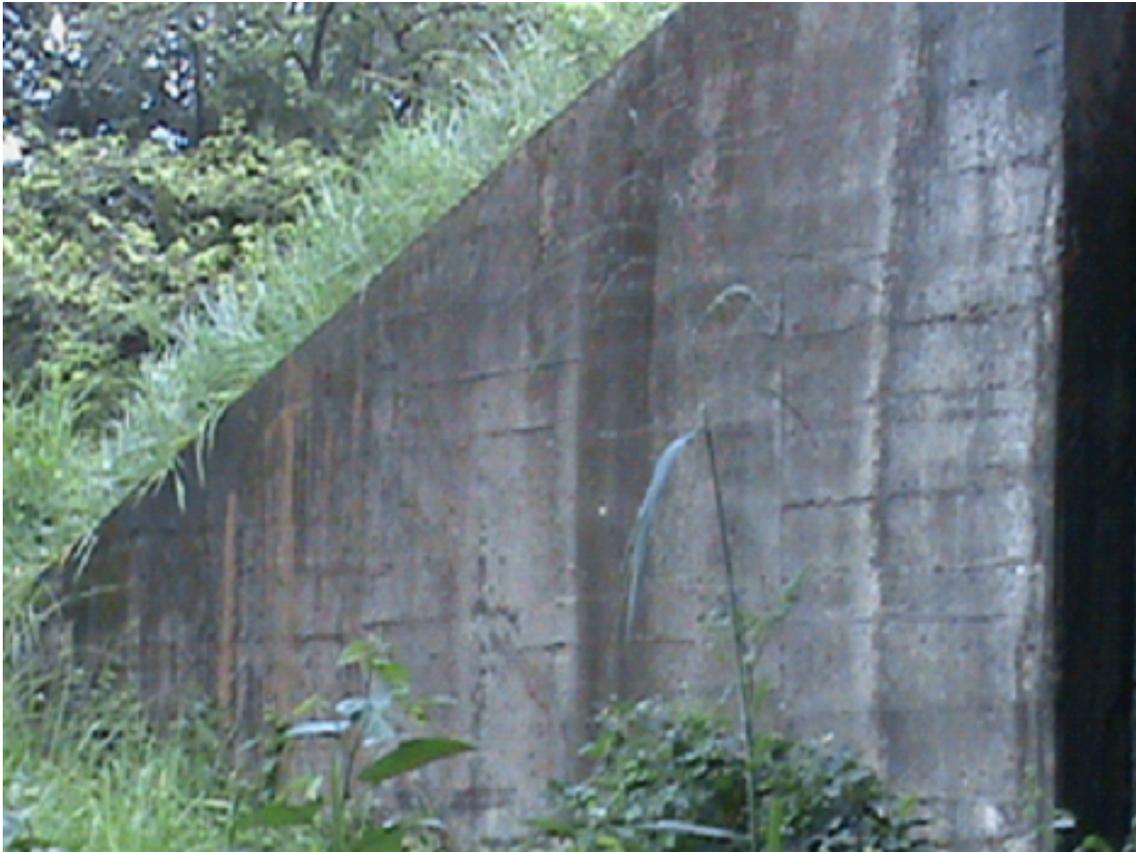
Componente.....: 6 Aletas

Calif./Mantenim....: 3 / -

Daño/Observaciones.: Las aletas No1 y No4 presentan segregación del concreto y caída de agregado. Se requiere reparación del concreto. Las aletas presentan desplazamientos de aproximadamente 10cm medidos en el tope de sus alturas debido a empujes del suelo que están conteniendo. Se recomienda monitoreo constante para evitar el volcamiento de éstas. Las

Tipo de daño.....: Asentamiento / Movimiento

Reparaciones.....: A Reparación de concreto  
Z Otra

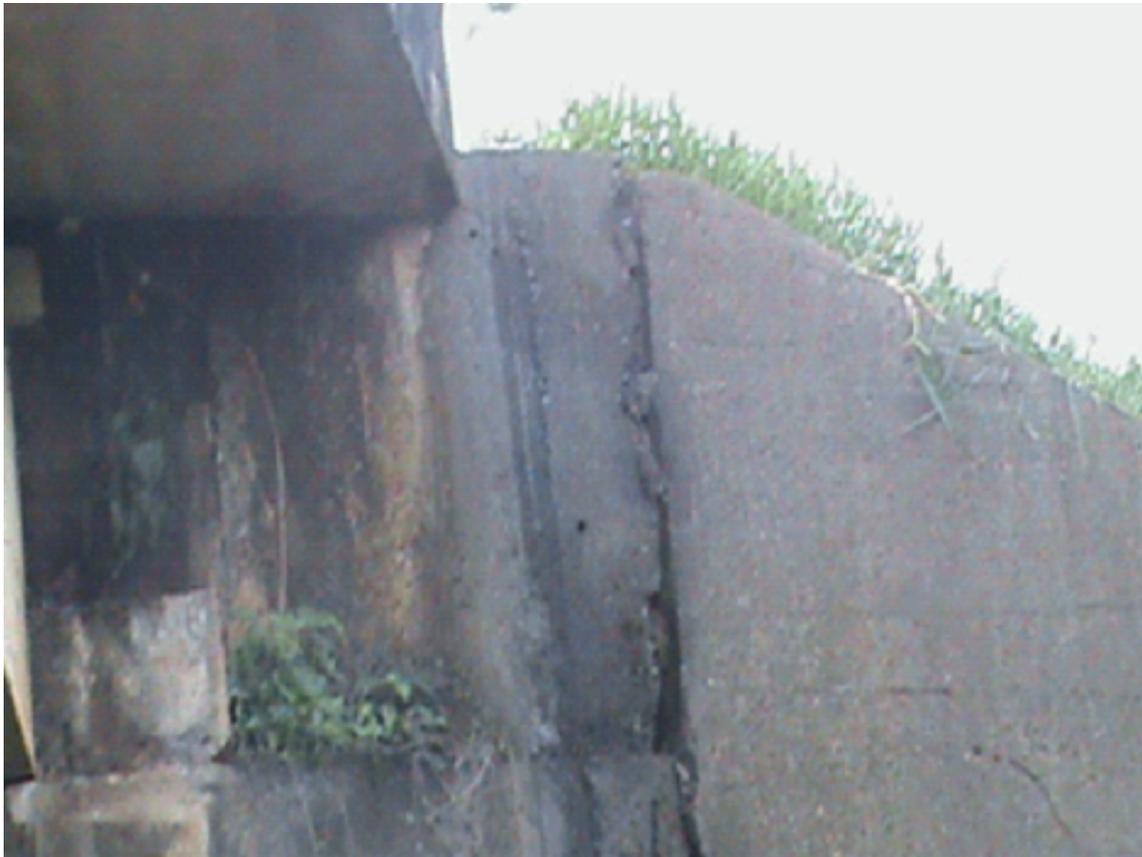
Componente.....: 6 Aletas

Daño/Observaciones.: Las aletas No1 y No4 presentan segregación del concreto y caída de agregado. Se requiere reparación del concreto. Las aletas presentan desplazamientos de aproximadamente 10cm medidos en el tope de sus alturas debido a empujes del suelo que están conteniendo. Se recomienda monitoreo constante para evitar el volcamiento de éstas. Las

Tipo de daño.....: Asentamiento / Movimiento

Z Otra

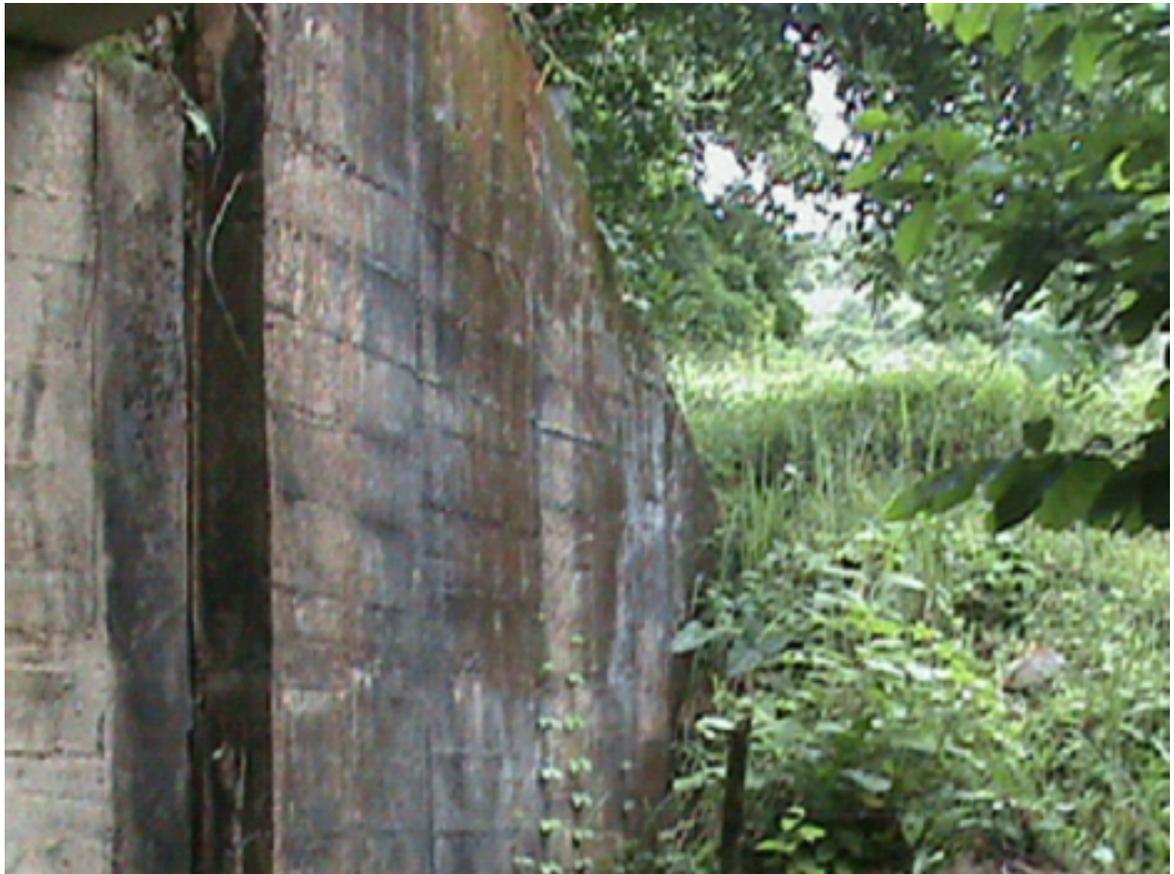
Componente.....: 6 Aletas

Calif./Mantenim....: 3 / -

Daño/Observaciones.: Las aletas No1 y No4 presentan segregación del concreto y caída de agregado. Se requiere reparación del concreto. Las aletas presentan desplazamientos de aproximadamente 10cm medidos en el tope de sus alturas debido a empujes del suelo que están conteniendo. Se recomienda monitoreo constante para evitar el volcamiento de éstas. Las

Tipo de daño.....: Asentamiento / Movimiento

Reparaciones.....: A Reparación de concreto  
Z Otra

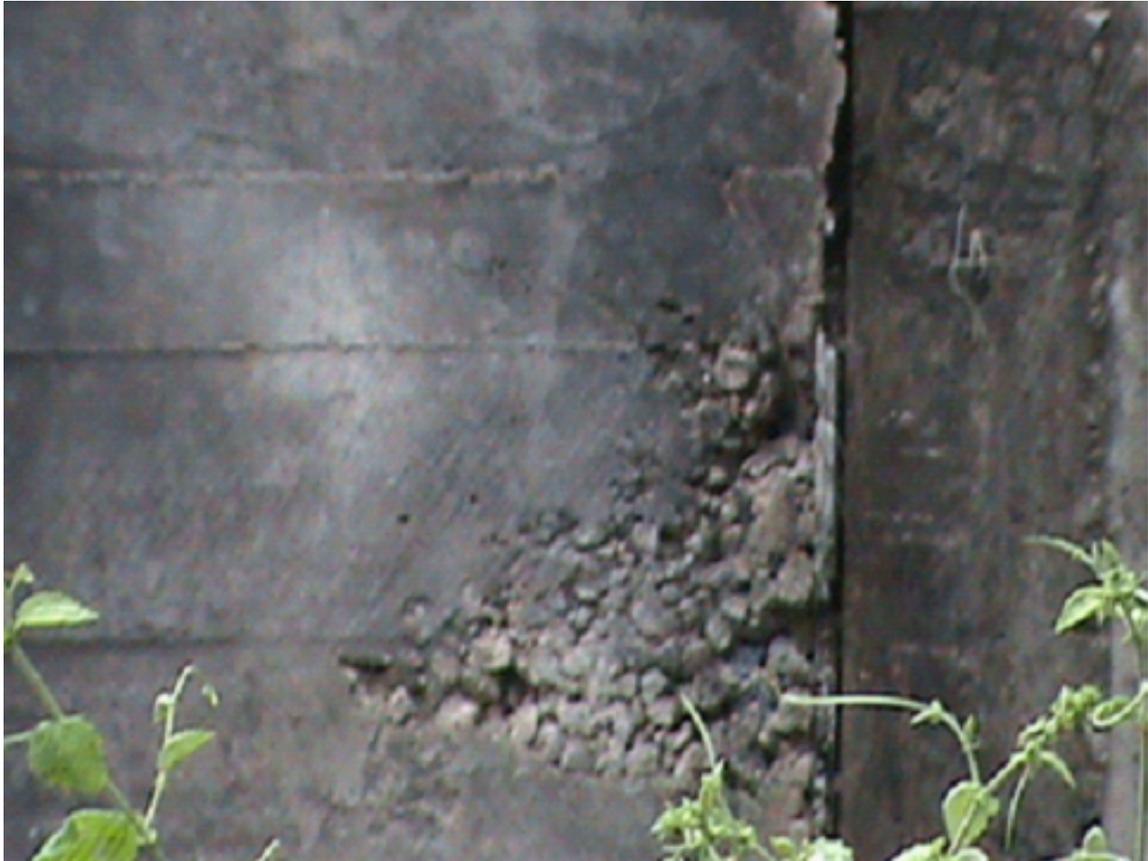
Componente.....: 7 Estribos

Calif./Mantenim....: 1 / -

Daño/Observaciones.: En el estribo No1 se observó una junta fría horizontal ubicada a 60cm de la base. Los estribos presentan manchas de humedad debido al agua que se infiltra por las juntas. En general se encuentra en buen estado.

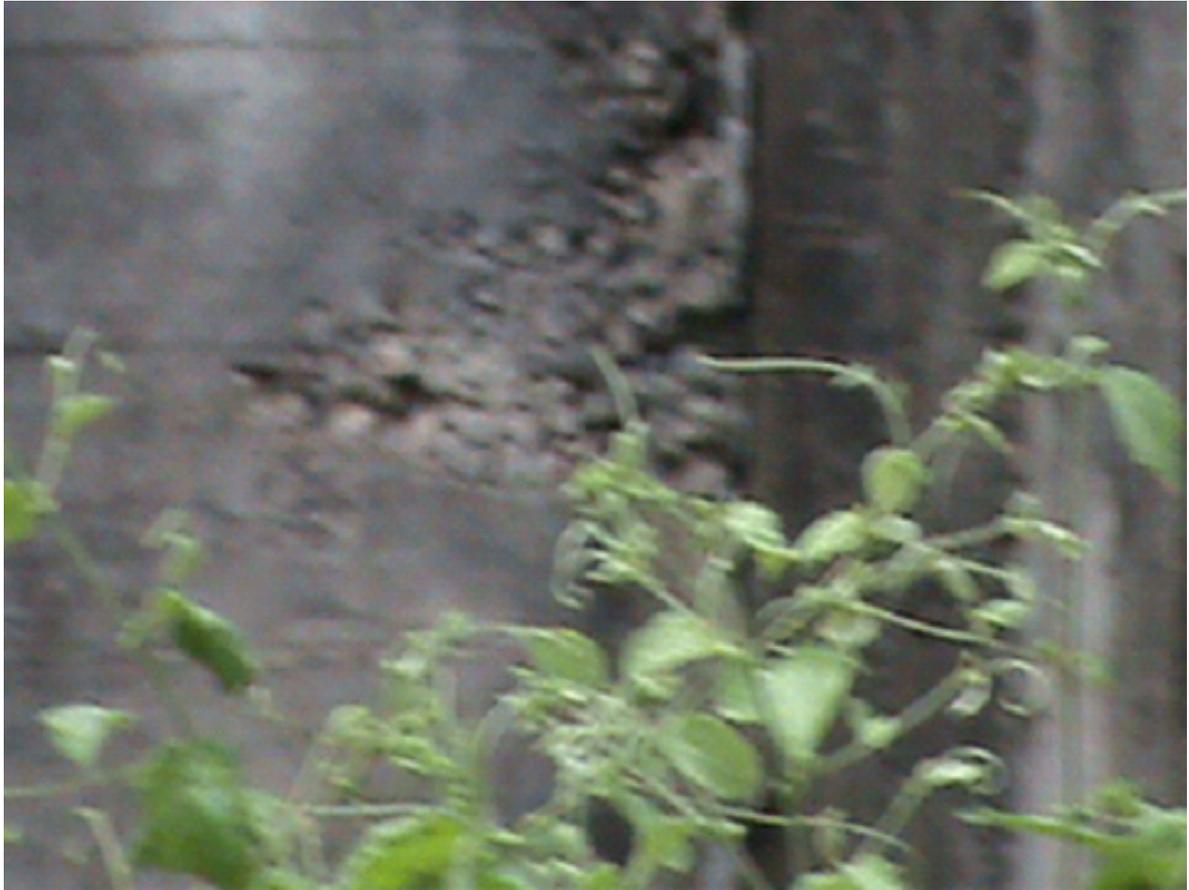
Componente.....: 7 Estribos

Calif./Mantenim....: 1 / -

Daño/Observaciones.: En el estribo No1 se observó una junta fría horizontal ubicada a 60cm de la base. Los estribos presentan manchas de humedad debido al agua que se infiltra por las juntas. En general se encuentra en buen estado.

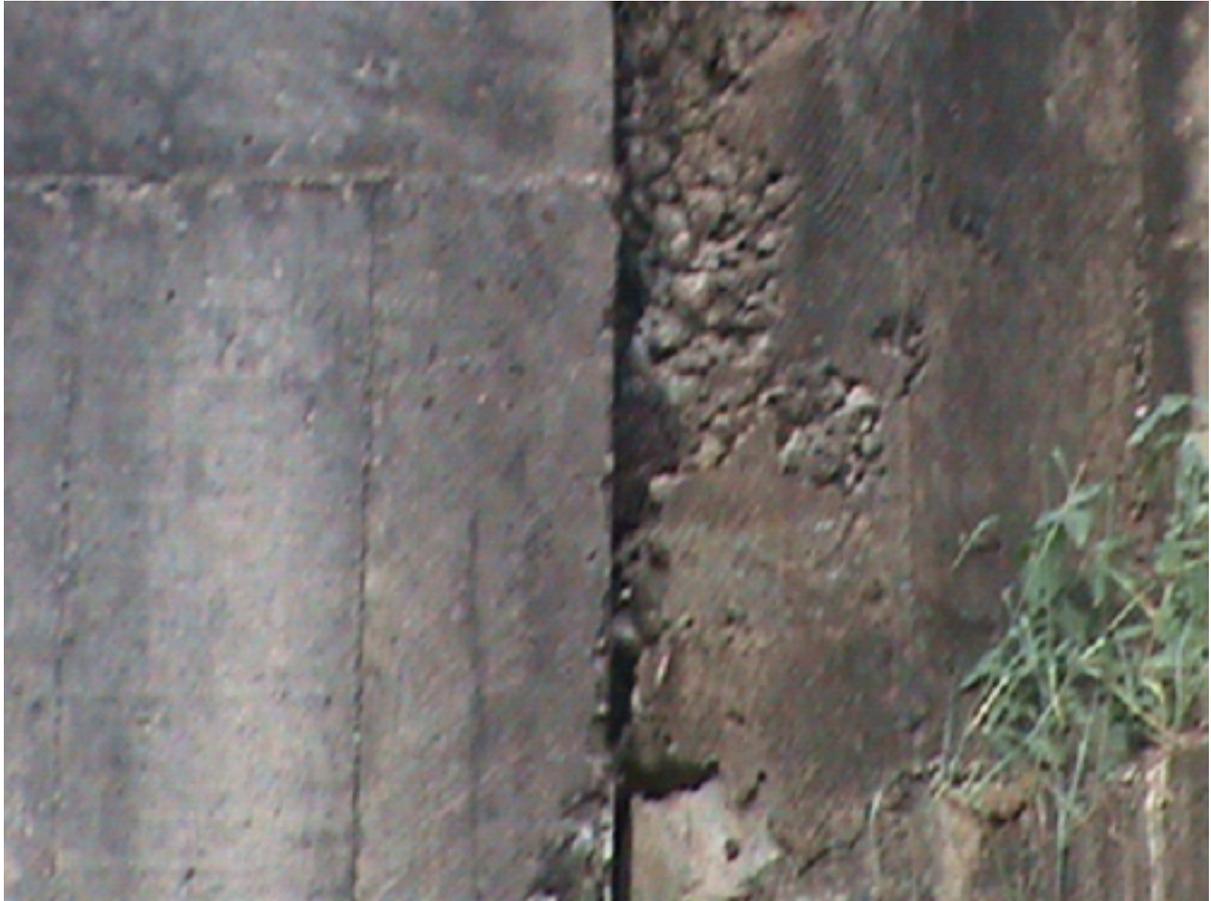
Componente.....: 7 Estribos

Calif./Mantenim....: 1 / -

Daño/Observaciones.: En el estribo No1 se observó una junta fría horizontal ubicada a 60cm de la base. Los estribos presentan manchas de humedad debido al agua que se infiltra por las juntas. En general se encuentra en buen estado.

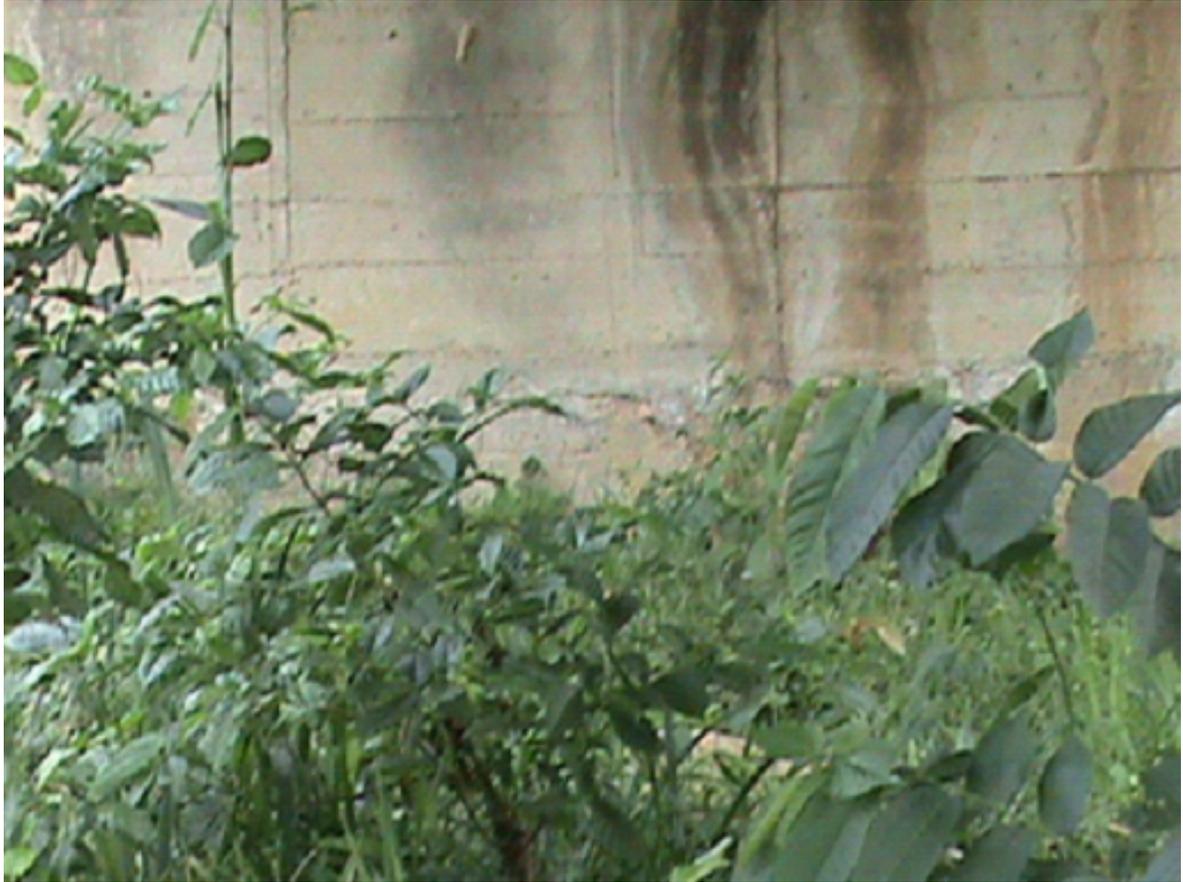
Componente.....: 7 Estribos

Daño/Observaciones.: En el estribo No1 se observó una junta fría horizontal ubicada a 60cm de la base. Los estribos presentan manchas de humedad debido al agua que se infiltra por las juntas. En general se encuentra en buen estado.

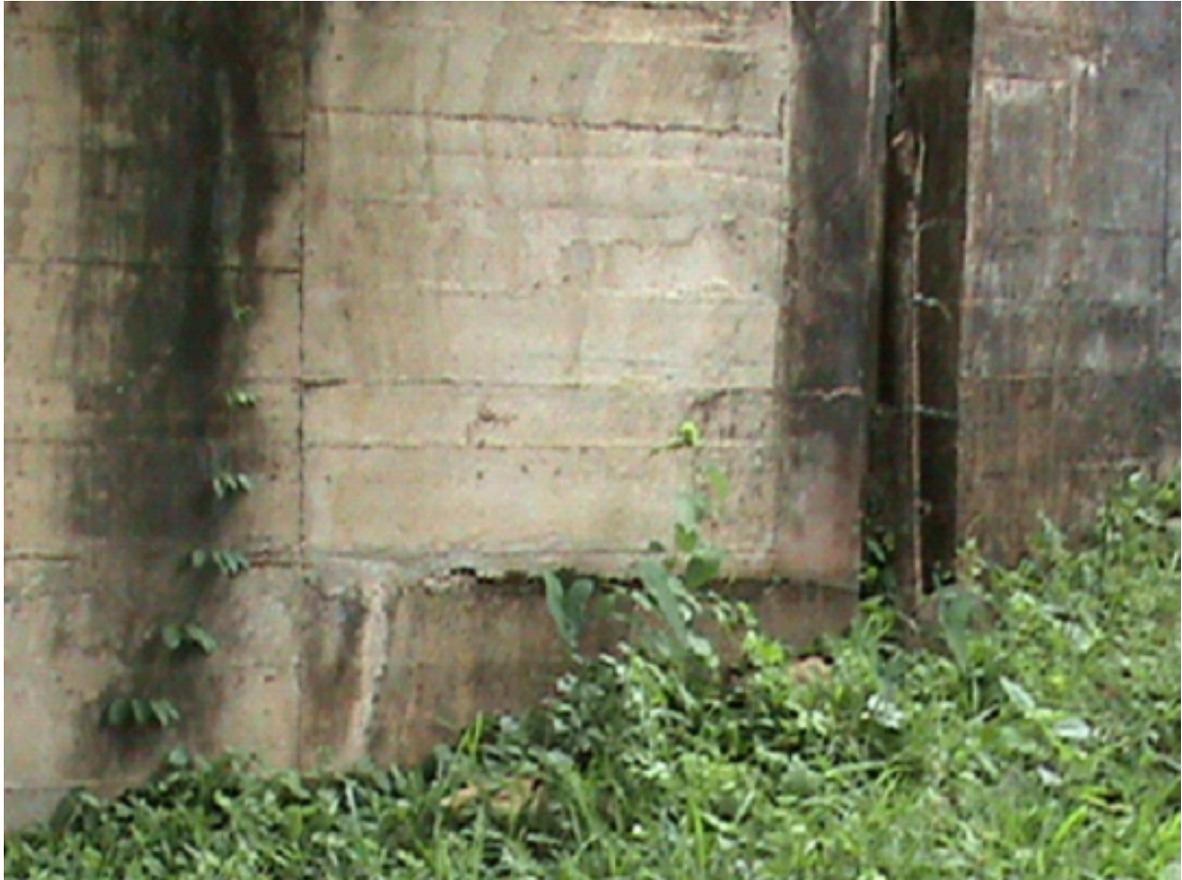
Componente.....: 7 Estribos

Calif./Mantenim....: 1 / -

Daño/Observaciones.: En el estribo No1 se observó una junta fría horizontal ubicada a 60cm de la base. Los estribos presentan manchas de humedad debido al agua que se infiltra por las juntas. En general se encuentra en buen estado.

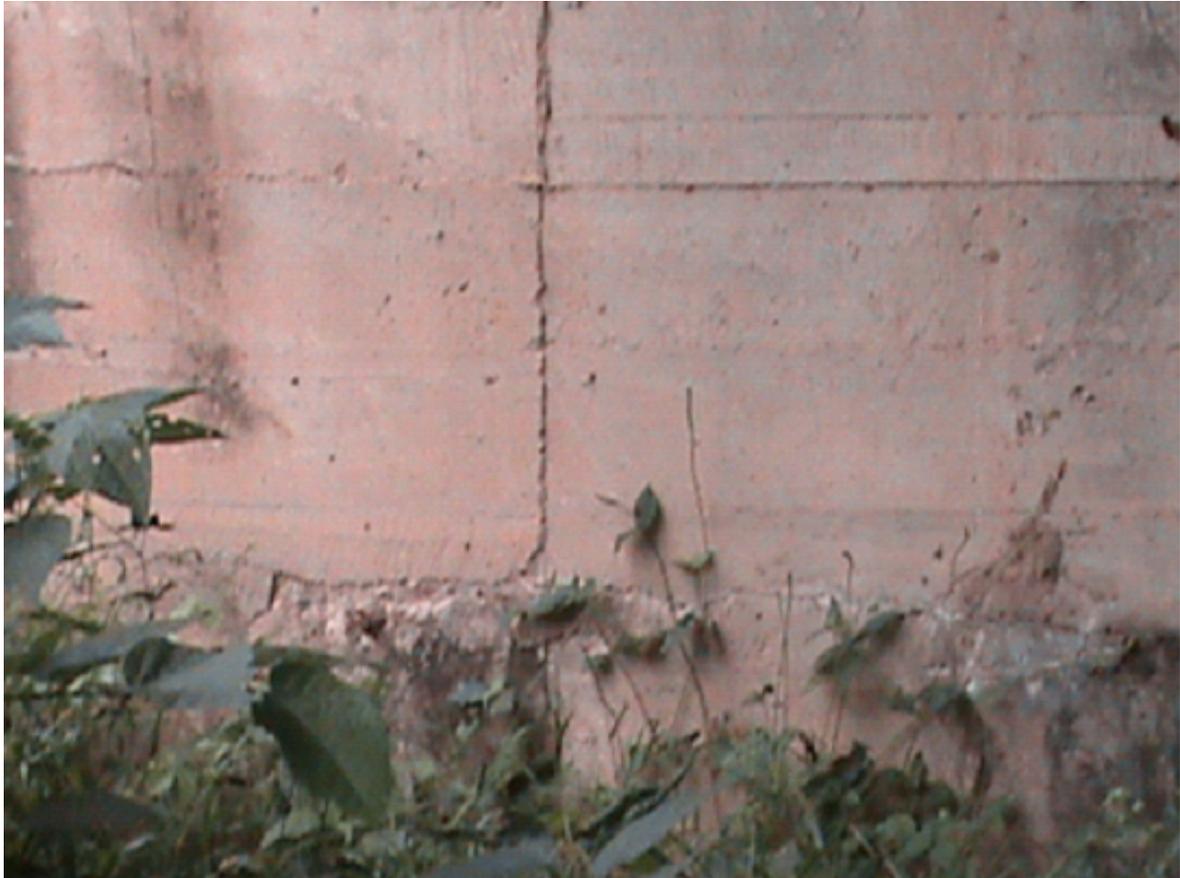
Componente.....: 7 Estribos

Calif./Mantenim....: 1 / -

Daño/Observaciones.: En el estribo No1 se observó una junta fría horizontal ubicada a 60cm de la base. Los estribos presentan manchas de humedad debido al agua que se infiltra por las juntas. En general se encuentra en buen estado.

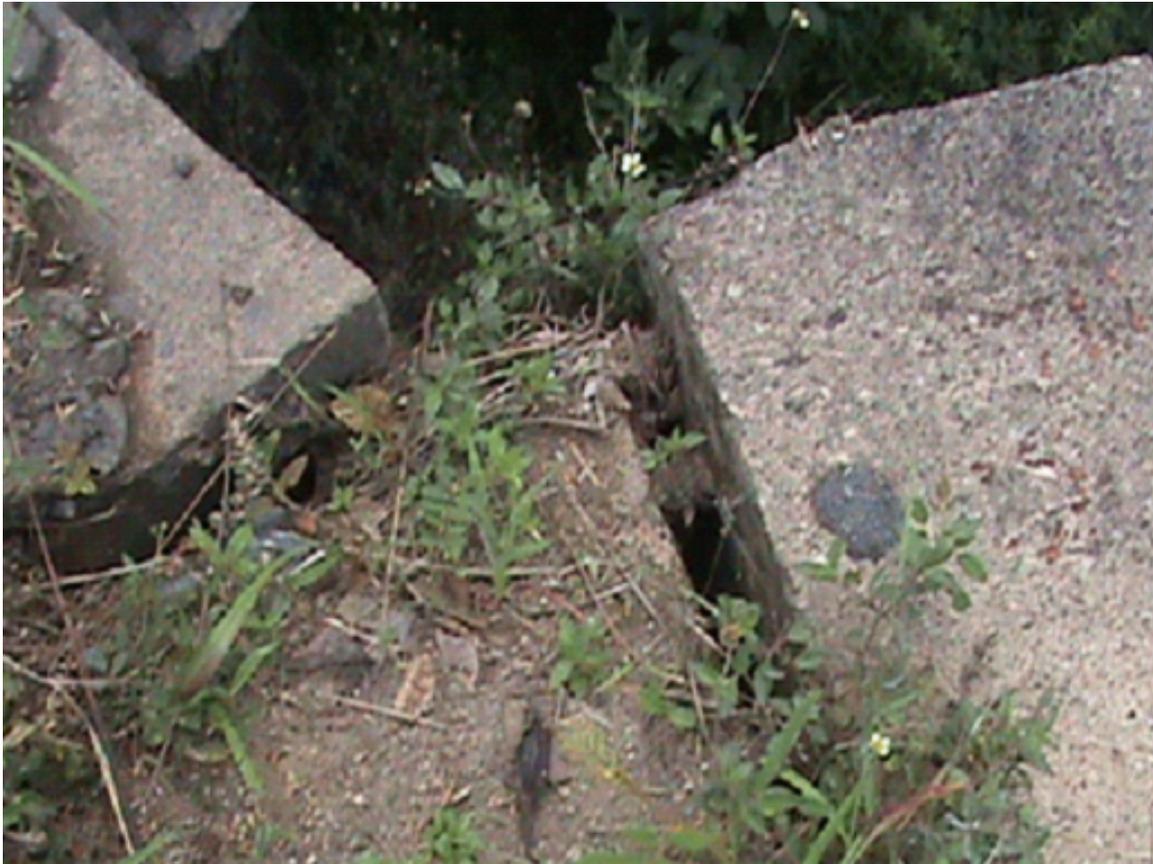
Componente.....: 7 Estribos

Calif./Mantenim....: 1 / -

Daño/Observaciones.: En el estribo No1 se observó una junta fría horizontal ubicada a 60cm de la base. Los estribos presentan manchas de humedad debido al agua que se infiltra por las juntas. En general se encuentra en buen estado.

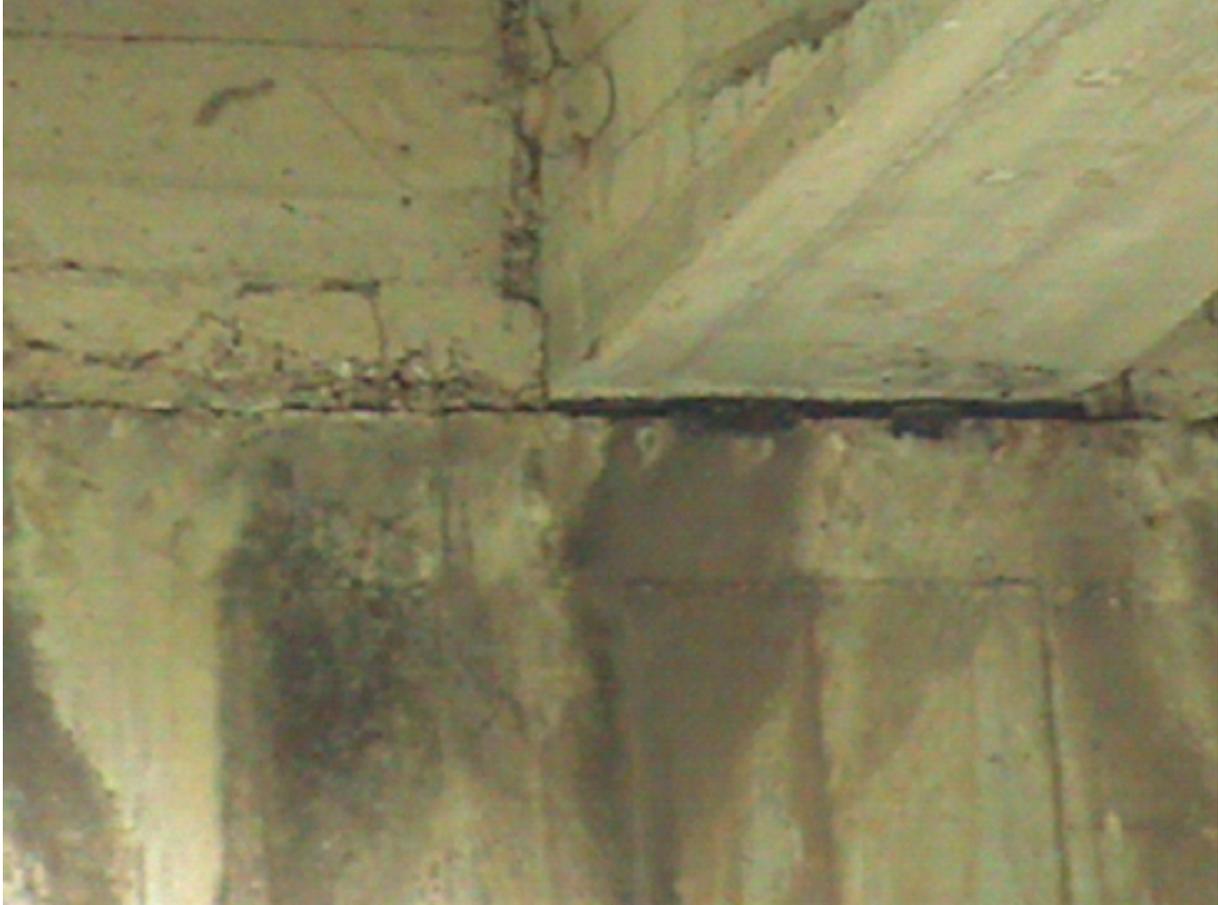
Componente.....: 9 Apoyos

Daño/Observaciones.: Presentan suciedad. Se recomienda labores de mantenimiento. No se observaron daños de éstos.
