SDC/INV	SiPuCol	Fecha	Hoja
	Informe de inspección principal	14/09/12	1
07-6513-011.00 La Curva			
Regional.....: 7 Casanare			
Ruta.....: Troncal Villa Garzón - Saravena			
Carretera.....: Yopal - Paz de Ariporo			
Lado de la car...: 0			
Abscisa.....: 40+0495			
No del registro..: 567			
Año de construcción.....:			
Año de la última reconstrucción.....:			
Paso Superior/Inferior.....: S			
Dir. de abs. de la carretera principal.: S			
Requisitos de la inspección.....: 0 Nada			
Recolección de datos : Fecha.....: 2012.05.26			
: Iniciales.....: JPJG			
Posición geográfica..:			
Latitud: 5 gra 33.71 min N Longitud: 72 gra 10.5 min O Altitud: 298 m			
Geometría: Número de luces.....: 1			
Longitud de la luz menor (m): 30.00			
Longitud de la luz mayor (m): 30.00			
Longitud total .....(m): 30.00			
Ancho del tablero.....(m): 9.00			
Ancho del separador.....(m): 0.00			
Ancho del andén izquierdo(m): 0.00			
Ancho del andén derecho..(m): 0.00

07-6513-011.00 La Curva

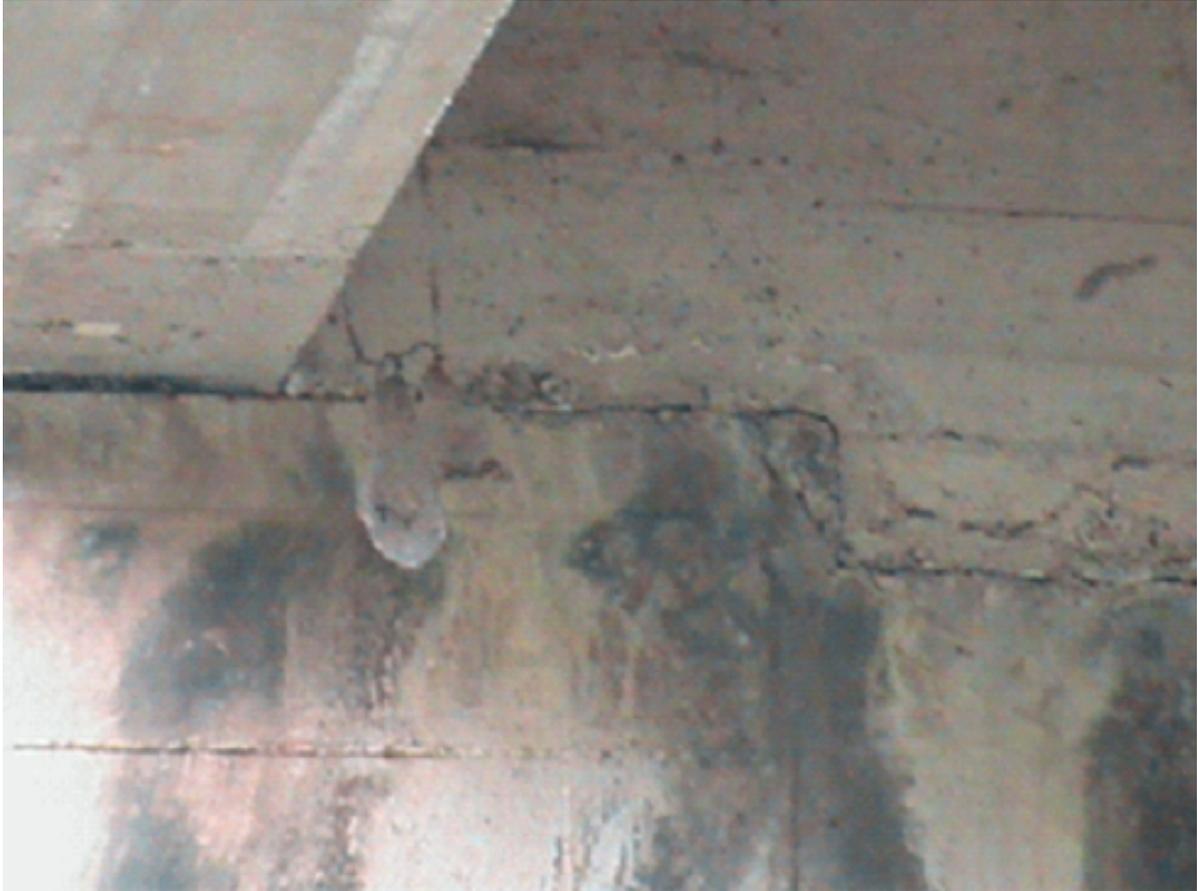
Componente.....: 9 Apoyos

Daño/Observaciones.: Presentan suciedad. Se recomienda labores de mantenimiento. No se observaron daños de éstos.

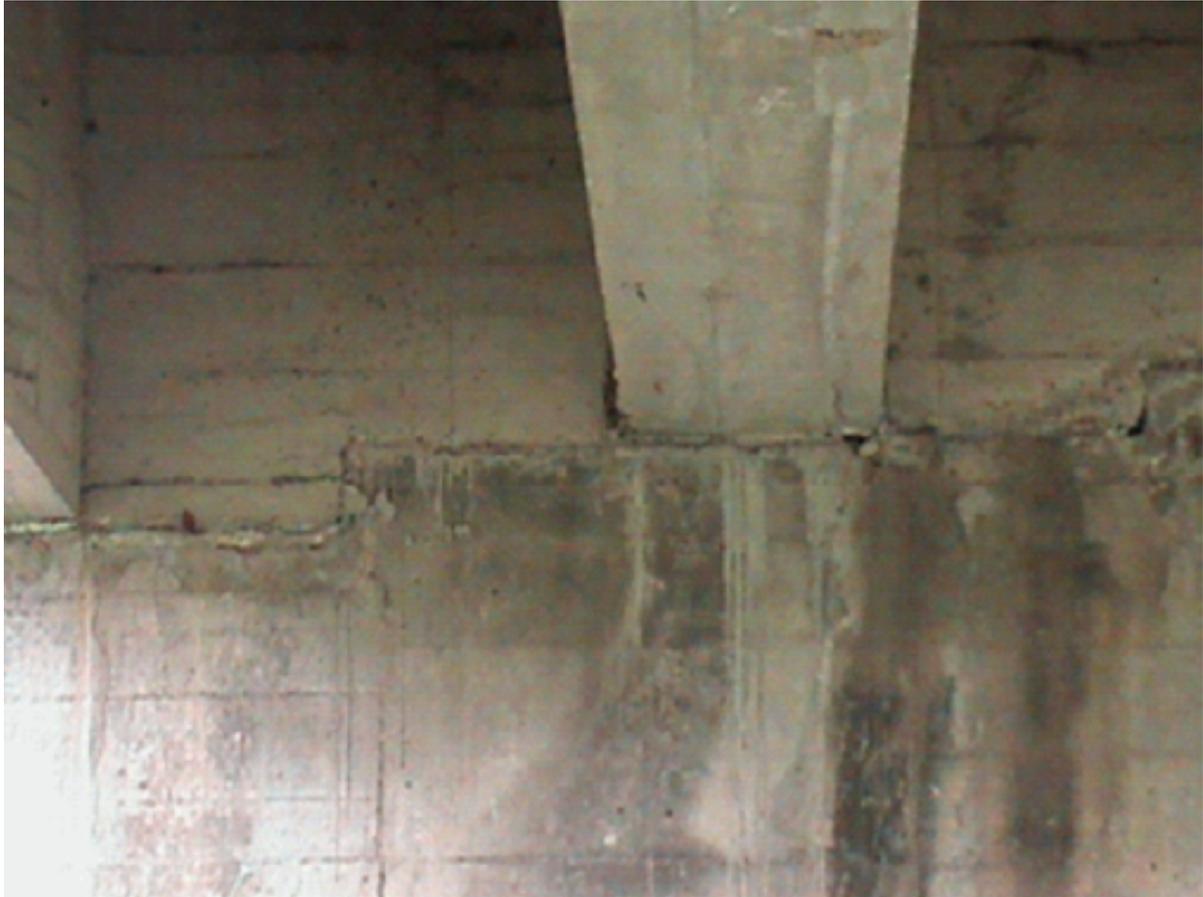
Componente.....: 9 Apoyos

Calif./Mantenim....: 1 / -

Daño/Observaciones.: Presentan suciedad. Se recomienda labores de mantenimiento. No se observaron daños de éstos.

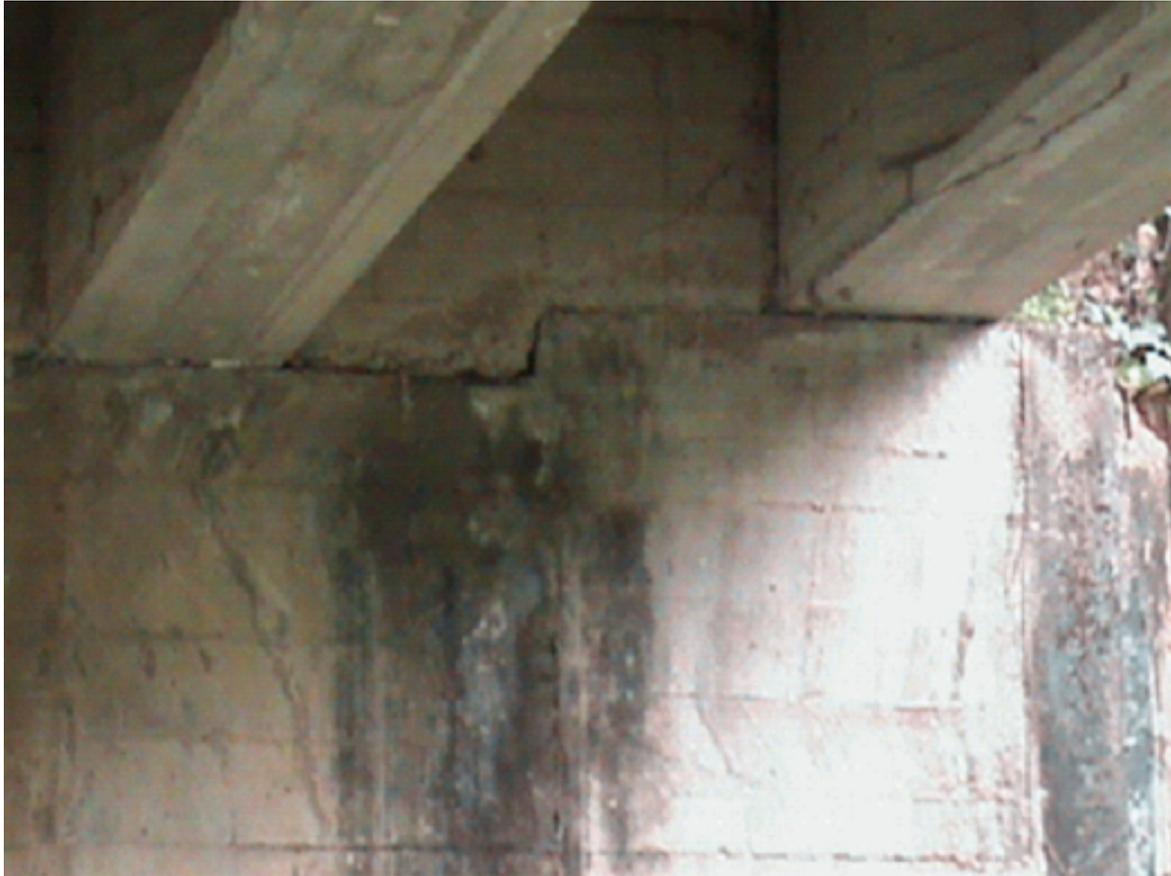
Componente.....: 9 Apoyos

Daño/Observaciones.: Presentan suciedad. Se recomienda labores de mantenimiento. No se observaron daños de éstos.

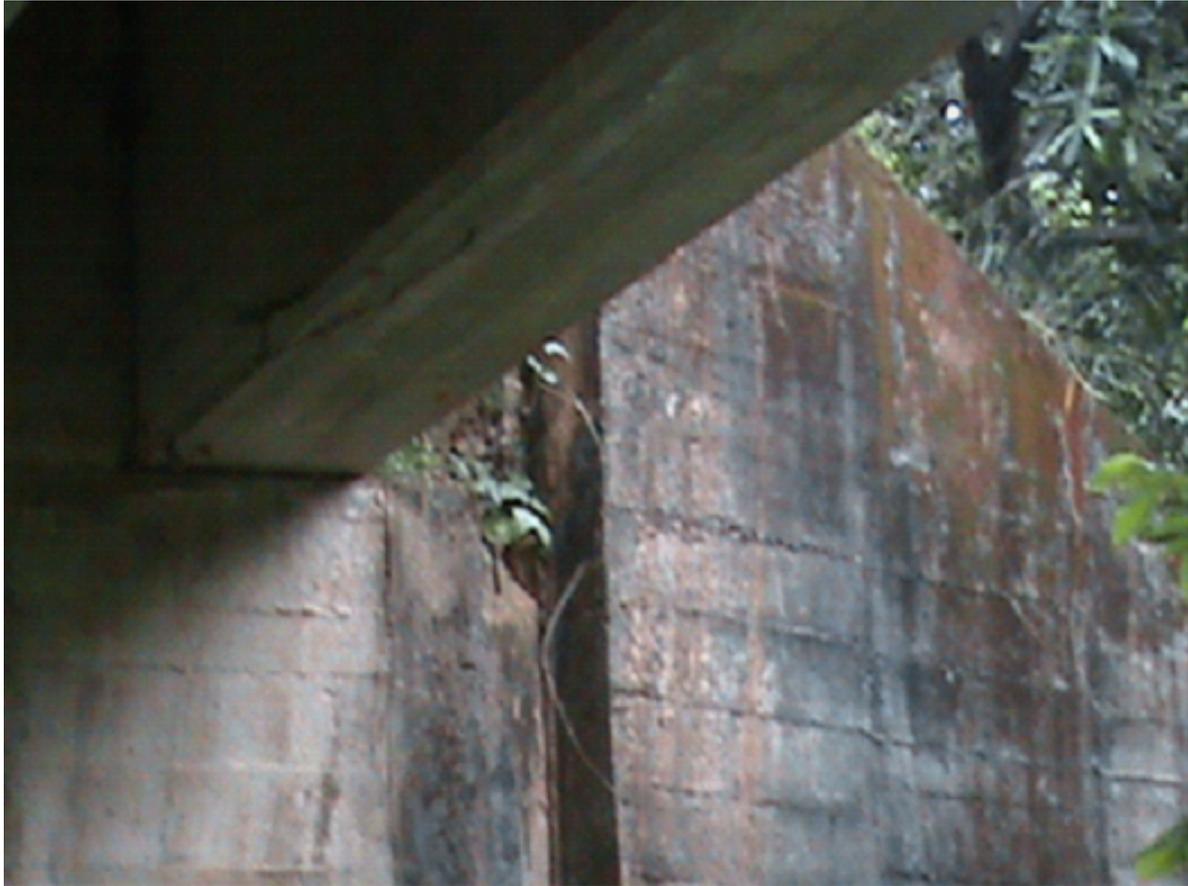
Componente.....: 9 Apoyos

Daño/Observaciones.: Presentan suciedad. Se recomienda labores de mantenimiento. No se observaron daños de éstos.

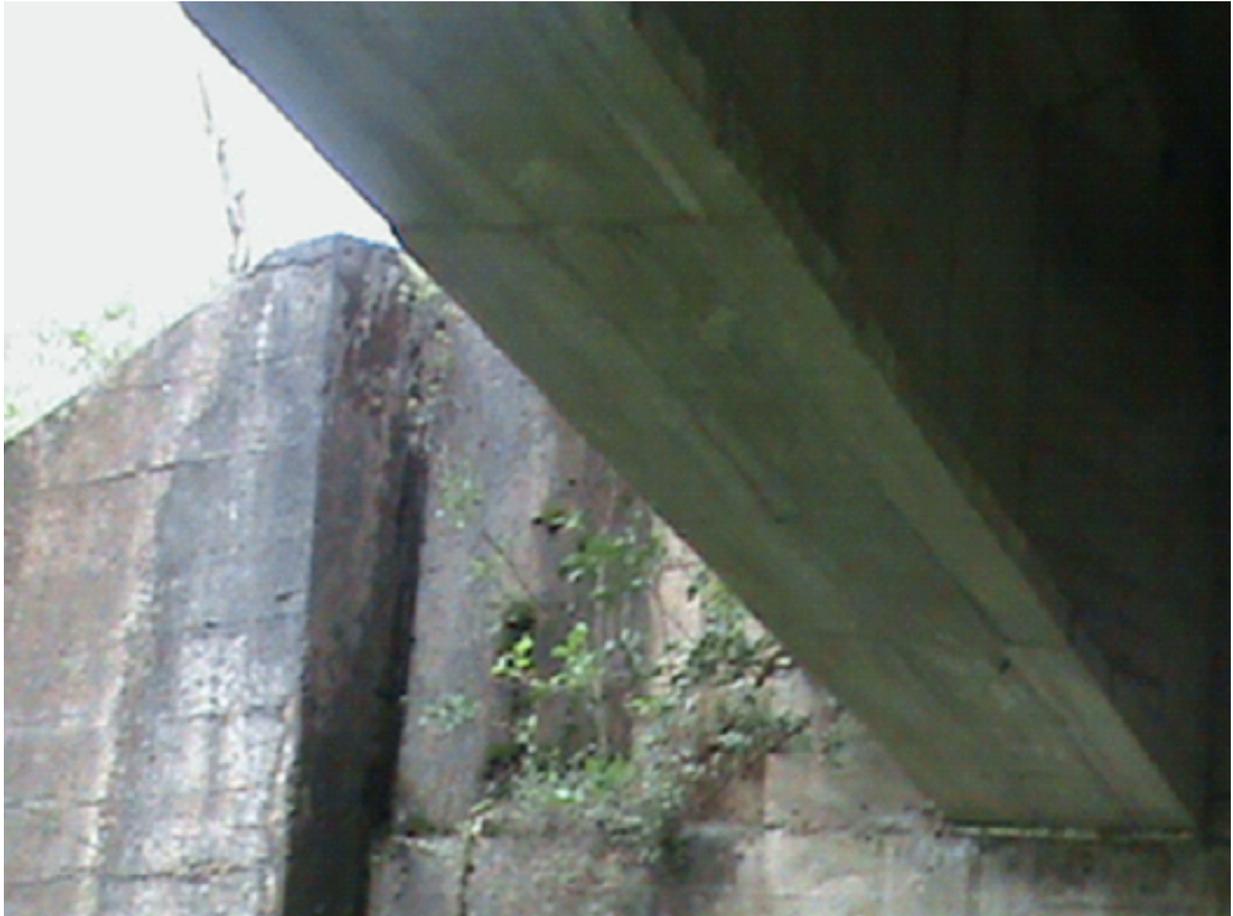
Componente.....: 9 Apoyos

Calif./Mantenim....: 1 / -

Daño/Observaciones.: Presentan suciedad. Se recomienda labores de mantenimiento. No se observaron daños de éstos.

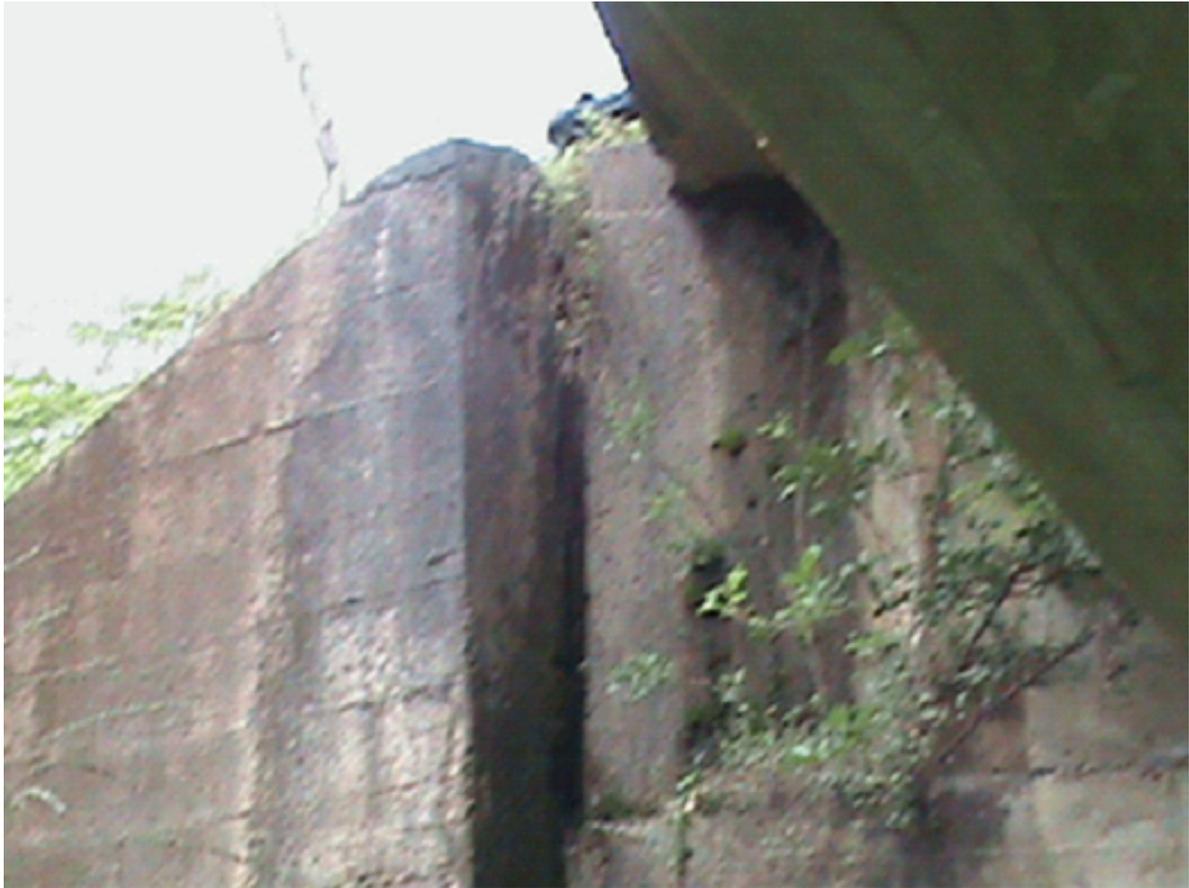
Componente.....: 9 Apoyos

Calif./Mantenim....: 1 / -

Daño/Observaciones.: Presentan suciedad. Se recomienda labores de mantenimiento. No se observaron daños de éstos.

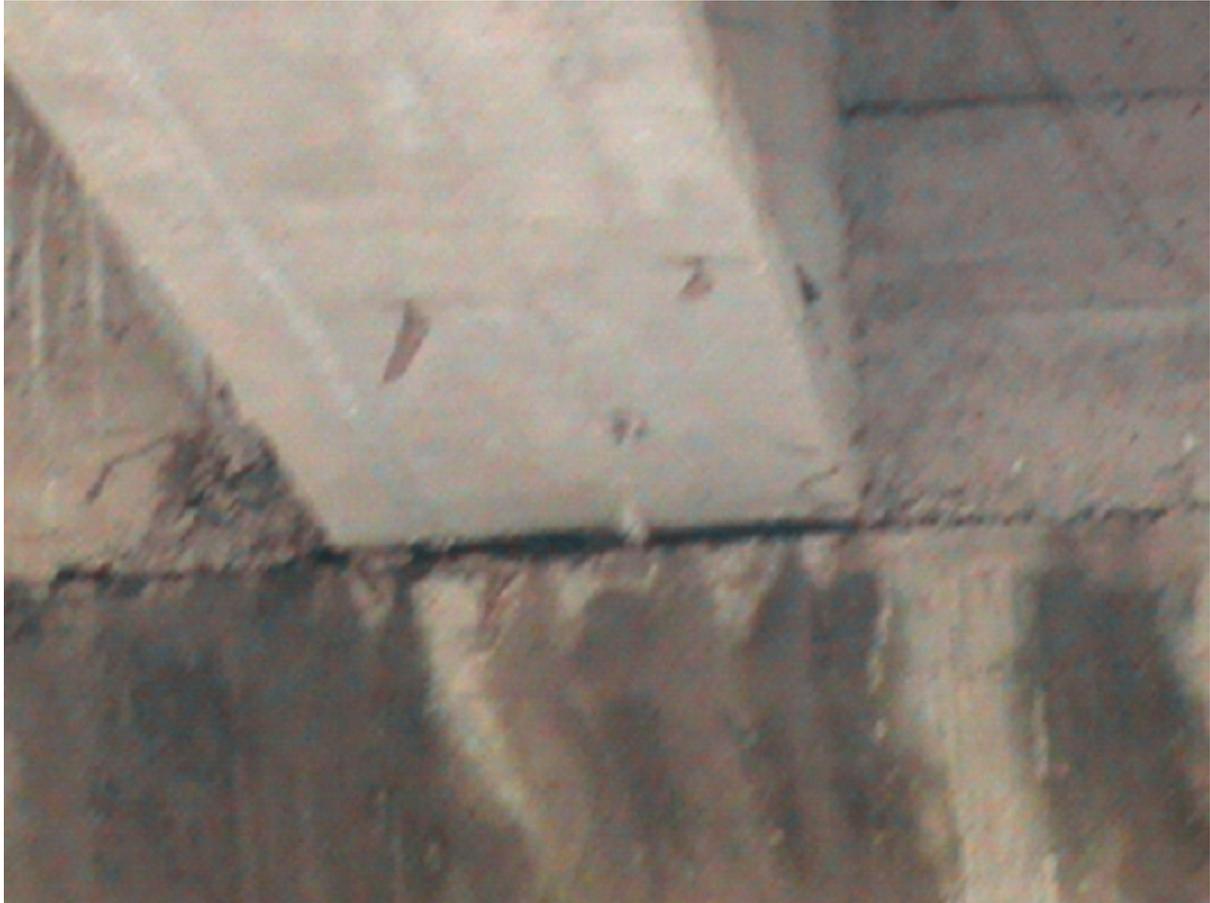
Componente.....: 9 Apoyos

Daño/Observaciones.: Presentan suciedad. Se recomienda labores de mantenimiento. No se observaron daños de éstos.

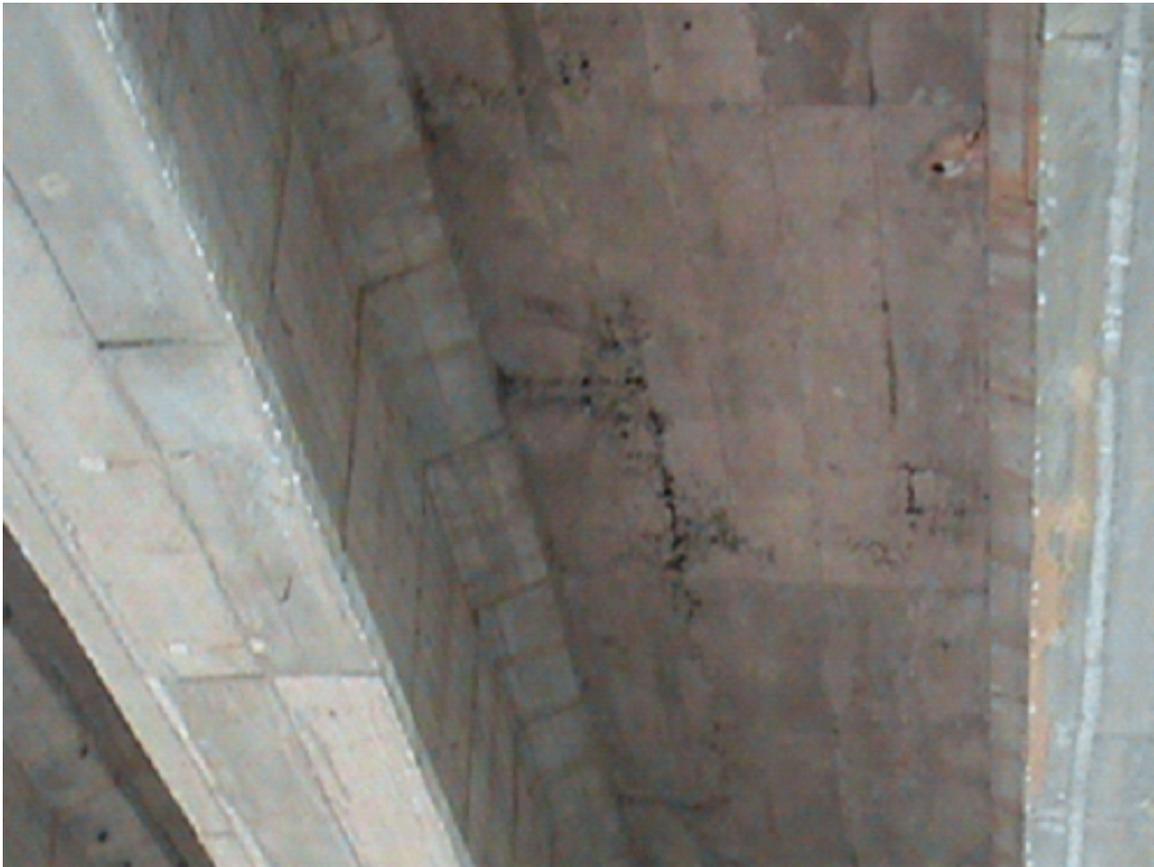
Componente.....: 10 Losa

Calif./Mantenim....: 3 / -

Tipo de daño.....: Daño en conc. / acero expuesto

Reparaciones.....: B Reparación de concreto

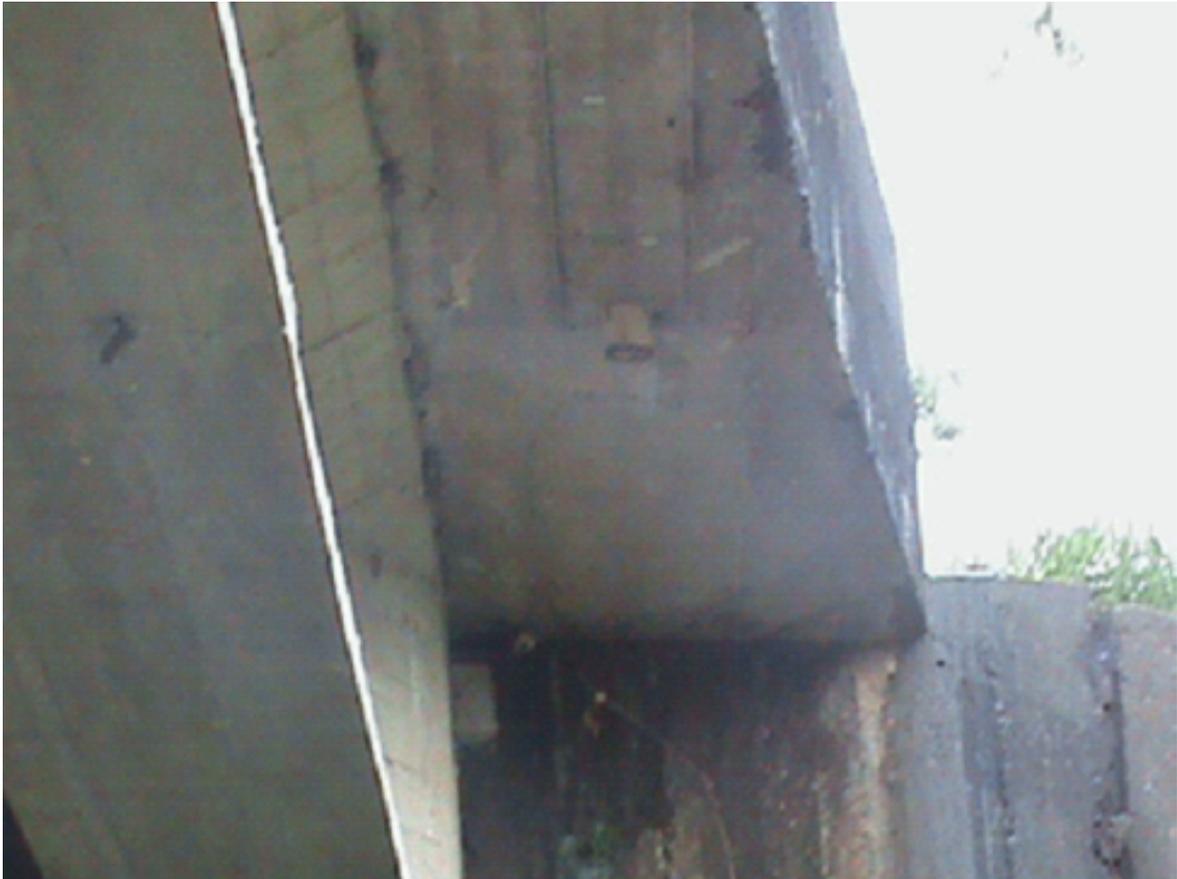
Componente.....: 10 Losa

Calif./Mantenim....: 3 / -

Reparaciones.....: B Reparación de concreto

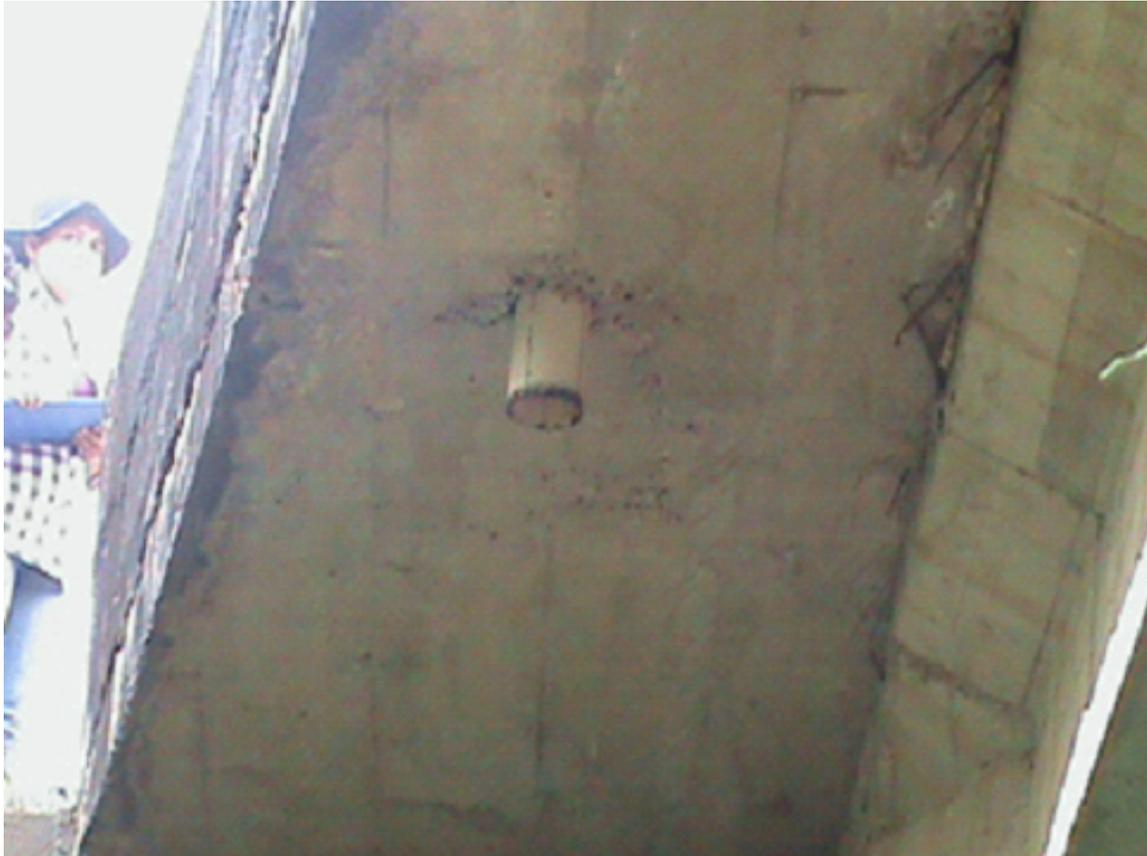
Componente.....: 10 Losa

Calif./Mantenim....: 3 / -

Reparaciones.....: B Reparación de concreto

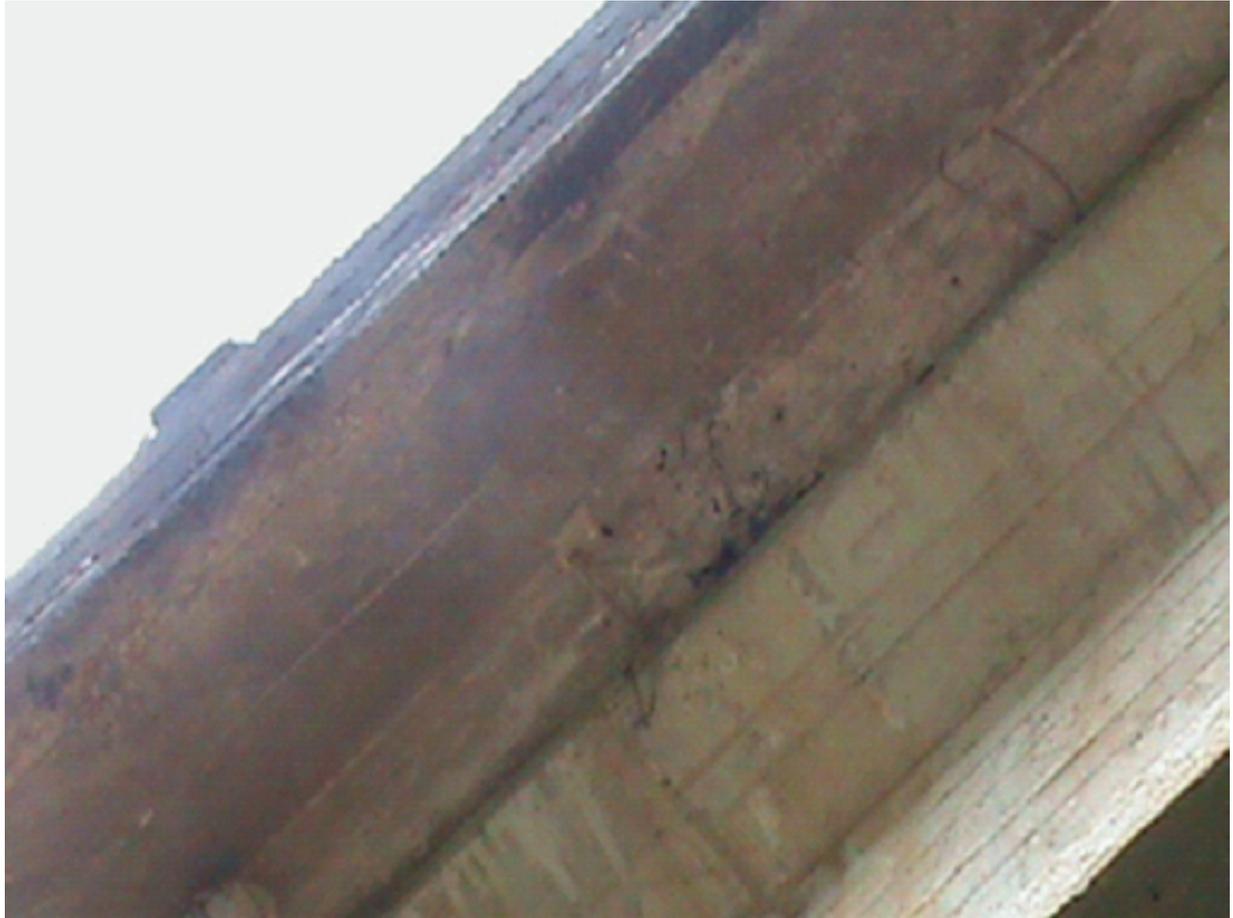
Componente.....: 10 Losa

Calif./Mantenim....: 3 / -

Reparaciones.....: B Reparación de concreto

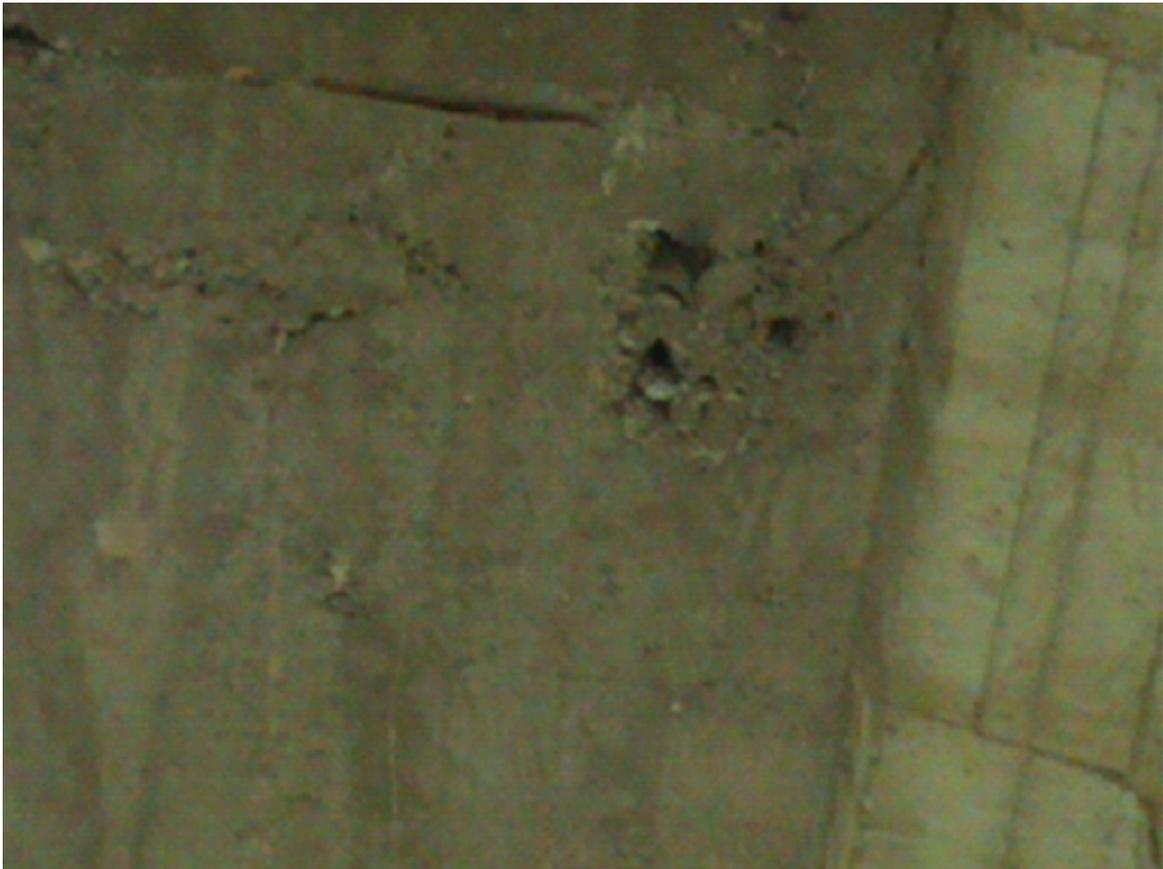
Componente.....: 10 Losa

Calif./Mantenim....: 3 / -

Reparaciones.....: B Reparación de concreto

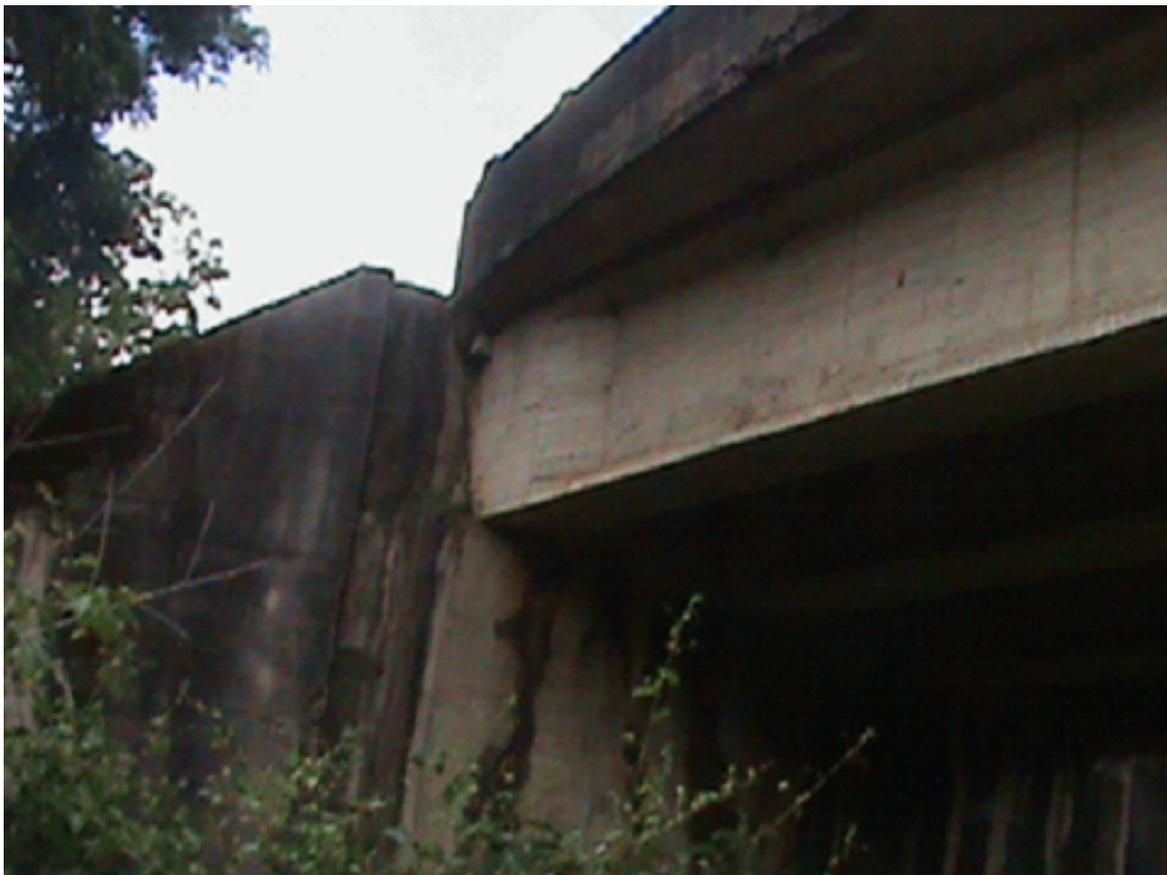
Componente.....: 11 Vigas/Largueros/Diafragmas

Calif./Mantenim....: 2 / -

Z Otra

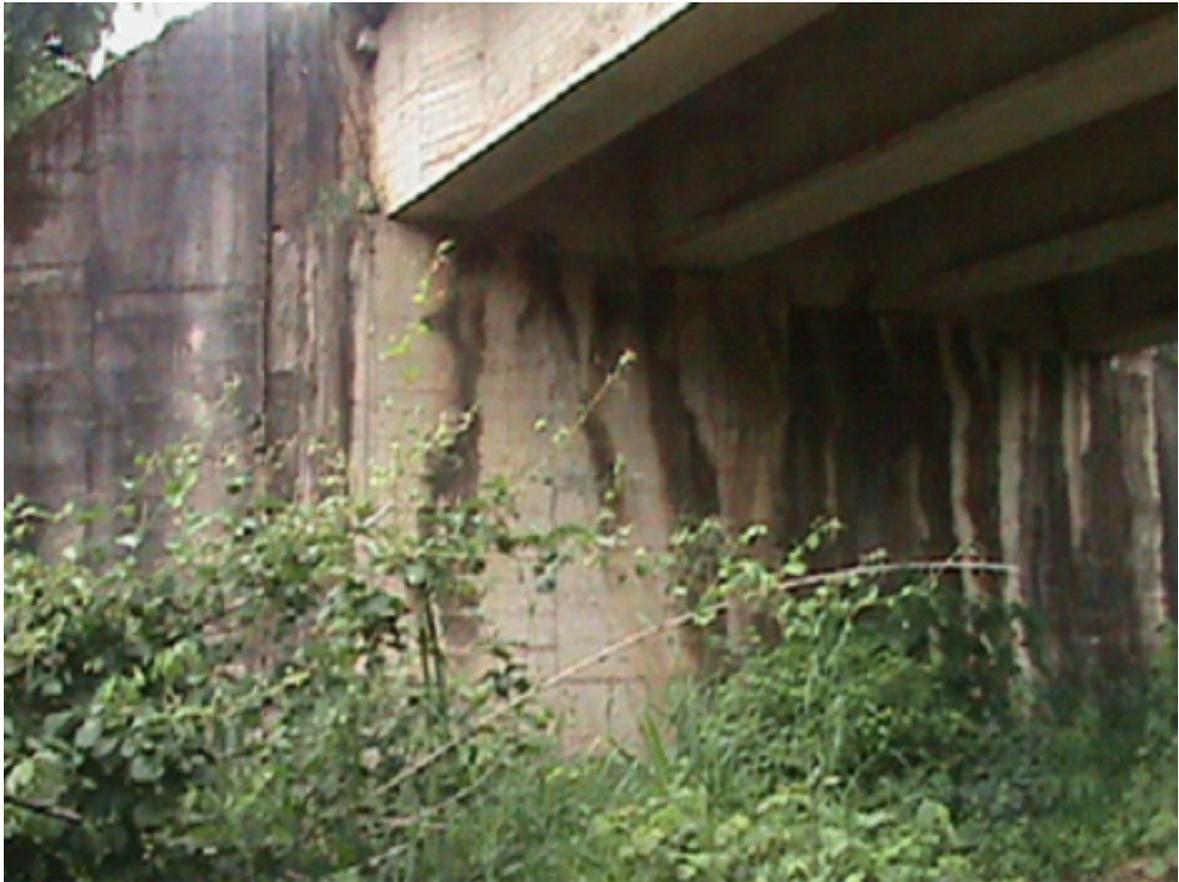
Componente.....: 11 Vigas/Largueros/Diafragmas

Calif./Mantenim....: 2 / -

Z Otra

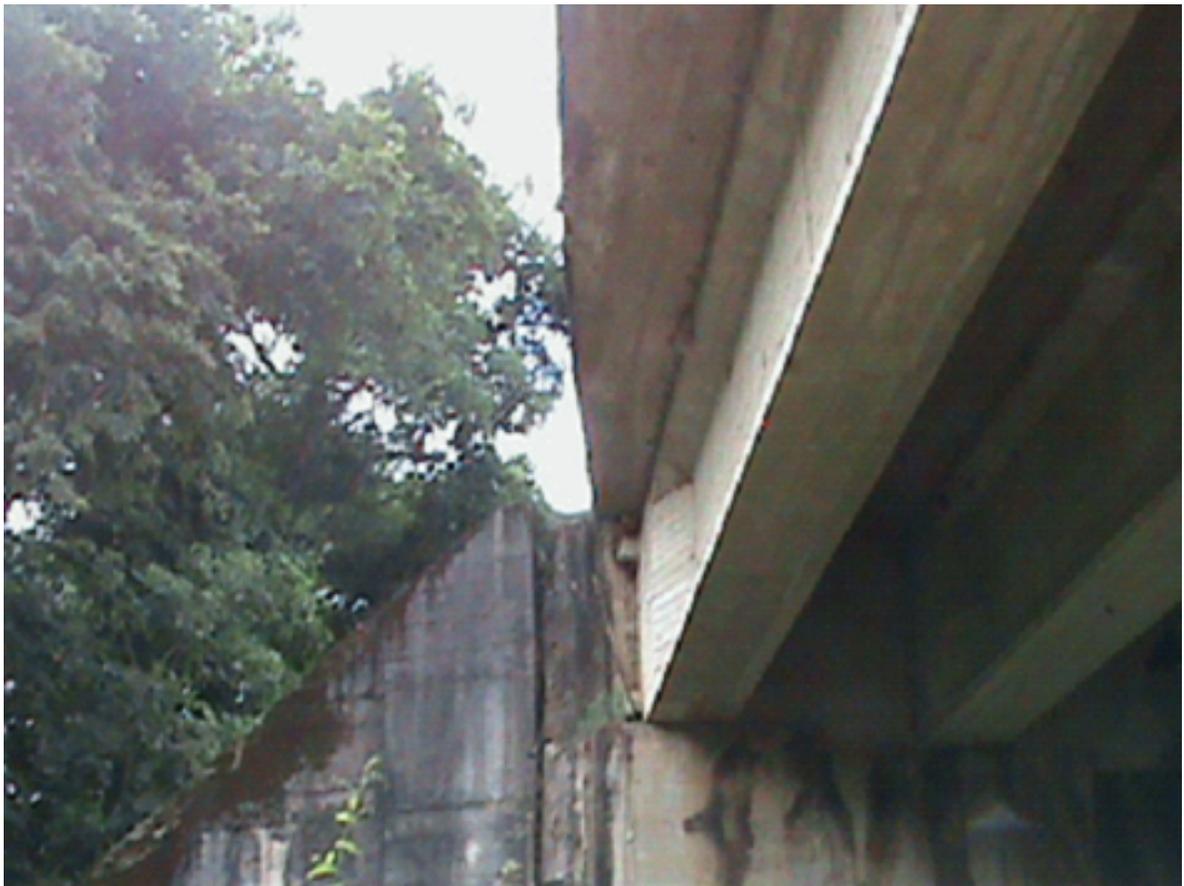
Componente.....: 11 Vigas/Largueros/Diafragmas

Calif./Mantenim....: 2 / -

Z Otra

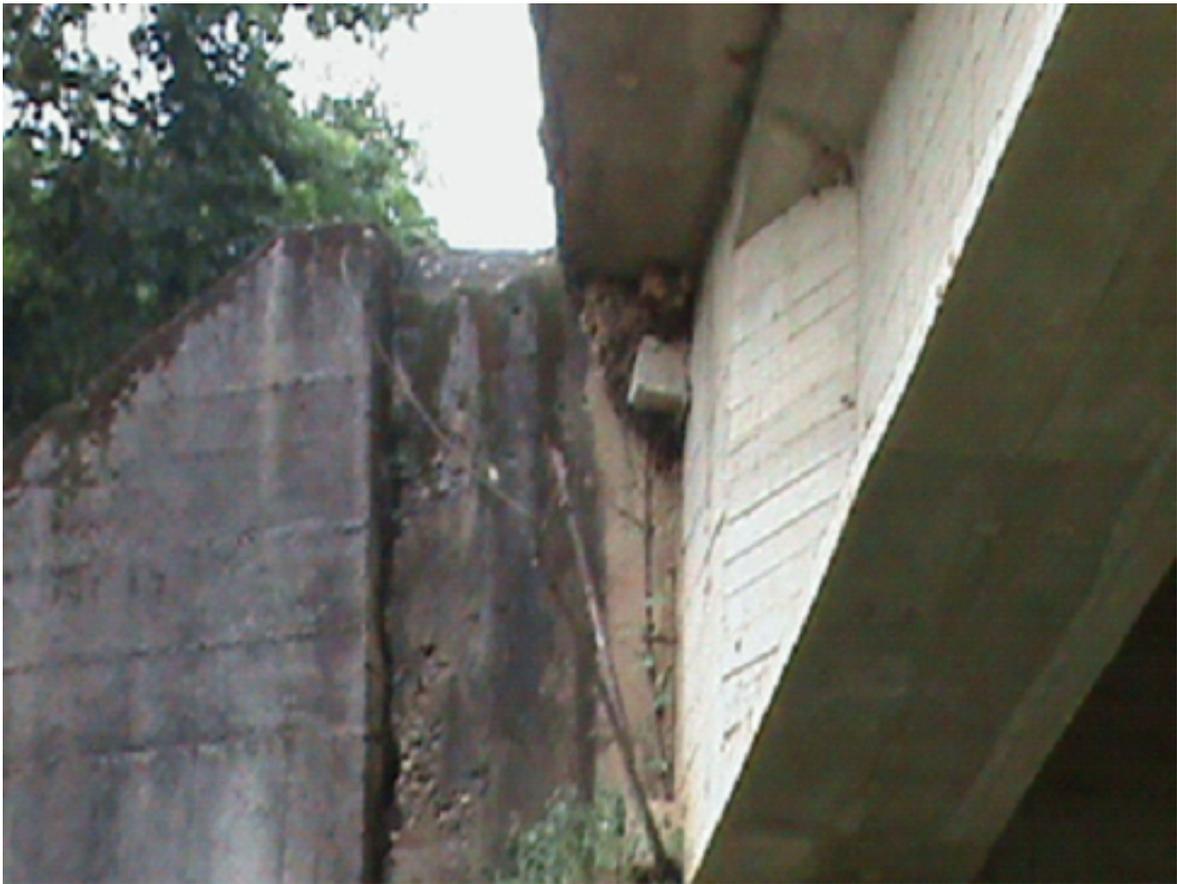
Componente.....: 11 Vigas/Largueros/Diafragmas

Calif./Mantenim....: 2 / -

Z Otra

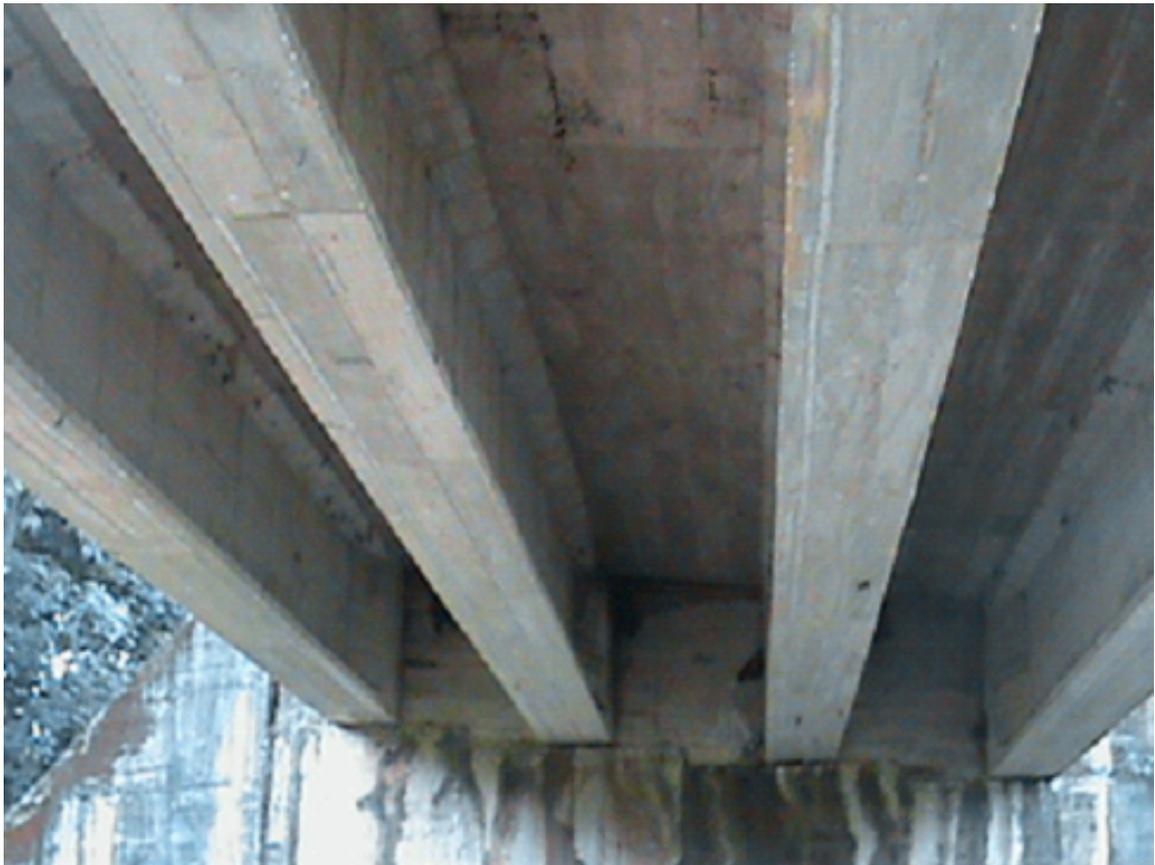
Componente.....: 11 Vigas/Largueros/Diafragmas

Calif./Mantenim....: 2 / -

Z Otra

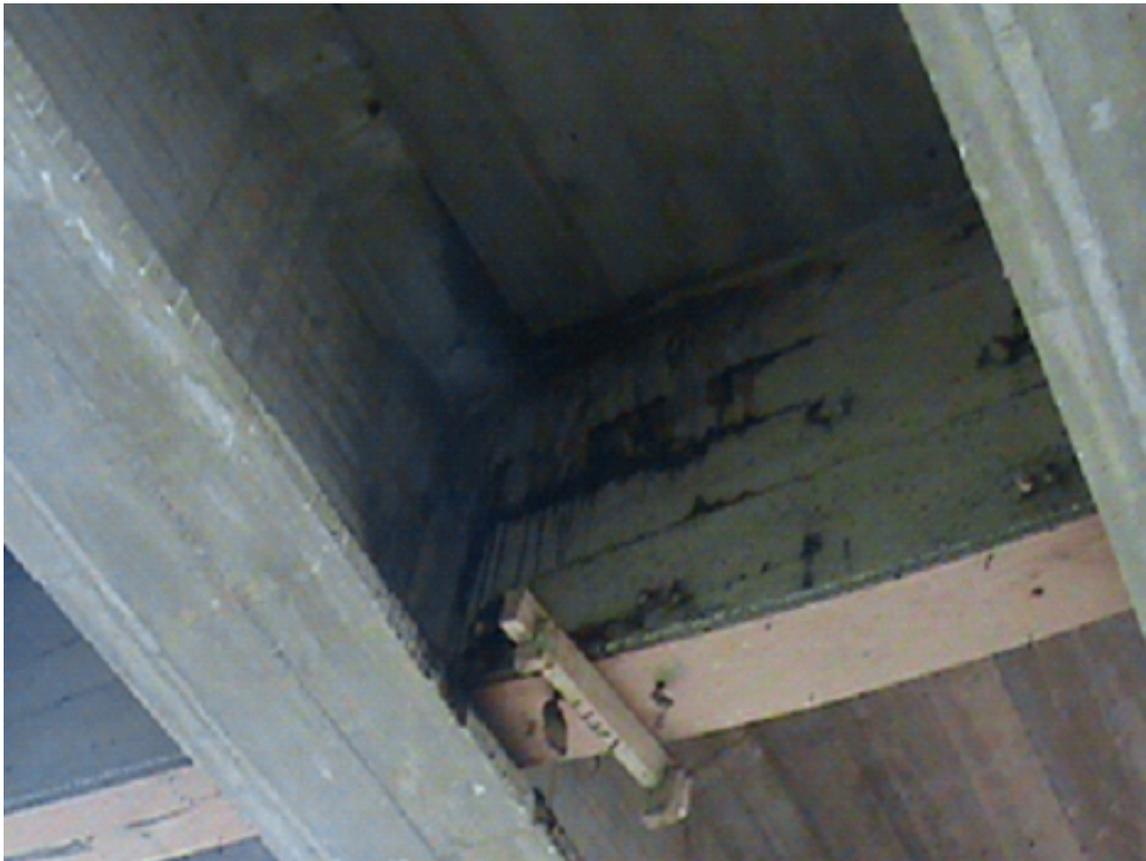
Componente.....: 11 Vigas/Largueros/Diafragmas

Calif./Mantenim....: 2 / -

Z Otra

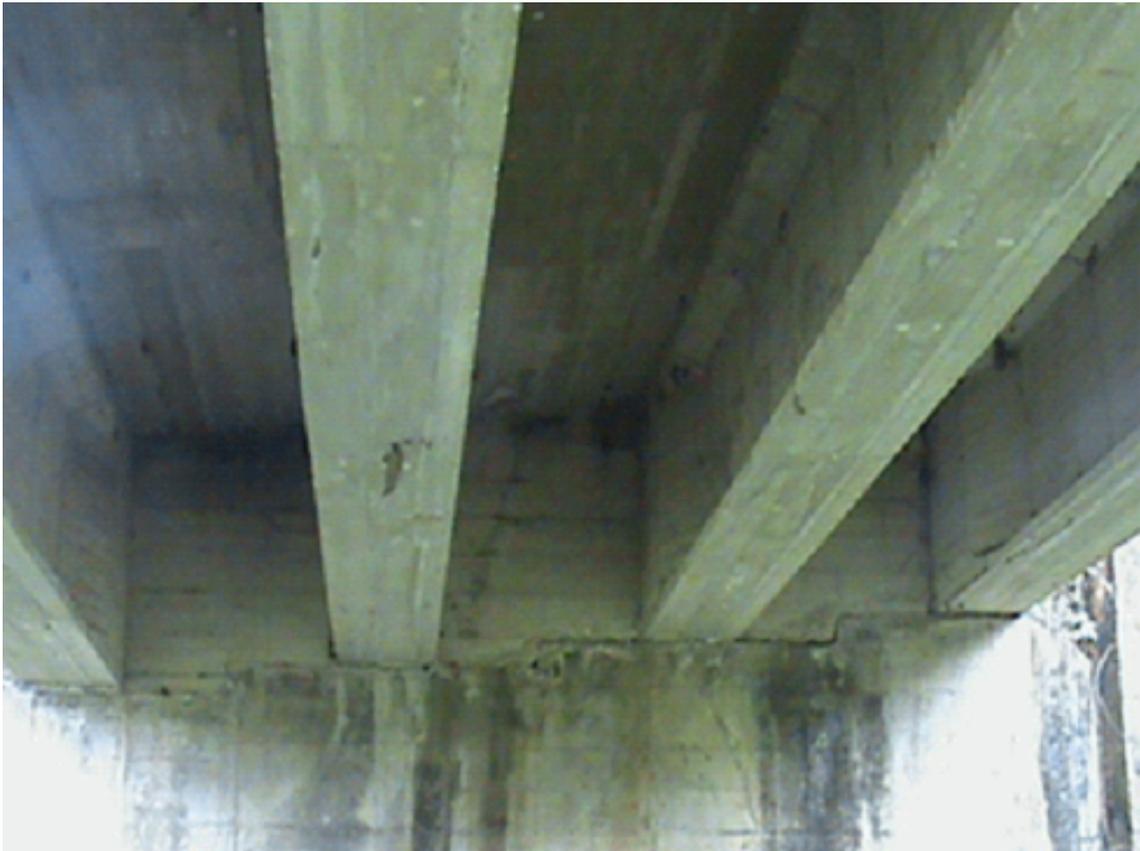
Componente.....: 11 Vigas/Largueros/Diafragmas

Calif./Mantenim....: 2 / -

Z Otra

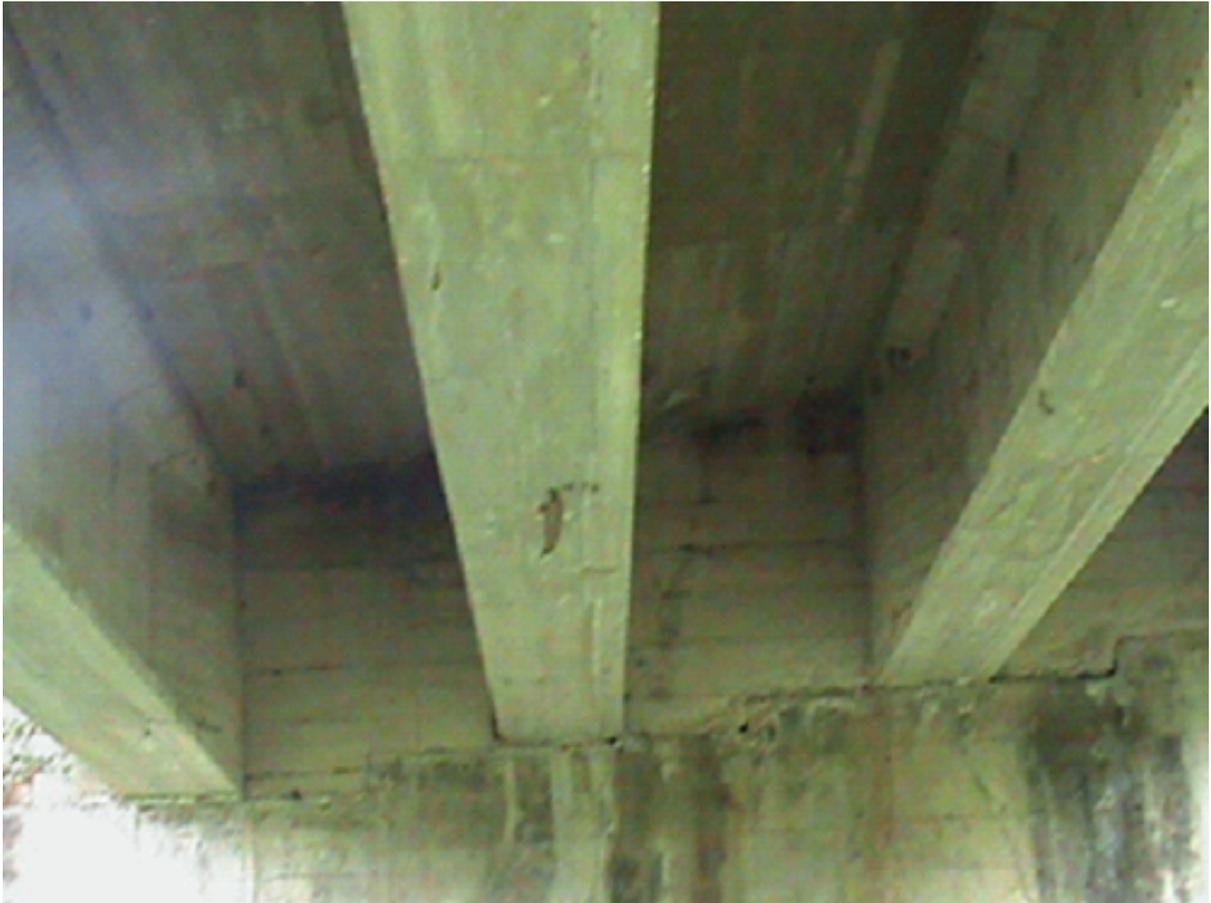
Componente.....: 11 Vigas/Largueros/Diafragmas

Calif./Mantenim....: 2 / -

Z Otra

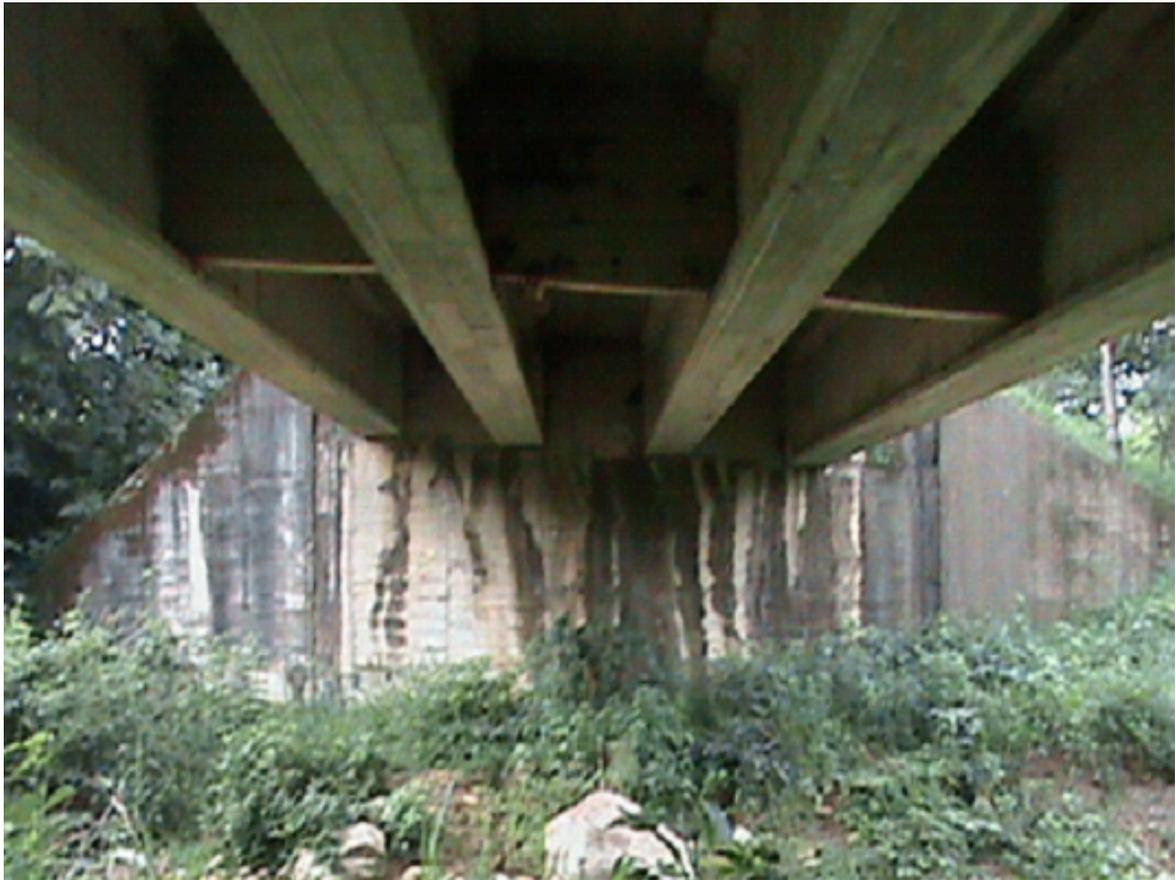
Componente.....: 11 Vigas/Largueros/Diafragmas

Calif./Mantenim....: 2 / -

Z Otra
