SDC/INV	SiPuCol	Fecha	Hoja
	Informe de inspección principal	14/09/12	1
07-6513-011.00 La Curva			
Regional.....: 7 Casanare			
Ruta.....: Troncal Villa Garzón - Saravena			
Carretera.....: Yopal - Paz de Ariporo			
Lado de la car...: 0			
Abscisa.....: 40+0495			
No del registro..: 567			
Año de construcción.....:			
Año de la última reconstrucción.....:			
Paso Superior/Inferior.....: S			
Dir. de abs. de la carretera principal.: S			
Requisitos de la inspección.....: 0 Nada			
Recolección de datos : Fecha.....: 2012.05.26			
: Iniciales.....: JPJG			
Posición geográfica..:			
Latitud: 5 gra 33.71 min N Longitud: 72 gra 10.5 min O Altitud: 298 m			
Geometría: Número de luces.....: 1			
Longitud de la luz menor (m): 30.00			
Longitud de la luz mayor (m): 30.00			
Longitud total .....(m): 30.00			
Ancho del tablero.....(m): 9.00			
Ancho del separador.....(m): 0.00			
Ancho del andén izquierdo(m): 0.00			
Ancho del andén derecho..(m): 0.00

07-6513-011.00 La Curva

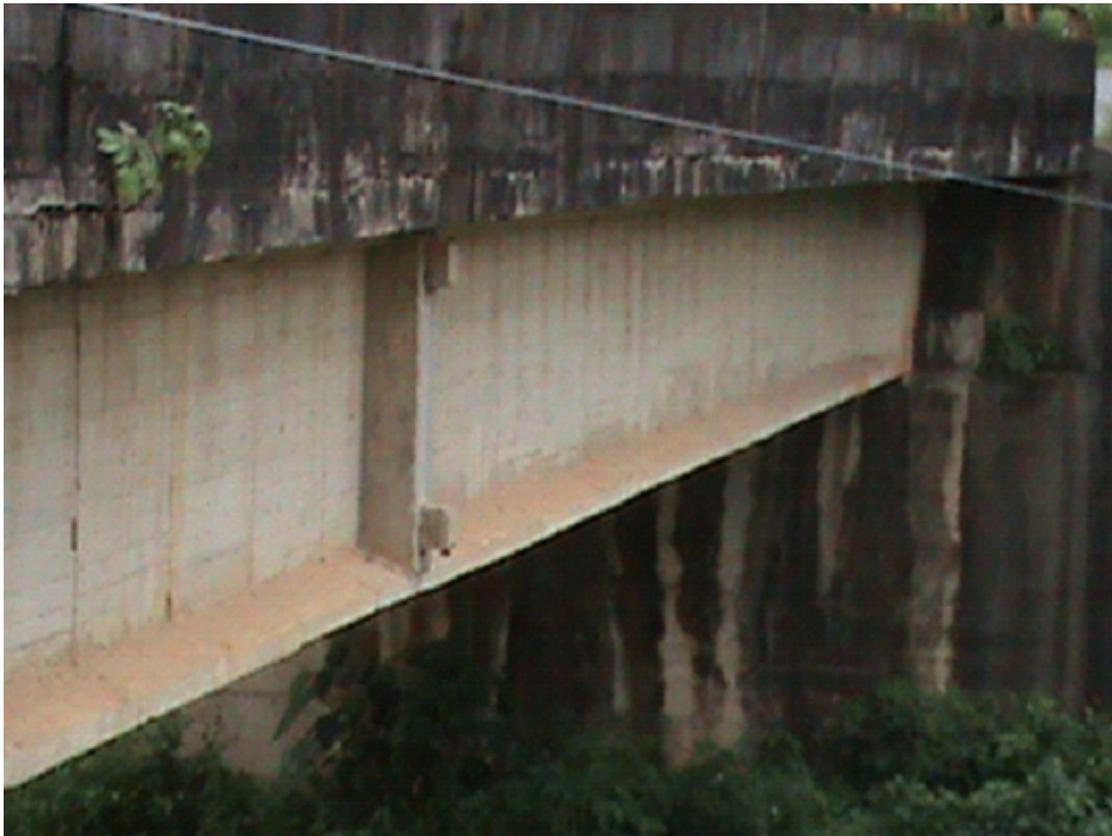
Componente.....: 11 Vigas/Largueros/Diafragmas

Calif./Mantenim....: 2 / -

Reparaciones.....: A Reparación de concreto  
Z Otra

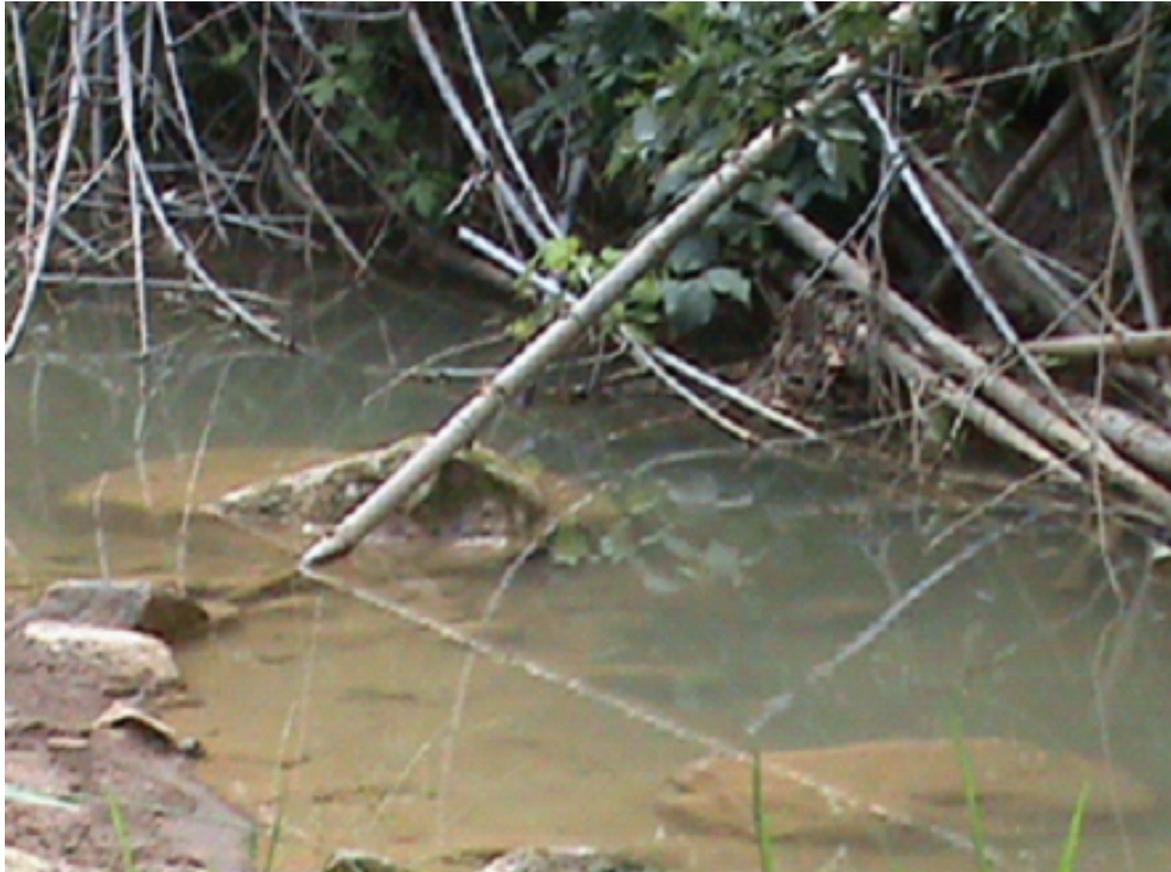
Componente.....: 15 Cauce  
Calif./Mantenim....: 0 / -  
Daño/Observaciones.: Llega con bajas velocidades, no ocasiona problemas de socavación ni de erosión.

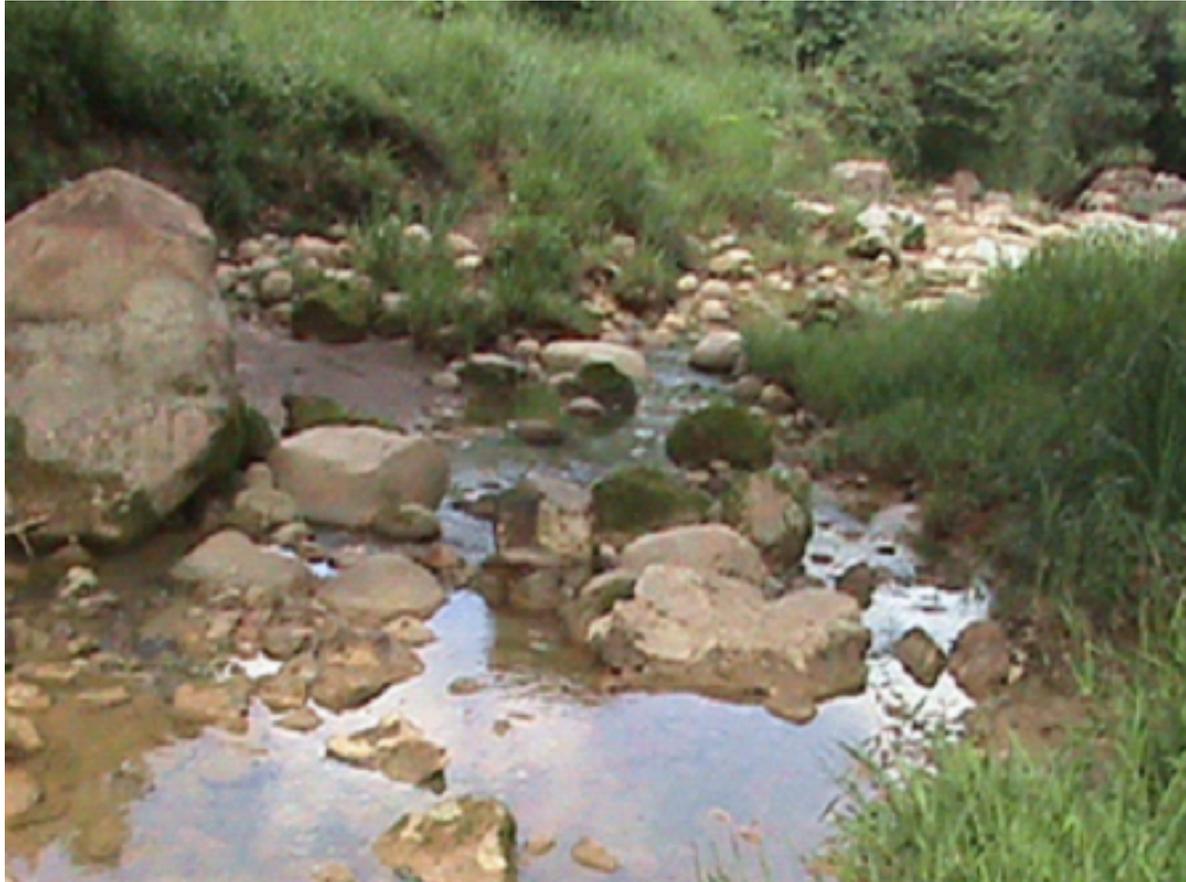
Componente.....: 15 Cauce

Calif./Mantenim....: 0 / -

Daño/Observaciones.: Llega con bajas velocidades, no ocasiona problemas de socavación ni de erosión.

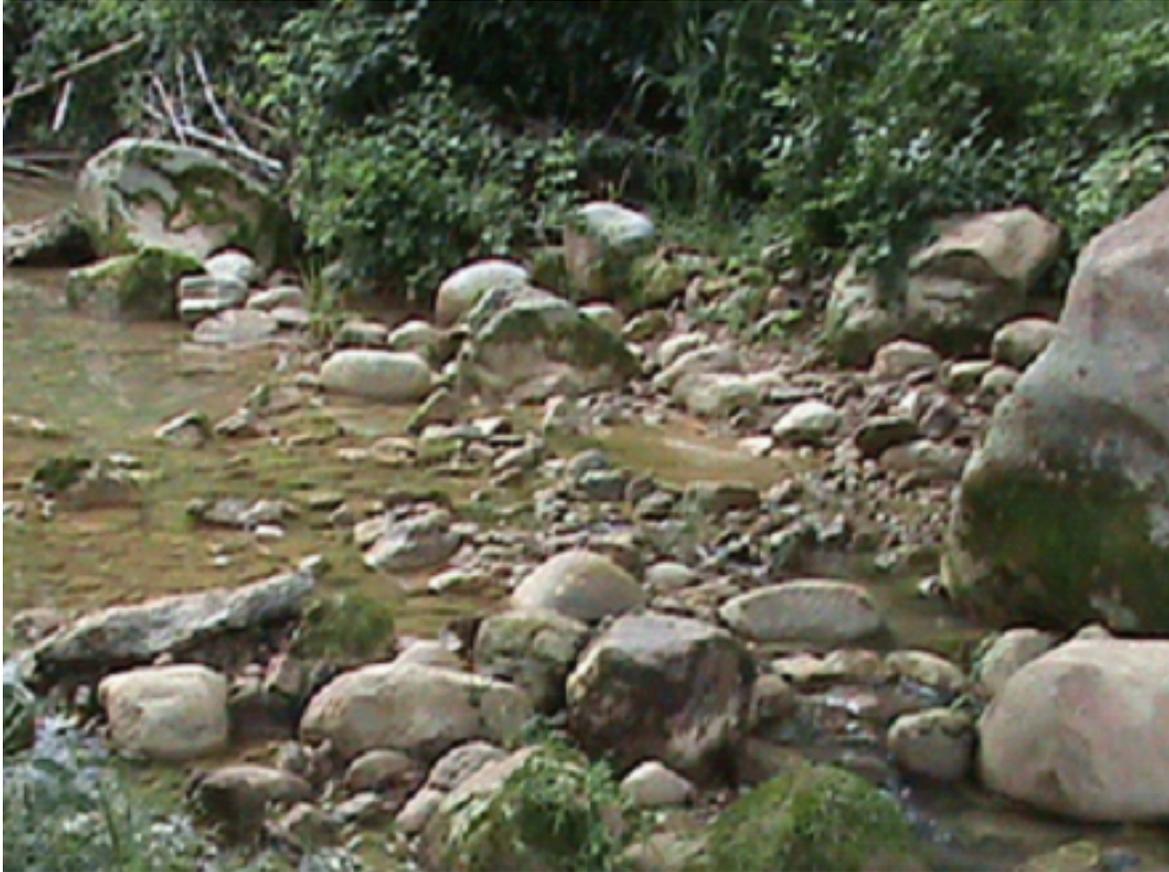
Componente.....: 15 Cauce

Calif./Mantenim....: 0 / -

Daño/Observaciones.: Llega con bajas velocidades, no ocasiona problemas de socavación ni de erosión.

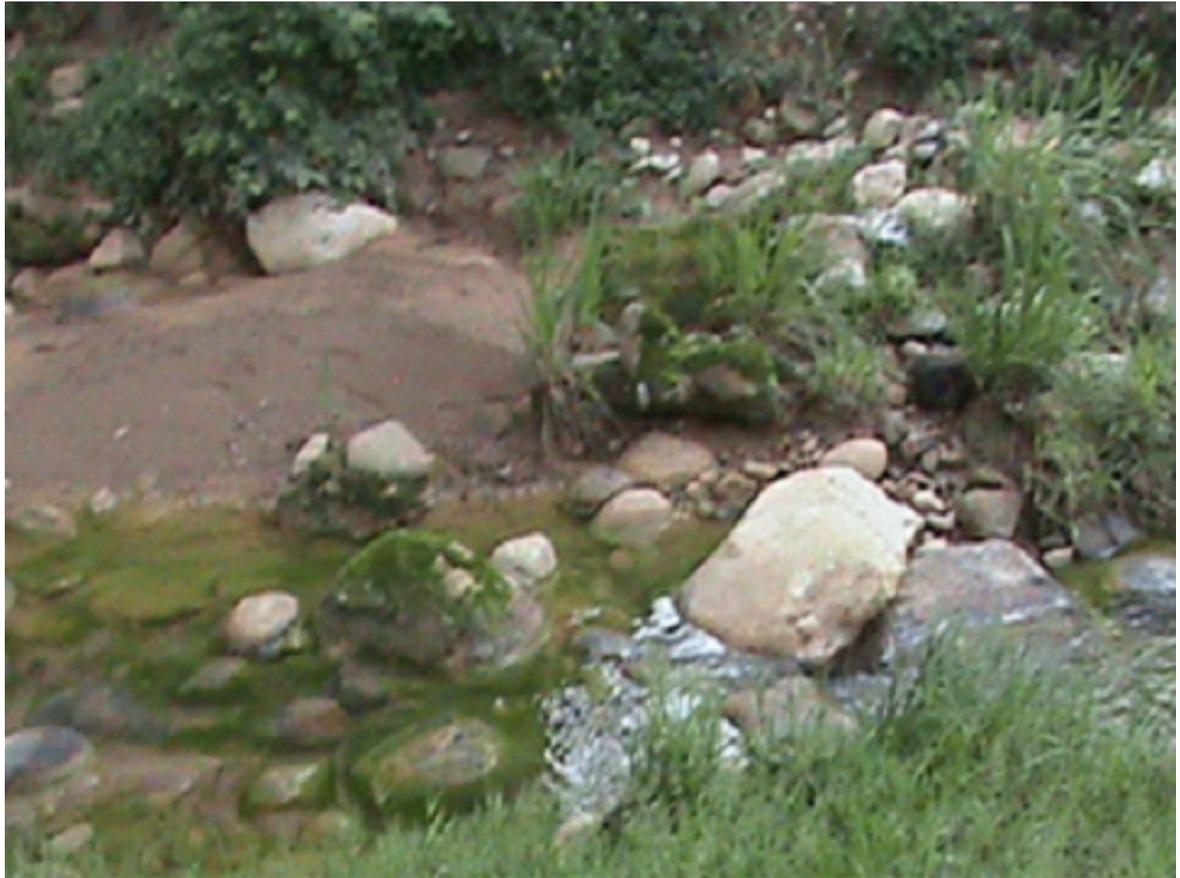
Componente.....: 15 Cauce

Calif./Mantenim....: 0 / -

Daño/Observaciones.: Llega con bajas velocidades, no ocasiona problemas de socavación ni de erosión.

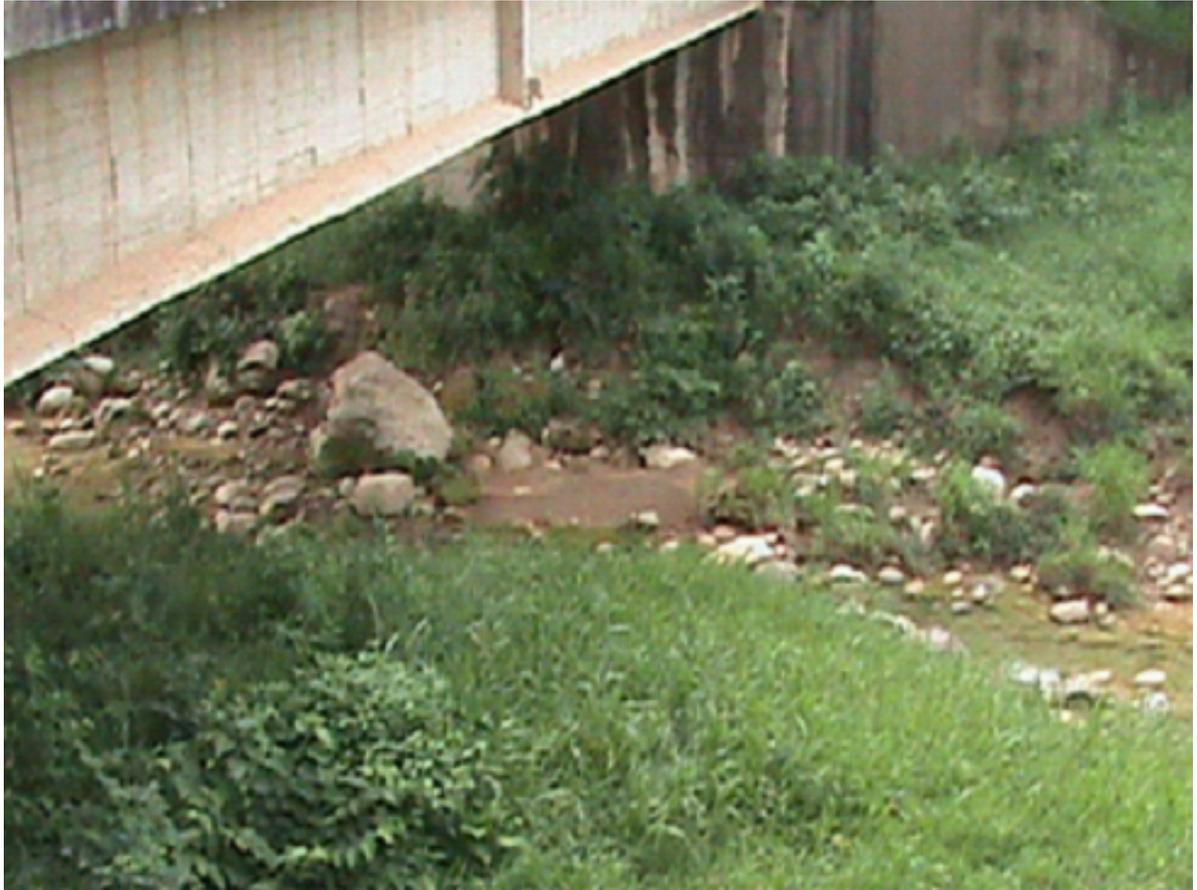
Componente.....: 15 Cauce

Calif./Mantenim....: 0 / -

Daño/Observaciones.: Llega con bajas velocidades, no ocasiona problemas de socavación ni de erosión.

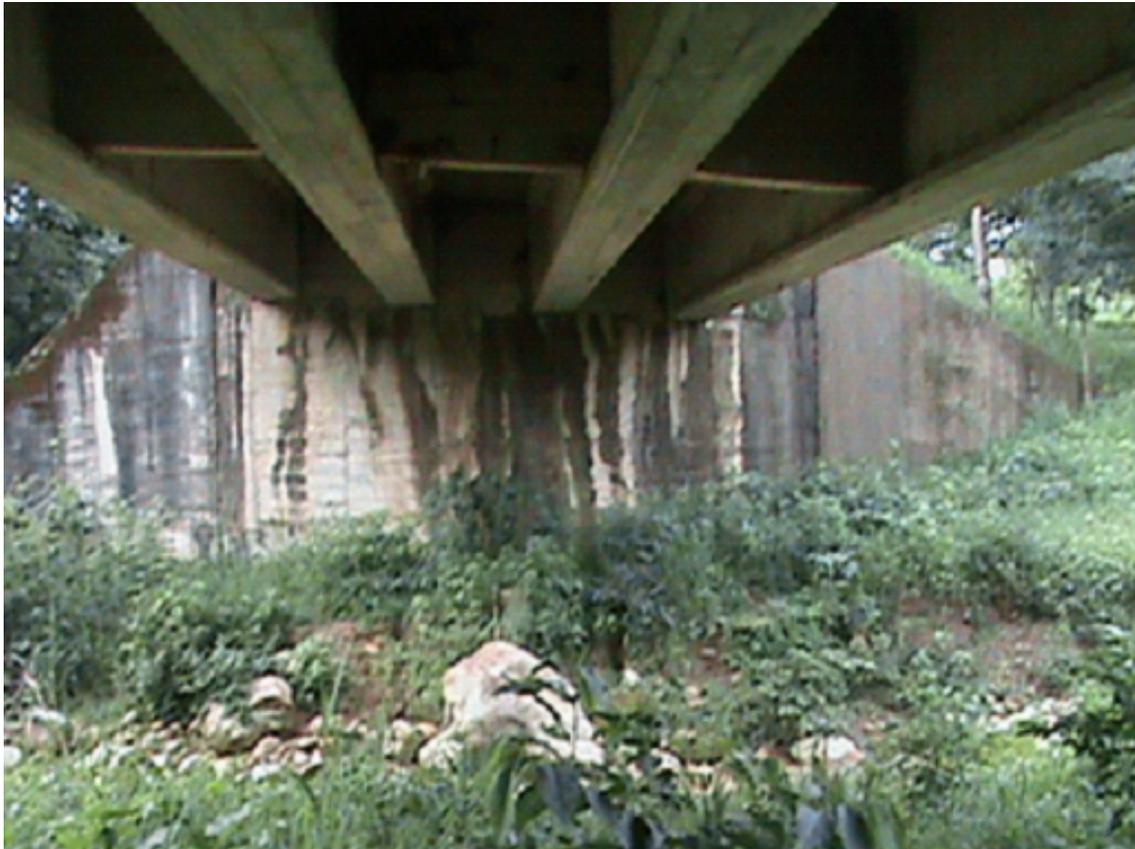
Componente.....: 17 Puente en general

Calif./Mantenim....: 3 / -

Daño/Observaciones.: Daños significativos en superficie del puente, barandas, aletas y deterioro de concreto de losa y vigas. Requiere de reparaciones en un lapso corto de tiempo.

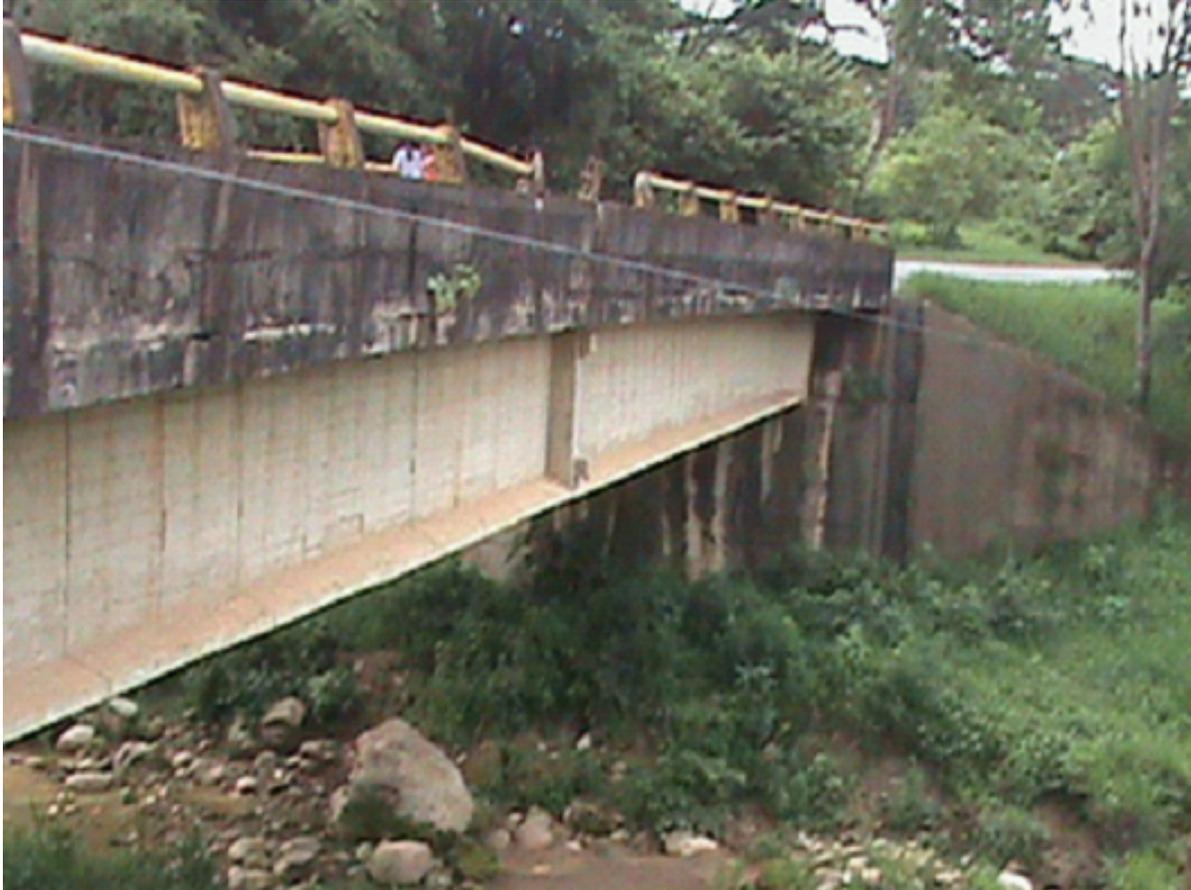
Componente.....: 17 Puente en general

Calif./Mantenim....: 3 / -

Daño/Observaciones.: Daños significativos en superficie del puente, barandas, aletas y deterioro de concreto de losa y vigas. Requiere de reparaciones en un lapso corto de tiempo.
