SDC/INV	SiPuCol	Fecha	Hoja
Informe de inspección principal		14/09/12	1
07-6513-012.00 El Tacarí			
Regional.....: 7 Casanare			
Ruta.....: Troncal Villa Garzón - Saravena			
Carretera.....: Yopal - Paz de Ariporo			
Lado de la car...: 0			
Abscisa.....: 42+0593			
No del registro...: 568			
Año de construcción.....:			
Año de la última reconstrucción.....:			
Paso Superior/Inferior.....: S			
Dir. de abs. de la carretera principal.:			
Requisitos de la inspección.....: 0 Nada			
Recolección de datos : Fecha.....: 2012.05.25			
: Iniciales.....: JPJG			
Posición geográfica..:			
Latitud: 5 gra 34.23 min N Longitud: 72 gra 9.69 min O Altitud: 266 m			
Geometría: Número de luces.....: 4			
Longitud de la luz menor (m): 29.80			
Longitud de la luz mayor (m): 30.20			
Longitud total .....(m): 119.70			
Ancho del tablero.....(m): 9.00			
Ancho del separador.....(m): 0.00			
Ancho del andén izquierdo(m): 0.00			
Ancho del andén derecho..(m): 0.00

07-6513-012.00 El Tacarí

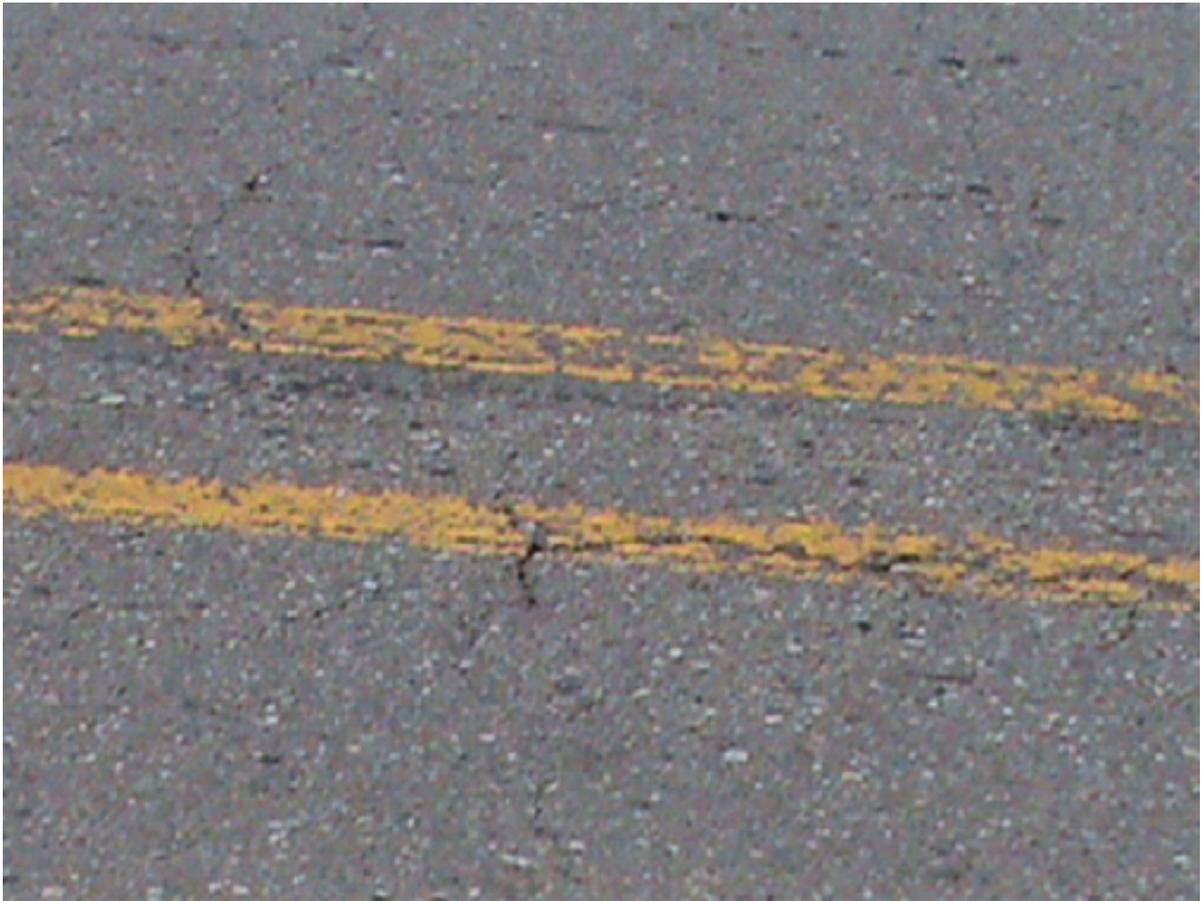
Daño/Observaciones.: La superficie del pavimento asfáltico presenta fisuras, grietas y baches. En las zonas de juntas se presenta rotura de pavimento. Se requiere la construcción de una nueva carpeta asfáltica.

Tipo de daño.....: Daño estr.(sobrecar./dis.insu)

Reparaciones.....: A Cambio del pavimento asfáltico

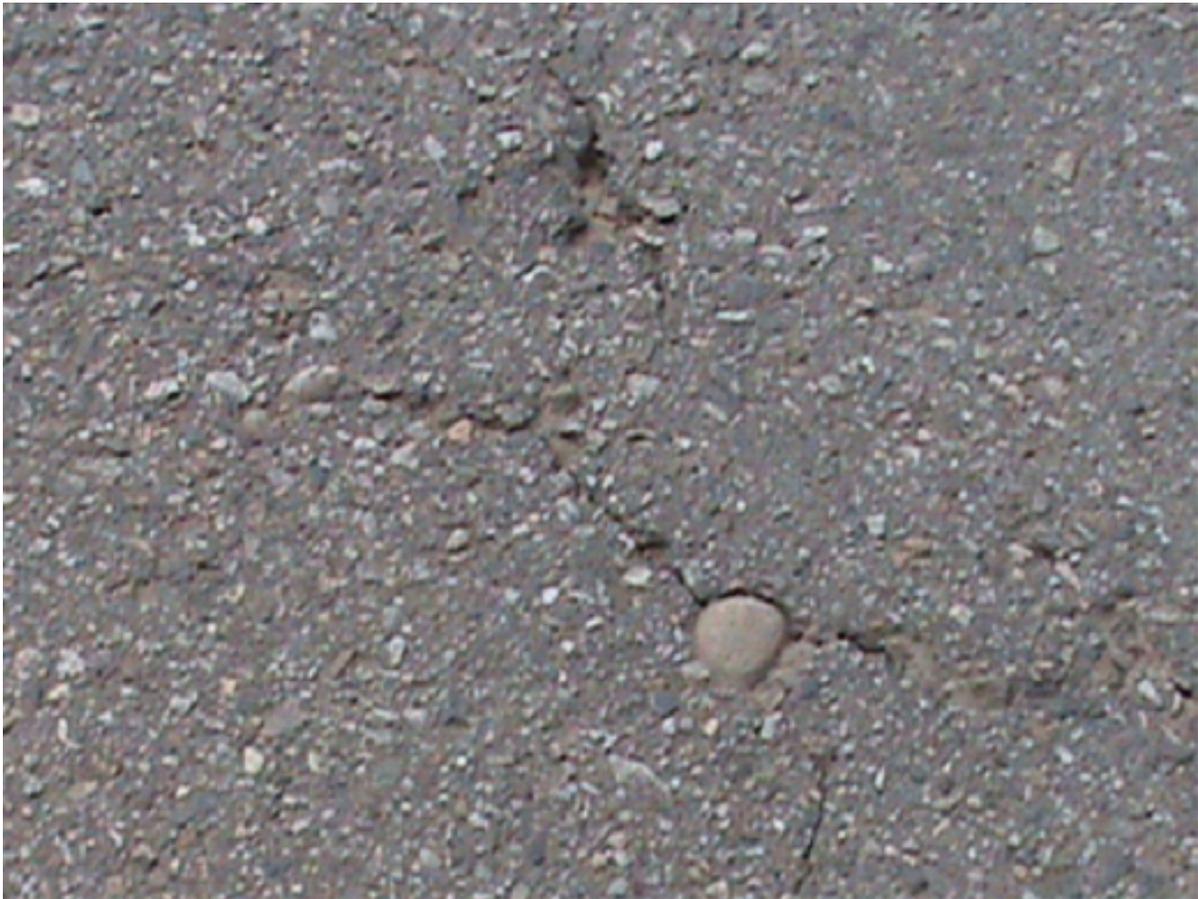
Componente.....: 1 Superficie del puente

Calif./Mantenim....: 4 / -

Daño/Observaciones.: La superficie del pavimento asfáltico presenta fisuras, grietas y baches. En las zonas de juntas se presenta rotura de pavimento. Se requiere la construcción de una nueva carpeta asfáltica.

Tipo de daño.....: Daño estr.(sobrecar./dis.insu)

Reparaciones.....: A Cambio del pavimento asfáltico

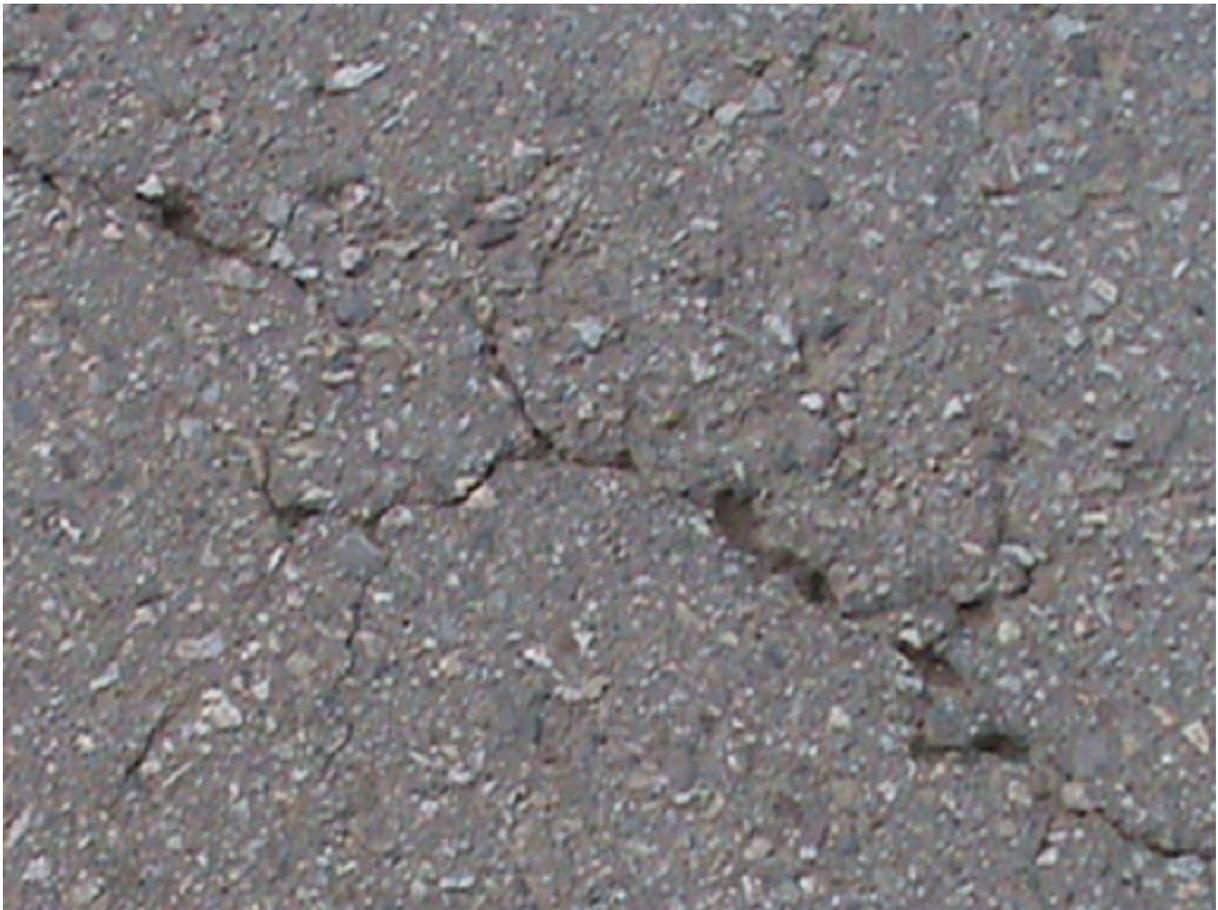
Componente.....: 1 Superficie del puente

Calif./Mantenim....: 4 / -

Daño/Observaciones.: La superficie del pavimento asfáltico presenta fisuras, grietas y baches. En las zonas de juntas se presenta rotura de pavimento. Se requiere la construcción de una nueva carpeta asfáltica.

Tipo de daño.....: Daño estr.(sobrecar./dis.insu)

Reparaciones.....: A Cambio del pavimento asfáltico

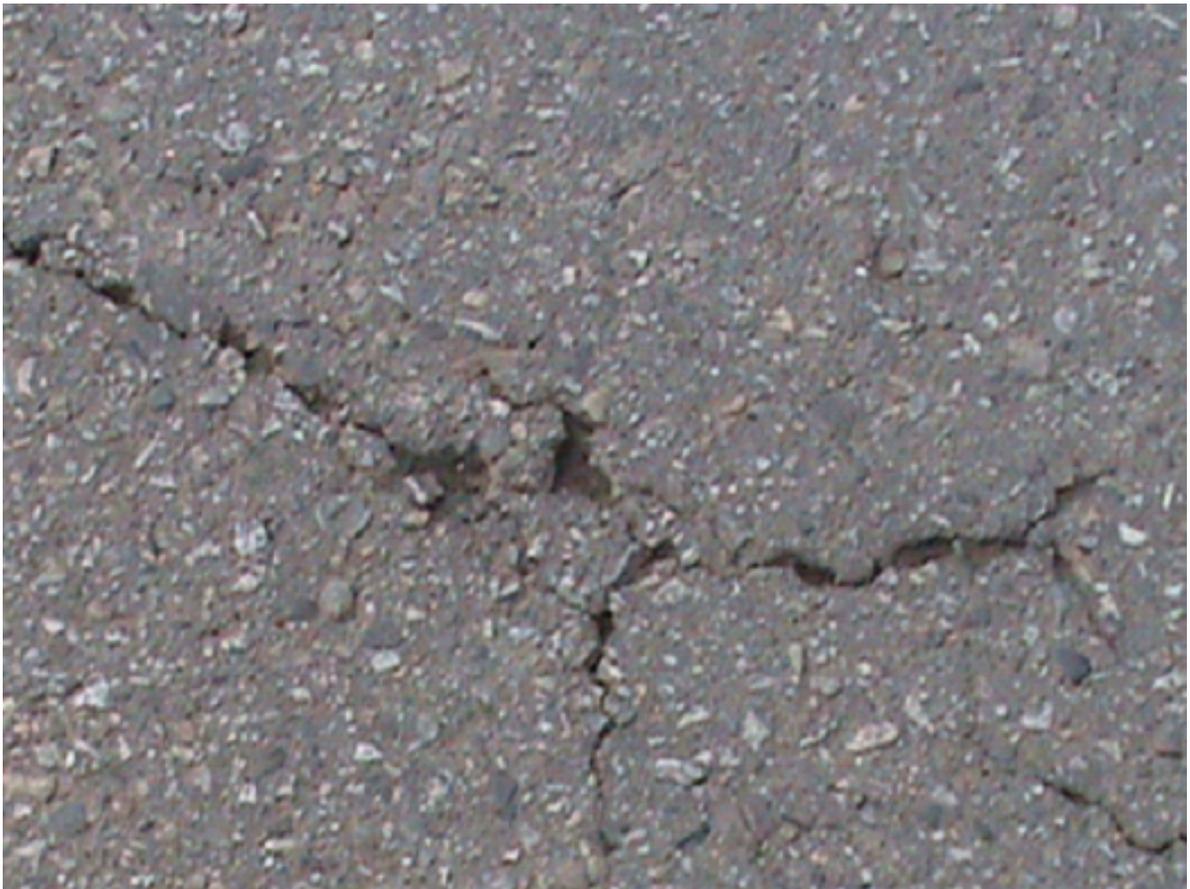
Componente.....: 1 Superficie del puente

Calif./Mantenim....: 4 / -

Daño/Observaciones.: La superficie del pavimento asfáltico presenta fisuras, grietas y baches. En las zonas de juntas se presenta rotura de pavimento. Se requiere la construcción de una nueva carpeta asfáltica.

Tipo de daño.....: Daño estr.(sobrecar./dis.insu)

Reparaciones.....: A Cambio del pavimento asfáltico

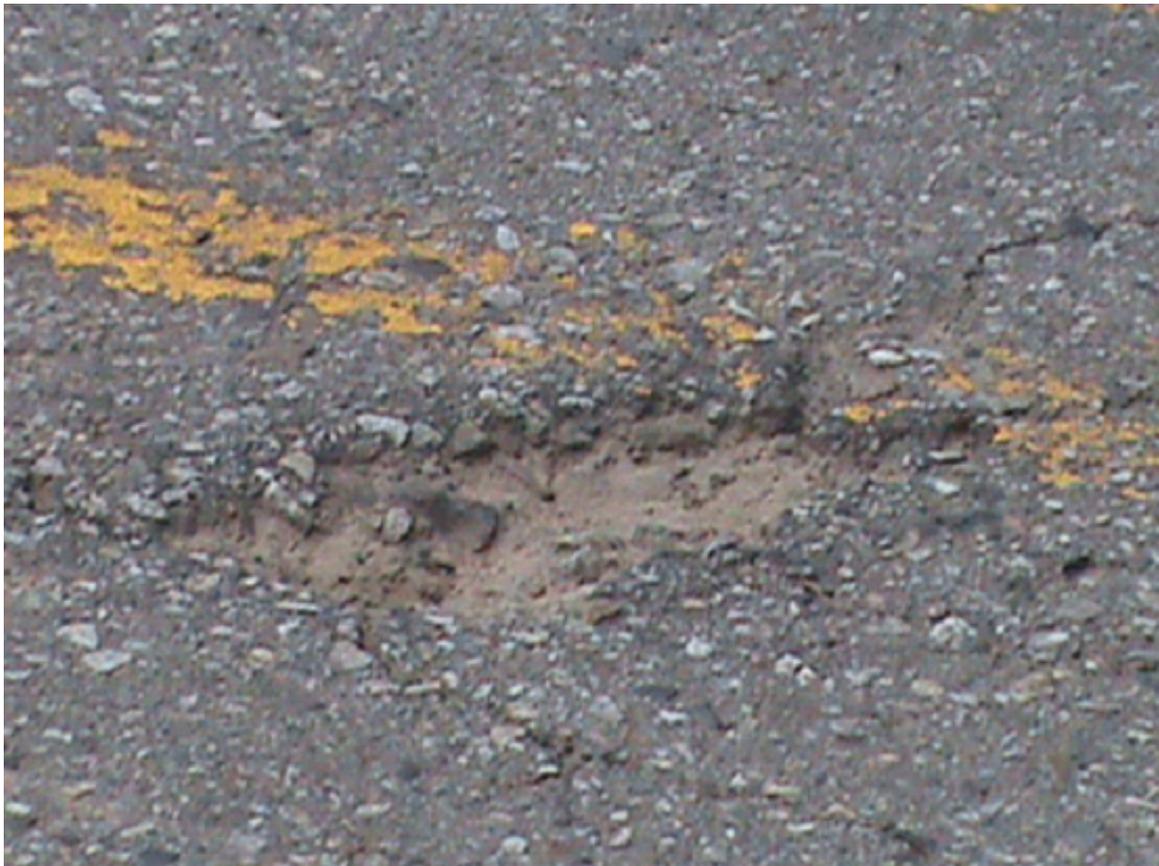
Componente.....: 1 Superficie del puente

Calif./Mantenim....: 4 / -

Daño/Observaciones.: La superficie del pavimento asfáltico presenta fisuras, grietas y baches. En las zonas de juntas se presenta rotura de pavimento. Se requiere la construcción de una nueva carpeta asfáltica.

Tipo de daño.....: Daño estr.(sobrecar./dis.insu)

Reparaciones.....: A Cambio del pavimento asfáltico

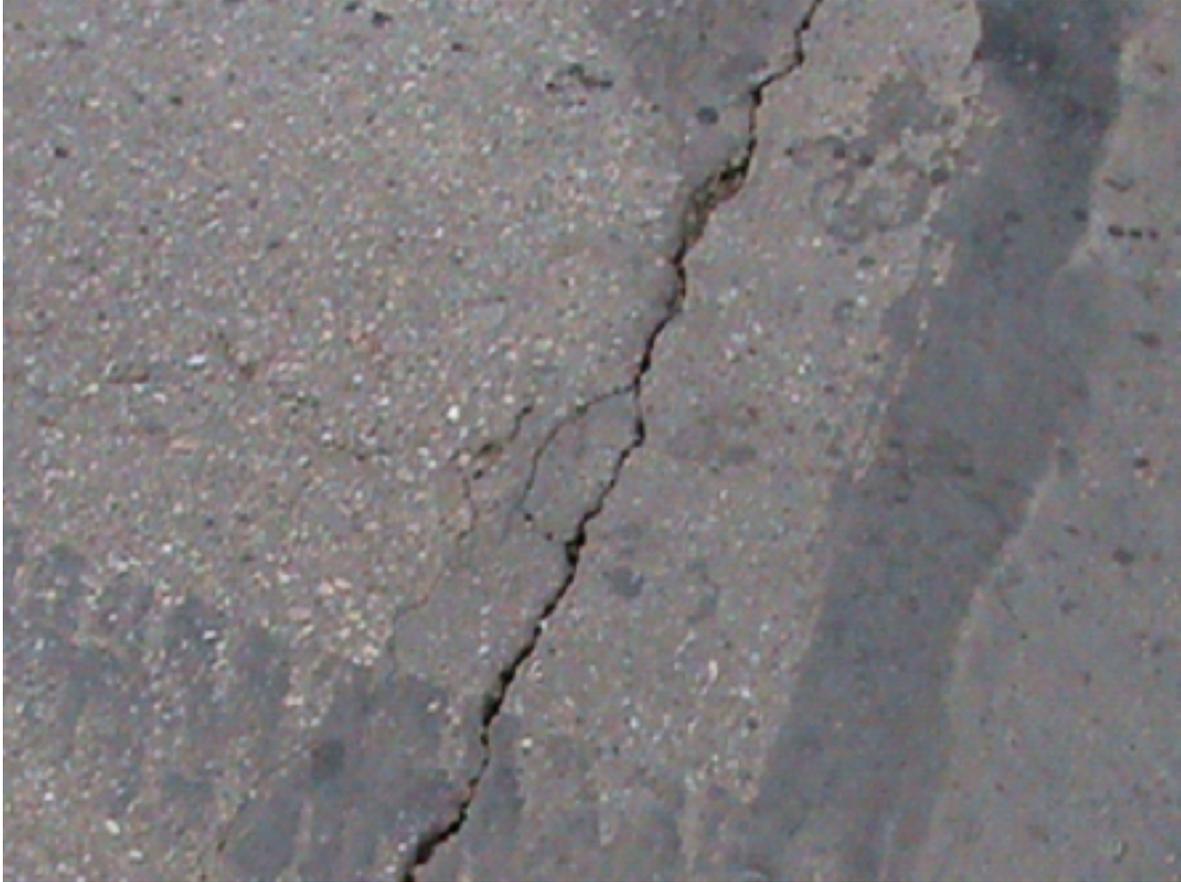
Componente.....: 2 Juntas de expansión

Calif./Mantenim....: 3 / -

Daño/Observaciones.: Las juntas carecen de sellos que impidan infiltración de agua a través de ellas. Se requiere cambio a juntas de goma asfáltica.

Tipo de daño.....: Infiltración

Reparaciones.....: C Cambio a junta de goma asfáltica

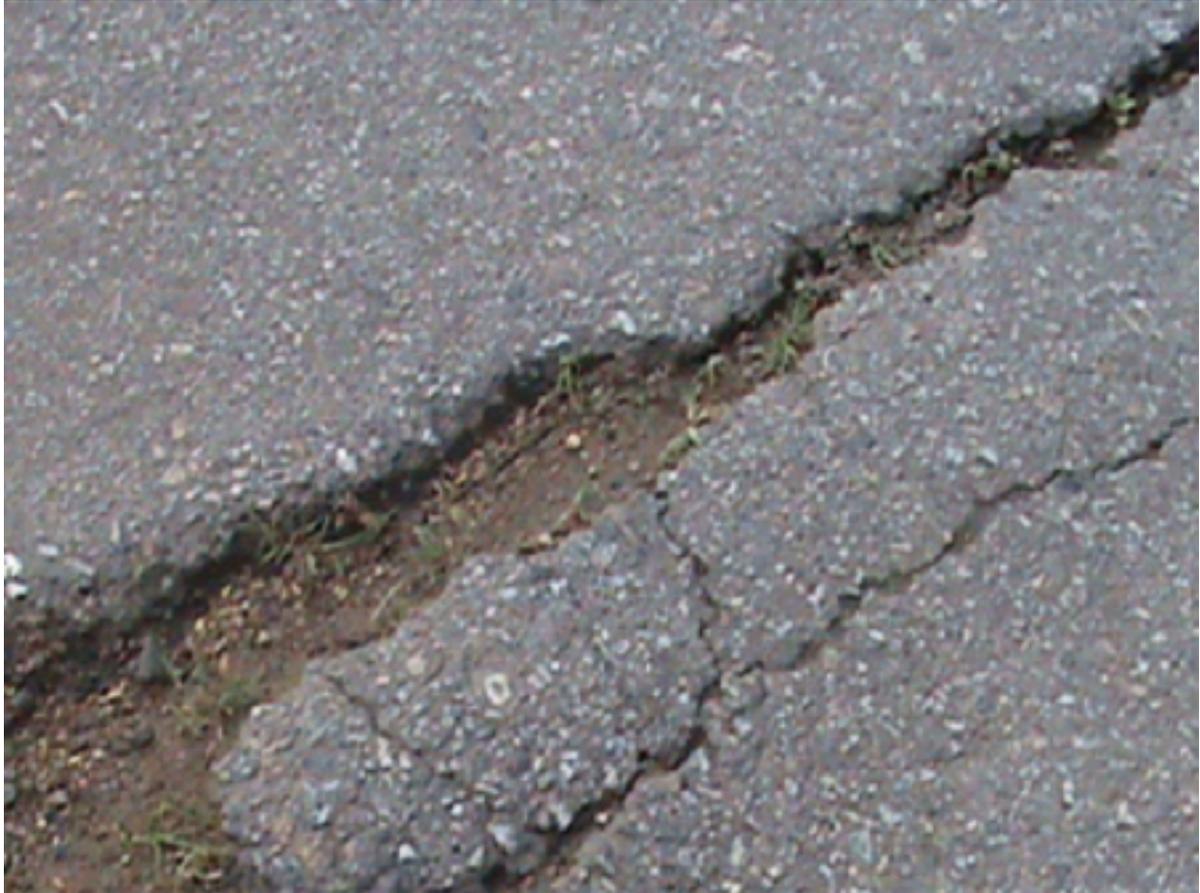
Componente.....: 2 Juntas de expansión

Calif./Mantenim....: 3 / -

Daño/Observaciones.: Las juntas carecen de sellos que impidan infiltración de agua a través de ellas. Se requiere cambio a juntas de goma asfáltica.

Tipo de daño.....: Infiltración

Reparaciones.....: C Cambio a junta de goma asfáltica

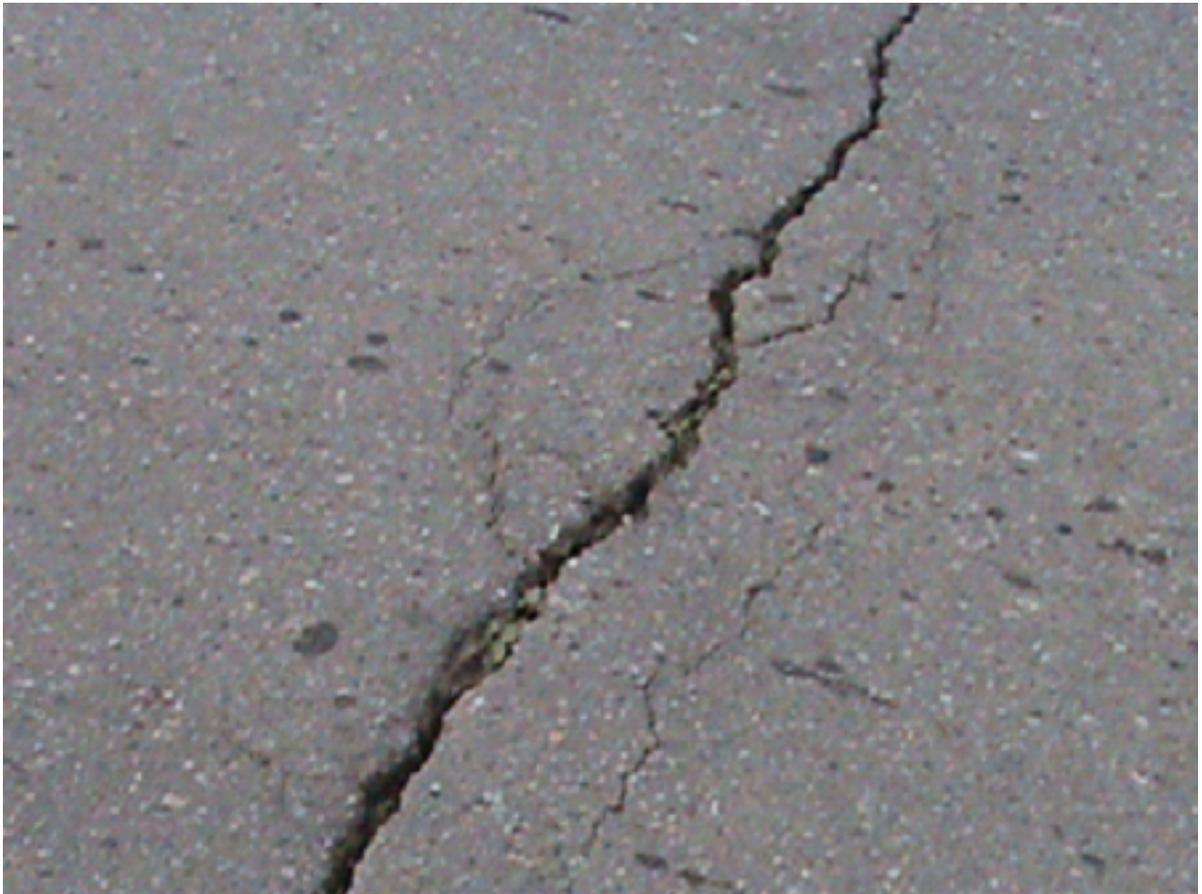
Componente.....: 2 Juntas de expansión

Calif./Mantenim....: 3 / -

Daño/Observaciones.: Las juntas carecen de sellos que impidan infiltración de agua a través de ellas. Se requiere cambio a juntas de goma asfáltica.

Tipo de daño.....: Infiltración

Reparaciones.....: C Cambio a junta de goma asfáltica

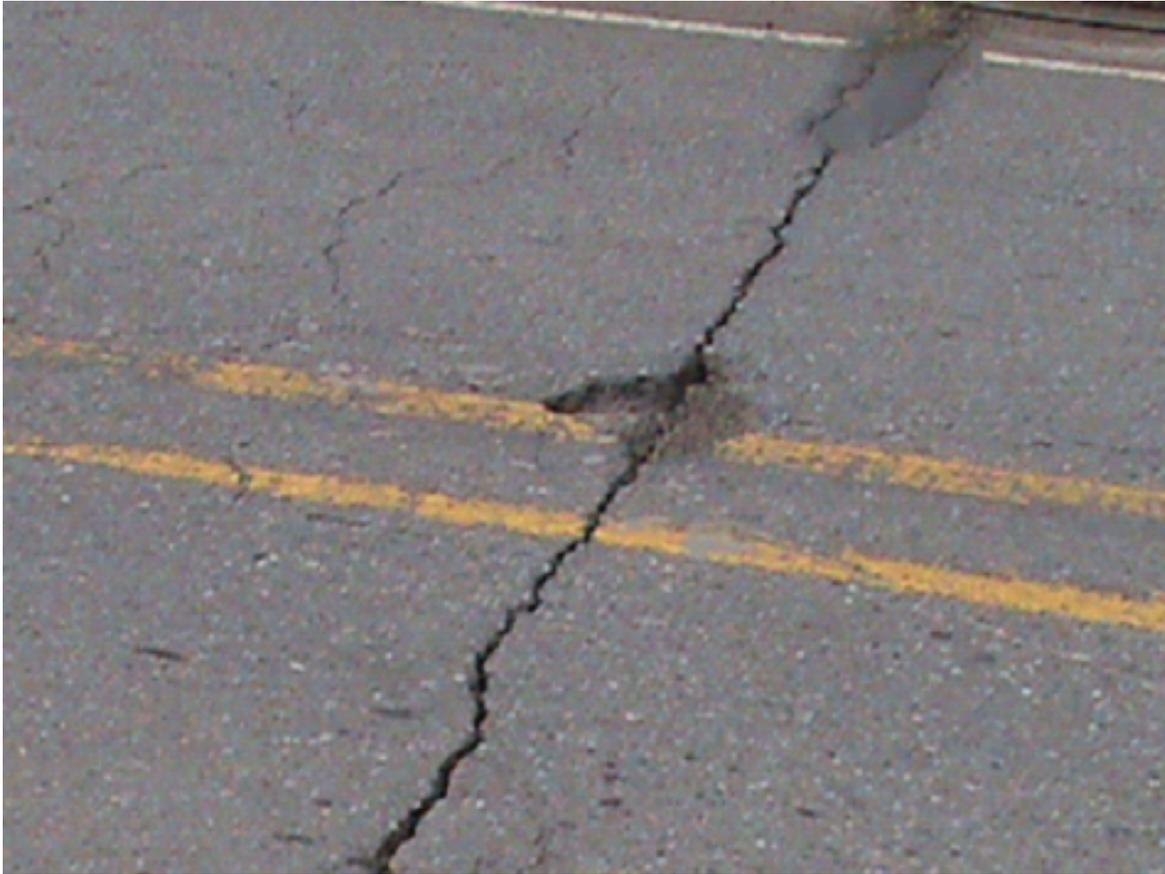
Componente.....: 2 Juntas de expansión

Calif./Mantenim....: 3 / -

Daño/Observaciones.: Las juntas carecen de sellos que impidan infiltración de agua a través de ellas. Se requiere cambio a juntas de goma asfáltica.

Tipo de daño.....: Infiltración

Reparaciones.....: C Cambio a junta de goma asfáltica

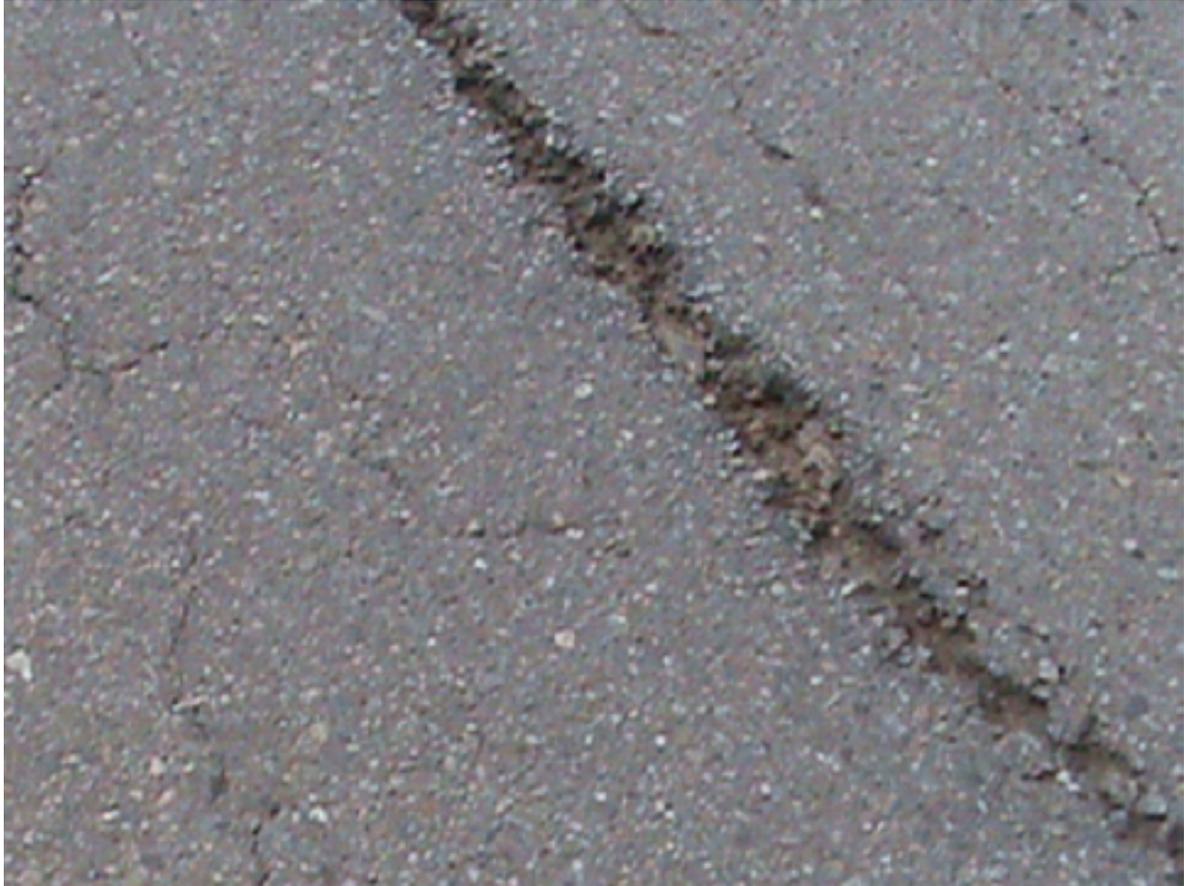
Componente.....: 2 Juntas de expansión

Calif./Mantenim....: 3 / -

Daño/Observaciones.: Las juntas carecen de sellos que impidan infiltración de agua a través de ellas. Se requiere cambio a juntas de goma asfáltica.

Tipo de daño.....: Infiltración

Reparaciones.....: C Cambio a junta de goma asfáltica

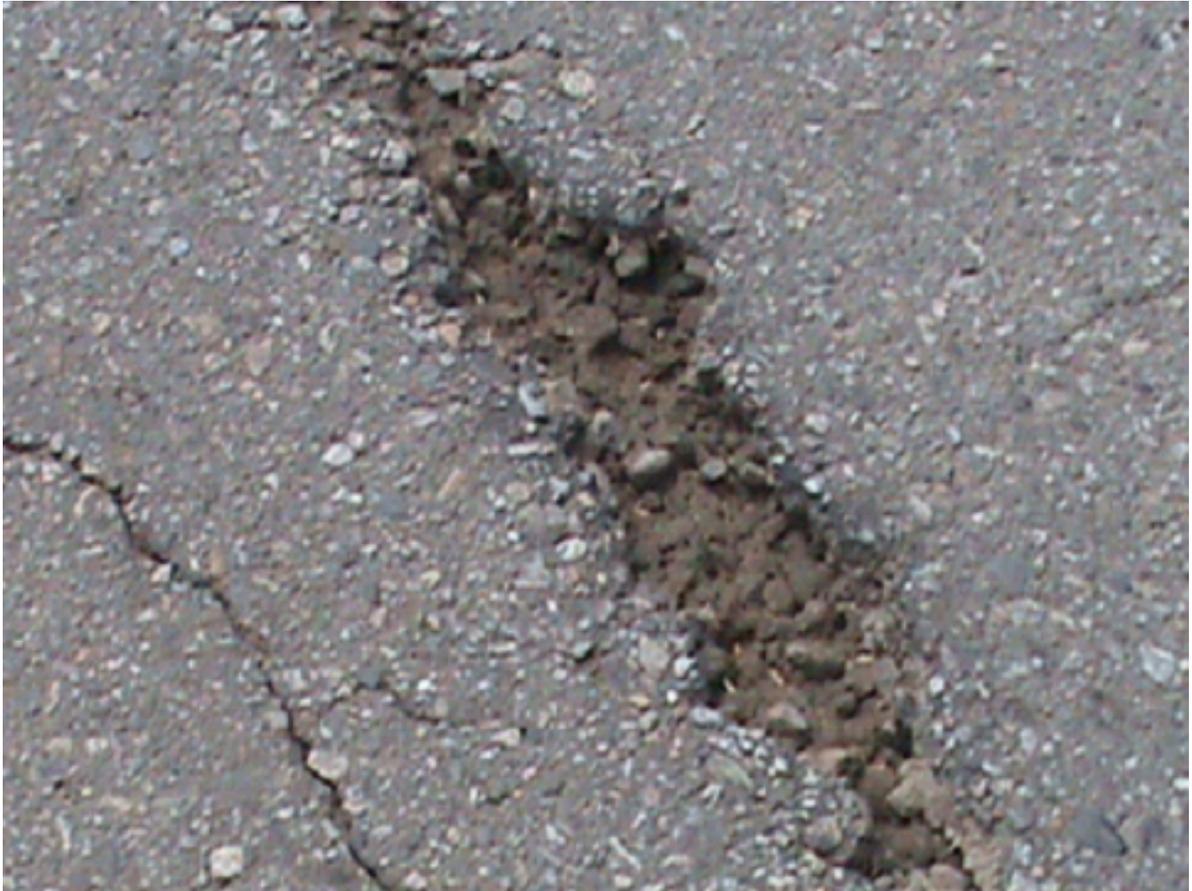
Componente.....: 2 Juntas de expansión

Calif./Mantenim....: 3 / -

Daño/Observaciones.: Las juntas carecen de sellos que impidan infiltración de agua a través de ellas. Se requiere cambio a juntas de goma asfáltica.

Tipo de daño.....: Infiltración

Reparaciones.....: C Cambio a junta de goma asfáltica

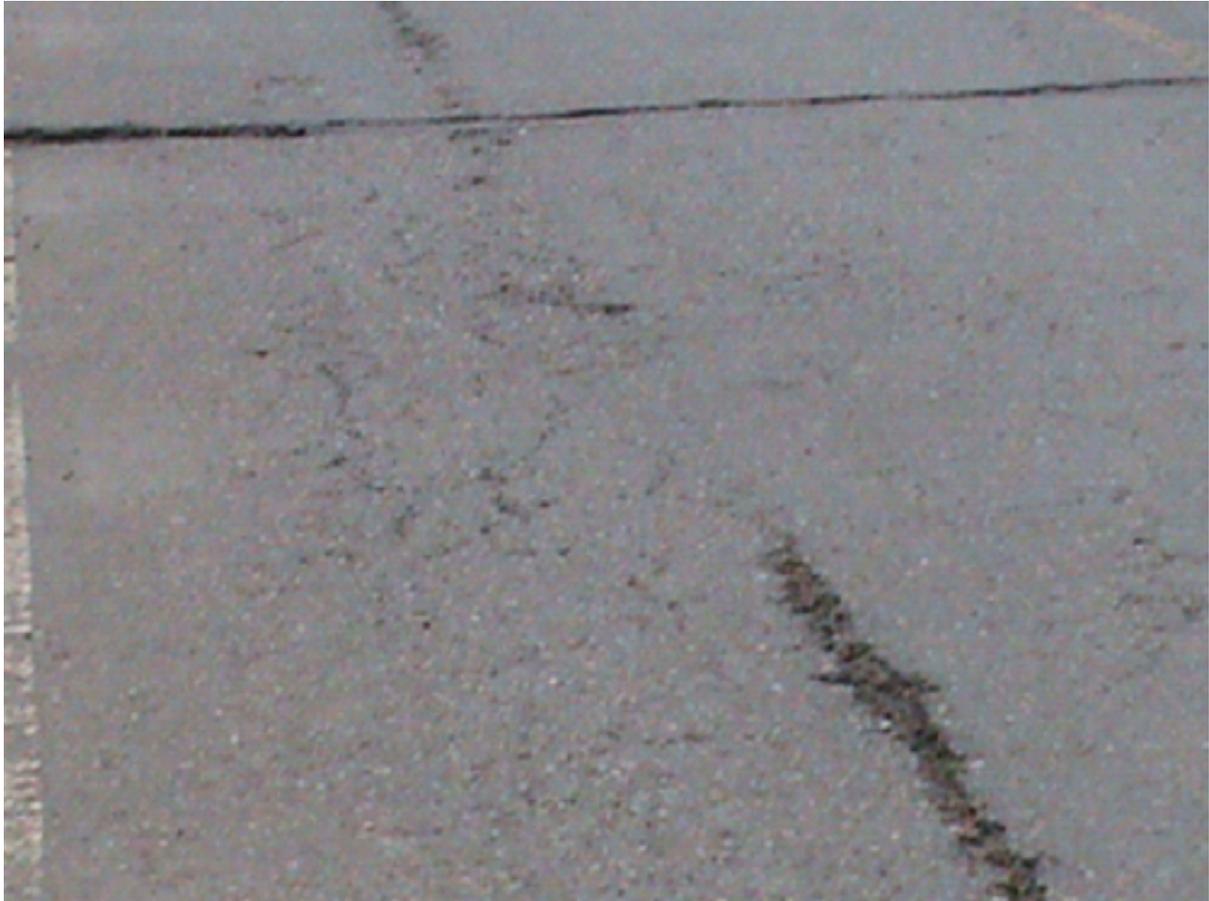
Componente.....: 2 Juntas de expansión

Calif./Mantenim....: 3 / -

Daño/Observaciones.: Las juntas carecen de sellos que impidan infiltración de agua a través de ellas. Se requiere cambio a juntas de goma asfáltica.

Tipo de daño.....: Infiltración

Reparaciones.....: C Cambio a junta de goma asfáltica

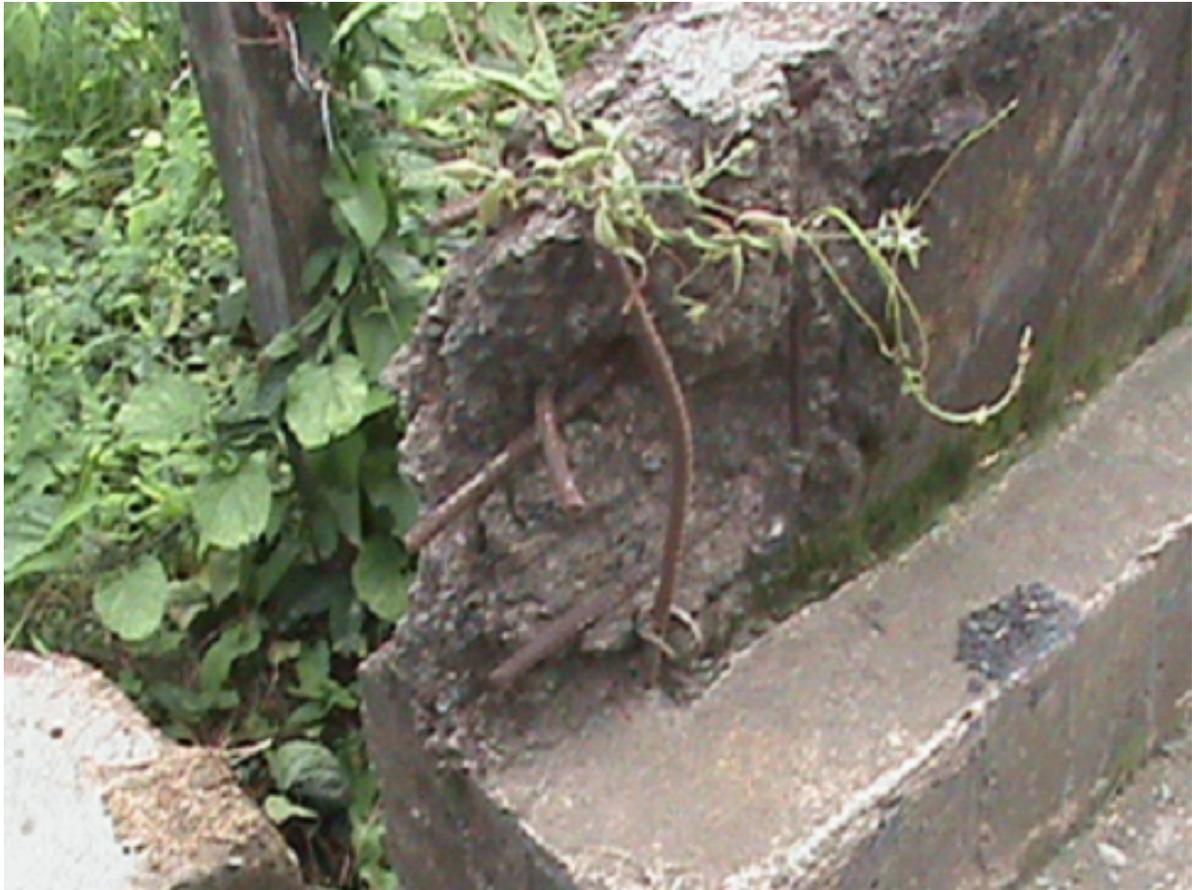
Componente.....: 3 Andenes/Bordillos

Calif./Mantenim....: 1 / -

Daño/Observaciones.: Los bordillos se encuentran deteriorados, presnetan manchas de humedad, suciedad y pintura deteriorada. Se requieren labores de mantenimiento como limpieza y pintura.

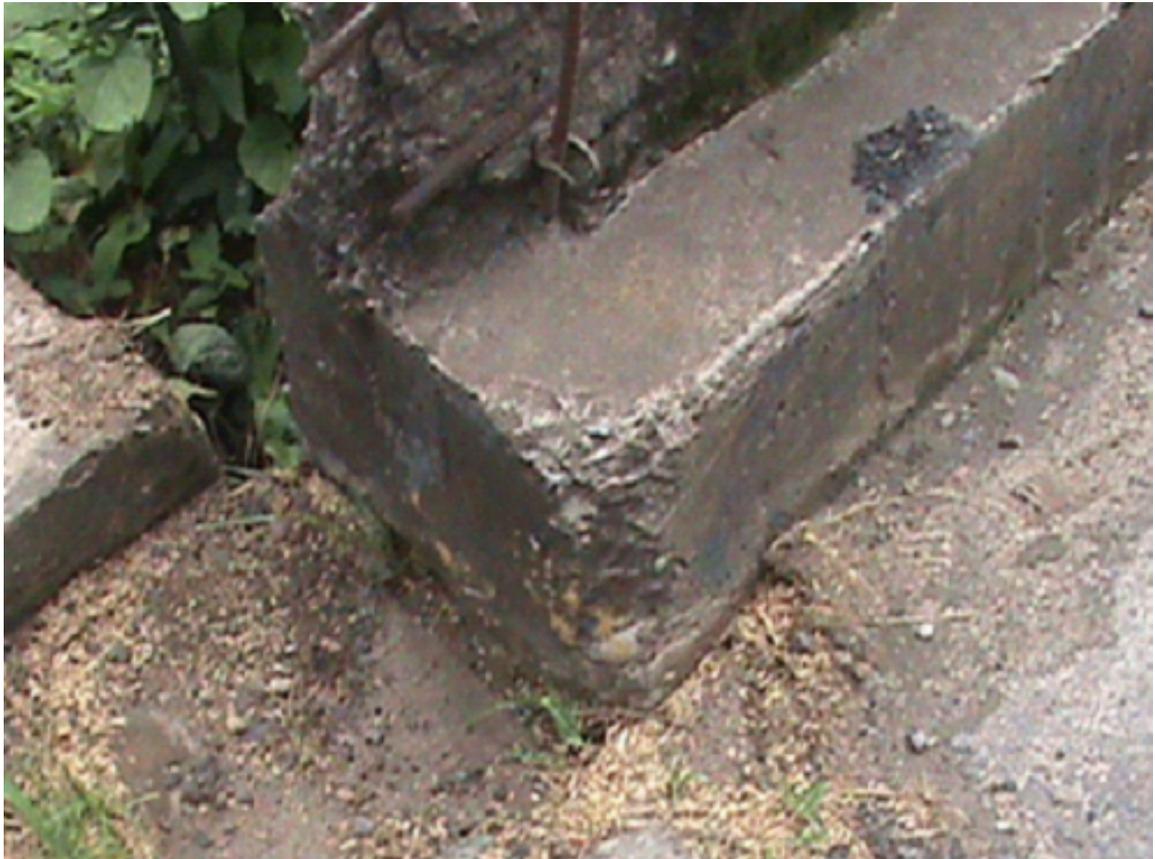
Componente.....: 3 Andenes/Bordillos

Calif./Mantenim....: 1 / -

Daño/Observaciones.: Los bordillos se encuentran deteriorados, presnetan manchas de humedad, suciedad y pintura deteriorada. Se requieren labores de mantenimiento como limpieza y pintura.

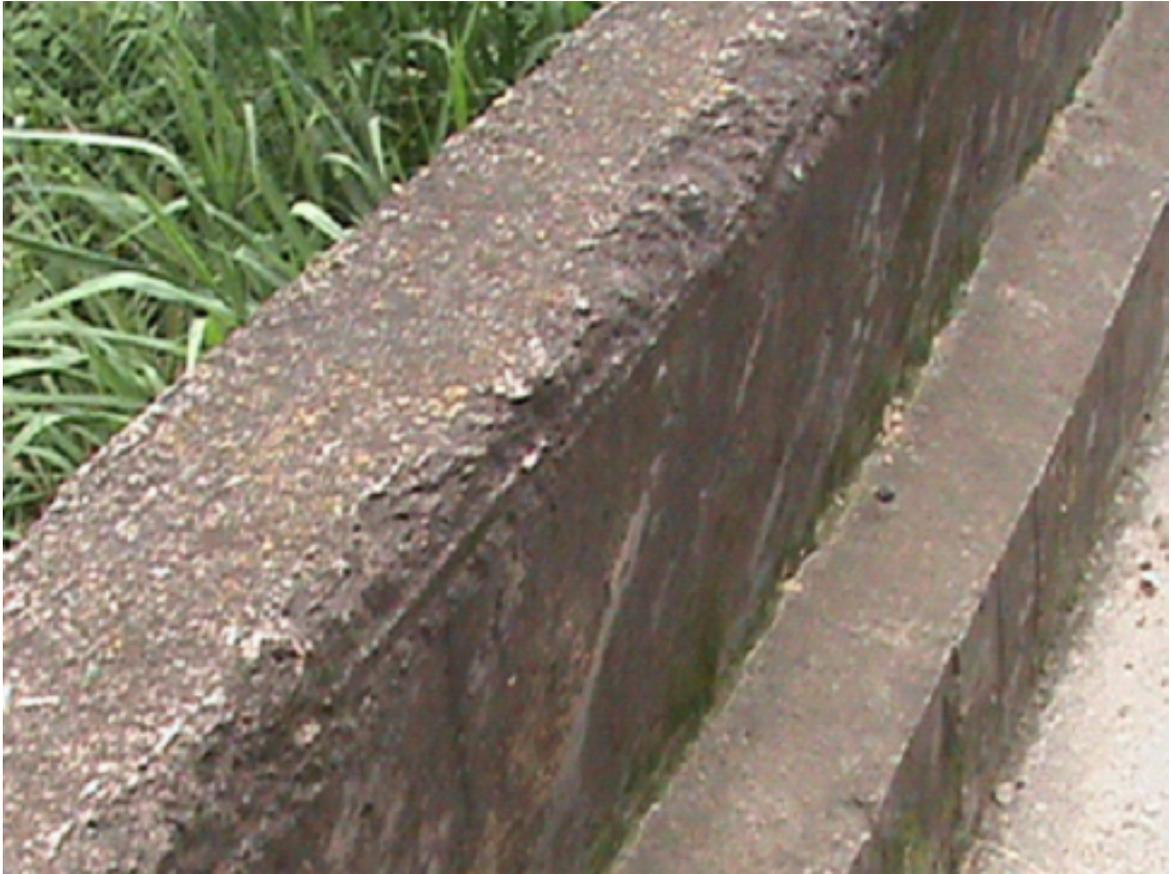
Componente.....: 3 Andenes/Bordillos

Calif./Mantenim....: 1 / -

Daño/Observaciones.: Los bordillos se encuentran deteriorados, presnetan manchas de humedad, suciedad y pintura deteriorada. Se requieren labores de mantenimiento como limpieza y pintura.

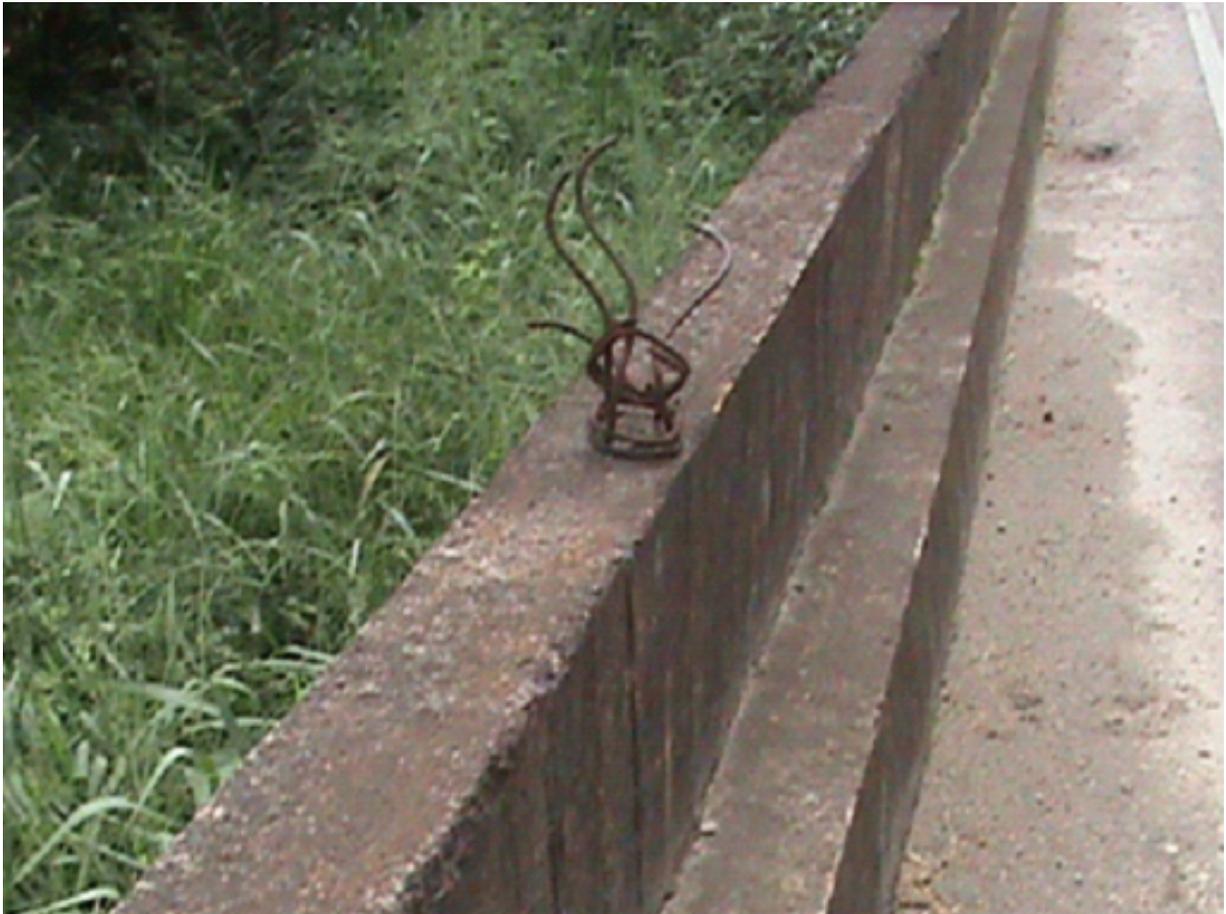
Componente.....: 3 Andenes/Bordillos

Calif./Mantenim....: 1 / -

Daño/Observaciones.: Los bordillos se encuentran deteriorados, presnetan manchas de humedad, suciedad y pintura deteriorada. Se requieren labores de mantenimiento como limpieza y pintura.

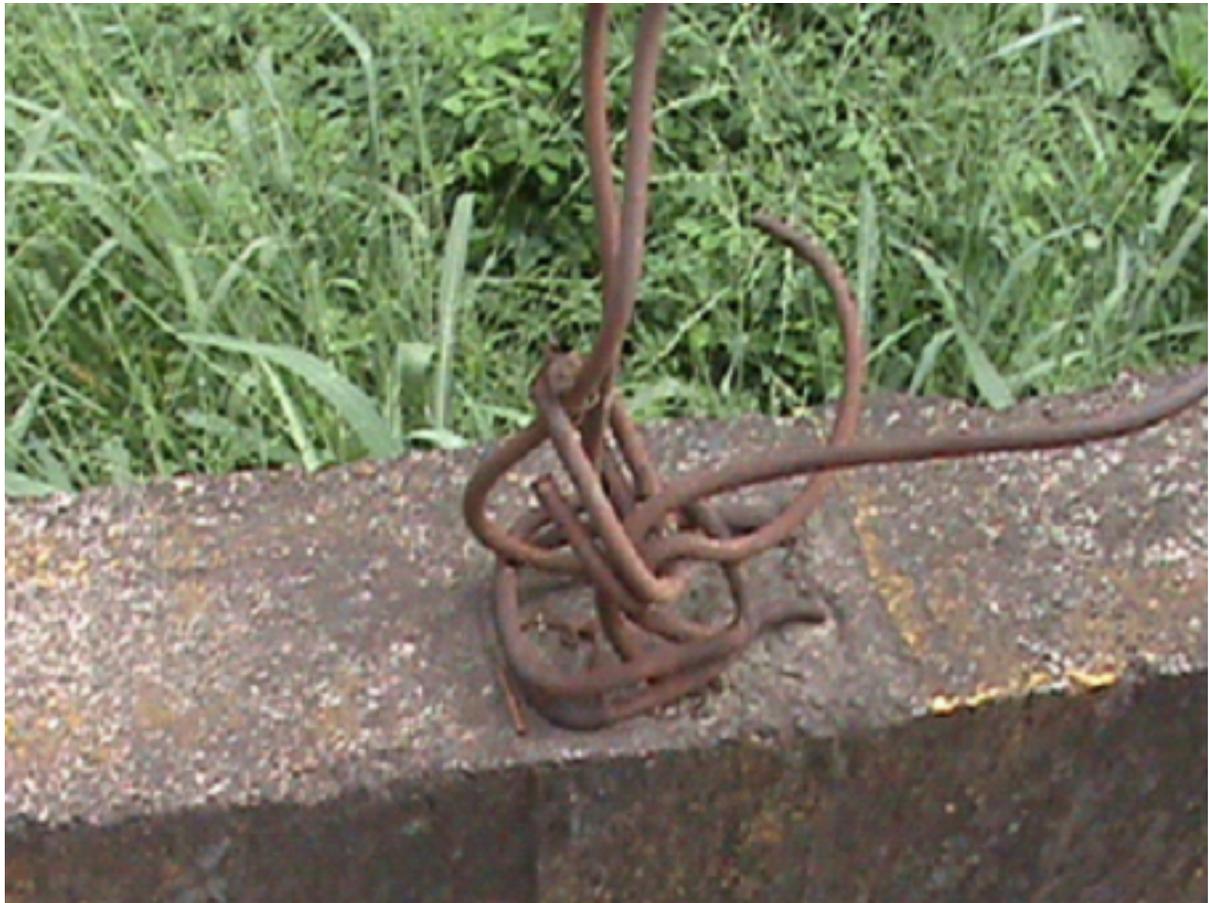
Componente.....: 4 Barandas

Calif./Mantenim....: 4 / -

Daño/Observaciones.: Faltan pasamanos metálicos en una longitud de 18m de baranda. Las pilastras de concreto que amordazan el pasamanos presenta grietas y en algunas partes rotura con acero de refuerzo expuesto. Se requiere reparación de las barandas de concreto y colocación del pasamanos metálico faltante. Las barandas presentan manchas de humedad, suciedad y deterioro

Tipo de daño.....: Impacto

Reparaciones.....: A Reparación de barandas de concreto

Z Otra

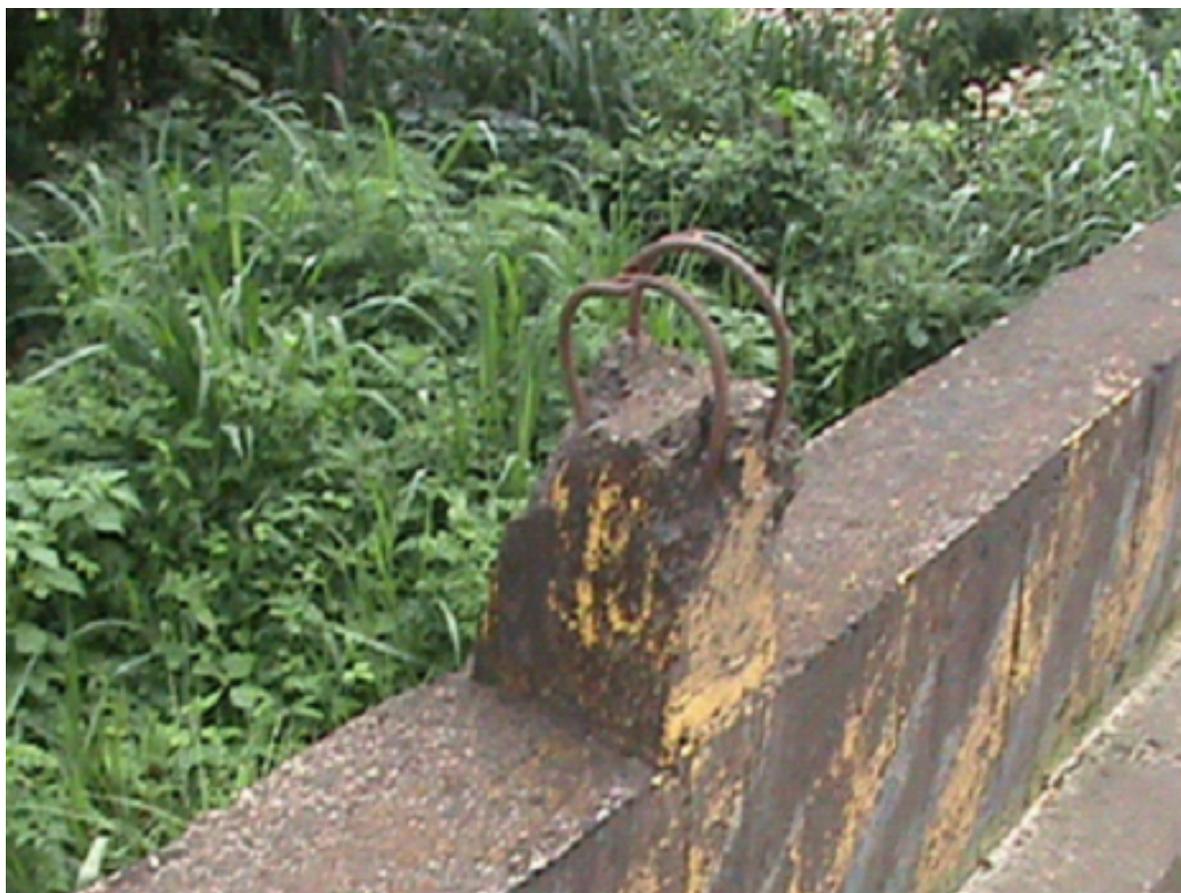
Componente.....: 4 Barandas

Calif./Mantenim....: 4 / -

Daño/Observaciones.: Faltan pasamanos metálicos en una longitud de 18m de baranda. Las pilastras de concreto que amordazan el pasamanos presenta grietas y en algunas partes rotura con acero de refuerzo expuesto. Se requiere reparación de las barandas de concreto y colocación del pasamanos metálico faltante. Las barandas presentan manchas de humedad, suciedad y deterioro

Tipo de daño.....: Impacto

Reparaciones.....: A Reparación de barandas de concreto  
Z Otra

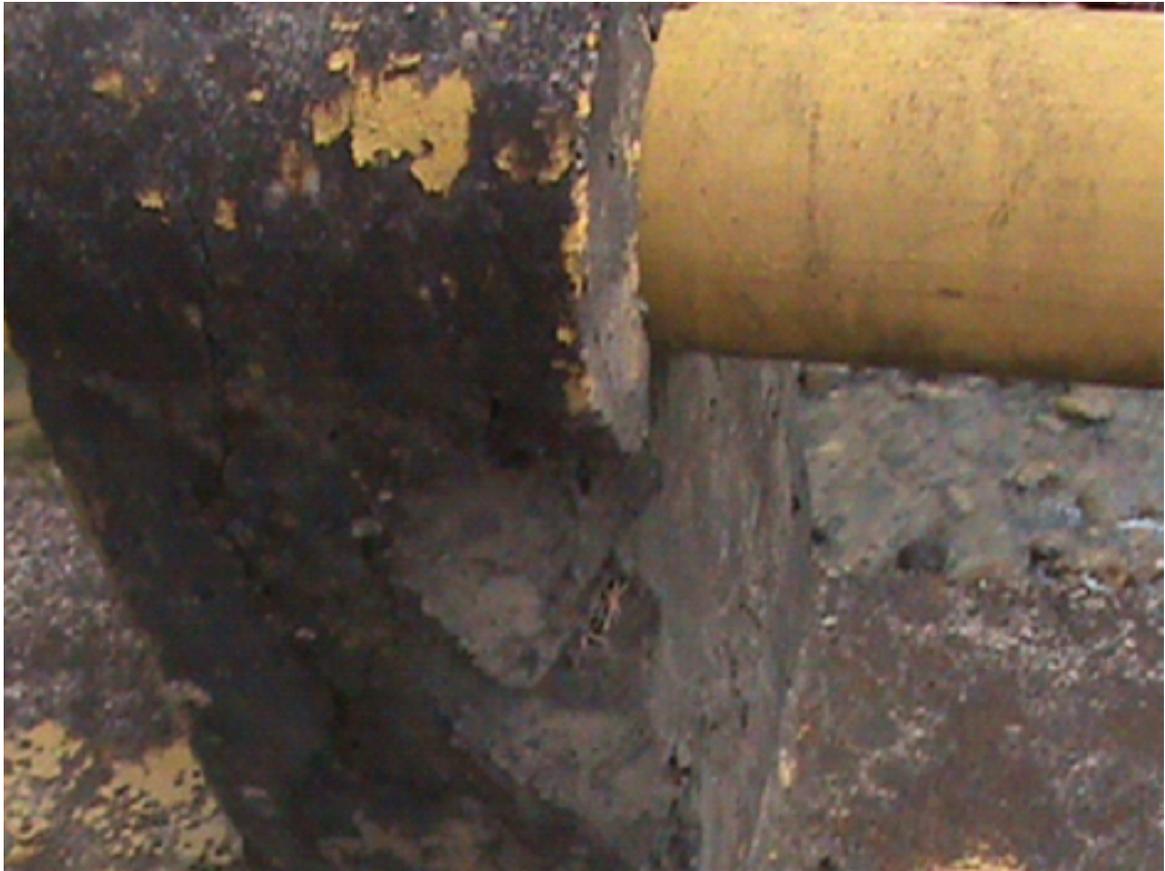
Componente.....: 4 Barandas

Calif./Mantenim....: 4 / -

Daño/Observaciones.: Faltan pasamanos metálicos en una longitud de 18m de baranda. Las pilastras de concreto que amordazan el pasamanos presenta grietas y en algunas partes rotura con acero de refuerzo expuesto. Se requiere reparación de las barandas de concreto y colocación del pasamanos metálico faltante. Las barandas presentan manchas de humedad, suciedad y deterioro

Tipo de daño.....: Impacto

Reparaciones.....: A Reparación de barandas de concreto  
Z Otra
