SDC/INV	SiPuCol	Fecha	Hoja
Informe de inspección principal		14/09/12	1
07-6513-012.00 El Tacarí			
Regional.....: 7 Casanare			
Ruta.....: Troncal Villa Garzón - Saravena			
Carretera.....: Yopal - Paz de Ariporo			
Lado de la car...: 0			
Abscisa.....: 42+0593			
No del registro...: 568			
Año de construcción.....:			
Año de la última reconstrucción.....:			
Paso Superior/Inferior.....: S			
Dir. de abs. de la carretera principal.:			
Requisitos de la inspección.....: 0 Nada			
Recolección de datos : Fecha.....: 2012.05.25			
: Iniciales.....: JPJG			
Posición geográfica..:			
Latitud: 5 gra 34.23 min N Longitud: 72 gra 9.69 min O Altitud: 266 m			
Geometría: Número de luces.....: 4			
Longitud de la luz menor (m): 29.80			
Longitud de la luz mayor (m): 30.20			
Longitud total .....(m): 119.70			
Ancho del tablero.....(m): 9.00			
Ancho del separador.....(m): 0.00			
Ancho del andén izquierdo(m): 0.00			
Ancho del andén derecho..(m): 0.00

07-6513-012.00 El Tacarí

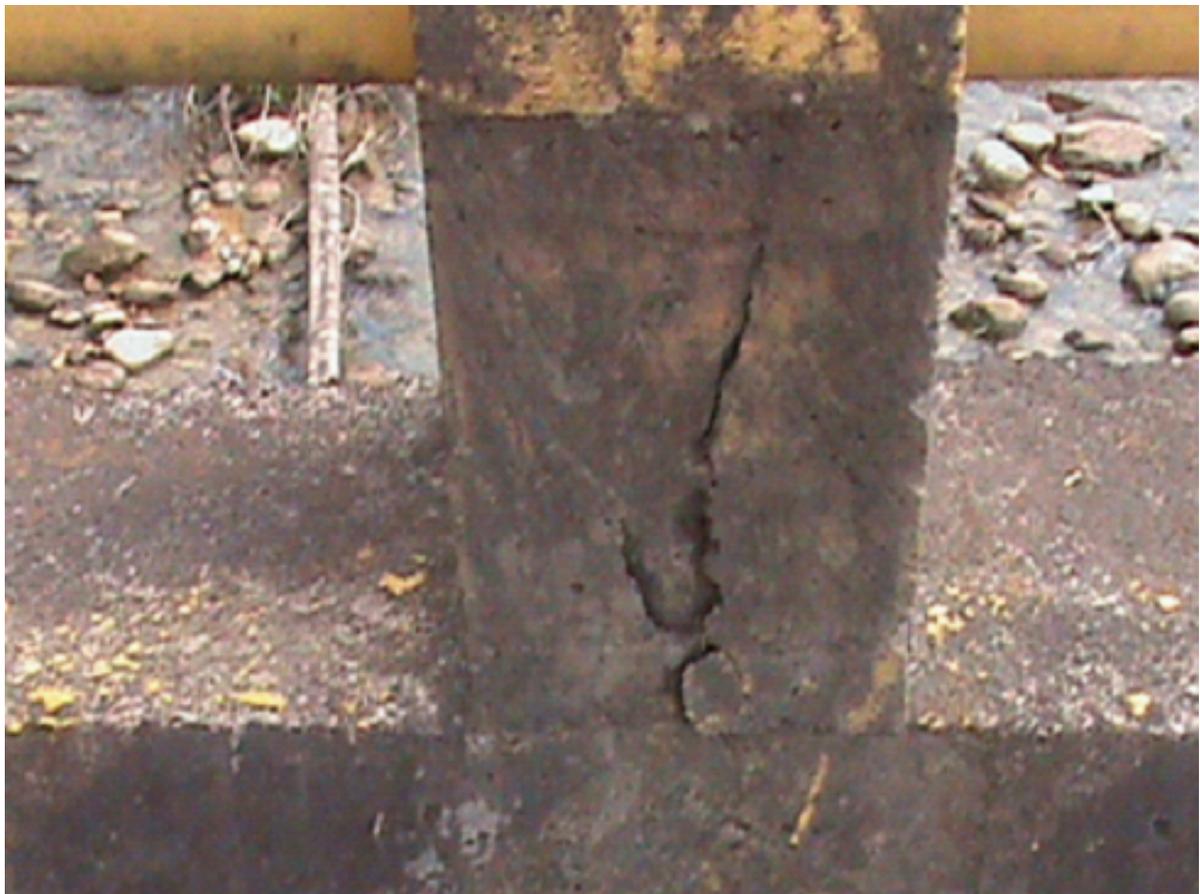
Componente.....: 4 Barandas

Calif./Mantenim....: 4 / -

Daño/Observaciones.: Faltan pasamanos metálicos en una longitud de 18m de baranda. Las pilastras de concreto que amordazan el pasamanos presenta grietas y en algunas partes rotura con acero de refuerzo expuesto. Se requiere reparación de las barandas de concreto y colocación del pasamanos metálico faltante. Las barandas presentan manchas de humedad, suciedad y deterioro

Tipo de daño.....: Impacto

Reparaciones.....: A Reparación de barandas de concreto

Z Otra

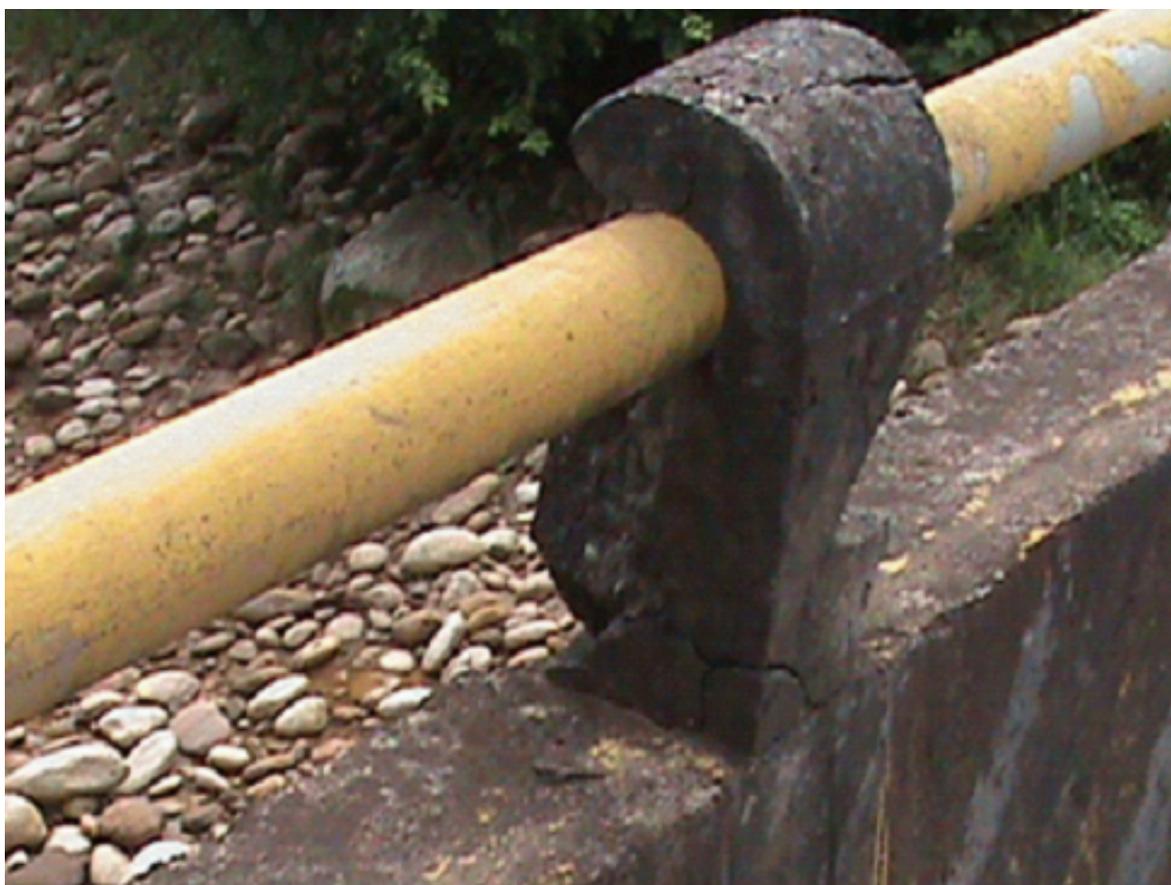
Componente.....: 4 Barandas

Calif./Mantenim....: 4 / -

Daño/Observaciones.: Faltan pasamanos metálicos en una longitud de 18m de baranda. Las pilastras de concreto que amordazan el pasamanos presenta grietas y en algunas partes rotura con acero de refuerzo expuesto. Se requiere reparación de las barandas de concreto y colocación del pasamanos metálico faltante. Las barandas presentan manchas de humedad, suciedad y deterioro

Tipo de daño.....: Impacto

Reparaciones.....: A Reparación de barandas de concreto  
Z Otra

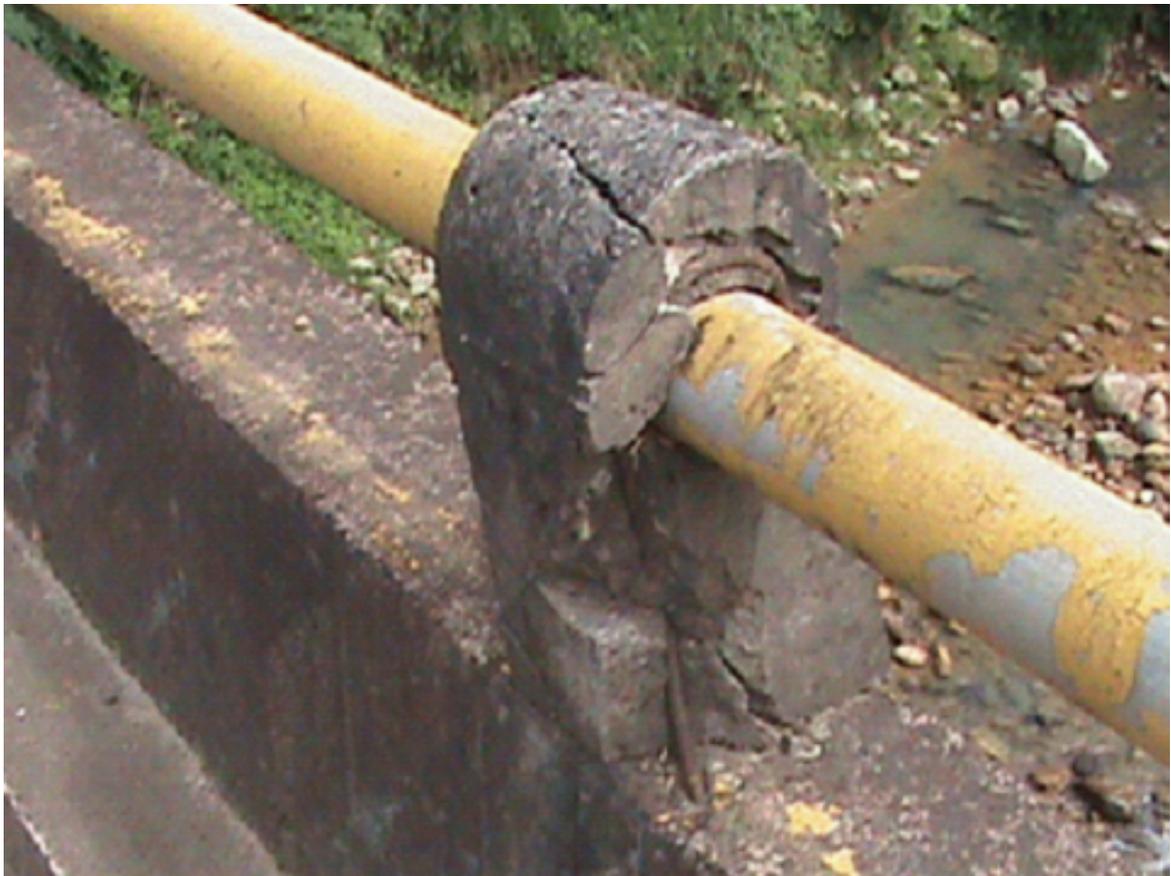
Componente.....: 4 Barandas

Calif./Mantenim....: 4 / -

Daño/Observaciones.: Faltan pasamanos metálicos en una longitud de 18m de baranda. Las pilastras de concreto que amordazan el pasamanos presenta grietas y en algunas partes rotura con acero de refuerzo expuesto. Se requiere reparación de las barandas de concreto y colocación del pasamanos metálico faltante. Las barandas presentan manchas de humedad, suciedad y deterioro

Tipo de daño.....: Impacto

Reparaciones.....: A Reparación de barandas de concreto  
Z Otra

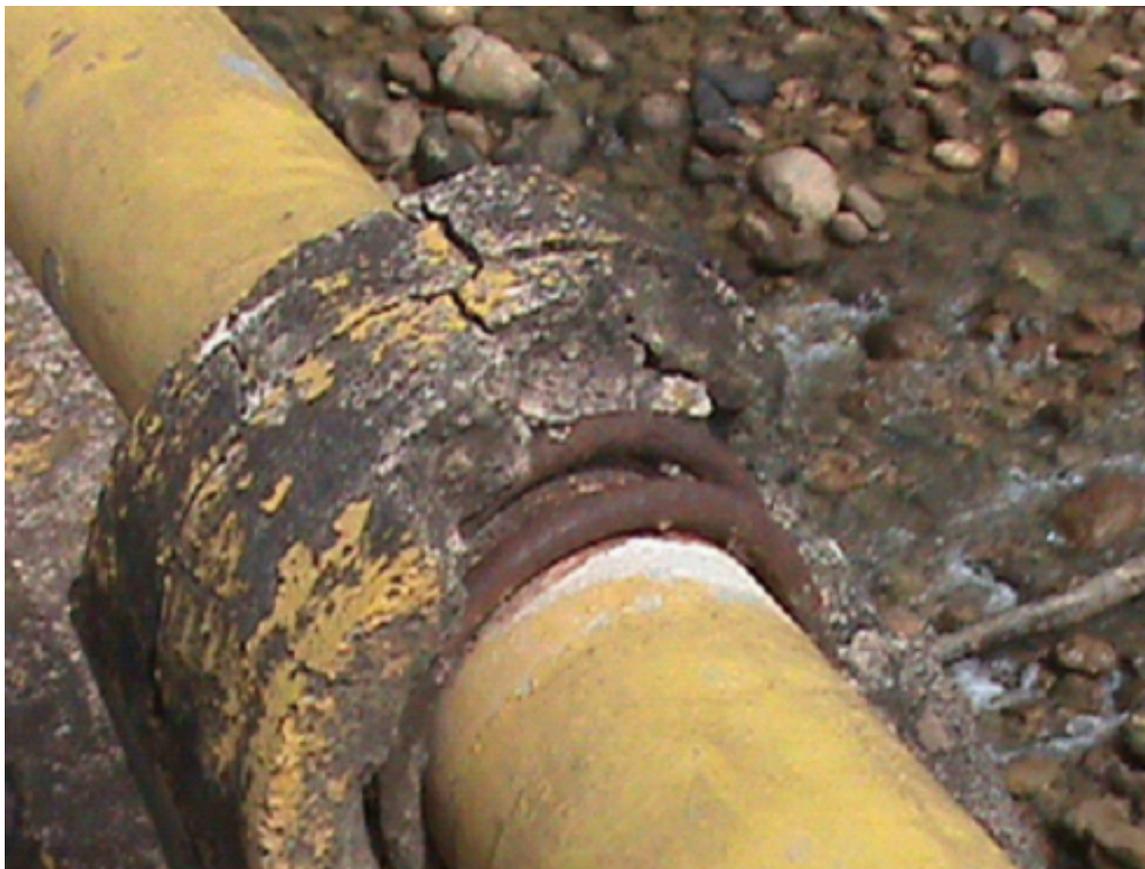
Daño/Observaciones.: Faltan pasamanos metálicos en una longitud de 18m de baranda. Las pilastras de concreto que amordazan el pasamanos presenta grietas y en algunas partes rotura con acero de refuerzo expuesto. Se requiere reparación de las barandas de concreto y colocación del pasamanos metálico faltante. Las barandas presentan manchas de humedad, suciedad y deterioro

Tipo de daño.....: Impacto

Reparaciones.....: A Reparación de barandas de concreto  
Z Otra

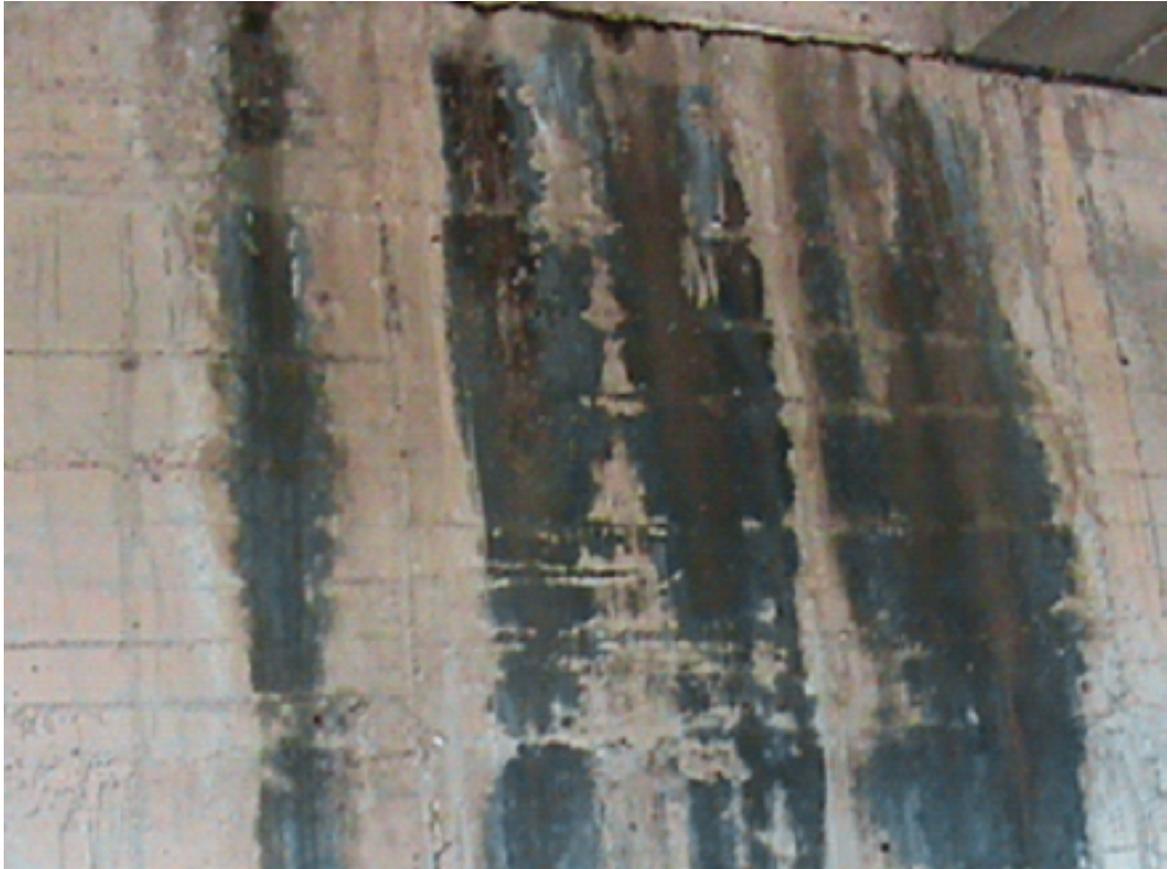
Componente.....: 7 Estribos

Calif./Mantenim....: 1 / -

Daño/Observaciones.: Los estribos presentan manchas de humedad debido a infiltración de agua por las juntas de expansión y presencia de vegetación. Requieren de labores de mantenimiento.

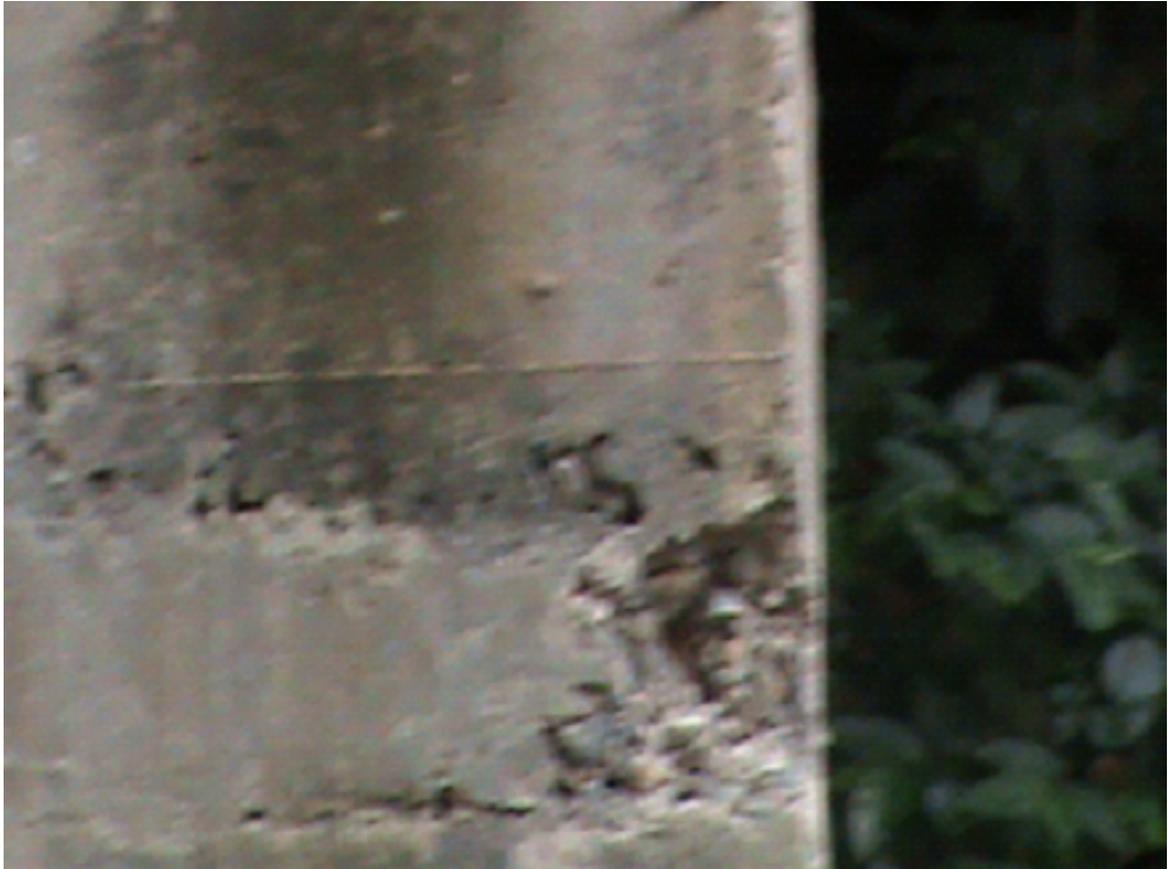
Componente.....: 7 Estribos

Calif./Mantenim....: 1 / -

Daño/Observaciones.: Los estribos presentan manchas de humedad debido a infiltración de agua por las juntas de expansión y presencia de vegetación. Requieren de labores de mantenimiento.

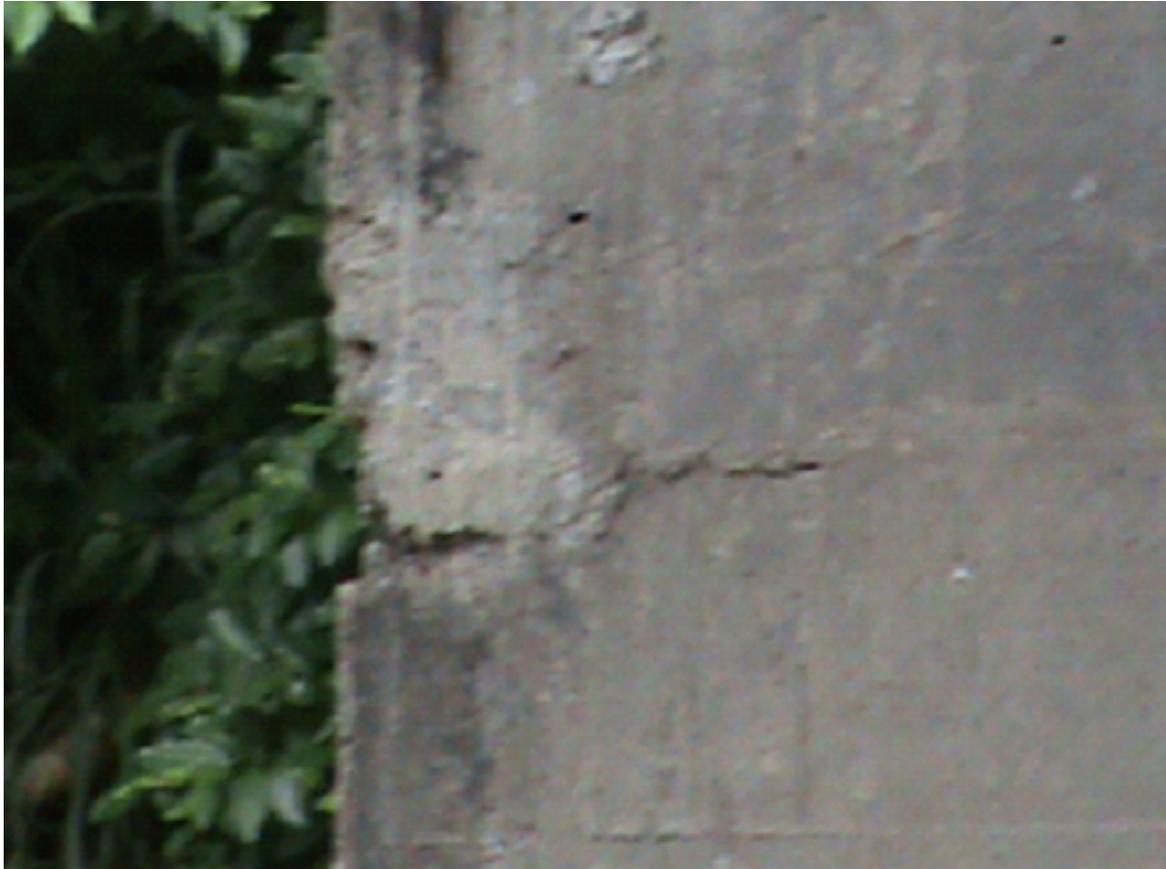
Componente.....: 7 Estribos

Calif./Mantenim....: 1 / -

Daño/Observaciones.: Los estribos presentan manchas de humedad debido a infiltración de agua por las juntas de expansión y presencia de vegetación. Requieren de labores de mantenimiento.

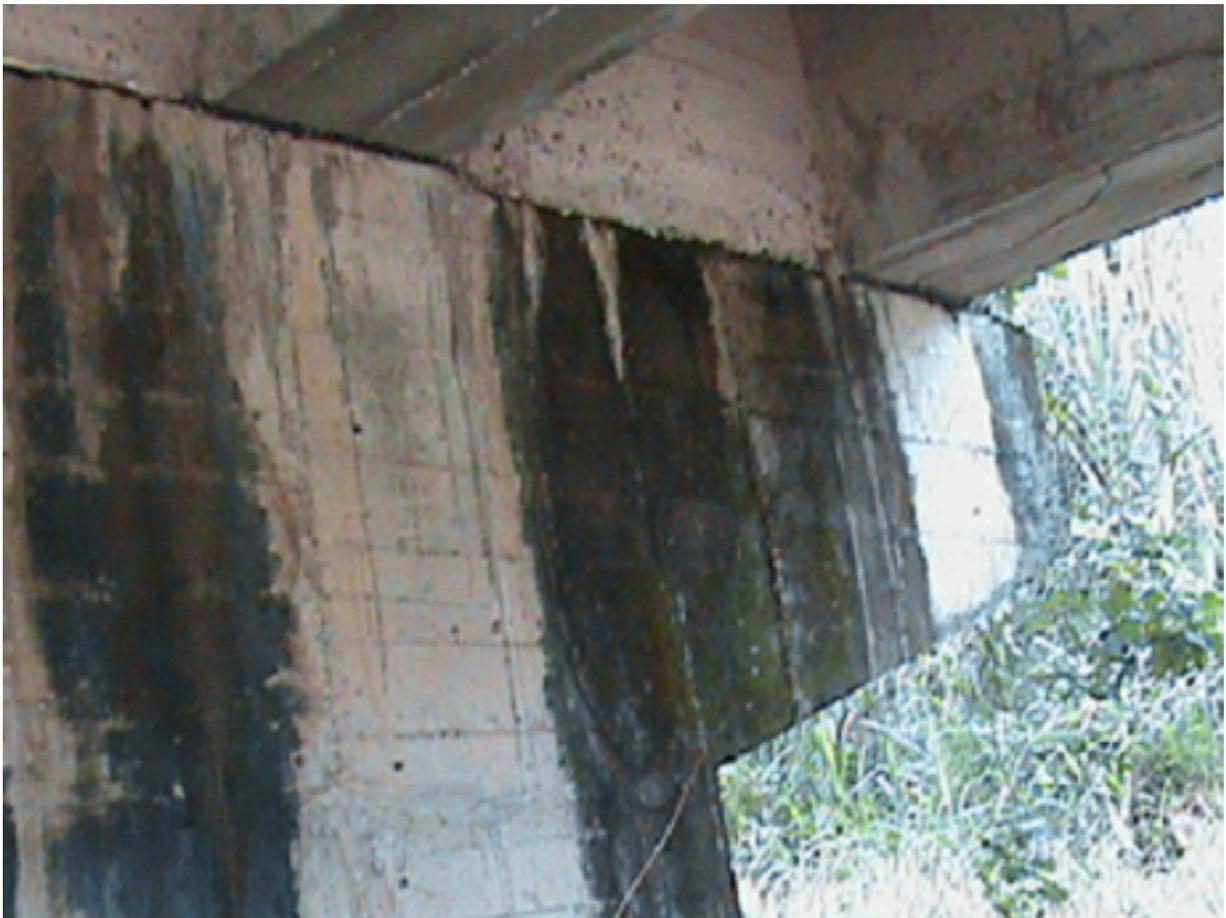
Componente.....: 8 Pilas

Calif./Mantenim....: 3 / -

Daño/Observaciones.: La pila N01 presenta segregación del concreto, caída de agregado y en los bordes rotura de concreto ocasionada por algun impacto. Las demás pilas presentan porosidades del concreto debido a falta de vibrado durante la construcción. Se requiere reparación de concreto. Las pilas presnetan manchas de humedad en las vigas cabezales

Tipo de daño.....: Descomposición

Reparaciones.....: A Reparación de concreto

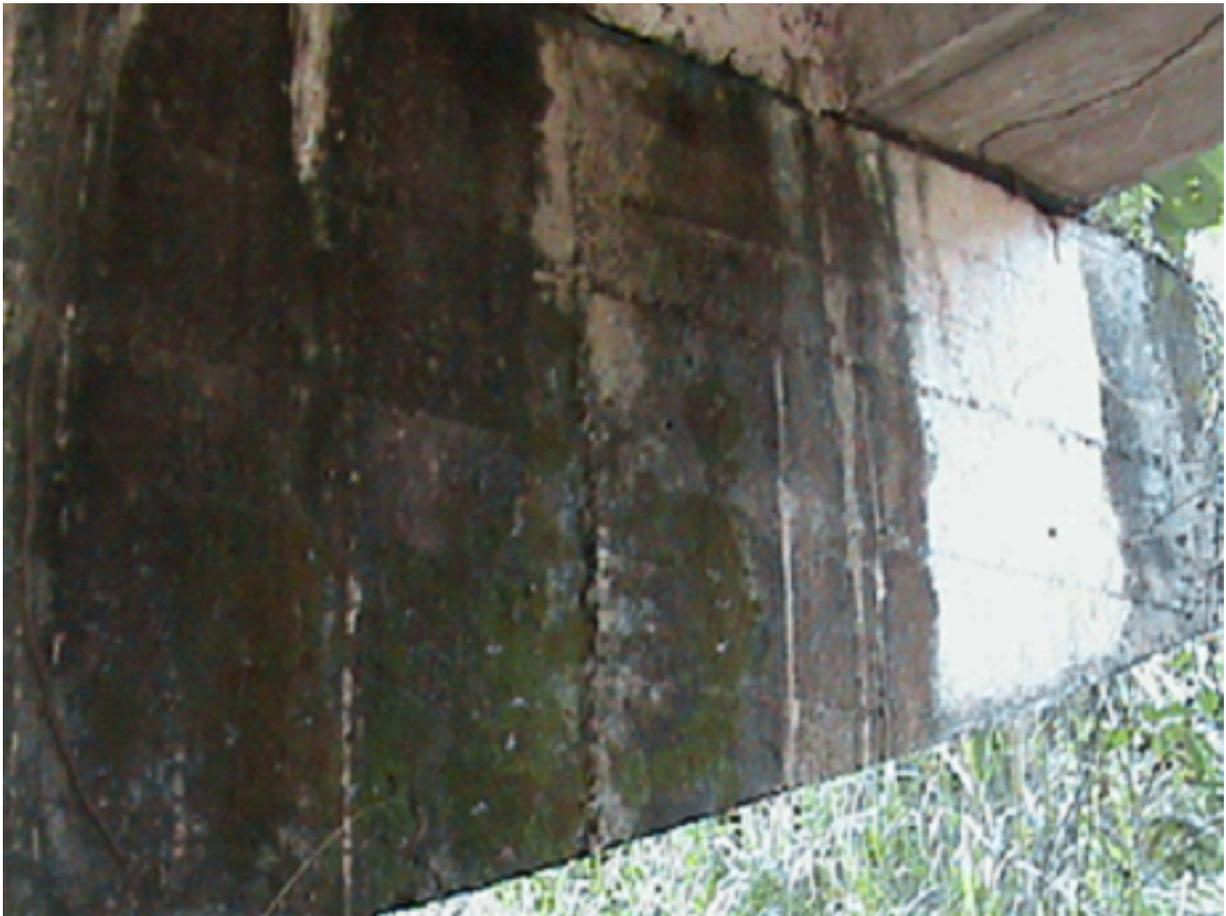
Componente.....: 8 Pilas

Calif./Mantenim....: 3 / -

Daño/Observaciones.: La pila N01 presenta segregación del concreto, caída de agregado y en los bordes rotura de concreto ocasionada por algun impacto. Las demás pilas presentan porosidades del concreto debido a falta de vibrado durante la construcción. Se requiere reparación de concreto. Las pilas presnetan manchas de humedad en las vigas cabezales

Tipo de daño.....: Descomposición

Reparaciones.....: A Reparación de concreto

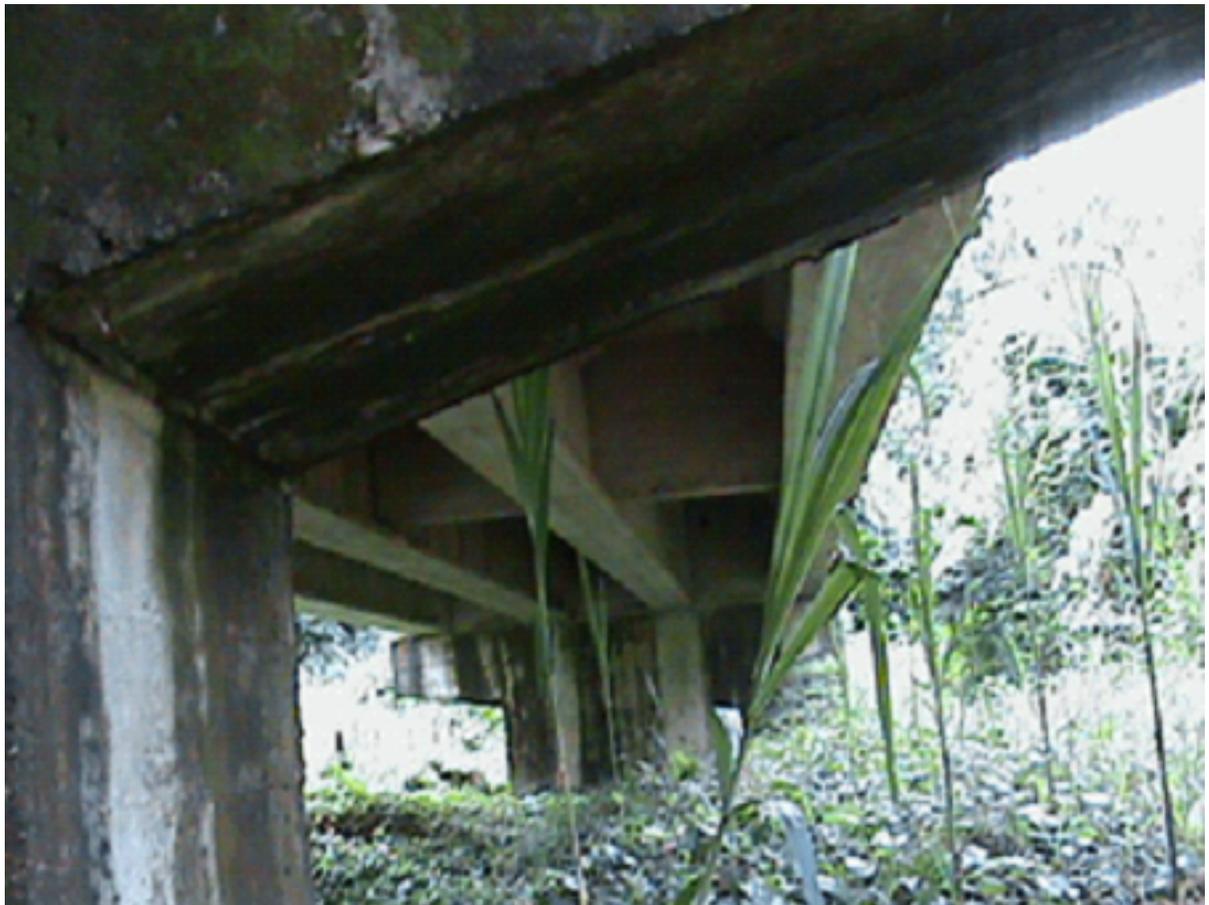
Componente.....: 8 Pilas

Calif./Mantenim....: 3 / -

Daño/Observaciones.: La pila N01 presenta segregación del concreto, caída de agregado y en los bordes rotura de concreto ocasionada por algún impacto. Las demás pilas presentan porosidades del concreto debido a falta de vibrado durante la construcción. Se requiere reparación de concreto. Las pilas presnetan manchas de humedad en las vigas cabezales

Tipo de daño.....: Descomposición

Reparaciones.....: A Reparación de concreto

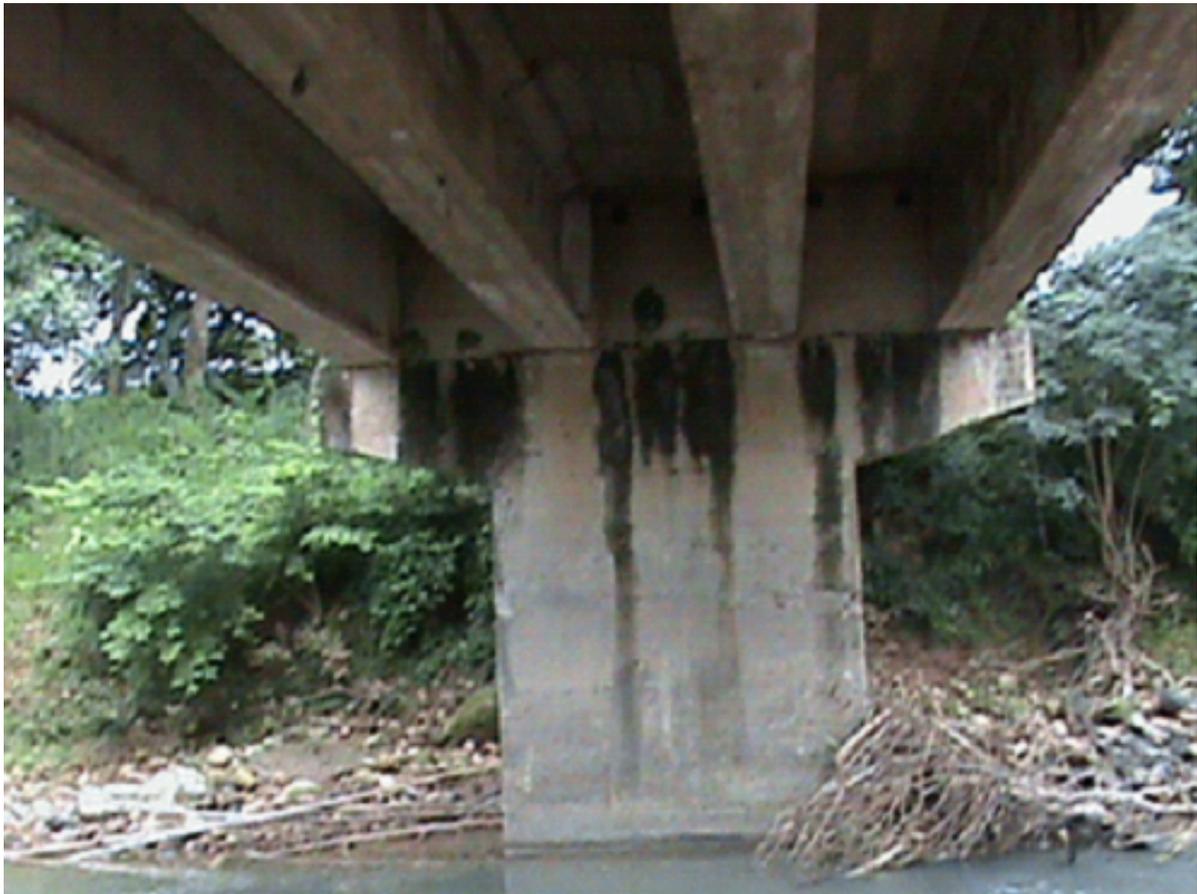
Componente.....: 8 Pilas

Calif./Mantenim....: 3 / -

Daño/Observaciones.: La pila N01 presenta segregación del concreto, caída de agregado y en los bordes rotura de concreto ocasionada por algún impacto. Las demás pilas presentan porosidades del concreto debido a falta de vibrado durante la construcción. Se requiere reparación de concreto. Las pilas presnetan manchas de humedad en las vigas cabezales

Tipo de daño.....: Descomposición

Reparaciones.....: A Reparación de concreto

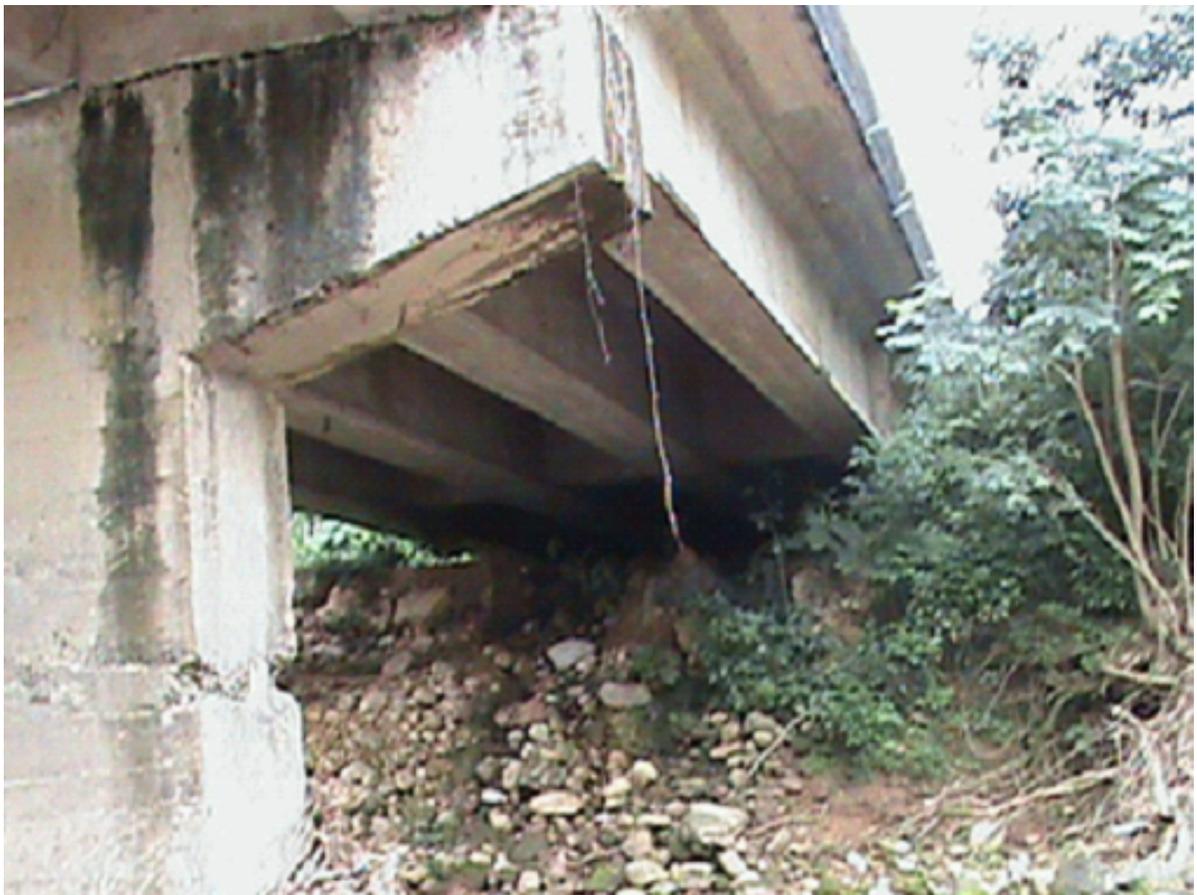
Componente.....: 8 Pilas

Calif./Mantenim....: 3 / -

Daño/Observaciones.: La pila N01 presenta segregación del concreto, caída de agregado y en los bordes rotura de concreto ocasionada por algún impacto. Las demás pilas presentan porosidades del concreto debido a falta de vibrado durante la construcción. Se requiere reparación de concreto. Las pilas presnetan manchas de humedad en las vigas cabezales

Tipo de daño.....: Descomposición

Reparaciones.....: A Reparación de concreto

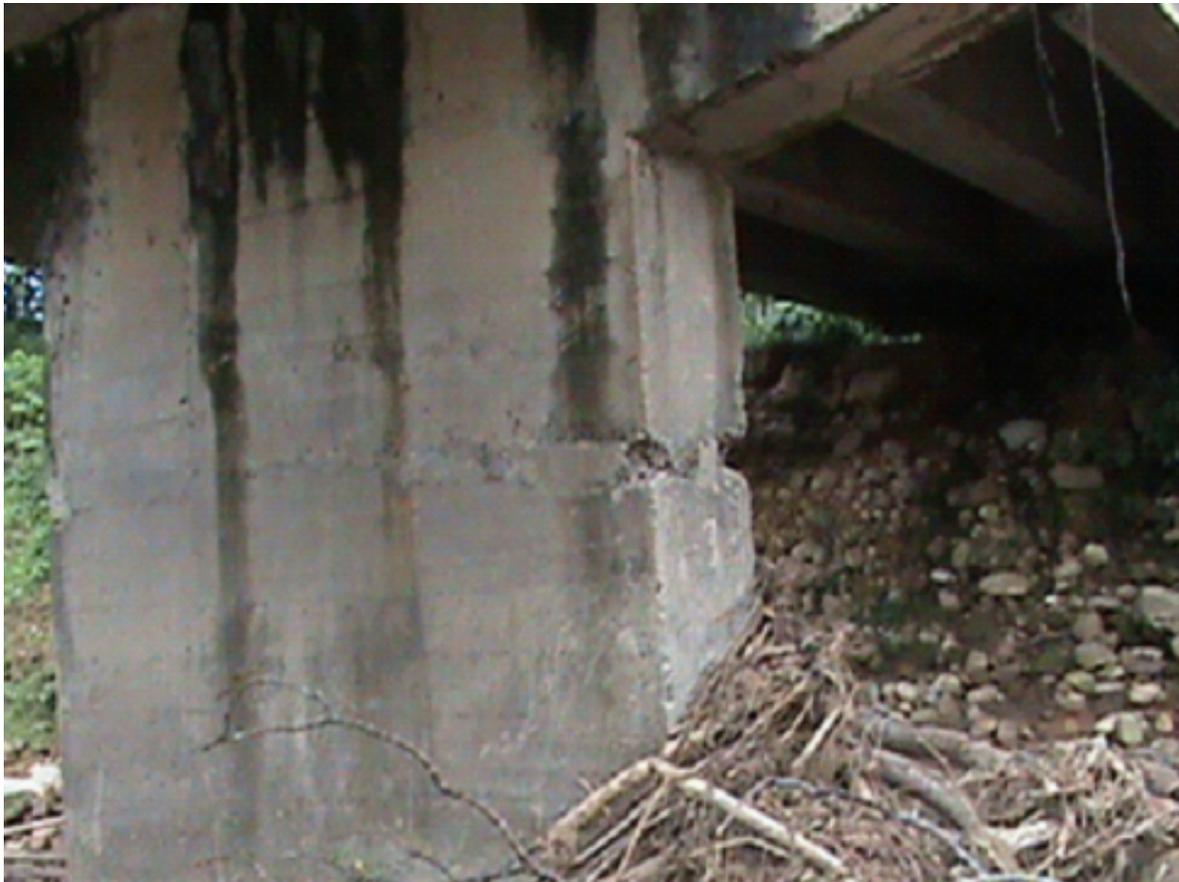
Componente.....: 8 Pilas

Calif./Mantenim....: 3 / -

Daño/Observaciones.: La pila N01 presenta segregación del concreto, caída de agregado y en los bordes rotura de concreto ocasionada por algun impacto. Las demás pilas presentan porosidades del concreto debido a falta de vibrado durante la construcción. Se requiere reparación de concreto. Las pilas presnetan manchas de humedad en las vigas cabezales

Tipo de daño.....: Descomposición

Reparaciones.....: A Reparación de concreto

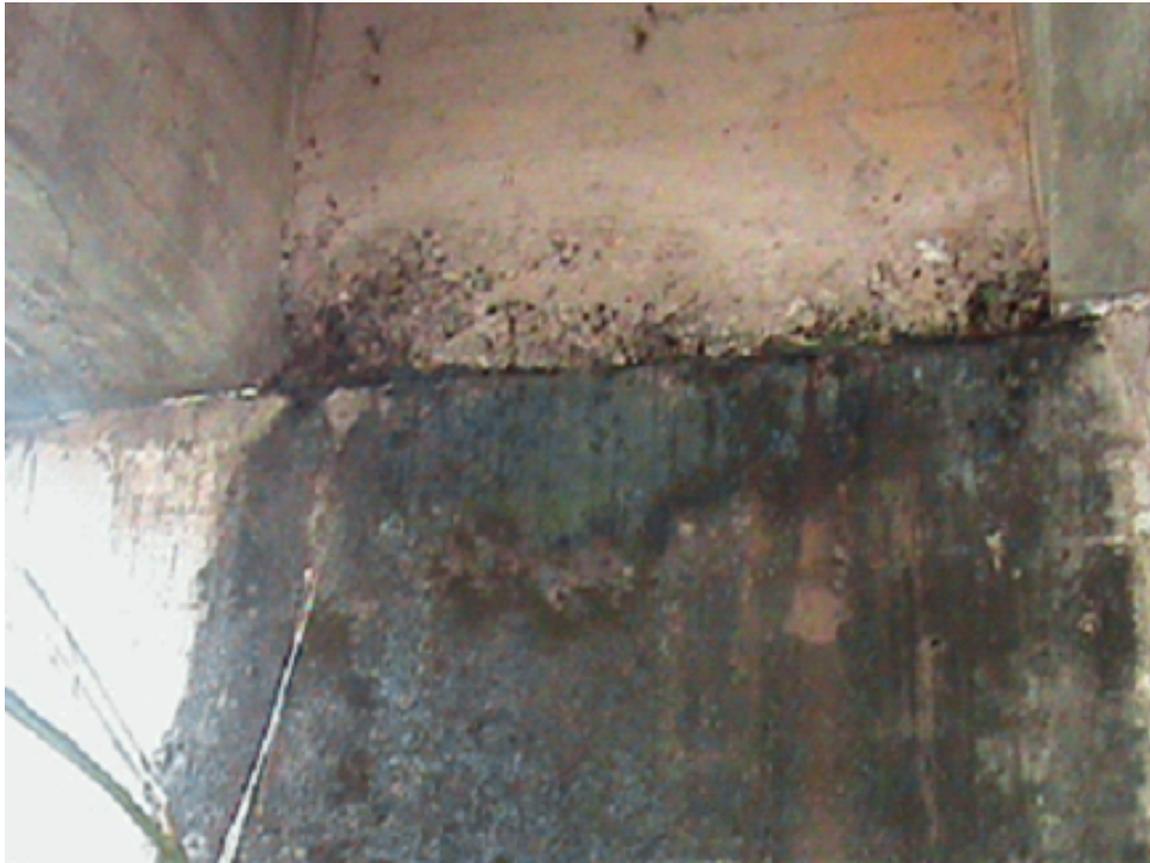
Componente.....: 9 Apoyos

Calif./Mantenim....: 1 / -

Daño/Observaciones.: Presentan suciedad. Requieren mantenimiento. No presentan daños apreciables.

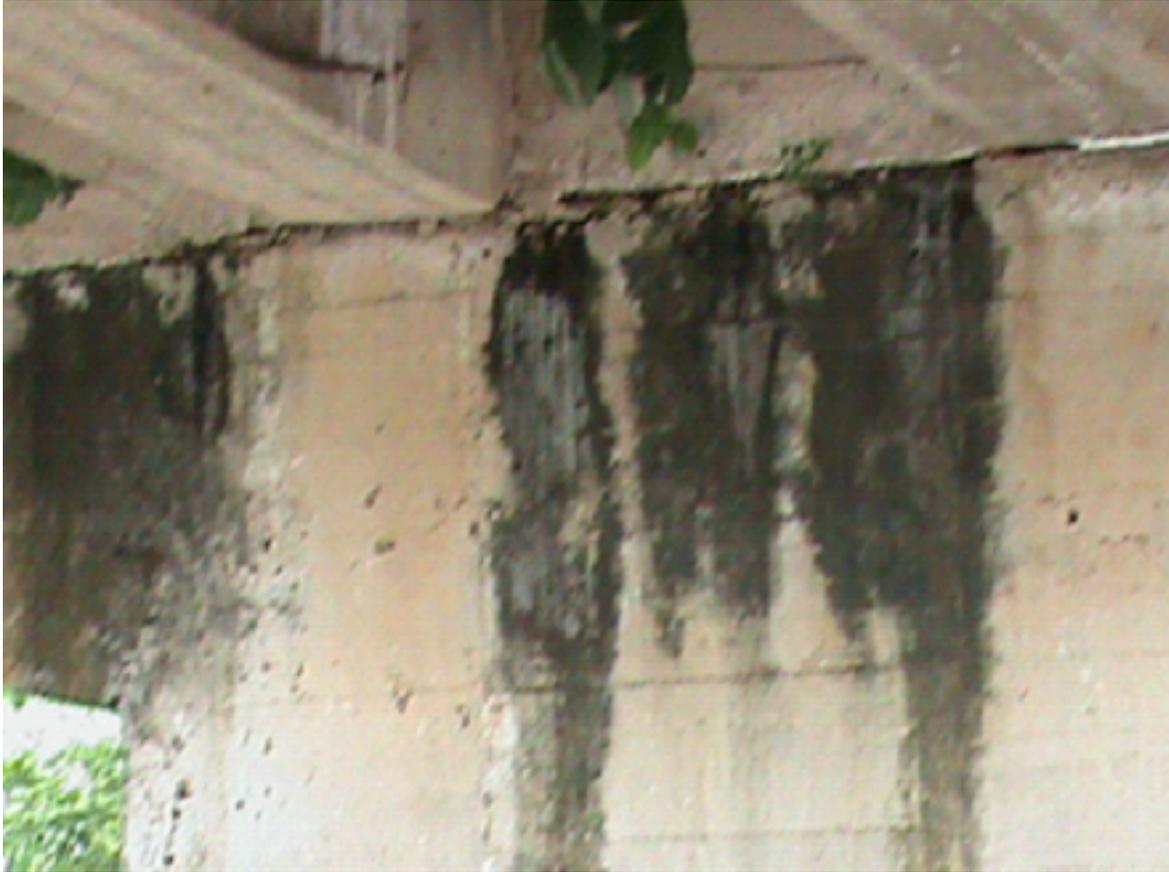
Componente.....: 9 Apoyos  
Calif./Mantenim....: 1 / -  
Daño/Observaciones.: Presentan suciedad. Requieren mantenimiento. No presentan daños apreciables.

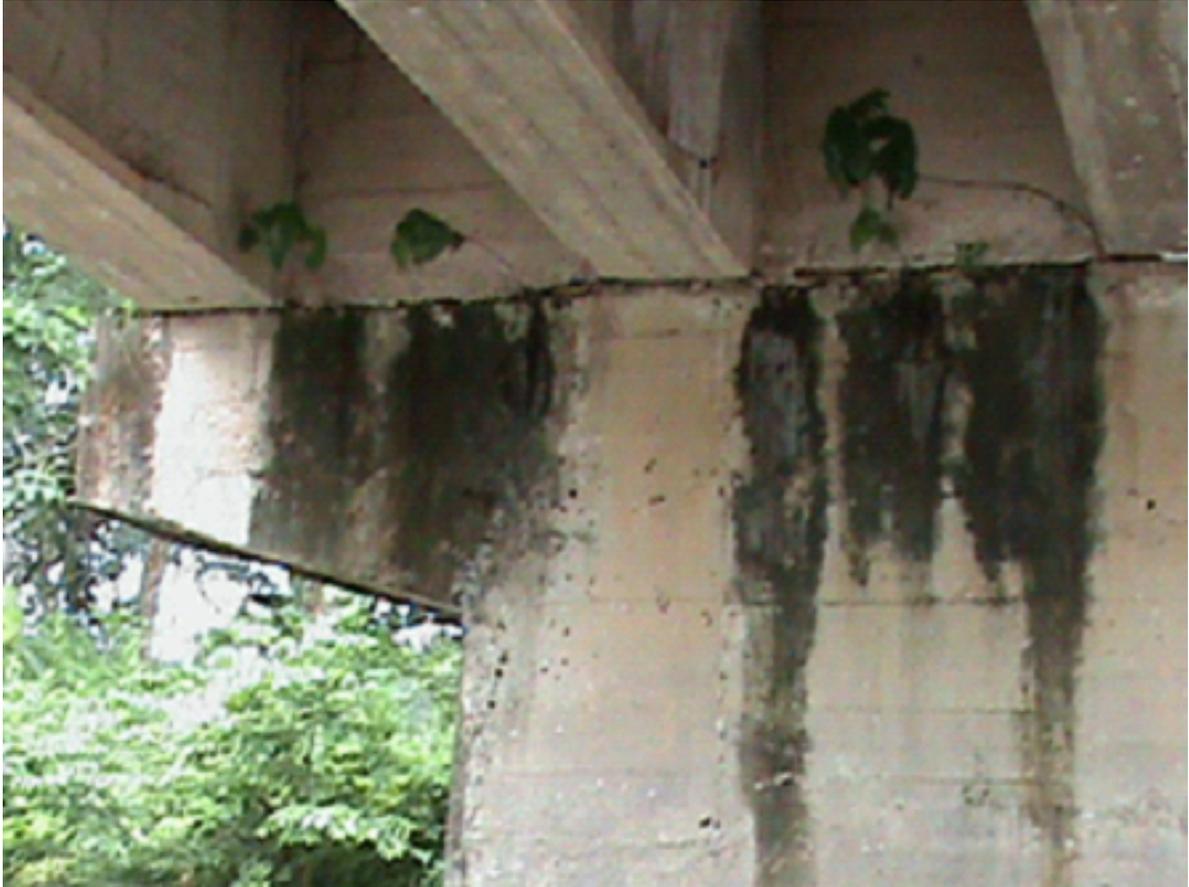
Componente.....: 9 Apoyos  
Calif./Mantenim....: 1 / -  
Daño/Observaciones.: Presentan suciedad. Requieren mantenimiento. No presentan daños apreciables.

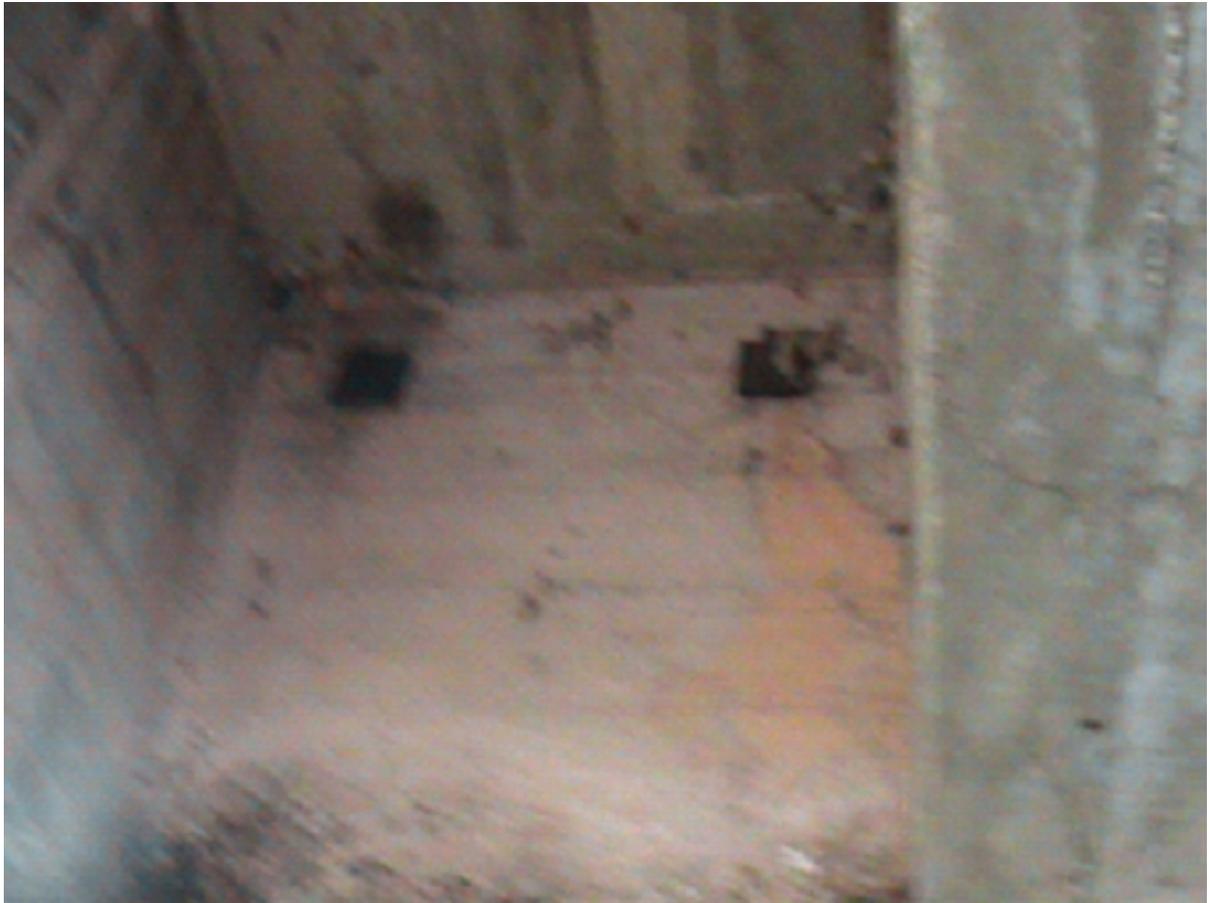
Componente.....: 10 Losa

Calif./Mantenim....: 3 / -

Daño/Observaciones.: La losa presenta segregación del concreto, caída de recubrimiento y en algunas partes acero de refuerzo expuesto. Este problema se presenta en un 30% de su área. Se requiere urgentemente reparación del concreto. Los tubos de alargamiento de drenes son muy cortos permitiendo que el agua tenga contacto con el concreto de vigas laterales. Se requiere la

Tipo de daño.....: Daño en conc. / acero expuesto

Reparaciones.....: B Reparación de concreto

E Reparación de drenes

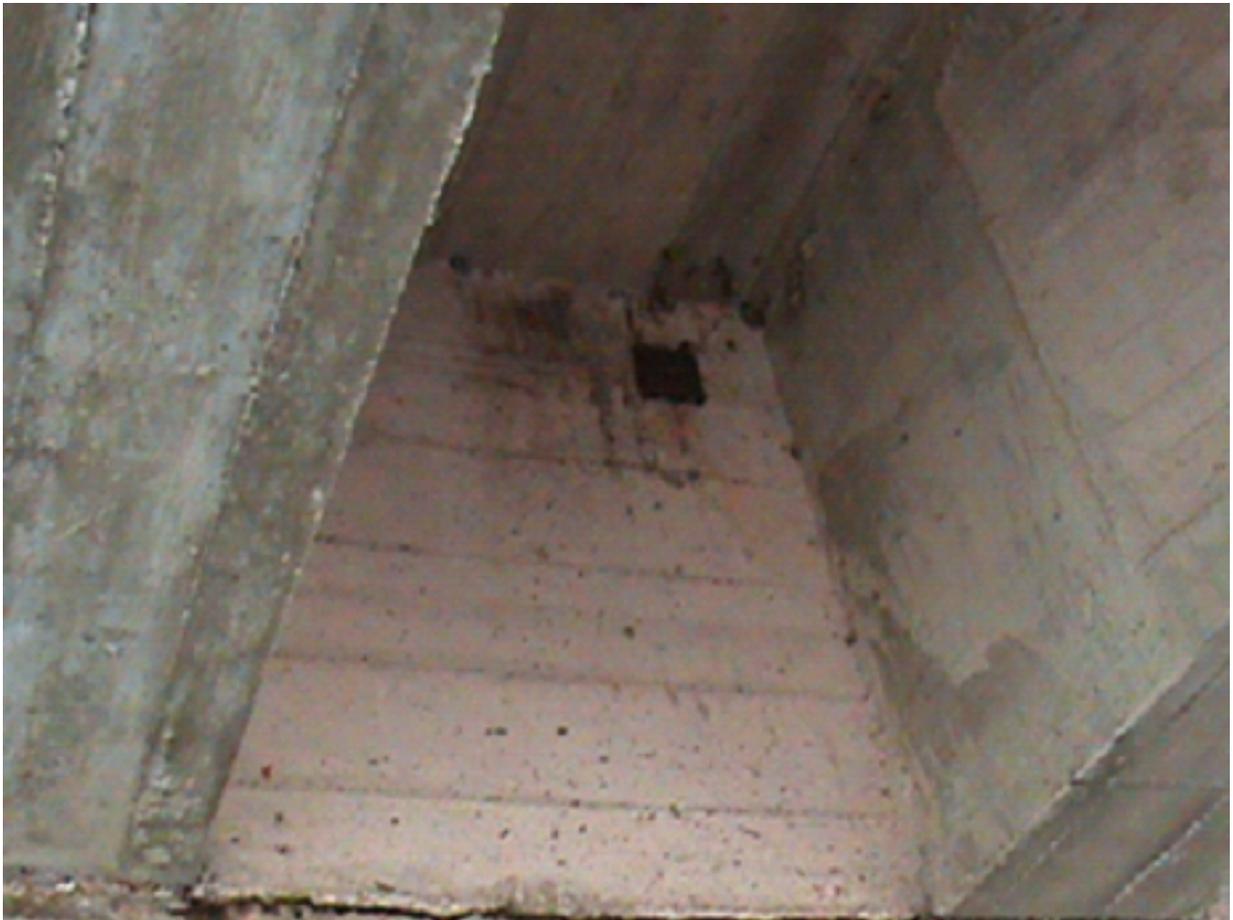
Componente.....: 10 Losa

Calif./Mantenim....: 3 / -

Daño/Observaciones.: La losa presenta segregación del concreto, caída de recubrimiento y en algunas partes acero de refuerzo expuesto. Este problema se presenta en un 30% de su área. Se requiere urgentemente reparación del concreto. Los tubos de alargamiento de drenes son muy cortos permitiendo que el agua tenga contacto con el concreto de vigas laterales. Se requiere la

Tipo de daño.....: Daño en conc. / acero expuesto

Reparaciones.....: B Reparación de concreto

E Reparación de drenes

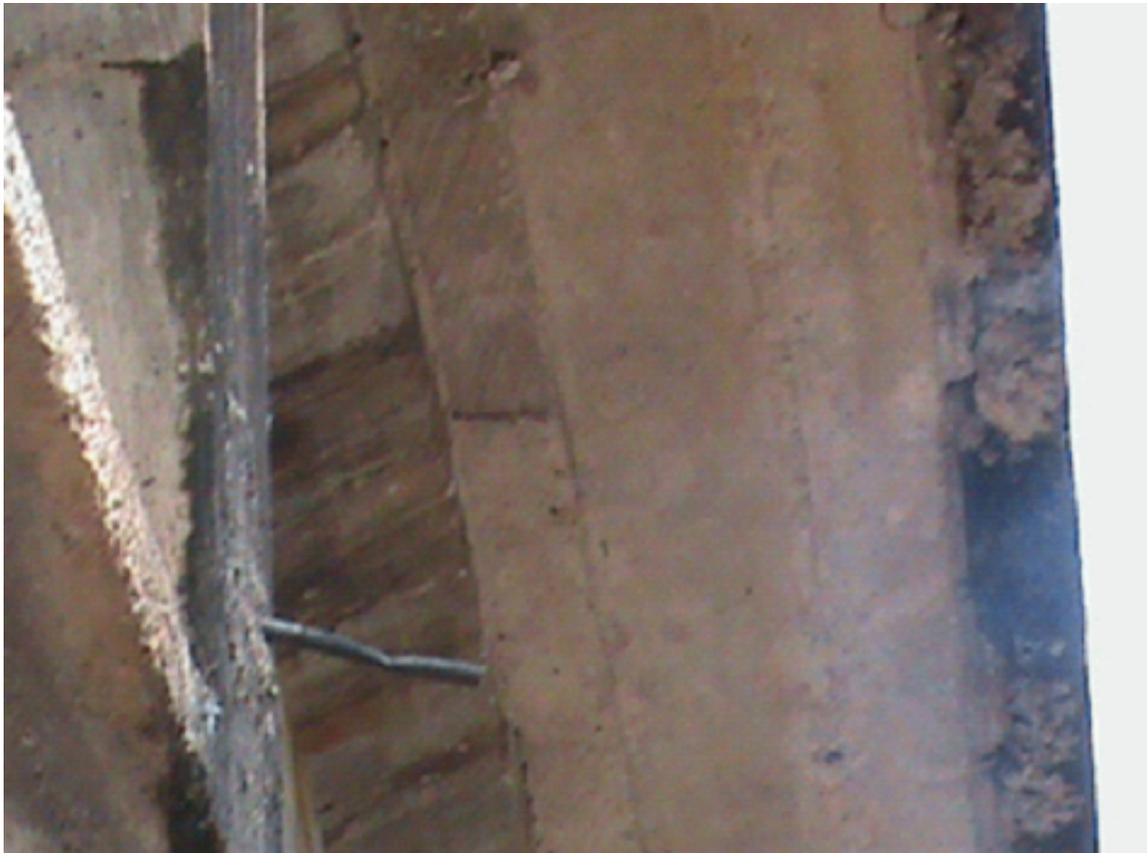
Componente.....: 10 Losa

Calif./Mantenim....: 3 / -

Daño/Observaciones.: La losa presenta segregación del concreto, caída de recubrimiento y en algunas partes acero de refuerzo expuesto. Este problema se presenta en un 30% de su área. Se requiere urgentemente reparación del concreto. Los tubos de alargamiento de drenes son muy cortos permitiendo que el agua tenga contacto con el concreto de vigas laterales. Se requiere la

Tipo de daño.....: Daño en conc. / acero expuesto

Reparaciones.....: B Reparación de concreto

E Reparación de drenes
