SDC/INV	SiPuCol	Fecha	Hoja
Informe de inspección principal		14/09/12	1
07-6513-012.00 El Tacarí			
Regional.....: 7 Casanare			
Ruta.....: Troncal Villa Garzón - Saravena			
Carretera.....: Yopal - Paz de Ariporo			
Lado de la car...: 0			
Abscisa.....: 42+0593			
No del registro...: 568			
Año de construcción.....:			
Año de la última reconstrucción.....:			
Paso Superior/Inferior.....: S			
Dir. de abs. de la carretera principal.:			
Requisitos de la inspección.....: 0 Nada			
Recolección de datos : Fecha.....: 2012.05.25			
: Iniciales.....: JPJG			
Posición geográfica..:			
Latitud: 5 gra 34.23 min N Longitud: 72 gra 9.69 min O Altitud: 266 m			
Geometría: Número de luces.....: 4			
Longitud de la luz menor (m): 29.80			
Longitud de la luz mayor (m): 30.20			
Longitud total .....(m): 119.70			
Ancho del tablero.....(m): 9.00			
Ancho del separador.....(m): 0.00			
Ancho del andén izquierdo(m): 0.00			
Ancho del andén derecho..(m): 0.00

07-6513-012.00 El Tacarí

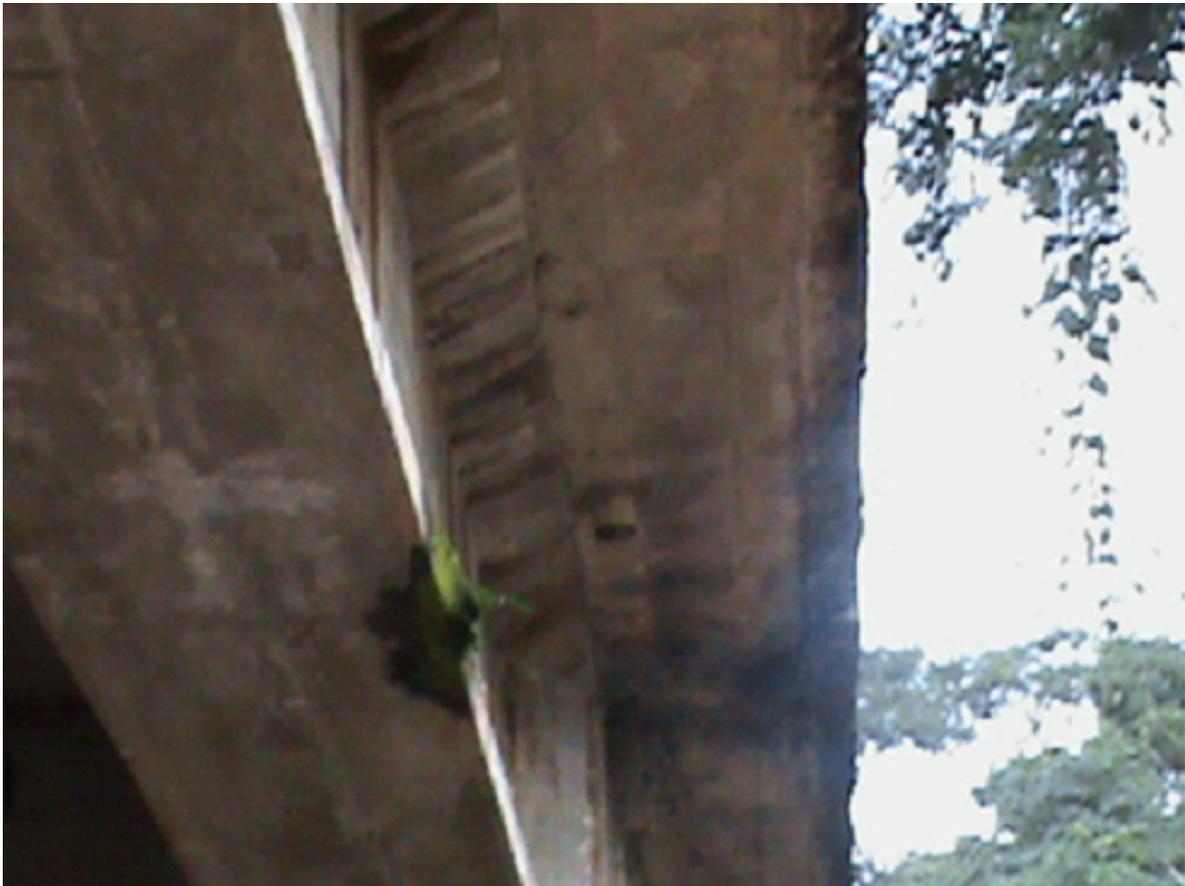
Componente.....: 10 Losa

Calif./Mantenim....: 3 / -

Daño/Observaciones.: La losa presenta segregación del concreto, caída de recubrimiento y en algunas partes acero de refuerzo expuesto. Este problema se presenta en un 30% de su área. Se requiere urgentemente reparación del concreto. Los tubos de alargamiento de drenes son muy cortos permitiendo que el agua tenga contacto con el concreto de vigas laterales. Se requiere la

Tipo de daño.....: Daño en conc. / acero expuesto

Reparaciones.....: B Reparación de concreto

E Reparación de drenes

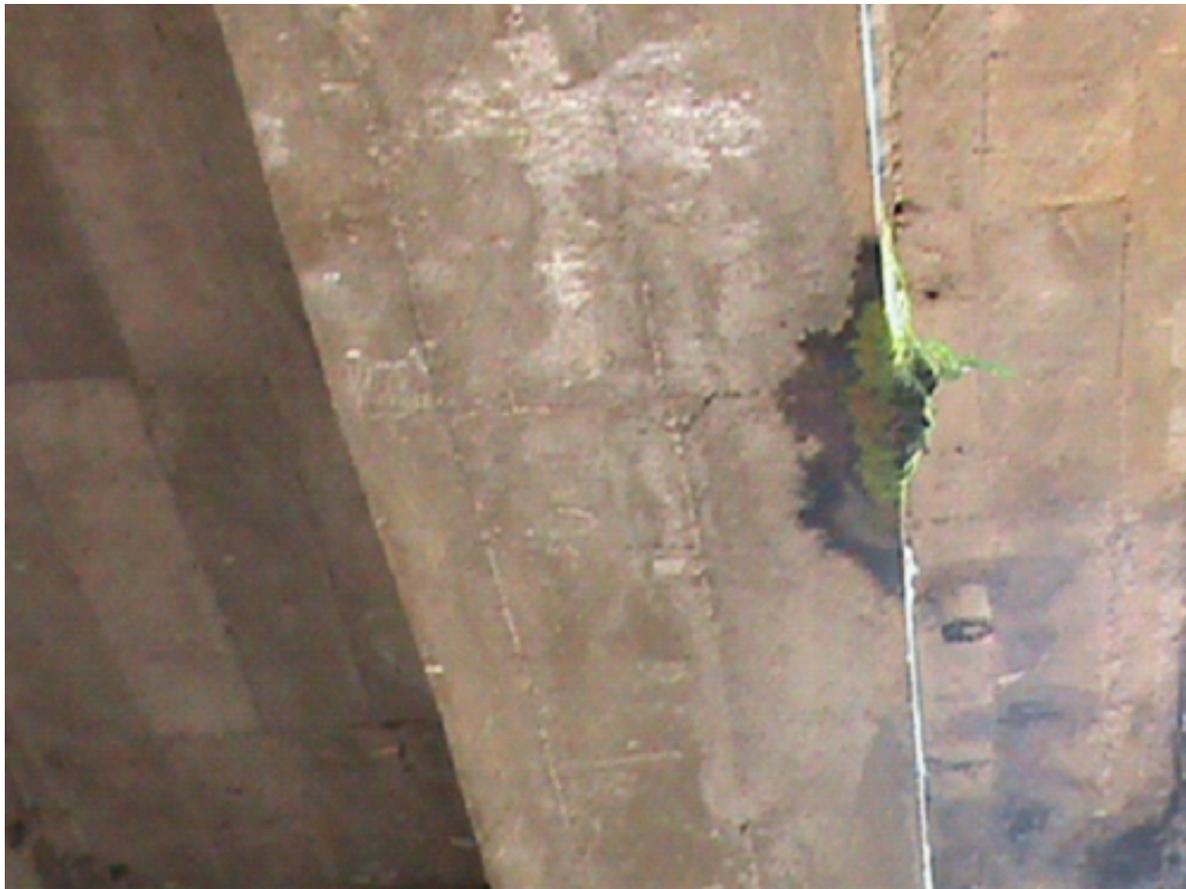
Componente.....: 10 Losa

Calif./Mantenim....: 3 / -

Daño/Observaciones.: La losa presenta segregación del concreto, caída de recubrimiento y en algunas partes acero de refuerzo expuesto. Este problema se presenta en un 30% de su área. Se requiere urgentemente reparación del concreto. Los tubos de alargamiento de drenes son muy cortos permitiendo que el agua tenga contacto con el concreto de vigas laterales. Se requiere la

Tipo de daño.....: Daño en conc. / acero expuesto

Reparaciones.....: B Reparación de concreto

E Reparación de drenes

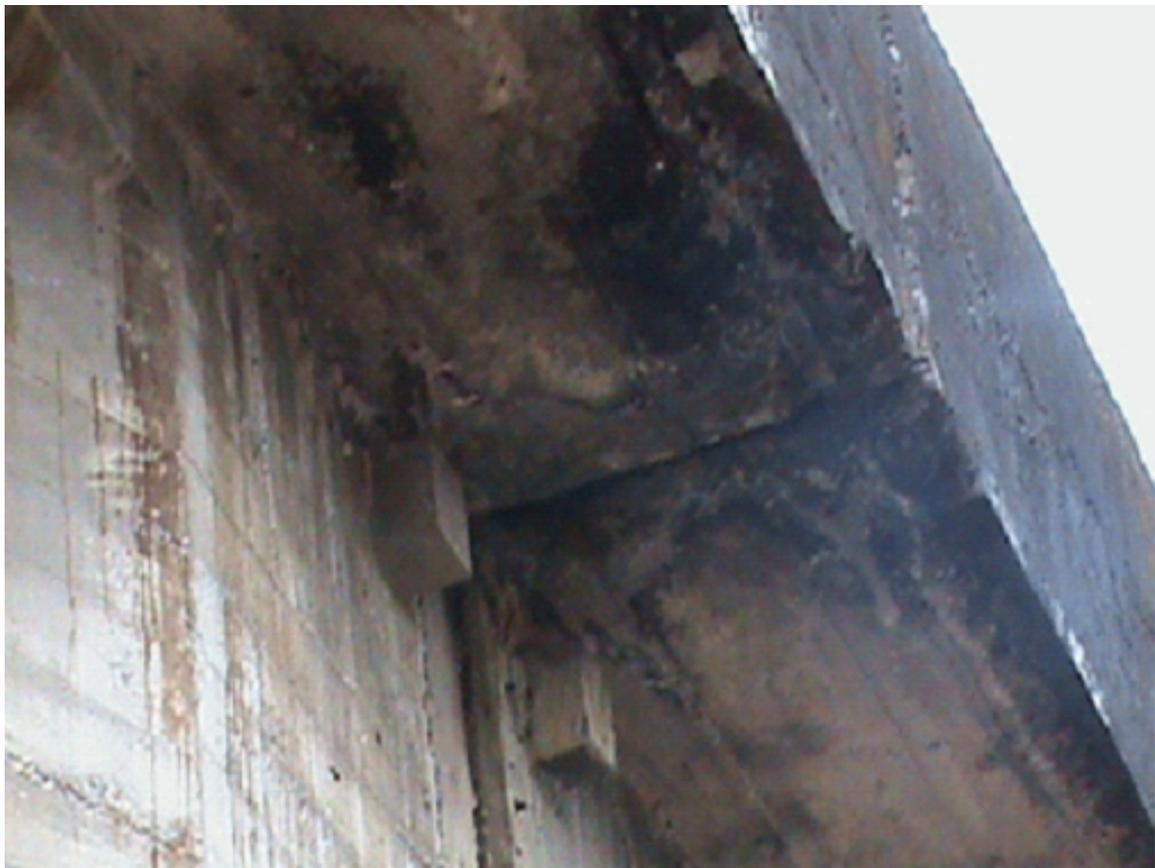
Componente.....: 10 Losa

Calif./Mantenim....: 3 / -

Tipo de daño.....: Daño en conc. / acero expuesto

Reparaciones.....: B Reparación de concreto

E Reparación de drenes

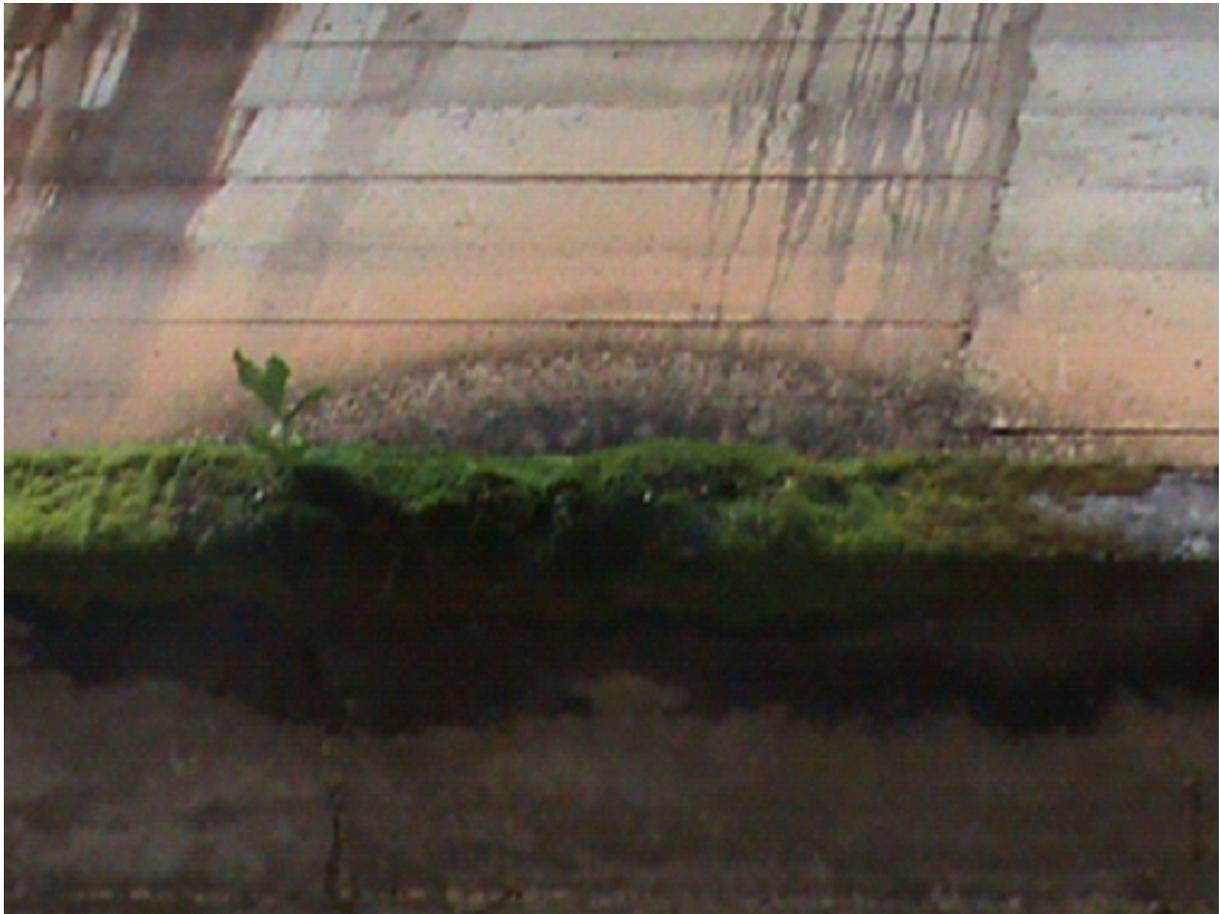
Componente.....: 10 Losa

Calif./Mantenim....: 3 / -

Tipo de daño.....: Daño en conc. / acero expuesto

Reparaciones.....: B Reparación de concreto

E Reparación de drenes

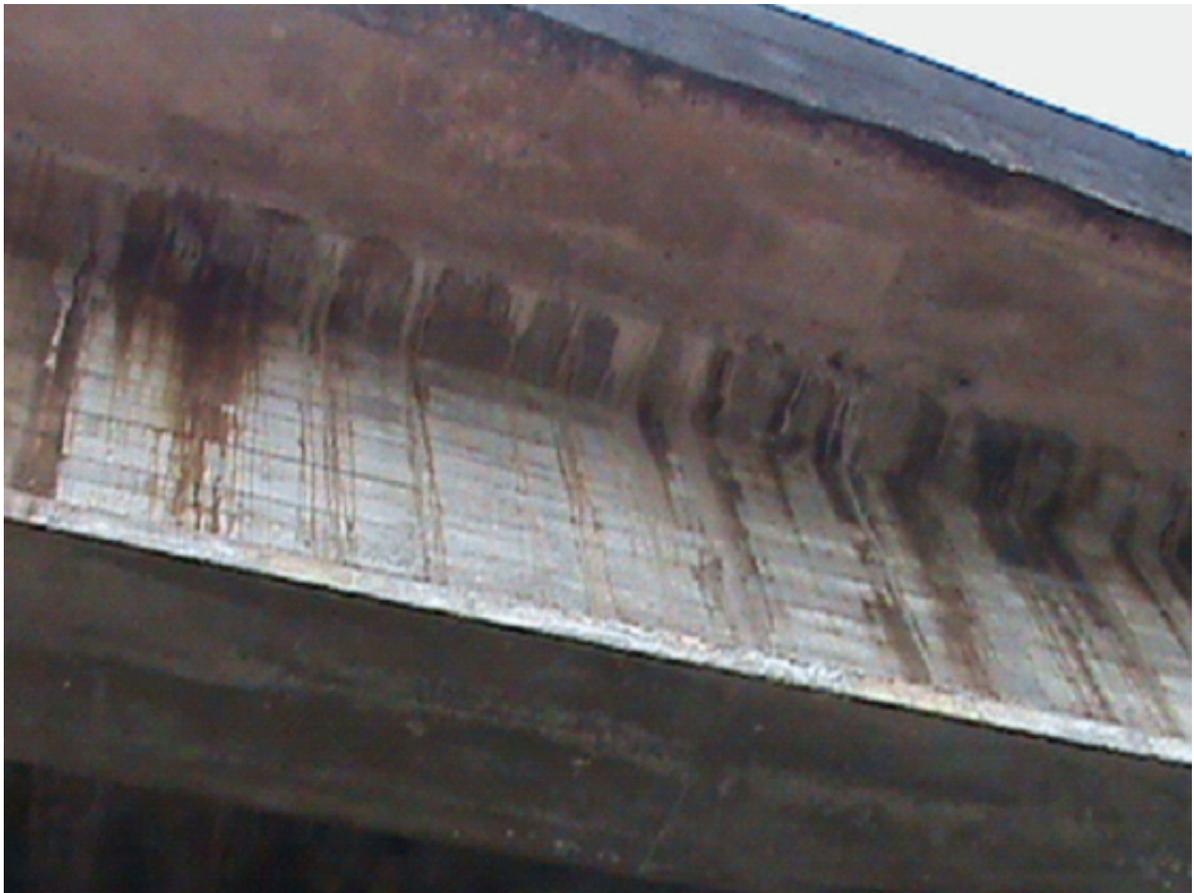
Componente.....: 10 Losa

Calif./Mantenim....: 3 / -

Reparaciones.....: B Reparación de concreto

E Reparación de drenes

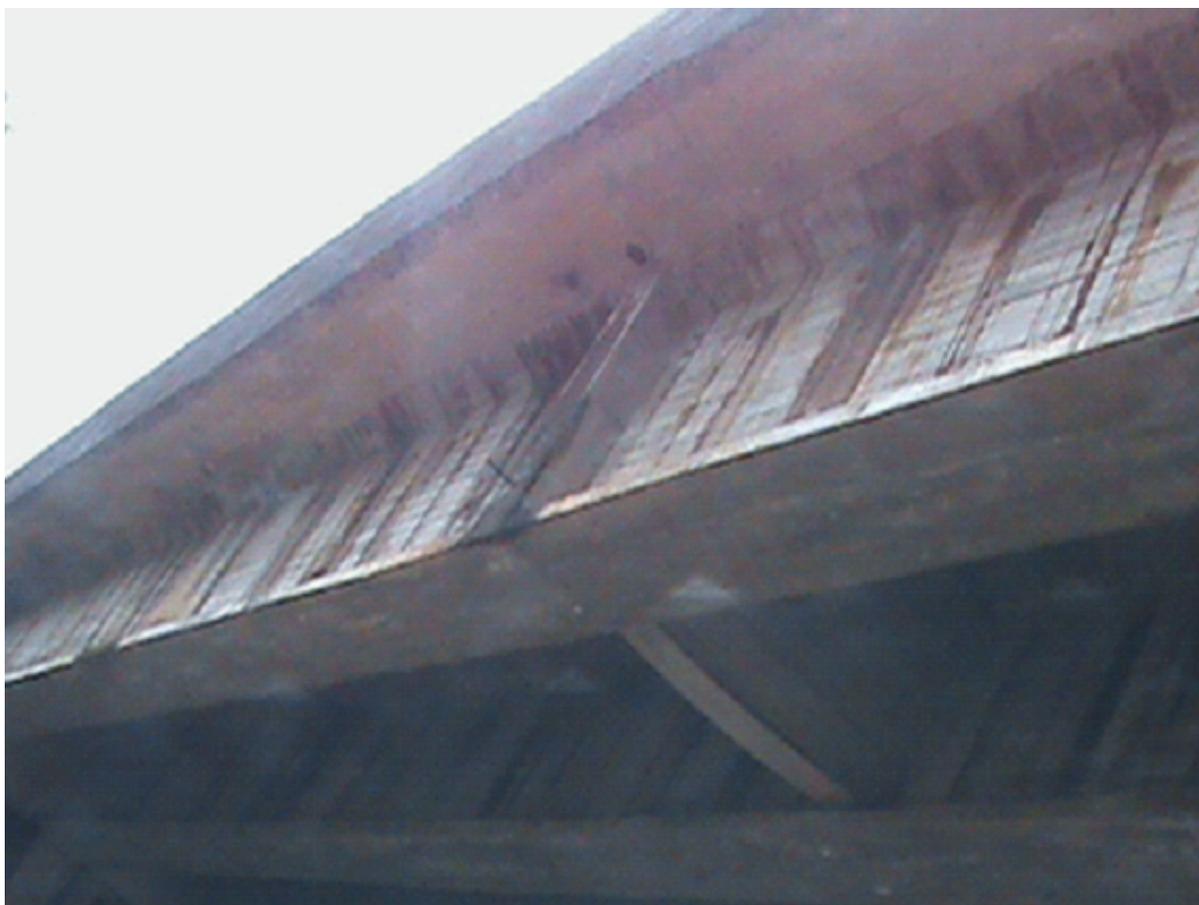
Componente.....: 10 Losa

Calif./Mantenim....: 3 / -

Reparaciones.....: B Reparación de concreto

E Reparación de drenes

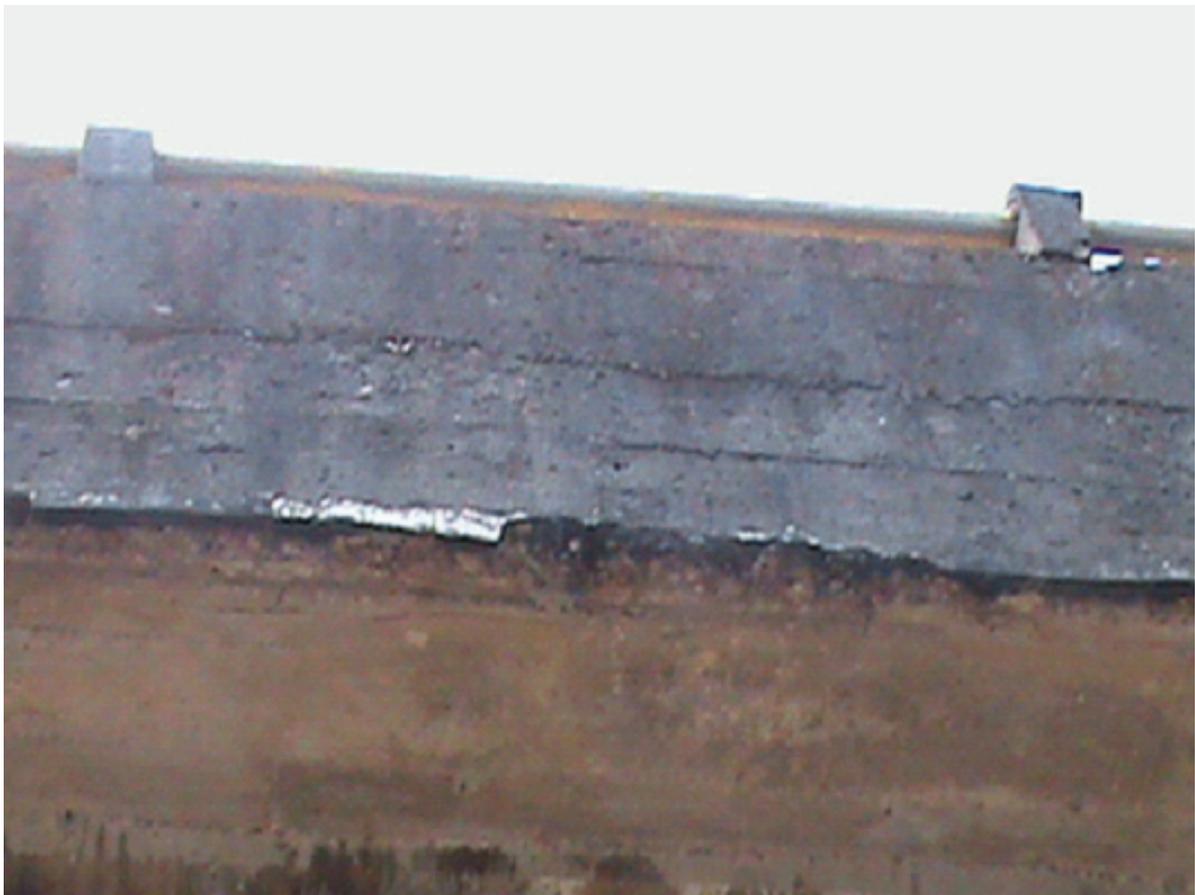
Componente.....: 10 Losa

Calif./Mantenim....: 3 / -

Reparaciones.....: B Reparación de concreto

E Reparación de drenes

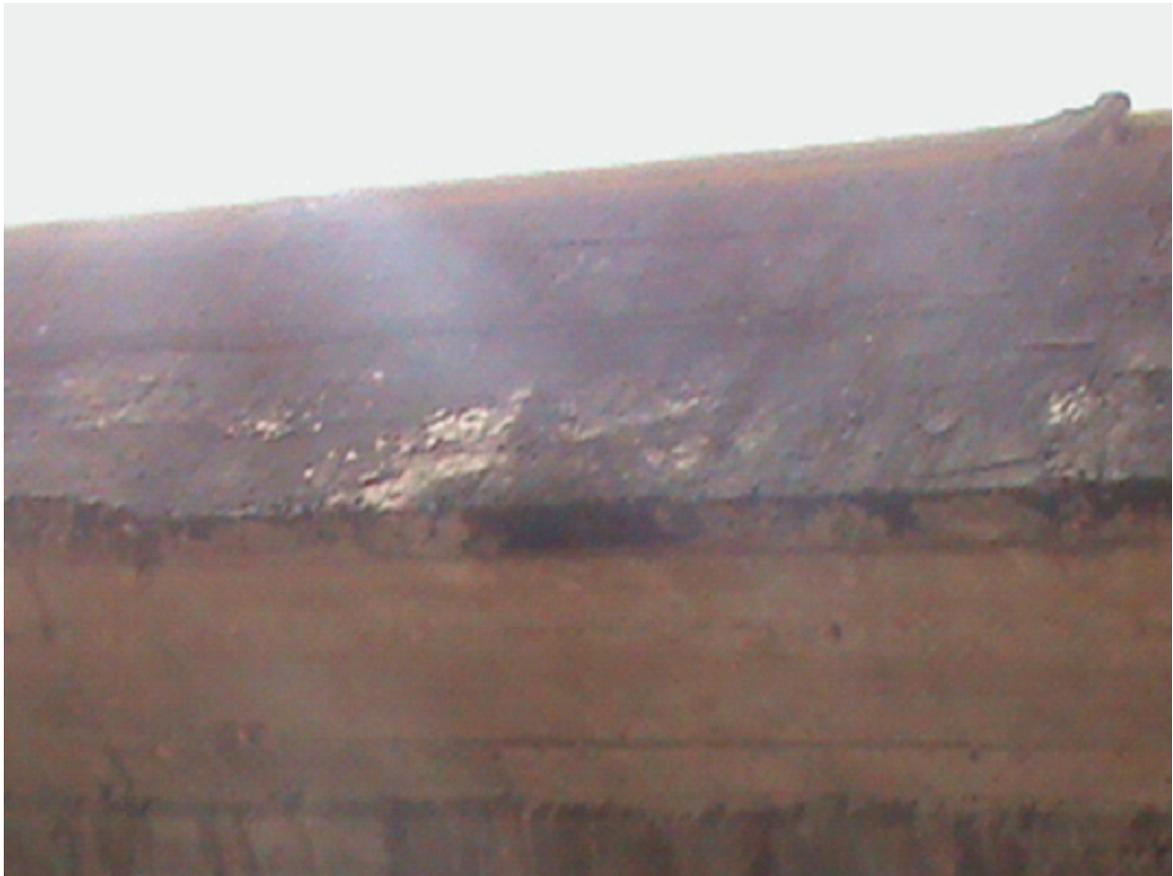
Componente.....: 10 Losa

Calif./Mantenim....: 3 / -

Reparaciones.....: B Reparación de concreto

E Reparación de drenes

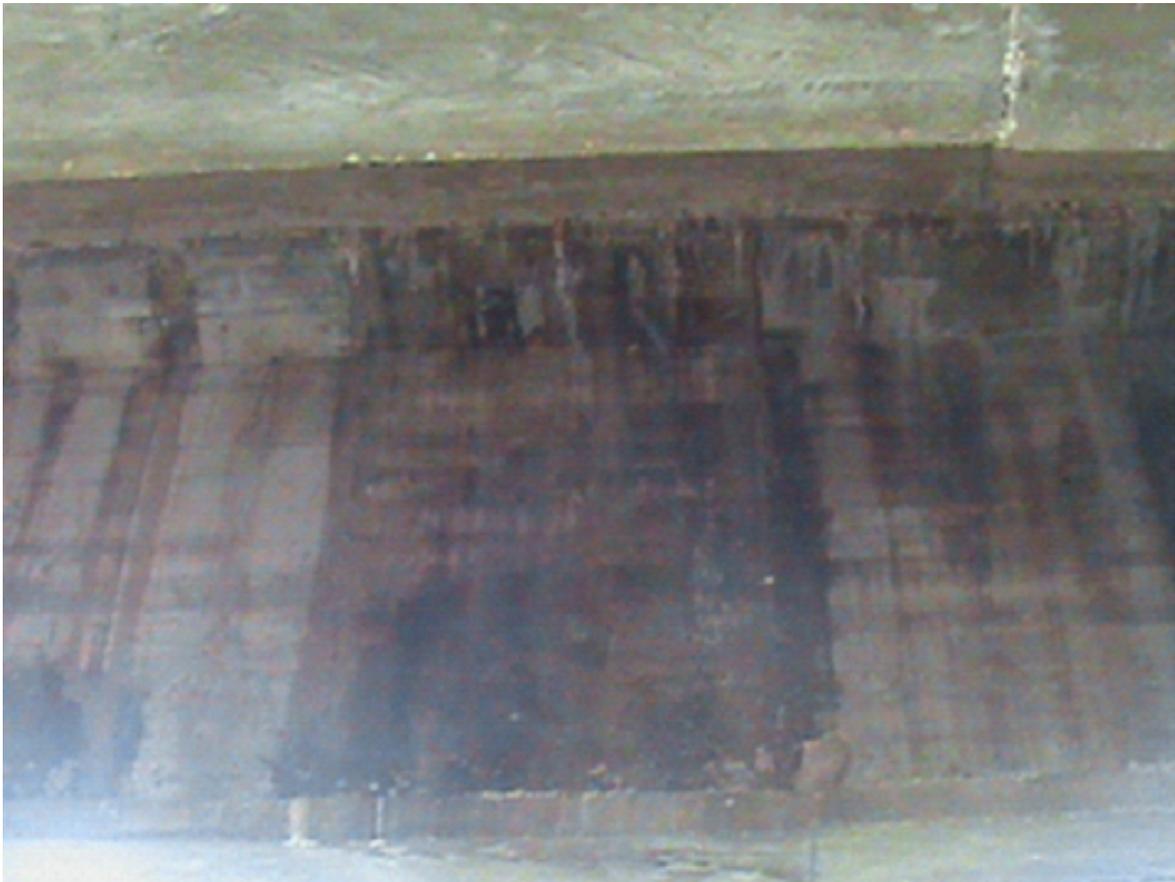
Componente.....: 11 Vigas/Largueros/Diafragmas

Calif./Mantenim....: 2 / -

Tipo de daño.....: Descomposición

Reparaciones.....: A Reparación de concreto

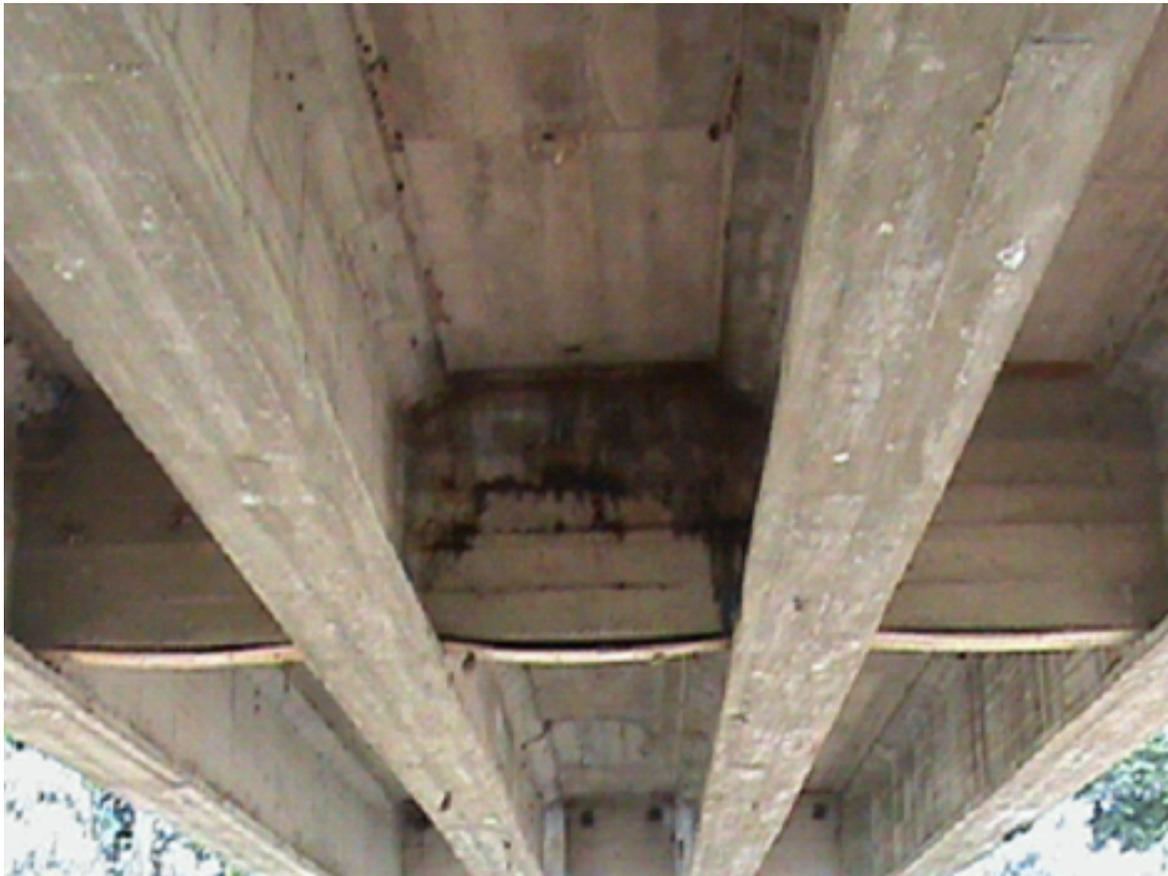
Componente.....: 11 Vigas/Largueros/Diafragmas

Calif./Mantenim....: 2 / -

Tipo de daño.....: Descomposición

Reparaciones.....: A Reparación de concreto

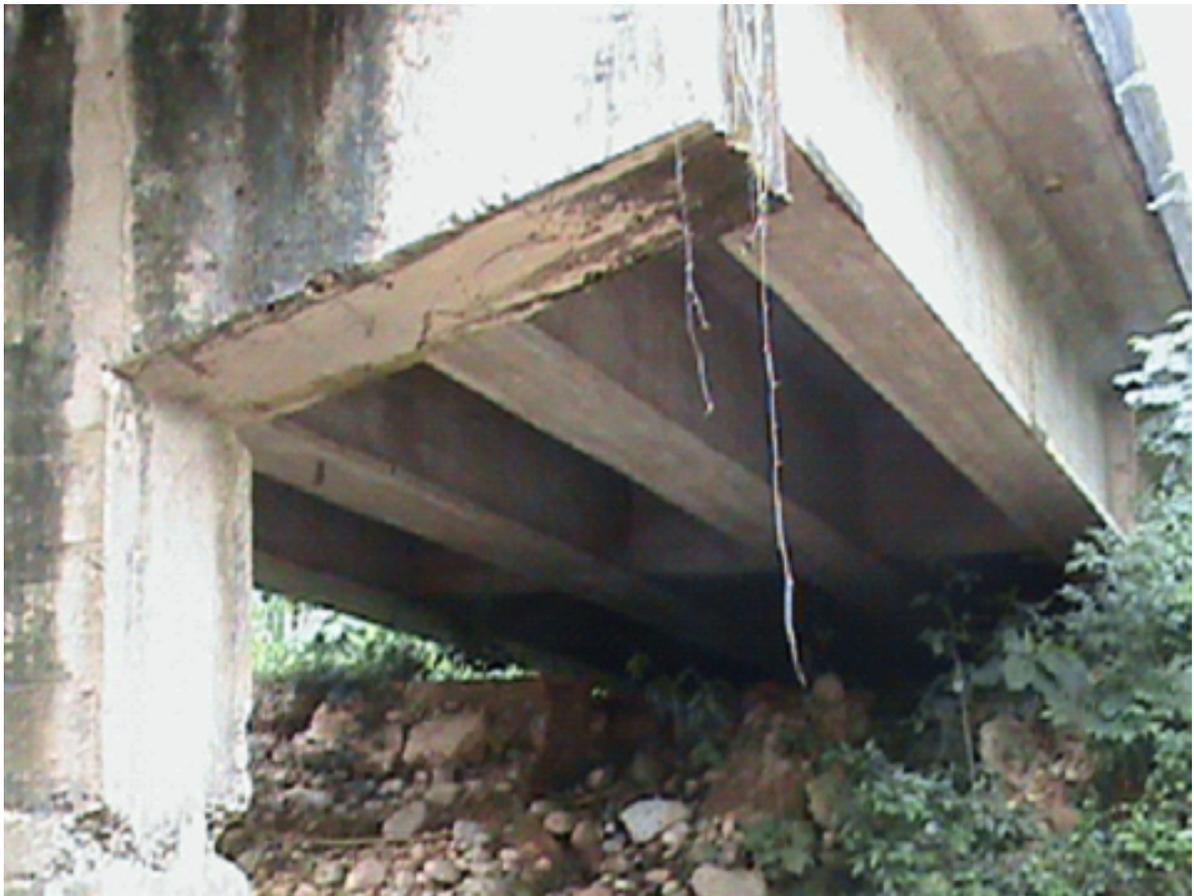
Componente.....: 11 Vigas/Largueros/Diafragmas

Calif./Mantenim....: 2 / -

Tipo de daño.....: Descomposición

Reparaciones.....: A Reparación de concreto

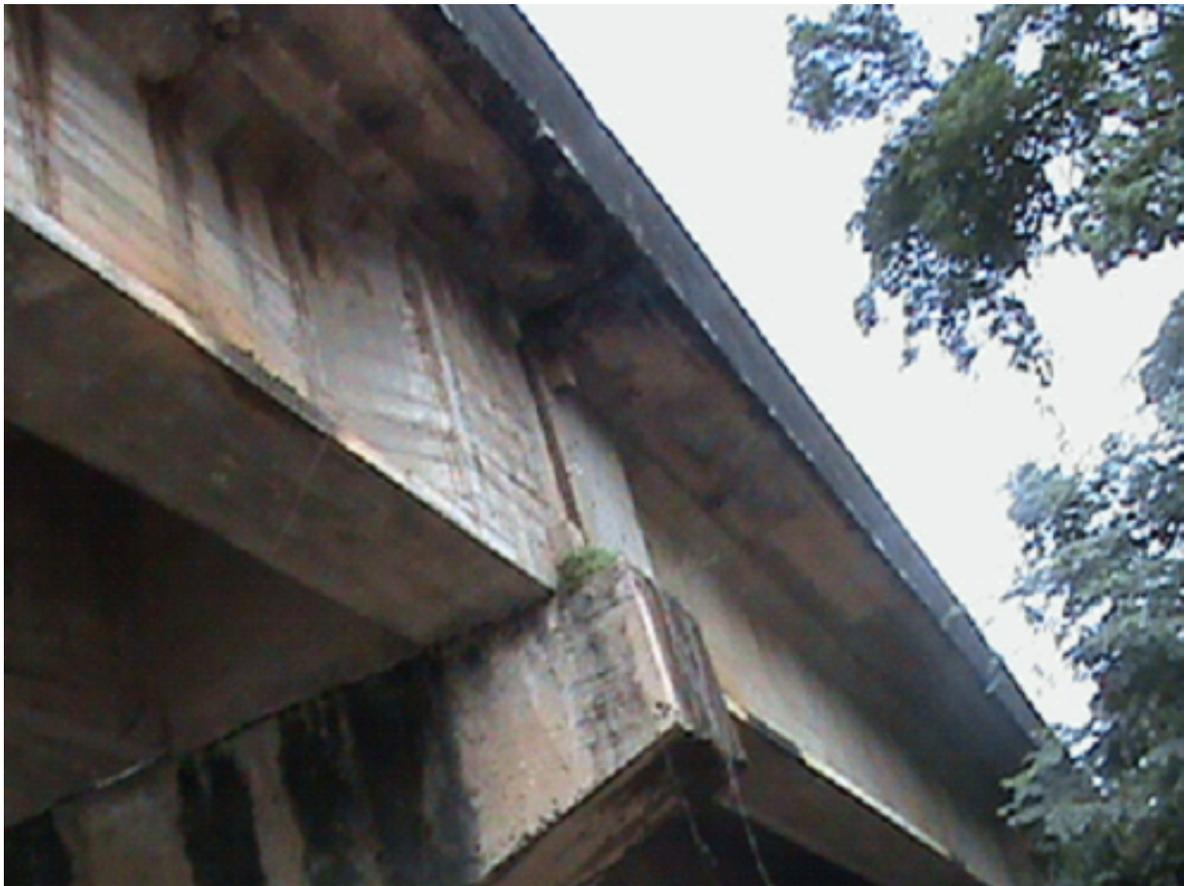
Componente.....: 11 Vigas/Largueros/Diafragmas

Calif./Mantenim....: 2 / -

Tipo de daño.....: Descomposición

Reparaciones.....: A Reparación de concreto

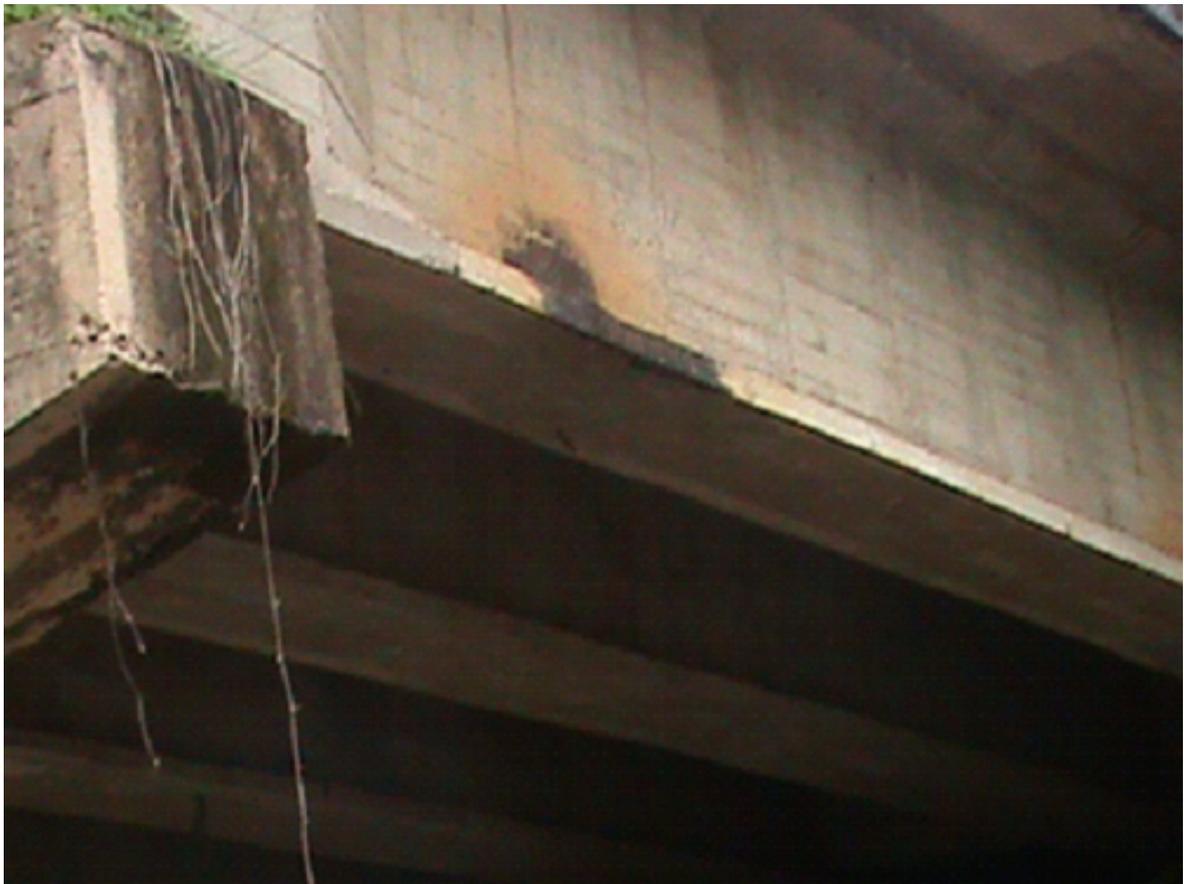
Componente.....: 11 Vigas/Largueros/Diafragmas

Calif./Mantenim....: 2 / -

Tipo de daño.....: Descomposición

Reparaciones.....: A Reparación de concreto

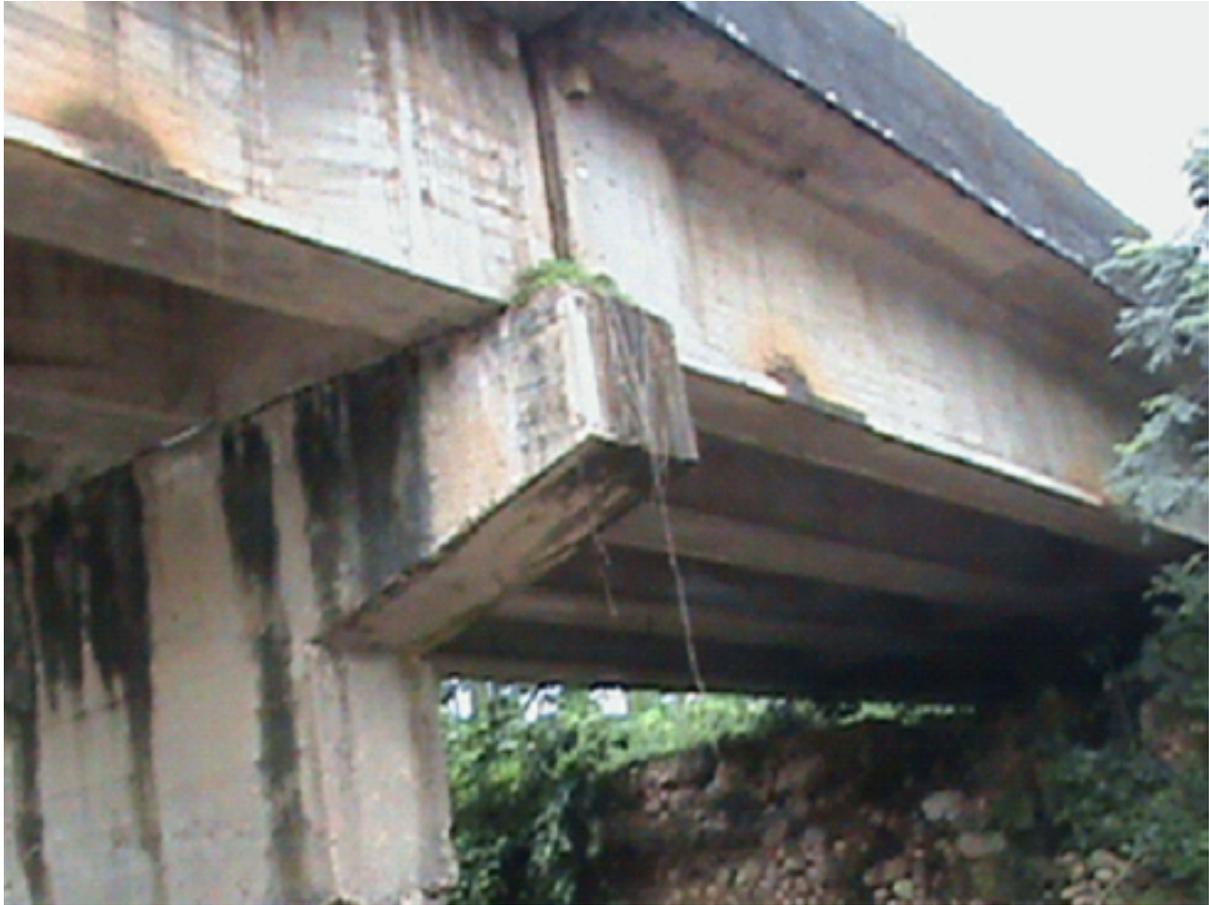
Componente.....: 17 Puente en general

Calif./Mantenim....: 3 / -

Daño/Observaciones.: Se presenta segregación del concreto de elementos importantes del puente como losa, vigas y pilas. Superficie de redadura en mal estado. Se requiere urgente su reparación.

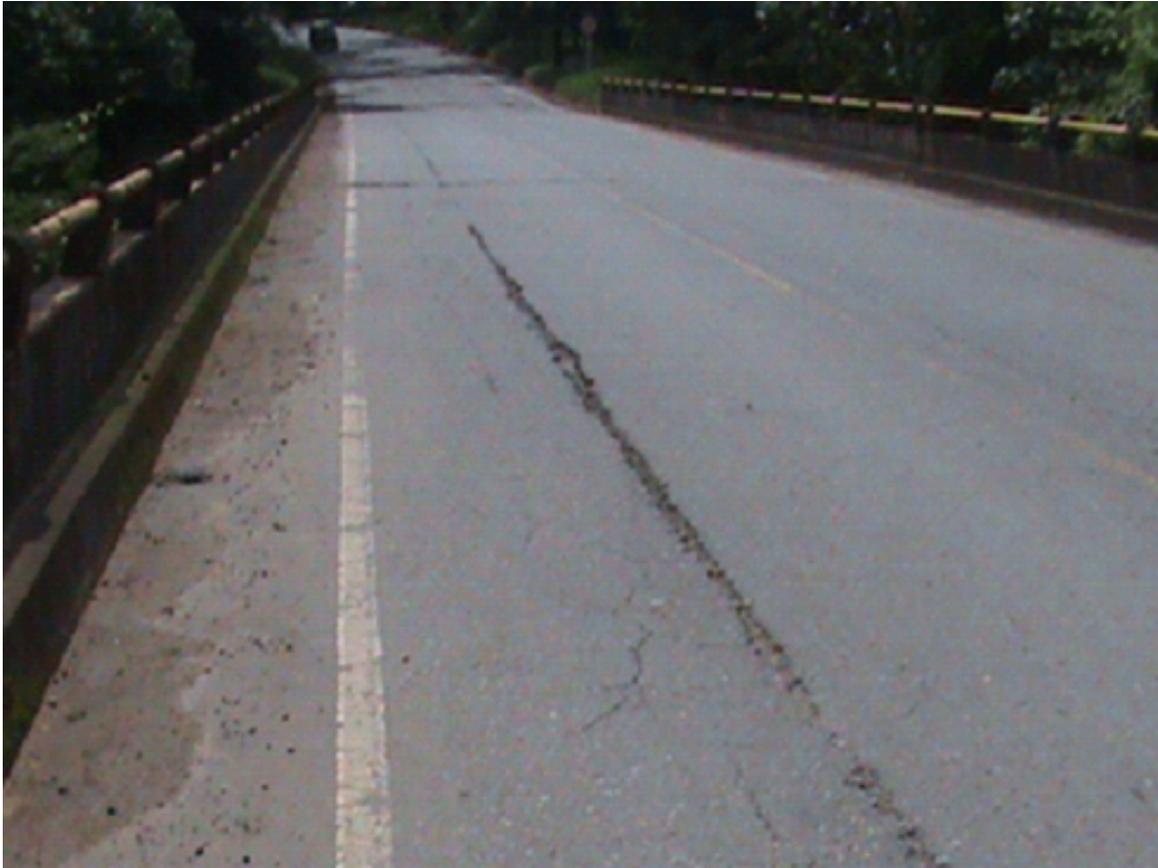
Componente.....: 17 Puente en general

Calif./Mantenim....: 3 / -

Daño/Observaciones.: Se presenta segregación del concreto de elementos importantes del puente como losa, vigas y pilas. Superficie de redadura en mal estado. Se requiere urgente su reparación.
