07-6513-016.00 Aguaclara

Regional.....: 7 Casanare
 Ruta.....: Troncal Villa Garzón - Saravena
 Carretera.....: Yopal - Paz de Ariporo
 Lado de la car...: 0
 Abscisa.....: 51+0597
 No del registro..: 572

SDC/INV	SiPuCol	Fecha	Hoja
	Informe de inspección principal	18/09/12	3
07-6513-016.00 Aguaclara			
Resumen cronológico:	Fecha	Actividades	
	1996.09.06	Inspección principal	
	2002.04.22	Inspección principal	
	2007.01.18	Inspección principal	
	2012.05.25	Inspección principal	
Ultima inspección principal :			
Fecha.....	: 2012.05.25		
Iniciales.....	: JPJG		
Tiempo.....	: Soleado		
Temperatura.....(gra. C):	: 35		
Transito: TPDS.....	: 2212		
Autos %	: 57		
Buses %.....	: 4		
Camiones %.....	: 39		
Año de la próxima inspección principal:			
Observaciones:			
Las losas de aproximación al puente se encuentran en mal estado. Se encuentran fisuradas y en algunas partes rotura de la carpeta asfáltica. Se requiere su reparación.

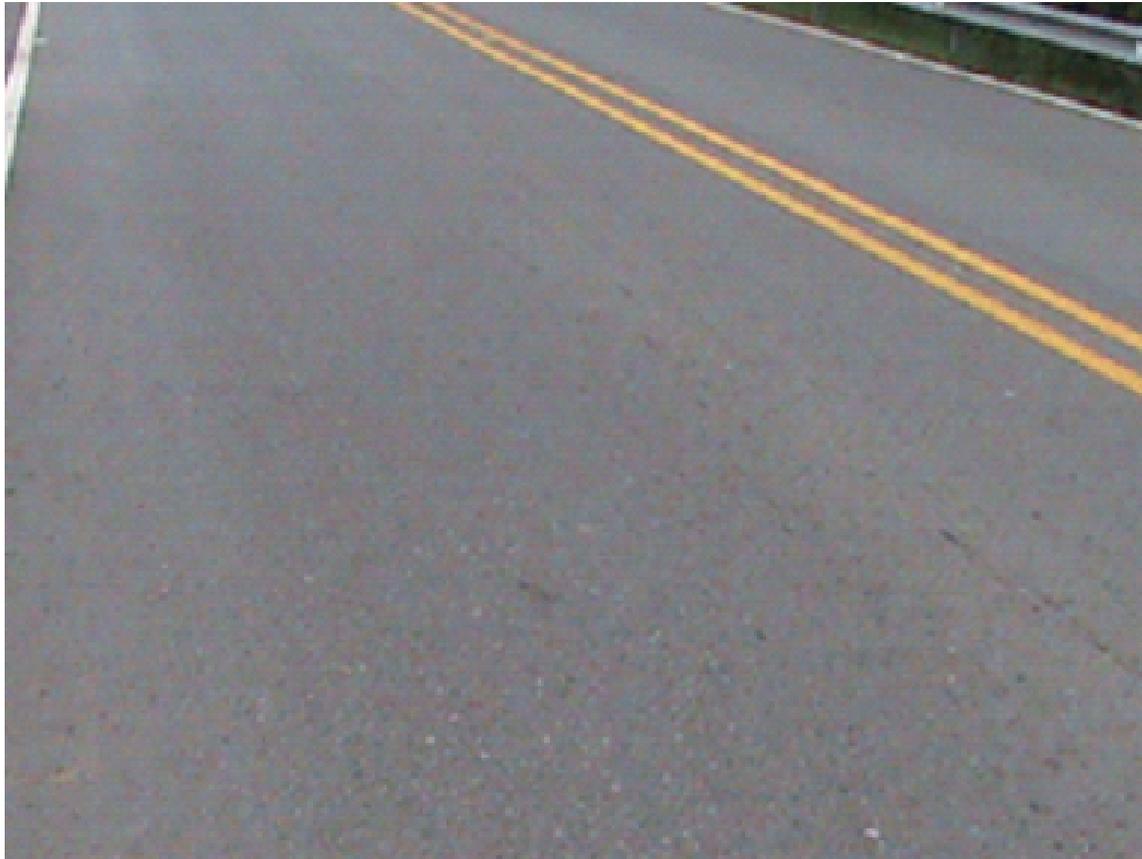
Componente.....: 1 Superficie del puente

Calif./Mantenim....: 0 / -

Daño/Observaciones.: Se encuentra en muy buen etsado. Se evidencia que fue construida recientemente.

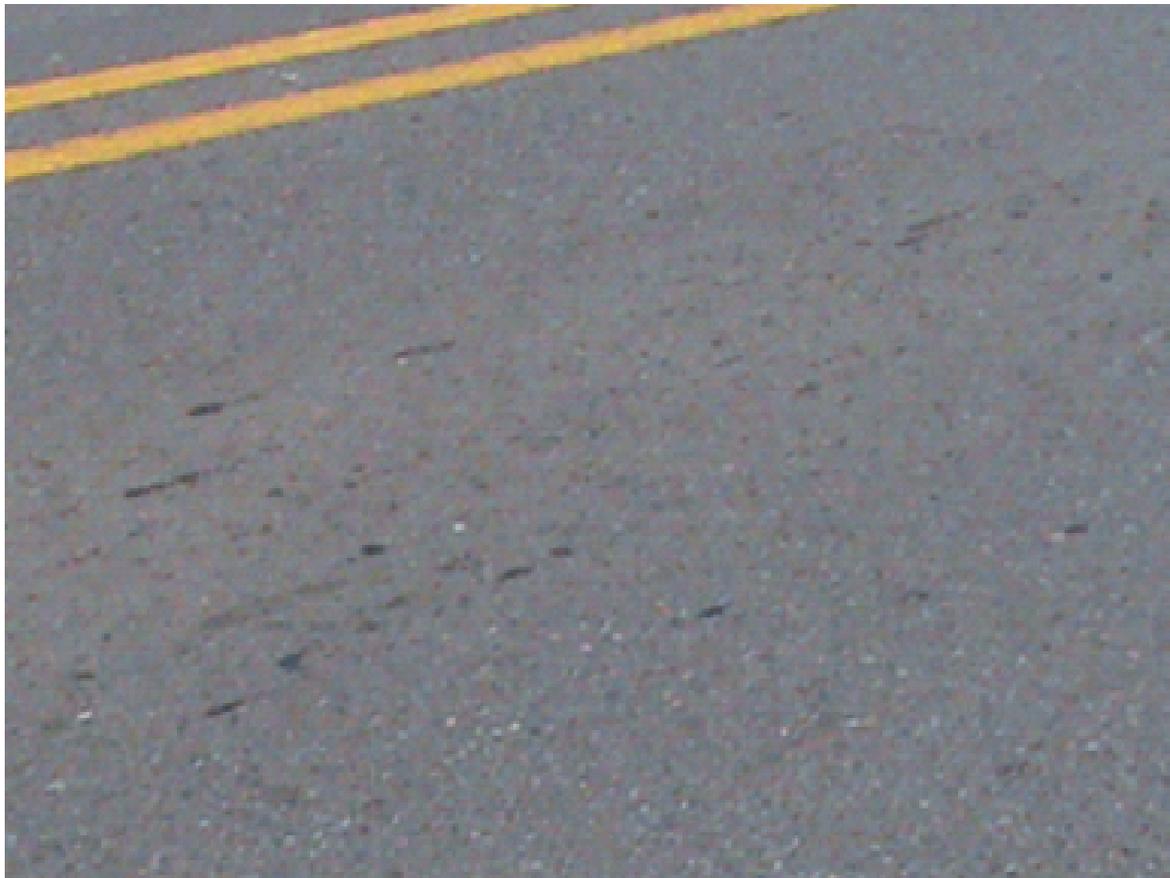
Componente.....: 1 Superficie del puente

Calif./Mantenim....: 0 / -

Daño/Observaciones.: Se encuentra en muy buen etsado. Se evidencia que fue construida recientemente.

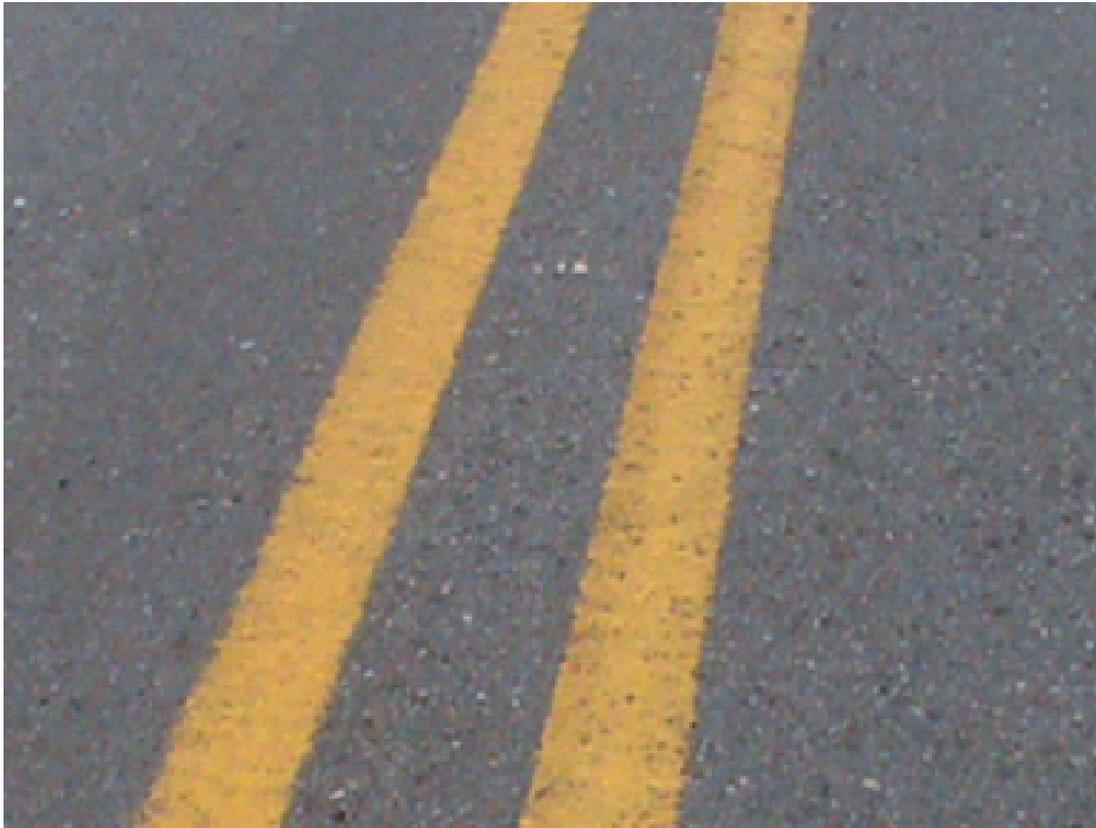
Componente.....: 1 Superficie del puente

Calif./Mantenim....: 0 / -

Daño/Observaciones.: Se encuentra en muy buen estado. Se evidencia que fue construida recientemente.

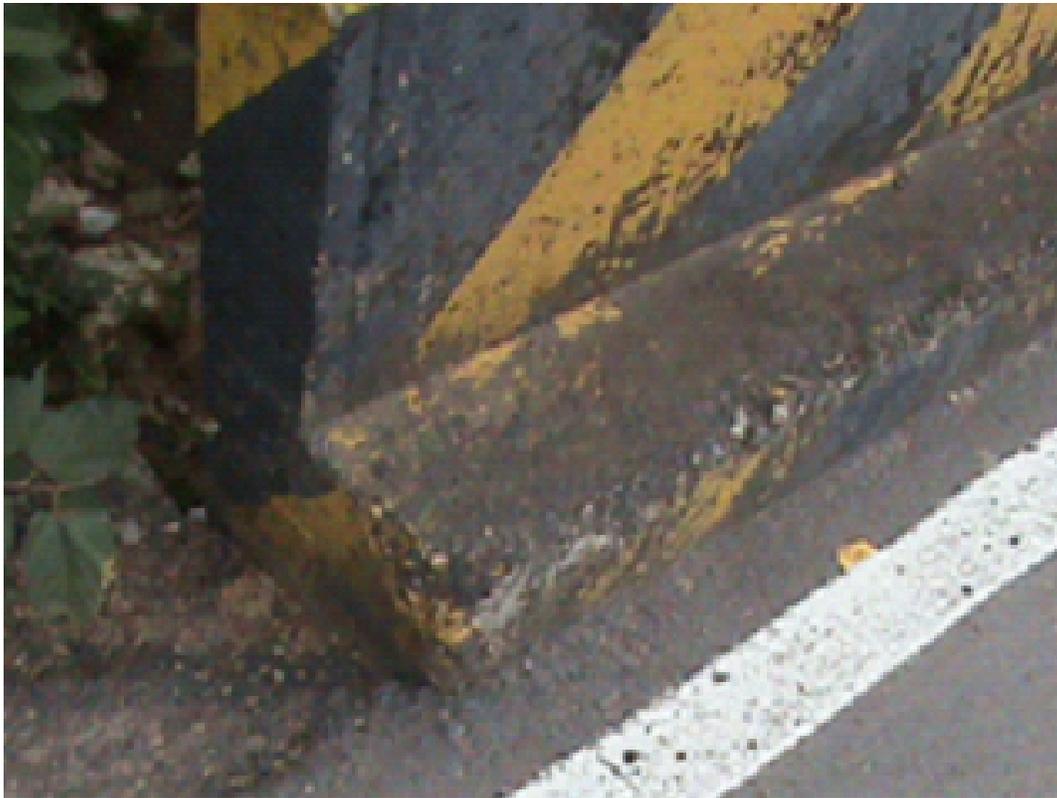
Componente.....: 2 Juntas de expansión

Calif./Mantenim....: 0 / -

Daño/Observaciones.: Se encuentran en buen estado, no permiten la infiltración de agua a través de ellas.

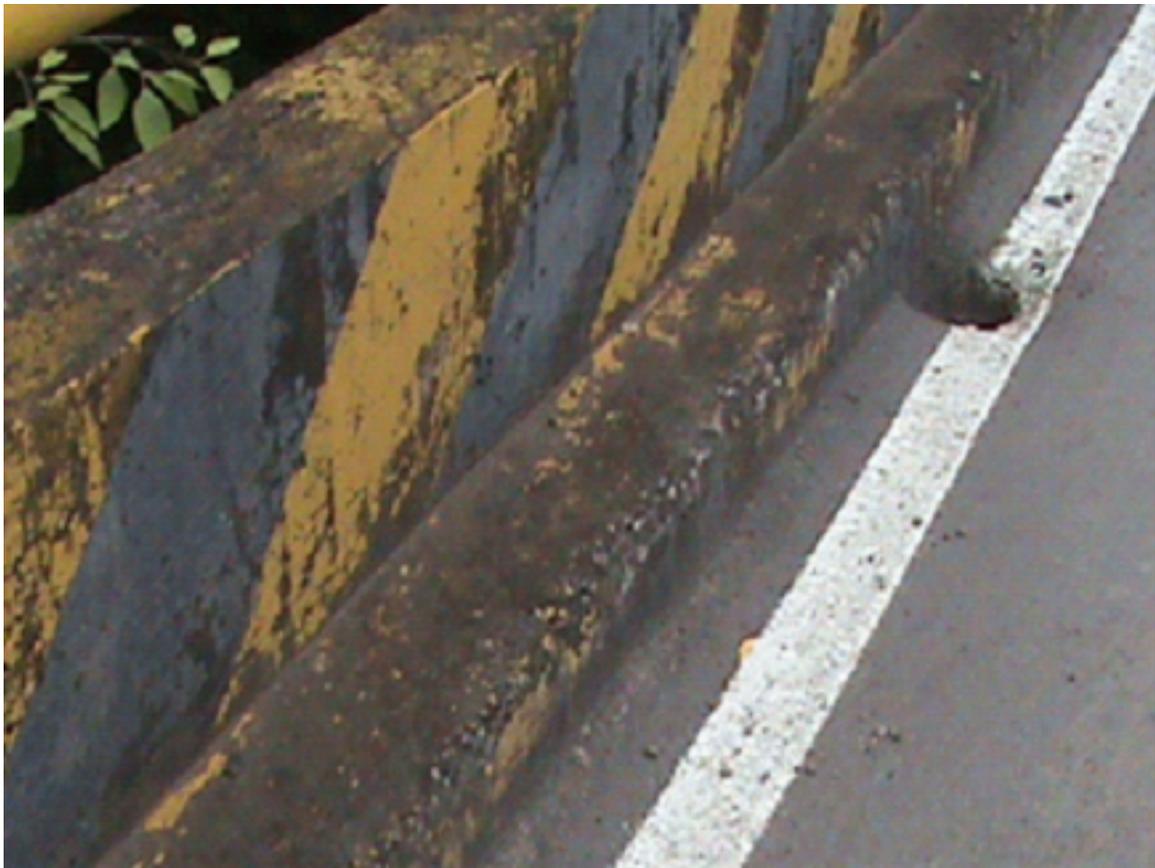
Componente.....: 3 Andenes/Bordillos

Calif./Mantenim....: 1 / -

Daño/Observaciones.: Se encuentran en buen estado, presentan manchas de humedad.

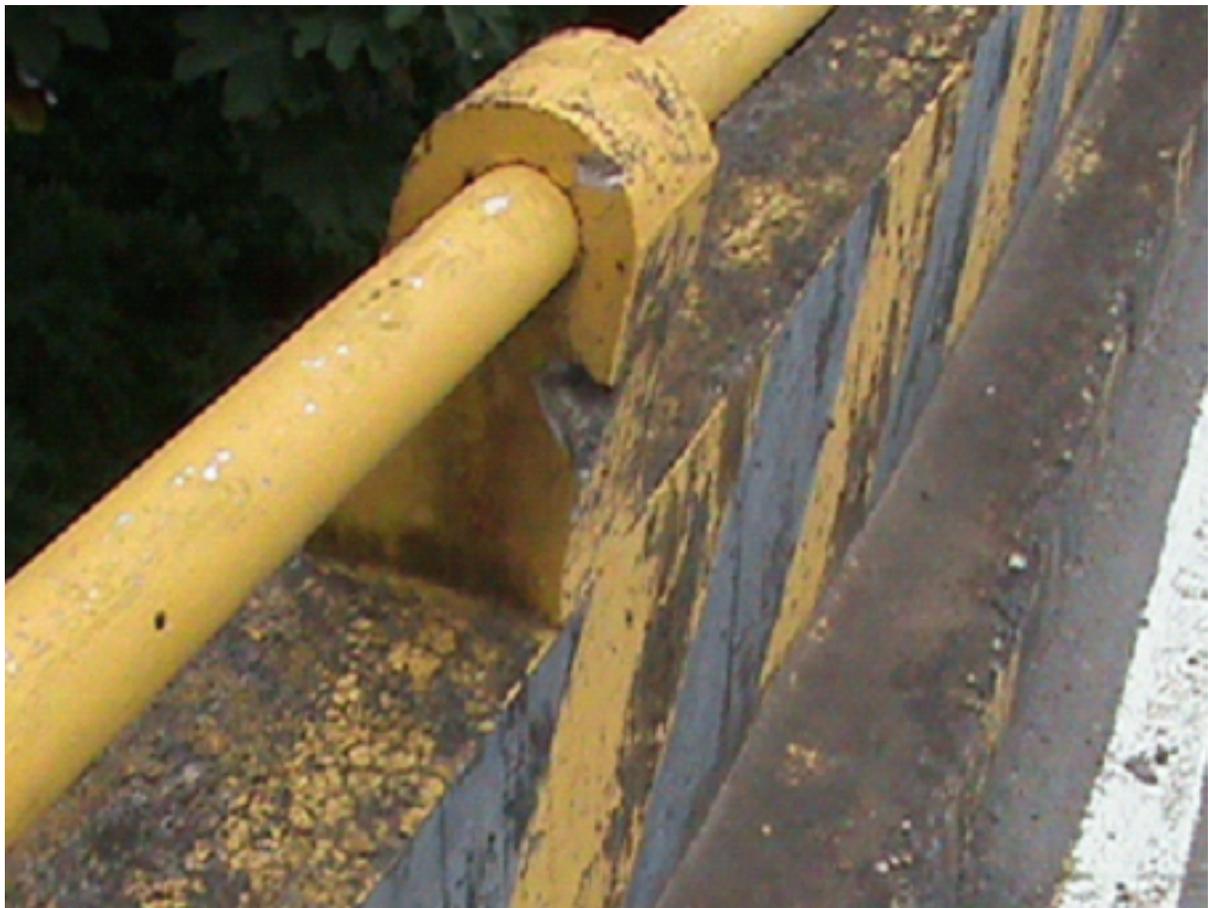
Componente.....: 3 Andenes/Bordillos

Calif./Mantenim....: 1 / -

Daño/Observaciones.: Se encuentran en buen estado, presentan manchas de humedad.

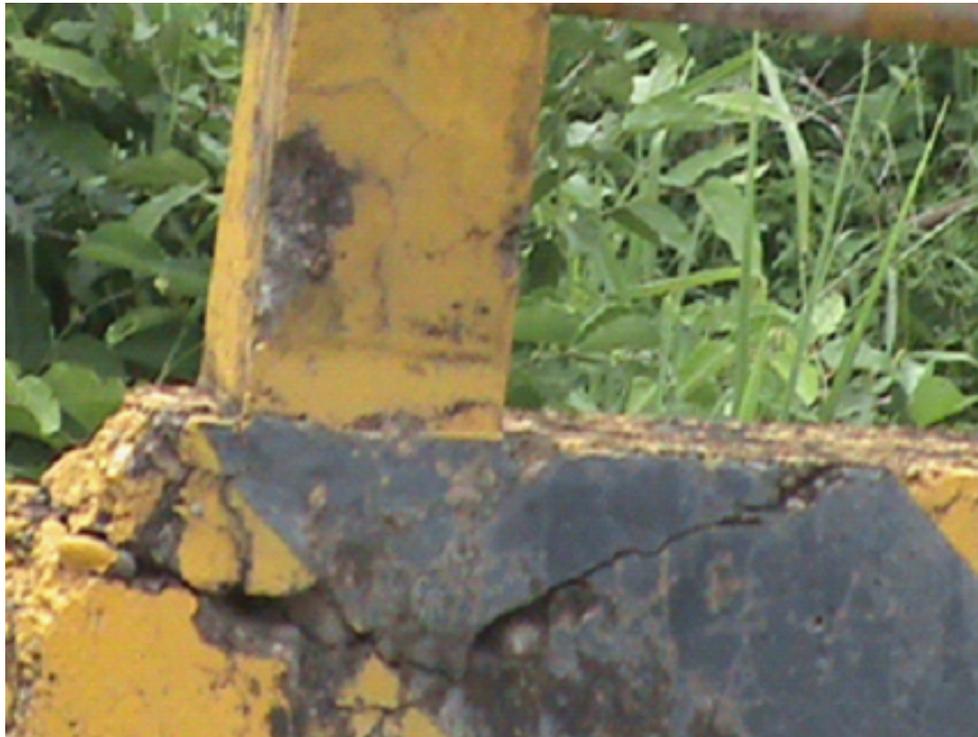
Componente.....: 4 Barandas

Calif./Mantenim....: 4 / -

Daño/Observaciones.: La baranda No. 1 presenta rotura de concreto, acero de refuerzo de las pilastras de concreto expuesto. La baranda No2 presenta pérdida de pasamanos metálicos en 8m nde su longitud. Pilastaras de concreto obstruidas y acero de refuerzo de estas expuesto. Presentan manchas de humedad y deterioro de pintura. Se recomienda reemplazar las barandas

Tipo de daño.....: Impacto

Reparaciones.....: D Cambio de baranda de acero

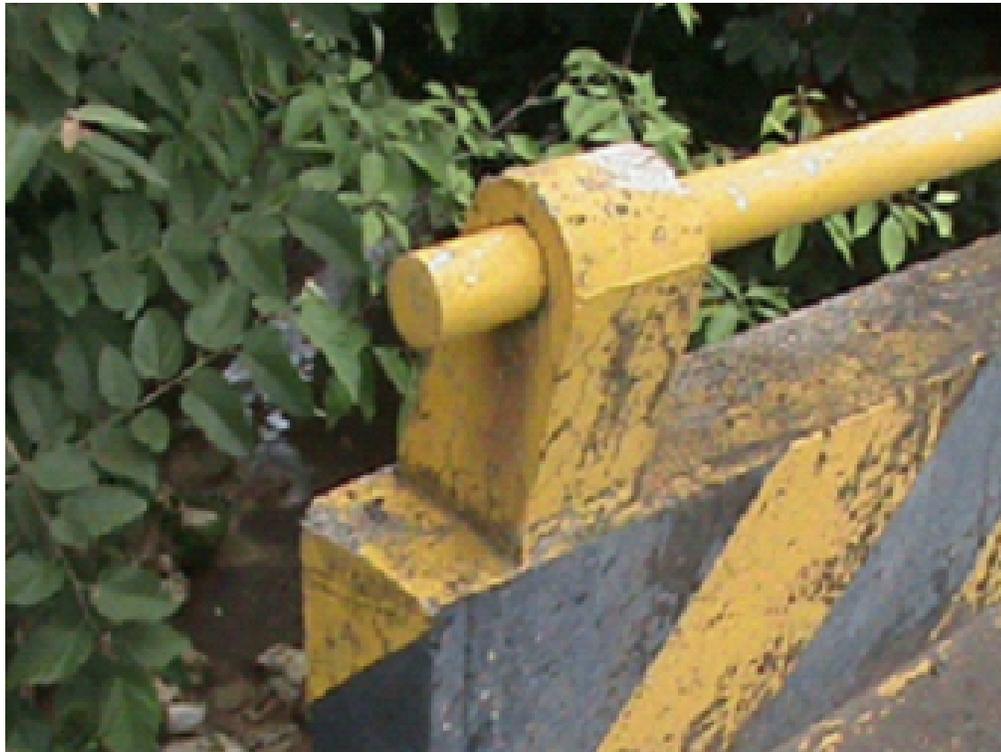
Componente.....: 4 Barandas

Calif./Mantenim....: 4 / -

Daño/Observaciones.: La baranda No. 1 presenta rotura de concreto, acero de refuerzo de las pilastras de concreto expuesto. La baranda No2 presenta pérdida de pasamanos metálicos en 8m nde su longitud. Pilastaras de concreto obstruidas y acero de refuerzo de estas expuesto. Presentan manchas de humedad y deterioro de pintura. Se recomienda reemplazar las barandas

Tipo de daño.....: Impacto

Reparaciones.....: D Cambio de baranda de acero

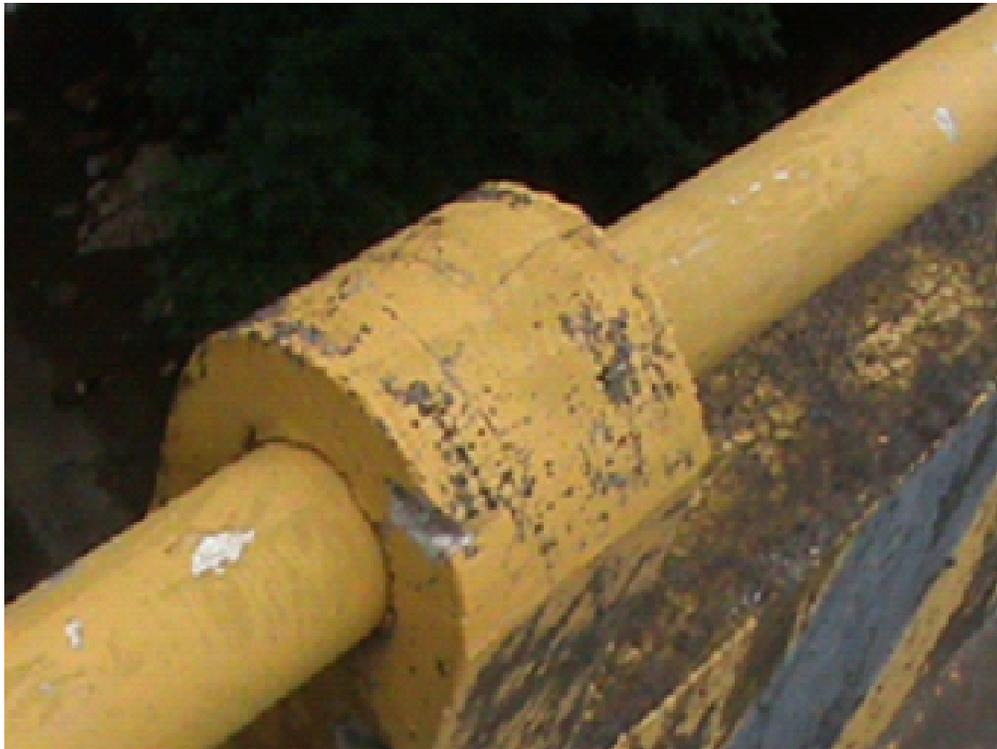
Componente.....: 4 Barandas

Calif./Mantenim....: 4 / -

Daño/Observaciones.: La baranda No. 1 presenta rotura de concreto, acero de refuerzo de las pilastras de concreto expuesto. La baranda No2 presenta pérdida de pasamanos metálicos en 8m nde su longitud. Pilastaras de concreto obstruidas y acero de refuerzo de estas expuesto. Presentan manchas de humedad y deterioro de pintura. Se recomienda reemplazar las barandas

Tipo de daño.....: Impacto

Reparaciones.....: D Cambio de baranda de acero

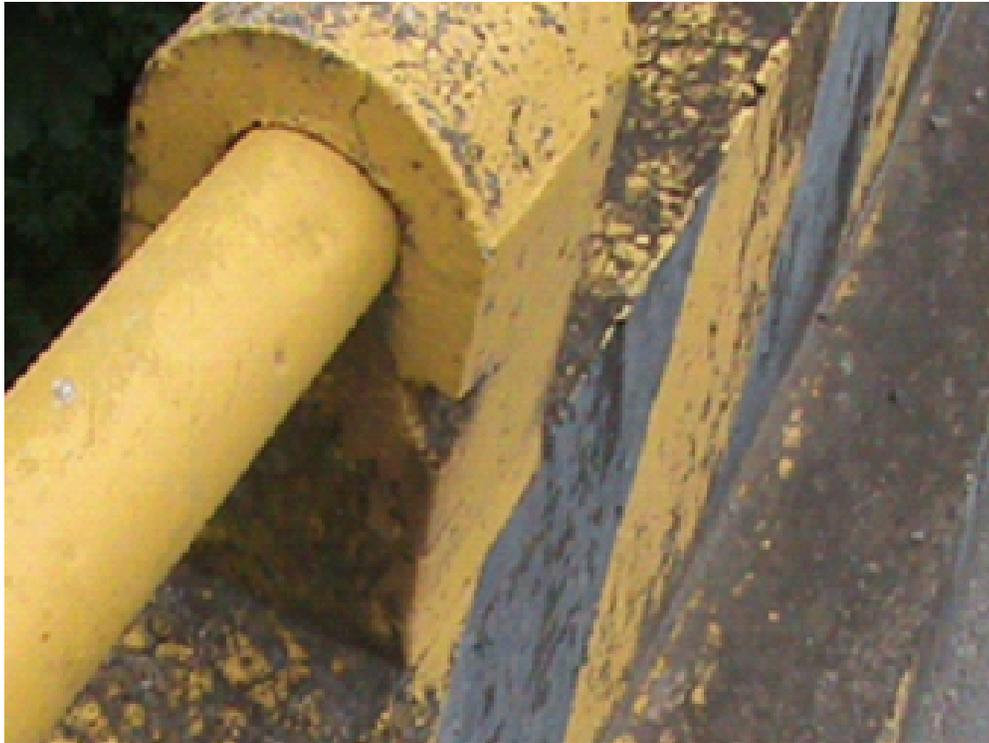
Componente.....: 4 Barandas

Calif./Mantenim....: 4 / -

Daño/Observaciones.: La baranda No. 1 presenta rotura de concreto, acero de refuerzo de las pilastras de concreto expuesto. La baranda No2 presenta pérdida de pasamanos metálicos en 8m nde su longitud. Pilastaras de concreto obstruidas y acero de refuerzo de estas expuesto. Presentan manchas de humedad y deterioro de pintura. Se recomienda reemplazar las barandas

Tipo de daño.....: Impacto

Reparaciones.....: D Cambio de baranda de acero

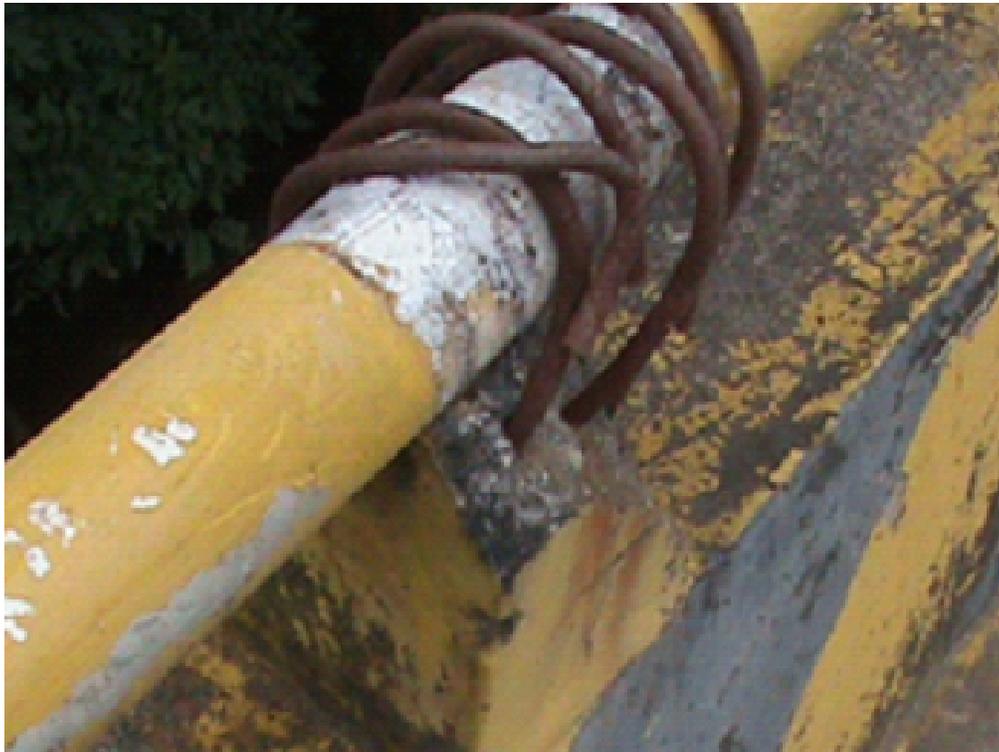
Componente.....: 4 Barandas

Calif./Mantenim....: 4 / -

Daño/Observaciones.: La baranda No. 1 presenta rotura de concreto, acero de refuerzo de las pilastras de concreto expuesto. La baranda No2 presenta pérdida de pasamanos metálicos en 8m nde su longitud. Pilastaras de concreto obstruidas y acero de refuerzo de estas expuesto. Presentan manchas de humedad y deterioro de pintura. Se recomienda reemplazar las barandas

Tipo de daño.....: Impacto

Reparaciones.....: D Cambio de baranda de acero

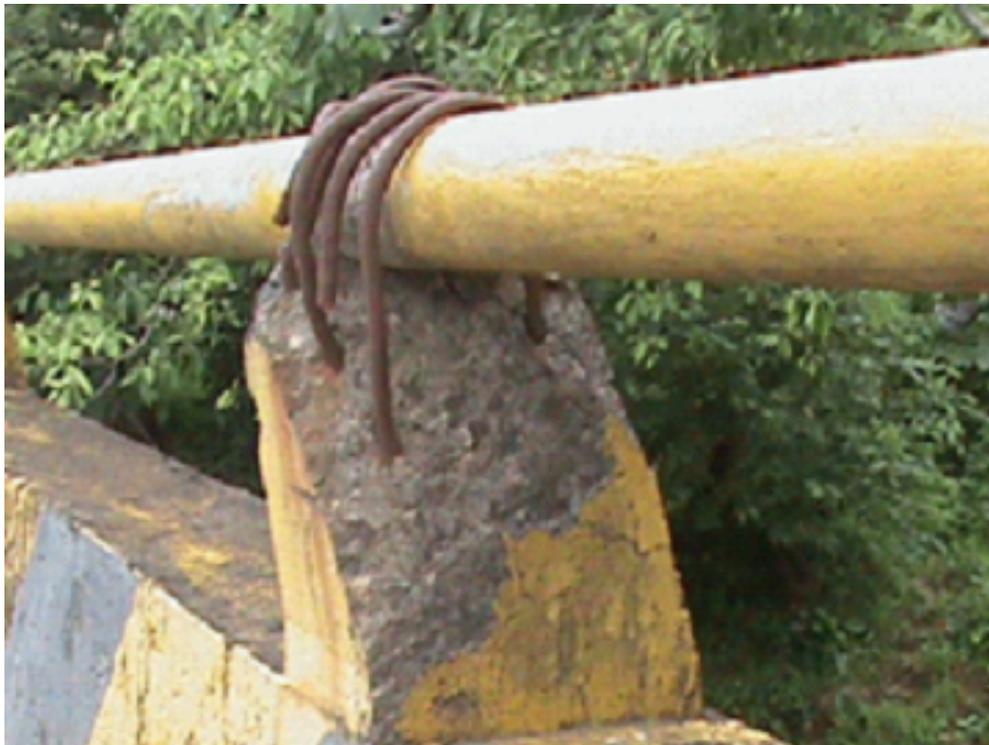
Componente.....: 4 Barandas

Calif./Mantenim....: 4 / -

Daño/Observaciones.: La baranda No. 1 presenta rotura de concreto, acero de refuerzo de las pilastras de concreto expuesto. La baranda No2 presenta pérdida de pasamanos metálicos en 8m nde su longitud. Pilastaras de concreto obstruidas y acero de refuerzo de estas expuesto. Presentan manchas de humedad y deterioro de pintura. Se recomienda reemplazar las barandas

Tipo de daño.....: Impacto

Reparaciones.....: D Cambio de baranda de acero

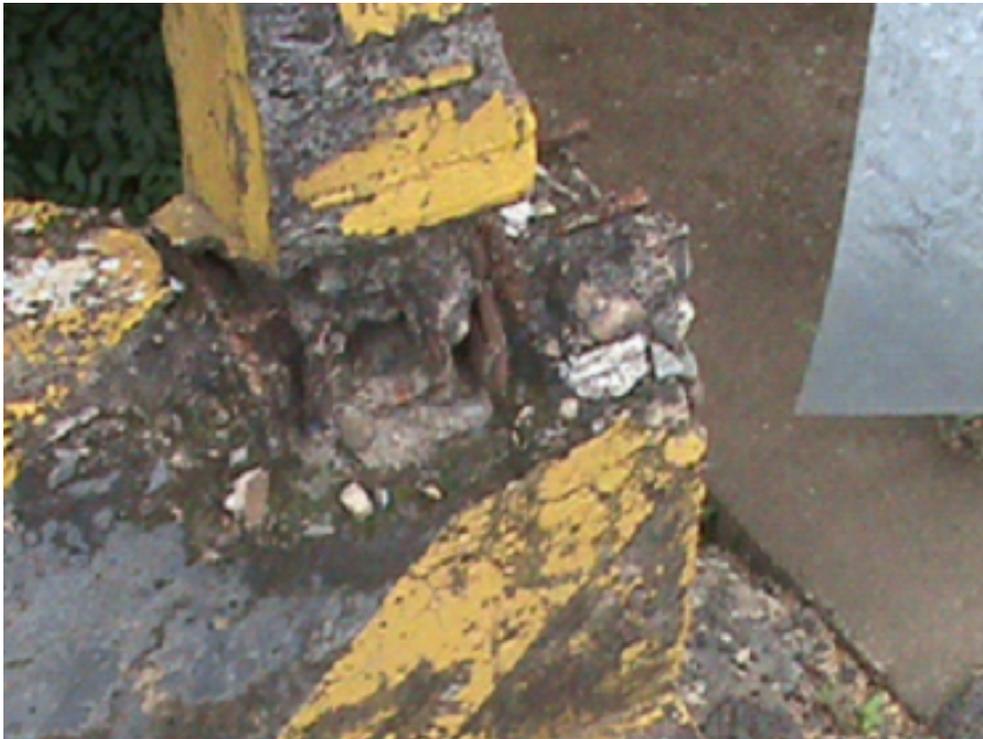
Componente.....: 4 Barandas

Calif./Mantenim....: 4 / -

Daño/Observaciones.: La baranda No. 1 presenta rotura de concreto, acero de refuerzo de las pilastras de concreto expuesto. La baranda No2 presenta pérdida de pasamanos metálicos en 8m nde su longitud. Pilastaras de concreto obstruidas y acero de refuerzo de estas expuesto. Presentan manchas de humedad y deterioro de pintura. Se recomienda reemplazar las barandas

Tipo de daño.....: Impacto

Reparaciones.....: D Cambio de baranda de acero

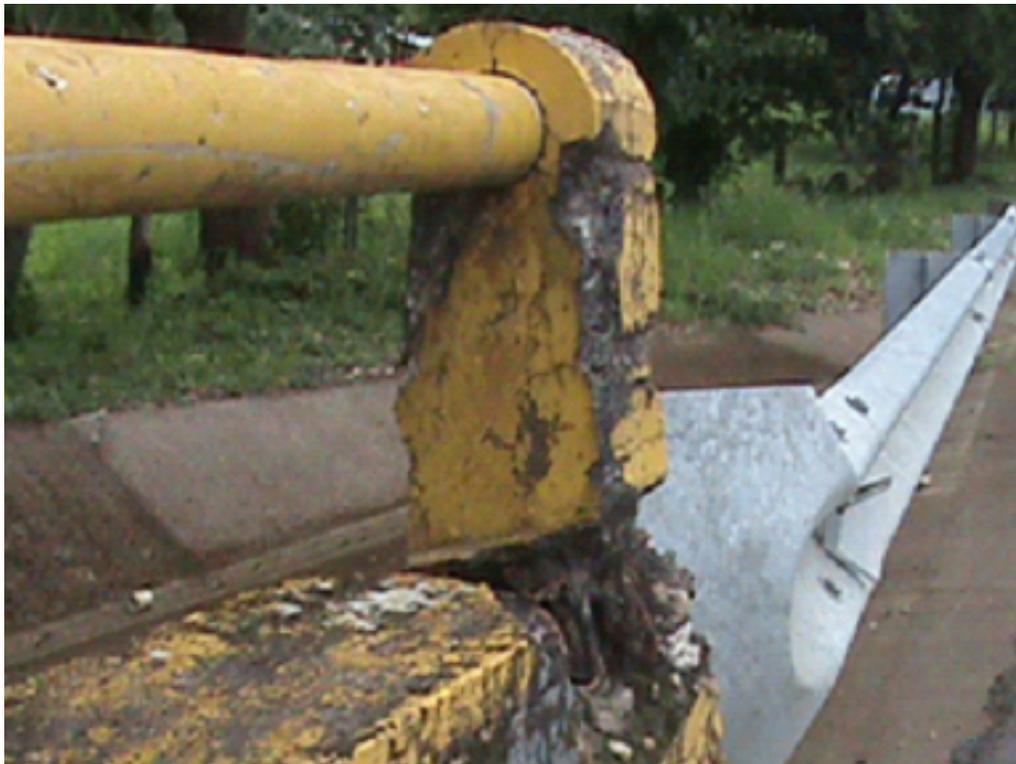
Componente.....: 4 Barandas

Calif./Mantenim....: 4 / -

Daño/Observaciones.: La baranda No. 1 presenta rotura de concreto, acero de refuerzo de las pilastras de concreto expuesto. La baranda No2 presenta pérdida de pasamanos metálicos en 8m nde su longitud. Pilastaras de concreto obstruidas y acero de refuerzo de estas expuesto. Presentan manchas de humedad y deterioro de pintura. Se recomienda reemplazar las barandas

Tipo de daño.....: Impacto

Reparaciones.....: D Cambio de baranda de acero

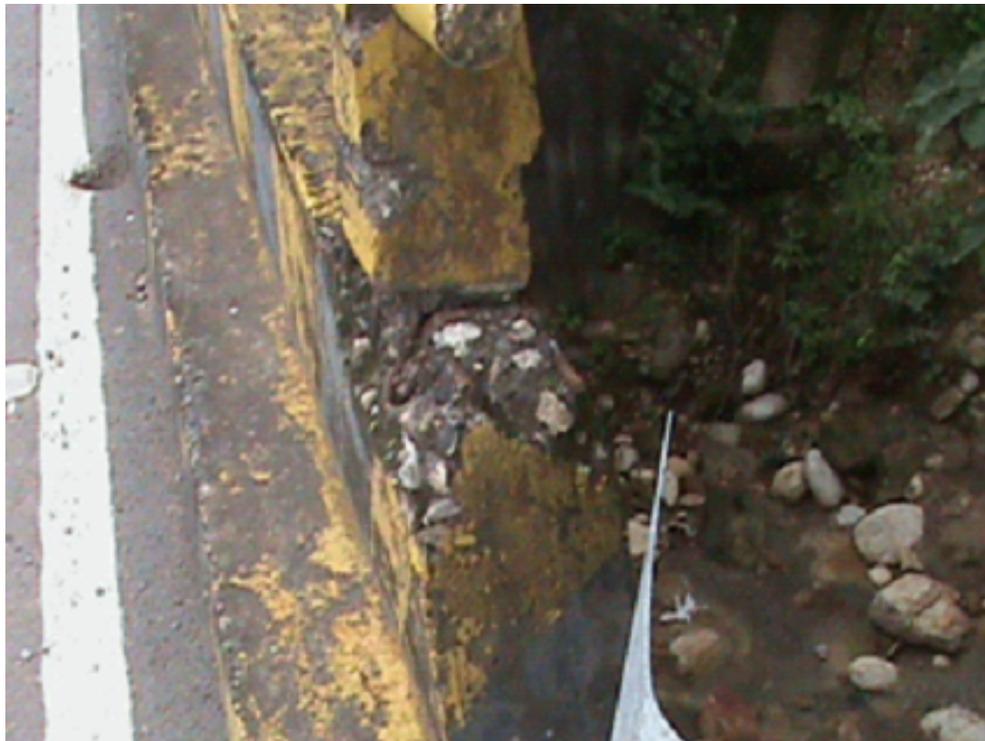
Componente.....: 4 Barandas

Calif./Mantenim....: 4 / -

Daño/Observaciones.: La baranda No. 1 presenta rotura de concreto, acero de refuerzo de las pilastras de concreto expuesto. La baranda No2 presenta pérdida de pasamanos metálicos en 8m nde su longitud. Pilastaras de concreto obstruidas y acero de refuerzo de estas expuesto. Presentan manchas de humedad y deterioro de pintura. Se recomienda reemplazar las barandas

Tipo de daño.....: Impacto

Reparaciones.....: D Cambio de baranda de acero

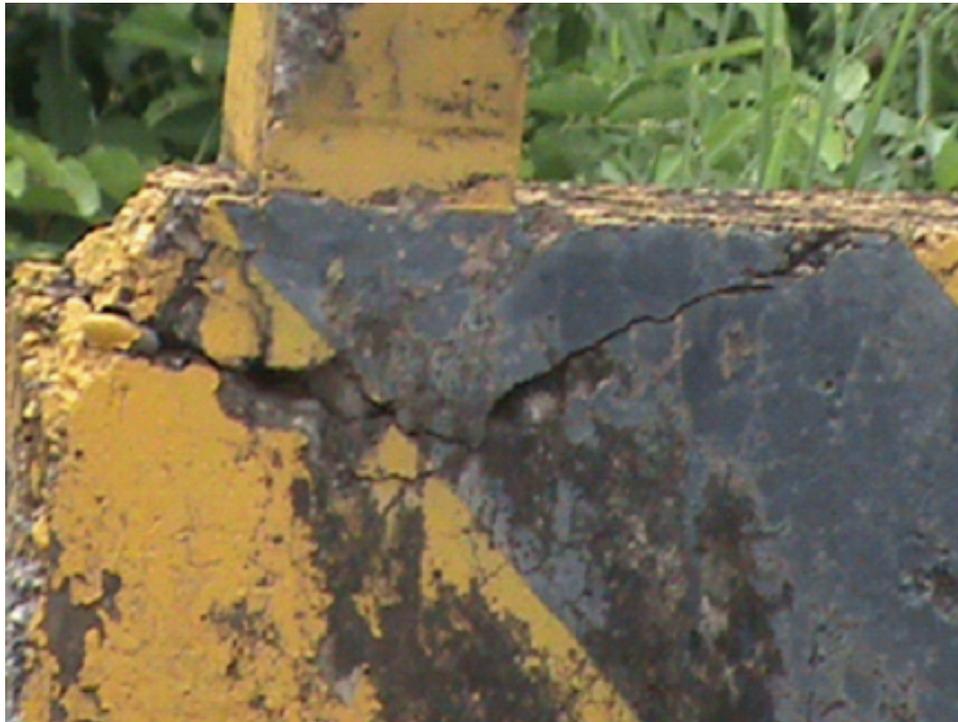
Componente.....: 4 Barandas

Calif./Mantenim....: 4 / -

Daño/Observaciones.: La baranda No. 1 presenta rotura de concreto, acero de refuerzo de las pilastras de concreto expuesto. La baranda No2 presenta pérdida de pasamanos metálicos en 8m nde su longitud. Pilastaras de concreto obstruidas y acero de refuerzo de estas expuesto. Presentan manchas de humedad y deterioro de pintura. Se recomienda reemplazar las barandas

Tipo de daño.....: Impacto

Reparaciones.....: D Cambio de baranda de acero

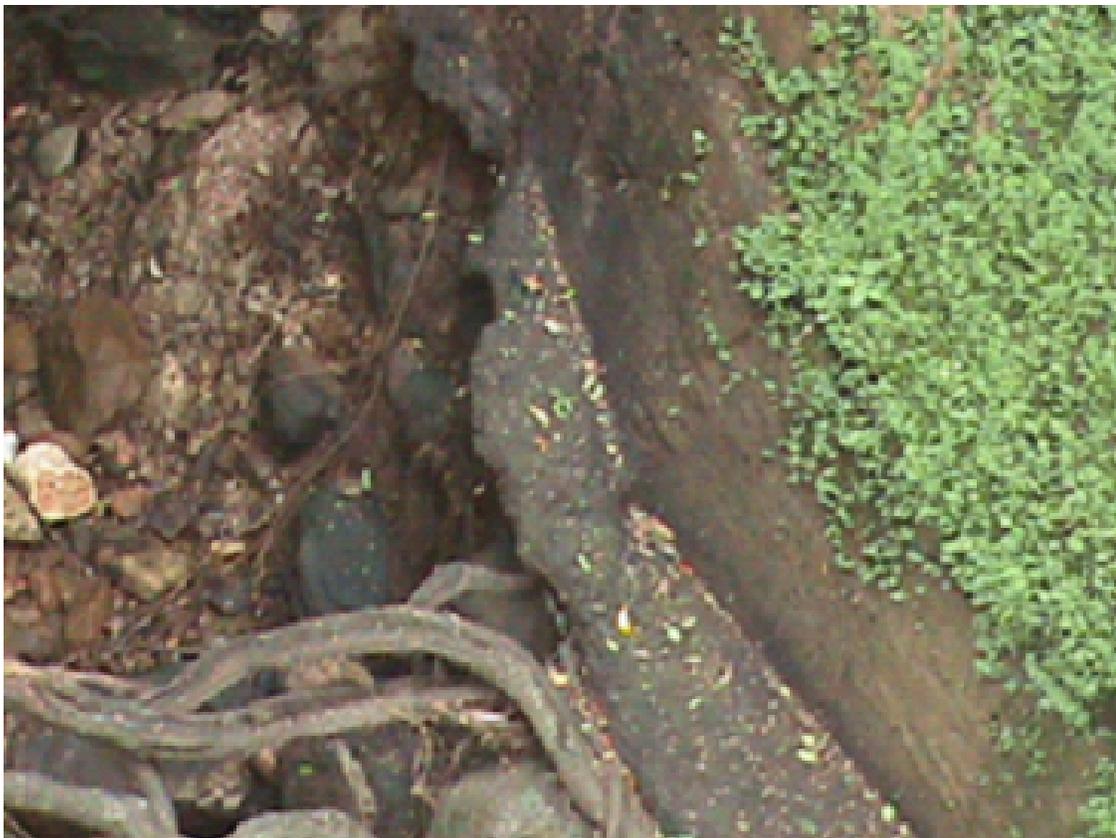
Componente.....: 5 Conos/Taludes

Calif./Mantenim....: 1 / -

Daño/Observaciones.: En buen estado

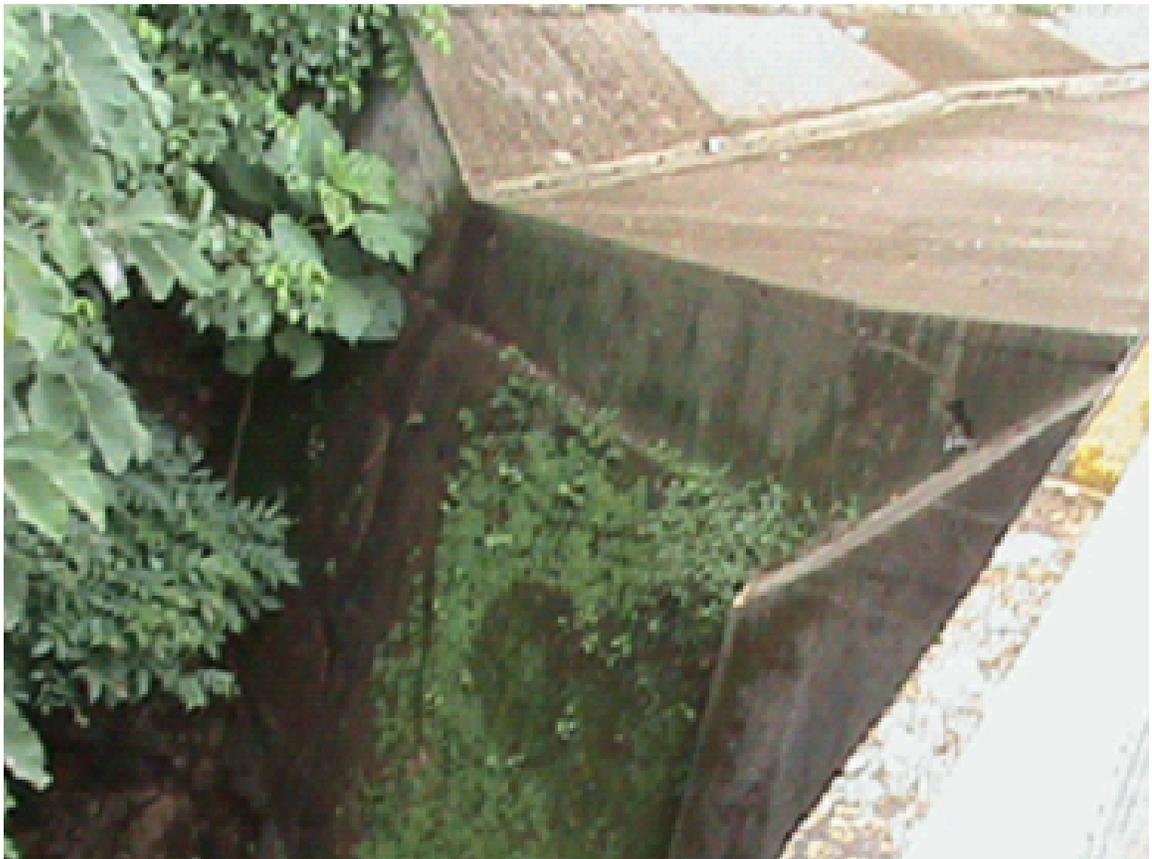
Componente.....: 5 Conos/Taludes

Calif./Mantenim....: 1 / -

Daño/Observaciones.: En buen estado

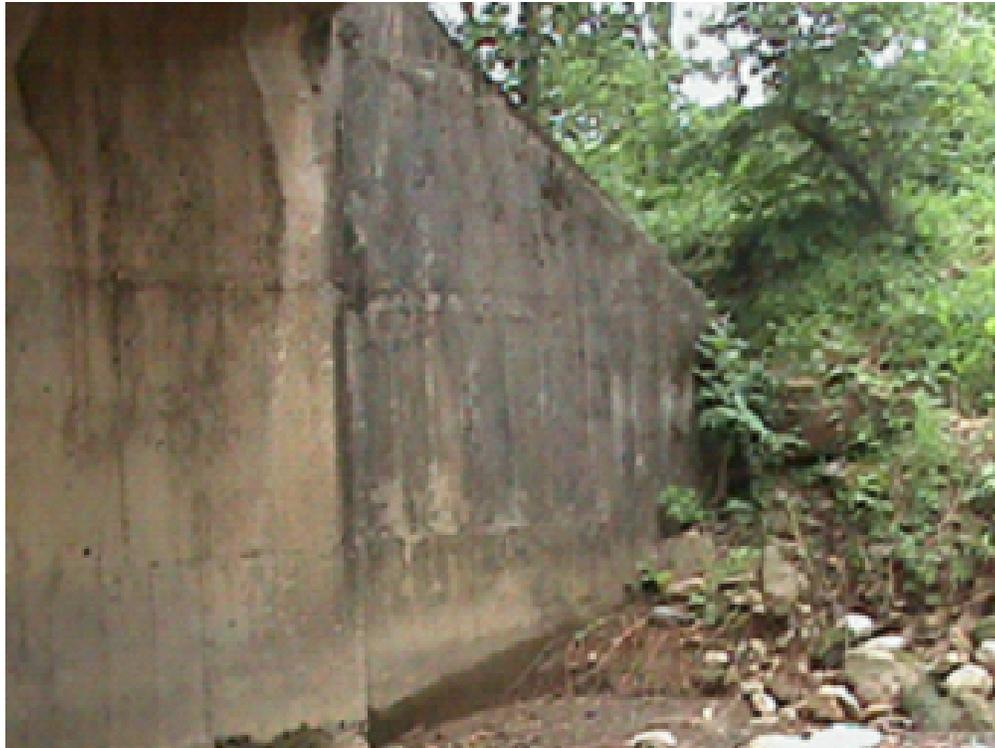
Componente.....: 6 Aletas

Calif./Mantenim....: 2 / -

Daño/Observaciones.: La aleta No2 presenta descomposición del concreto de recubrimiento y acero de refuerzo expuesto. Todas las aletas presentan porosidades del concreto. Se requiere reparación del concreto. Las aletas presentan manchas de humedad y presencia de vegetación. Se requiere labores de mantenimiento.

Tipo de daño.....: Daño en conc. / acero expuesto

Reparaciones.....: A Reparación de concreto

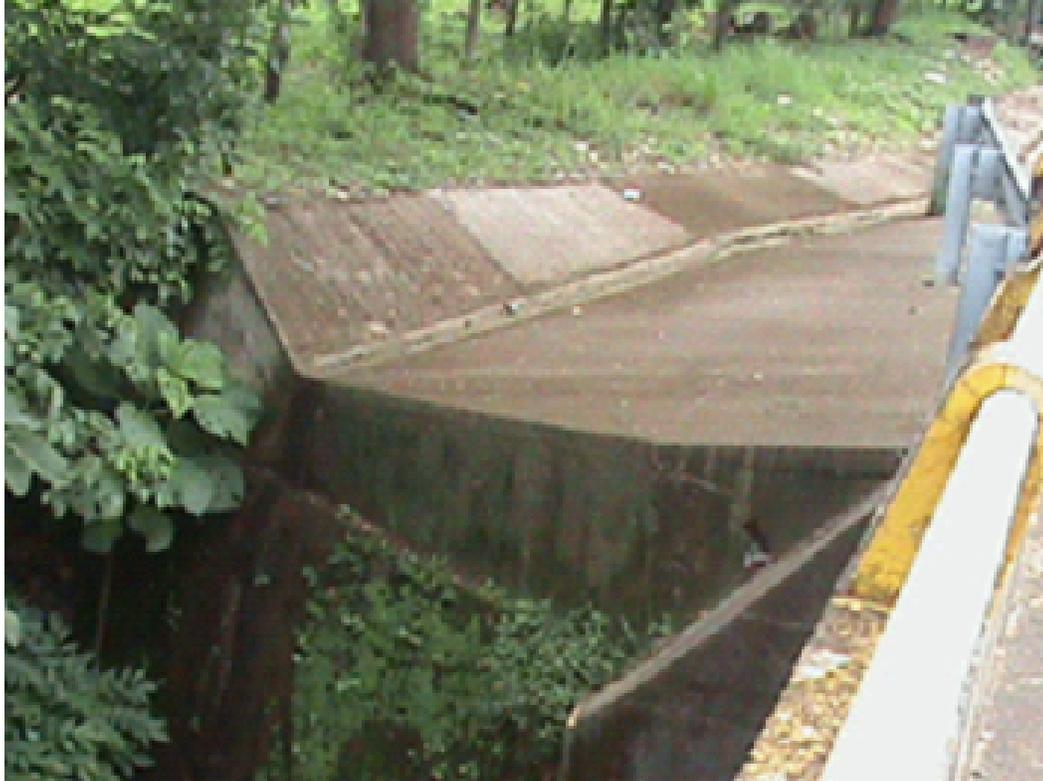
Componente.....: 6 Aletas

Calif./Mantenim....: 2 / -

Daño/Observaciones.: La aleta No2 presenta descomposición del concreto de recubrimiento y acero de refuerzo expuesto. Todas las aletas presentan porosidades del concreto. Se requiere reparación del concreto. Las aletas presentan manchas de humedad y presencia de vegetación. Se requiere labores de mantenimiento.

Tipo de daño.....: Daño en conc. / acero expuesto

Reparaciones.....: A Reparación de concreto

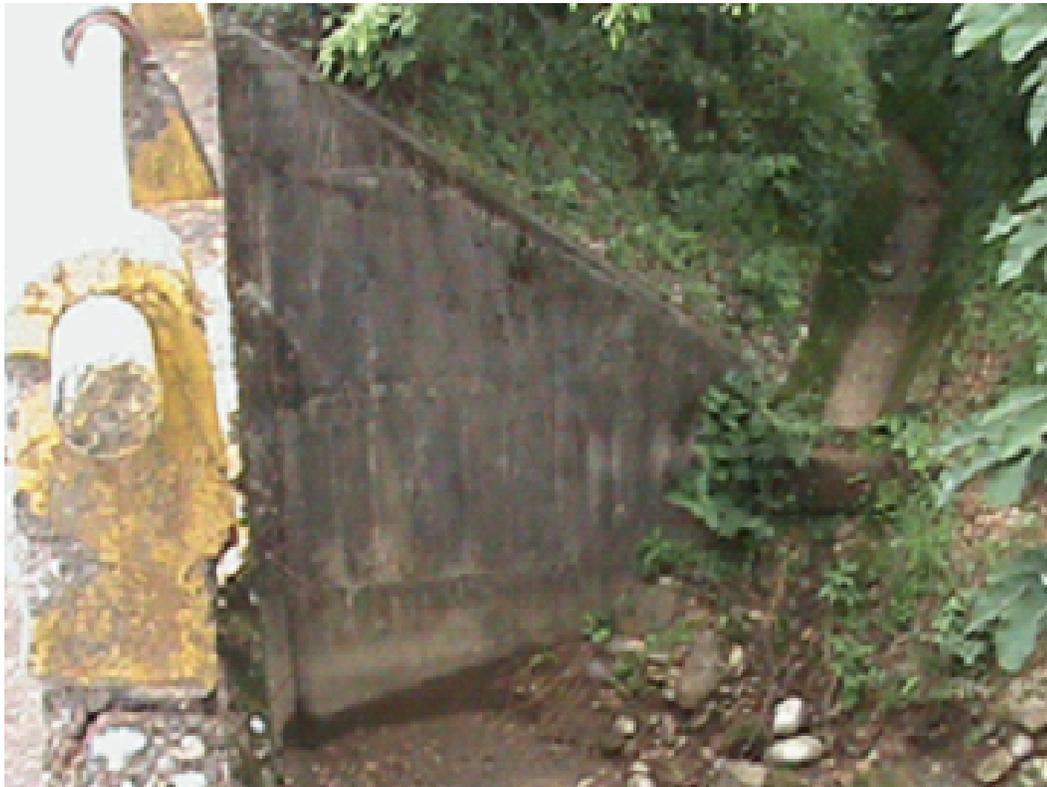
Componente.....: 6 Aletas

Calif./Mantenim....: 2 / -

Daño/Observaciones.: La aleta No2 presenta descomposición del concreto de recubrimiento y acero de refuerzo expuesto. Todas las aletas presentan porosidades del concreto. Se requiere reparación del concreto. Las aletas presentan manchas de humedad y presencia de vegetación. Se requiere labores de mantenimiento.

Tipo de daño.....: Daño en conc. / acero expuesto

Reparaciones.....: A Reparación de concreto

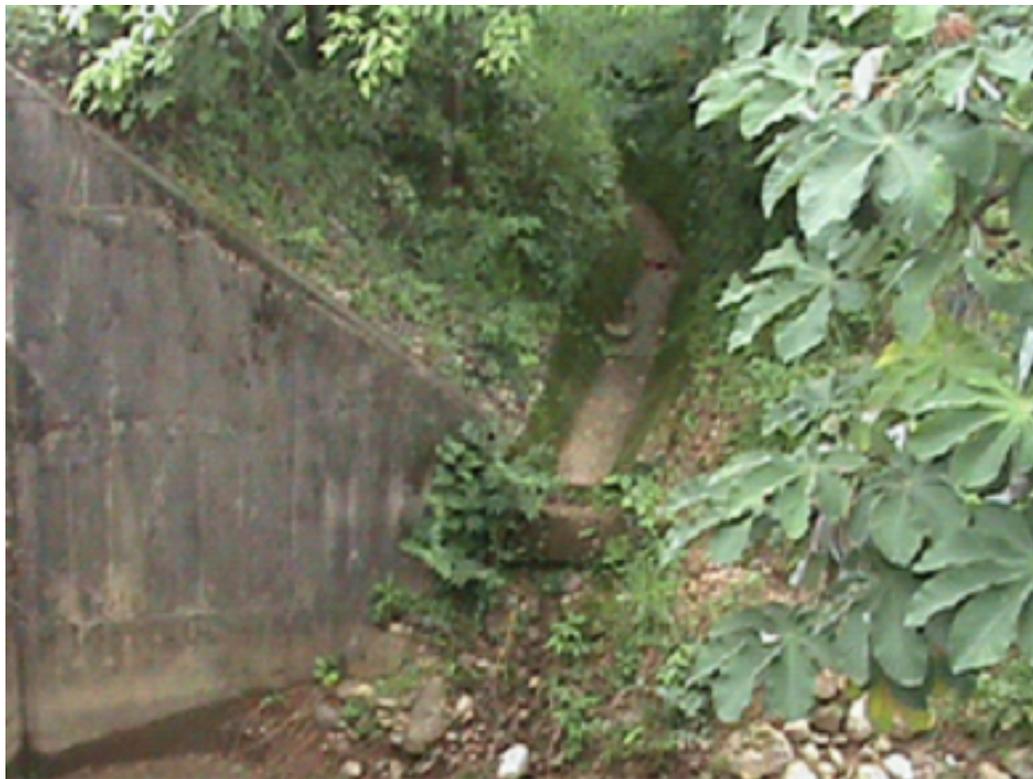
Componente.....: 6 Aletas

Calif./Mantenim....: 2 / -

Daño/Observaciones.: La aleta No2 presenta descomposición del concreto de recubrimiento y acero de refuerzo expuesto. Todas las aletas presentan porosidades del concreto. Se requiere reparación del concreto. Las aletas presentan manchas de humedad y presencia de vegetación. Se requiere labores de mantenimiento.

Tipo de daño.....: Daño en conc. / acero expuesto

Reparaciones.....: A Reparación de concreto

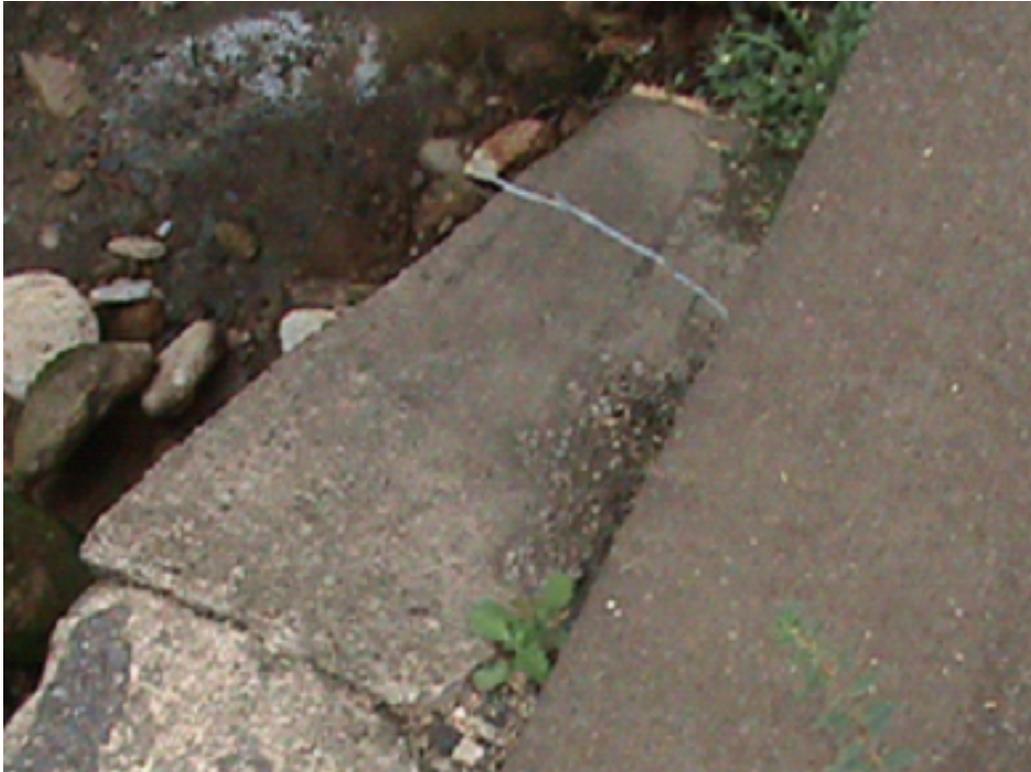
Componente.....: 6 Aletas

Calif./Mantenim....: 2 / -

Daño/Observaciones.: La aleta No2 presenta descomposición del concreto de recubrimiento y acero de refuerzo expuesto. Todas las aletas presentan porosidades del concreto. Se requiere reparación del concreto. Las aletas presentan manchas de humedad y presencia de vegetación. Se requiere labores de mantenimiento.

Tipo de daño.....: Daño en conc. / acero expuesto

Reparaciones.....: A Reparación de concreto

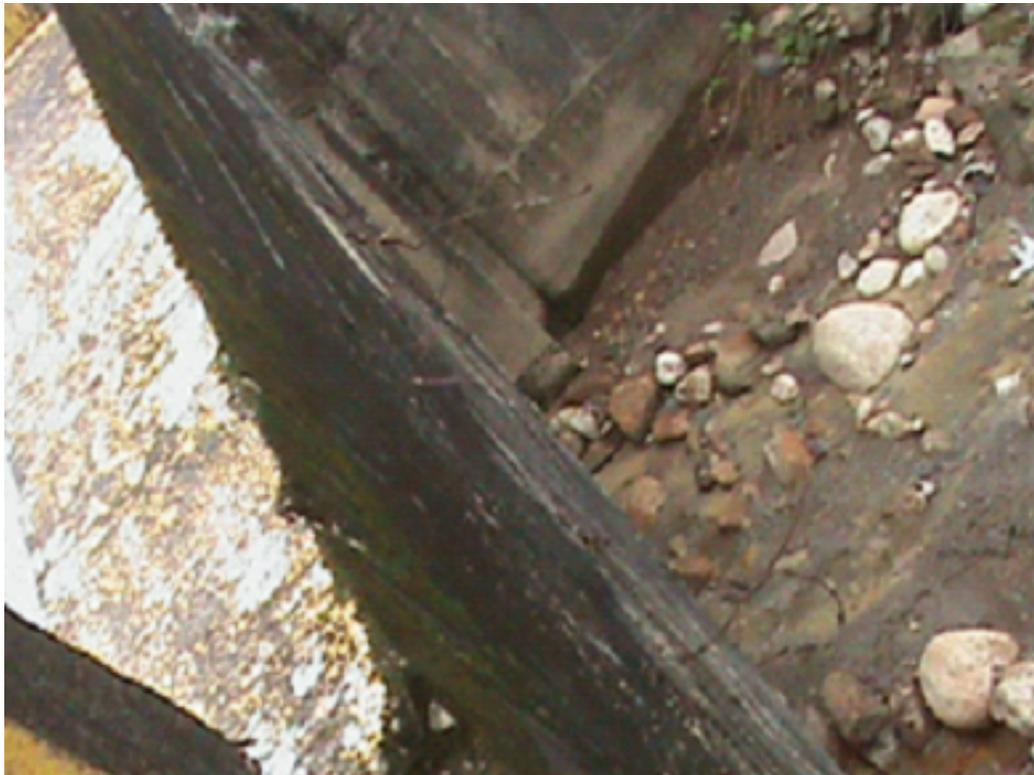
Componente.....: 6 Aletas

Calif./Mantenim....: 2 / -

Daño/Observaciones.: La aleta No2 presenta descomposición del concreto de recubrimiento y acero de refuerzo expuesto. Todas las aletas presentan porosidades del concreto. Se requiere reparación del concreto. Las aletas presentan manchas de humedad y presencia de vegetación. Se requiere labores de mantenimiento.

Tipo de daño.....: Daño en conc. / acero expuesto

Reparaciones.....: A Reparación de concreto
