07-6513-016.00 Aguaclara

Regional.....: 7 Casanare
 Ruta.....: Troncal Villa Garzón - Saravena
 Carretera.....: Yopal - Paz de Ariporo
 Lado de la car...: 0
 Abscisa.....: 51+0597
 No del registro..: 572

SDC/INV	SiPuCol	Fecha	Hoja
	Informe de inspección principal	18/09/12	3
07-6513-016.00 Aguaclara			
Resumen cronológico:	Fecha	Actividades	
	1996.09.06	Inspección principal	
	2002.04.22	Inspección principal	
	2007.01.18	Inspección principal	
	2012.05.25	Inspección principal	
Ultima inspección principal :			
Fecha.....	: 2012.05.25		
Iniciales.....	: JPJG		
Tiempo.....	: Soleado		
Temperatura.....(gra. C):	: 35		
Transito: TPDS.....	: 2212		
Autos %	: 57		
Buses %.....	: 4		
Camiones %.....	: 39		
Año de la próxima inspección principal:			
Observaciones:			
Las losas de aproximación al puente se encuentran en mal estado. Se encuentran fisuradas y en algunas partes rotura de la carpeta asfáltica. Se requiere su reparación.

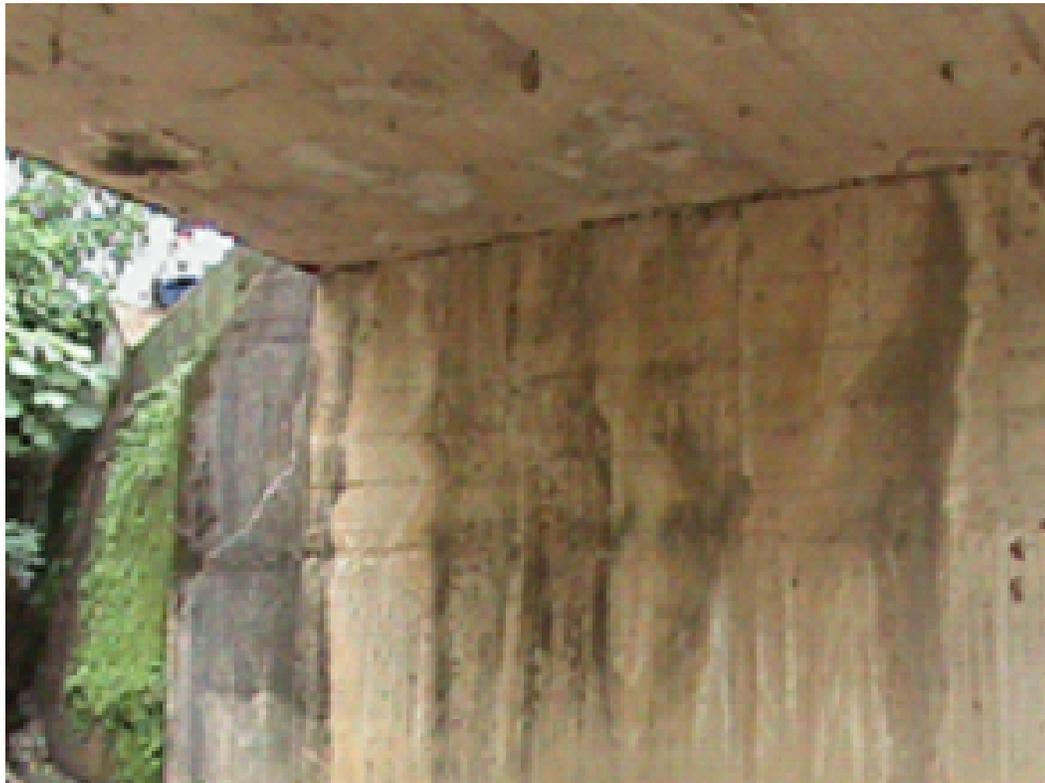
Componente.....: 7 Estribos

Calif./Mantenim....: 3 / -

Daño/Observaciones.: El estribo No1 presenta alto grado de segregación del concreto y caída de agregado generandose hormigueros. Se requiere urgentemente reparación del concreto. Los estribos presentan manchas de humedad hacia las partes laterales.

Tipo de daño.....: Descomposición

Reparaciones.....: A Reparación de concreto

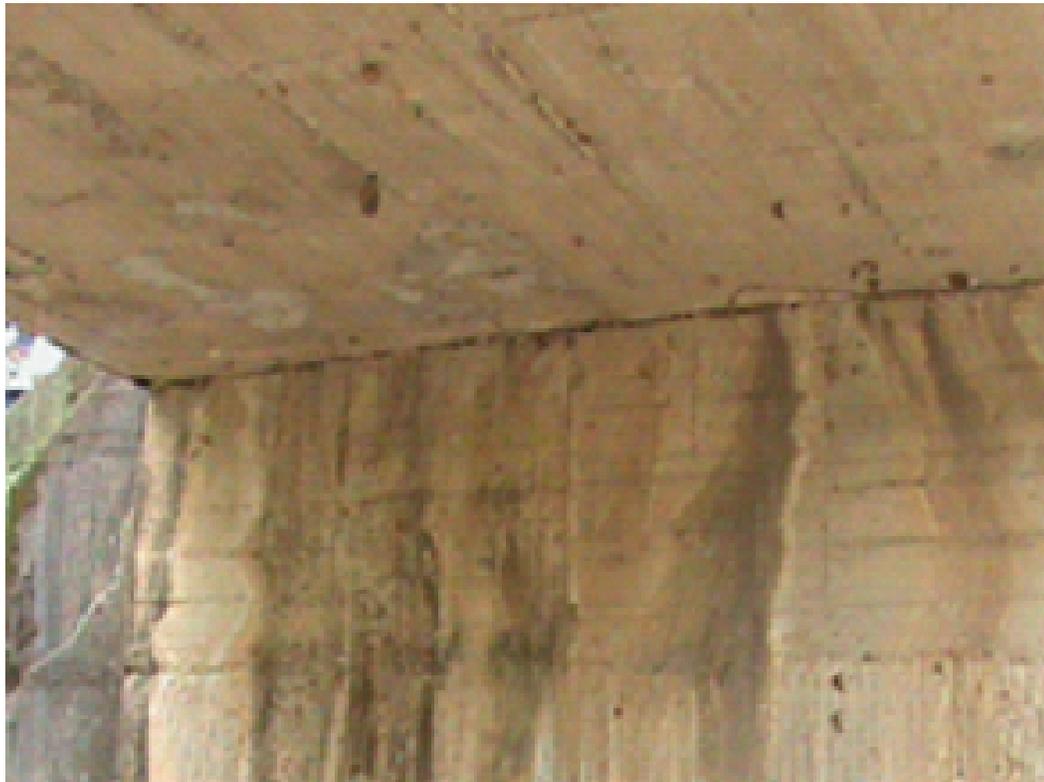
Componente.....: 7 Estribos

Calif./Mantenim....: 3 / -

Daño/Observaciones.: El estribo N01 presenta alto grado de segregación del concreto y caída de agregado generandose hormigueros. Se requiere urgentemente reparación del concreto. Los estribos presentan manchas de humedad hacia las partes laterales.

Tipo de daño.....: Descomposición

Reparaciones.....: A Reparación de concreto

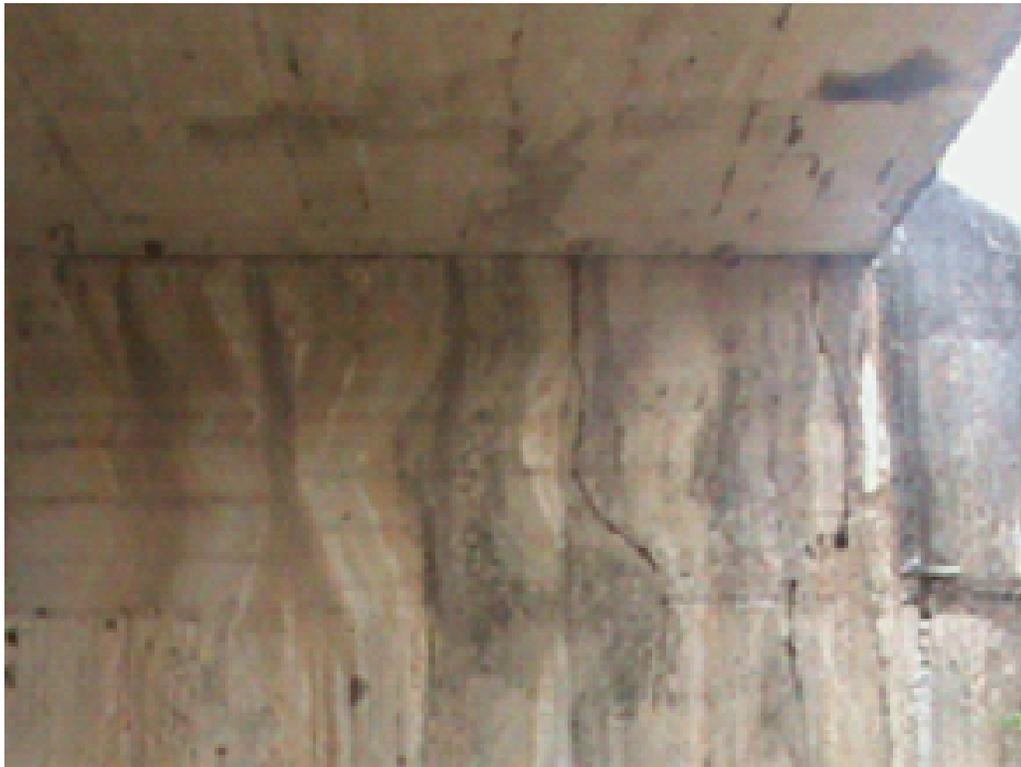
Componente.....: 7 Estribos

Calif./Mantenim....: 3 / -

Daño/Observaciones.: El estribo No1 presenta alto grado de segregación del concreto y caída de agregado generandose hormigueros. Se requiere urgentemente reparación del concreto. Los estribos presentan manchas de humedad hacia las partes laterales.

Tipo de daño.....: Descomposición

Reparaciones.....: A Reparación de concreto

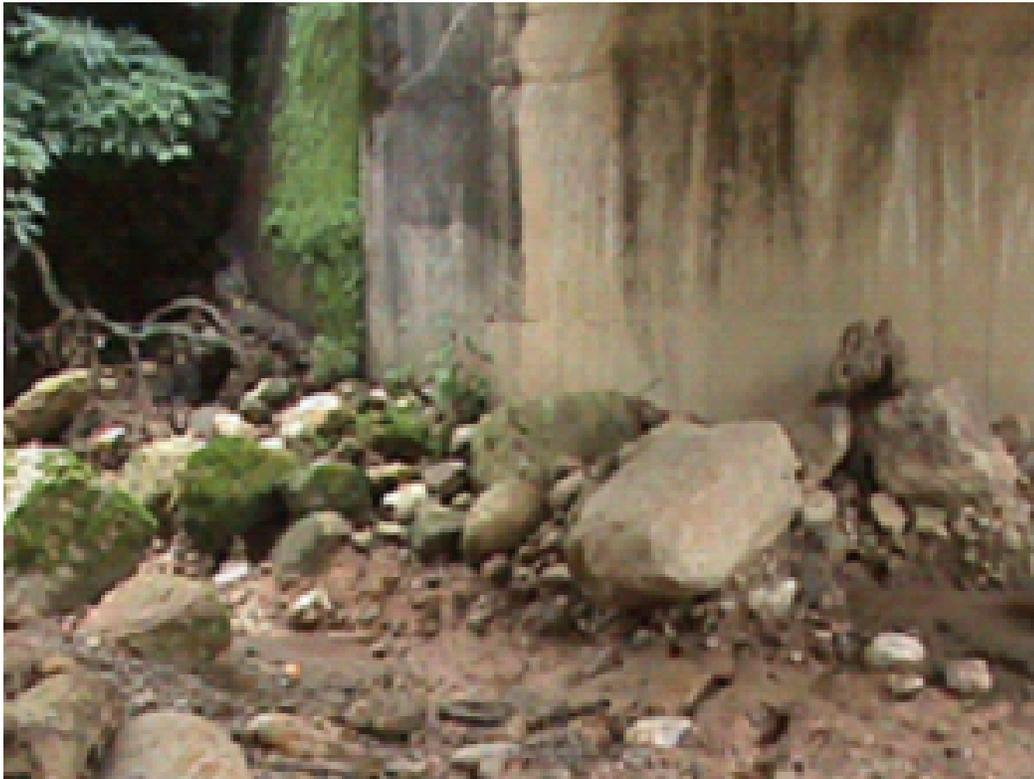
Componente.....: 7 Estribos

Calif./Mantenim....: 3 / -

Daño/Observaciones.: El estribo No1 presenta alto grado de segregación del concreto y caída de agregado generandose hormigueros. Se requiere urgentemente reparación del concreto. Los estribos presentan manchas de humedad hacia las partes laterales.

Tipo de daño.....: Descomposición

Reparaciones.....: A Reparación de concreto

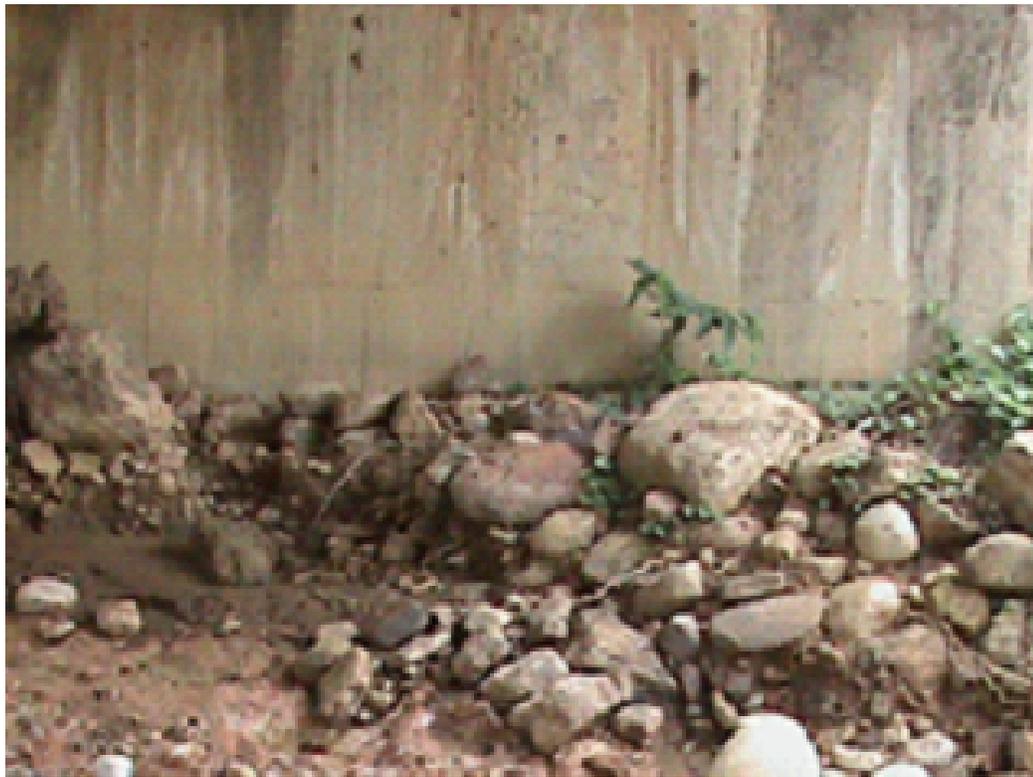
Componente.....: 7 Estribos

Calif./Mantenim....: 3 / -

Daño/Observaciones.: El estribo No1 presenta alto grado de segregación del concreto y caída de agregado generandose hormigueros. Se requiere urgentemente reparación del concreto. Los estribos presentan manchas de humedad hacia las partes laterales.

Tipo de daño.....: Descomposición

Reparaciones.....: A Reparación de concreto

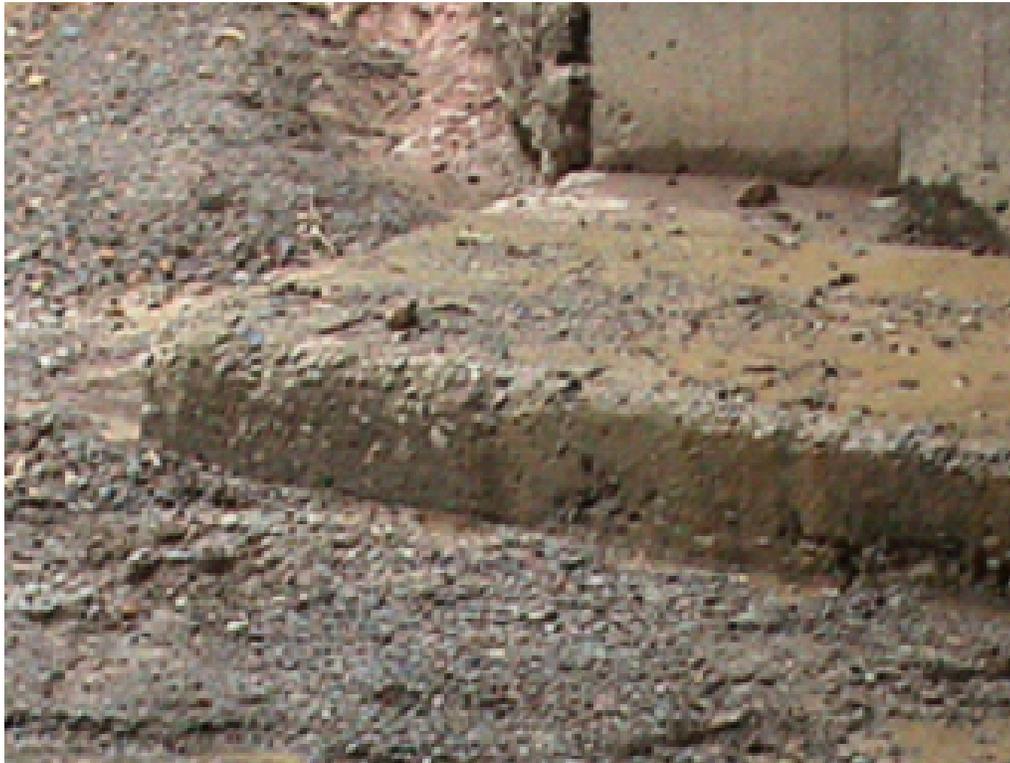
Componente.....: 7 Estribos

Calif./Mantenim....: 3 / -

Daño/Observaciones.: El estribo N01 presenta alto grado de segregación del concreto y caída de agregado generandose hormigueros. Se requiere urgentemente reparación del concreto. Los estribos presentan manchas de humedad hacia las partes laterales.

Tipo de daño.....: Descomposición

Reparaciones.....: A Reparación de concreto

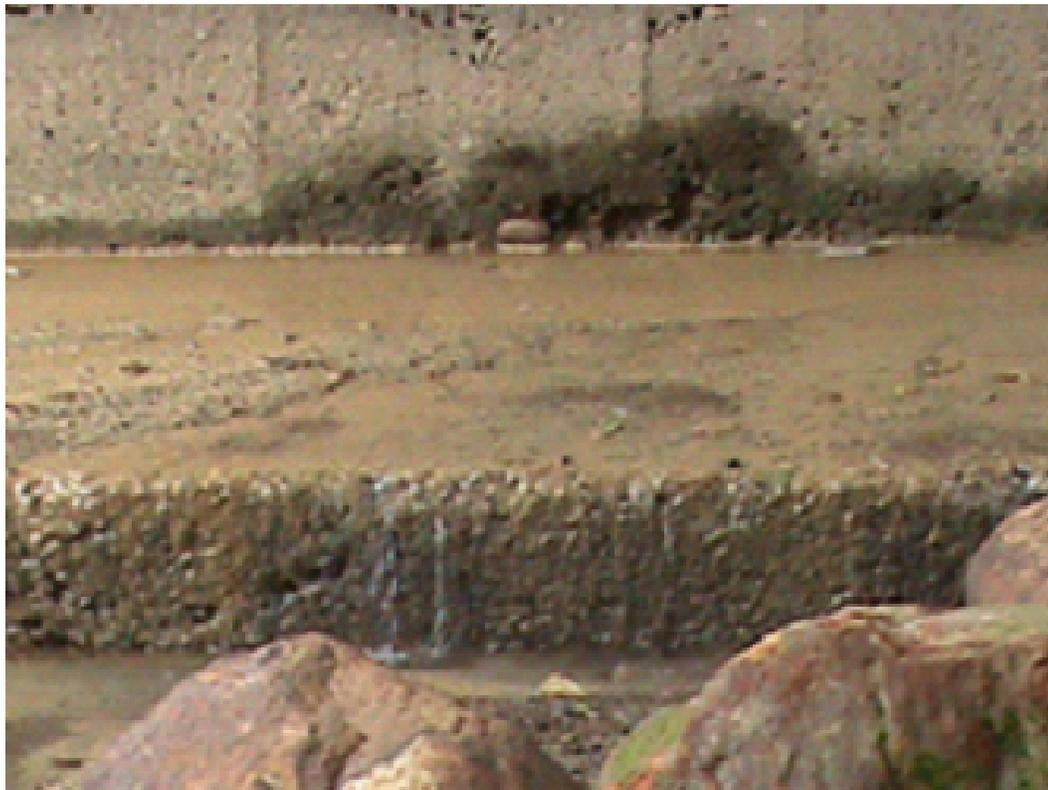
Componente.....: 7 Estribos

Calif./Mantenim....: 3 / -

Daño/Observaciones.: El estribo No1 presenta alto grado de segregación del concreto y caída de agregado generandose hormigueros. Se requiere urgentemente reparación del concreto. Los estribos presentan manchas de humedad hacia las partes laterales.

Tipo de daño.....: Descomposición

Reparaciones.....: A Reparación de concreto

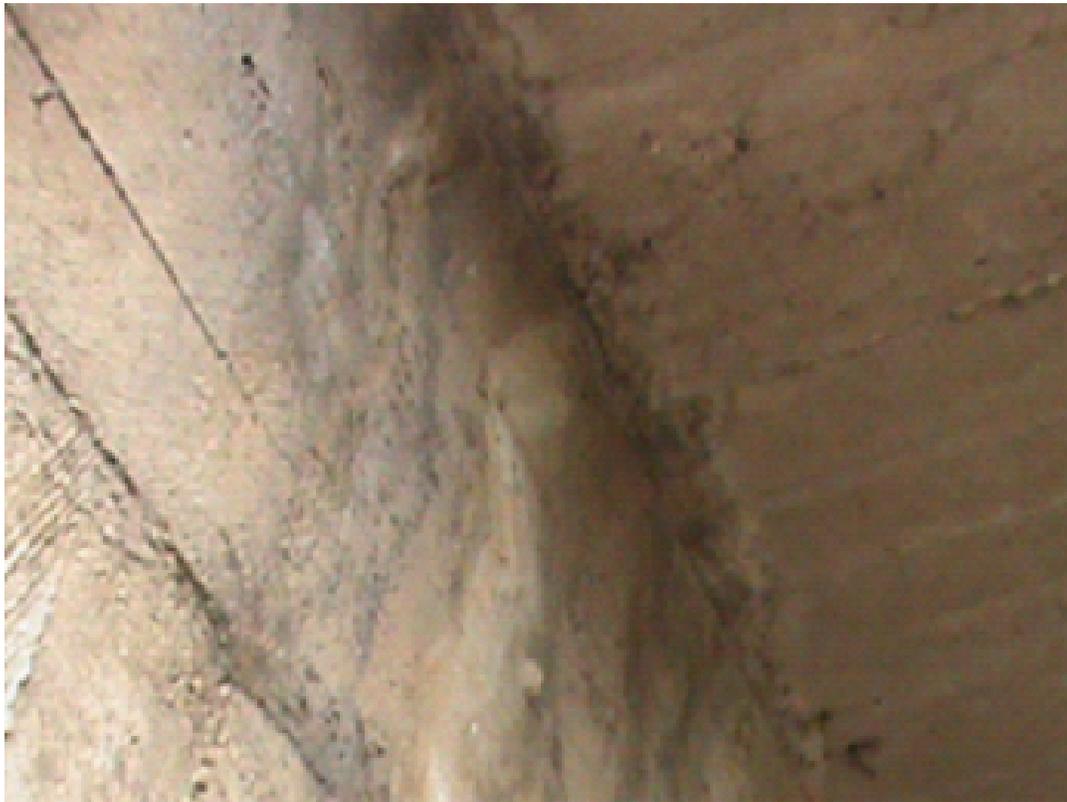
Componente.....: 9 Apoyos

Calif./Mantenim....: 1 / -

Daño/Observaciones.: No se observaron daños apreciables

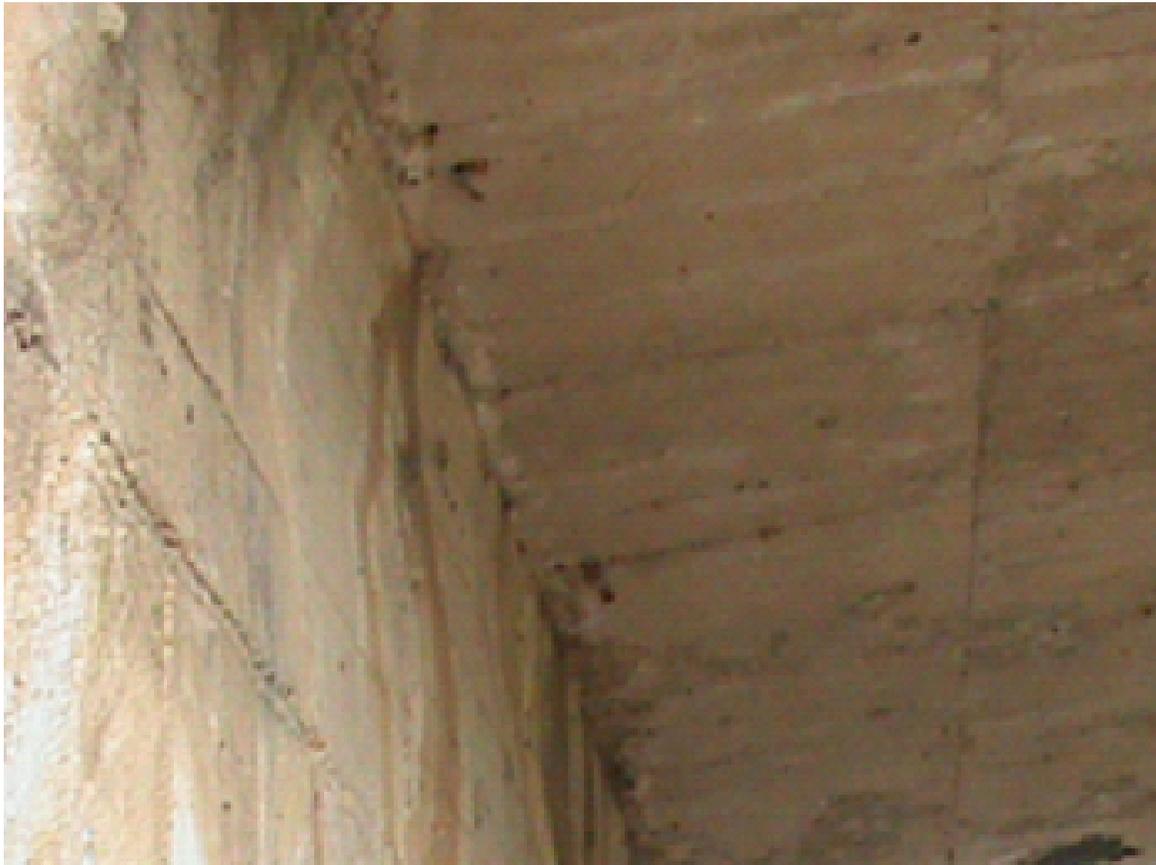
Componente.....: 9 Apoyos

Calif./Mantenim....: 1 / -

Daño/Observaciones.: No se observaron daños apreciables

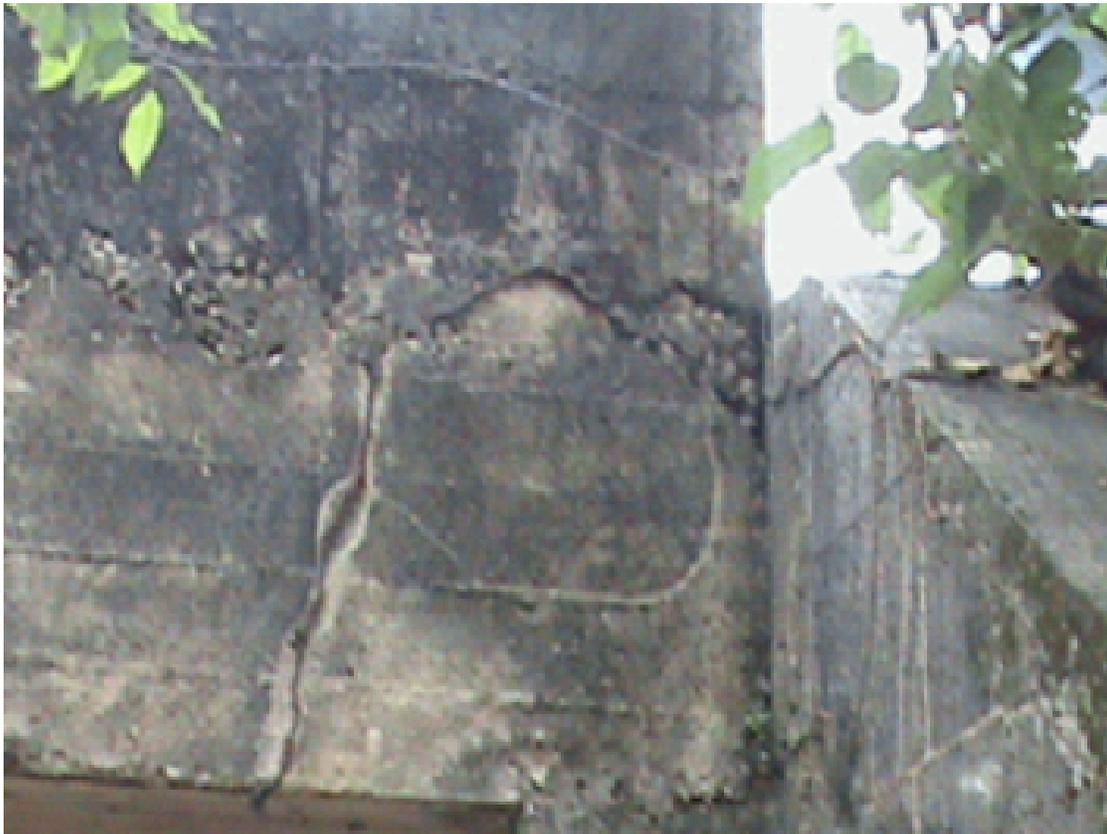
Componente.....: 9 Apoyos

Calif./Mantenim....: 1 / -

Daño/Observaciones.: No se observaron daños apreciables

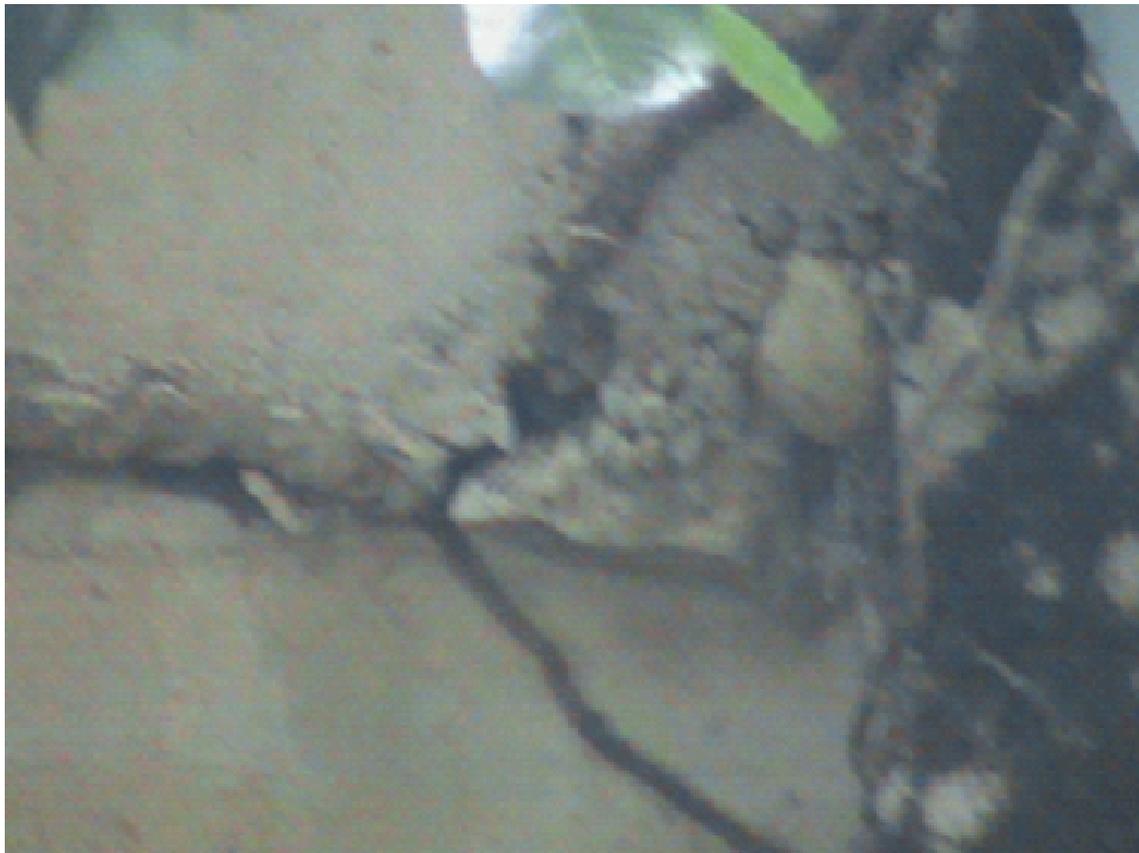
Componente.....: 9 Apoyos

Calif./Mantenim....: 1 / -

Daño/Observaciones.: No se observaron daños apreciables

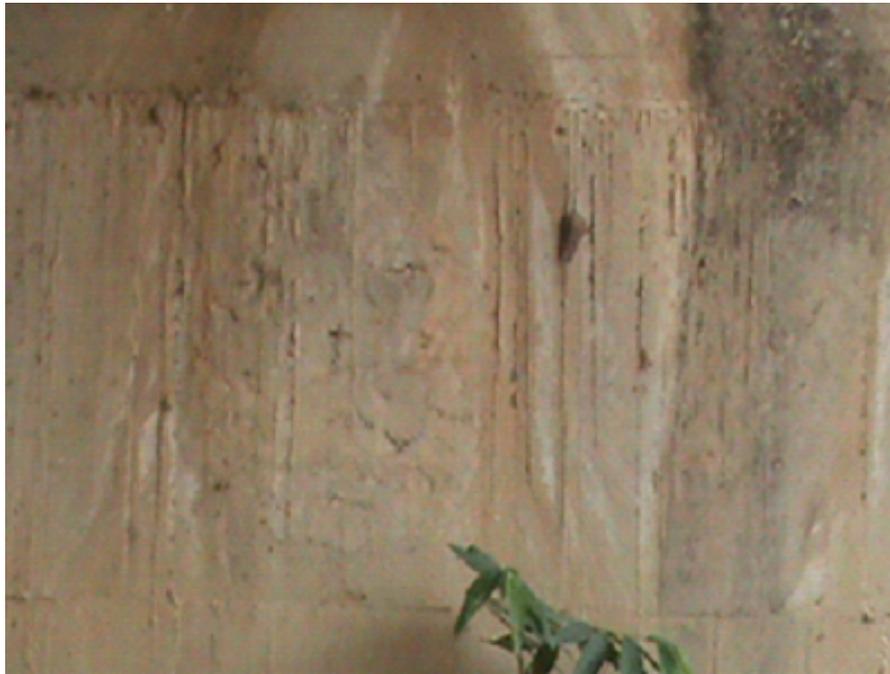
Componente.....: 10 Losa

Calif./Mantenim....: 3 / -

Daño/Observaciones.: Se presenta segregación del concreto, caída de agregado en el 50% del área de la losa. Se recomienda reparación del concreto. Se presentan manchas de humedad a los alrededores de los drenes y deterioro del concreto debido a que estos carecen de los tubos de alargamiento. Se requiere instalación de tubos de alargamientos de drenes.

Tipo de daño.....: Descomposición

Reparaciones.....: B Reparación de concreto

E Reparación de drenes

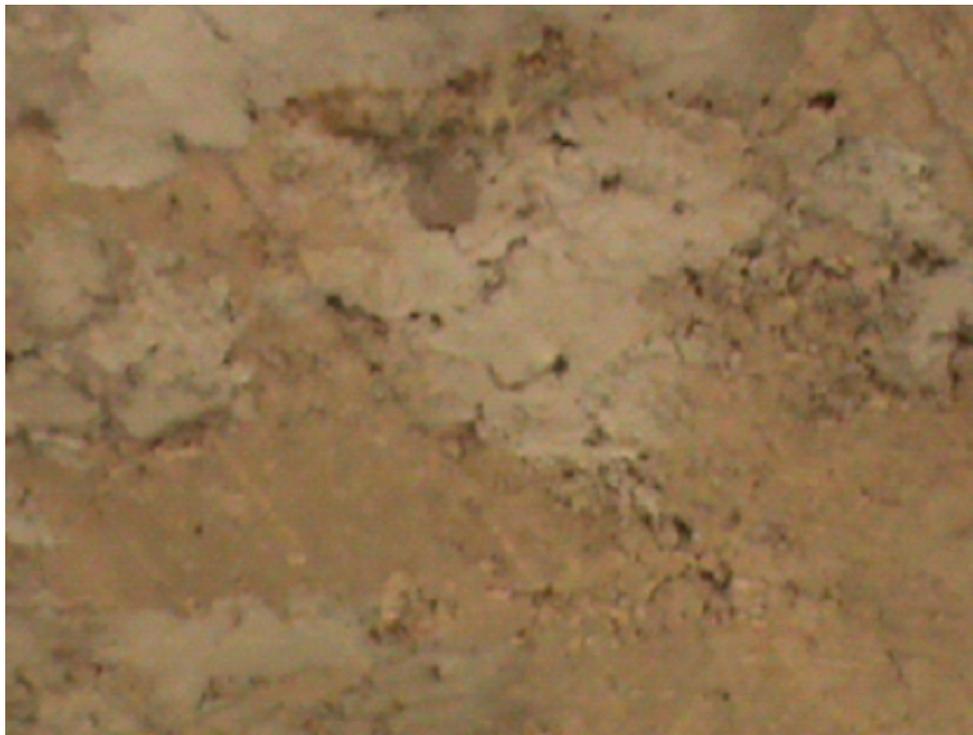
Componente.....: 10 Losa

Calif./Mantenim....: 3 / -

Daño/Observaciones.: Se presenta segregación del concreto, caída de agregado en el 50% del área de la losa. Se recomienda reparación del concreto. Se presentan manchas de humedad a los alrededores de los drenes y deterioro del concreto debido a que estos carecen de los tubos de alargamiento. Se requiere instalación de tubos de alargamientos de drenes.

Tipo de daño.....: Descomposición

Reparaciones.....: B Reparación de concreto

E Reparación de drenes

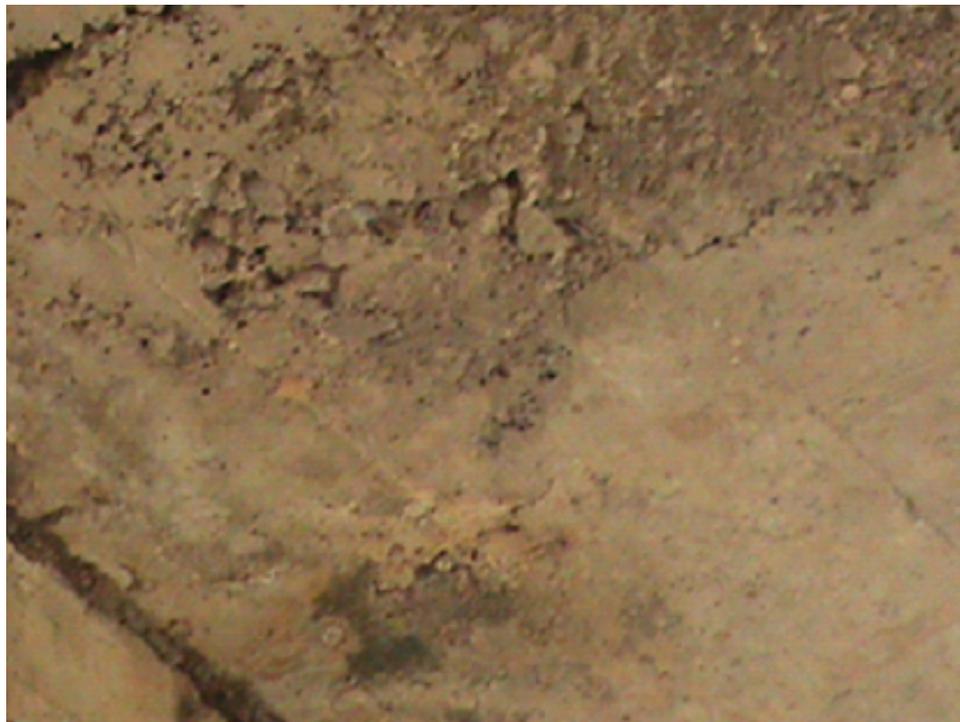
Componente.....: 10 Losa

Calif./Mantenim....: 3 / -

Daño/Observaciones.: Se presenta segregación del concreto, caída de agregado en el 50% del área de la losa. Se recomienda reparación del concreto. Se presentan manchas de humedad a los alrededores de los drenes y deterioro del concreto debido a que estos carecen de los tubos de alargamiento. Se requiere instalación de tubos de alargamientos de drenes.

Tipo de daño.....: Descomposición

Reparaciones.....: B Reparación de concreto

E Reparación de drenes

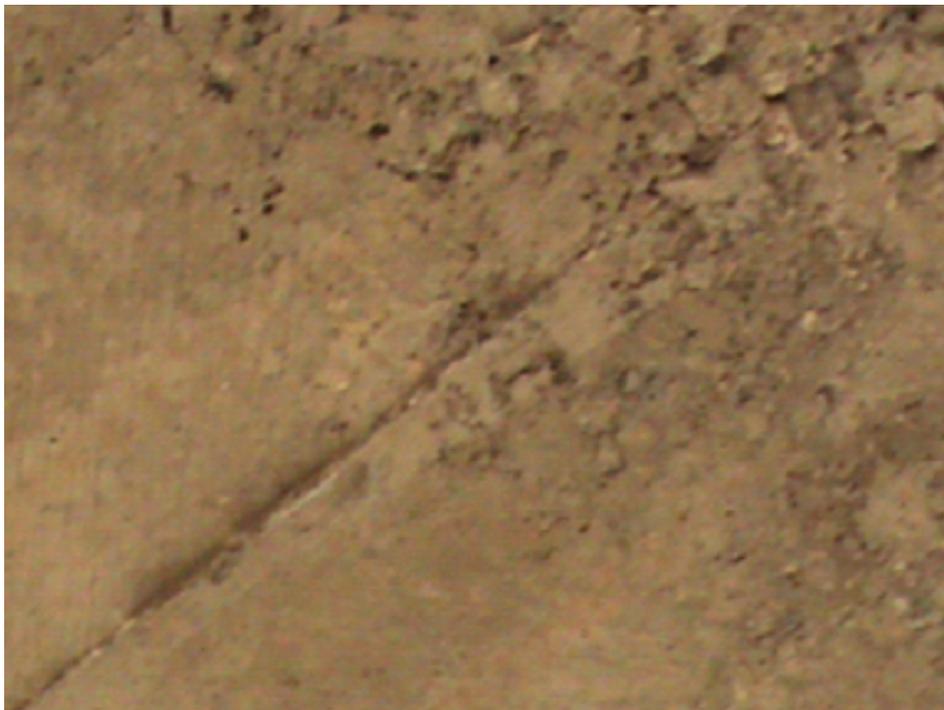
Componente.....: 10 Losa

Calif./Mantenim....: 3 / -

Daño/Observaciones.: Se presenta segregación del concreto, caída de agregado en el 50% del área de la losa. Se recomienda reparación del concreto. Se presentan manchas de humedad a los alrededores de los drenes y deterioro del concreto debido a que estos carecen de los tubos de alargamiento. Se requiere instalación de tubos de alargamientos de drenes.

Tipo de daño.....: Descomposición

Reparaciones.....: B Reparación de concreto

E Reparación de drenes

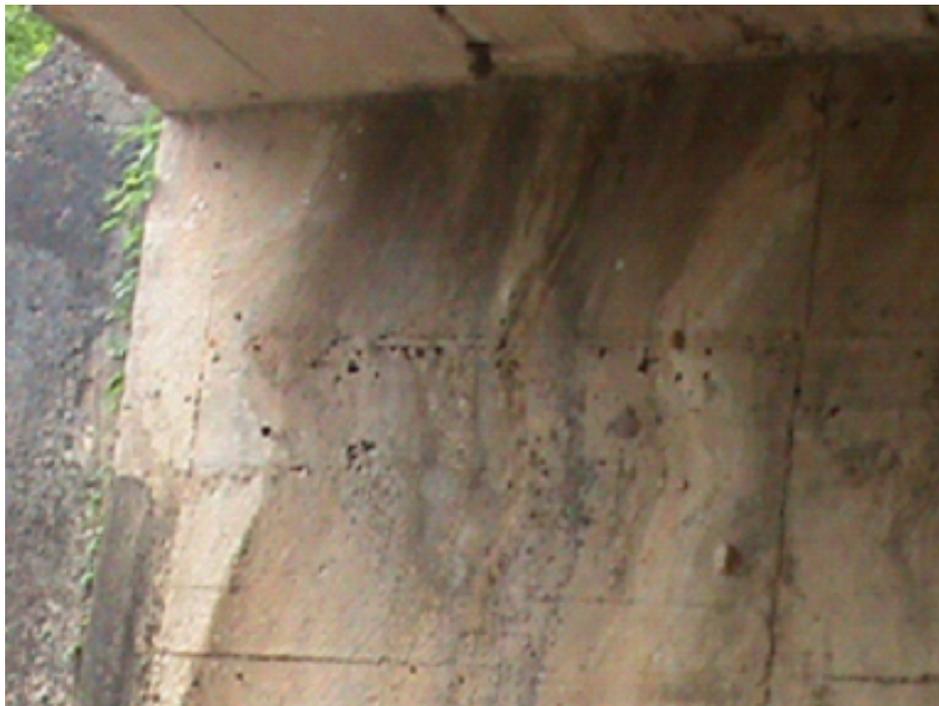
Componente.....: 10 Losa

Calif./Mantenim....: 3 / -

Daño/Observaciones.: Se presenta segregación del concreto, caída de agregado en el 50% del área de la losa. Se recomienda reparación del concreto. Se presentan manchas de humedad a los alrededores de los drenes y deterioro del concreto debido a que estos carecen de los tubos de alargamiento. Se requiere instalación de tubos de alargamientos de drenes.

Tipo de daño.....: Descomposición

Reparaciones.....: B Reparación de concreto

E Reparación de drenes

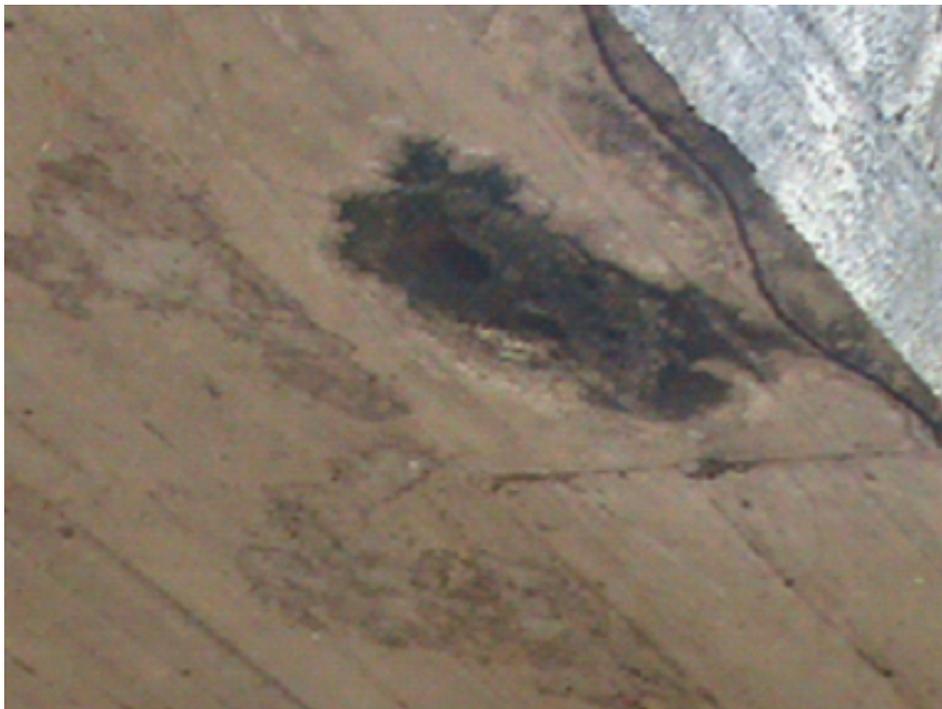
Componente.....: 10 Losa

Calif./Mantenim....: 3 / -

Daño/Observaciones.: Se presenta segregación del concreto, caída de agregado en el 50% del área de la losa. Se recomienda reparación del concreto. Se presentan manchas de humedad a los alrededores de los drenes y deterioro del concreto debido a que estos carecen de los tubos de alargamiento. Se requiere instalación de tubos de alargamientos de drenes.

Tipo de daño.....: Descomposición

Reparaciones.....: B Reparación de concreto

E Reparación de drenes

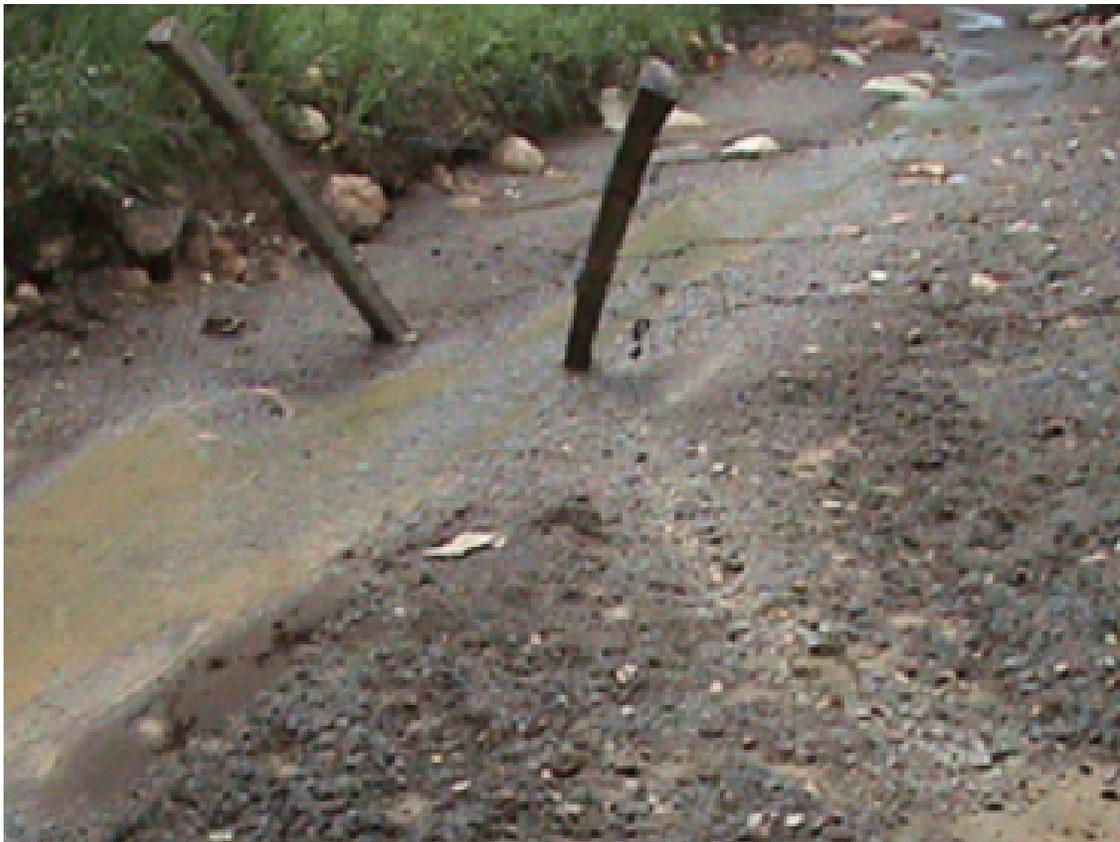
Componente.....: 15 Cauce

Calif./Mantenim....: 0 / -

Daño/Observaciones.: Llega con bajas velocidades. no se presentan problemas de socavación ni de erosión.

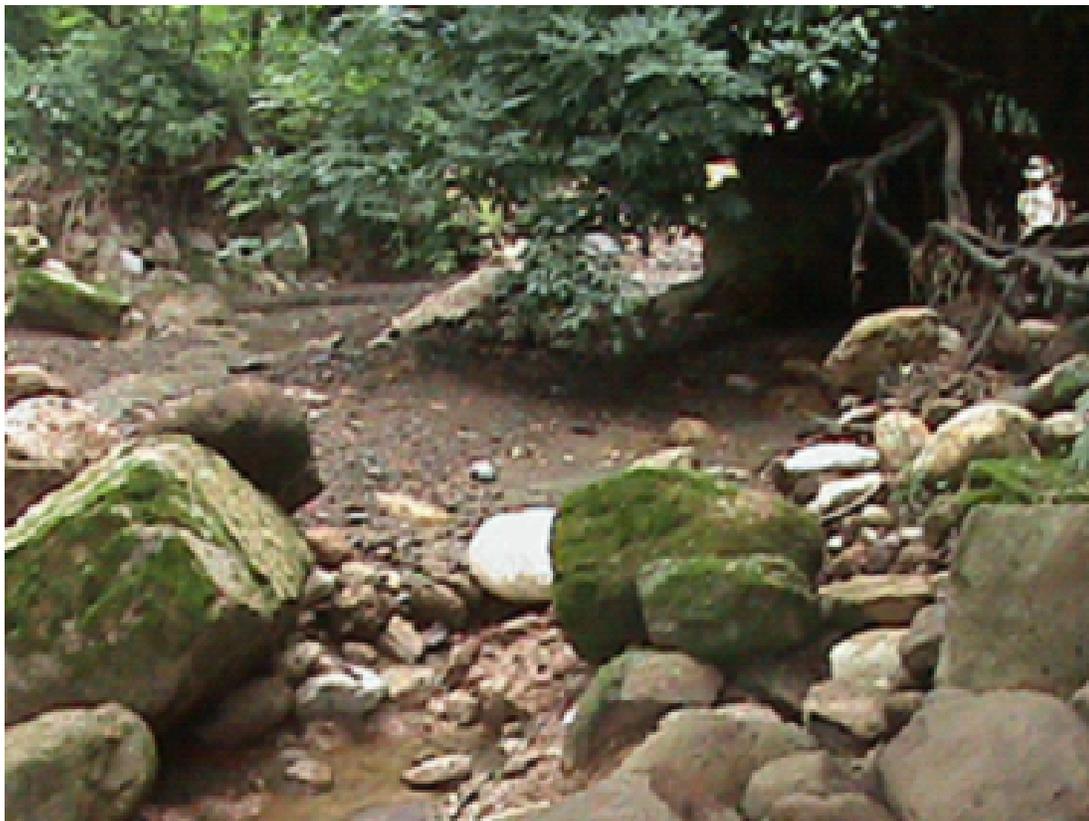
Componente.....: 15 Cauce

Calif./Mantenim....: 0 / -

Daño/Observaciones.: Llega con bajas velocidades. no se presentan problemas de socavación ni de erosión.

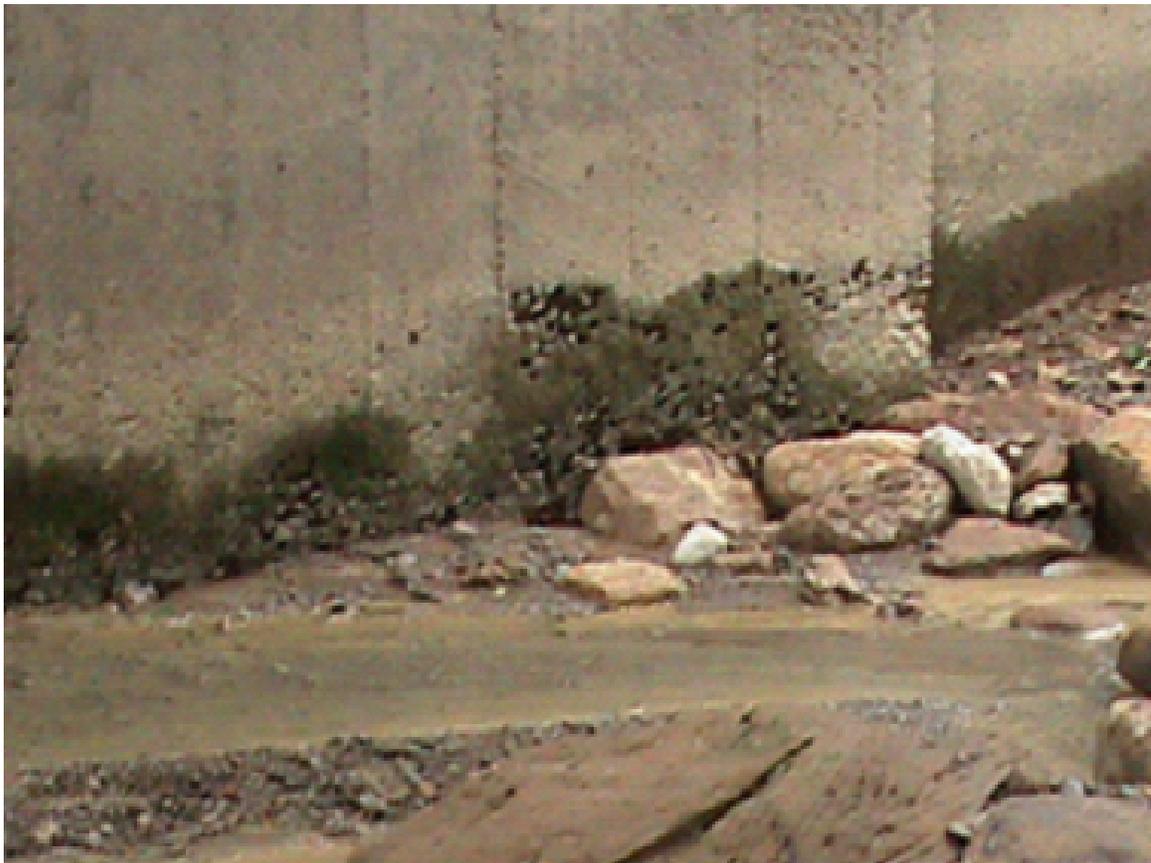
Componente.....: 15 Cauce

Calif./Mantenim....: 0 / -

Daño/Observaciones.: Llega con bajas velocidades. no se presentan problemas de socavación ni de erosión.

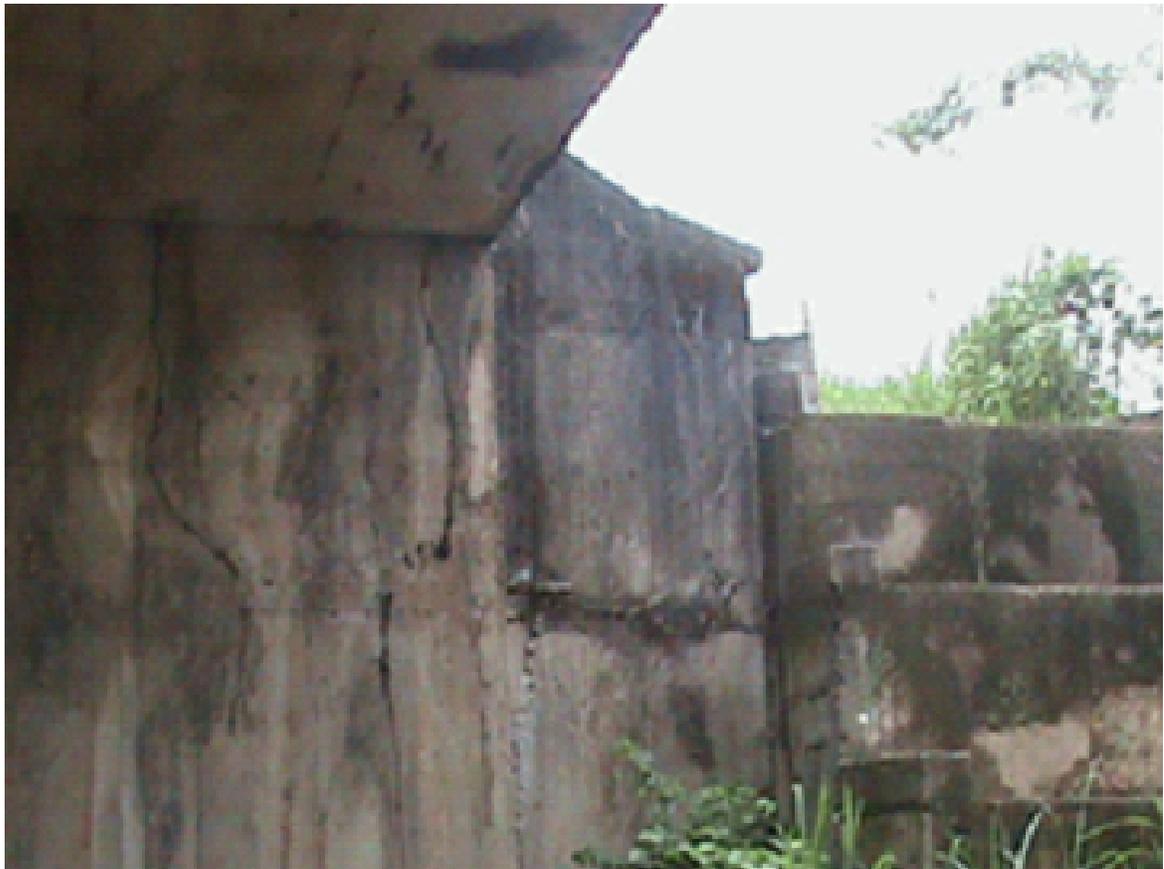
Componente.....: 17 Puente en general

Calif./Mantenim....: 3 / -

Daño/Observaciones.: Presenta deterioro de concreto de elementos importantes como estribos, aletas y losa que requieren pronto de reparación.

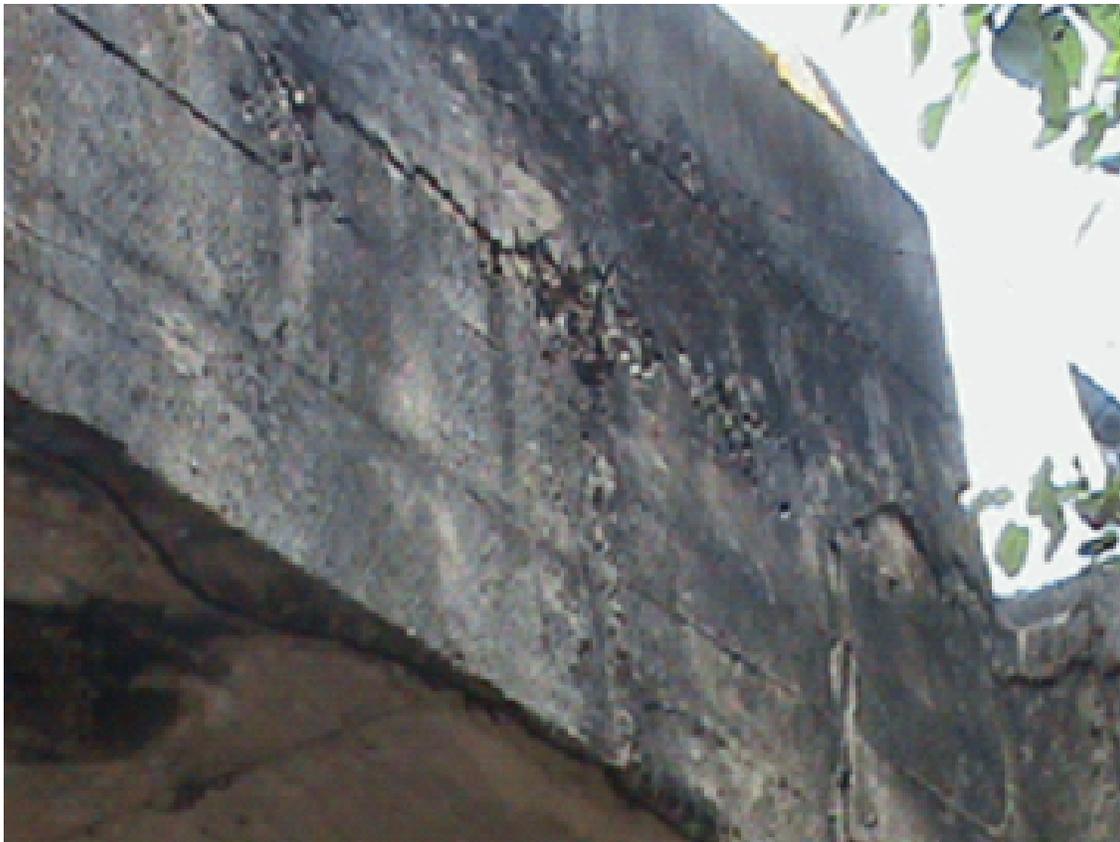
Componente.....: 17 Puente en general

Calif./Mantenim....: 3 / -

Daño/Observaciones.: Presenta deterioro de concreto de elementos importantes como estribos, aletas y losa que requieren pronto de reparación.
