SDC/INV	SiPuCol	Fecha	Hoja
	Informe de inspección principal	18/09/12	1
07-6513-019.00 Pueblo Viejo			
Regional.....: 7 Casanare			
Ruta.....: Troncal Villa Garzón - Saravena			
Carretera.....: Yopal - Paz de Ariporo			
Lado de la car...: 0			
Abscisa.....: 57+0613			
No del registro..: 575			
Año de construcción.....:			
Año de la última reconstrucción.....:			
Paso Superior/Inferior.....: S			
Dir. de abs. de la carretera principal.:			
Requisitos de la inspección.....: 0 Nada			
Recolección de datos : Fecha.....: 2012.05.24			
: Iniciales.....: JPJG			
Posición geográfica..:			
Latitud: 5 gra 40.3 min N Longitud: 72 gra 5.35 min O Altitud: 2851 m			
Geometría: Número de luces.....: 1			
Longitud de la luz menor (m): 30.00			
Longitud de la luz mayor (m): 30.00			
Longitud total(m): 30.00			
Ancho del tablero.....(m): 8.93			
Ancho del separador.....(m): 0.00			
Ancho del andén izquierdo(m): 0.00			
Ancho del andén derecho..(m): 0.00

07-6513-019.00 Pueblo Viejo

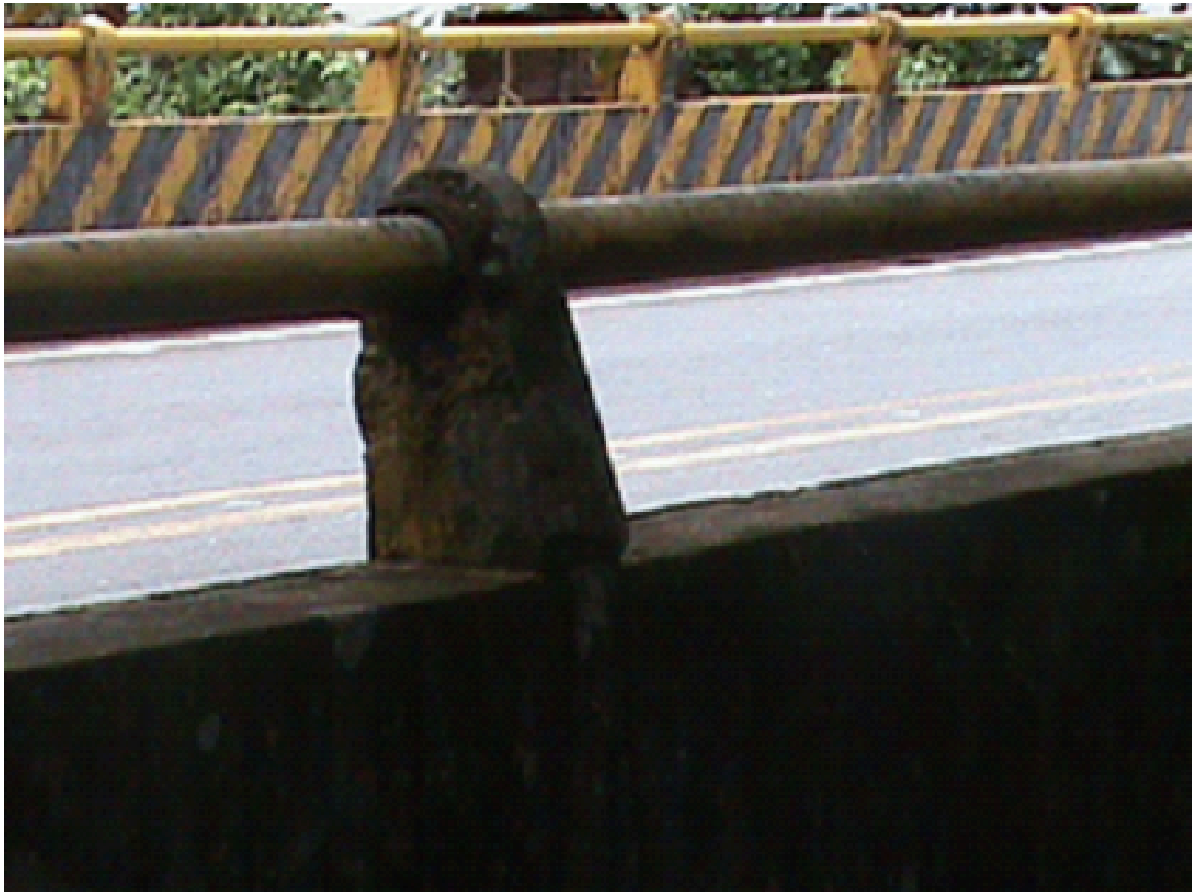
Daño/Observaciones.: Se encuentra en buen estado, se evidencia que fue construida recientemente.

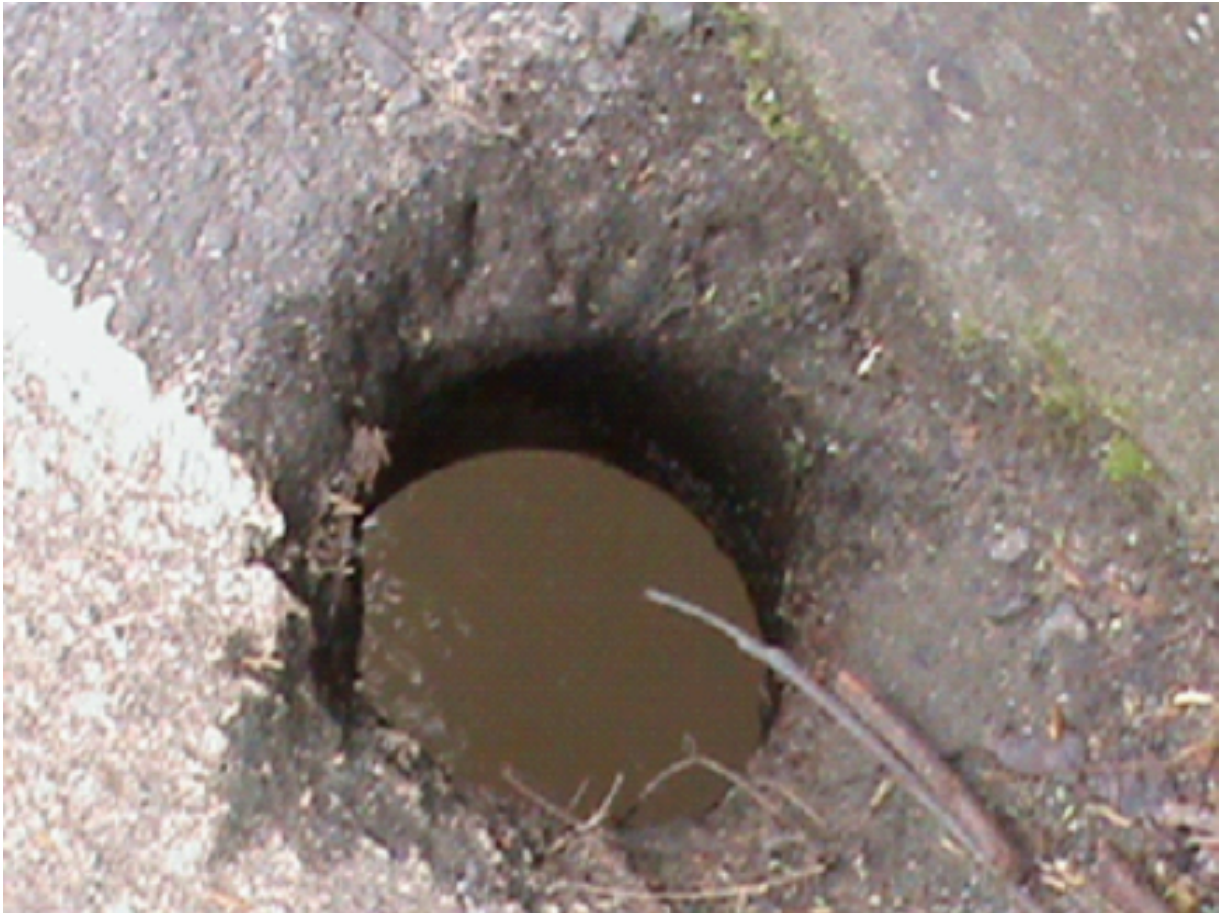
Componente.....: 1 Superficie del puente

Daño/Observaciones.: Se encuentra en buen estado, se evidencia que fue construida recientemente.

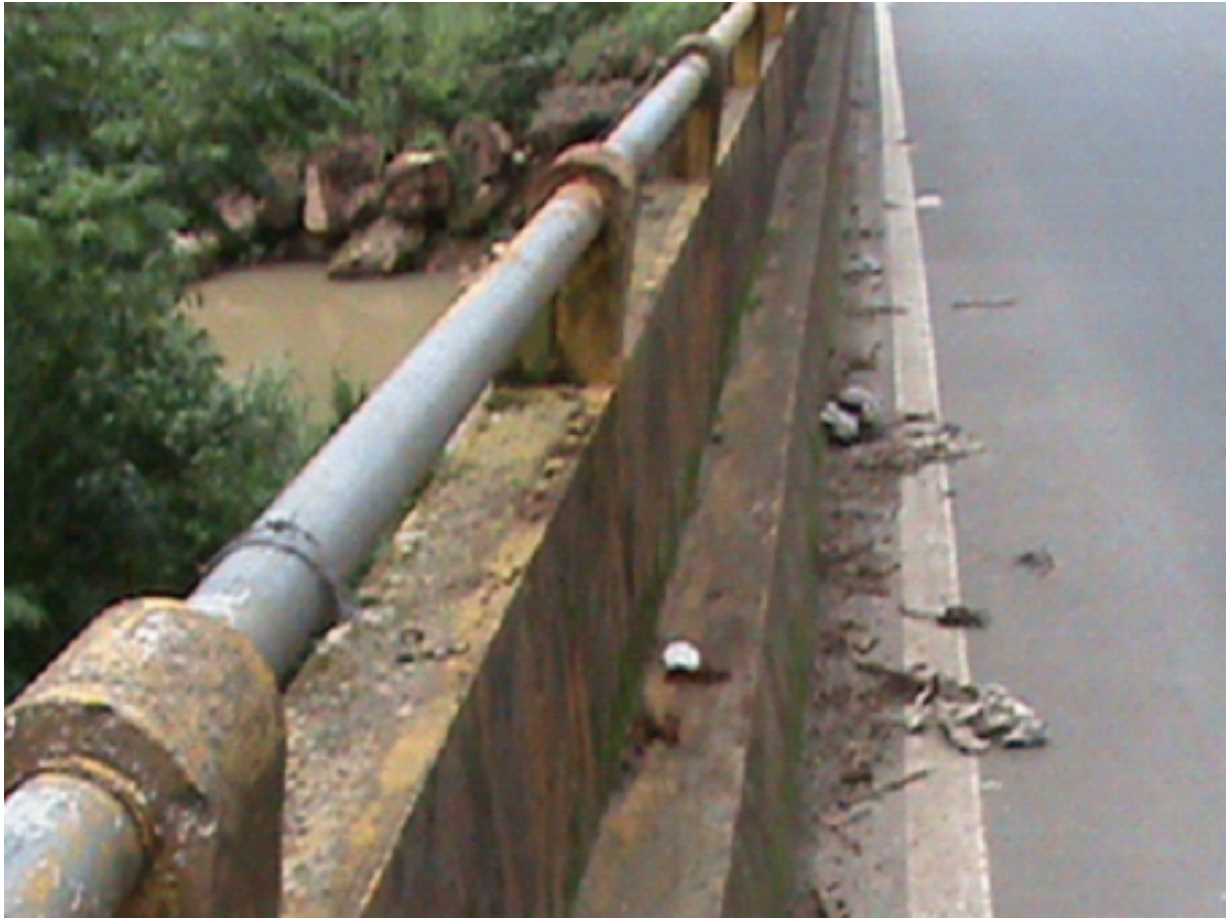
Componente.....: 1 Superficie del puente

Daño/Observaciones.: Se encuentra en buen estado, se evidencia que fue construida recientemente.

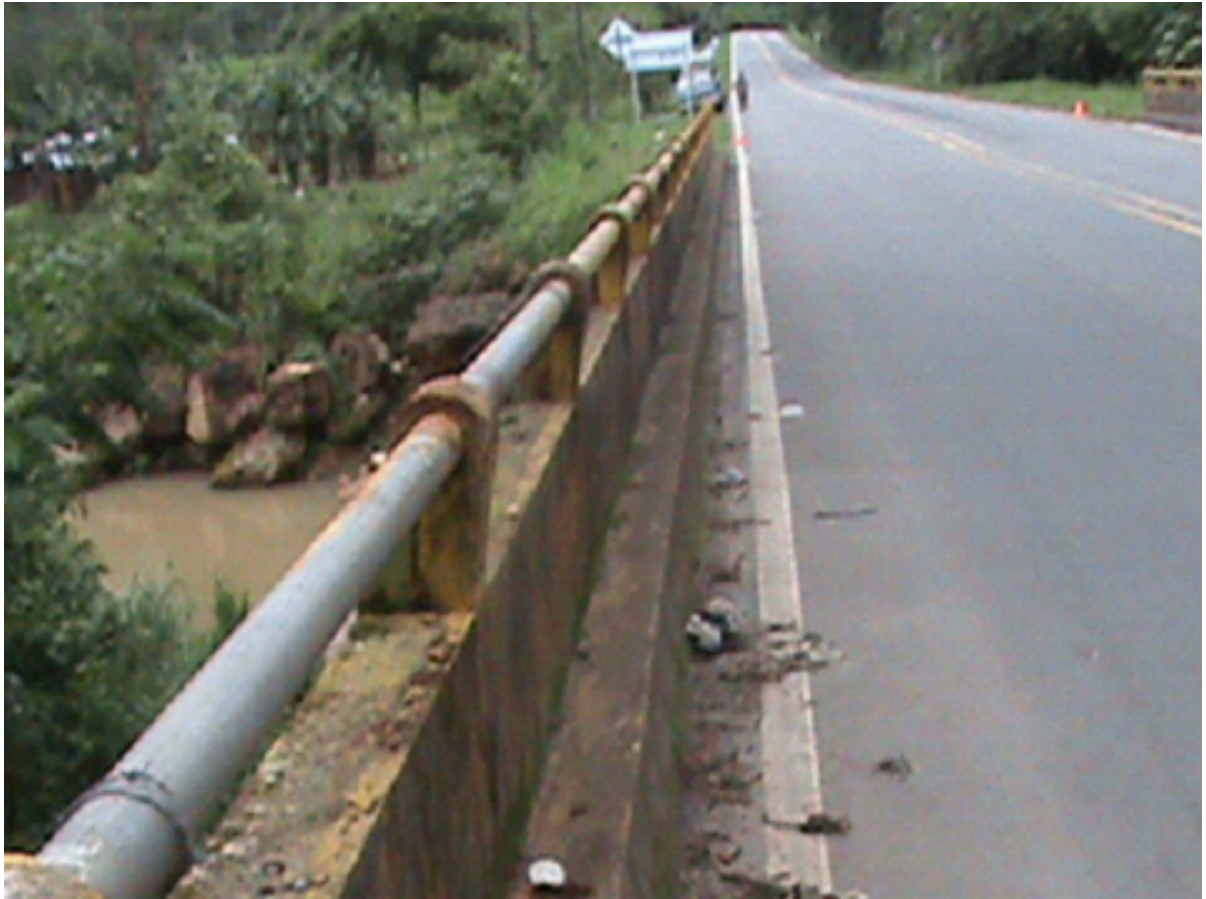
Componente.....: 1 Superficie del puente

Daño/Observaciones.: Se encuentra en buen estado, se evidencia que fue construida recientemente.

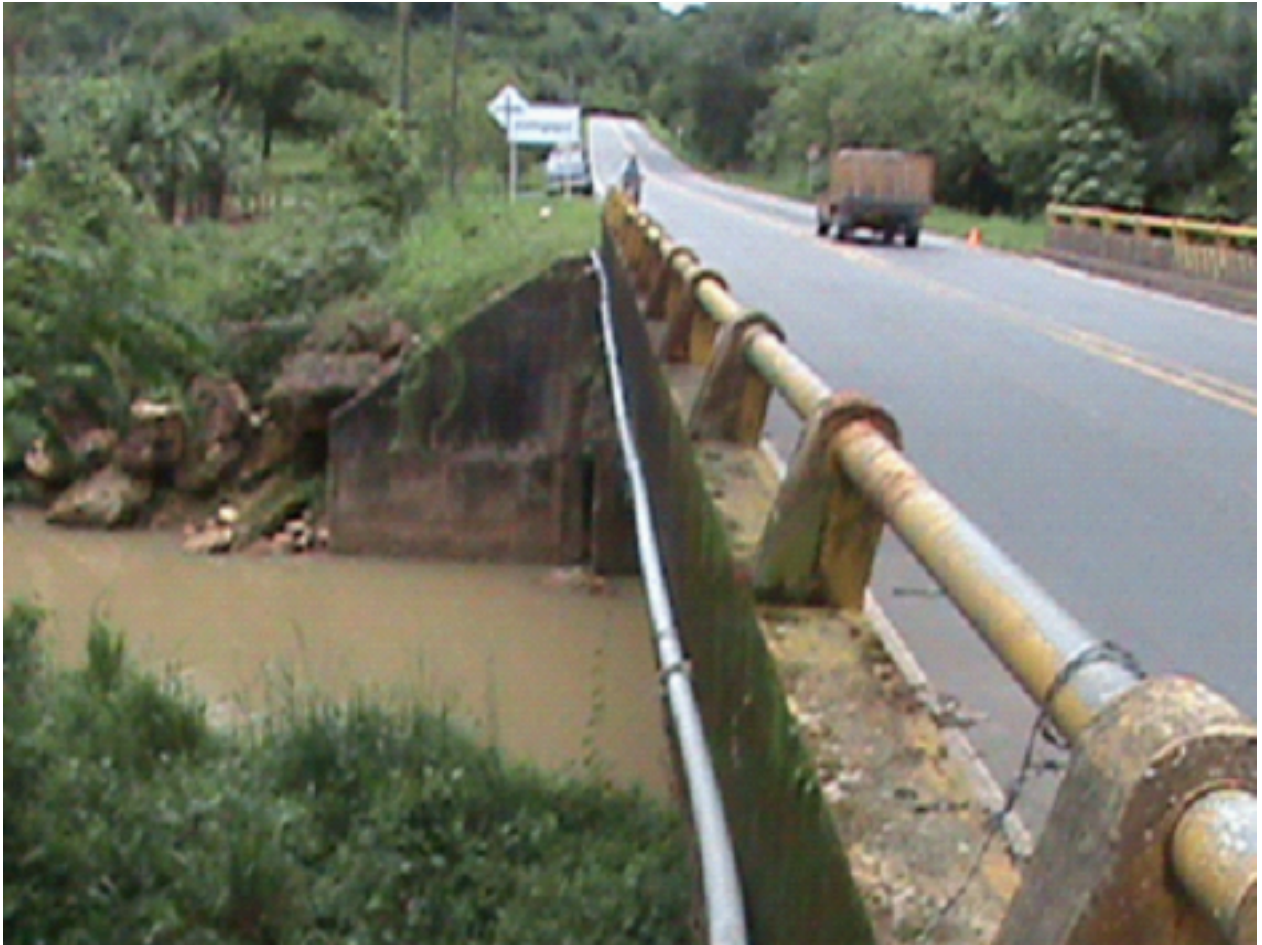
Componente.....: 1 Superficie del puente

Daño/Observaciones.: Se encuentra en buen estado, se evidencia que fue construida recientemente.

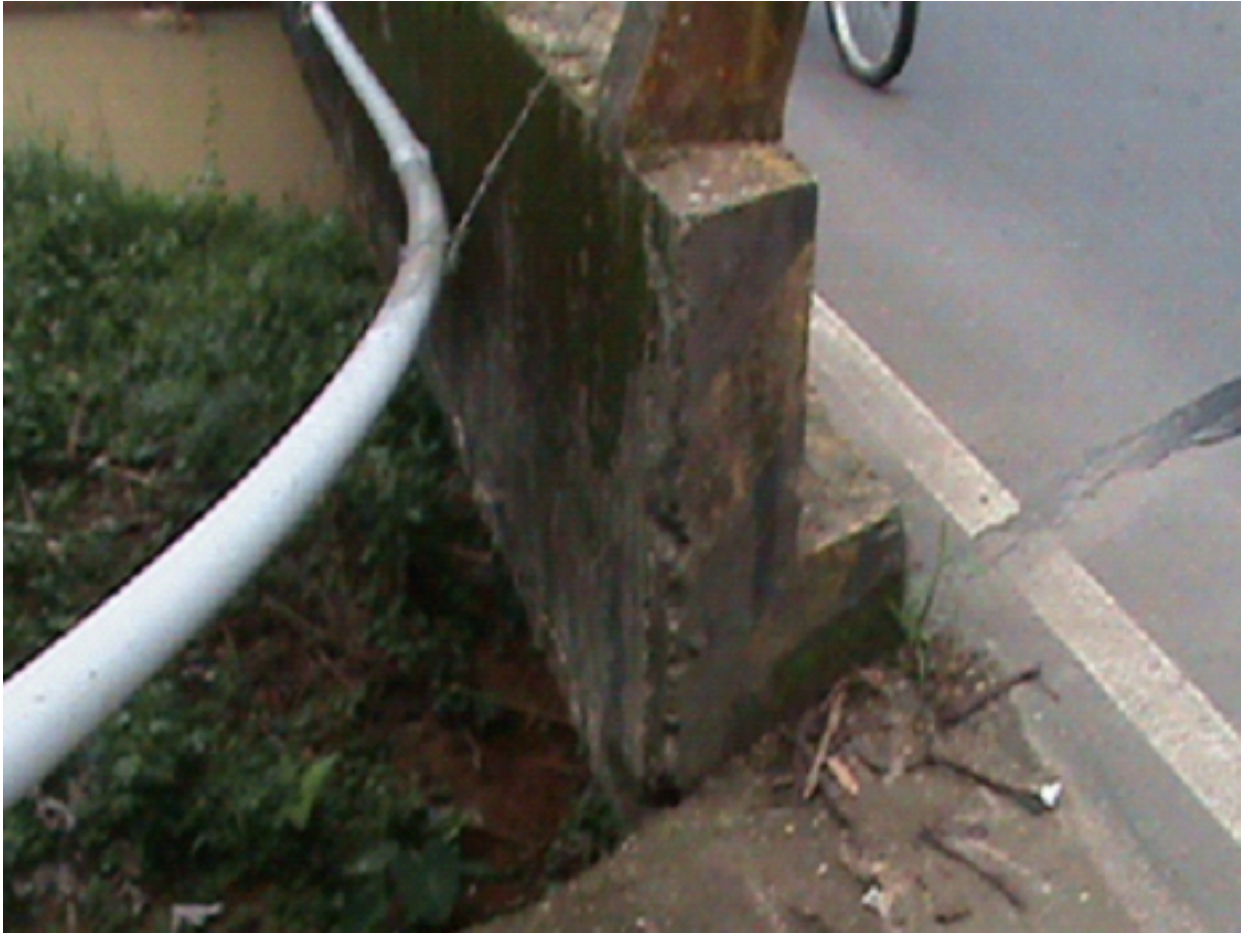
Componente.....: 2 Juntas de expansión

Daño/Observaciones.: Se encuentran en buen estado, cuentan con junta de goma asfáltica que no permite las infiltraciones de agua.

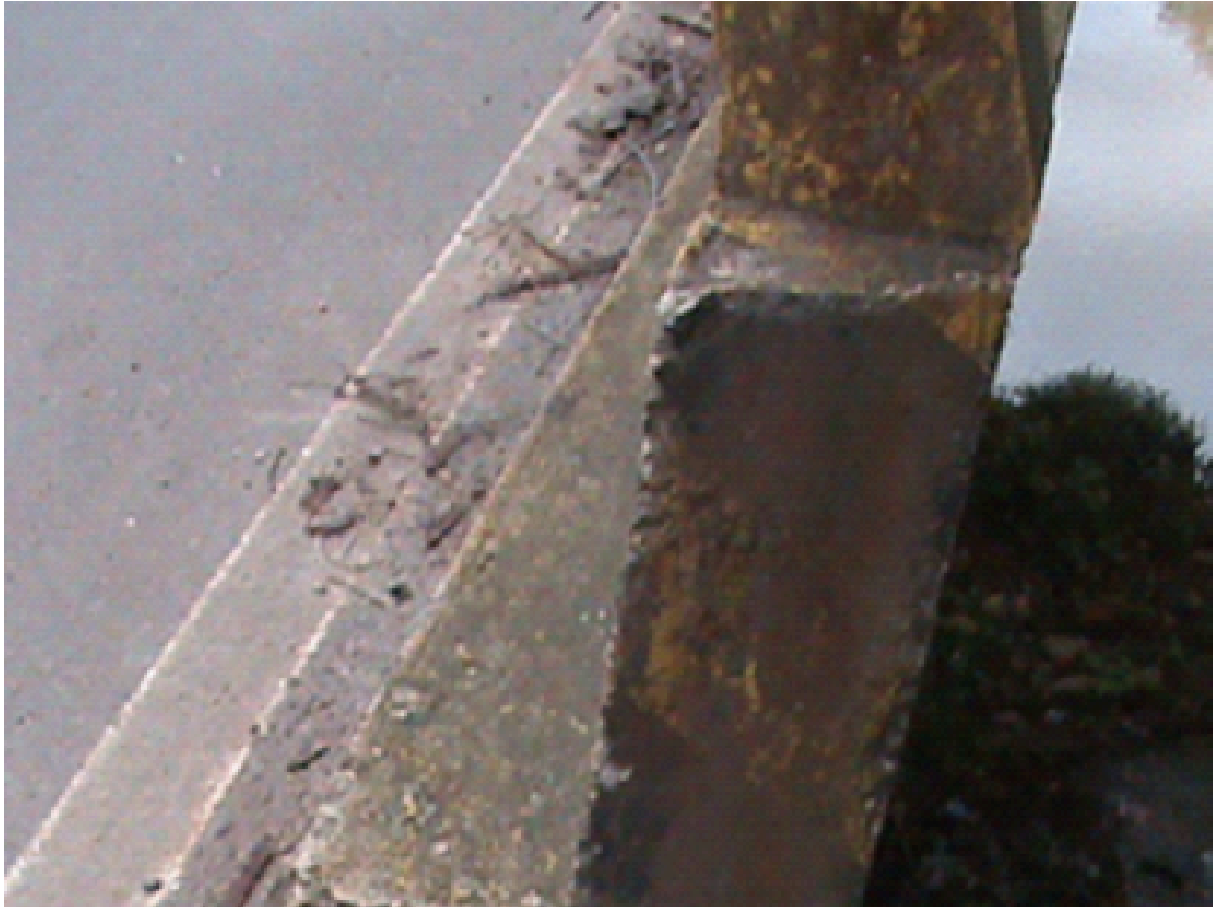
Componente.....: 3 Andenes/Bordillos

Daño/Observaciones.: Los bordillos presentan manchas de humedad, suciedad y deterioro de pintura. Se recomienda labores de mantenimiento rutinario

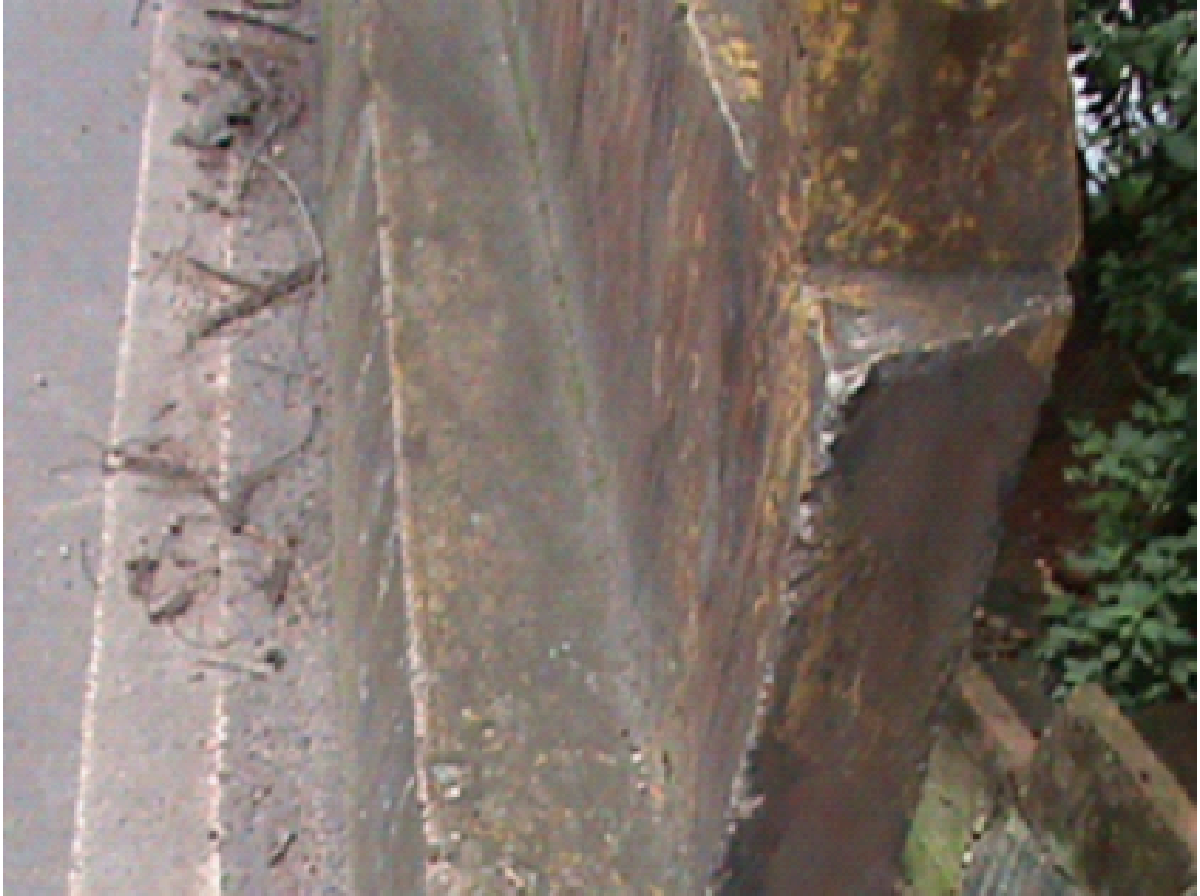
Componente.....: 3 Andenes/Bordillos

Daño/Observaciones.: Los bordillos presentan manchas de humedad, suciedad y deterioro de pintura. Se recomienda labores de mantenimiento rutinario

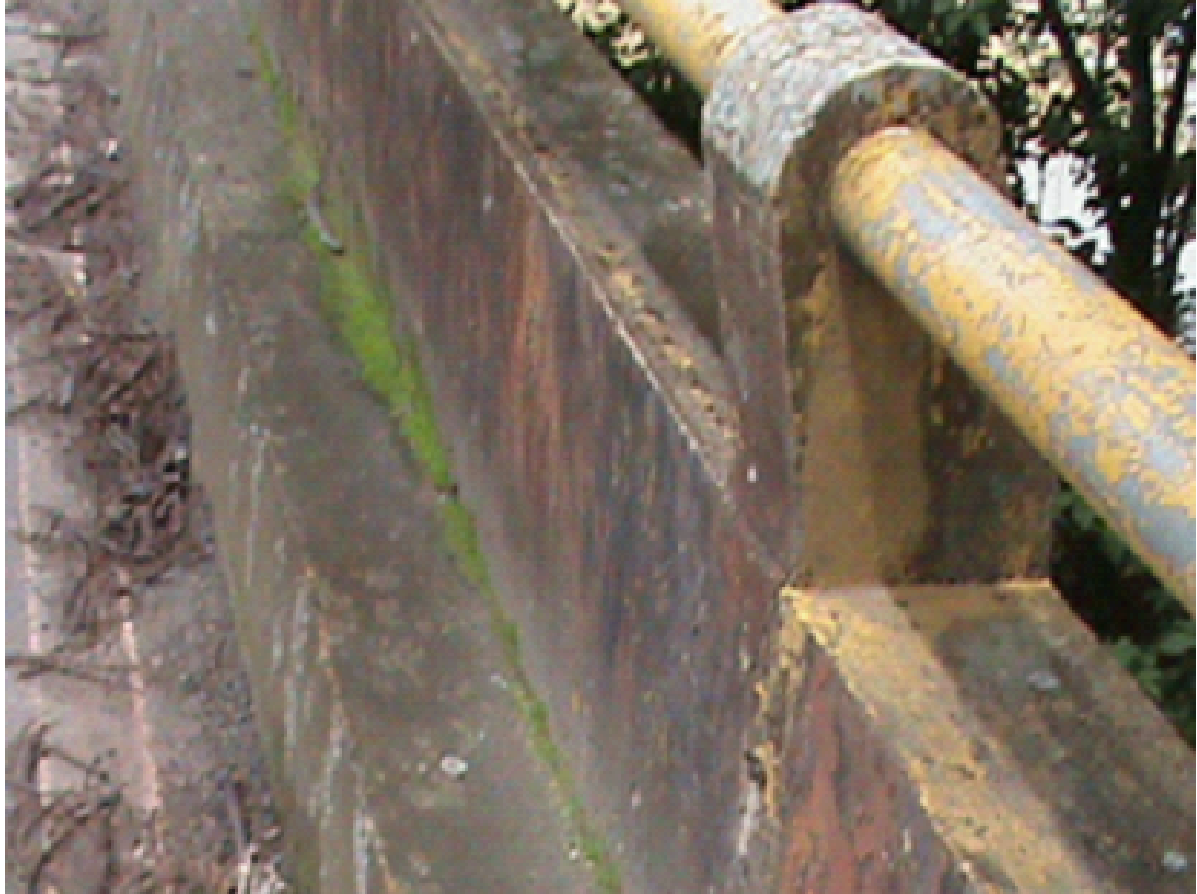
Componente.....: 3 Andenes/Bordillos

Daño/Observaciones.: Los bordillos presentan manchas de humedad, suciedad y deterioro de pintura. Se recomienda labores de mantenimiento rutinario

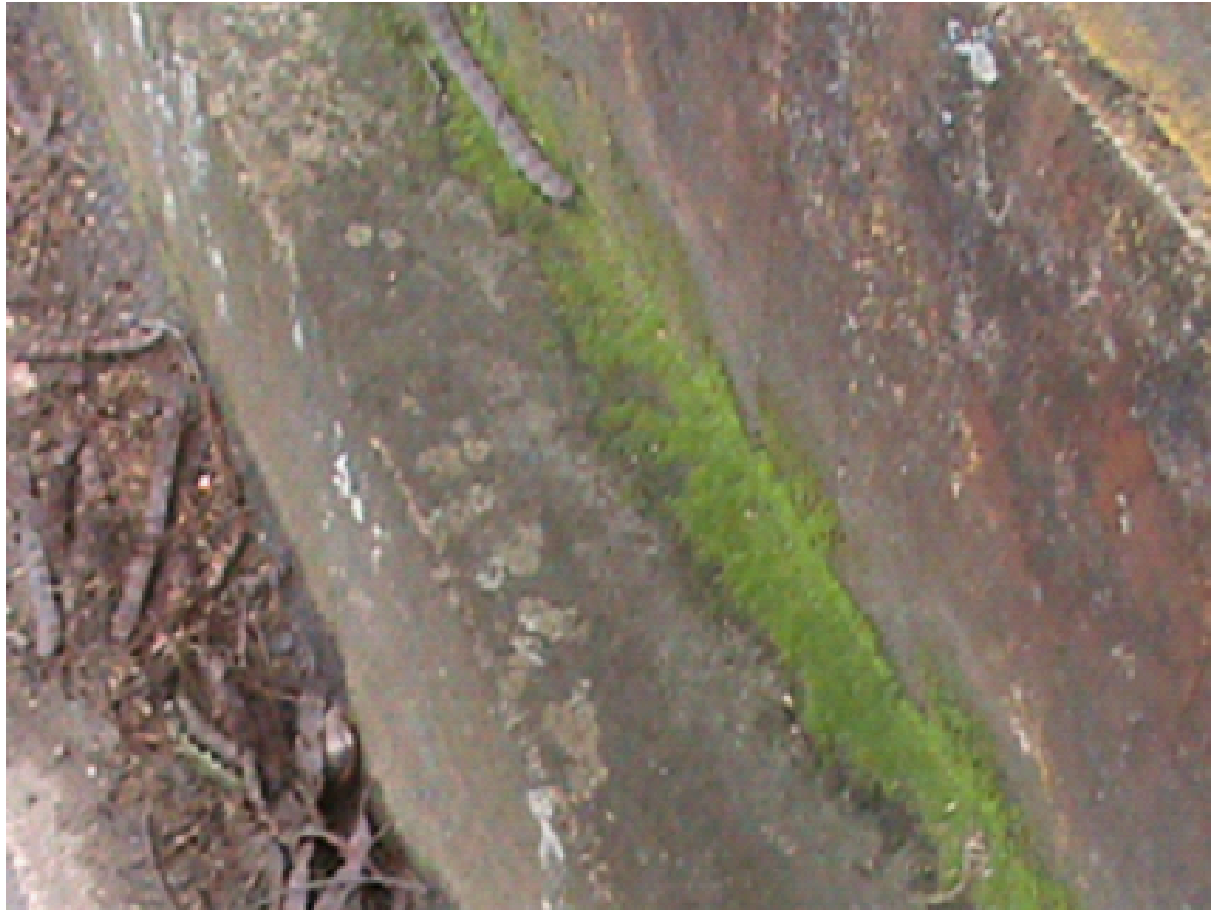
Componente.....: 3 Andenes/Bordillos

Daño/Observaciones.: Los bordillos presentan manchas de humedad, suciedad y deterioro de pintura. Se recomienda labores de mantenimiento rutinario

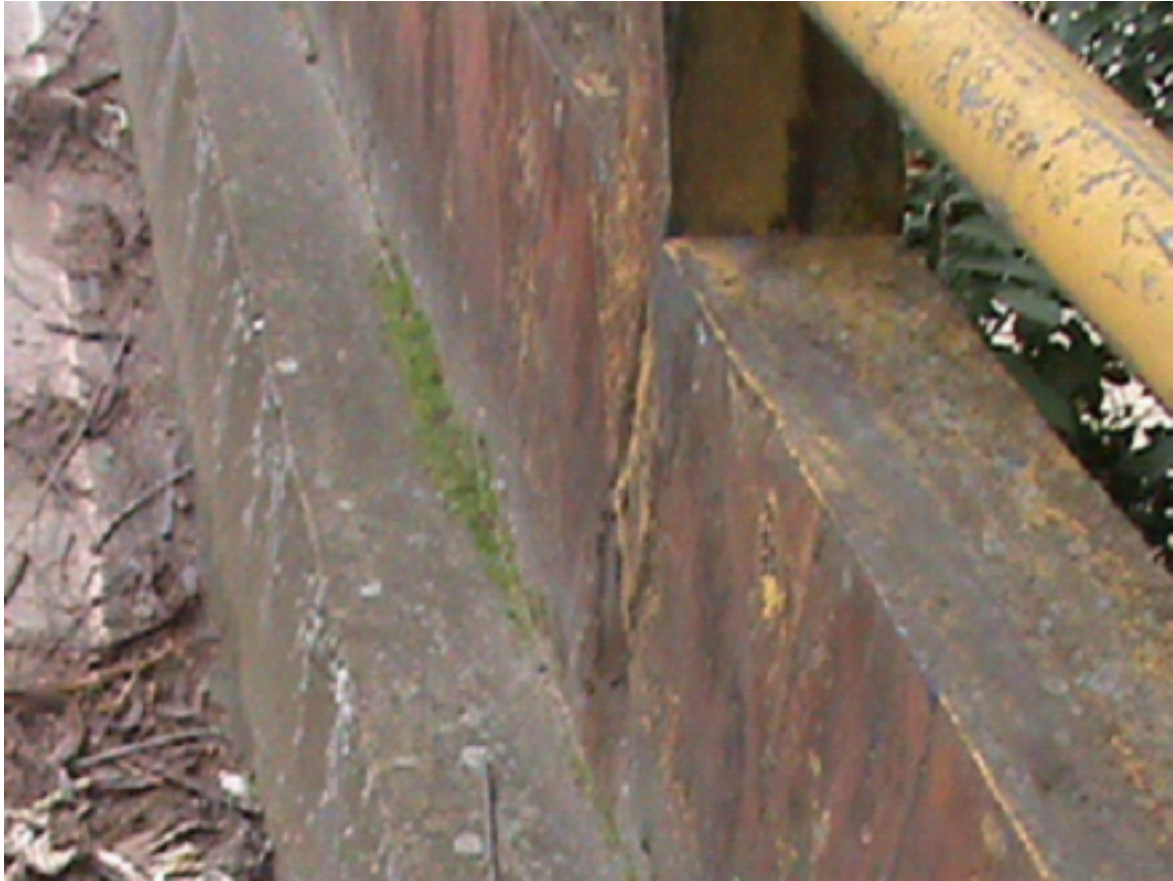
Componente.....: 3 Andenes/Bordillos

Daño/Observaciones.: Los bordillos presentan manchas de humedad, suciedad y deterioro de pintura. Se recomienda labores de mantenimiento rutinario

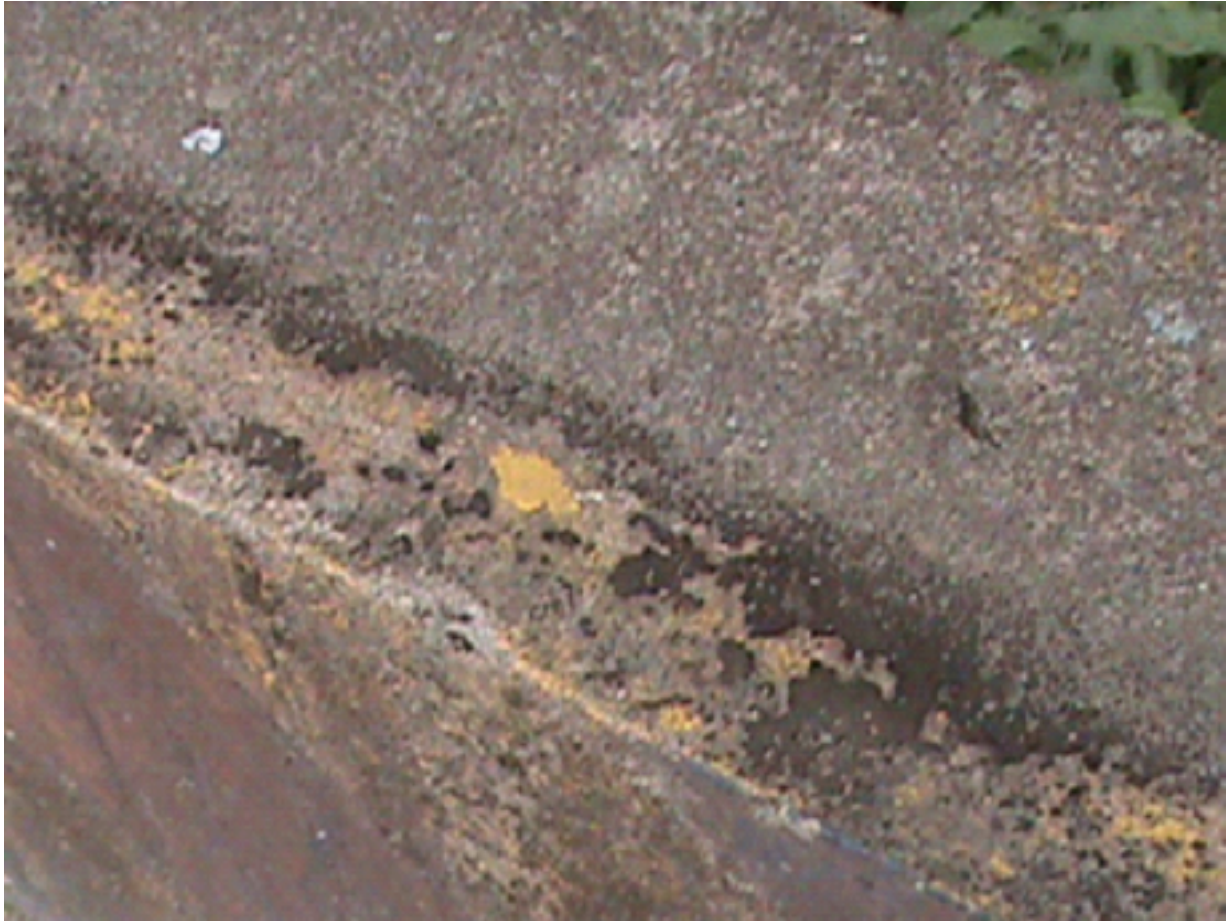
Componente.....: 3 Andenes/Bordillos

Daño/Observaciones.: Los bordillos presentan manchas de humedad, suciedad y deterioro de pintura. Se recomienda labores de mantenimiento rutinario

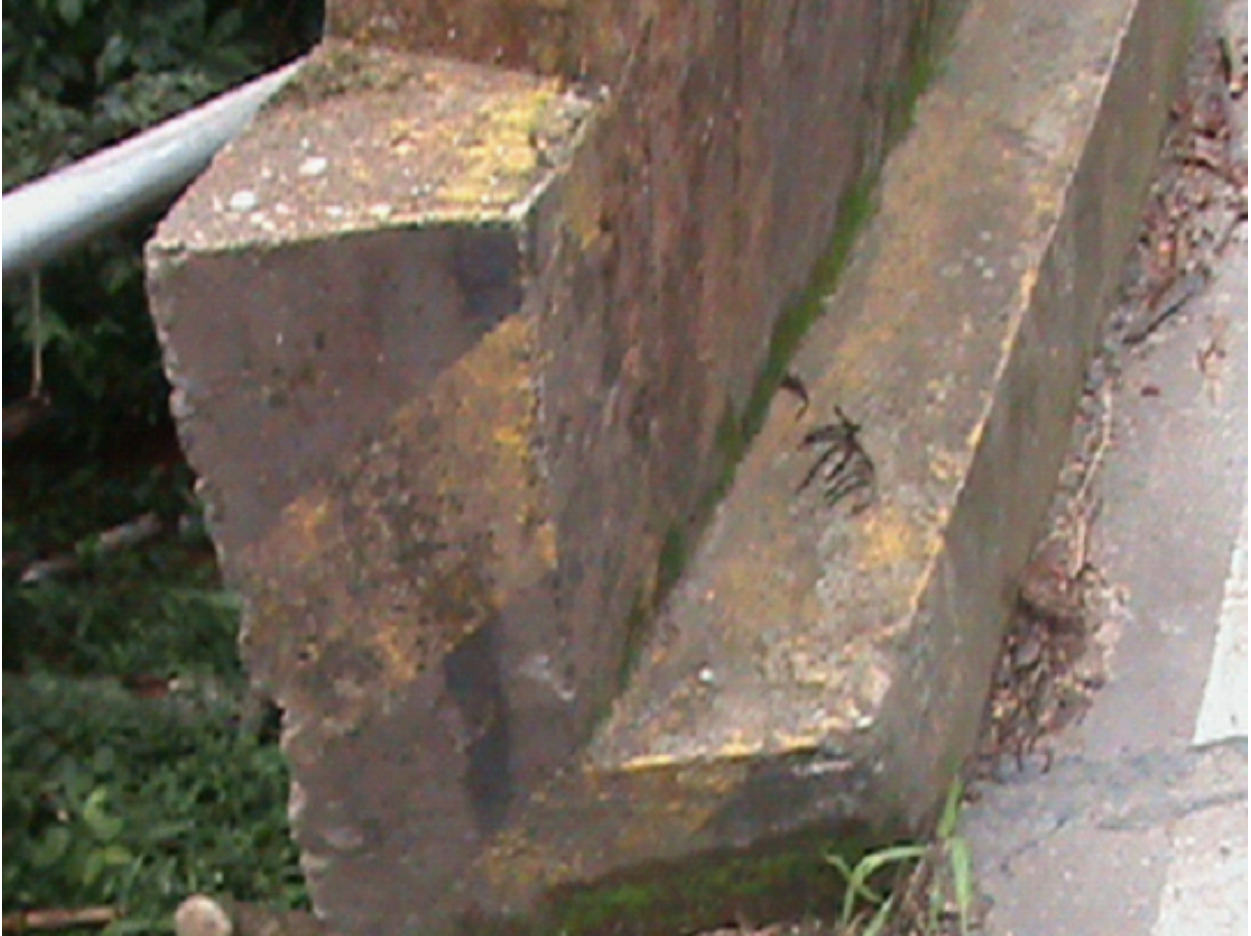
Componente.....: 3 Andenes/Bordillos

Daño/Observaciones.: Los bordillos presentan manchas de humedad, suciedad y deterioro de pintura. Se recomienda labores de mantenimiento rutinario

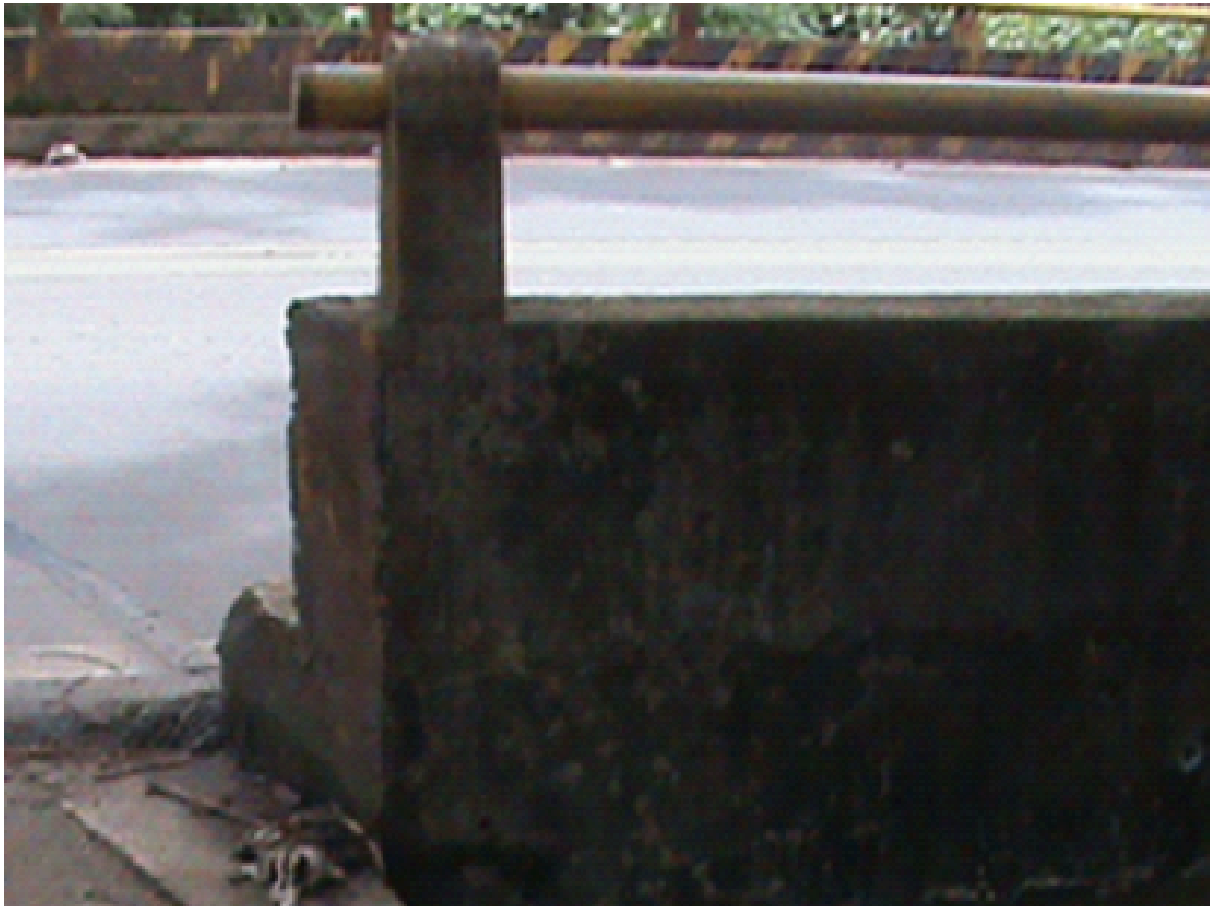
Componente.....: 4 Barandas

Daño/Observaciones.: Las pilastras que amordazan los pasamanos metálicos presentan fisuramiento del recubrimiento, en algunas partes rotura de concreto con acero de refuerzo expuesto. Se requiere reparación de barandas de concreto.

Tipo de daño.....: Daño en conc. / acero expuesto

Reparaciones.....: A Reparación de barandas de concreto

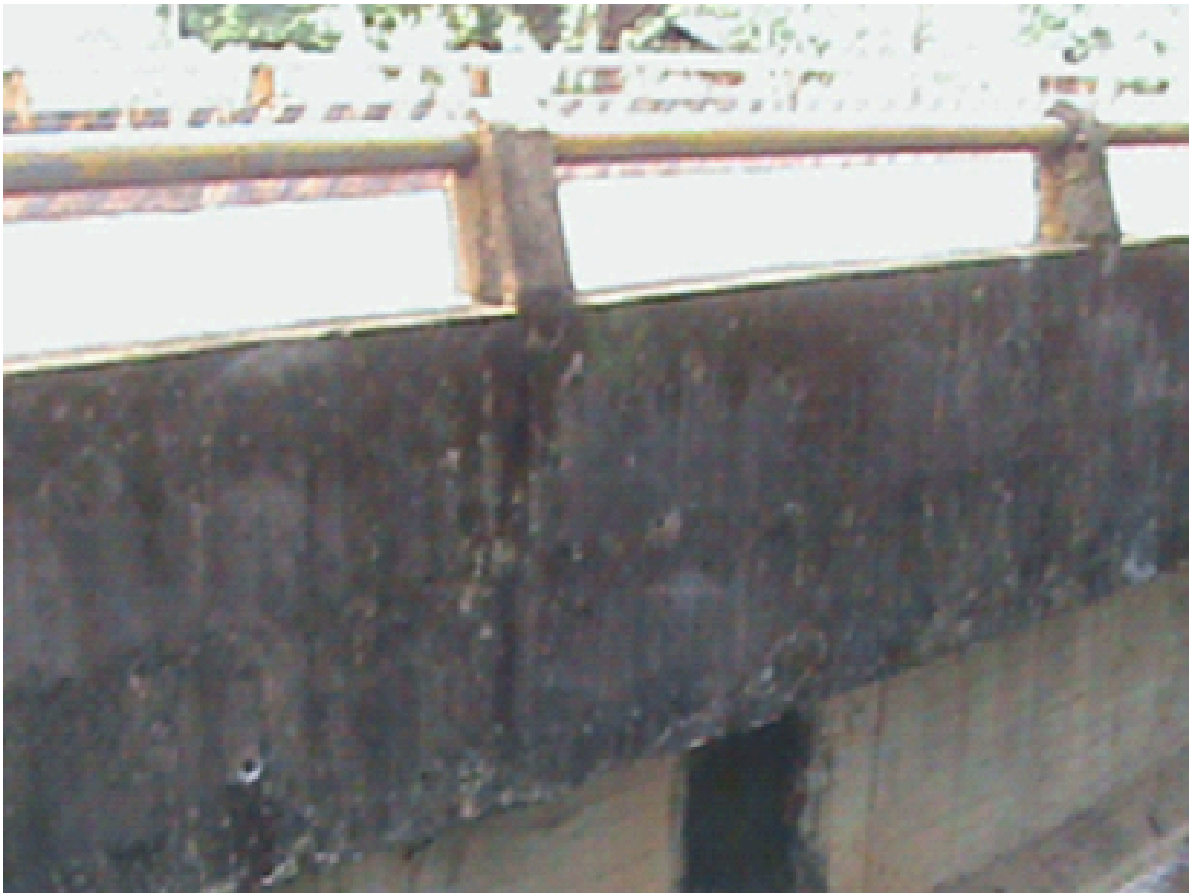
Componente.....: 4 Barandas

Daño/Observaciones.: Las pilastras que amordazan los pasamanos metálicos presentan fisuramiento del recubrimiento, en algunas partes rotura de concreto con acero de refuerzo expuesto. Se requiere reparación de barandas de concreto.

Tipo de daño.....: Daño en conc. / acero expuesto

Reparaciones.....: A Reparación de barandas de concreto

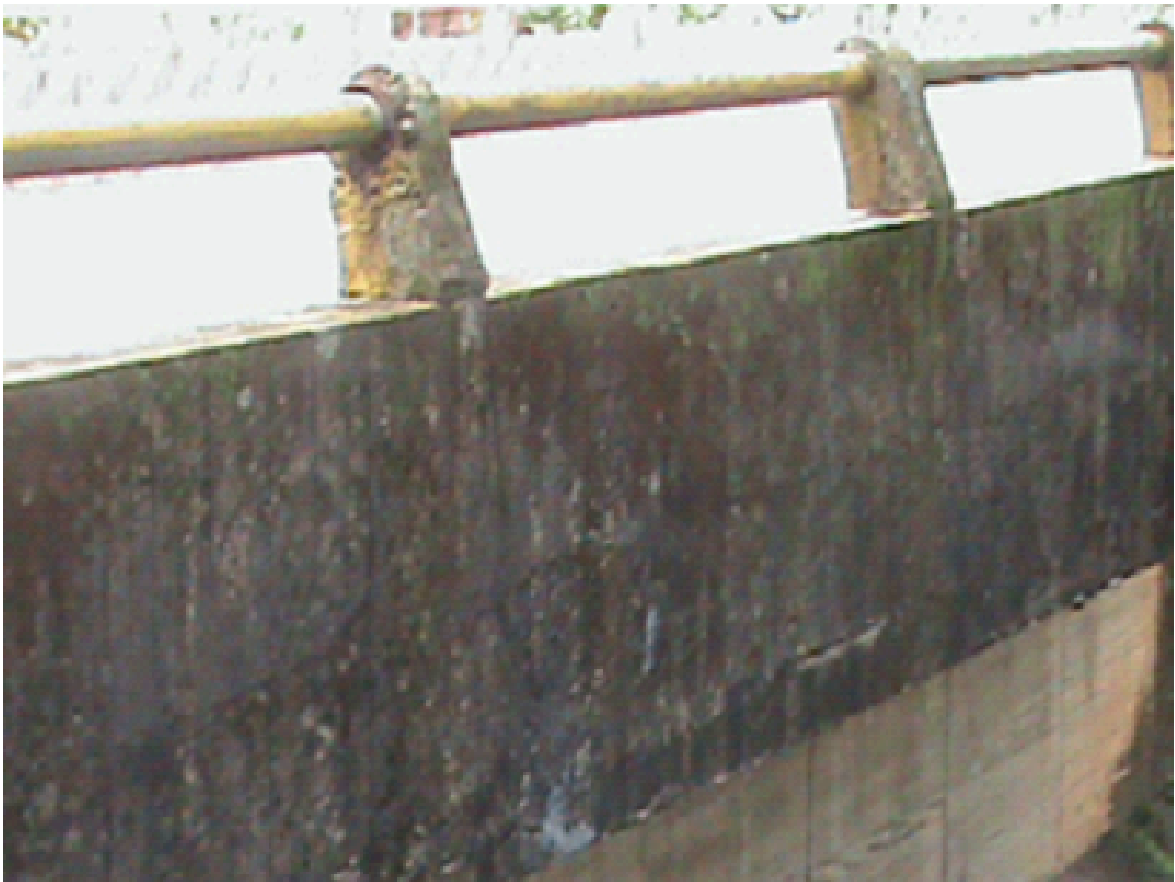
Componente.....: 4 Barandas

Daño/Observaciones.: Las pilastras que amordazan los pasamanos metálicos presentan fisuramiento del recubrimiento, en algunas partes rotura de concreto con acero de refuerzo expuesto. Se requiere reparación de barandas de concreto.

Tipo de daño.....: Daño en conc. / acero expuesto

Reparaciones.....: A Reparación de barandas de concreto

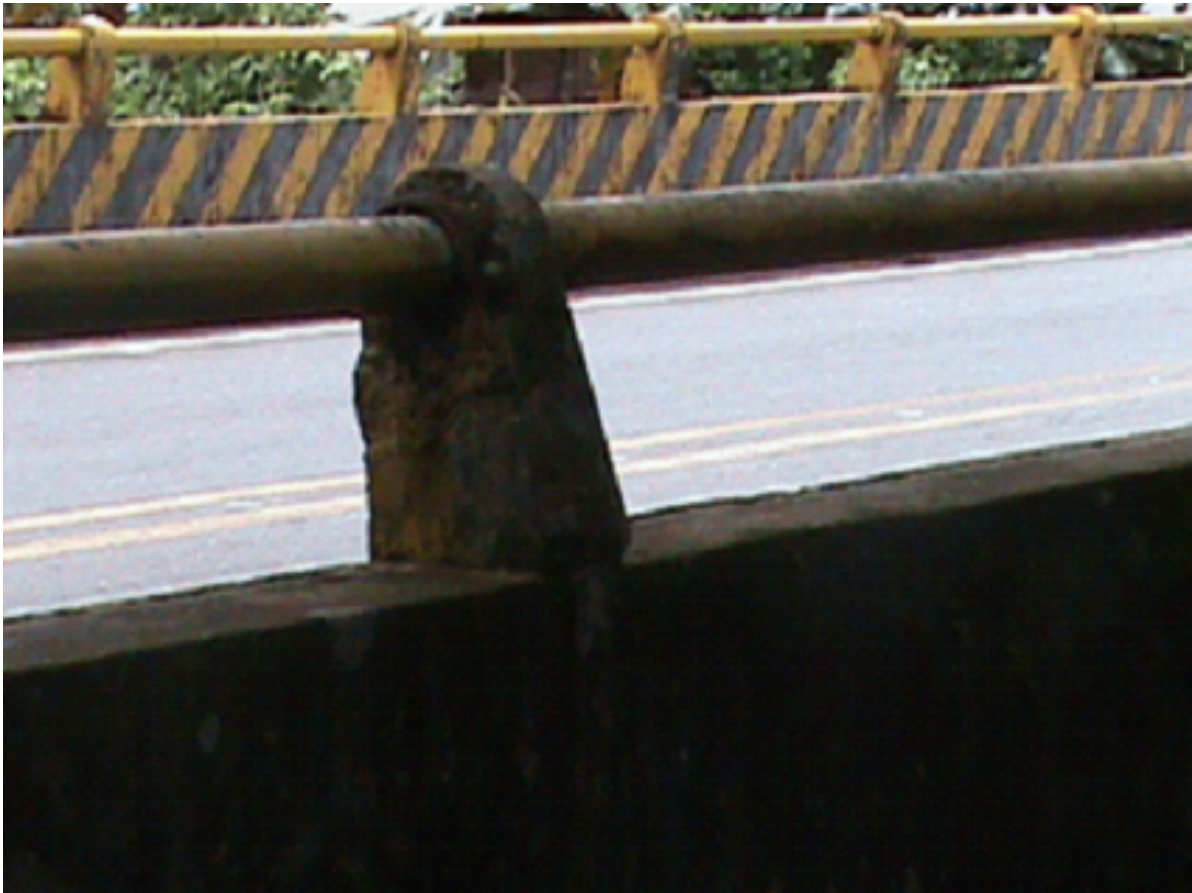
Componente.....: 4 Barandas

Daño/Observaciones.: Las pilastras que amordazan los pasamanos metálicos presentan fisuramiento del recubrimiento, en algunas partes rotura de concreto con acero de refuerzo expuesto. Se requiere reparación de barandas de concreto.

Tipo de daño.....: Daño en conc. / acero expuesto

Reparaciones.....: A Reparación de barandas de concreto

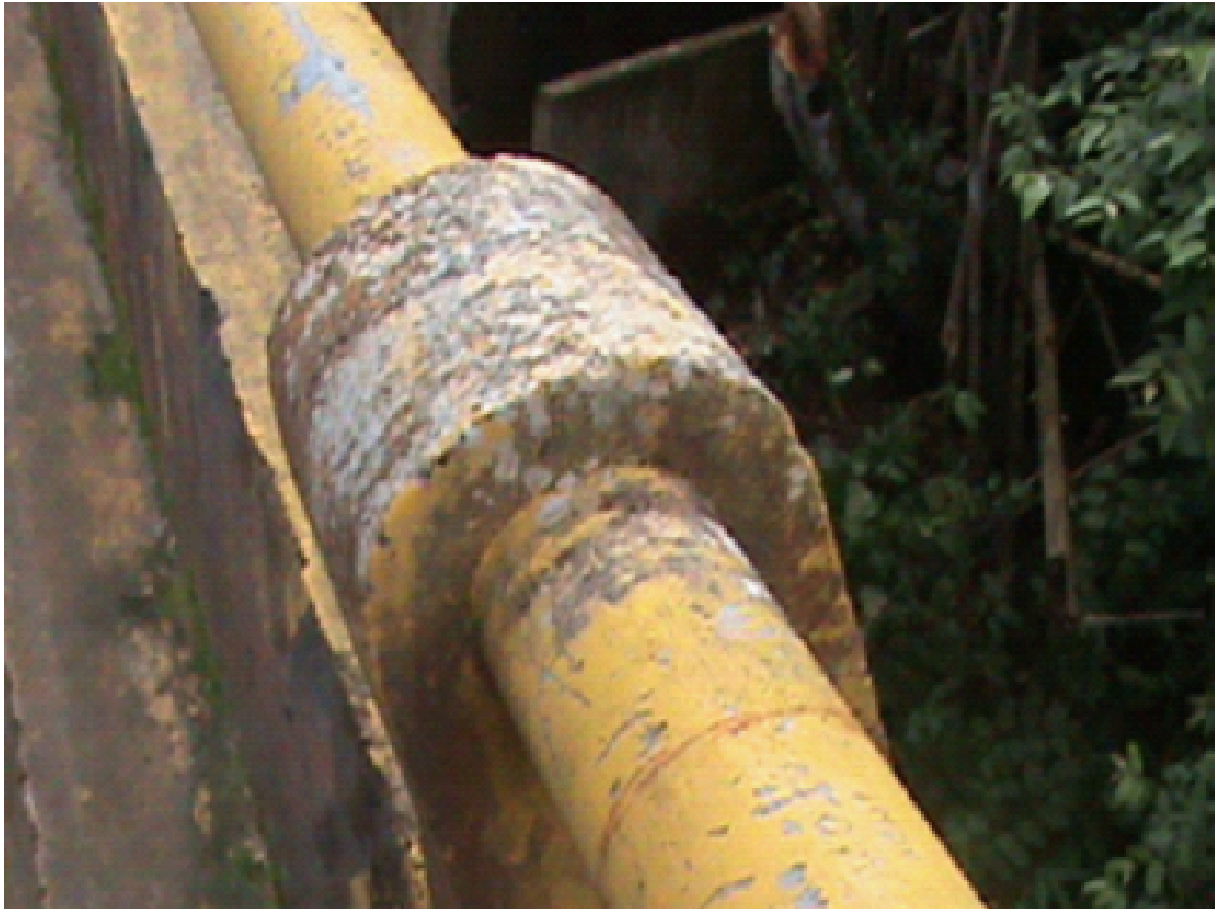
Componente.....: 4 Barandas

Daño/Observaciones.: Las pilastras que amordazan los pasamanos metálicos presentan fisuramiento del recubrimiento, en algunas partes rotura de concreto con acero de refuerzo expuesto. Se requiere reparación de barandas de concreto.

Tipo de daño.....: Daño en conc. / acero expuesto

Reparaciones.....: A Reparación de barandas de concreto

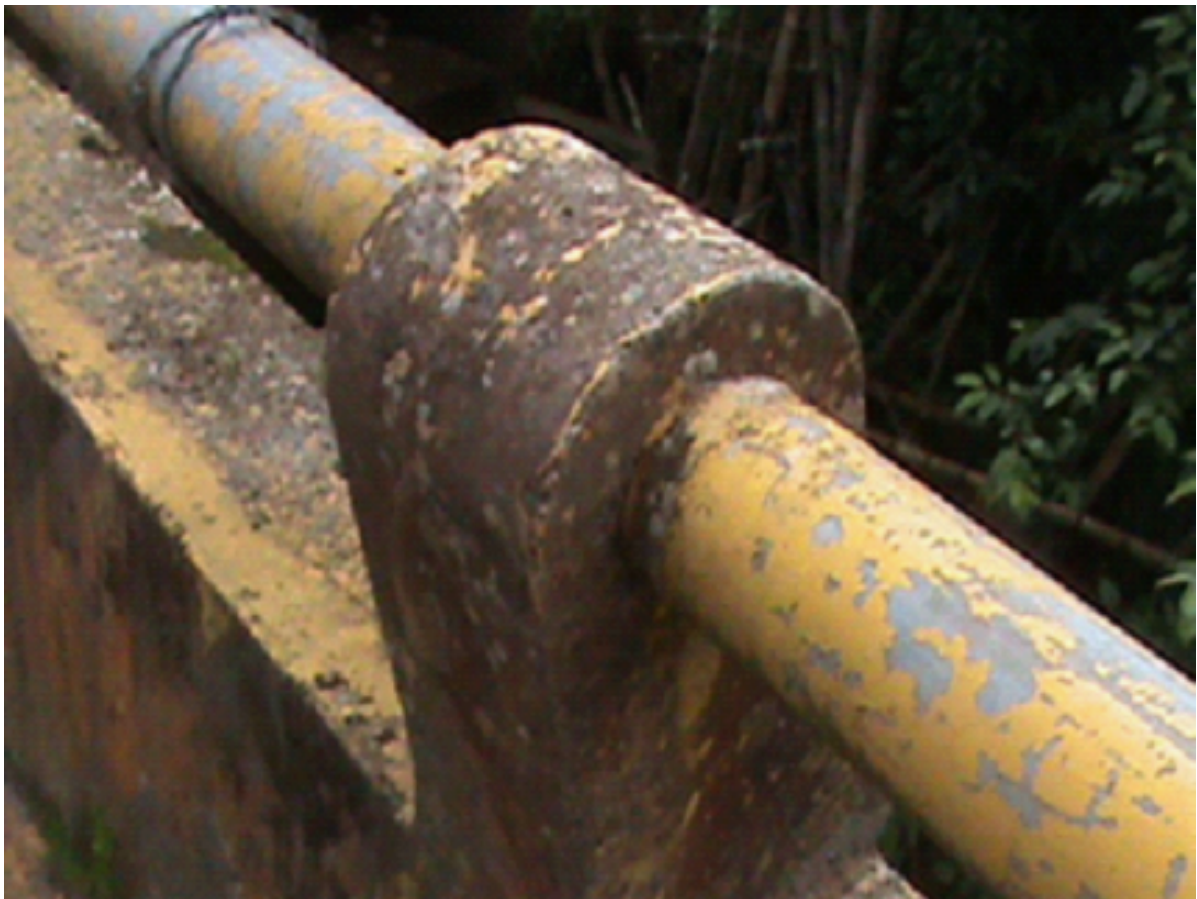
Componente.....: 4 Barandas

Daño/Observaciones.: Las pilastras que amordazan los pasamanos metálicos presentan fisuramiento del recubrimiento, en algunas partes rotura de concreto con acero de refuerzo expuesto. Se requiere reparación de barandas de concreto.

Tipo de daño.....: Daño en conc. / acero expuesto

Reparaciones.....: A Reparación de barandas de concreto
