SDC/INV	SiPuCol	Fecha	Hoja
	Informe de inspección principal	18/09/12	1
07-6513-019.00 Pueblo Viejo			
Regional.....: 7 Casanare			
Ruta.....: Troncal Villa Garzón - Saravena			
Carretera.....: Yopal - Paz de Ariporo			
Lado de la car...: 0			
Abscisa.....: 57+0613			
No del registro..: 575			
Año de construcción.....:			
Año de la última reconstrucción.....:			
Paso Superior/Inferior.....: S			
Dir. de abs. de la carretera principal.:			
Requisitos de la inspección.....: 0 Nada			
Recolección de datos : Fecha.....: 2012.05.24			
: Iniciales.....: JPJG			
Posición geográfica..:			
Latitud: 5 gra 40.3 min N Longitud: 72 gra 5.35 min O Altitud: 2851 m			
Geometría: Número de luces.....: 1			
Longitud de la luz menor (m): 30.00			
Longitud de la luz mayor (m): 30.00			
Longitud total(m): 30.00			
Ancho del tablero.....(m): 8.93			
Ancho del separador.....(m): 0.00			
Ancho del andén izquierdo(m): 0.00			
Ancho del andén derecho..(m): 0.00

07-6513-019.00 Pueblo Viejo

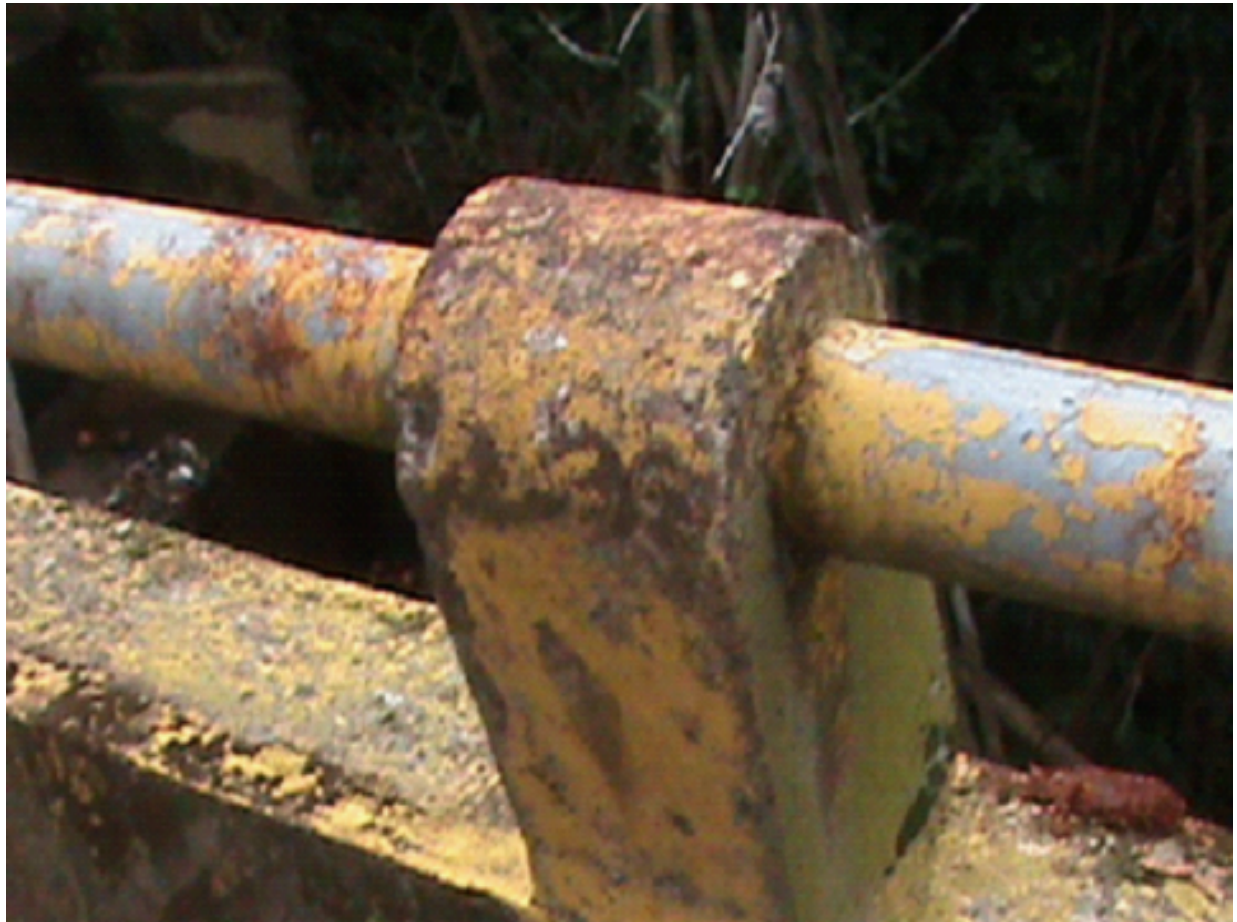
Componente.....: 4 Barandas

Daño/Observaciones.: Las pilastras que amordazan los pasamanos metálicos presentan fisuramiento del recubrimiento, en algunas partes rotura de concreto con acero de refuerzo expuesto. Se requiere reparación de barandas de concreto.

Tipo de daño.....: Daño en conc. / acero expuesto

Reparaciones.....: A Reparación de barandas de concreto

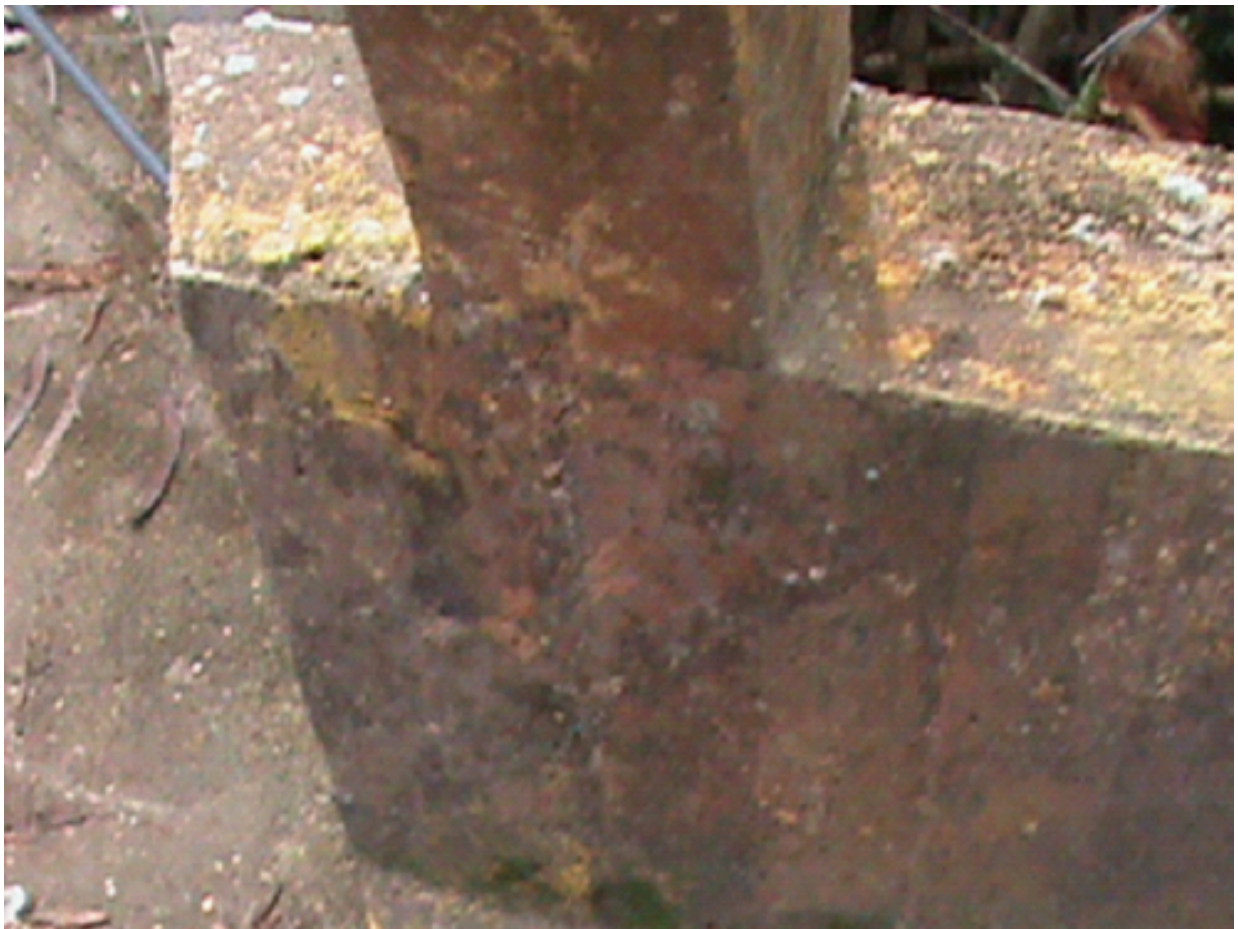
Componente.....: 4 Barandas

Daño/Observaciones.: Las pilastras que amordazan los pasamanos metálicos presentan fisuramiento del recubrimiento, en algunas partes rotura de concreto con acero de refuerzo expuesto. Se requiere reparación de barandas de concreto.

Tipo de daño.....: Daño en conc. / acero expuesto

Reparaciones.....: A Reparación de barandas de concreto

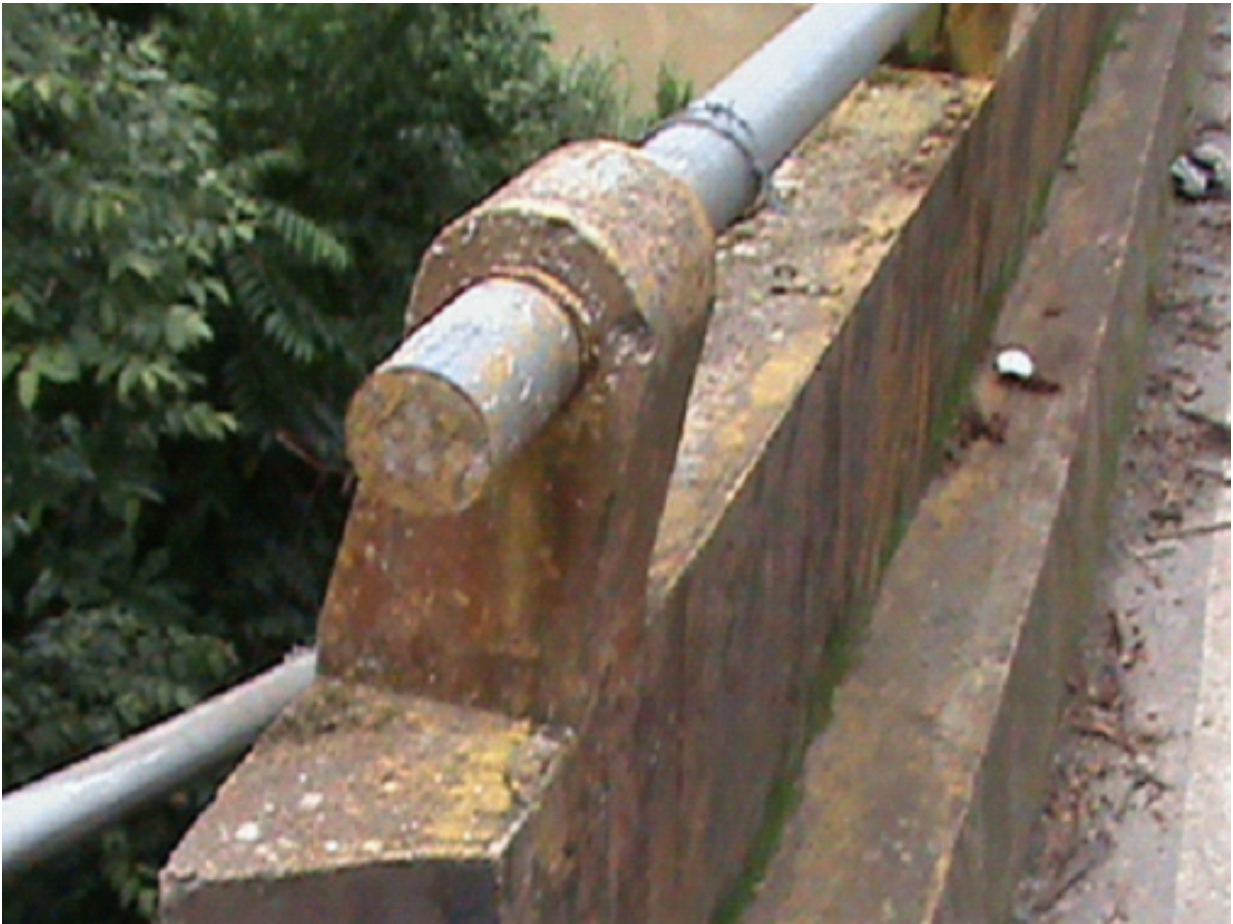
Componente.....: 4 Barandas

Daño/Observaciones.: Las pilastras que amordazan los pasamanos metálicos presentan fisuramiento del recubrimiento, en algunas partes rotura de concreto con acero de refuerzo expuesto. Se requiere reparación de barandas de concreto.

Tipo de daño.....: Daño en conc. / acero expuesto

Reparaciones.....: A Reparación de barandas de concreto

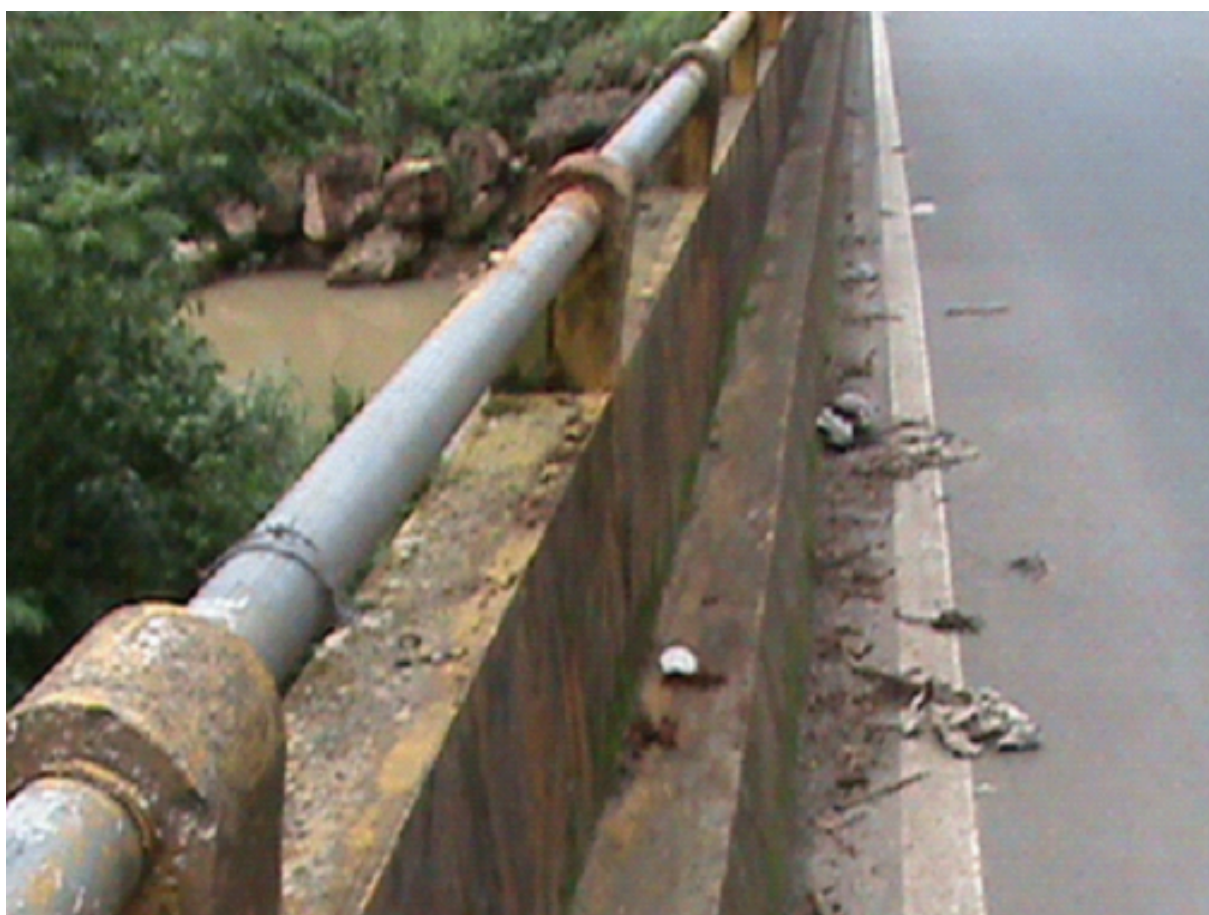
Componente.....: 4 Barandas

Daño/Observaciones.: Las pilastras que amordazan los pasamanos metálicos presentan fisuramiento del recubrimiento, en algunas partes rotura de concreto con acero de refuerzo expuesto. Se requiere reparación de barandas de concreto.

Tipo de daño.....: Daño en conc. / acero expuesto

Reparaciones.....: A Reparación de barandas de concreto

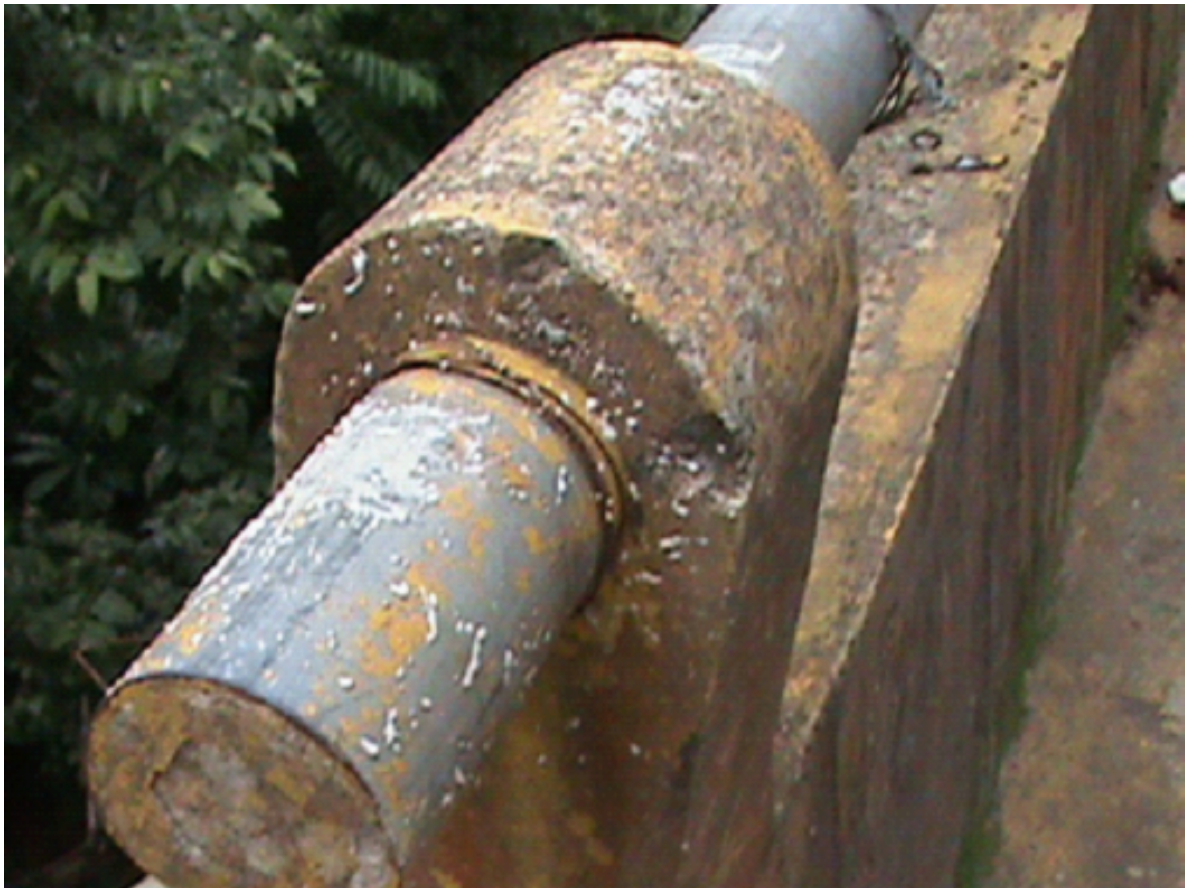
Componente.....: 4 Barandas

Daño/Observaciones.: Las pilastras que amordazan los pasamanos metálicos presentan fisuramiento del recubrimiento, en algunas partes rotura de concreto con acero de refuerzo expuesto. Se requiere reparación de barandas de concreto.

Tipo de daño.....: Daño en conc. / acero expuesto

Reparaciones.....: A Reparación de barandas de concreto

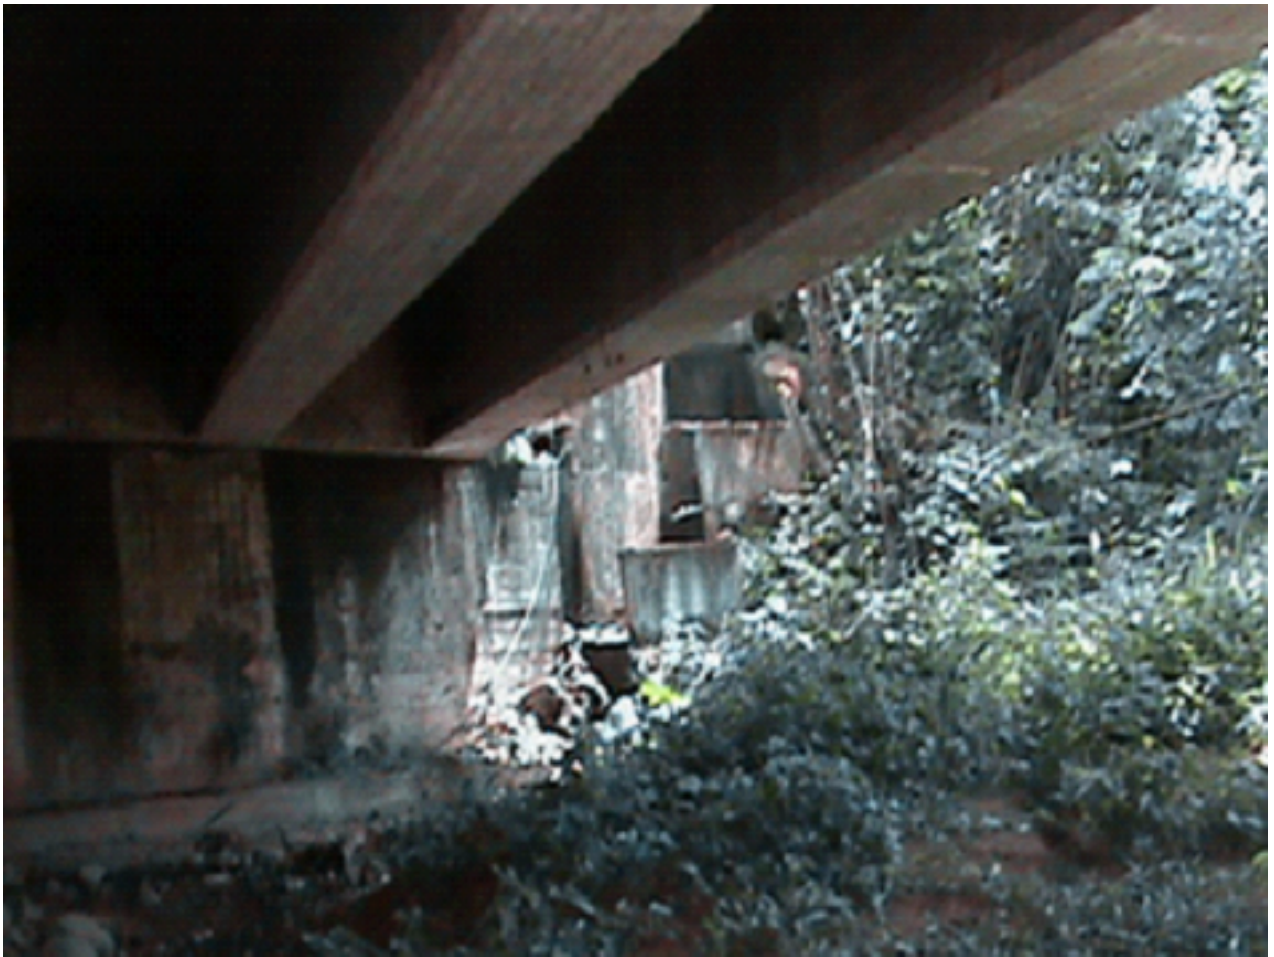
Componente.....: 5 Conos/Taludes

Daño/Observaciones.: El cono No3 requiere construcción de obras de protección ya que presenta erosión y en cualquier momento se puede presentar caída de material que corresponde a roca. Los demás conos se encuentran en buen estado.

Tipo de daño.....: Erosión / socavación

Reparaciones.....: Z Otra

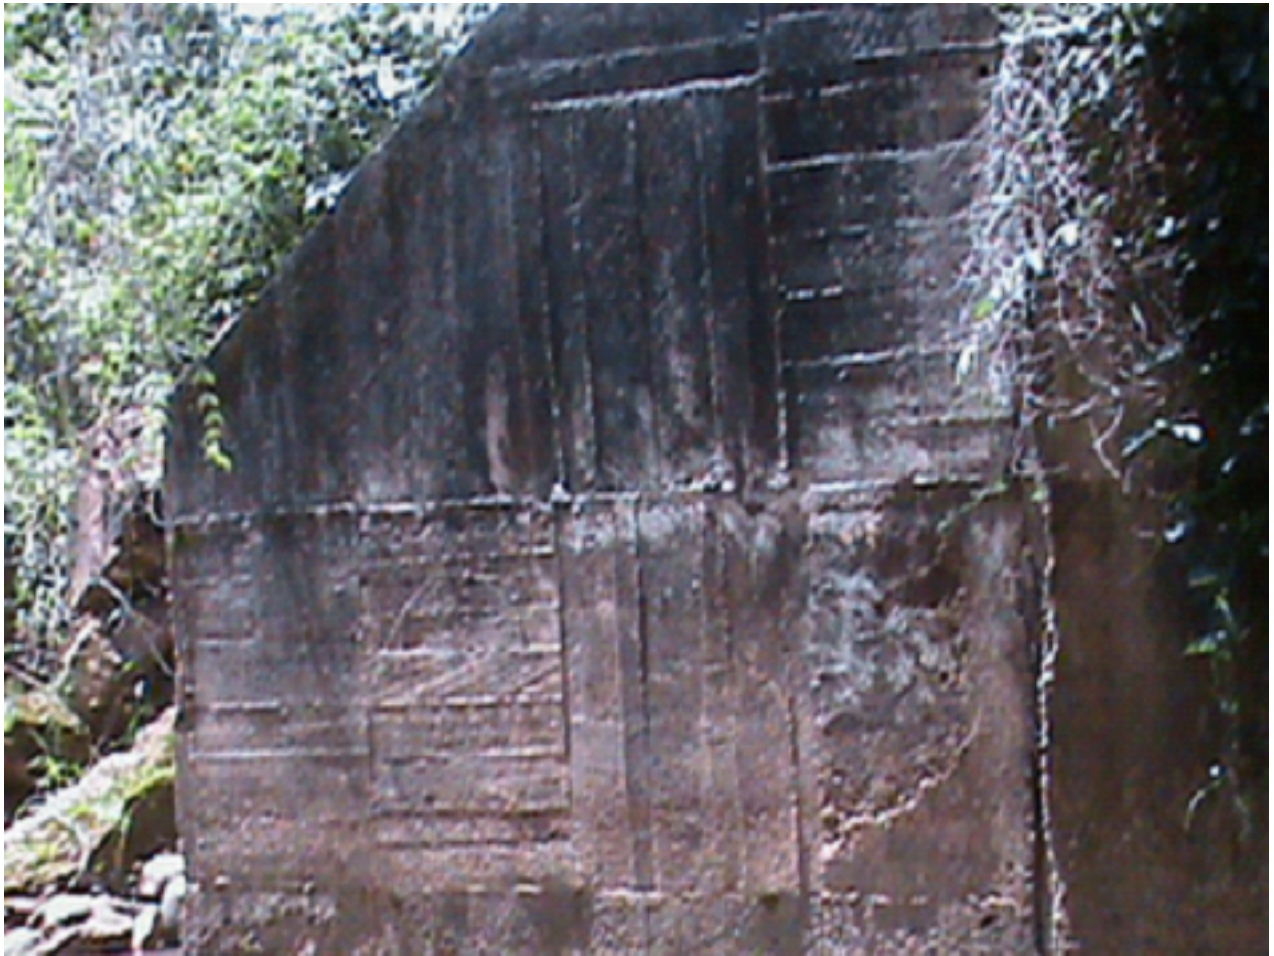
Componente.....: 5 Conos/Taludes

Daño/Observaciones.: El cono No3 requiere construcción de obras de protección ya que presenta erosión y en cualquier momento se puede presentar caída de material que corresponde a roca. Los demás conos se encuentran en buen estado.

Tipo de daño.....: Erosión / socavación

Reparaciones.....: Z Otra

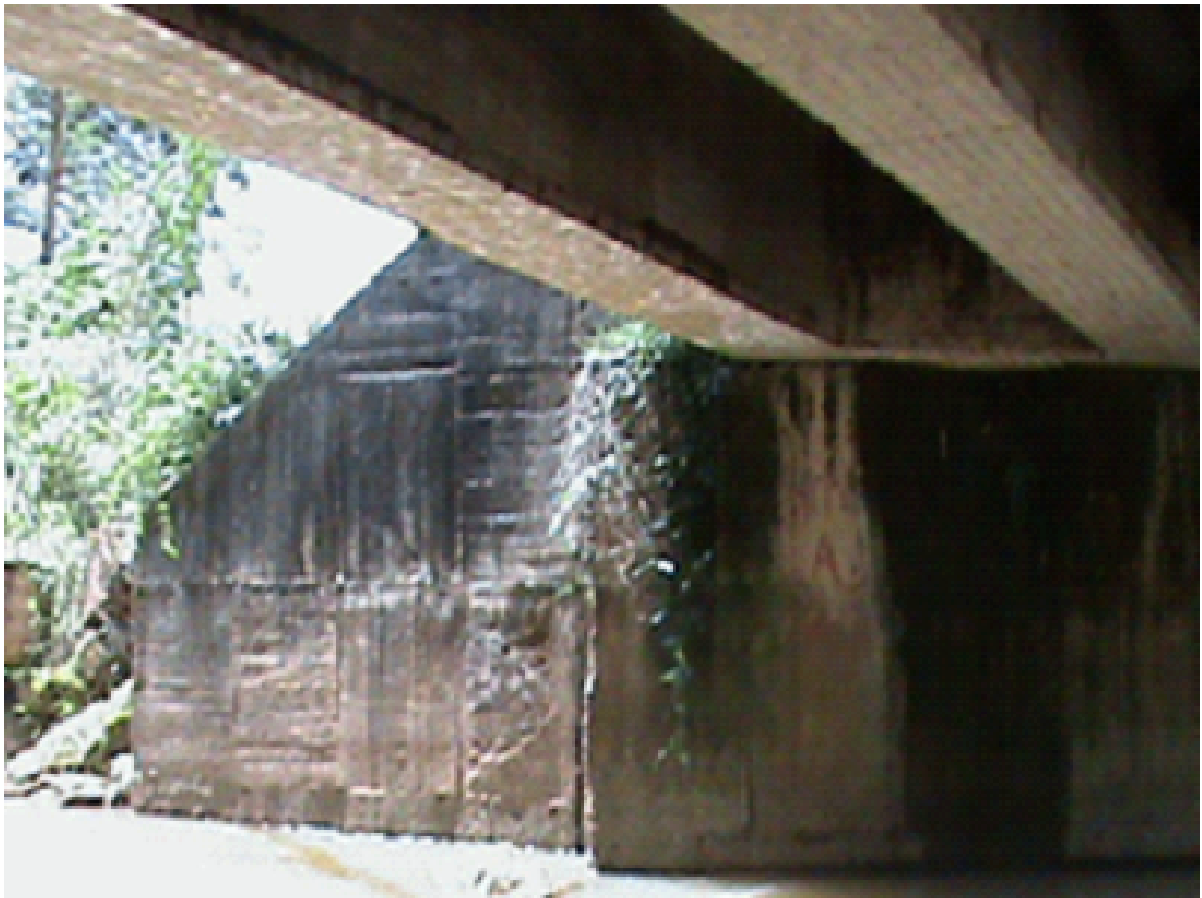
Componente.....: 6 Aletas

Daño/Observaciones.: Se presenta desgaste de concreto en la parte inferior de la aleta No3 debido a la acción del agua. Se requiere reparación de concreto. Las aletas presentan manchas de humedad, se recomienda labores de mantenimiento.

Tipo de daño.....: Descomposición

Reparaciones.....: A Reparación de concreto

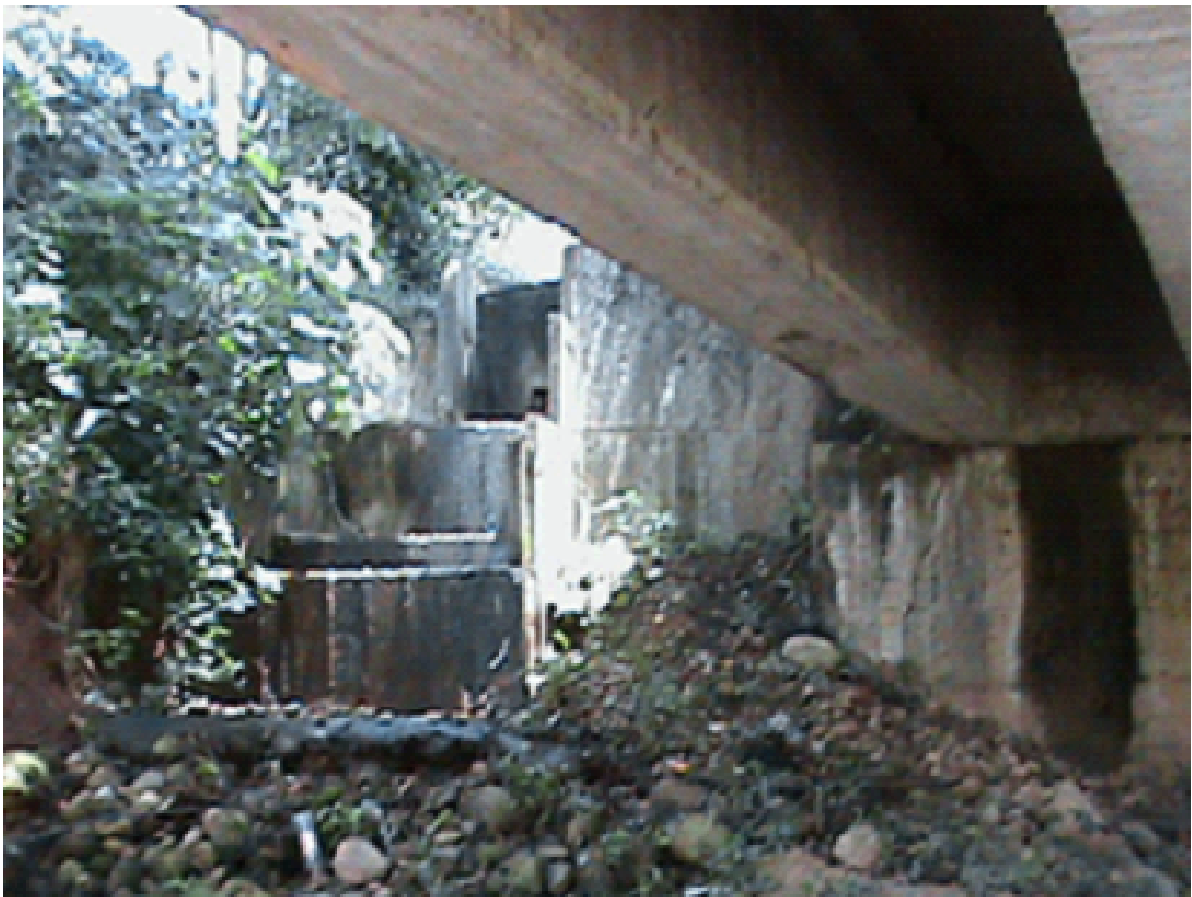
Componente.....: 6 Aletas

Daño/Observaciones.: Se presenta desgaste de concreto en la parte inferior de la aleta No3 debido a la acción del agua. Se requiere reparación de concreto. Las aletas presentan manchas de humedad, se recomienda labores de mantenimiento.

Tipo de daño.....: Descomposición

Reparaciones.....: A Reparación de concreto

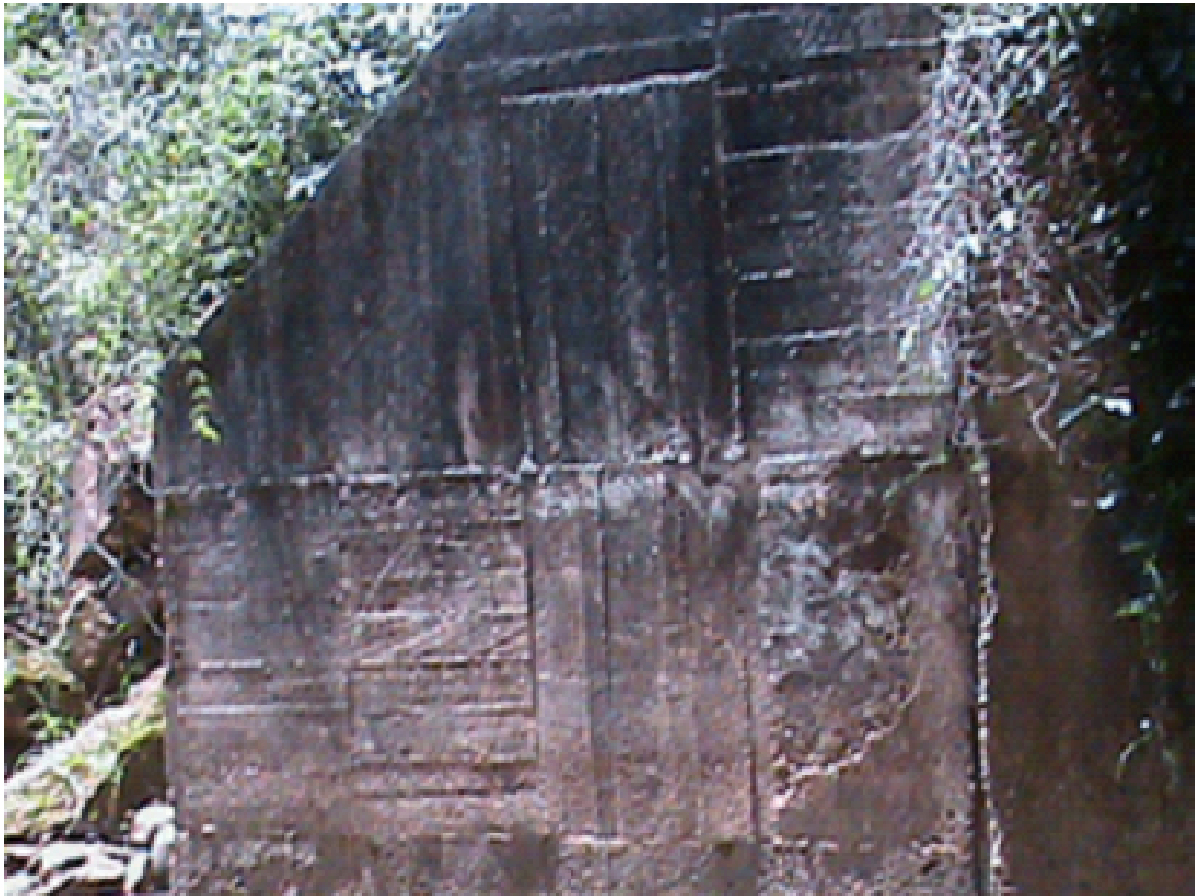
Componente.....: 6 Aletas

Daño/Observaciones.: Se presenta desgaste de concreto en la parte inferior de la aleta No3 debido a la acción del agua. Se requiere reparación de concreto. Las aletas presentan manchas de humedad, se recomienda labores de mantenimiento.

Tipo de daño.....: Descomposición

Reparaciones.....: A Reparación de concreto

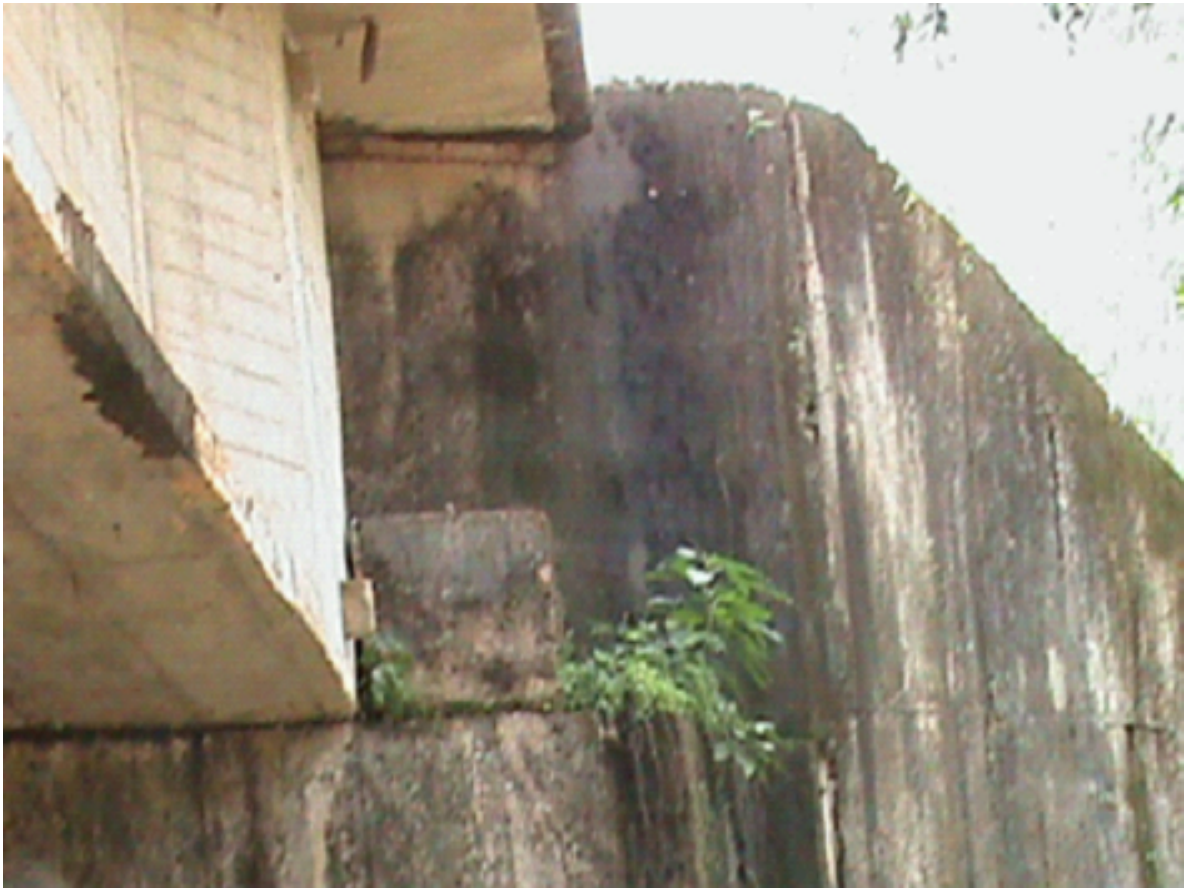
Componente.....: 6 Aletas

Daño/Observaciones.: Se presenta desgaste de concreto en la parte inferior de la aleta No3 debido a la acción del agua. Se requiere reparación de concreto. Las aletas presentan manchas de humedad, se recomienda labores de mantenimiento.

Tipo de daño.....: Descomposición

Reparaciones.....: A Reparación de concreto

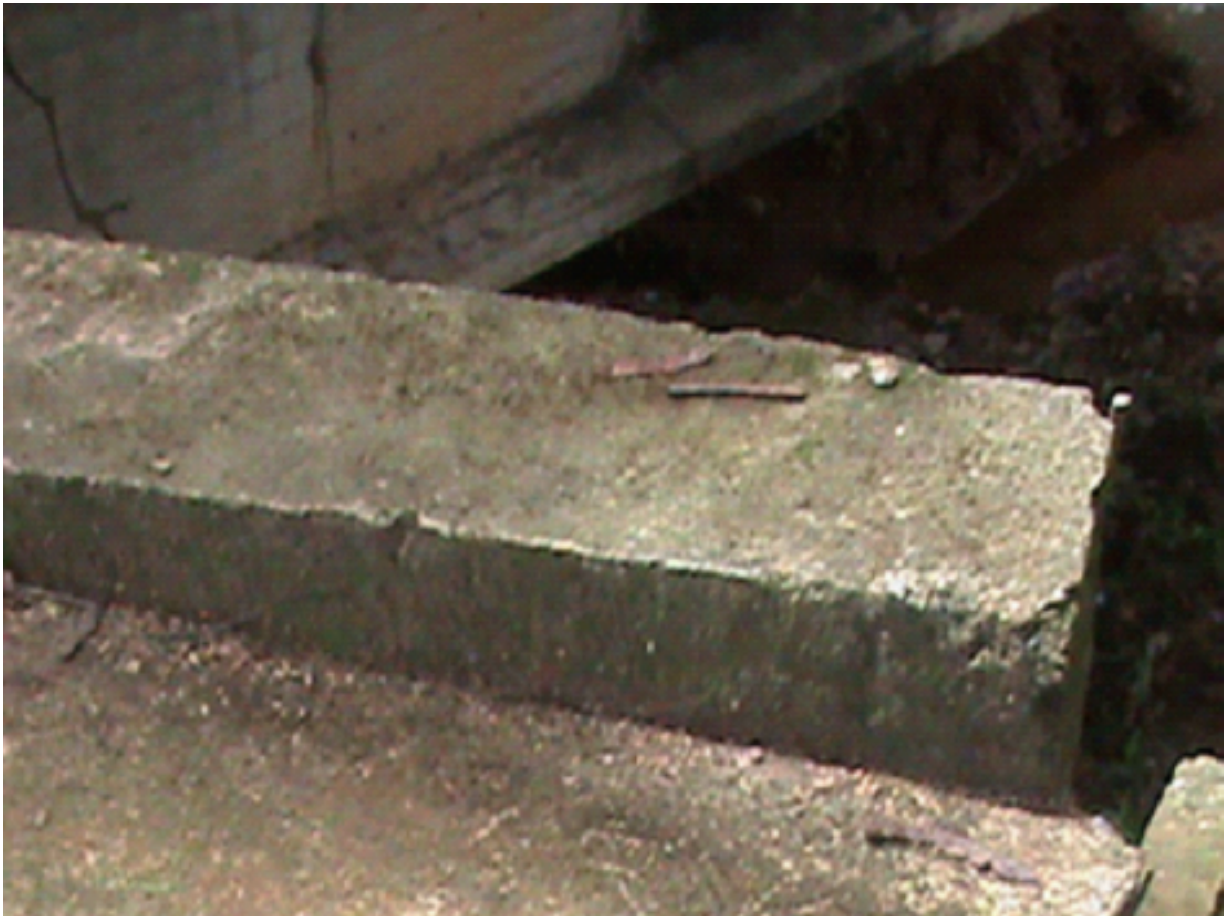
Componente.....: 6 Aletas

Daño/Observaciones.: Se presenta desgaste de concreto en la parte inferior de la aleta No3 debido a la acción del agua. Se requiere reparación de concreto. Las aletas presentan manchas de humedad, se recomienda labores de mantenimiento.

Tipo de daño.....: Descomposición

Reparaciones.....: A Reparación de concreto

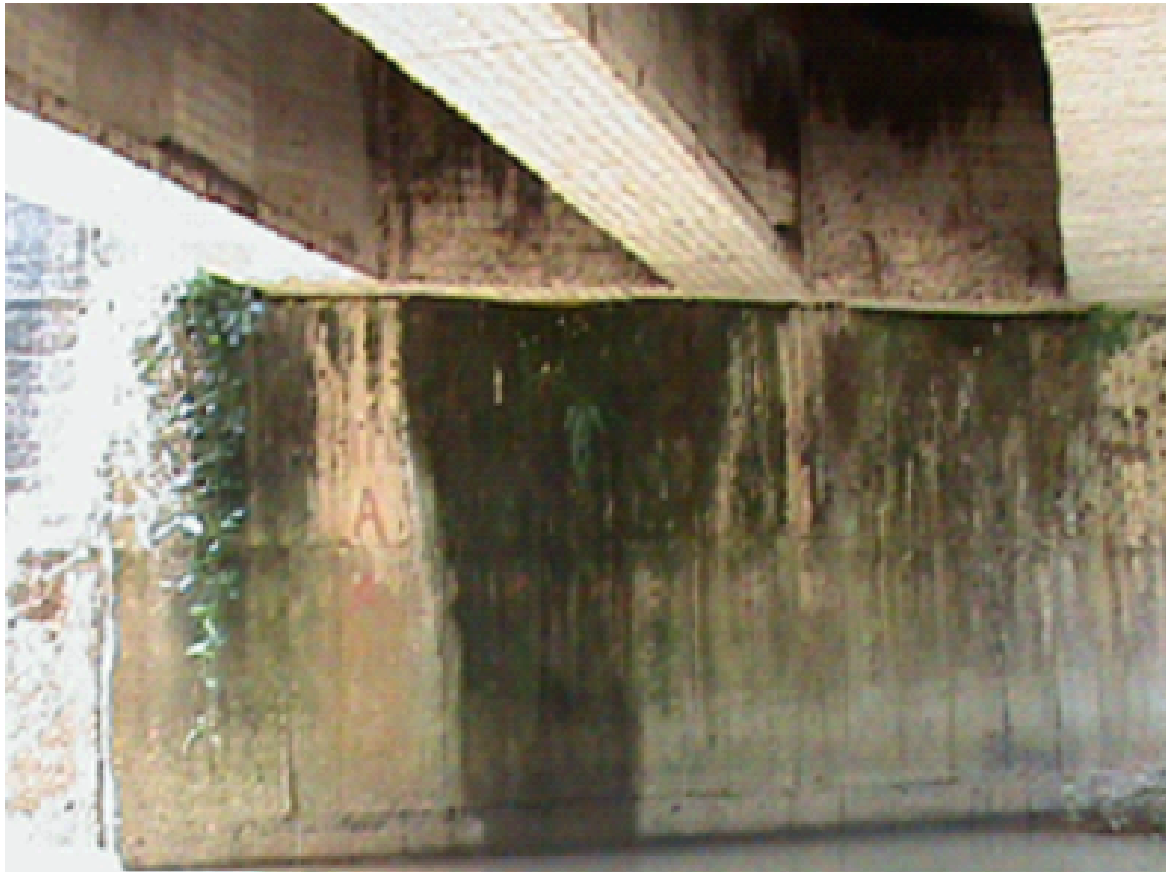
Componente.....: 7 Estribos

Daño/Observaciones.: El estribo No1 presenta segregación del concreto y caída de agregado. Se requiere reparación de concreto y la cimentación del estribo No1 presenta problemas de socavación, aunque en la actualidad esto no se sigue presentando ya que el cauce ahora está recargado hacia el otro estribo. Los estribos presentan manchas de humedad y presencia de

Tipo de daño.....: Descomposición

Reparaciones.....: A Reparación de concreto

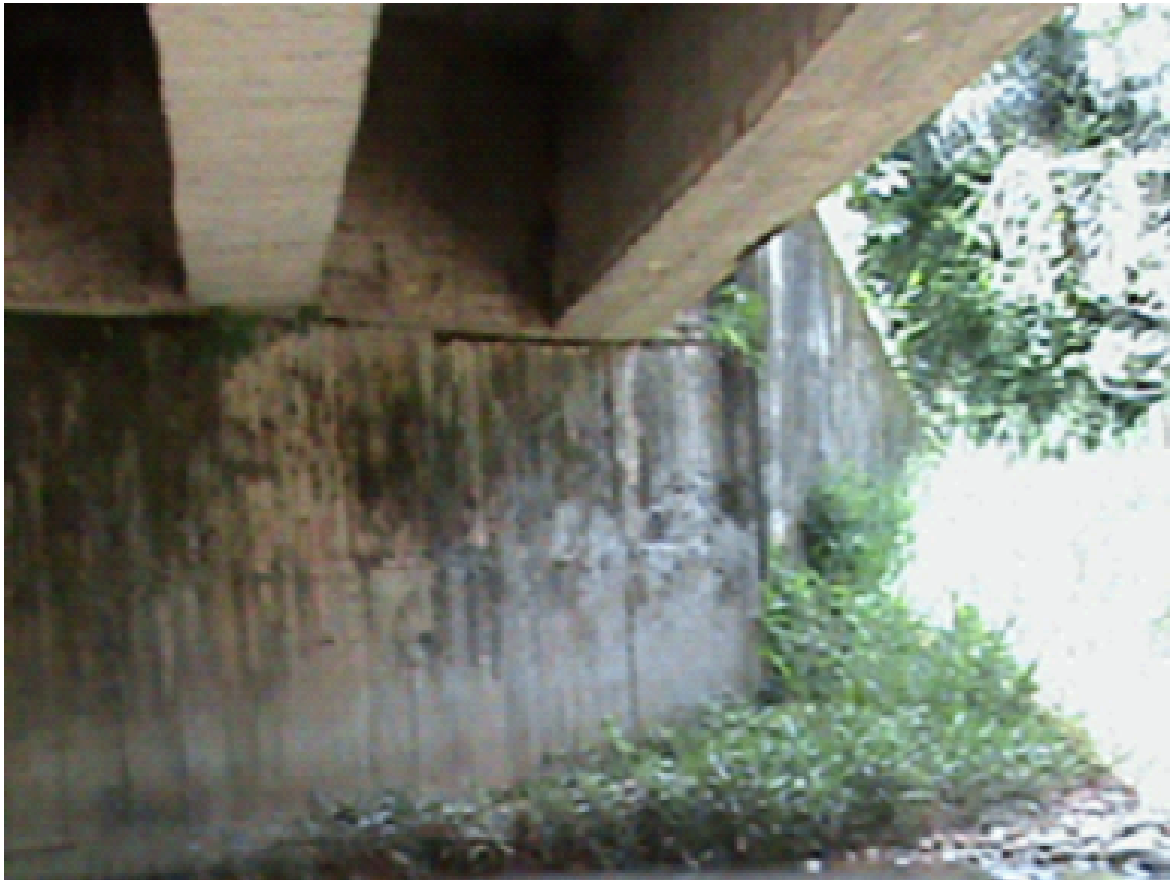
Componente.....: 7 Estribos

Daño/Observaciones.: El estribo No1 presenta segregación del concreto y caída de agregado. Se requiere reparación de concreto y la cimentación del estribo No1 presenta problemas de socavación, aunque en la actualidad esto no se sigue presentando ya que el cauce ahora está recargado hacia el otro estribo. Los estribos presentan manchas de humedad y presencia de

Tipo de daño.....: Descomposición

Reparaciones.....: A Reparación de concreto

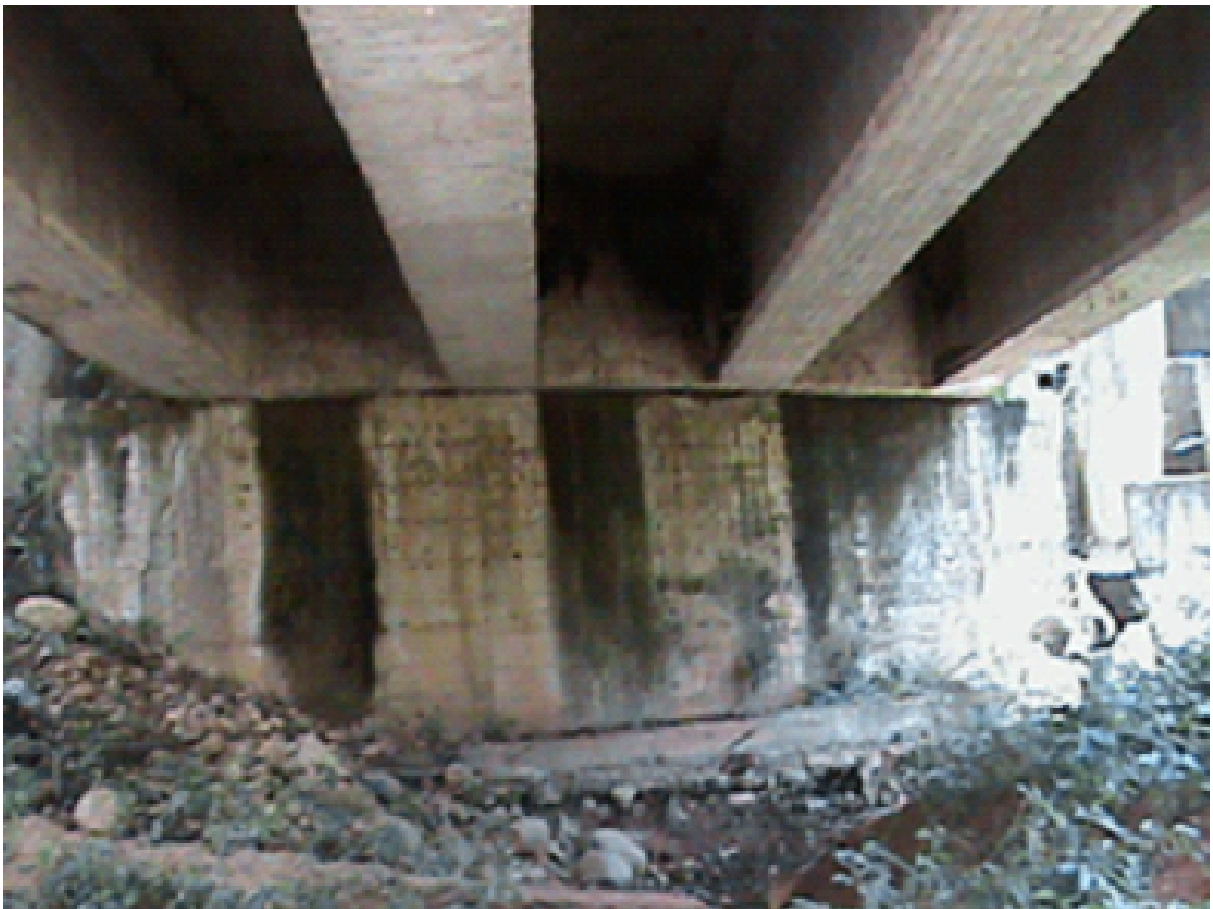
Componente.....: 7 Estribos

Daño/Observaciones.: El estribo No1 presenta segregación del concreto y caída de agregado. Se requiere reparación de concreto y la cimentación del estribo No1 presenta problemas de socavación, aunque en la actualidad esto no se sigue presentando ya que el cauce ahora está recargado hacia el otro estribo. Los estribos presentan manchas de humedad y presencia de

Tipo de daño.....: Descomposición

Reparaciones.....: A Reparación de concreto

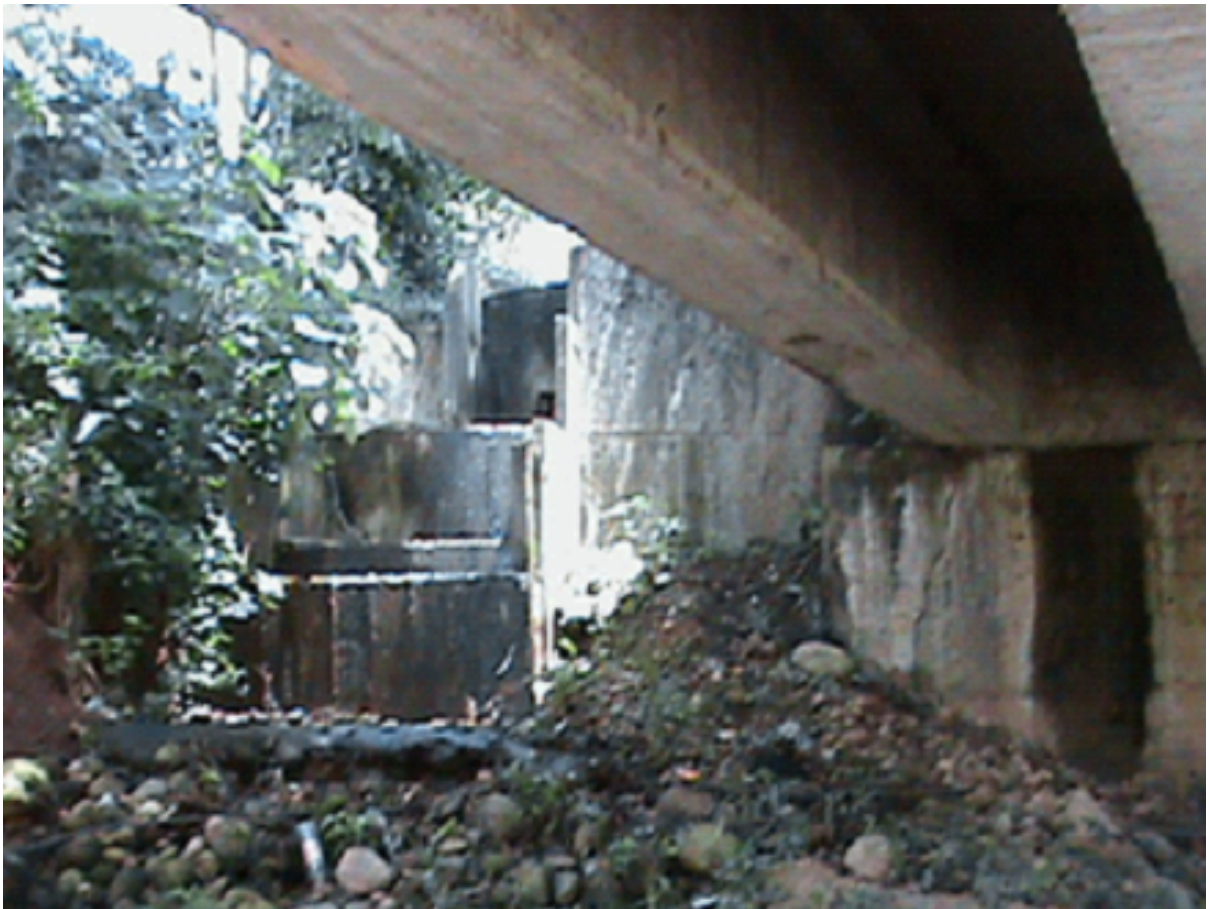
Componente.....: 7 Estribos

Daño/Observaciones.: El estribo No1 presenta segregación del concreto y caída de agregado. Se requiere reparación de concreto y la cimentación del estribo No1 presenta problemas de socavación, aunque en la actualidad esto no se sigue presentando ya que el cauce ahora está recargado hacia el otro estribo. Los estribos presentan manchas de humedad y presencia de

Tipo de daño.....: Descomposición

Reparaciones.....: A Reparación de concreto

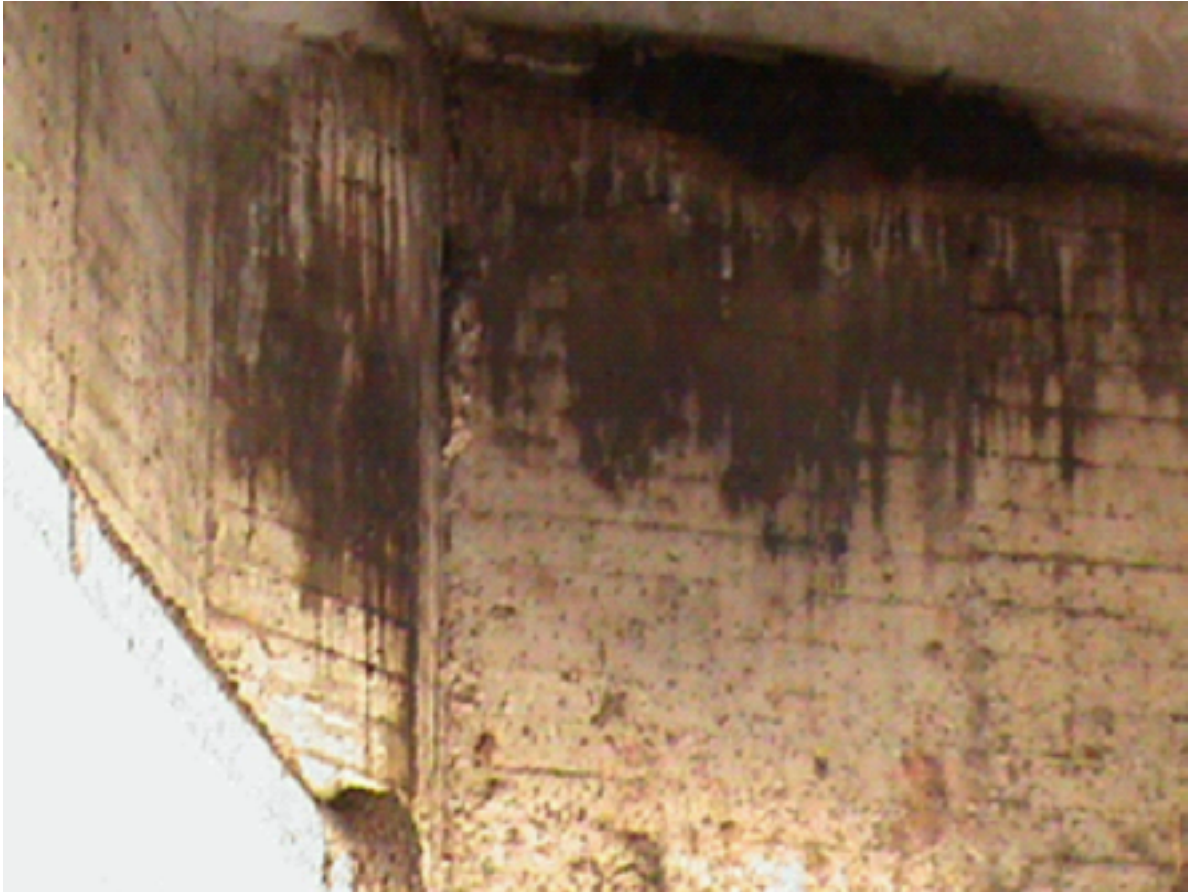
Componente.....: 9 Apoyos

Daño/Observaciones.: No se presentan daños apreciables, se observan con suciedad y vegetación a los alrededores. Se requiere labores de limpieza.

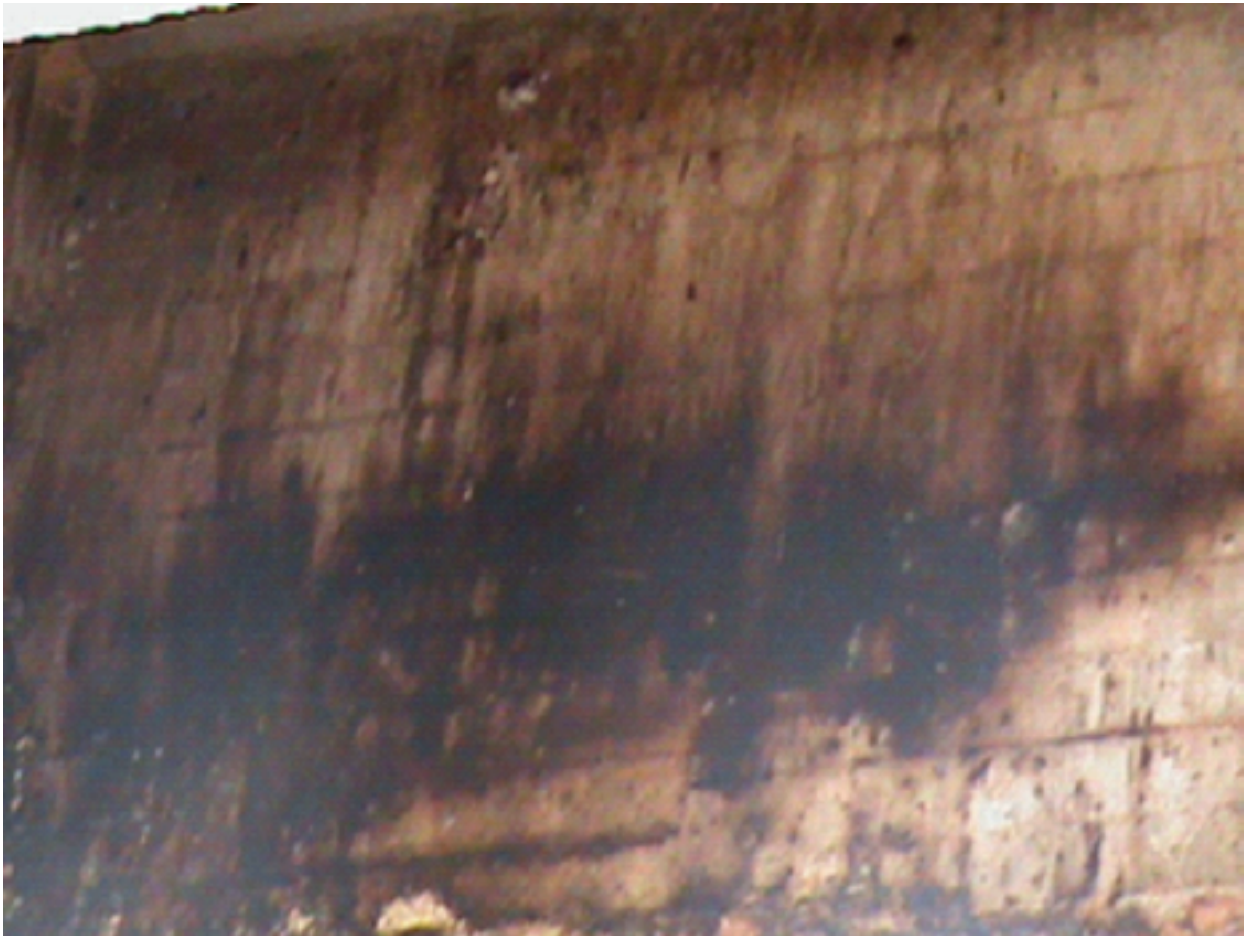
Componente.....: 9 Apoyos

Daño/Observaciones.: No se presentan daños apreciables, se observan con suciedad y vegetación a los alrededores. Se requiere labores de limpieza.

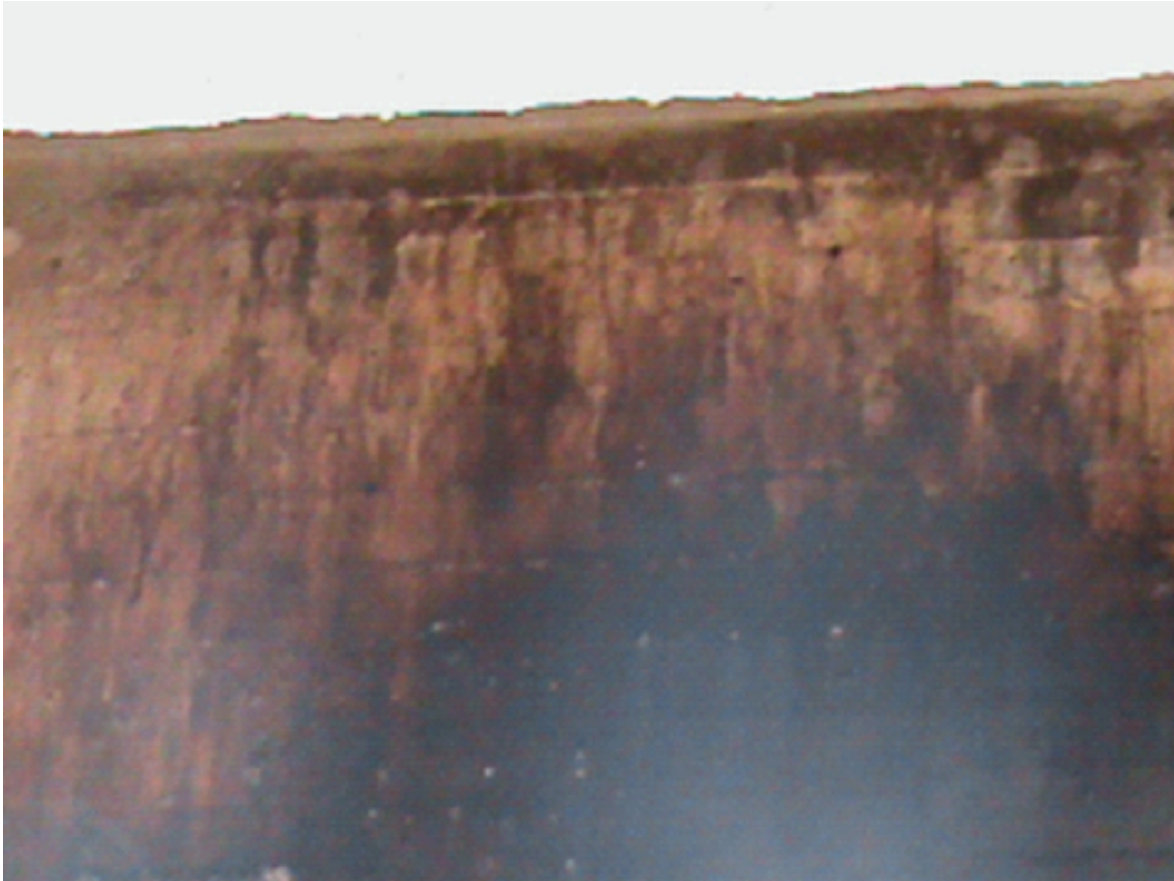
Componente.....: 9 Apoyos

Daño/Observaciones.: No se presentan daños apreciables, se observan con suciedad y vegetación a los alrededores. Se requiere labores de limpieza.
