SDC/INV	SiPuCol	Fecha	Hoja
	Informe de inspección principal	18/09/12	1
07-6513-019.00 Pueblo Viejo			
Regional.....: 7 Casanare			
Ruta.....: Troncal Villa Garzón - Saravena			
Carretera.....: Yopal - Paz de Ariporo			
Lado de la car...: 0			
Abscisa.....: 57+0613			
No del registro..: 575			
Año de construcción.....:			
Año de la última reconstrucción.....:			
Paso Superior/Inferior.....: S			
Dir. de abs. de la carretera principal.:			
Requisitos de la inspección.....: 0 Nada			
Recolección de datos : Fecha.....: 2012.05.24			
: Iniciales.....: JPJG			
Posición geográfica..:			
Latitud: 5 gra 40.3 min N Longitud: 72 gra 5.35 min O Altitud: 2851 m			
Geometría: Número de luces.....: 1			
Longitud de la luz menor (m): 30.00			
Longitud de la luz mayor (m): 30.00			
Longitud total(m): 30.00			
Ancho del tablero.....(m): 8.93			
Ancho del separador.....(m): 0.00			
Ancho del andén izquierdo(m): 0.00			
Ancho del andén derecho..(m): 0.00

07-6513-019.00 Pueblo Viejo

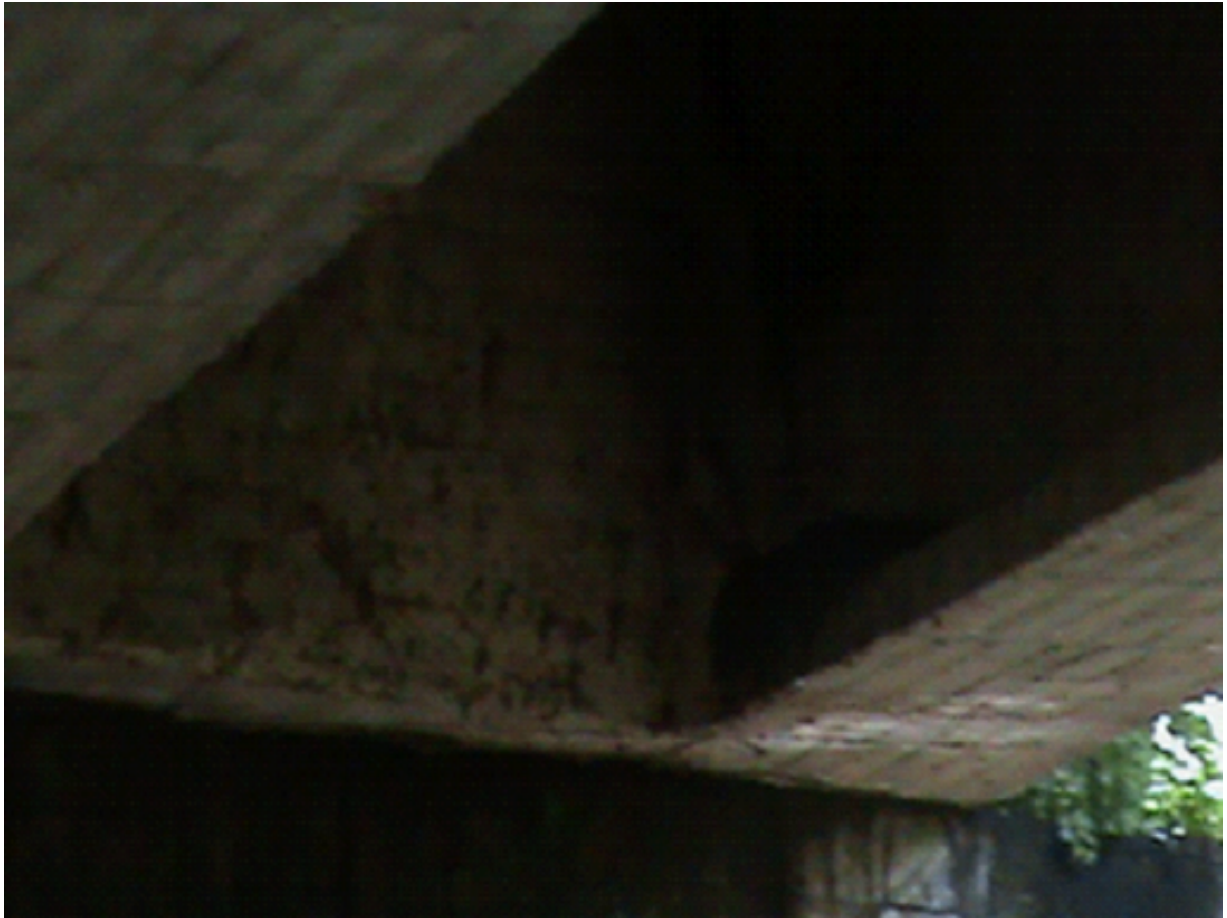
Componente.....: 9 Apoyos

Daño/Observaciones.: No se presentan daños apreciables, se observan con suciedad y vegetación a los alrededores. Se requiere labores de limpieza.

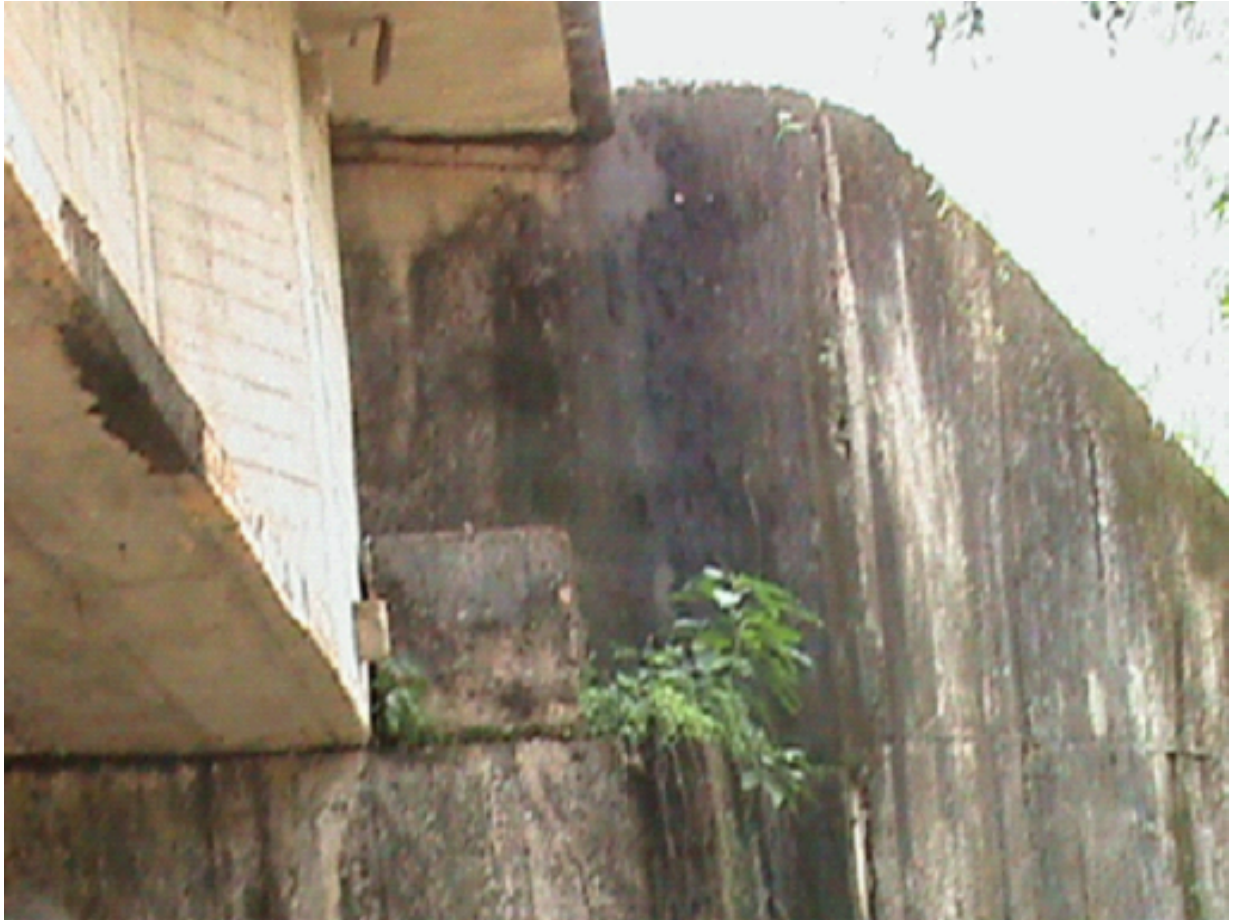
Componente.....: 9 Apoyos

Daño/Observaciones.: No se presentan daños apreciables, se observan con suciedad y vegetación a los alrededores. Se requiere labores de limpieza.

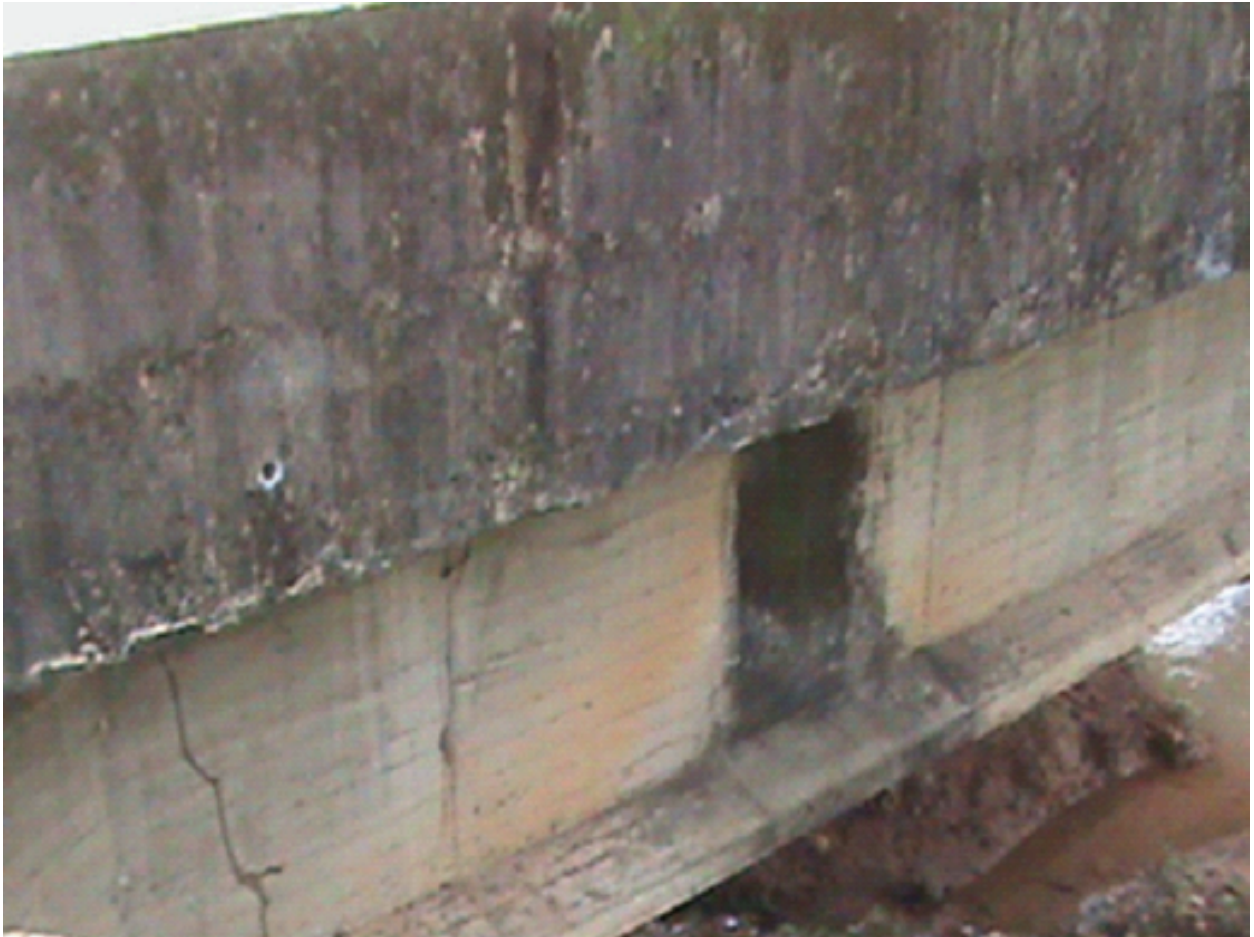
Componente.....: 9 Apoyos

Daño/Observaciones.: No se presentan daños apreciables, se observan con suciedad y vegetación a los alrededores. Se requiere labores de limpieza.

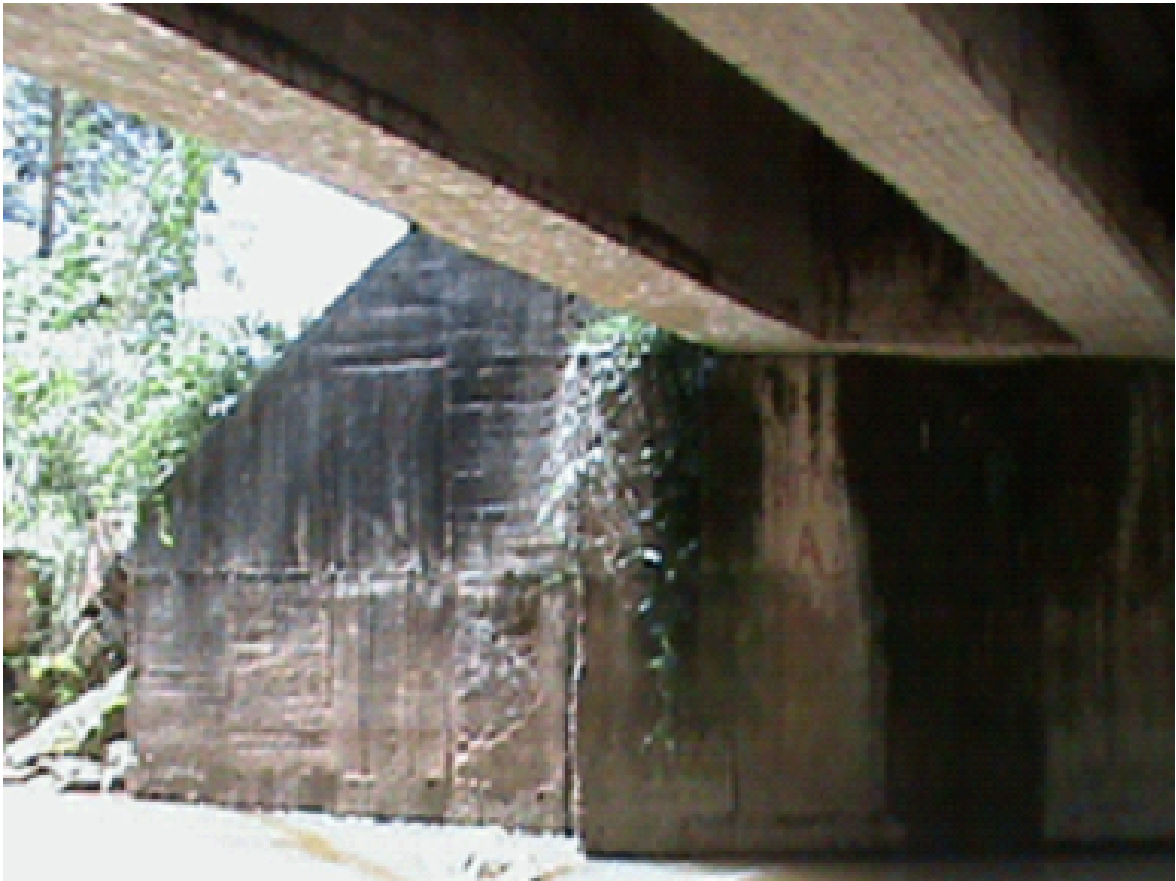
Daño/Observaciones.: El concreto de vigas presenta porosidades. Las vigas laterales presentan manchas de escurrimiento de agua proveniente de drenes.

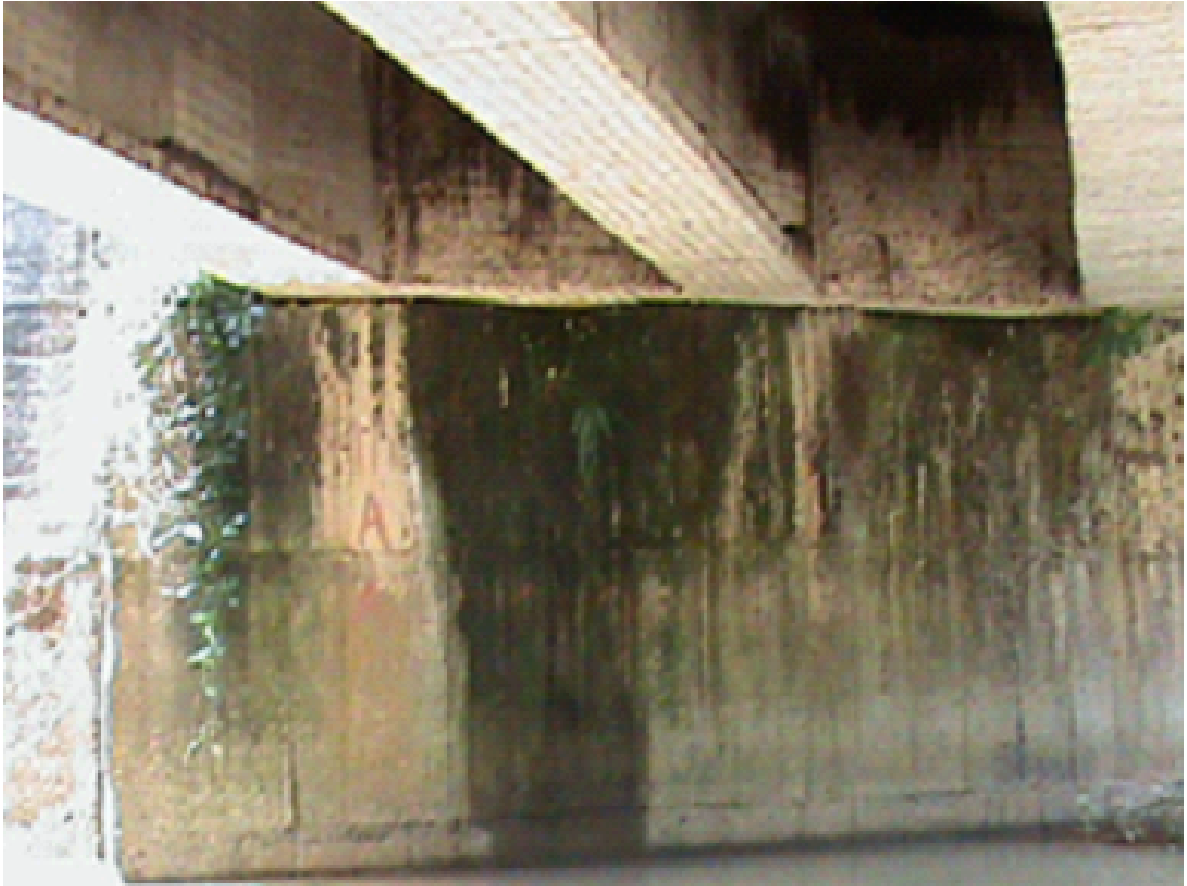
Componente.....: 11 Vigas/Largueros/Diafragmas

Daño/Observaciones.: El concreto de vigas presenta porosidades. Las vigas laterales presentan manchas de escurrimiento de agua proveniente de drenes.

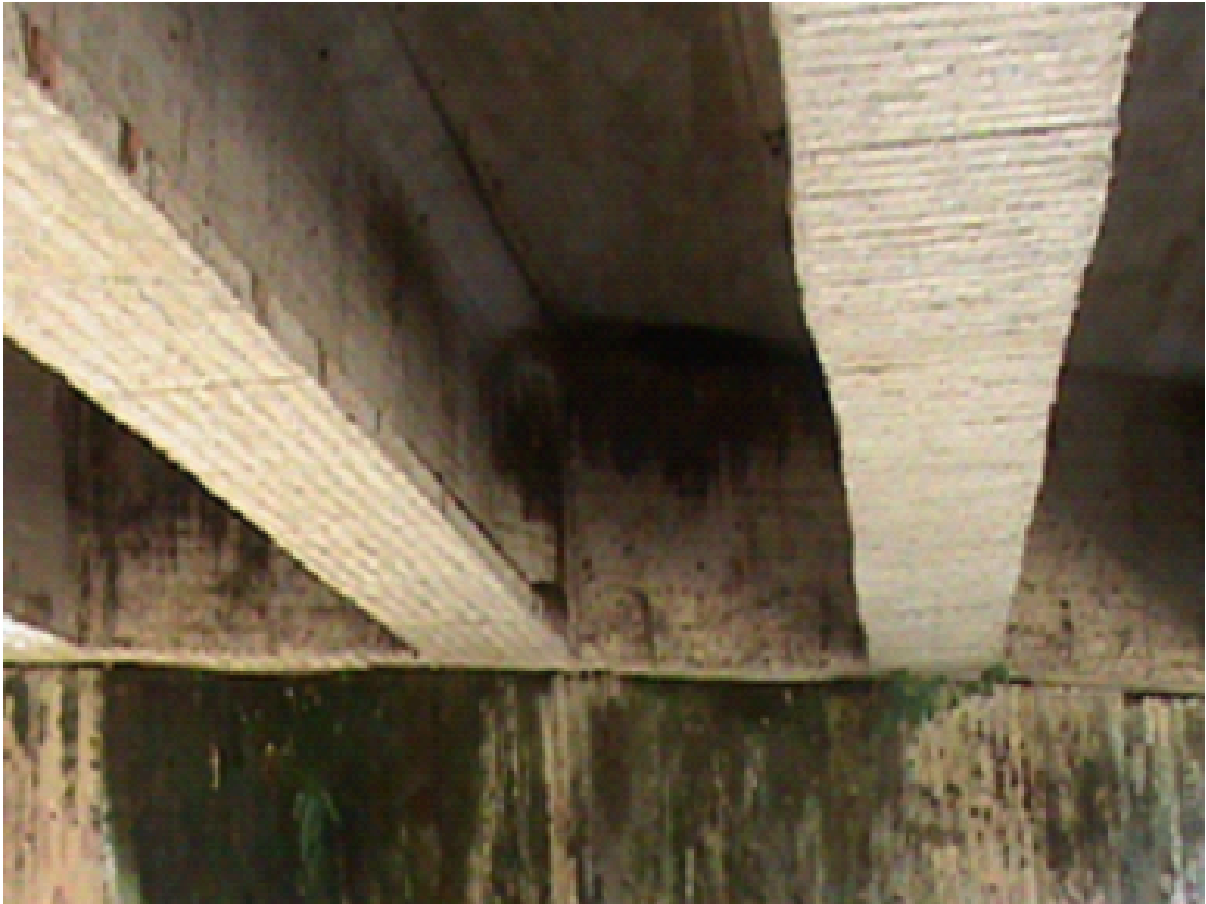
Componente.....: 11 Vigas/Largueros/Diafragmas

Daño/Observaciones.: El concreto de vigas presenta porosidades. Las vigas laterales presentan manchas de escurrimiento de agua proveniente de drenes.

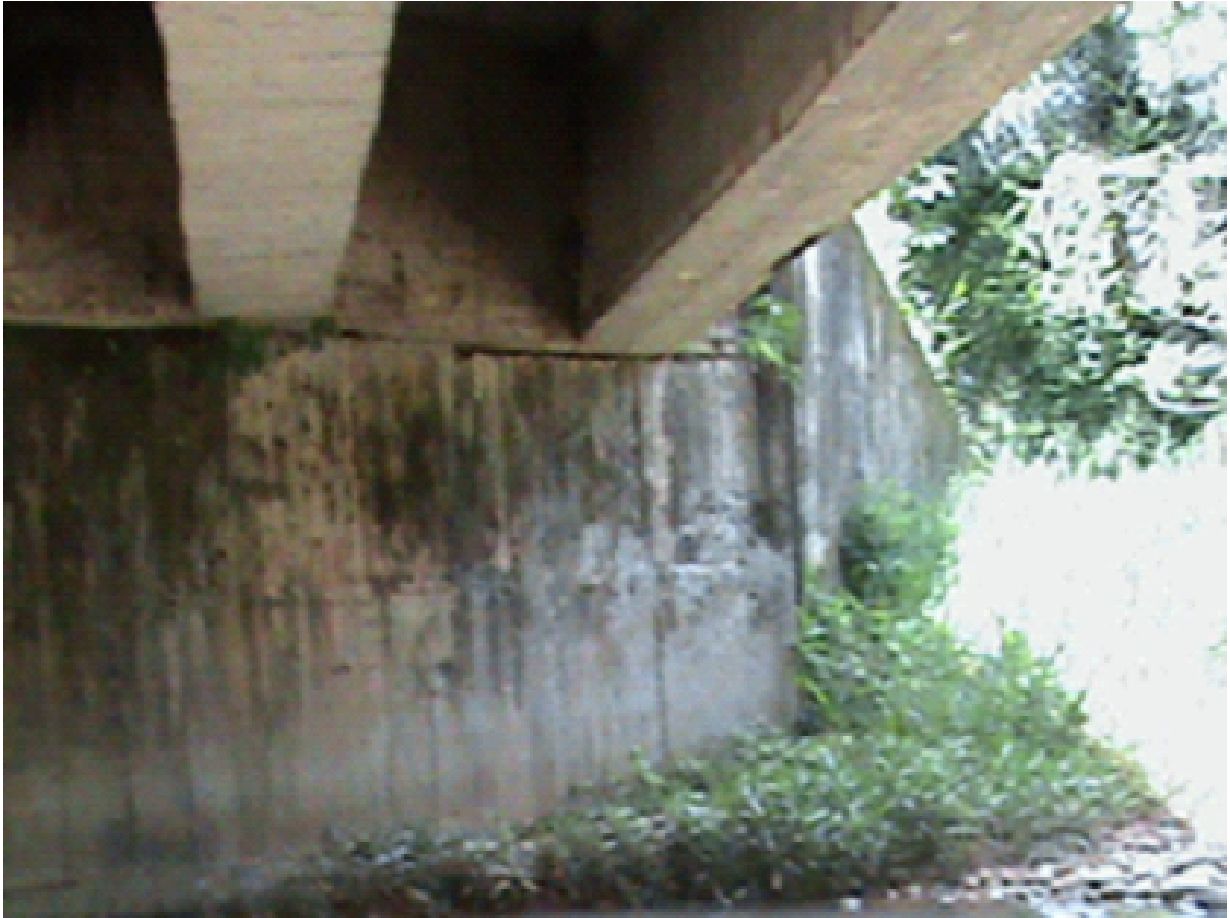
Componente.....: 11 Vigas/Largueros/Diafragmas

Daño/Observaciones.: El concreto de vigas presenta porosidades. Las vigas laterales presentan manchas de escurrimiento de agua proveniente de drenes.

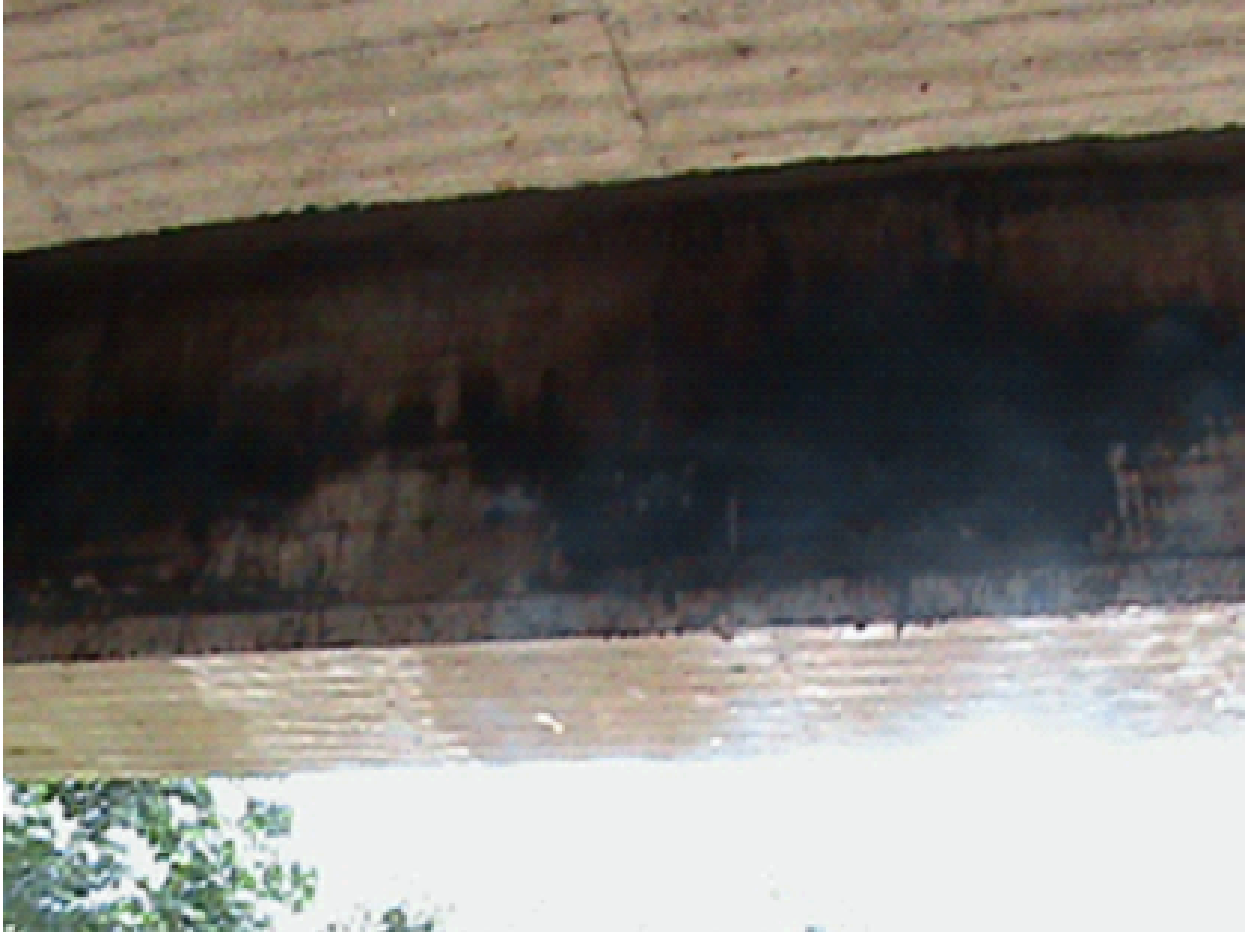
Componente.....: 11 Vigas/Largueros/Diafragmas

Daño/Observaciones.: El concreto de vigas presenta porosidades. Las vigas laterales presentan manchas de escurrimiento de agua proveniente de drenes.

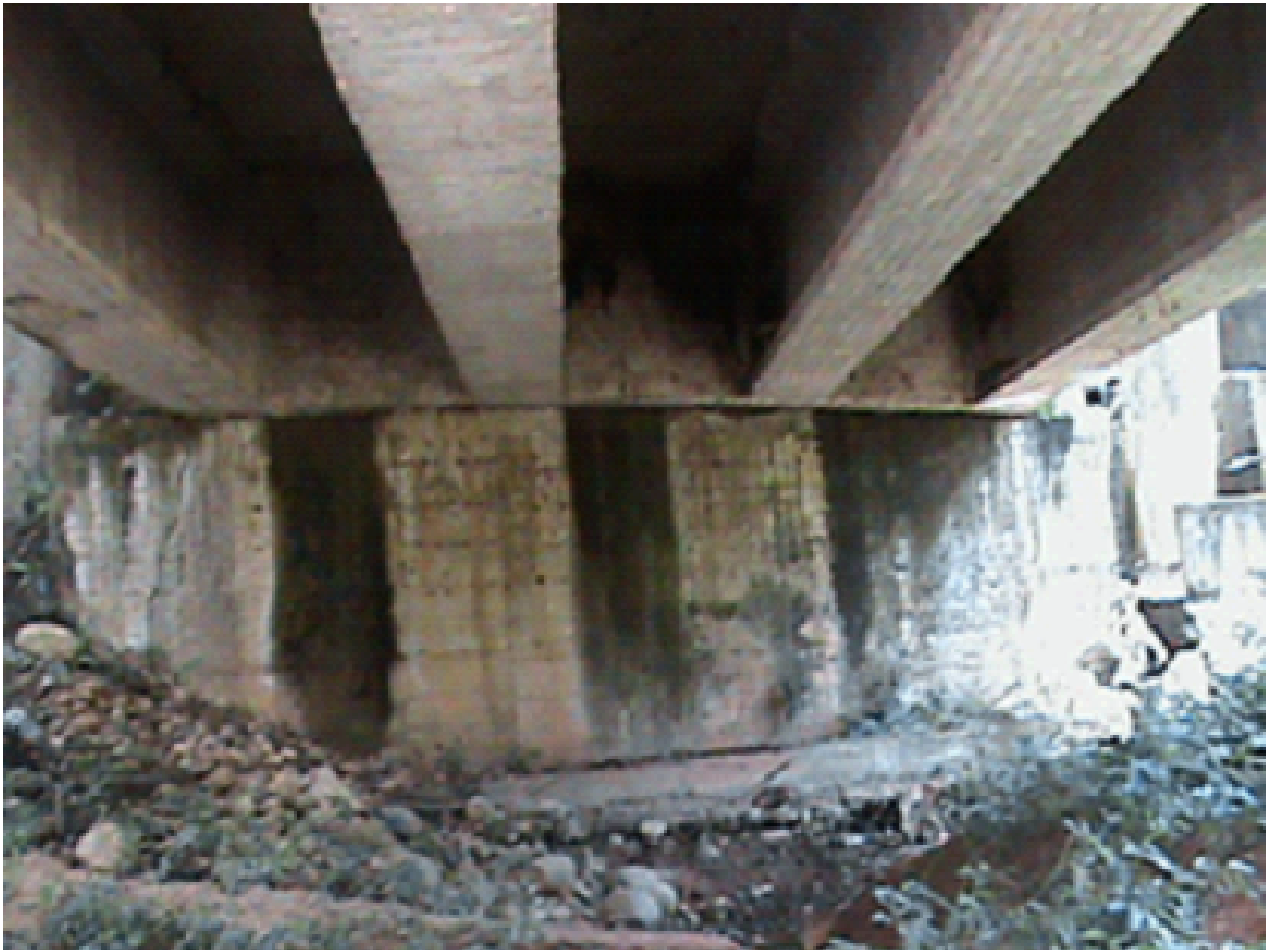
Componente.....: 11 Vigas/Largueros/Diafragmas

Daño/Observaciones.: El concreto de vigas presenta porosidades. Las vigas laterales presentan manchas de escurrimiento de agua proveniente de drenes.

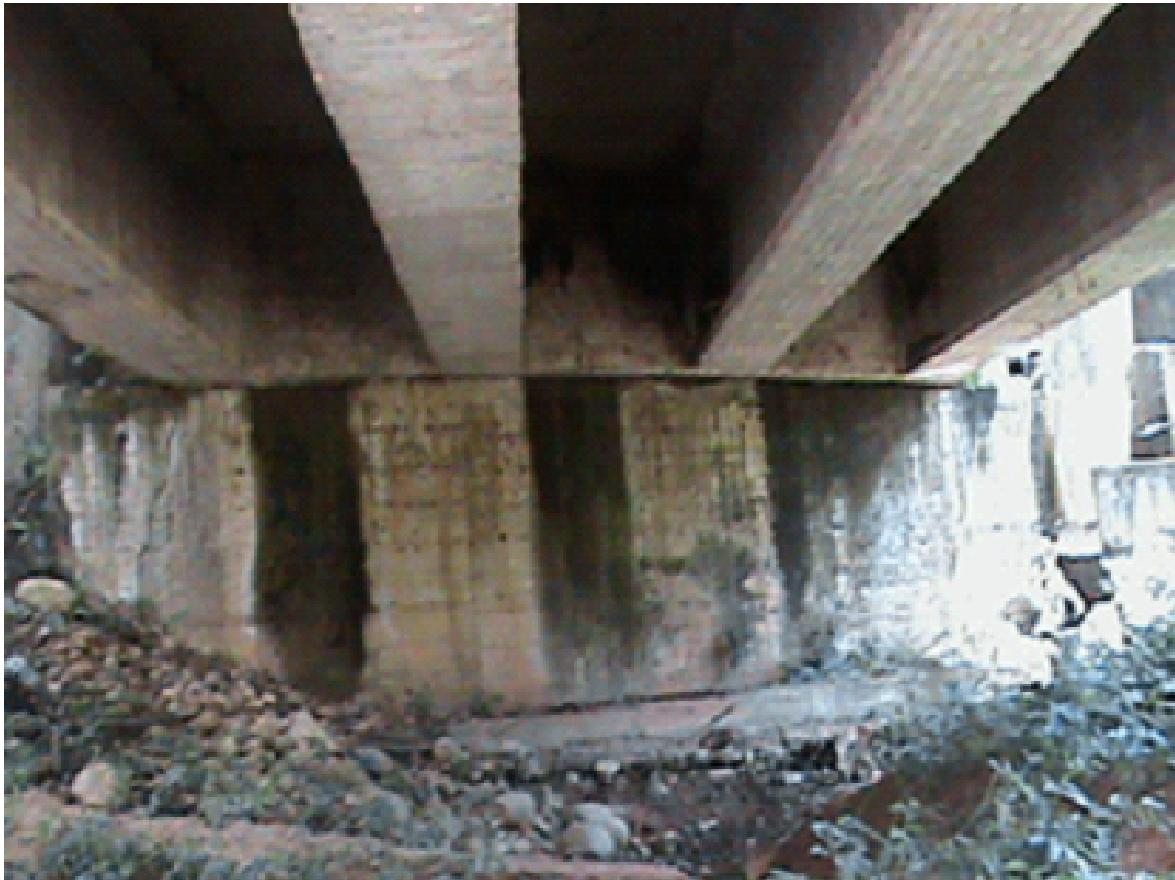
Componente.....: 11 Vigas/Largueros/Diafragmas

Daño/Observaciones.: El concreto de vigas presenta porosidades. Las vigas laterales presentan manchas de escurrimiento de agua proveniente de drenes.

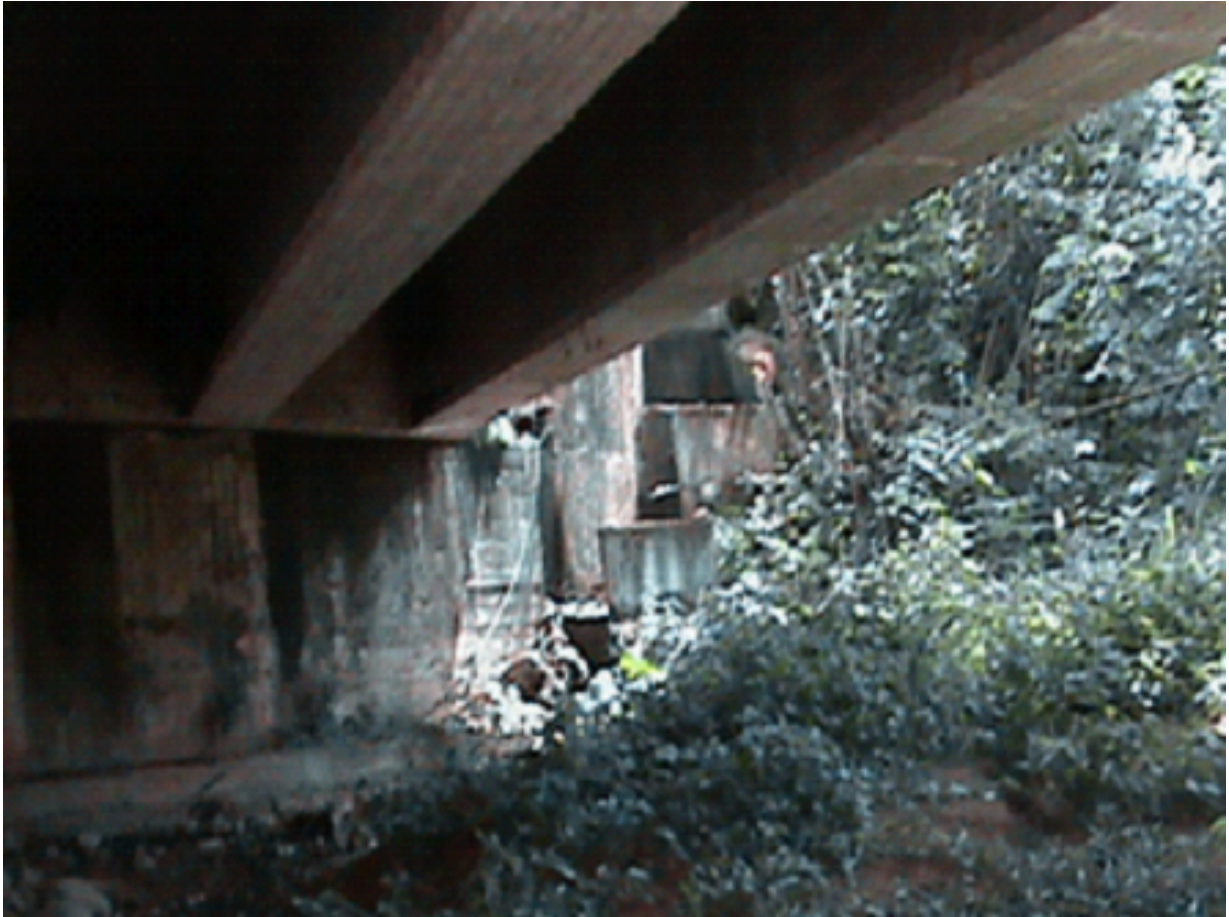
Componente.....: 11 Vigas/Largueros/Diafragmas

Daño/Observaciones.: El concreto de vigas presenta porosidades. Las vigas laterales presentan manchas de escurrimiento de agua proveniente de drenes.

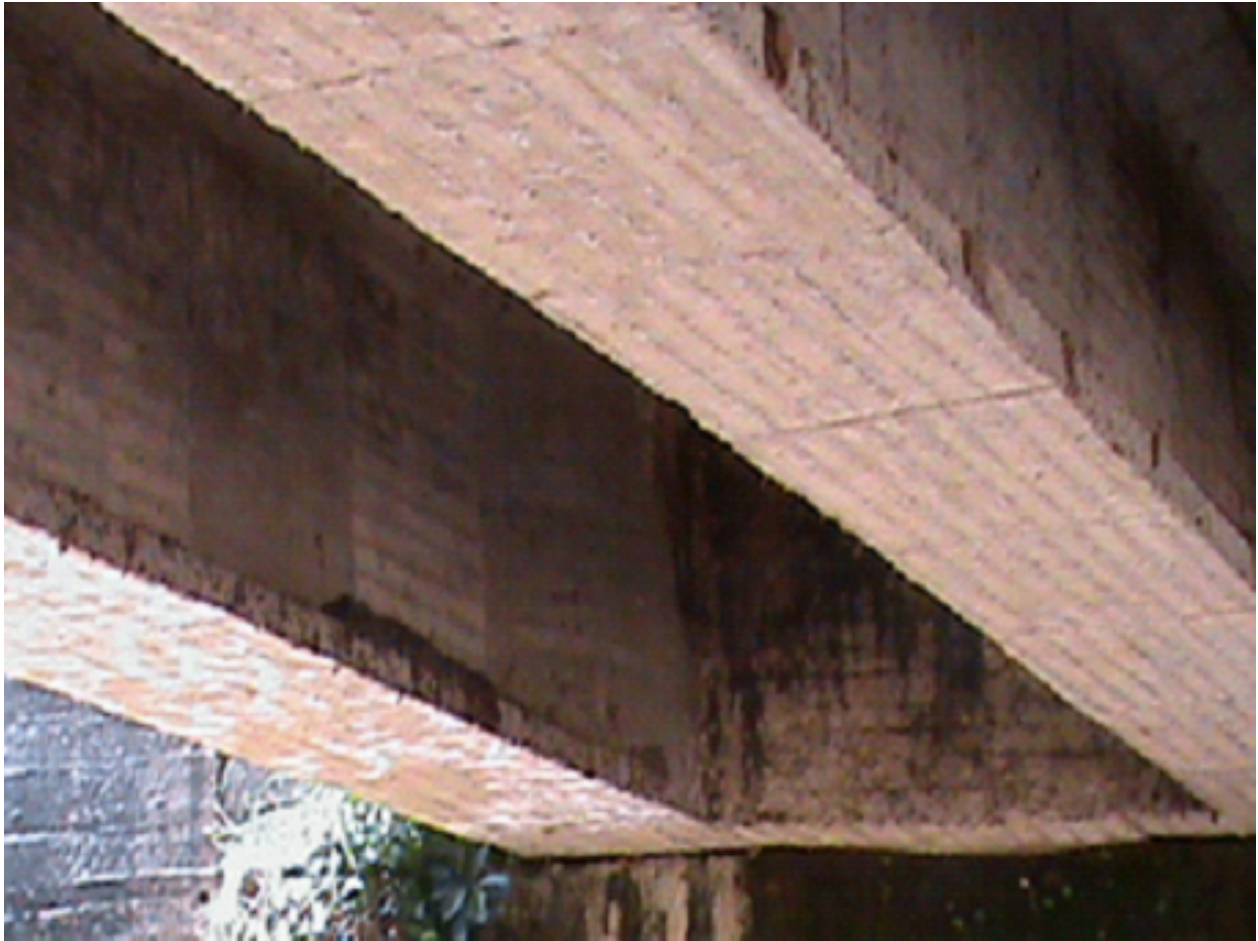
Componente.....: 11 Vigas/Largueros/Diafragmas

Daño/Observaciones.: El concreto de vigas presenta porosidades. Las vigas laterales presentan manchas de escurrimiento de agua proveniente de drenes.

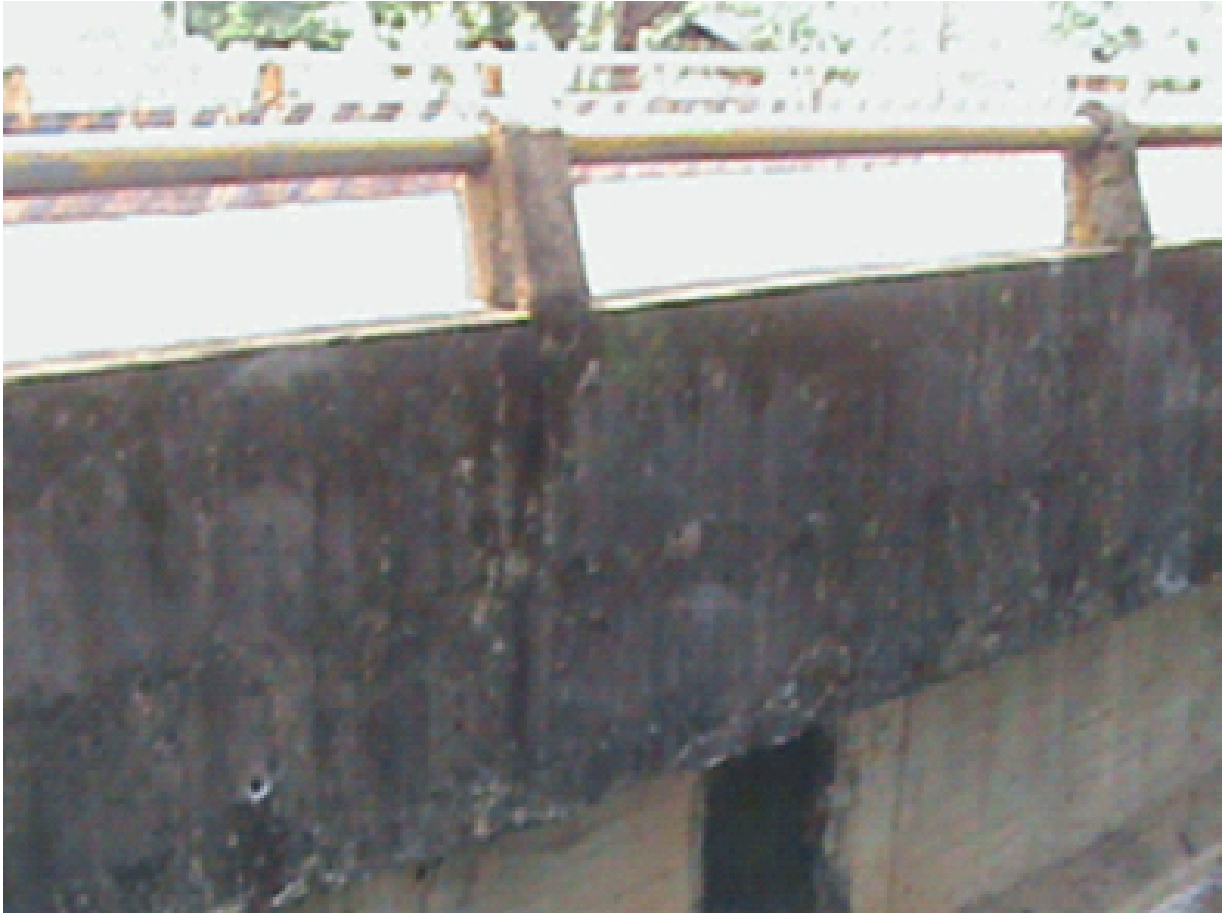
Componente.....: 11 Vigas/Largueros/Diafragmas

Daño/Observaciones.: El concreto de vigas presenta porosidades. Las vigas laterales presentan manchas de escurrimiento de agua proveniente de drenes.

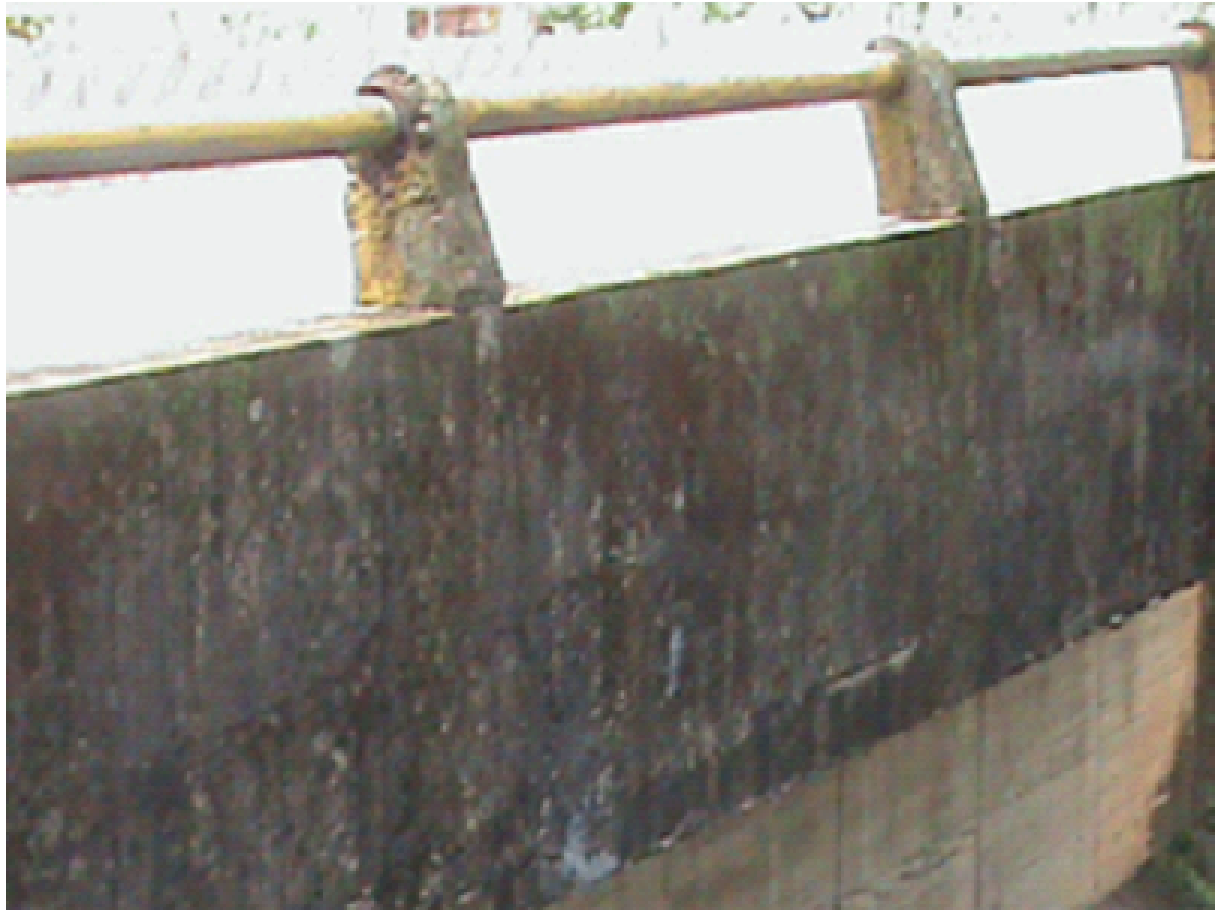
Componente.....: 11 Vigas/Largueros/Diafragmas

Daño/Observaciones.: El concreto de vigas presenta porosidades. Las vigas laterales presentan manchas de escurrimiento de agua proveniente de drenes.

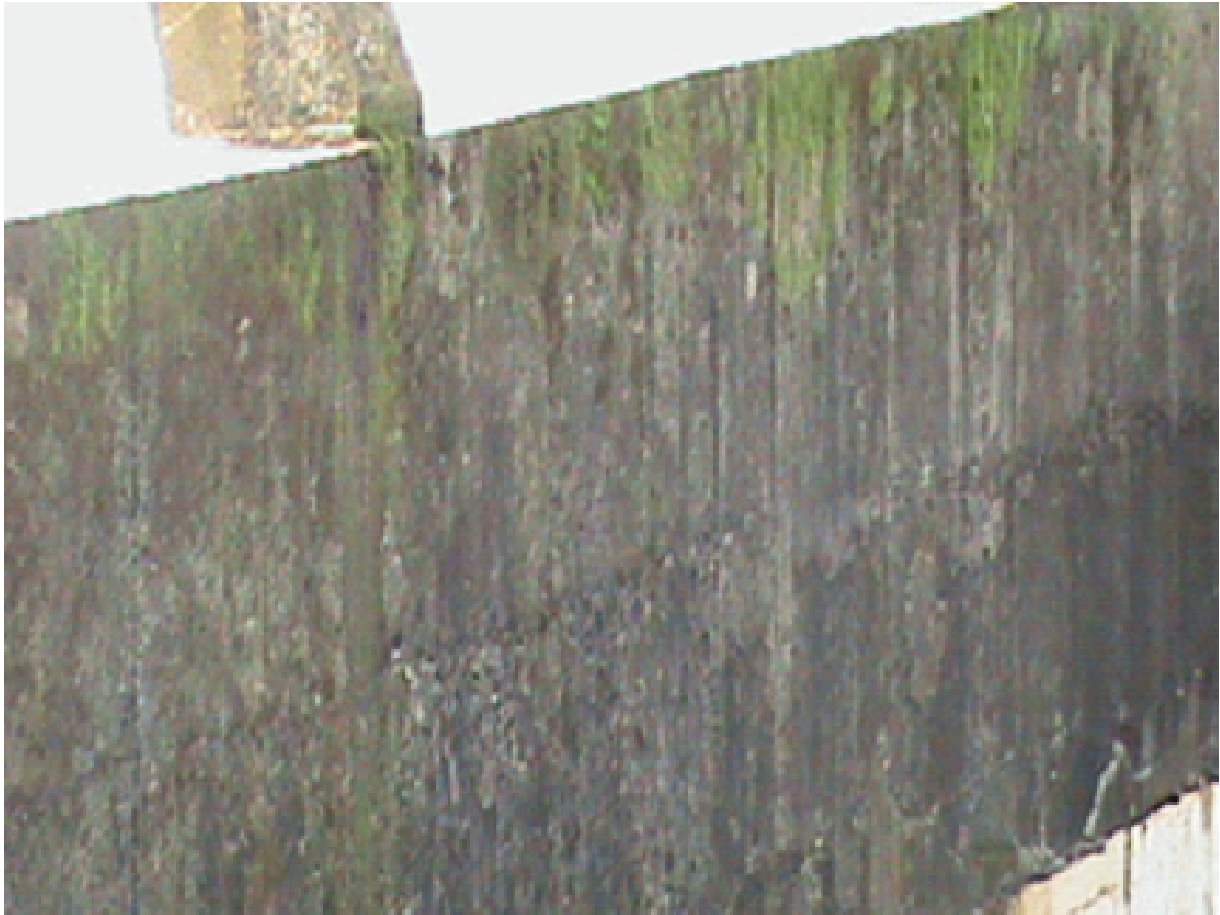
Componente.....: 11 Vigas/Largueros/Diafragmas

Daño/Observaciones.: El concreto de vigas presenta porosidades. Las vigas laterales presentan manchas de escurrimiento de agua proveniente de drenes.
