SDC/INV	SiPuCol	Fecha	Hoja
	Informe de inspección principal	18/09/12	1
07-6513-020.00 La Morena			
Regional.....: 7 Casanare			
Ruta.....: Troncal Villa Garzón - Saravena			
Carretera.....: Yopal - Paz de Ariporo			
Lado de la car...: 0			
Abscisa.....: 61+0672			
No del registro..: 576			
Año de construcción.....:			
Año de la última reconstrucción.....:			
Paso Superior/Inferior.....: S			
Dir. de abs. de la carretera principal.:			
Requisitos de la inspección.....: 0 Nada			
Recolección de datos : Fecha.....: 2012.05.24			
: Iniciales.....: AFBV			
Posición geográfica..:			
Latitud: 5 gra 42.43 min N      Longitud: 72 gra 2.21 min O      Altitud: 166 m			
Geometría: Número de luces.....: 1			
Longitud de la luz menor (m): 10.00			
Longitud de la luz mayor (m): 10.00			
Longitud total .....(m): 10.00			
Ancho del tablero.....(m): 8.90			
Ancho del separador.....(m): 0.00			
Ancho del andén izquierdo(m): 0.00

07-6513-020.00 La Morena

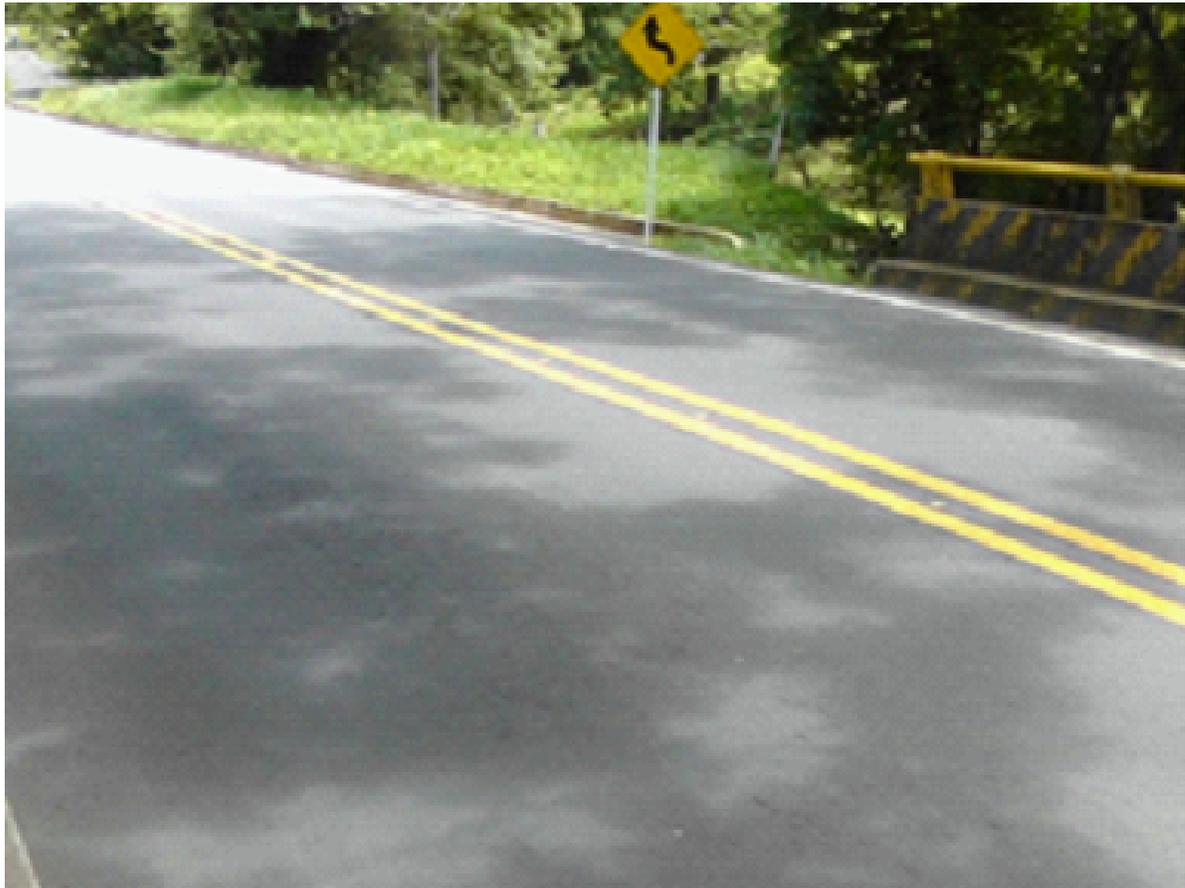
Calif./Mantenim....: 1 / -

Daño/Observaciones.: La superficie del puente es carpeta asfáltica, ésta se encuentra en muy buen estado, pues no se observa exposición de agregados ni fisuras ni empozamientos de agua. La vía además posee las líneas que delimitan la calzada y las líneas que delimitan cada carril. Se observa también señalización horizontal (ojos de gato sobre el puente). En la

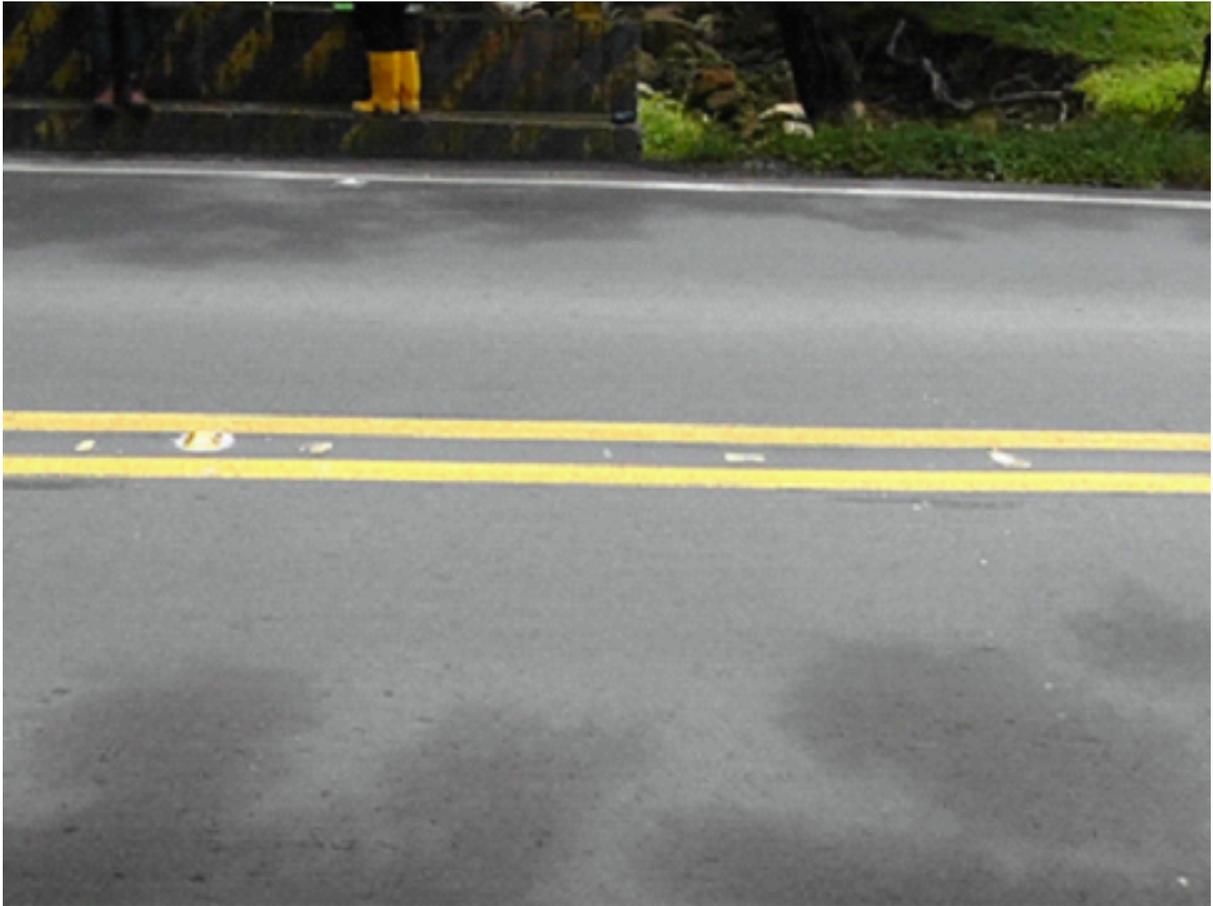
Componente.....: 1 Superficie del puente

Calif./Mantenim....: 1 / -

Daño/Observaciones.: La superficie del puente es carpeta asfáltica, ésta se encuentra en muy buen estado, pues no se observa exposición de agregados ni fisuras ni empozamientos de agua. La vía además posee las líneas que delimitan la calzada y las líneas que delimitan cada carril. Se observa también señalización horizontal (ojos de gato sobre el puente). En la

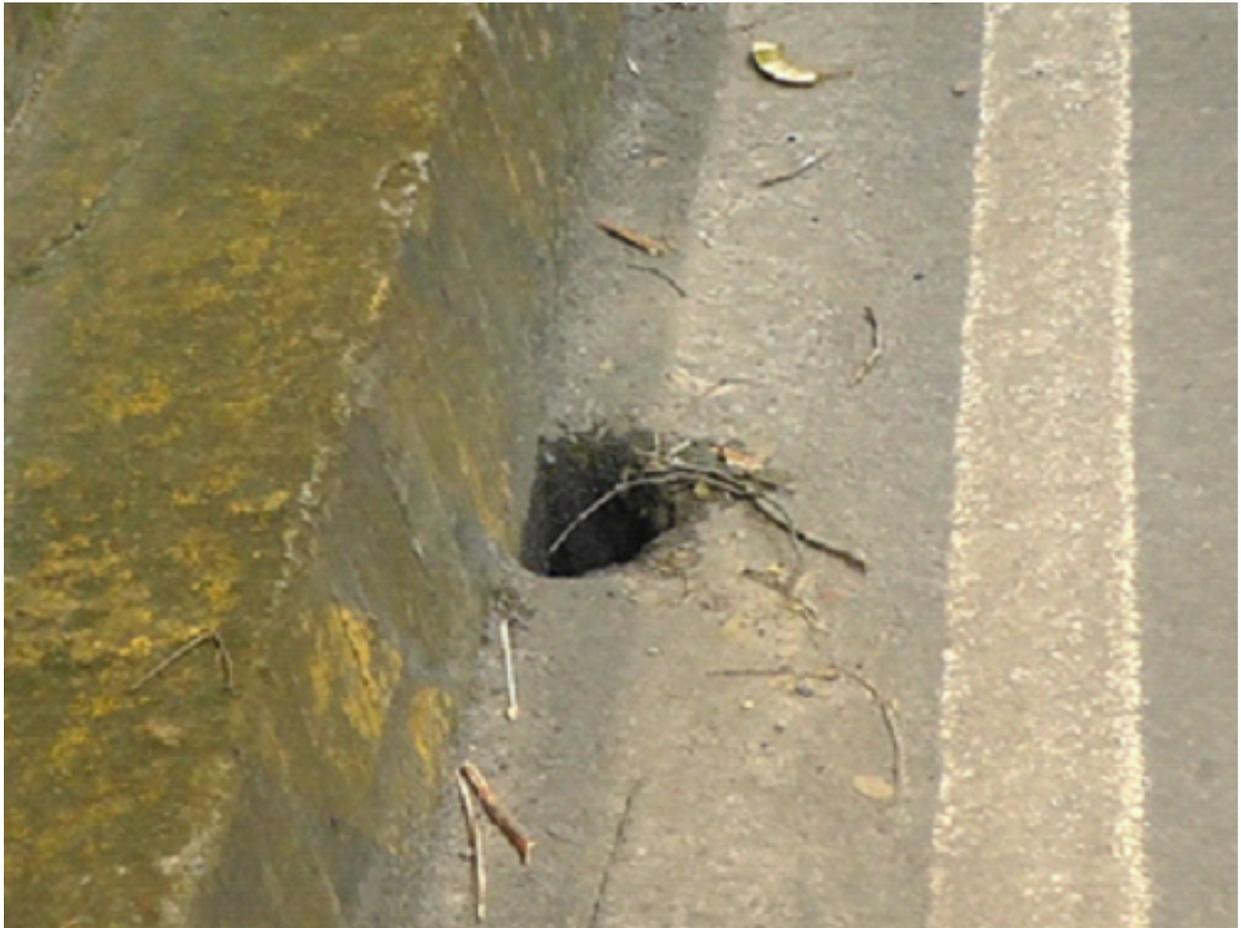
Componente.....: 1 Superficie del puente

Calif./Mantenim....: 1 / -

Daño/Observaciones.: La superficie del puente es carpeta asfáltica, ésta se encuentra en muy buen estado, pues no se observa exposición de agregados ni fisuras ni empozamientos de agua. La vía además posee las líneas que delimitan la calzada y las líneas que delimitan cada carril. Se observa también señalización horizontal (ojos de gato sobre el puente). En la

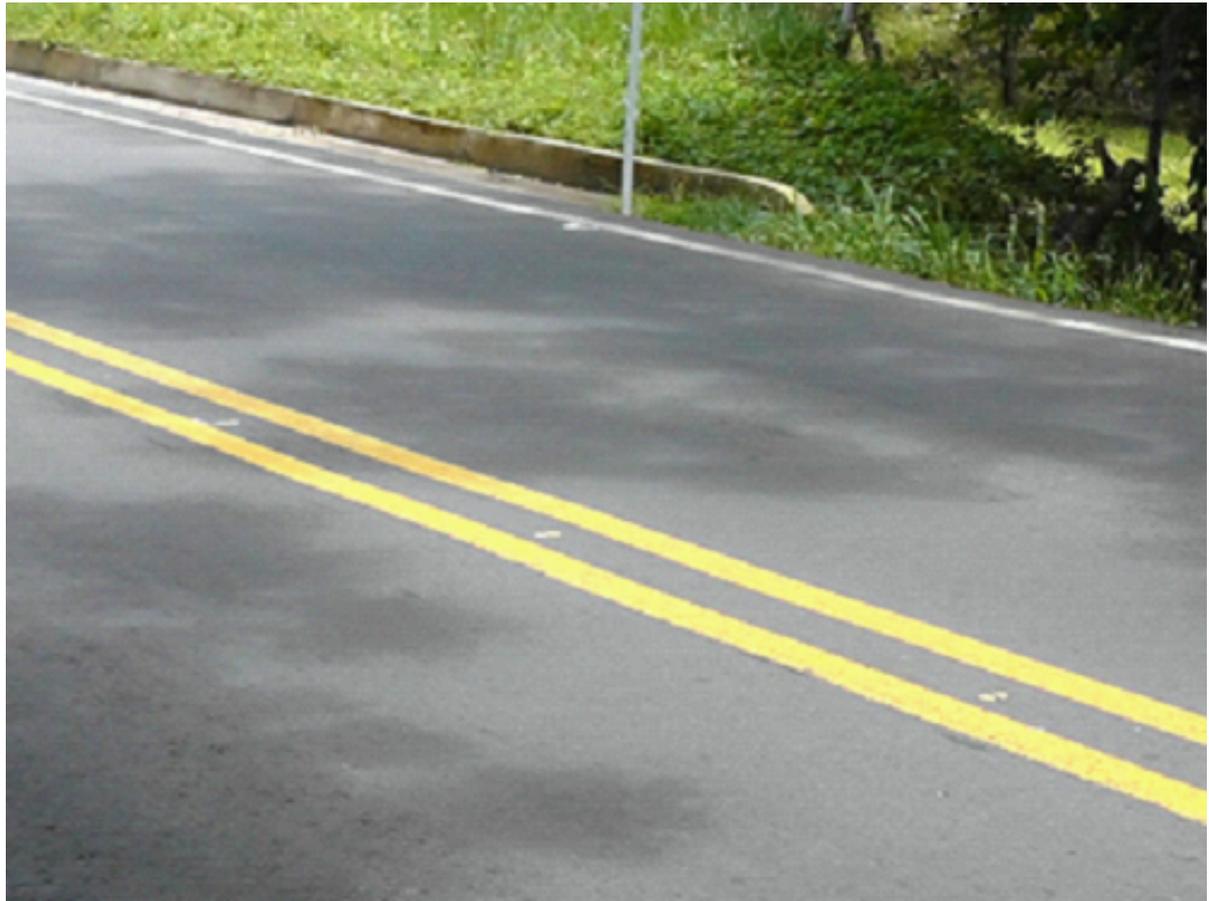
Componente.....: 1 Superficie del puente

Calif./Mantenim....: 1 / -

Daño/Observaciones.: La superficie del puente es carpeta asfáltica, ésta se encuentra en muy buen estado, pues no se observa exposición de agregados ni fisuras ni empozamientos de agua. La vía además posee las líneas que delimitan la calzada y las líneas que delimitan cada carril. Se observa también señalización horizontal (ojos de gato sobre el puente). En la

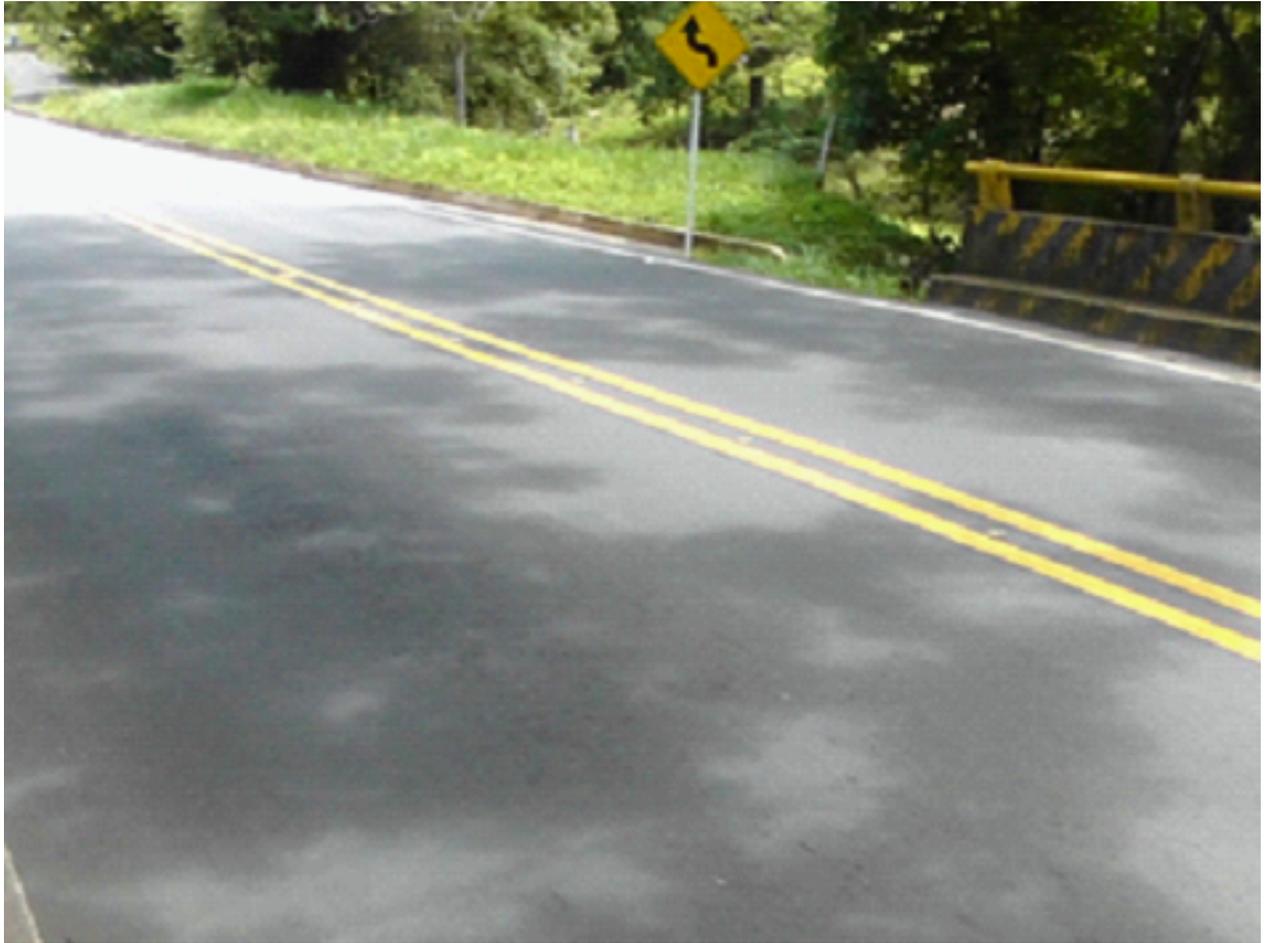
Componente.....: 2 Juntas de expansión

Calif./Mantenim....: 0 / -

Daño/Observaciones.: Se encuentran en perfecto estado, se encuentran selladas por material asfáltico. No es necesario ni se requiere ningún tipo de tratamiento.

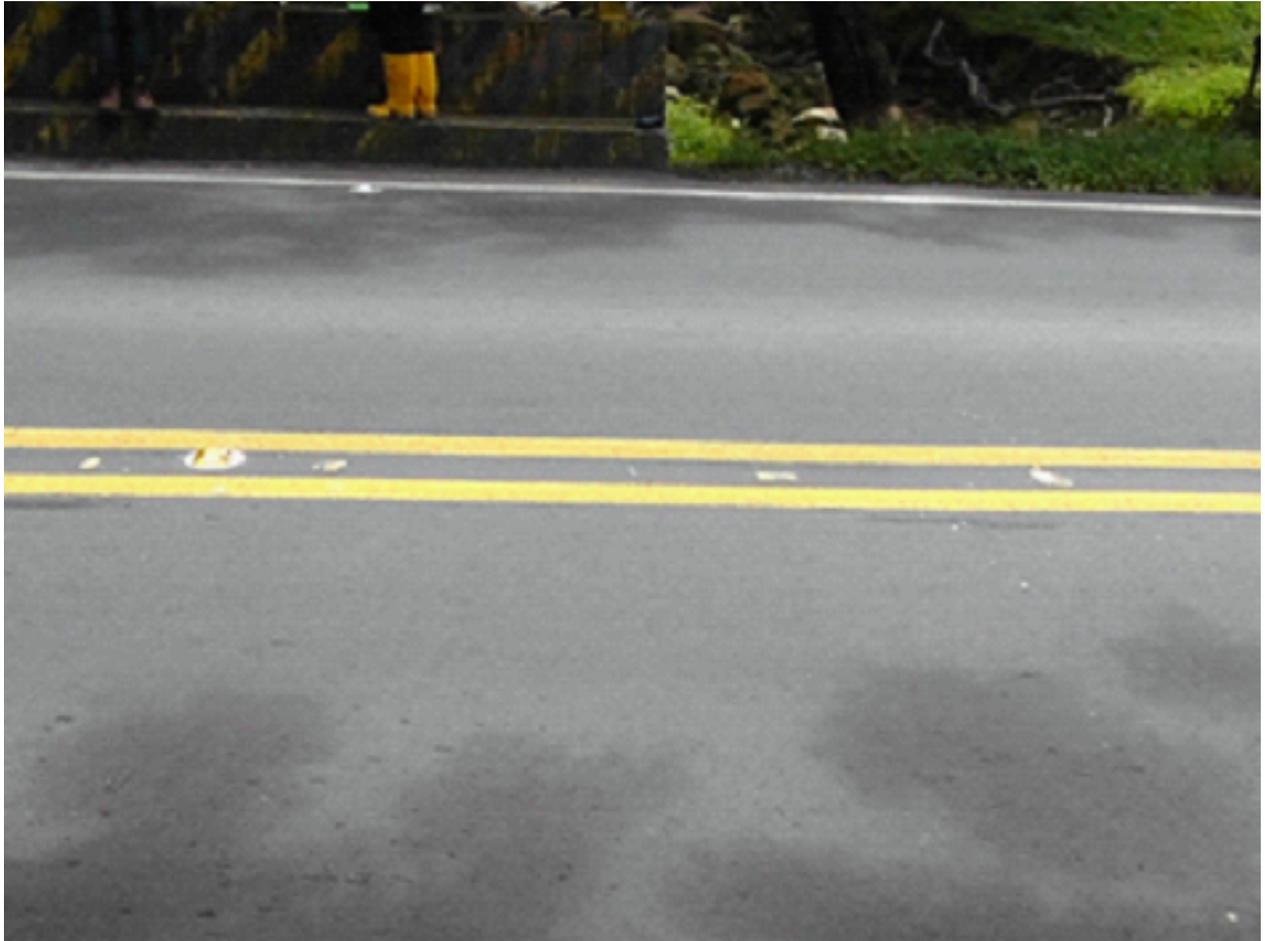
Componente.....: 2 Juntas de expansión

Calif./Mantenim....: 0 / -

Daño/Observaciones.: Se encuentran en perfecto estado, se encuentran selladas por material asfáltico. No es necesario ni se requiere ningún tipo de tratamiento.

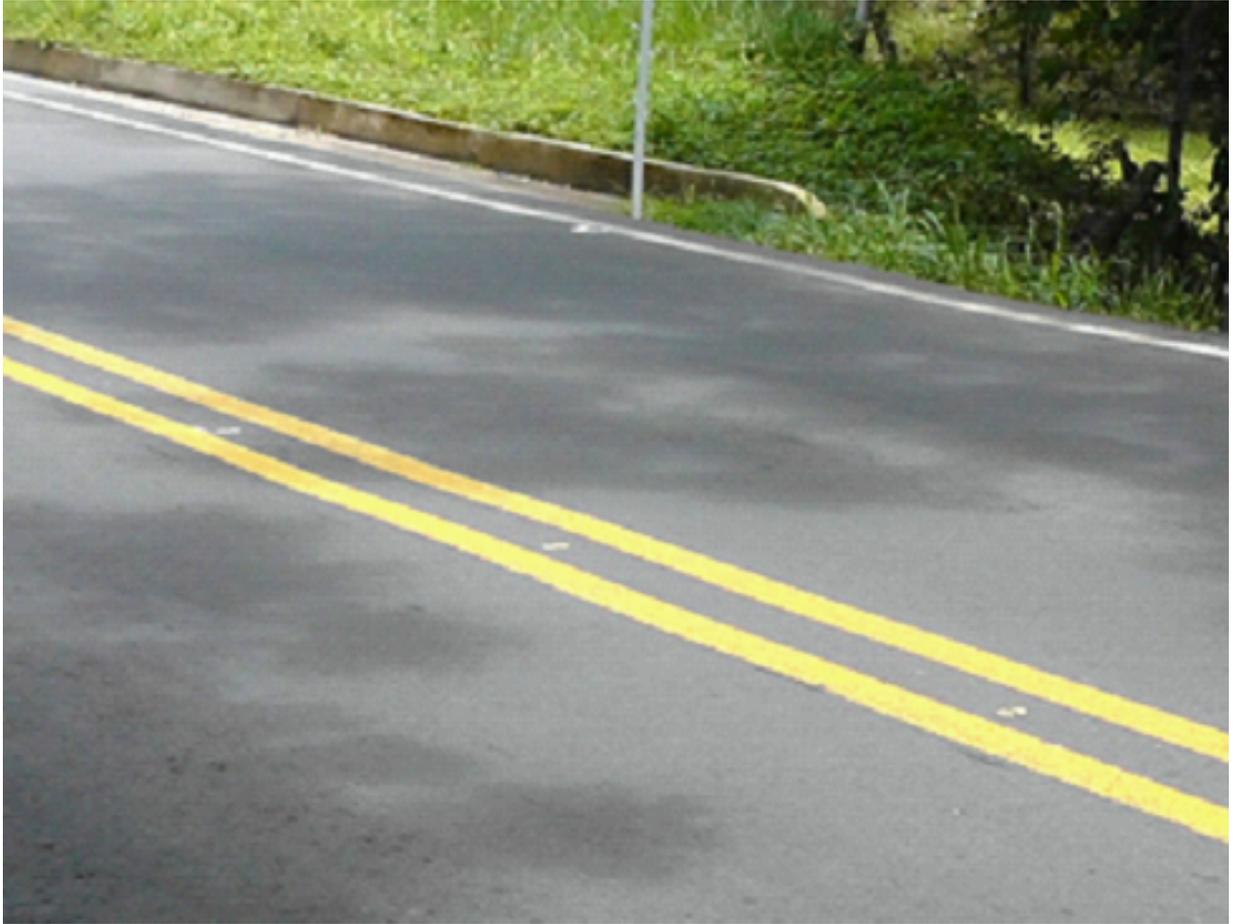
Componente.....: 2 Juntas de expansión

Calif./Mantenim....: 0 / -

Daño/Observaciones.: Se encuentran en perfecto estado, se encuentran selladas por material asfáltico. No es necesario ni se requiere ningún tipo de tratamiento.

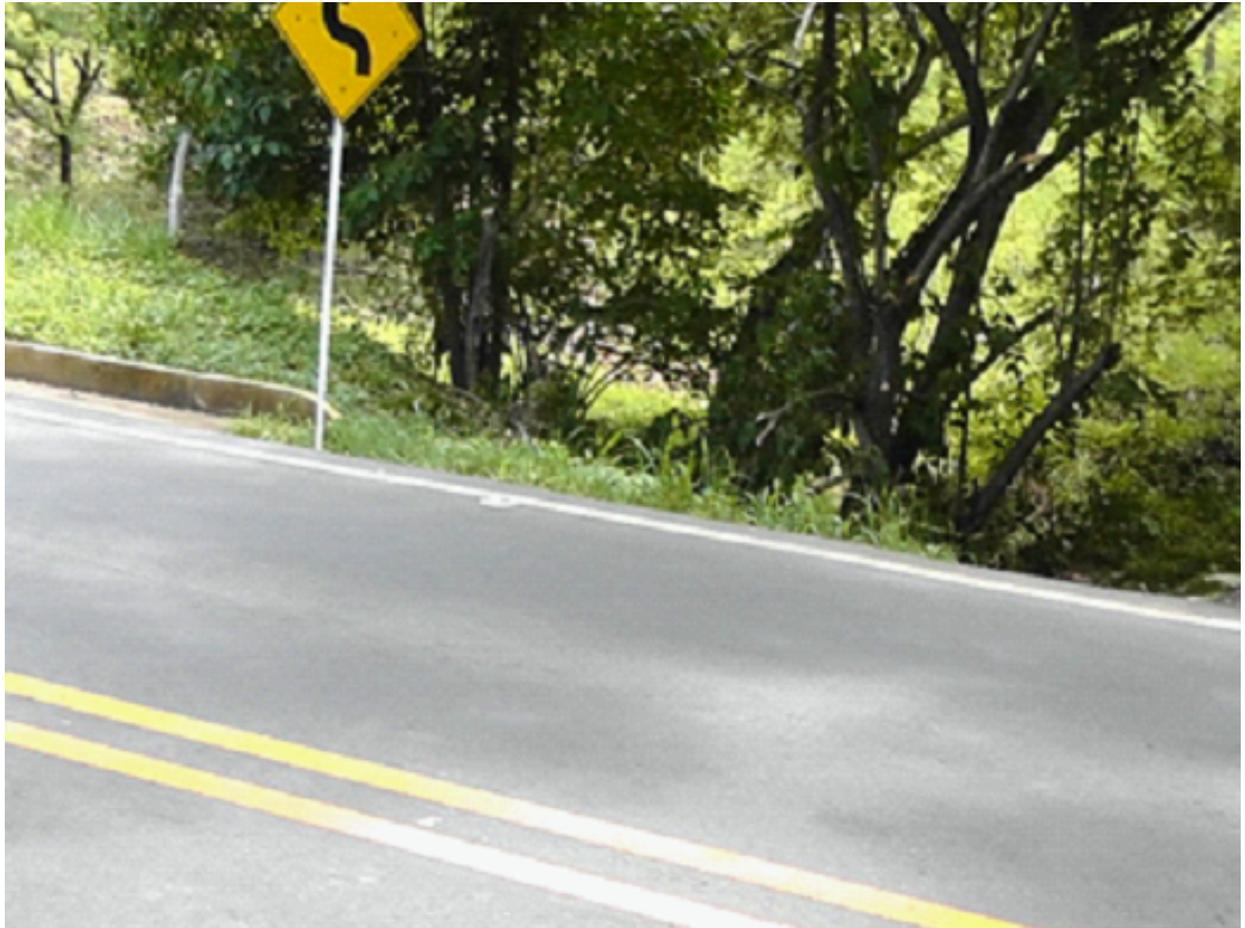
Componente.....: 2 Juntas de expansión

Calif./Mantenim....: 0 / -

Daño/Observaciones.: Se encuentran en perfecto estado, se encuentran selladas por material asfáltico. No es necesario ni se requiere ningún tipo de tratamiento.

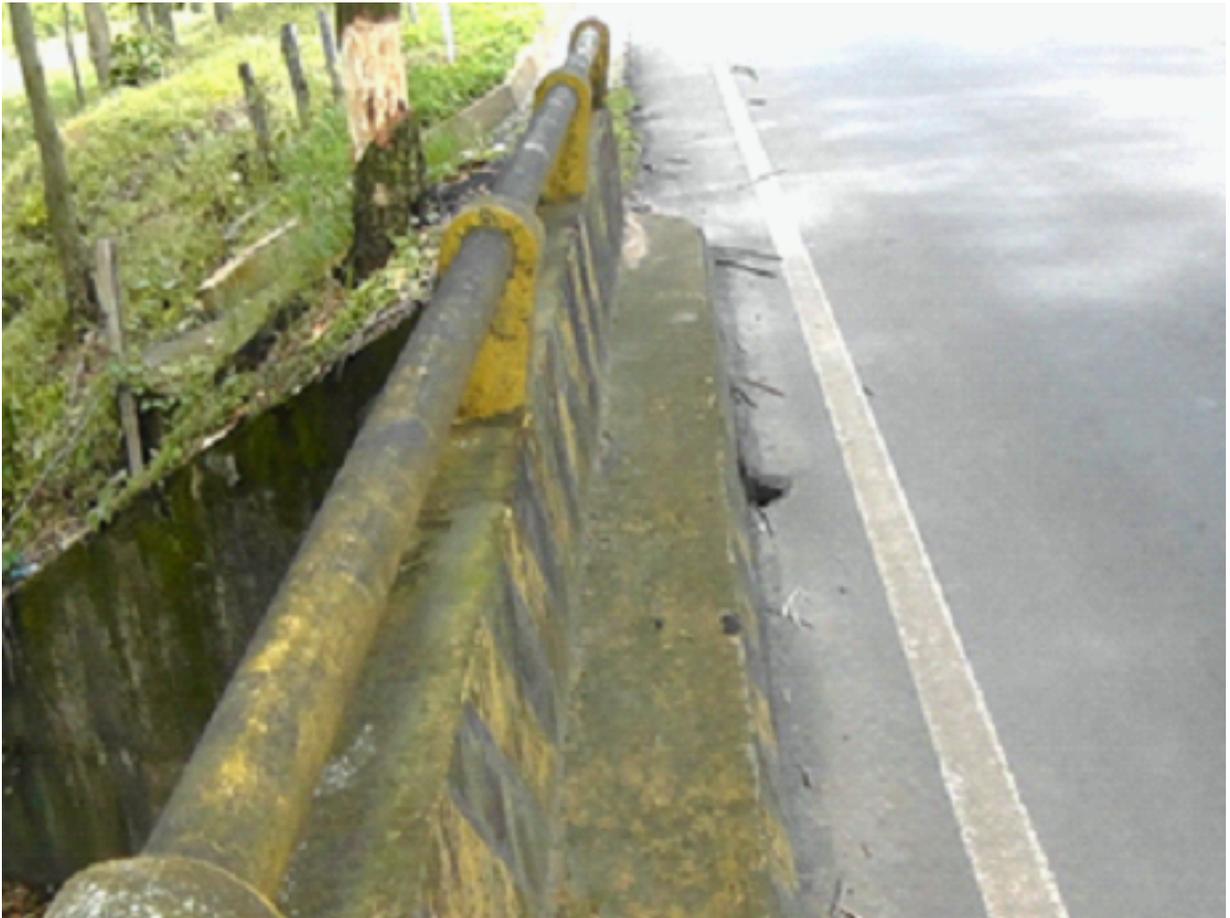
Daño/Observaciones.: El puente no posee andenes, pero si tiene bordillos, estos están en buen estado, aunque se observan manchas de humedad y desgaste de pintura. Se recomienda realizar labores de mantenimiento rutinario como limpieza y pintura.

Reparaciones.....: Z: limpieza y pintura  
Z Otra

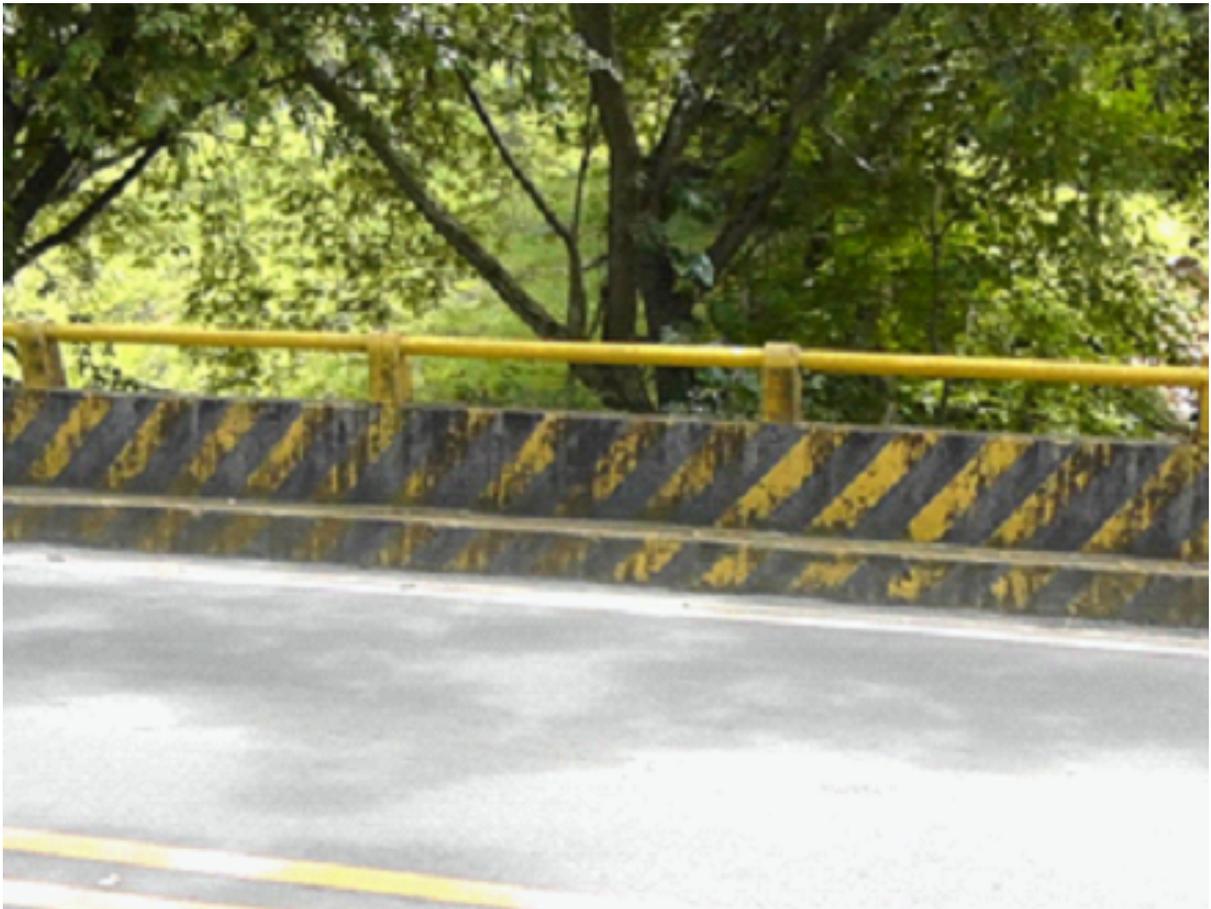
Componente.....: 4 Barandas

Calif./Mantenim....: 1 / -

Daño/Observaciones.: El puente cuenta con barandas de concreto, con pasamanos de acero, 3 de las 12 pilastras de las barandas presentan daños en el concreto, dejando expuesto el acero. Además se tienen manchas de humedad y pintura desgastada. Se sugiere realizar labores de reparación de las barandas para reparar las pilastras dañadas y mantenimiento rutinario de

Tipo de daño.....: Daño en conc. / acero expuesto

Reparaciones.....: A Reparación de barandas de concreto

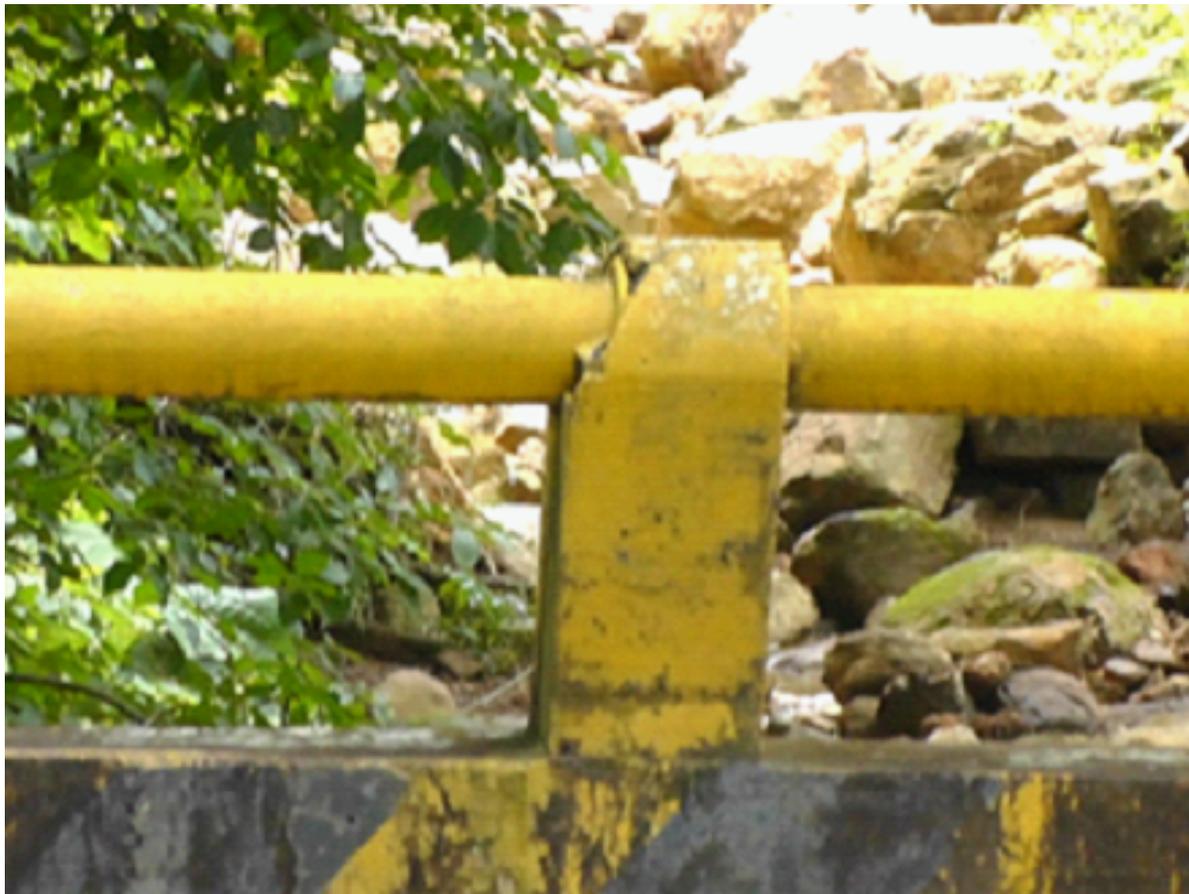
Componente.....: 4 Barandas

Calif./Mantenim....: 1 / -

Daño/Observaciones.: El puente cuenta con barandas de concreto, con pasamanos de acero, 3 de las 12 pilastras de las barandas presentan daños en el concreto, dejando expuesto el acero. Además se tienen manchas de humedad y pintura desgastada. Se sugiere realizar labores de reparación de las barandas para reparar las pilastras dañadas y mantenimiento rutinario de

Tipo de daño.....: Daño en conc. / acero expuesto

Reparaciones.....: A Reparación de barandas de concreto

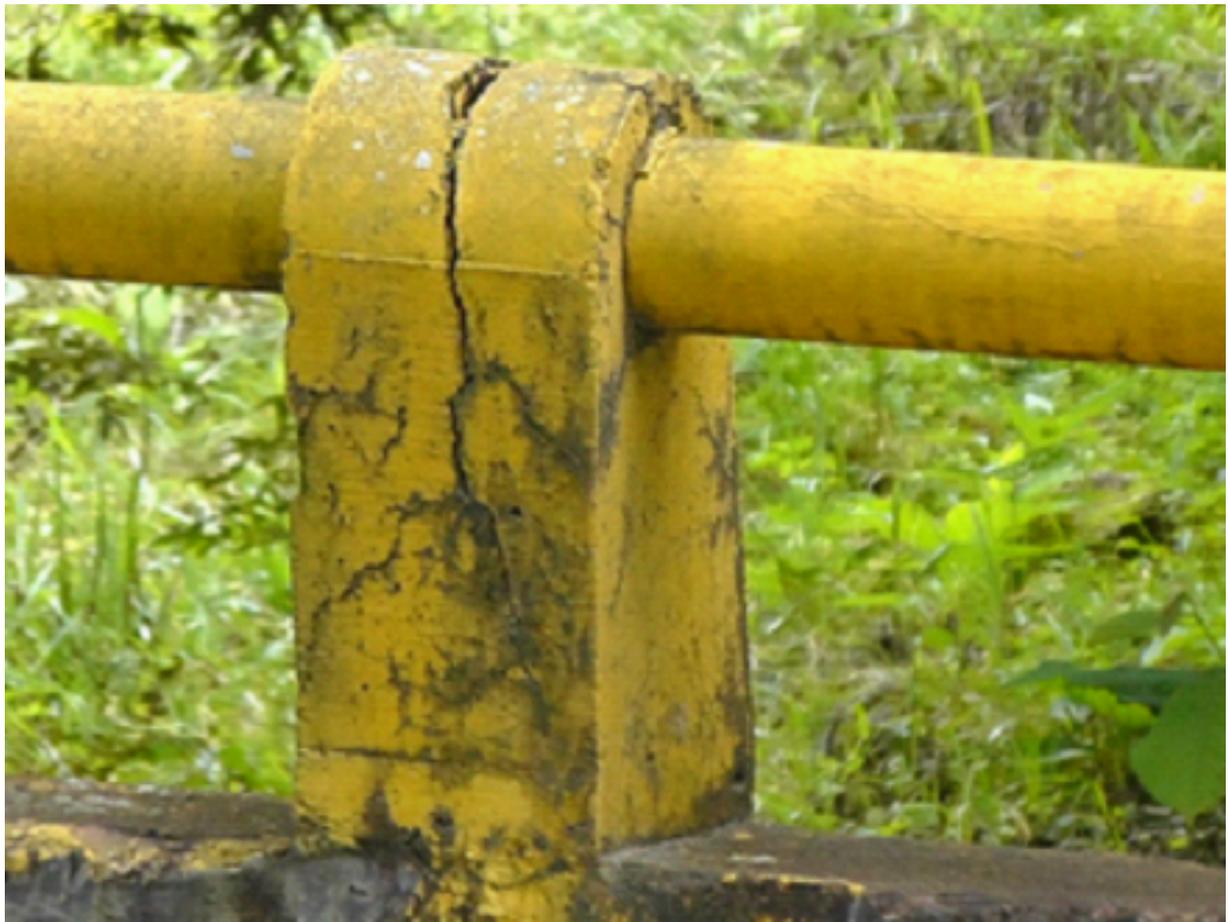
Componente.....: 4 Barandas

Calif./Mantenim....: 1 / -

Daño/Observaciones.: El puente cuenta con barandas de concreto, con pasamanos de acero, 3 de las 12 pilastras de las barandas presentan daños en el concreto, dejando expuesto el acero. Además se tienen manchas de humedad y pintura desgastada. Se sugiere realizar labores de reparación de las barandas para reparar las pilastras dañadas y mantenimiento rutinario de

Tipo de daño.....: Daño en conc. / acero expuesto

Reparaciones.....: A Reparación de barandas de concreto

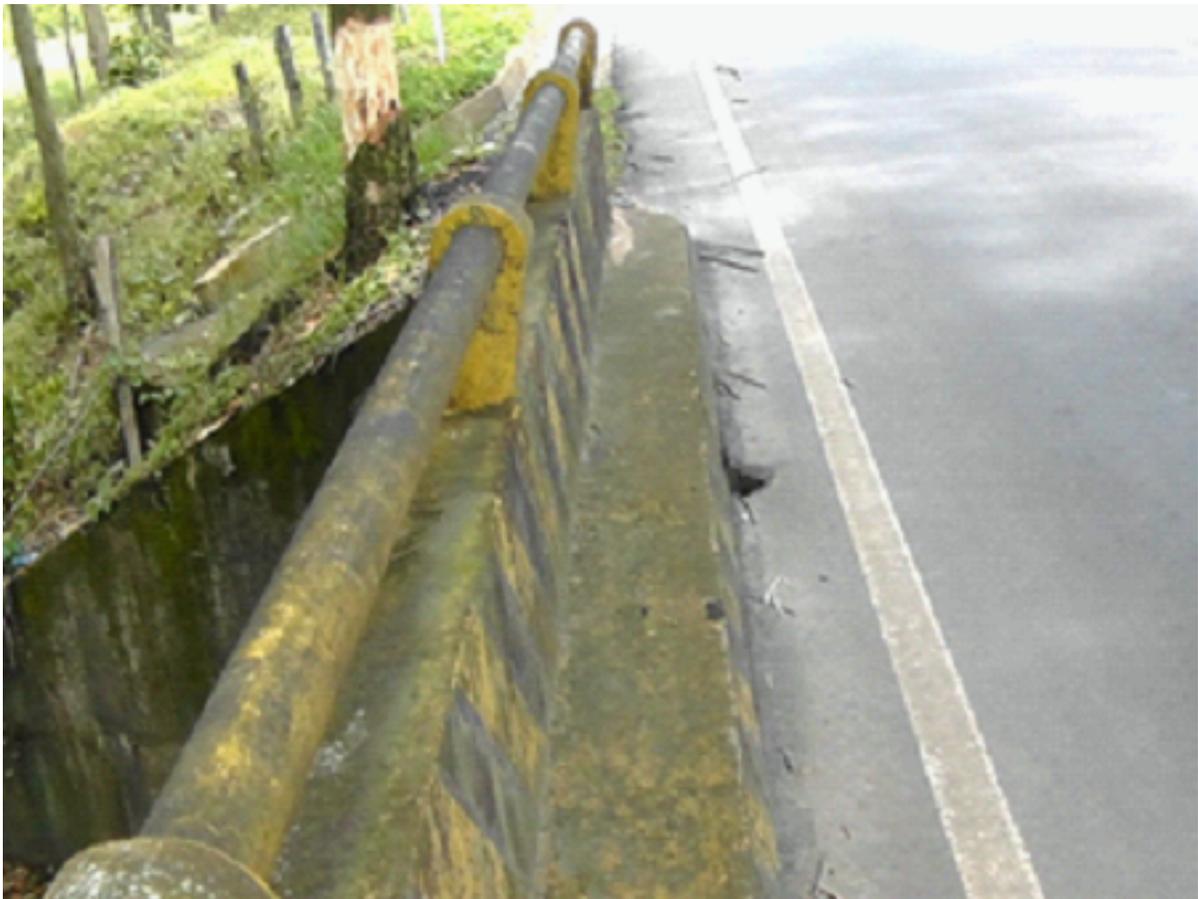
Componente.....: 4 Barandas

Daño/Observaciones.: El puente cuenta con barandas de concreto, con pasamanos de acero, 3 de las 12 pilastras de las barandas presentan daños en el concreto, dejando expuesto el acero. Además se tienen manchas de humedad y pintura desgastada. Se sugiere realizar labores de reparación de las barandas para reparar las pilastras dañadas y mantenimiento rutinario de

Tipo de daño.....: Daño en conc. / acero expuesto

Reparaciones.....: A Reparación de barandas de concreto

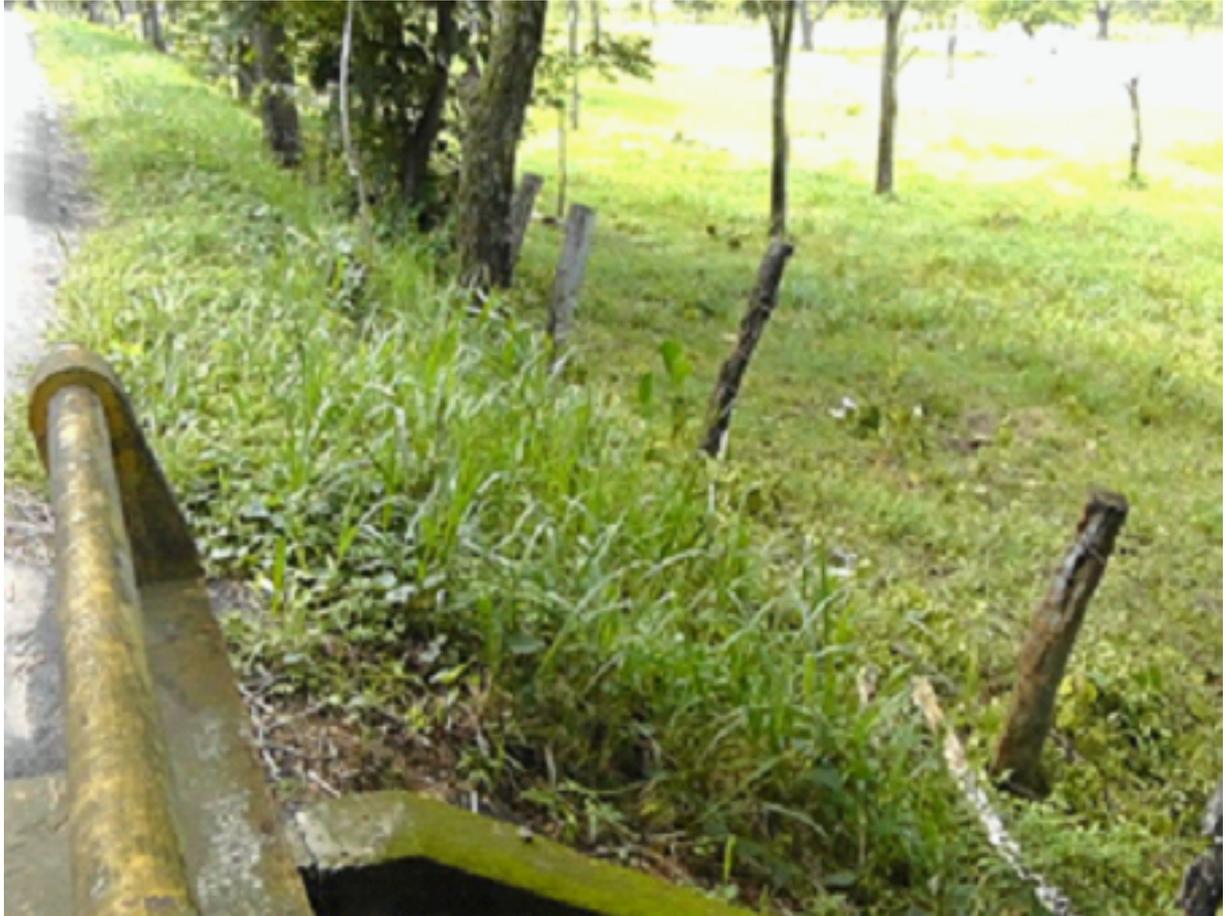
Componente.....: 5 Conos/Taludes

Daño/Observaciones.: Todos los taludes se encuentran en buen estado.  
Poseen cunetas a la entrada y salida del puente.

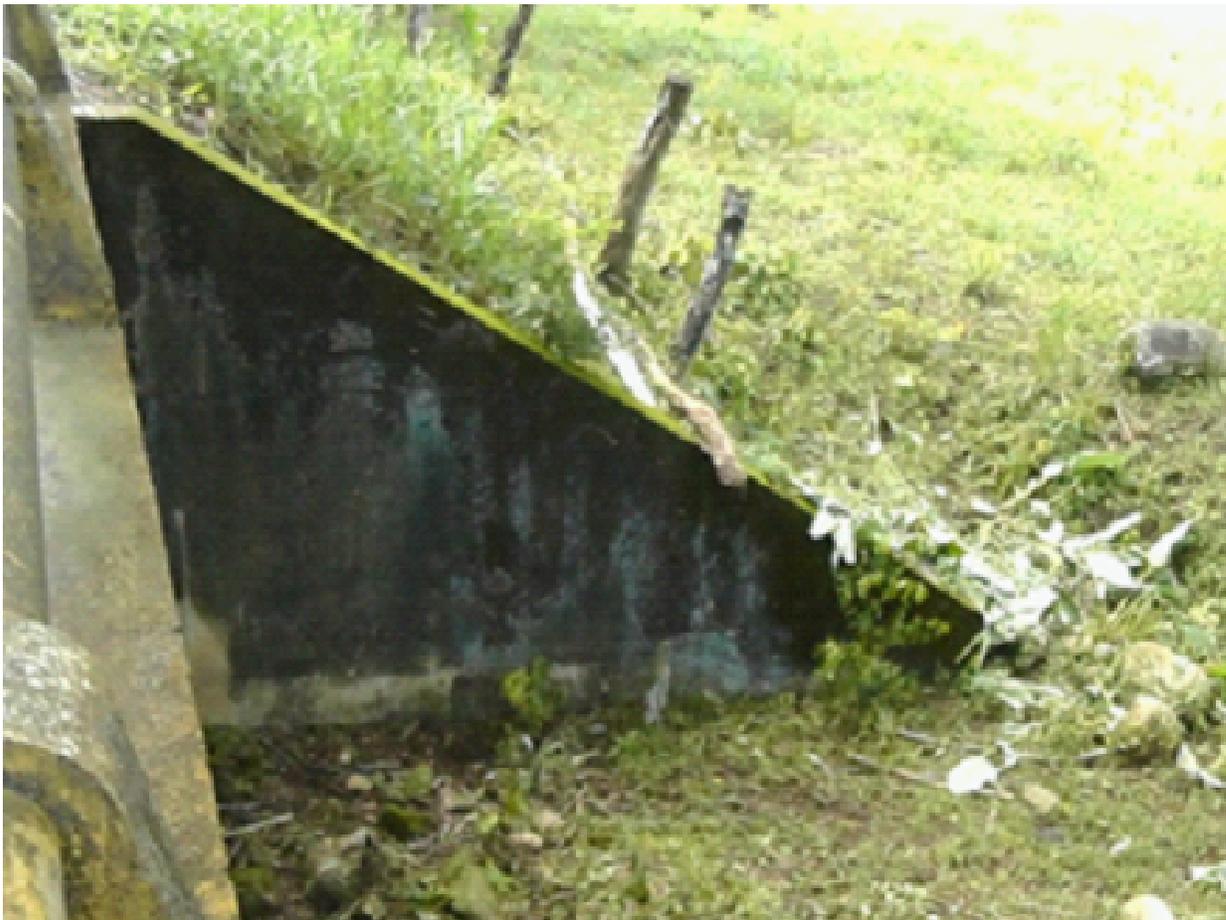
Componente.....: 6 Aletas

Calif./Mantenim....: 0 / -

Daño/Observaciones.: Las cuatro aletas del puente se encuentran en buen estado. No se observan desplazamientos en ninguna. Solo se observan manchas de humedad y vegetación por el escurrimiento de agua de las cunetas. Se sugiere realizar labores de mantenimiento rutinario de limpieza.

Tipo de daño.....: Otro

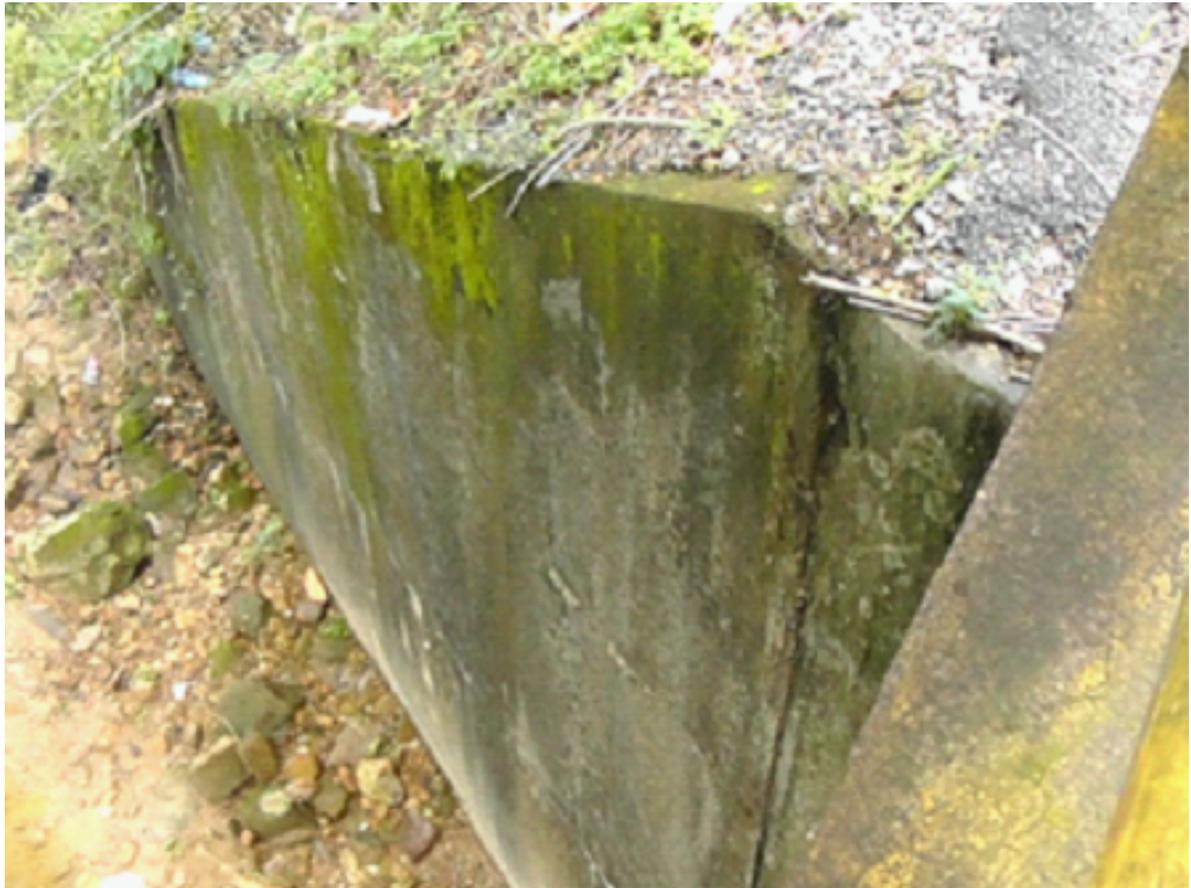
Componente.....: 6 Aletas

Calif./Mantenim....: 0 / -

Daño/Observaciones.: Las cuatro aletas del puente se encuentran en buen estado. No se observan desplazamientos en ninguna. Solo se observan manchas de humedad y vegetación por el escurrimiento de agua de las cunetas. Se sugiere realizar labores de mantenimiento rutinario de limpieza.

Tipo de daño.....: Otro

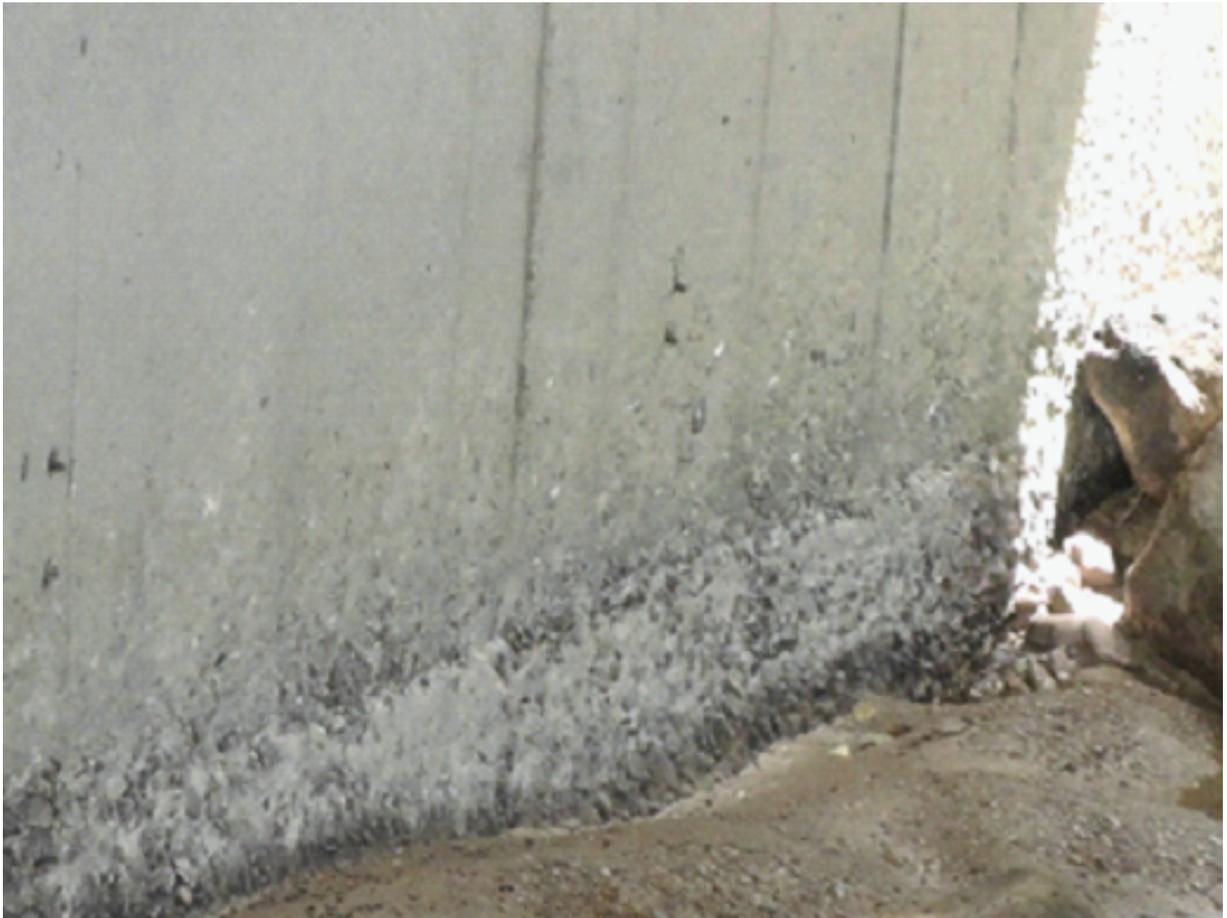
Daño/Observaciones.: Los dos estribos se encuentran en buen estado aunque en sentido del abscisado, en el estribo de salida, se observan algunos hormigueros pequeños. Se sugiere realizar reparaciones al concreto. Se observan tambien manchas de humedad por el escurrimiento del agua.

Tipo de daño.....: Otro

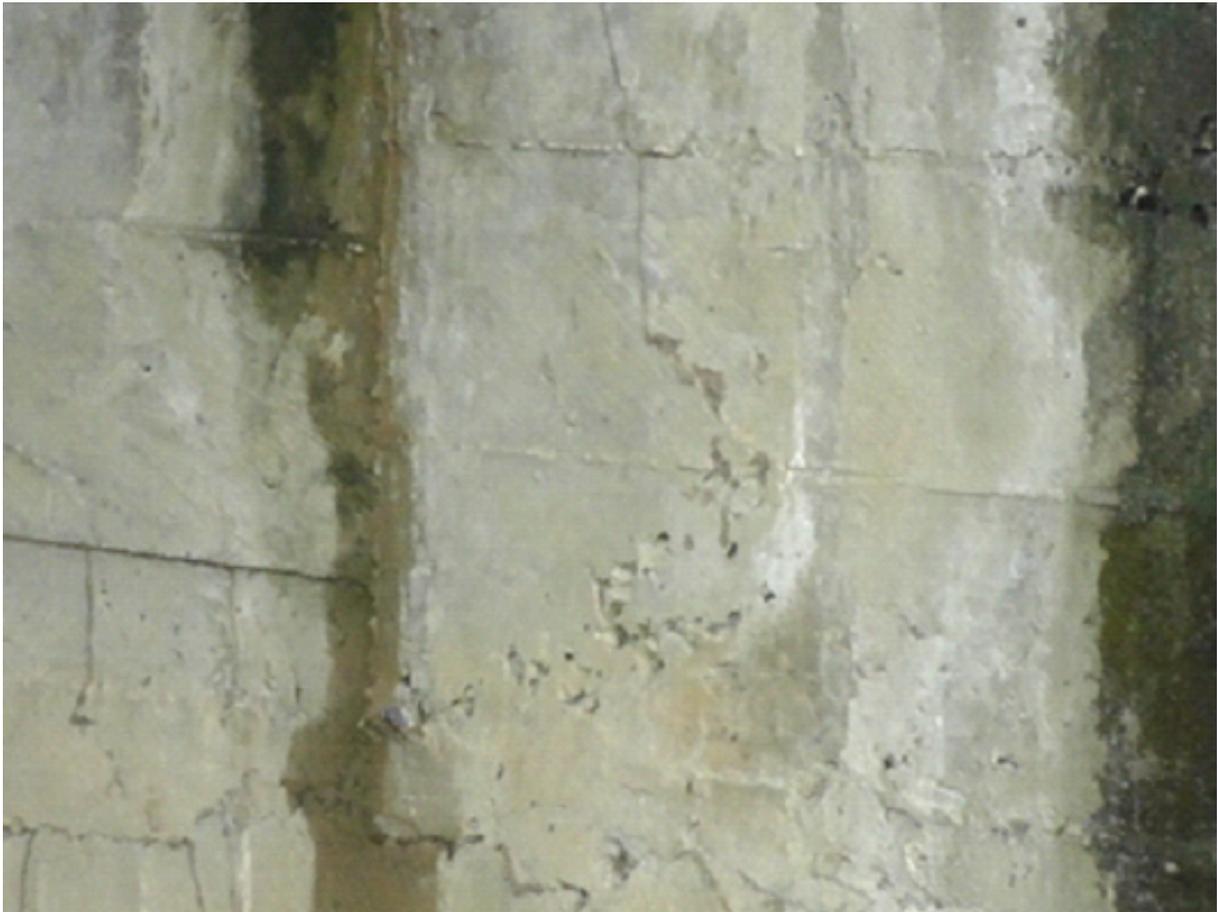
Componente.....: 7 Estribos

Calif./Mantenim....: 1 / -

Daño/Observaciones.: Los dos estribos se encuentran en buen estado aunque en sentido del abscisado, en el estribo de salida, se observan algunos hormigueros pequeños. Se sugiere realizar reparaciones al concreto. Se observan tambien manchas de humedad por el escurrimiento del agua.

Tipo de daño.....: Otro
