SDC/INV	SiPuCol	Fecha	Hoja
	Informe de inspección principal	18/09/12	1
07-6513-020.00 La Morena			
Regional.....: 7 Casanare			
Ruta.....: Troncal Villa Garzón - Saravena			
Carretera.....: Yopal - Paz de Ariporo			
Lado de la car...: 0			
Abscisa.....: 61+0672			
No del registro..: 576			
Año de construcción.....:			
Año de la última reconstrucción.....:			
Paso Superior/Inferior.....: S			
Dir. de abs. de la carretera principal.:			
Requisitos de la inspección.....: 0 Nada			
Recolección de datos : Fecha.....: 2012.05.24			
: Iniciales.....: AFBV			
Posición geográfica..:			
Latitud: 5 gra 42.43 min N      Longitud: 72 gra 2.21 min O      Altitud: 166 m			
Geometría: Número de luces.....: 1			
Longitud de la luz menor (m): 10.00			
Longitud de la luz mayor (m): 10.00			
Longitud total .....(m): 10.00			
Ancho del tablero.....(m): 8.90			
Ancho del separador.....(m): 0.00			
Ancho del andén izquierdo(m): 0.00

07-6513-020.00 La Morena

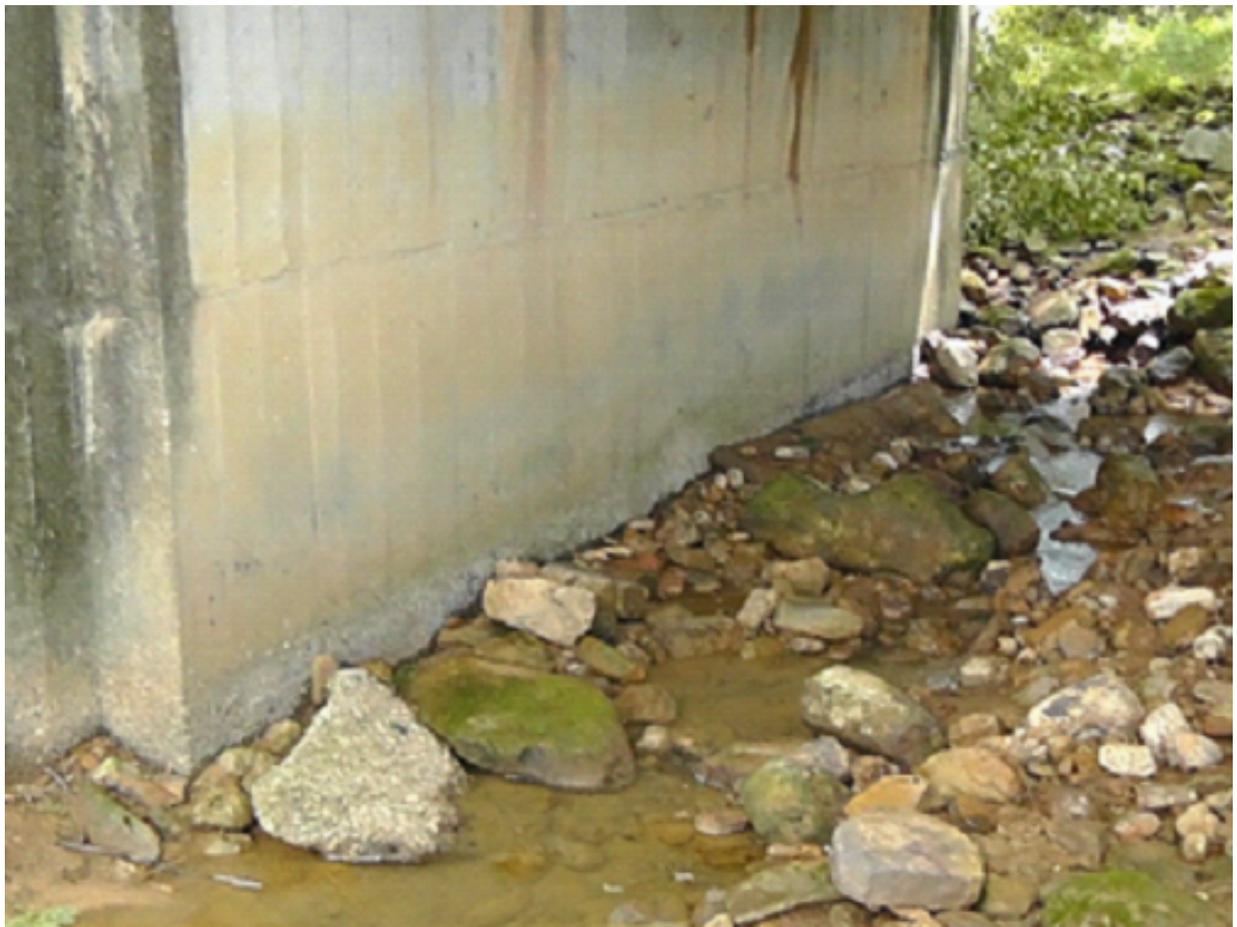
Componente.....: 7 Estribos

Calif./Mantenim....: 1 / -

Daño/Observaciones.: Los dos estribos se encuentran en buen estado aunque en sentido del abscisado, en el estribo de salida, se observan algunos hormigueros pequeños. Se sugiere realizar reparaciones al concreto. Se observan también manchas de humedad por el escurrimiento del agua.

Tipo de daño.....: Otro

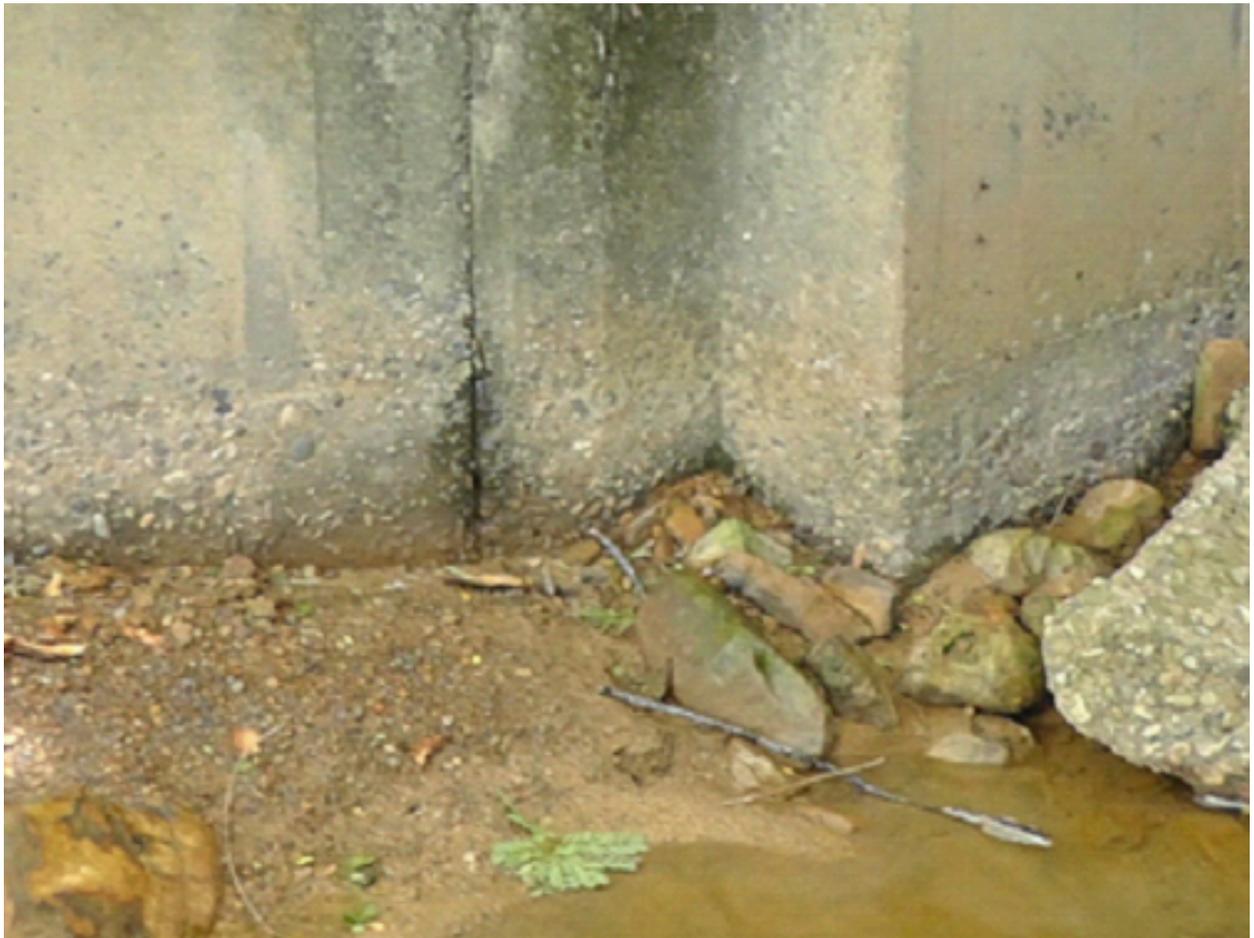
Componente.....: 7 Estribos

Calif./Mantenim....: 1 / -

Daño/Observaciones.: Los dos estribos se encuentran en buen estado aunque en sentido del abscisado, en el estribo de salida, se observan algunos hormigueros pequeños. Se sugiere realizar reparaciones al concreto. Se observan también manchas de humedad por el escurrimiento del agua.

Tipo de daño.....: Otro

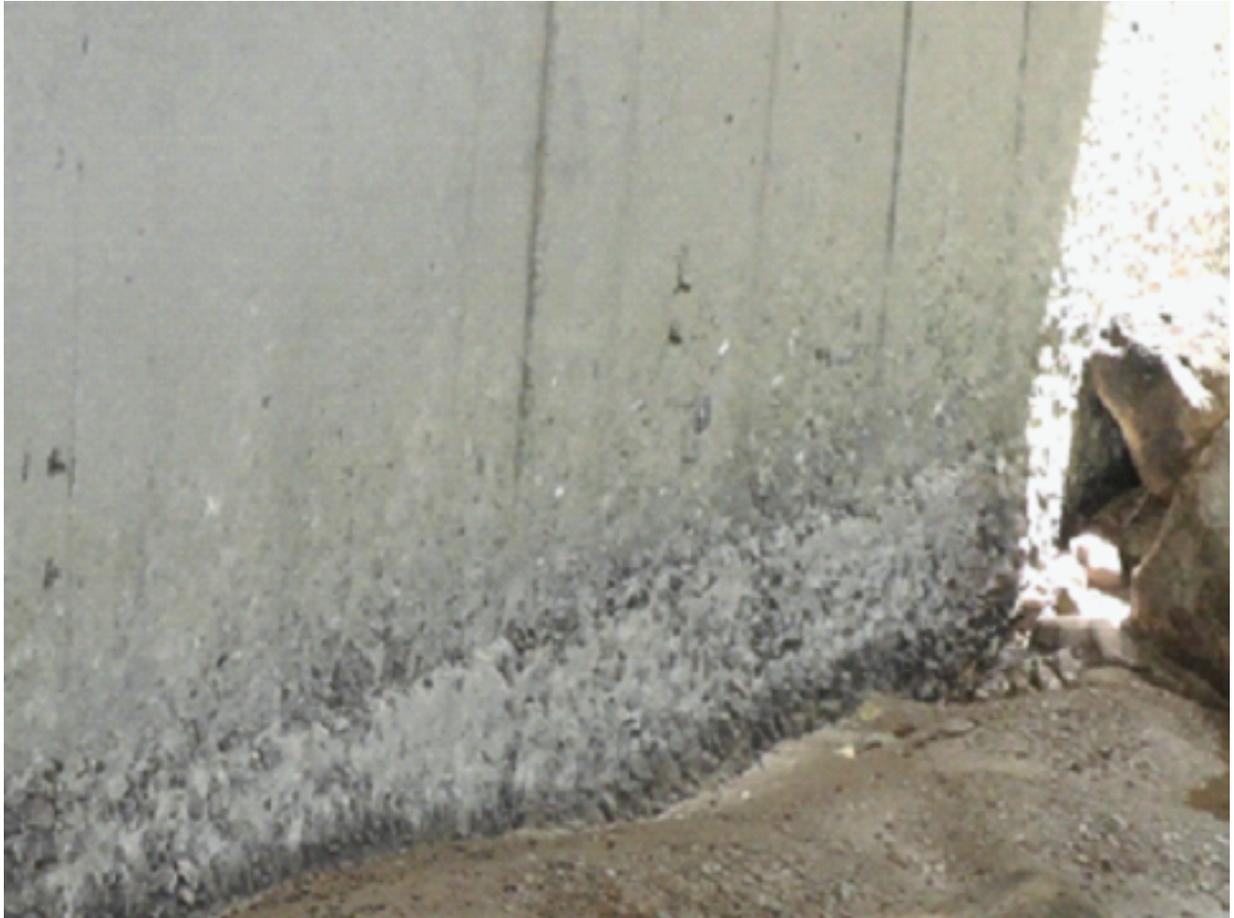
Componente.....: 9 Apoyos  
Calif./Mantenim....: 1 / -  
Daño/Observaciones.: Los apoyos de la losa se encuentran en buen estado, no se ven afectados. Solo se aprecian manchas de humedad y vegetación.  
Tipo de daño.....: Infiltración

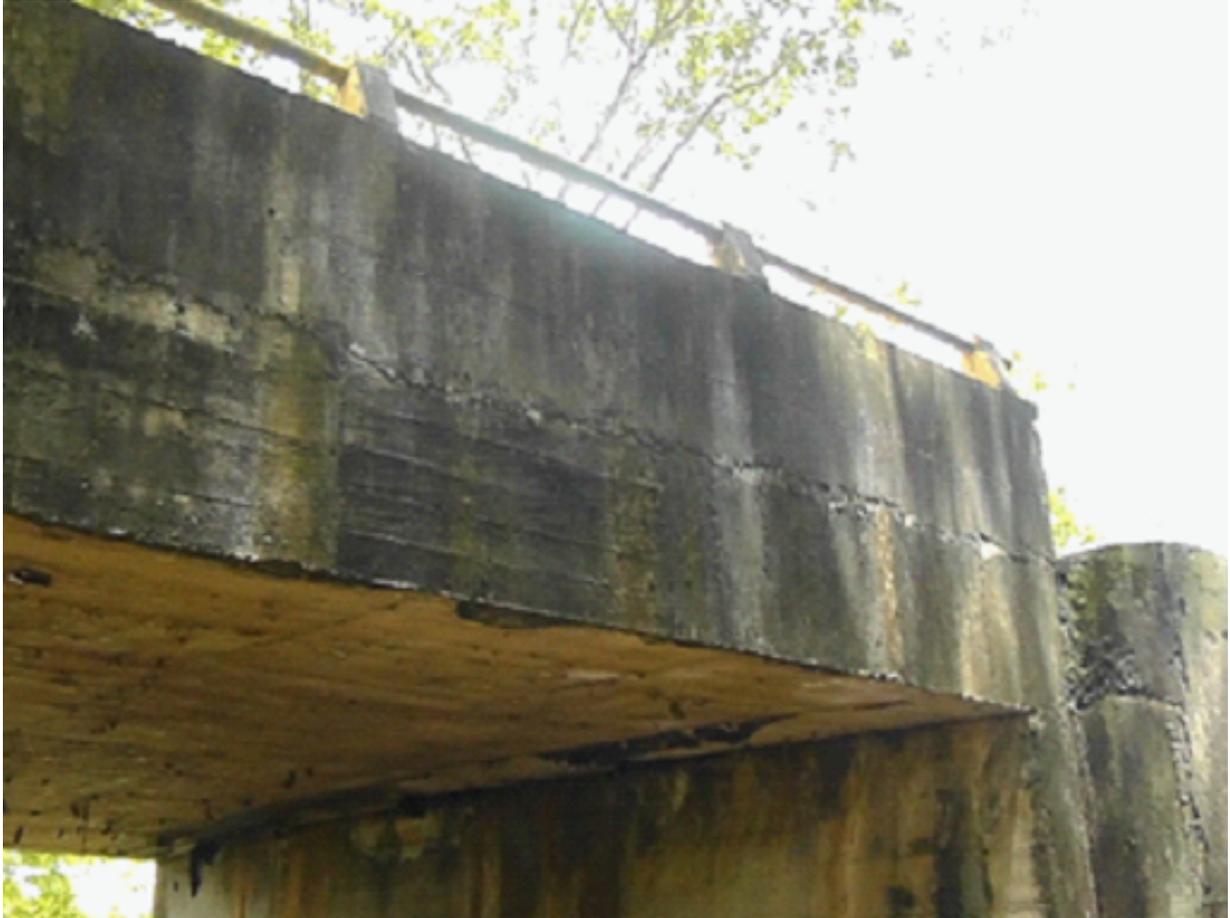
Componente.....: 9 Apoyos  
Calif./Mantenim....: 1 / -  
Daño/Observaciones.: Los apoyos de la losa se encuentran en buen estado, no se ven afectados. Solo se aprecian manchas de humedad y vegetación.  
Tipo de daño.....: Infiltración

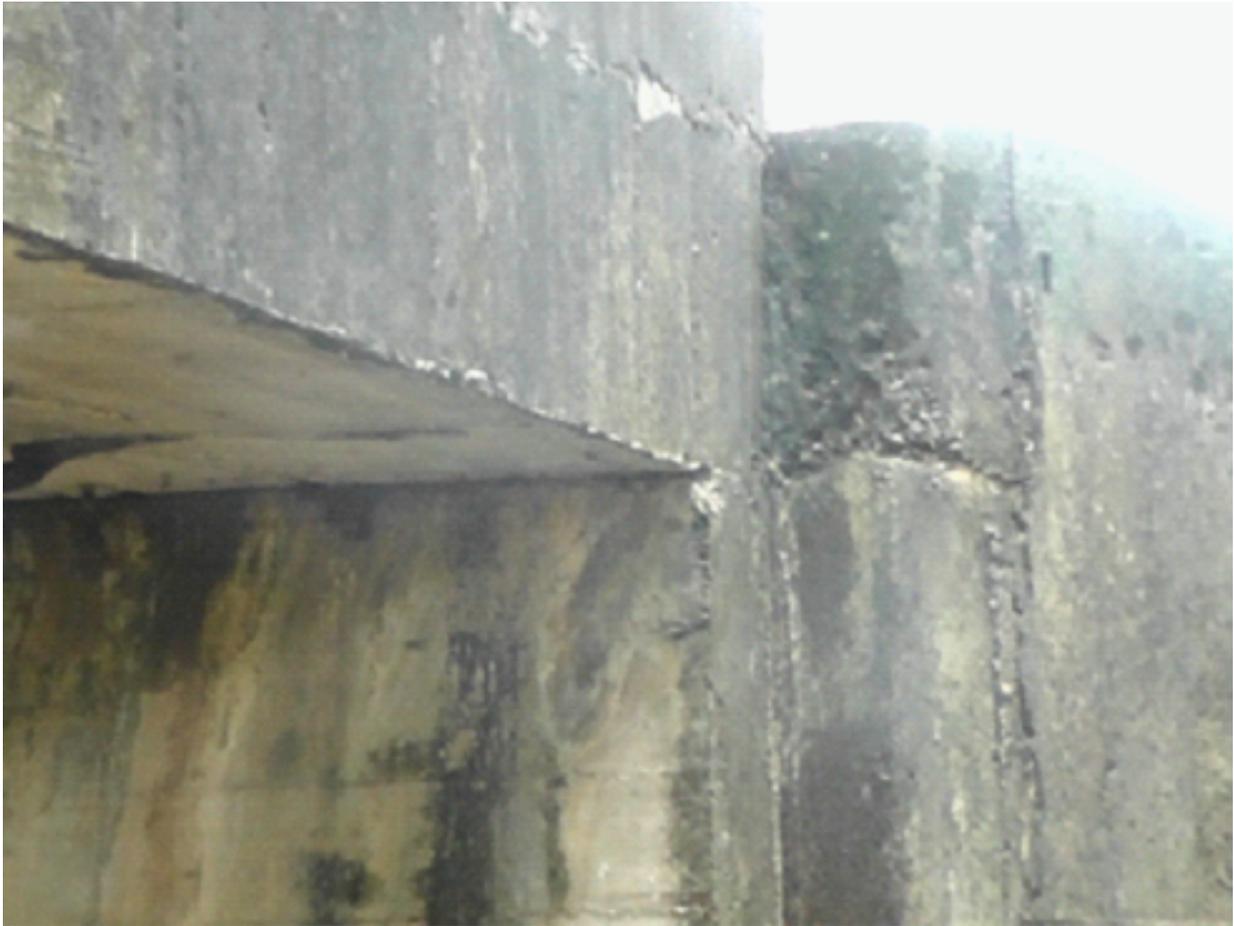
Componente.....: 9 Apoyos  
Calif./Mantenim....: 1 / -  
Daño/Observaciones.: Los apoyos de la losa se encuentran en buen estado, no se ven afectados. Solo se aprecian manchas de humedad y vegetación.  
Tipo de daño.....: Infiltración

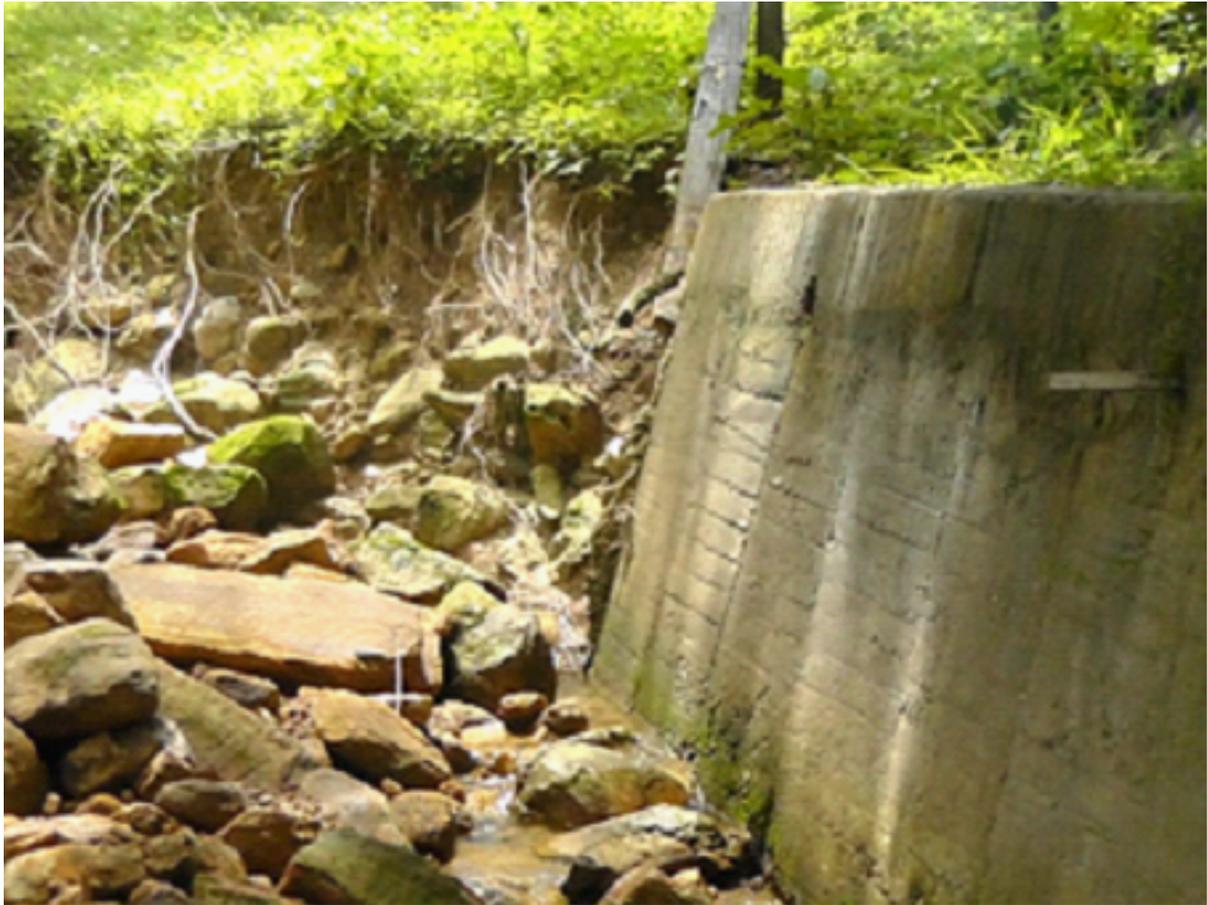
Componente.....: 15 Cauce

Calif./Mantenim....: 1 / -

Daño/Observaciones.: Se encuentra recargado en el estribo 1, aunque no lo toca; en el estribo 2 se tiene acumulación de material de río, aunque no causa ningún inconveniente. Aguas arriba, cerca de la aleta izquierda a la salida del puente, se tiene un muro de protección del talud que no permite la erosión del cauce debido a su bajo caudal. El cauce no

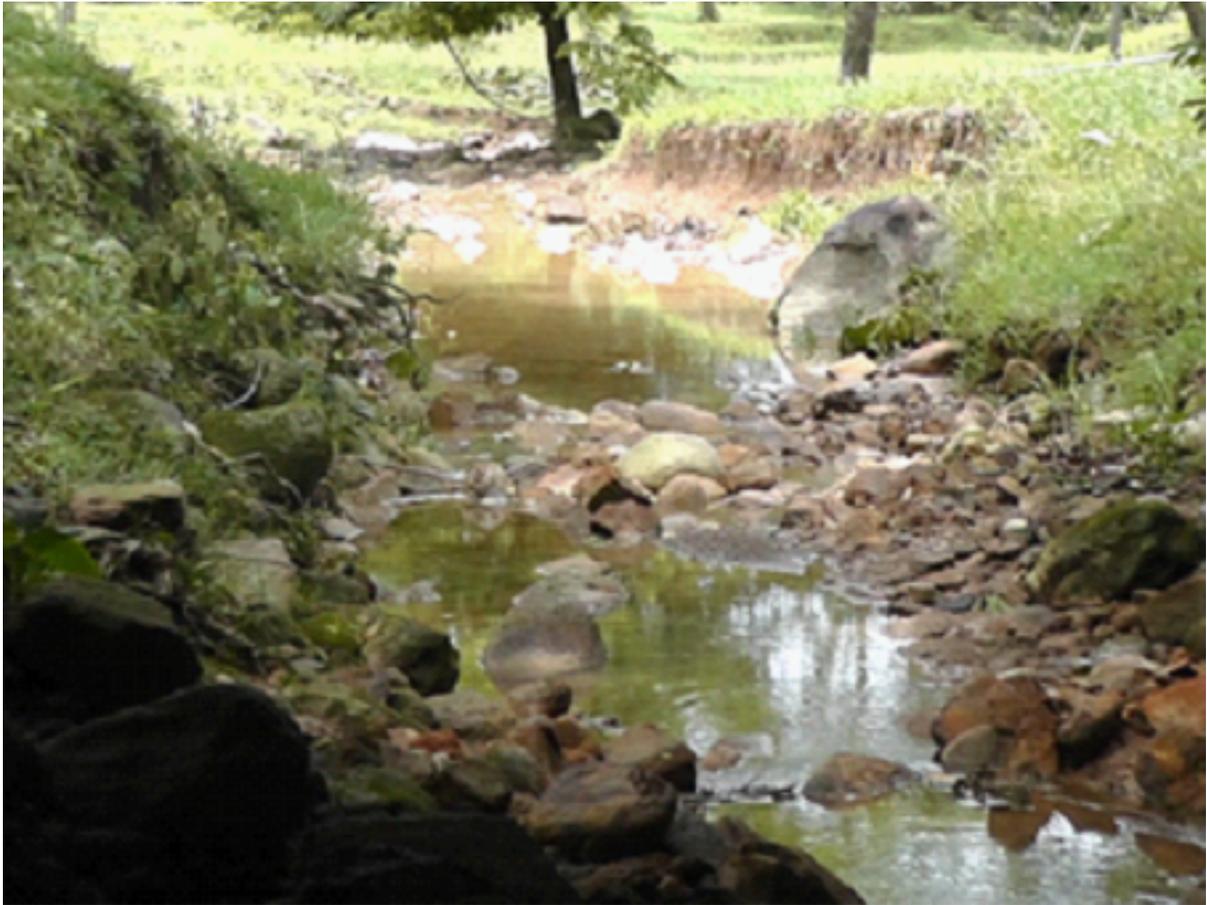
Componente.....: 15 Cauce

Calif./Mantenim....: 1 / -

Daño/Observaciones.: Se encuentra recargado en el estribo 1, aunque no lo toca; en el estribo 2 se tiene acumulación de material de río, aunque no causa ningún inconveniente. Aguas arriba, cerca de la aleta izquierda a la salida del puente, se tiene un muro de protección del talud que no permite la erosión del cauce debido a su bajo caudal. El cauce no

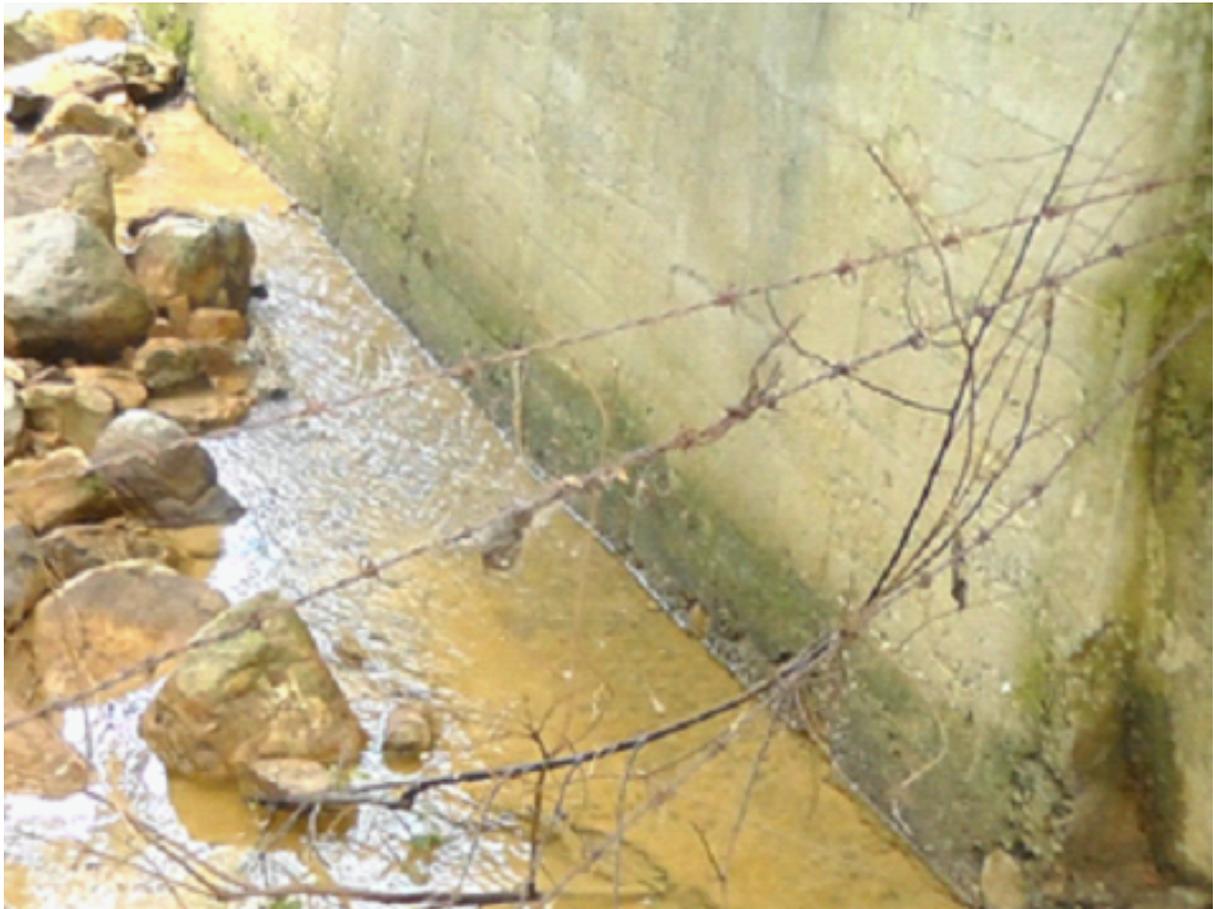
Componente.....: 15 Cauce

Daño/Observaciones.: Se encuentra recargado en el estribo 1, aunque no lo toca; en el estribo 2 se tiene acumulación de material de río, aunque no causa ningún inconveniente. Aguas arriba, cerca de la aleta izquierda a la salida del puente, se tiene un muro de protección del talud que no permite la erosión del cauce debido a su bajo caudal. El cauce no

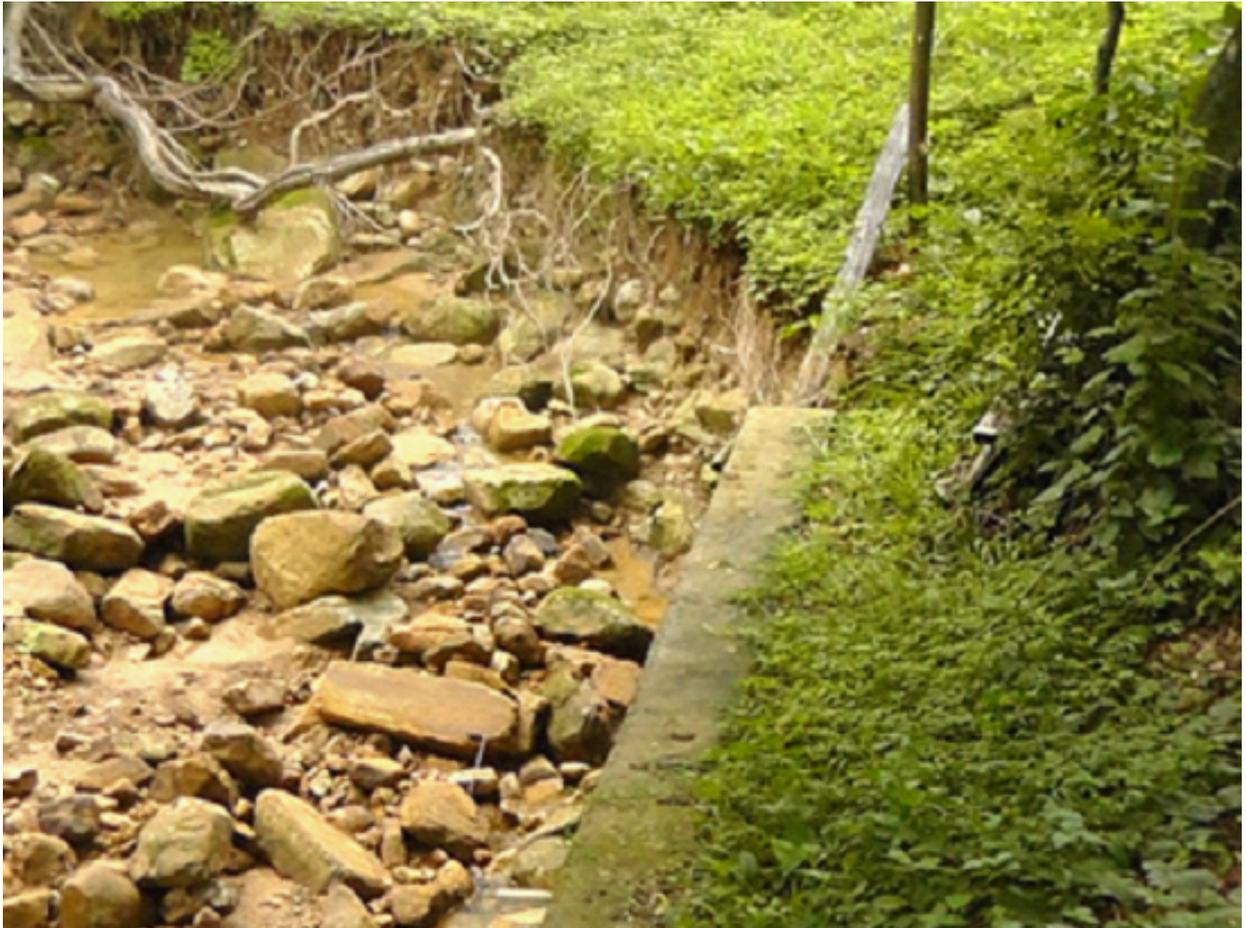
Componente.....: 15 Cauce

Calif./Mantenim....: 1 / -

Daño/Observaciones.: Se encuentra recargado en el estribo 1, aunque no lo toca; en el estribo 2 se tiene acumulación de material de río, aunque no causa ningún inconveniente. Aguas arriba, cerca de la aleta izquierda a la salida del puente, se tiene un muro de protección del talud que no permite la erosión del cauce debido a su bajo caudal. El cauce no

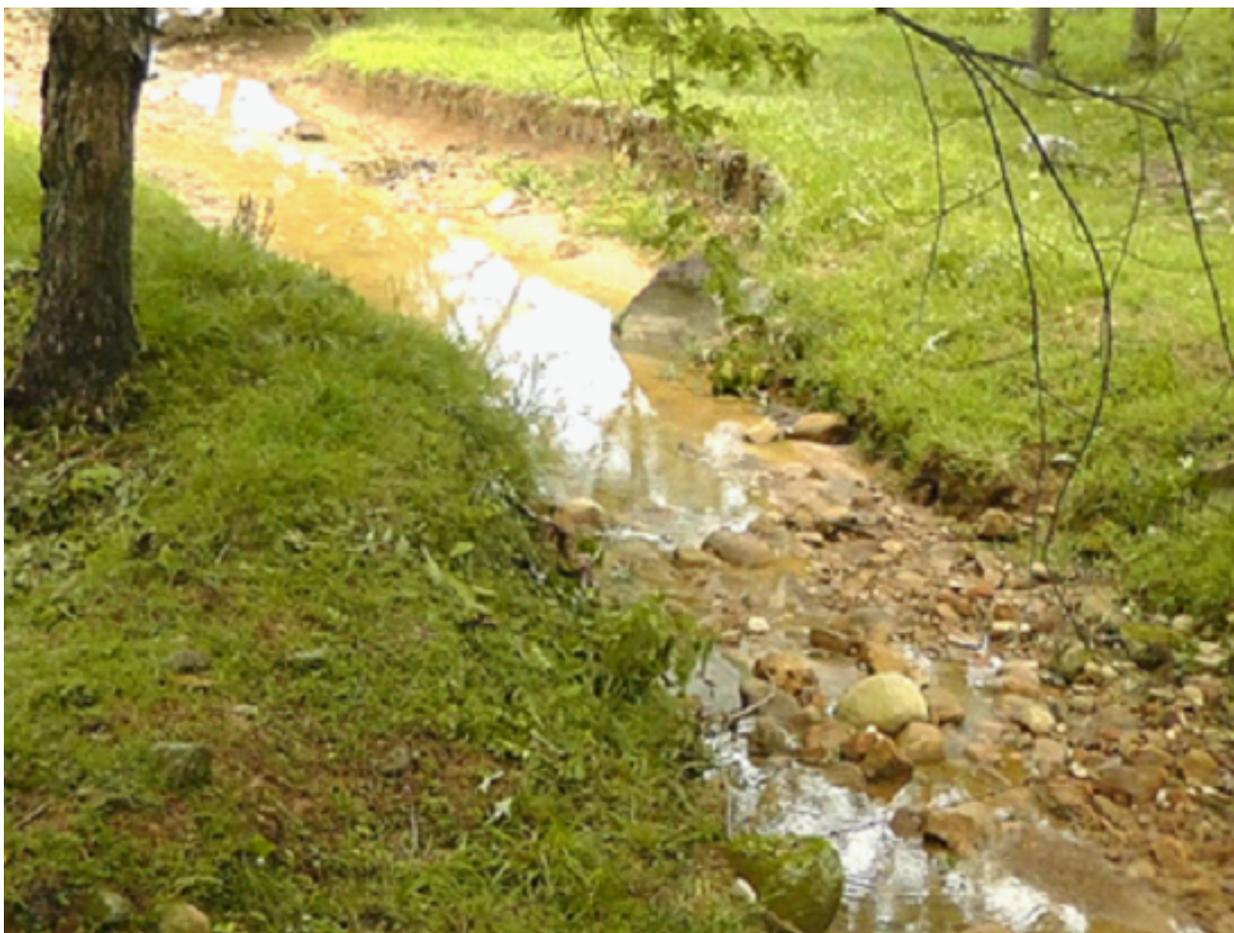
Componente.....: 15 Cauce

Calif./Mantenim....: 1 / -

Daño/Observaciones.: Se encuentra recargado en el estribo 1, aunque no lo toca; en el estribo 2 se tiene acumulación de material de río, aunque no causa ningún inconveniente. Aguas arriba, cerca de la aleta izquierda a la salida del puente, se tiene un muro de protección del talud que no permite la erosión del cauce debido a su bajo caudal. El cauce no
