| SDC/INV | SiPuCol | Fecha | Hoja |
|---|---|---|---|
| Informe de inspección principal | | 18/09/12 | 1 |
| 07-6513-024.00 El Pore | | | |
| Regional.....: 7 Casanare<br>Ruta.....: Troncal Villa Garzón - Saravena<br>Carretera.....: Yopal - Paz de Ariporo<br>Lado de la car...: 0<br>Abscisa.....: 70+0277<br>No del registro...: 580<br><br>Año de construcción.....:<br>Año de la última reconstrucción.....:<br><br>Paso Superior/Inferior.....: S<br>Dir. de abs. de la carretera principal.:<br>Requisitos de la inspección.....: 0 Nada<br><br>Recolección de datos : Fecha.....: 2012.05.23<br>: Iniciales.....: JPJG<br><br>Posición geográfica...:<br>Latitud: 5 gra 43.89 min N Longitud: 72 gra 0.33 min 0 Altitud: 298 m<br><br>Geometría: Número de luces.....: 3<br>Longitud de la luz menor (m): 30.00<br>Longitud de la luz mayor (m): 30.00<br>Longitud total .....(m): 90.00<br>Ancho del tablero.....(m): 9.00<br>Ancho del separador.....(m): 0.00<br>Ancho del andén izquierdo(m): 0.00<br>Ancho del andén derecho..(m): 0.00<br>Ancho de la calzada.....(m): 7.50<br>Ancho entre bordillos....(m): 8.10<br>Ancho del acceso.....(m): 7.50<br>Area.....(m2): 810.00<br><br>Altura de pilas.....(m): 5.00<br>Altura d

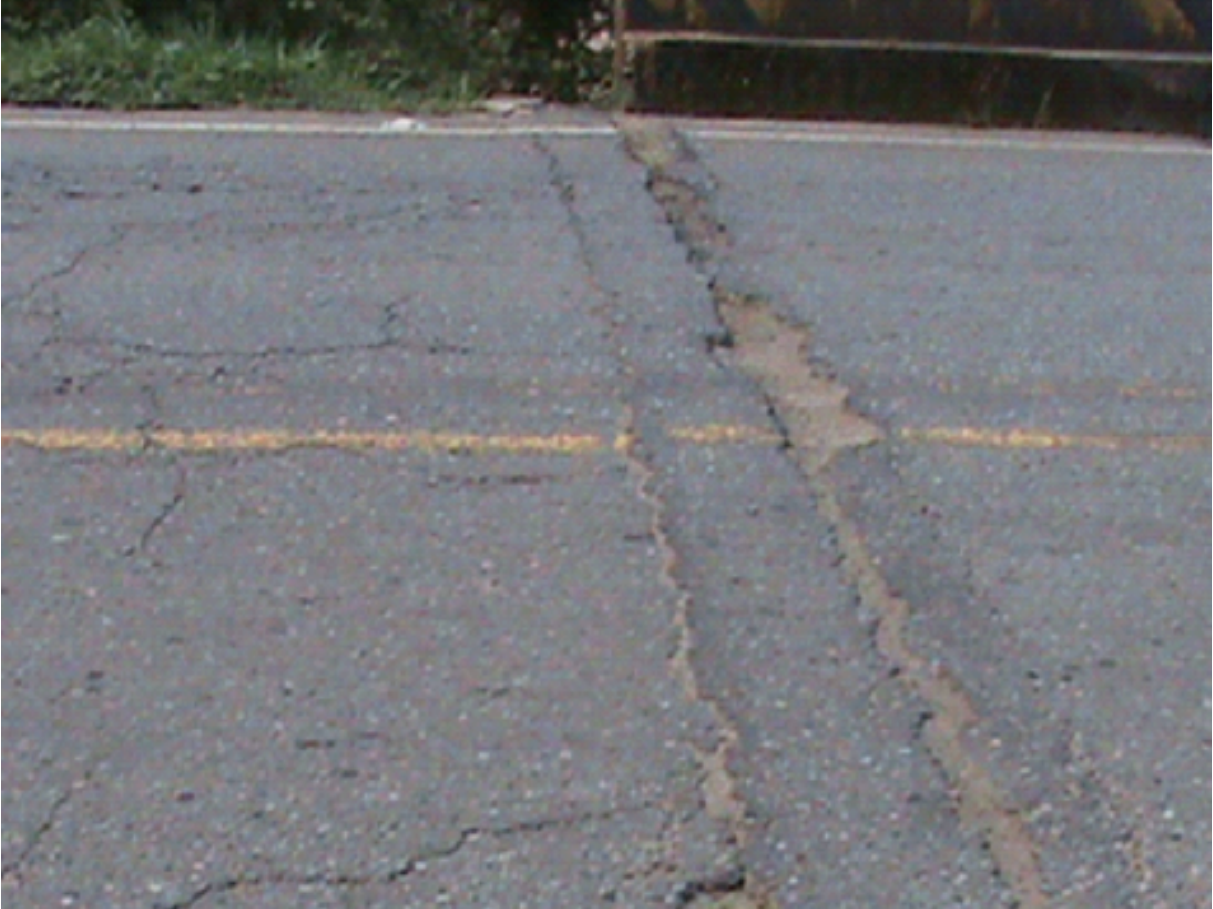
| Daño/Observaciones.: | Se observa infiltración de agua a través de las juntas de expansión. Se recomienda instalar juntas de goma asfáltica. | | |
| Tipo de daño.....: | Infiltración | | |

| Reparaciones.....: | C Cambio a junta de goma asfáltica | | |

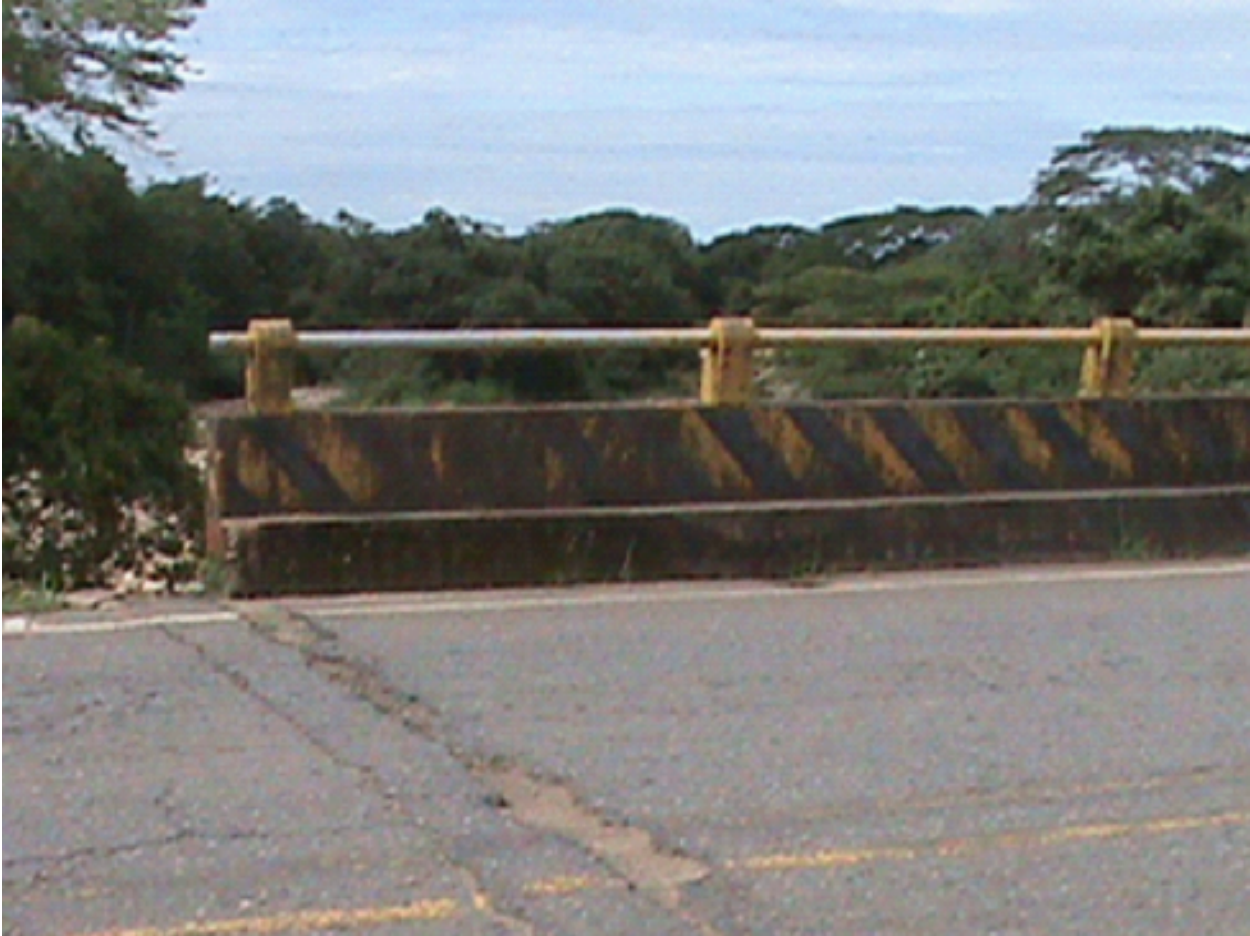
| Daño/Observaciones.: | Se observa infiltración de agua a través de las juntas de expansión. Se recomienda instalar juntas de goma asfáltica. | | |
| Tipo de daño.....: | Infiltración | | |

| Reparaciones.....: | C Cambio a junta de goma asfáltica | | |

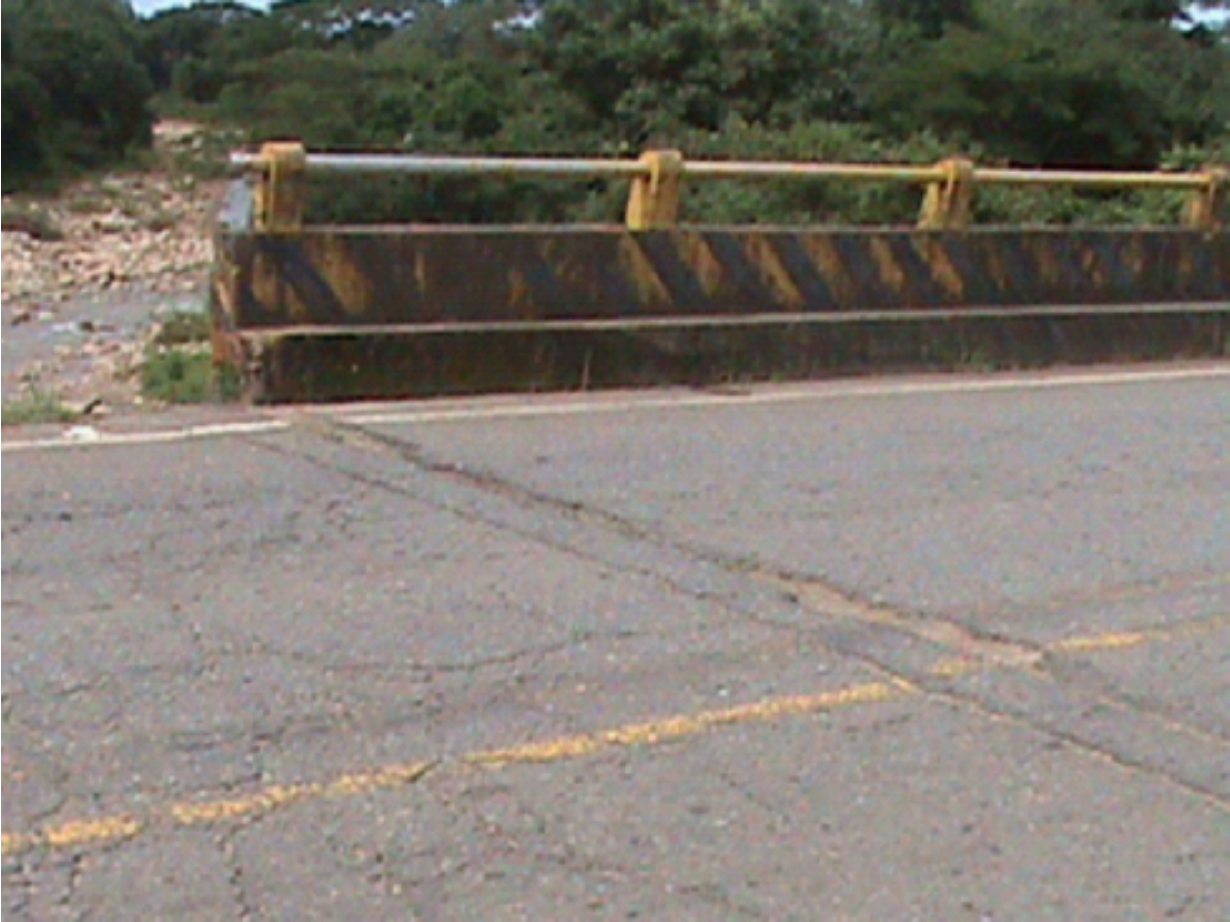
| Daño/Observaciones.: | Se observa infiltración de agua a través de las juntas de expansión. Se recomienda instalar juntas de goma asfáltica. | | |
| Tipo de daño.....: | Infiltración | | |

| Reparaciones.....: | C Cambio a junta de goma asfáltica | | |

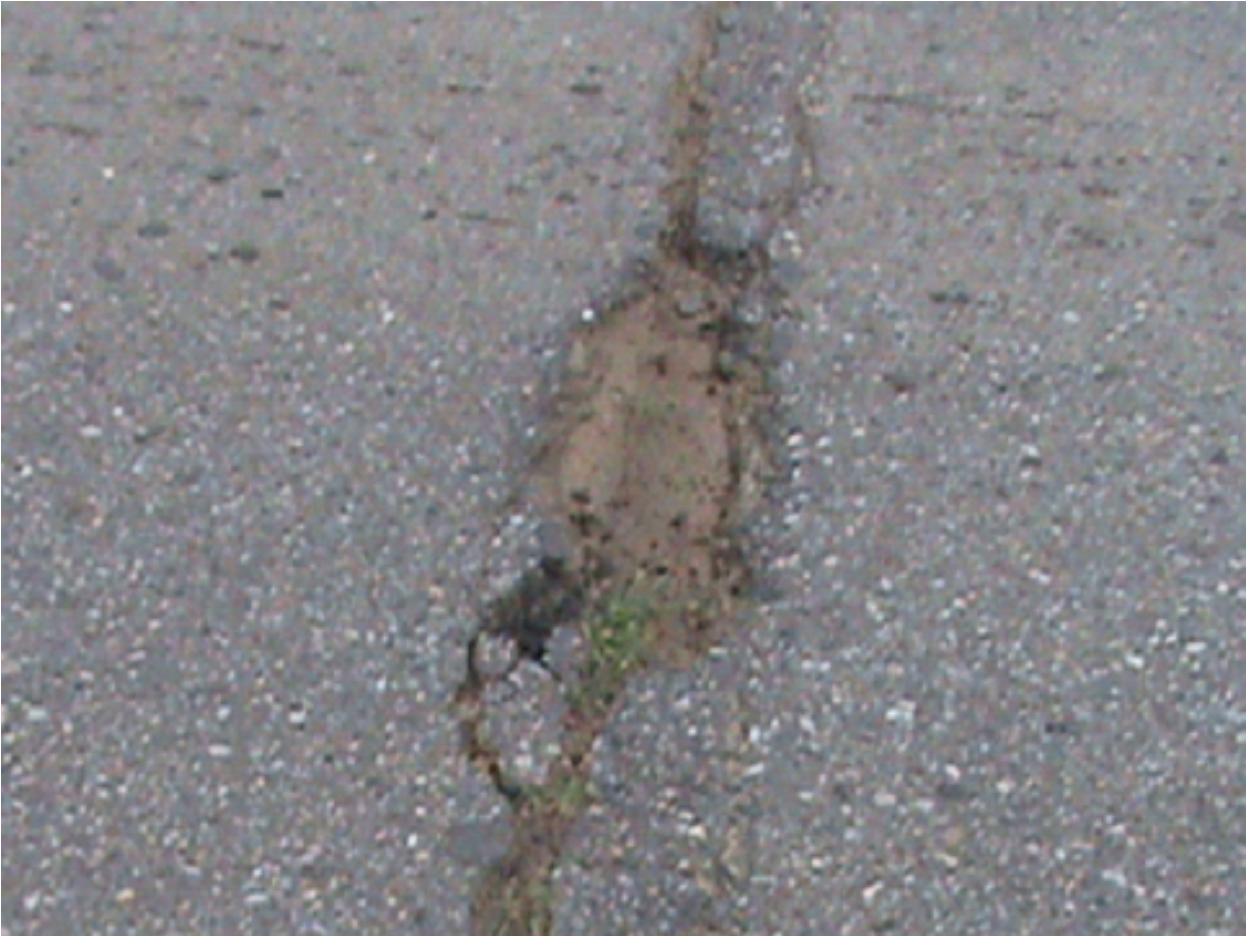
| Daño/Observaciones.: | Se observa infiltración de agua a través de las juntas de expansión. Se recomienda instalar juntas de goma asfáltica. | | |
| Tipo de daño.....: | Infiltración | | |

| Reparaciones.....: | C Cambio a junta de goma asfáltica | | |

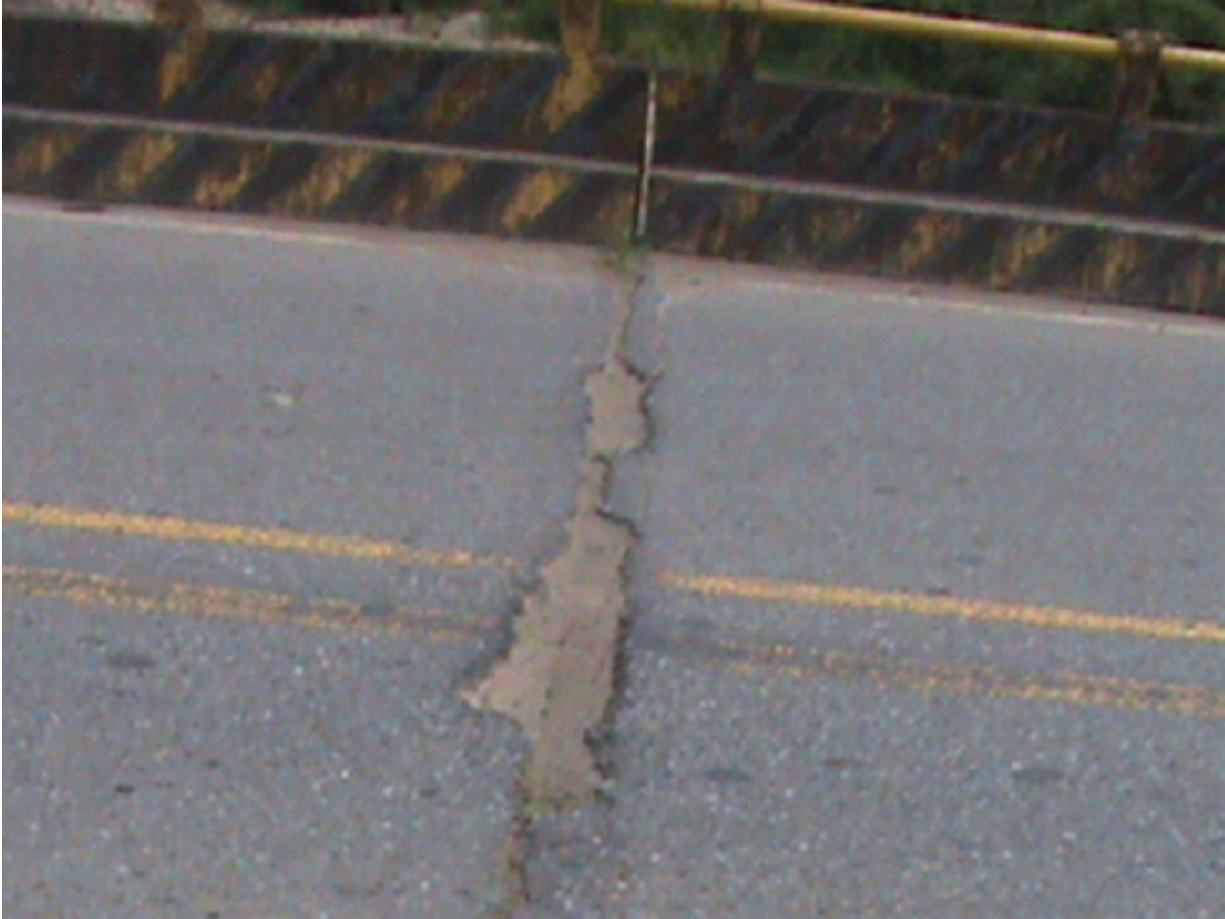
| Daño/Observaciones.: | Se observa infiltración de agua a través de las juntas de expansión. Se recomienda instalar juntas de goma asfáltica. | | |
| Tipo de daño.....: | Infiltración | | |

| Reparaciones.....: | C Cambio a junta de goma asfáltica | | |

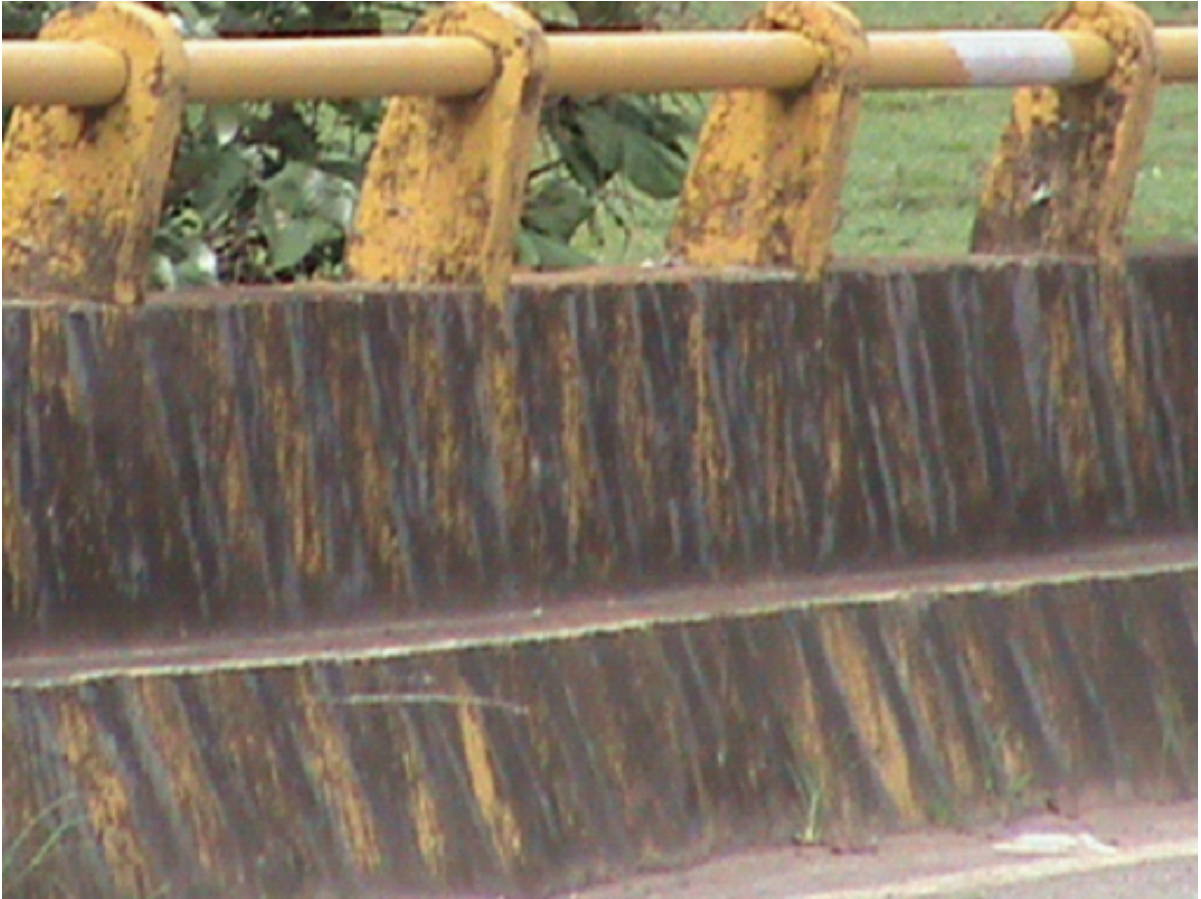
| Daño/Observaciones.: | Los bordillos presentan manchas de humedad, vegetación y deterioro de pintura. Se recomienda labores de mantenimiento rutinario como limpieza y aplicación de pintura. | | |
| Tipo de daño.....: | Otro | | |

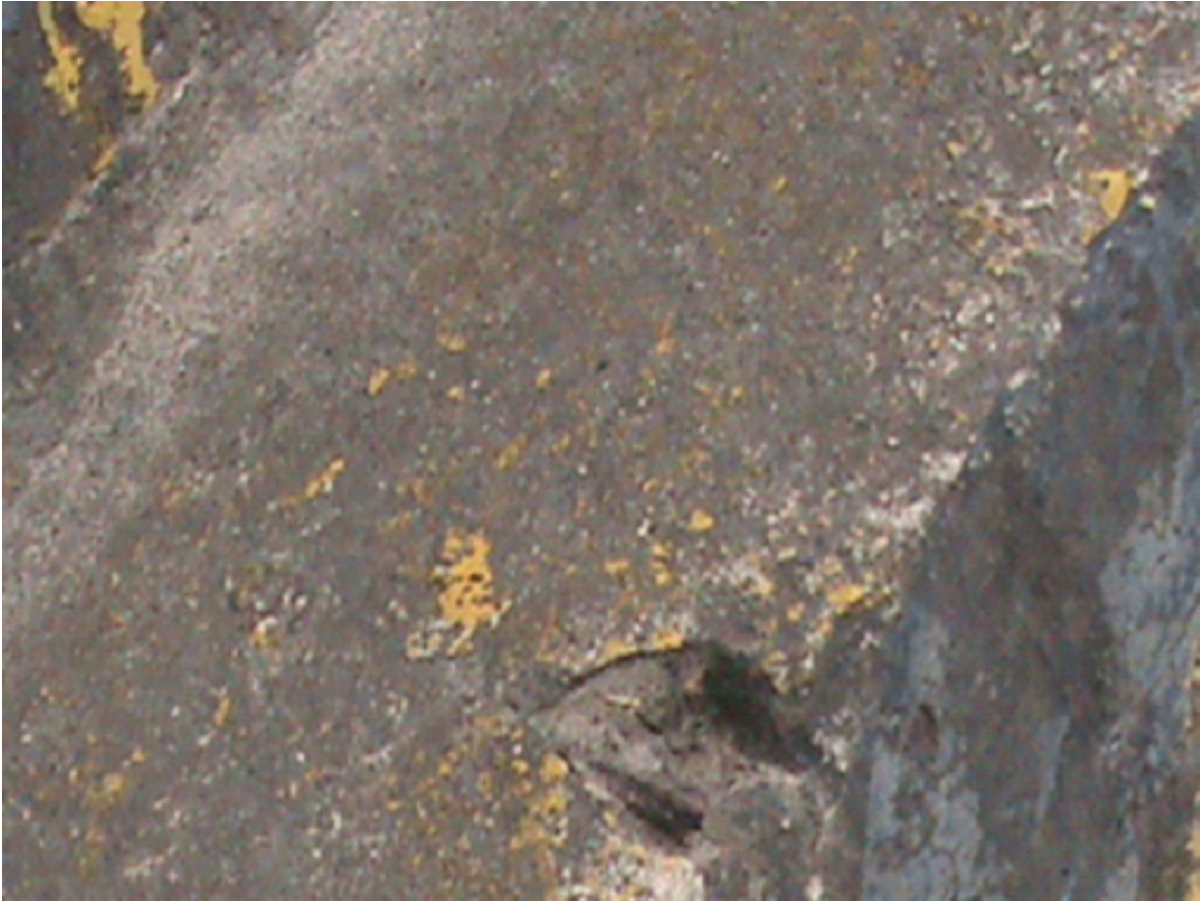
| Daño/Observaciones.: | Los bordillos presentan manchas de humedad, vegetación y deterioro de pintura. Se recomienda labores de mantenimiento rutinario como limpieza y aplicación de pintura. | | |
| Tipo de daño.....: | Otro | | |

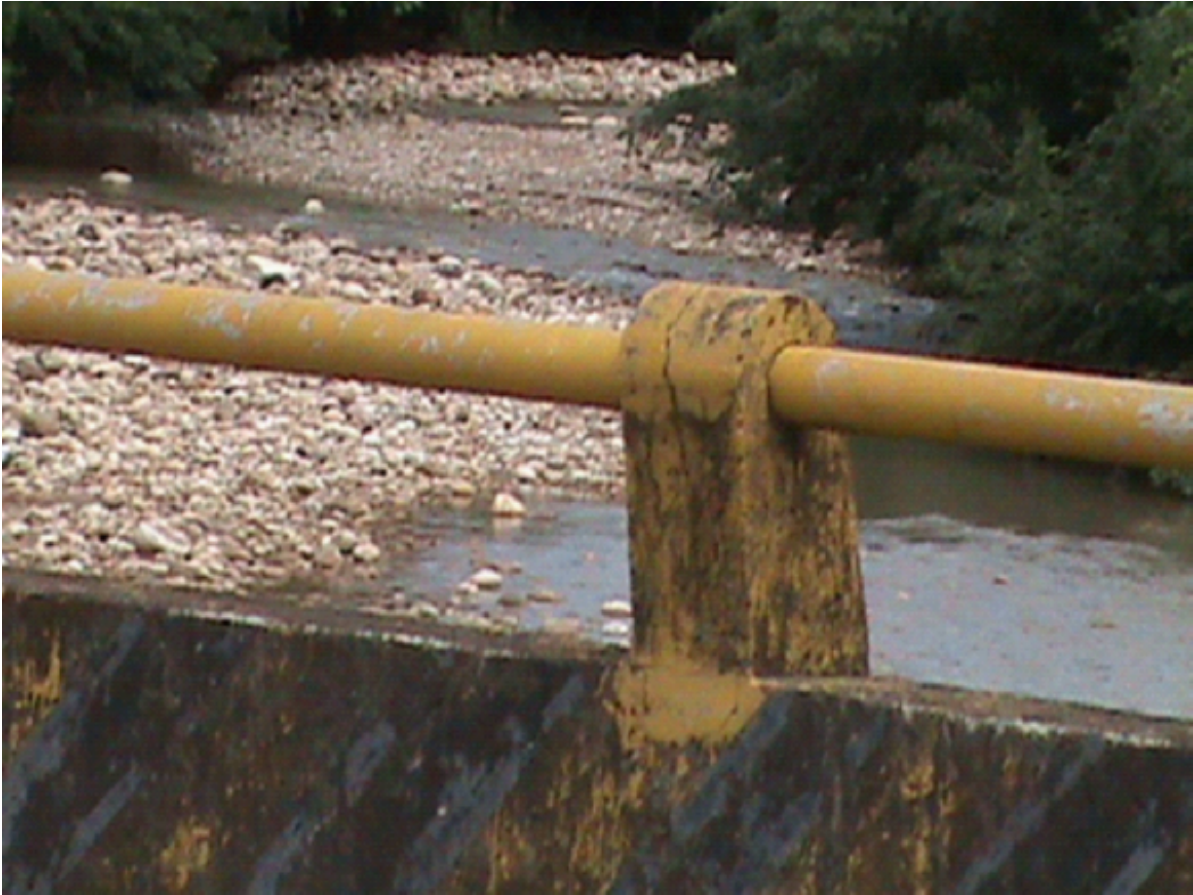
| 4 Barandas<br>A:Reparación de barandas de concreto<br>- Se presenta rotura del concreto y<br>acero expuesto en las pilastras que<br>amordazan los pasamanos metálicos.<br>Se requiere reparación de barandas.<br>Daño en conc. / acero expuesto | | 2 | - | | A | 10 | 2013 | 330 | 19 |

| Reparaciones.....: | A Reparación de barandas de concreto | | |

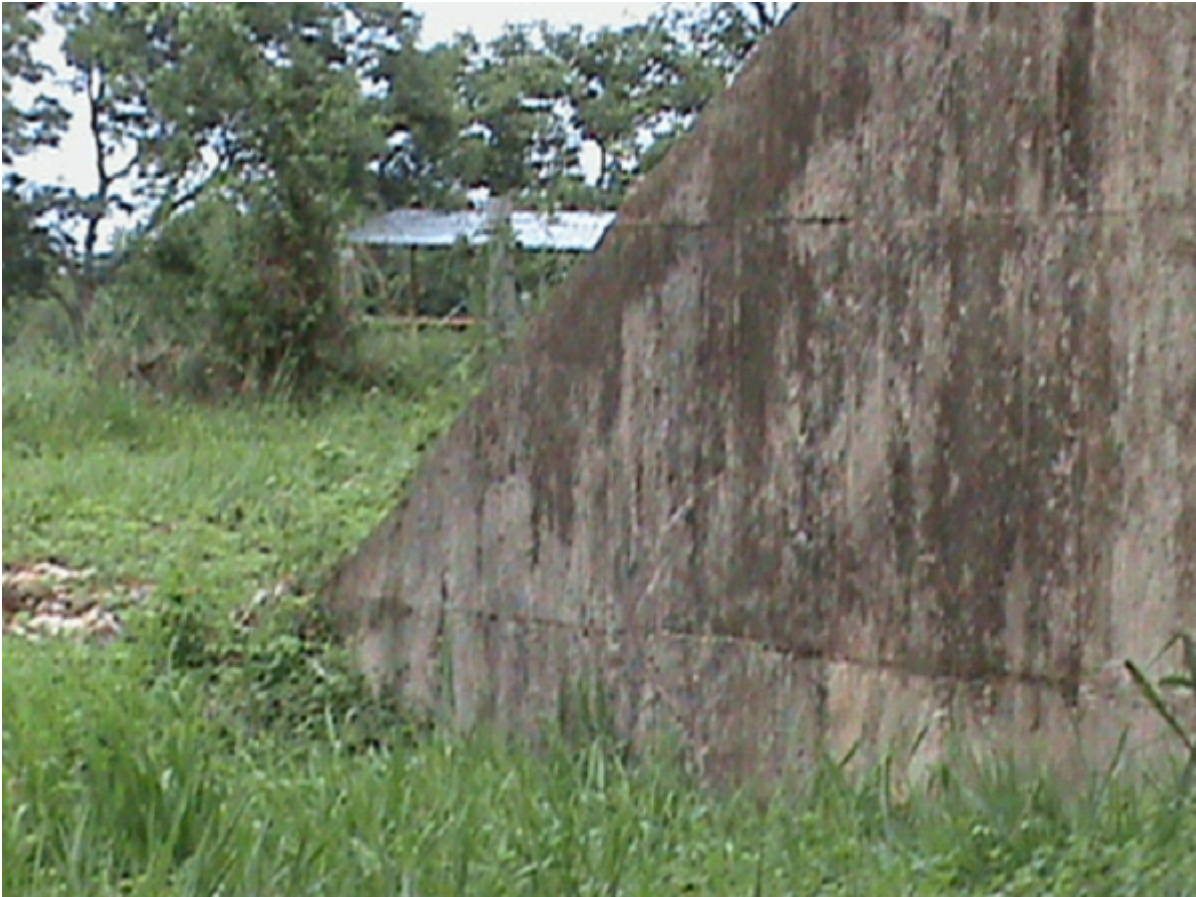
| Daño/Observaciones.: | Las aletas No1 y No2 presentan porosidades del concreto, todasl las aletas presentan manchas de humedad y presencia de vegetación. Se recomienda labores de mantenimiento rutinario. | | |

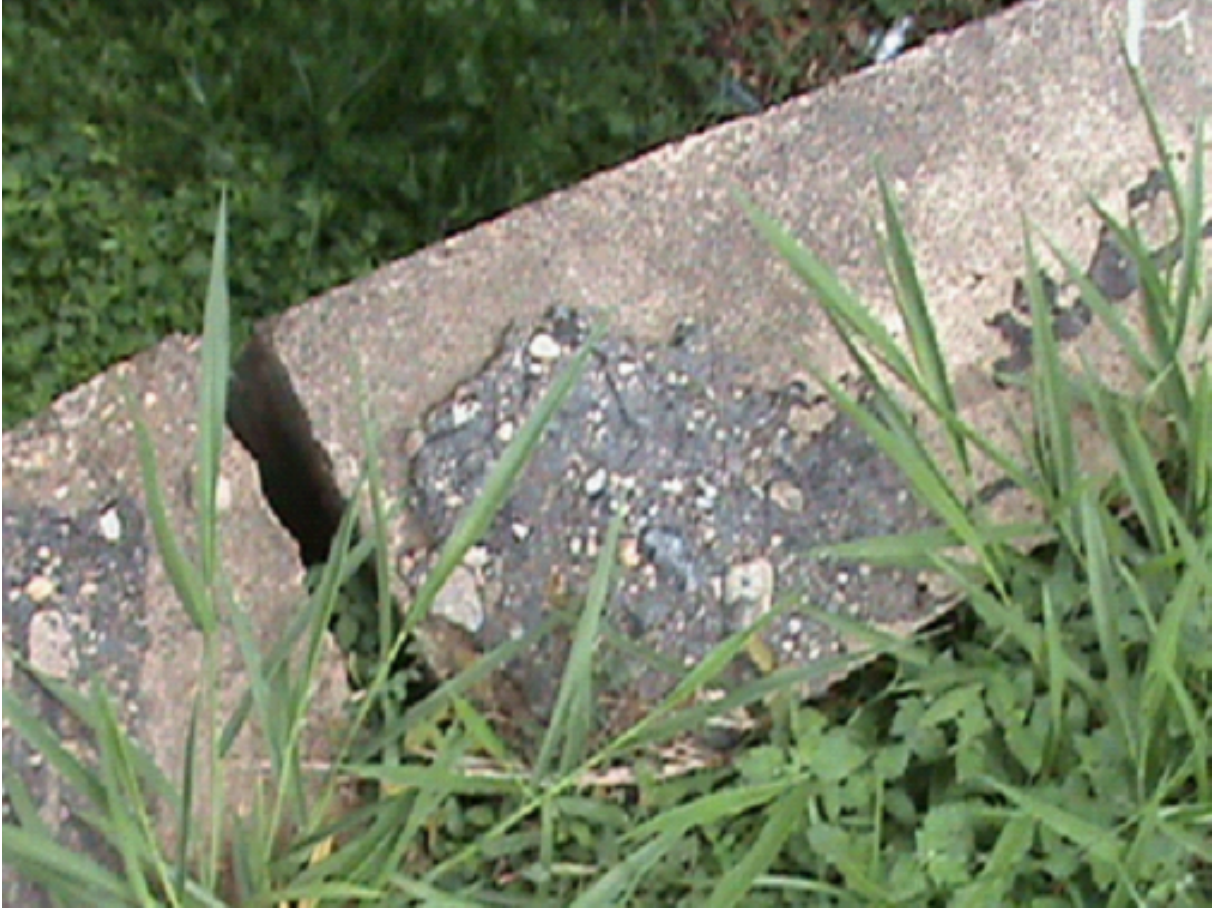
| Daño/Observaciones.: | Las aletas No1 y No2 presentan porosidades del concreto, todasl las aletas presentan manchas de humedad y presencia de vegetación. Se recomienda labores de mantenimiento rutinario. | | |

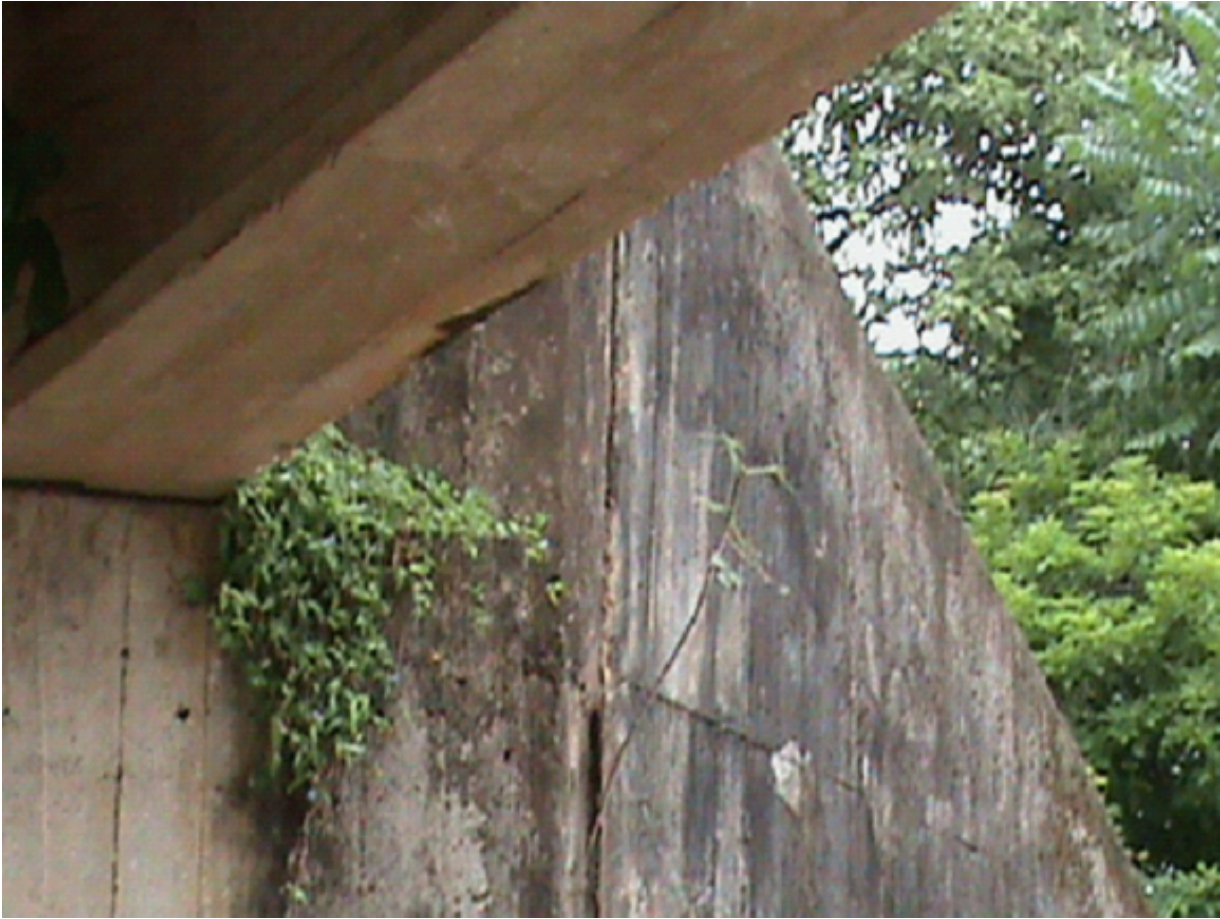
| Daño/Observaciones.: | Las aletas No1 y No2 presentan porosidades del concreto, todasl las aletas presentan manchas de humedad y presencia de vegetación. Se recomienda labores de mantenimiento rutinario. | | |

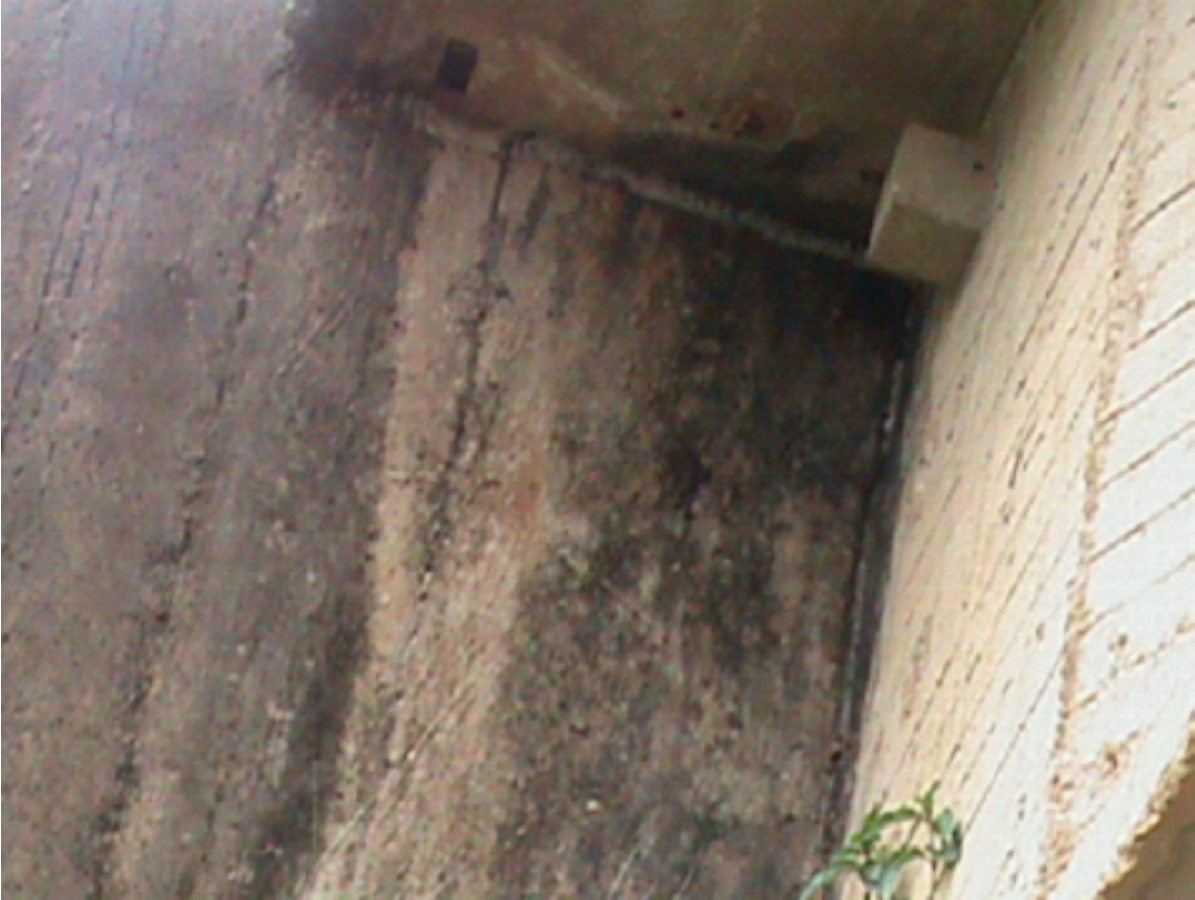
| SDC/INV | | SiPuCol | | | | Fecha | | Hoja |
|---|---|---|---|---|---|---|---|---|
| 10 Losa<br>E:Reparación de drenes<br>- Los tubos de alargamiento de los drenes se encuentran deteriorados. El concreto alrededor de drenes presenta manchas de humedad. Se requiere reparación de los tubos de alargamiento de los drenes.<br>Infiltración | 2 | - | | E | 36 | 2013 | | 9 |

| Reparaciones.....: | E Reparación de drenes | | |
