SDC/INV	SiPuCol	Fecha	Hoja
	Informe de inspección principal	06/09/12	1
07-6513-025.00 La Colorada			
Regional.....: 7 Casanare			
Ruta.....: Troncal Villa Garzón - Saravena			
Carretera.....: Yopal - Paz de Ariporo			
Lado de la car...: 0			
Abscisa.....: 72+0080			
No del registro..: 581			
Año de construcción.....:			
Año de la última reconstrucción.....:			
Paso Superior/Inferior.....: S			
Dir. de abs. de la carretera principal.:			
Requisitos de la inspección.....: 0 Nada			
Recolección de datos : Fecha.....: 2012.05.23			
: Iniciales.....: JPJG			
Posición geográfica..:			
Latitud: 5 gra 44.51 min N Longitud: 71 gra 59.59 min O Altitud: 294 m			
Geometría: Número de luces.....: 1			
Longitud de la luz menor (m): 30.00			
Longitud de la luz mayor (m): 30.00			
Longitud total .....(m): 30.00			
Ancho del tablero.....(m): 9.00			
Ancho del separador.....(m): 0.00			
Ancho del andén izquierdo(m): 0.00			
Ancho del andén derecho..(m): 0.00

07-6513-025.00 La Colorada

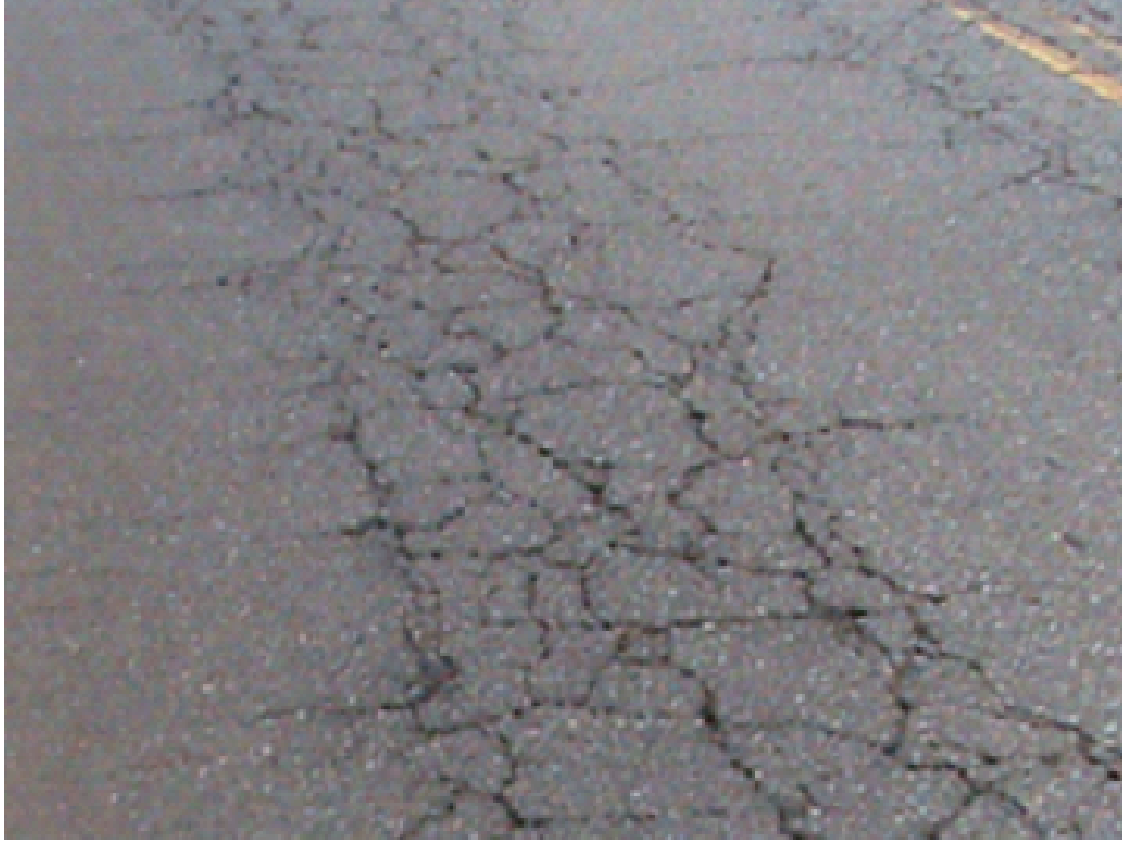
Componente.....: 1 Superficie del puente

Calif./Mantenim....: 3 / -

Daño/Observaciones.: La superficie del pavimento asfáltico presenta desgaste, grietas longitudinales a lo largo de todo el puente de ancho aproximado de 2cm, provocadas por ahuellamiento. En las juntas se observa rotura del pavimento y huecos en el mismo. Se requiere cambio de la superficie. Las losas de aproximación presentan grietas provocadas igualmente por

Tipo de daño.....: Daño estr.(sobrecar./dis.insu)

Reparaciones.....: A Cambio del pavimento asfáltico

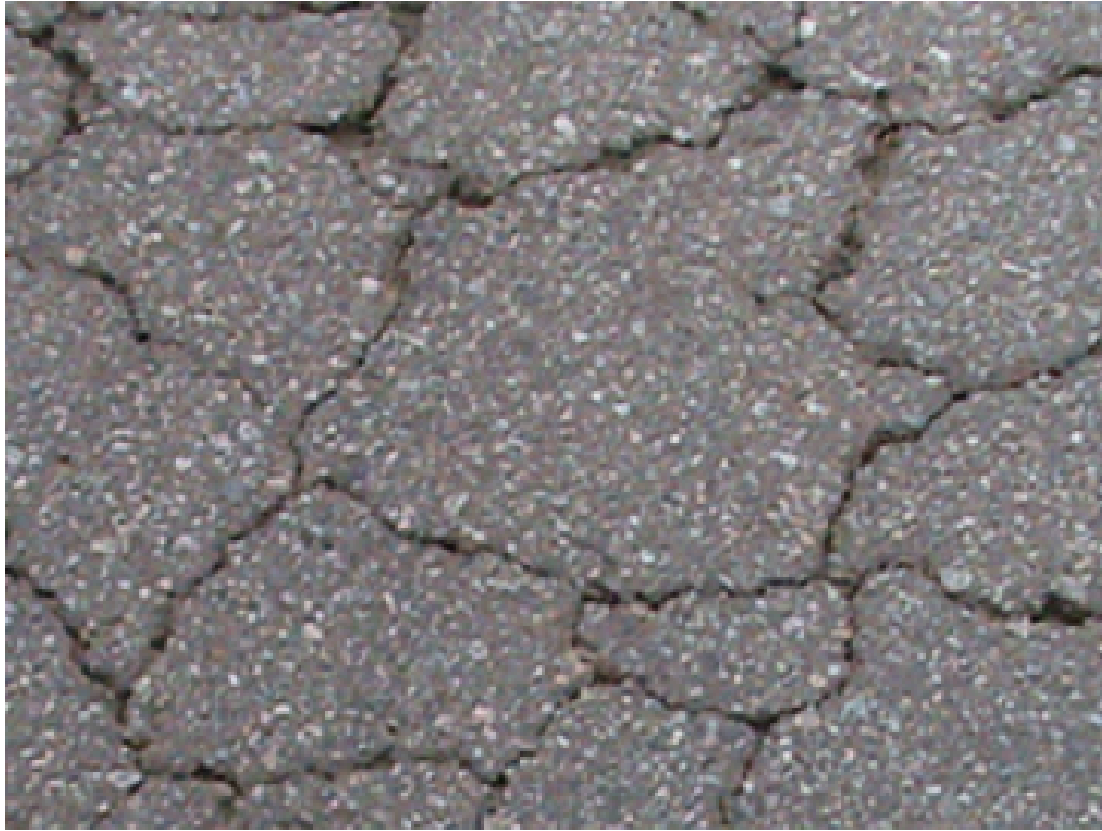
Componente.....: 1 Superficie del puente

Calif./Mantenim....: 3 / -

Daño/Observaciones.: La superficie del pavimento asfáltico presenta desgaste, grietas longitudinales a lo largo de todo el puente de ancho aproximado de 2cm, provocadas por ahuellamiento. En las juntas se observa rotura del pavimento y huecos en el mismo. Se requiere cambio de la superficie. Las losas de aproximación presentan grietas provocadas igualmente por

Tipo de daño.....: Daño estr.(sobrecar./dis.insu)

Reparaciones.....: A Cambio del pavimento asfáltico

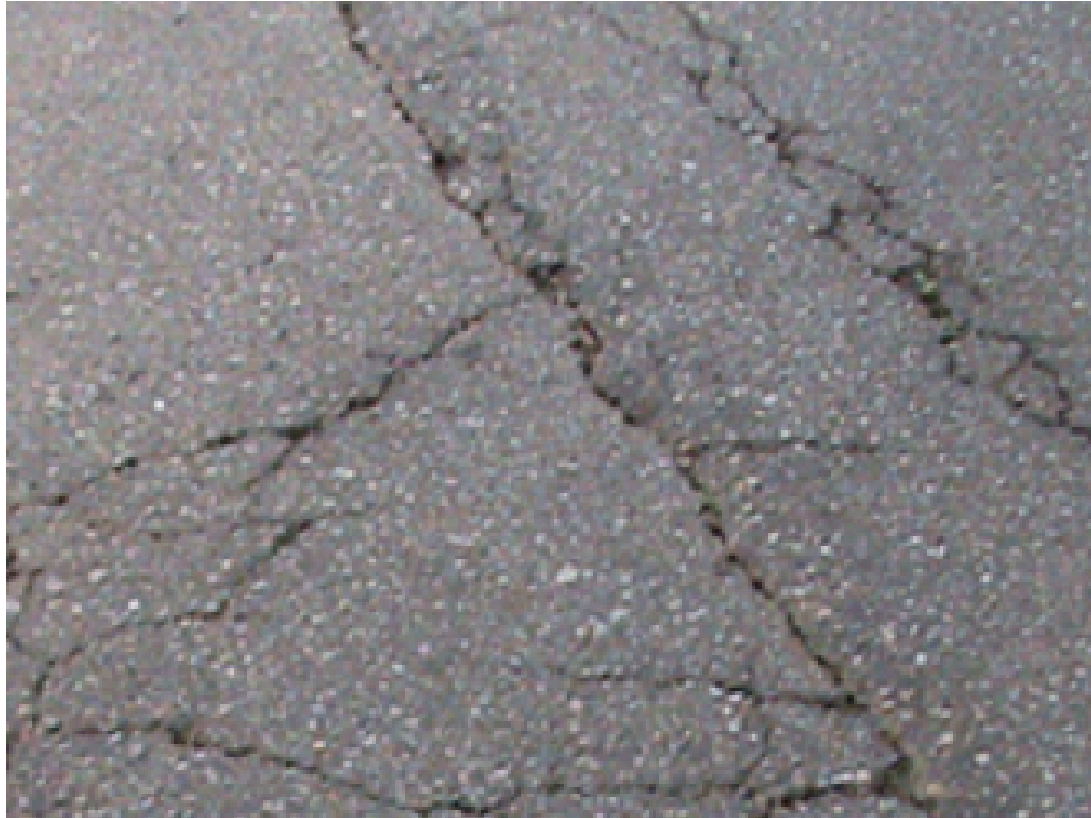
Componente.....: 1 Superficie del puente

Calif./Mantenim....: 3 / -

Daño/Observaciones.: La superficie del pavimento asfáltico presenta desgaste, grietas longitudinales a lo largo de todo el puente de ancho aproximado de 2cm, provocadas por ahuellamiento. En las juntas se observa rotura del pavimento y huecos en el mismo. Se requiere cambio de la superficie. Las losas de aproximación presentan grietas provocadas igualmente por

Tipo de daño.....: Daño estr.(sobrecar./dis.insu)

Reparaciones.....: A Cambio del pavimento asfáltico

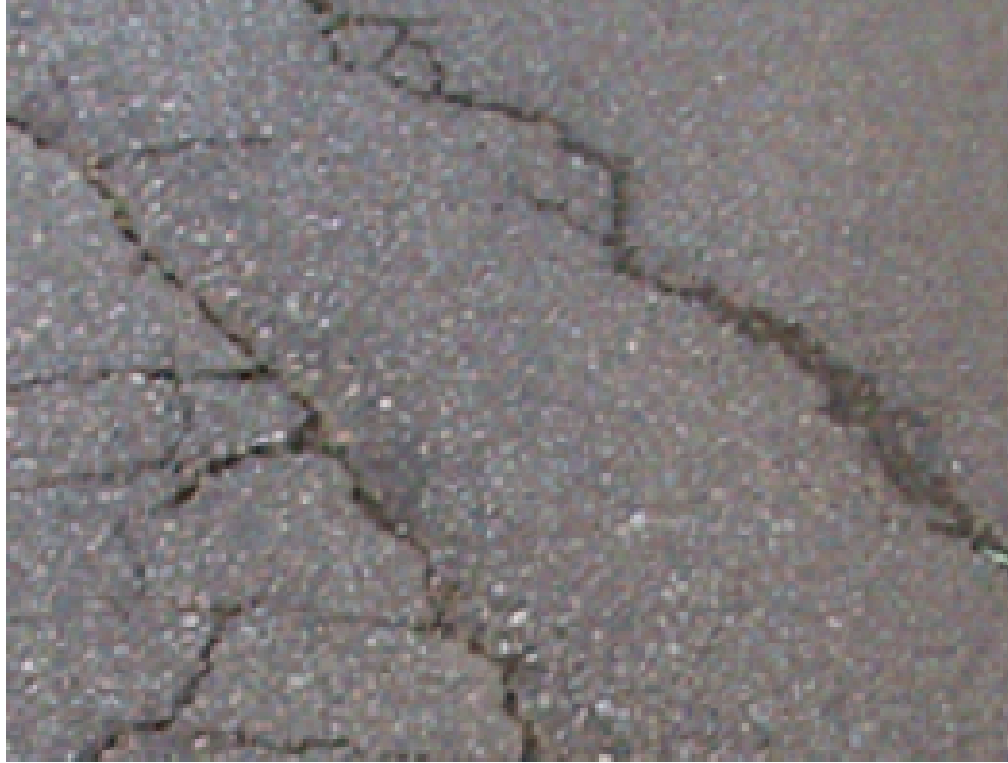
Componente.....: 1 Superficie del puente

Calif./Mantenim....: 3 / -

Daño/Observaciones.: La superficie del pavimento asfáltico presenta desgaste, grietas longitudinales a lo largo de todo el puente de ancho aproximado de 2cm, provocadas por ahuellamiento. En las juntas se observa rotura del pavimento y huecos en el mismo. Se requiere cambio de la superficie. Las losas de aproximación presentan grietas provocadas igualmente por

Tipo de daño.....: Daño estr.(sobrecar./dis.insu)

Reparaciones.....: A Cambio del pavimento asfáltico

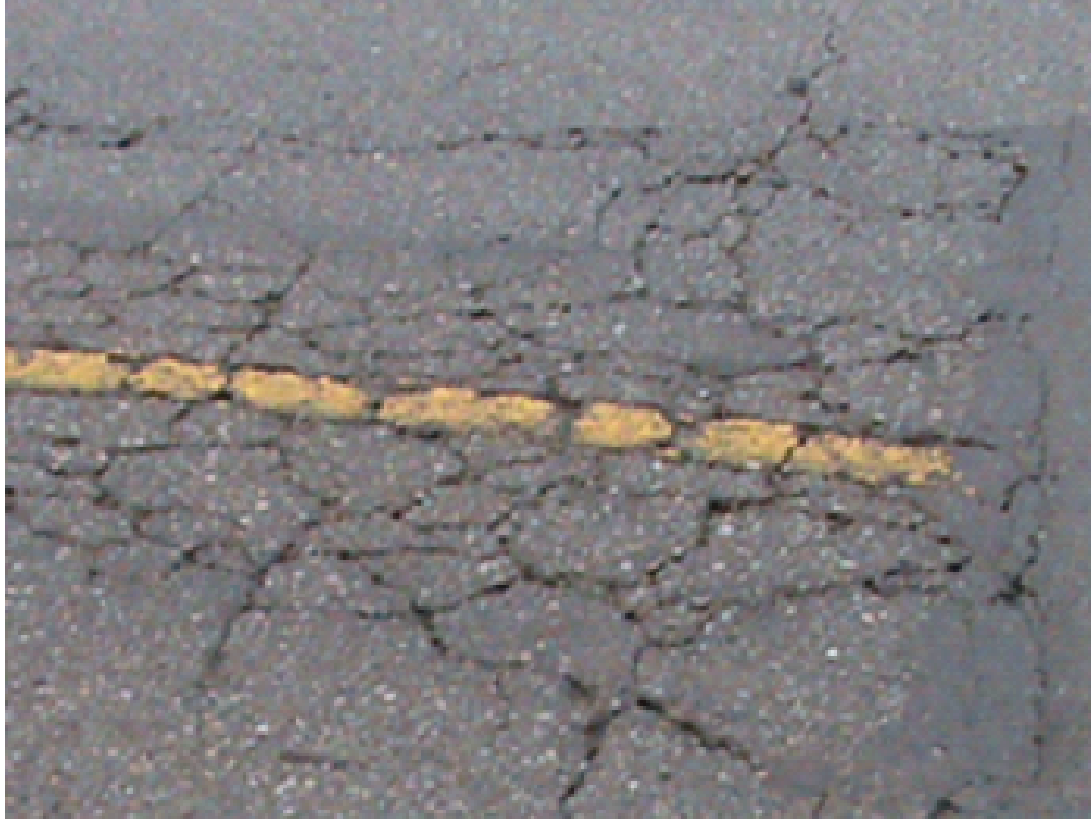
Componente.....: 1 Superficie del puente

Calif./Mantenim....: 3 / -

Daño/Observaciones.: La superficie del pavimento asfáltico presenta desgaste, grietas longitudinales a lo largo de todo el puente de ancho aproximado de 2cm, provocadas por ahuellamiento. En las juntas se observa rotura del pavimento y huecos en el mismo. Se requiere cambio de la superficie. Las losas de aproximación presentan grietas provocadas igualmente por

Tipo de daño.....: Daño estr.(sobrecar./dis.insu)

Reparaciones.....: A Cambio del pavimento asfáltico

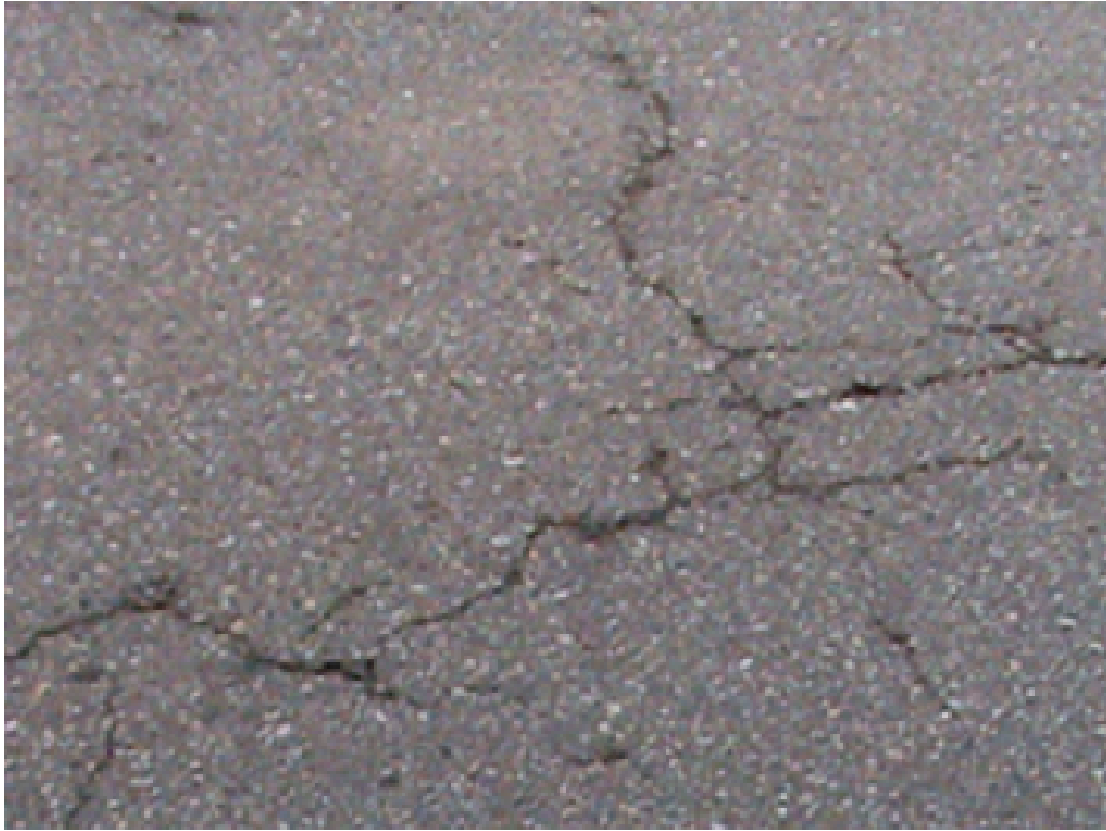
Componente.....: 1 Superficie del puente

Calif./Mantenim....: 3 / -

Daño/Observaciones.: La superficie del pavimento asfáltico presenta desgaste, grietas longitudinales a lo largo de todo el puente de ancho aproximado de 2cm, provocadas por ahuellamiento. En las juntas se observa rotura del pavimento y huecos en el mismo. Se requiere cambio de la superficie. Las losas de aproximación presentan grietas provocadas igualmente por

Tipo de daño.....: Daño estr.(sobrecar./dis.insu)

Reparaciones.....: A Cambio del pavimento asfáltico

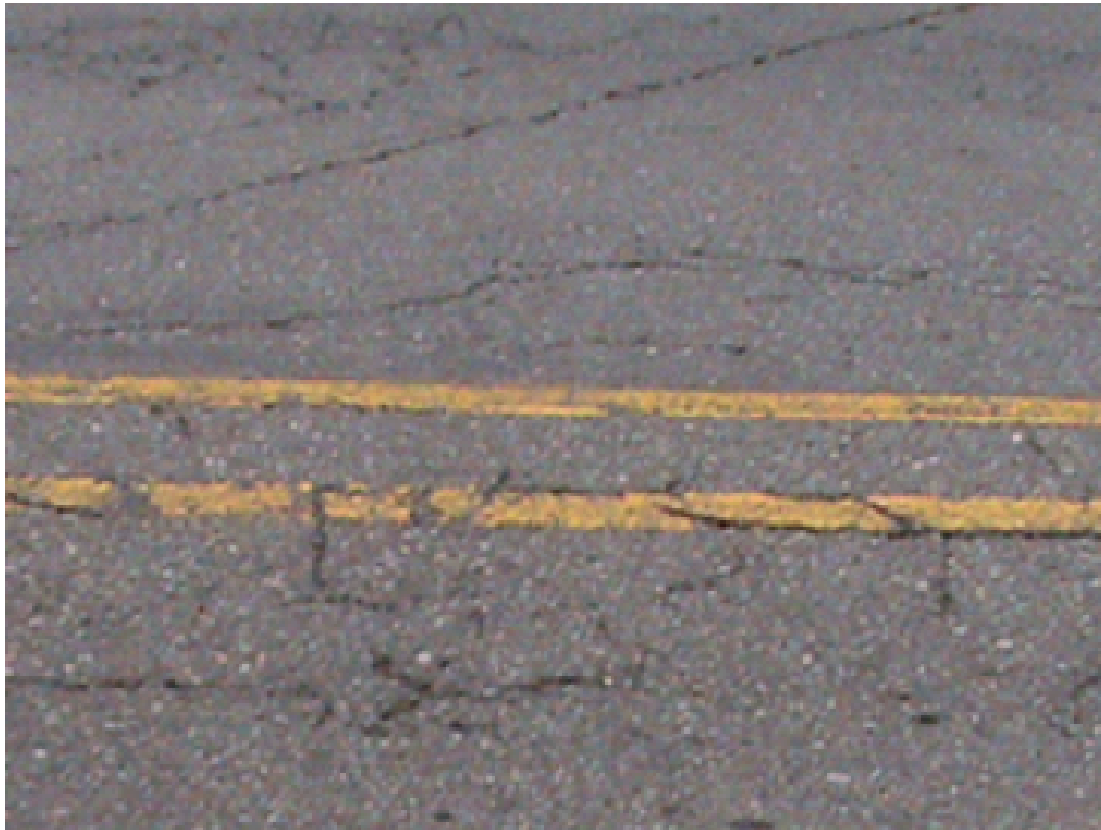
Componente.....: 1 Superficie del puente

Calif./Mantenim....: 3 / -

Daño/Observaciones.: La superficie del pavimento asfáltico presenta desgaste, grietas longitudinales a lo largo de todo el puente de ancho aproximado de 2cm, provocadas por ahuellamiento. En las juntas se observa rotura del pavimento y huecos en el mismo. Se requiere cambio de la superficie. Las losas de aproximación presentan grietas provocadas igualmente por

Tipo de daño.....: Daño estr.(sobrecar./dis.insu)

Reparaciones.....: A Cambio del pavimento asfáltico

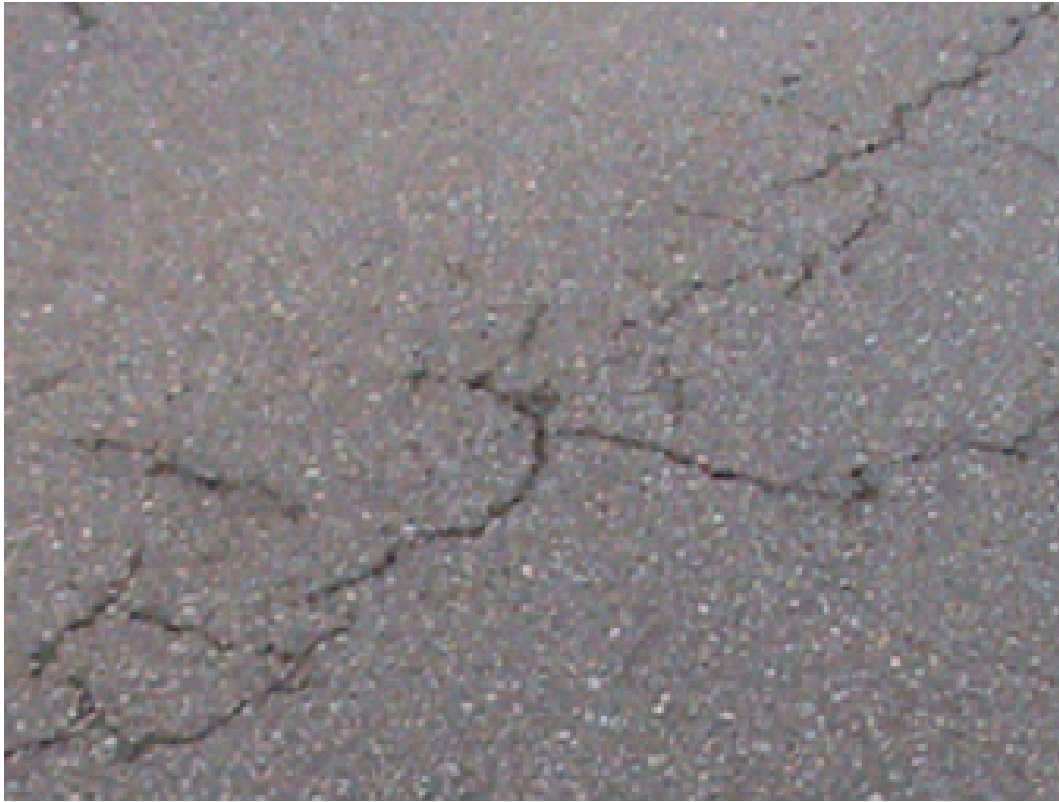
Componente.....: 1 Superficie del puente

Calif./Mantenim....: 3 / -

Daño/Observaciones.: La superficie del pavimento asfáltico presenta desgaste, grietas longitudinales a lo largo de todo el puente de ancho aproximado de 2cm, provocadas por ahuellamiento. En las juntas se observa rotura del pavimento y huecos en el mismo. Se requiere cambio de la superficie. Las losas de aproximación presentan grietas provocadas igualmente por

Tipo de daño.....: Daño estr.(sobrecar./dis.insu)

Reparaciones.....: A Cambio del pavimento asfáltico

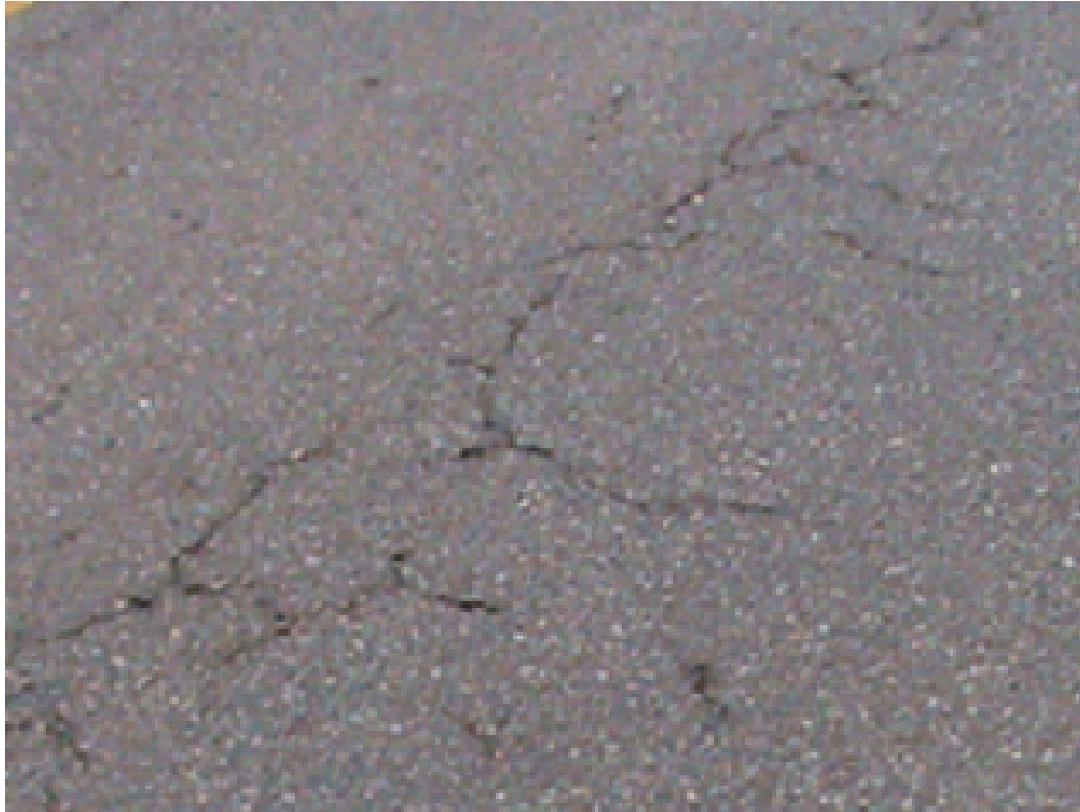
Componente.....: 1 Superficie del puente

Calif./Mantenim....: 3 / -

Daño/Observaciones.: La superficie del pavimento asfáltico presenta desgaste, grietas longitudinales a lo largo de todo el puente de ancho aproximado de 2cm, provocadas por ahuellamiento. En las juntas se observa rotura del pavimento y huecos en el mismo. Se requiere cambio de la superficie. Las losas de aproximación presentan grietas provocadas igualmente por

Tipo de daño.....: Daño estr.(sobrecar./dis.insu)

Reparaciones.....: A Cambio del pavimento asfáltico

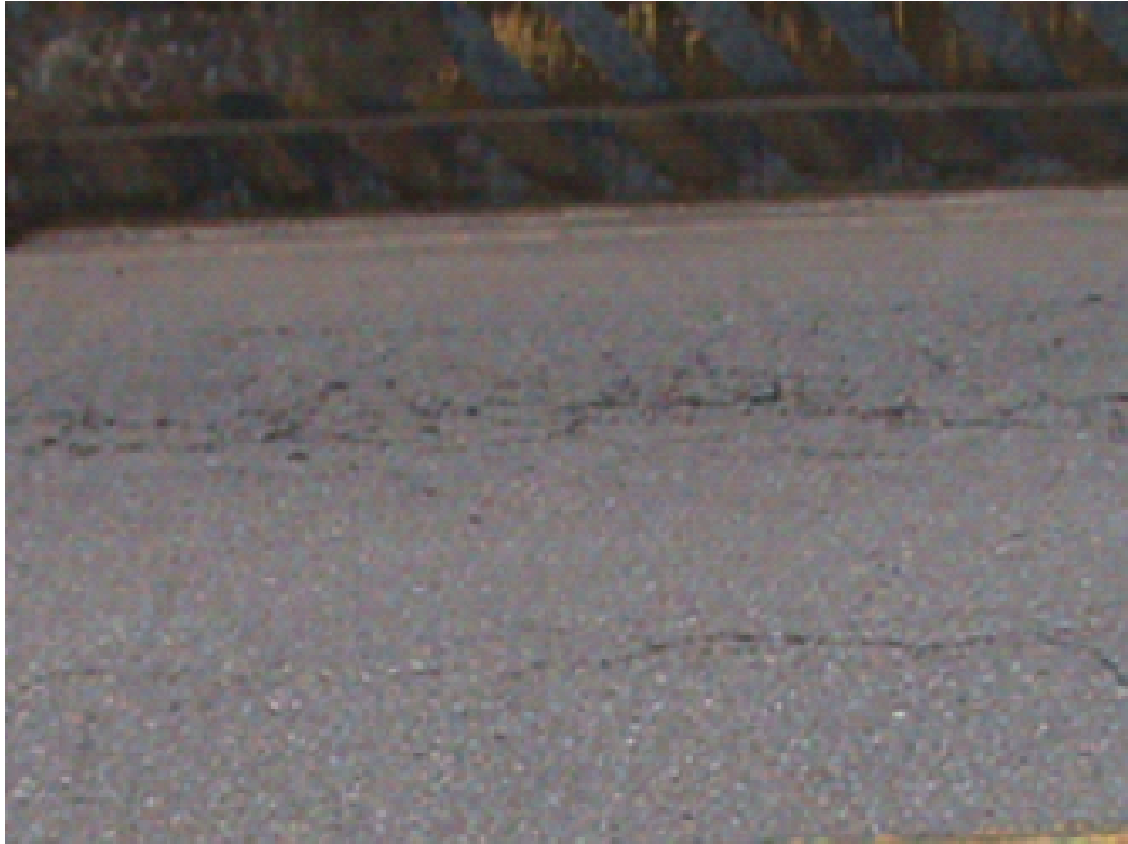
Componente.....: 1 Superficie del puente

Calif./Mantenim....: 3 / -

Daño/Observaciones.: La superficie del pavimento asfáltico presenta desgaste, grietas longitudinales a lo largo de todo el puente de ancho aproximado de 2cm, provocadas por ahuellamiento. En las juntas se observa rotura del pavimento y huecos en el mismo. Se requiere cambio de la superficie. Las losas de aproximación presentan grietas provocadas igualmente por

Tipo de daño.....: Daño estr.(sobrecar./dis.insu)

Reparaciones.....: A Cambio del pavimento asfáltico

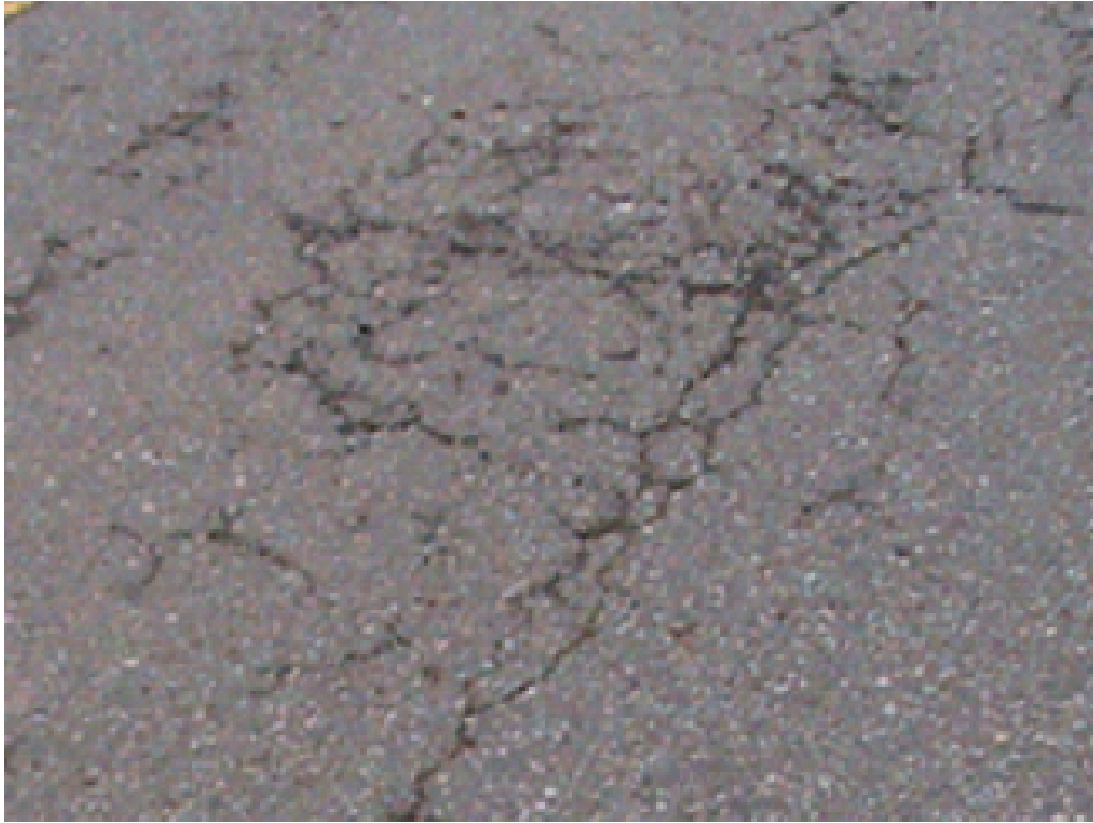
Componente.....: 1 Superficie del puente

Calif./Mantenim....: 3 / -

Daño/Observaciones.: La superficie del pavimento asfáltico presenta desgaste, grietas longitudinales a lo largo de todo el puente de ancho aproximado de 2cm, provocadas por ahuellamiento. En las juntas se observa rotura del pavimento y huecos en el mismo. Se requiere cambio de la superficie. Las losas de aproximación presentan grietas provocadas igualmente por

Tipo de daño.....: Daño estr.(sobrecar./dis.insu)

Reparaciones.....: A Cambio del pavimento asfáltico

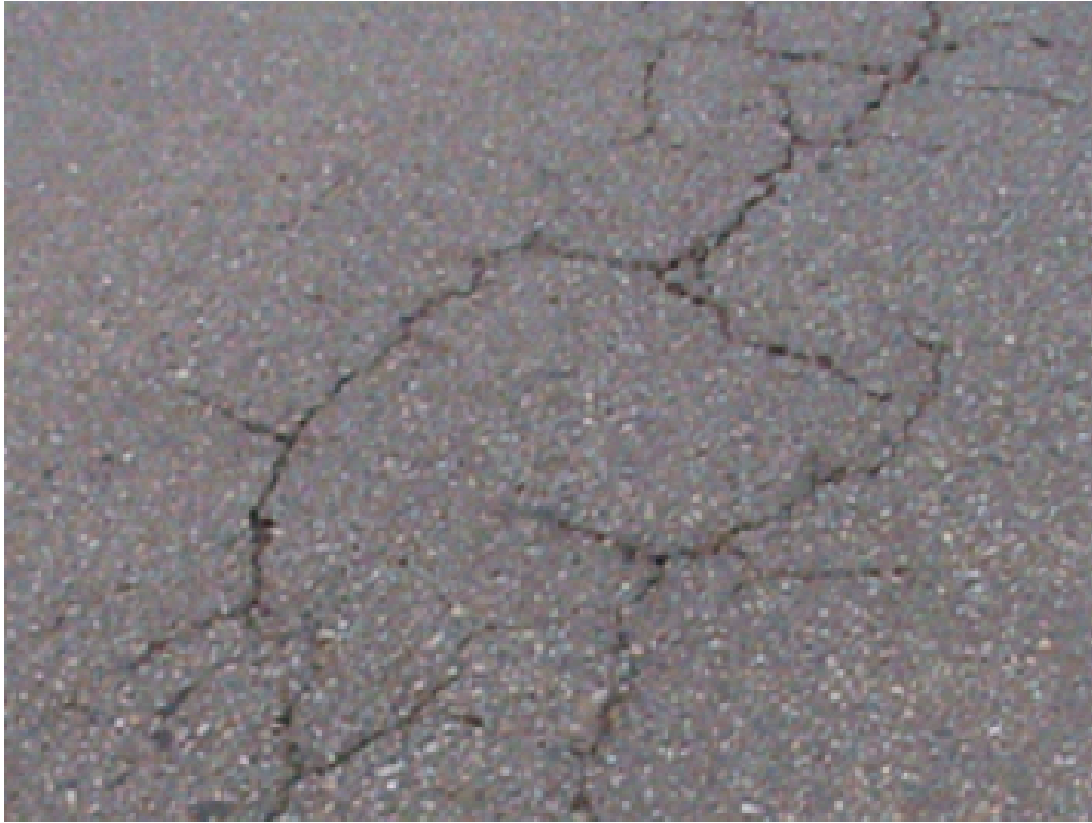
Componente.....: 1 Superficie del puente

Calif./Mantenim....: 3 / -

Daño/Observaciones.: La superficie del pavimento asfáltico presenta desgaste, grietas longitudinales a lo largo de todo el puente de ancho aproximado de 2cm, provocadas por ahuellamiento. En las juntas se observa rotura del pavimento y huecos en el mismo. Se requiere cambio de la superficie. Las losas de aproximación presentan grietas provocadas igualmente por

Tipo de daño.....: Daño estr.(sobrecar./dis.insu)

Reparaciones.....: A Cambio del pavimento asfáltico

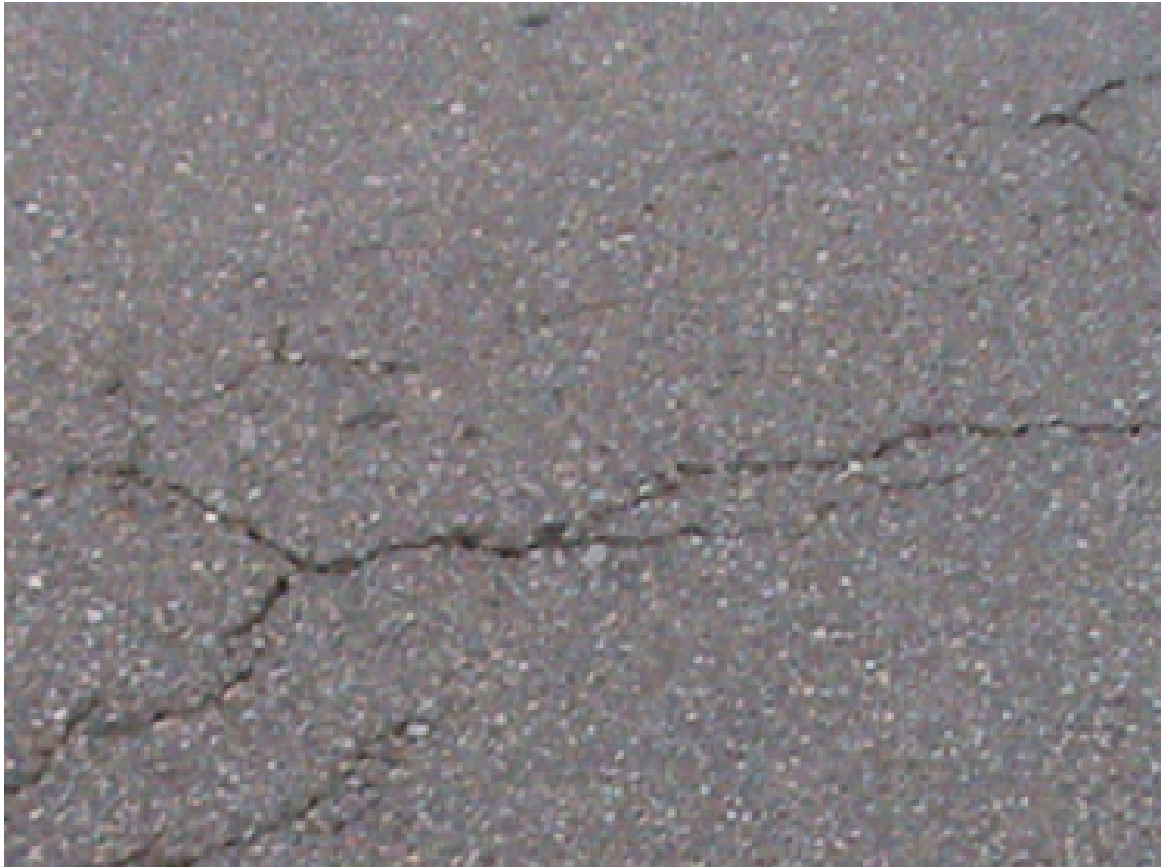
Componente.....: 1 Superficie del puente

Calif./Mantenim....: 3 / -

Daño/Observaciones.: La superficie del pavimento asfáltico presenta desgaste, grietas longitudinales a lo largo de todo el puente de ancho aproximado de 2cm, provocadas por ahuellamiento. En las juntas se observa rotura del pavimento y huecos en el mismo. Se requiere cambio de la superficie. Las losas de aproximación presentan grietas provocadas igualmente por

Tipo de daño.....: Daño estr.(sobrecar./dis.insu)

Reparaciones.....: A Cambio del pavimento asfáltico

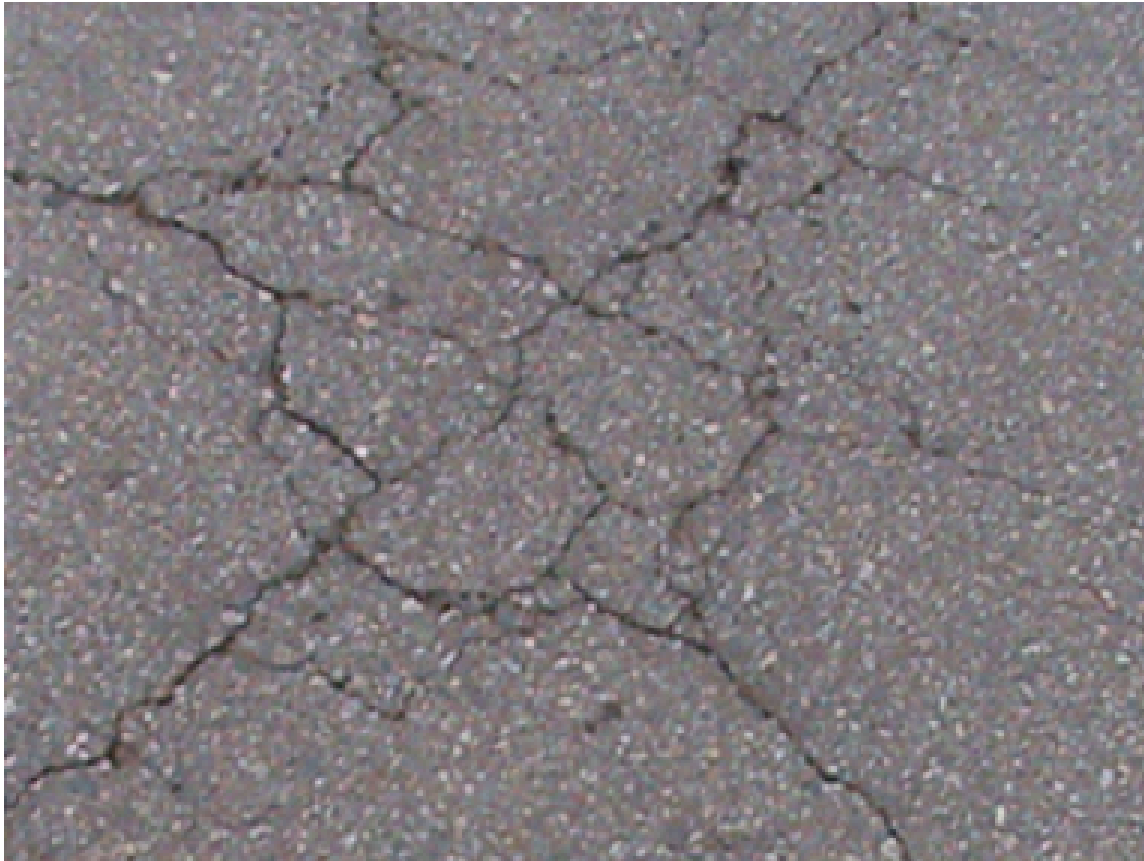
Componente.....: 1 Superficie del puente

Calif./Mantenim....: 3 / -

Daño/Observaciones.: La superficie del pavimento asfáltico presenta desgaste, grietas longitudinales a lo largo de todo el puente de ancho aproximado de 2cm, provocadas por ahuellamiento. En las juntas se observa rotura del pavimento y huecos en el mismo. Se requiere cambio de la superficie. Las losas de aproximación presentan grietas provocadas igualmente por

Tipo de daño.....: Daño estr.(sobrecar./dis.insu)

Reparaciones.....: A Cambio del pavimento asfáltico

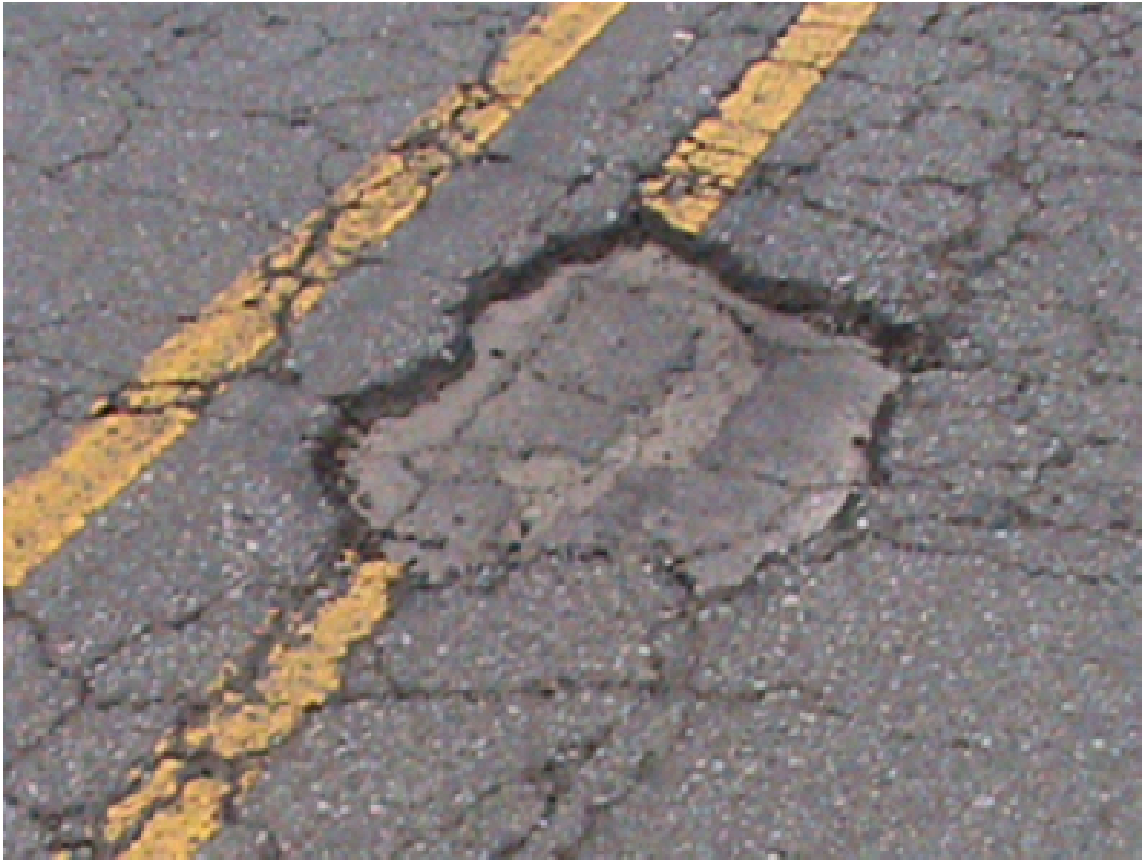
Componente.....: 1 Superficie del puente

Calif./Mantenim....: 3 / -

Daño/Observaciones.: La superficie del pavimento asfáltico presenta desgaste, grietas longitudinales a lo largo de todo el puente de ancho aproximado de 2cm, provocadas por ahuellamiento. En las juntas se observa rotura del pavimento y huecos en el mismo. Se requiere cambio de la superficie. Las losas de aproximación presentan grietas provocadas igualmente por

Tipo de daño.....: Daño estr.(sobrecar./dis.insu)

Reparaciones.....: A Cambio del pavimento asfáltico

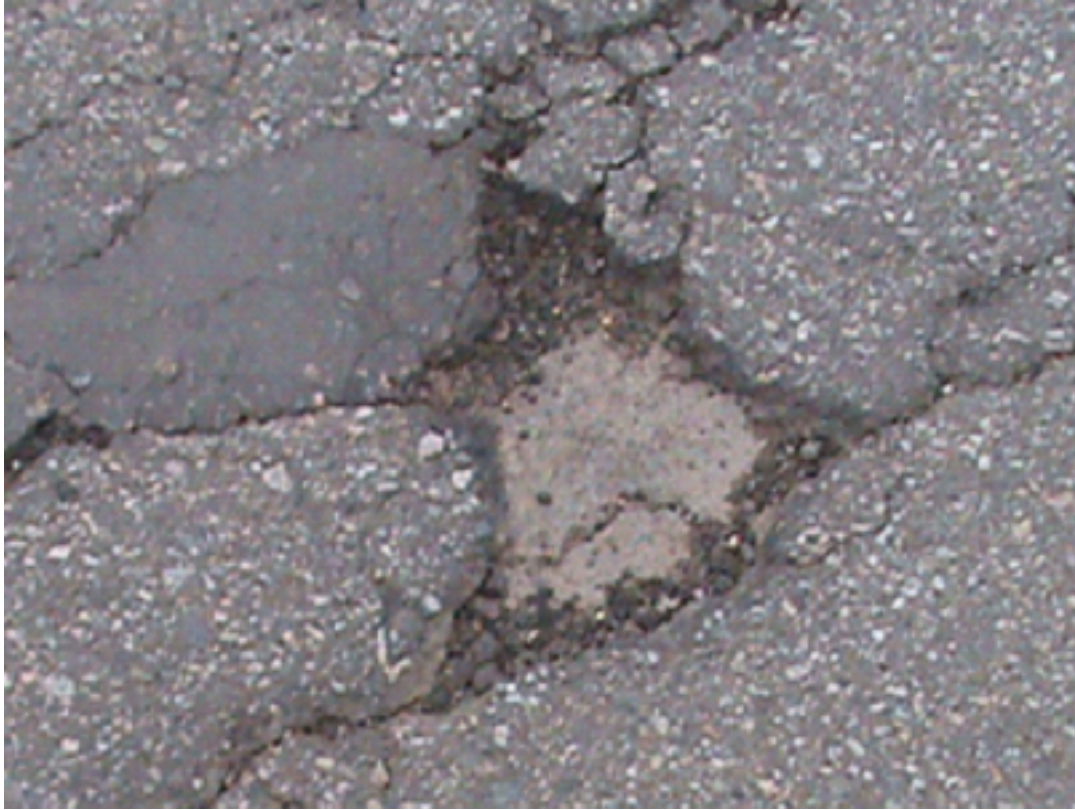
Componente.....: 1 Superficie del puente

Calif./Mantenim....: 3 / -

Daño/Observaciones.: La superficie del pavimento asfáltico presenta desgaste, grietas longitudinales a lo largo de todo el puente de ancho aproximado de 2cm, provocadas por ahuellamiento. En las juntas se observa rotura del pavimento y huecos en el mismo. Se requiere cambio de la superficie. Las losas de aproximación presentan grietas provocadas igualmente por

Tipo de daño.....: Daño estr.(sobrecar./dis.insu)

Reparaciones.....: A Cambio del pavimento asfáltico

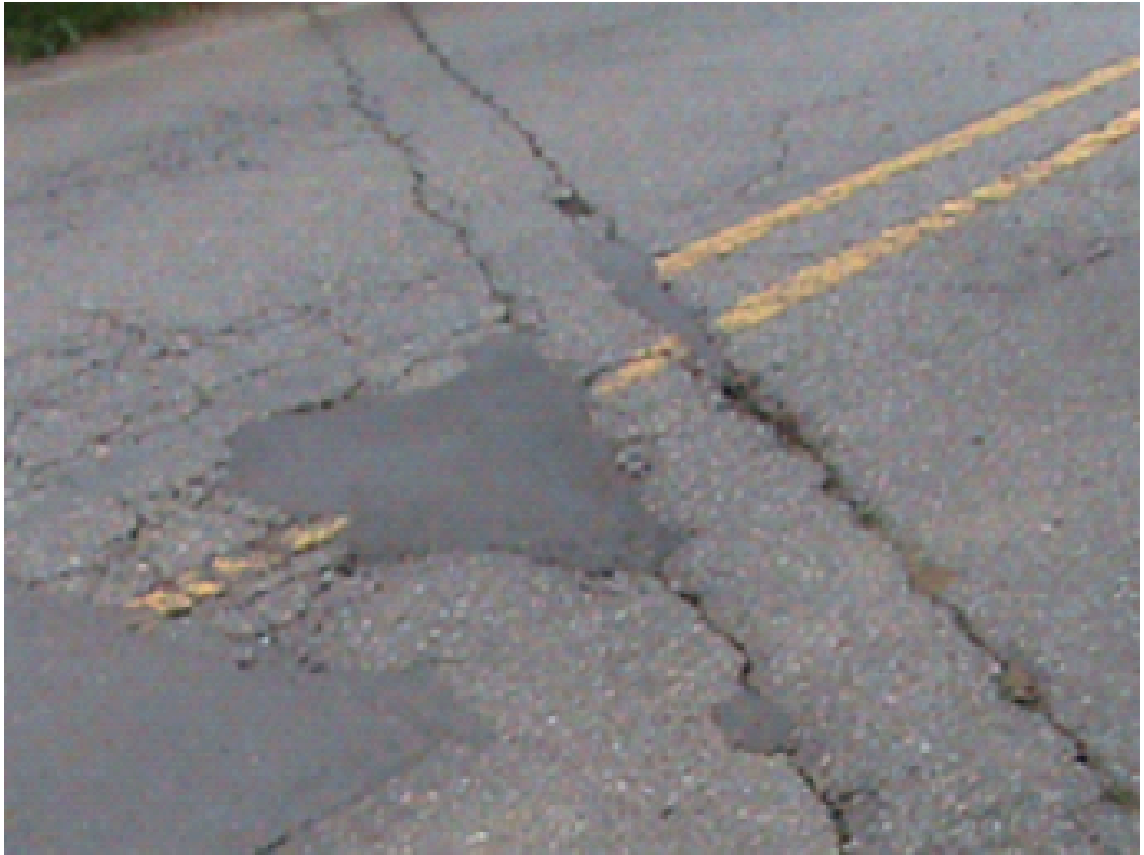
Componente.....: 2 Juntas de expansión

Calif./Mantenim....: 2 / -

Daño/Observaciones.: Se presenta infiltración de agua por los dispositivos de juntas. Se recomienda cambio de junta a goma asfáltica.

Tipo de daño.....: Infiltración

Reparaciones.....: C Cambio a junta de goma asfáltica

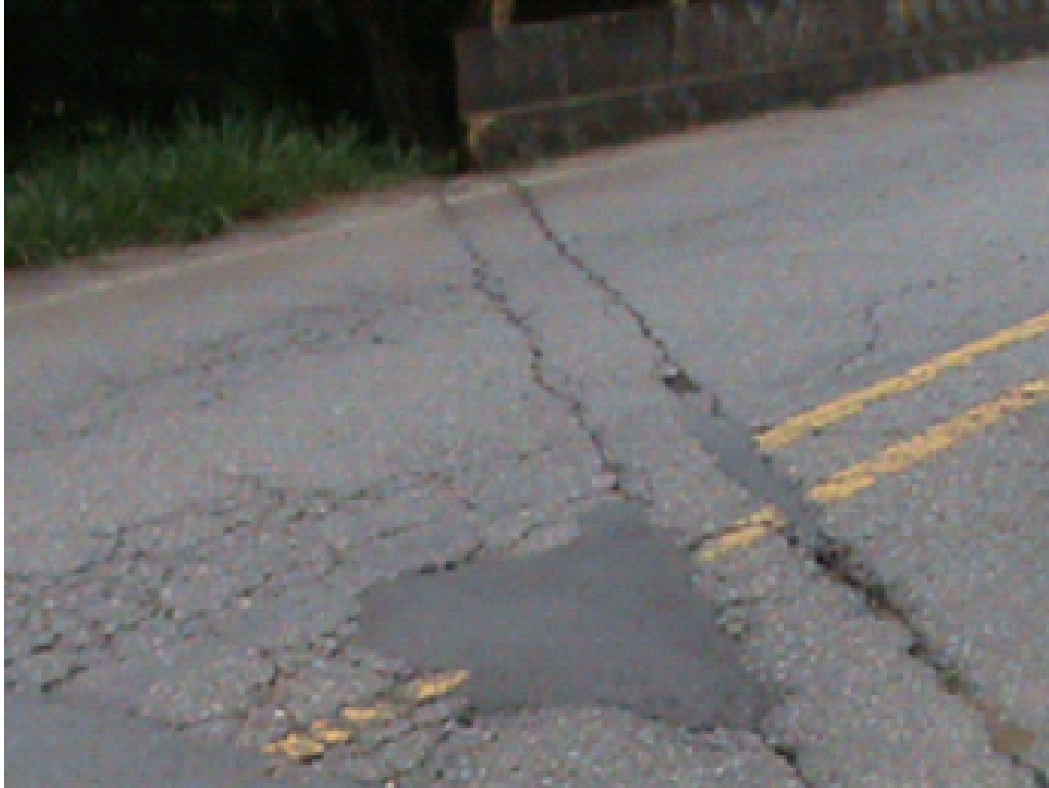
Componente.....: 2 Juntas de expansión

Calif./Mantenim....: 2 / -

Daño/Observaciones.: Se presenta infiltración de agua por los dispositivos de juntas. Se recomienda cambio de junta a goma asfáltica.

Tipo de daño.....: Infiltración

Reparaciones.....: C Cambio a junta de goma asfáltica

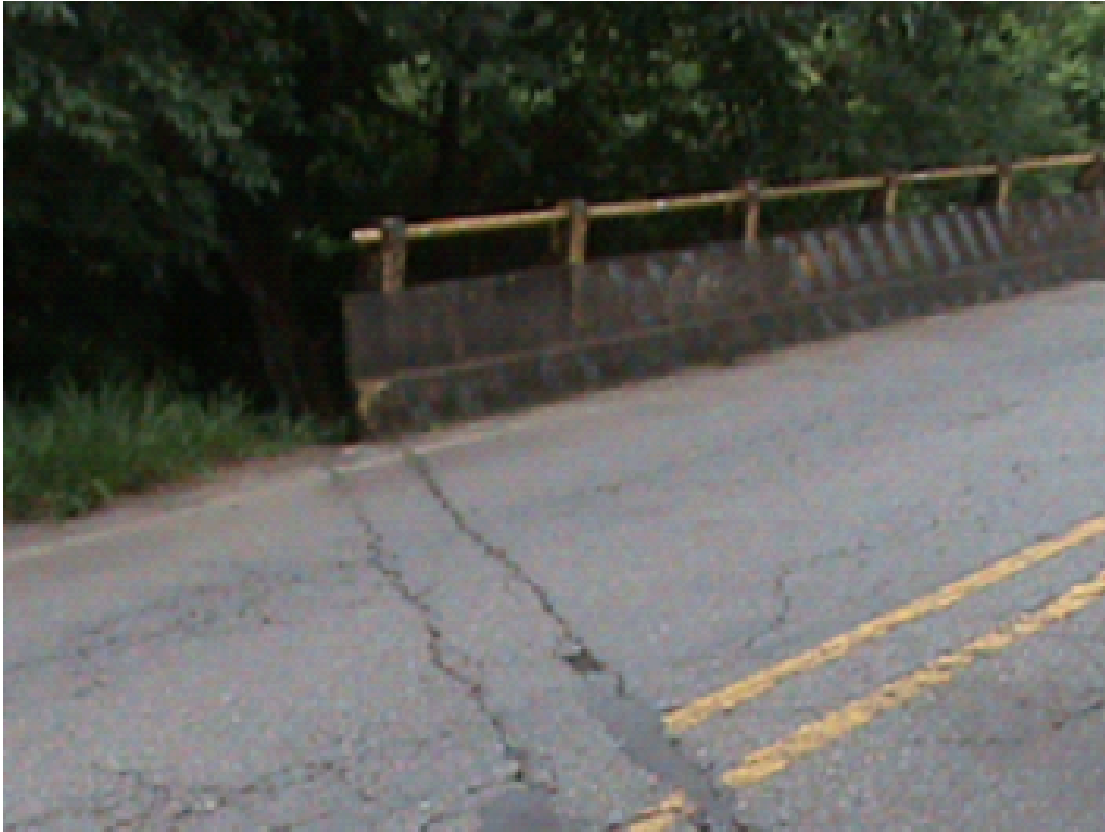
Componente.....:       2       Juntas de expansión  
 Calif./Mantenim....:       2     /   -  
 Daño/Observaciones.:       Se presenta infiltración de agua por los  
                                   dispositivos de juntas. Se recomienda cambio de  
                                   junta a goma asfáltica.  
 Tipo de daño.....:       Infiltración  
 Reparaciones.....:       C Cambio a junta de goma asfáltica

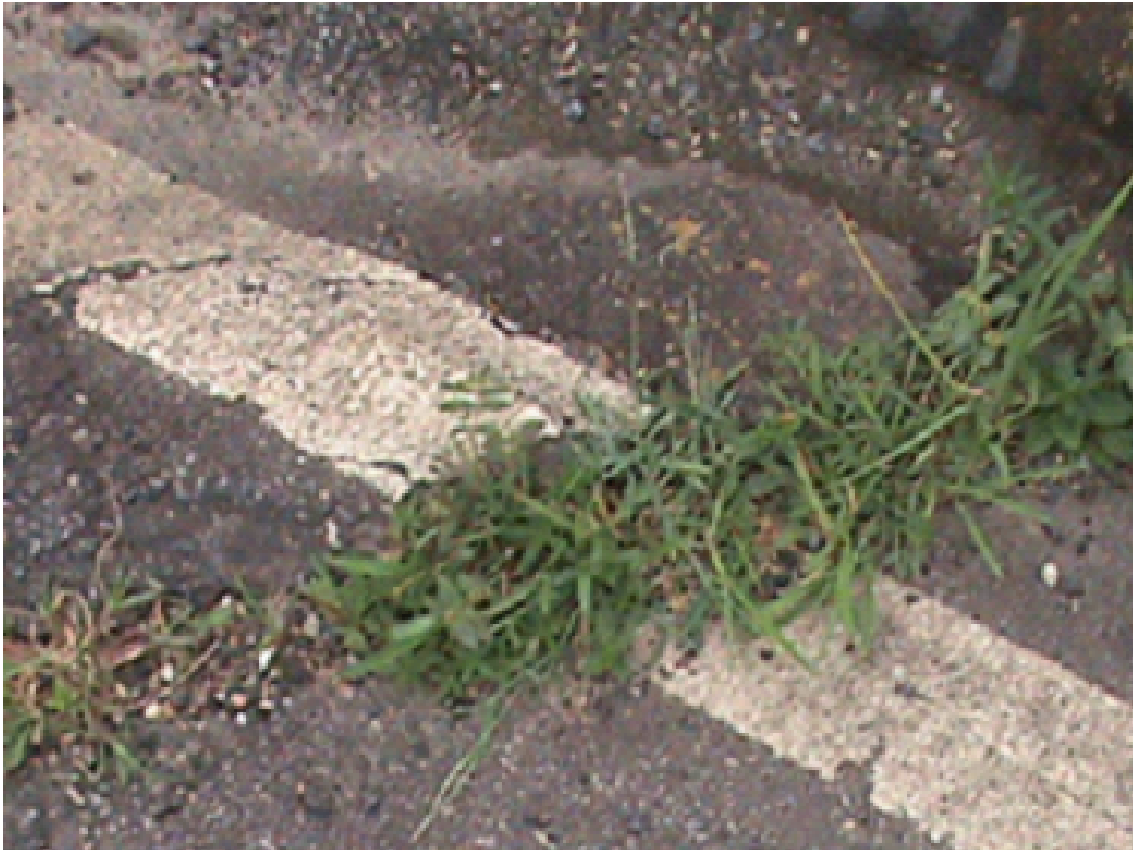
Componente.....: 2 Juntas de expansión

Calif./Mantenim....: 2 / -

Daño/Observaciones.: Se presenta infiltración de agua por los dispositivos de juntas. Se recomienda cambio de junta a goma asfáltica.

Tipo de daño.....: Infiltración

Reparaciones.....: C Cambio a junta de goma asfáltica

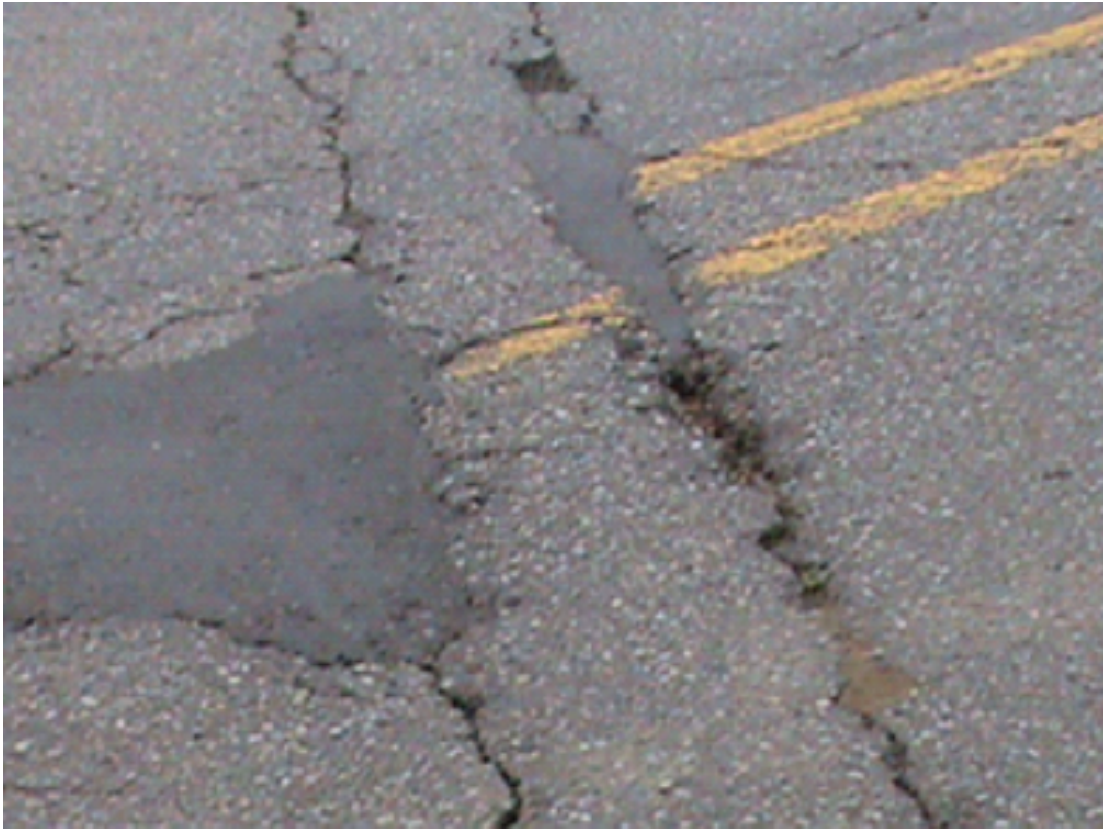
Componente.....: 2 Juntas de expansión

Daño/Observaciones.: Se presenta infiltración de agua por los dispositivos de juntas. Se recomienda cambio de junta a goma asfáltica.

Tipo de daño.....: Infiltración

Reparaciones.....: C Cambio a junta de goma asfáltica
