SDC/INV	SiPuCol	Fecha	Hoja
	Informe de inspección principal	06/09/12	1
07-6513-025.00 La Colorada			
Regional.....: 7 Casanare			
Ruta.....: Troncal Villa Garzón - Saravena			
Carretera.....: Yopal - Paz de Ariporo			
Lado de la car...: 0			
Abscisa.....: 72+0080			
No del registro..: 581			
Año de construcción.....:			
Año de la última reconstrucción.....:			
Paso Superior/Inferior.....: S			
Dir. de abs. de la carretera principal.:			
Requisitos de la inspección.....: 0 Nada			
Recolección de datos : Fecha.....: 2012.05.23			
: Iniciales.....: JPJG			
Posición geográfica..:			
Latitud: 5 gra 44.51 min N Longitud: 71 gra 59.59 min O Altitud: 294 m			
Geometría: Número de luces.....: 1			
Longitud de la luz menor (m): 30.00			
Longitud de la luz mayor (m): 30.00			
Longitud total .....(m): 30.00			
Ancho del tablero.....(m): 9.00			
Ancho del separador.....(m): 0.00			
Ancho del andén izquierdo(m): 0.00			
Ancho del andén derecho..(m): 0.00

07-6513-025.00 La Colorada

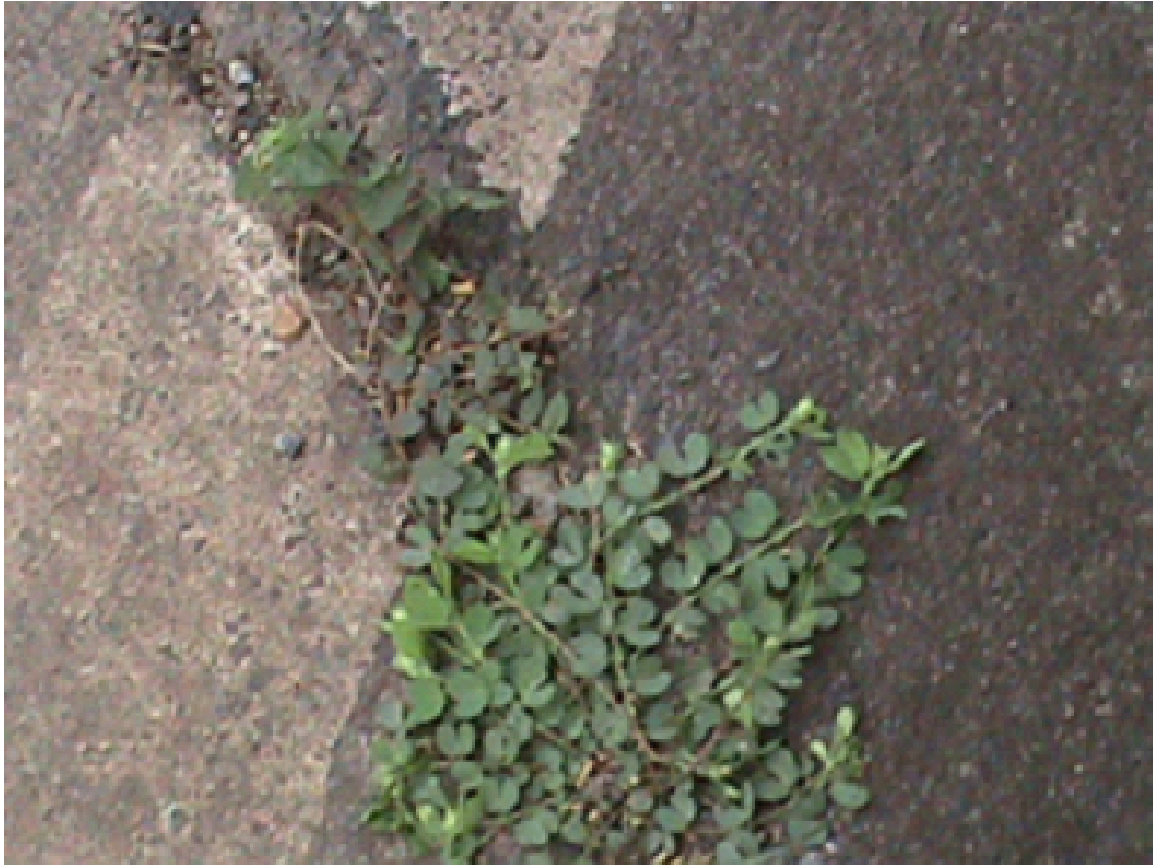
Componente.....: 2 Juntas de expansión

Daño/Observaciones.: Se presenta infiltración de agua por los dispositivos de juntas. Se recomienda cambio de junta a goma asfáltica.

Tipo de daño.....: Infiltración

Reparaciones.....: C Cambio a junta de goma asfáltica

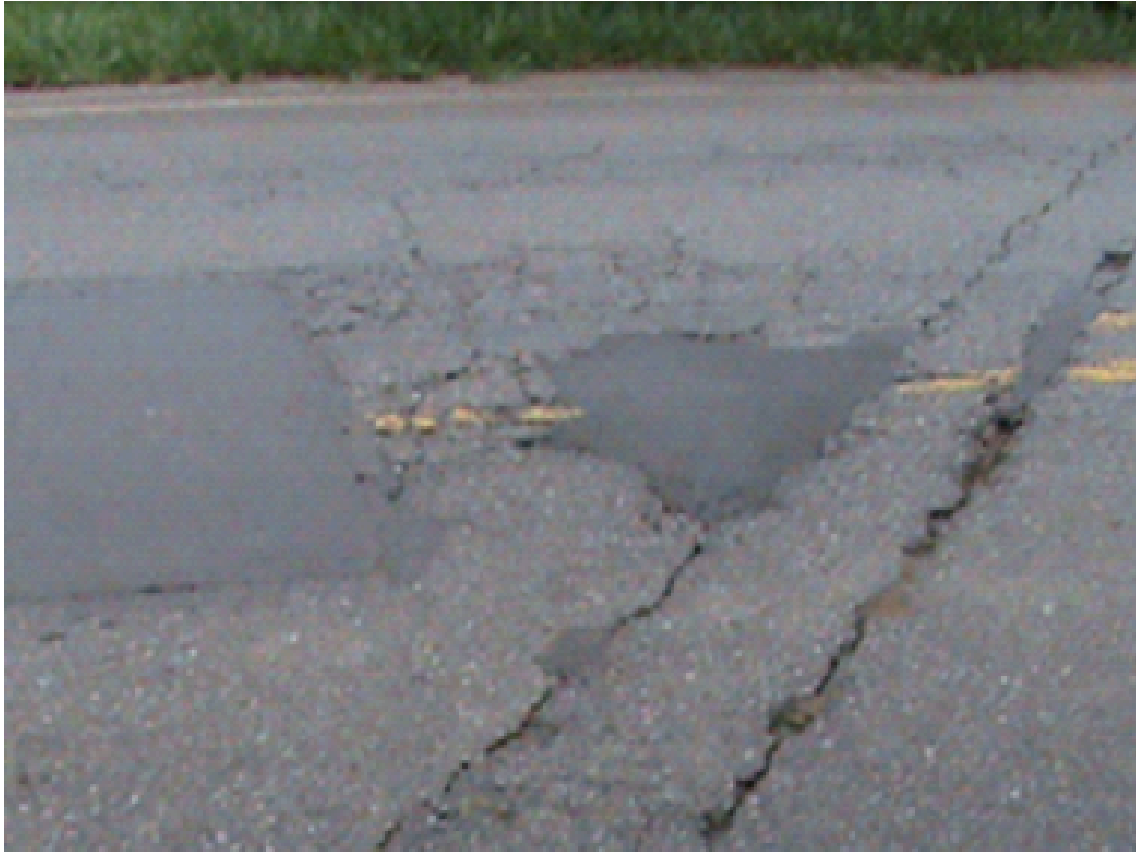
Componente.....: 2 Juntas de expansión

Daño/Observaciones.: Se presenta infiltración de agua por los dispositivos de juntas. Se recomienda cambio de junta a goma asfáltica.

Tipo de daño.....: Infiltración

Reparaciones.....: C Cambio a junta de goma asfáltica

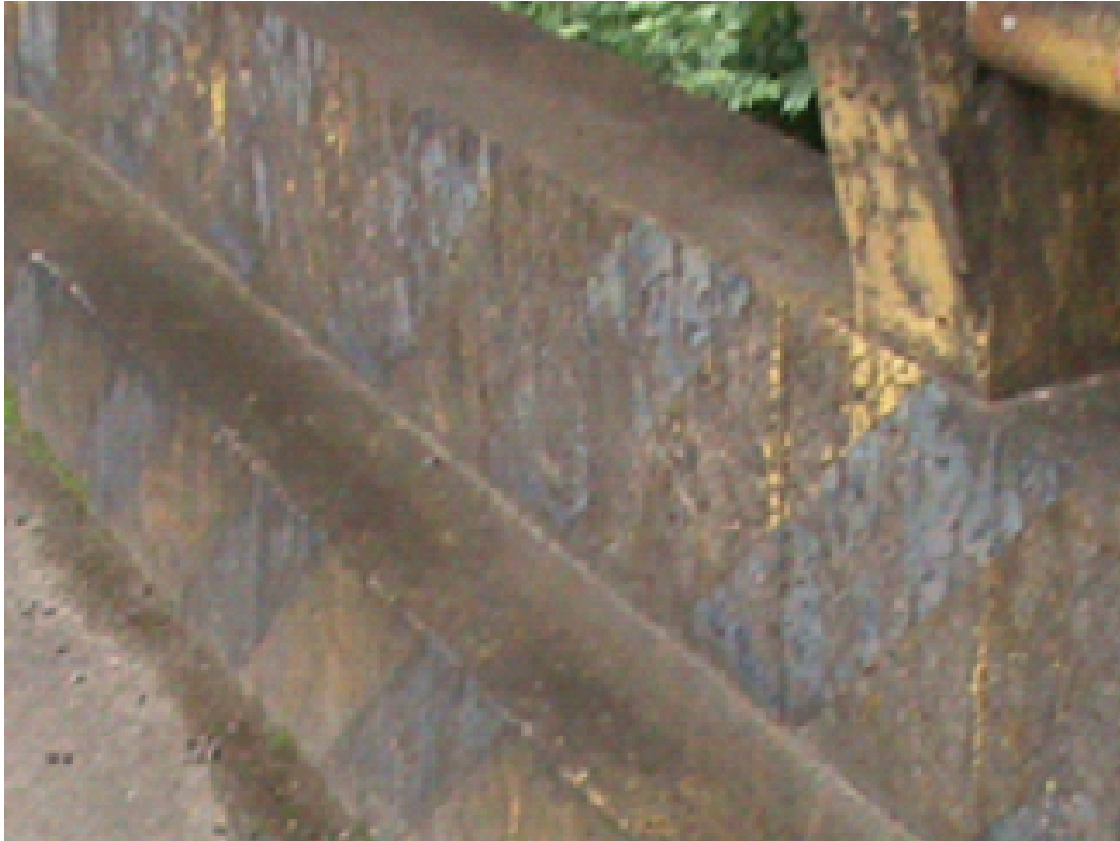
Componente.....: 3 Andenes/Bordillos

Daño/Observaciones.: Presentan manchas de humedad, suciedad y deterioro de pintura. Se recomienda labores de mantenimiento rutinario que contemplen limpieza y aplicación de pintura.

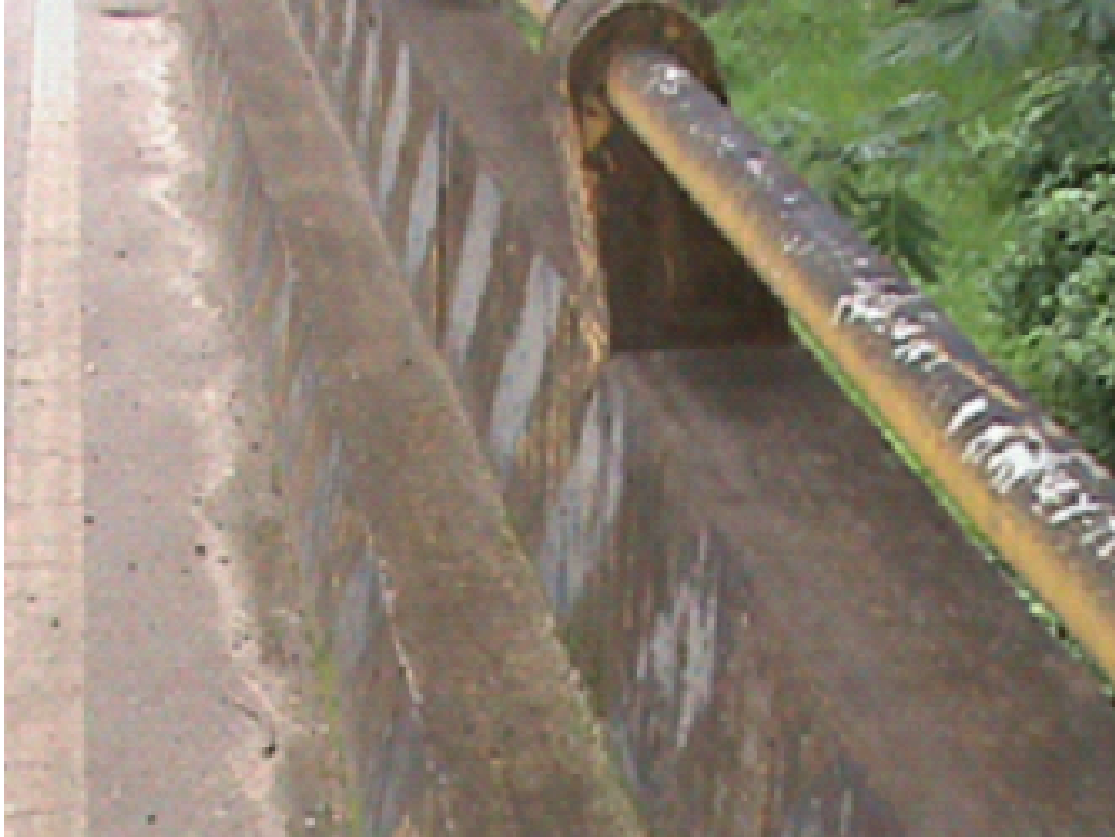
Componente.....: 3 Andenes/Bordillos

Daño/Observaciones.: Presentan manchas de humedad, suciedad y deterioro de pintura. Se recomienda labores de mantenimiento rutinario que contemplen limpieza y aplicación de pintura.

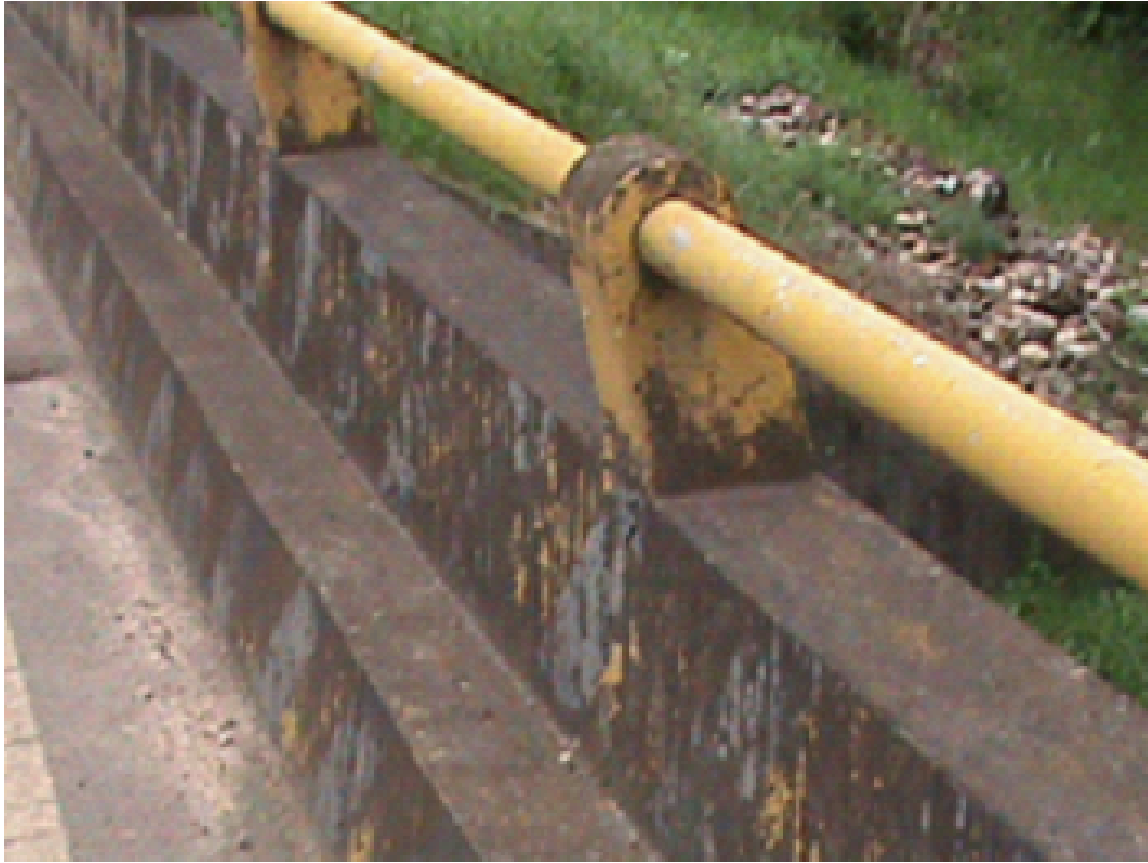
Componente.....: 3 Andenes/Bordillos

Daño/Observaciones.: Presentan manchas de humedad, suciedad y deterioro de pintura. Se recomienda labores de mantenimiento rutinario que contemplen limpieza y aplicación de pintura.

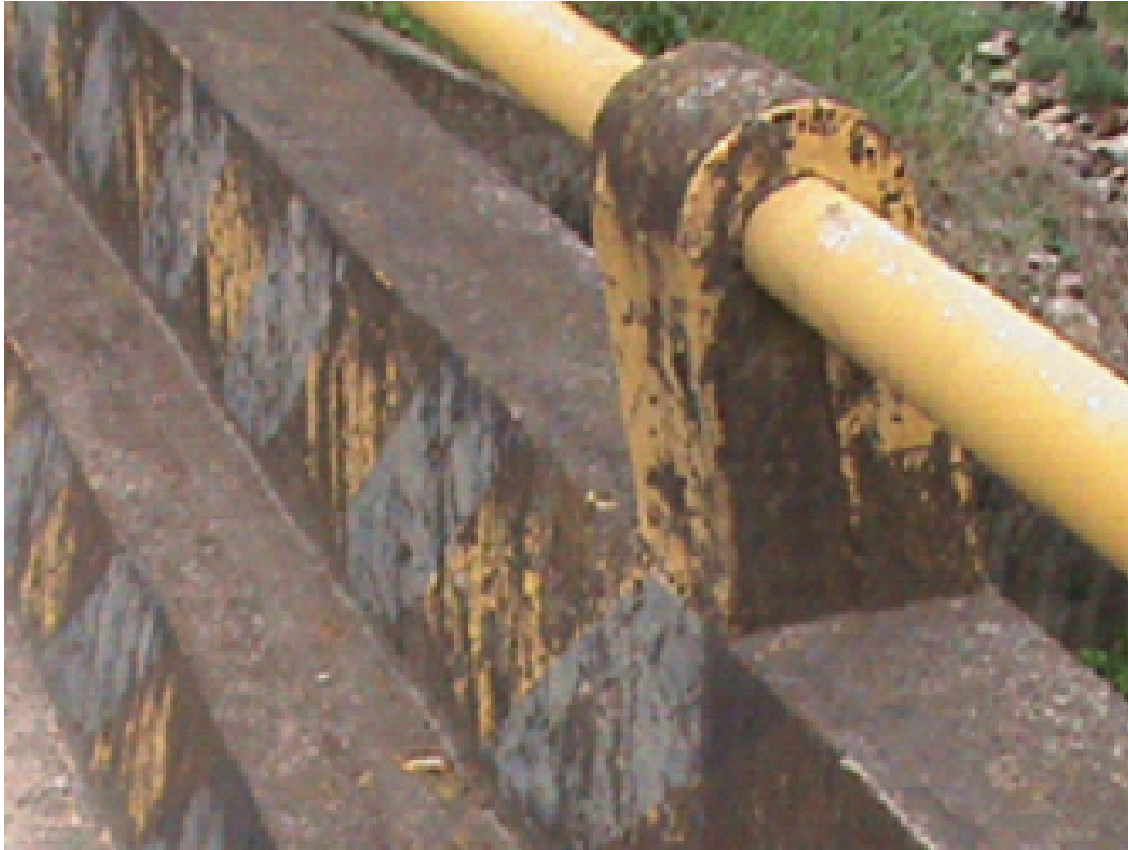
Componente.....: 4 Barandas

Daño/Observaciones.: Las pilastras de concreto que amordazan el pasamanos metálico presenta grietas y en algunas partes rotura. Se recomienda reparación del concreto. Las barandas presentan manchas de humedad y deterioro de pintura. Se recomienda labores de mantenimiento rutinario que contemplen limpieza y aplicación de pintura.

Tipo de daño.....: Descomposición

Reparaciones.....: A Reparación de barandas de concreto  
Z Otra

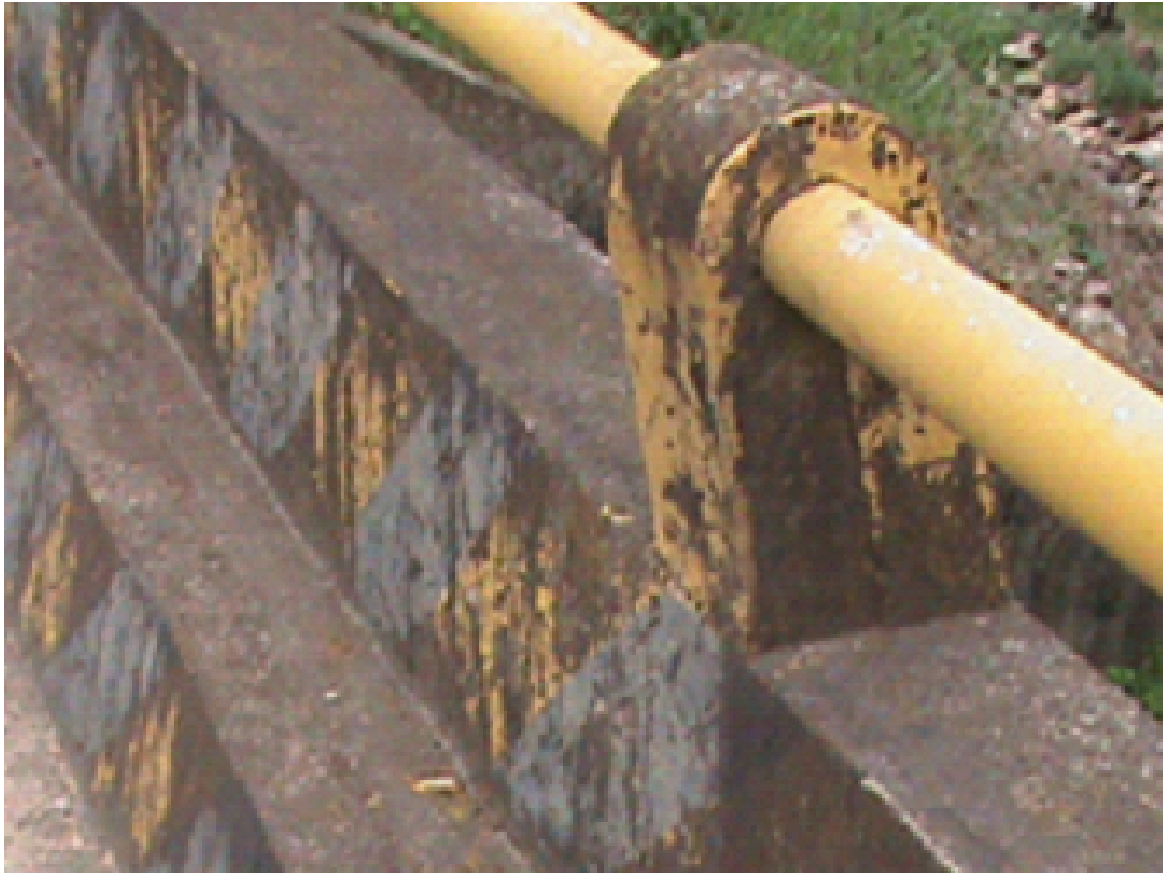
Componente.....: 4 Barandas

Daño/Observaciones.: Las pilastras de concreto que amordazan el pasamanos metálico presenta grietas y en algunas partes rotura. Se recomienda reparación del concreto. Las barandas presentan manchas de humedad y deterioro de pintura. Se recomienda labores de mantenimiento rutinario que contemplen limpieza y aplicación de pintura.

Tipo de daño.....: Descomposición

Reparaciones.....: A Reparación de barandas de concreto  
Z Otra

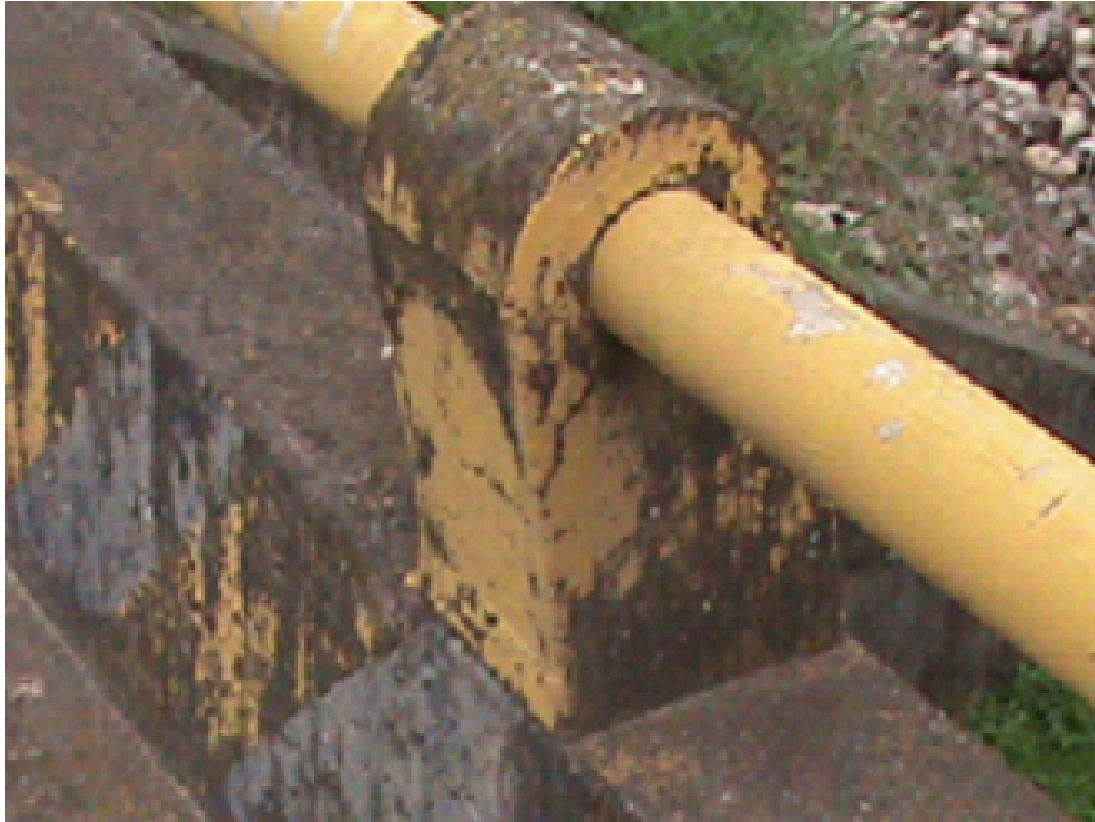
Componente.....: 4 Barandas

Tipo de daño.....: Descomposición

Reparaciones.....: A Reparación de barandas de concreto  
Z Otra

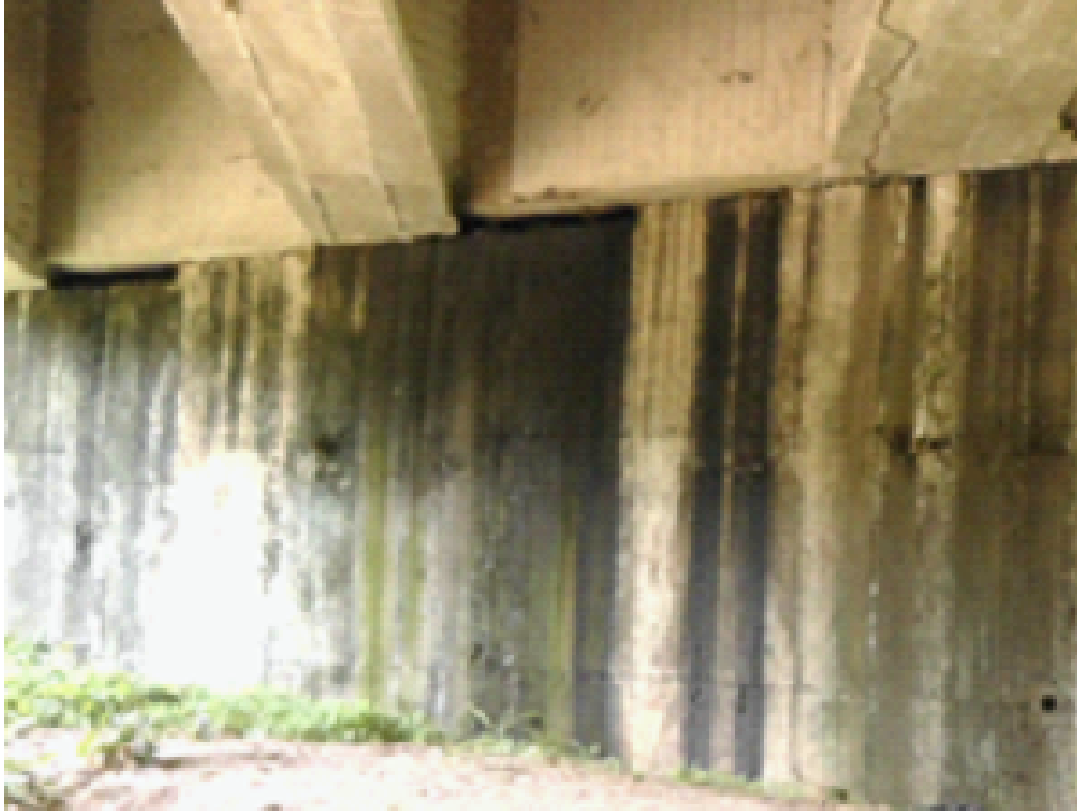
Componente.....: 9 Apoyos

Daño/Observaciones.: Se presenta suciedad en las zonas de apoyos. No se observan daños apreciables.

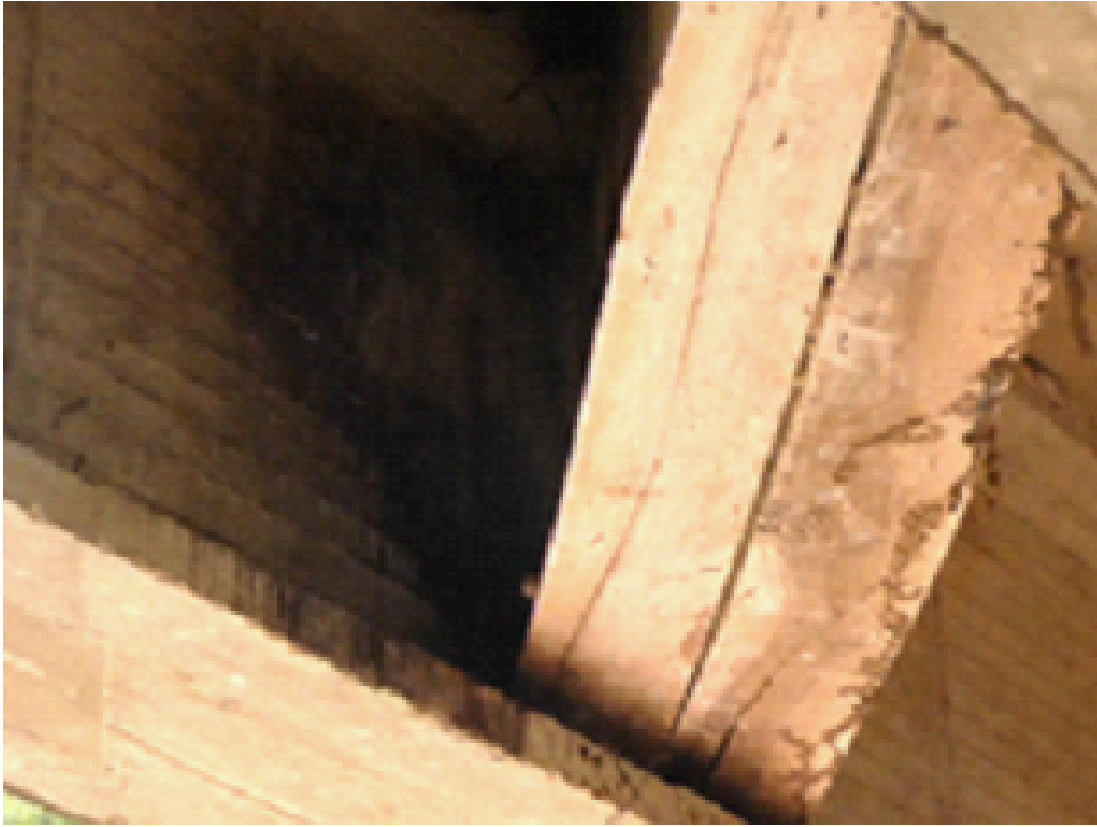
Componente.....: 9 Apoyos

Daño/Observaciones.: Se presenta suciedad en las zonas de apoyos. No se observan daños apreciables.

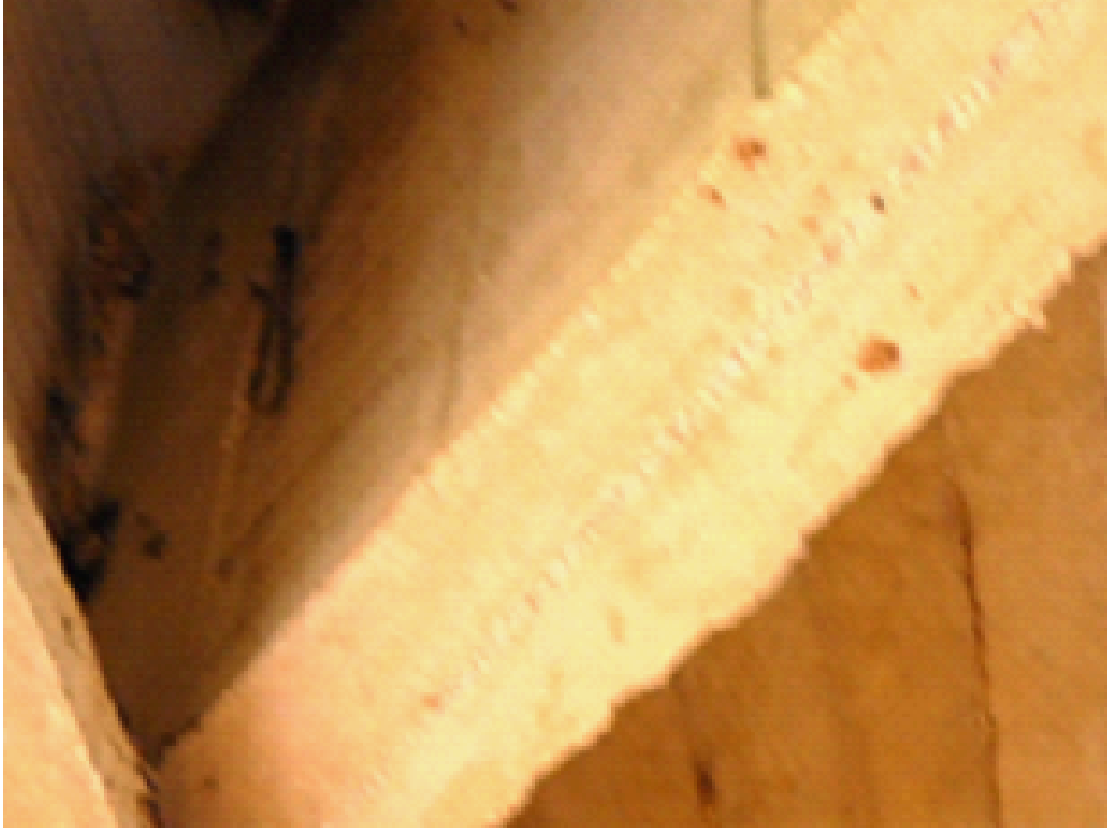
Componente.....: 9 Apoyos

Daño/Observaciones.: Se presenta suciedad en las zonas de apoyos. No se observan daños apreciables.

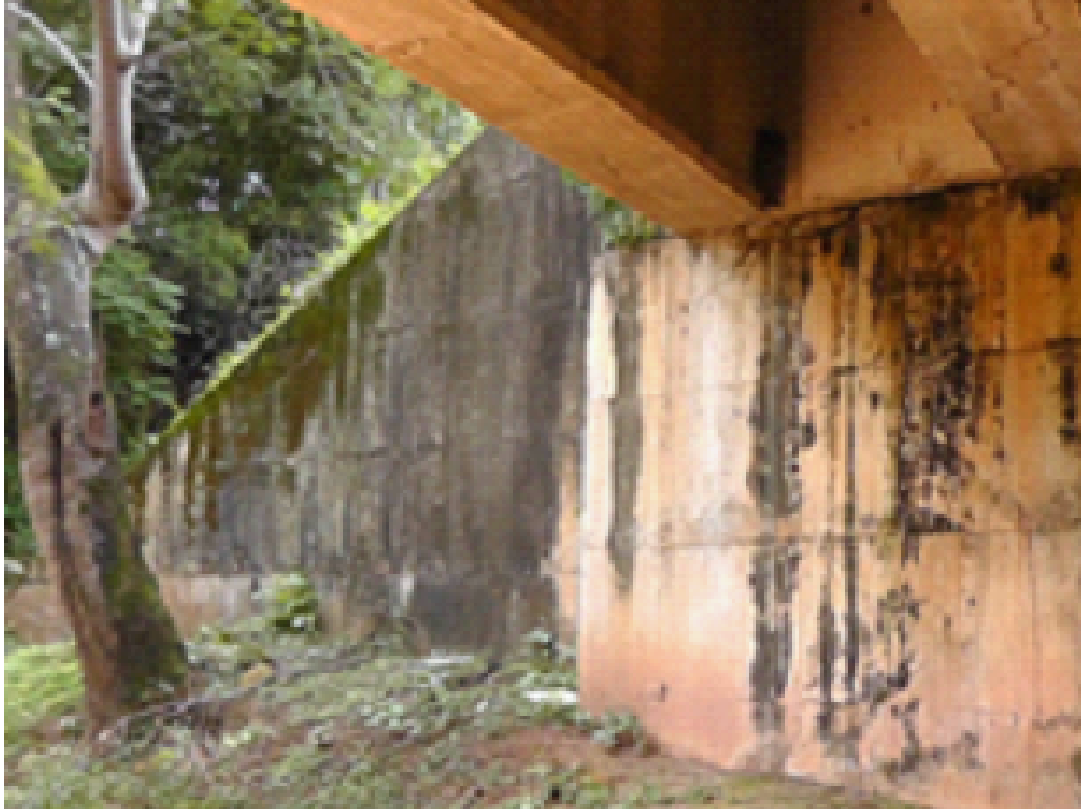
Componente.....: 9 Apoyos

Daño/Observaciones.: Se presenta suciedad en las zonas de apoyos. No se observan daños apreciables.

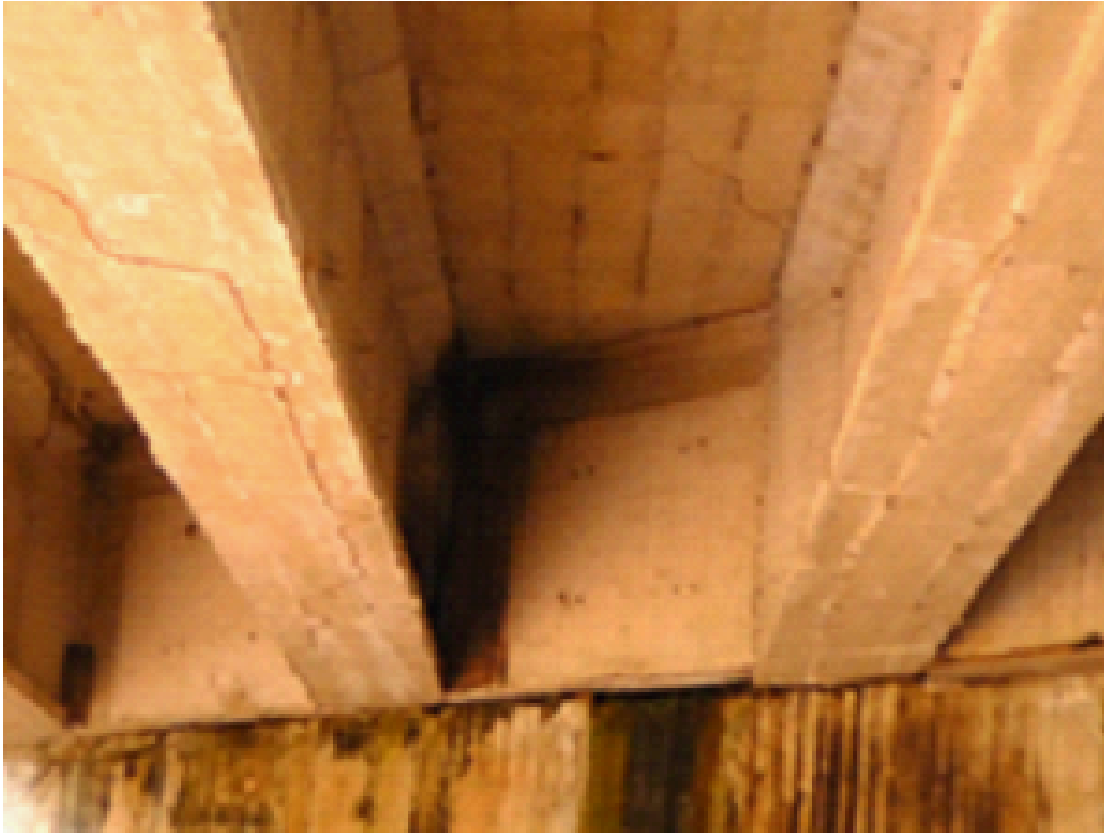
Componente.....: 9 Apoyos

Daño/Observaciones.: Se presenta suciedad en las zonas de apoyos. No se observan daños apreciables.

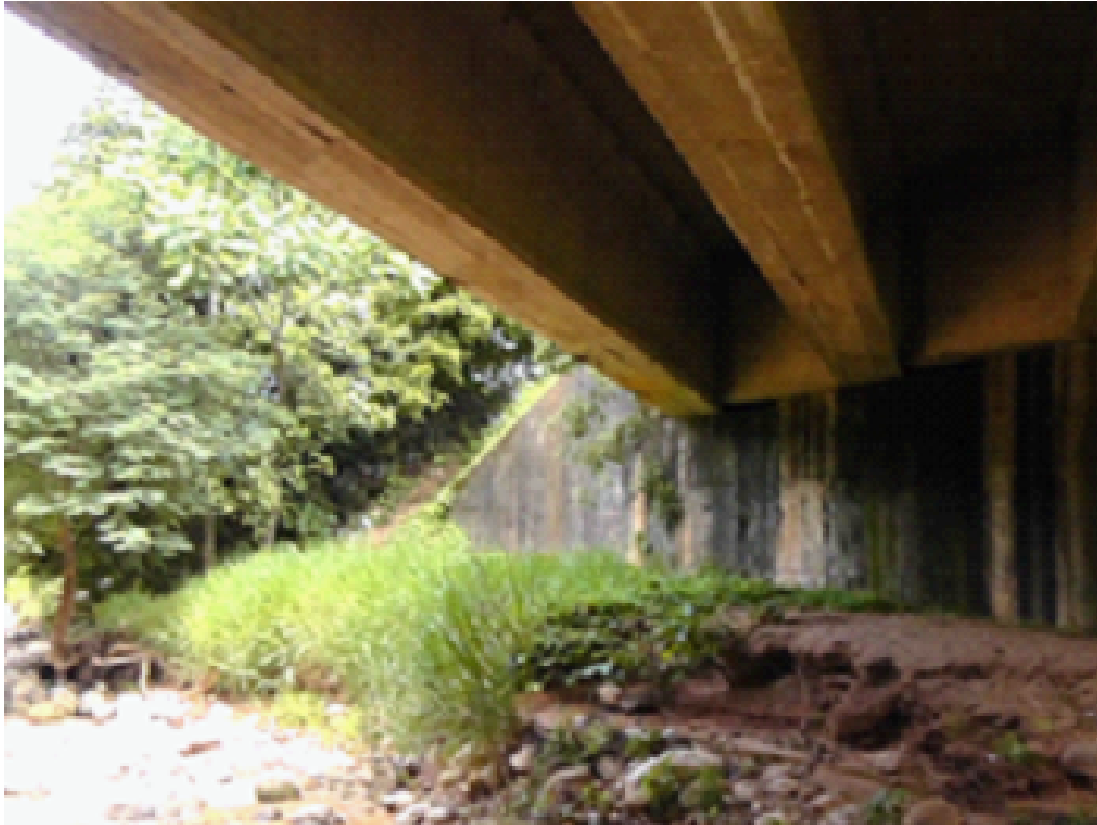
Componente.....: 11 Vigas/Largueros/Diafragmas

Daño/Observaciones.: El concreto de vigas en las partes laterales presenta porosidades. Las vigas laterales en sus caras externas presentan manchas de escurrimiento de agua debido a la corta longitud de los drenajes de la losa.

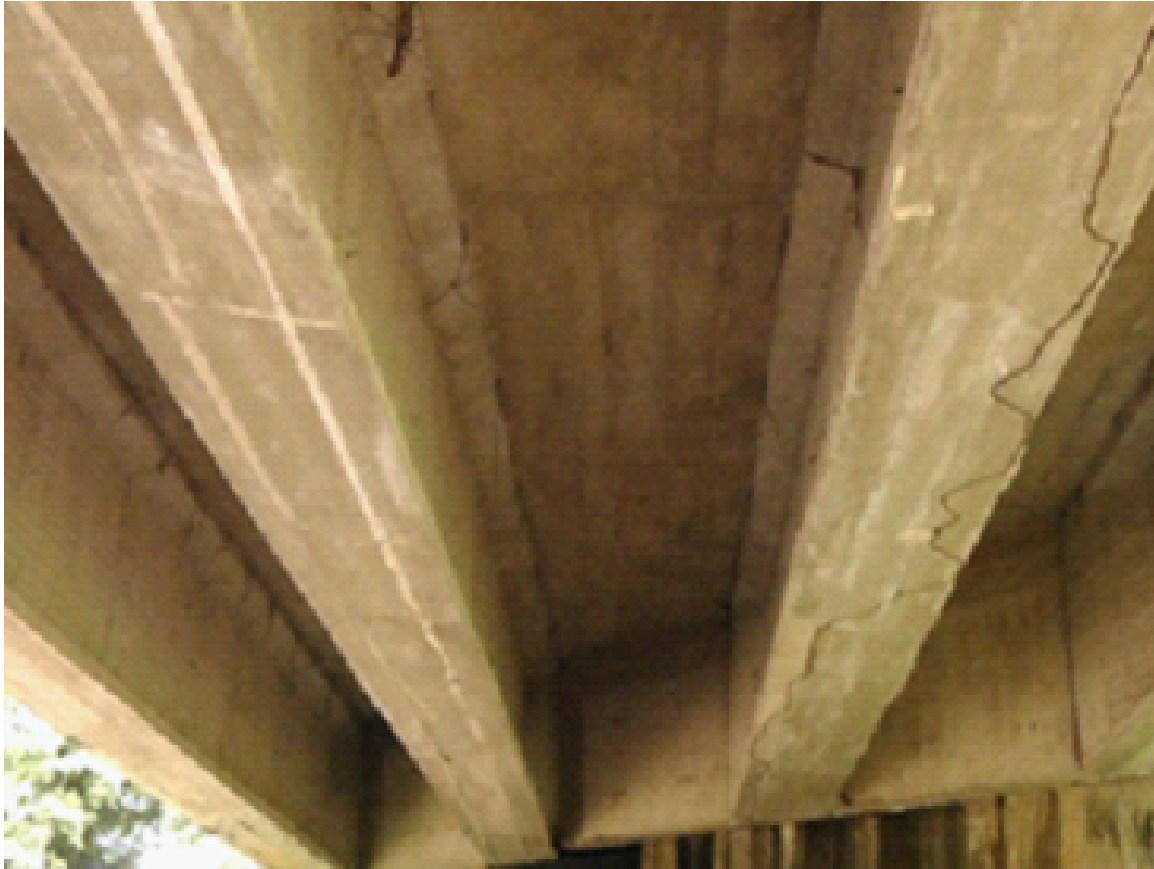
Componente.....: 11 Vigas/Largueros/Diafragmas

Daño/Observaciones.: El concreto de vigas en las partes laterales presenta porosidades. Las vigas laterales en sus caras externas presentan manchas de escurrimiento de agua debido a la corta longitud de los drenajes de la losa.

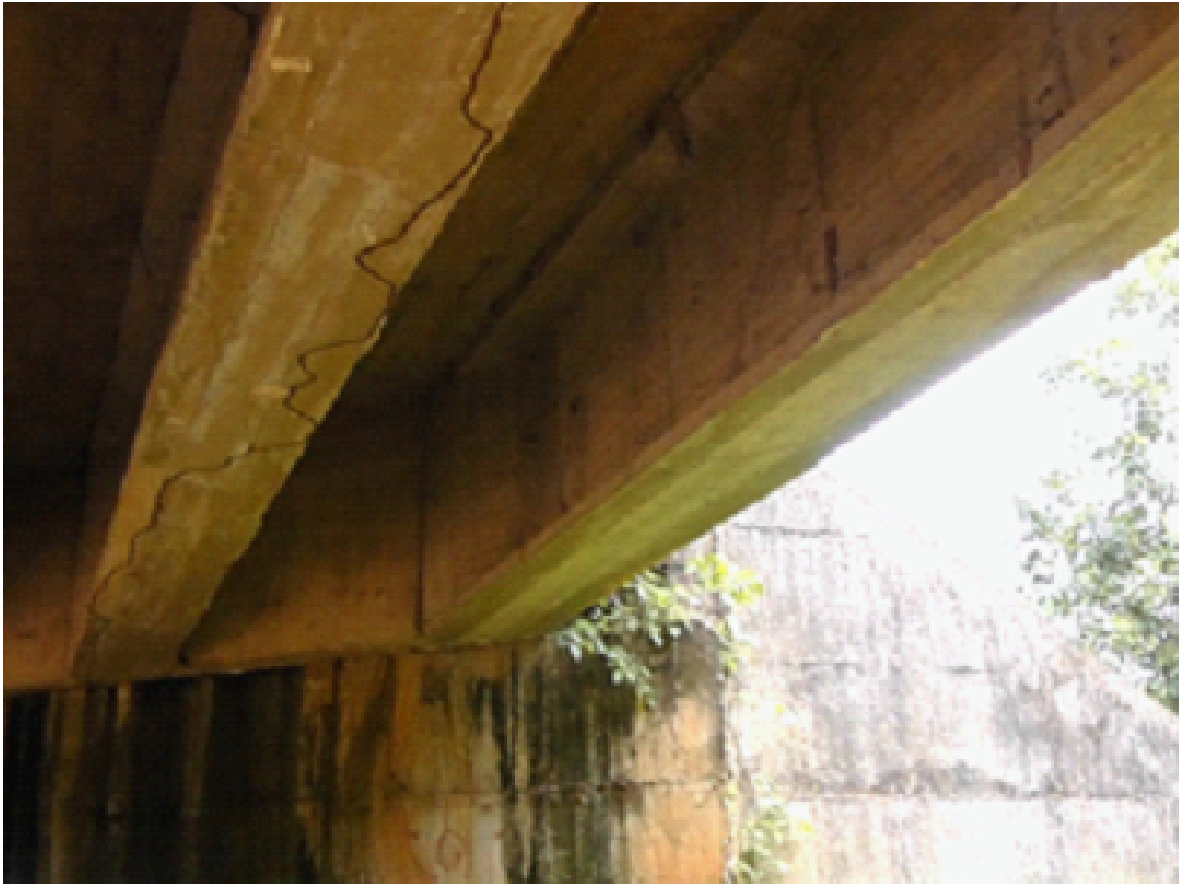
Componente.....: 11 Vigas/Largueros/Diafragmas

Daño/Observaciones.: El concreto de vigas en las partes laterales presenta porosidades. Las vigas laterales en sus caras externas presentan manchas de escurrimiento de agua debido a la corta longitud de los drenajes de la losa.

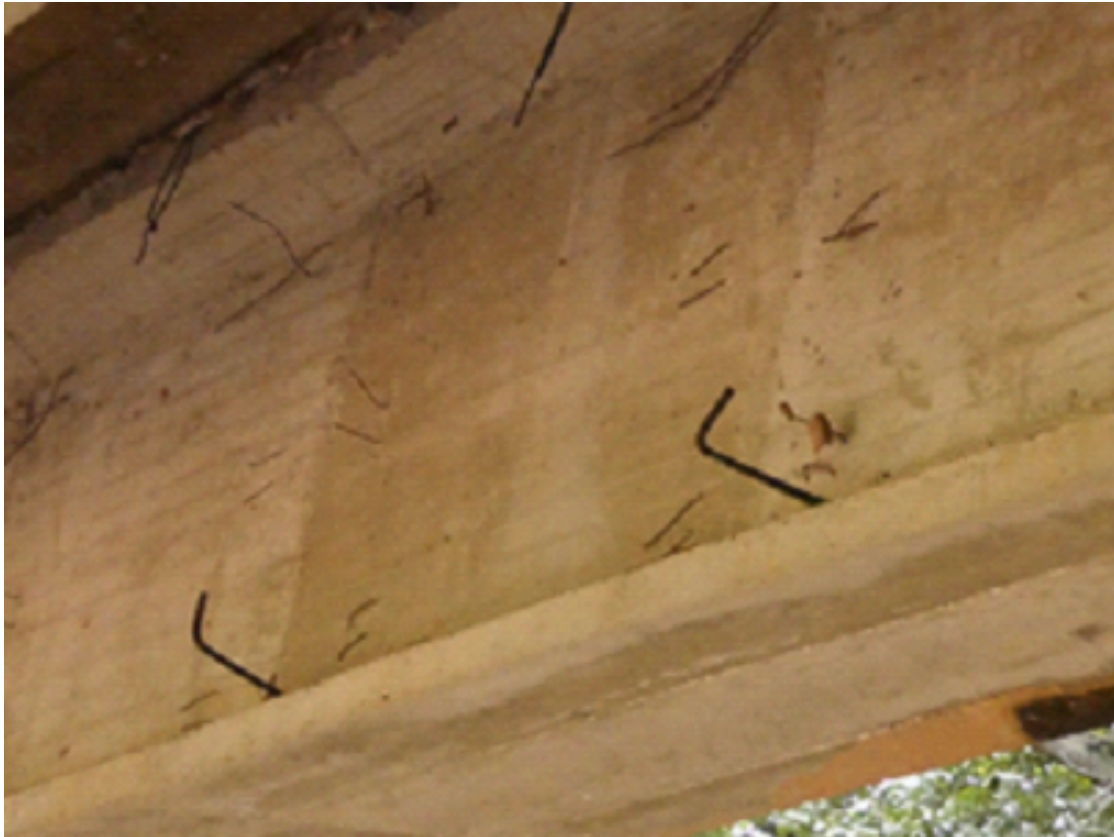
Componente.....: 11 Vigas/Largueros/Diafragmas

Daño/Observaciones.: El concreto de vigas en las partes laterales presenta porosidades. Las vigas laterales en sus caras externas presentan manchas de escurrimiento de agua debido a la corta longitud de los drenajes de la losa.

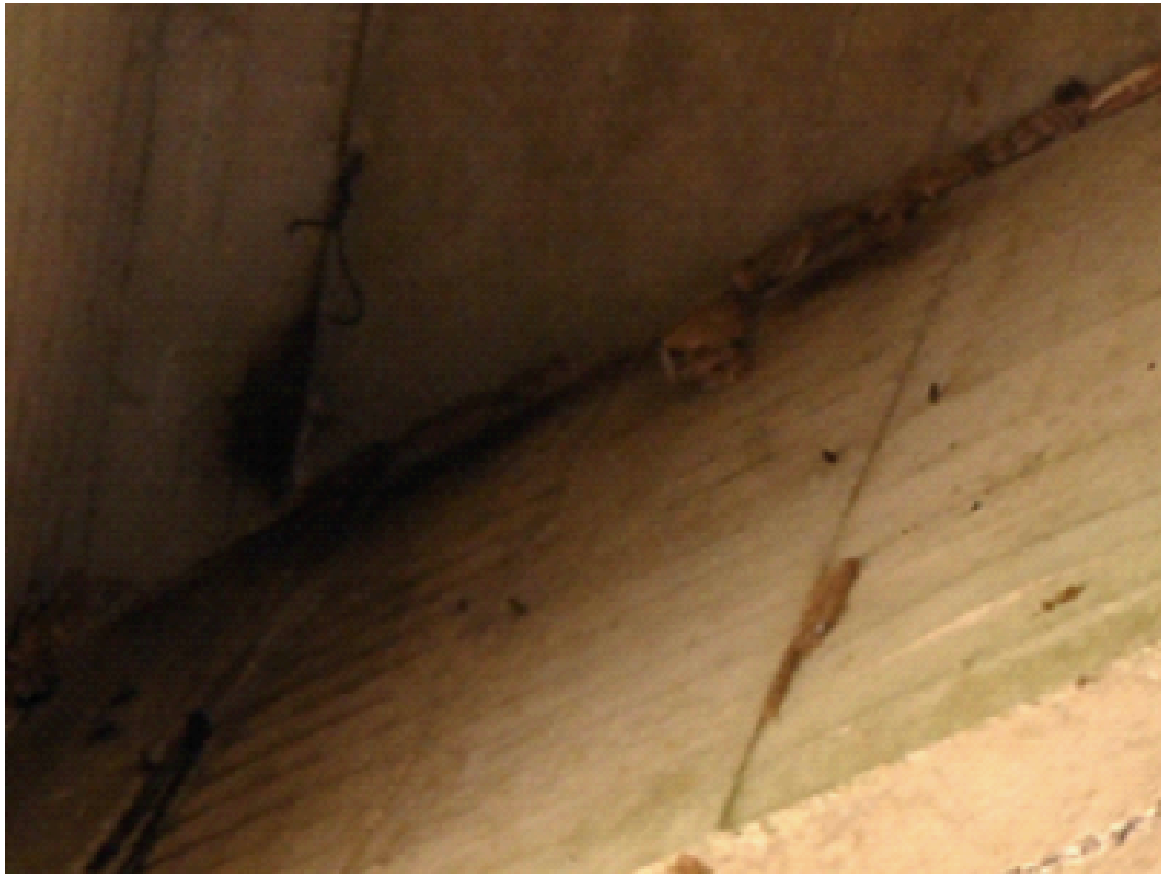
Componente.....: 11 Vigas/Largueros/Diafragmas

Daño/Observaciones.: El concreto de vigas en las partes laterales presenta porosidades. Las vigas laterales en sus caras externas presentan manchas de escurrimiento de agua debido a la corta longitud de los drenajes de la losa.

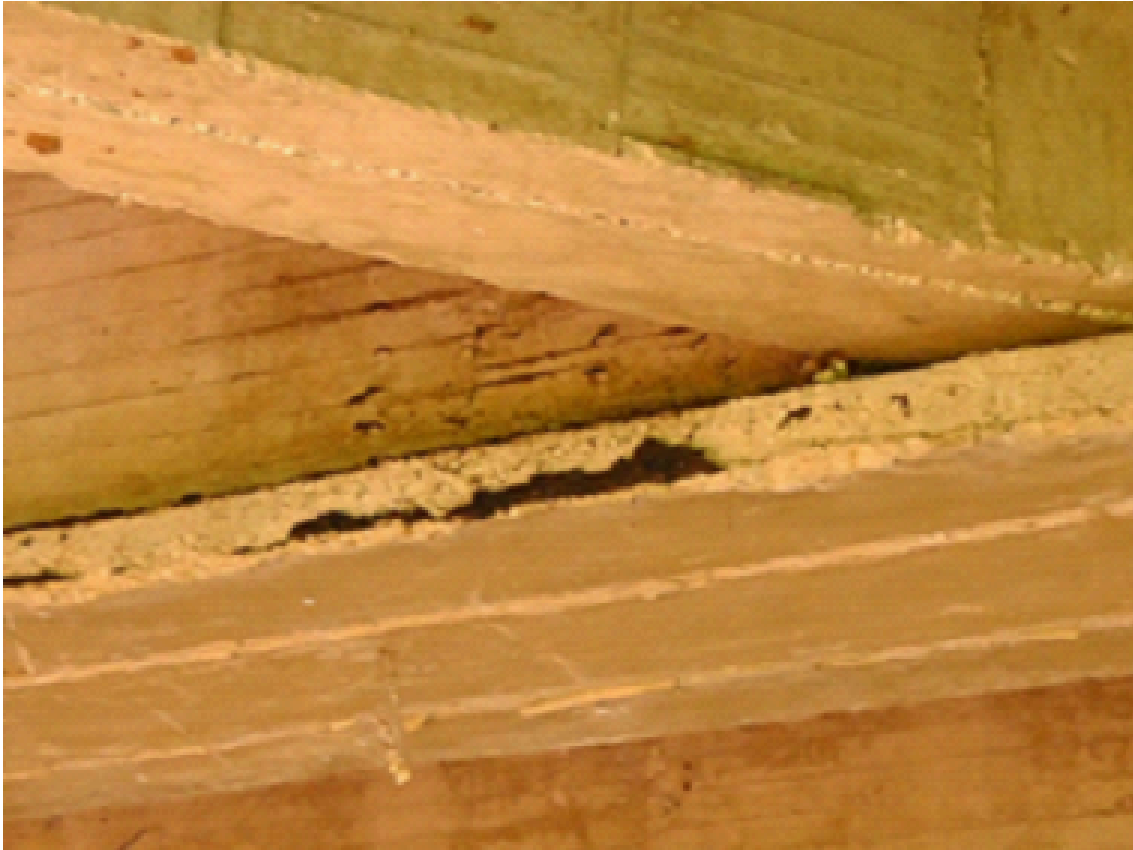
Componente.....: 11 Vigas/Largueros/Diafragmas

Daño/Observaciones.: El concreto de vigas en las partes laterales presenta porosidades. Las vigas laterales en sus caras externas presentan manchas de escurrimiento de agua debido a la corta longitud de los drenajes de la losa.

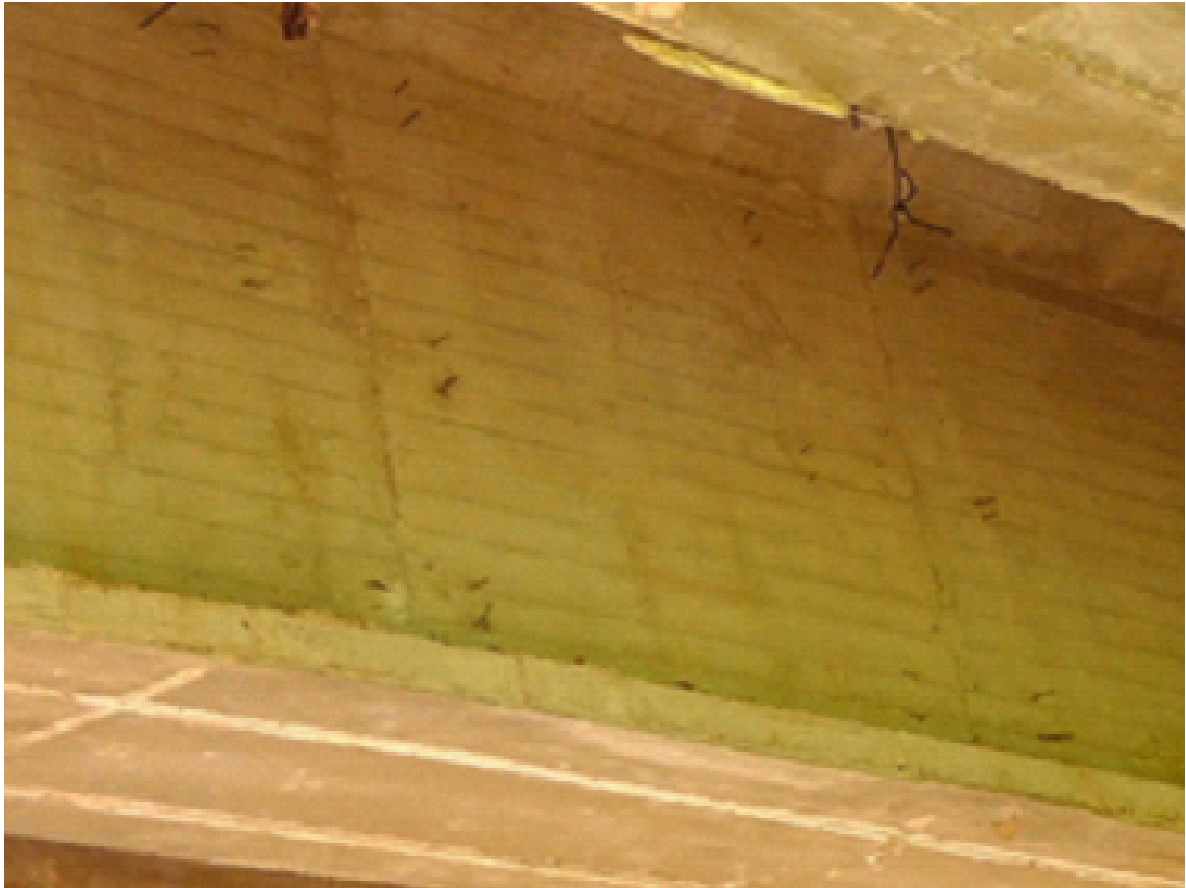
Componente.....: 11 Vigas/Largueros/Diafragmas

Daño/Observaciones.: El concreto de vigas en las partes laterales presenta porosidades. Las vigas laterales en sus caras externas presentan manchas de escurrimiento de agua debido a la corta longitud de los drenajes de la losa.

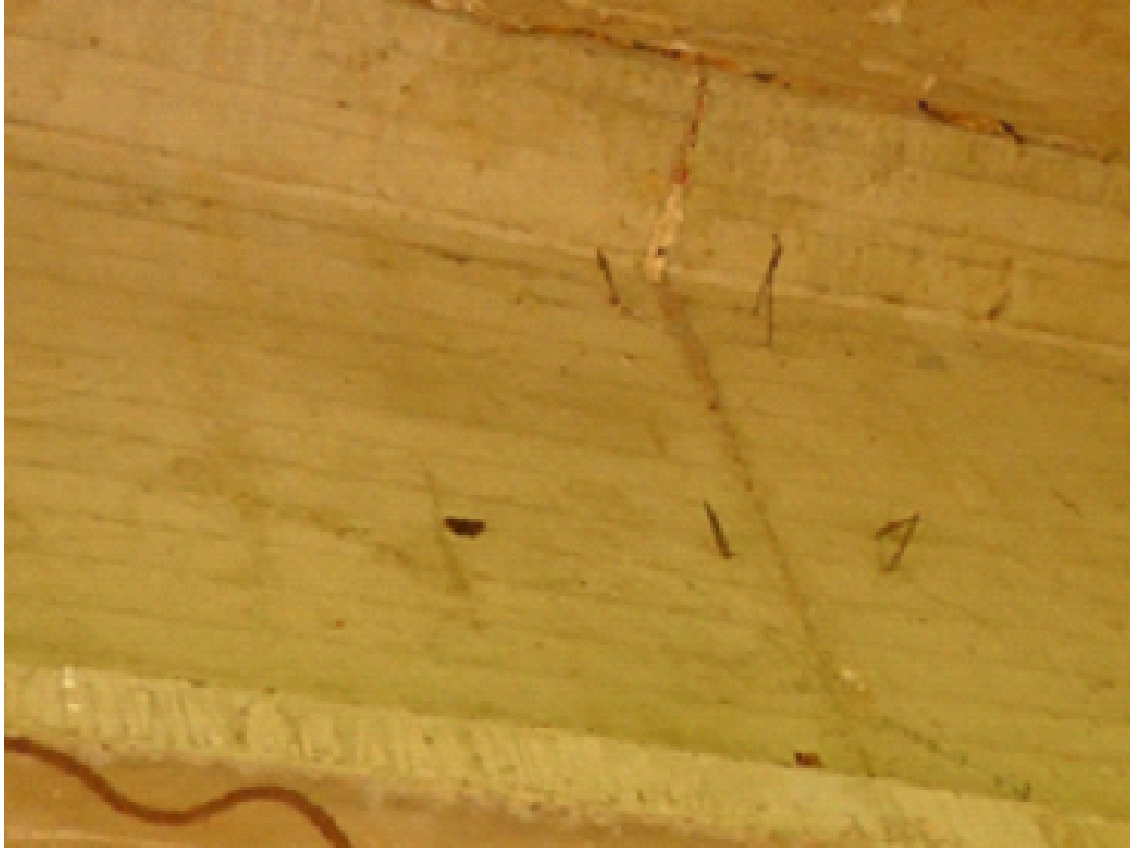
Componente.....: 11 Vigas/Largueros/Diafragmas

Daño/Observaciones.: El concreto de vigas en las partes laterales presenta porosidades. Las vigas laterales en sus caras externas presentan manchas de escurrimiento de agua debido a la corta longitud de los drenajes de la losa.

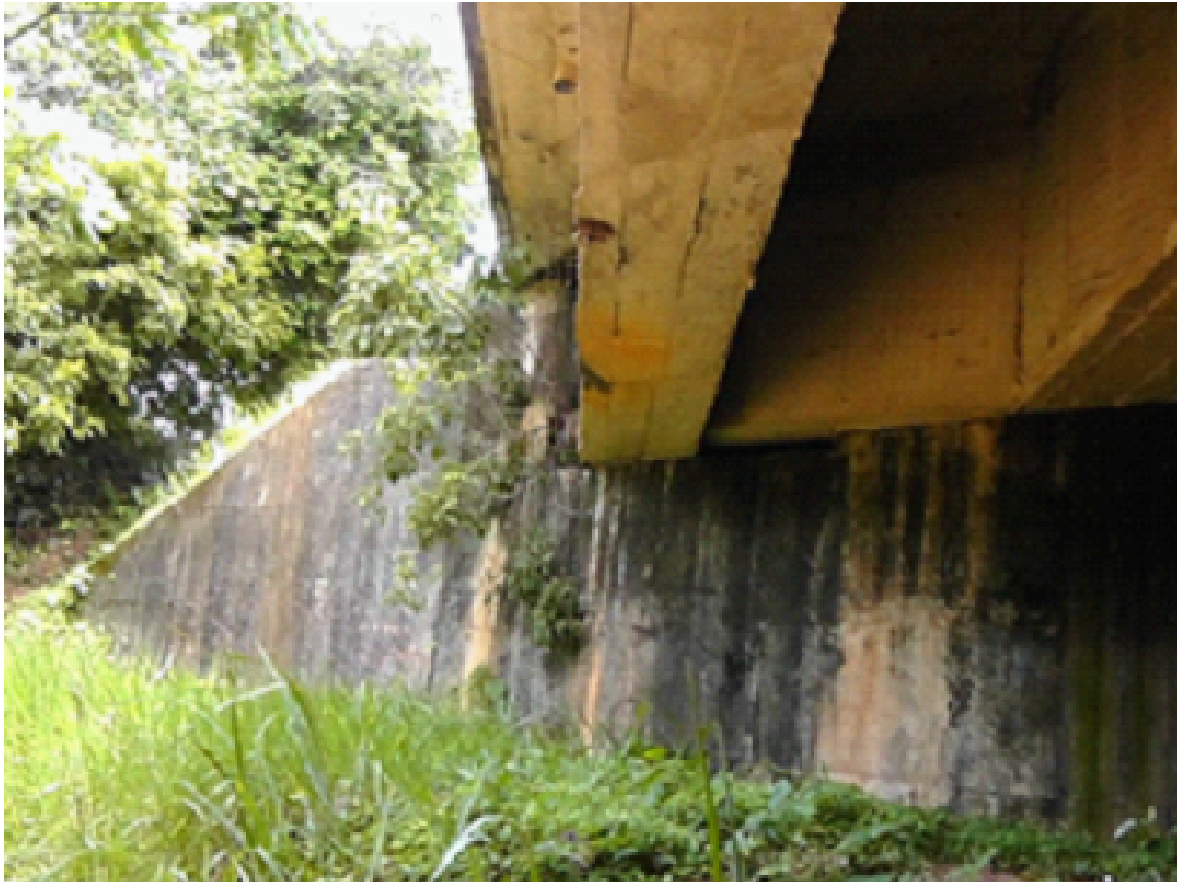
Componente.....: 11 Vigas/Largueros/Diafragmas

Daño/Observaciones.: El concreto de vigas en las partes laterales presenta porosidades. Las vigas laterales en sus caras externas presentan manchas de escurrimiento de agua debido a la corta longitud de los drenajes de la losa.
