SDC/INV	SiPuCol	Fecha	Hoja
	Informe de inspección principal	06/09/12	1
07-6513-025.00 La Colorada			
Regional.....: 7 Casanare			
Ruta.....: Troncal Villa Garzón - Saravena			
Carretera.....: Yopal - Paz de Ariporo			
Lado de la car...: 0			
Abscisa.....: 72+0080			
No del registro..: 581			
Año de construcción.....:			
Año de la última reconstrucción.....:			
Paso Superior/Inferior.....: S			
Dir. de abs. de la carretera principal.:			
Requisitos de la inspección.....: 0 Nada			
Recolección de datos : Fecha.....: 2012.05.23			
: Iniciales.....: JPJG			
Posición geográfica..:			
Latitud: 5 gra 44.51 min N Longitud: 71 gra 59.59 min O Altitud: 294 m			
Geometría: Número de luces.....: 1			
Longitud de la luz menor (m): 30.00			
Longitud de la luz mayor (m): 30.00			
Longitud total .....(m): 30.00			
Ancho del tablero.....(m): 9.00			
Ancho del separador.....(m): 0.00			
Ancho del andén izquierdo(m): 0.00			
Ancho del andén derecho..(m): 0.00

07-6513-025.00 La Colorada

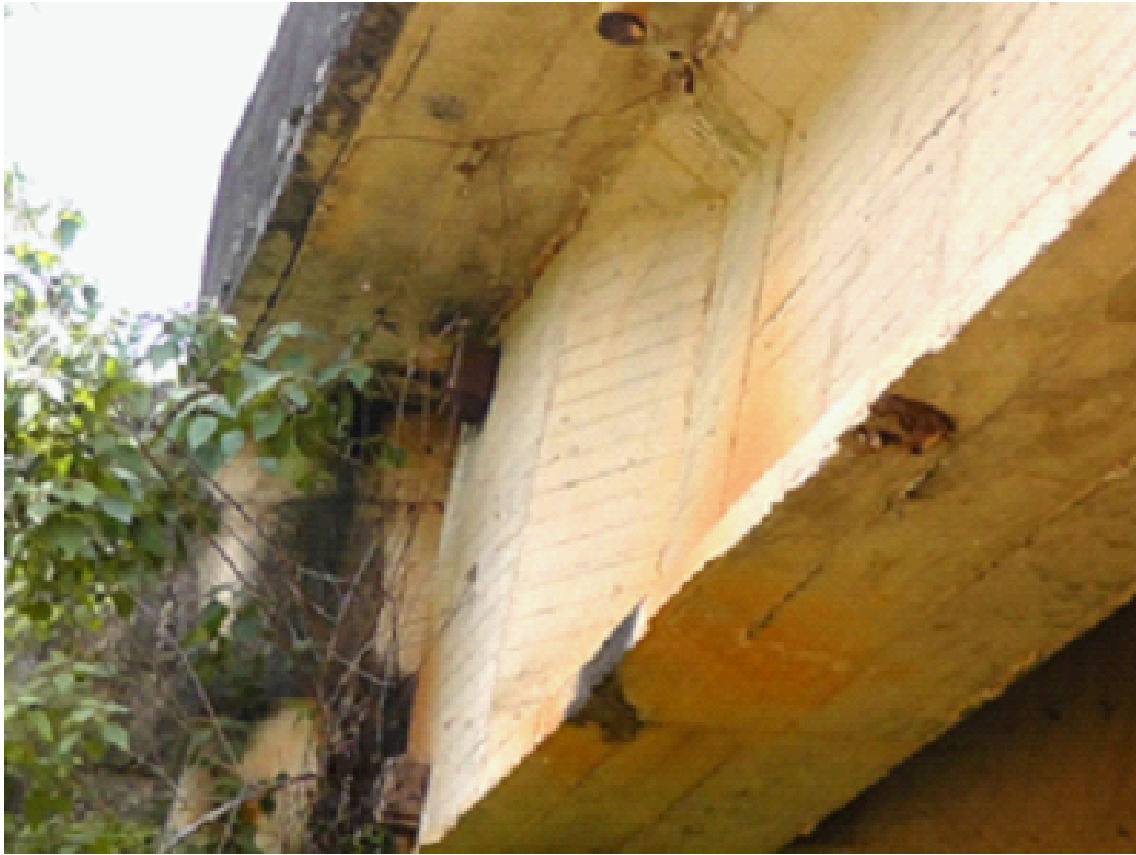
Componente.....: 11 Vigas/Largueros/Diafragmas

Daño/Observaciones.: El concreto de vigas en las partes laterales presenta porosidades. Las vigas laterales en sus caras externas presentan manchas de escurrimiento de agua debido a la corta longitud de los drenajes de la losa.

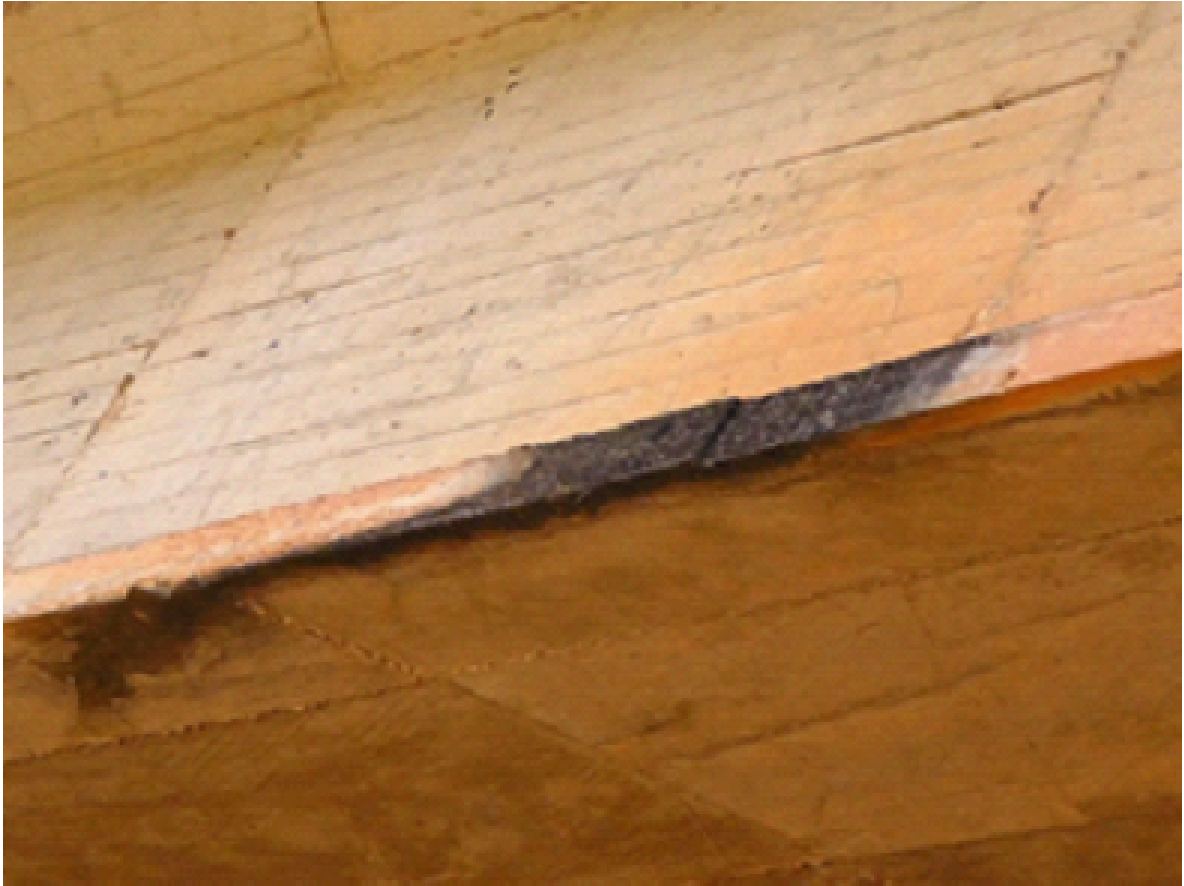
Componente.....: 11 Vigas/Largueros/Diafragmas

Daño/Observaciones.: El concreto de vigas en las partes laterales presenta porosidades. Las vigas laterales en sus caras externas presentan manchas de escurrimiento de agua debido a la corta longitud de los drenajes de la losa.

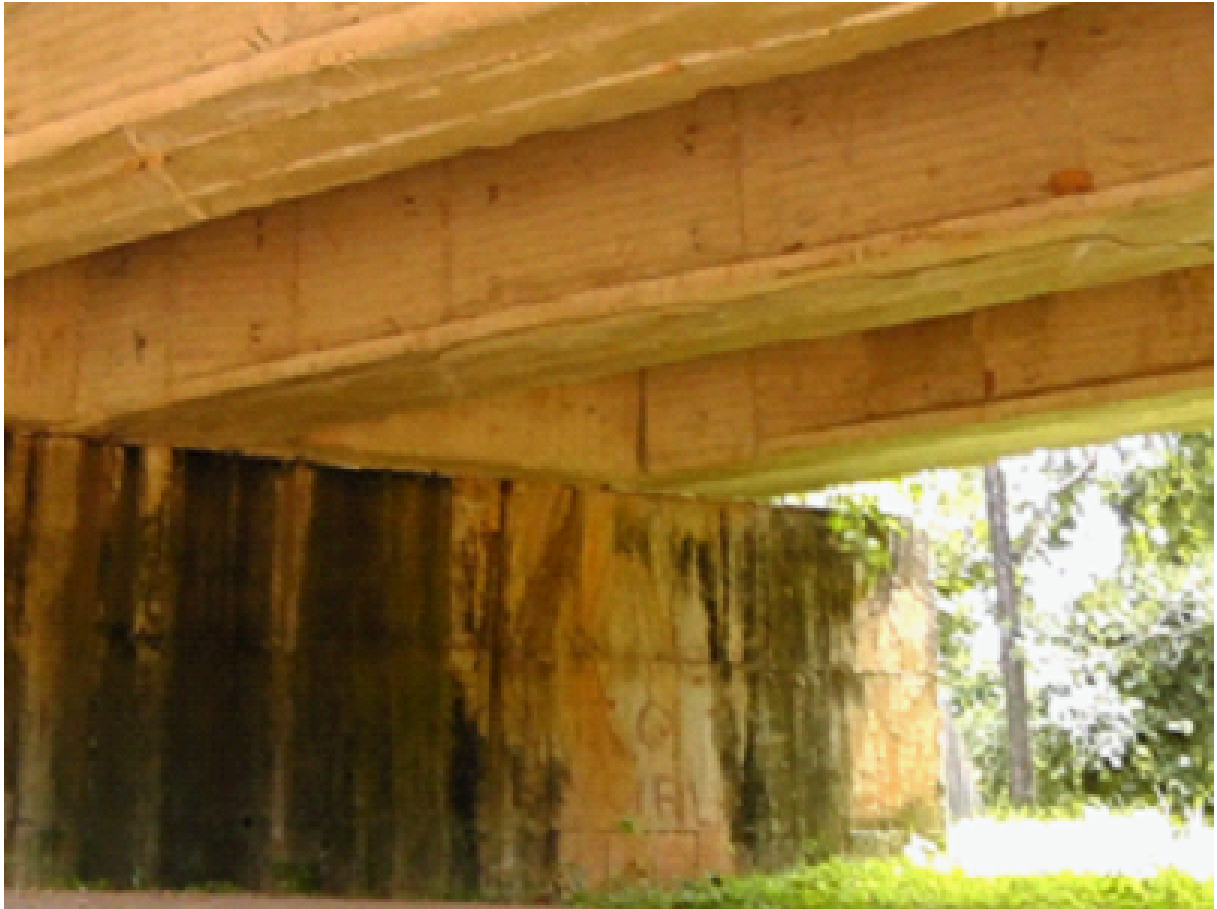
Componente.....: 11 Vigas/Largueros/Diafragmas

Daño/Observaciones.: El concreto de vigas en las partes laterales presenta porosidades. Las vigas laterales en sus caras externas presentan manchas de escurrimiento de agua debido a la corta longitud de los drenajes de la losa.

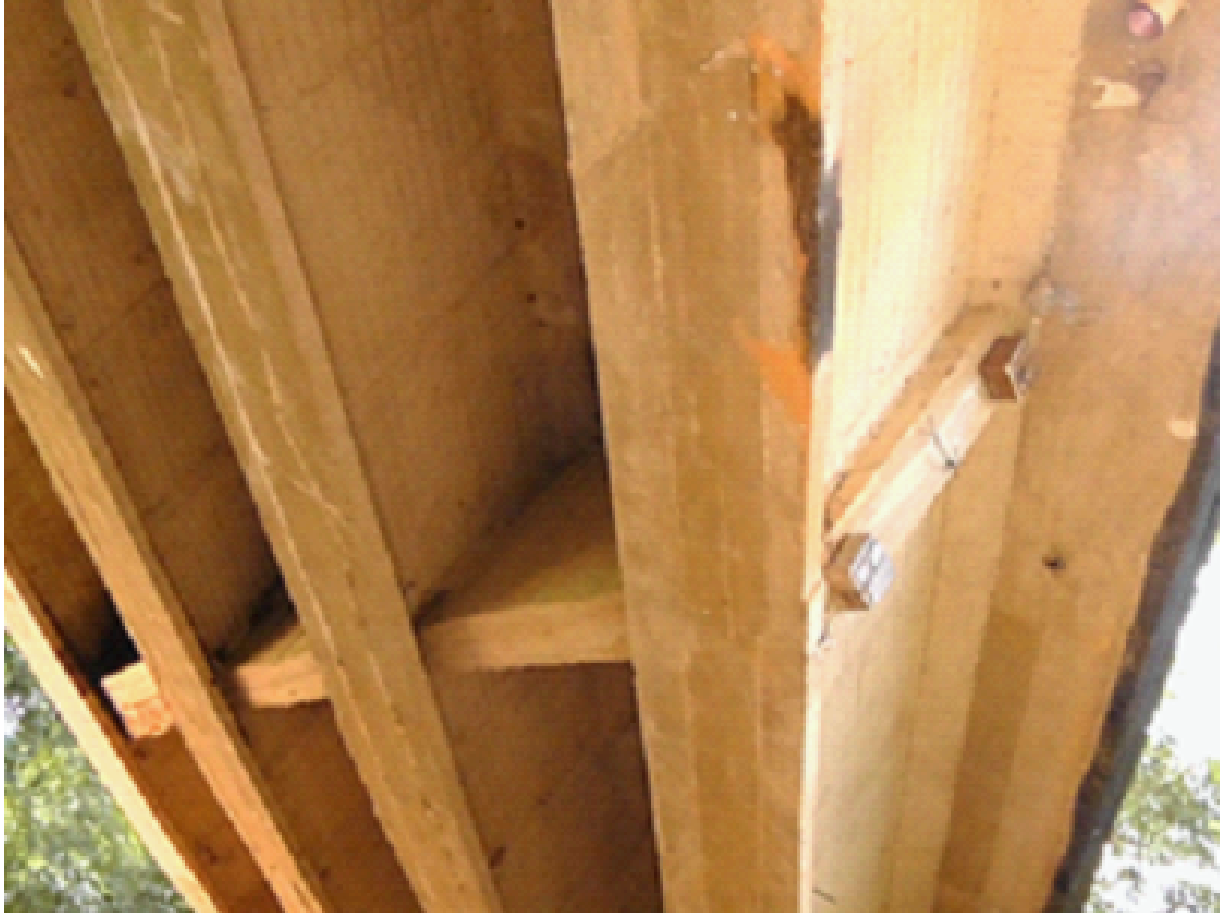
Componente.....: 11 Vigas/Largueros/Diafragmas

Daño/Observaciones.: El concreto de vigas en las partes laterales presenta porosidades. Las vigas laterales en sus caras externas presentan manchas de escurrimiento de agua debido a la corta longitud de los drenajes de la losa.

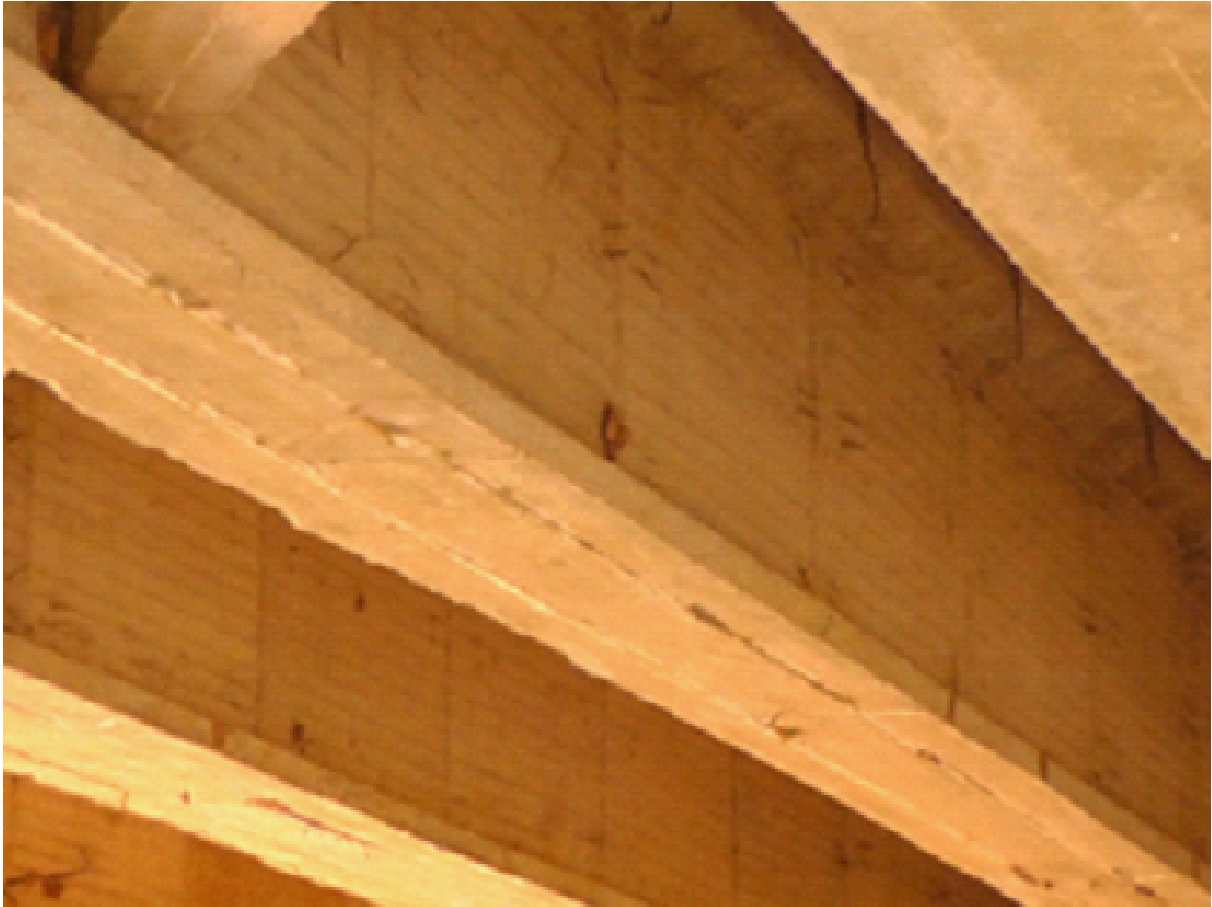
Componente.....: 11 Vigas/Largueros/Diafragmas

Daño/Observaciones.: El concreto de vigas en las partes laterales presenta porosidades. Las vigas laterales en sus caras externas presentan manchas de escurrimiento de agua debido a la corta longitud de los drenajes de la losa.

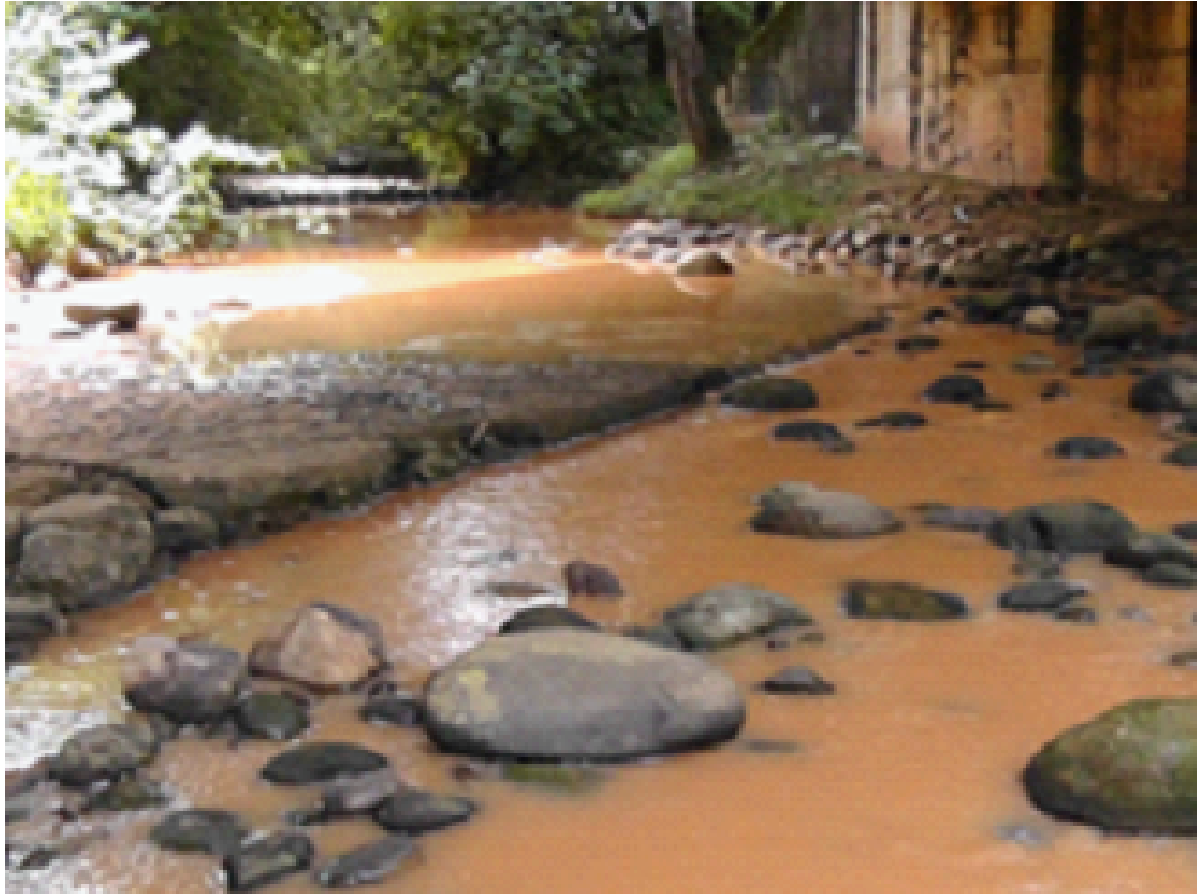
Componente.....: 15 Cauce

Daño/Observaciones.: El cauce llega con bajas velocidades. No genera problemas de erosión o socavación.

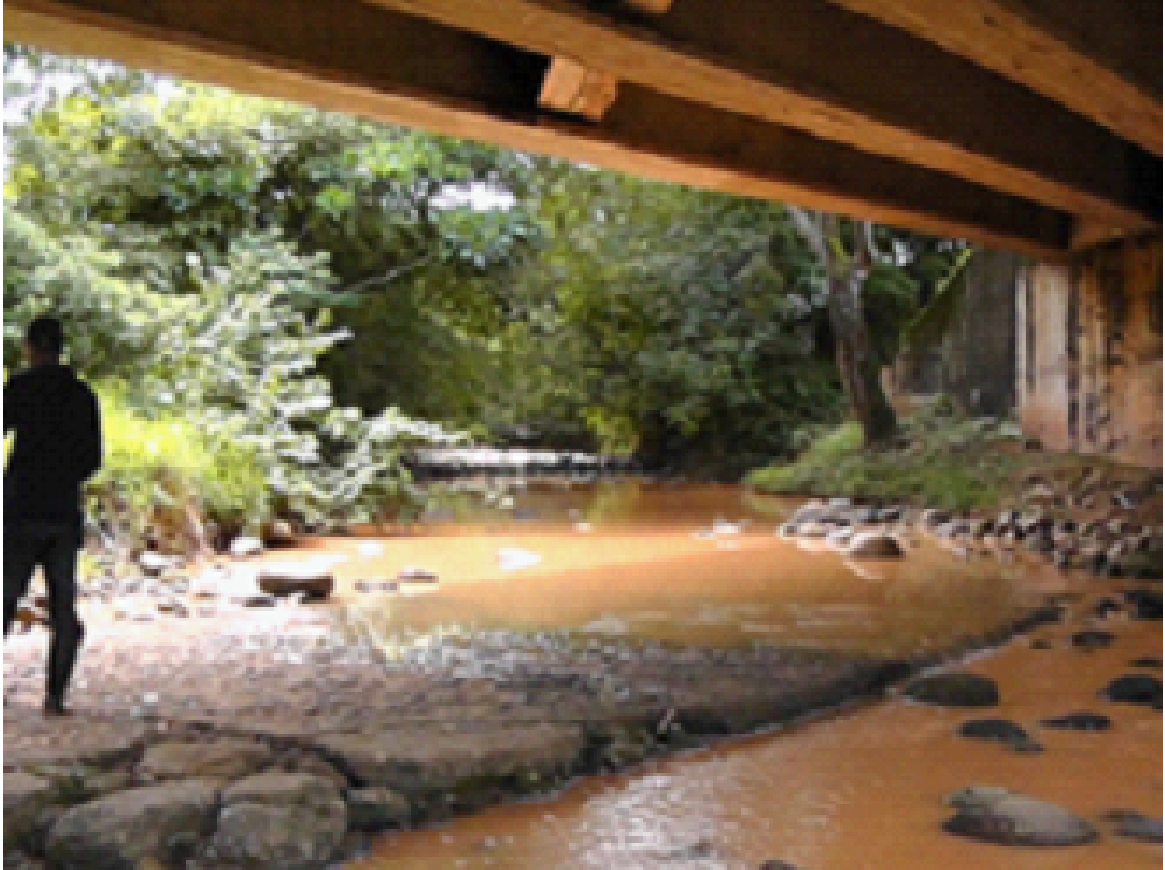
Componente.....: 15 Cauce

Daño/Observaciones.: El cauce llega con bajas velocidades. No genera problemas de erosión o socavación.
