SDC/INV	SiPuCol	Fecha	Hoja
	Informe de inspección principal	28/11/12	1
07-6513-030.00 Puente Muesse			
Regional.....: 7 Casanare			
Ruta.....: Troncal Villa Garzón - Saravena			
Carretera.....: Yopal - Paz de Ariporo			
Lado de la car...: 0			
Abscisa.....: 86+0221			
No del registro..: 585			
Año de construcción.....:			
Año de la última reconstrucción.....:			
Paso Superior/Inferior.....: S			
Dir. de abs. de la carretera principal.: N			
Requisitos de la inspección.....: 0 Nada			
Recolección de datos : Fecha.....: 2012.05.22			
: Iniciales.....: JPJG			
Posición geográfica..:			
Latitud: 5 gra 50 min N Longitud: 71 gra 55 min O Altitud: 259 m			
Geometría: Número de luces.....: 3			
Longitud de la luz menor (m): 30.00			
Longitud de la luz mayor (m): 30.00			
Longitud total(m): 90.00			
Ancho del tablero.....(m): 8.90			
Ancho del separador.....(m): 0.00			
Ancho del andén izquierdo(m): 0.00			
Ancho del andén derecho..(m): 0.00

07-6513-030.00 Puente Muesse

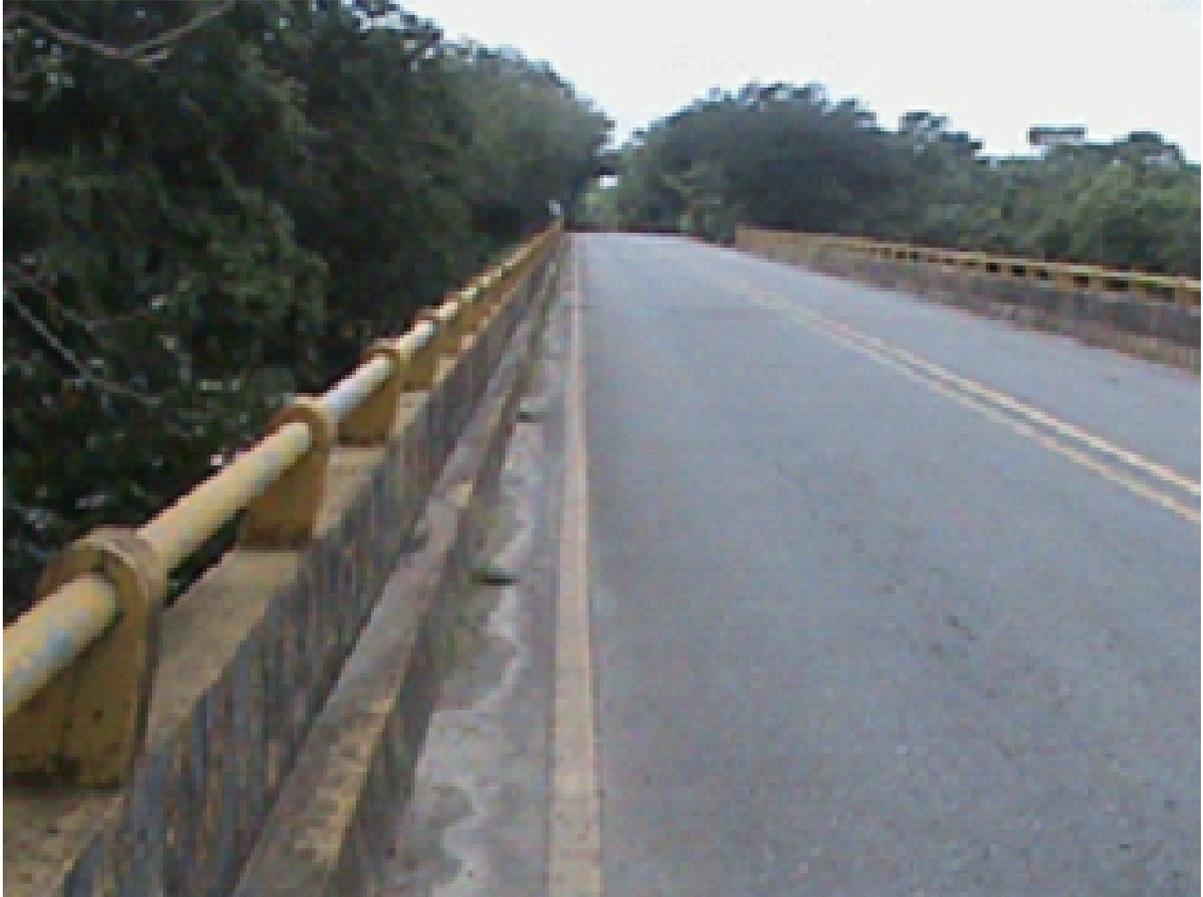
Componente.....: 1 Superficie del puente

Calif./Mantenim....: 4 / -

Daño/Observaciones.: Los dispositivos de juntas carecen de algún sello que evite la infiltración de agua. Se recomienda reemplazarlas por juntas de goma asfáltica.

Tipo de daño.....: Descomposición

Reparaciones.....: A Cambio del pavimento asfáltico

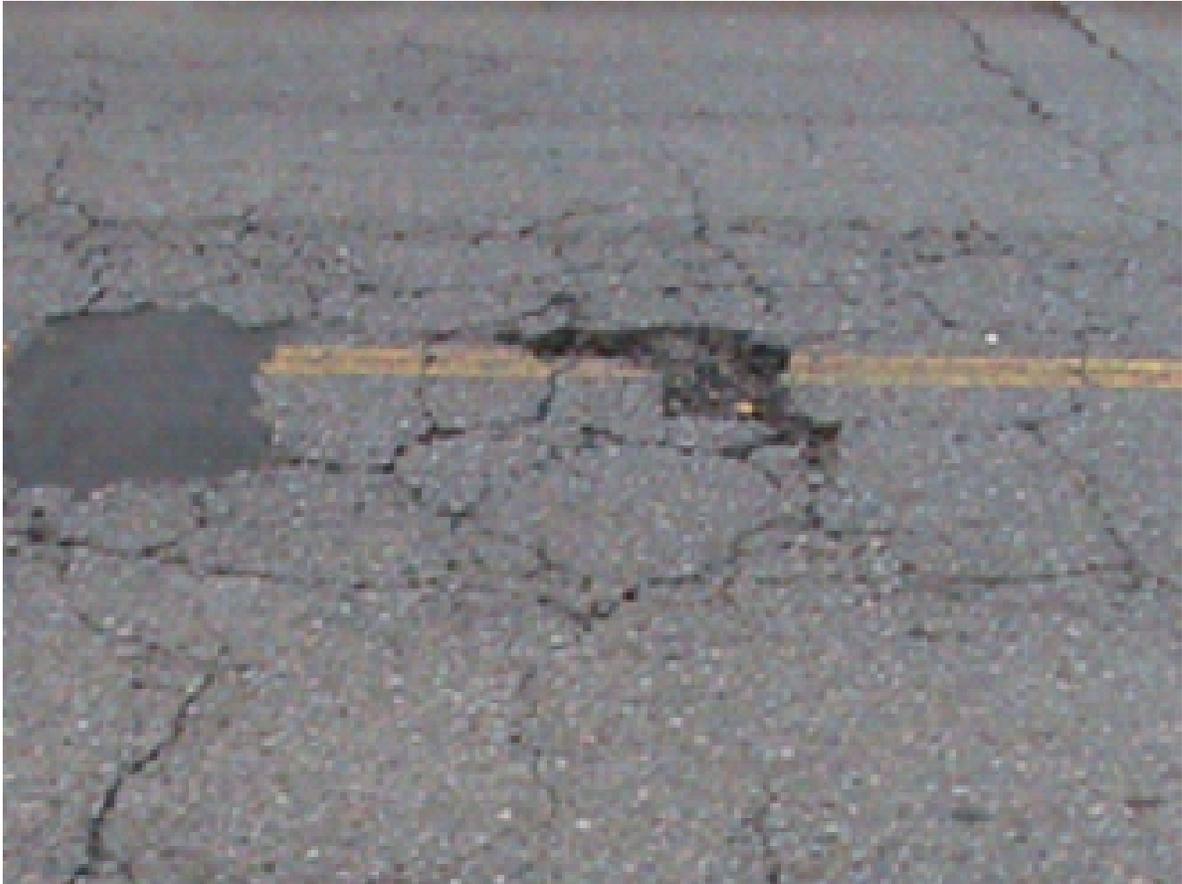
Componente.....: 1 Superficie del puente

Calif./Mantenim....: 4 / -

Daño/Observaciones.: Los dispositivos de juntas carecen de algún sello que evite la infiltración de agua. Se recomienda reemplazarlas por juntas de goma asfáltica.

Tipo de daño.....: Descomposición

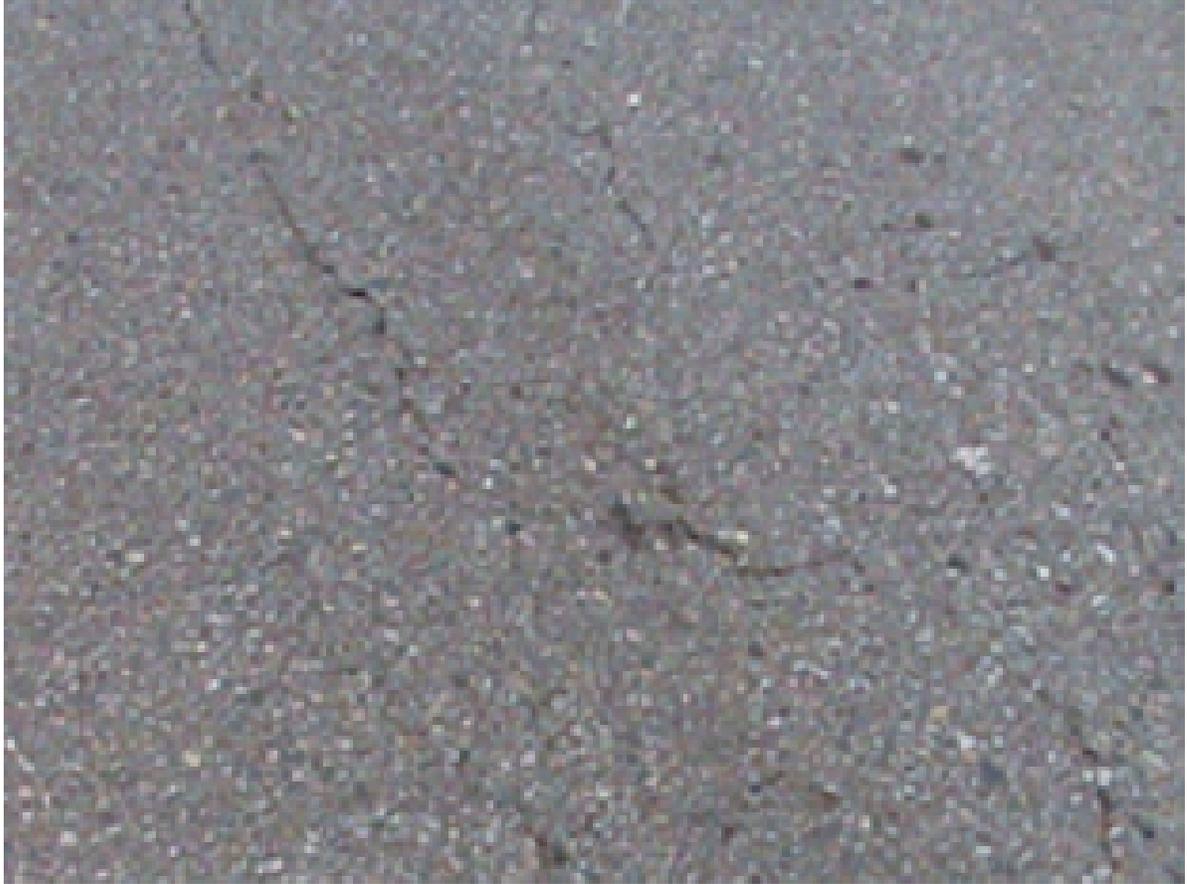
Componente.....: 1 Superficie del puente

Calif./Mantenim....: 4 / -

Daño/Observaciones.: Los dispositivos de juntas carecen de algún sello que evite la infiltración de agua. Se recomienda reemplazarlas por juntas de goma asfáltica.

Tipo de daño.....: Descomposición

Reparaciones.....: A Cambio del pavimento asfáltico

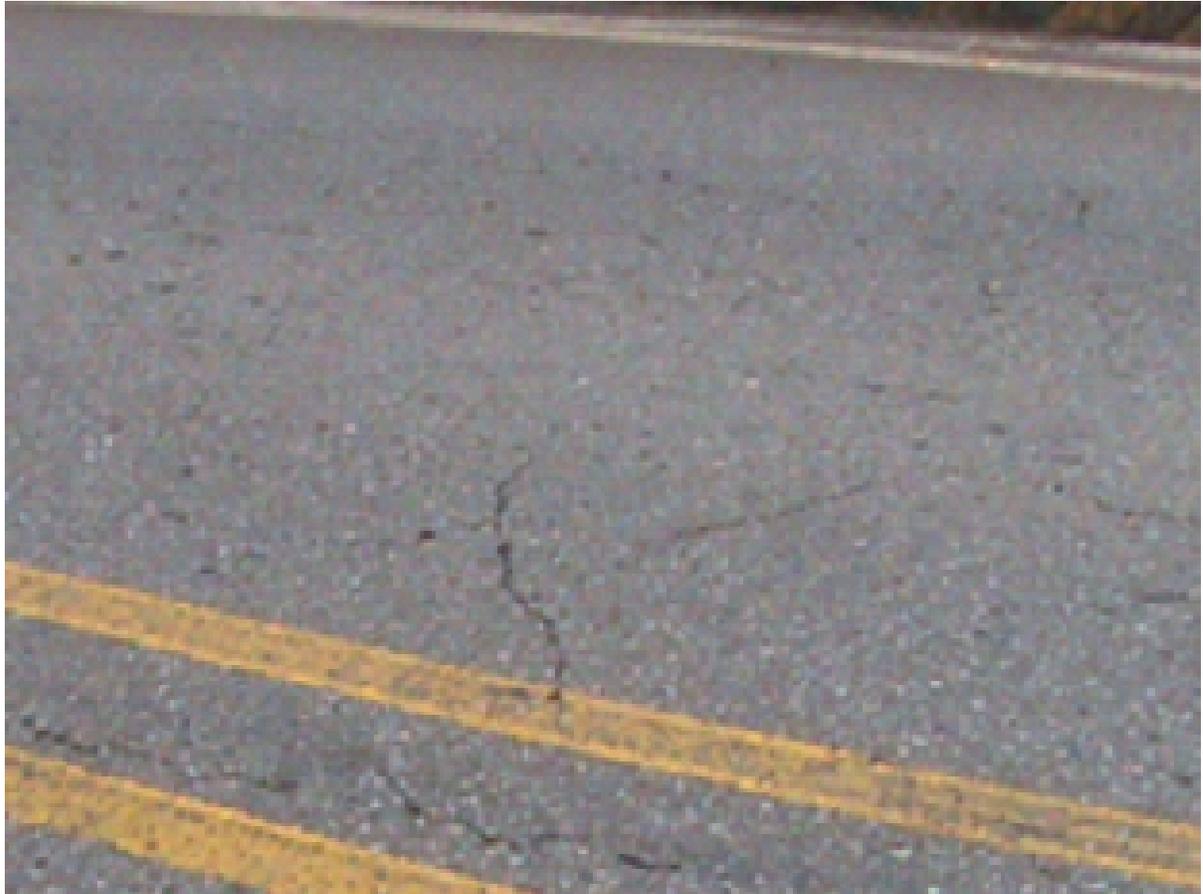
Componente.....: 1 Superficie del puente

Calif./Mantenim....: 4 / -

Daño/Observaciones.: Los dispositivos de juntas carecen de algún sello que evite la infiltración de agua. Se recomienda reemplazarlas por juntas de goma asfáltica.

Tipo de daño.....: Descomposición

Reparaciones.....: A Cambio del pavimento asfáltico

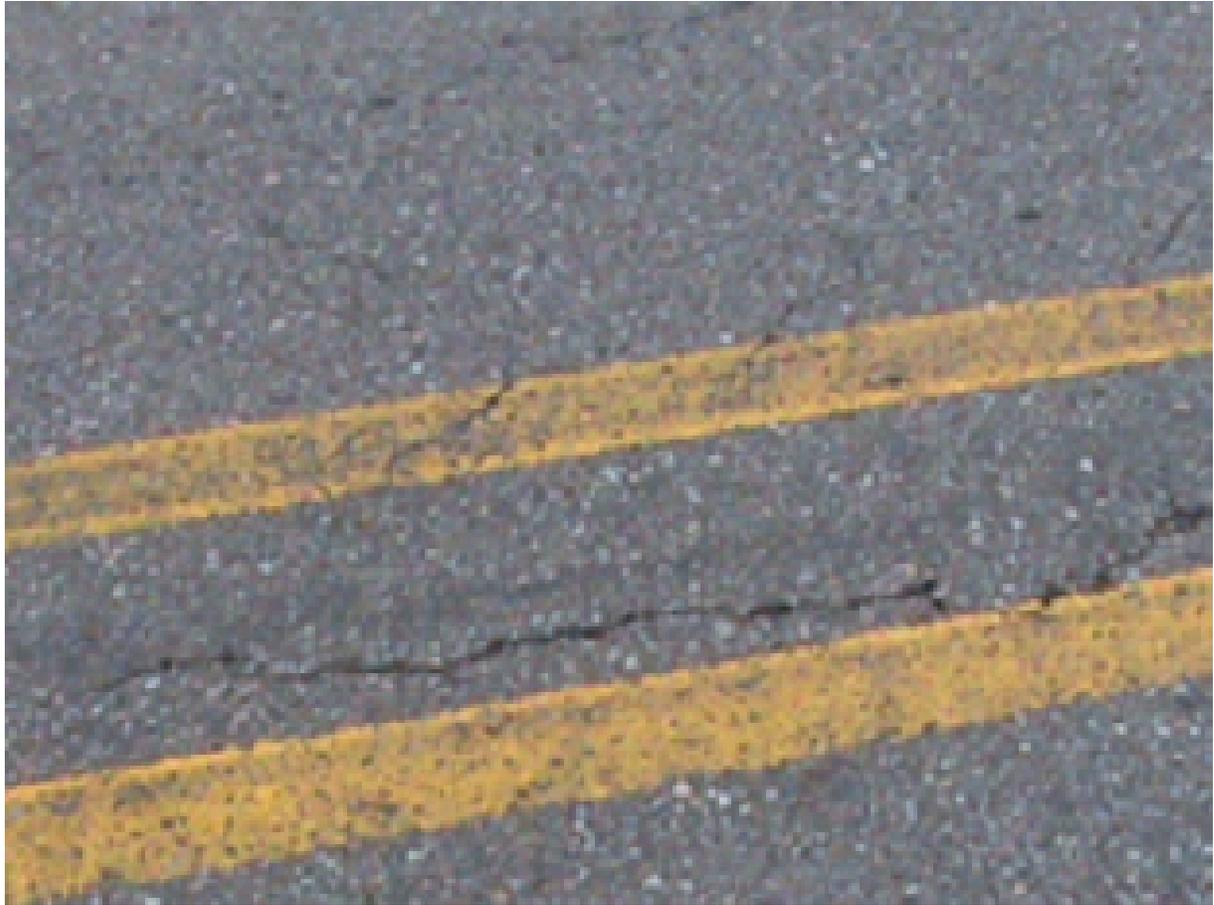
Componente.....: 1 Superficie del puente

Calif./Mantenim....: 4 / -

Daño/Observaciones.: Los dispositivos de juntas carecen de algún sello que evite la infiltración de agua. Se recomienda reemplazarlas por juntas de goma asfáltica.

Tipo de daño.....: Descomposición

Reparaciones.....: A Cambio del pavimento asfáltico

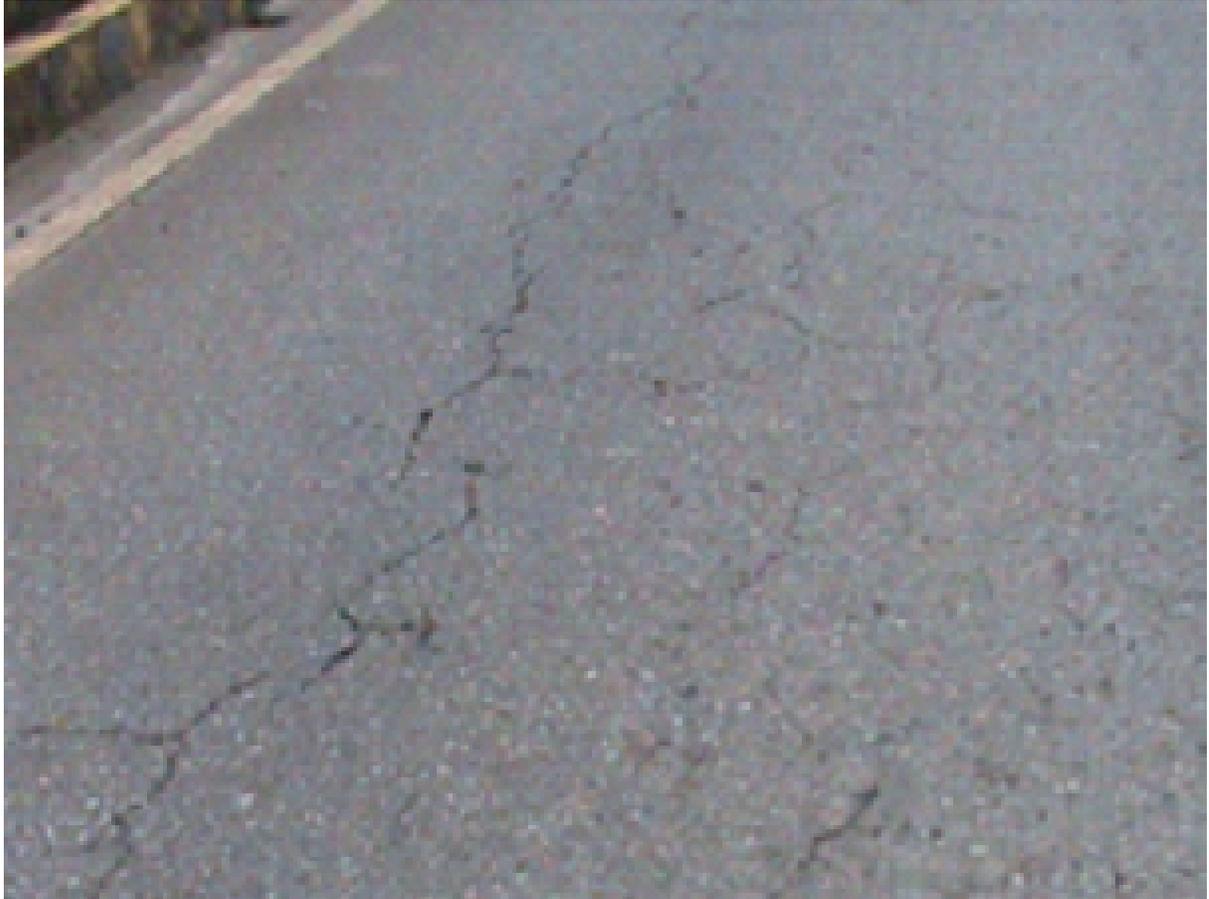
Componente.....: 1 Superficie del puente

Calif./Mantenim....: 4 / -

Daño/Observaciones.: Los dispositivos de juntas carecen de algún sello que evite la infiltración de agua. Se recomienda reemplazarlas por juntas de goma asfáltica.

Tipo de daño.....: Descomposición

Reparaciones.....: A Cambio del pavimento asfáltico

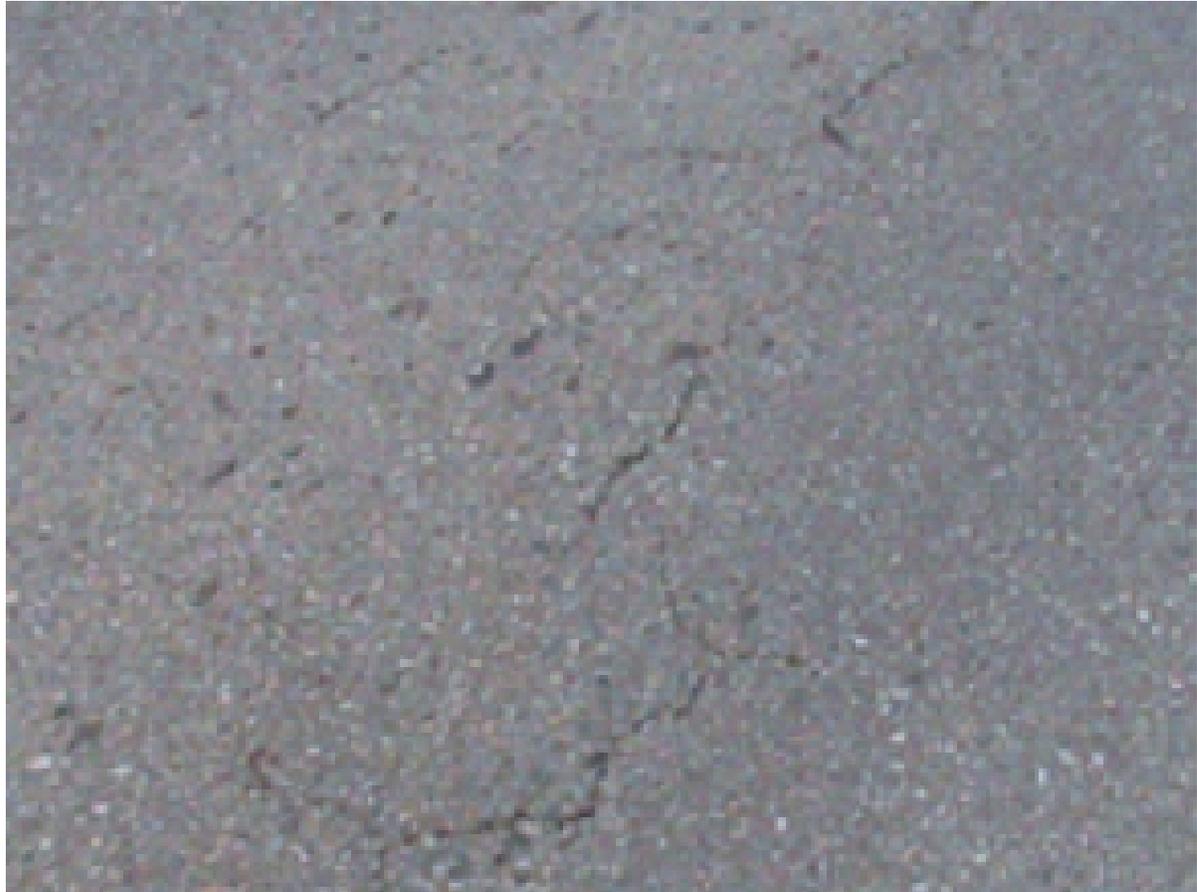
Componente.....: 1 Superficie del puente

Calif./Mantenim....: 4 / -

Daño/Observaciones.: Los dispositivos de juntas carecen de algún sello que evite la infiltración de agua. Se recomienda reemplazarlas por juntas de goma asfáltica.

Tipo de daño.....: Descomposición

Reparaciones.....: A Cambio del pavimento asfáltico

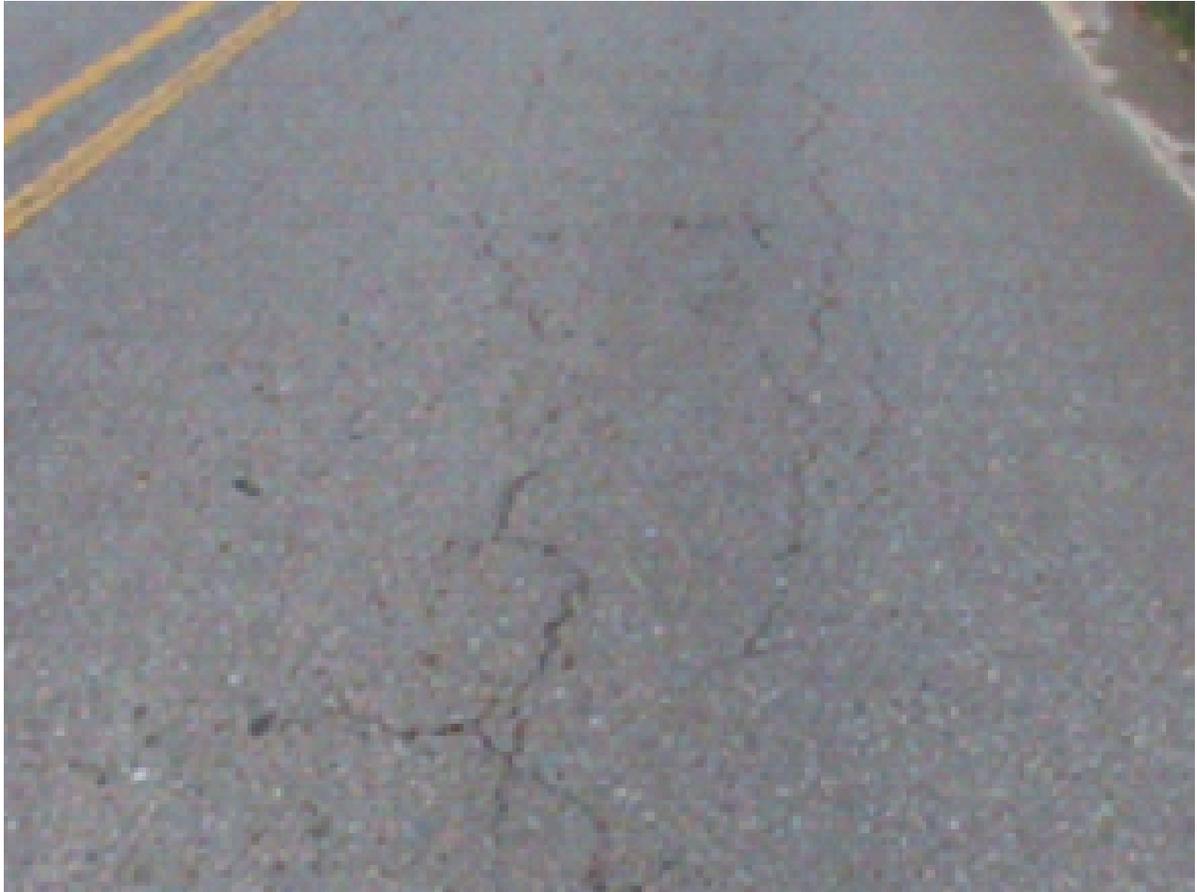
Componente.....: 1 Superficie del puente

Calif./Mantenim....: 4 / -

Daño/Observaciones.: Los dispositivos de juntas carecen de algún sello que evite la infiltración de agua. Se recomienda reemplazarlas por juntas de goma asfáltica.

Tipo de daño.....: Descomposición

Reparaciones.....: A Cambio del pavimento asfáltico

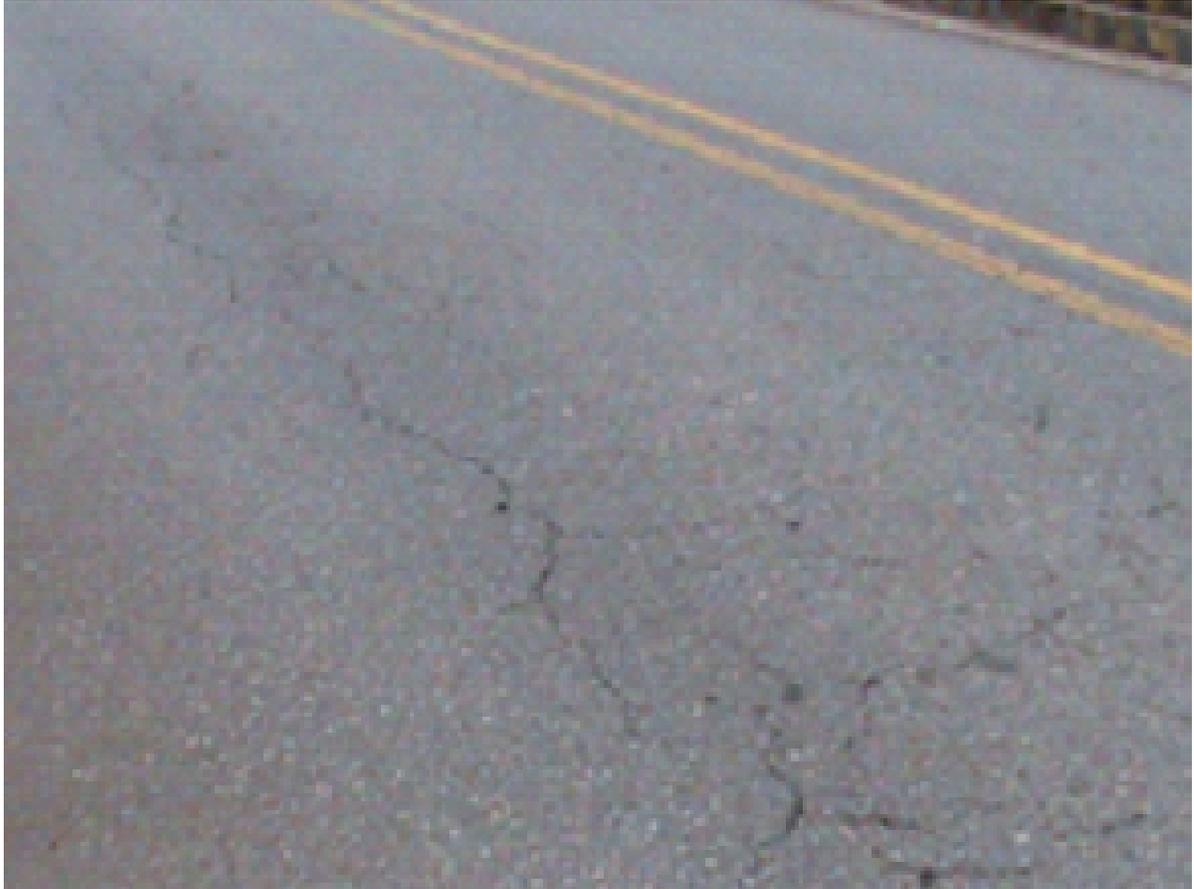
Componente.....: 1 Superficie del puente

Calif./Mantenim....: 4 / -

Daño/Observaciones.: Los dispositivos de juntas carecen de algún sello que evite la infiltración de agua. Se recomienda reemplazarlas por juntas de goma asfáltica.

Tipo de daño.....: Descomposición

Reparaciones.....: A Cambio del pavimento asfáltico

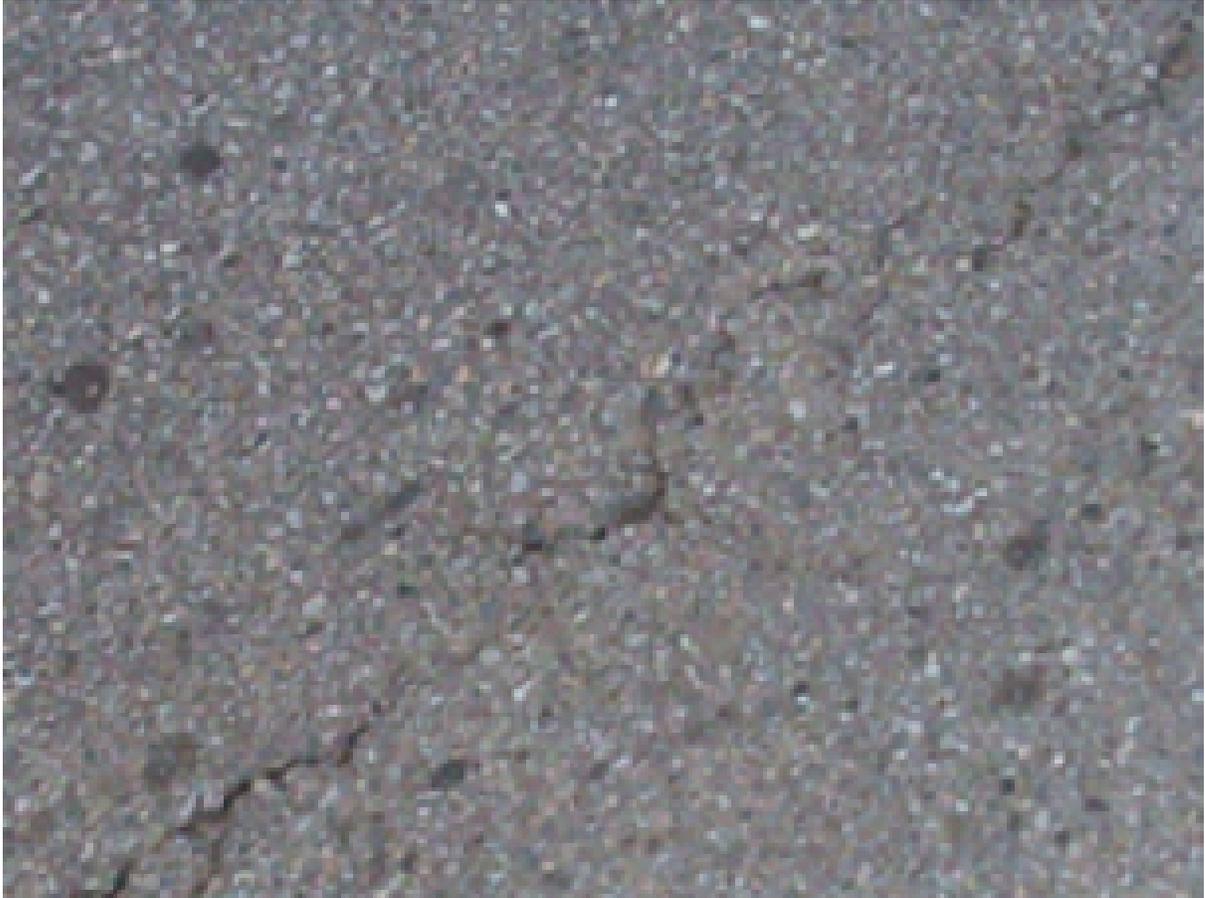
Componente.....: 1 Superficie del puente

Calif./Mantenim....: 4 / -

Daño/Observaciones.: Los dispositivos de juntas carecen de algún sello que evite la infiltración de agua. Se recomienda reemplazarlas por juntas de goma asfáltica.

Tipo de daño.....: Descomposición

Reparaciones.....: A Cambio del pavimento asfáltico

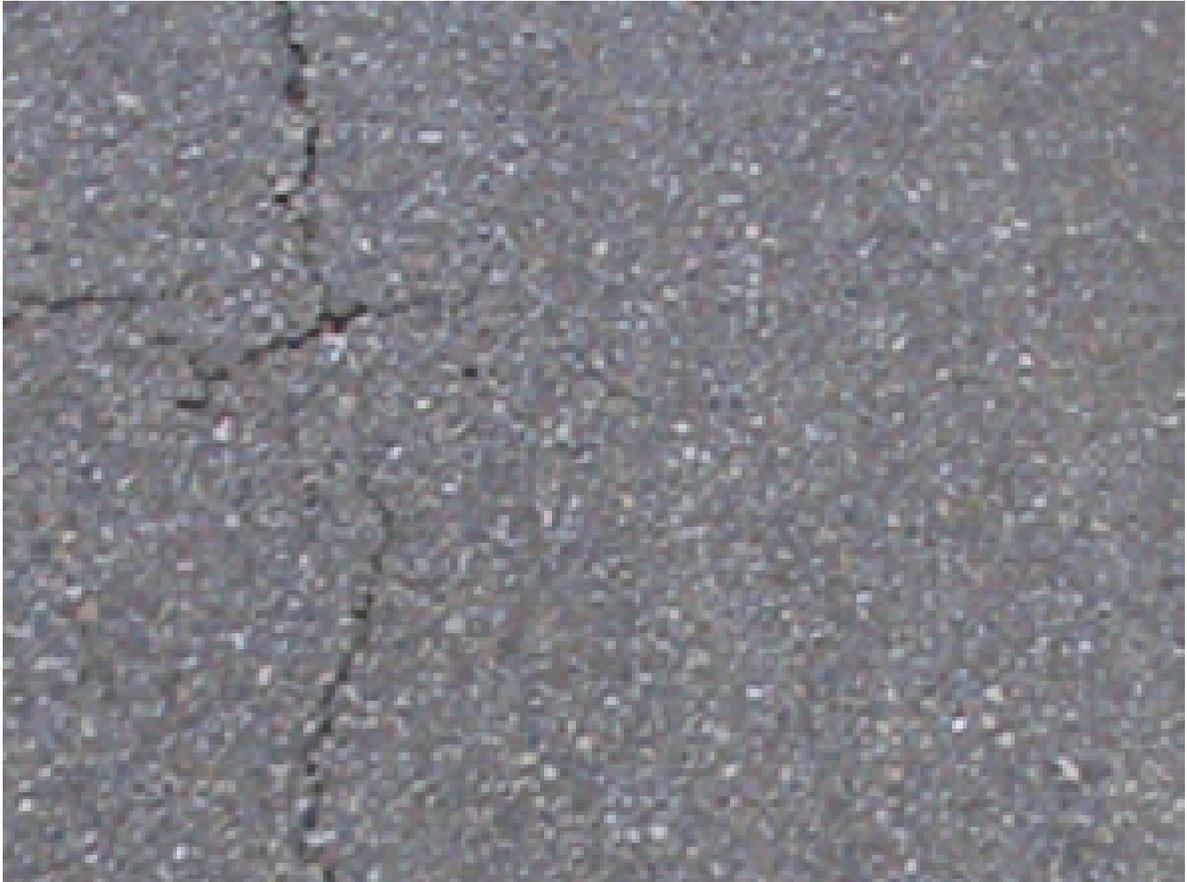
Componente.....: 1 Superficie del puente

Calif./Mantenim....: 4 / -

Daño/Observaciones.: Los dispositivos de juntas carecen de algún sello que evite la infiltración de agua. Se recomienda reemplazarlas por juntas de goma asfáltica.

Tipo de daño.....: Descomposición

Reparaciones.....: A Cambio del pavimento asfáltico

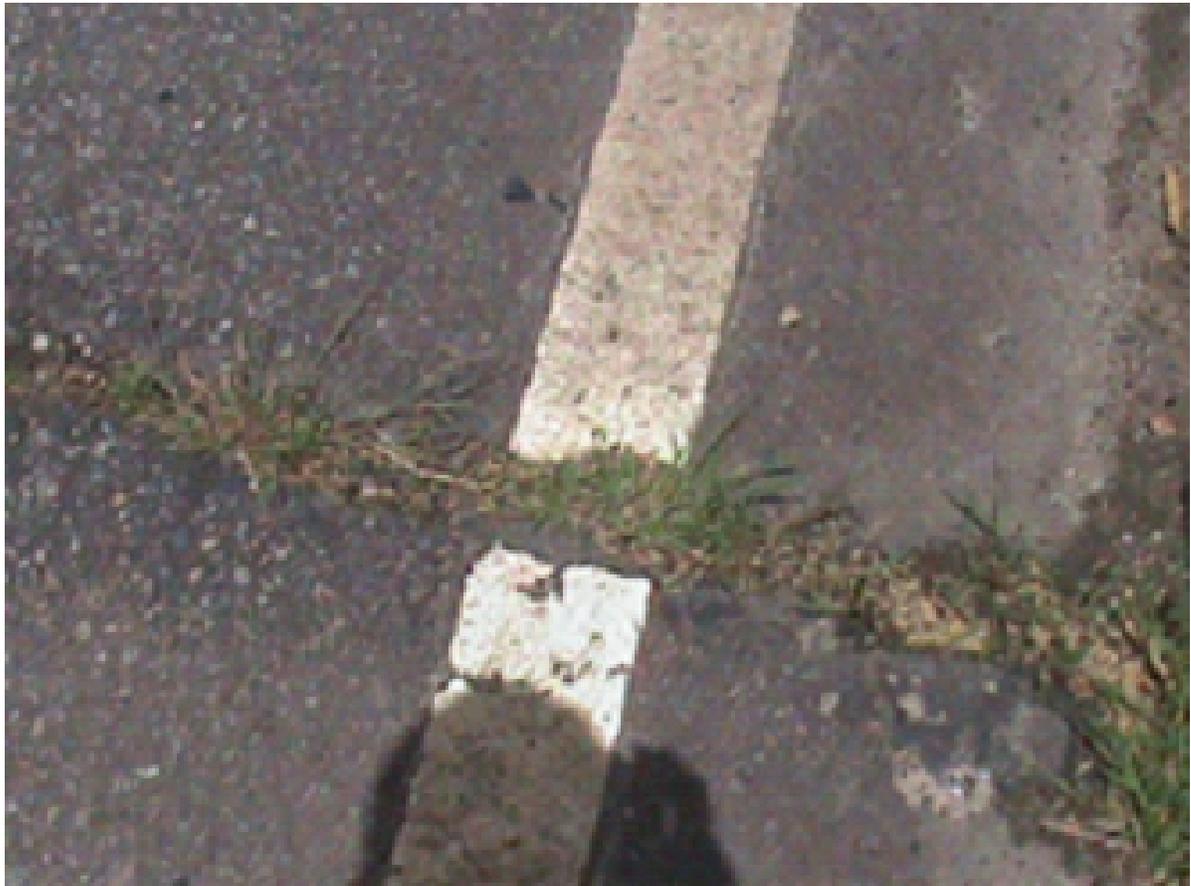
Componente.....: 2 Juntas de expansión

Calif./Mantenim....: 2 / -

Daño/Observaciones.: Presentan manchas de humedad y deterioro de pintura.
Se requiere labores de mantenimiento rutinario.

Tipo de daño.....: Infiltración

Reparaciones.....: C Cambio a junta de goma asfáltica

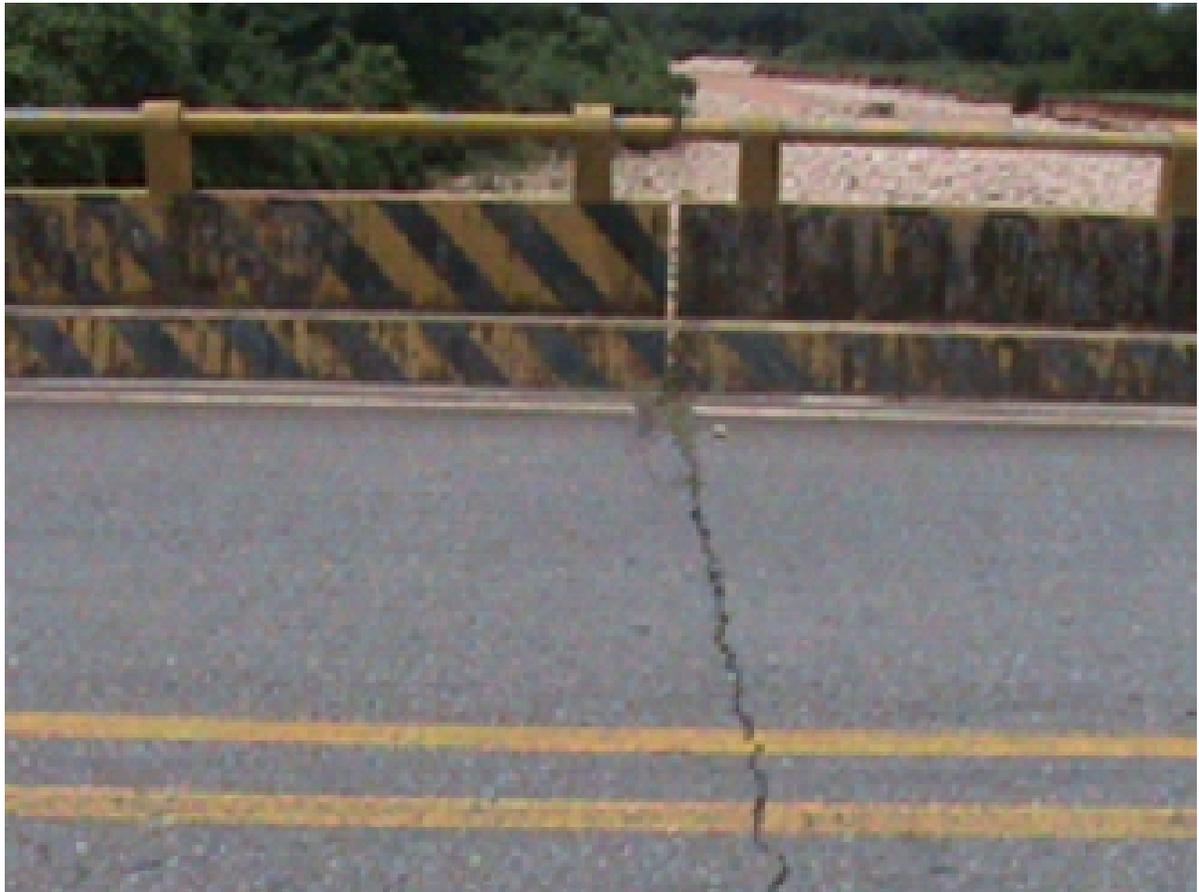
Componente.....: 2 Juntas de expansión

Calif./Mantenim....: 2 / -

Daño/Observaciones.: Presentan manchas de humedad y deterioro de pintura.
Se requiere labores de mantenimiento rutinario.

Tipo de daño.....: Infiltración

Reparaciones.....: C Cambio a junta de goma asfáltica

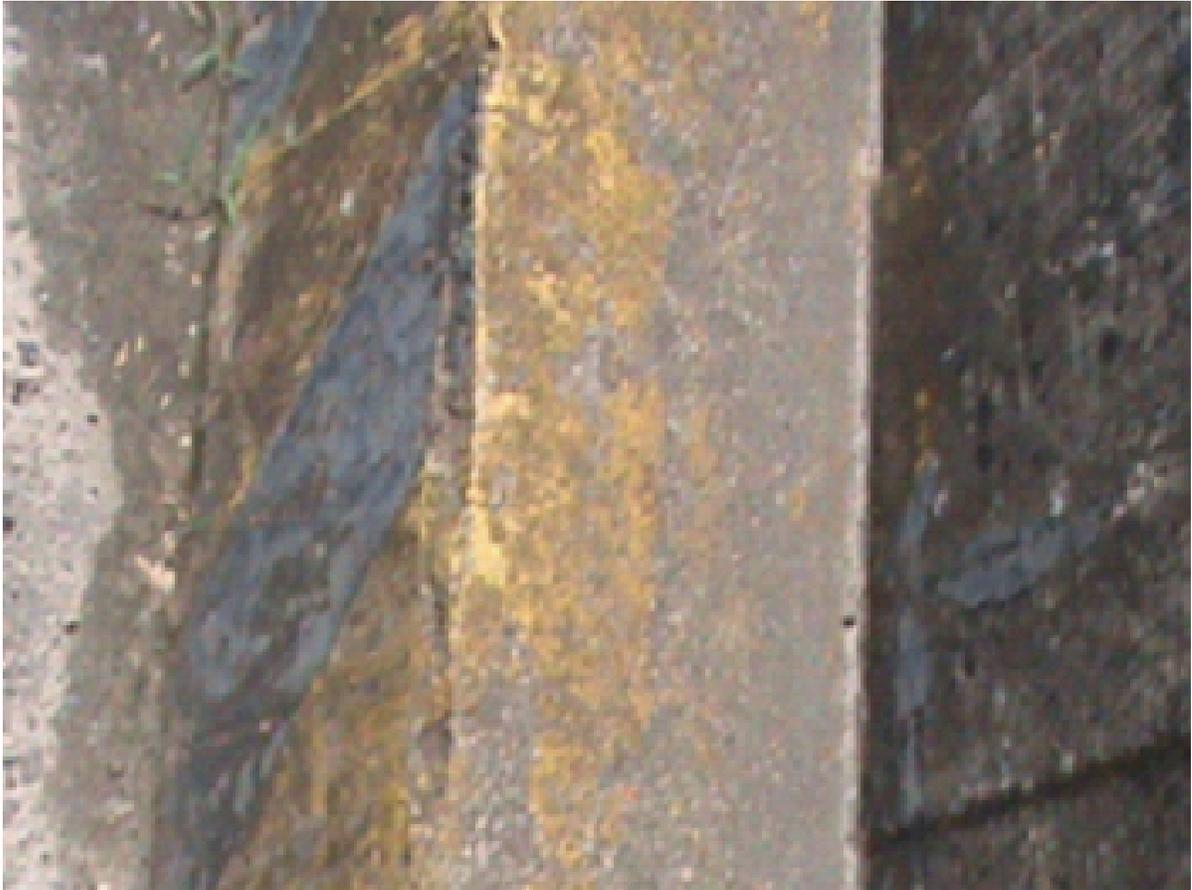
Componente.....: 3 Andenes/Bordillos

Calif./Mantenim....: 1 / -

Daño/Observaciones.: Las pilastras que amordazan a los pasamanos presentan fisuramiento del concreto de recubrimiento debido a corrosión del acero de refuerzo y en algunas partes rotura completa del concreto.

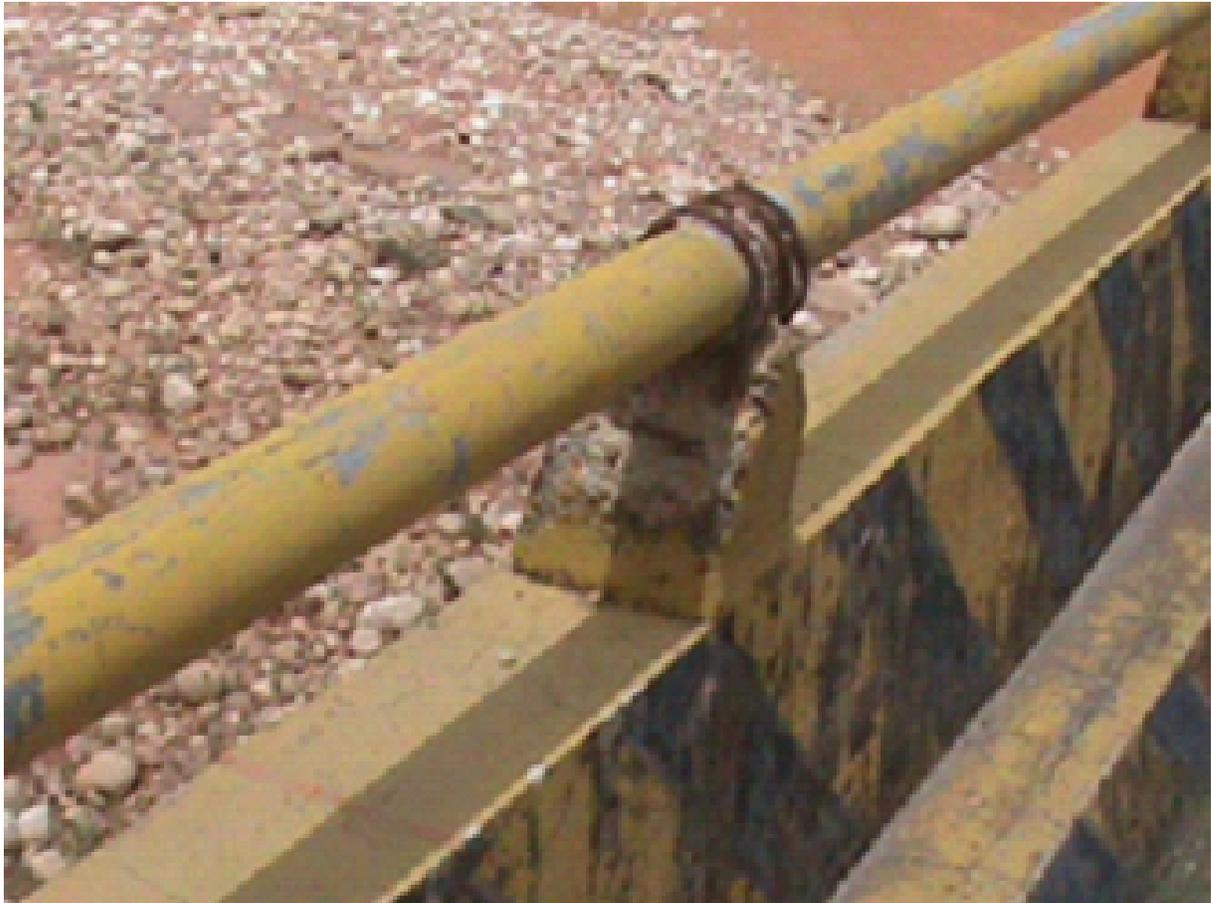
Componente.....: 4 Barandas

Calif./Mantenim....: 2 / -

Daño/Observaciones.: Se encuentra en buen estado. El talud #3 presenta una barrera de protección contra la erosión que pueda generar la margen del río #2.

Tipo de daño.....: Daño en concreto / corr. ref.

Reparaciones.....: A Reparación de barandas de concreto

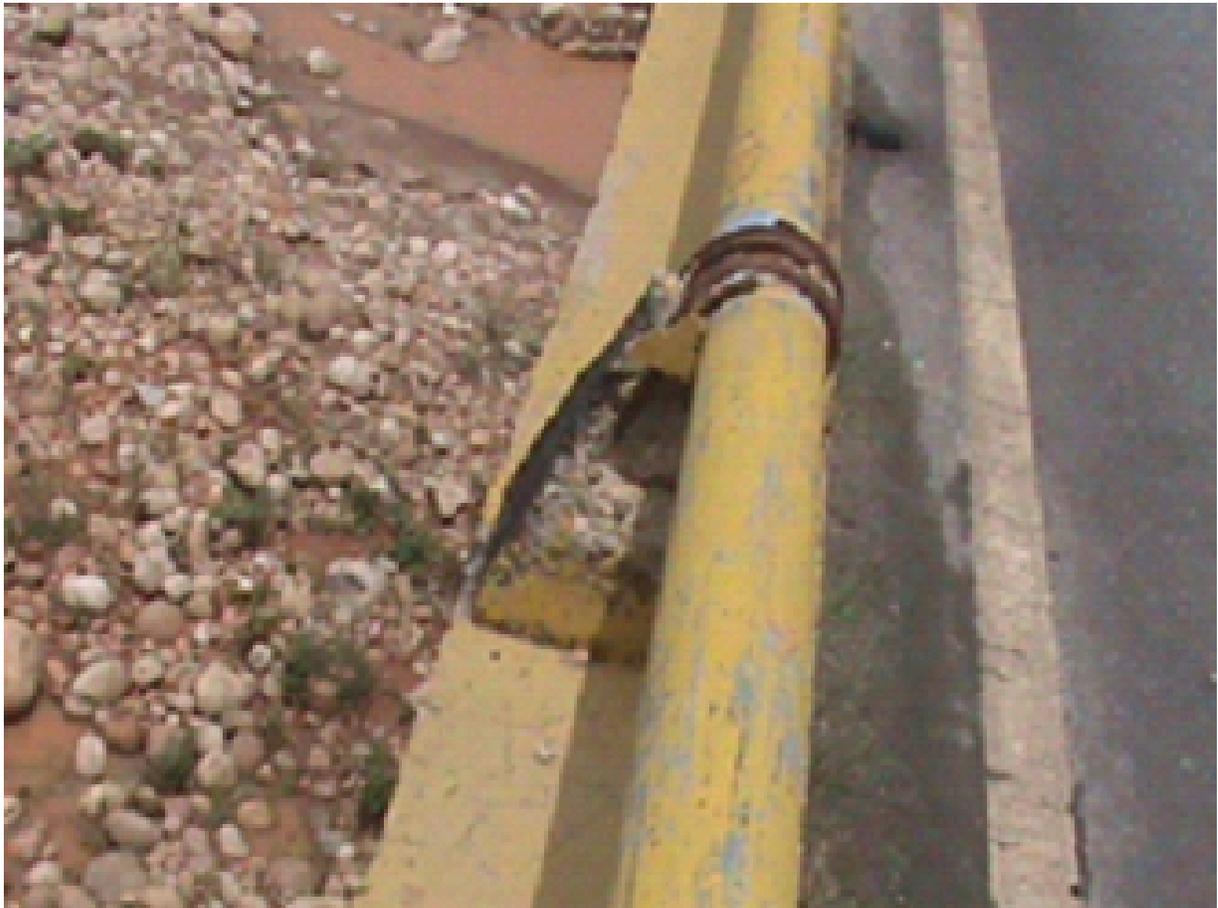
Componente.....: 4 Barandas

Calif./Mantenim....: 2 / -

Daño/Observaciones.: Se encuentra en buen estado. El talud #3 presenta una barrera de protección contra la erosión que pueda generar la margen del río #2.

Tipo de daño.....: Daño en concreto / corr. ref.

Reparaciones.....: A Reparación de barandas de concreto

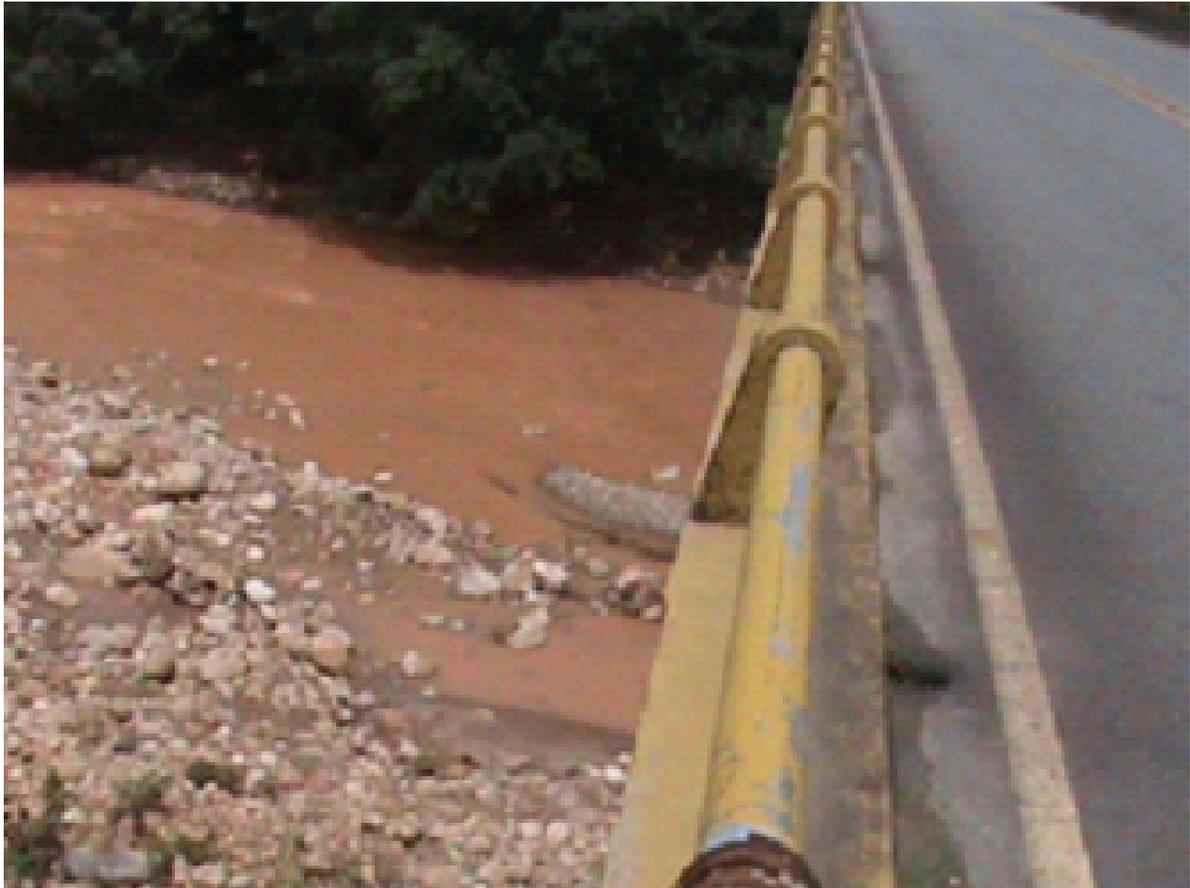
Componente.....: 4 Barandas

Calif./Mantenim....: 2 / -

Daño/Observaciones.: Se encuentra en buen estado. El talud #3 presenta una barrera de protección contra la erosión que pueda generar la margen del río #2.

Tipo de daño.....: Daño en concreto / corr. ref.

Reparaciones.....: A Reparación de barandas de concreto

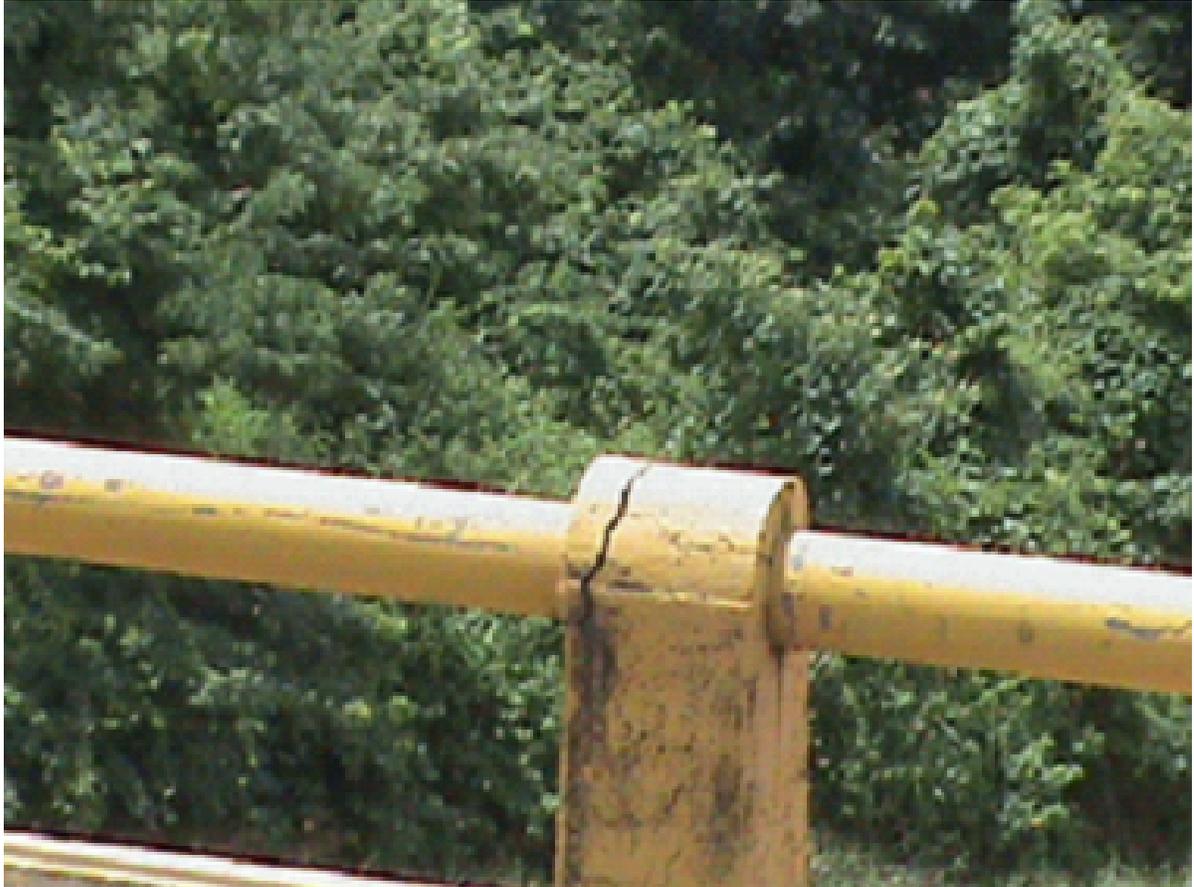
Componente.....: 4 Barandas

Calif./Mantenim....: 2 / -

Daño/Observaciones.: Se encuentra en buen estado. El talud #3 presenta una barrera de protección contra la erosión que pueda generar la margen del río #2.

Tipo de daño.....: Daño en concreto / corr. ref.

Reparaciones.....: A Reparación de barandas de concreto

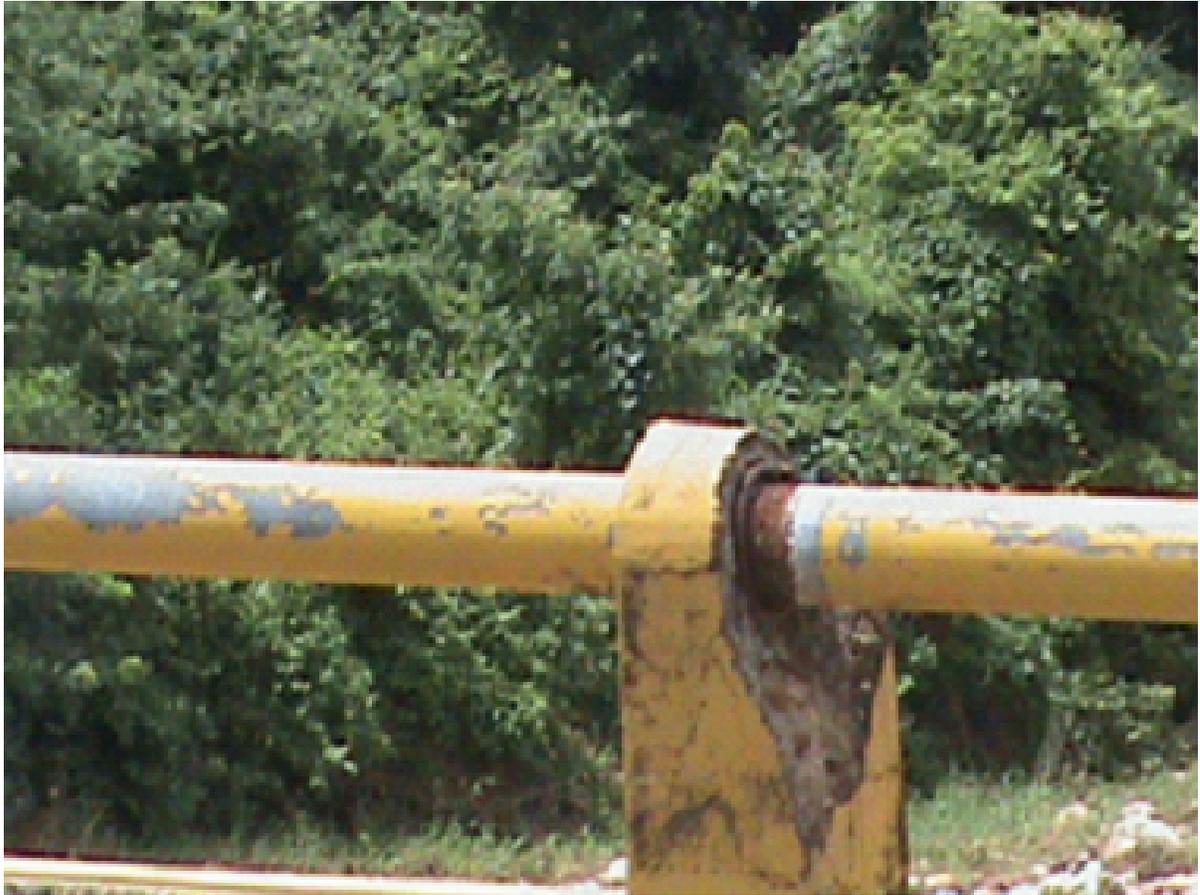
Componente.....: 4 Barandas

Calif./Mantenim....: 2 / -

Daño/Observaciones.: Se encuentra en buen estado. El talud #3 presenta una barrera de protección contra la erosión que pueda generar la margen del río #2.

Tipo de daño.....: Daño en concreto / corr. ref.

Reparaciones.....: A Reparación de barandas de concreto
