SDC/INV	SiPuCol	Fecha	Hoja
	Informe de inspección principal	28/11/12	1
07-6513-030.00 Puente Muesse			
Regional.....: 7 Casanare			
Ruta.....: Troncal Villa Garzón - Saravena			
Carretera.....: Yopal - Paz de Ariporo			
Lado de la car...: 0			
Abscisa.....: 86+0221			
No del registro..: 585			
Año de construcción.....:			
Año de la última reconstrucción.....:			
Paso Superior/Inferior.....: S			
Dir. de abs. de la carretera principal.: N			
Requisitos de la inspección.....: 0 Nada			
Recolección de datos : Fecha.....: 2012.05.22			
: Iniciales.....: JPJG			
Posición geográfica..:			
Latitud: 5 gra 50 min N Longitud: 71 gra 55 min O Altitud: 259 m			
Geometría: Número de luces.....: 3			
Longitud de la luz menor (m): 30.00			
Longitud de la luz mayor (m): 30.00			
Longitud total(m): 90.00			
Ancho del tablero.....(m): 8.90			
Ancho del separador.....(m): 0.00			
Ancho del andén izquierdo(m): 0.00			
Ancho del andén derecho..(m): 0.00

07-6513-030.00 Puente Muesse

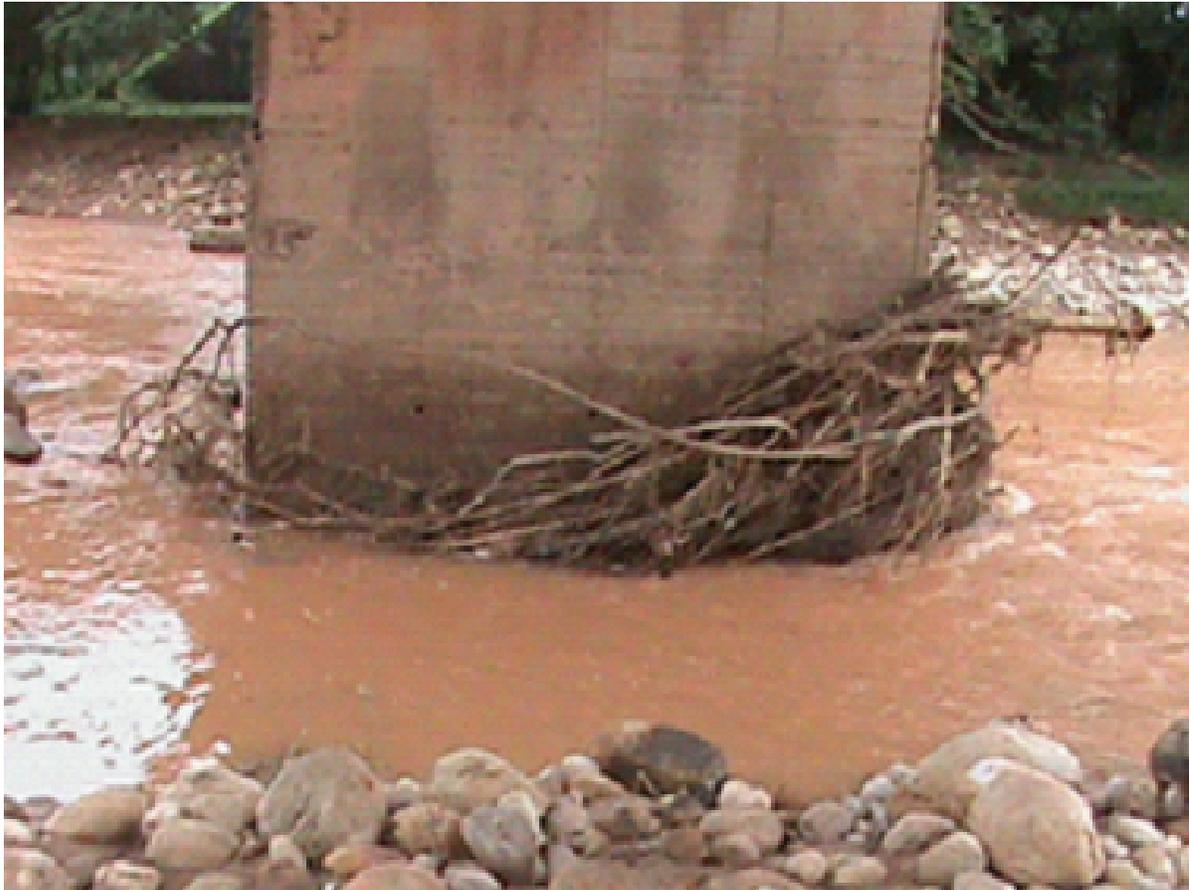
Componente.....: 8 Pilas

Calif./Mantenim....: 1 / -

Daño/Observaciones.: En las zonas de apoyo se presentan manchas de humedad, acumulación de material residual y presencia de vegetación. Se recomienda labores de limpieza.

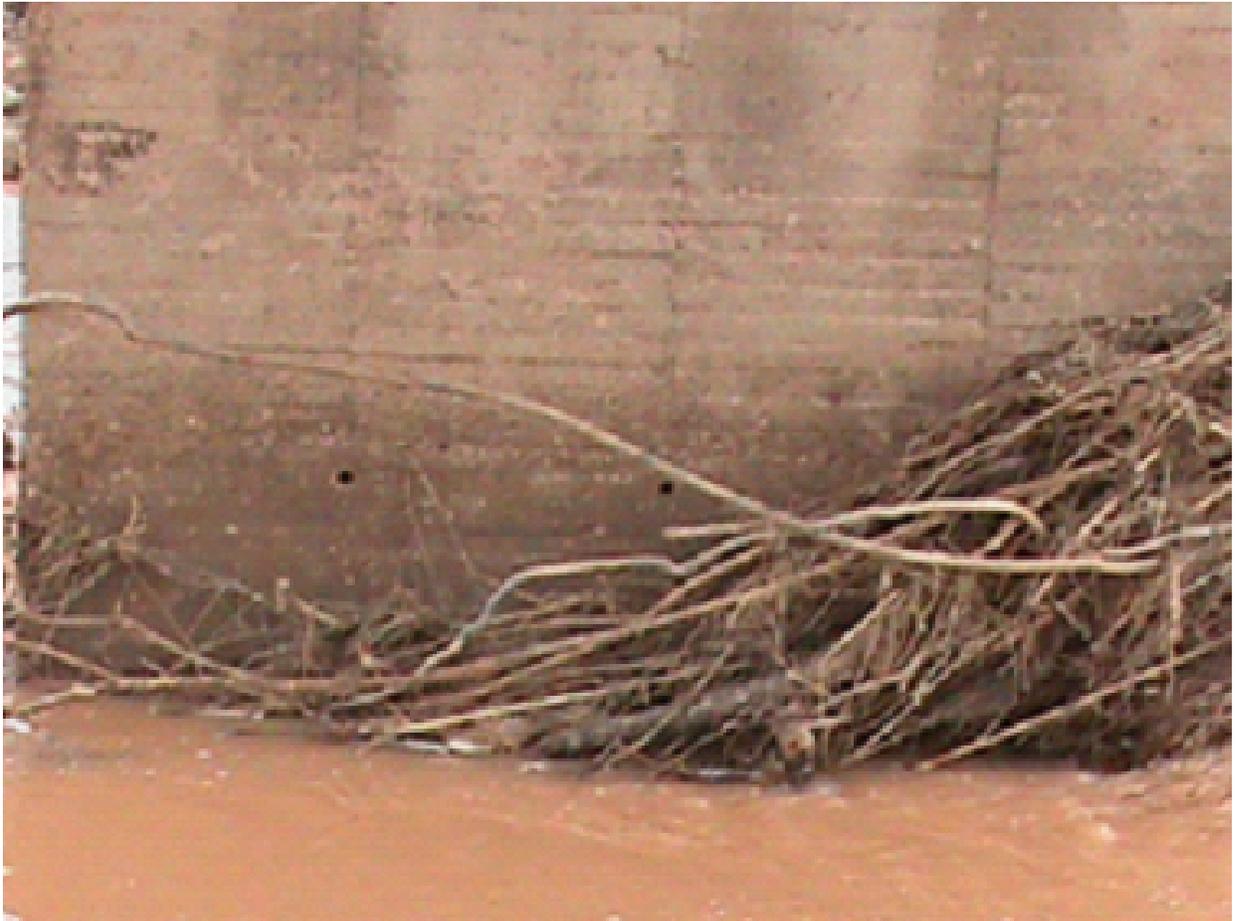
Componente.....: 8 Pilas

Calif./Mantenim....: 1 / -

Daño/Observaciones.: En las zonas de apoyo se presentan manchas de humedad, acumulación de material residual y presencia de vegetación. Se recomienda labores de limpieza.

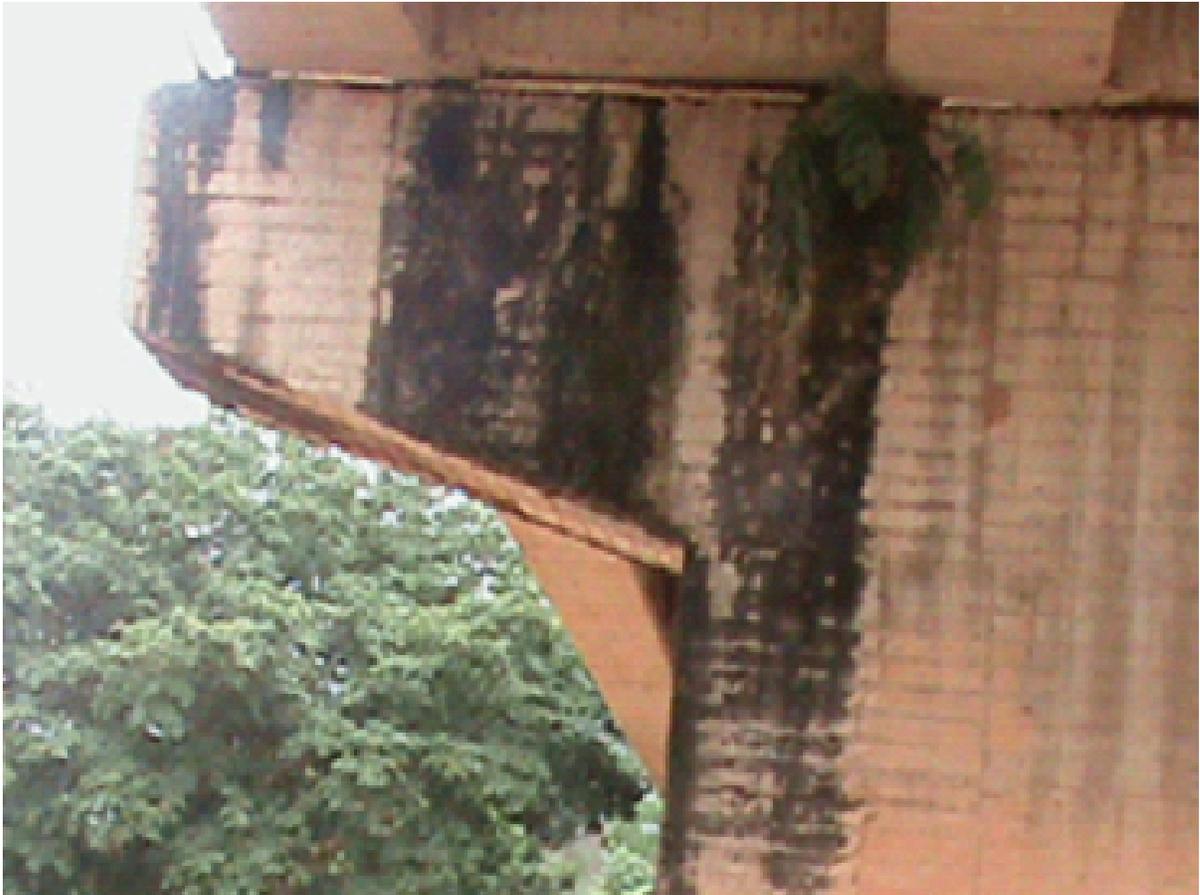
Componente.....: 8 Pilas

Calif./Mantenim....: 1 / -

Daño/Observaciones.: En las zonas de apoyo se presentan manchas de humedad, acumulación de material residual y presencia de vegetación. Se recomienda labores de limpieza.

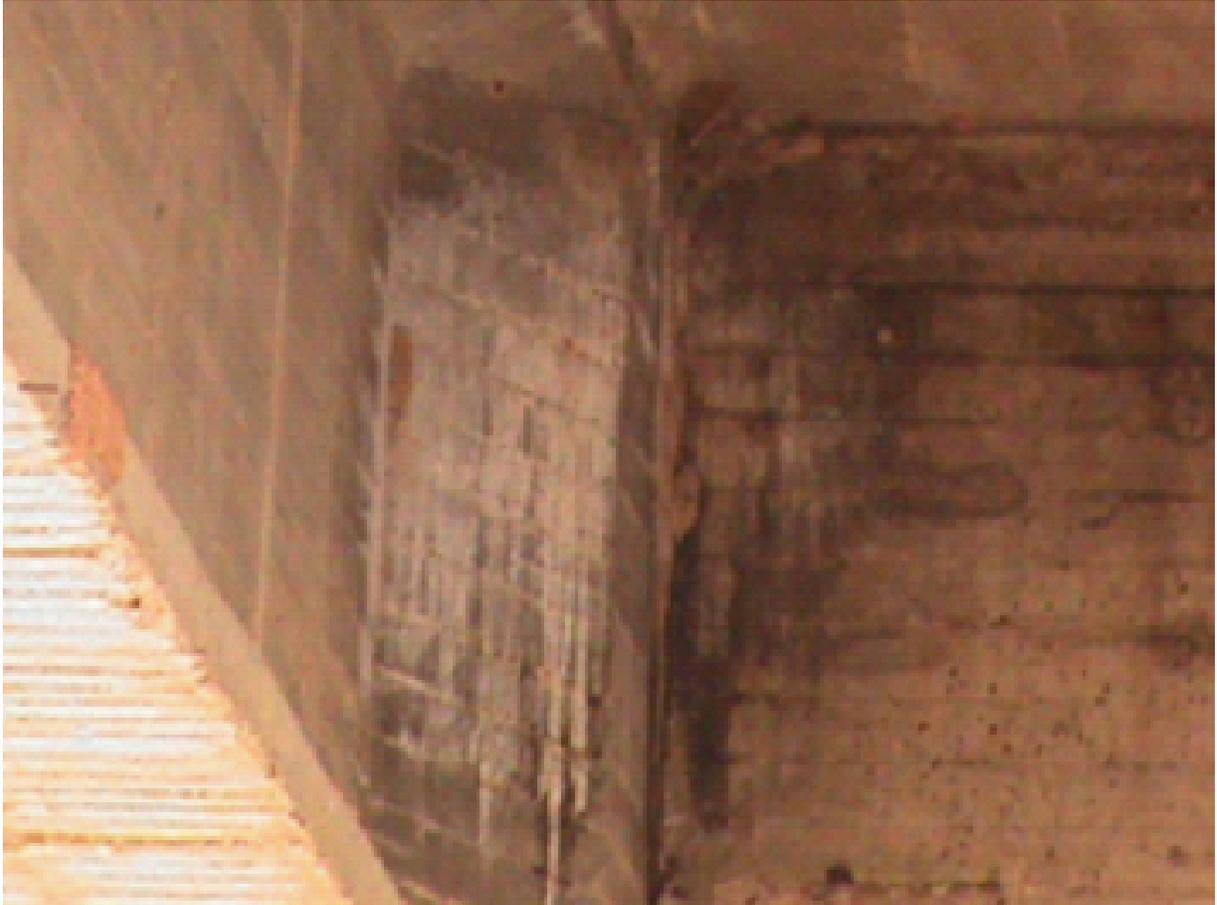
Componente.....: 9 Apoyos

Calif./Mantenim....: 1 / -

Daño/Observaciones.: Algunos de los ductos de alargue de los drenes se encuentran deteriorados y partidos. Es necesario su reparación.

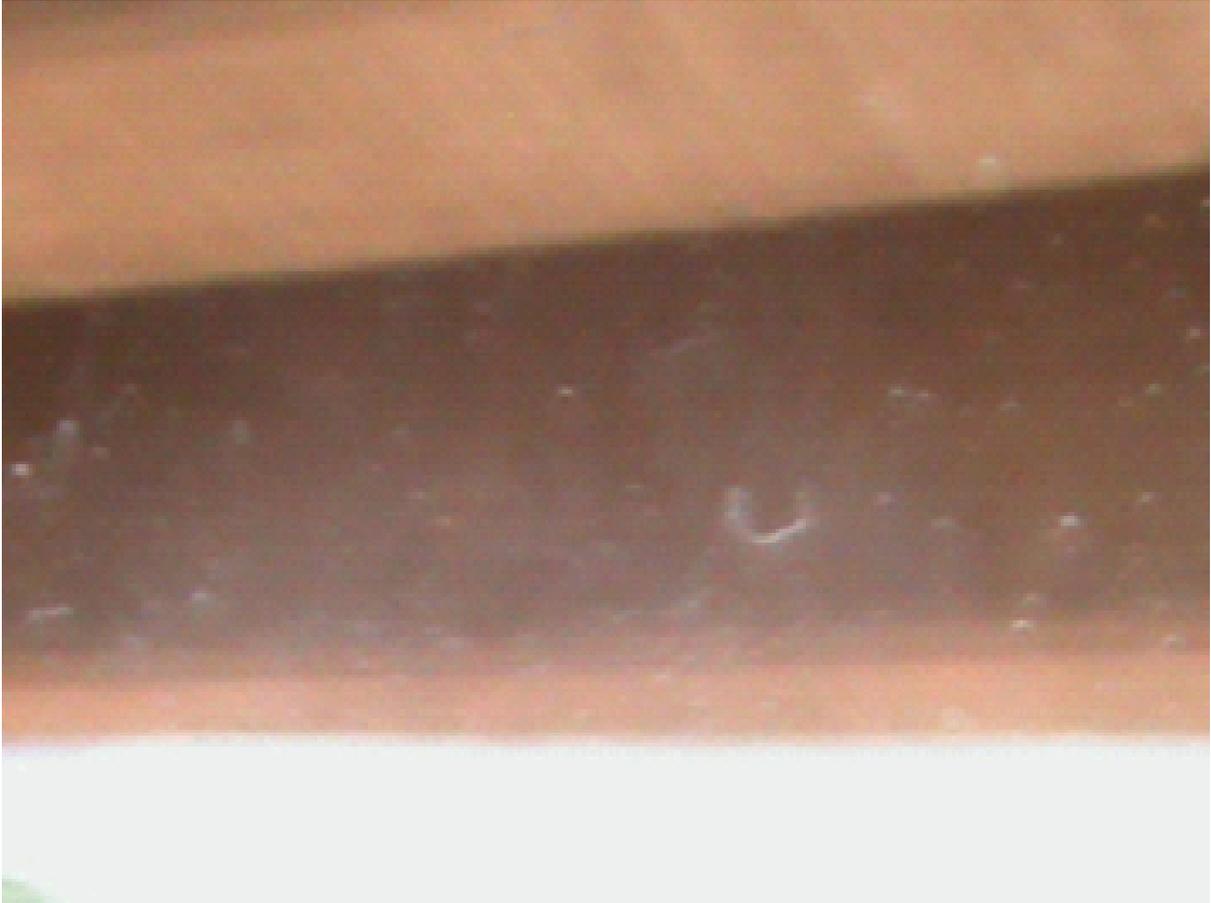
Componente.....: 9 Apoyos

Calif./Mantenim....: 1 / -

Daño/Observaciones.: Algunos de los ductos de alargue de los drenes se encuentran deteriorados y partidos. Es necesario su reparación.

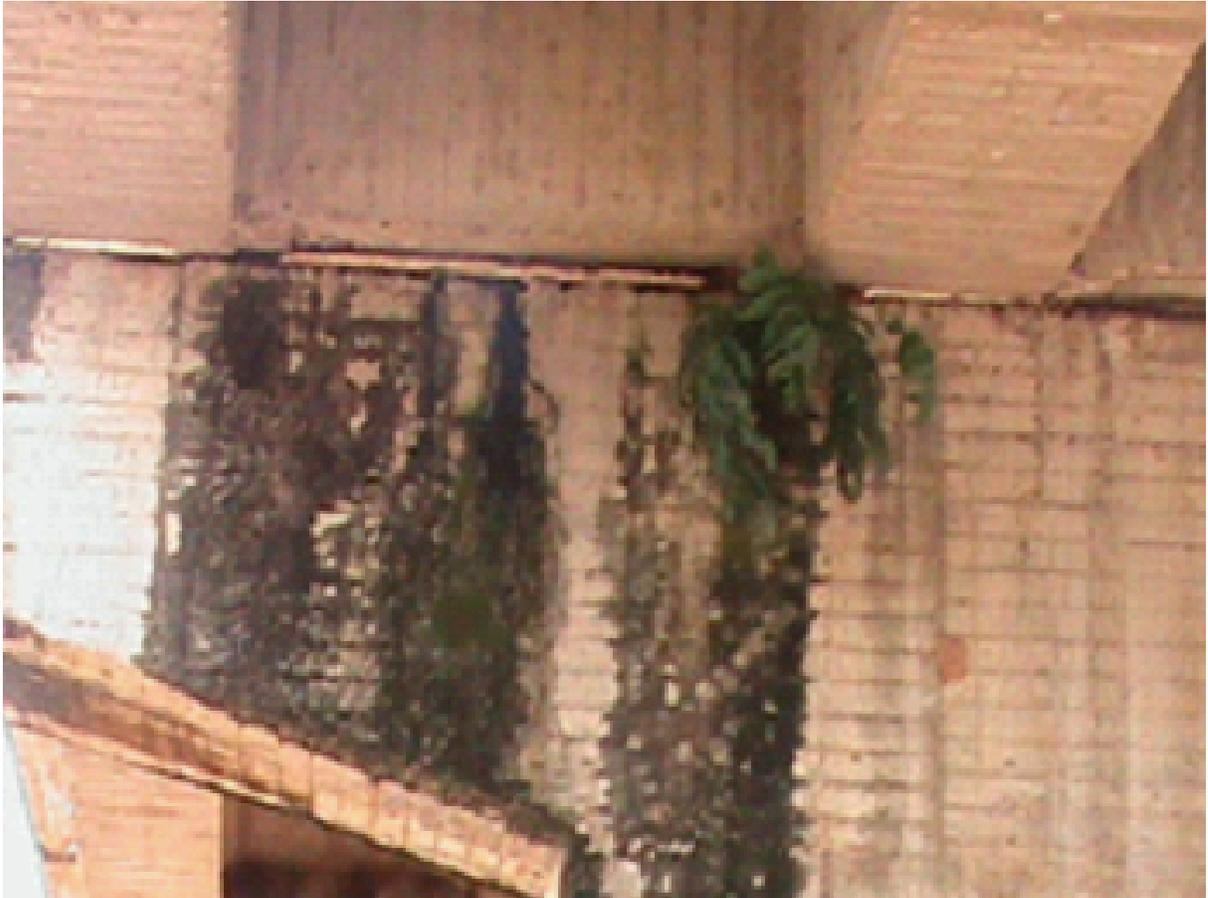
Componente.....: 9 Apoyos

Calif./Mantenim....: 1 / -

Daño/Observaciones.: Algunos de los ductos de alargue de los drenes se encuentran deteriorados y partidos. Es necesario su reparación.

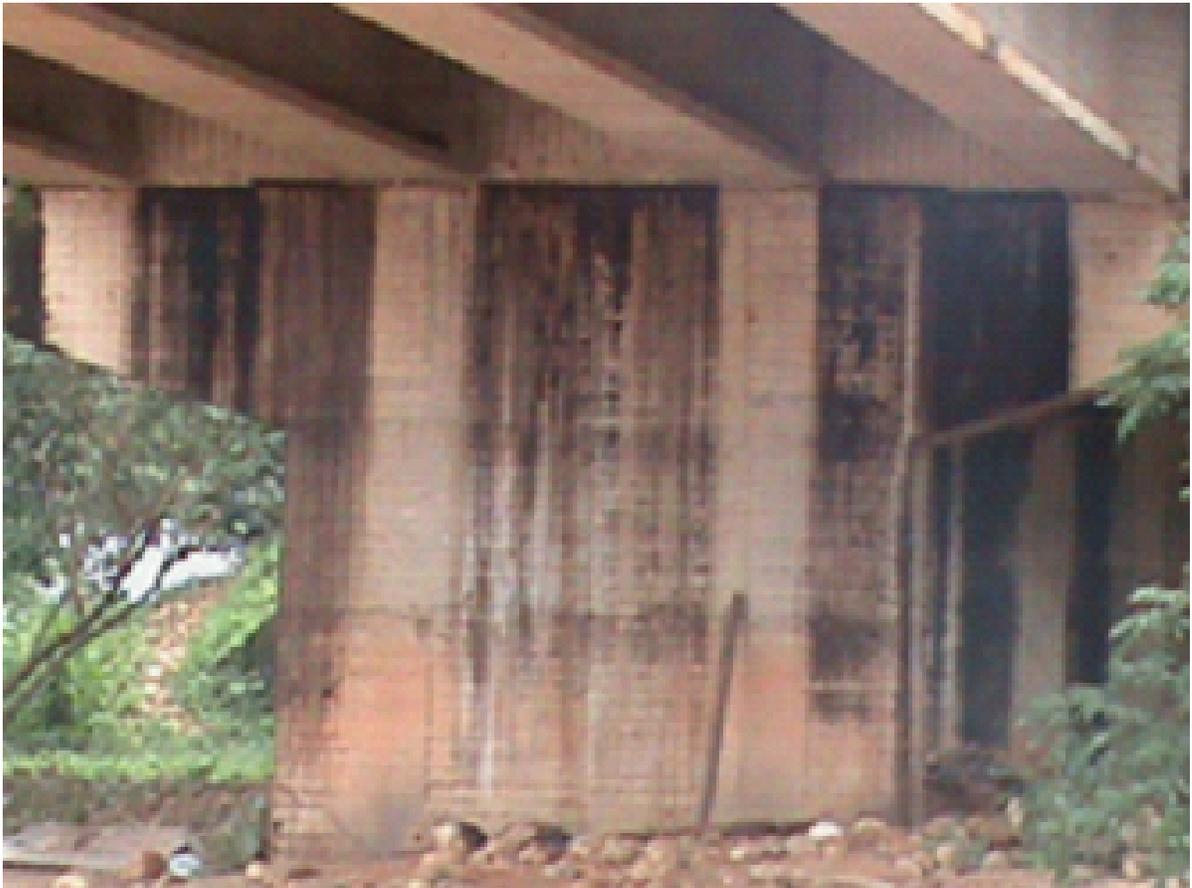
Componente.....: 9 Apoyos

Calif./Mantenim....: 1 / -

Daño/Observaciones.: Algunos de los ductos de alargue de los drenes se encuentran deteriorados y partidos. Es necesario su reparación.

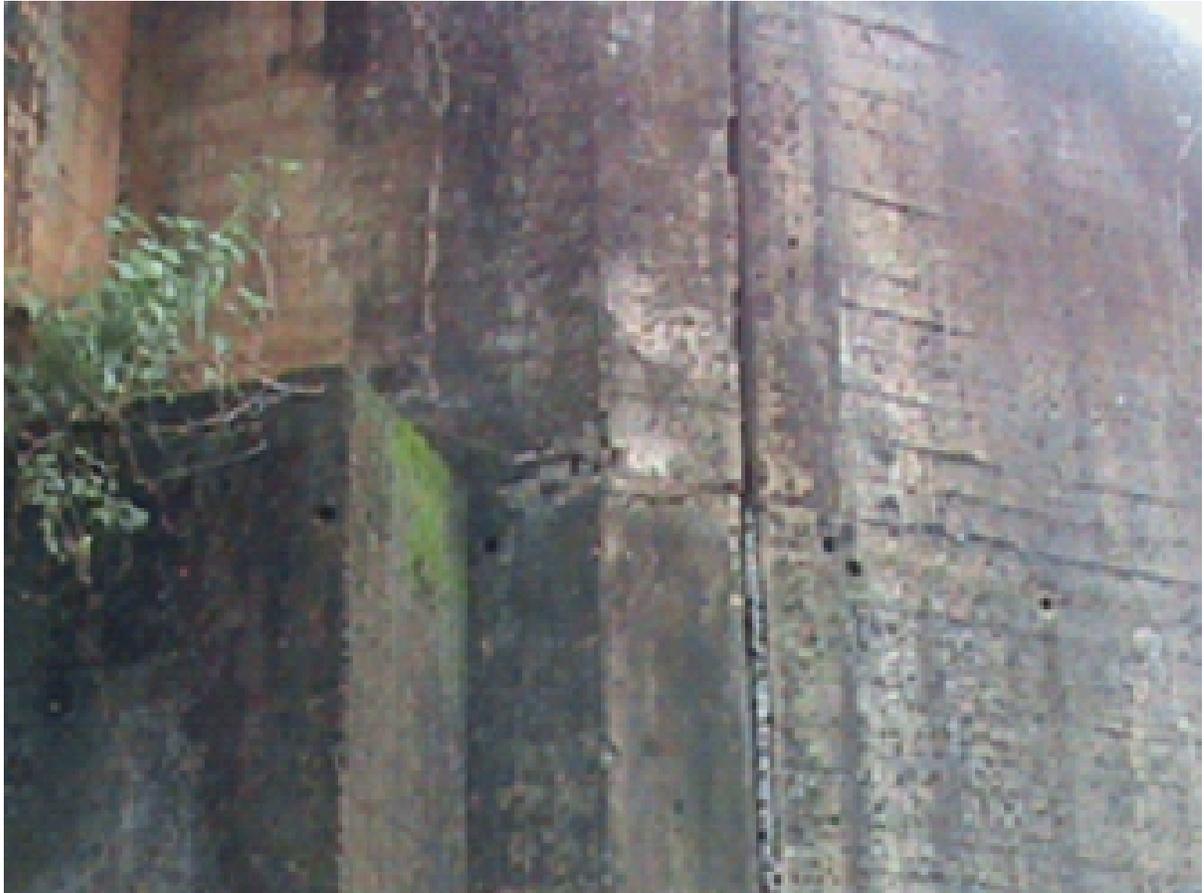
Componente.....: 9 Apoyos

Calif./Mantenim....: 1 / -

Daño/Observaciones.: Algunos de los ductos de alargue de los drenes se encuentran deteriorados y partidos. Es necesario su reparación.

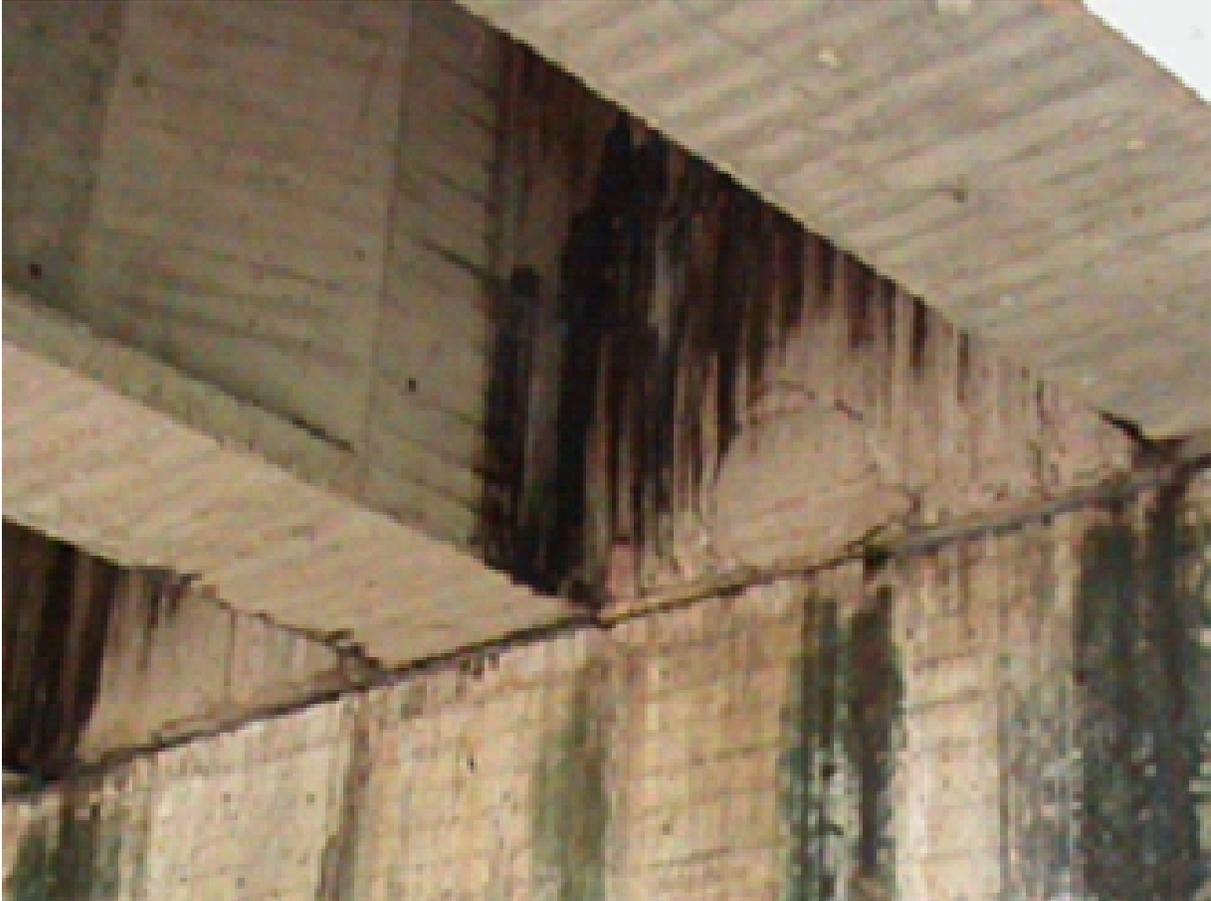
Componente.....: 9 Apoyos

Calif./Mantenim....: 1 / -

Daño/Observaciones.: Algunos de los ductos de alargue de los drenes se encuentran deteriorados y partidos. Es necesario su reparación.

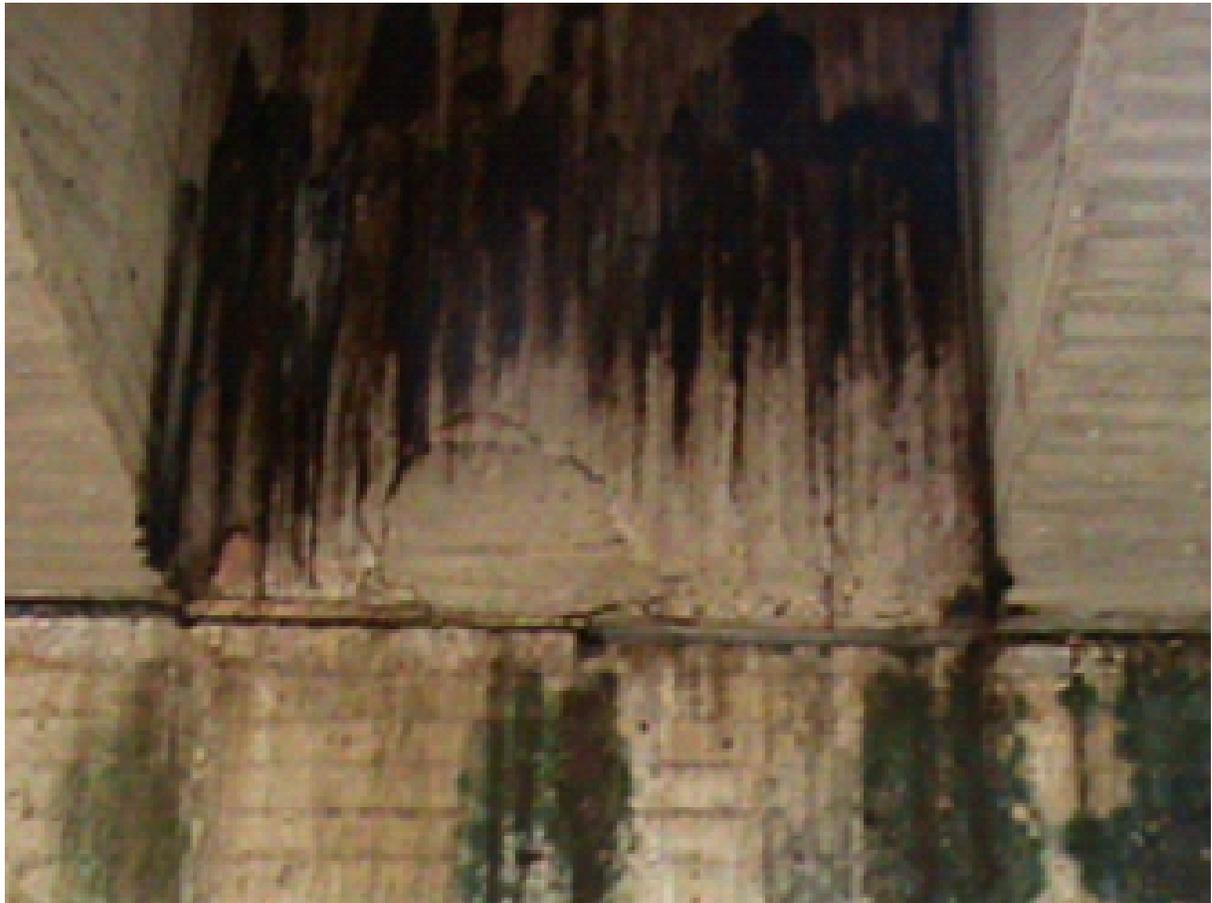
Componente.....: 9 Apoyos

Calif./Mantenim....: 1 / -

Daño/Observaciones.: Algunos de los ductos de alargue de los drenes se encuentran deteriorados y partidos. Es necesario su reparación.

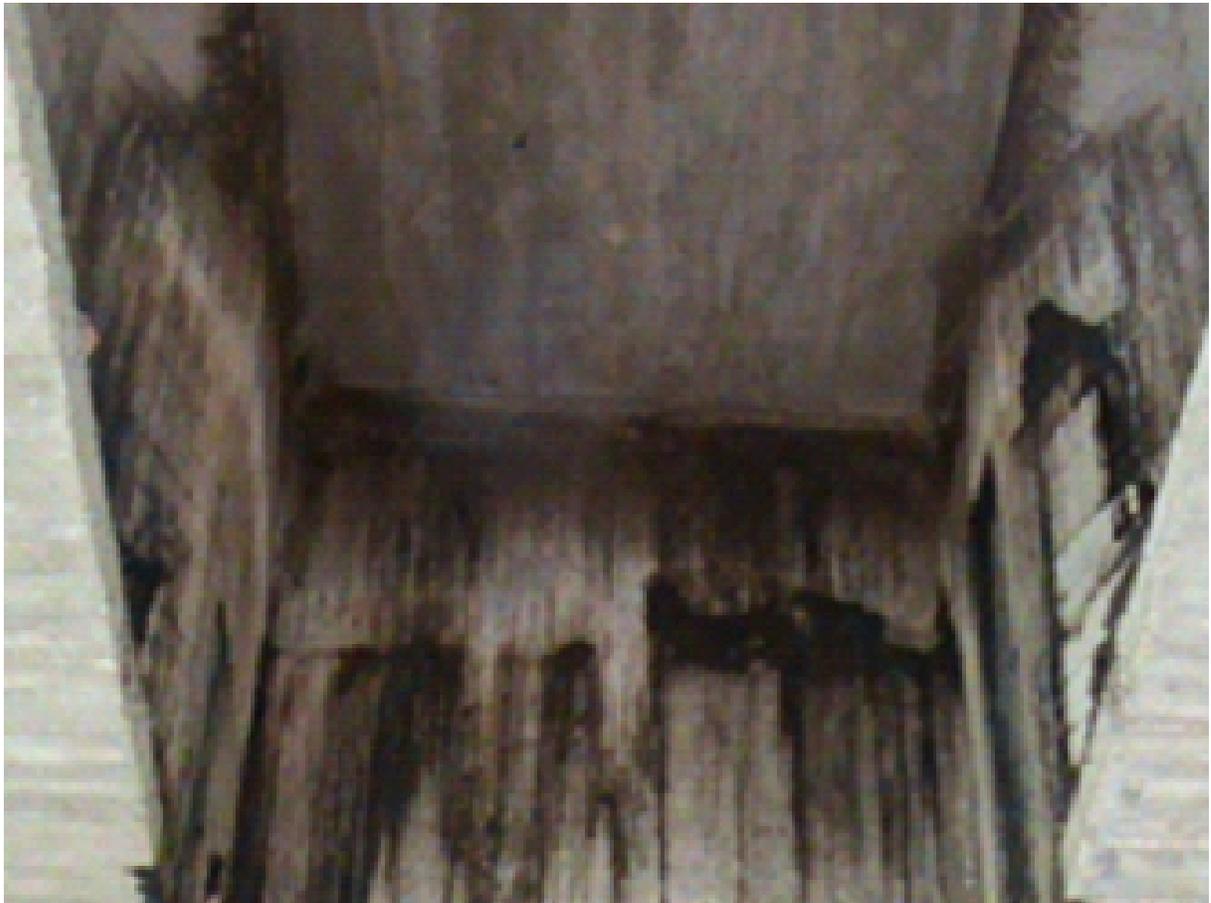
Componente.....: 9 Apoyos

Calif./Mantenim....: 1 / -

Daño/Observaciones.: Algunos de los ductos de alargue de los drenes se encuentran deteriorados y partidos. Es necesario su reparación.

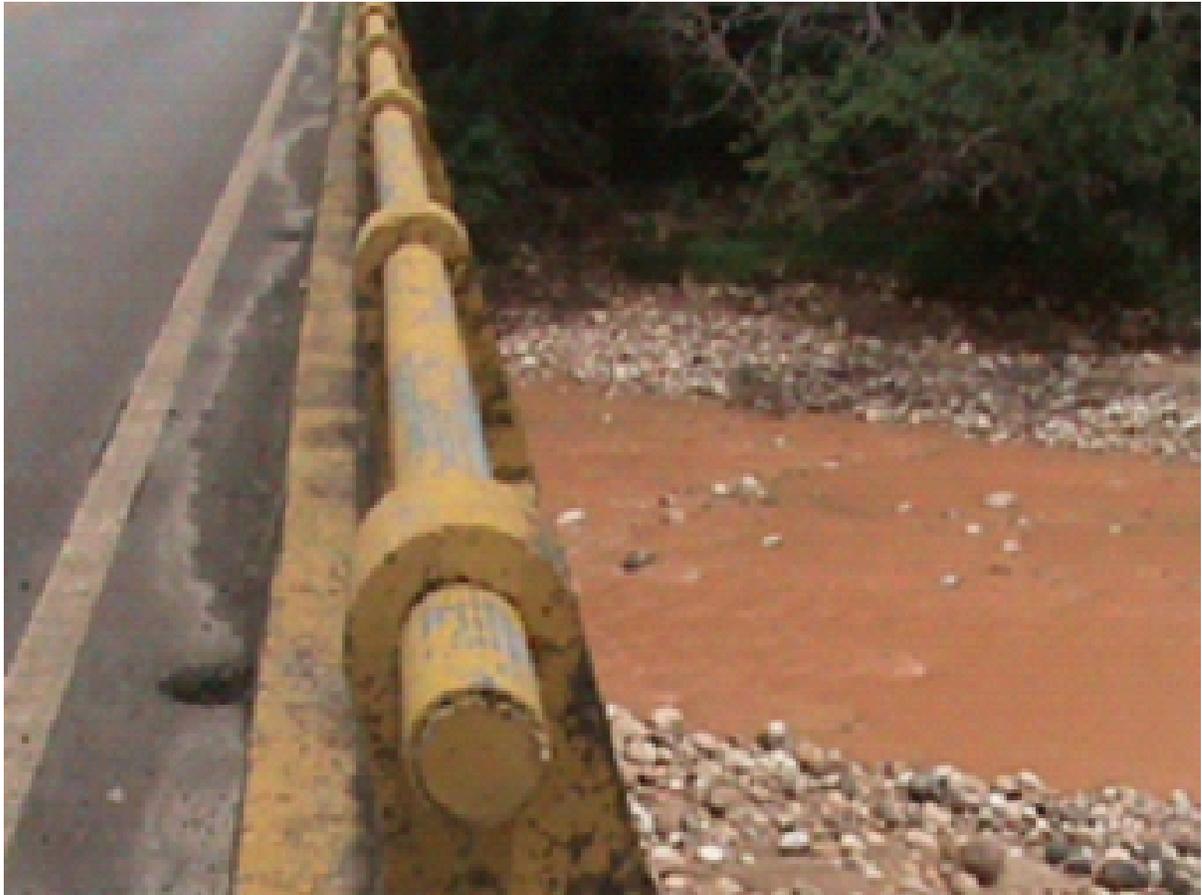
Componente.....: 15 Cauce

Calif./Mantenim....: 2 / -

Daño/Observaciones.: En el momento de la visita era época de verano por lo que el nivel del río era bajo. El cauce hace contacto solamente con la pila #2. No se evidencio problemas de socavación o erosión. Se recomienda ampliación de la sección del cauce del río removiendo material sedimentado y renivelando para evitar afectaciones a la estabilidad del puente

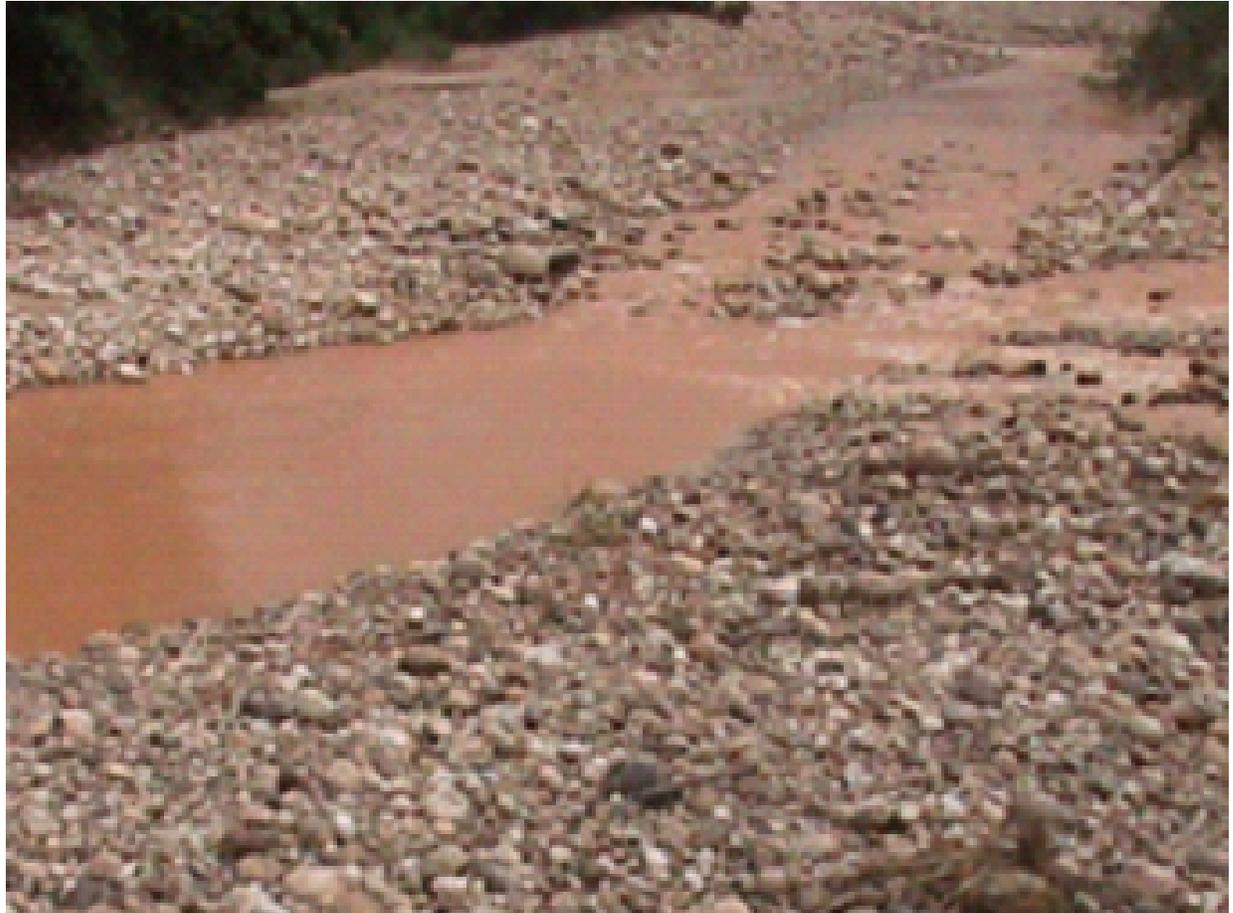
Componente.....: 15 Cauce

Calif./Mantenim....: 2 / -

Daño/Observaciones.: En el momento de la visita era época de verano por lo que el nivel del río era bajo. El cauce hace contacto solamente con la pila #2. No se evidencio problemas de socavación o erosión. Se recomienda ampliación de la sección del cauce del río removiendo material sedimentado y renivelando para evitar afectaciones a la estabilidad del puente

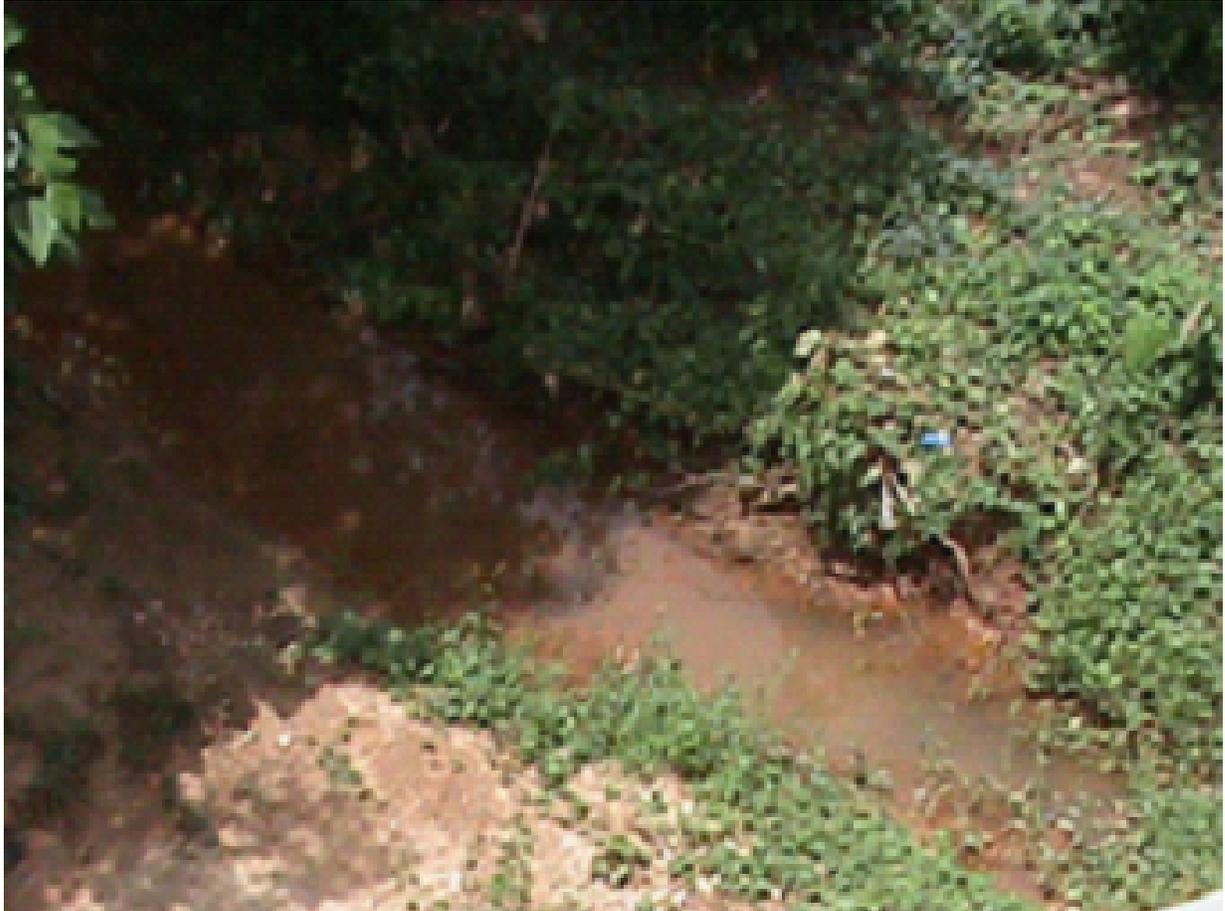
Componente.....: 15 Cauce

Calif./Mantenim....: 2 / -

Daño/Observaciones.: En el momento de la visita era época de verano por lo que el nivel del río era bajo. El cauce hace contacto solamente con la pila #2. No se evidencio problemas de socavación o erosión. Se recomienda ampliación de la sección del cauce del río removiendo material sedimentado y renivelando para evitar afectaciones a la estabilidad del puente

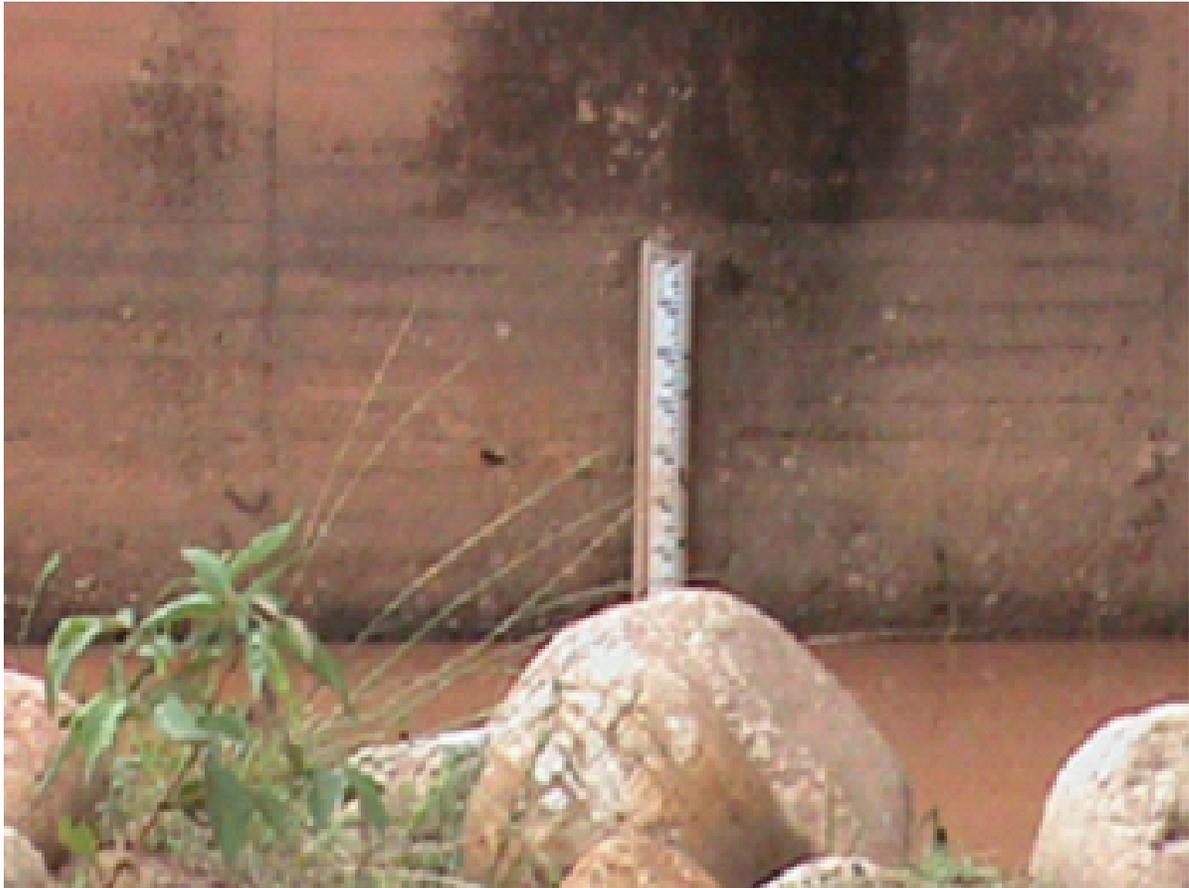
Componente.....: 15 Cauce

Calif./Mantenim....: 2 / -

Daño/Observaciones.: En el momento de la visita era época de verano por lo que el nivel del río era bajo. El cauce hace contacto solamente con la pila #2. No se evidencio problemas de socavación o erosión. Se recomienda ampliación de la sección del cauce del río removiendo material sedimentado y renivelando para evitar afectaciones a la estabilidad del puente

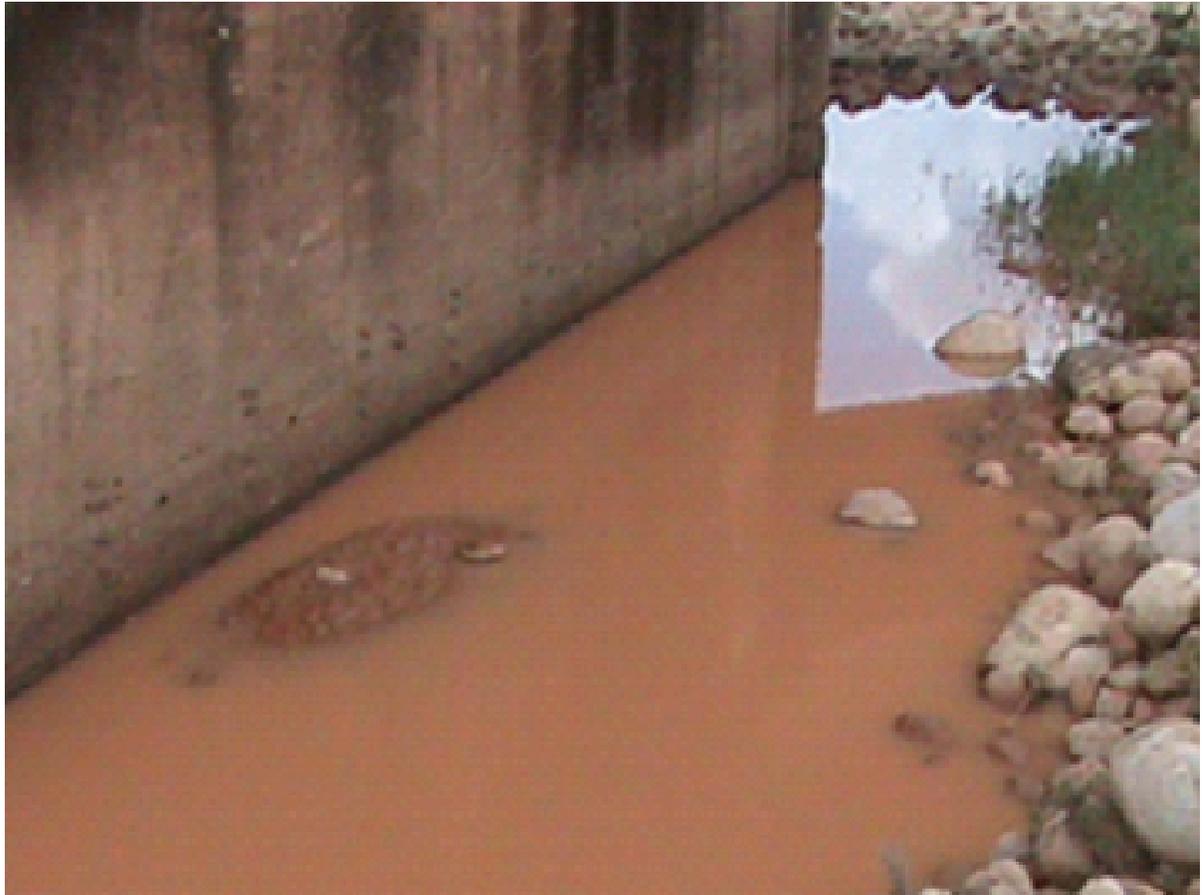
Componente.....: 15 Cauce

Calif./Mantenim....: 2 / -

Daño/Observaciones.: En el momento de la visita era época de verano por lo que el nivel del río era bajo. El cauce hace contacto solamente con la pila #2. No se evidencio problemas de socavación o erosión. Se recomienda ampliación de la sección del cauce del río removiendo material sedimentado y renivelando para evitar afectaciones a la estabilidad del puente
