07-6514-001.00 La Peral

Regional.....: 7 Casanare
 Ruta.....: Troncal Villa Garzón - Saravena
 Carretera.....: Paz de Ariporo - La Cabuya
 Lado de la car...: 0
 Abscisa.....: 2+0833
 No del registro..: 586

Recolección de datos : Fecha.....: 2012.05.22
 : Iniciales.....: AFBV

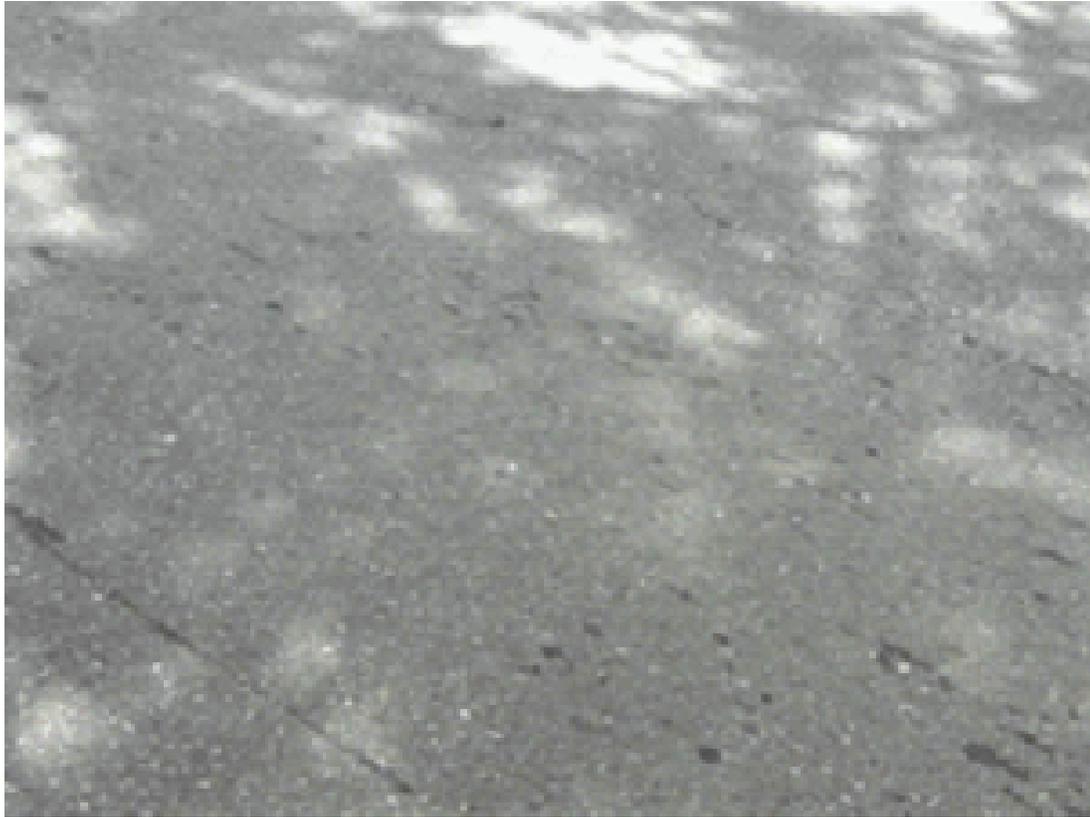
Componente.....: 1 Superficie del puente

Calif./Mantenim....: 0 / -

Daño/Observaciones.: El puente presenta superficie en carpeta asfáltica la cual se observa en buen estado, aunque con desgaste leve. Por el momento no se requiere realizar reparaciones ni ningún tipo de tratamiento.

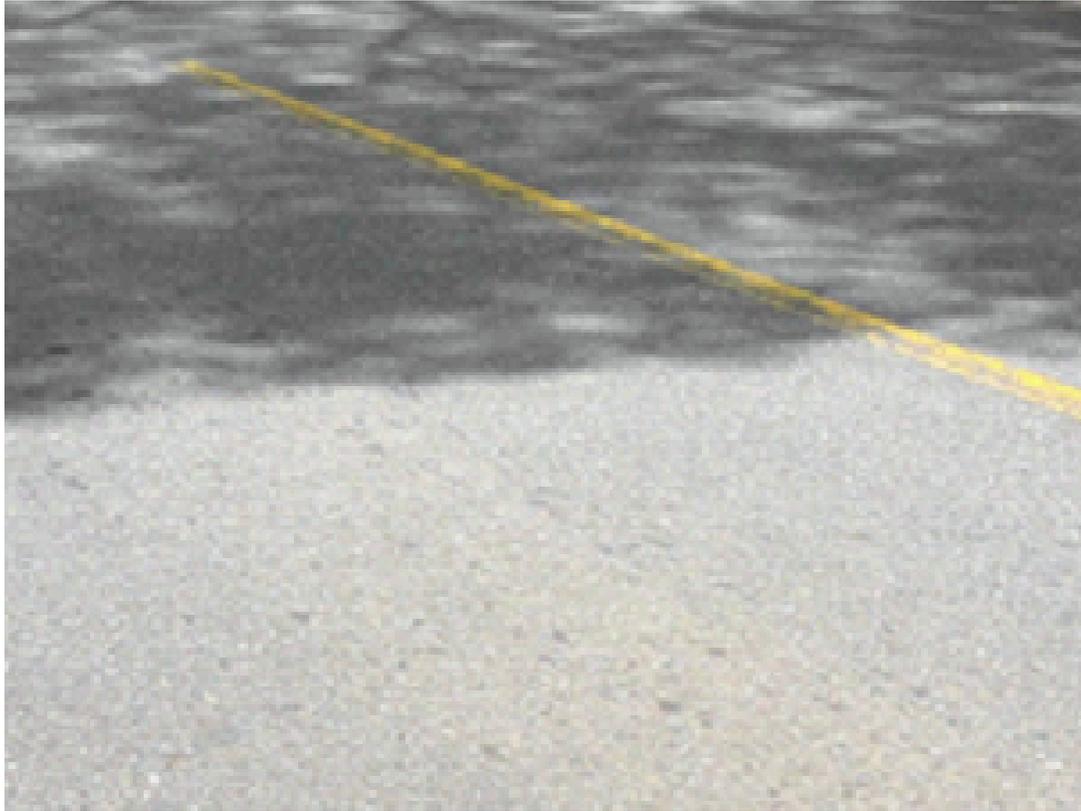
Componente.....: 1 Superficie del puente

Calif./Mantenim....: 0 / -

Daño/Observaciones.: El puente presenta superficie en carpeta asfáltica la cual se observa en buen estado, aunque con desgaste leve. Por el momento no se requiere realizar reparaciones ni ningún tipo de tratamiento.

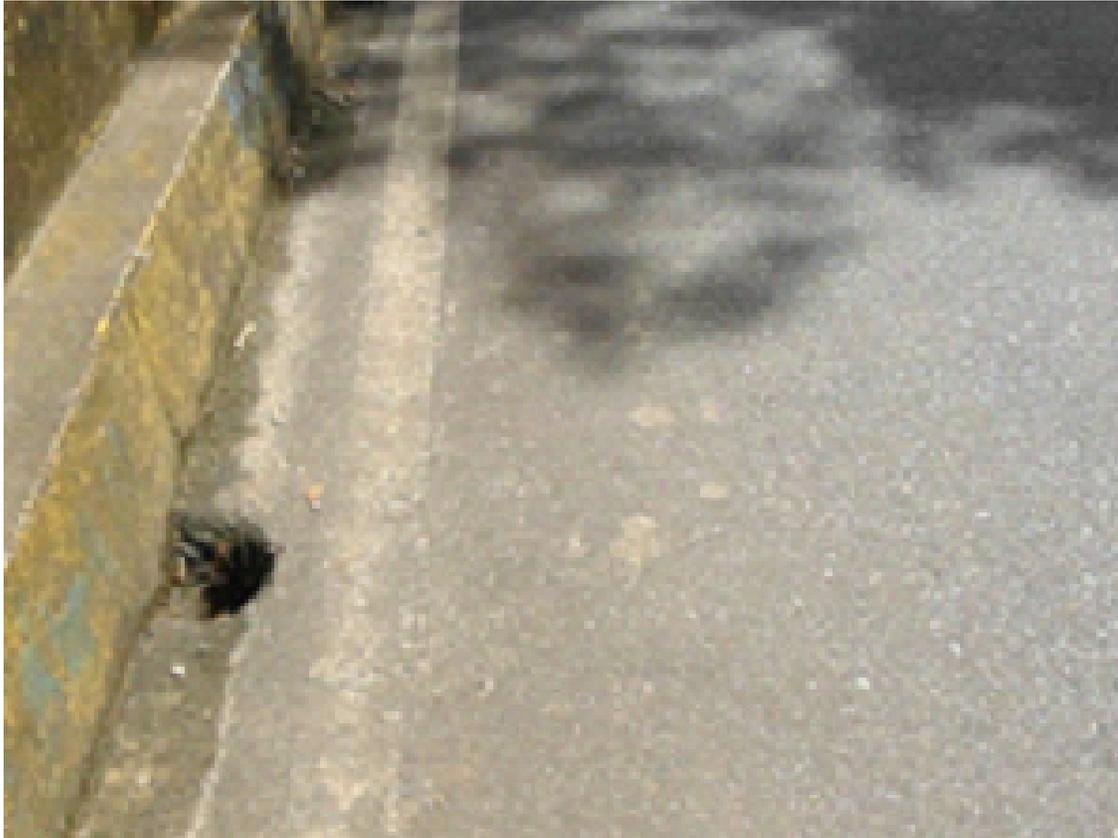
Componente.....: 1 Superficie del puente

Calif./Mantenim....: 0 / -

Daño/Observaciones.: El puente presenta superficie en carpeta asfáltica la cual se observa en buen estado, aunque con desgaste leve. Por el momento no se requiere realizar reparaciones ni ningún tipo de tratamiento.

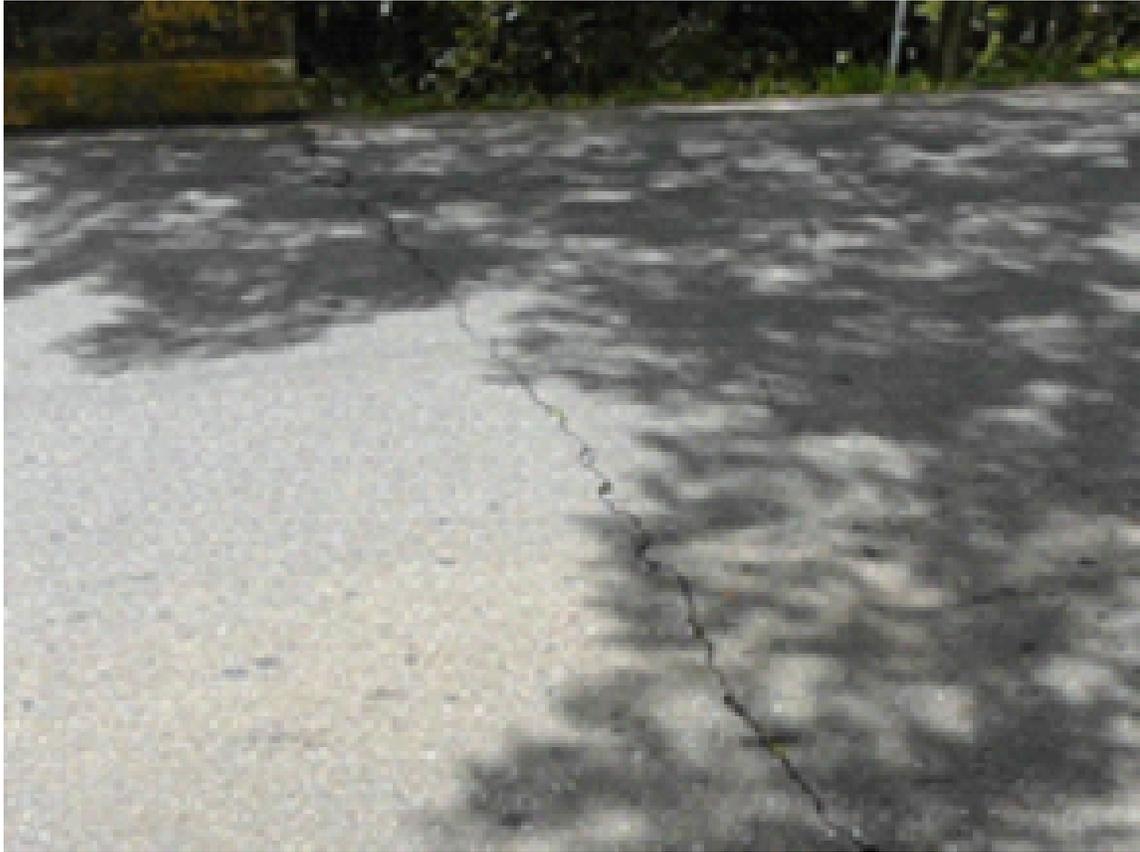
Componente.....: 1 Superficie del puente

Calif./Mantenim....: 0 / -

Daño/Observaciones.: El puente presenta superficie en carpeta asfáltica la cual se observa en buen estado, aunque con desgaste leve. Por el momento no se requiere realizar reparaciones ni ningún tipo de tratamiento.

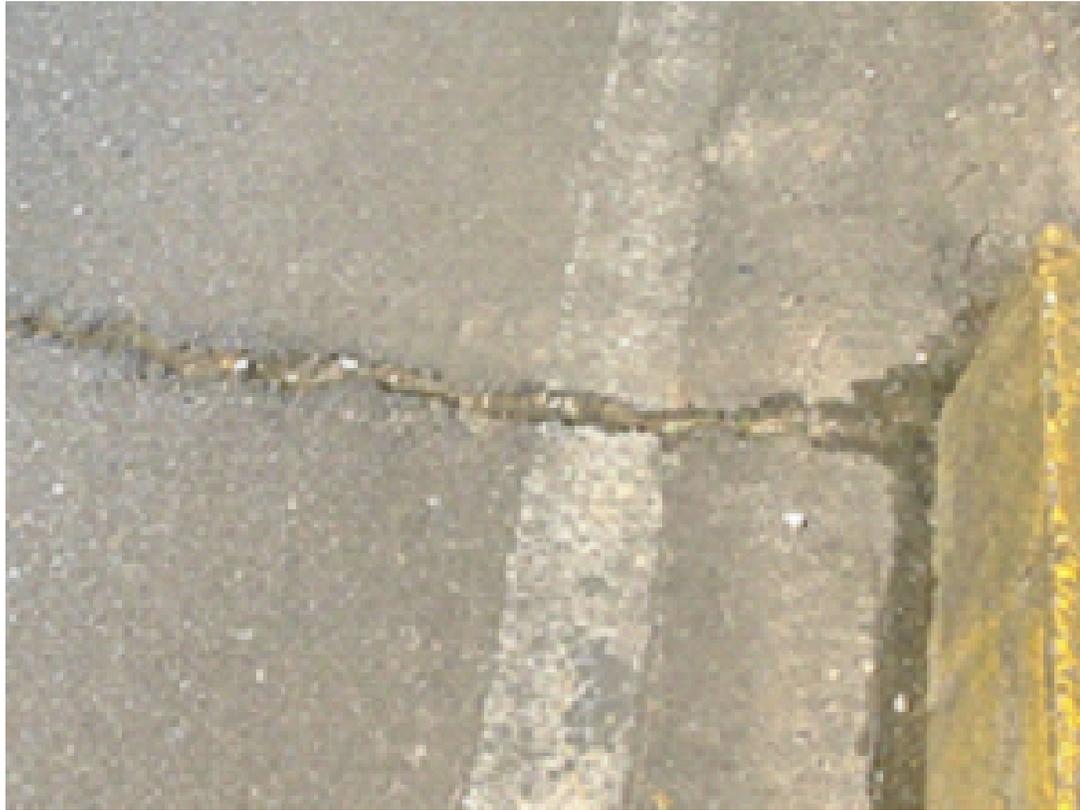
Componente.....: 2 Juntas de expansión

Calif./Mantenim....: 2 / -

Daño/Observaciones.: A la entrada y salida del puente las juntas de expansión presentan fisuras, lo que permite la infiltración de agua a los estribos y apoyos del puente. Se sugiere la realización de reparaciones de las juntas para reducir esta infiltración.

Tipo de daño.....: Infiltración

Reparaciones.....: C Cambio a junta de goma asfáltica

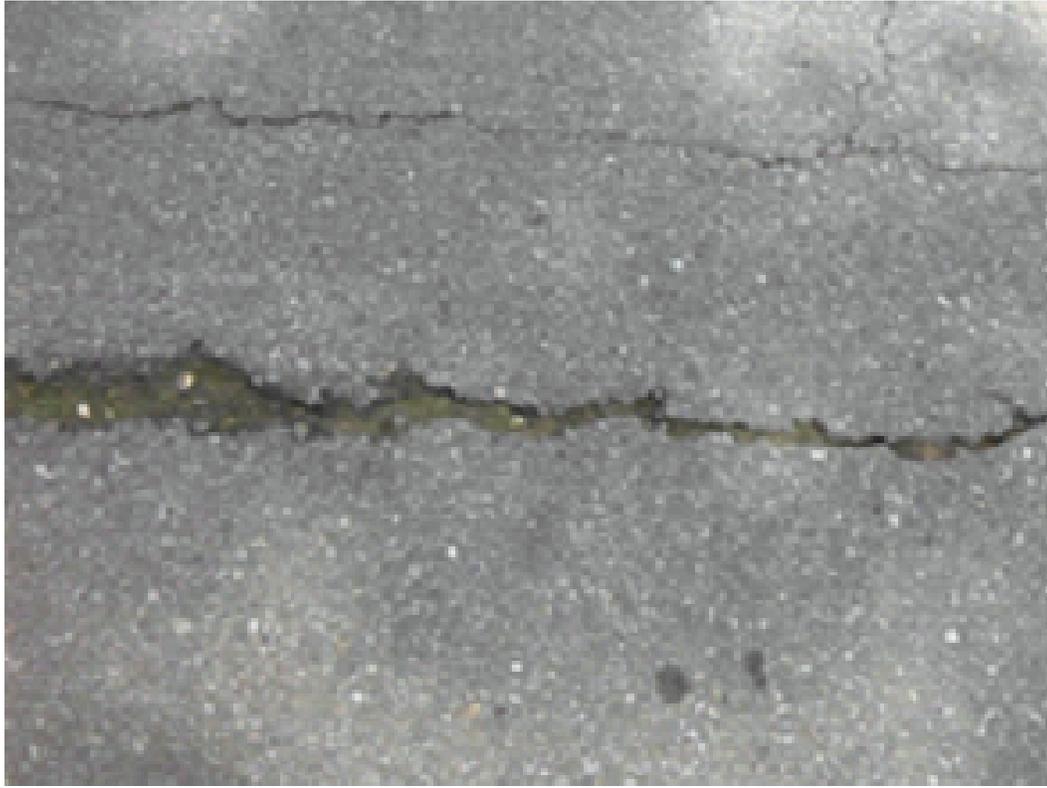
Componente.....: 2 Juntas de expansión

Calif./Mantenim....: 2 / -

Daño/Observaciones.: A la entrada y salida del puente las juntas de expansión presentan fisuras, lo que permite la infiltración de agua a los estribos y apoyos del puente. Se sugiere la realización de reparaciones de las juntas para reducir esta infiltración.

Tipo de daño.....: Infiltración

Reparaciones.....: C Cambio a junta de goma asfáltica

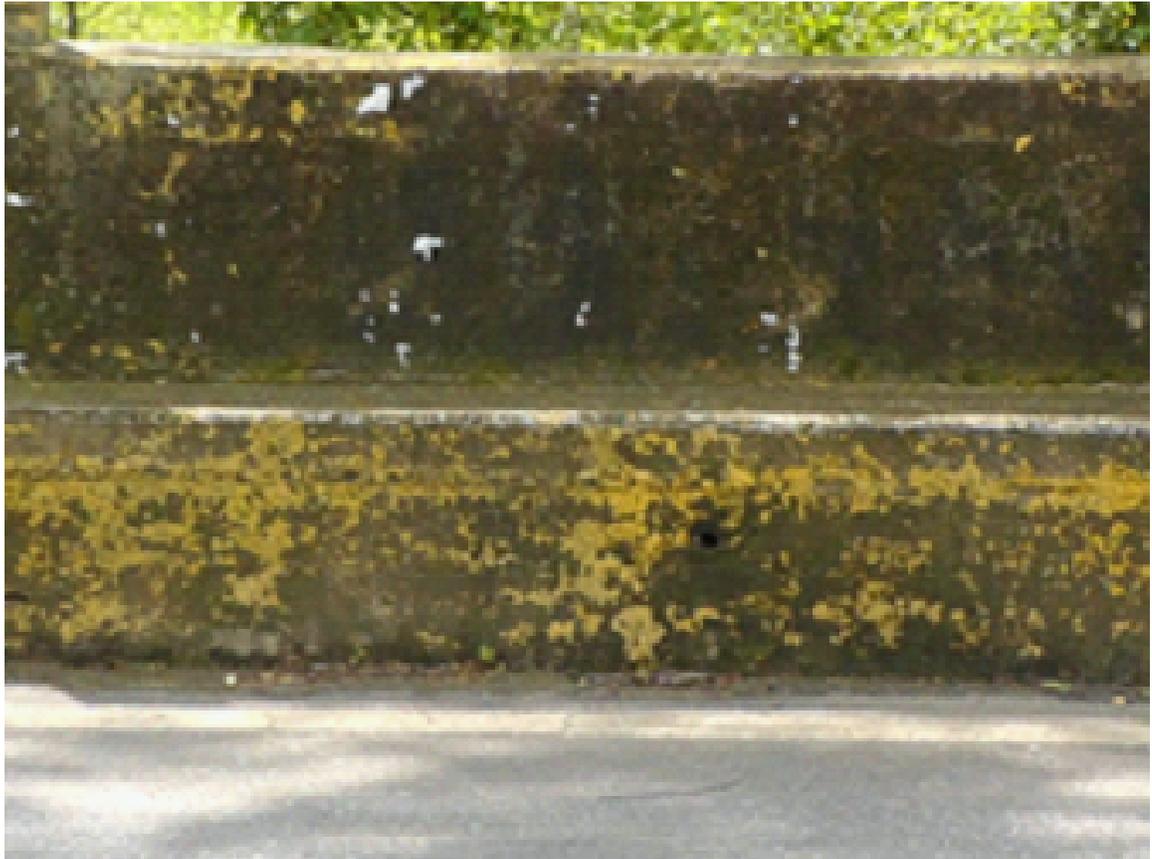
Componente.....: 3 Andenes/Bordillos

Calif./Mantenim....: 0 / -

Daño/Observaciones.: El puente no tiene andenes, pero presenta bordillos. Se encuentran en buen estado, aunque se observan manchas de humedad y desgaste de pintura.. Se recomienda realizar labores de mantenimiento rutinario como limpieza y pintura.

Tipo de daño.....: Otro

Reparaciones.....: Z Otra

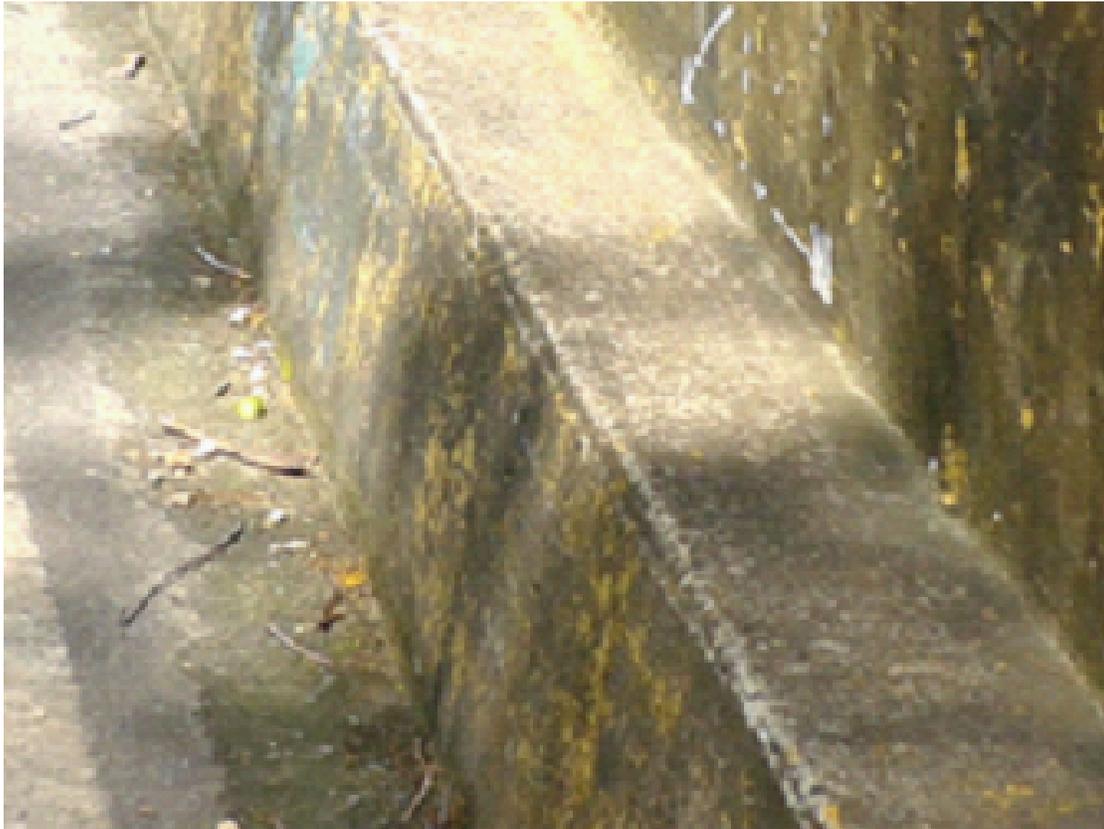
Componente.....: 3 Andenes/Bordillos

Calif./Mantenim....: 0 / -

Daño/Observaciones.: El puente no tiene andenes, pero presenta bordillos. Se encuentran en buen estado, aunque se observan manchas de humedad y desgaste de pintura.. Se recomienda realizar labores de mantenimiento rutinario como limpieza y pintura.

Tipo de daño.....: Otro

Reparaciones.....: Z Otra

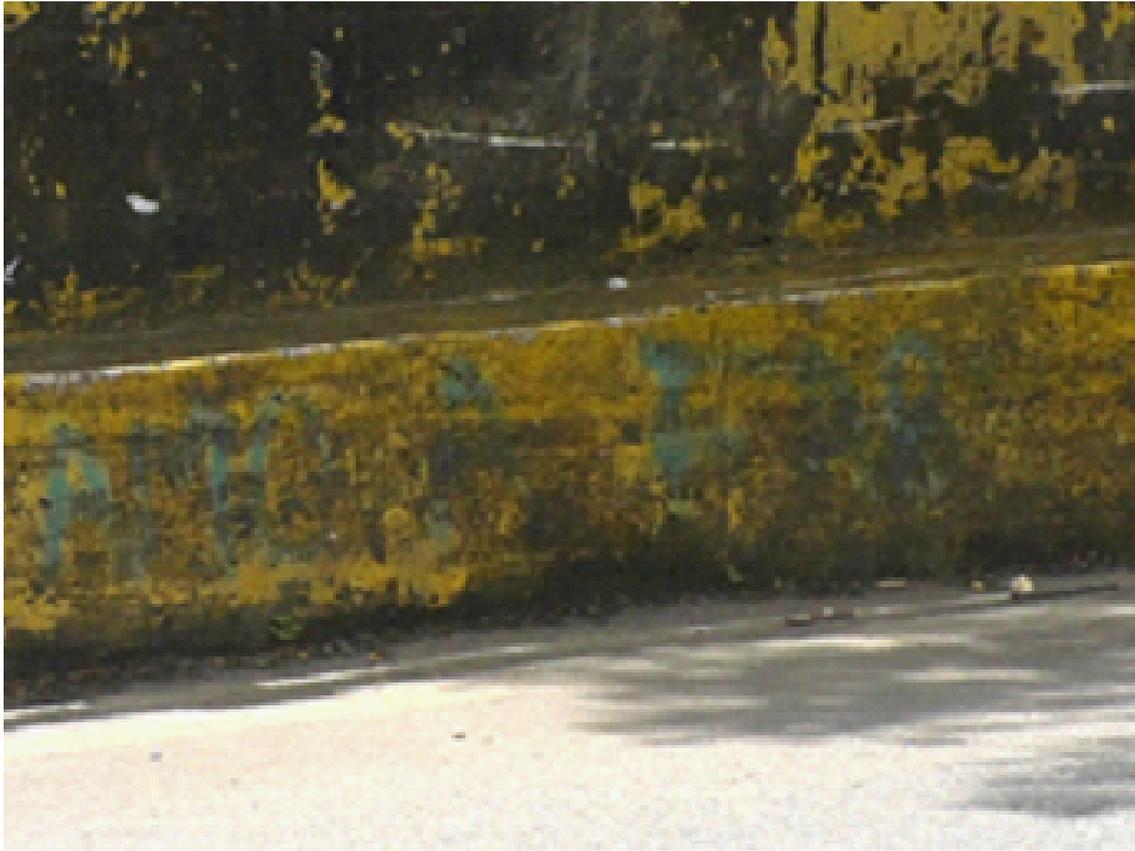
Componente.....: 3 Andenes/Bordillos

Calif./Mantenim....: 0 / -

Daño/Observaciones.: El puente no tiene andenes, pero presenta bordillos. Se encuentran en buen estado, aunque se observan manchas de humedad y desgaste de pintura.. Se recomienda realizar labores de mantenimiento rutinario como limpieza y pintura.

Tipo de daño.....: Otro

Reparaciones.....: Z Otra

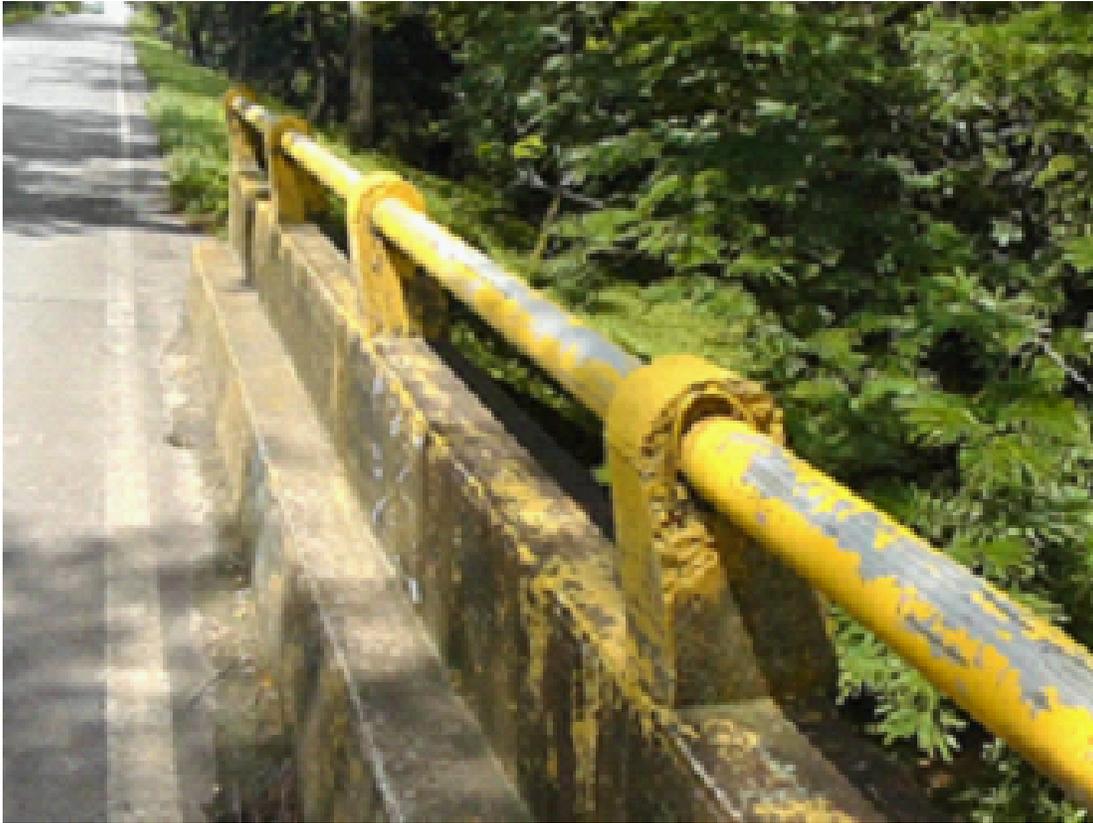
Componente.....: 4 Barandas

Calif./Mantenim....: 2 / -

Daño/Observaciones.: Se tienen barandas en concreto y en su parte superior metálicas en el sentido del abscisado. La baranda izquierda presenta algunos apoyos rotos (2) por lo que se sugiere realizar labores de reparación. La baranda derecha se encuentra en buen estado.

Tipo de daño.....: Daño en conc. / acero expuesto

Reparaciones.....: A Reparación de barandas de concreto

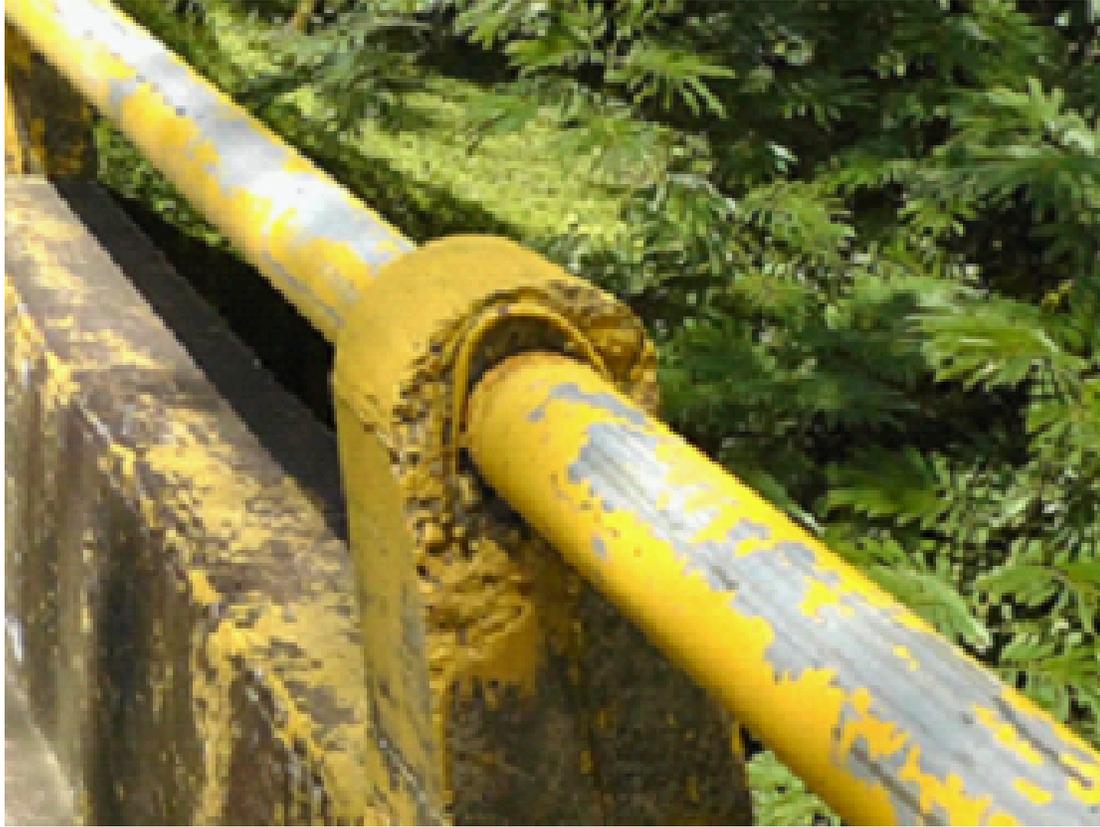
Componente.....: 4 Barandas

Calif./Mantenim....: 2 / -

Daño/Observaciones.: Se tienen barandas en concreto y en su parte superior metálicas en el sentido del abscisado. La baranda izquierda presenta algunos apoyos rotos (2) por lo que se sugiere realizar labores de reparación. La baranda derecha se encuentra en buen estado.

Tipo de daño.....: Daño en conc. / acero expuesto

Reparaciones.....: A Reparación de barandas de concreto

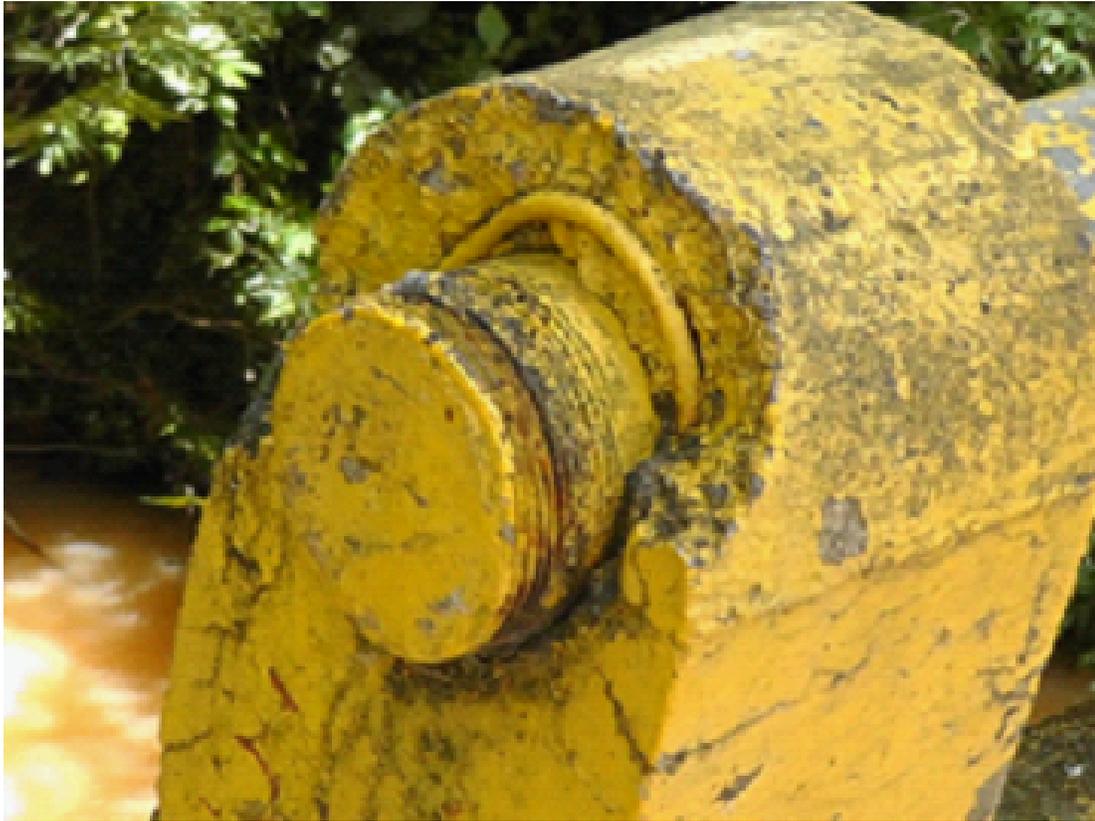
Componente.....: 4 Barandas

Calif./Mantenim....: 2 / -

Daño/Observaciones.: Se tienen barandas en concreto y en su parte superior metálicas en el sentido del abscisado. La baranda izquierda presenta algunos apoyos rotos (2) por lo que se sugiere realizar labores de reparación. La baranda derecha se encuentra en buen estado.

Tipo de daño.....: Daño en conc. / acero expuesto

Reparaciones.....: A Reparación de barandas de concreto

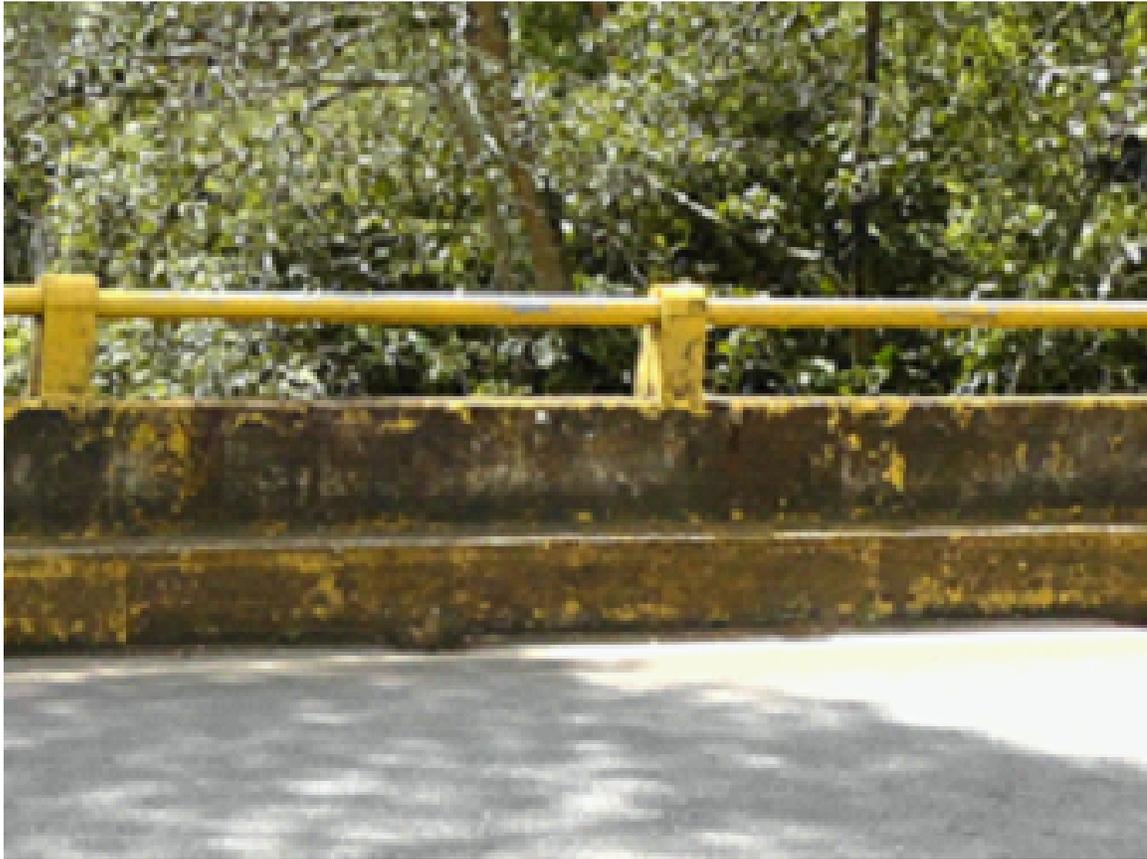
Componente.....: 4 Barandas

Calif./Mantenim....: 2 / -

Daño/Observaciones.: Se tienen barandas en concreto y en su parte superior metálicas en el sentido del abscisado. La baranda izquierda presenta algunos apoyos rotos (2) por lo que se sugiere realizar labores de reparación. La baranda derecha se encuentra en buen estado.

Tipo de daño.....: Daño en conc. / acero expuesto

Reparaciones.....: A Reparación de barandas de concreto

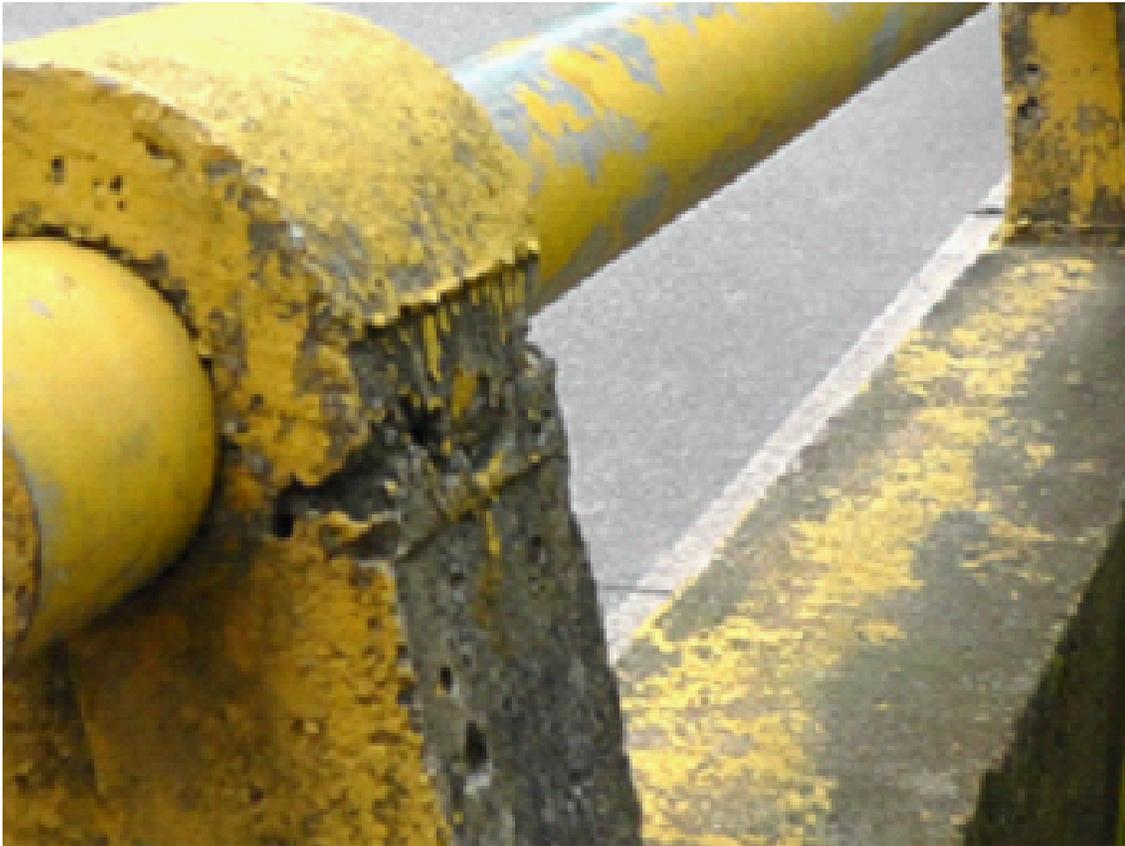
Componente.....: 4 Barandas

Calif./Mantenim....: 2 / -

Daño/Observaciones.: Se tienen barandas en concreto y en su parte superior metálicas en el sentido del abscisado. La baranda izquierda presenta algunos apoyos rotos (2) por lo que se sugiere realizar labores de reparación. La baranda derecha se encuentra en buen estado.

Tipo de daño.....: Daño en conc. / acero expuesto

Reparaciones.....: A Reparación de barandas de concreto

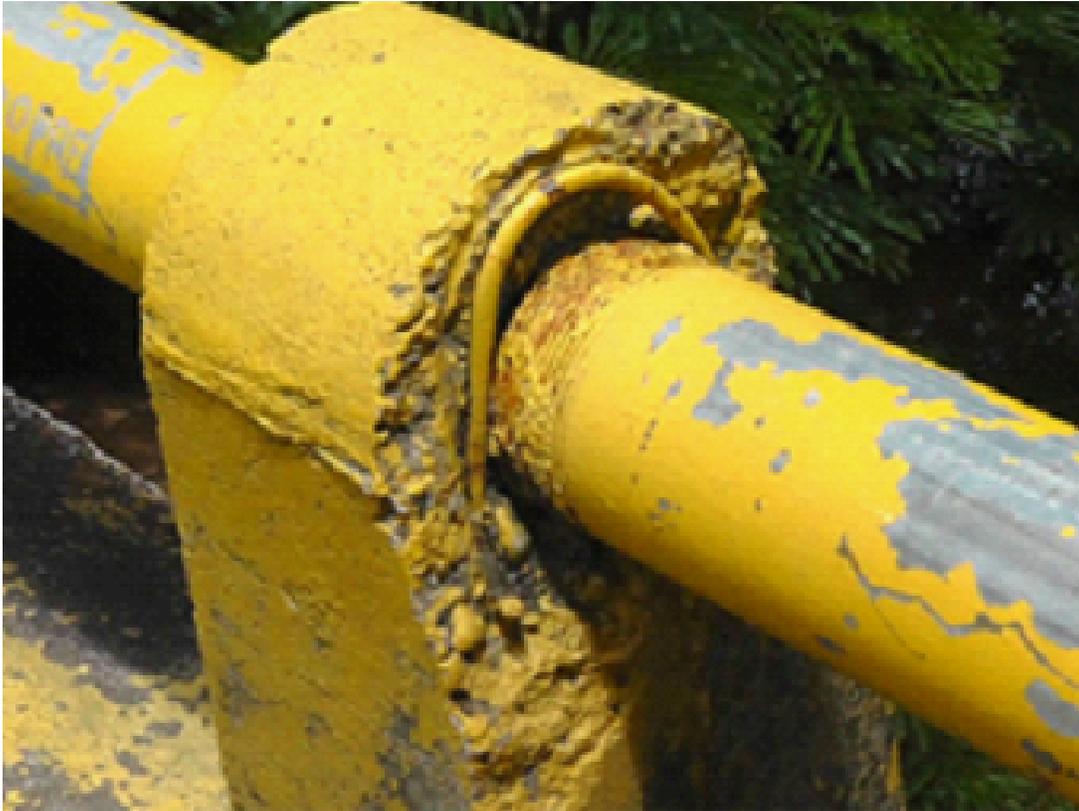
Componente.....: 4 Barandas

Calif./Mantenim....: 2 / -

Daño/Observaciones.: Se tienen barandas en concreto y en su parte superior metálicas en el sentido del abscisado. La baranda izquierda presenta algunos apoyos rotos (2) por lo que se sugiere realizar labores de reparación. La baranda derecha se encuentra en buen estado.

Tipo de daño.....: Daño en conc. / acero expuesto

Reparaciones.....: A Reparación de barandas de concreto

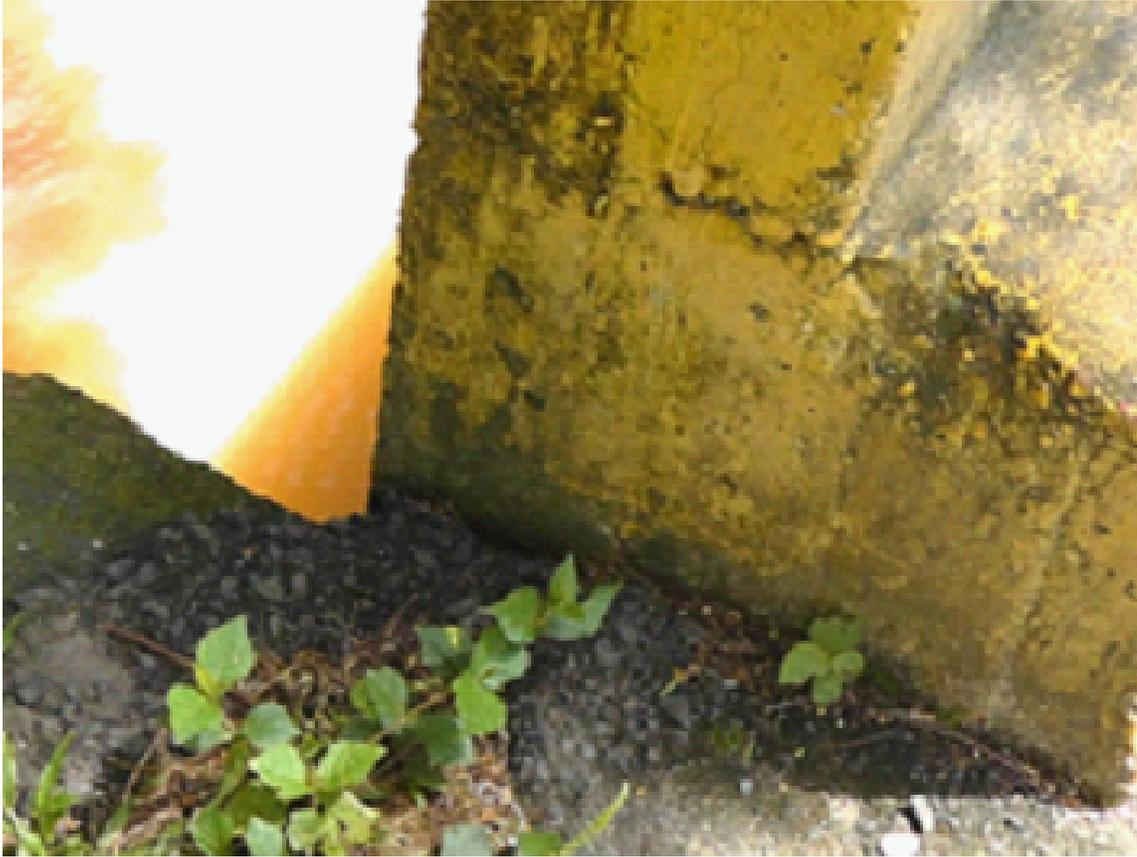
Componente.....: 4 Barandas

Calif./Mantenim....: 2 / -

Daño/Observaciones.: Se tienen barandas en concreto y en su parte superior metálicas en el sentido del abscisado. La baranda izquierda presenta algunos apoyos rotos (2) por lo que se sugiere realizar labores de reparación. La baranda derecha se encuentra en buen estado.

Tipo de daño.....: Daño en conc. / acero expuesto

Reparaciones.....: A Reparación de barandas de concreto

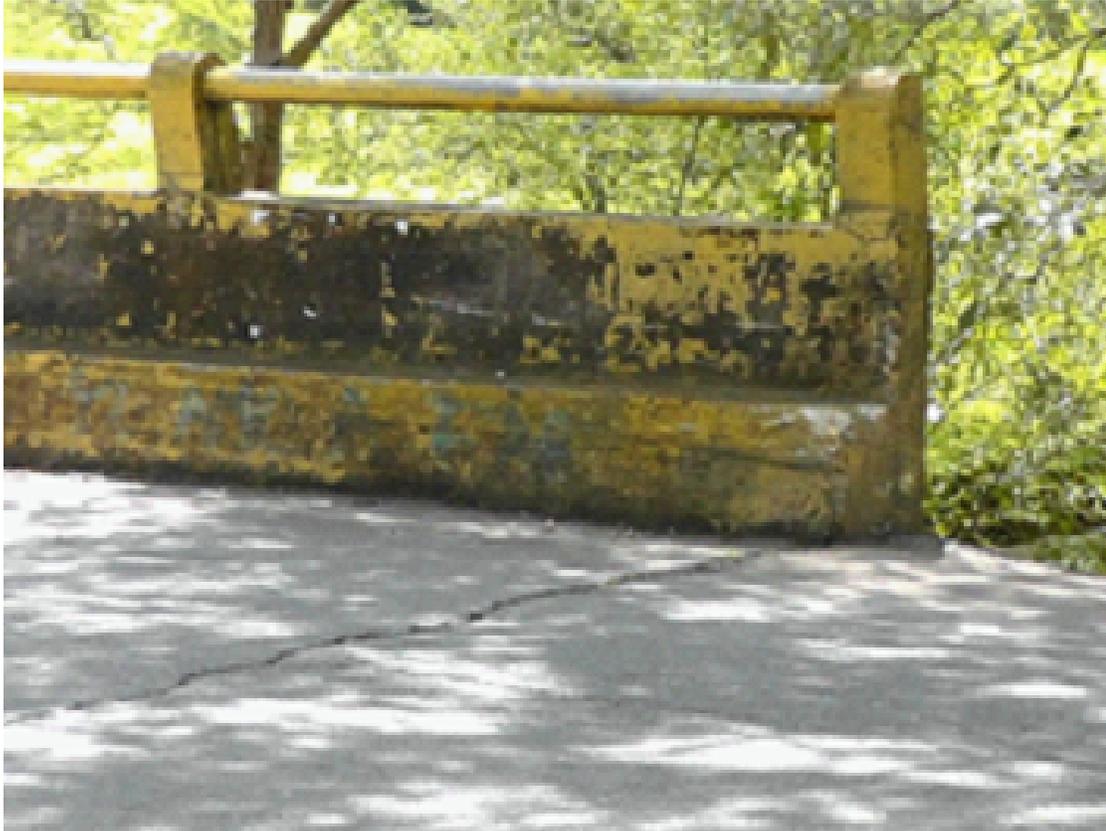
Componente.....: 4 Barandas

Calif./Mantenim....: 2 / -

Daño/Observaciones.: Se tienen barandas en concreto y en su parte superior metálicas en el sentido del abscisado. La baranda izquierda presenta algunos apoyos rotos (2) por lo que se sugiere realizar labores de reparación. La baranda derecha se encuentra en buen estado.

Tipo de daño.....: Daño en conc. / acero expuesto

Reparaciones.....: A Reparación de barandas de concreto

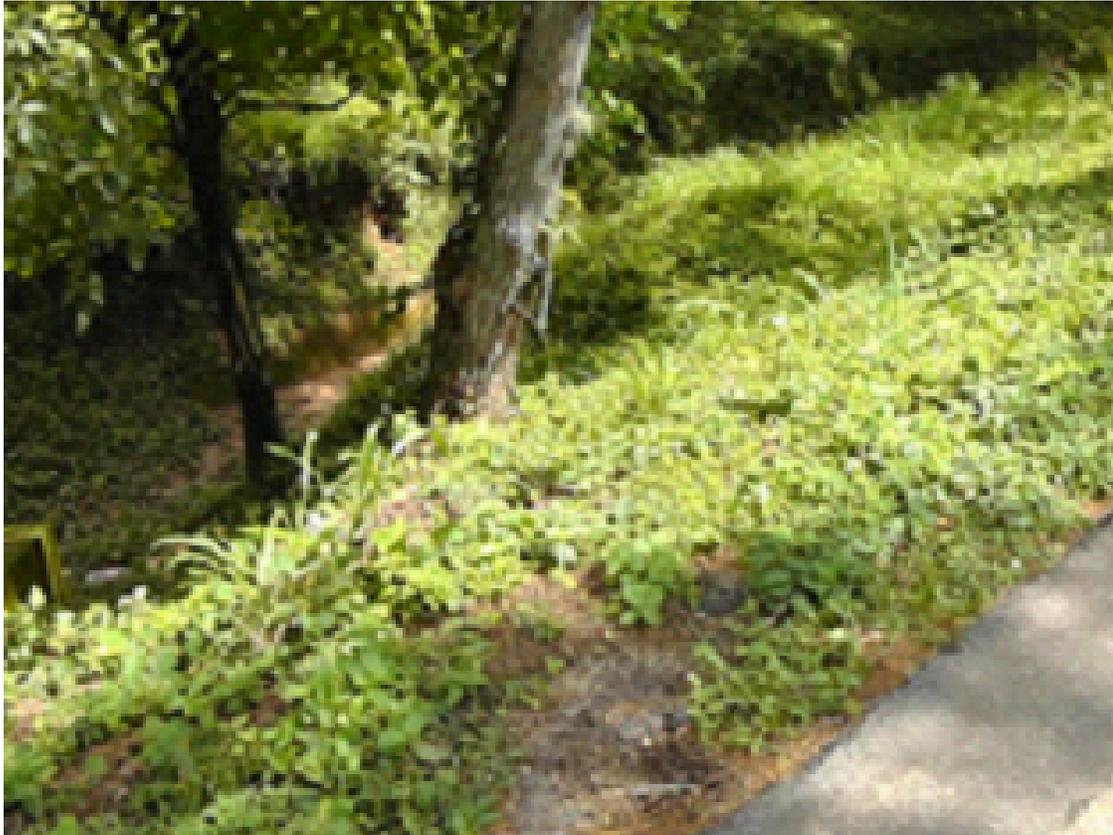
Componente.....: 5 Conos/Taludes

Calif./Mantenim....: 0 / -

Daño/Observaciones.: Los taludes de acceso y salida se encuentran en buen estado. No se evidencian ni se observan rastros de movimiento ni desprendimientos de material.

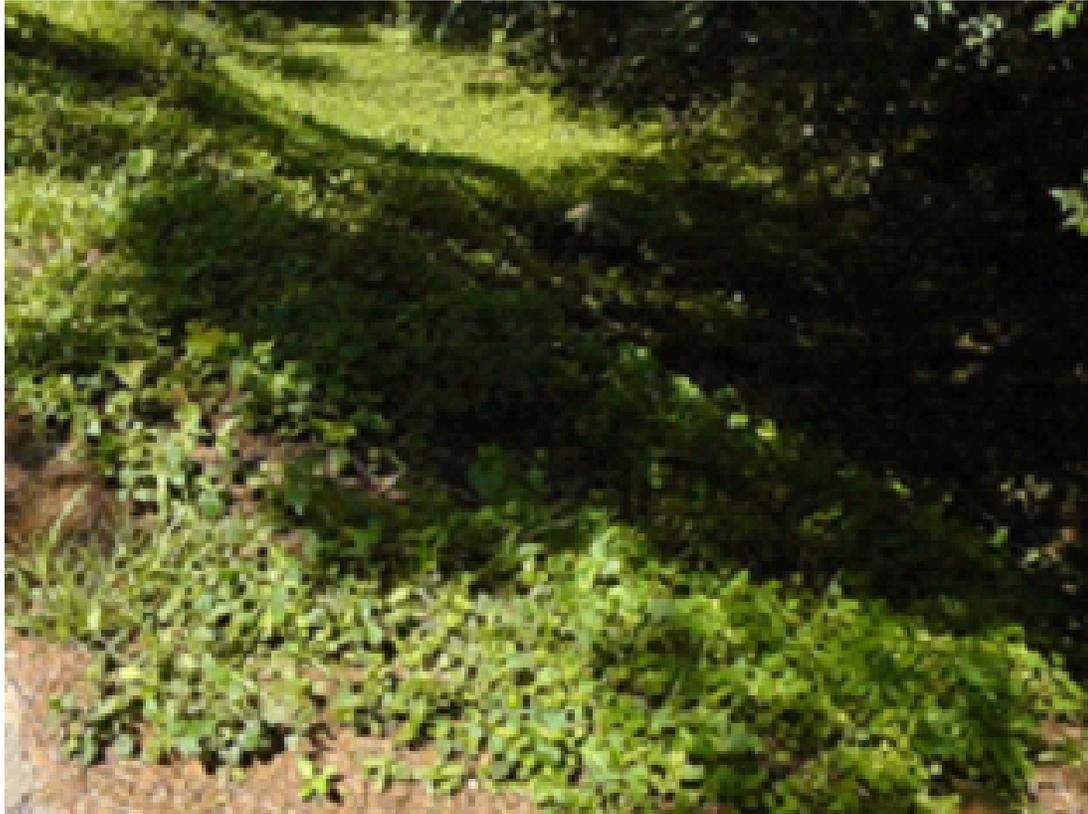
Componente.....: 5 Conos/Taludes

Calif./Mantenim....: 0 / -

Daño/Observaciones.: Los taludes de acceso y salida se encuentran en buen estado. No se evidencian ni se observan rastros de movimiento ni desprendimientos de material.

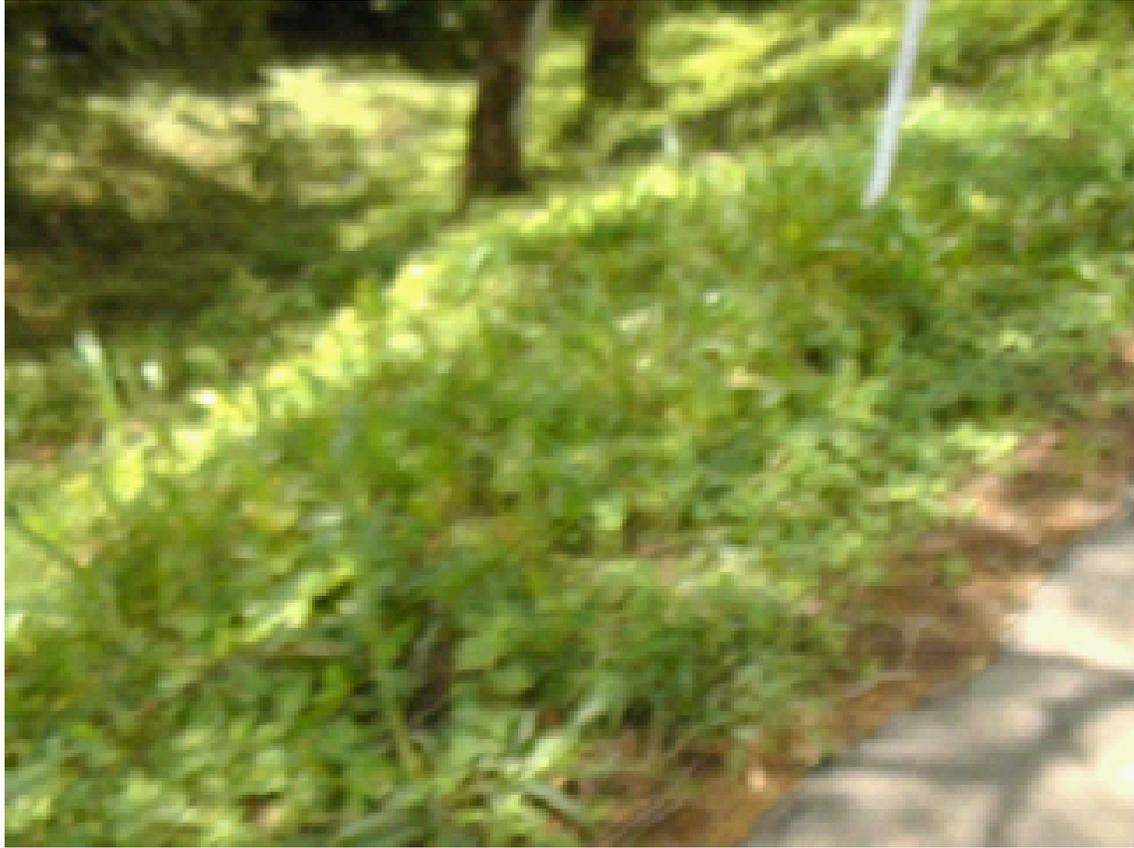
Componente.....: 5 Conos/Taludes

Calif./Mantenim....: 0 / -

Daño/Observaciones.: Los taludes de acceso y salida se encuentran en buen estado. No se evidencian ni se observan rastros de movimiento ni desprendimientos de material.

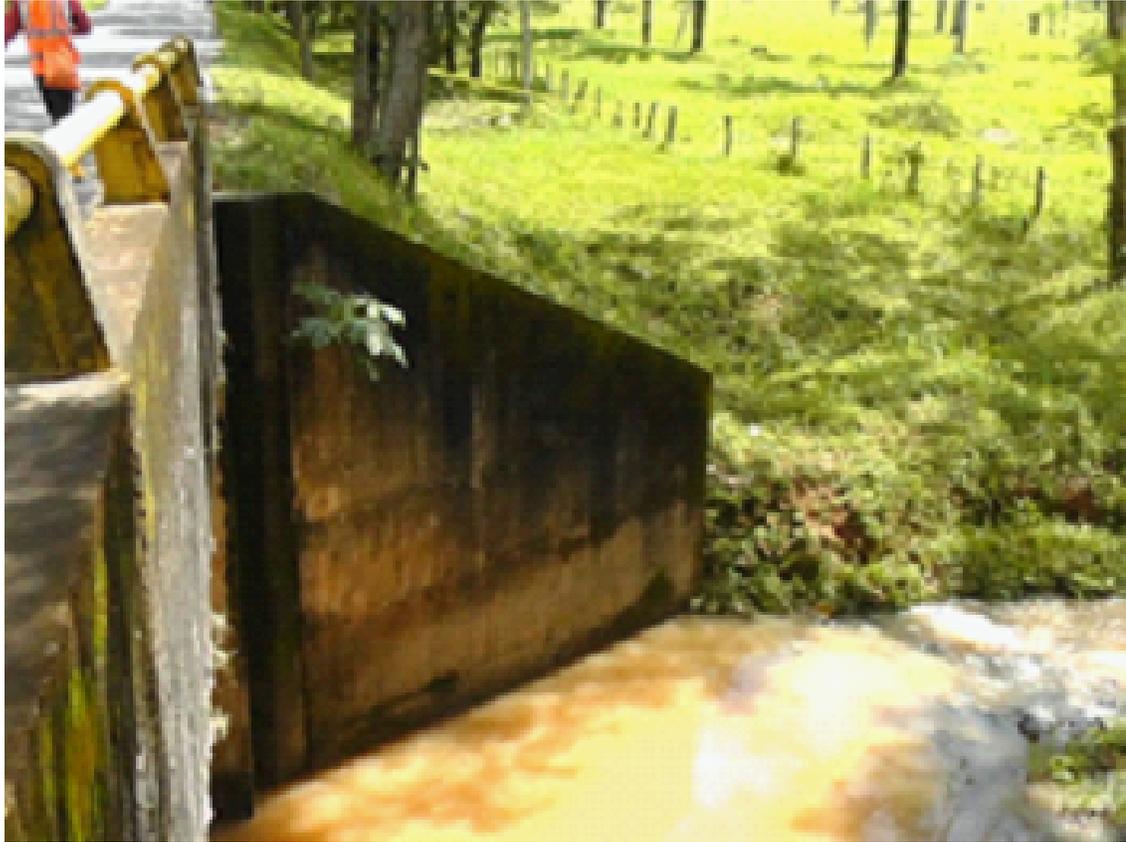
Componente.....: 6 Aletas

Calif./Mantenim....: 1 / -

Daño/Observaciones.: Todas las aletas se encuentran en buen estado, aunque en la parte superior se observan desplazamientos de cerca de 4cm, por lo que se sugiere realizar un seguimiento para determinar si los desplazamientos se ocasionan por empujes del suelo o por sobrecargas de los vehículos.

Tipo de daño.....: Asentamiento / Movimiento

Reparaciones.....: Z Otra

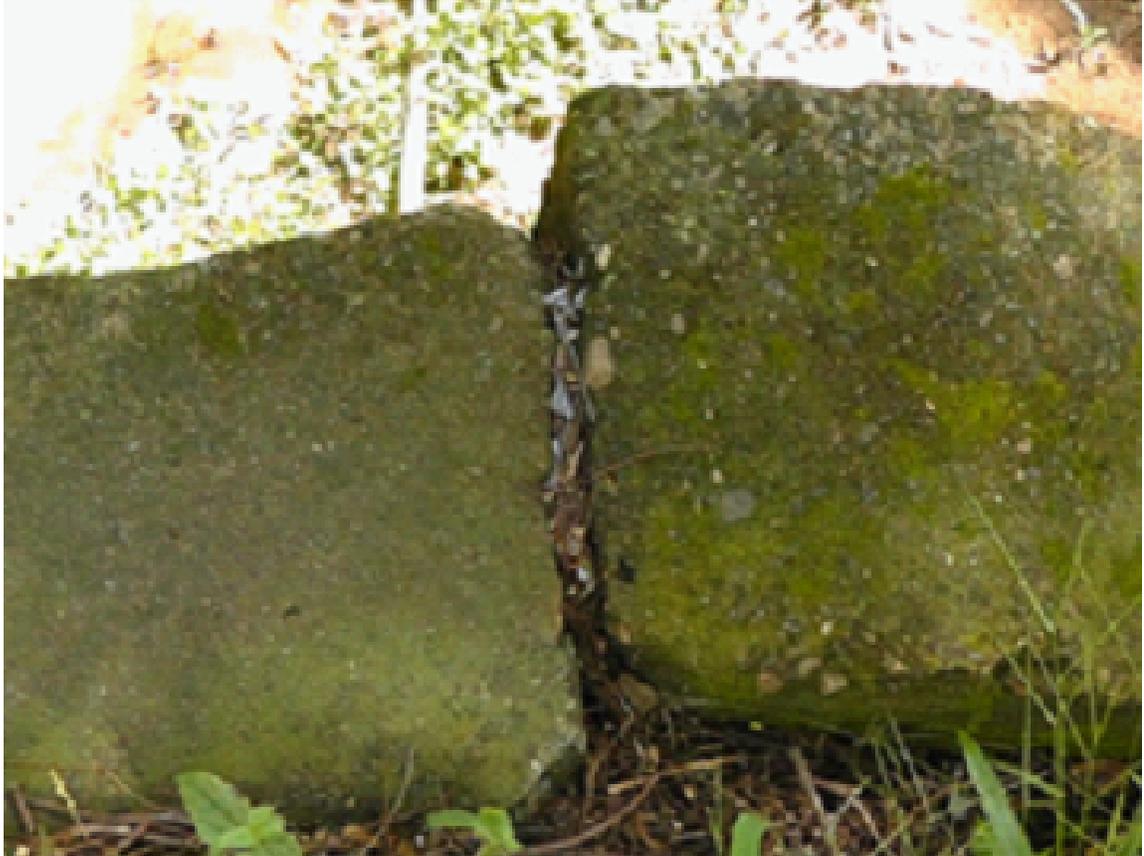
Componente.....: 6 Aletas

Calif./Mantenim....: 1 / -

Daño/Observaciones.: Todas las aletas se encuentran en buen estado, aunque en la parte superior se observan desplazamientos de cerca de 4cm, por lo que se sugiere realizar un seguimiento para determinar si los desplazamientos se ocasionan por empujes del suelo o por sobrecargas de los vehículos.

Tipo de daño.....: Asentamiento / Movimiento

Reparaciones.....: Z Otra
