07-6514-001.00 La Peral

Regional.....: 7 Casanare
 Ruta.....: Troncal Villa Garzón - Saravena
 Carretera.....: Paz de Ariporo - La Cabuya
 Lado de la car...: 0
 Abscisa.....: 2+0833
 No del registro..: 586

Recolección de datos : Fecha.....: 2012.05.22
 : Iniciales.....: AFBV

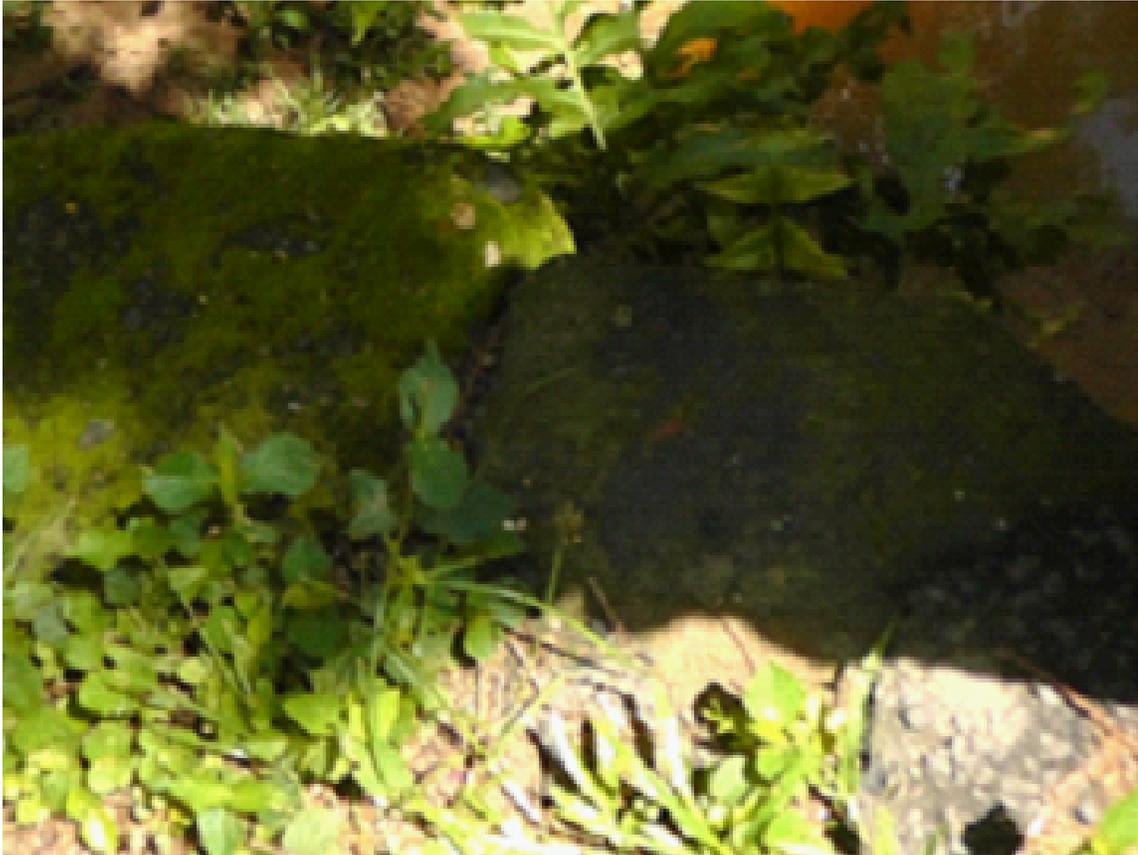
Componente.....: 6 Aletas

Calif./Mantenim....: 1 / -

Daño/Observaciones.: Todas las aletas se encuentran en buen estado, aunque en la parte superior se observan desplazamientos de cerca de 4cm, por lo que se sugiere realizar un seguimiento para determinar si los desplazamientos se ocasionan por empujes del suelo o por sobrecargas de los vehículos.

Tipo de daño.....: Asentamiento / Movimiento

Reparaciones.....: Z Otra

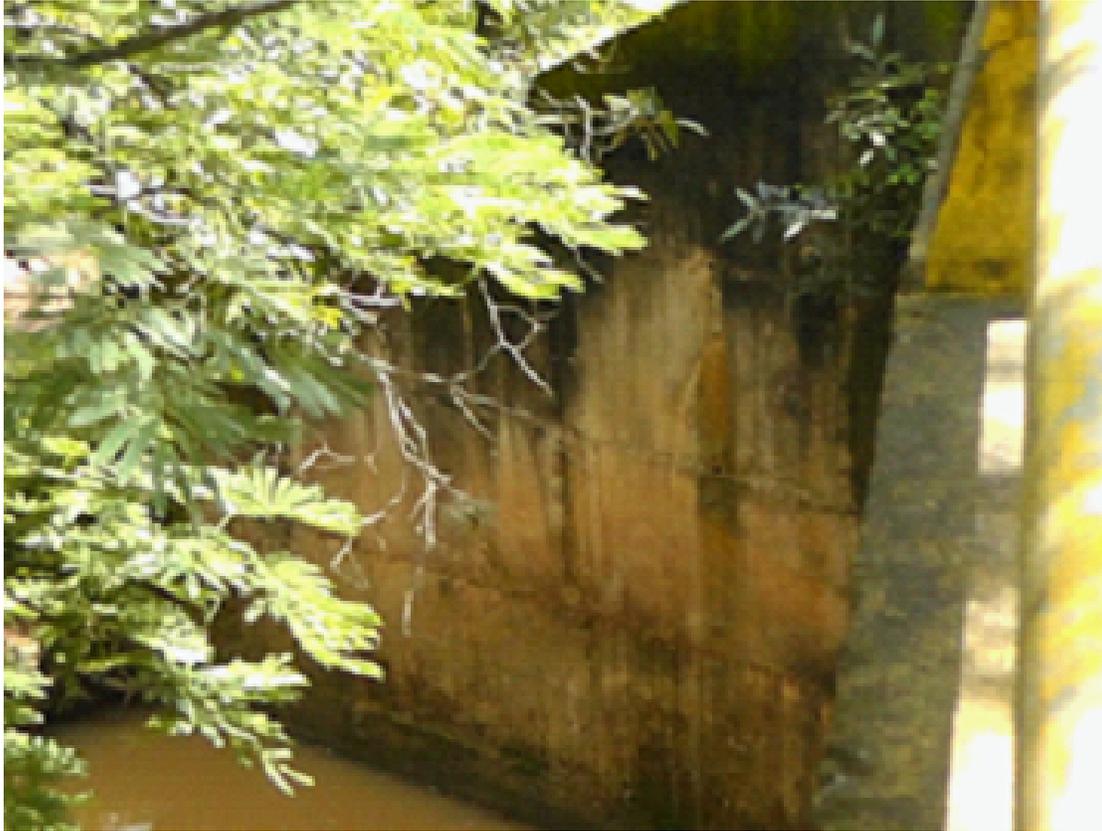
Componente.....: 6 Aletas

Calif./Mantenim....: 1 / -

Daño/Observaciones.: Todas las aletas se encuentran en buen estado, aunque en la parte superior se observan desplazamientos de cerca de 4cm, por lo que se sugiere realizar un seguimiento para determinar si los desplazamientos se ocasionan por empujes del suelo o por sobrecargas de los vehículos.

Tipo de daño.....: Asentamiento / Movimiento

Reparaciones.....: Z Otra

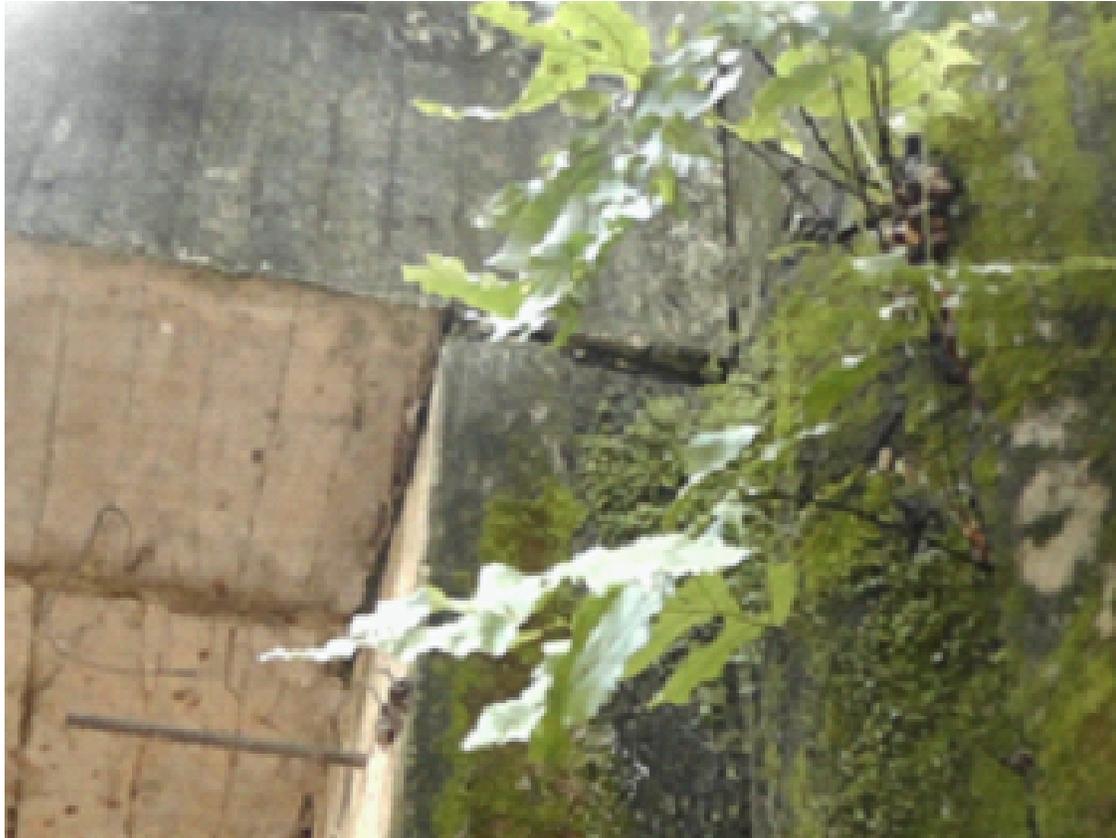
Componente.....: 6 Aletas

Calif./Mantenim....: 1 / -

Daño/Observaciones.: Todas las aletas se encuentran en buen estado, aunque en la parte superior se observan desplazamientos de cerca de 4cm, por lo que se sugiere realizar un seguimiento para determinar si los desplazamientos se ocasionan por empujes del suelo o por sobrecargas de los vehículos.

Tipo de daño.....: Asentamiento / Movimiento

Reparaciones.....: Z Otra

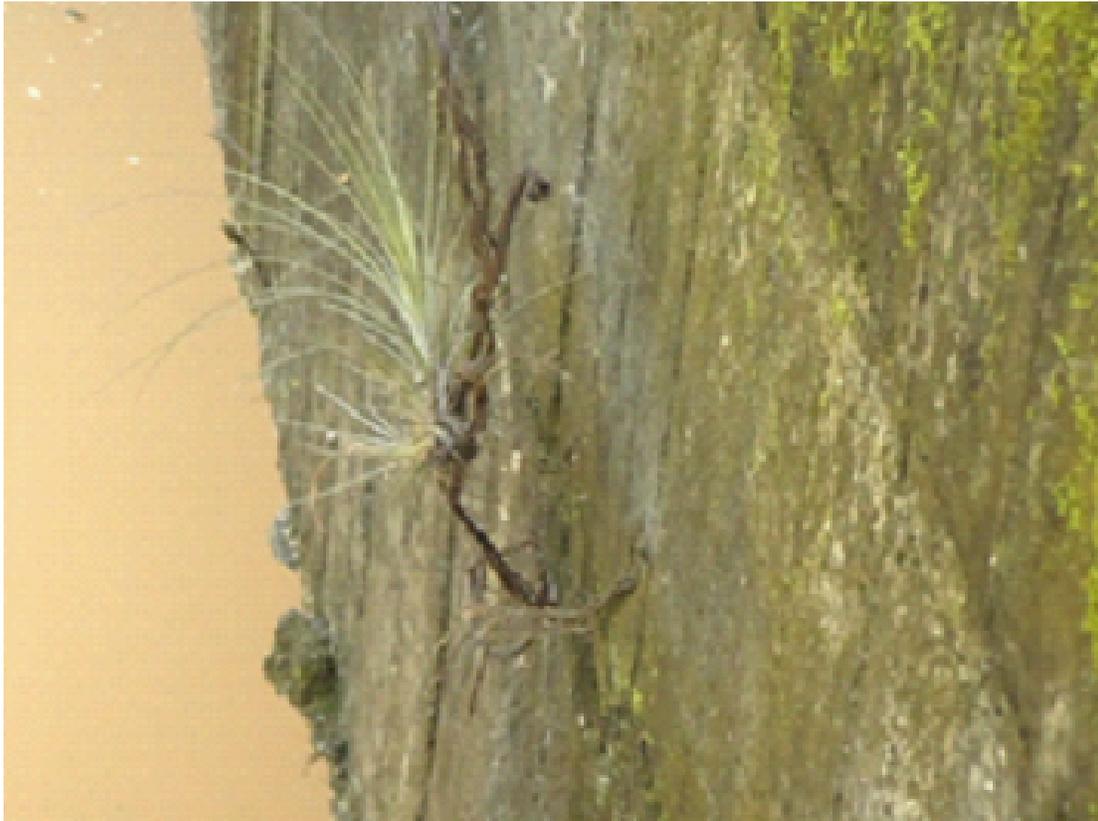
Componente.....: 6 Aletas

Calif./Mantenim....: 1 / -

Daño/Observaciones.: Todas las aletas se encuentran en buen estado, aunque en la parte superior se observan desplazamientos de cerca de 4cm, por lo que se sugiere realizar un seguimiento para determinar si los desplazamientos se ocasionan por empujes del suelo o por sobrecargas de los vehículos.

Tipo de daño.....: Asentamiento / Movimiento

Reparaciones.....: Z Otra

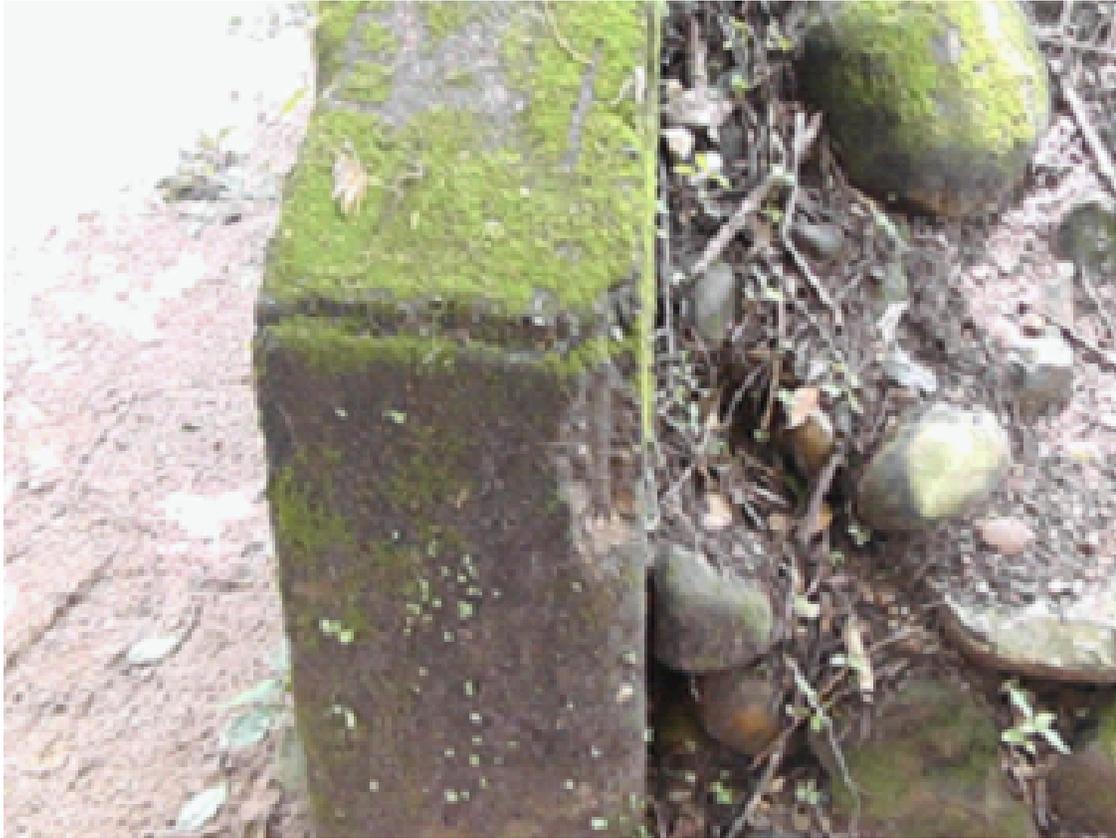
Componente.....: 6 Aletas

Calif./Mantenim....: 1 / -

Daño/Observaciones.: Todas las aletas se encuentran en buen estado, aunque en la parte superior se observan desplazamientos de cerca de 4cm, por lo que se sugiere realizar un seguimiento para determinar si los desplazamientos se ocasionan por empujes del suelo o por sobrecargas de los vehículos.

Tipo de daño.....: Asentamiento / Movimiento

Reparaciones.....: Z Otra

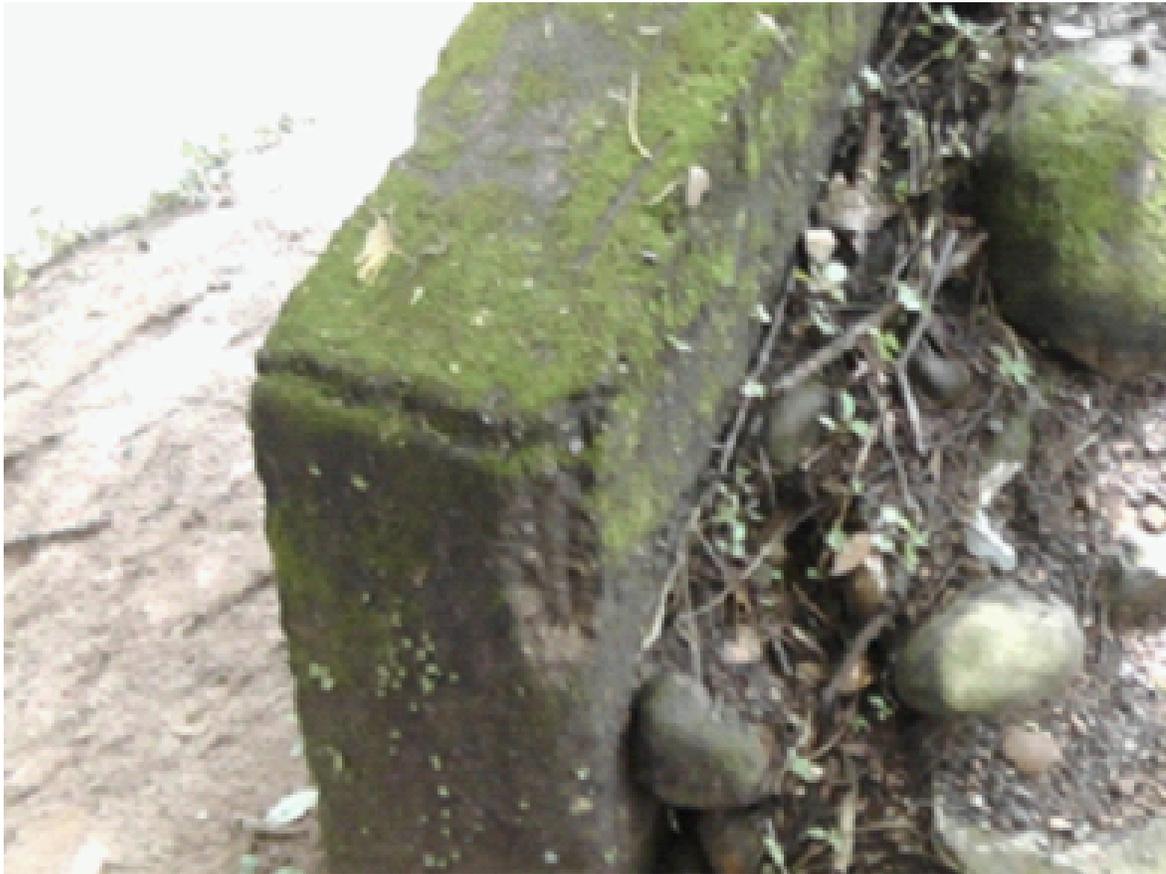
Componente.....: 6 Aletas

Calif./Mantenim....: 1 / -

Daño/Observaciones.: Todas las aletas se encuentran en buen estado, aunque en la parte superior se observan desplazamientos de cerca de 4cm, por lo que se sugiere realizar un seguimiento para determinar si los desplazamientos se ocasionan por empujes del suelo o por sobrecargas de los vehículos.

Tipo de daño.....: Asentamiento / Movimiento

Reparaciones.....: Z Otra

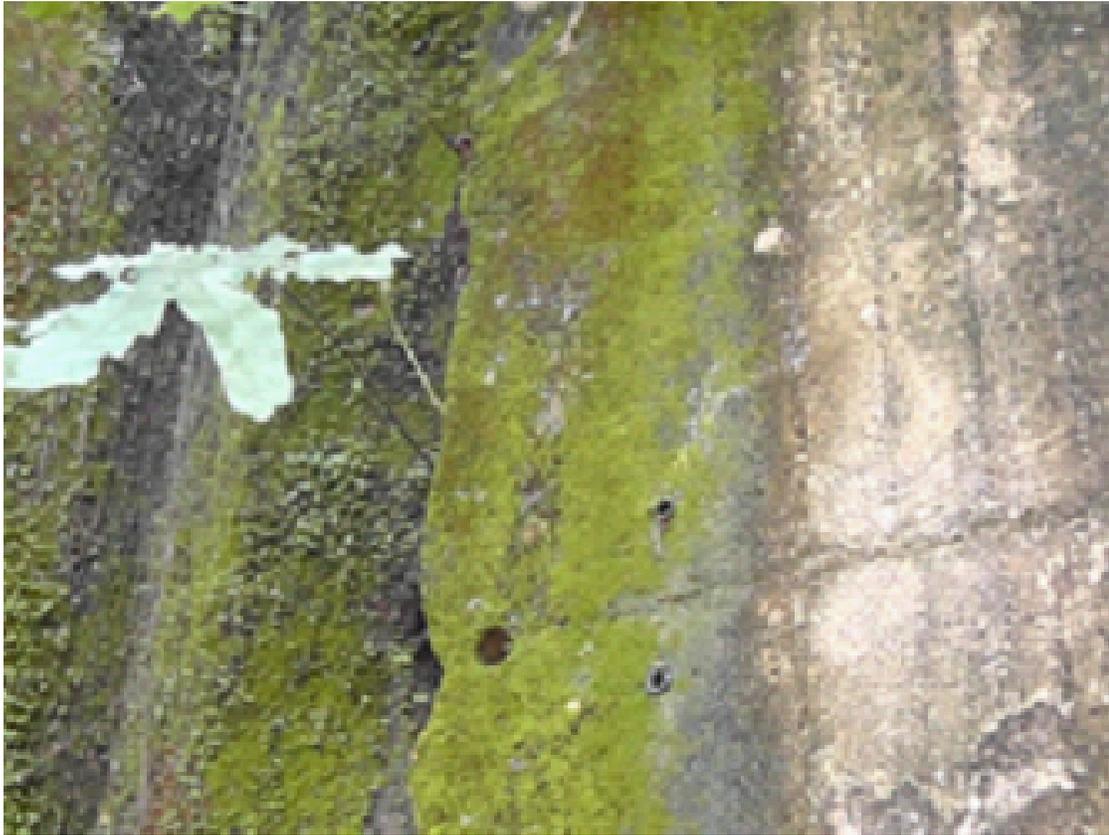
Componente.....: 7 Estribos

Calif./Mantenim....: 1 / -

Daño/Observaciones.: El estribo de entrada y el de salida se encuentran en buen estado, solo se observan manchas de humedad y vegetación producto de la infiltración de agua por las juntas de expansión del puente.

Tipo de daño.....: Infiltración

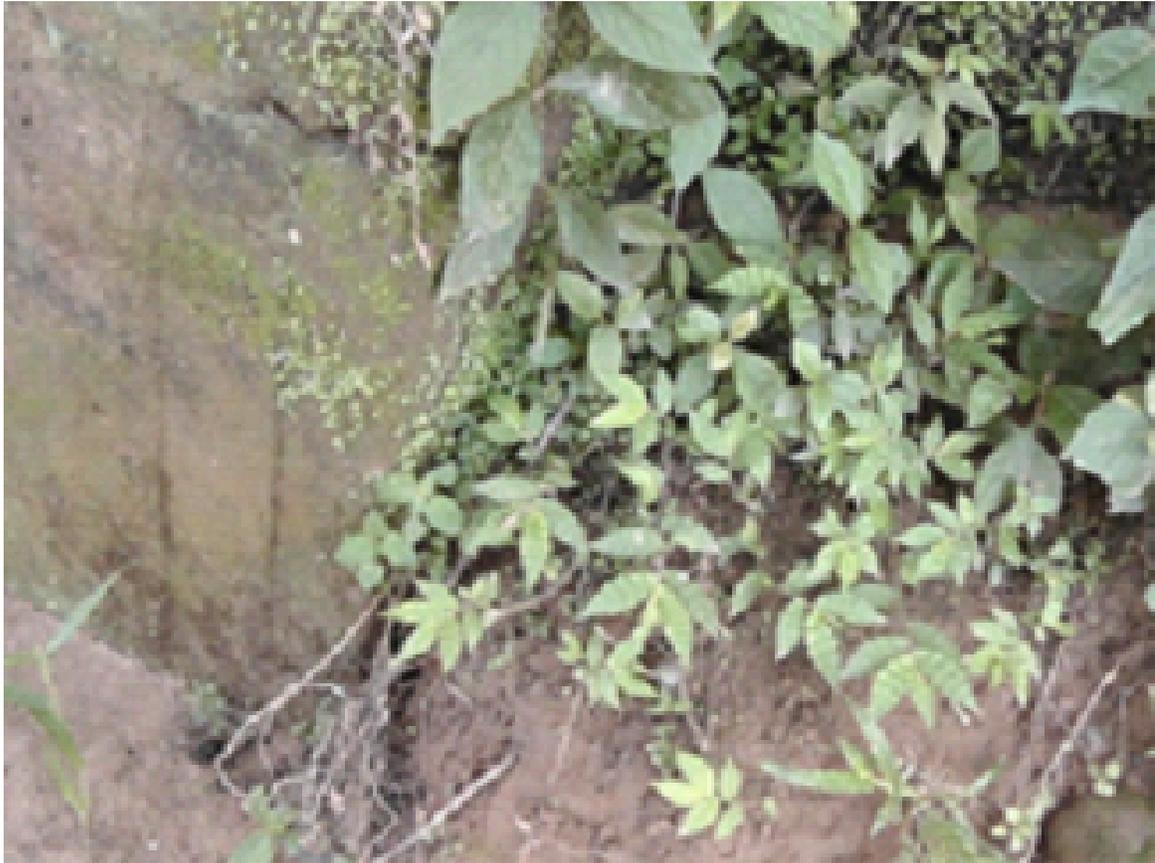
Componente.....: 7 Estribos

Calif./Mantenim....: 1 / -

Daño/Observaciones.: El estribo de entrada y el de salida se encuentran en buen estado, solo se observan manchas de humedad y vegetación producto de la infiltración de agua por las juntas de expansión del puente.

Tipo de daño.....: Infiltración

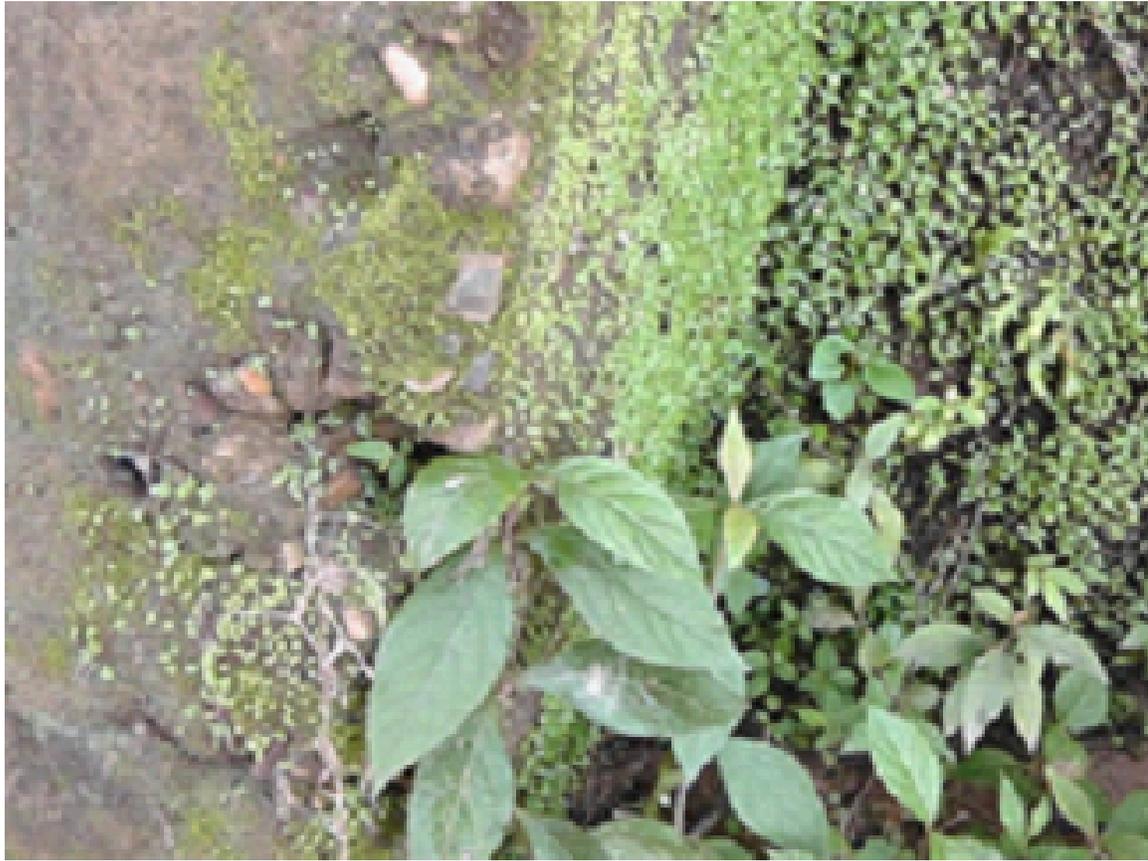
Componente.....: 7 Estribos

Calif./Mantenim....: 1 / -

Daño/Observaciones.: El estribo de entrada y el de salida se encuentran en buen estado, solo se observan manchas de humedad y vegetación producto de la infiltración de agua por las juntas de expansión del puente.

Tipo de daño.....: Infiltración

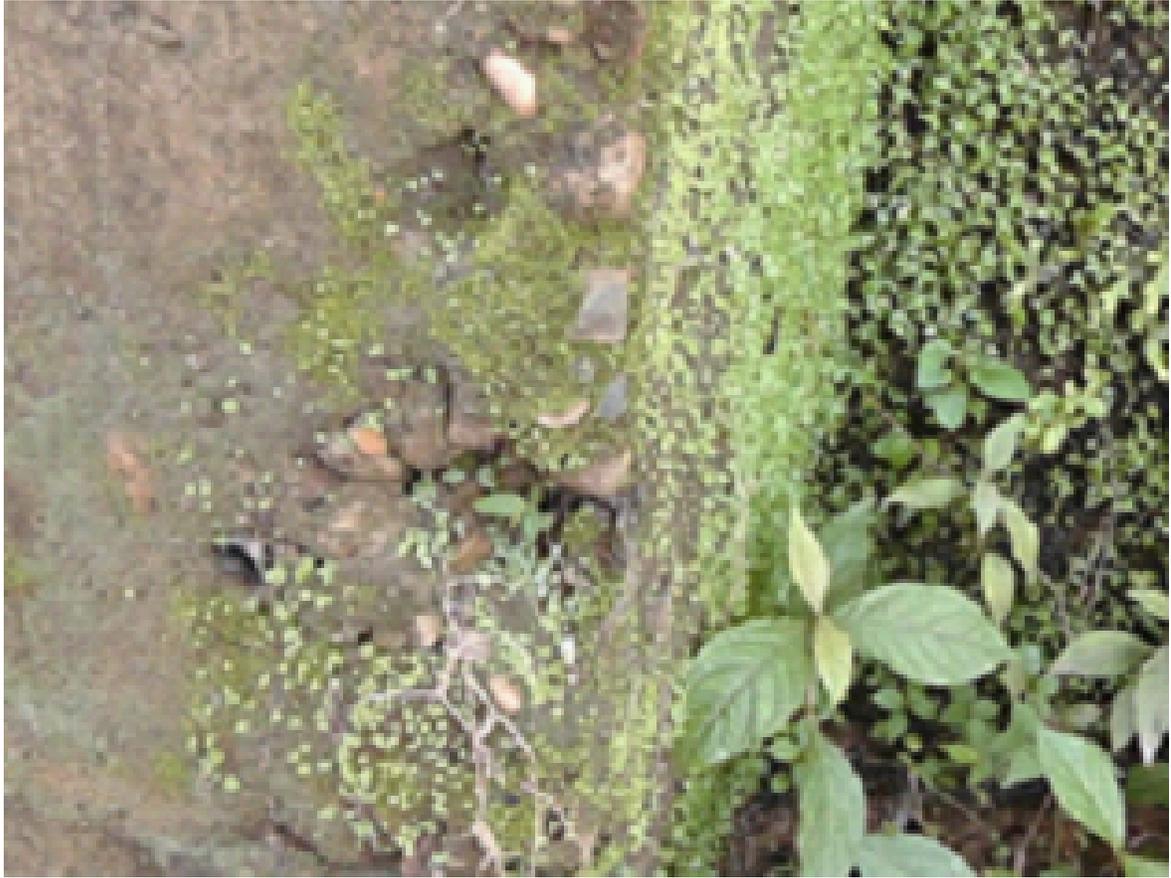
Componente.....: 7 Estribos

Calif./Mantenim....: 1 / -

Daño/Observaciones.: El estribo de entrada y el de salida se encuentran en buen estado, solo se observan manchas de humedad y vegetación producto de la infiltración de agua por las juntas de expansión del puente.

Tipo de daño.....: Infiltración

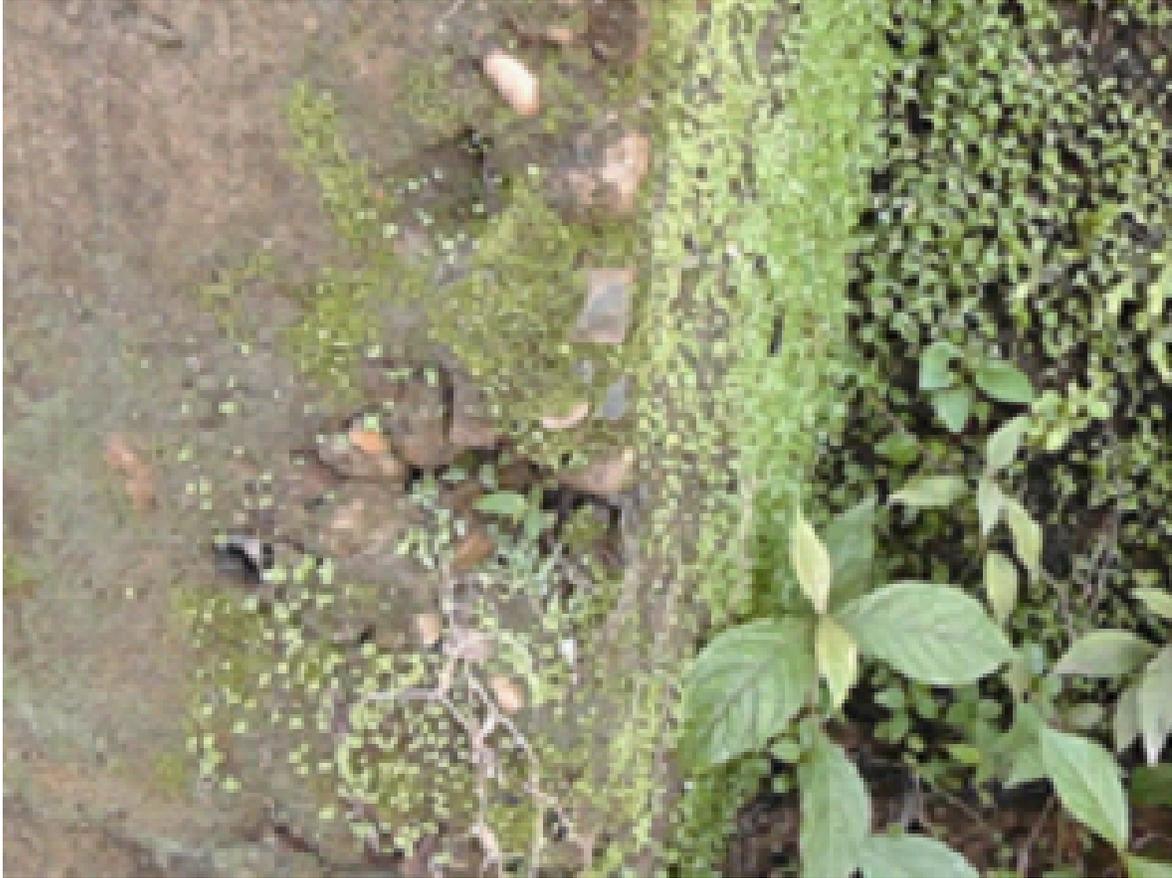
Componente.....: 7 Estribos

Calif./Mantenim....: 1 / -

Daño/Observaciones.: El estribo de entrada y el de salida se encuentran en buen estado, solo se observan manchas de humedad y vegetación producto de la infiltración de agua por las juntas de expansión del puente.

Tipo de daño.....: Infiltración

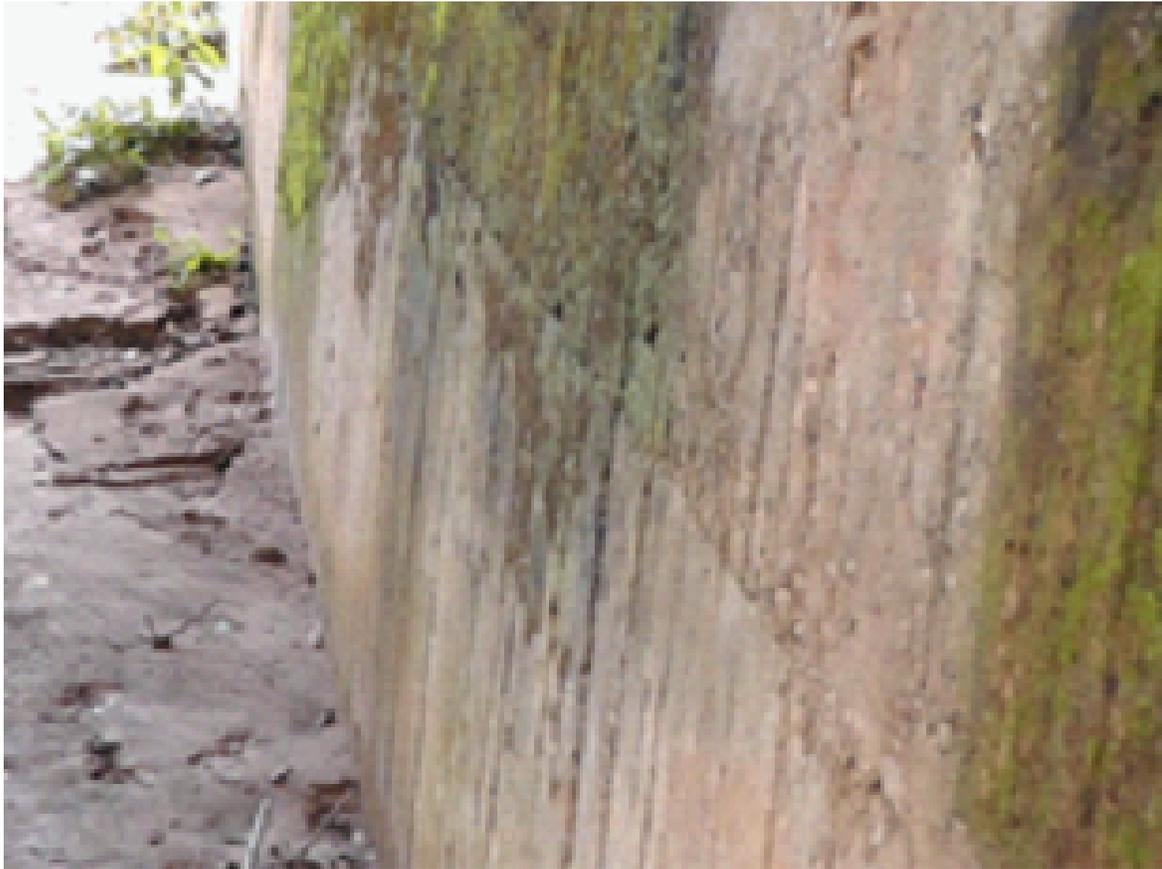
Componente.....: 7 Estribos

Calif./Mantenim....: 1 / -

Daño/Observaciones.: El estribo de entrada y el de salida se encuentran en buen estado, solo se observan manchas de humedad y vegetación producto de la infiltración de agua por las juntas de expansión del puente.

Tipo de daño.....: Infiltración

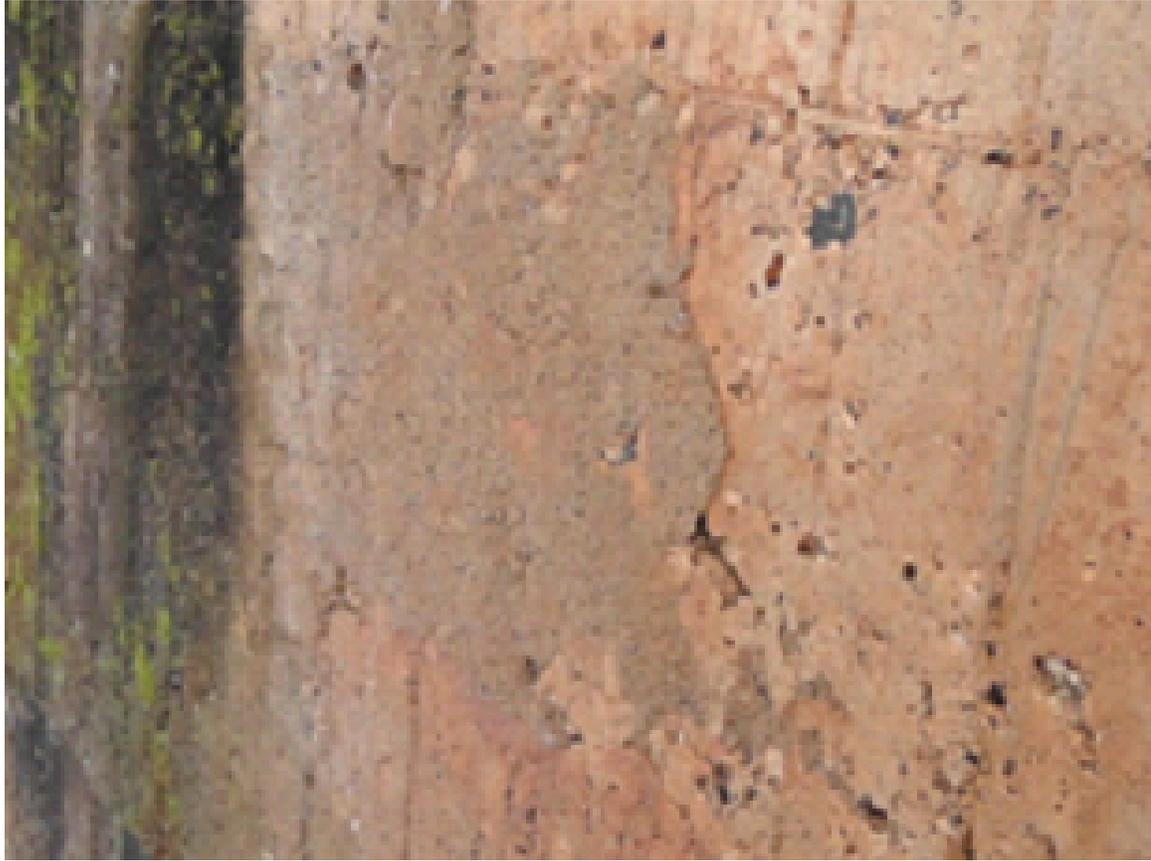
Componente.....: 7 Estribos

Calif./Mantenim....: 1 / -

Daño/Observaciones.: El estribo de entrada y el de salida se encuentran en buen estado, solo se observan manchas de humedad y vegetación producto de la infiltración de agua por las juntas de expansión del puente.

Tipo de daño.....: Infiltración

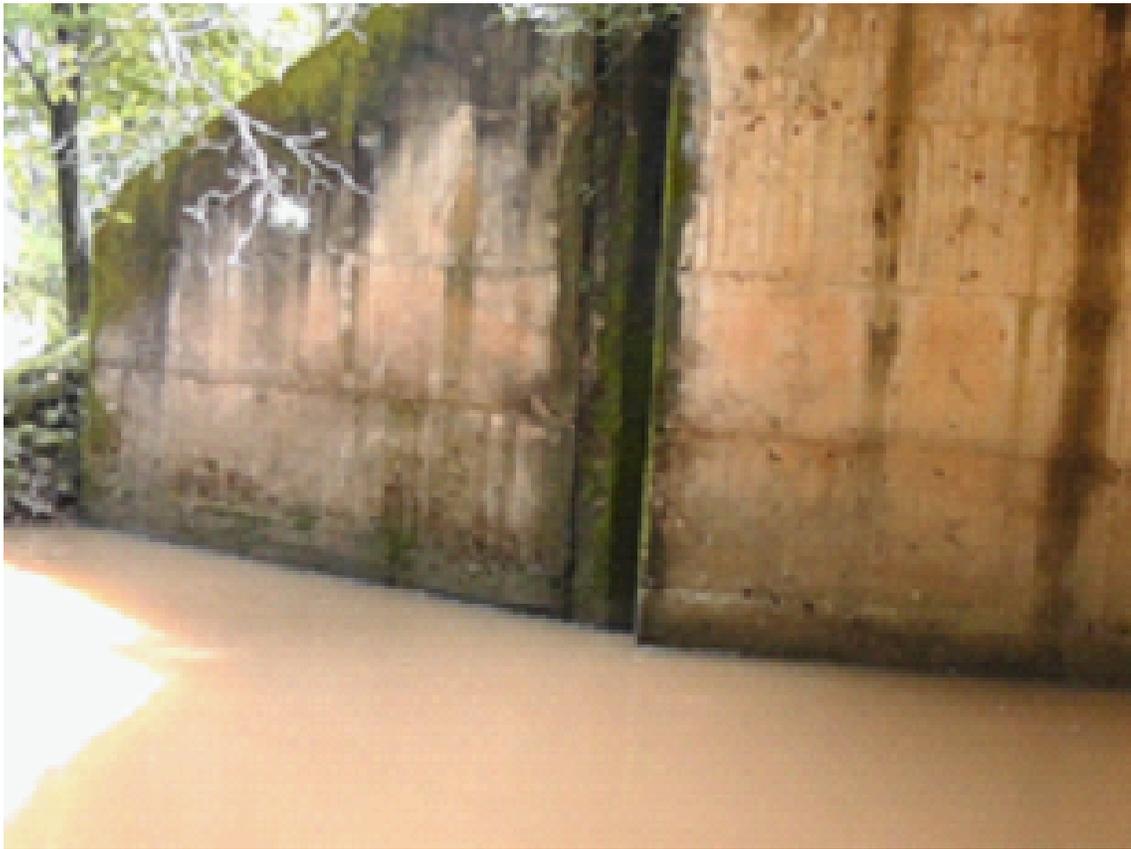
Componente.....: 7 Estribos

Calif./Mantenim....: 1 / -

Daño/Observaciones.: El estribo de entrada y el de salida se encuentran en buen estado, solo se observan manchas de humedad y vegetación producto de la infiltración de agua por las juntas de expansión del puente.

Tipo de daño.....: Infiltración

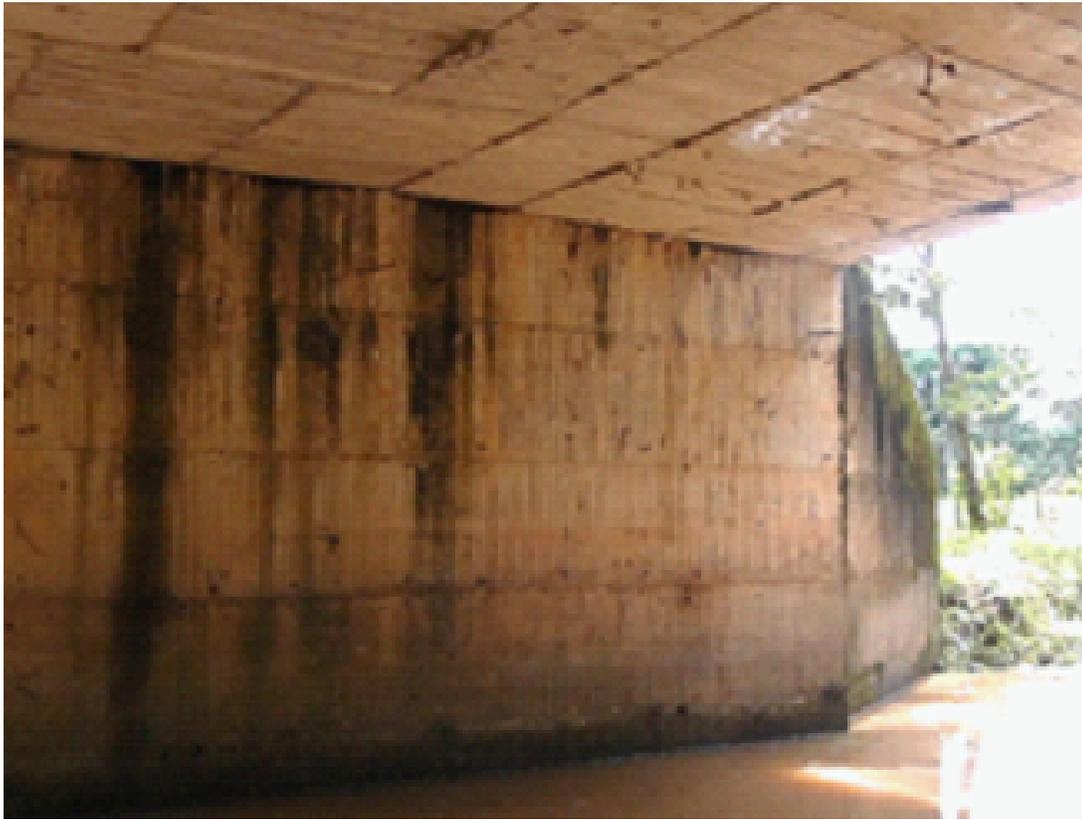
Componente.....: 7 Estribos

Calif./Mantenim....: 1 / -

Daño/Observaciones.: El estribo de entrada y el de salida se encuentran en buen estado, solo se observan manchas de humedad y vegetación producto de la infiltración de agua por las juntas de expansión del puente.

Tipo de daño.....: Infiltración

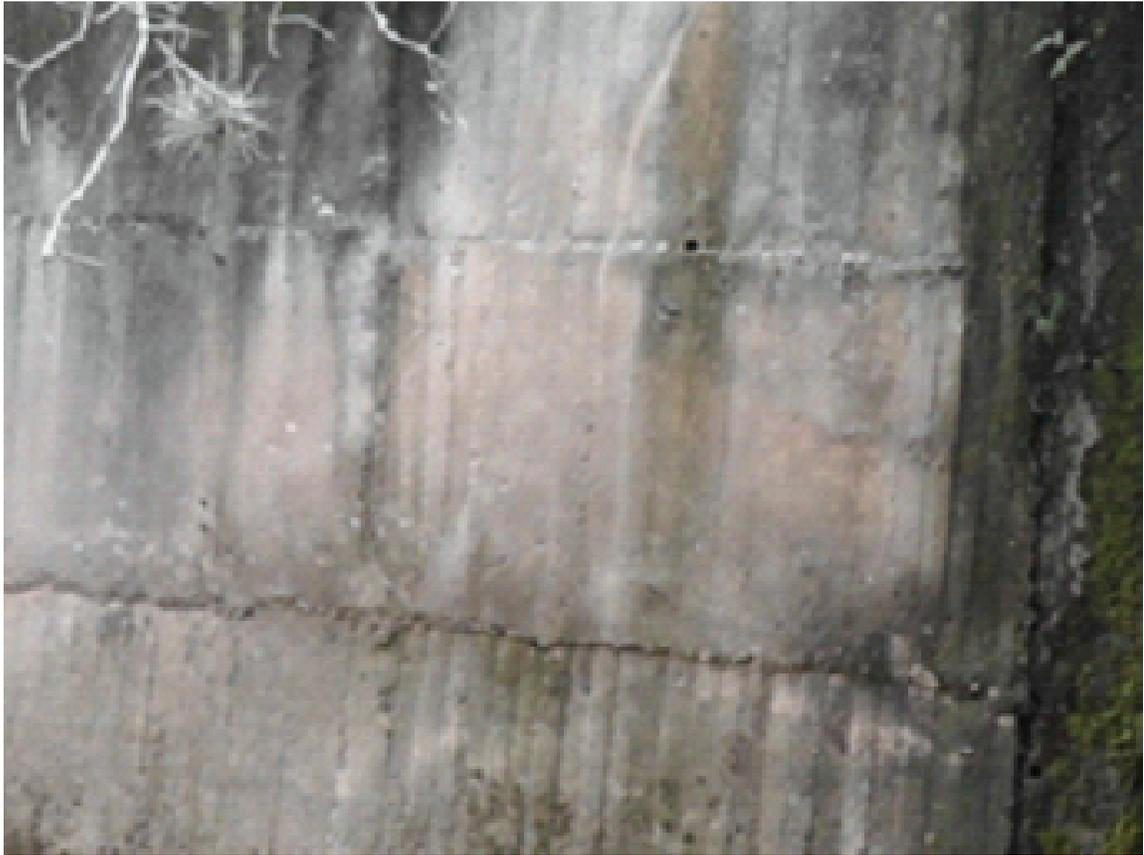
Componente.....: 7 Estribos

Calif./Mantenim....: 1 / -

Daño/Observaciones.: El estribo de entrada y el de salida se encuentran en buen estado, solo se observan manchas de humedad y vegetación producto de la infiltración de agua por las juntas de expansión del puente.

Tipo de daño.....: Infiltración

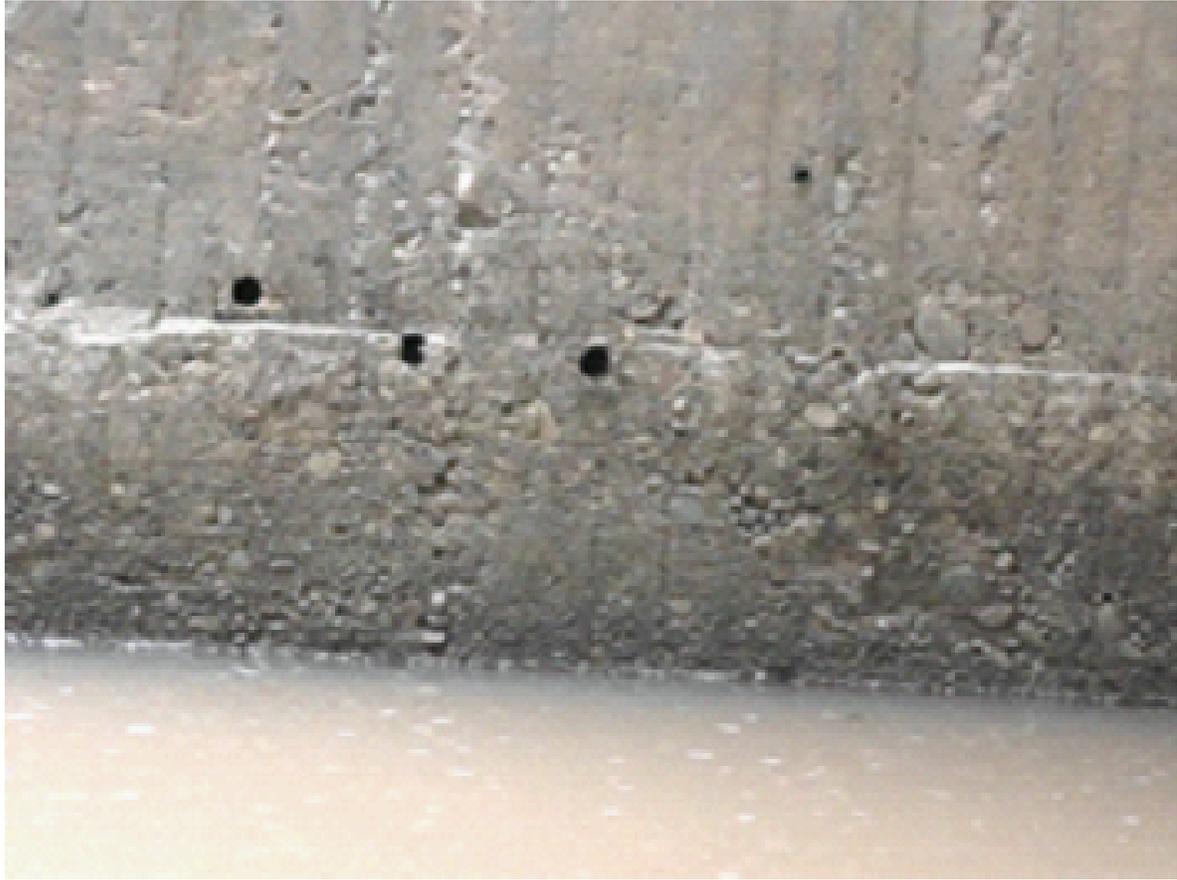
Componente.....: 7 Estribos

Calif./Mantenim....: 1 / -

Daño/Observaciones.: El estribo de entrada y el de salida se encuentran en buen estado, solo se observan manchas de humedad y vegetación producto de la infiltración de agua por las juntas de expansión del puente.

Tipo de daño.....: Infiltración

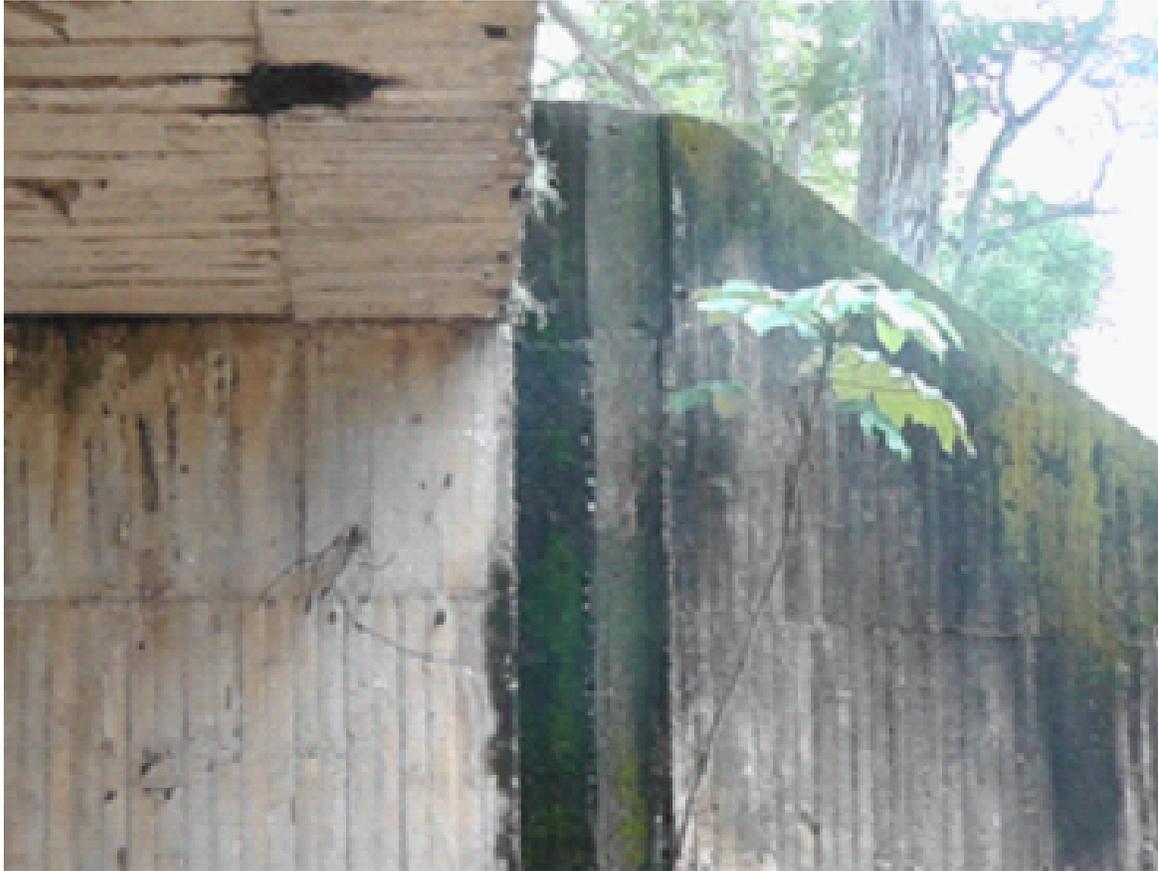
Componente.....: 7 Estribos

Calif./Mantenim....: 1 / -

Daño/Observaciones.: El estribo de entrada y el de salida se encuentran en buen estado, solo se observan manchas de humedad y vegetación producto de la infiltración de agua por las juntas de expansión del puente.

Tipo de daño.....: Infiltración

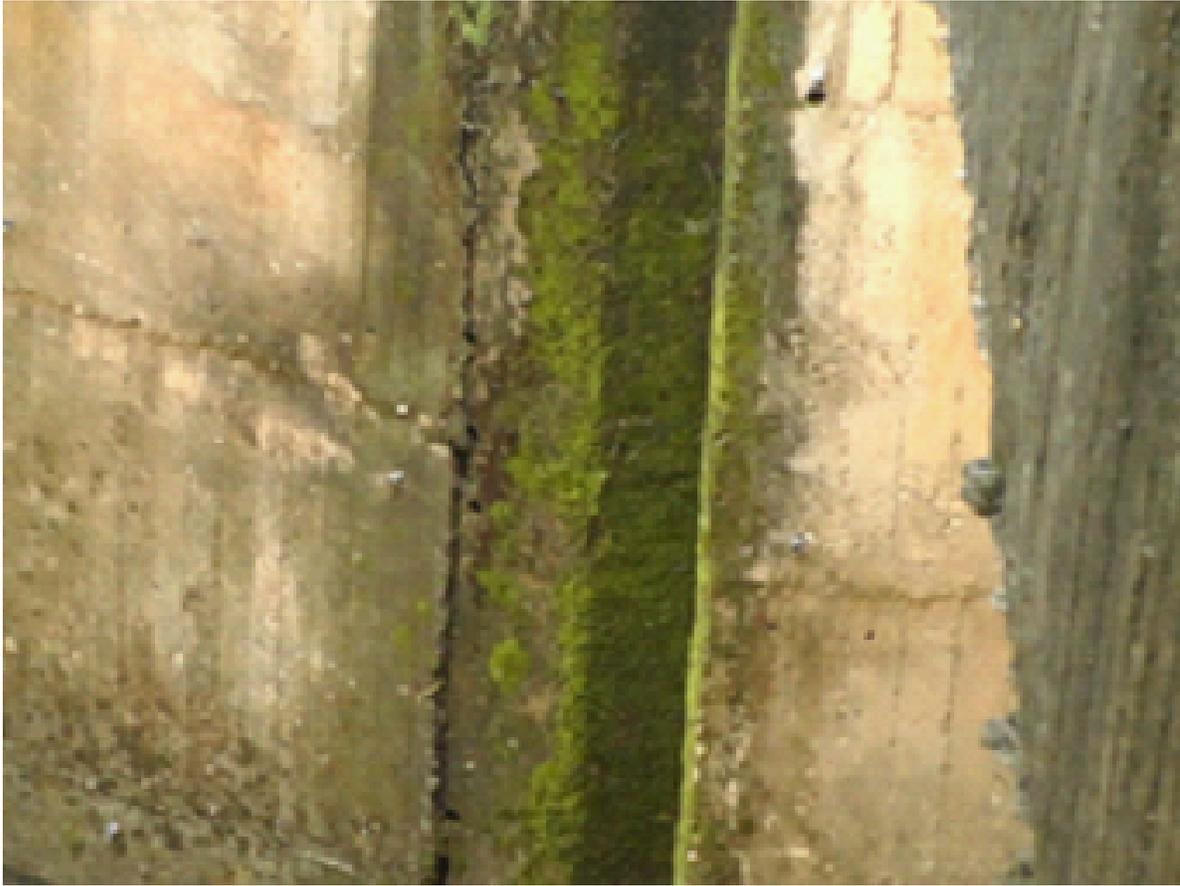
Componente.....: 7 Estribos

Calif./Mantenim....: 1 / -

Daño/Observaciones.: El estribo de entrada y el de salida se encuentran en buen estado, solo se observan manchas de humedad y vegetación producto de la infiltración de agua por las juntas de expansión del puente.

Tipo de daño.....: Infiltración

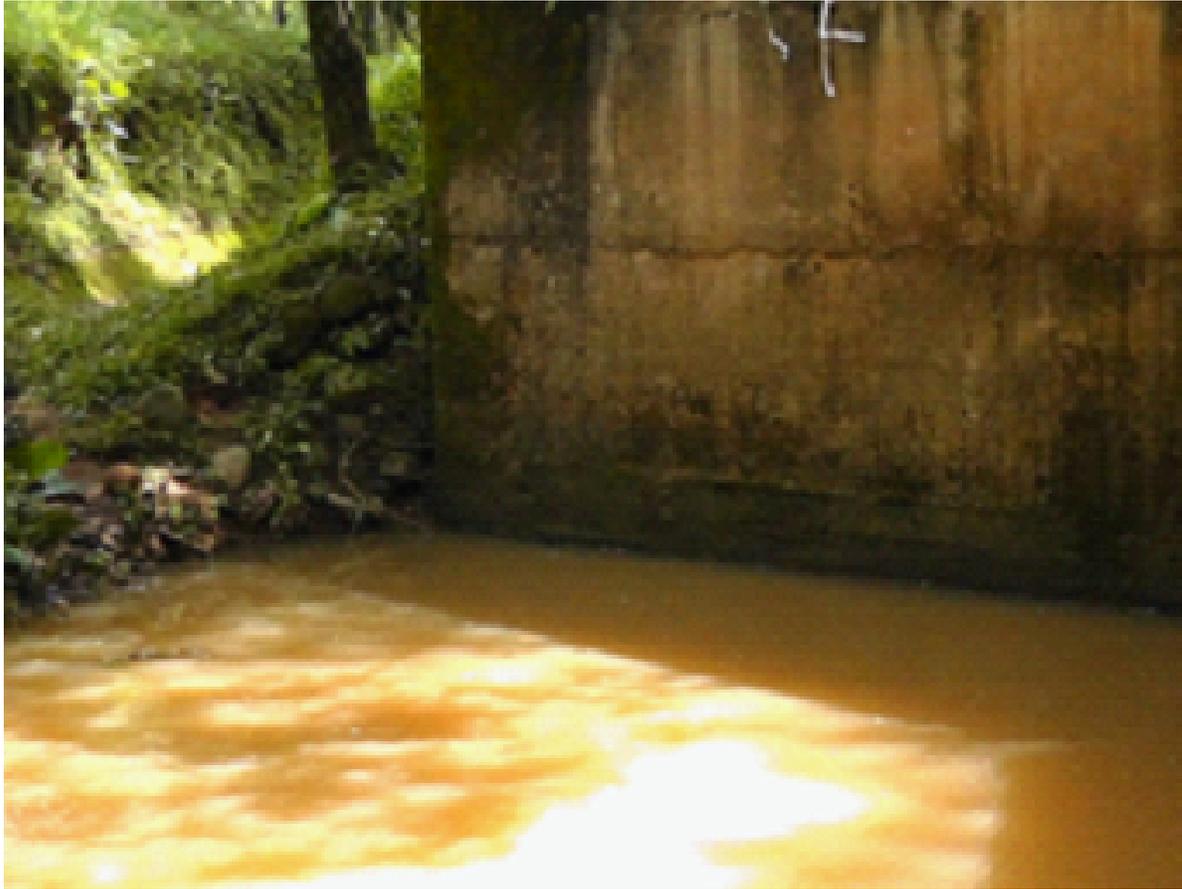
Componente.....: 7 Estribos

Calif./Mantenim....: 1 / -

Daño/Observaciones.: El estribo de entrada y el de salida se encuentran en buen estado, solo se observan manchas de humedad y vegetación producto de la infiltración de agua por las juntas de expansión del puente.

Tipo de daño.....: Infiltración

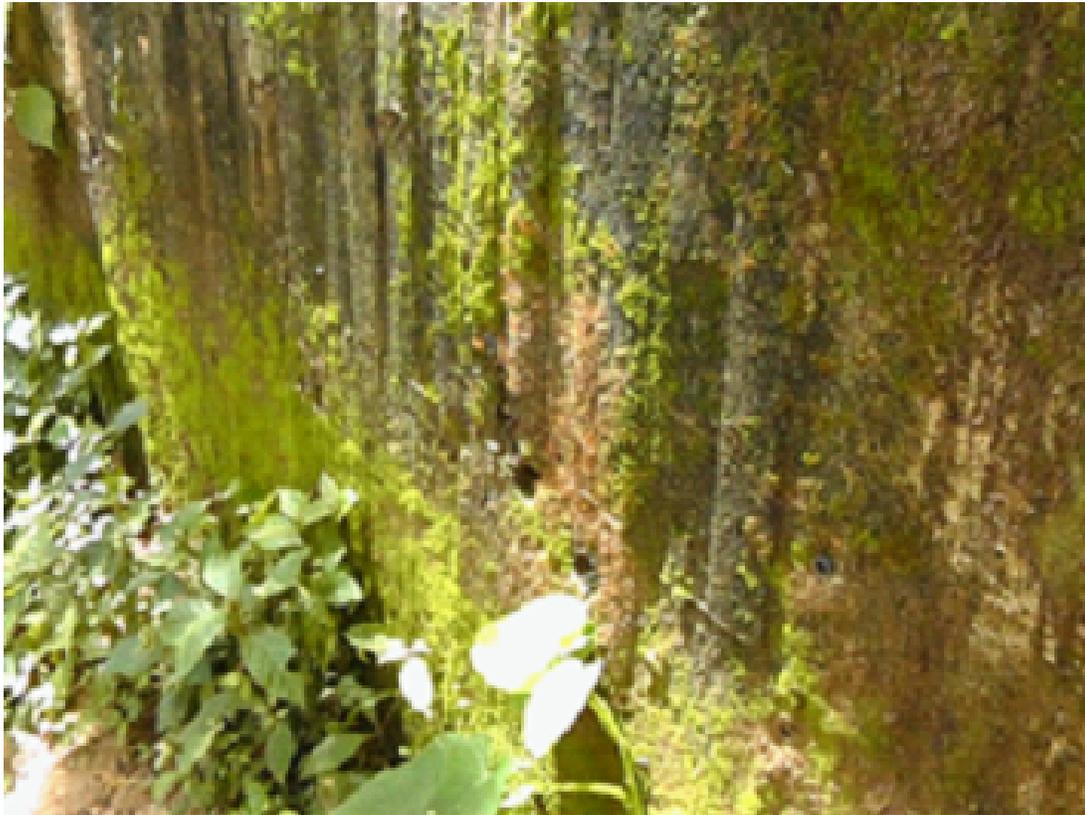
Componente.....: 7 Estribos

Calif./Mantenim....: 1 / -

Daño/Observaciones.: El estribo de entrada y el de salida se encuentran en buen estado, solo se observan manchas de humedad y vegetación producto de la infiltración de agua por las juntas de expansión del puente.

Tipo de daño.....: Infiltración
