07-6514-001.00 La Peral

Regional.....: 7 Casanare
 Ruta.....: Troncal Villa Garzón - Saravena
 Carretera.....: Paz de Ariporo - La Cabuya
 Lado de la car...: 0
 Abscisa.....: 2+0833
 No del registro..: 586

Recolección de datos : Fecha.....: 2012.05.22
 : Iniciales.....: AFBV

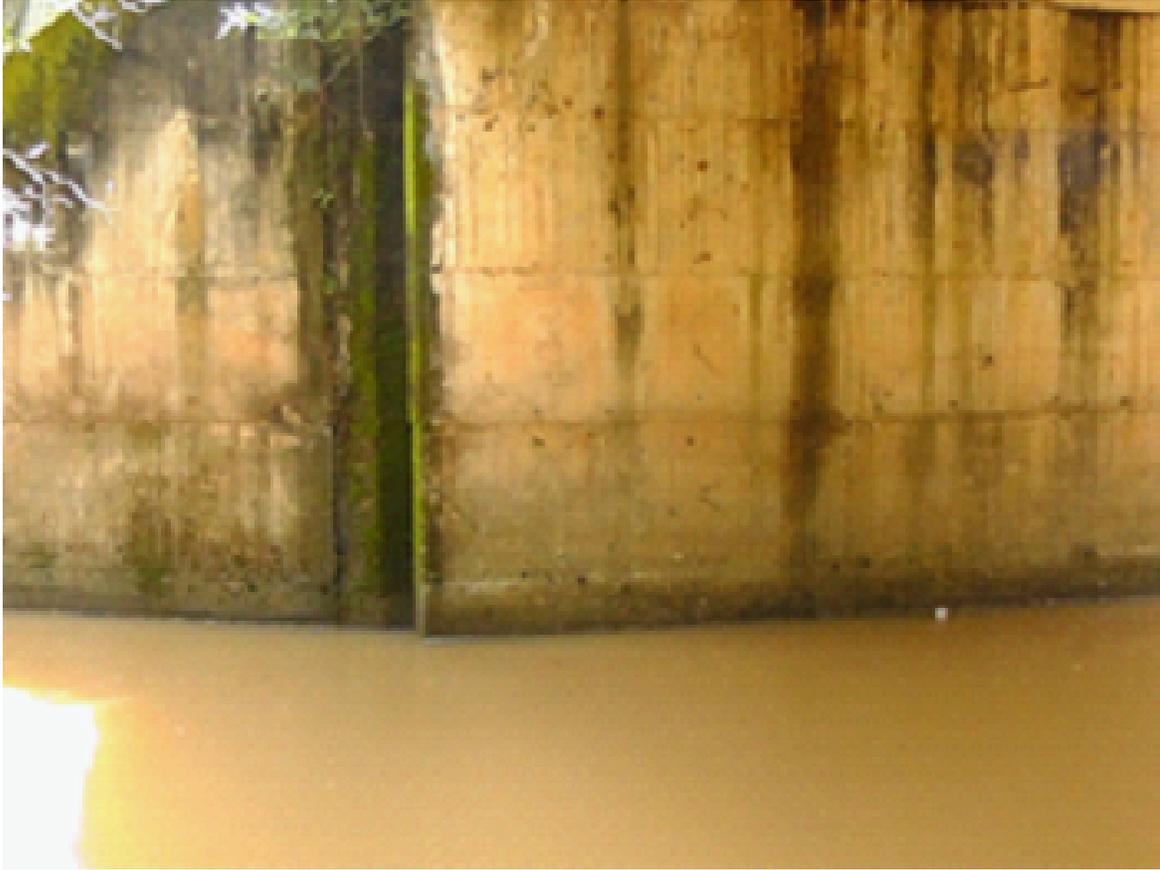
Componente.....: 7 Estribos

Calif./Mantenim....: 1 / -

Tipo de daño.....: Infiltración

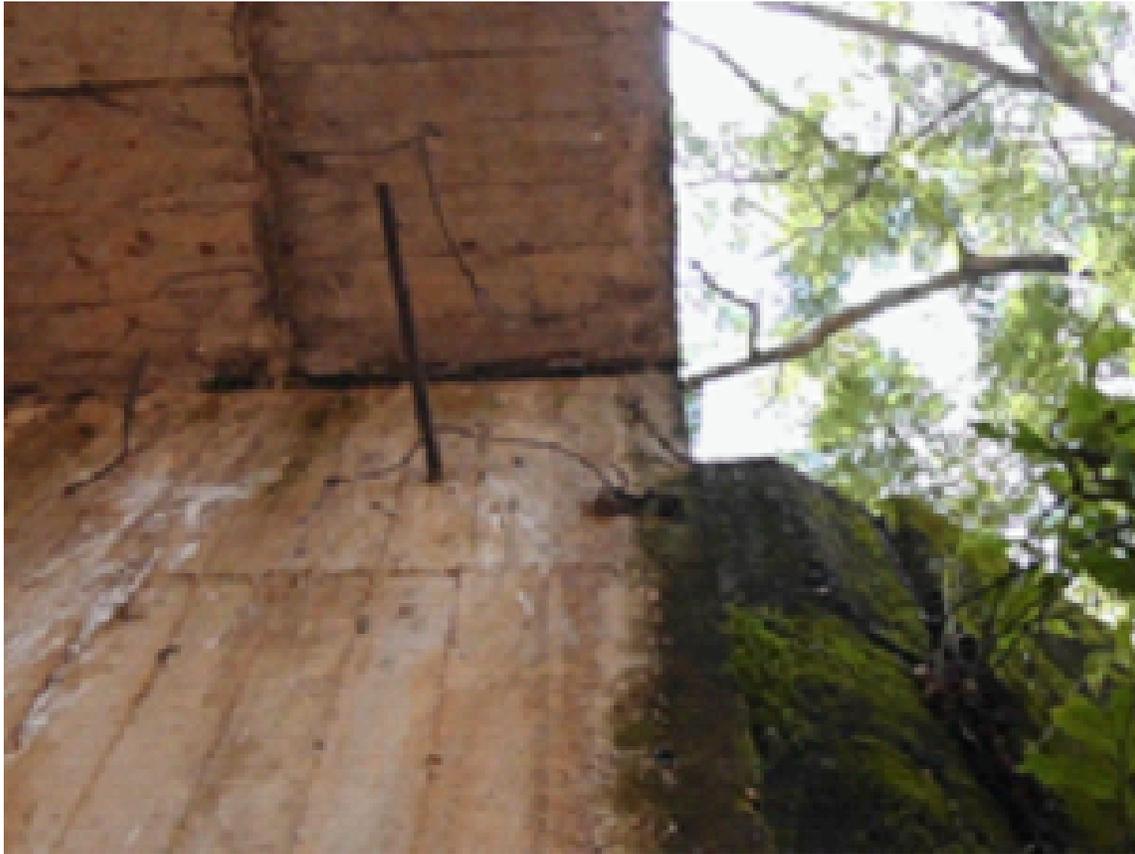
Componente.....: 9 Apoyos

Calif./Mantenim....: 1 / -

Daño/Observaciones.: Se encuentran en buen estado, aunque se observan manchas de humedad por la infiltración de agua proveniente de las juntas de expansión.

Tipo de daño.....: Infiltración

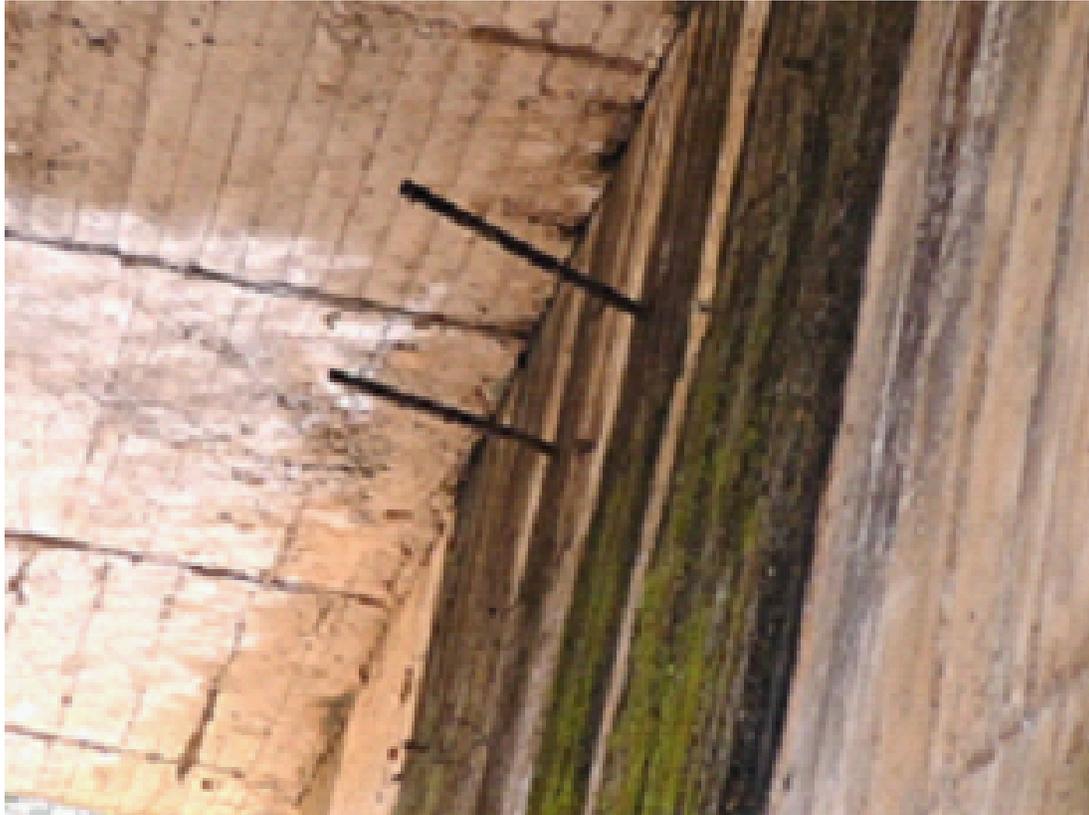
Componente.....: 9 Apoyos

Calif./Mantenim....: 1 / -

Tipo de daño.....: Infiltración

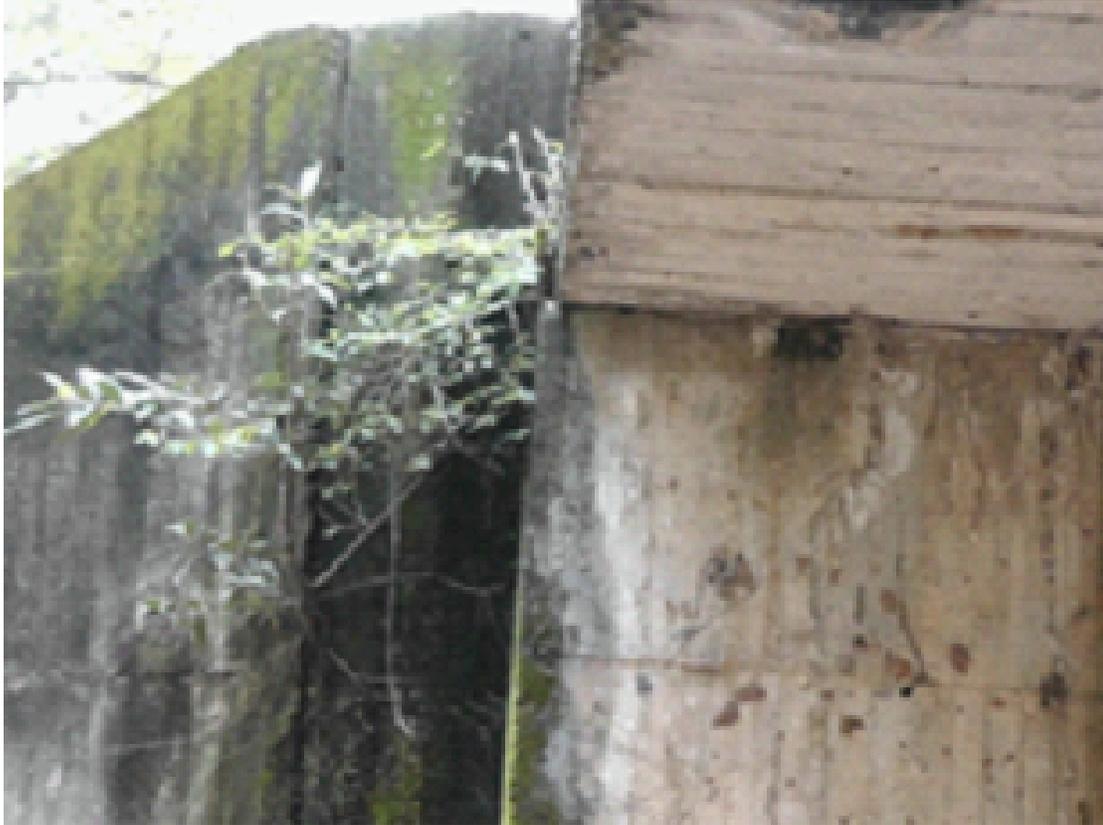
Componente.....: 9 Apoyos

Calif./Mantenim....: 1 / -

Tipo de daño.....: Infiltración

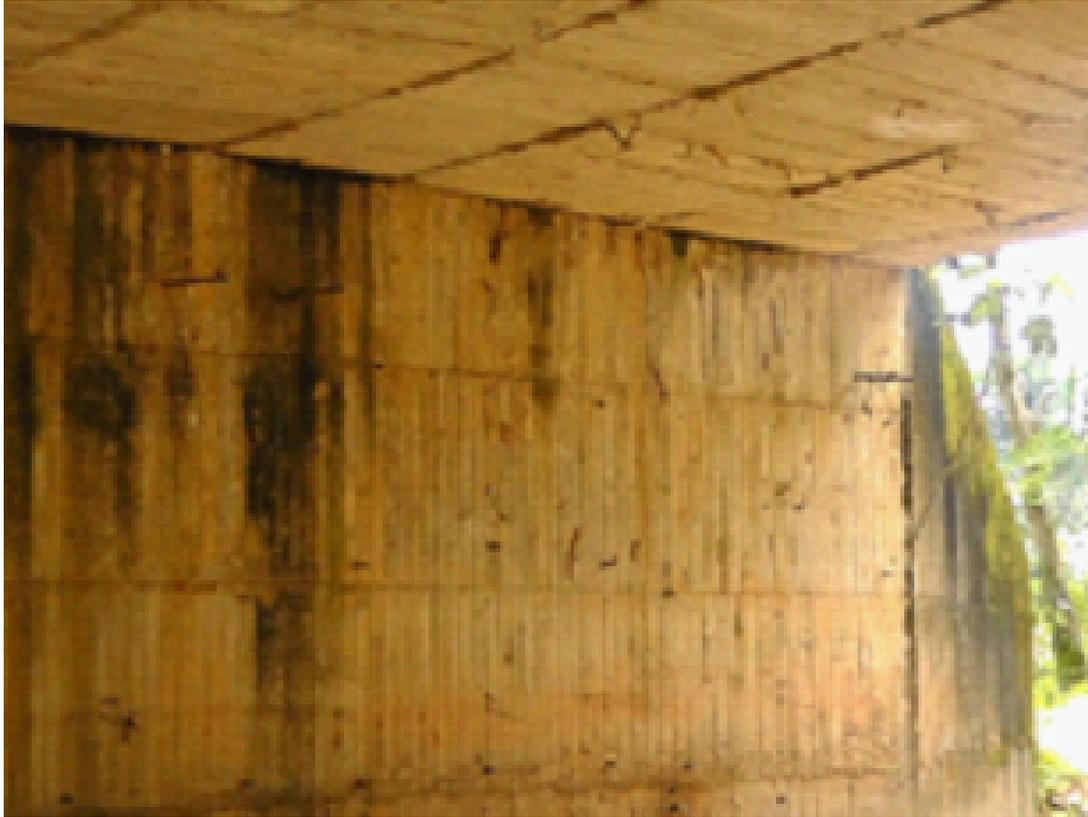
Componente.....: 9 Apoyos

Calif./Mantenim....: 1 / -

Tipo de daño.....: Infiltración

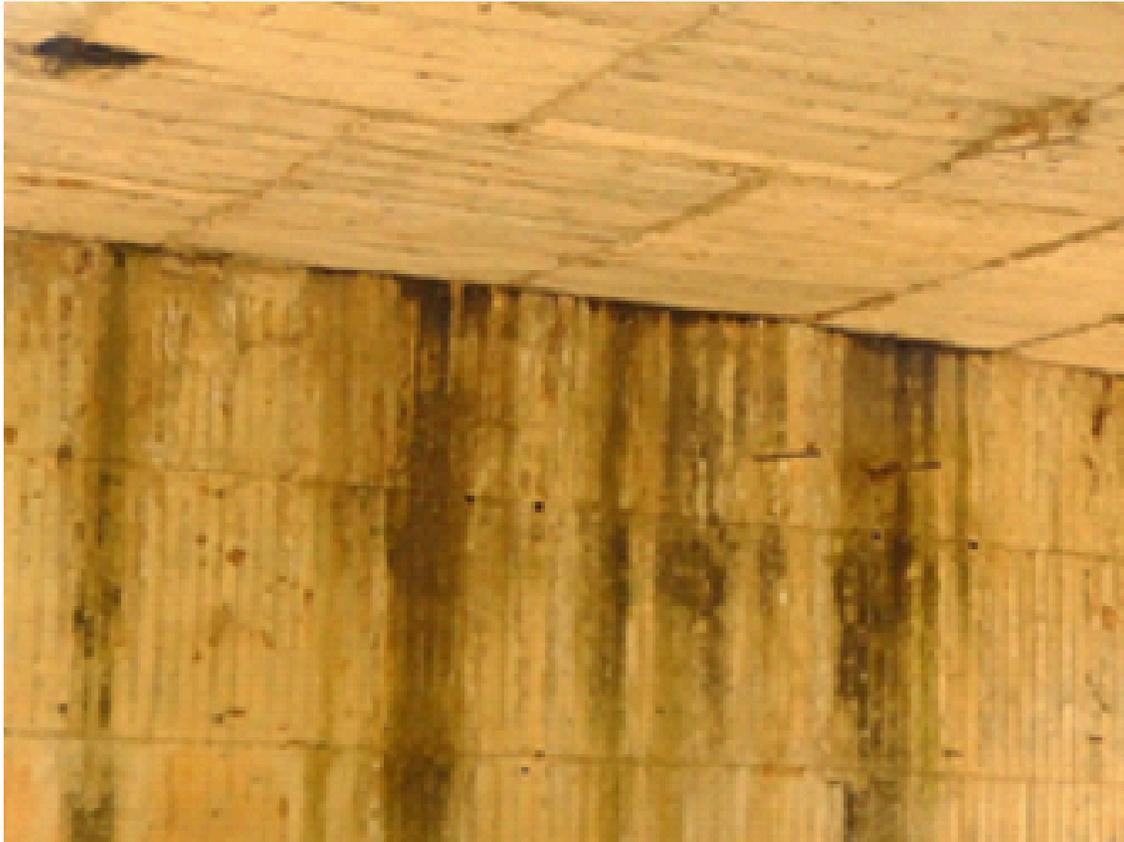
Componente.....: 9 Apoyos

Calif./Mantenim....: 1 / -

Tipo de daño.....: Infiltración

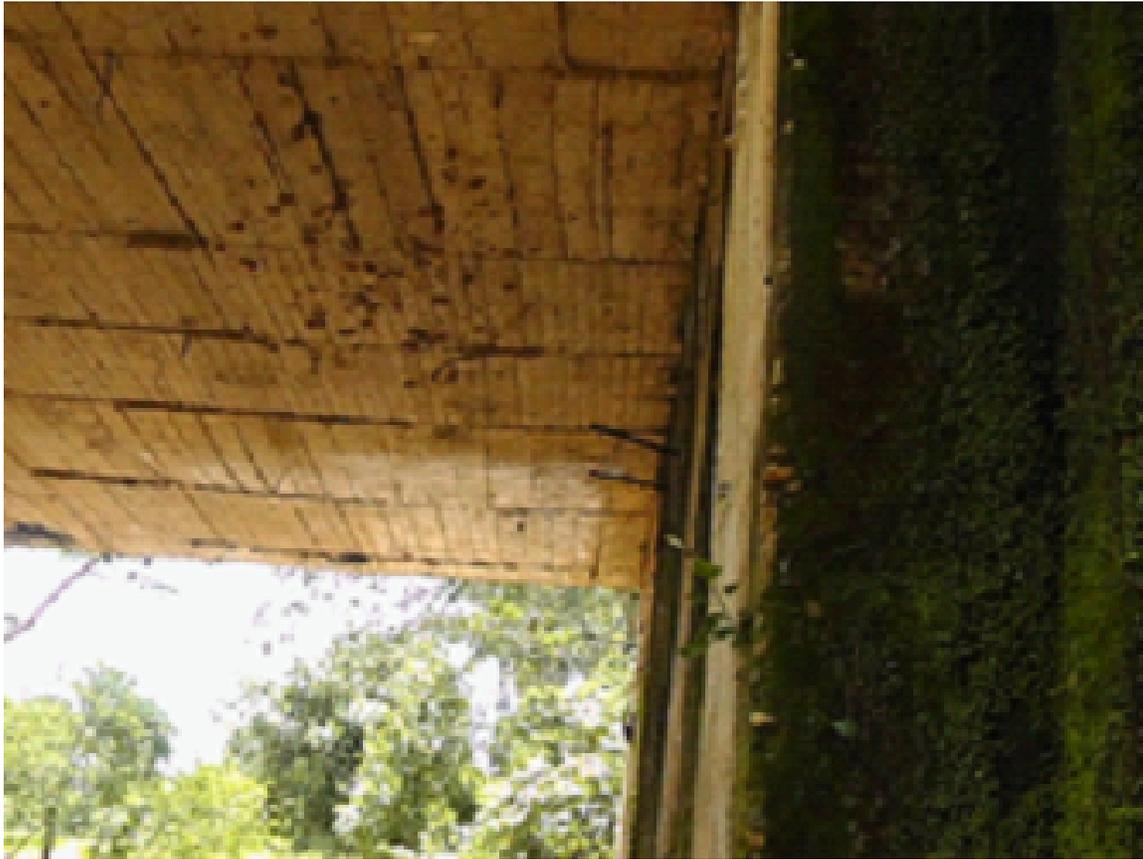
Componente.....: 9 Apoyos

Calif./Mantenim....: 1 / -

Tipo de daño.....: Infiltración

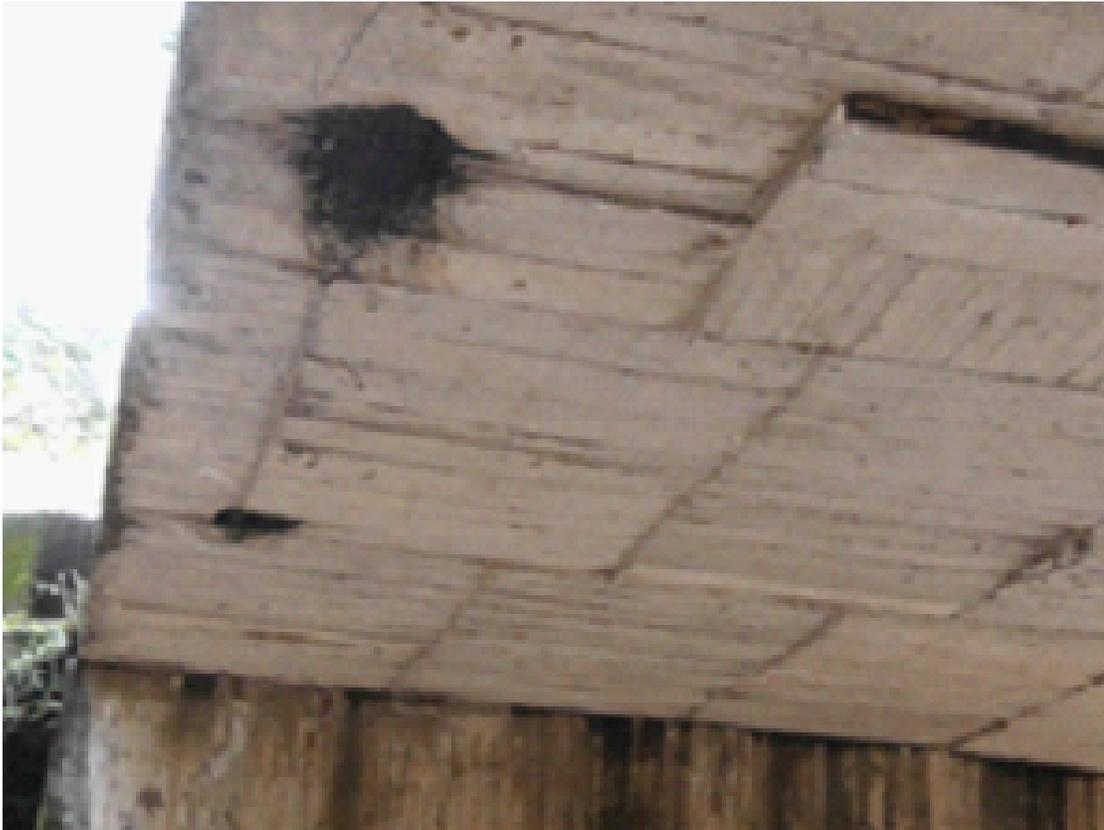
Componente.....: 10 Losa

Calif./Mantenim....: 2 / -

E Reparación de drenes

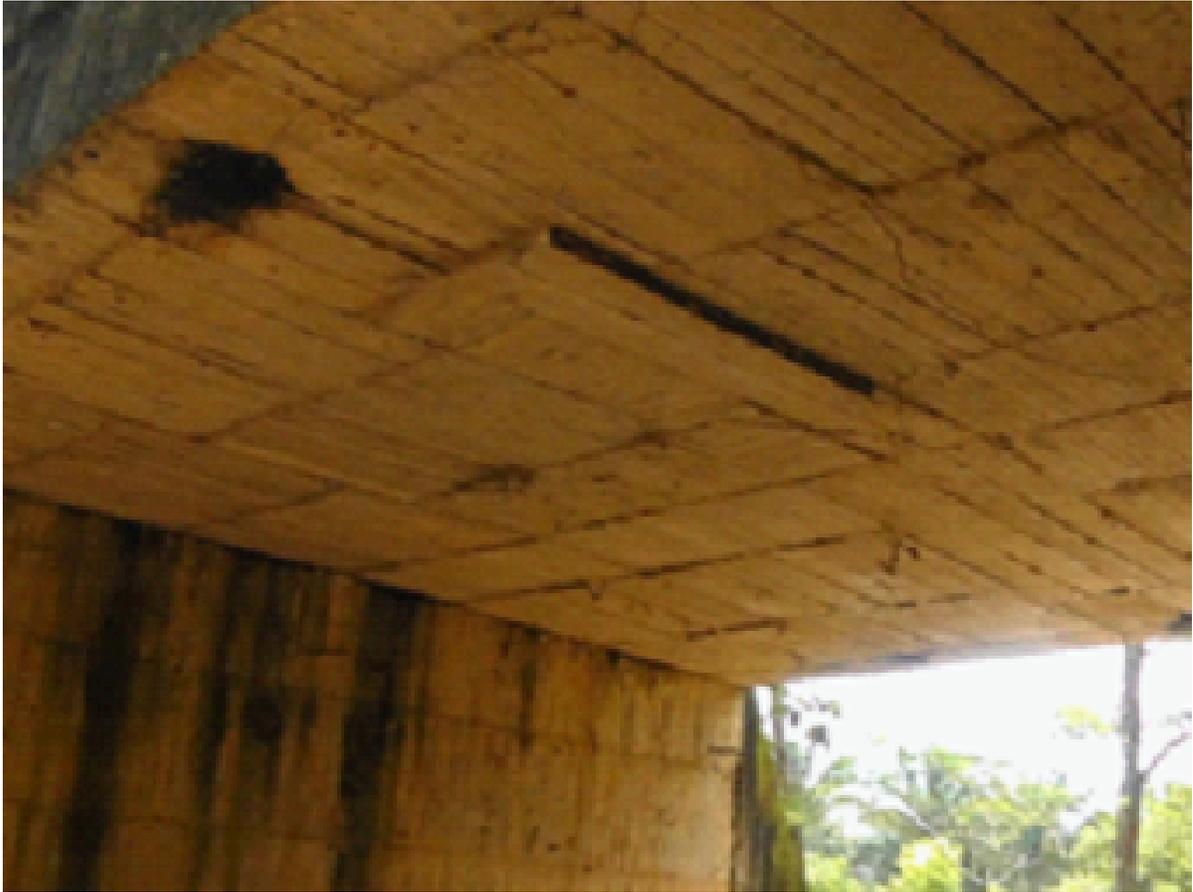
Componente.....: 10 Losa

Calif./Mantenim....: 2 / -

E Reparación de drenes

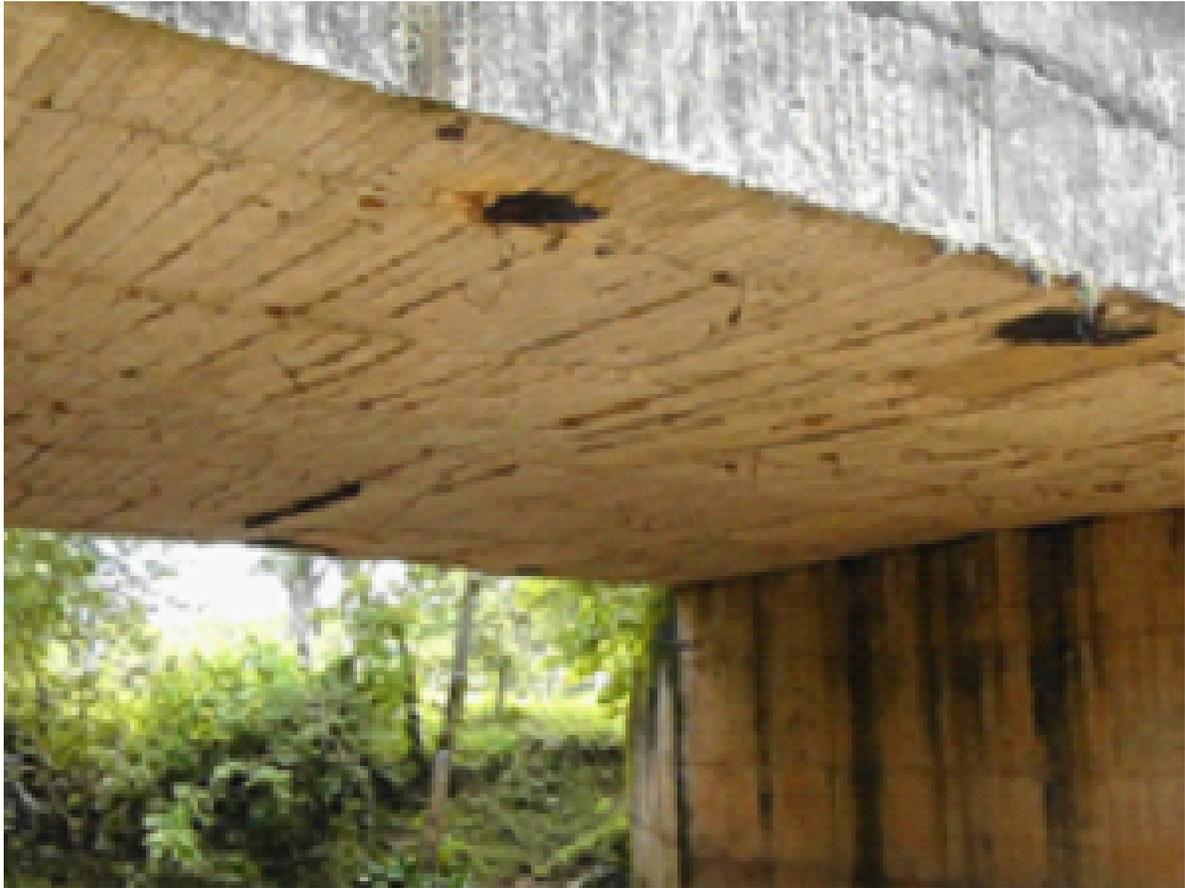
Componente.....: 10 Losa

Calif./Mantenim....: 2 / -

E Reparación de drenes

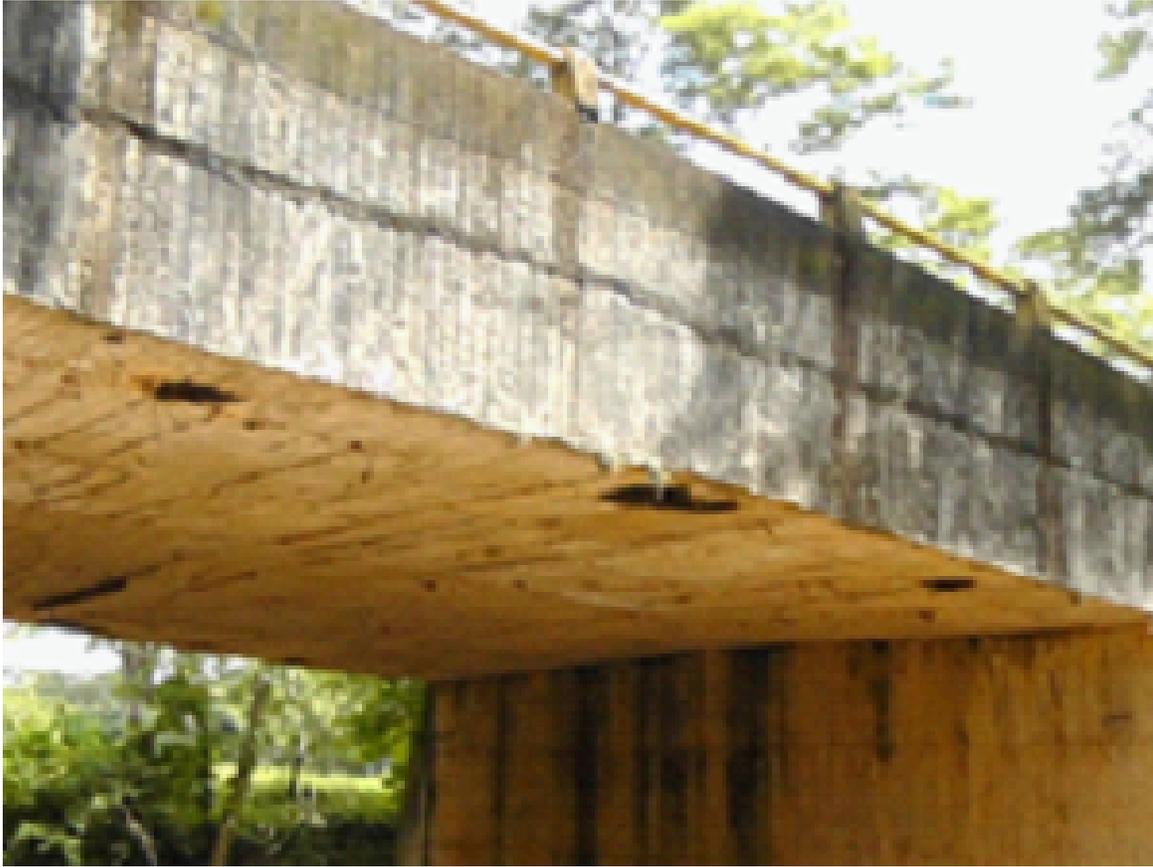
Componente.....: 10 Losa

Calif./Mantenim....: 2 / -

E Reparación de drenes

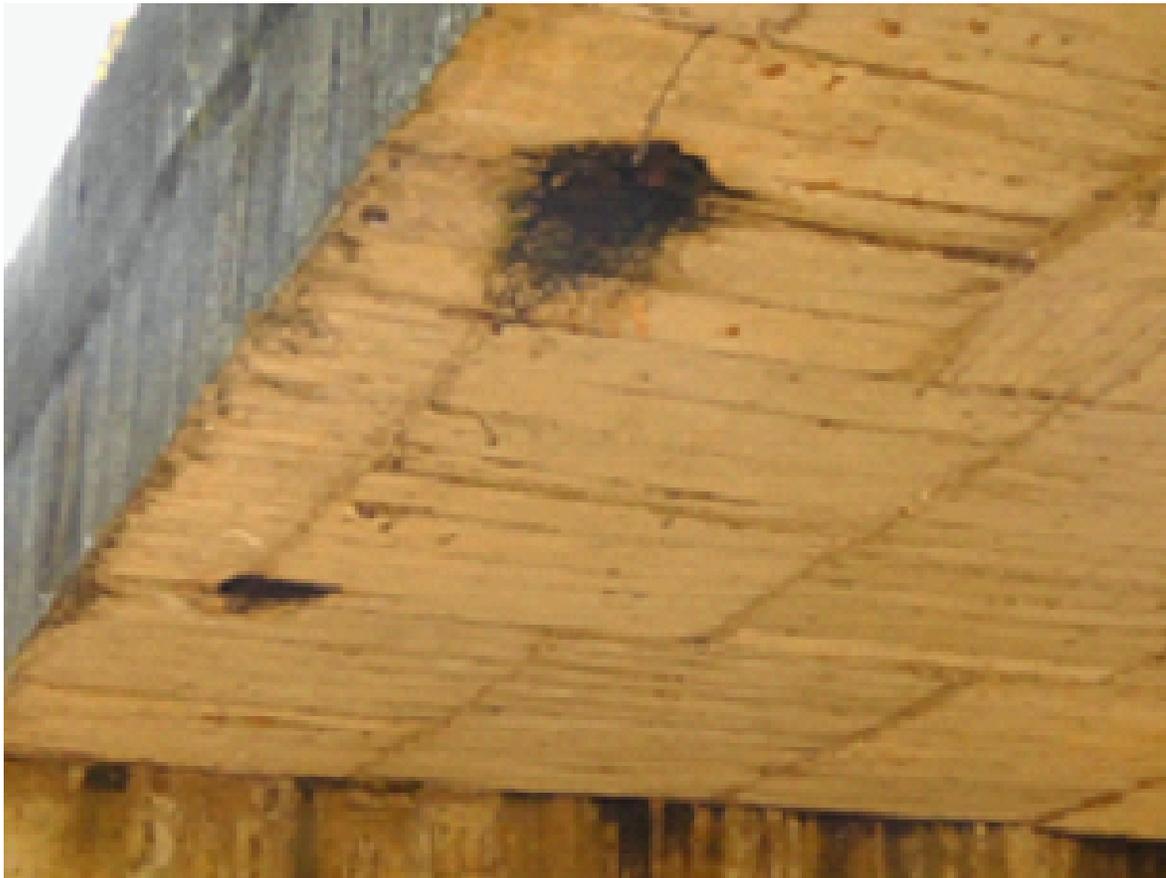
Componente.....: 10 Losa

Calif./Mantenim....: 2 / -

E Reparación de drenes

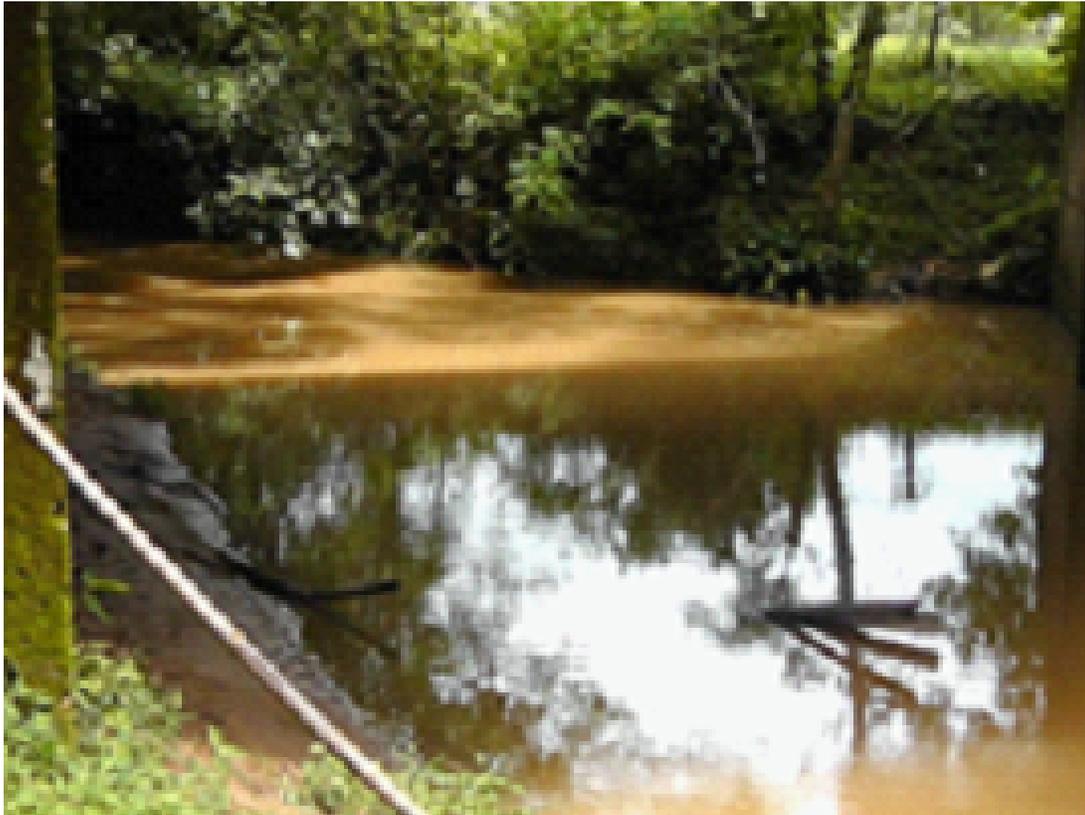
Componente.....: 15 Cauce

Calif./Mantenim....: 1 / -

Daño/Observaciones.: El agua del río se encuentra distribuída desde el estribo de salida hasta 60cm antes de tocar el estribo de entrada debido a la baja velocidad de las aguas. No se presenta ningún inconveniente.

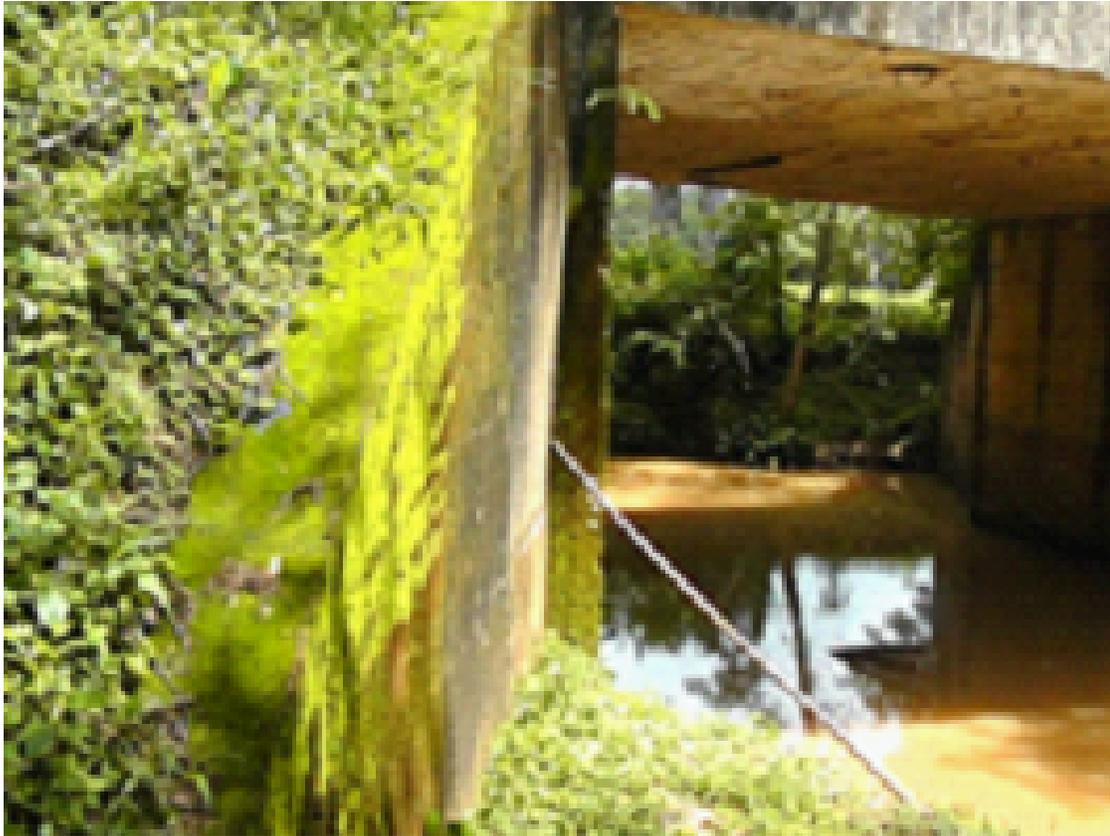
Componente.....: 15 Cauce

Calif./Mantenim....: 1 / -

Daño/Observaciones.: El agua del río se encuentra distribuída desde el estribo de salida hasta 60cm antes de tocar el estribo de entrada debido a la baja velocidad de las aguas. No se presenta ningún inconveniente.

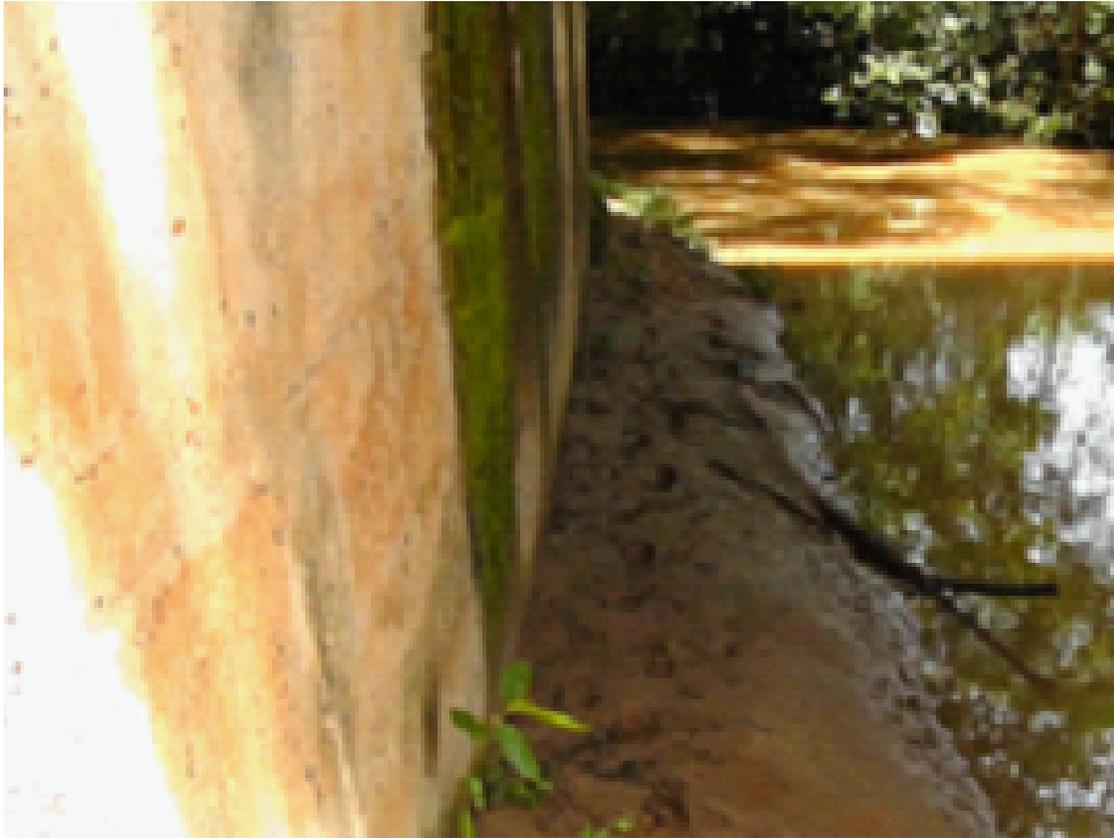
Componente.....: 15 Cauce

Calif./Mantenim....: 1 / -

Daño/Observaciones.: El agua del río se encuentra distribuída desde el estribo de salida hasta 60cm antes de tocar el estribo de entrada debido a la baja velocidad de las aguas. No se presenta ningún inconveniente.

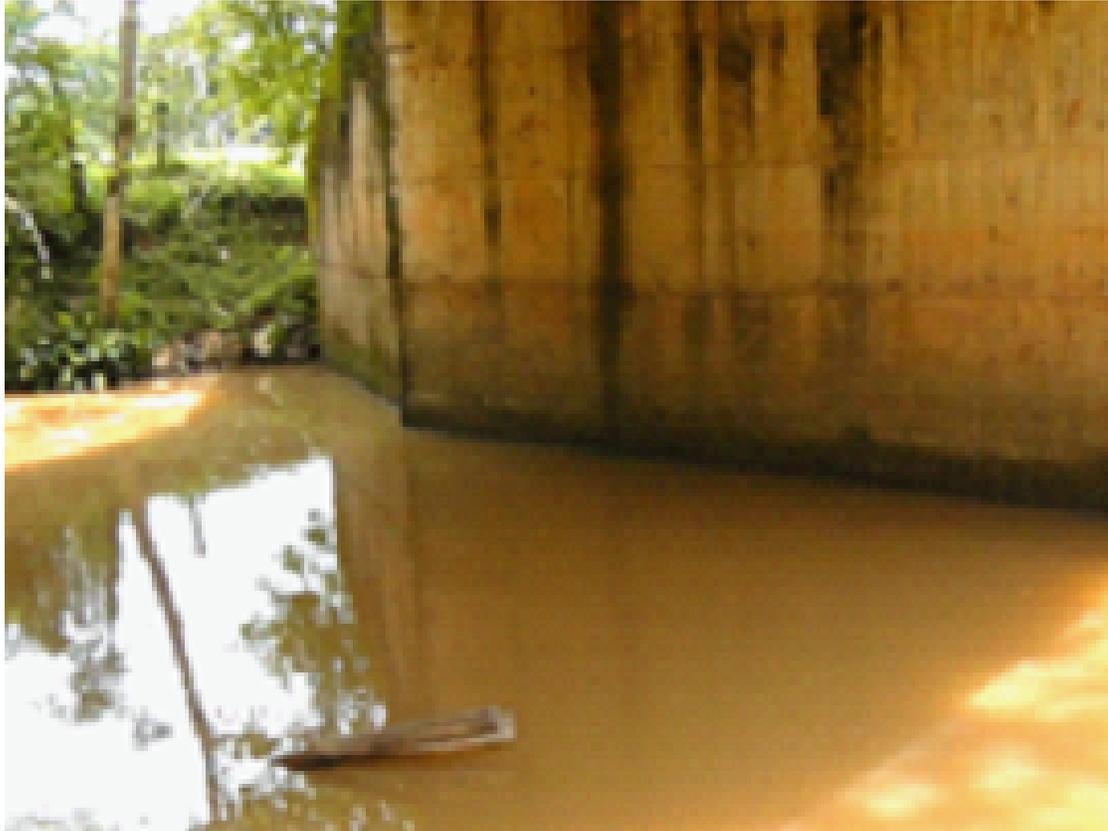
Componente.....: 15 Cauce

Calif./Mantenim....: 1 / -

Daño/Observaciones.: El agua del río se encuentra distribuída desde el estribo de salida hasta 60cm antes de tocar el estribo de entrada debido a la baja velocidad de las aguas. No se presenta ningún inconveniente.

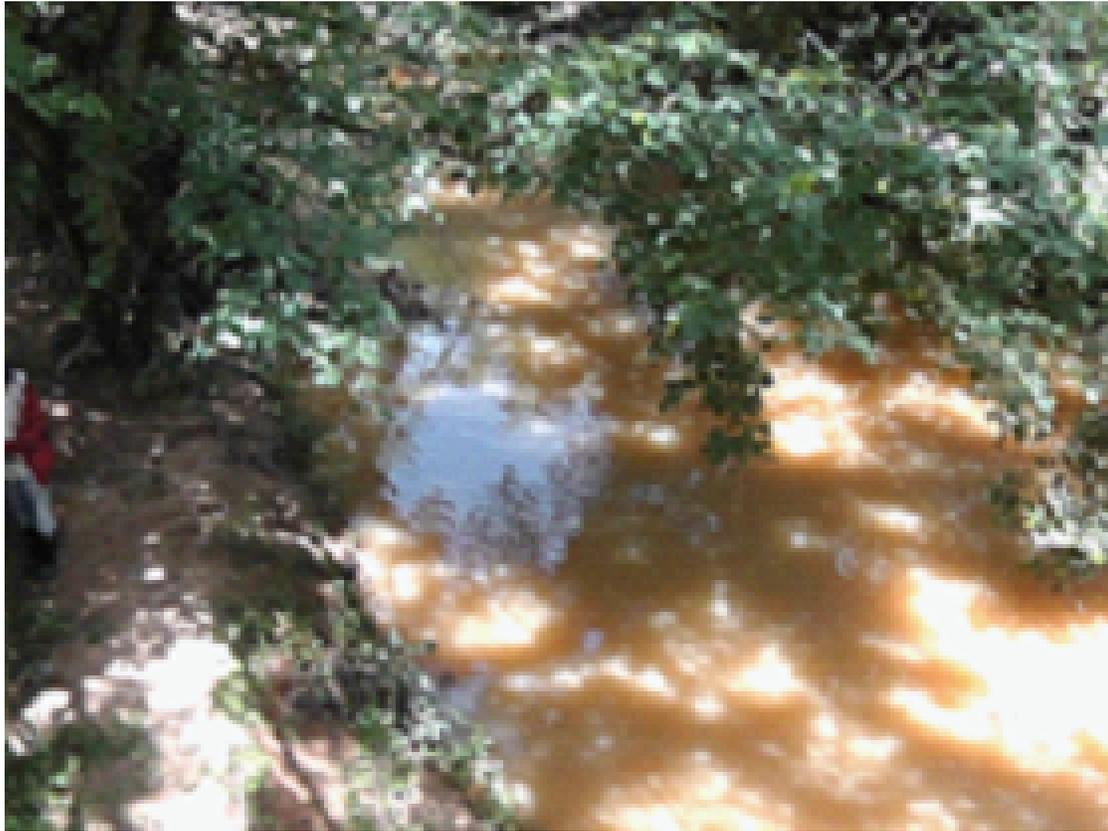
Componente.....: 15 Cauce

Calif./Mantenim....: 1 / -

Daño/Observaciones.: El agua del río se encuentra distribuída desde el estribo de salida hasta 60cm antes de tocar el estribo de entrada debido a la baja velocidad de las aguas. No se presenta ningún inconveniente.

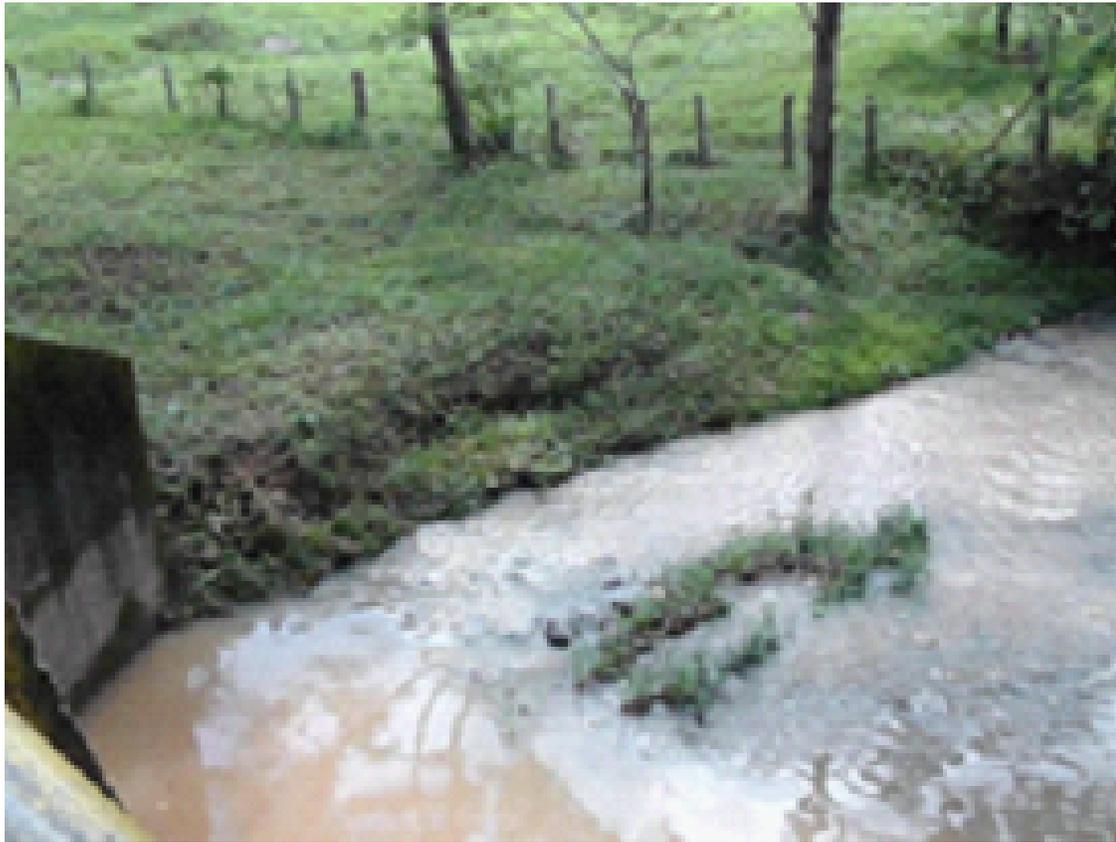
Componente.....: 15 Cauce

Calif./Mantenim....: 1 / -

Daño/Observaciones.: El agua del río se encuentra distribuída desde el estribo de salida hasta 60cm antes de tocar el estribo de entrada debido a la baja velocidad de las aguas. No se presenta ningún inconveniente.
