SDC/INV	SiPuCol	Fecha	Hoja
	Informe de inspección principal	06/09/12	1
07-6514-007.00 Aricaporo			
Regional.....: 7 Casanare			
Ruta.....: Troncal Villa Garzón - Saravena			
Carretera.....: Paz de Ariporo - La Cabuya			
Lado de la car...: 0			
Abscisa.....: 16+0771			
No del registro..: 592			
Año de construcción.....:			
Año de la última reconstrucción.....:			
Paso Superior/Inferior.....: S			
Dir. de abs. de la carretera principal.:			
Requisitos de la inspección.....: 0 Nada			
Recolección de datos : Fecha.....: 2012.05.22			
: Iniciales.....: JPJG			
Posición geográfica..:			
Latitud: 5 gra 58.11 min N Longitud: 71 gra 51.41 min O Altitud: 272 m			
Geometría: Número de luces.....: 3			
Longitud de la luz menor (m): 30.00			
Longitud de la luz mayor (m): 30.00			
Longitud total(m): 90.00			
Ancho del tablero.....(m): 9.00			
Ancho del separador.....(m): 0.00			
Ancho del andén izquierdo(m): 0.00			
Ancho del andén derecho..(m): 0.00

07-6514-007.00 Aricaporo

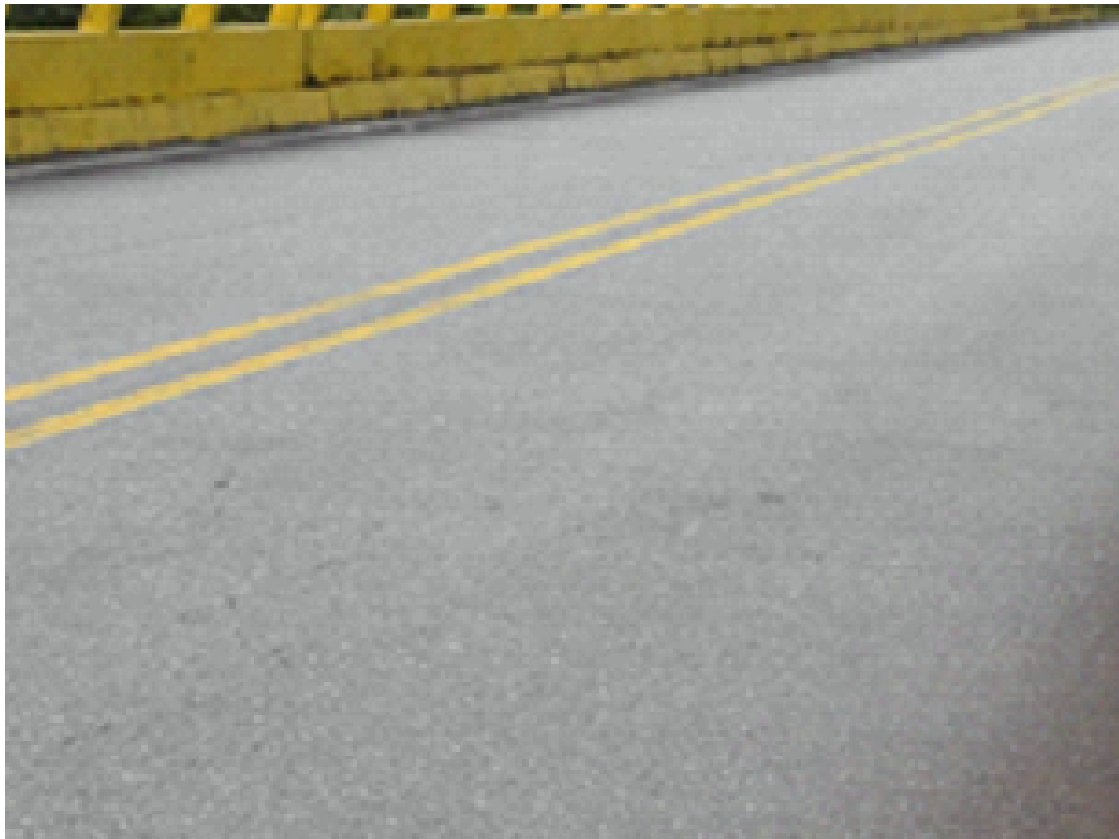
Daño/Observaciones.: El puente presenta superficie en carpeta asfáltica, la cual presenta desgaste leve por la exposición de agregados. En superficie no se observa fisuramiento ni ningún otro tipo de daño. Se recomienda realizar un tratamiento superficial para reducir el desgaste de la superficie.

Tipo de daño.....: Descomposición

Reparaciones.....: C Tratamiento superficial (sello)

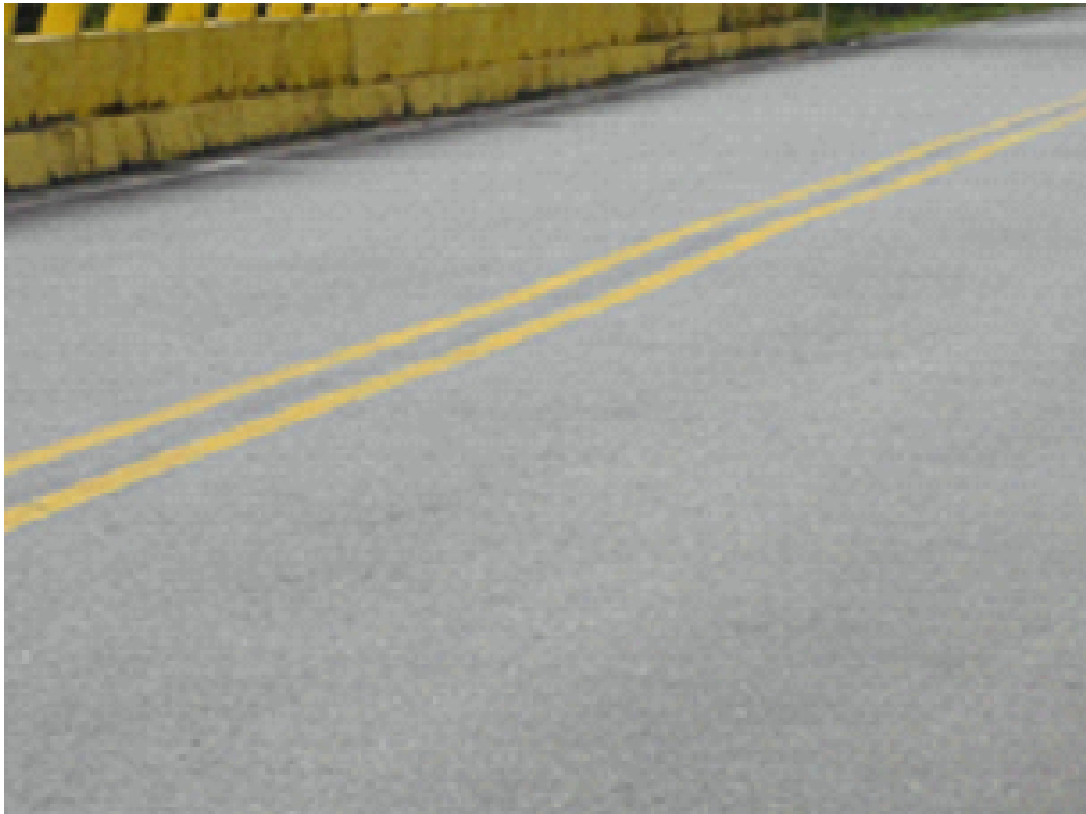
Componente.....: 1 Superficie del puente

Daño/Observaciones.: El puente presenta superficie en carpeta asfáltica, la cual presenta desgaste leve por la exposición de agregados. En superficie no se observa fisuramiento ni ningún otro tipo de daño. Se recomienda realizar un tratamiento superficial para reducir el desgaste de la superficie.

Tipo de daño.....: Descomposición

Reparaciones.....: C Tratamiento superficial (sello)

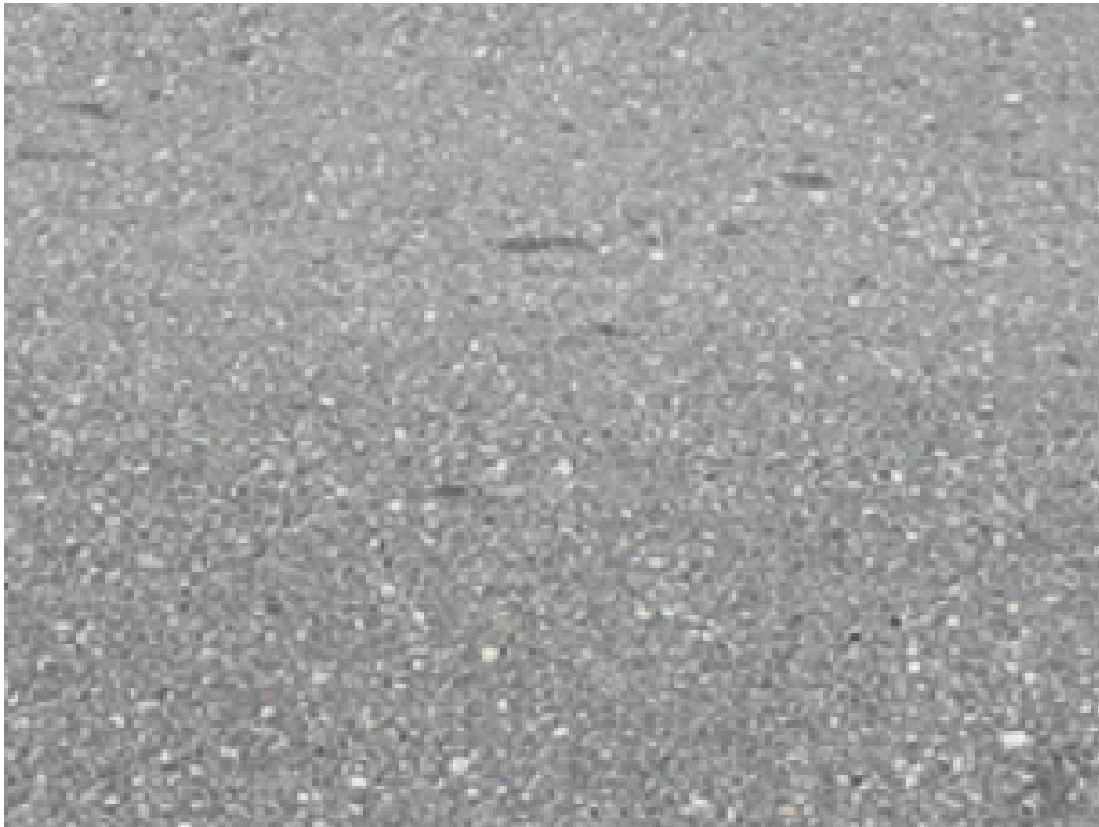
Componente.....: 1 Superficie del puente

Daño/Observaciones.: El puente presenta superficie en carpeta asfáltica, la cual presenta desgaste leve por la exposición de agregados. En superficie no se observa fisuramiento ni ningún otro tipo de daño. Se recomienda realizar un tratamiento superficial para reducir el desgaste de la superficie.

Tipo de daño.....: Descomposición

Reparaciones.....: C Tratamiento superficial (sello)

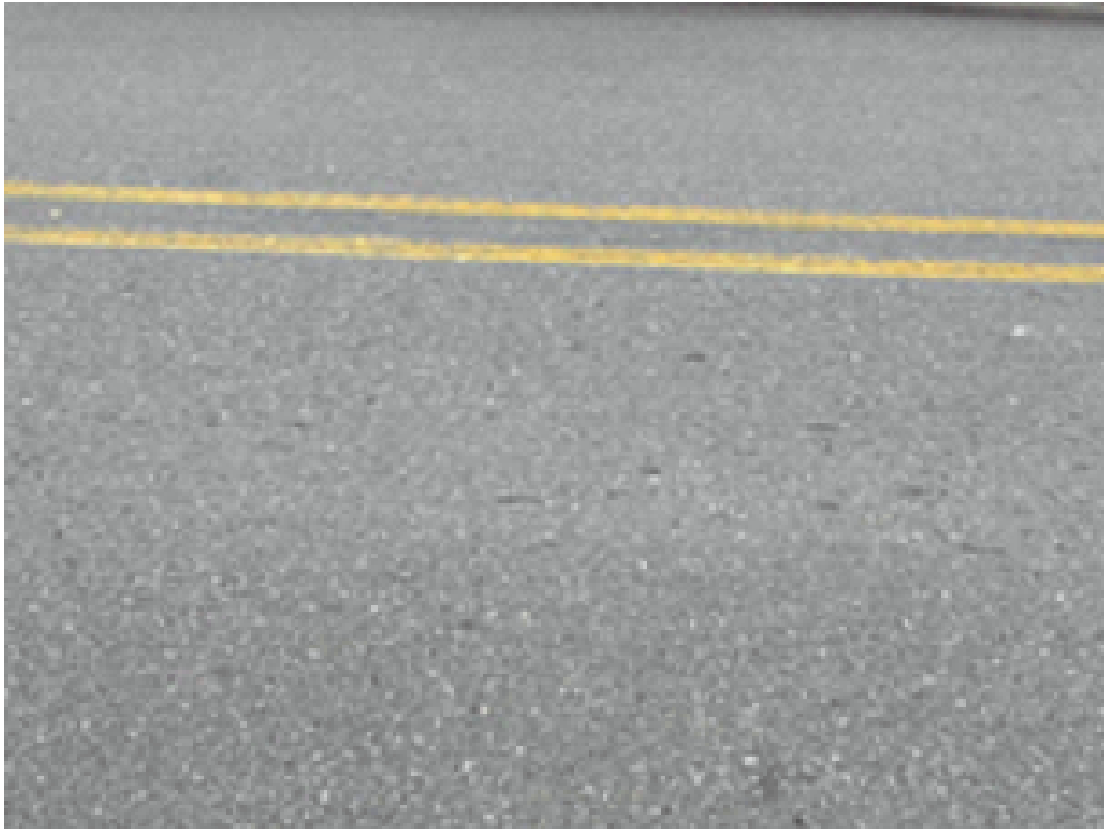
Componente.....: 1 Superficie del puente

Daño/Observaciones.: El puente presenta superficie en carpeta asfáltica, la cual presenta desgaste leve por la exposición de agregados. En superficie no se observa fisuramiento ni ningún otro tipo de daño. Se recomienda realizar un tratamiento superficial para reducir el desgaste de la superficie.

Tipo de daño.....: Descomposición

Reparaciones.....: C Tratamiento superficial (sello)

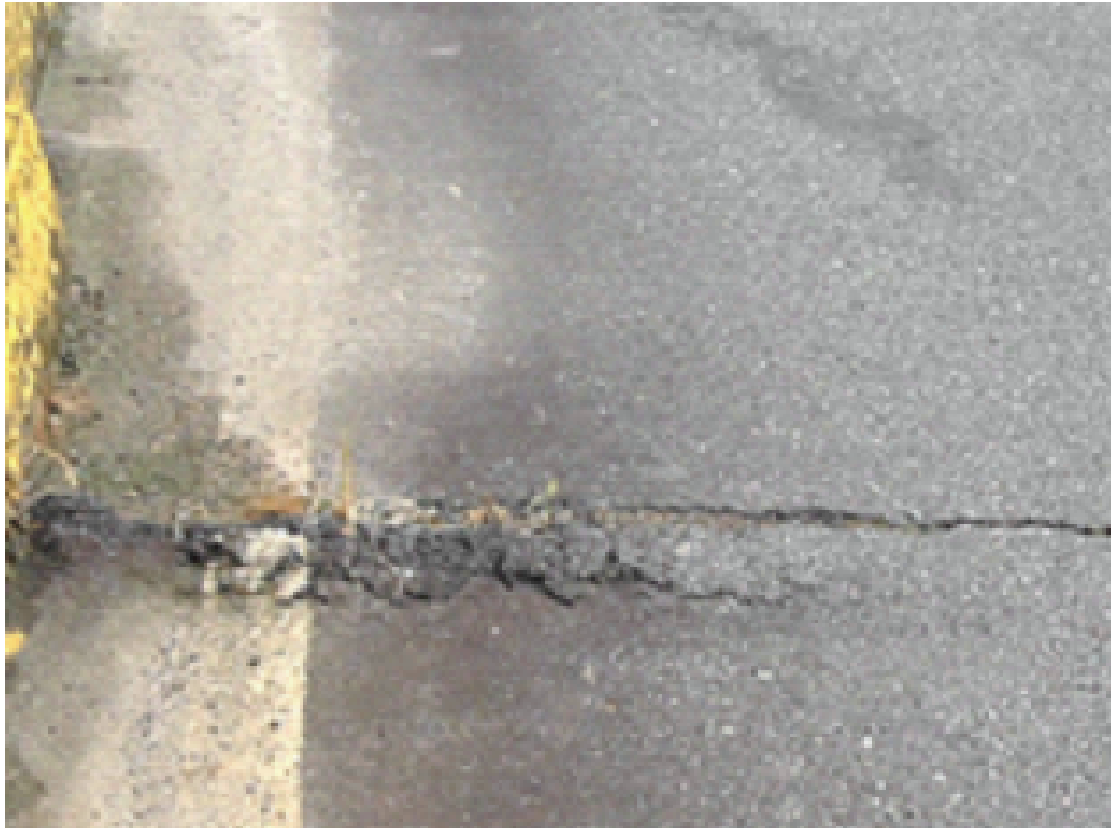
Componente.....: 2 Juntas de expansión

Daño/Observaciones.: Tanto en los accesos del puente como en las juntas de las luces se presentan fisuras, por las cuales se infiltra el agua hacia los estribos, apoyos y las pilas. Se requiere realizar reparación de juntas para reducir la infiltración del agua.

Tipo de daño.....: Infiltración

Reparaciones.....: A Reparación de junta

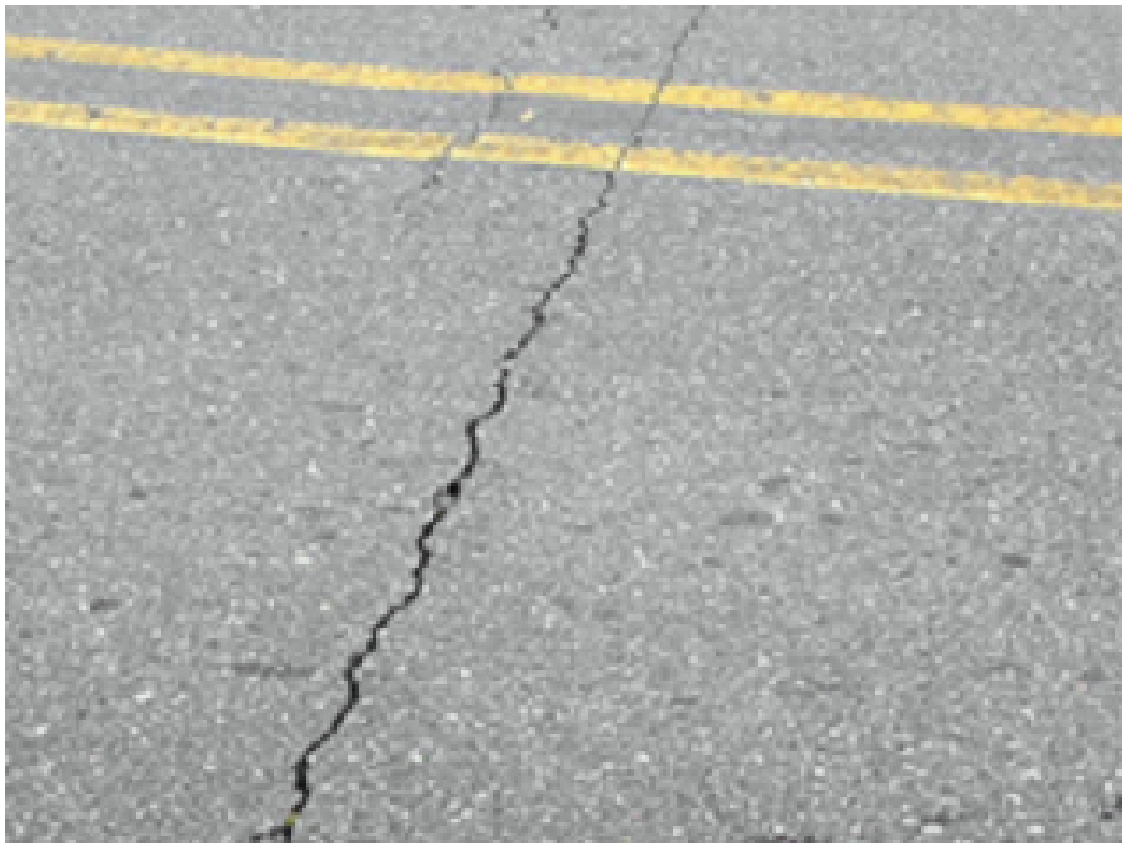
Componente.....: 2 Juntas de expansión

Daño/Observaciones.: Tanto en los accesos del puente como en las juntas de las luces se presentan fisuras, por las cuales se infiltra el agua hacia los estribos, apoyos y las pilas. Se requiere realizar reparación de juntas para reducir la infiltración del agua.

Tipo de daño.....: Infiltración

Reparaciones.....: A Reparación de junta

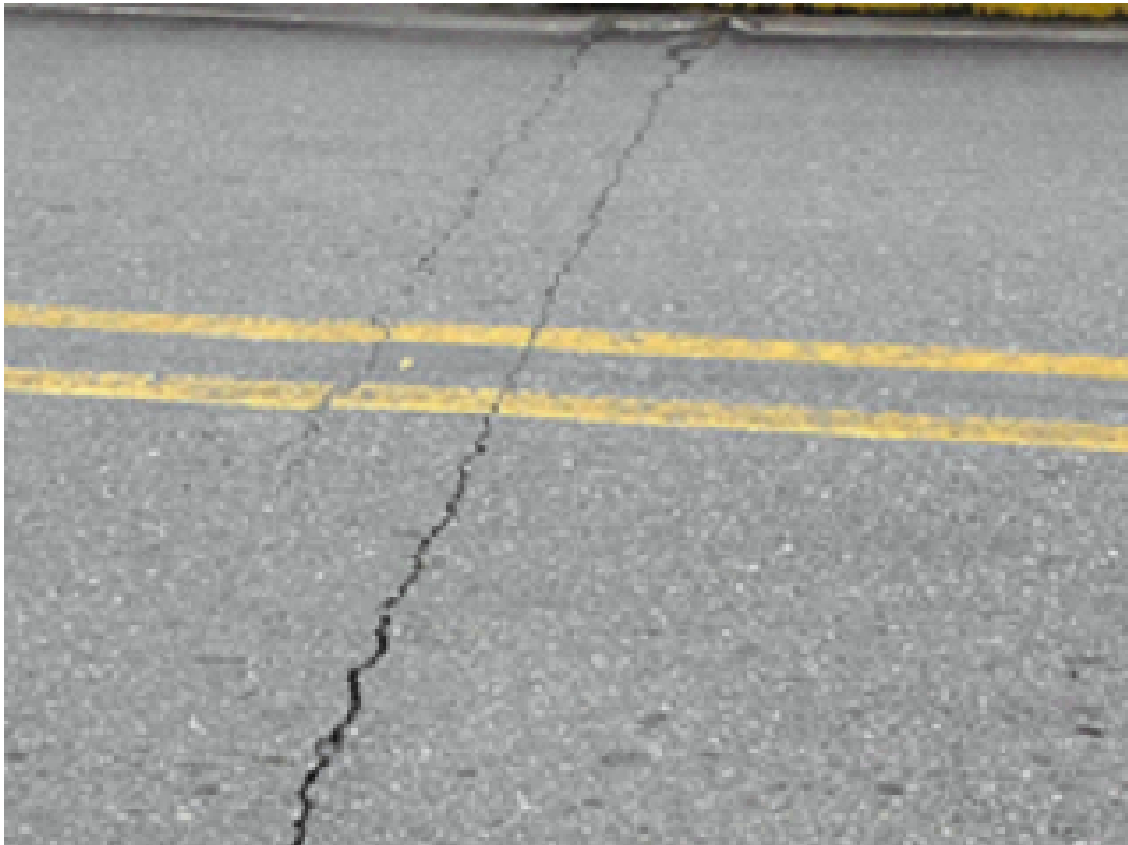
Componente.....: 2 Juntas de expansión

Daño/Observaciones.: Tanto en los accesos del puente como en las juntas de las luces se presentan fisuras, por las cuales se infiltra el agua hacia los estribos, apoyos y las pilas. Se requiere realizar reparación de juntas para reducir la infiltración del agua.

Tipo de daño.....: Infiltración

Reparaciones.....: A Reparación de junta

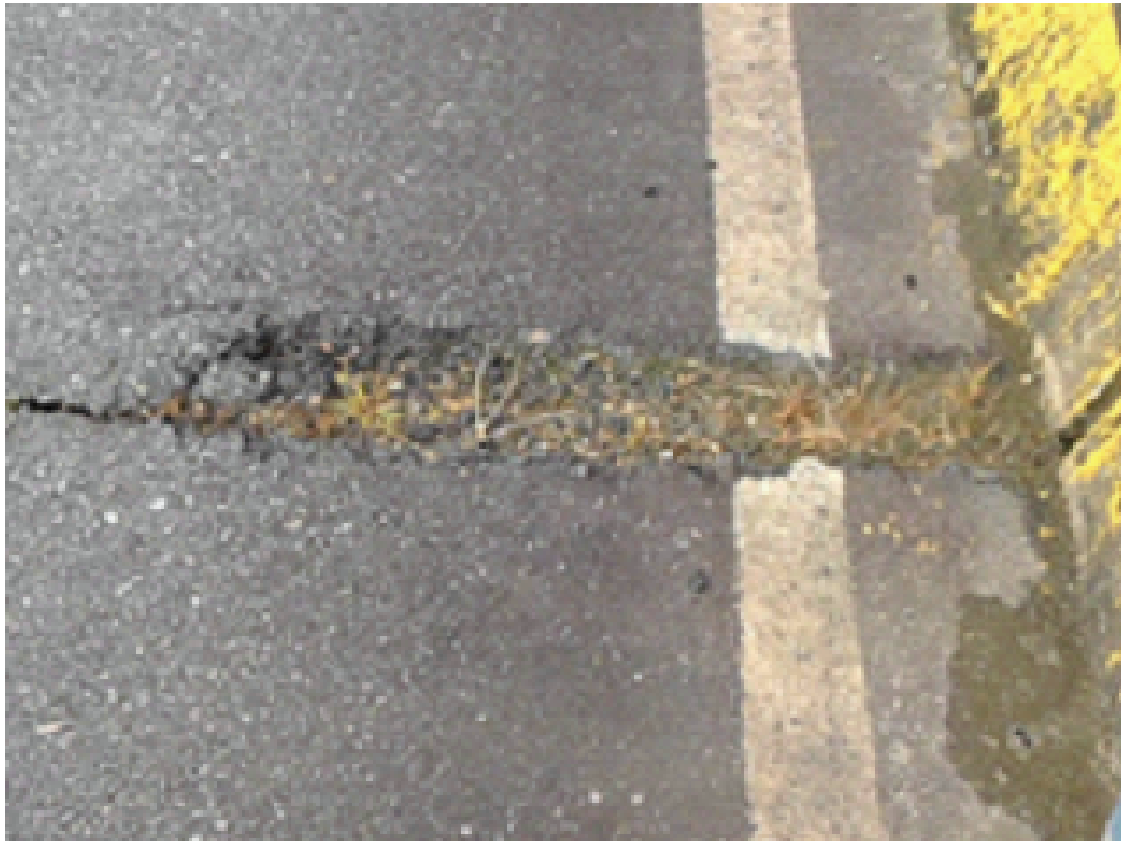
Componente.....: 2 Juntas de expansión

Daño/Observaciones.: Tanto en los accesos del puente como en las juntas de las luces se presentan fisuras, por las cuales se infiltra el agua hacia los estribos, apoyos y las pilas. Se requiere realizar reparación de juntas para reducir la infiltración del agua.

Tipo de daño.....: Infiltración

Reparaciones.....: A Reparación de junta

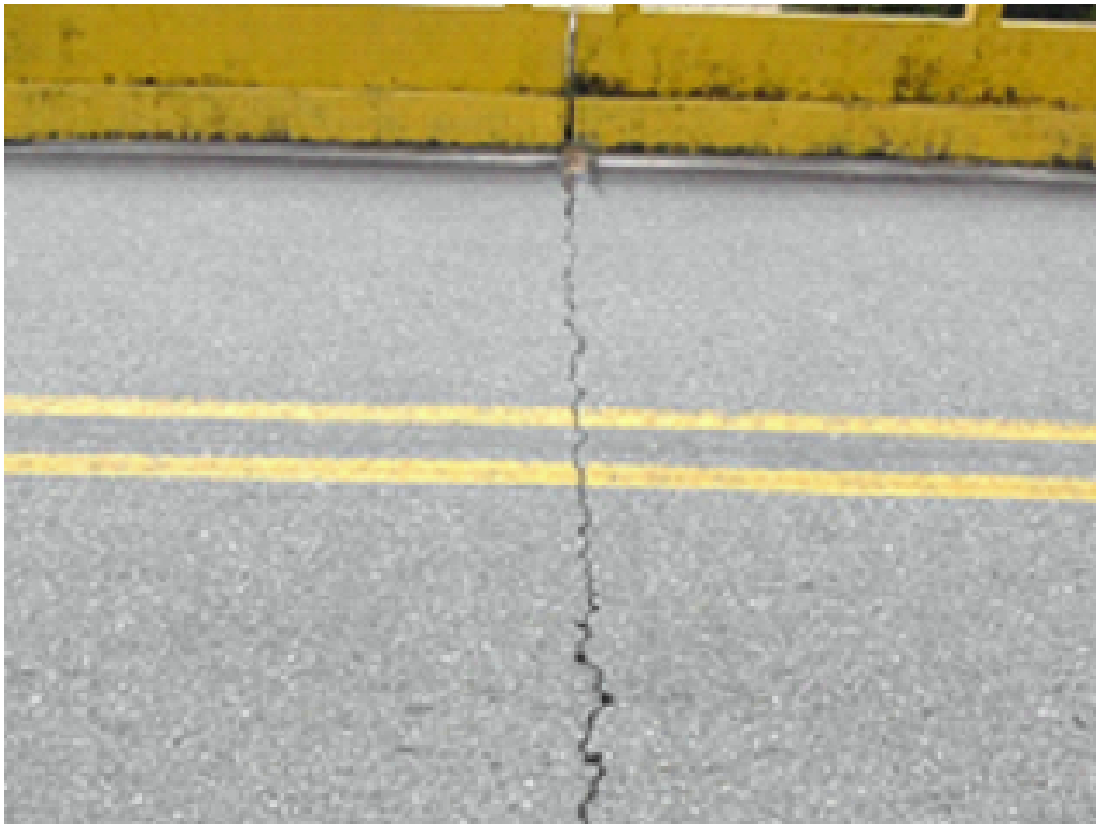
Componente.....: 2 Juntas de expansión

Daño/Observaciones.: Tanto en los accesos del puente como en las juntas de las luces se presentan fisuras, por las cuales se infiltra el agua hacia los estribos, apoyos y las pilas. Se requiere realizar reparación de juntas para reducir la infiltración del agua.

Tipo de daño.....: Infiltración

Reparaciones.....: A Reparación de junta

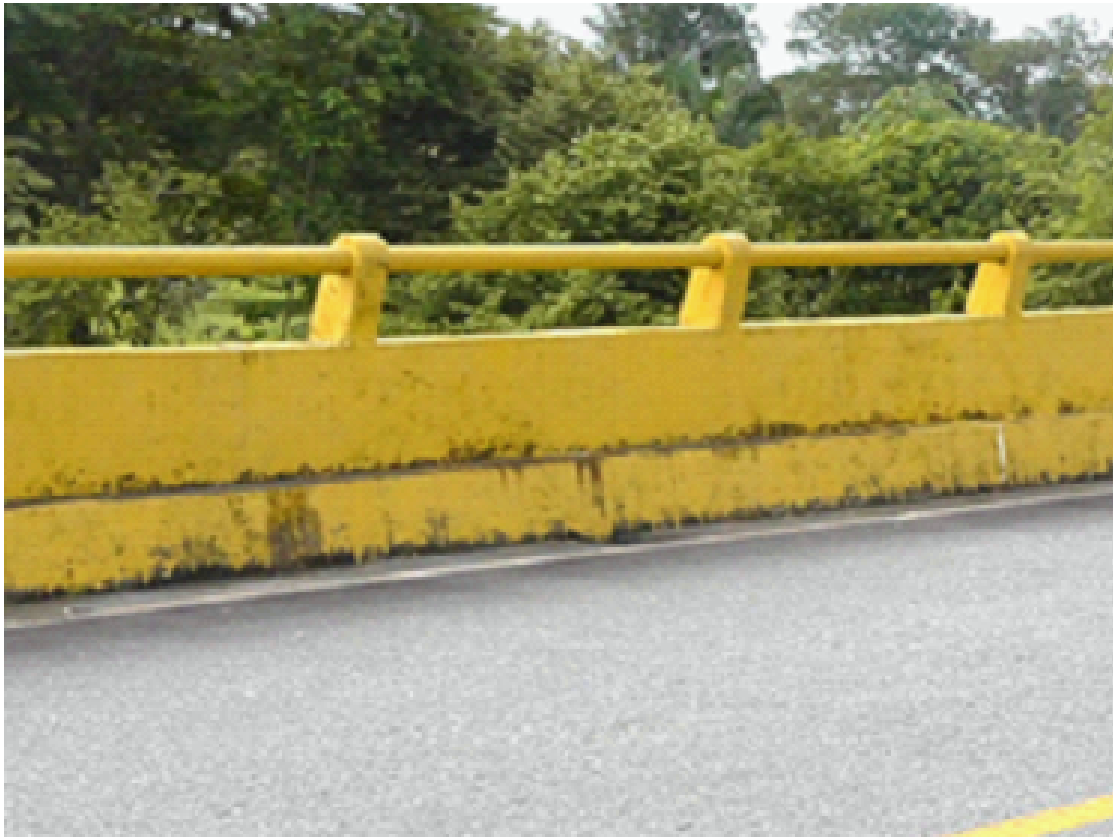
Daño/Observaciones.: El puente tiene barandas de concreto, con parte superior metálica, con una altura de 1.30m. Estas se encuentran en buen estado, aunque se observan manchas de humedad y desgaste de pintura. Se recomienda realizar labores de mantenimiento rutinario como limpieza y pintura.

Tipo de daño.....: Otro

Reparaciones.....: Z Otra

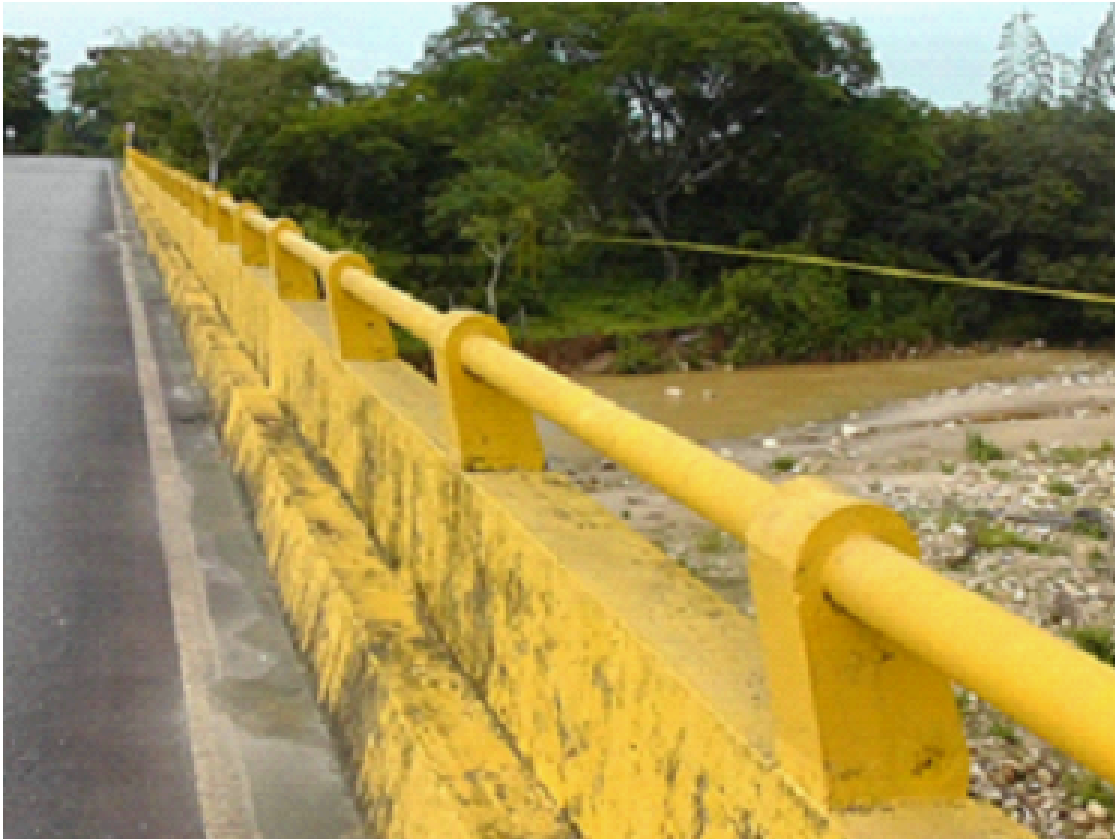
Componente.....: 4 Barandas

Daño/Observaciones.: El puente tiene barandas de concreto, con parte superior metálica, con una altura de 1.30m. Estas se encuentran en buen estado, aunque se observan manchas de humedad y desgaste de pintura. Se recomienda realizar labores de mantenimiento rutinario como limpieza y pintura.

Tipo de daño.....: Otro

Reparaciones.....: Z Otra

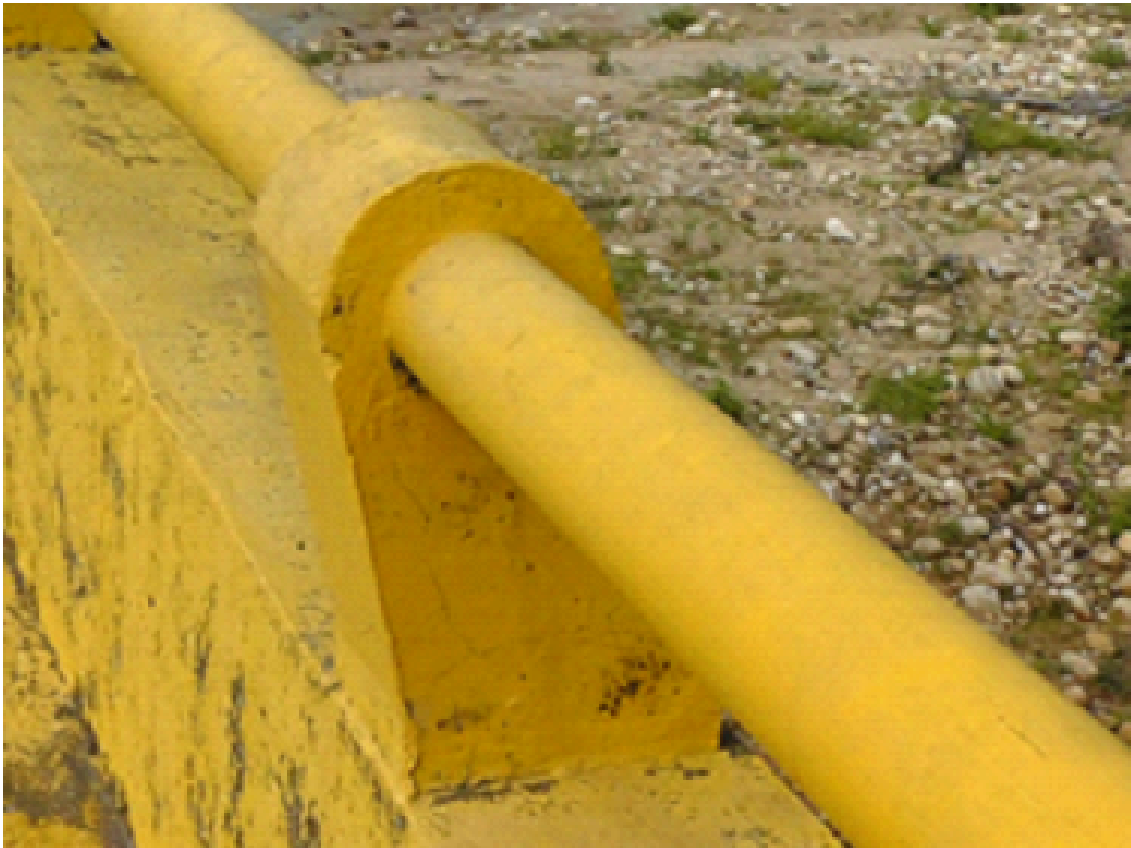
Componente.....: 4 Barandas

Daño/Observaciones.: El puente tiene barandas de concreto, con parte superior metálica, con una altura de 1.30m. Estas se encuentran en buen estado, aunque se observan manchas de humedad y desgaste de pintura. Se recomienda realizar labores de mantenimiento rutinario como limpieza y pintura.

Tipo de daño.....: Otro

Reparaciones.....: Z Otra

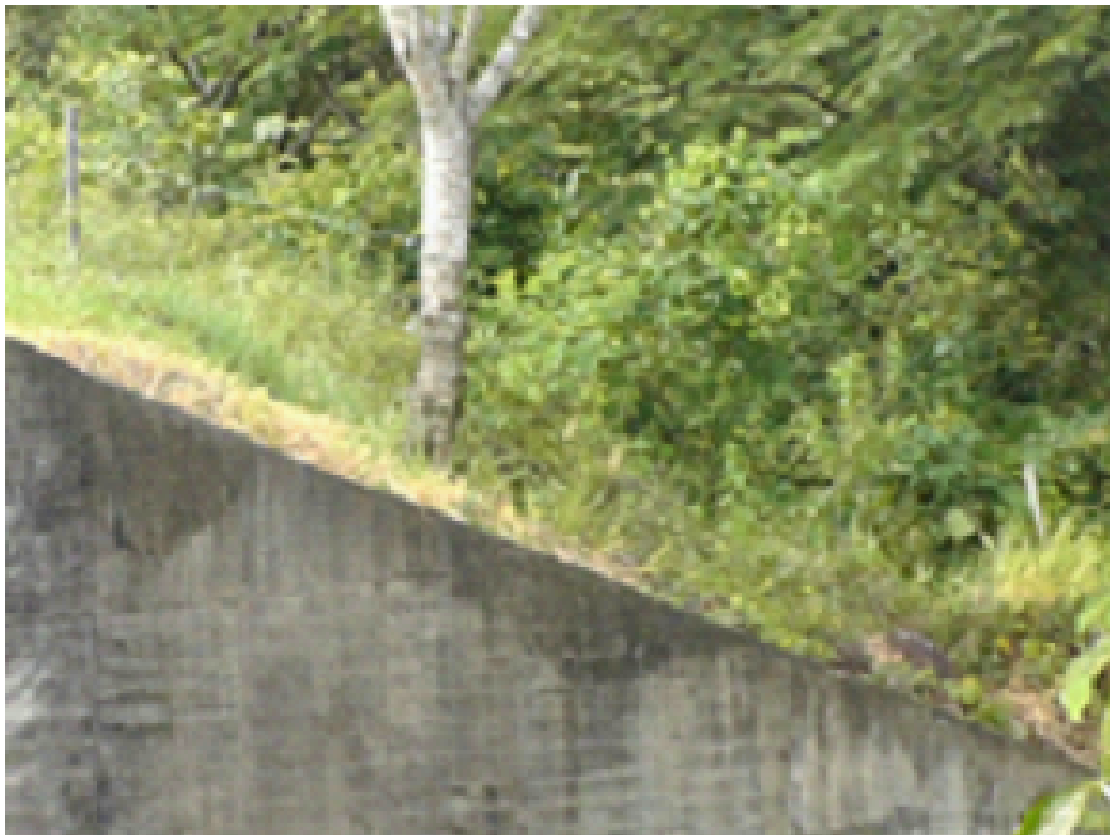
Componente.....: 5 Conos/Taludes

Daño/Observaciones.: Los taludes de acceso y de salida se encuentran en buen estado. Los de la entrada presentan pedraplén en buen estado y los de salida presentan cunetas que recogen el agua de las partes altas de la vía. No se observan rastros de movimiento de suelo.

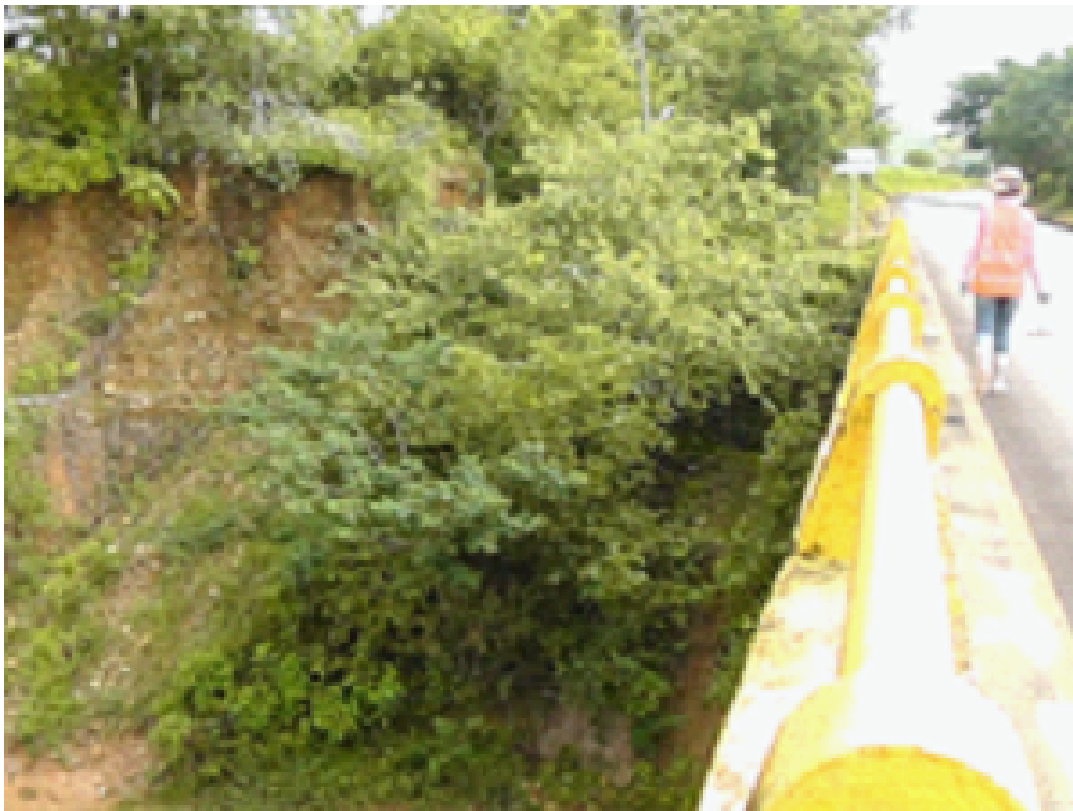
Componente.....: 5 Conos/Taludes

Daño/Observaciones.: Los taludes de acceso y de salida se encuentran en buen estado. Los de la entrada presentan pedraplén en buen estado y los de salida presentan cunetas que recogen el agua de las partes altas de la vía. No se observan rastros de movimiento de suelo.

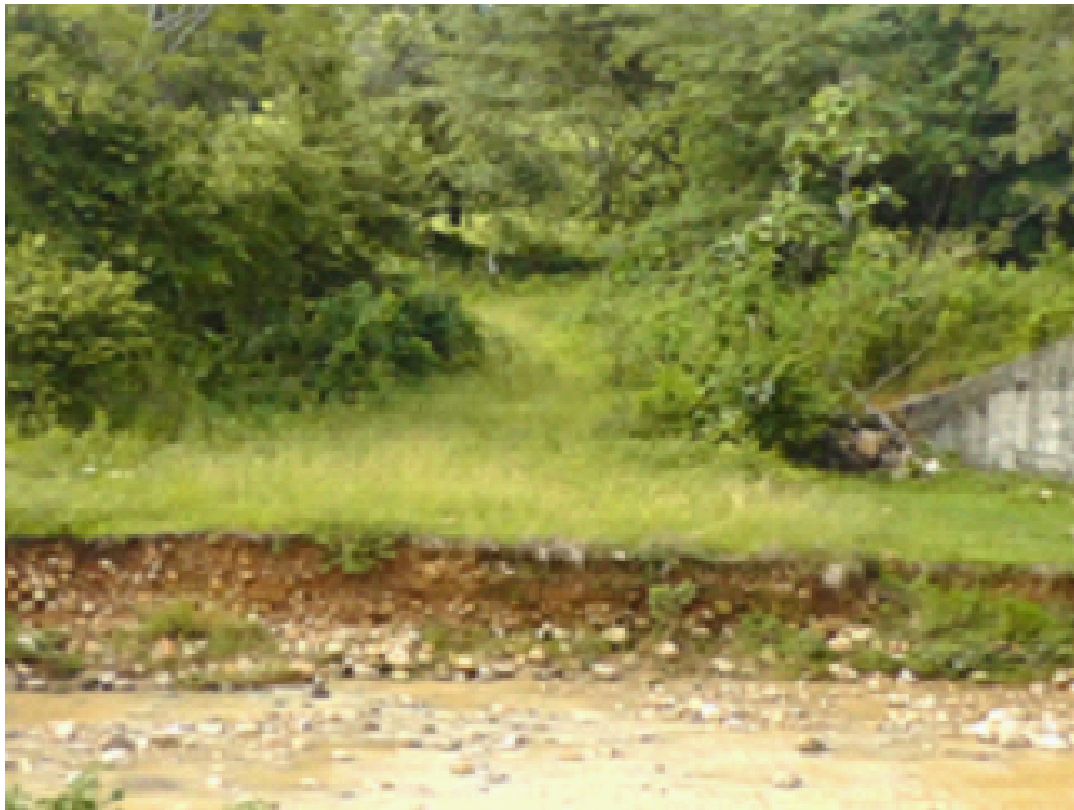
Componente.....: 5 Conos/Taludes

Daño/Observaciones.: Los taludes de acceso y de salida se encuentran en buen estado. Los de la entrada presentan pedraplén en buen estado y los de salida presentan cunetas que recogen el agua de las partes altas de la vía. No se observan rastros de movimiento de suelo.

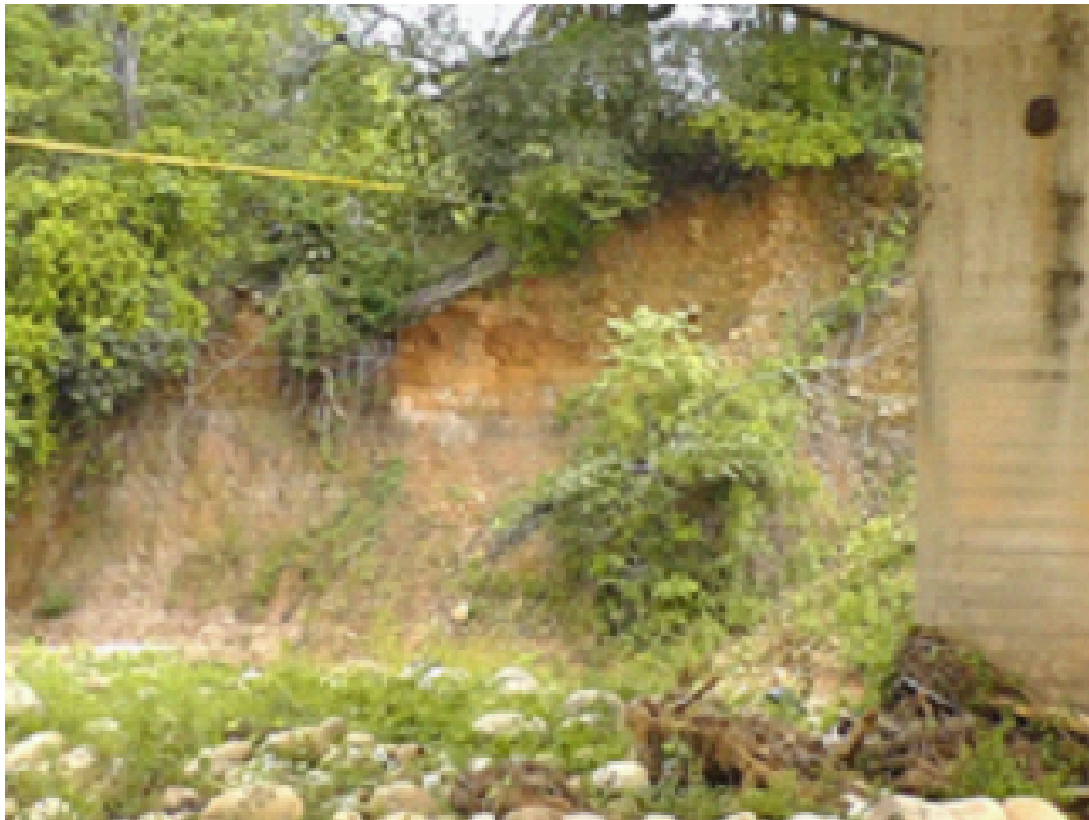
Daño/Observaciones.: Los taludes de acceso y de salida se encuentran en buen estado. Los de la entrada presentan pedraplén en buen estado y los de salida presentan cunetas que recogen el agua de las partes altas de la vía. No se observan rastros de movimiento de suelo.

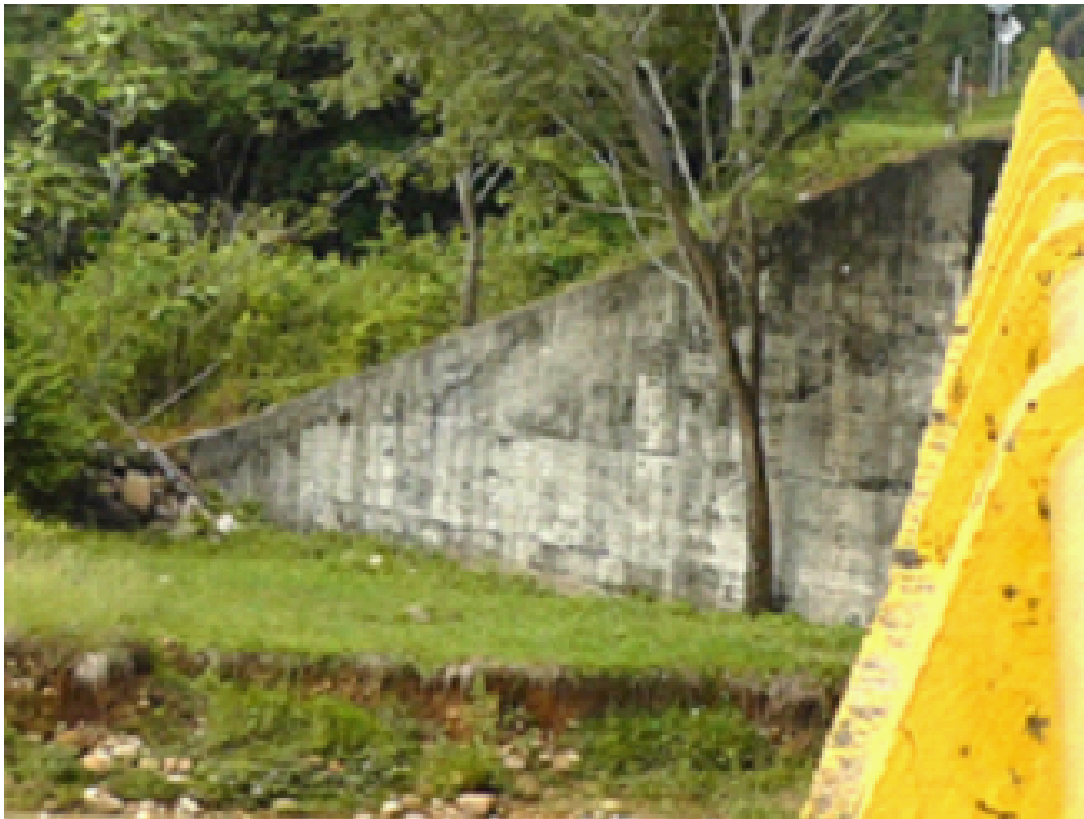
Componente.....: 6 Aletas

Daño/Observaciones.: Todas las aletas se encuentran en buen estado, aunque se observa que han tenido desplazamientos entre 3-4cm en la parte superior, producidos por el empuje del suelo y la sobrecarga generada por los vehículos pesados. Se sugiere realizar seguimiento a este fenómeno para establecer si aún se sigue presentando o está inactivo.

Tipo de daño.....: Asentamiento / Movimiento

Reparaciones.....: Z Otra

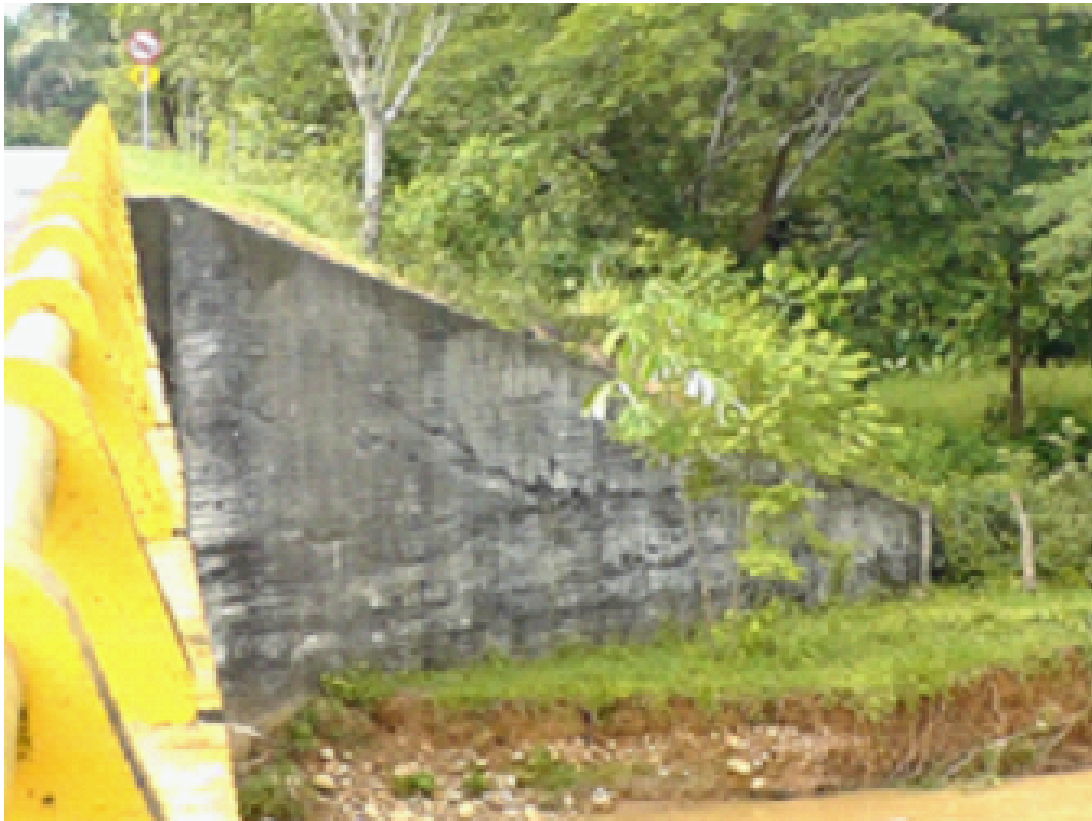
Componente.....: 6 Aletas

Daño/Observaciones.: Todas las aletas se encuentran en buen estado, aunque se observa que han tenido desplazamientos entre 3-4cm en la parte superior, producidos por el empuje del suelo y la sobrecarga generada por los vehículos pesados. Se sugiere realizar seguimiento a este fenómeno para establecer si aún se sigue presentando o está inactivo.

Tipo de daño.....: Asentamiento / Movimiento

Reparaciones.....: Z Otra

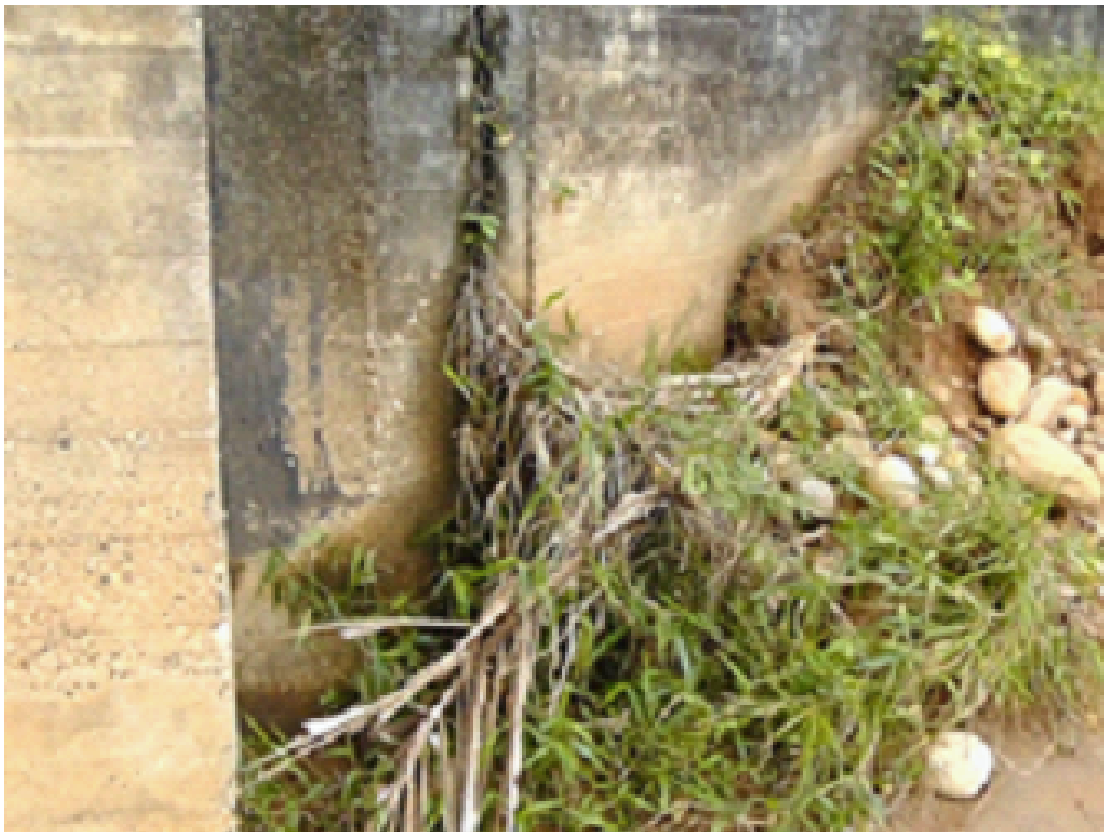
Daño/Observaciones.: Todas las aletas se encuentran en buen estado, aunque se observa que han tenido desplazamientos entre 3-4cm en la parte superior, producidos por el empuje del suelo y la sobrecarga generada por los vehículos pesados. Se sugiere realizar seguimiento a este fenómeno para establecer si aún se sigue presentando o está inactivo.

Tipo de daño.....: Asentamiento / Movimiento

Reparaciones.....: Z Otra

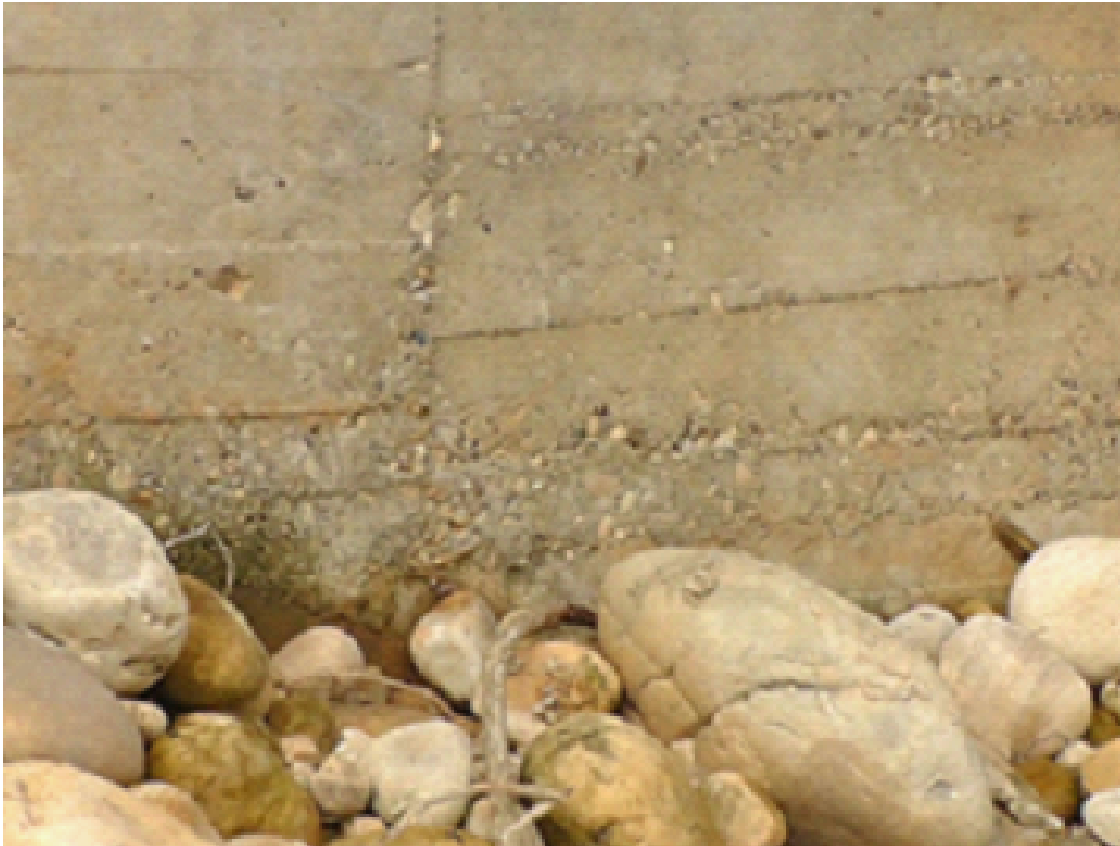
Componente.....: 7 Estribos

Daño/Observaciones.: Los dos estribos se encuentran en buen estado aunque el estribo de entrada en su base presenta exposición de agregados por el impacto del material del río contra este. Además se observan grandes manchas de humedad por el agua infiltrada desde las juntas de los accesos al puente.

Tipo de daño.....: Erosión / socavación

Reparaciones.....: A Reparación de concreto

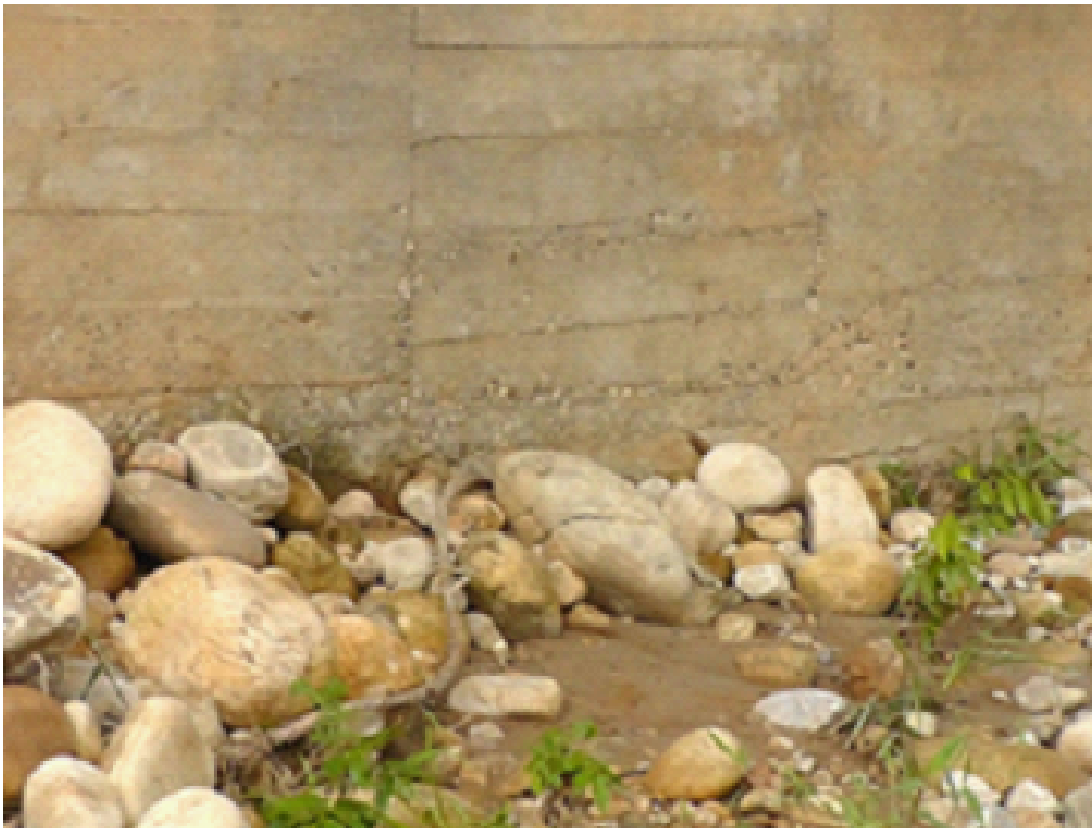
Componente.....: 7 Estribos

Daño/Observaciones.: Los dos estribos se encuentran en buen estado aunque el estribo de entrada en su base presenta exposición de agregados por el impacto del material del río contra este. Además se observan grandes manchas de humedad por el agua infiltrada desde las juntas de los accesos al puente.

Tipo de daño.....: Erosión / socavación

Reparaciones.....: A Reparación de concreto

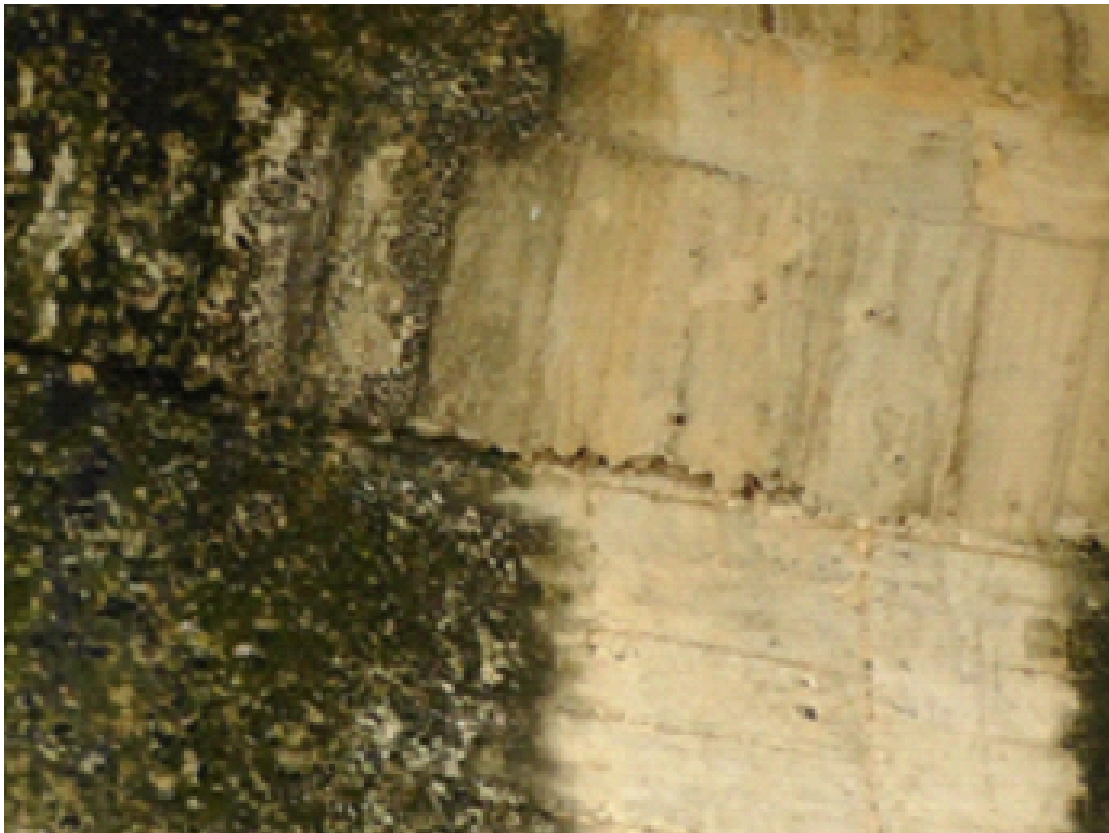
Componente.....: 7 Estribos

Daño/Observaciones.: Los dos estribos se encuentran en buen estado aunque el estribo de entrada en su base presenta exposición de agregados por el impacto del material del río contra este. Además se observan grandes manchas de humedad por el agua infiltrada desde las juntas de los accesos al puente.

Tipo de daño.....: Erosión / socavación

Reparaciones.....: A Reparación de concreto
