SDC/INV	SiPuCol	Fecha	Hoja
	Informe de inspección principal	06/09/12	1
07-6514-007.00 Aricaporo			
Regional.....: 7 Casanare			
Ruta.....: Troncal Villa Garzón - Saravena			
Carretera.....: Paz de Ariporo - La Cabuya			
Lado de la car...: 0			
Abscisa.....: 16+0771			
No del registro..: 592			
Año de construcción.....:			
Año de la última reconstrucción.....:			
Paso Superior/Inferior.....: S			
Dir. de abs. de la carretera principal.:			
Requisitos de la inspección.....: 0 Nada			
Recolección de datos : Fecha.....: 2012.05.22			
: Iniciales.....: JPJG			
Posición geográfica..:			
Latitud: 5 gra 58.11 min N Longitud: 71 gra 51.41 min O Altitud: 272 m			
Geometría: Número de luces.....: 3			
Longitud de la luz menor (m): 30.00			
Longitud de la luz mayor (m): 30.00			
Longitud total(m): 90.00			
Ancho del tablero.....(m): 9.00			
Ancho del separador.....(m): 0.00			
Ancho del andén izquierdo(m): 0.00			
Ancho del andén derecho..(m): 0.00

07-6514-007.00 Aricaporo

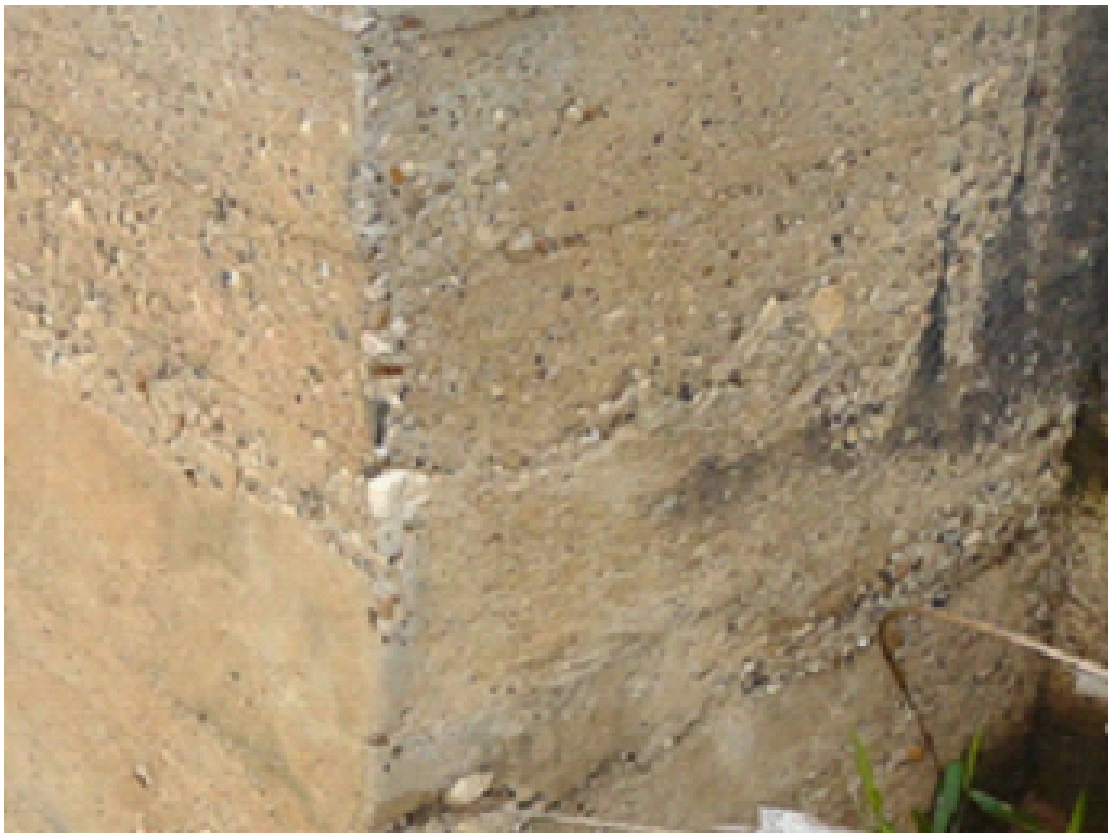
Componente.....: 7 Estribos

Daño/Observaciones.: Los dos estribos se encuentran en buen estado aunque el estribo de entrada en su base presenta exposición de agregados por el impacto del material del río contra este. Además se observan grandes manchas de humedad por el agua infiltrada desde las juntas de los accesos al puente.

Tipo de daño.....: Erosión / socavación

Reparaciones.....: A Reparación de concreto

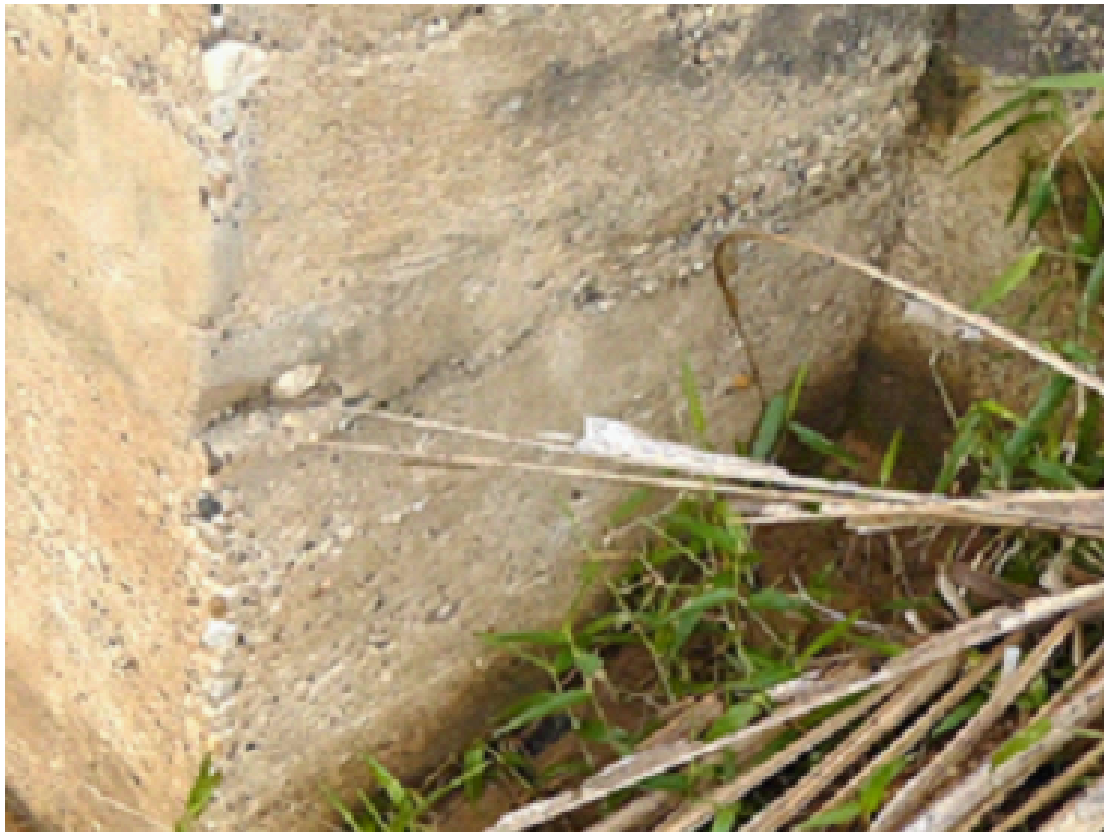
Componente.....: 7 Estribos

Daño/Observaciones.: Los dos estribos se encuentran en buen estado aunque el estribo de entrada en su base presenta exposición de agregados por el impacto del material del río contra este. Además se observan grandes manchas de humedad por el agua infiltrada desde las juntas de los accesos al puente.

Tipo de daño.....: Erosión / socavación

Reparaciones.....: A Reparación de concreto

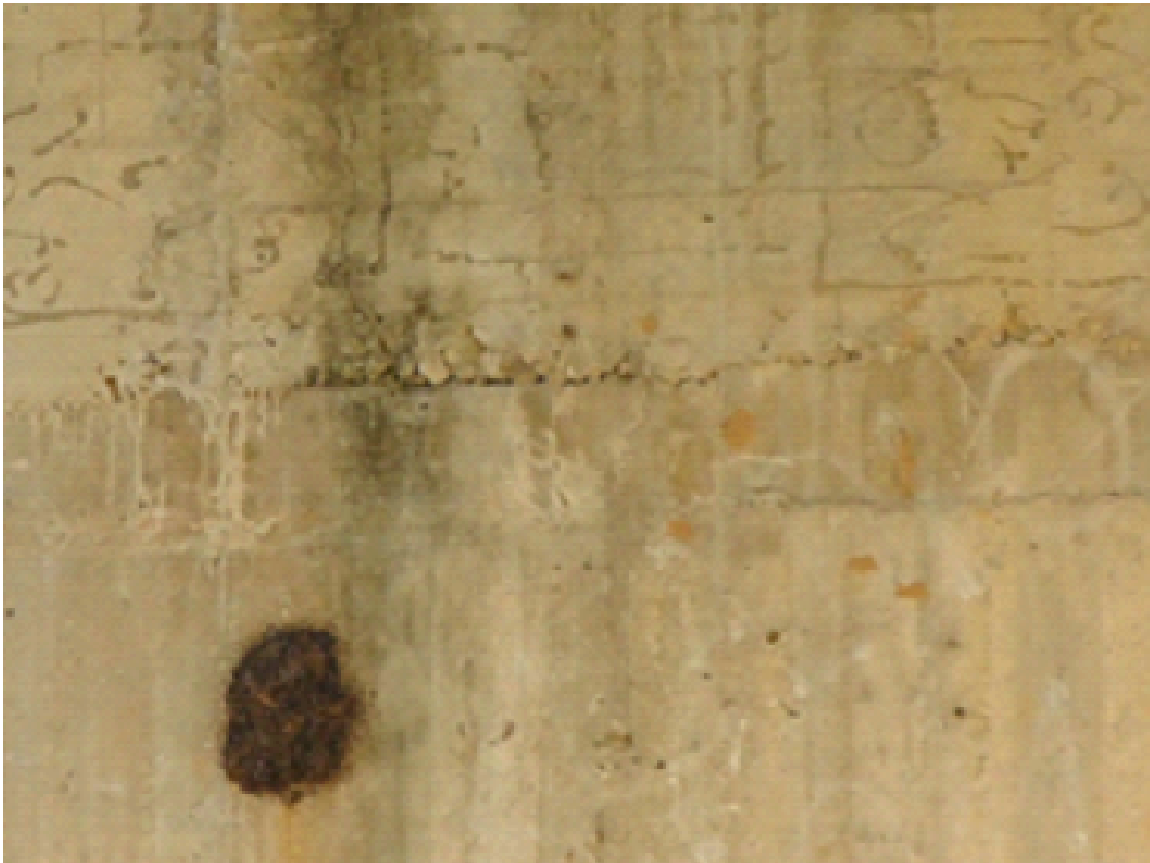
Componente.....: 7 Estribos

Daño/Observaciones.: Los dos estribos se encuentran en buen estado aunque el estribo de entrada en su base presenta exposición de agregados por el impacto del material del río contra este. Además se observan grandes manchas de humedad por el agua infiltrada desde las juntas de los accesos al puente.

Tipo de daño.....: Erosión / socavación

Reparaciones.....: A Reparación de concreto

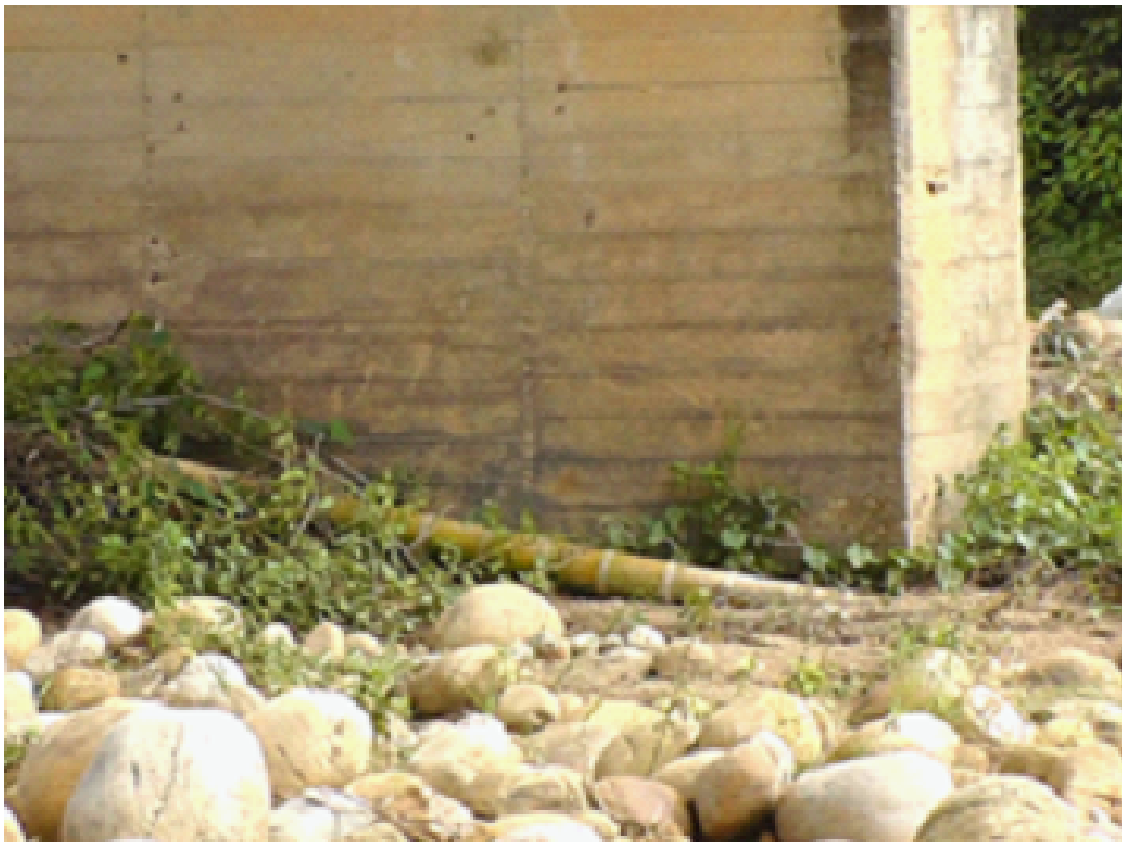
Componente.....: 7 Estribos

Daño/Observaciones.: Los dos estribos se encuentran en buen estado aunque el estribo de entrada en su base presenta exposición de agregados por el impacto del material del río contra este. Además se observan grandes manchas de humedad por el agua infiltrada desde las juntas de los accesos al puente.

Tipo de daño.....: Erosión / socavación

Reparaciones.....: A Reparación de concreto

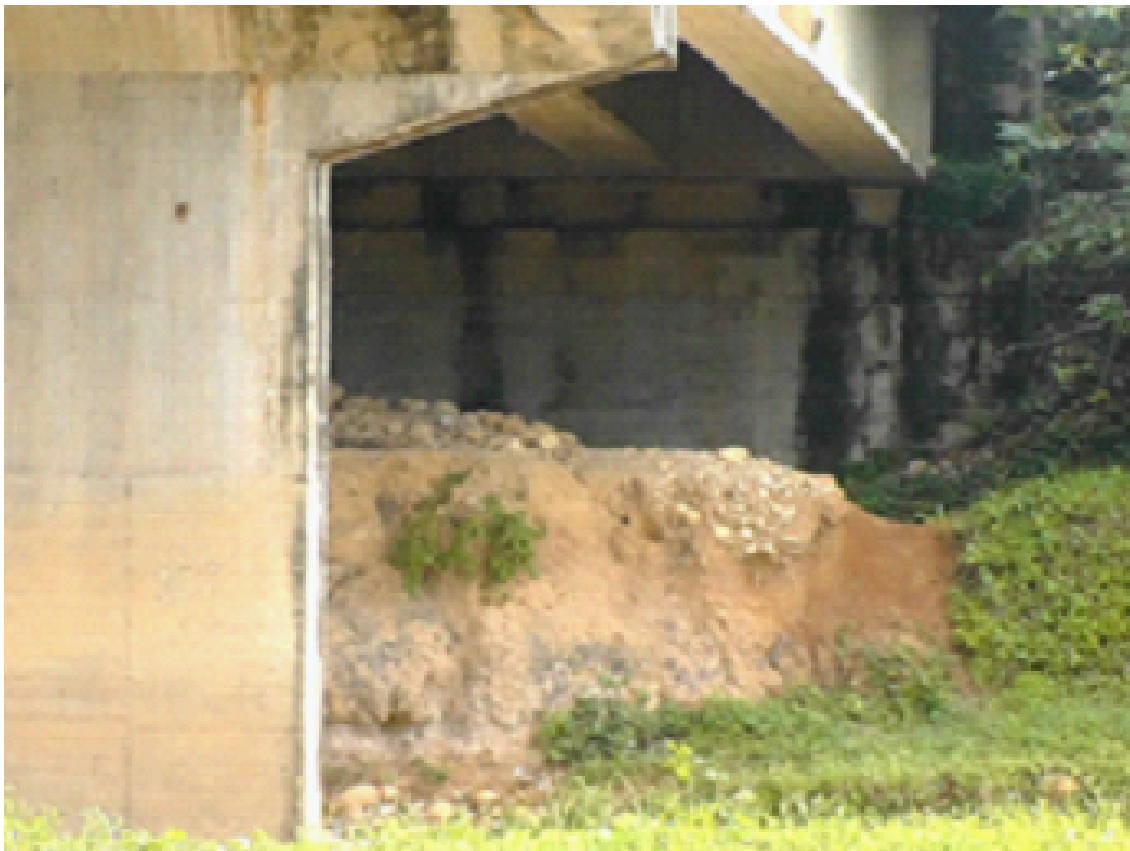
Componente.....: 7 Estribos

Tipo de daño.....: Erosión / socavación

Reparaciones.....: A Reparación de concreto

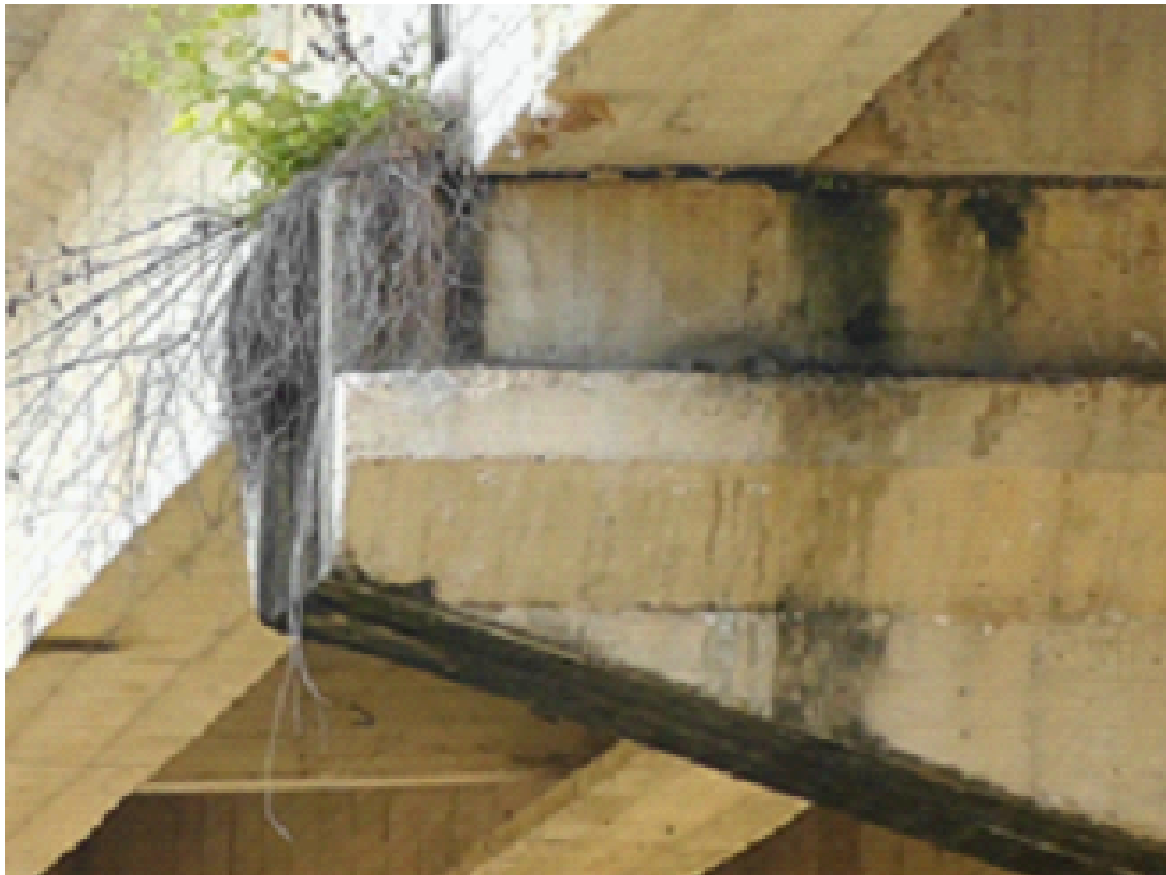
Componente.....: 8 Pilas

Daño/Observaciones.: Las vigas cabezales de las dos pilas presentan manchas de humedad debido a la infiltración del agua por las juntas. Apesar de esto se encuentran en buen estado ya que no tienen contacto con el agua del río.

Tipo de daño.....: Infiltración

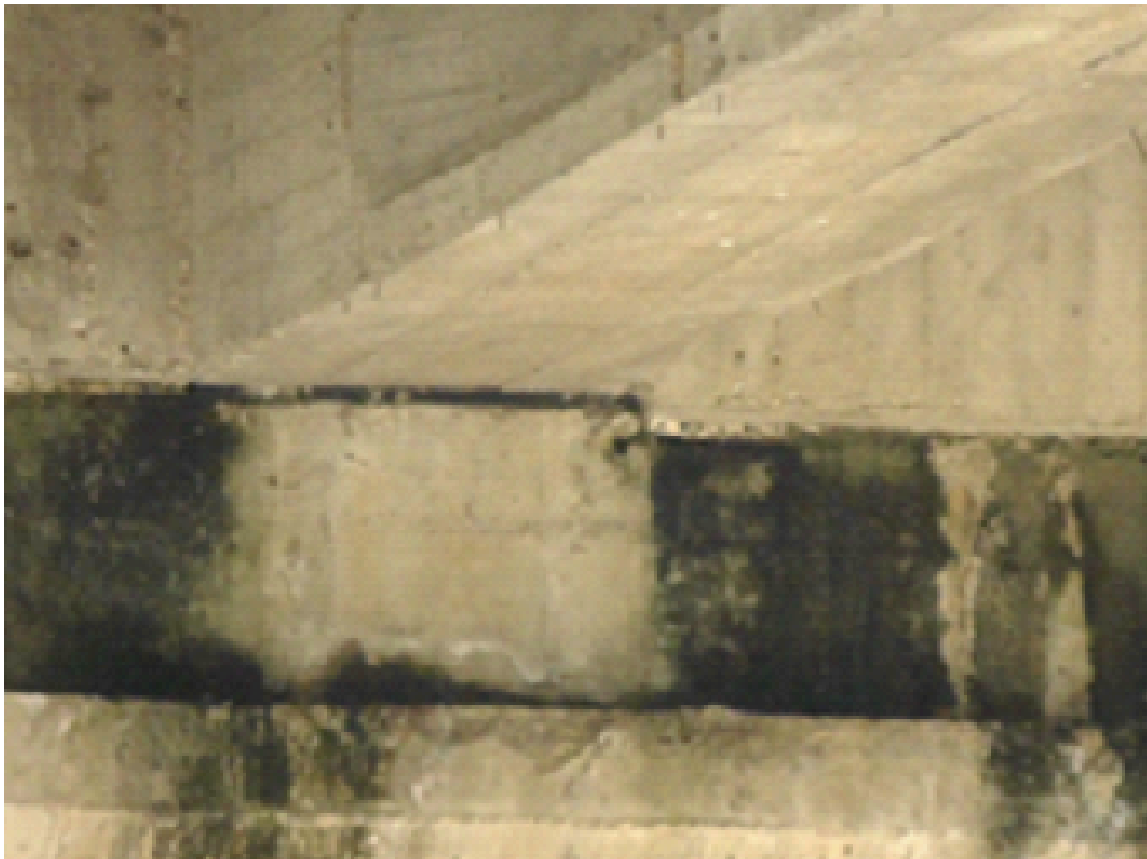
Componente.....: 8 Pilas

Daño/Observaciones.: Las vigas cabezales de las dos pilas presentan manchas de humedad debido a la infiltración del agua por las juntas. Apesar de esto se encuentran en buen estado ya que no tienen contacto con el agua del río.

Tipo de daño.....: Infiltración

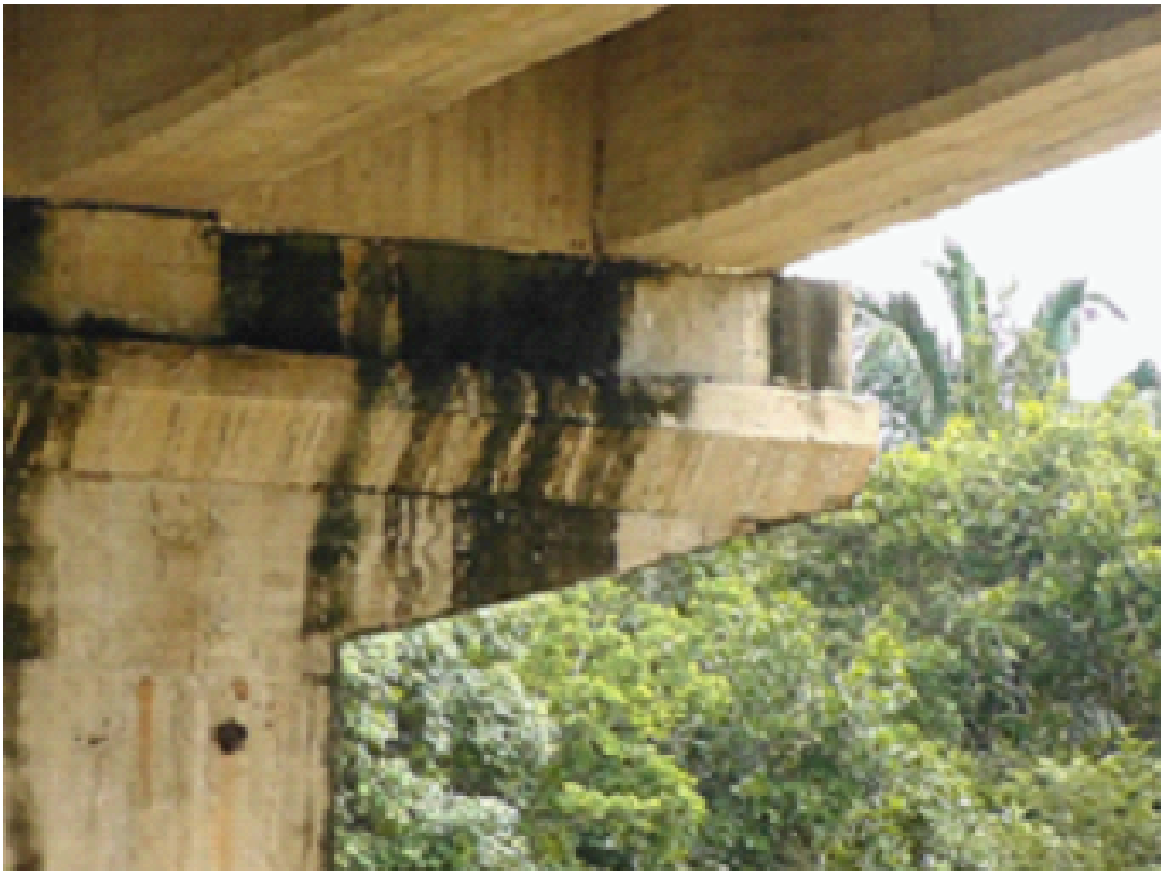
Componente.....: 8 Pilas

Daño/Observaciones.: Las vigas cabezales de las dos pilas presentan manchas de humedad debido a la infiltración del agua por las juntas. Apesar de esto se encuentran en buen estado ya que no tienen contacto con el agua del río.

Tipo de daño.....: Infiltración

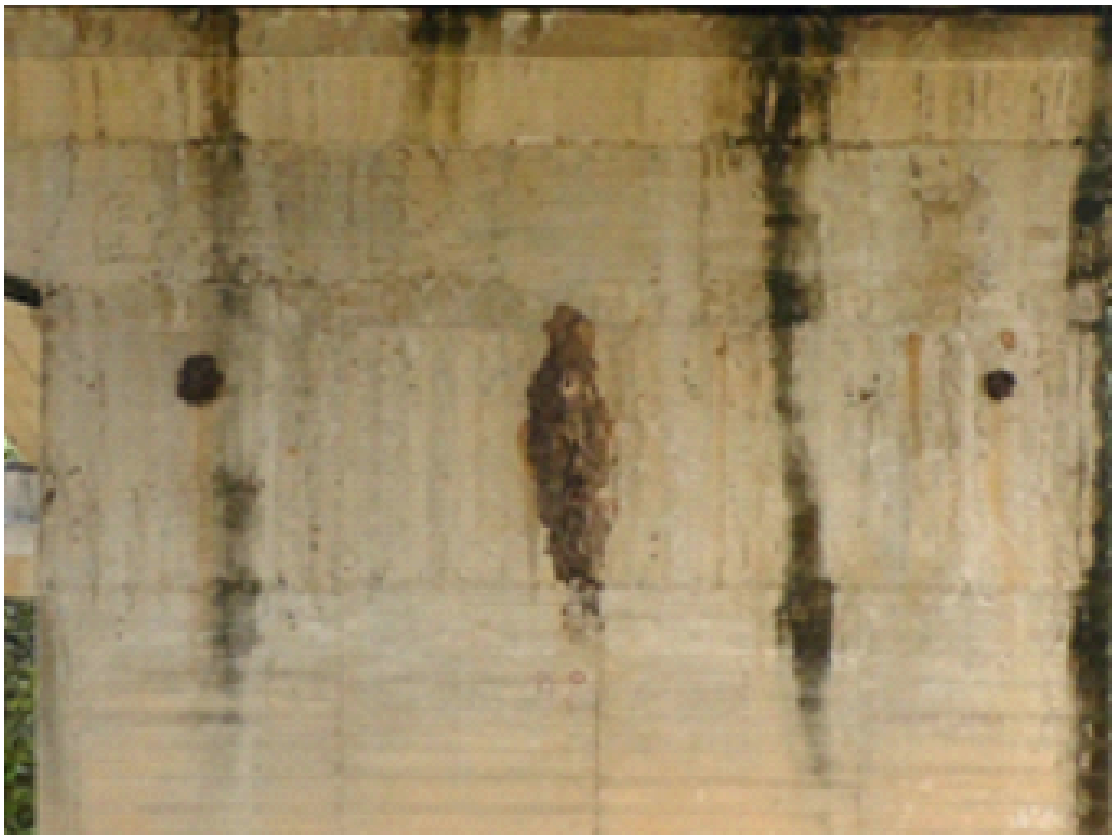
Componente.....: 8 Pilas

Daño/Observaciones.: Las vigas cabezales de las dos pilas presentan manchas de humedad debido a la infiltración del agua por las juntas. Apesar de esto se encuentran en buen estado ya que no tienen contacto con el agua del río.

Tipo de daño.....: Infiltración

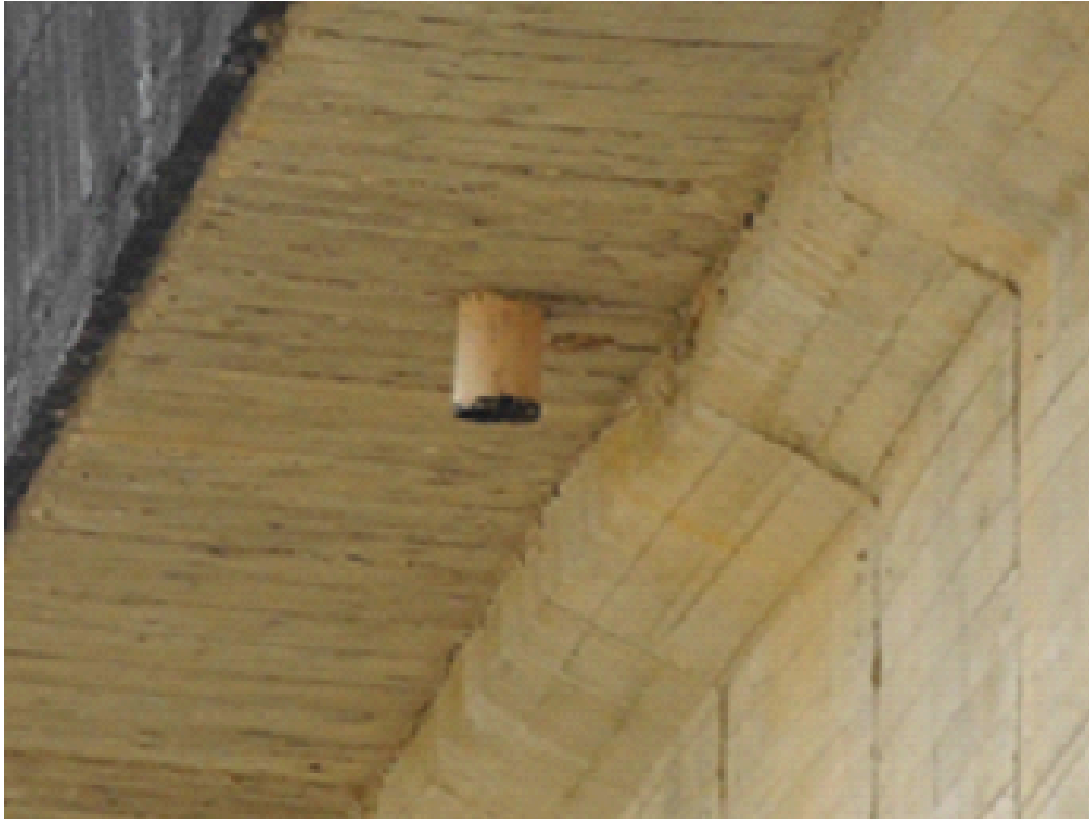
Componente.....: 10 Losa

Daño/Observaciones.: Toda la losa se encuentra en buen estado, aunque se observan en los accesos manchas de humedad debido al escurrimiento del agua de las barandas. Todos los drenajes presentan tubos de alargamiento.

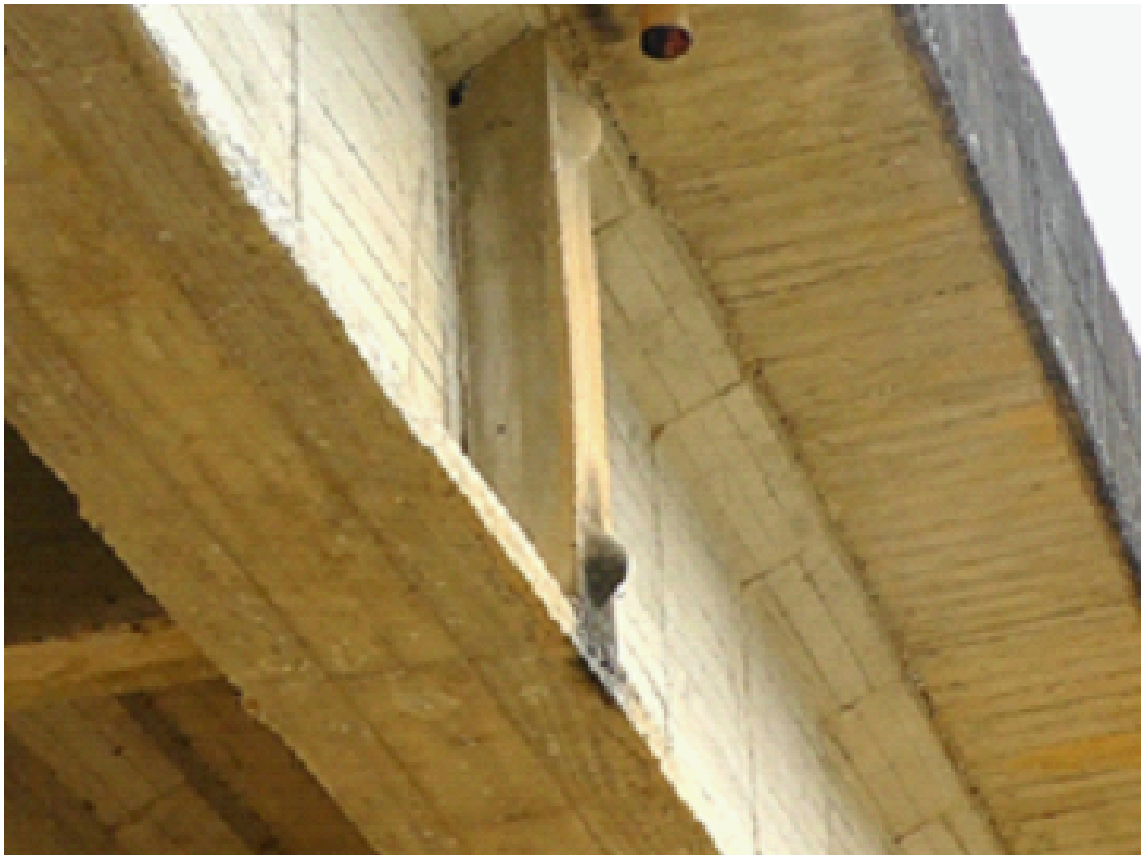
Componente.....: 10 Losa

Daño/Observaciones.: Toda la losa se encuentra en buen estado, aunque se observan en los accesos manchas de humedad debido al escurrimiento del agua de las barandas. Todos los drenajes presentan tubos de alargamiento.

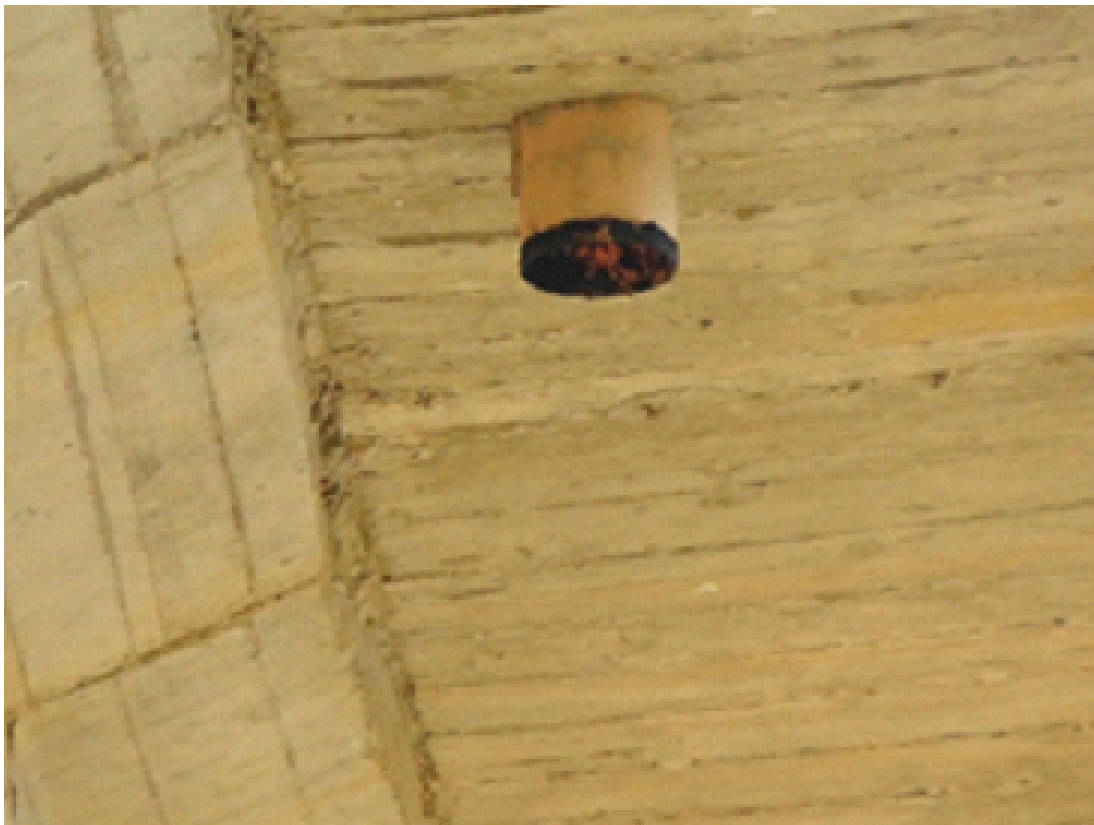
Componente.....: 10 Losa

Daño/Observaciones.: Toda la losa se encuentra en buen estado, aunque se observan en los accesos manchas de humedad debido al escurrimiento del agua de las barandas. Todos los drenajes presentan tubos de alargamiento.
