SDC/INV	SiPuCol	Fecha	Hoja
Informe de inspección principal		06/09/12	1
07-6514-018.00 Gustavo Matamoros D'Costa			
Regional.....: 7 Casanare			
Ruta.....: Troncal Villa Garzón - Saravena			
Carretera.....: Paz de Ariporo - La Cabuya			
Lado de la car...: 0			
Abscisa.....: 73+0376			
No del registro..: 603			
Año de construcción.....:			
Año de la última reconstrucción.....:			
Paso Superior/Inferior.....: I			
Dir. de abs. de la carretera principal.:			
Requisitos de la inspección.....: 1 Grua con canastilla (snooper)			
Recolección de datos : Fecha.....: 2012.05.17			
: Iniciales.....: AFBV			
Posición geográfica..:			
Latitud: 6 gra 7.51 min N Longitud: 72 gra 1.38 min O Altitud: 581 m			
Geometría: Número de luces.....: 1			
Longitud de la luz menor (m): 109.60			
Longitud de la luz mayor (m): 109.60			
Longitud total .....(m): 109.60			
Ancho del tablero.....(m): 8.00			
Ancho del separador.....(m): 0.00

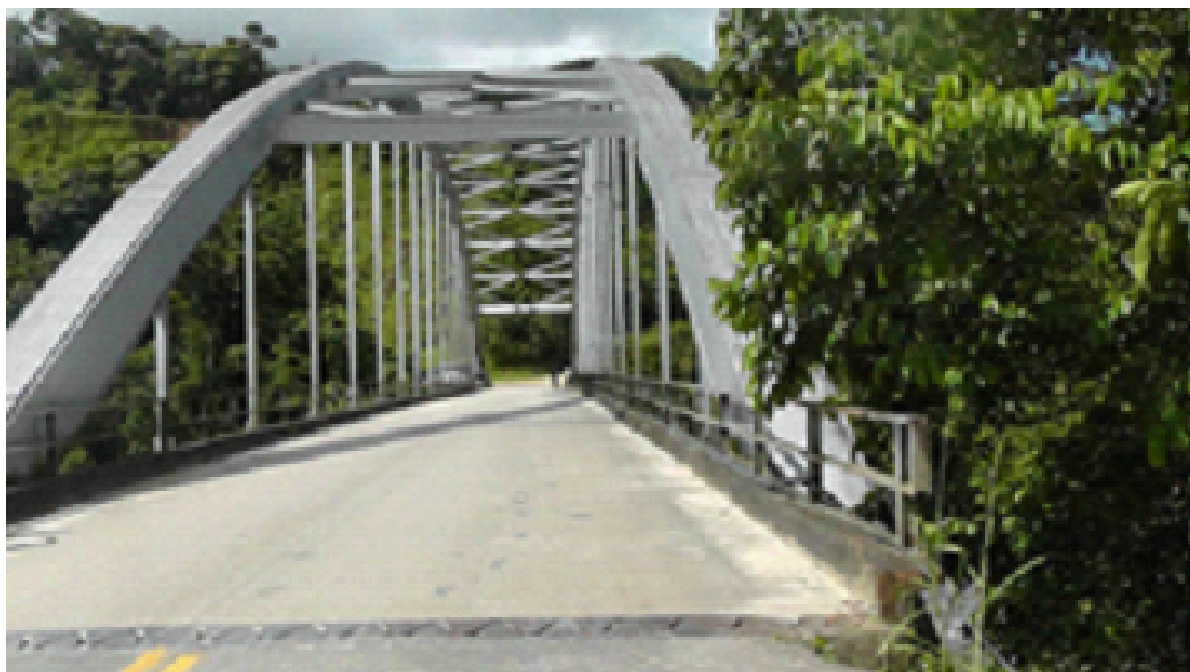
Daño/Observaciones.: Presenta desgaste de la superficie, evidenciada en la exposición de agregados en casi toda la longitud. Se presentan también fisuras superficiales en la parte media del puente (centro de la luz). A los lados de la losa se observa sedimentación debido al arrastre de estos por parte de los vehículos. Se recomienda realizar un tratamiento superficial,

Tipo de daño.....: Infiltración

Reparaciones.....: C Tratamiento superficial (sello)

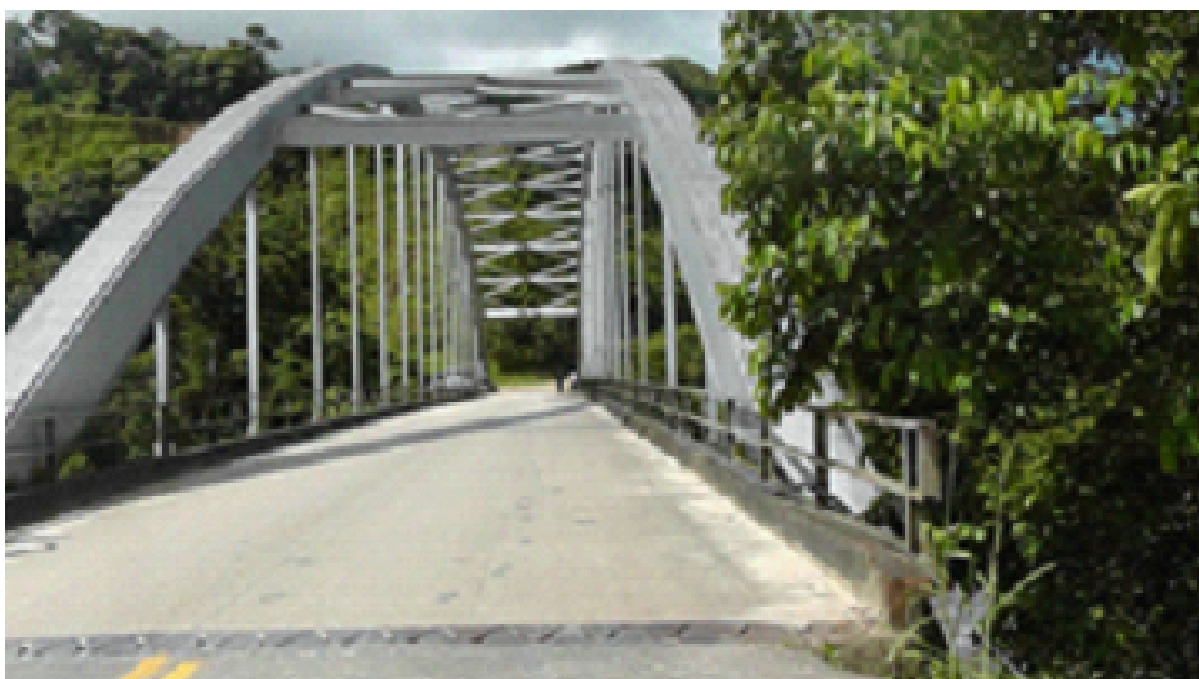
Componente.....: 1 Superficie del puente

Daño/Observaciones.: Presenta desgaste de la superficie, evidenciada en la exposición de agregados en casi toda la longitud. Se presentan también fisuras superficiales en la parte media del puente (centro de la luz). A los lados de la losa se observa sedimentación debido al arrastre de estos por parte de los vehículos. Se recomienda realizar un tratamiento superficial,

Tipo de daño.....: Infiltración

Reparaciones.....: C Tratamiento superficial (sello)

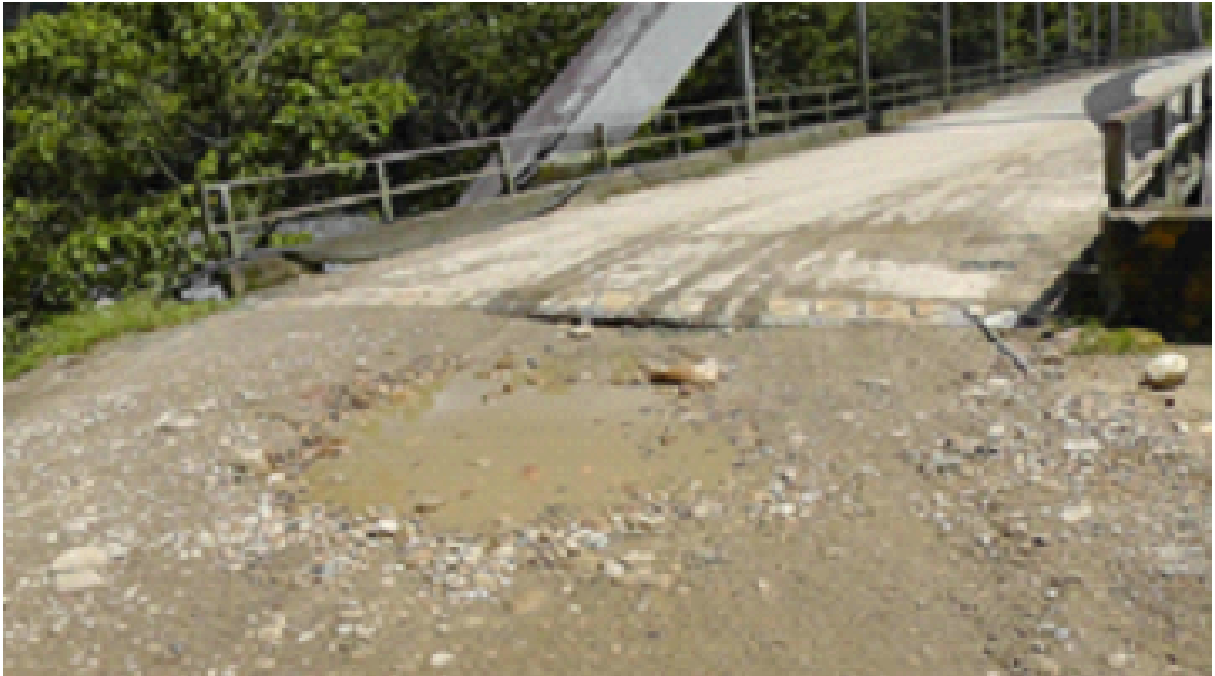
Componente.....: 1 Superficie del puente

Daño/Observaciones.: Presenta desgaste de la superficie, evidenciada en la exposición de agregados en casi toda la longitud. Se presentan también fisuras superficiales en la parte media del puente (centro de la luz). A los lados de la losa se observa sedimentación debido al arrastre de estos por parte de los vehículos. Se recomienda realizar un tratamiento superficial,

Tipo de daño.....: Infiltración

Reparaciones.....: C Tratamiento superficial (sello)

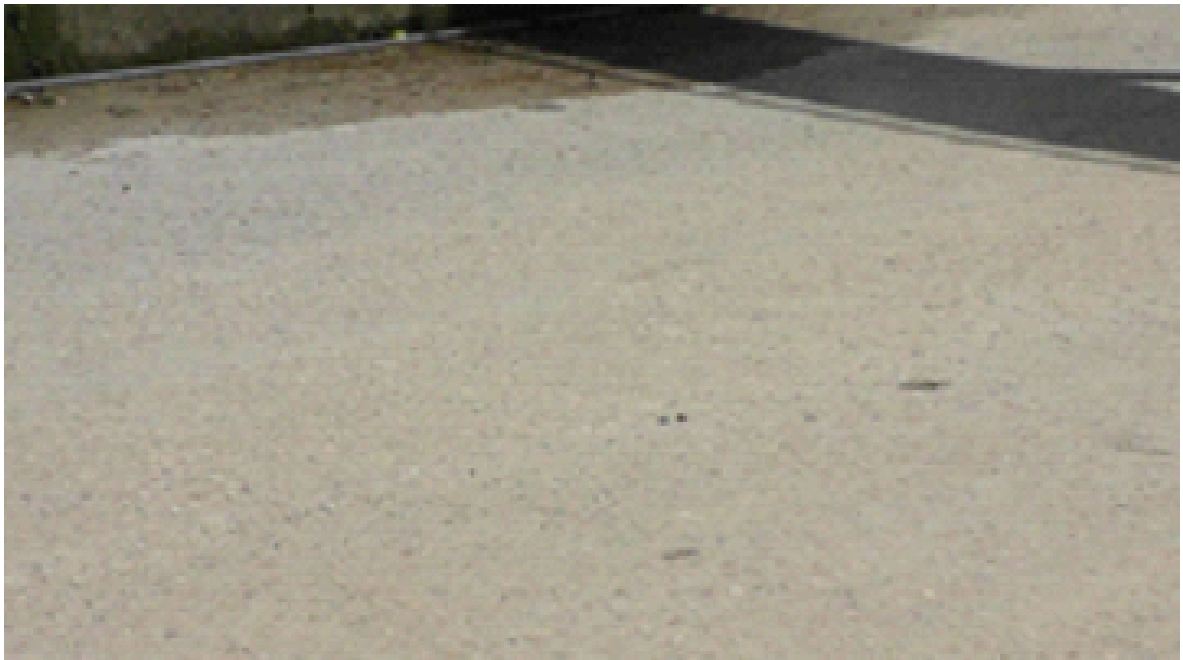
Componente.....: 1 Superficie del puente

Daño/Observaciones.: Presenta desgaste de la superficie, evidenciada en la exposición de agregados en casi toda la longitud. Se presentan también fisuras superficiales en la parte media del puente (centro de la luz). A los lados de la losa se observa sedimentación debido al arrastre de estos por parte de los vehículos. Se recomienda realizar un tratamiento superficial,

Tipo de daño.....: Infiltración

Reparaciones.....: C Tratamiento superficial (sello)

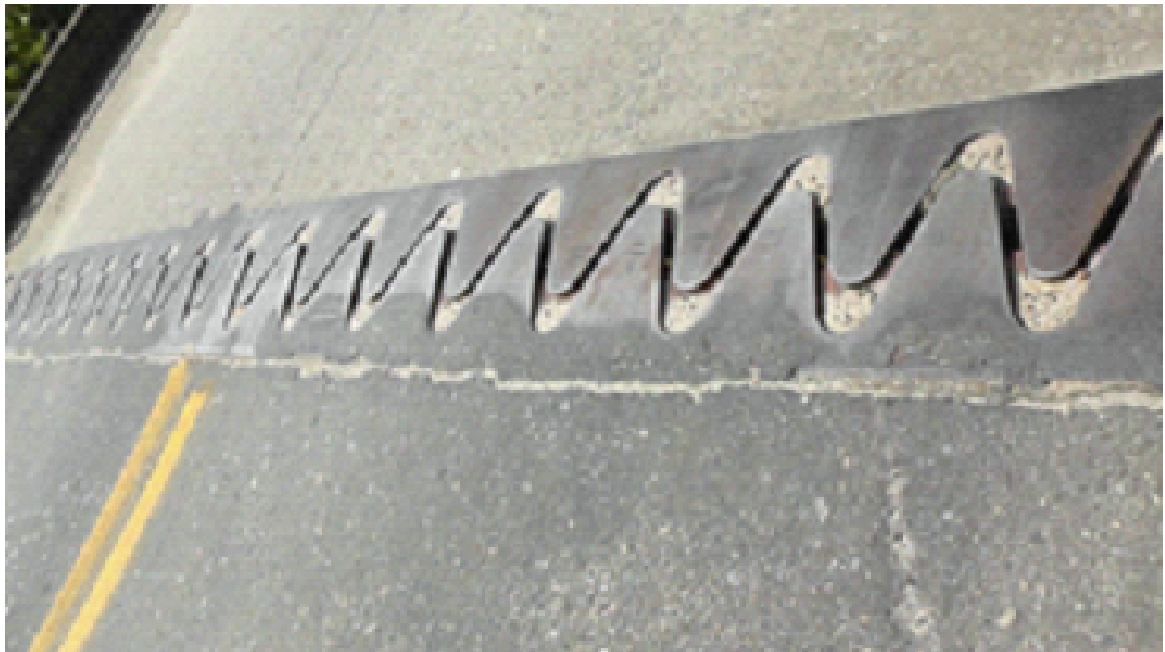
Daño/Observaciones.: Se tienen juntas metálicas curvas, sin ningún tipo de relleno además a la salida del puente se observa tubería plástica atravezando la junta, en donde sumado a la falta de sellante, se aumenta la infiltración del agua por las juntas. Se recomienda llenar las juntas para evitar la infiltración.

Tipo de daño.....: Infiltración

Reparaciones.....: A Reparación de junta

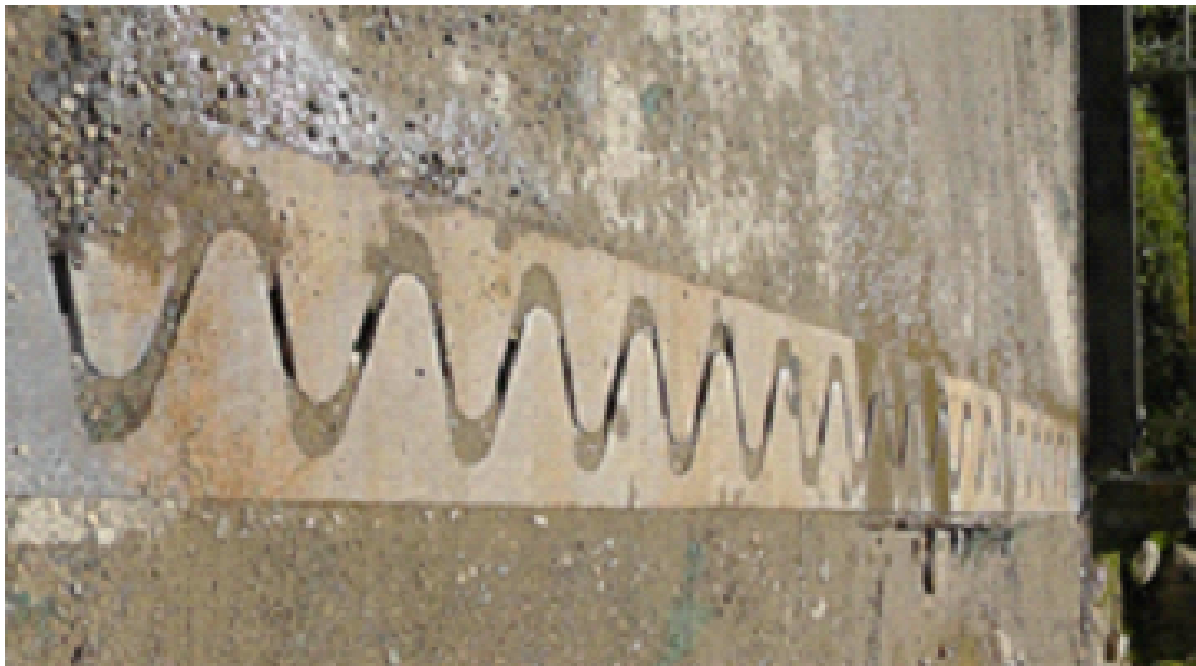
Componente.....: 2 Juntas de expansión

Daño/Observaciones.: Se tienen juntas metálicas curvas, sin ningún tipo de relleno además a la salida del puente se observa tubería plástica atravesando la junta, en donde sumado a la falta de sellante, se aumenta la infiltración del agua por las juntas. Se recomienda llenar las juntas para evitar la infiltración.

Tipo de daño.....: Infiltración

Reparaciones.....: A Reparación de junta

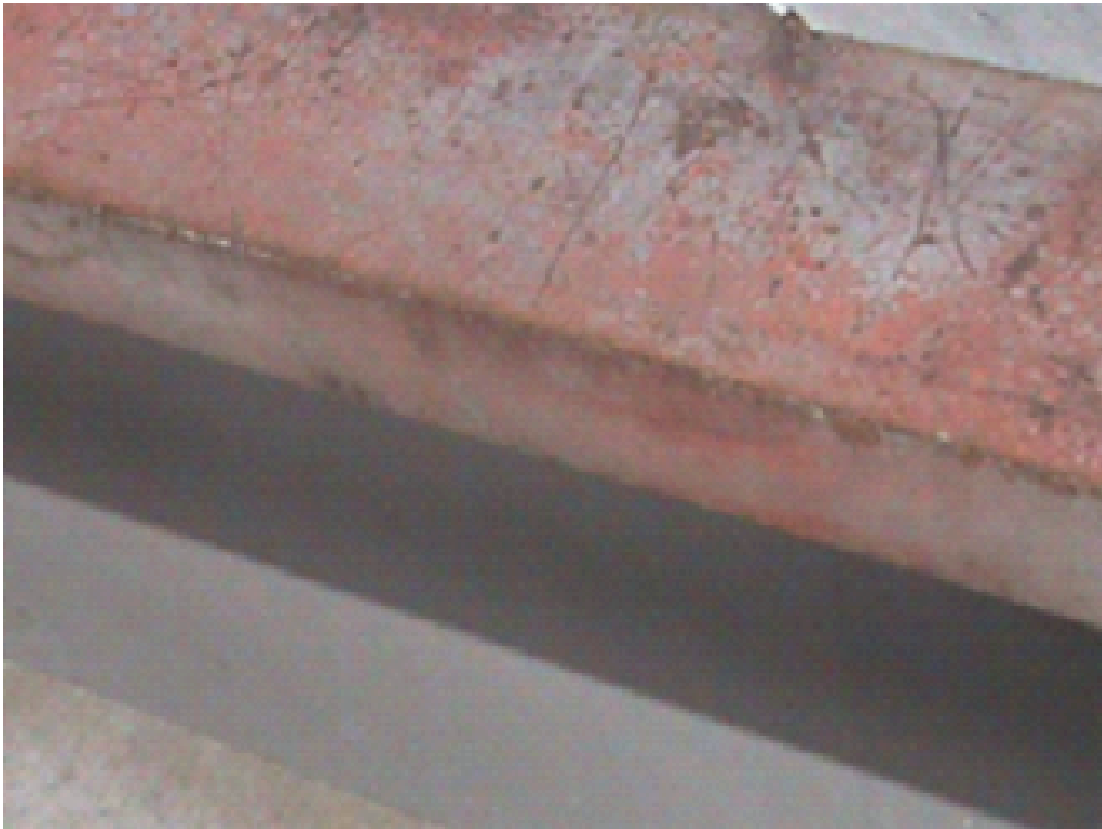
Componente.....: 3 Andenes/Bordillos

Daño/Observaciones.: No se tienen andenes, pero el puente presenta bordillos en concreto, éstos se encuentran en buen estado y presentan manchas de vegetación y humedad, debido al contacto con el agua lluvia. Se sugiere realizar labores de limpieza aunque no es muy necesario.

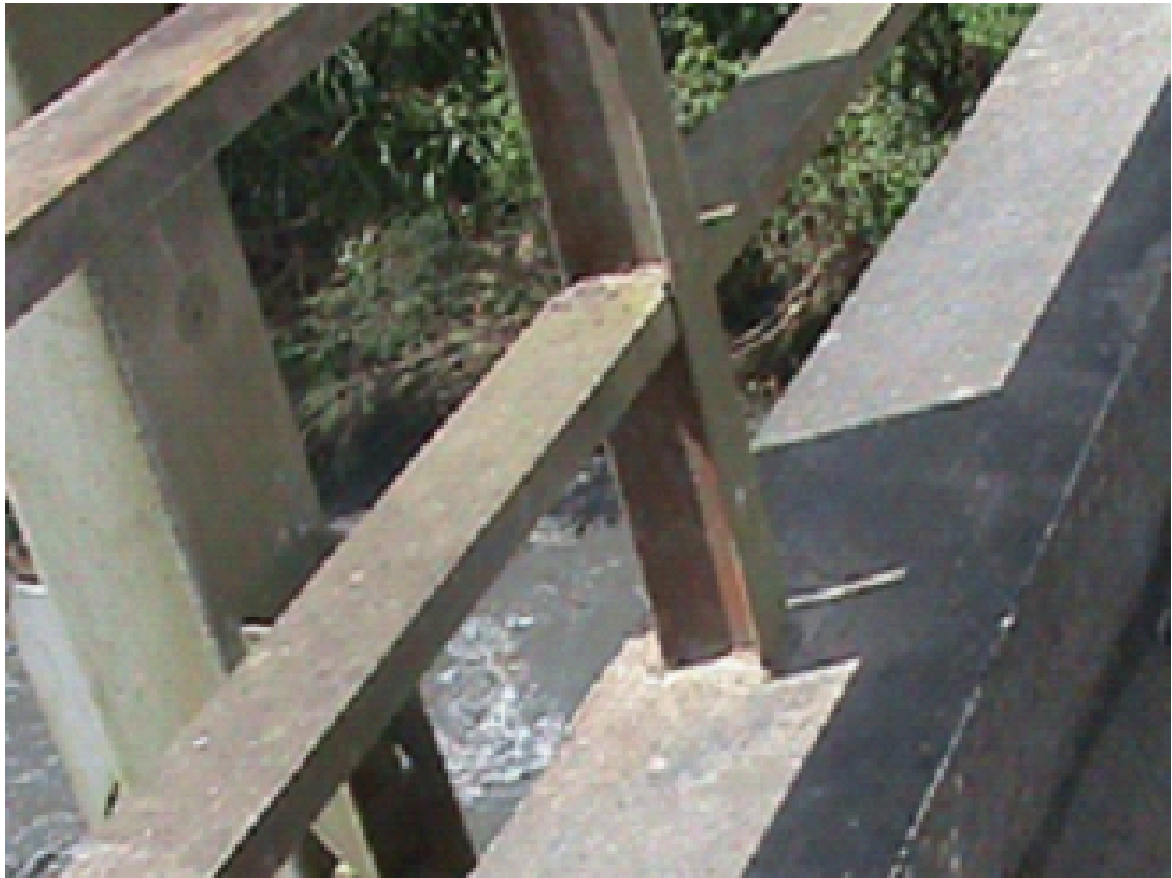
Componente.....: 3 Andenes/Bordillos

Daño/Observaciones.: No se tienen andenes, pero el puente presenta bordillos en concreto, éstos se encuentran en buen estado y presentan manchas de vegetación y humedad, debido al contacto con el agua lluvia. Se sugiere realizar labores de limpieza aunque no es muy necesario.

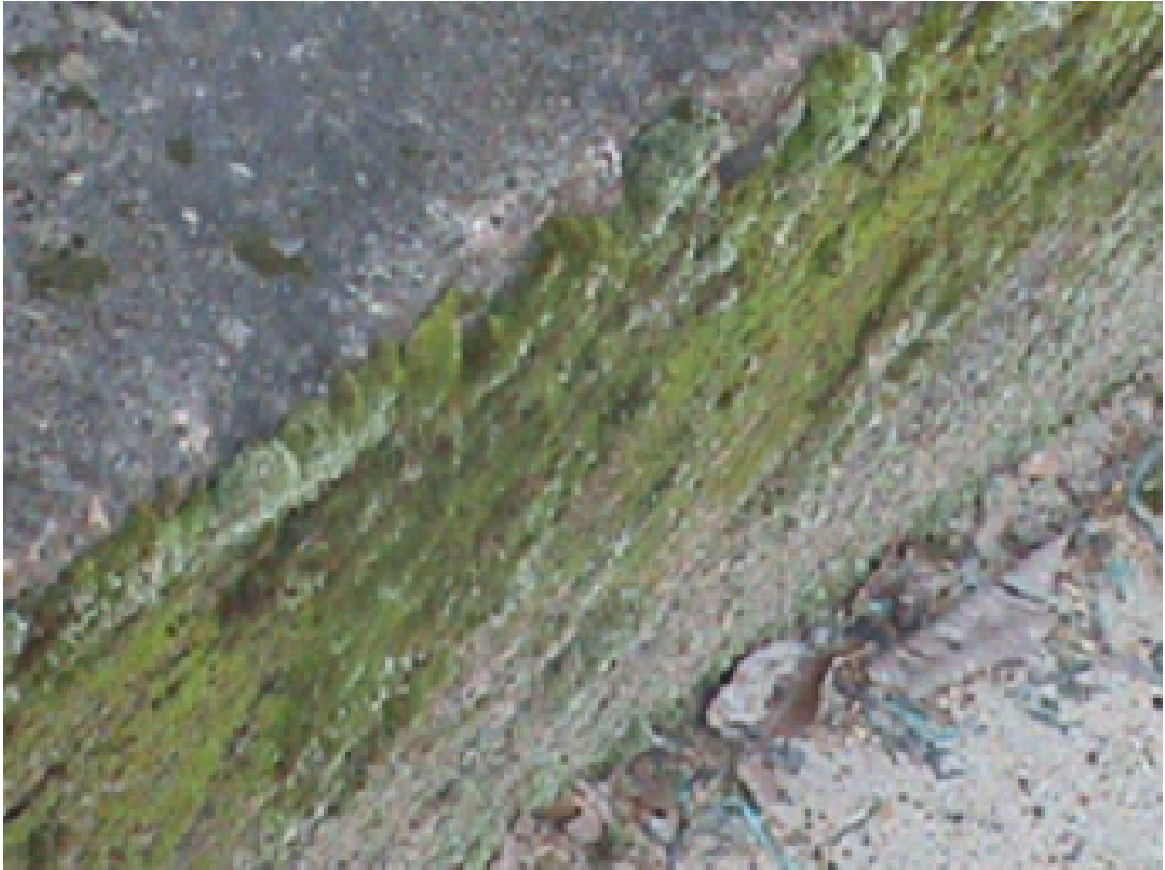
Componente.....: 3 Andenes/Bordillos

Daño/Observaciones.: No se tienen andenes, pero el puente presenta bordillos en concreto, éstos se encuentran en buen estado y presentan manchas de vegetación y humedad, debido al contacto con el agua lluvia. Se sugiere realizar labores de limpieza aunque no es muy necesario.

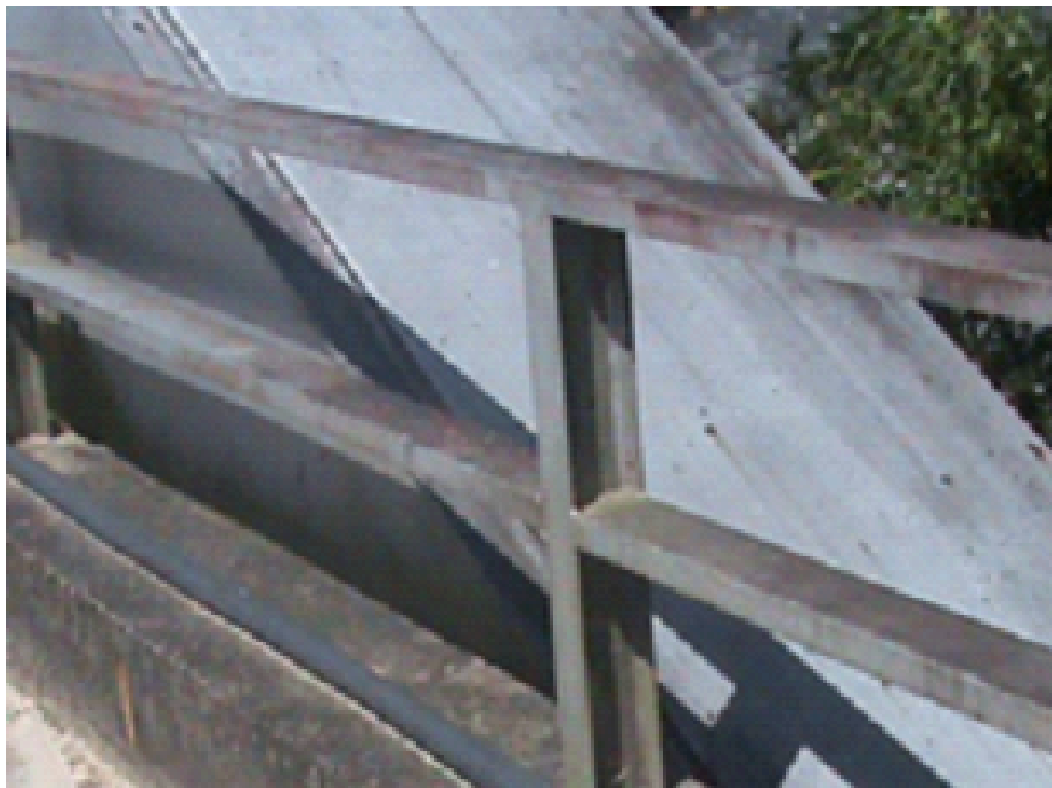
Componente.....: 4 Barandas

Daño/Observaciones.: El puente presenta barandas en acero de aproximadamente 1.40m de altura, en algunas partes del puente se encuentran desancladas de los bordillos y en otras partes se encuentran golpeados. Se sugiere realizar labores de reparación para soldar las barandas y anclarlas de nuevo.

Tipo de daño.....: Impacto

Reparaciones.....: B Reparación de baranda de acero

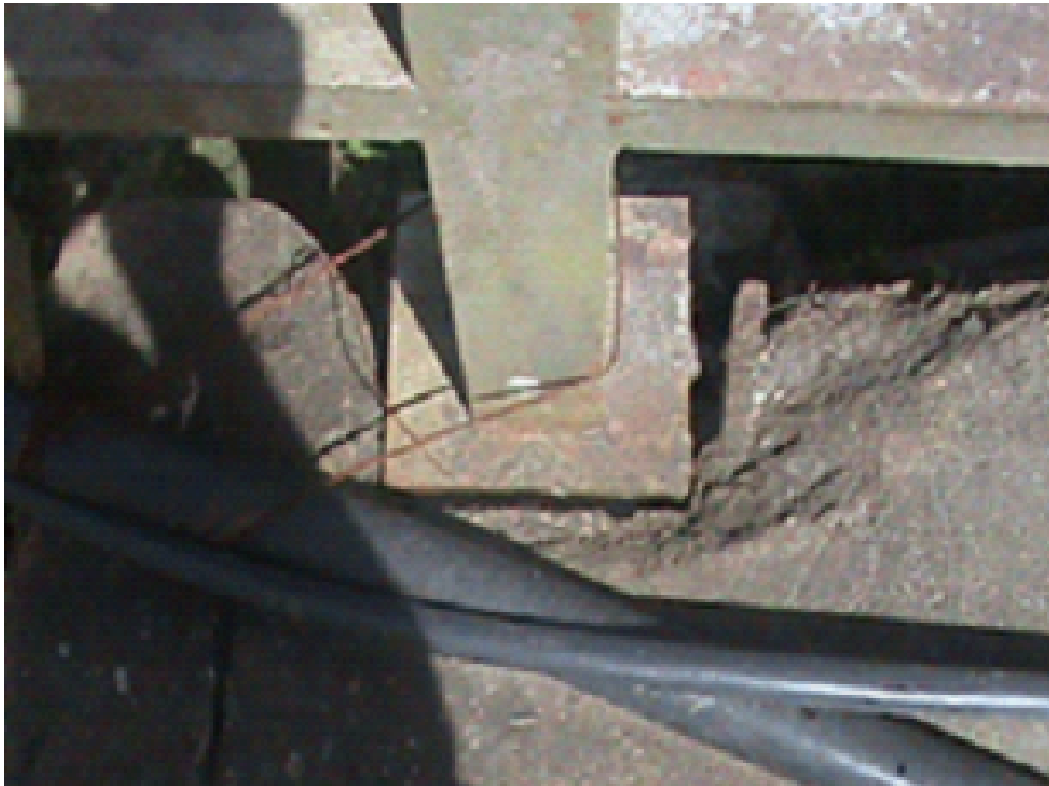
Componente.....: 4 Barandas

Daño/Observaciones.: El puente presenta barandas en acero de aproximadamente 1.40m de altura, en algunas partes del puente se encuentran desancladas de los bordillos y en otras partes se encuentran golpeados. Se sugiere realizar labores de reparación para soldar las barandas y anclarlas de nuevo.

Tipo de daño.....: Impacto

Reparaciones.....: B Reparación de baranda de acero

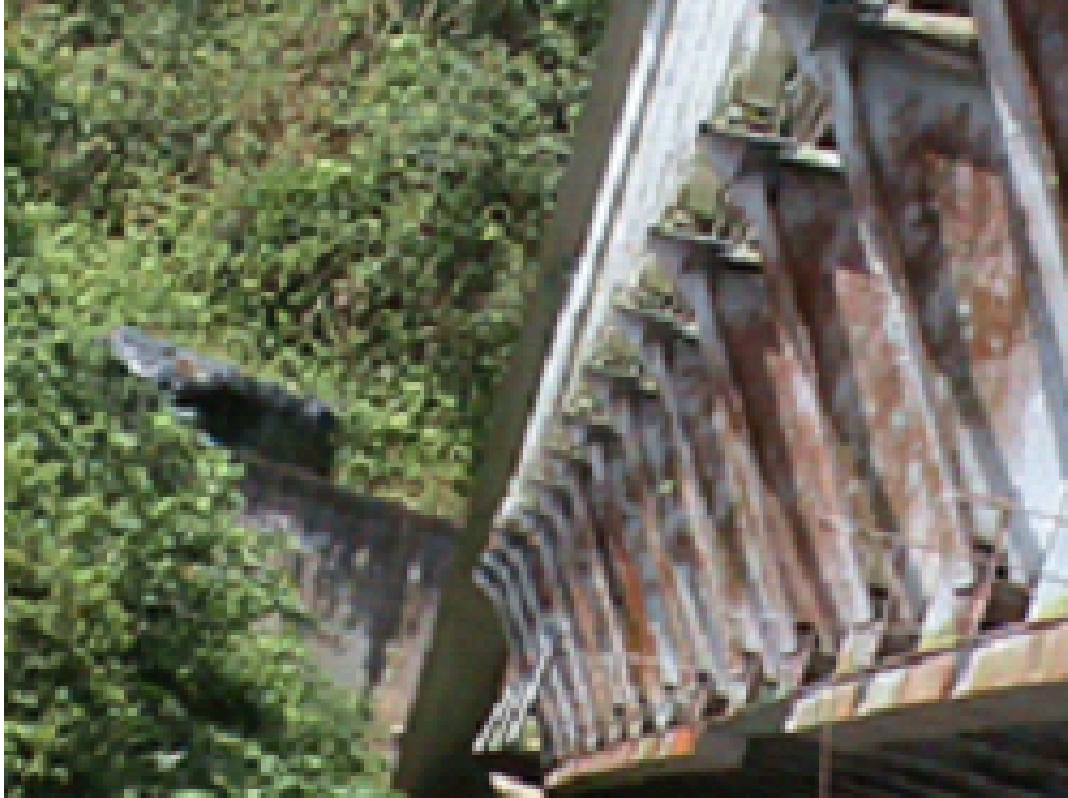
Daño/Observaciones.: Se encuentran en buen estado, aunque el talud localizado al margen izquierdo a la salida del puente evidencia caída de árboles y desprendimiento de material, por lo tanto se recomienda realizar obras de protección del talud.

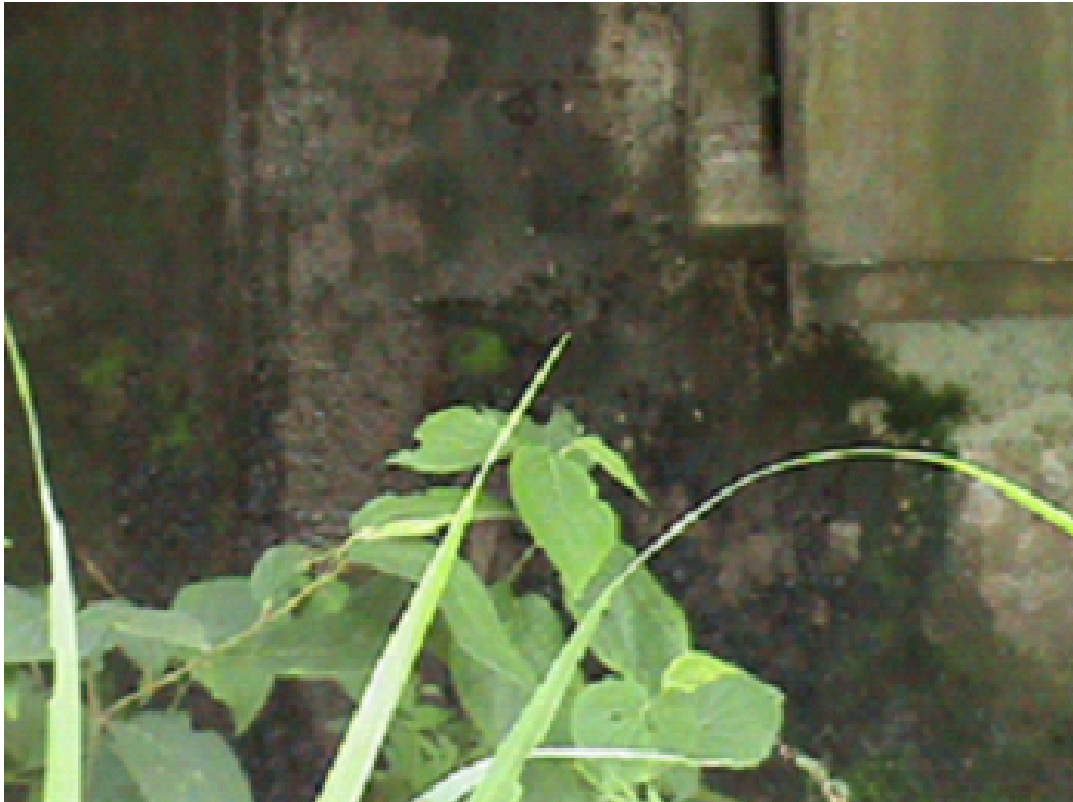
Componente.....: 6 Aletas

Daño/Observaciones.: Se encuentran en buen estado. Solo se observan manchas de humedad y vegetación por infiltración superficial y escurrimiento de agua.

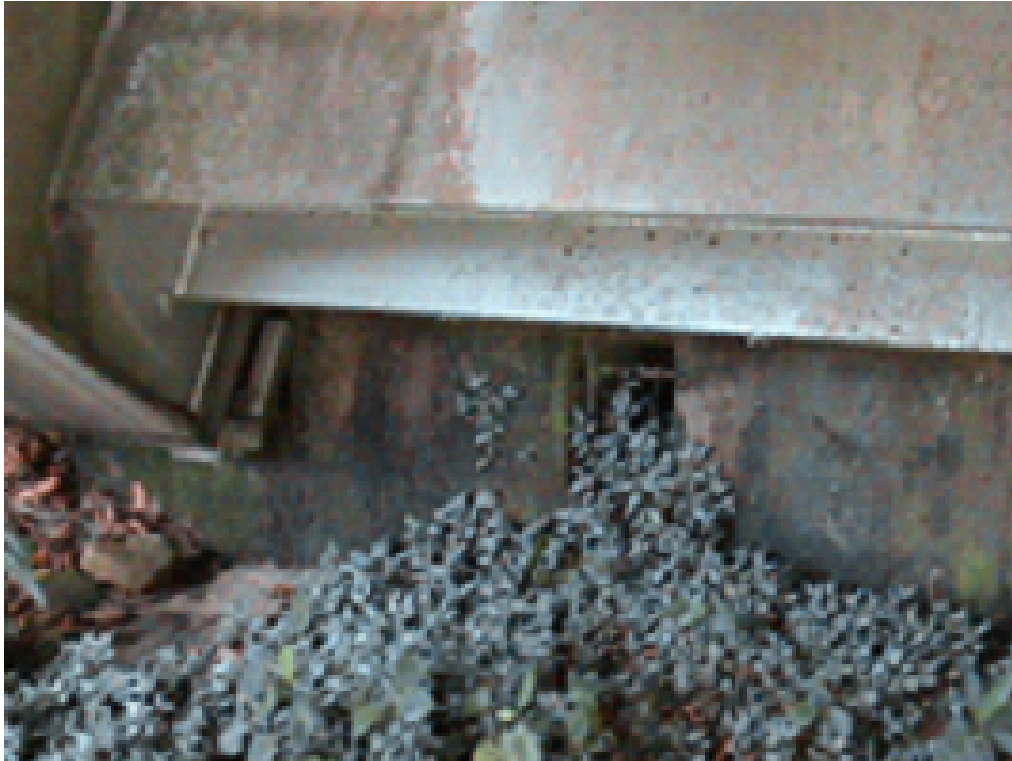
Daño/Observaciones.: Se observan manchas de humedad en los dos estribos debido a la infiltración del agua por las juntas de expansión. En el estribo de la salida se observa cobertura vegetal y material (árboles caídos). Se recomienda realizar limpieza en el estribo de salida.

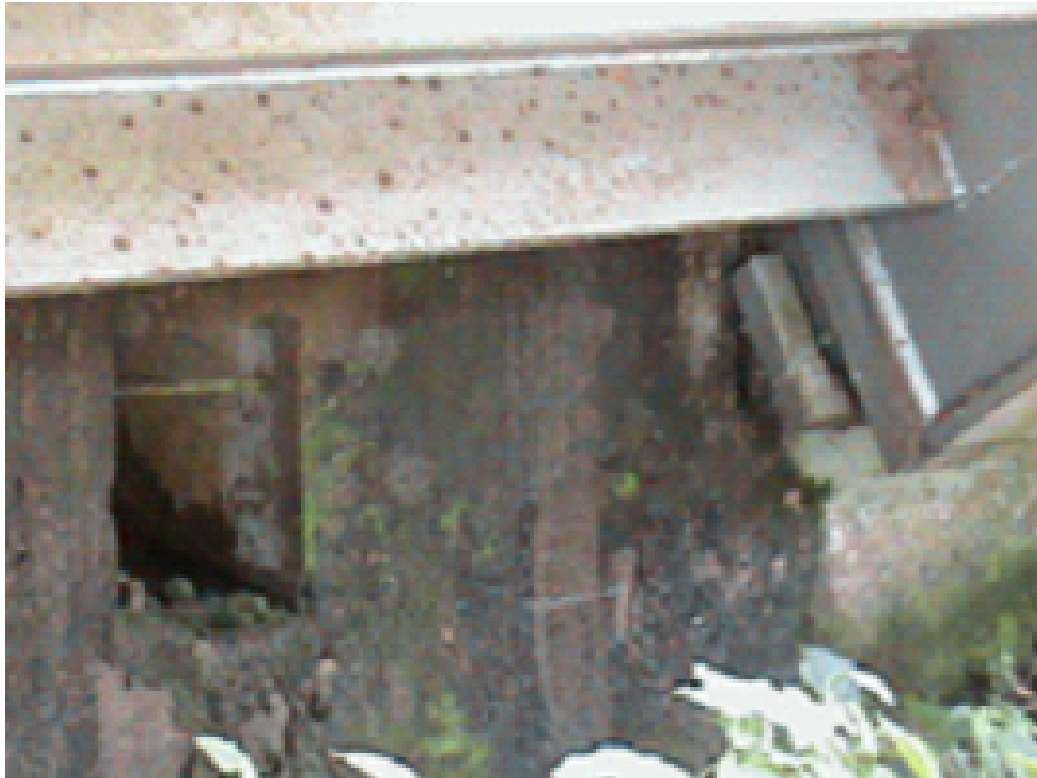
Componente.....: 7 Estribos

Daño/Observaciones.: Se observan manchas de humedad en los dos estribos debido a la infiltración del agua por las juntas de expansión. En el estribo de la salida se observa cobertura vegetal y material (árboles caídos). Se recomienda realizar limpieza en el estribo de salida.

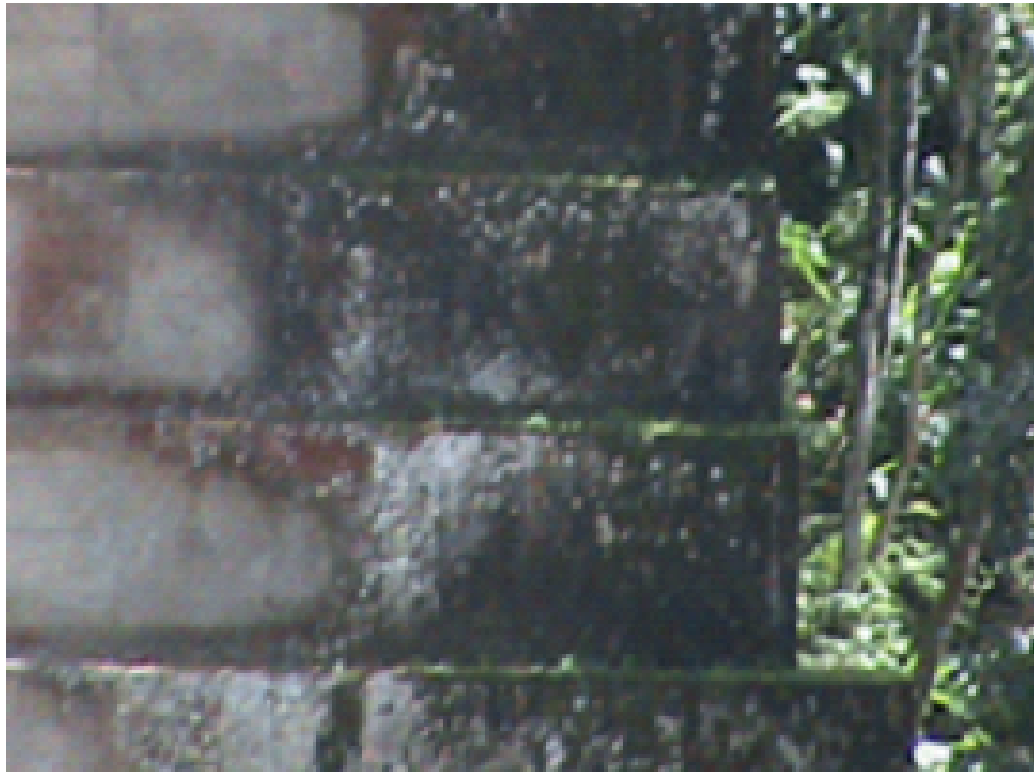
Componente.....: 7 Estribos

Daño/Observaciones.: Se observan manchas de humedad en los dos estribos debido a la infiltración del agua por las juntas de expansión. En el estribo de la salida se observa cobertura vegetal y material (árboles caídos). Se recomienda realizar limpieza en el estribo de salida.

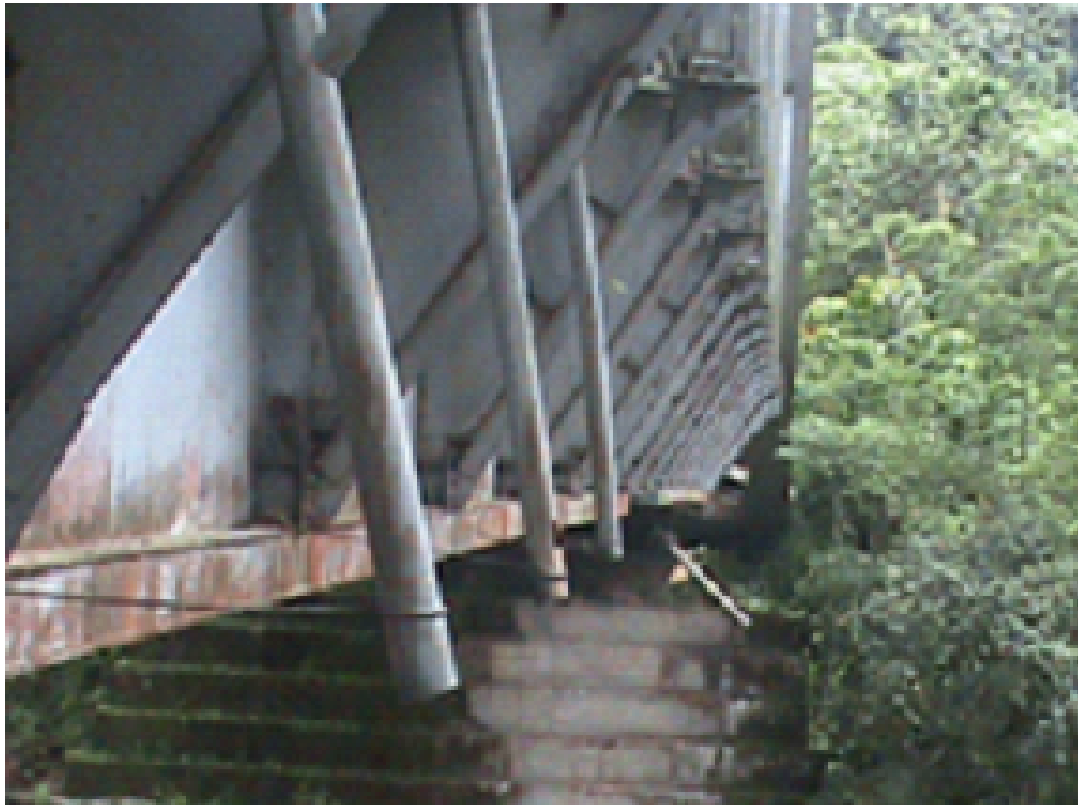
Componente.....: 7 Estribos

Daño/Observaciones.: Se observan manchas de humedad en los dos estribos debido a la infiltración del agua por las juntas de expansión. En el estribo de la salida se observa cobertura vegetal y material (árboles caídos). Se recomienda realizar limpieza en el estribo de salida.

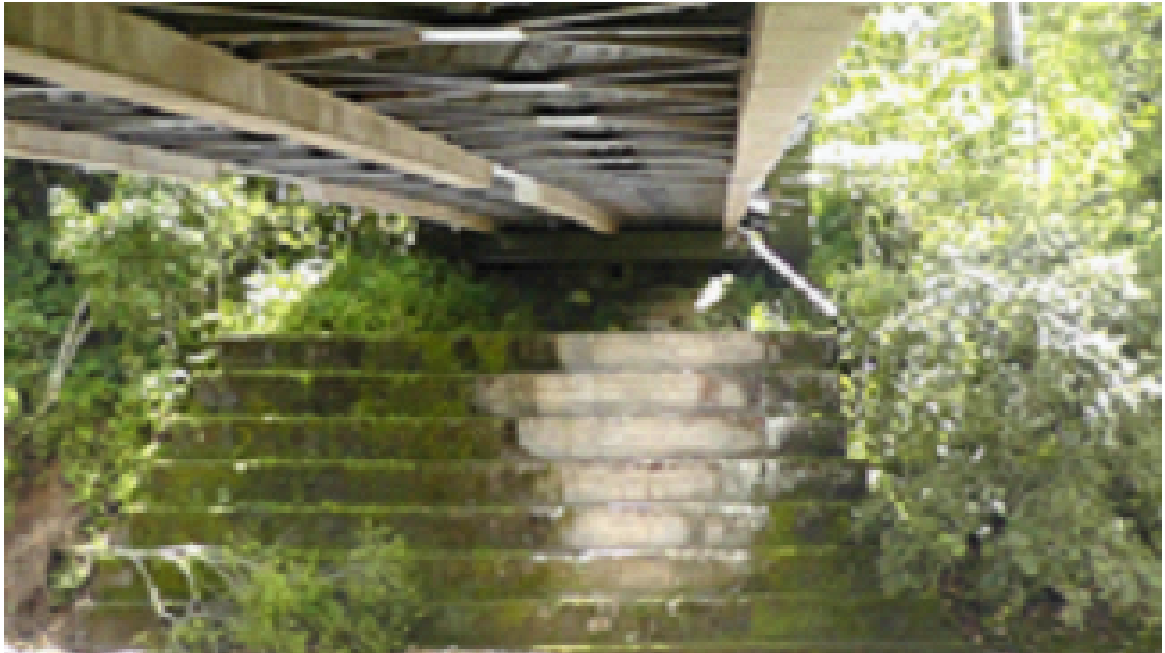
Componente.....: 7 Estribos

Daño/Observaciones.: Se observan manchas de humedad en los dos estribos debido a la infiltración del agua por las juntas de expansión. En el estribo de la salida se observa cobertura vegetal y material (árboles caídos). Se recomienda realizar limpieza en el estribo de salida.

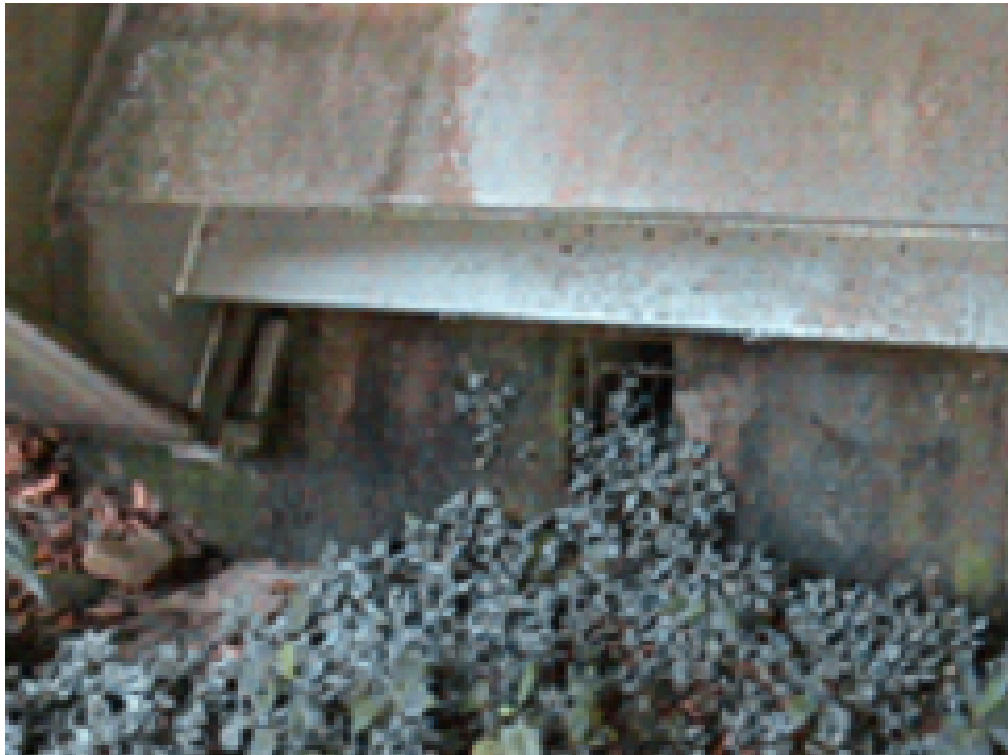
Daño/Observaciones.: Se observan manchas de humedad en los dos estribos debido a la infiltración del agua por las juntas de expansión. En el estribo de la salida se observa cobertura vegetal y material (árboles caídos). Se recomienda realizar limpieza en el estribo de salida.

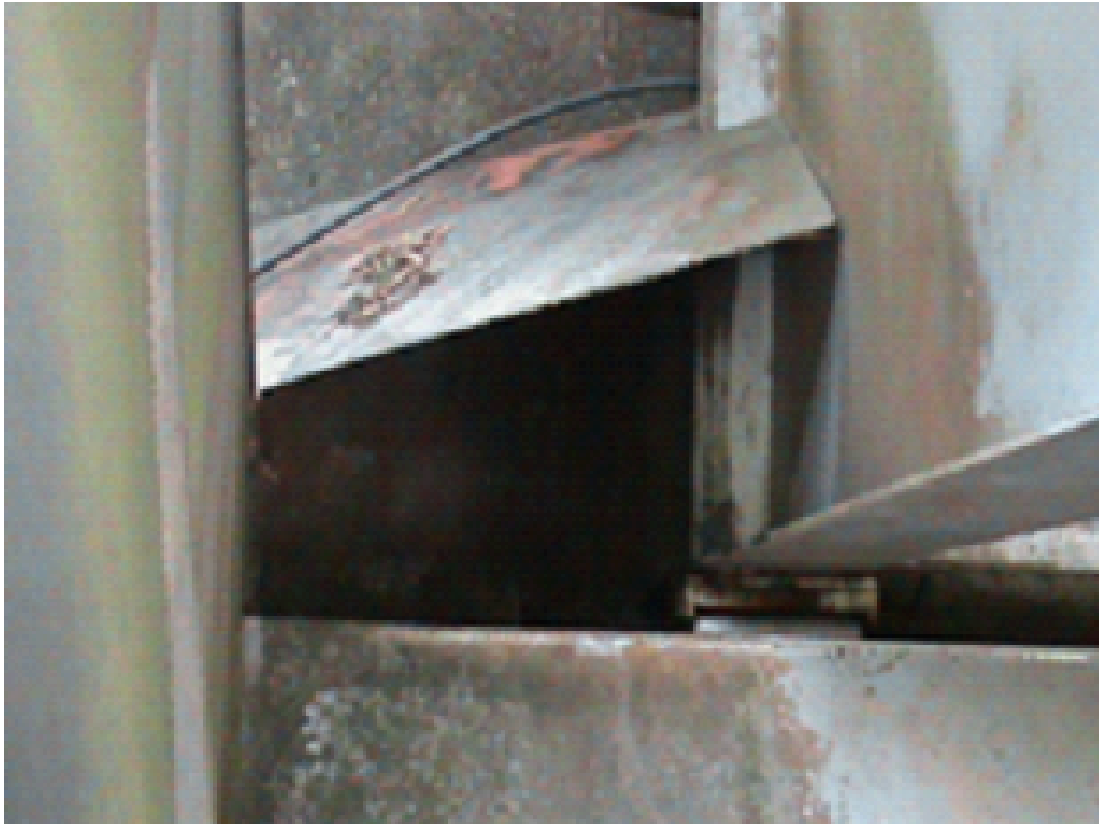
Componente.....: 9 Apoyos

Daño/Observaciones.: Se observa acumulación de sedimentos que caen por las juntas de expansión. Además se presenta corrosión, debido al contacto del agua con el acero. Se sugiere realizar labores de mantenimiento periódico y limpieza para evitar daños estructurales.

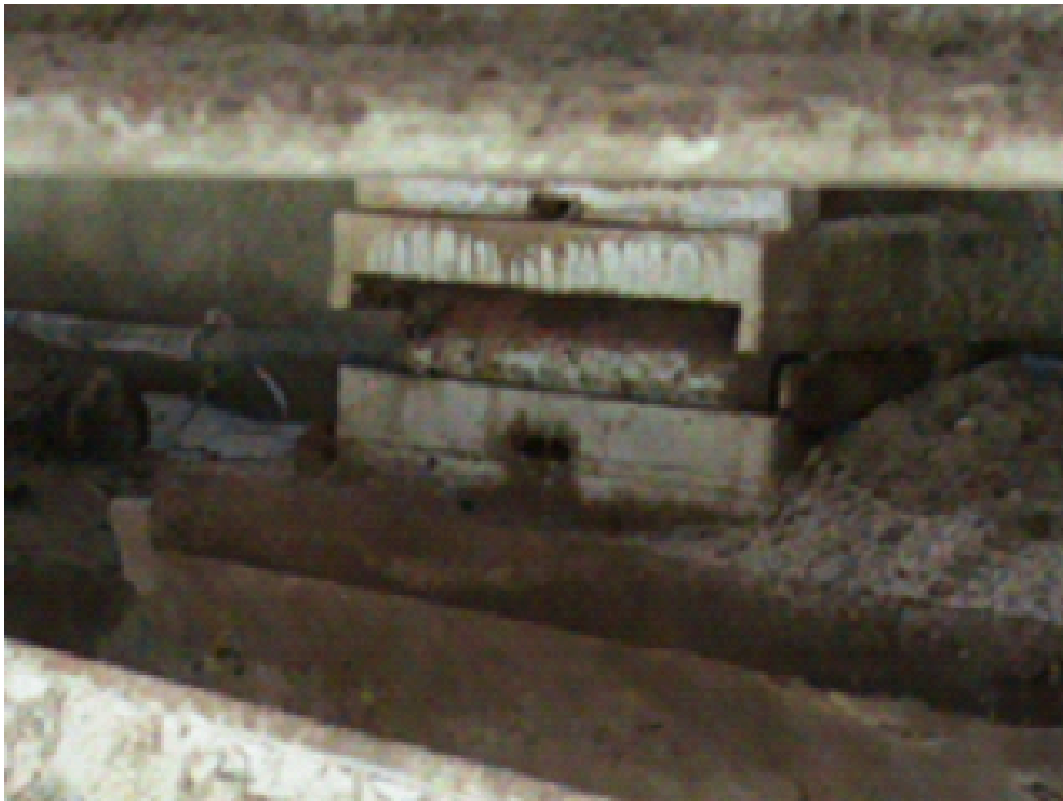
Componente.....: 9 Apoyos

Daño/Observaciones.: Se observa acumulación de sedimentos que caen por las juntas de expansión. Además se presenta corrosión, debido al contacto del agua con el acero. Se sugiere realizar labores de mantenimiento periódico y limpieza para evitar daños estructurales.

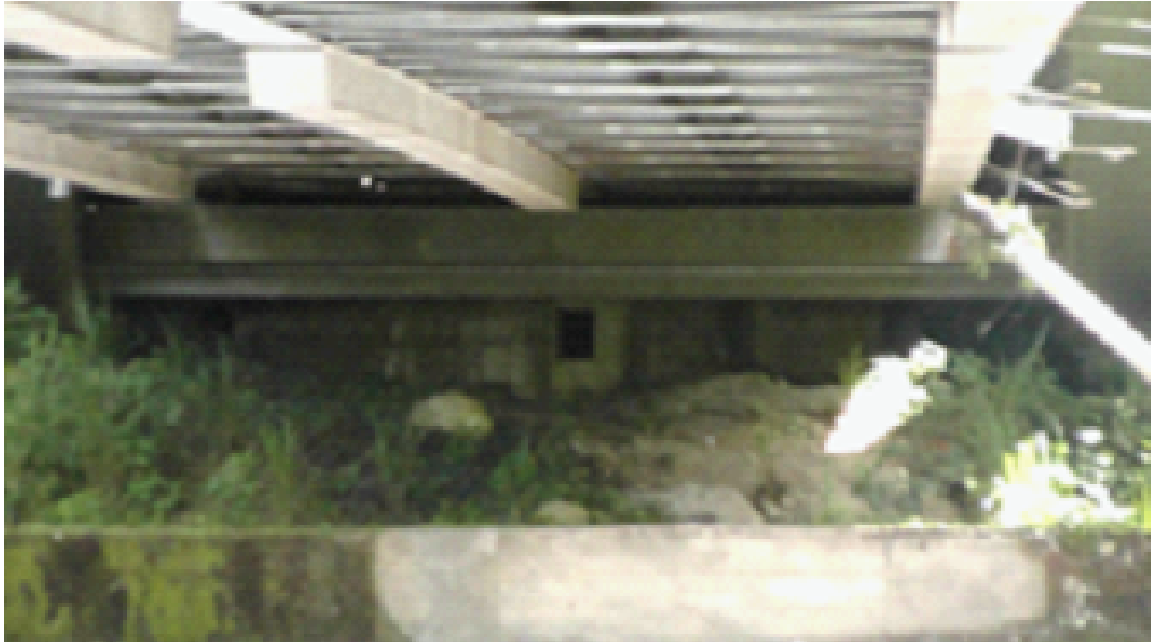
Daño/Observaciones.: Se observa acumulación de sedimentos que caen por las juntas de expansión. Además se presenta corrosión, debido al contacto del agua con el acero. Se sugiere realizar labores de mantenimiento periódico y limpieza para evitar daños estructurales.

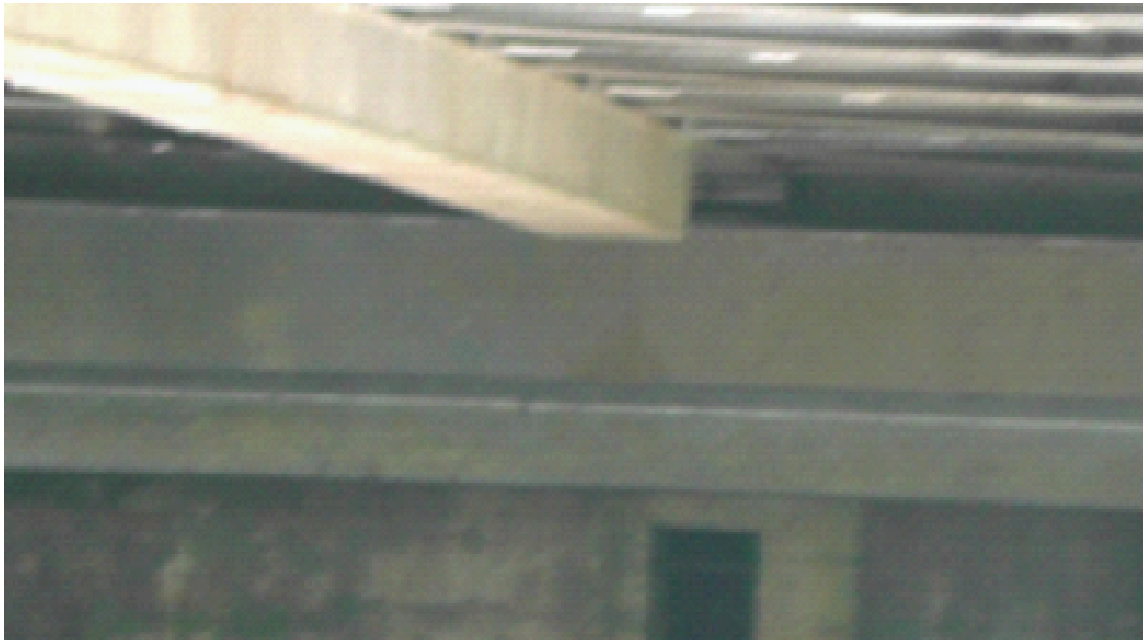
Daño/Observaciones.: Se observa acumulación de sedimentos que caen por las juntas de expansión. Además se presenta corrosión, debido al contacto del agua con el acero. Se sugiere realizar labores de mantenimiento periódico y limpieza para evitar daños estructurales.

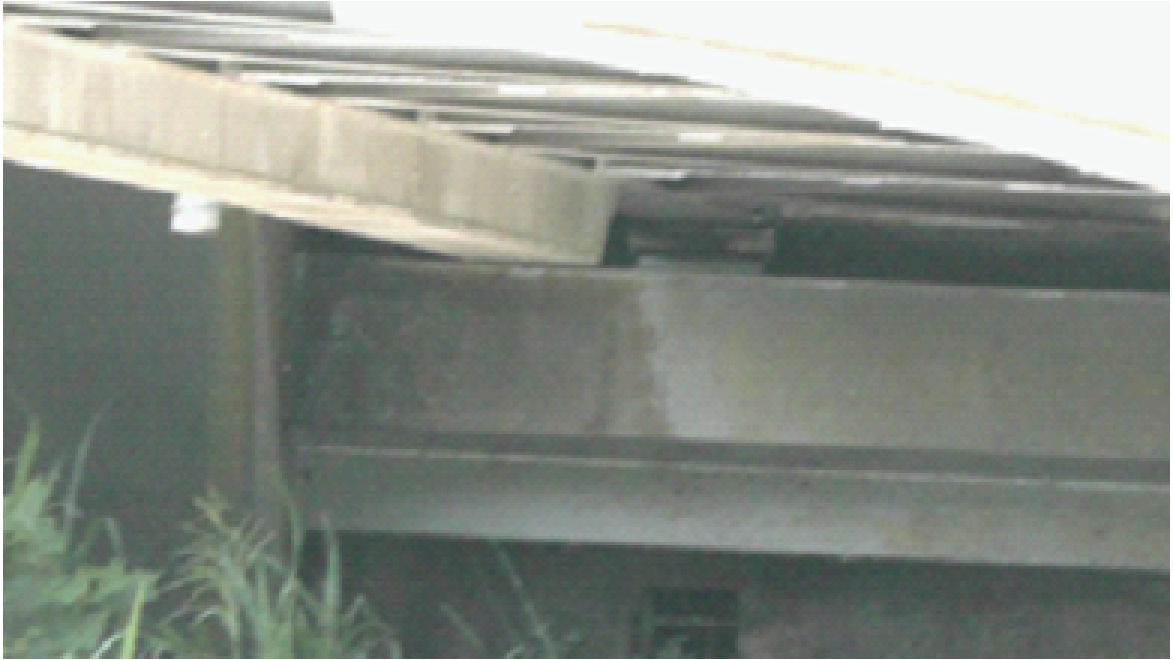
Componente.....: 9 Apoyos

Daño/Observaciones.: Se observa acumulación de sedimentos que caen por las juntas de expansión. Además se presenta corrosión, debido al contacto del agua con el acero. Se sugiere realizar labores de mantenimiento periódico y limpieza para evitar daños estructurales.
