SDC/INV	SiPuCol	Fecha	Hoja
Informe de inspección principal		06/09/12	1
07-6514-018.00 Gustavo Matamoros D'Costa			
Regional.....: 7 Casanare			
Ruta.....: Troncal Villa Garzón - Saravena			
Carretera.....: Paz de Ariporo - La Cabuya			
Lado de la car...: 0			
Abscisa.....: 73+0376			
No del registro..: 603			
Año de construcción.....:			
Año de la última reconstrucción.....:			
Paso Superior/Inferior.....: I			
Dir. de abs. de la carretera principal.:			
Requisitos de la inspección.....: 1 Grua con canastilla (snooper)			
Recolección de datos : Fecha.....: 2012.05.17			
: Iniciales.....: AFBV			
Posición geográfica..:			
Latitud: 6 gra 7.51 min N Longitud: 72 gra 1.38 min O Altitud: 581 m			
Geometría: Número de luces.....: 1			
Longitud de la luz menor (m): 109.60			
Longitud de la luz mayor (m): 109.60			
Longitud total .....(m): 109.60			
Ancho del tablero.....(m): 8.00			
Ancho del separador.....(m): 0.00

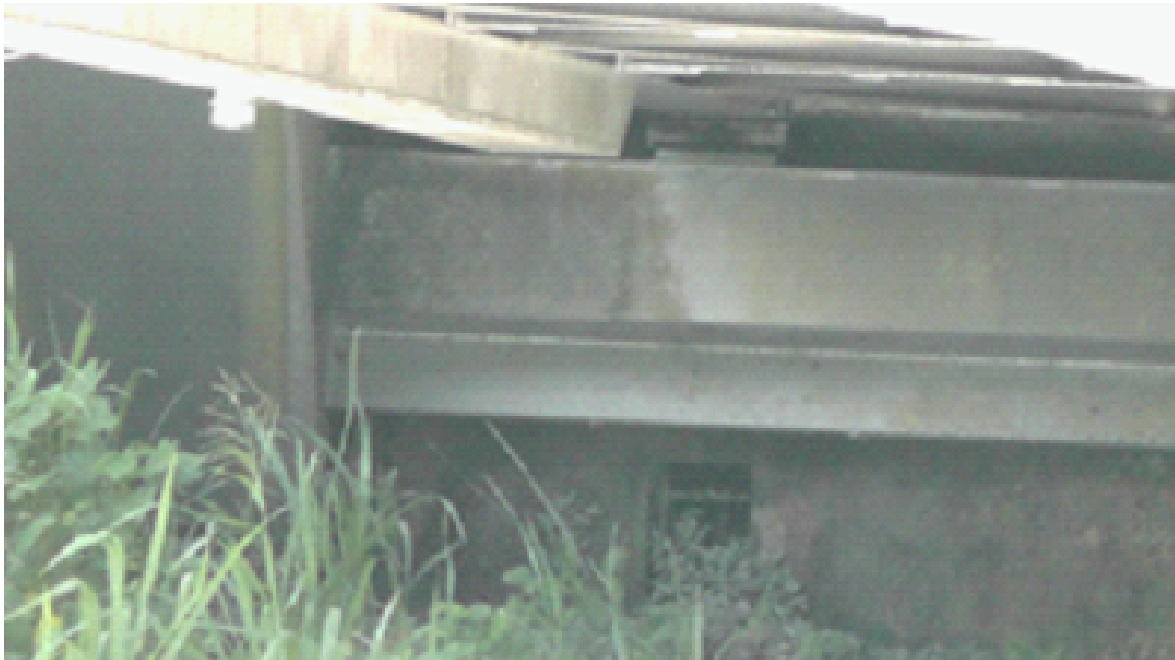
Componente.....: 9 Apoyos

Daño/Observaciones.: Se observa acumulación de sedimentos que caen por las juntas de expansión. Además se presenta corrosión, debido al contacto del agua con el acero. Se sugiere realizar labores de mantenimiento periódico y limpieza para evitar daños estructurales.

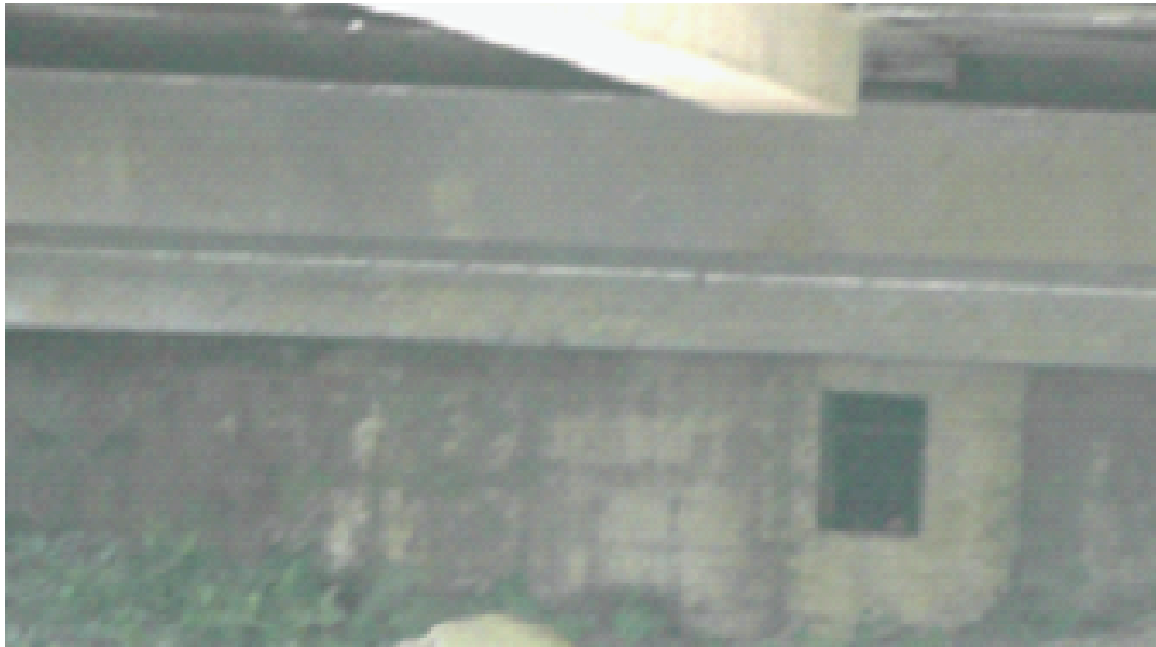
Componente.....: 9 Apoyos

Daño/Observaciones.: Se observa acumulación de sedimentos que caen por las juntas de expansión. Además se presenta corrosión, debido al contacto del agua con el acero. Se sugiere realizar labores de mantenimiento periódico y limpieza para evitar daños estructurales.

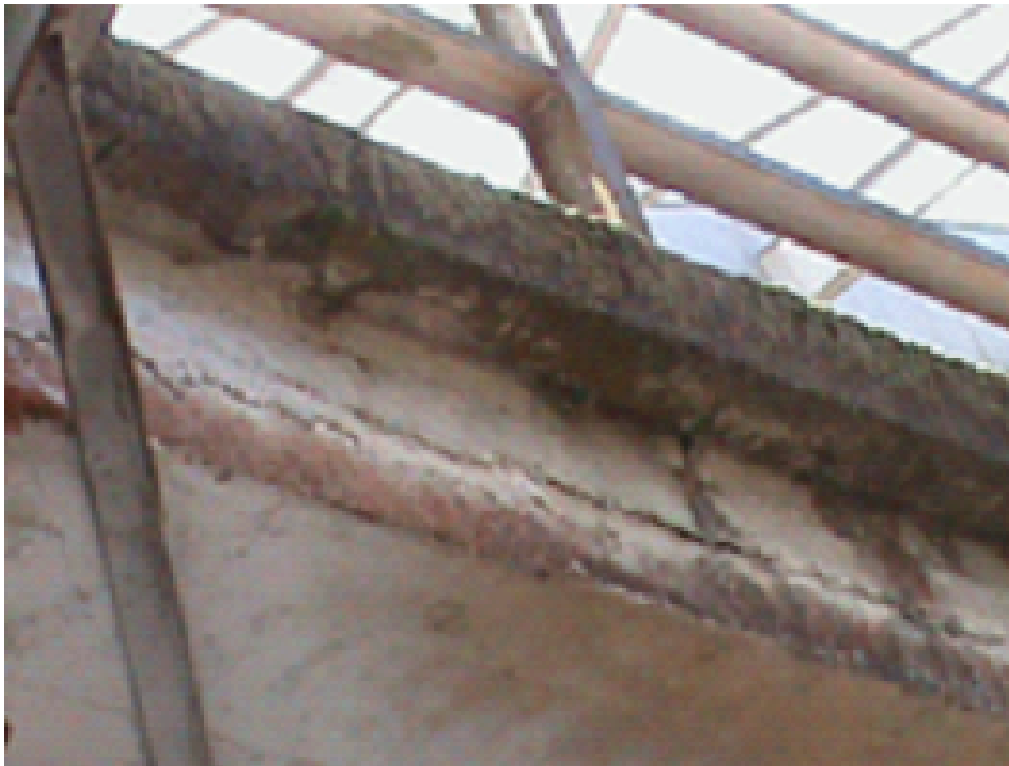
Componente.....: 10 Losa

Daño/Observaciones.: Se encuentra en buen estado, en los drenes, algunos presentan tubos de alargamiento de cerca de 1.50m de longitud y algunos carecen de éstos. En los que no tienen tubos, se observan manchas de humedad y vegetación en crecimiento, pues se tiene contacto del agua de escorrentía superficial con el concreto de la losa. Se sugiere realizar labores de limpieza

Tipo de daño.....: Descomposición

Reparaciones.....: E Reparación de drenes

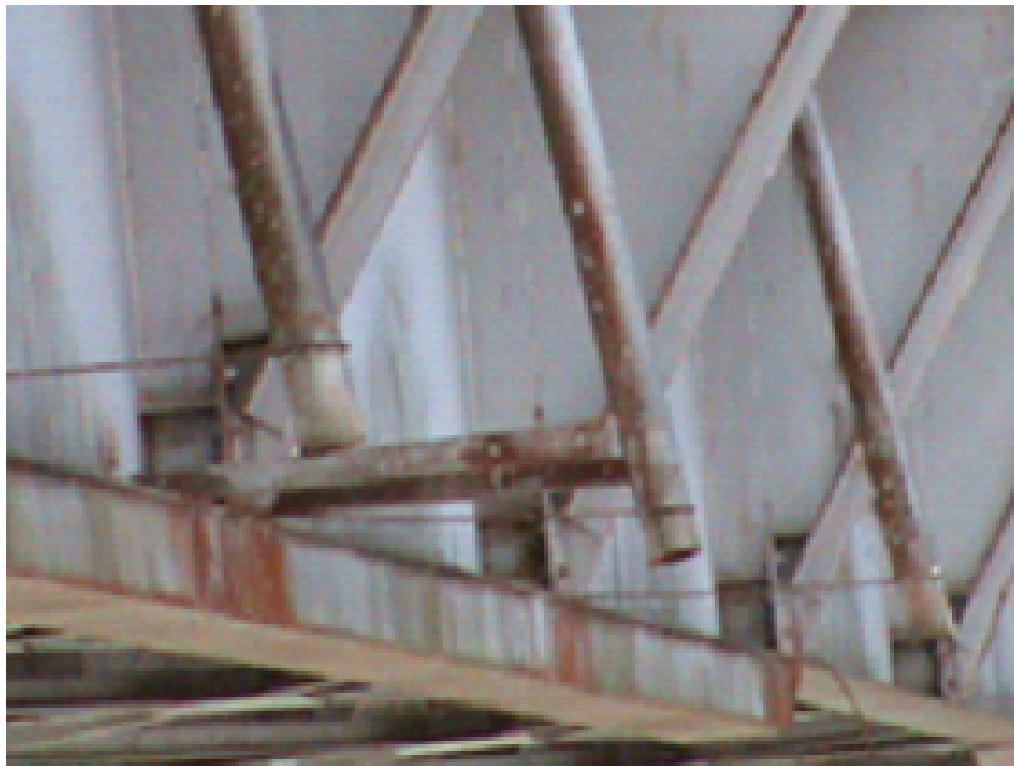
Componente.....: 10 Losa

Daño/Observaciones.: Se encuentra en buen estado, en los drenes, algunos presentan tubos de alargamiento de cerca de 1.50m de longitud y algunos carecen de éstos. En los que no tienen tubos, se observan manchas de humedad y vegetación en crecimiento, pues se tiene contacto del agua de escorrentía superficial con el concreto de la losa. Se sugiere realizar labores de limpieza

Tipo de daño.....: Descomposición

Reparaciones.....: E Reparación de drenes

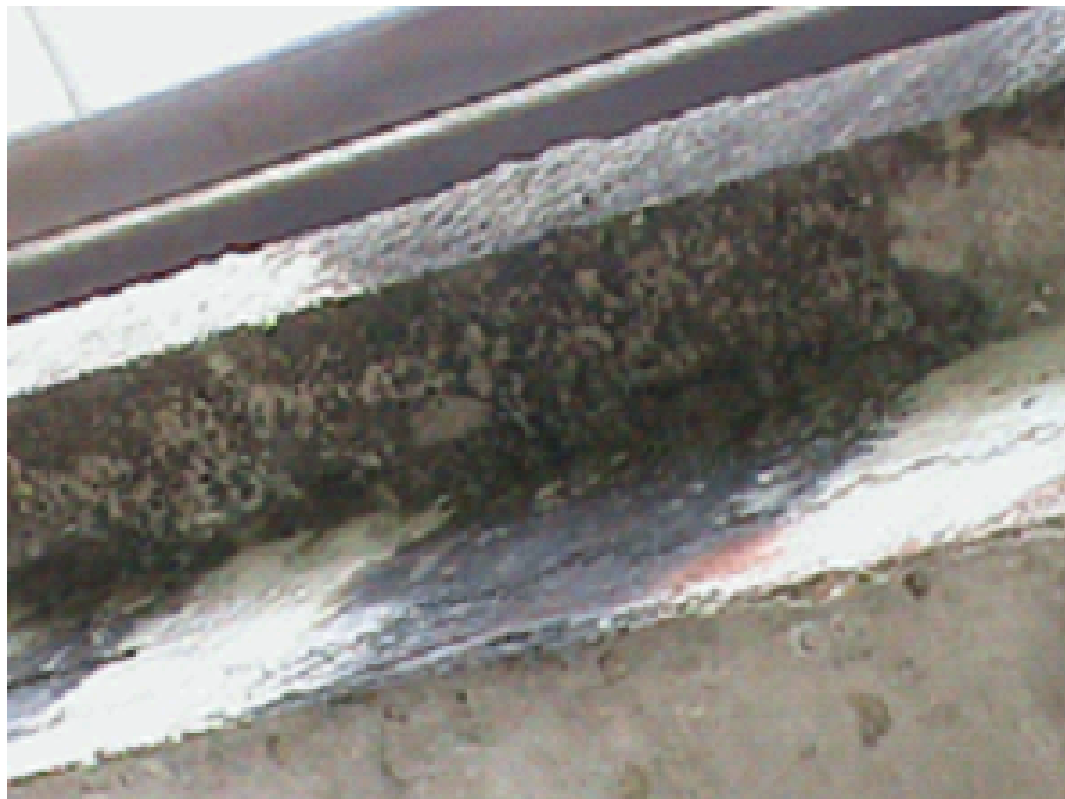
Componente.....: 10 Losa

Daño/Observaciones.: Se encuentra en buen estado, en los drenes, algunos presentan tubos de alargamiento de cerca de 1.50m de longitud y algunos carecen de éstos. En los que no tienen tubos, se observan manchas de humedad y vegetación en crecimiento, pues se tiene contacto del agua de escorrentía superficial con el concreto de la losa. Se sugiere realizar labores de limpieza

Tipo de daño.....: Descomposición

Reparaciones.....: E Reparación de drenes

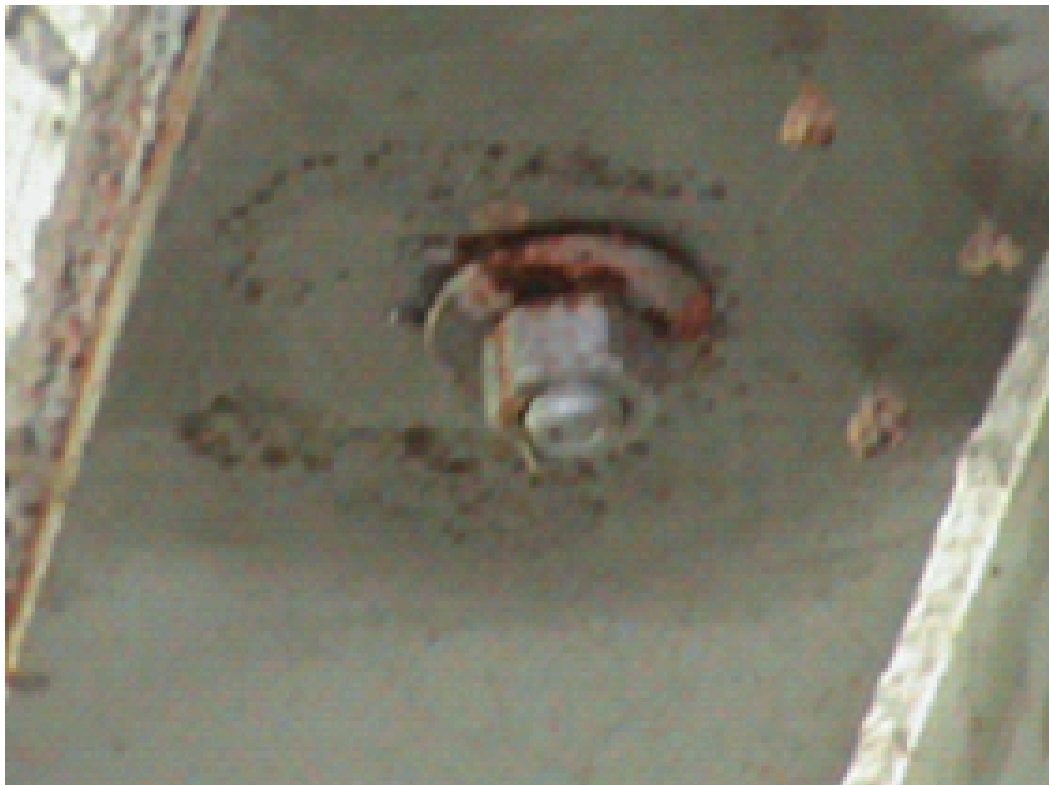
11 Vigas/Largueros/Diafragmas F:Pintura de acero - Se observan manchas de óxido y corrosión en todas las tres vigas del puente debido a la falta de mantenimiento. Esta corrosión se presenta en un nivel mayor en las uniones de la estructura y en los anclajes de las vigas con la losa (pernos). Se sugieren labores de limpieza para reducir la oxidación de la estructura. Corrosión de acero estructural	2	-		F	2400			10

Tipo de daño.....: Corrosión de acero estructural

Reparaciones.....: F Pintura de acero
