07-6515-004.00 Melero

Regional.....: 7 Casanare
 Ruta.....: Troncal Villa Garzón - Saravena
 Carretera.....: La Cabuya - Saravena
 Lado de la car...: 0
 Abscisa.....: 14+0128
 No del registro..: 1483

SDC/INV	SiPuCol	Fecha	Hoja
	Informe de inspección principal	04/02/13	2
07-6515-004.00 Melero			
Subestructura:			
Estribos.: Tipo.....:	11	Con aletas separados	
Material.....:	20	Concreto ciclópeo	
Tipo de cimentación.....:	10	Cimentación superficial	
Pilas.....: Tipo.....:	91	No aplicable	
Material.....:	91	No aplicable	
Tipo de cimentación.....:	91	No aplicable	
Detalles:			
Tipo de baranda.....:	21	Concreto sólido, pasam. metál.	
Tipo de superficie de rodadura.....:	10	Asfalto	
Tipo de junta de expansión.....:	50	No dispositivo de junta	
Tipo de apoyos fijos en estribos.....:	91	No aplicable	
Tipo de apoyos móviles en estribos.....:	30	Placas de neopreno	
Tipo de apoyos fijos en pilas.....:	91	No aplicable	
Tipo de apoyos móviles en pilas.....:	91	No aplicable	
Tipo de apoyos fijos en vigas.....:	91	No aplicable	
Tipo de apoyos móviles en vigas.....:	91	No aplicable	
Municipio.....:	Hato Corozal		
Coefficiente de aceleración.....:	0.25

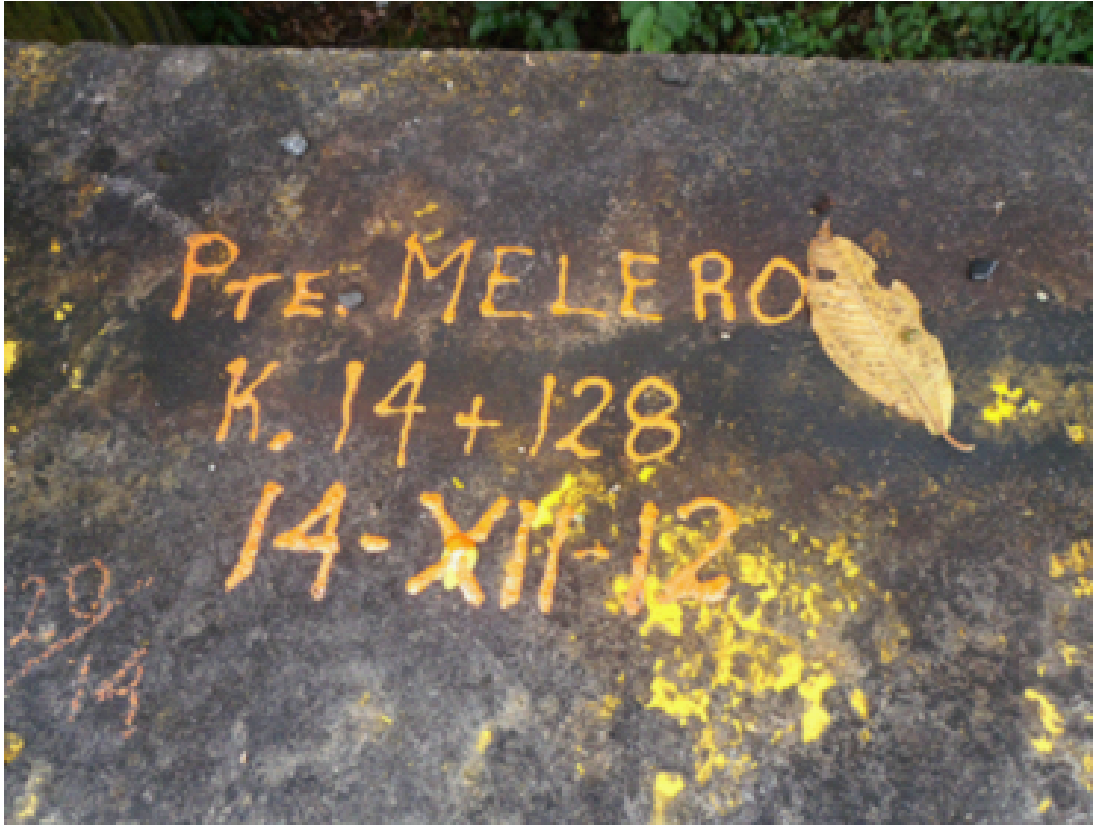
Componente.....: 1 Superficie del puente

Calif./Mantenim....: 3 / -

Daño/Observaciones.: Superficie con agregado expuesto con desgaste y envejecimiento.

Tipo de daño.....: Descomposición

Reparaciones.....: A Cambio del pavimento asfáltico

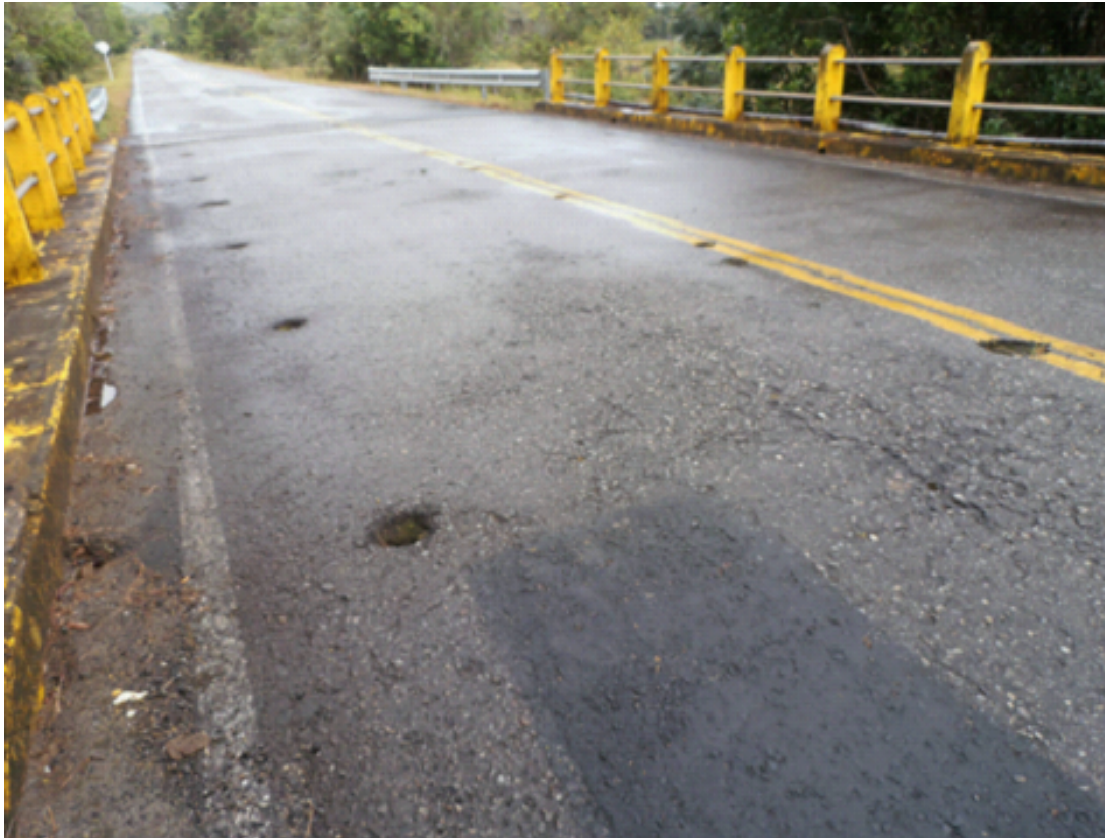
Componente.....: 1 Superficie del puente

Calif./Mantenim....: 3 / -

Daño/Observaciones.: Superficie con agregado expuesto con desgaste y envejecimiento.

Tipo de daño.....: Descomposición

Reparaciones.....: A Cambio del pavimento asfáltico

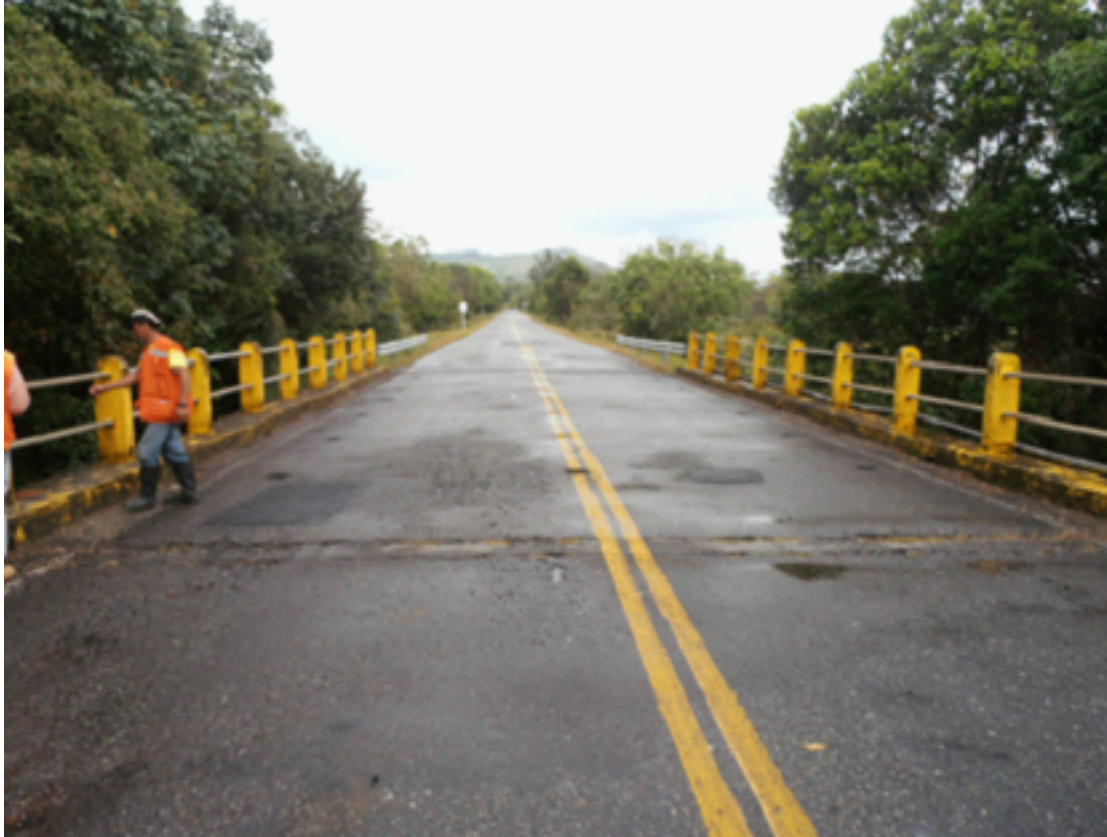
Componente.....: 1 Superficie del puente

Calif./Mantenim....: 3 / -

Daño/Observaciones.: Superficie con agregado expuesto con desgaste y envejecimiento.

Tipo de daño.....: Descomposición

Reparaciones.....: A Cambio del pavimento asfáltico

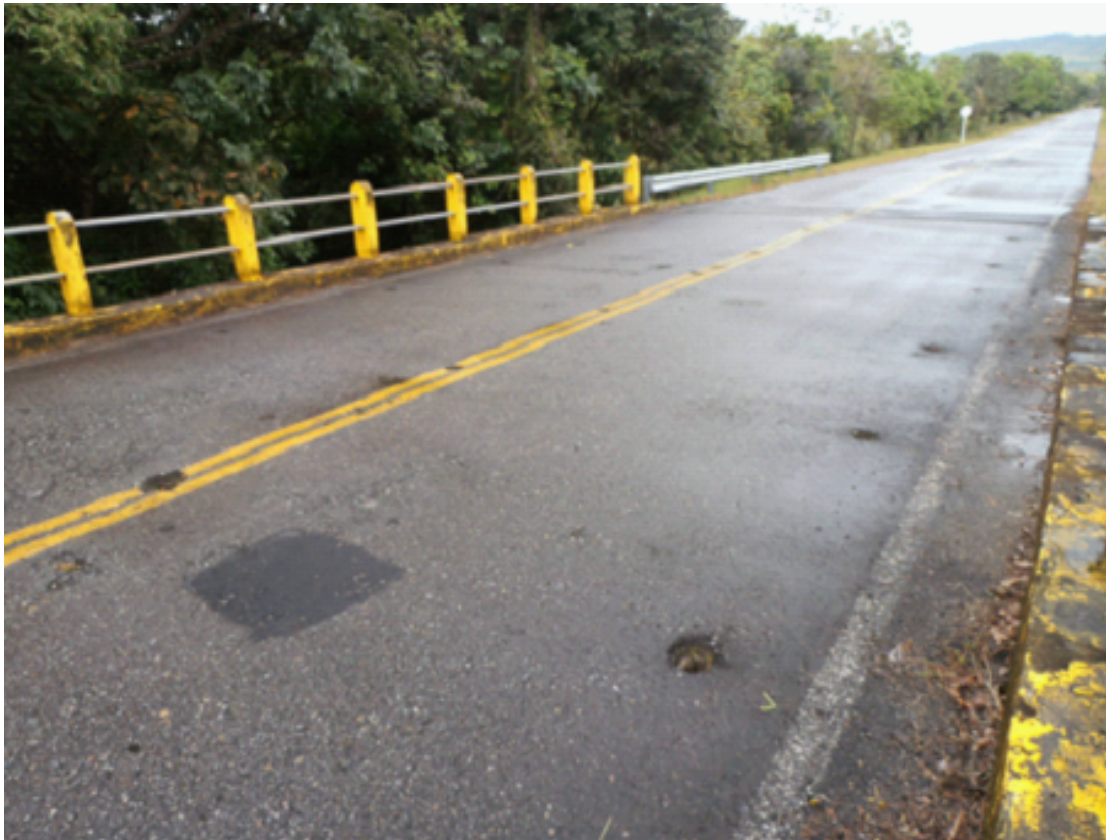
Componente.....: 1 Superficie del puente

Calif./Mantenim....: 3 / -

Daño/Observaciones.: Superficie con agregado expuesto con desgaste y envejecimiento.

Tipo de daño.....: Descomposición

Reparaciones.....: A Cambio del pavimento asfáltico

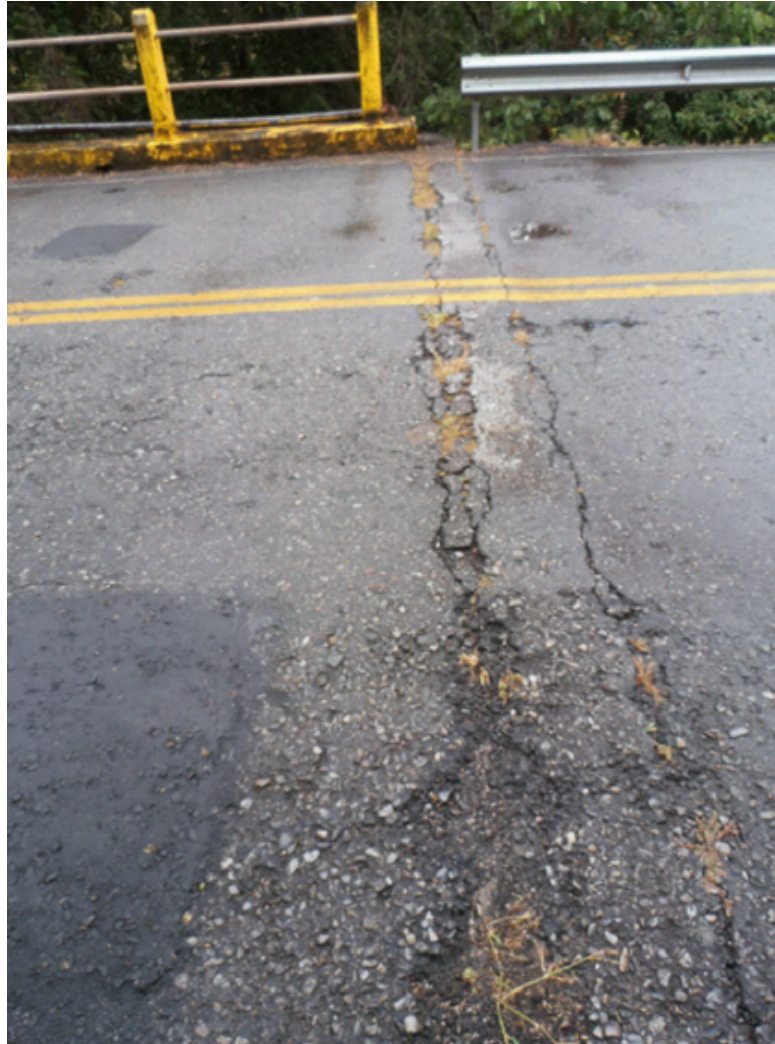
Componente.....: 2 Juntas de expansión

Calif./Mantenim....: 3 / -

Daño/Observaciones.: No se observan dispositivos de junta o posiblemente
estén tapados. Se recomienda instalar dispositivos.
Filtración por zona de juntas.

Tipo de daño.....: Infiltración

Reparaciones.....: C Cambio a junta de goma asfáltica

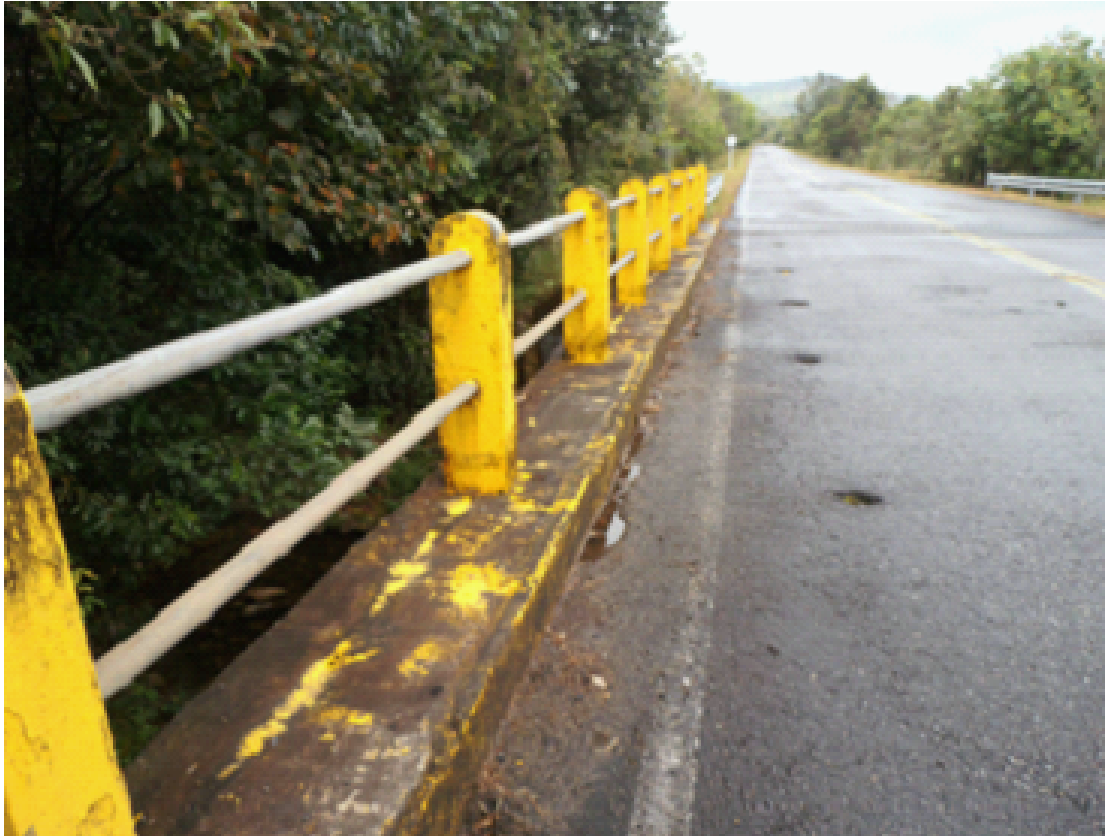
Componente.....: 3 Andenes/Bordillos

Calif./Mantenim....: 1 / -

Daño/Observaciones.: Manchas de humedad. Vegetación.

Tipo de daño.....: Otro

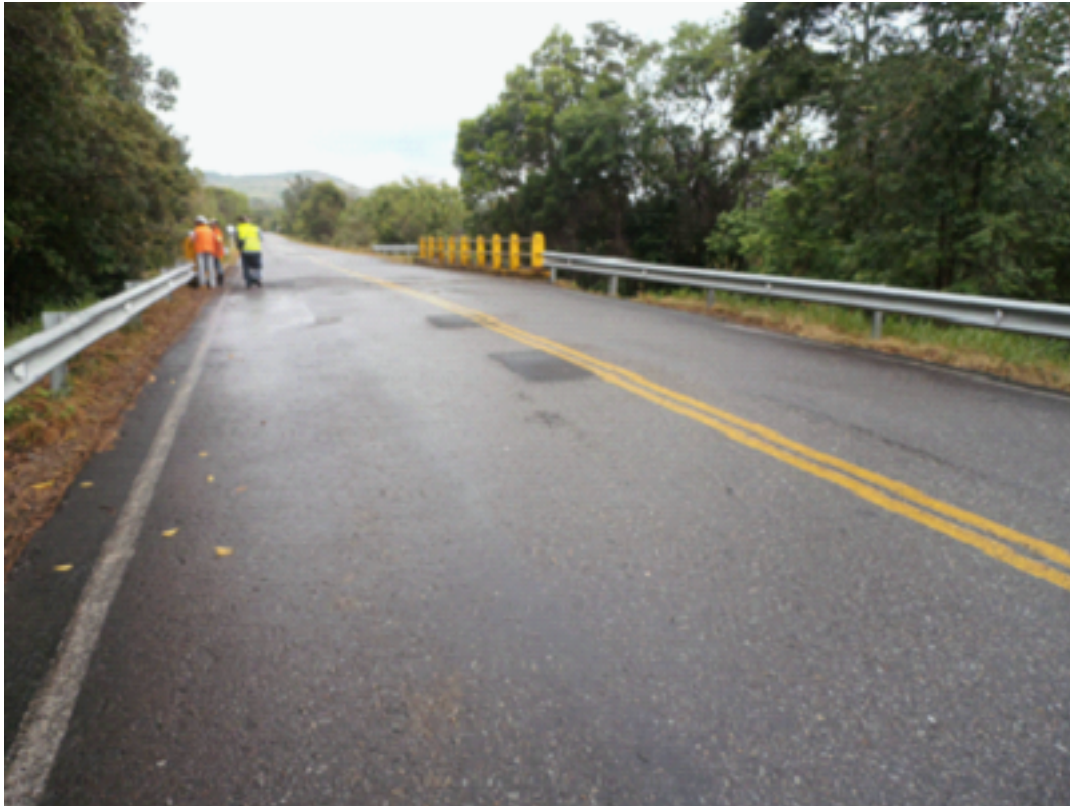
Componente.....: 4 Barandas

Calif./Mantenim....: 2 / -

Daño/Observaciones.: No se han reemplazado las barandas por estructurales de acero. Aguas abajo se observa servidumbre de agua amarrada con alambre a baranda.

Tipo de daño.....: Otro

Reparaciones.....: Z Otra

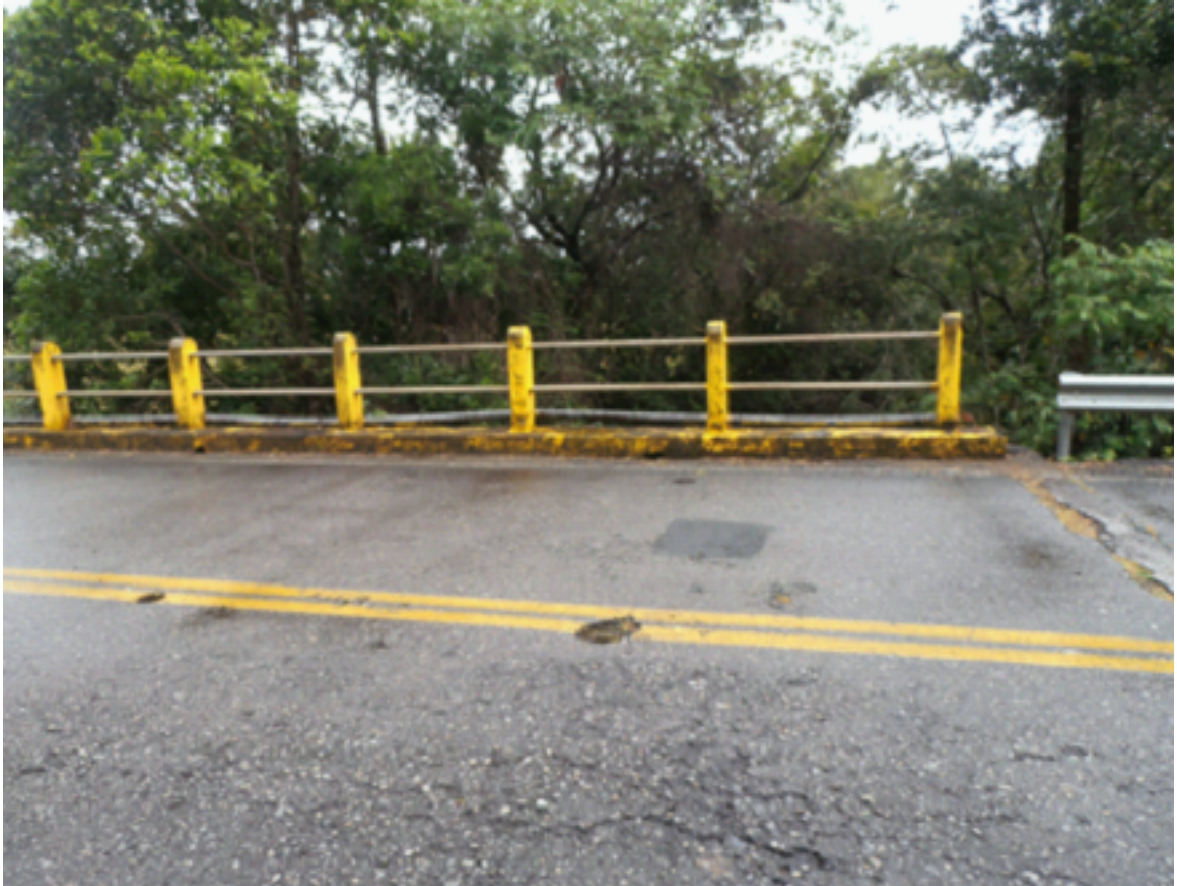
Componente.....: 4 Barandas

Calif./Mantenim....: 2 / -

Daño/Observaciones.: No se han reemplazado las barandas por estructurales de acero. Aguas abajo se observa servidumbre de agua amarrada con alambre a baranda.

Tipo de daño.....: Otro

Reparaciones.....: Z Otra

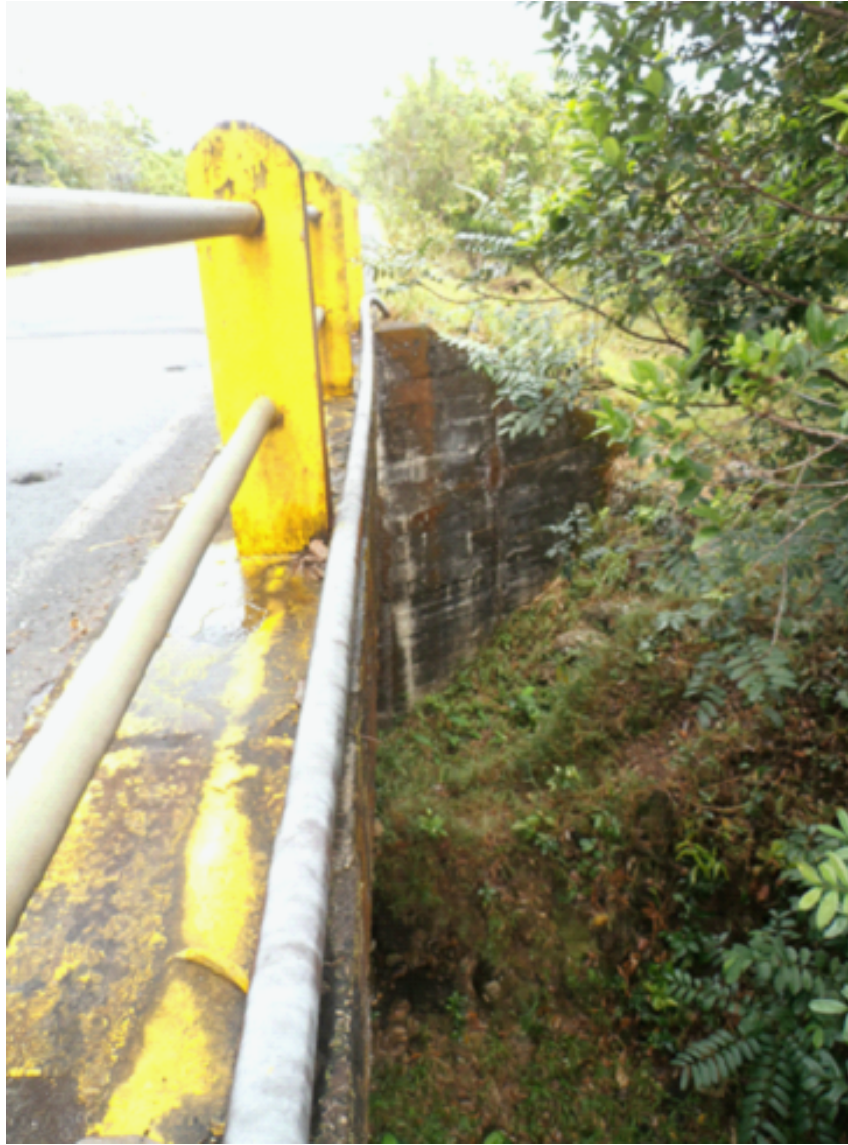
Componente.....: 5 Conos/Taludes

Calif./Mantenim....: 0 / -

Daño/Observaciones.: Se observaron en buen estado, estables.

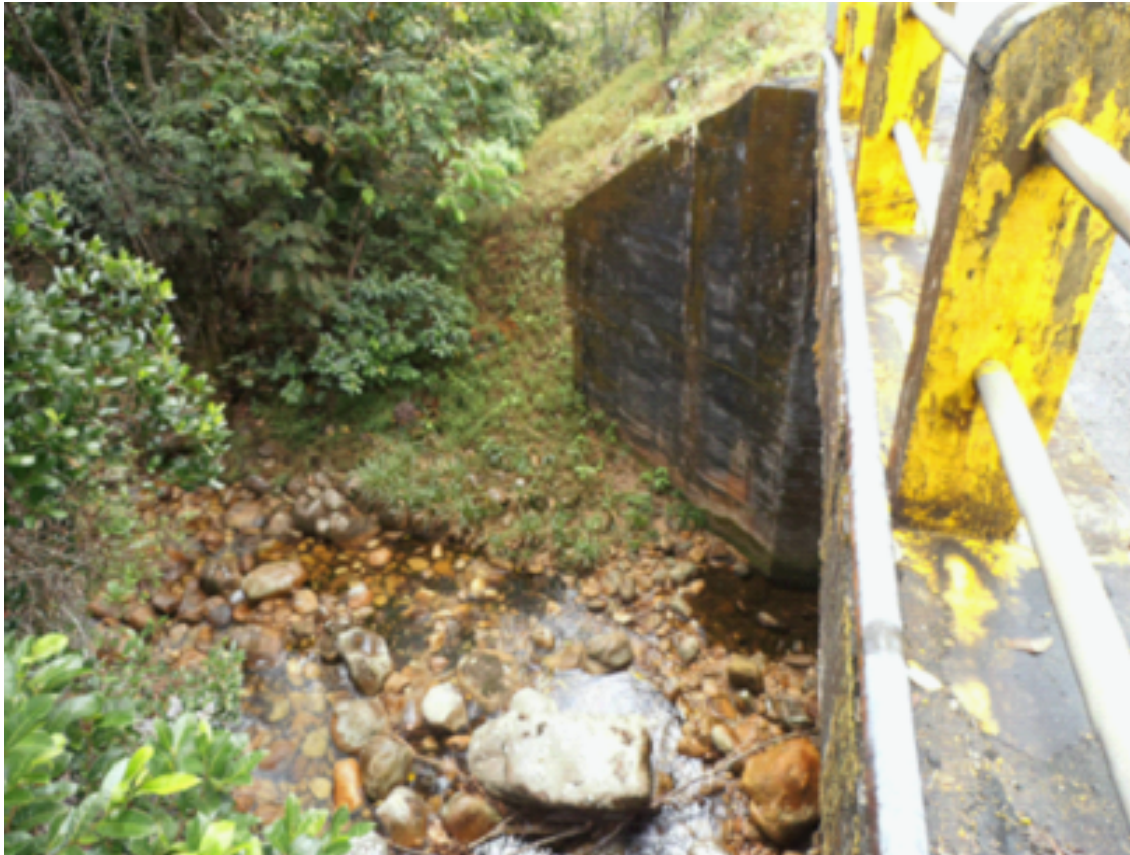
Componente.....: 5 Conos/Taludes

Calif./Mantenim....: 0 / -

Daño/Observaciones.: Se observaron en buen estado, estables.

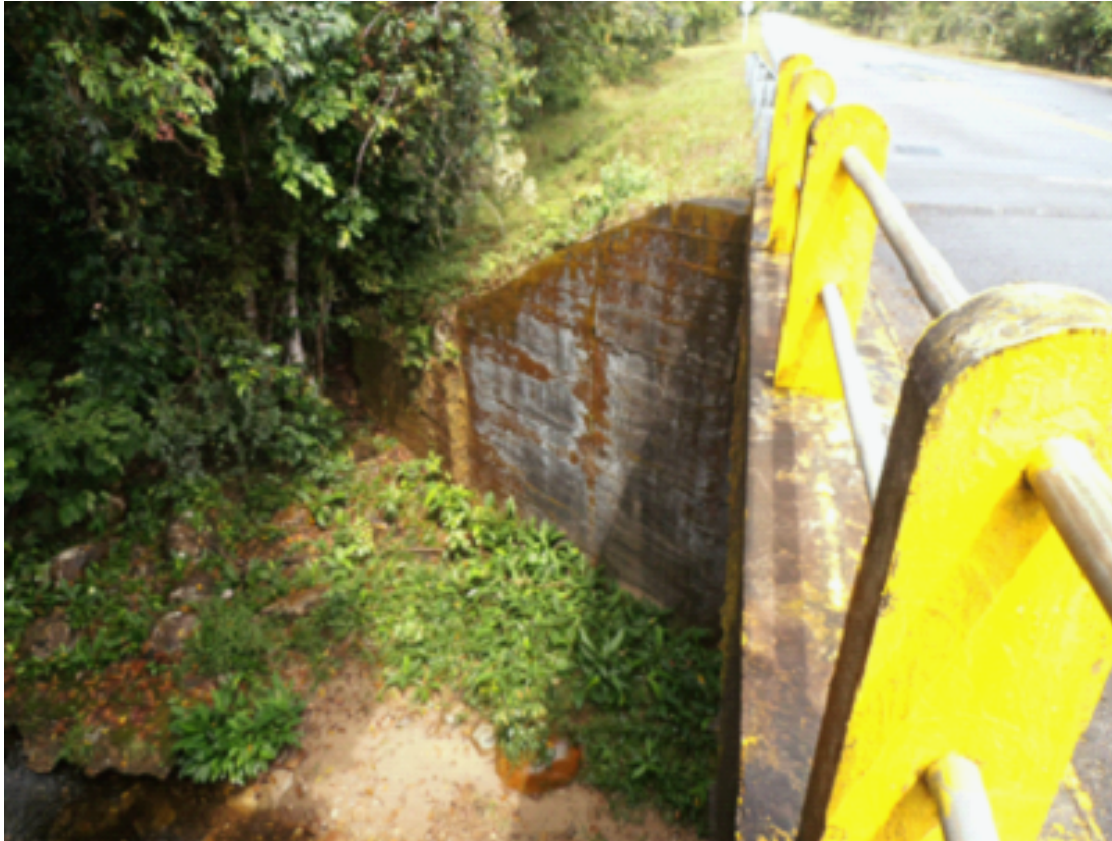
Componente.....: 5 Conos/Taludes

Calif./Mantenim....: 0 / -

Daño/Observaciones.: Se observaron en buen estado, estables.

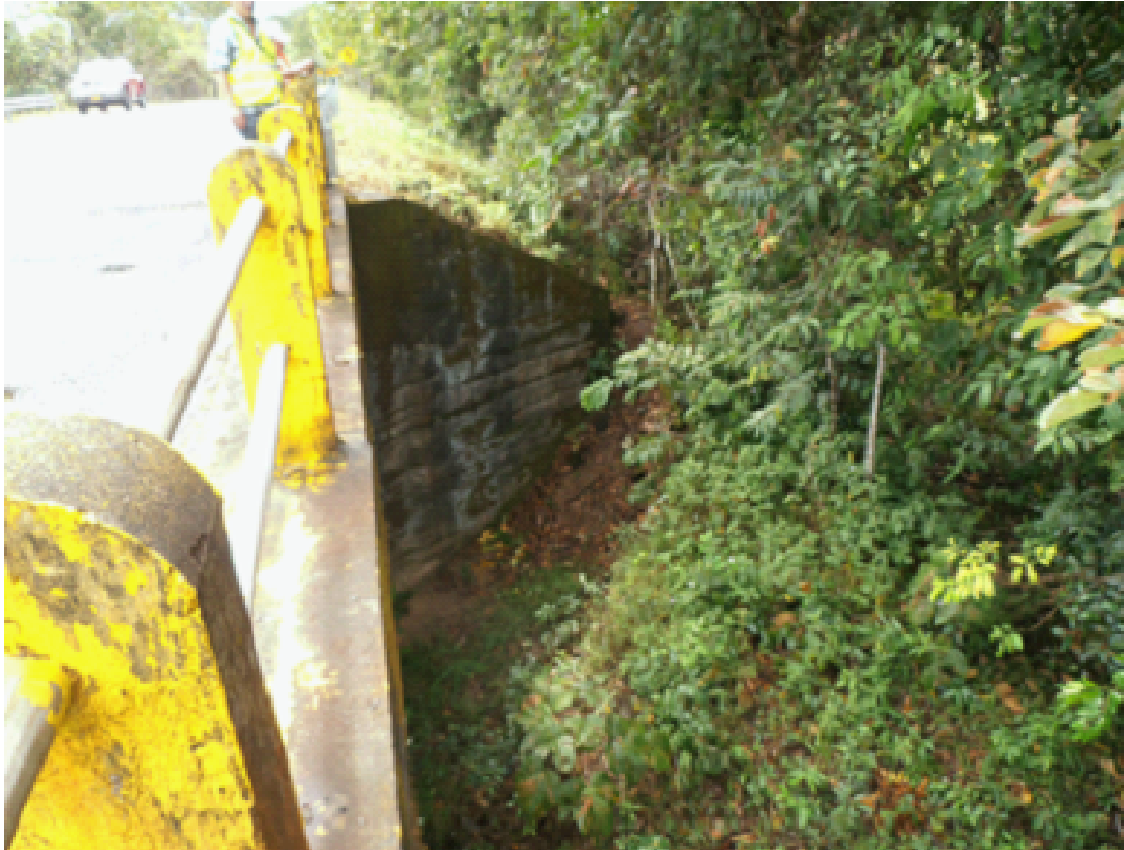
Componente.....: 5 Conos/Taludes

Calif./Mantenim....: 0 / -

Daño/Observaciones.: Se observaron en buen estado, estables.

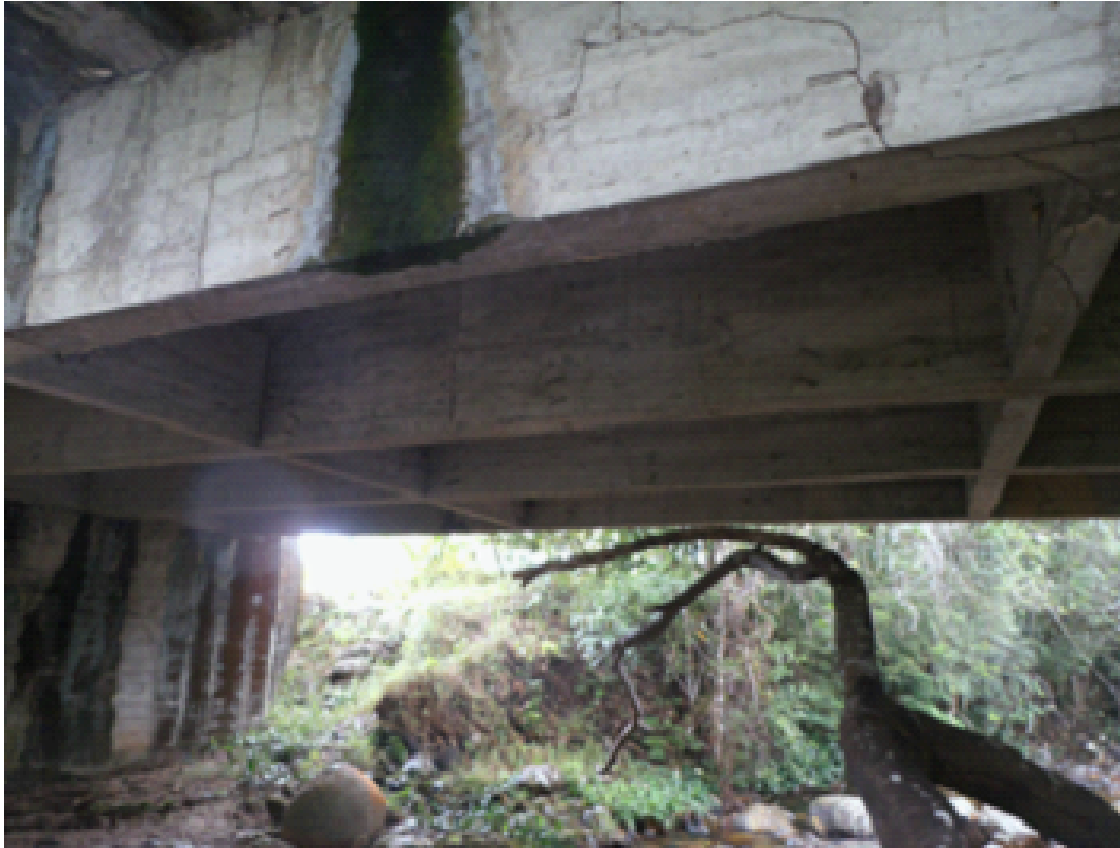
Componente.....: 5 Conos/Taludes

Calif./Mantenim....: 0 / -

Daño/Observaciones.: Se observaron en buen estado, estables.

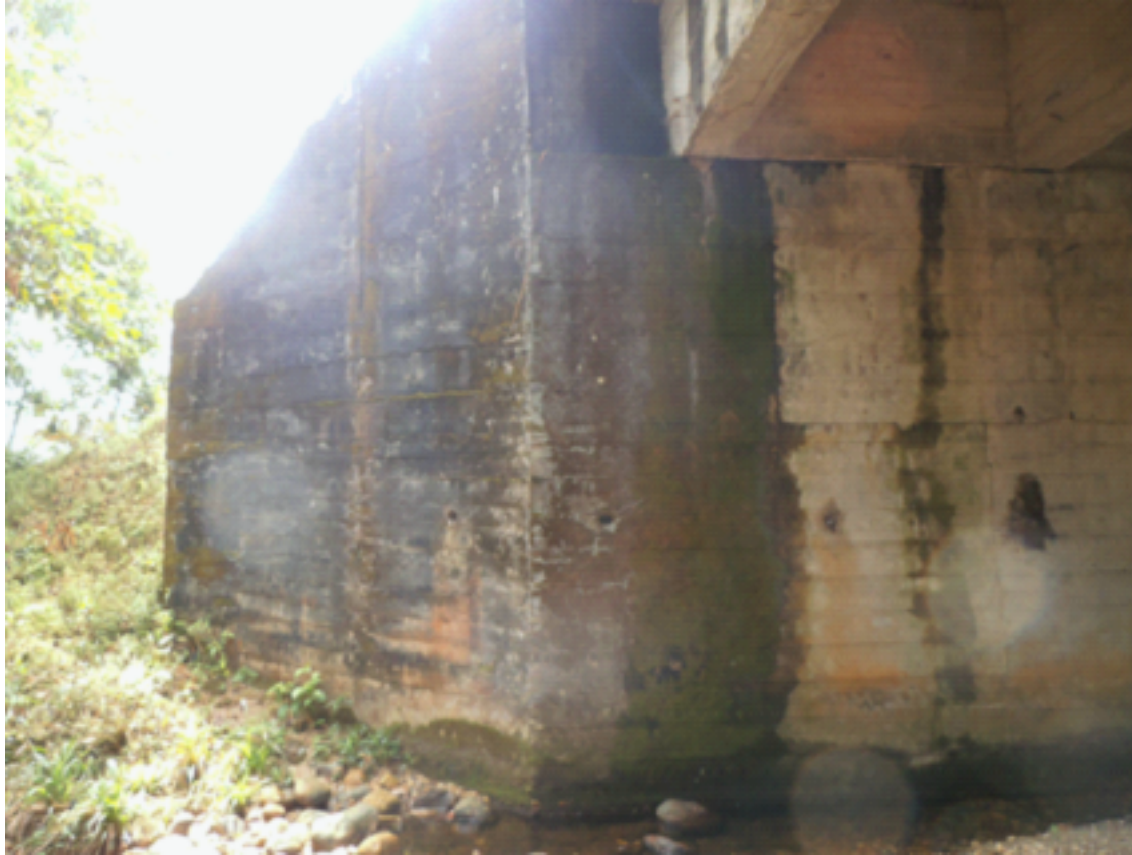
Componente.....: 6 Aletas
Calif./Mantenim....: 1 / -
Daño/Observaciones.: Manchas por humedad, vegetación. En buen estado.
Tipo de daño.....: Otro

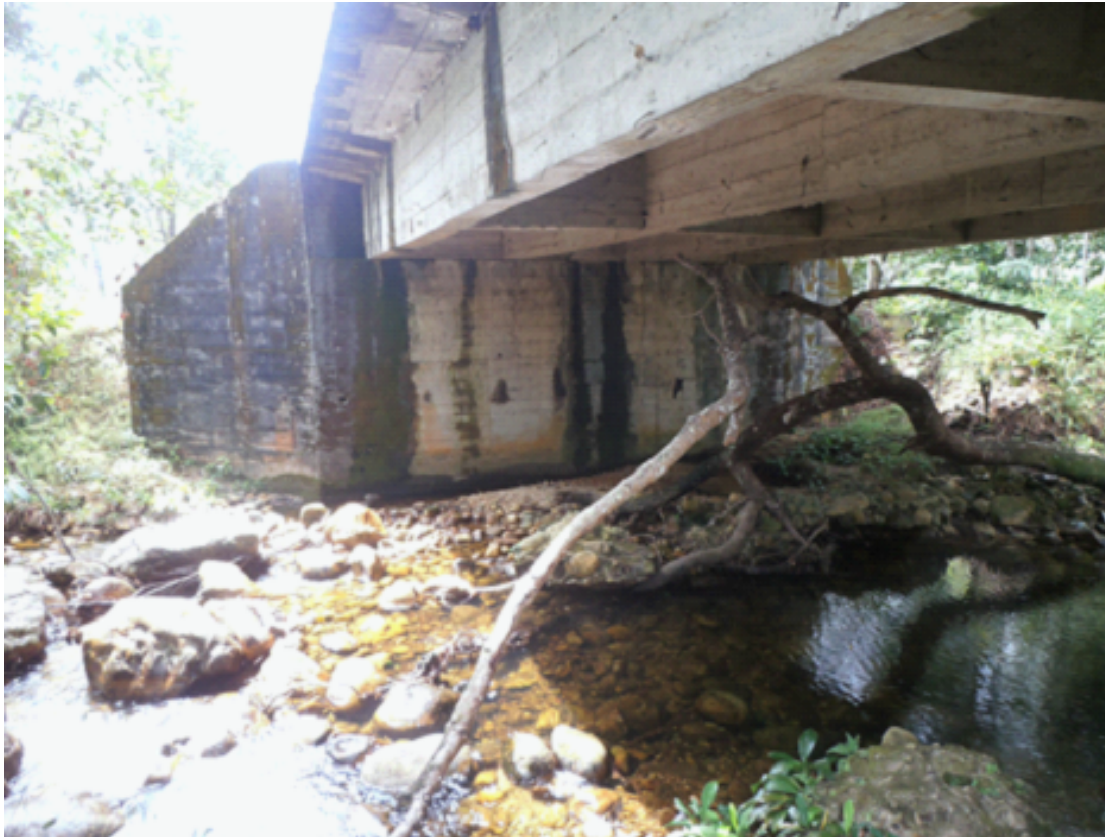
Componente.....: 6 Aletas

Calif./Mantenim....: 1 / -

Daño/Observaciones.: Manchas por humedad, vegetación. En buen estado.

Tipo de daño.....: Otro

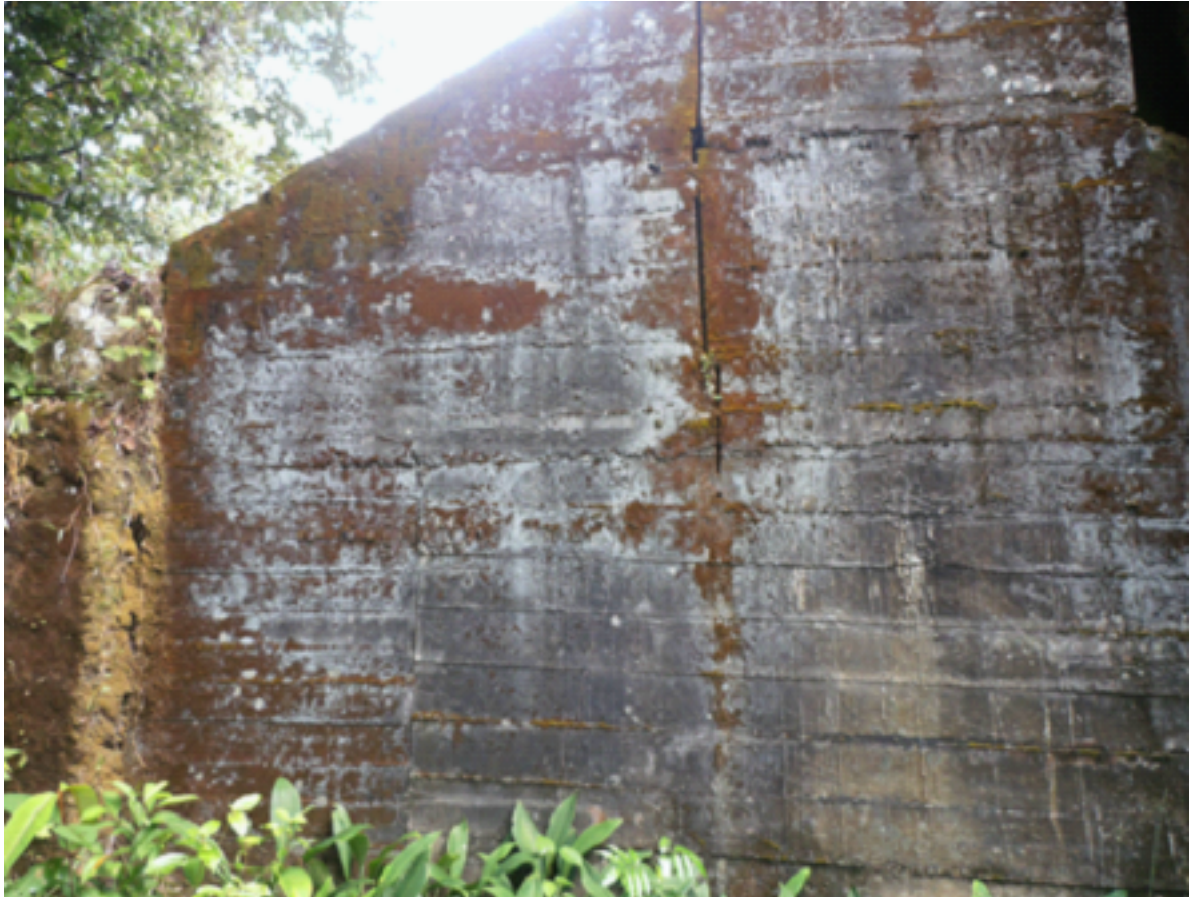
Componente.....: 6 Aletas

Calif./Mantenim....: 1 / -

Daño/Observaciones.: Manchas por humedad, vegetación. En buen estado.

Tipo de daño.....: Otro

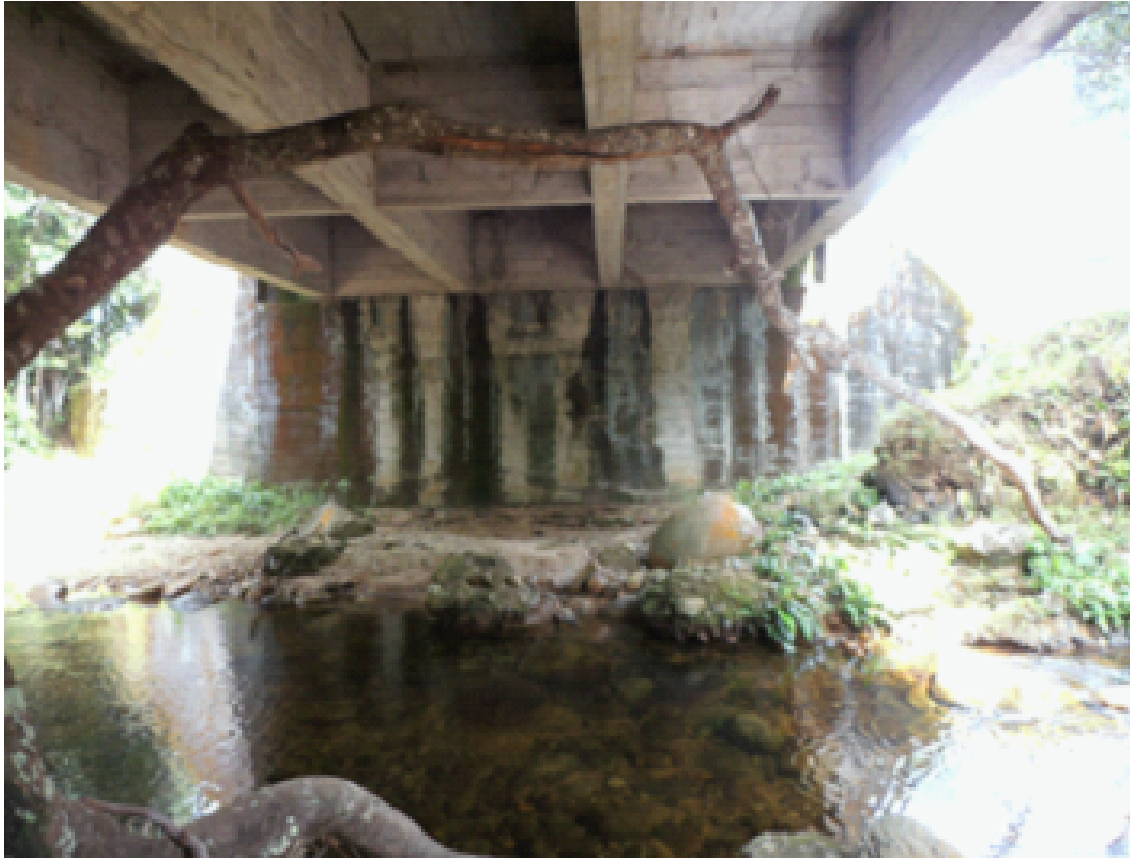
Componente.....: 7 Estribos

Calif./Mantenim....: 1 / -

Daño/Observaciones.: Manchas de humedad proveniente de juntas.
Vegetación. Contaminación biológica. Caminos de hormigas.

Tipo de daño.....: Infiltración

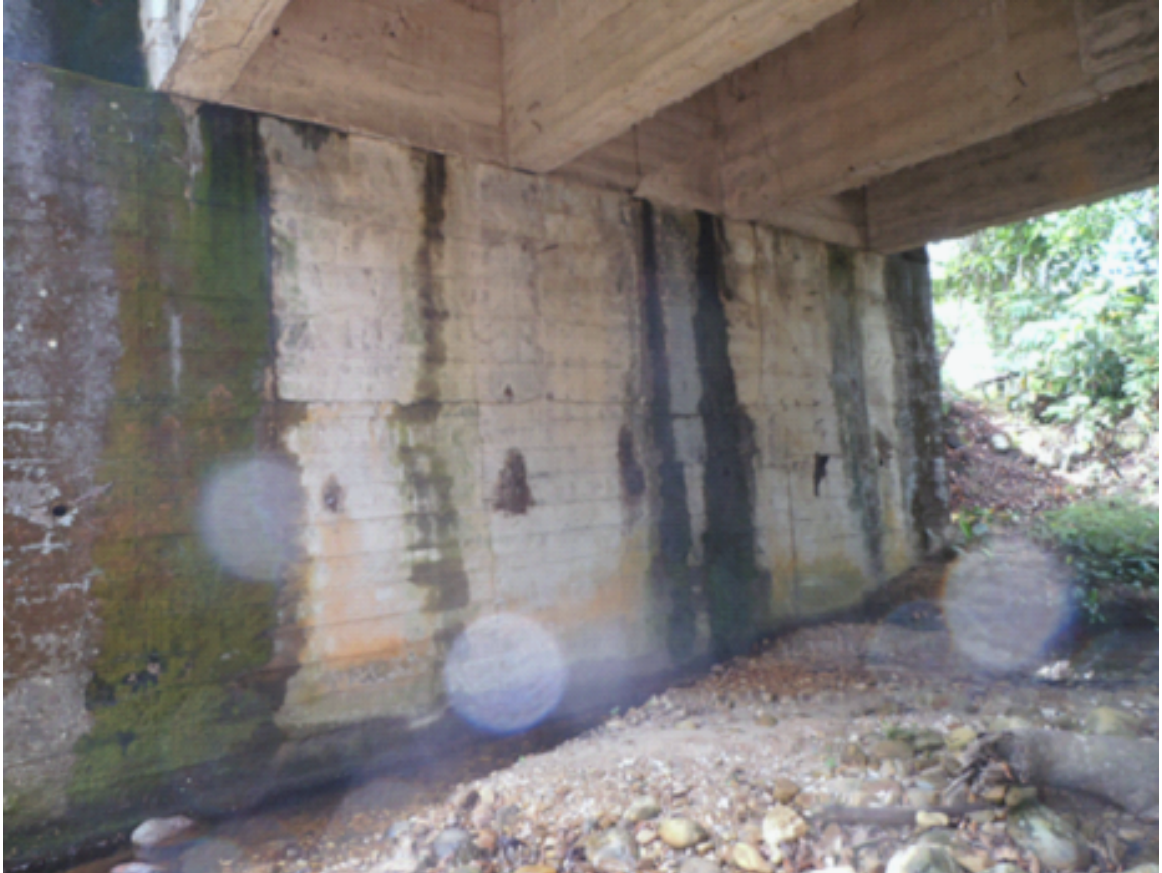
Componente.....: 7 Estribos

Calif./Mantenim....: 1 / -

Daño/Observaciones.: Manchas de humedad proveniente de juntas.
Vegetación. Contaminación biológica. Caminos de hormigas.

Tipo de daño.....: Infiltración

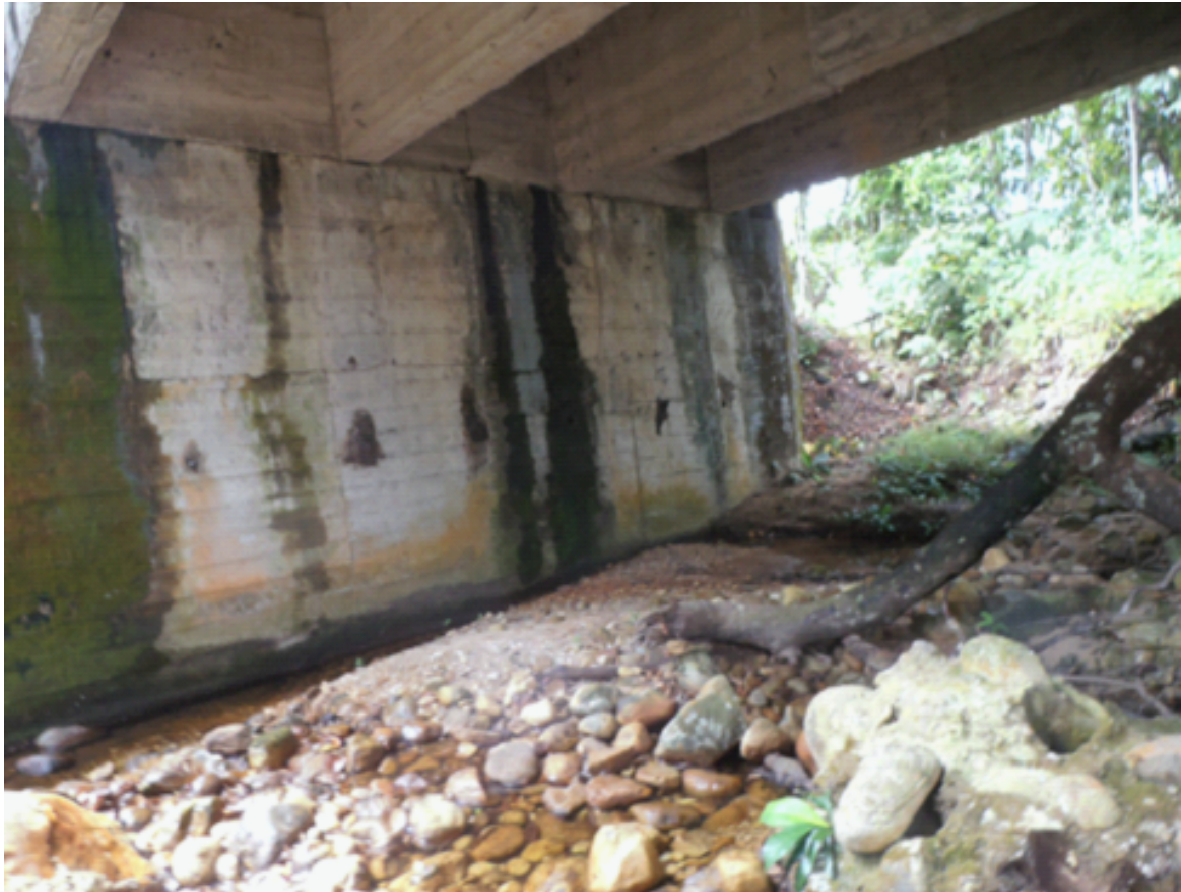
Componente.....: 7 Estribos

Calif./Mantenim....: 1 / -

Daño/Observaciones.: Manchas de humedad proveniente de juntas.
Vegetación. Contaminación biológica. Caminos de hormigas.

Tipo de daño.....: Infiltración

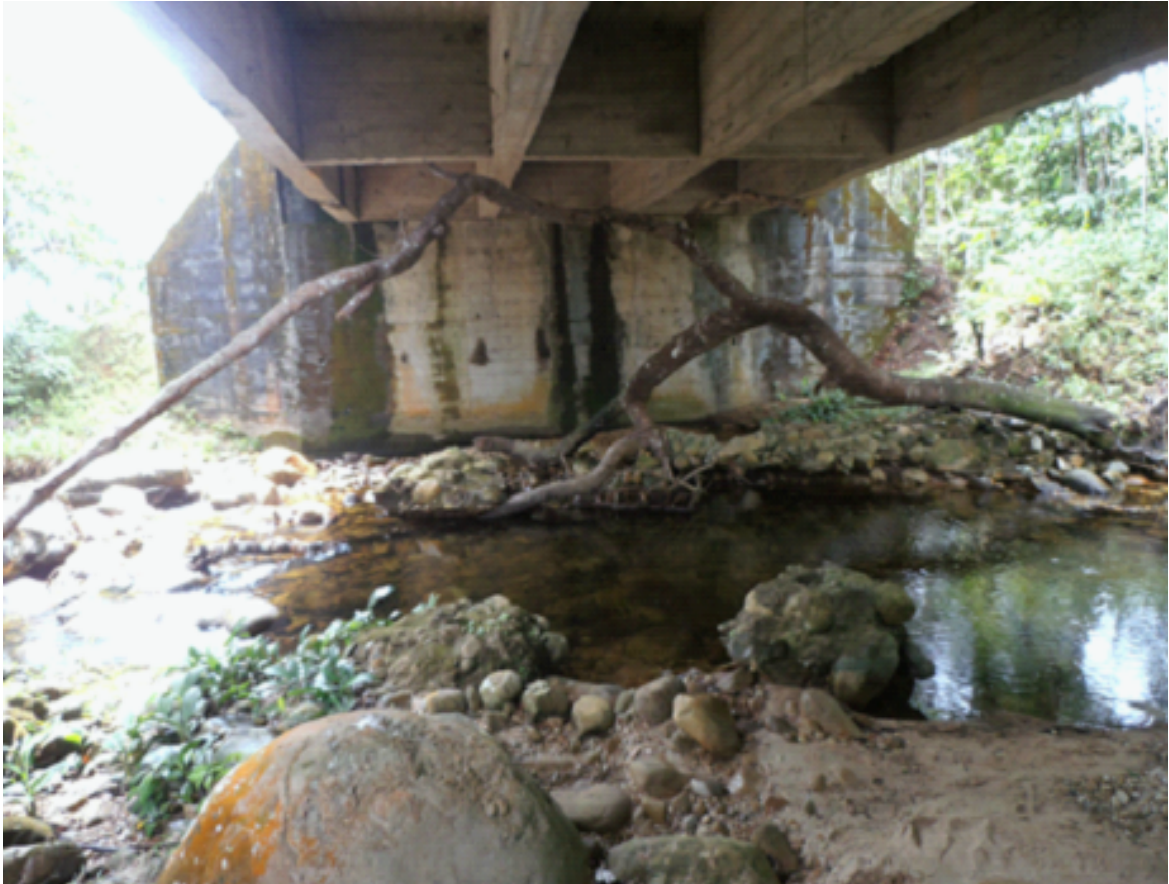
Componente.....: 7 Estribos

Calif./Mantenim....: 1 / -

Daño/Observaciones.: Manchas de humedad proveniente de juntas.
Vegetación. Contaminación biológica. Caminos de hormigas.

Tipo de daño.....: Infiltración

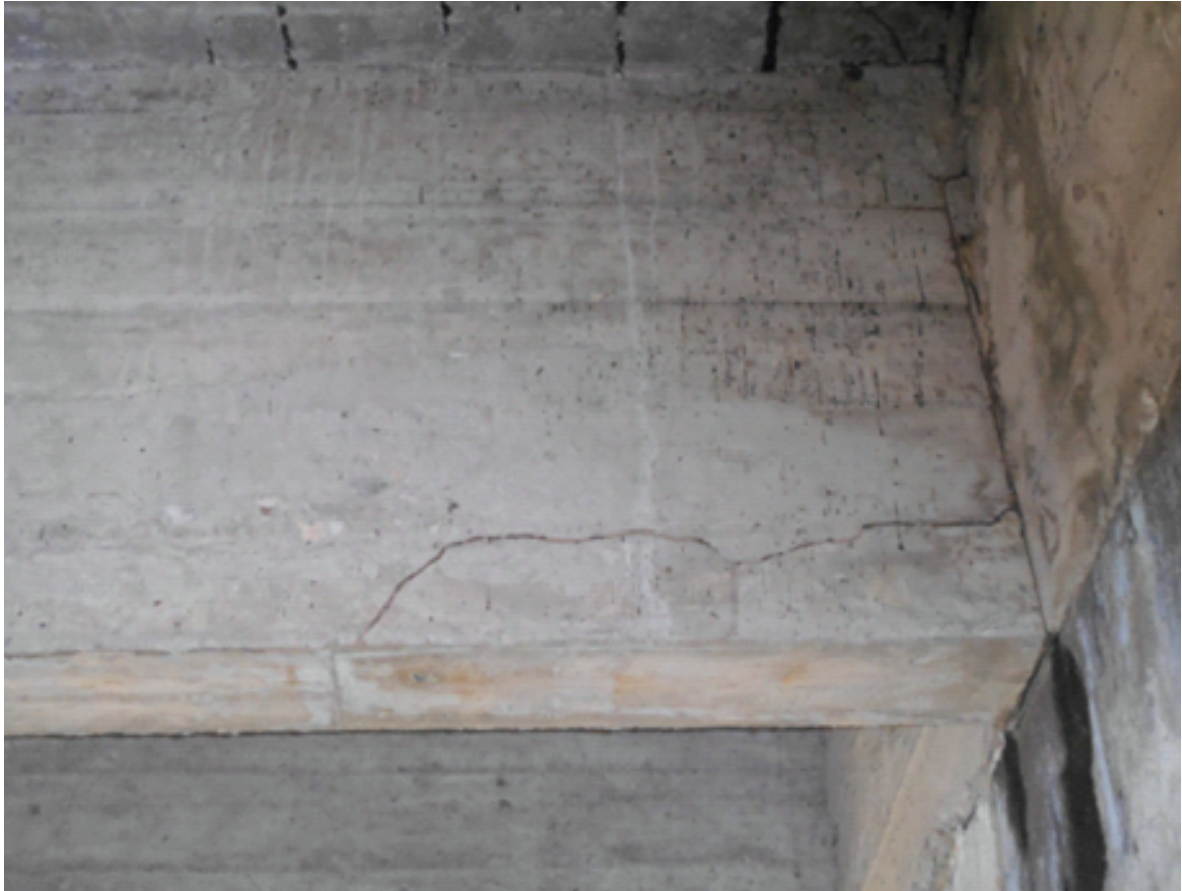
Componente.....: 9 Apoyos

Calif./Mantenim....: 1 / -

Daño/Observaciones.: Manchas de humedad.

Tipo de daño.....: Infiltración

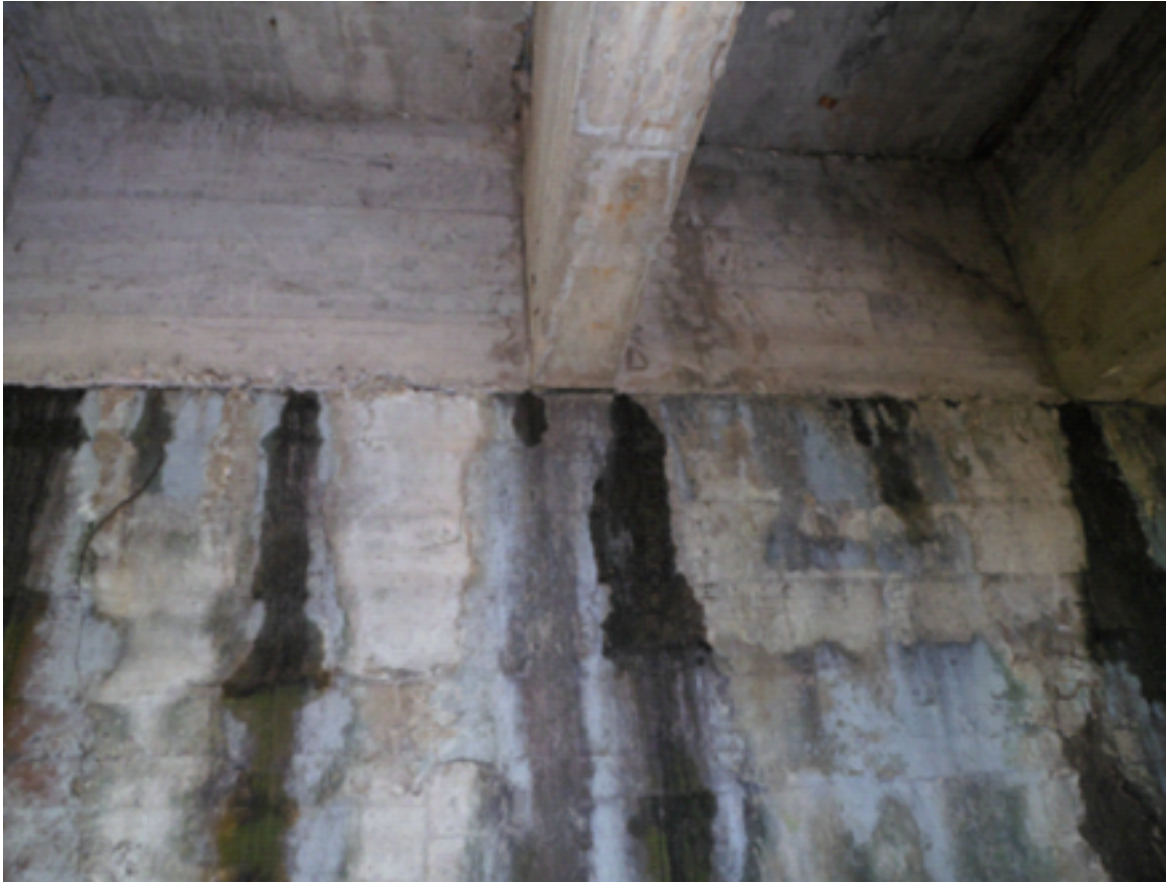
Componente.....: 9 Apoyos
Calif./Mantenim....: 1 / -
Daño/Observaciones.: Manchas de humedad.
Tipo de daño.....: Infiltración
