07-6515-004.00 Melero

Regional.....: 7 Casanare
 Ruta.....: Troncal Villa Garzón - Saravena
 Carretera.....: La Cabuya - Saravena
 Lado de la car...: 0
 Abscisa.....: 14+0128
 No del registro..: 1483

SDC/INV	SiPuCol	Fecha	Hoja
	Informe de inspección principal	04/02/13	2
07-6515-004.00 Melero			
Subestructura:			
Estribos.: Tipo.....:	11	Con aletas separados	
Material.....:	20	Concreto ciclópeo	
Tipo de cimentación.....:	10	Cimentación superficial	
Pilas.....: Tipo.....:	91	No aplicable	
Material.....:	91	No aplicable	
Tipo de cimentación.....:	91	No aplicable	
Detalles:			
Tipo de baranda.....:	21	Concreto sólido, pasam. metál.	
Tipo de superficie de rodadura.....:	10	Asfalto	
Tipo de junta de expansión.....:	50	No dispositivo de junta	
Tipo de apoyos fijos en estribos.....:	91	No aplicable	
Tipo de apoyos móviles en estribos.....:	30	Placas de neopreno	
Tipo de apoyos fijos en pilas.....:	91	No aplicable	
Tipo de apoyos móviles en pilas.....:	91	No aplicable	
Tipo de apoyos fijos en vigas.....:	91	No aplicable	
Tipo de apoyos móviles en vigas.....:	91	No aplicable	
Municipio.....:	Hato Corozal		
Coefficiente de aceleración.....:	0.25

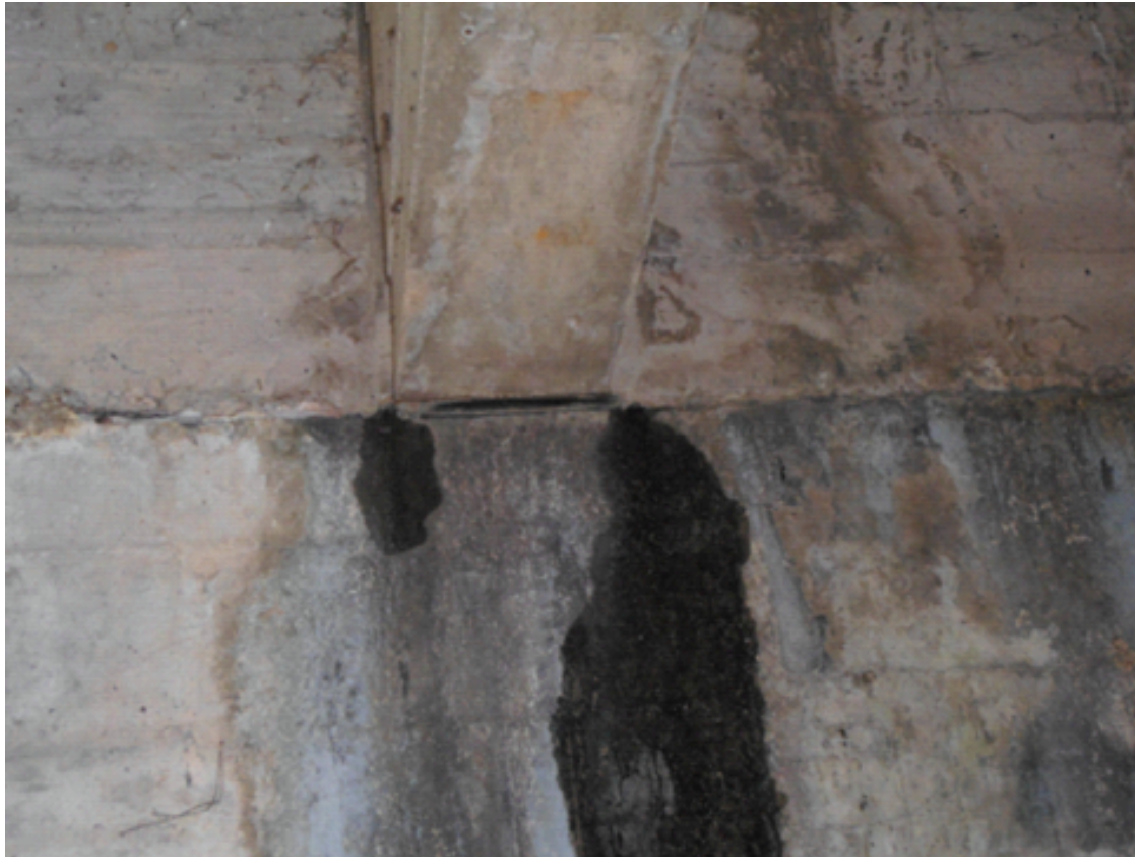
Componente.....: 9 Apoyos
Calif./Mantenim....: 1 / -
Daño/Observaciones.: Manchas de humedad.
Tipo de daño.....: Infiltración

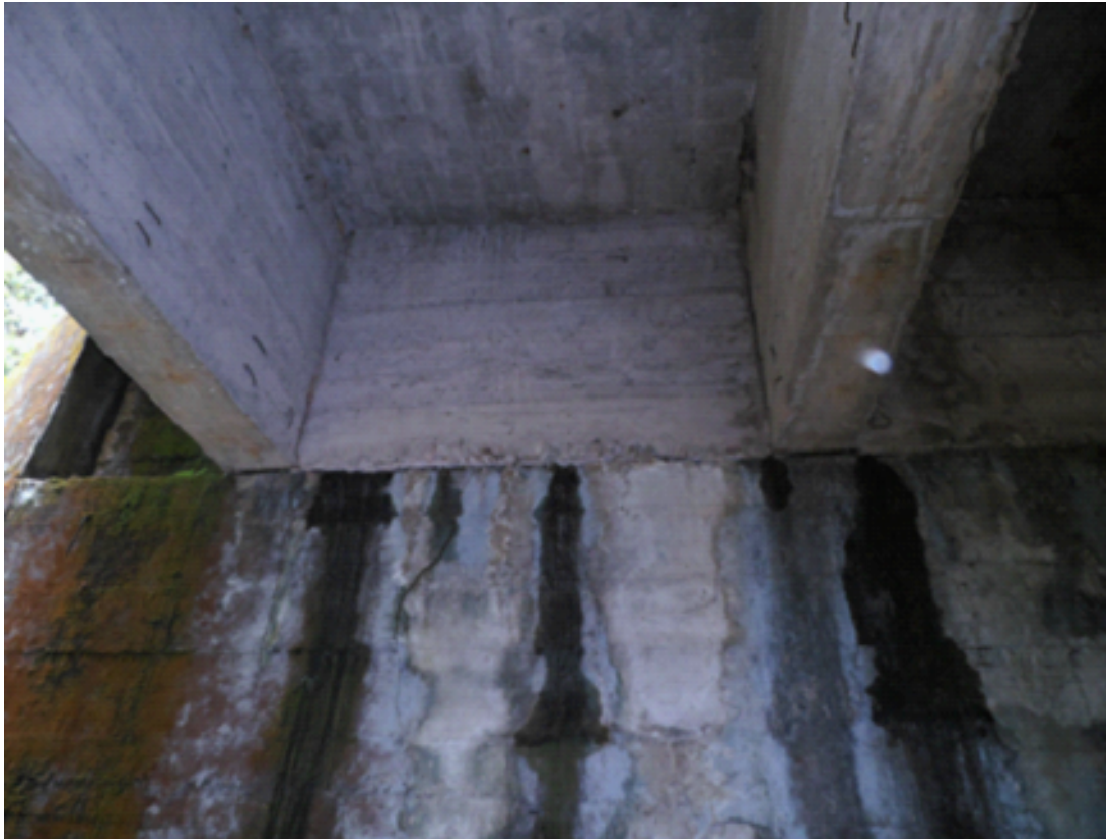
Componente.....: 9 Apoyos
Calif./Mantenim....: 1 / -
Daño/Observaciones.: Manchas de humedad.
Tipo de daño.....: Infiltración

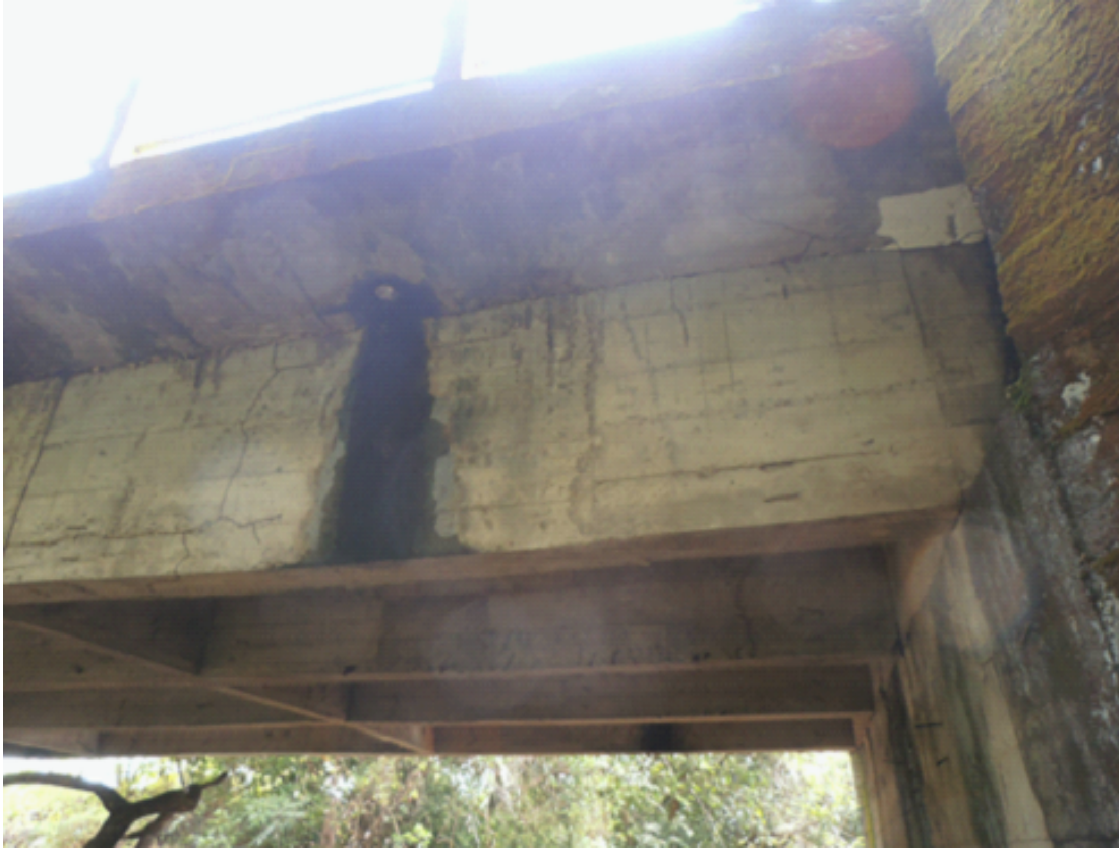
Componente.....: 10 Losa

Calif./Mantenim....: 2 / -

Daño/Observaciones.: Los voladizos no tienen ductos de alargue por lo cual se observan manchas de humedad en el concreto y en las caras externas de vigas 1 y 4. La losa orificios por donde se presenta infiltración. Acero expuesto con corrosión en voladizo 2 y cerca a estribo 2 entre vigas 2 y 3 y 1 y 2.

Tipo de daño.....: Infiltración

Reparaciones.....: E Reparación de drenes

B Reparación de concreto

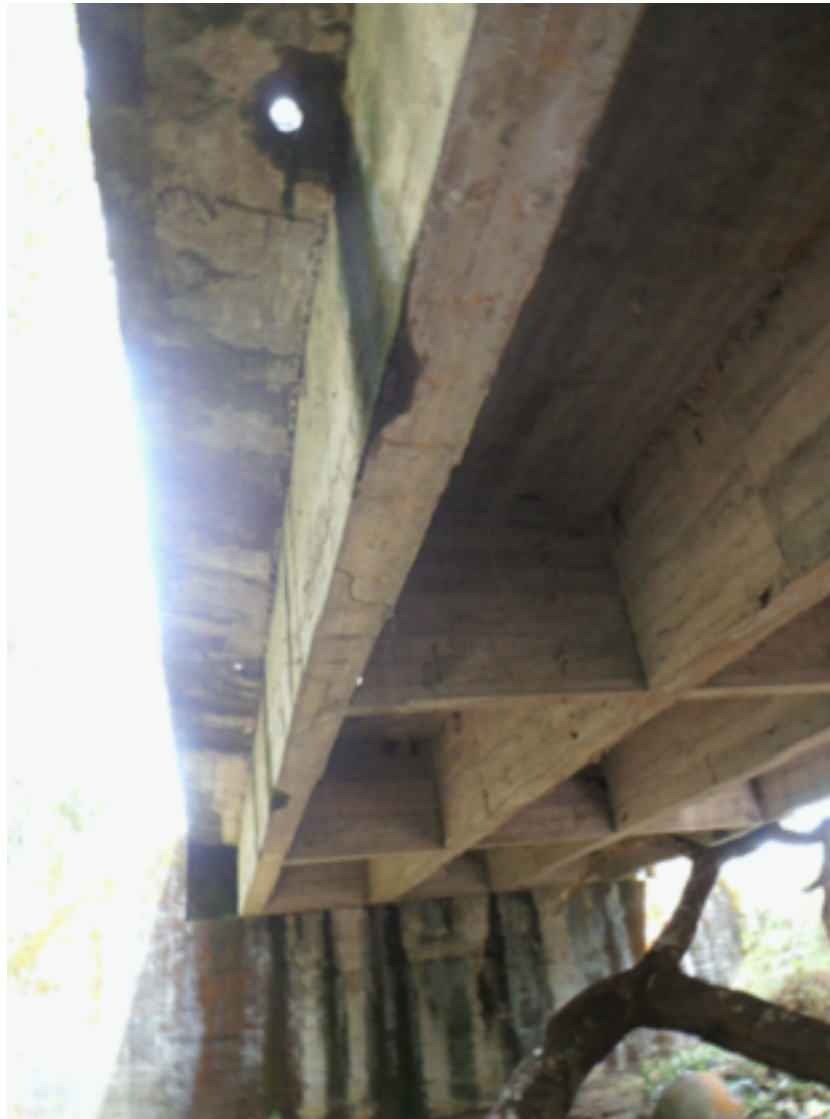
Componente.....: 10 Losa

Calif./Mantenim....: 2 / -

Daño/Observaciones.: Los voladizos no tienen ductos de alargue por lo cual se observan manchas de humedad en el concreto y en las caras externas de vigas 1 y 4. La losa orificios por donde se presenta infiltración. Acero expuesto con corrosión en voladizo 2 y cerca a estribo 2 entre vigas 2 y 3 y 1 y 2.

Tipo de daño.....: Infiltración

Reparaciones.....: E Reparación de drenes
B Reparación de concreto

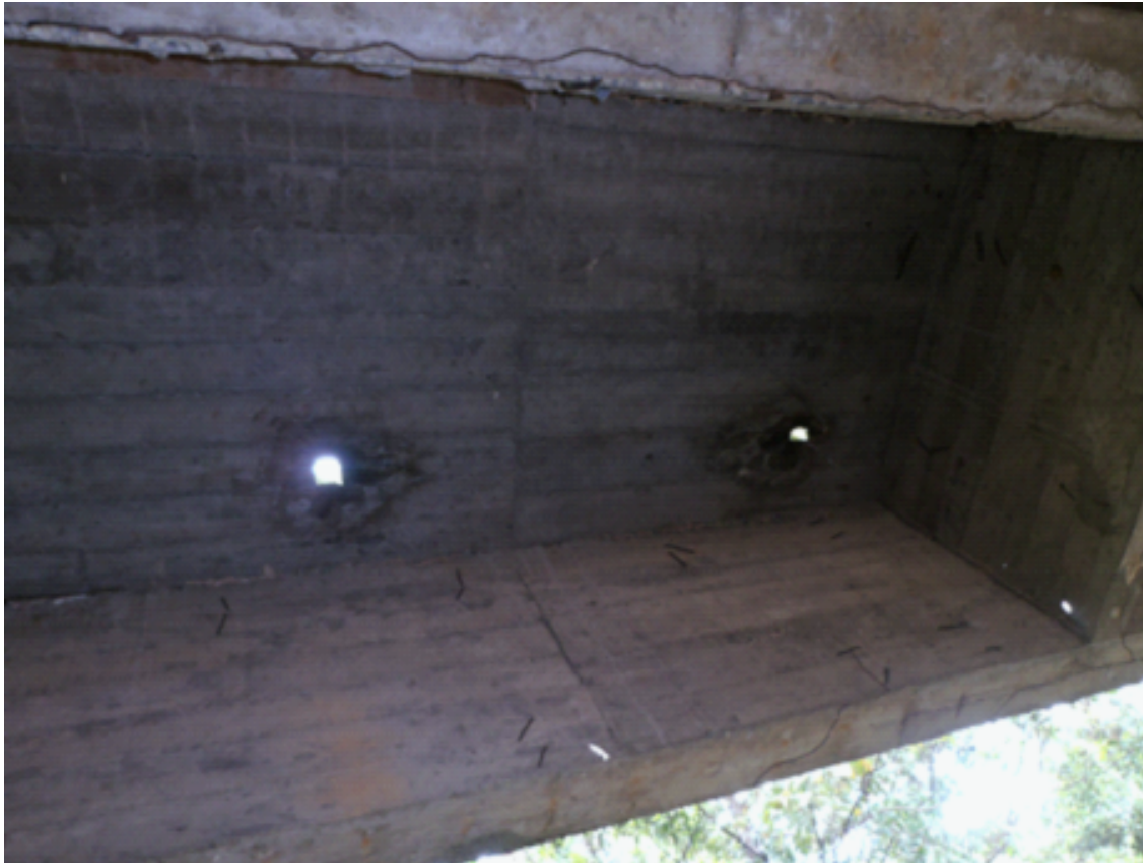
Componente.....: 10 Losa

Calif./Mantenim....: 2 / -

Daño/Observaciones.: Los voladizos no tienen ductos de alargue por lo cual se observan manchas de humedad en el concreto y en las caras externas de vigas 1 y 4. La losa orificios por donde se presenta infiltración. Acero expuesto con corrosión en voladizo 2 y cerca a estribo 2 entre vigas 2 y 3 y 1 y 2.

Tipo de daño.....: Infiltración

Reparaciones.....: E Reparación de drenes
B Reparación de concreto

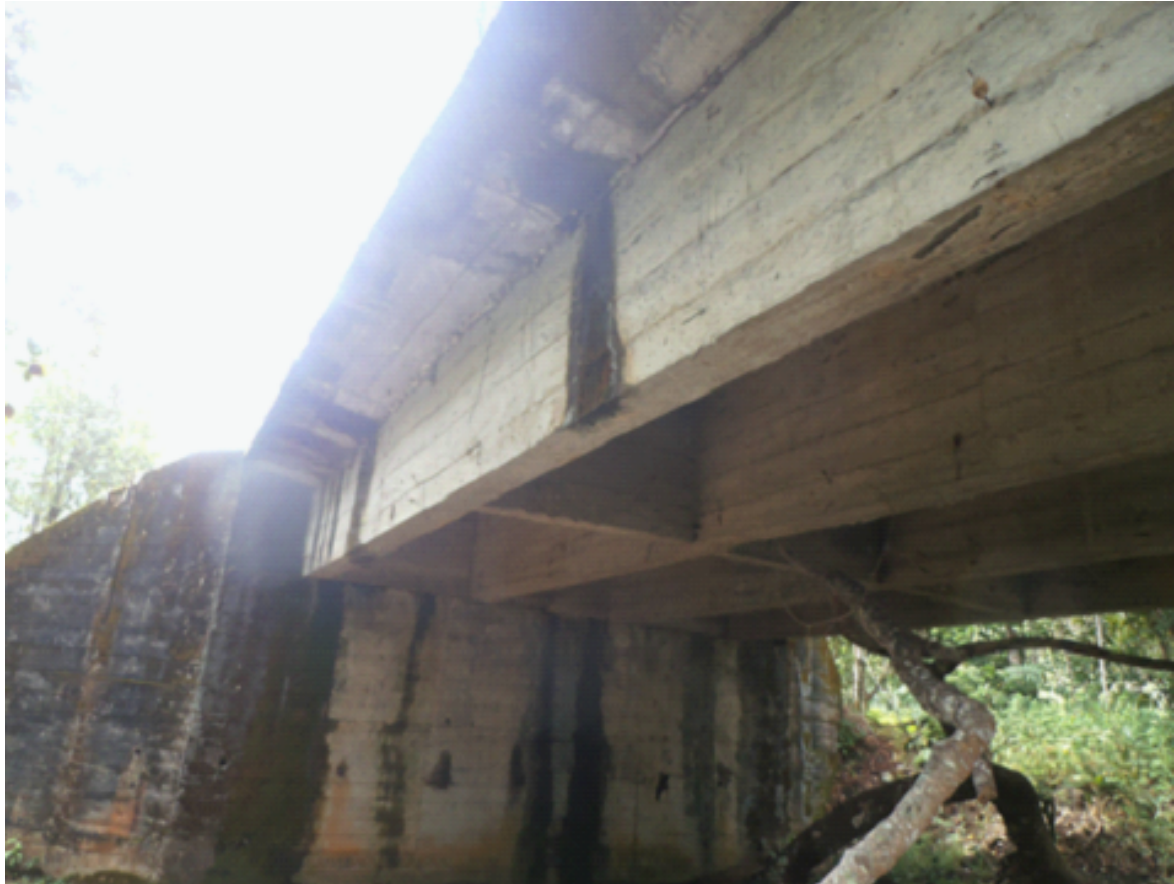
Componente.....: 10 Losa

Calif./Mantenim....: 2 / -

Daño/Observaciones.: Los voladizos no tienen ductos de alargue por lo cual se observan manchas de humedad en el concreto y en las caras externas de vigas 1 y 4. La losa orificios por donde se presenta infiltración. Acero expuesto con corrosión en voladizo 2 y cerca a estribo 2 entre vigas 2 y 3 y 1 y 2.

Tipo de daño.....: Infiltración

Reparaciones.....: E Reparación de drenes

B Reparación de concreto

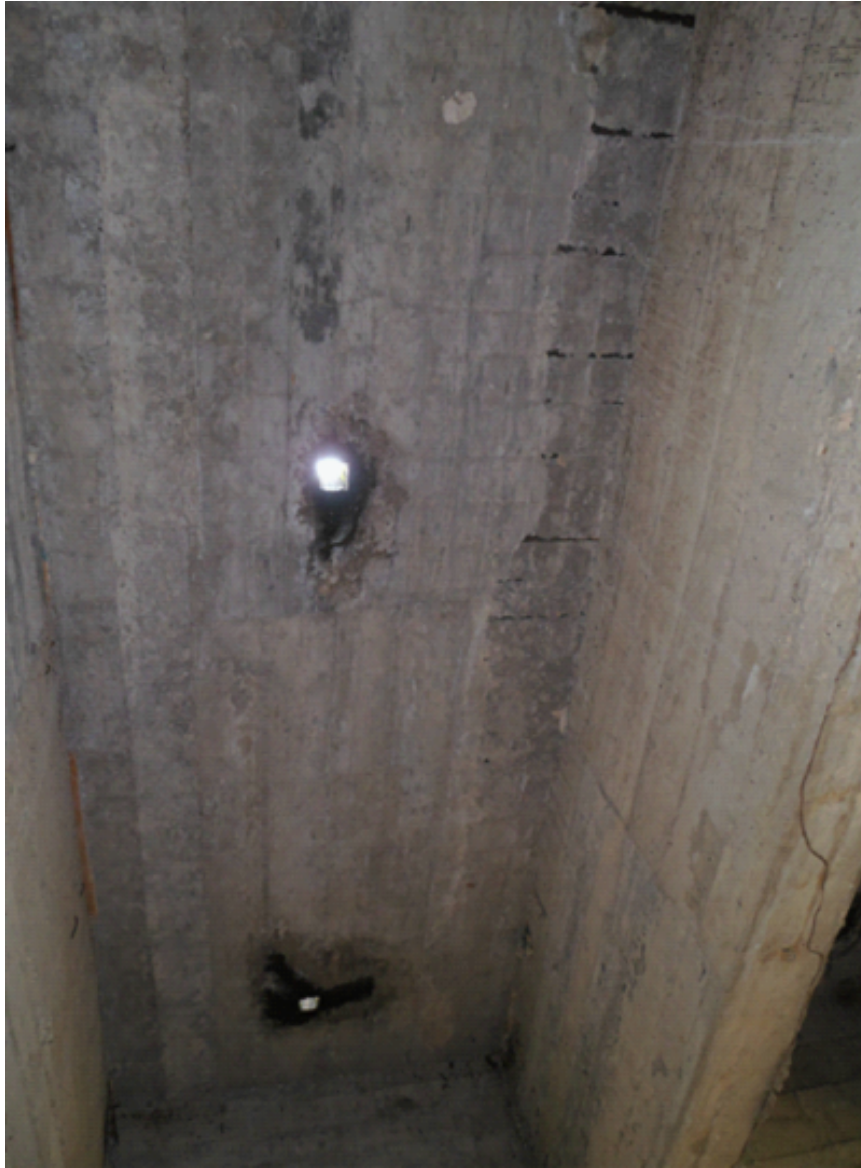
Componente.....: 10 Losa

Calif./Mantenim....: 2 / -

Daño/Observaciones.: Los voladizos no tienen ductos de alargue por lo cual se observan manchas de humedad en el concreto y en las caras externas de vigas 1 y 4. La losa orificios por donde se presenta infiltración. Acero expuesto con corrosión en voladizo 2 y cerca a estribo 2 entre vigas 2 y 3 y 1 y 2.

Tipo de daño.....: Infiltración

Reparaciones.....: E Reparación de drenes

B Reparación de concreto

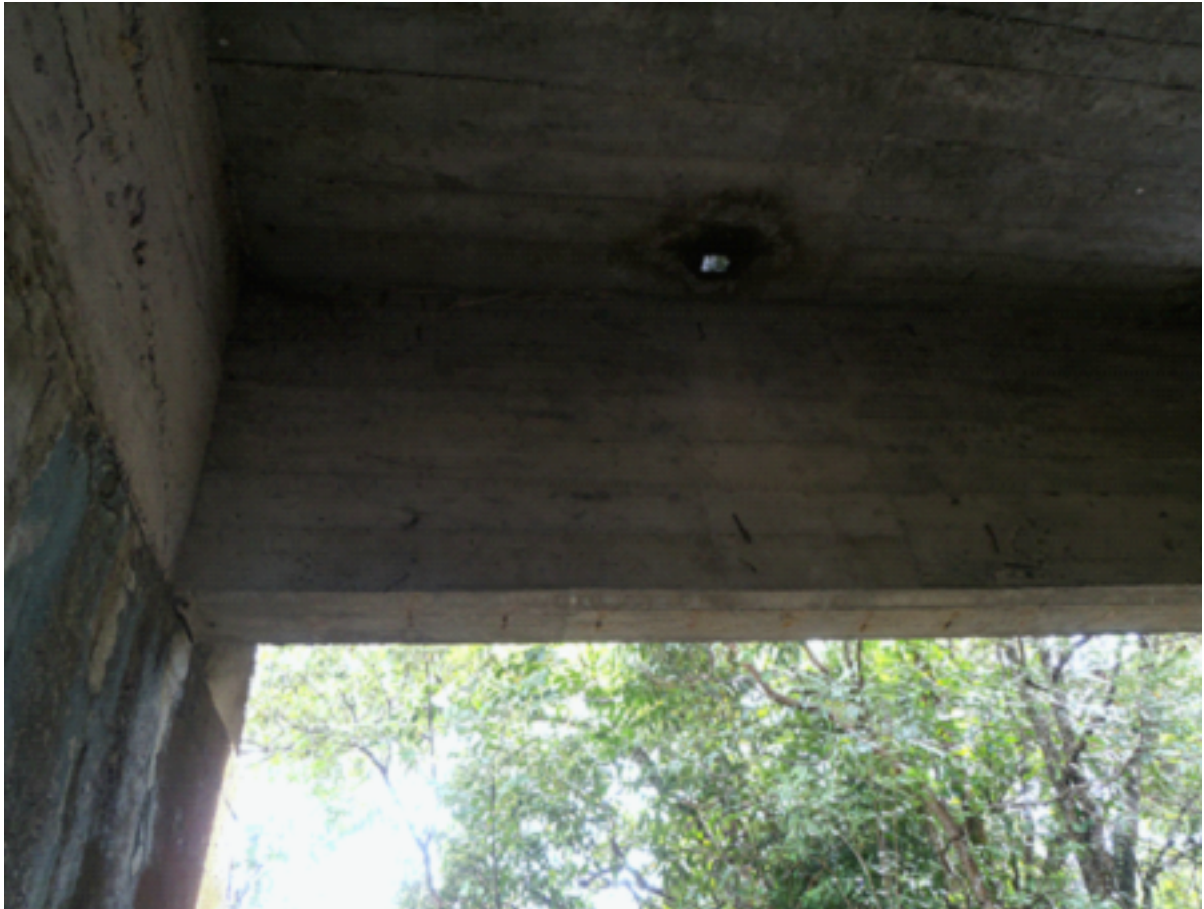
Componente.....: 10 Losa

Calif./Mantenim....: 2 / -

Daño/Observaciones.: Los voladizos no tienen ductos de alargue por lo cual se observan manchas de humedad en el concreto y en las caras externas de vigas 1 y 4. La losa orificios por donde se presenta infiltración. Acero expuesto con corrosión en voladizo 2 y cerca a estribo 2 entre vigas 2 y 3 y 1 y 2.

Tipo de daño.....: Infiltración

Reparaciones.....: E Reparación de drenes

B Reparación de concreto

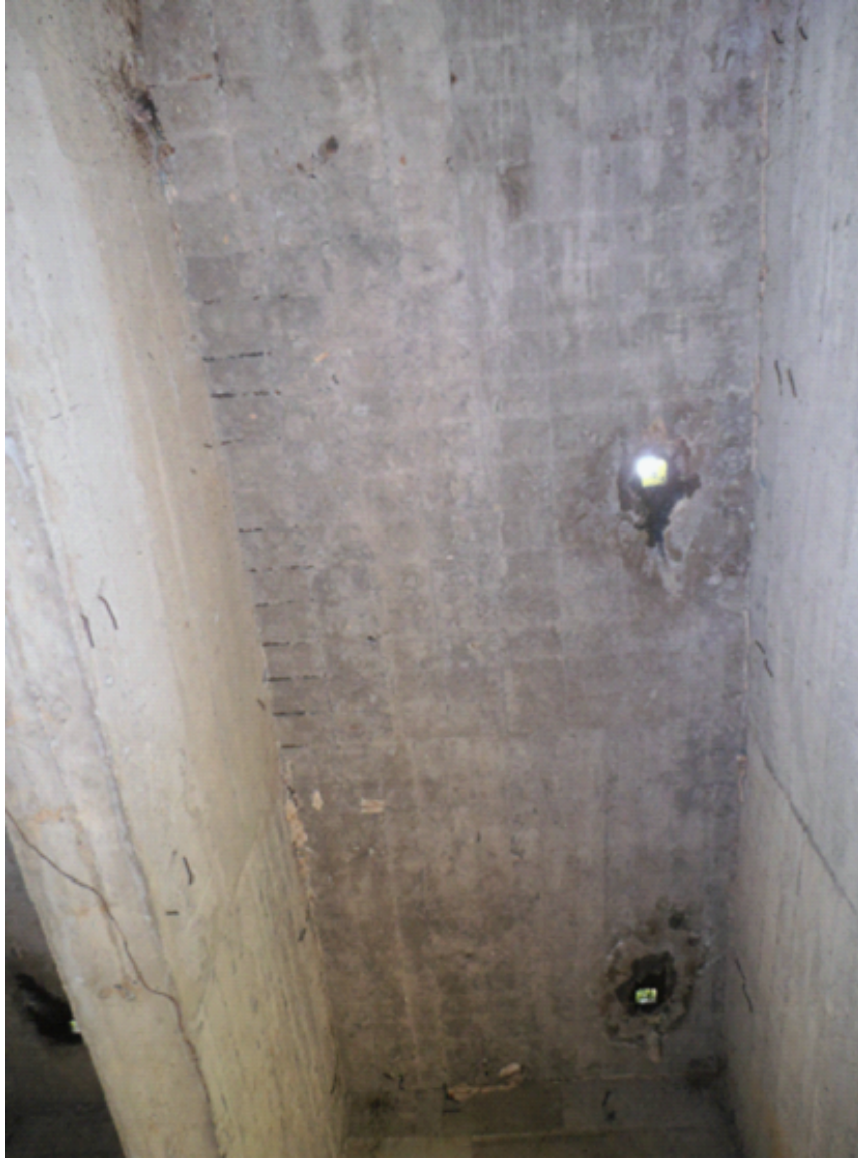
Componente.....: 10 Losa

Calif./Mantenim....: 2 / -

Daño/Observaciones.: Los voladizos no tienen ductos de alargue por lo cual se observan manchas de humedad en el concreto y en las caras externas de vigas 1 y 4. La losa orificios por donde se presenta infiltración. Acero expuesto con corrosión en voladizo 2 y cerca a estribo 2 entre vigas 2 y 3 y 1 y 2.

Tipo de daño.....: Infiltración

Reparaciones.....: E Reparación de drenes

B Reparación de concreto

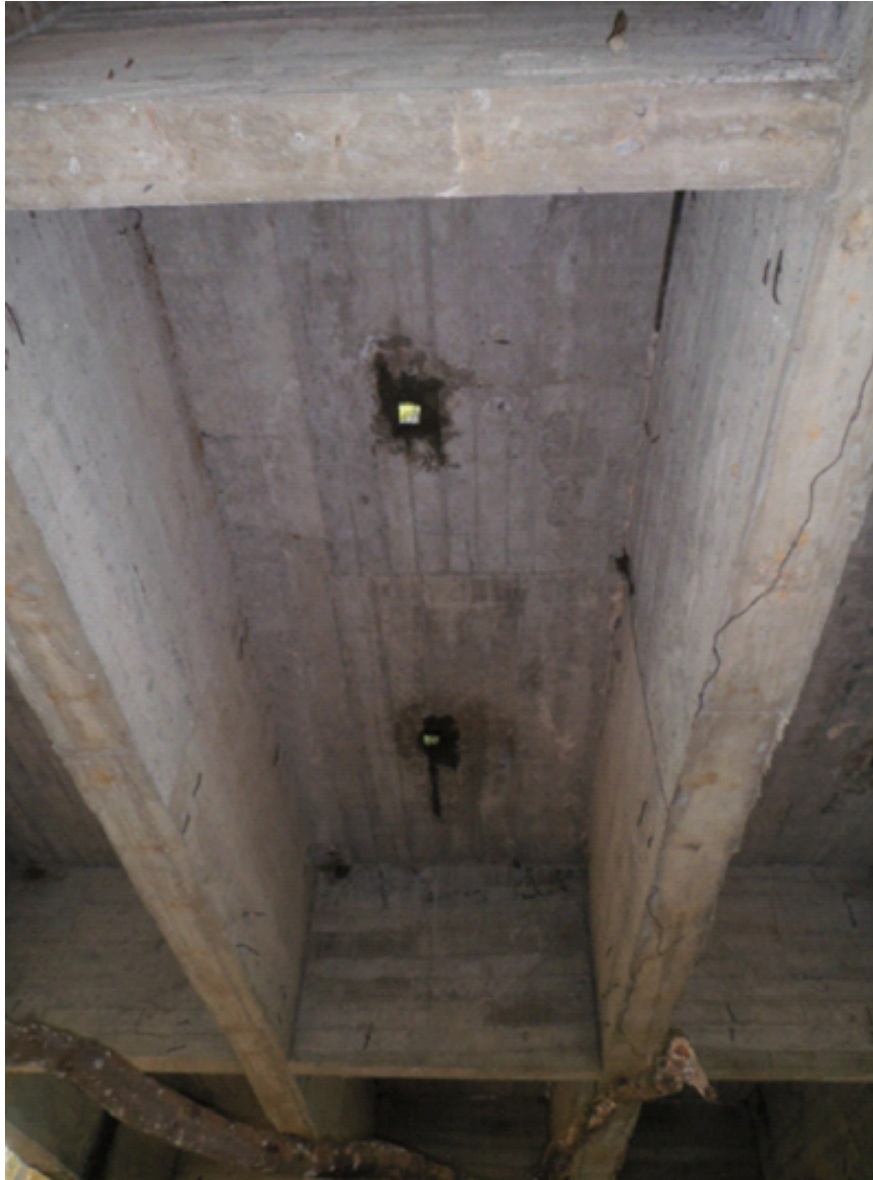
Componente.....: 10 Losa

Calif./Mantenim....: 2 / -

Daño/Observaciones.: Los voladizos no tienen ductos de alargue por lo cual se observan manchas de humedad en el concreto y en las caras externas de vigas 1 y 4. La losa orificios por donde se presenta infiltración. Acero expuesto con corrosión en voladizo 2 y cerca a estribo 2 entre vigas 2 y 3 y 1 y 2.

Tipo de daño.....: Infiltración

Reparaciones.....: E Reparación de drenes

B Reparación de concreto

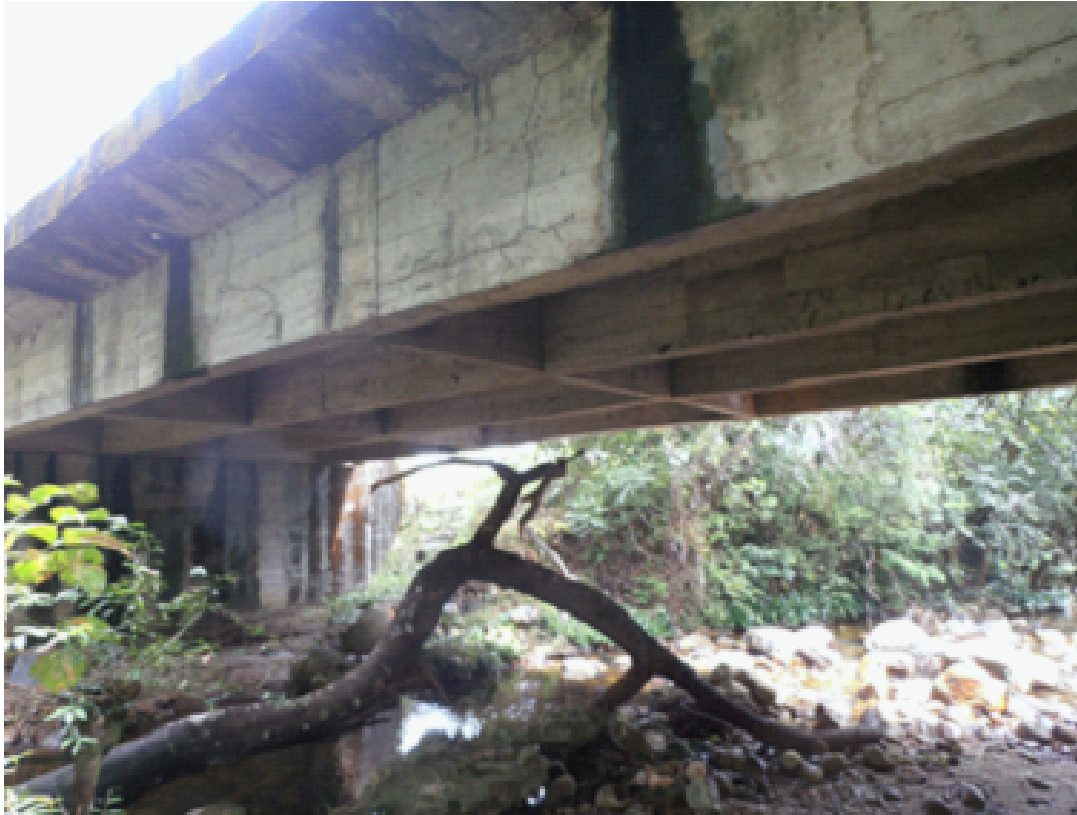
Componente.....: 11 Vigas/Largueros/Diafragmas

Calif./Mantenim....: 1 / -

Daño/Observaciones.: Se observa escaso el recubrimiento de los patines inferiores de vls vigas. Se observan fisuras en sentido diagonal en riostras intermedias.

Tipo de daño.....: Otro

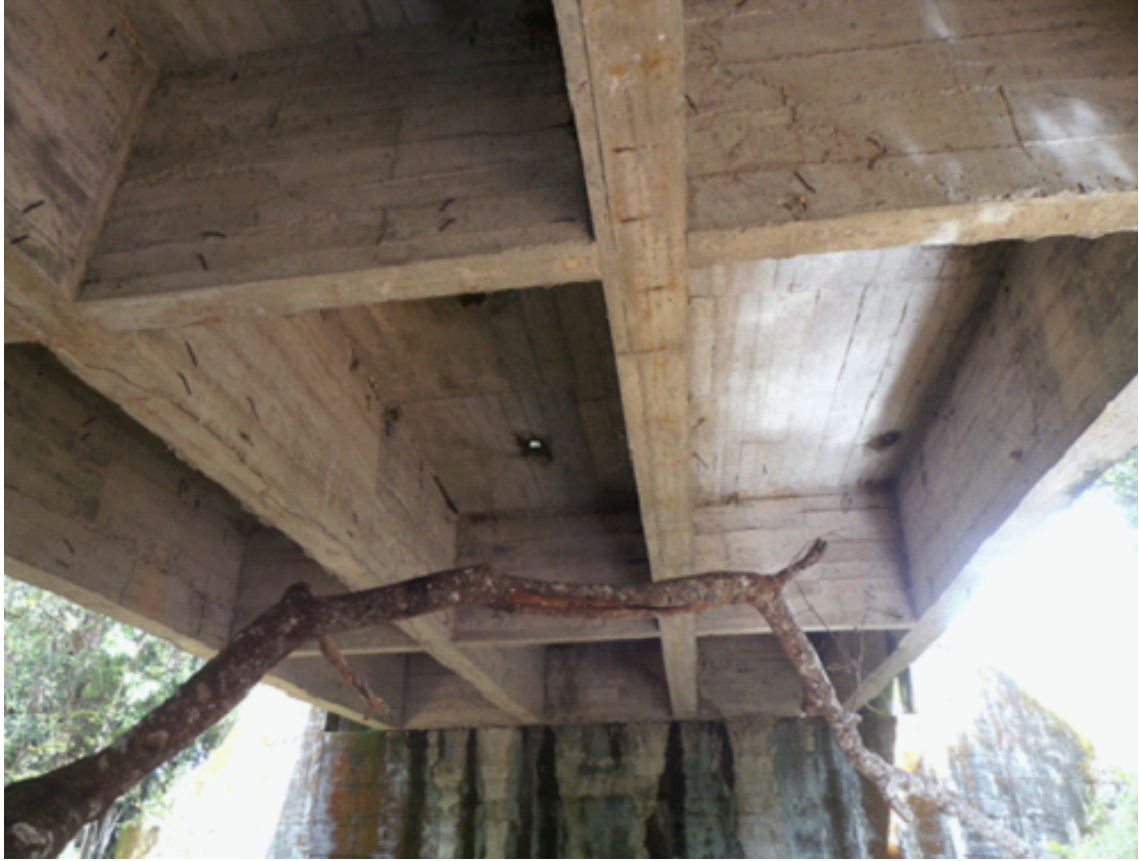
Componente.....: 11 Vigas/Largueros/Diafragmas

Calif./Mantenim....: 1 / -

Daño/Observaciones.: Se observa escaso el recubrimiento de los patines inferiores de vls vigas. Se observan fisuras en sentido diagonal en riostras intermedias.

Tipo de daño.....: Otro

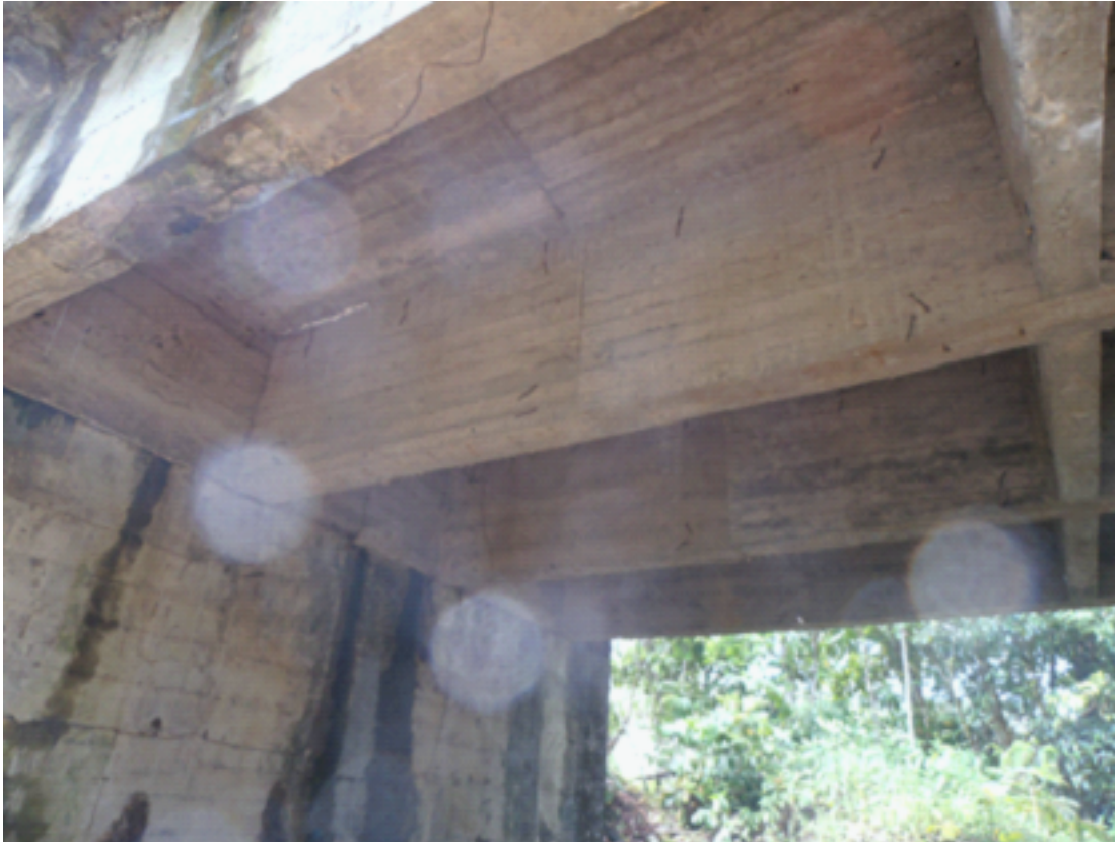
Componente.....: 11 Vigas/Largueros/Diafragmas

Calif./Mantenim....: 1 / -

Daño/Observaciones.: Se observa escaso el recubrimiento de los patines inferiores de vlsas vigas. Se observan fisuras en sentido diagonal en riostras intermedias.

Tipo de daño.....: Otro

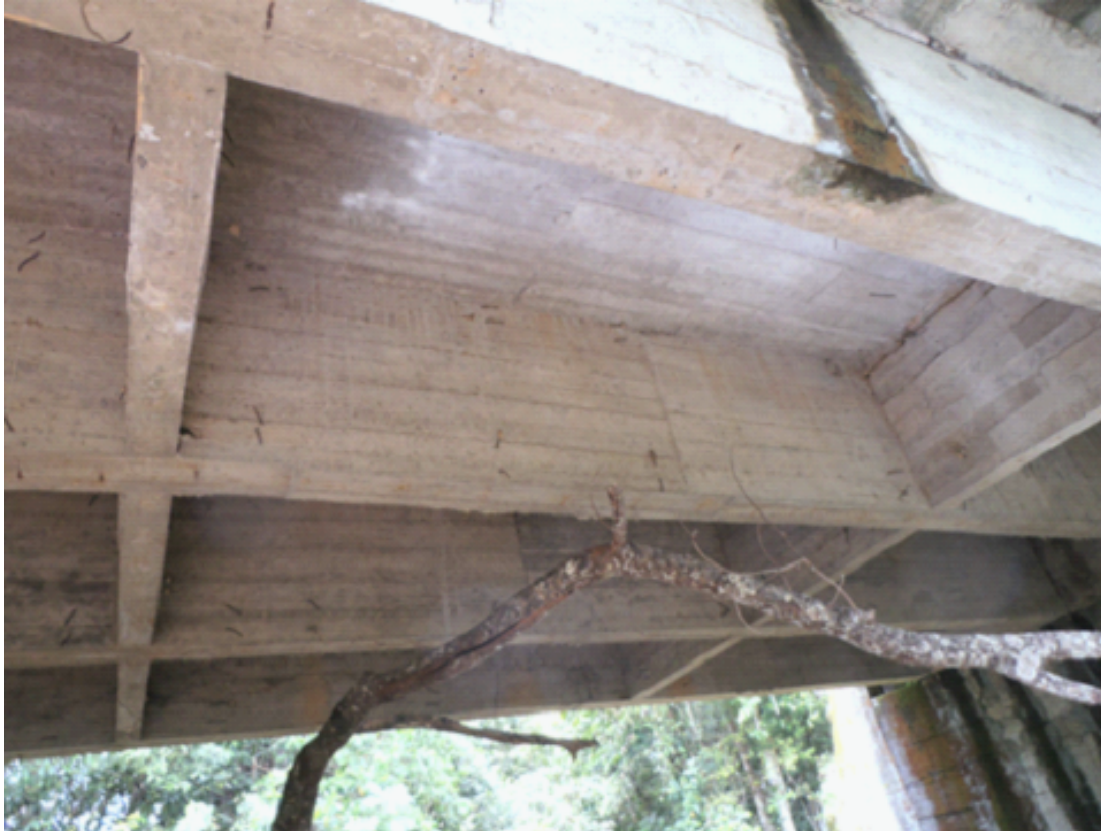
Componente.....: 11 Vigas/Largueros/Diafragmas

Calif./Mantenim....: 1 / -

Daño/Observaciones.: Se observa escaso el recubrimiento de los patines inferiores de las vigas. Se observan fisuras en sentido diagonal en riostras intermedias.

Tipo de daño.....: Otro

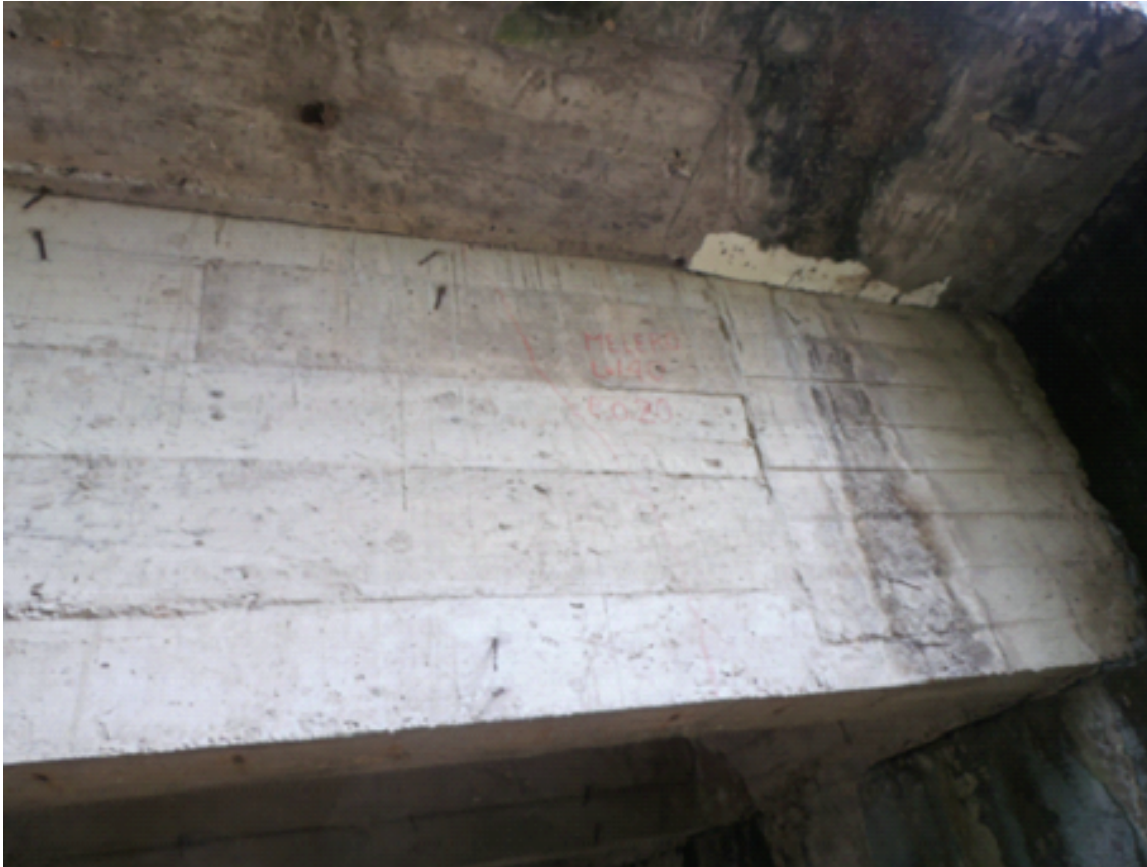
Componente.....: 11 Vigas/Largueros/Diafragmas

Calif./Mantenim....: 1 / -

Daño/Observaciones.: Se observa escaso el recubrimiento de los patines inferiores de vls vigas. Se observan fisuras en sentido diagonal en riostras intermedias.

Tipo de daño.....: Otro

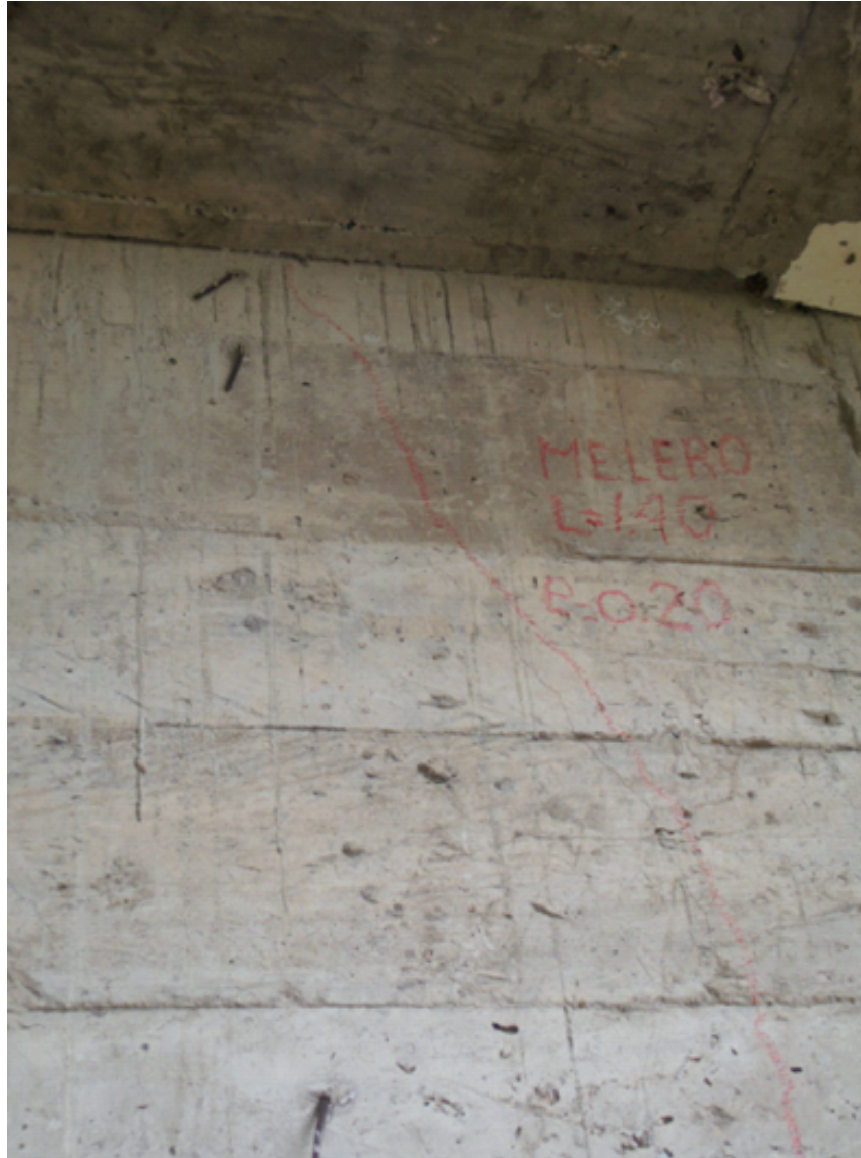
Componente.....: 11 Vigas/Largueros/Diafragmas

Calif./Mantenim....: 1 / -

Daño/Observaciones.: Se observa escaso el recubrimiento de los patines inferiores de vls vigas. Se observan fisuras en sentido diagonal en riostras intermedias.

Tipo de daño.....: Otro

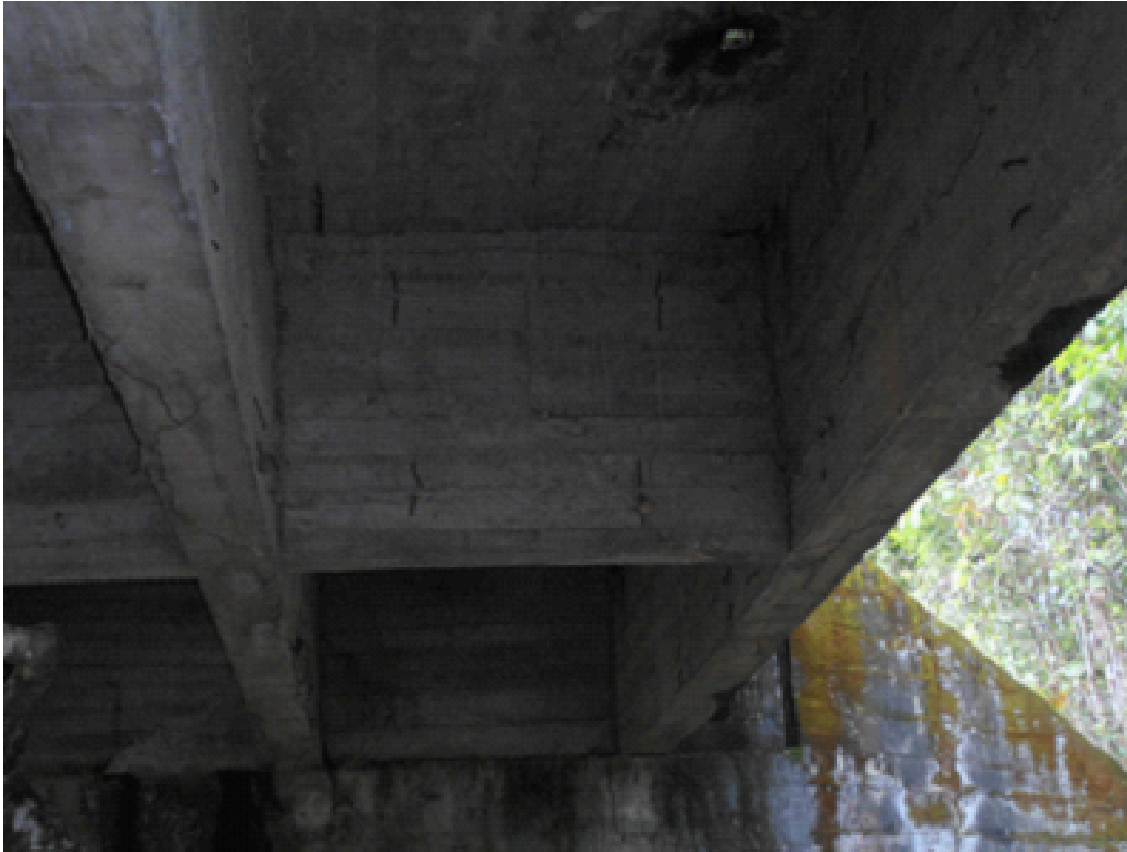
Componente.....: 11 Vigas/Largueros/Diafragmas

Calif./Mantenim....: 1 / -

Daño/Observaciones.: Se observa escaso el recubrimiento de los patines inferiores de vlsas vigas. Se observan fisuras en sentido diagonal en riostras intermedias.

Tipo de daño.....: Otro

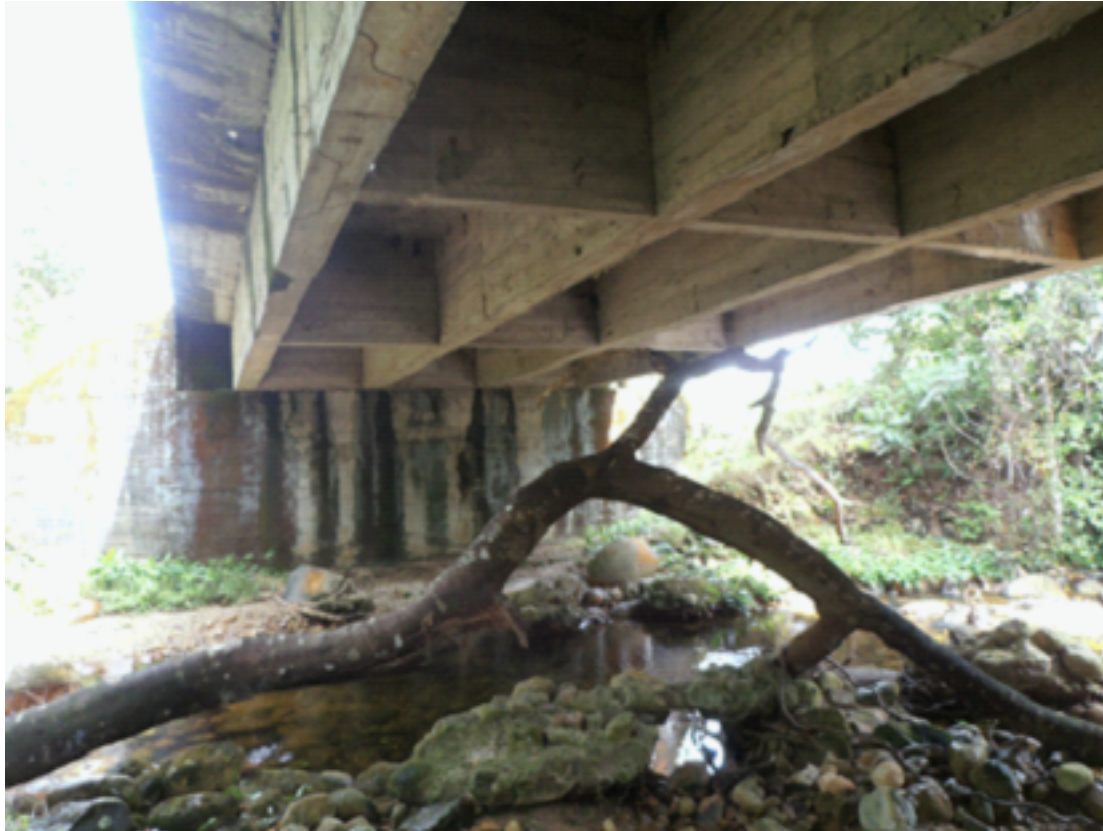
Componente.....: 15 Cauce
Calif./Mantenim....: 0 / -
Daño/Observaciones.: No presenta daños.

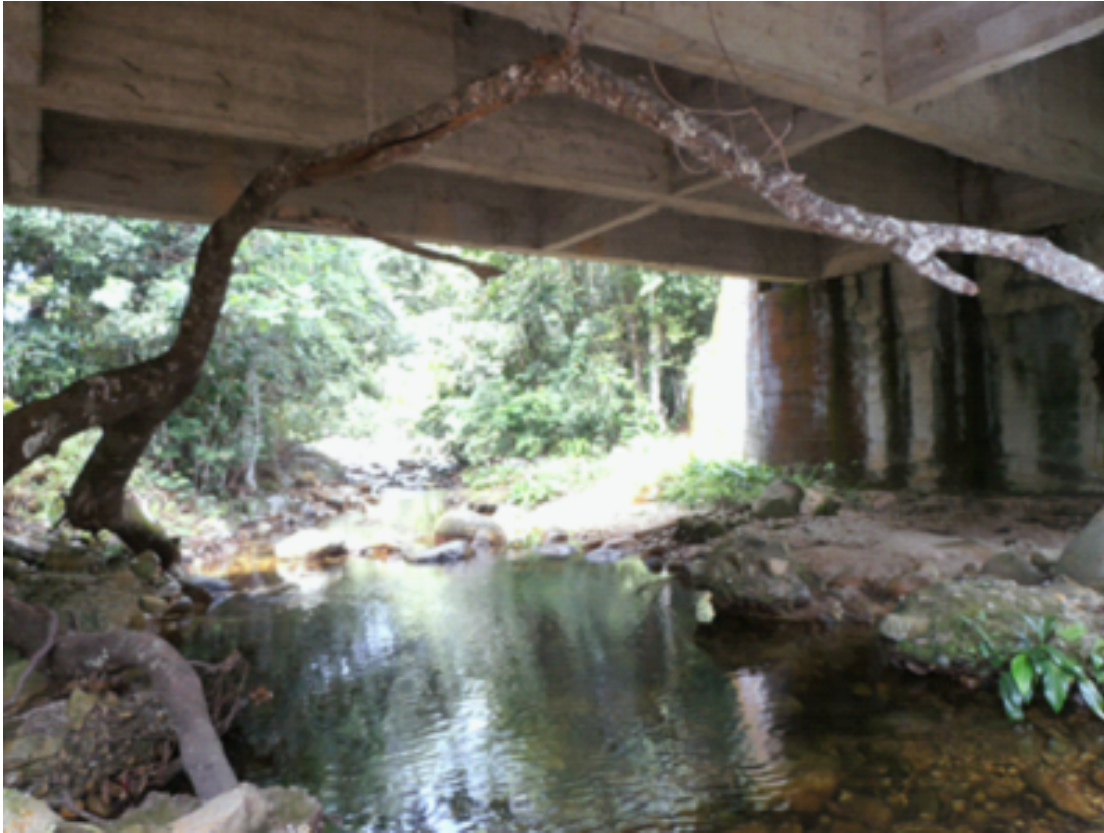
Componente.....: 15 Cauce
Calif./Mantenim....: 0 / -
Daño/Observaciones.: No presenta daños.

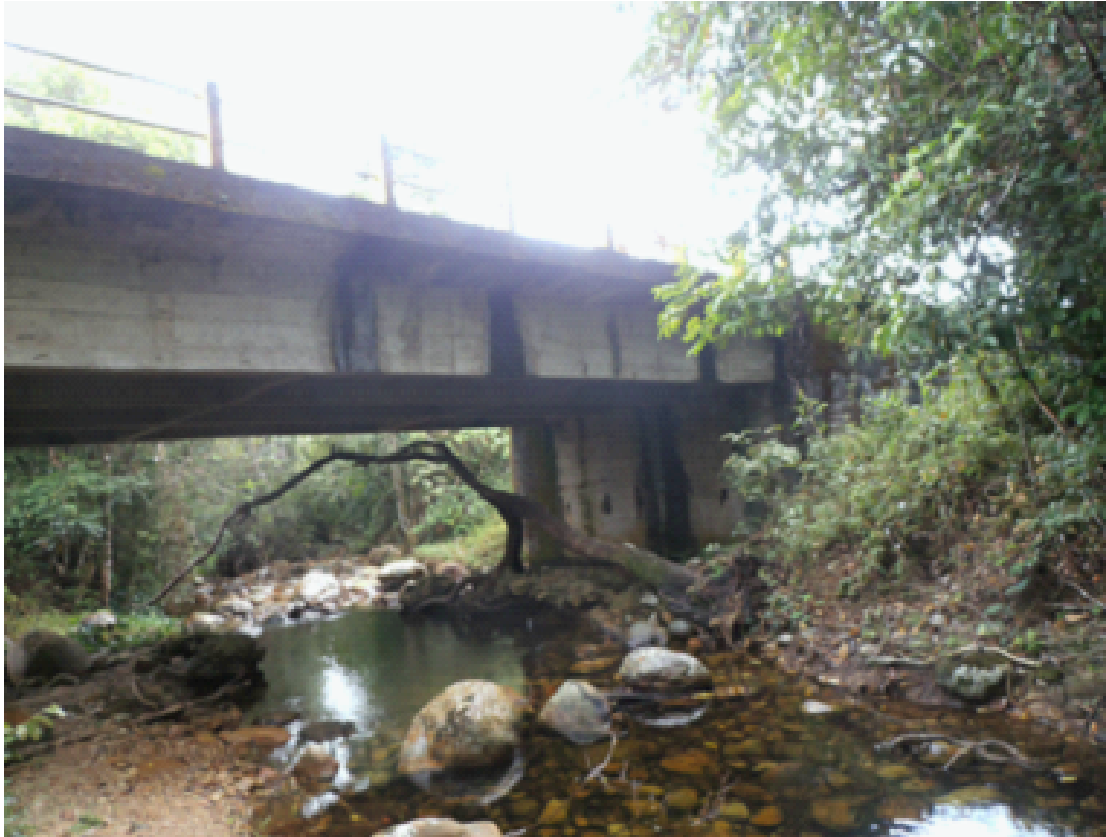
Componente.....: 15 Cauce
Calif./Mantenim....: 0 / -
Daño/Observaciones.: No presenta daños.

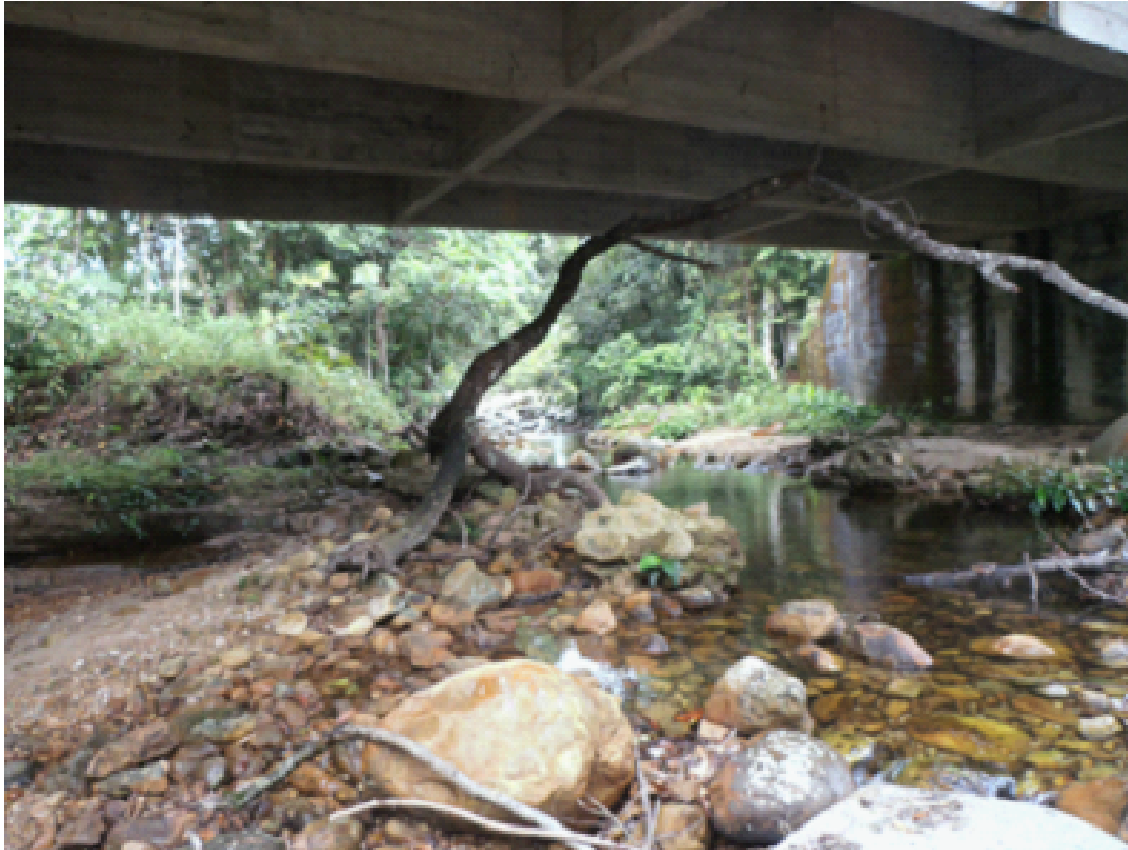
Componente.....: 15 Cauce
Calif./Mantenim....: 0 / -
Daño/Observaciones.: No presenta daños.

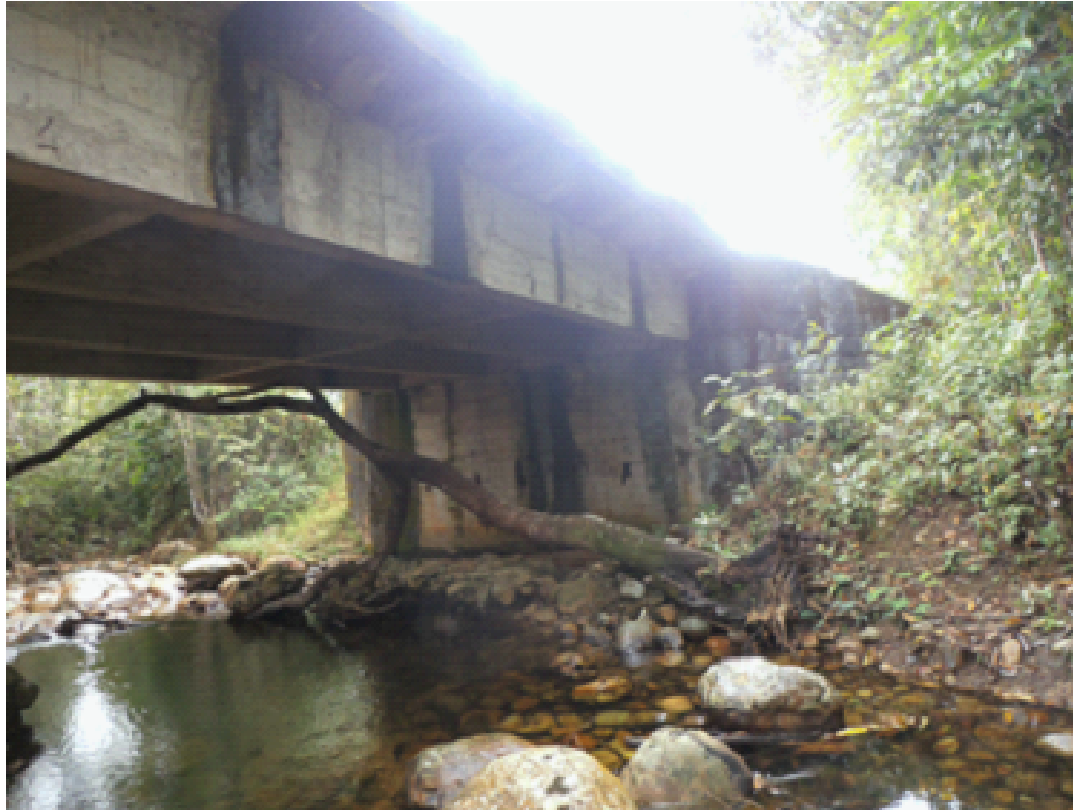
Componente.....: 17 Puente en general

Calif./Mantenim....: 2 / -
