07-6515-004.00 Melero

Regional.....: 7 Casanare
 Ruta.....: Troncal Villa Garzón - Saravena
 Carretera.....: La Cabuya - Saravena
 Lado de la car...: 0
 Abscisa.....: 14+0128
 No del registro..: 1483

SDC/INV	SiPuCol	Fecha	Hoja
	Informe de inspección principal	04/02/13	2
07-6515-004.00 Melero			
Subestructura:			
Estribos.: Tipo.....:	11	Con aletas separados	
Material.....:	20	Concreto ciclópeo	
Tipo de cimentación.....:	10	Cimentación superficial	
Pilas.....: Tipo.....:	91	No aplicable	
Material.....:	91	No aplicable	
Tipo de cimentación.....:	91	No aplicable	
Detalles:			
Tipo de baranda.....:	21	Concreto sólido, pasam. metál.	
Tipo de superficie de rodadura.....:	10	Asfalto	
Tipo de junta de expansión.....:	50	No dispositivo de junta	
Tipo de apoyos fijos en estribos.....:	91	No aplicable	
Tipo de apoyos móviles en estribos.....:	30	Placas de neopreno	
Tipo de apoyos fijos en pilas.....:	91	No aplicable	
Tipo de apoyos móviles en pilas.....:	91	No aplicable	
Tipo de apoyos fijos en vigas.....:	91	No aplicable	
Tipo de apoyos móviles en vigas.....:	91	No aplicable	
Municipio.....:	Hato Corozal		
Coefficiente de aceleración.....:	0.25

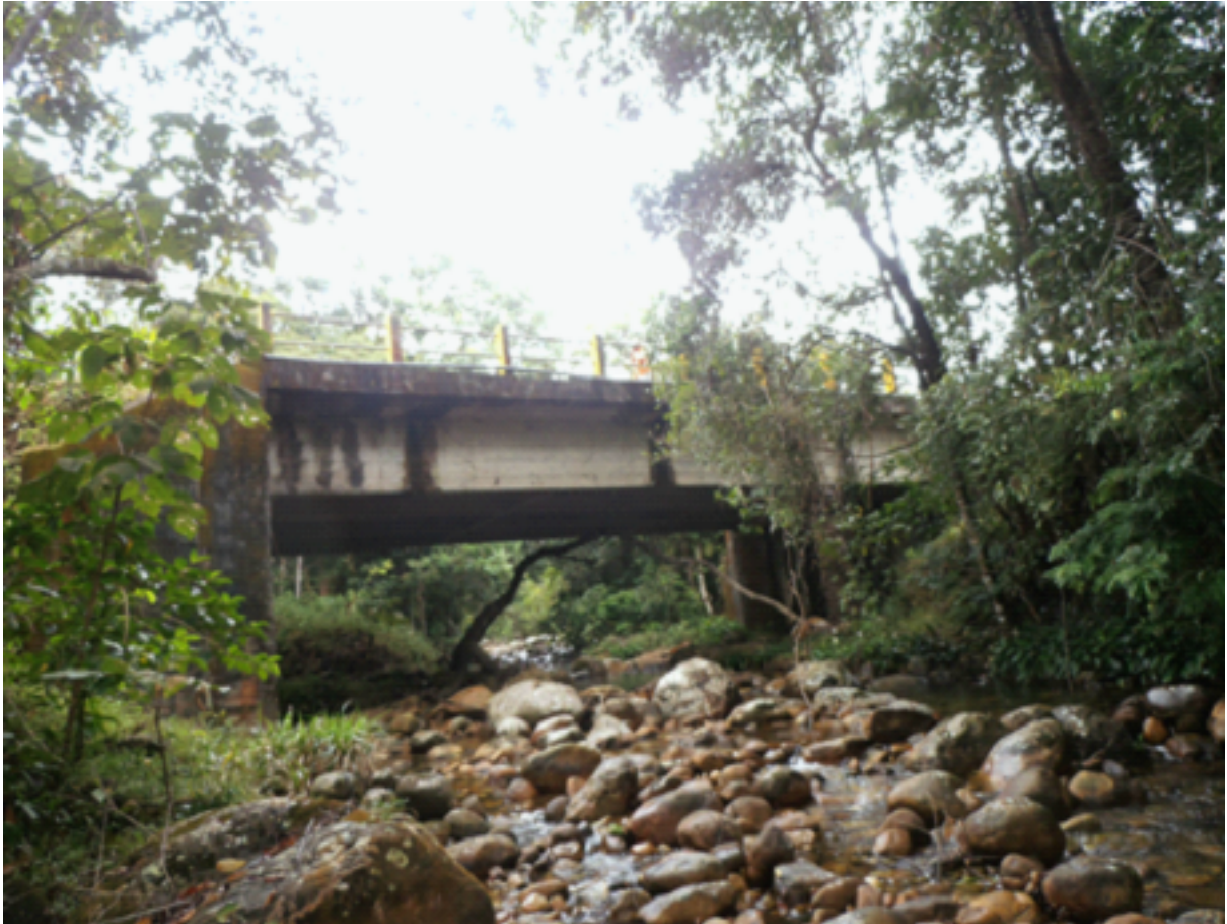
Componente.....: 17 Puente en general

Calif./Mantenim....: 2 / -
