SDC/INV	SiPuCol	Fecha	Hoja
	Informe de inspección principal	04/02/13	1
07-6515-010.00 Tocoragua			
Regional.....: 7 Casanare			
Ruta.....: Troncal Villa Garzón - Saravena			
Carretera.....: La Cabuya - Saravena			
Lado de la car...: 0			
Abscisa.....: 29+0078			
No del registro..: 1489			
Año de construcción.....:			
Año de la última reconstrucción.....:			
Paso Superior/Inferior.....: S			
Dir. de abs. de la carretera principal.: E			
Requisitos de la inspección.....: 0 Nada			
Recolección de datos : Fecha.....: 2012.12.16			
: Iniciales.....: MERS			
Posición geográfica..:			
Latitud: 6 gra 32.86 min N Longitud: 71 gra 54.6 min O Altitud: 521 m			
Geometría: Número de luces.....: 1			
Longitud de la luz menor (m): 29.90			
Longitud de la luz mayor (m): 60.30			
Longitud total(m): 120.00			
Ancho del tablero.....(m): 10.00			
Ancho del separador.....(m): 0.00			
Ancho del andén izquierdo(m): 1.00			
Ancho del andén derecho..(m): 1.00

07-6515-010.00 Tocoragua

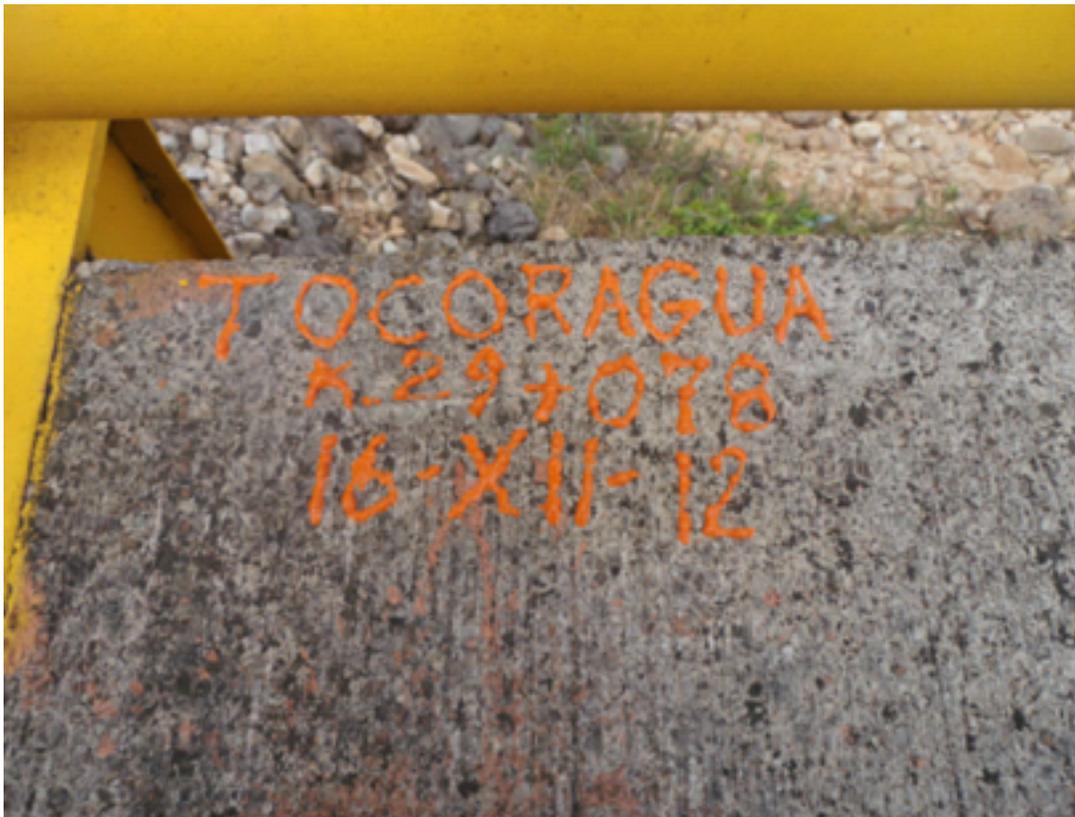
Componente.....: 1 Superficie del puente

Calif./Mantenim....: 0 / -

Daño/Observaciones.: Buen estado

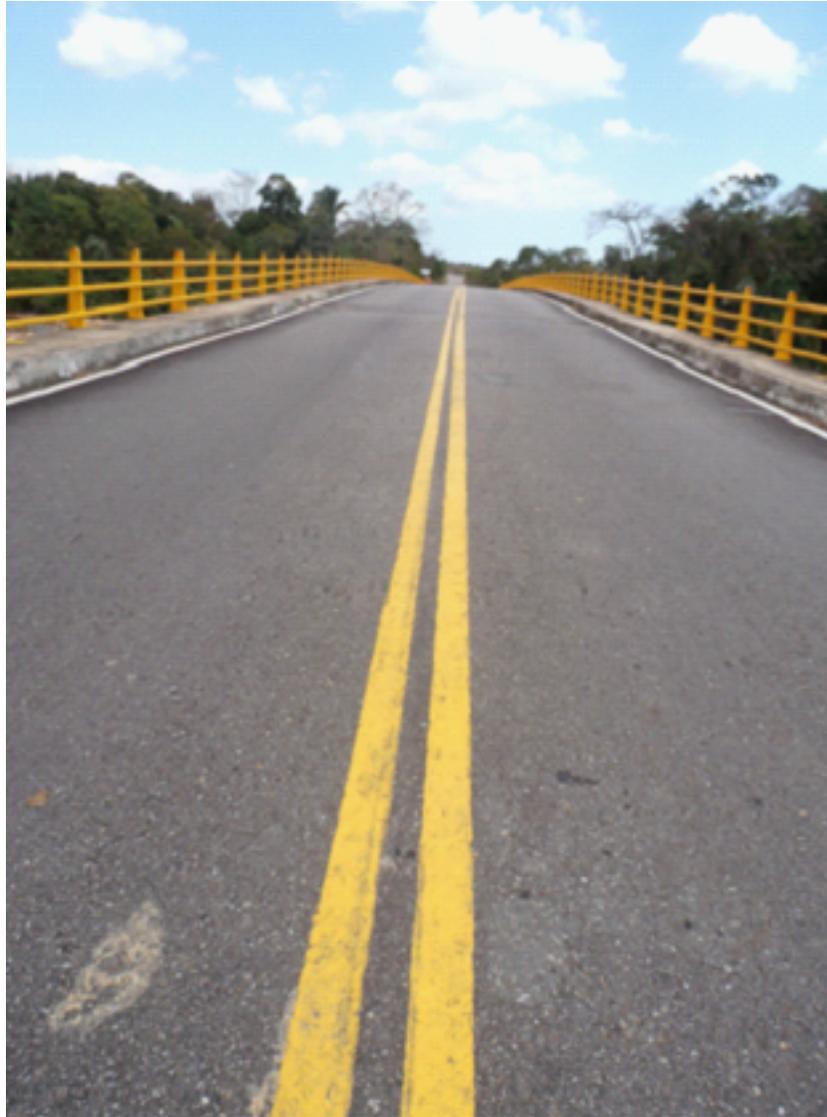
Componente.....: 1 Superficie del puente

Calif./Mantenim....: 0 / -

Daño/Observaciones.: Buen estado

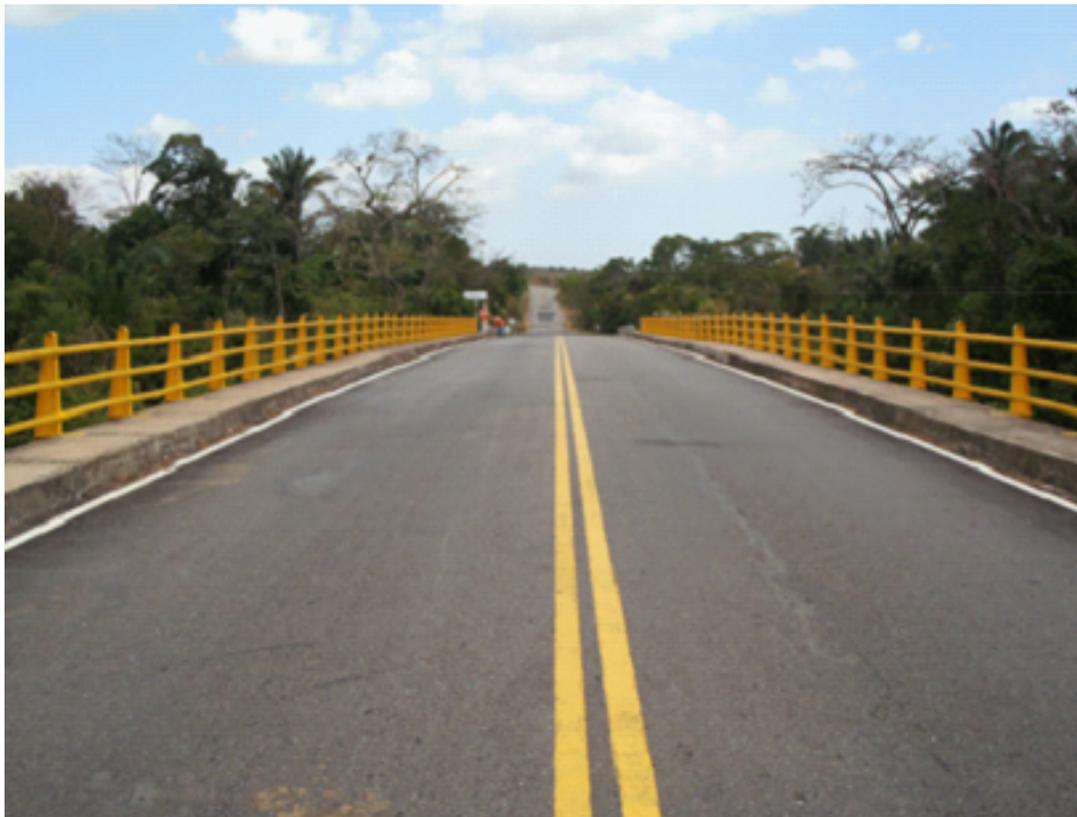
Componente.....: 1 Superficie del puente

Calif./Mantenim....: 0 / -

Daño/Observaciones.: Buen estado

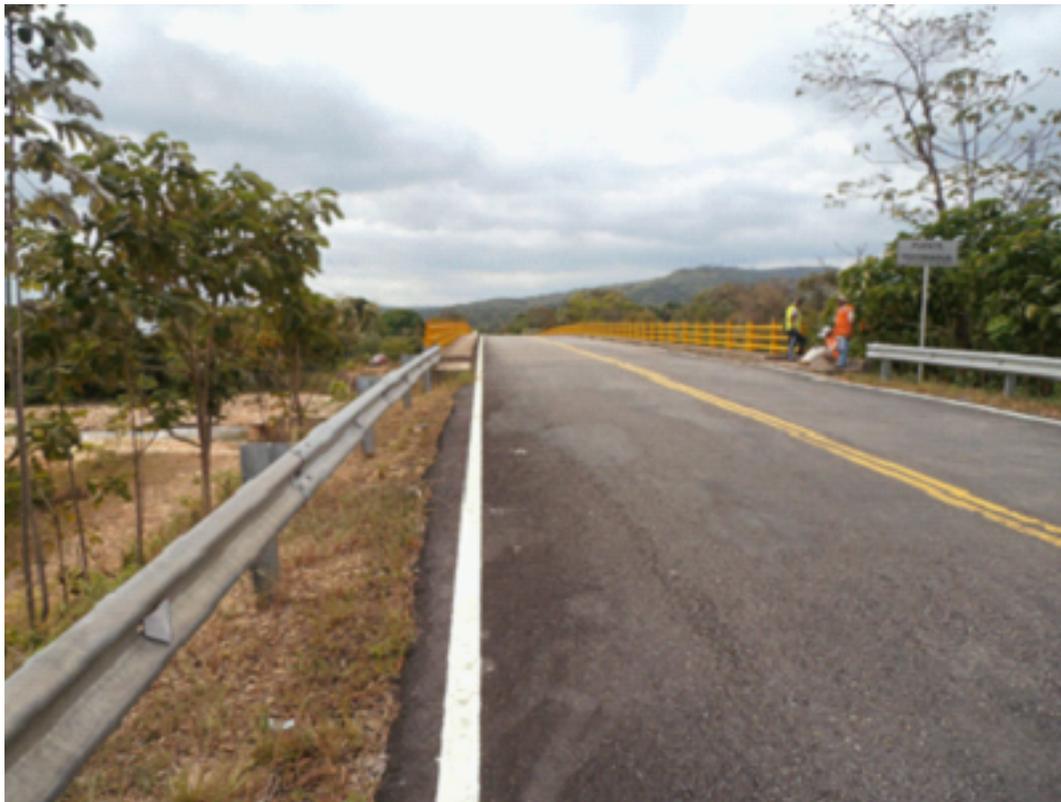
Componente.....: 1 Superficie del puente

Calif./Mantenim....: 0 / -

Daño/Observaciones.: Buen estado

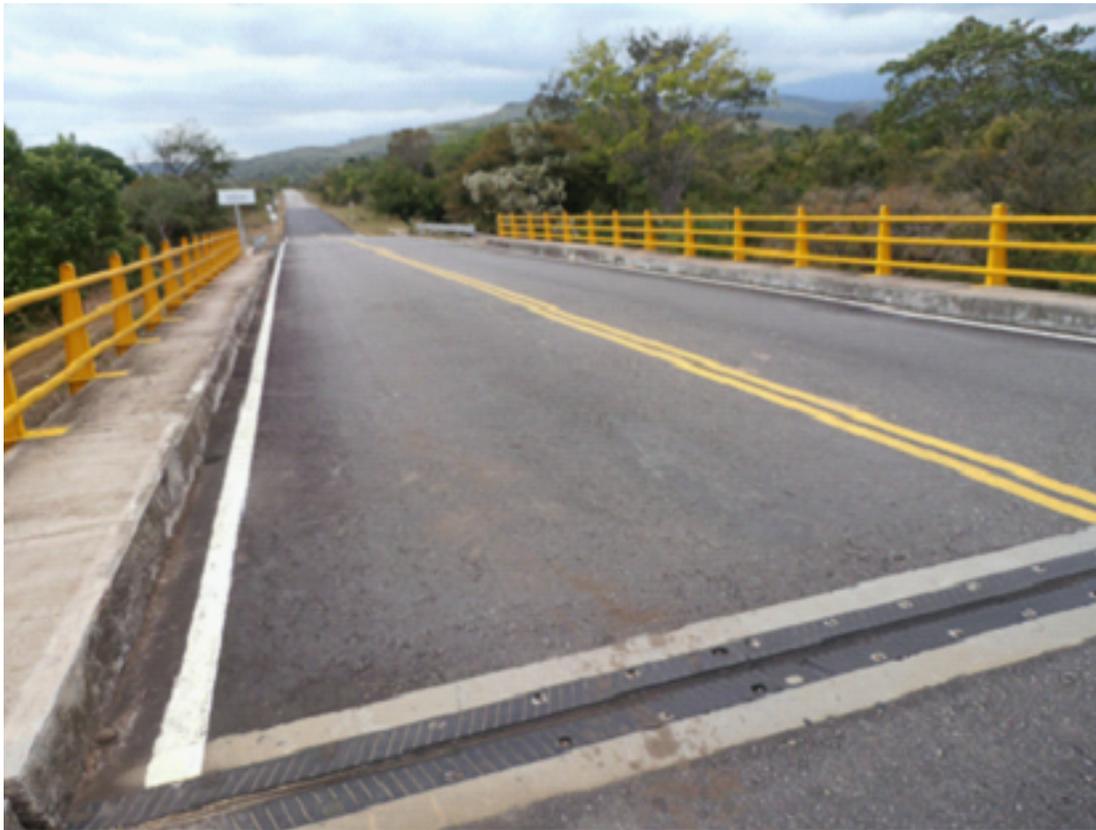
Componente.....: 2 Juntas de expansión

Calif./Mantenim....: 0 / -

Daño/Observaciones.: Buen estado

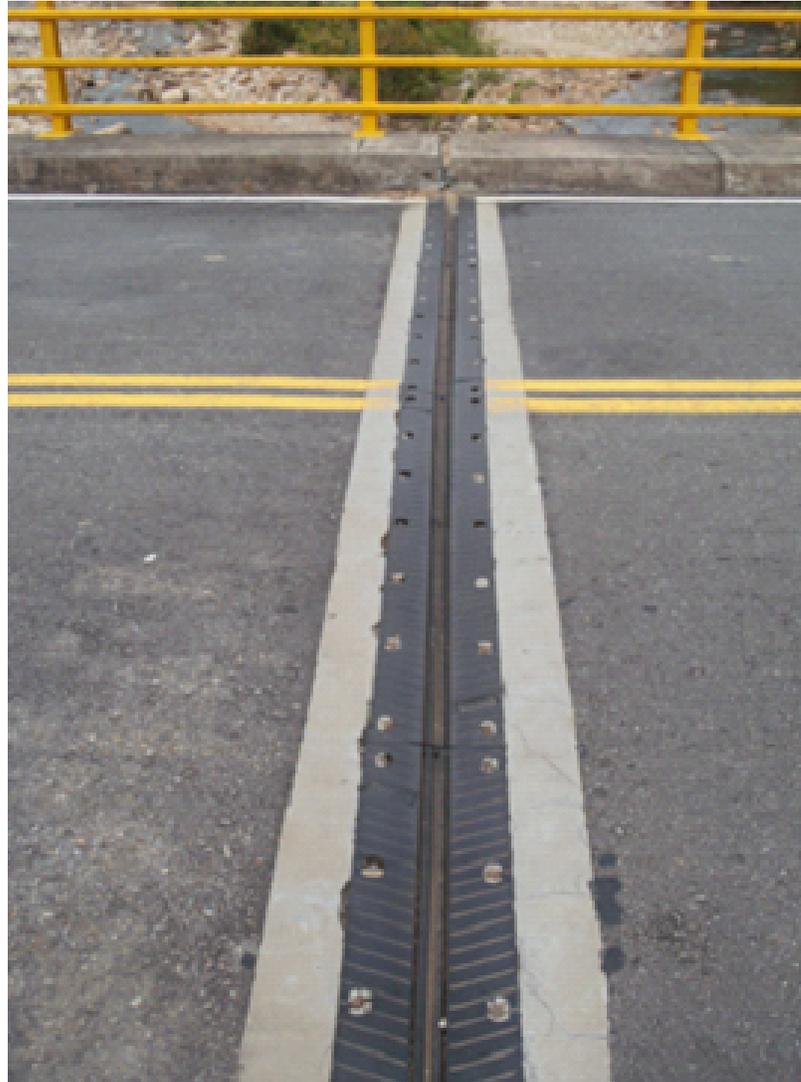
Componente.....: 2 Juntas de expansión

Calif./Mantenim....: 0 / -

Daño/Observaciones.: Buen estado

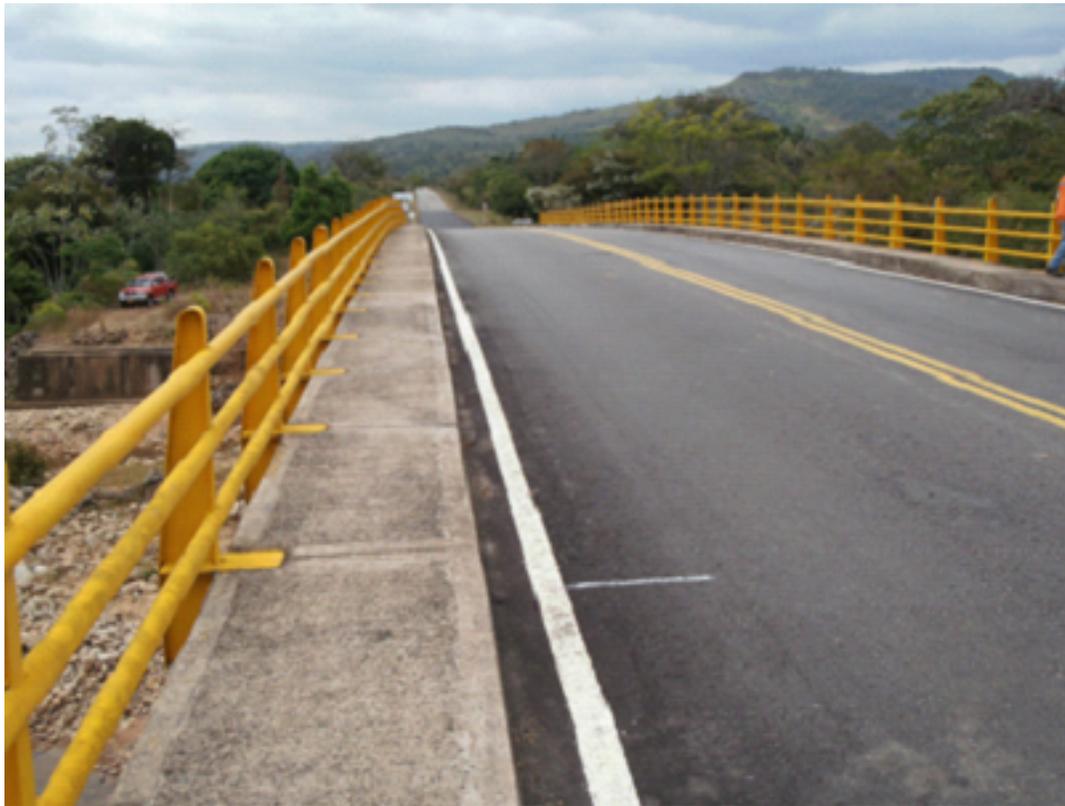
Componente.....: 3 Andenes/Bordillos

Calif./Mantenim....: 0 / -

Daño/Observaciones.: Buen estado

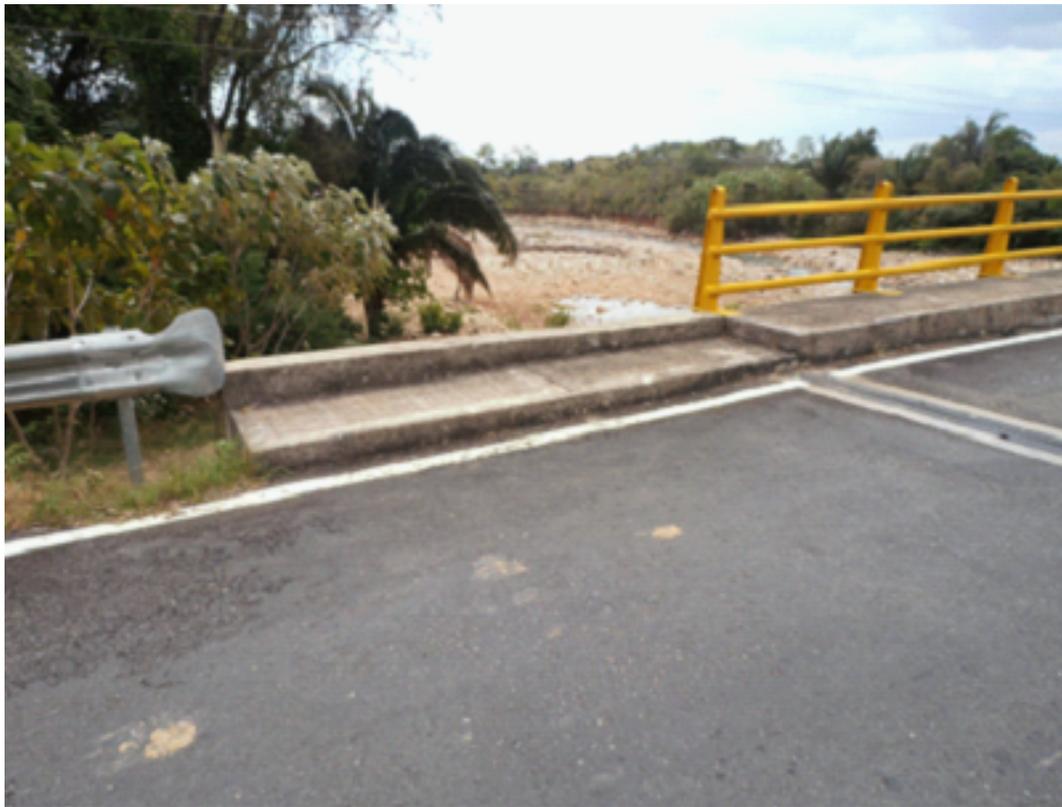
Componente.....: 3 Andenes/Bordillos

Calif./Mantenim....: 0 / -

Daño/Observaciones.: Buen estado

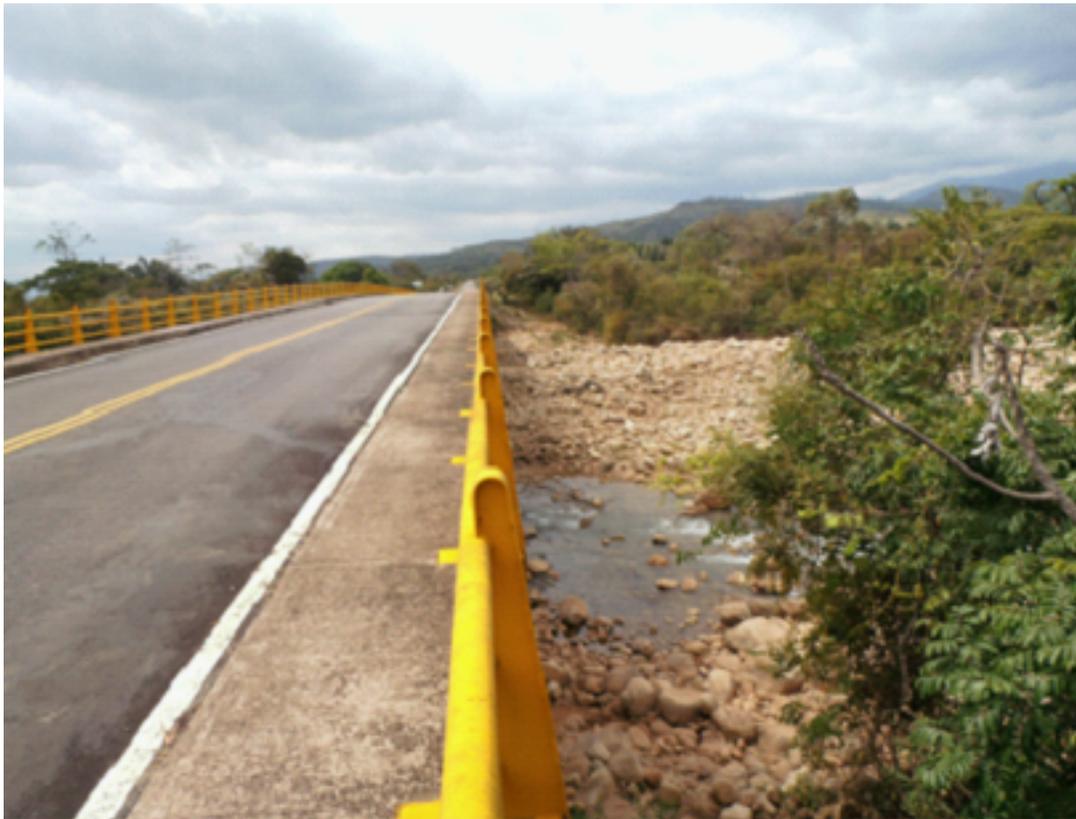
Componente.....: 3 Andenes/Bordillos

Calif./Mantenim....: 0 / -

Daño/Observaciones.: Buen estado

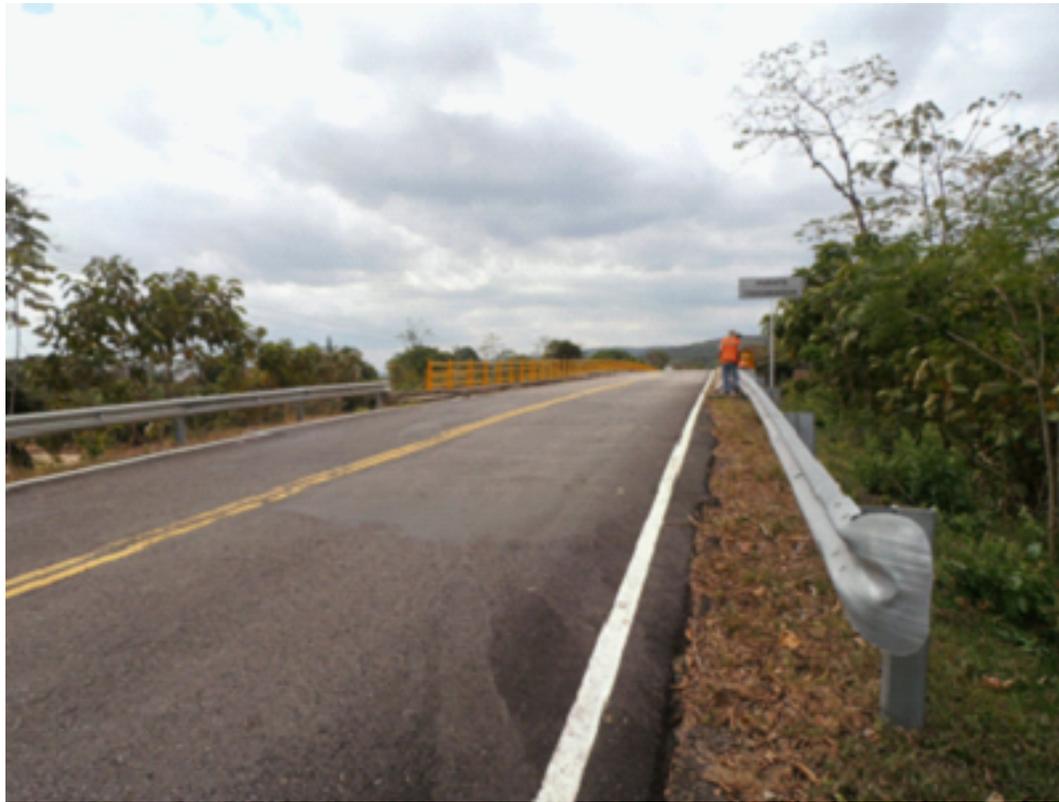
Componente.....: 4 Barandas

Calif./Mantenim....: 0 / -

Daño/Observaciones.: Buen estado

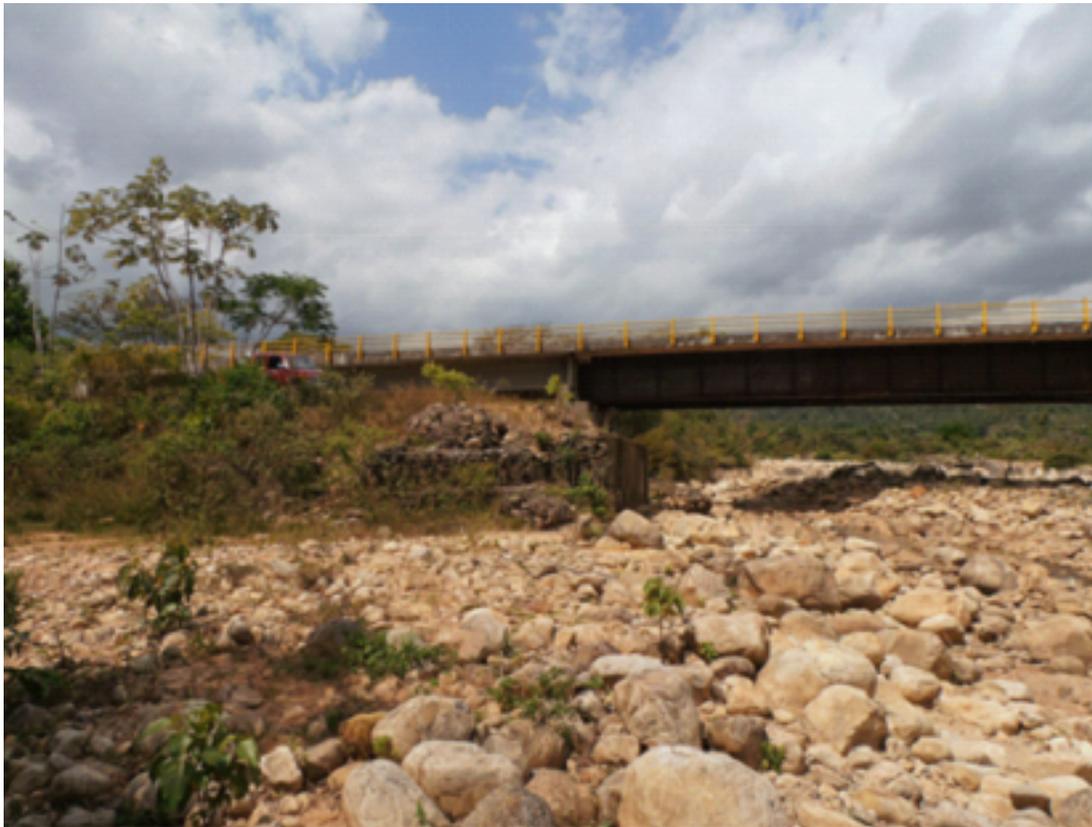
Componente.....: 5 Conos/Taludes

Calif./Mantenim....: 0 / -

Daño/Observaciones.: Buen estado

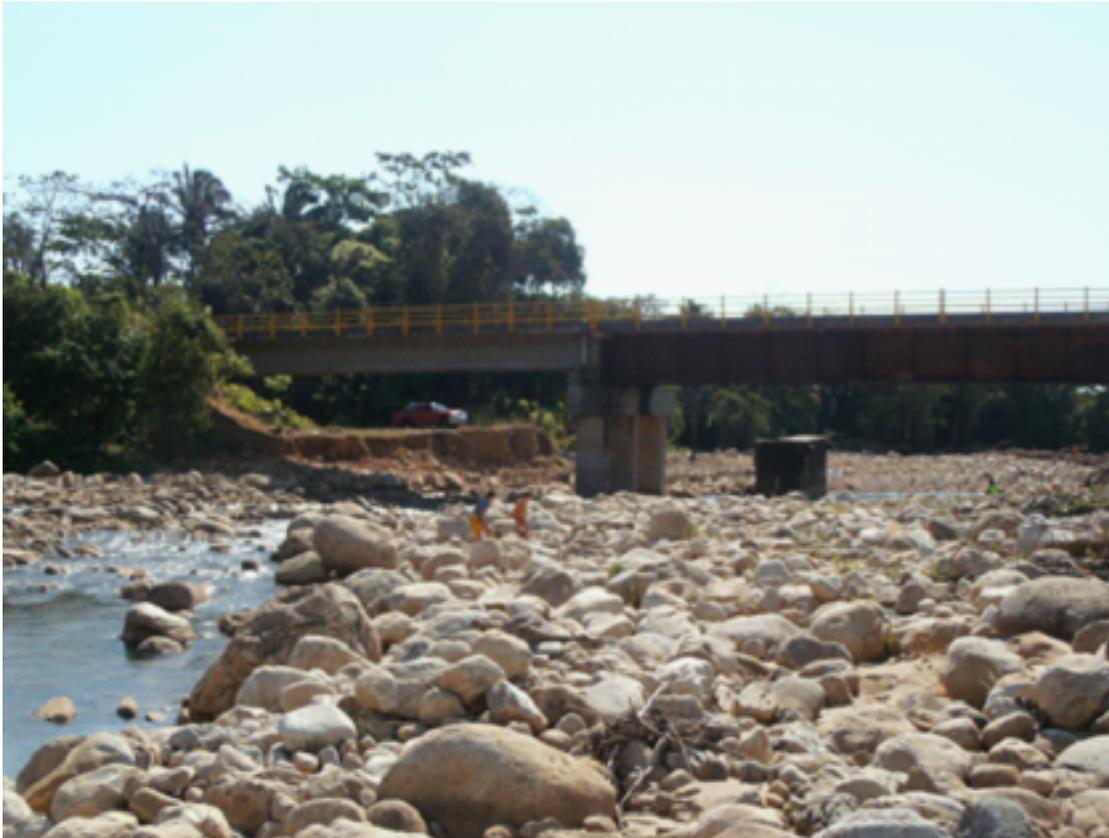
Componente.....: 5 Conos/Taludes

Calif./Mantenim....: 0 / -

Daño/Observaciones.: Buen estado

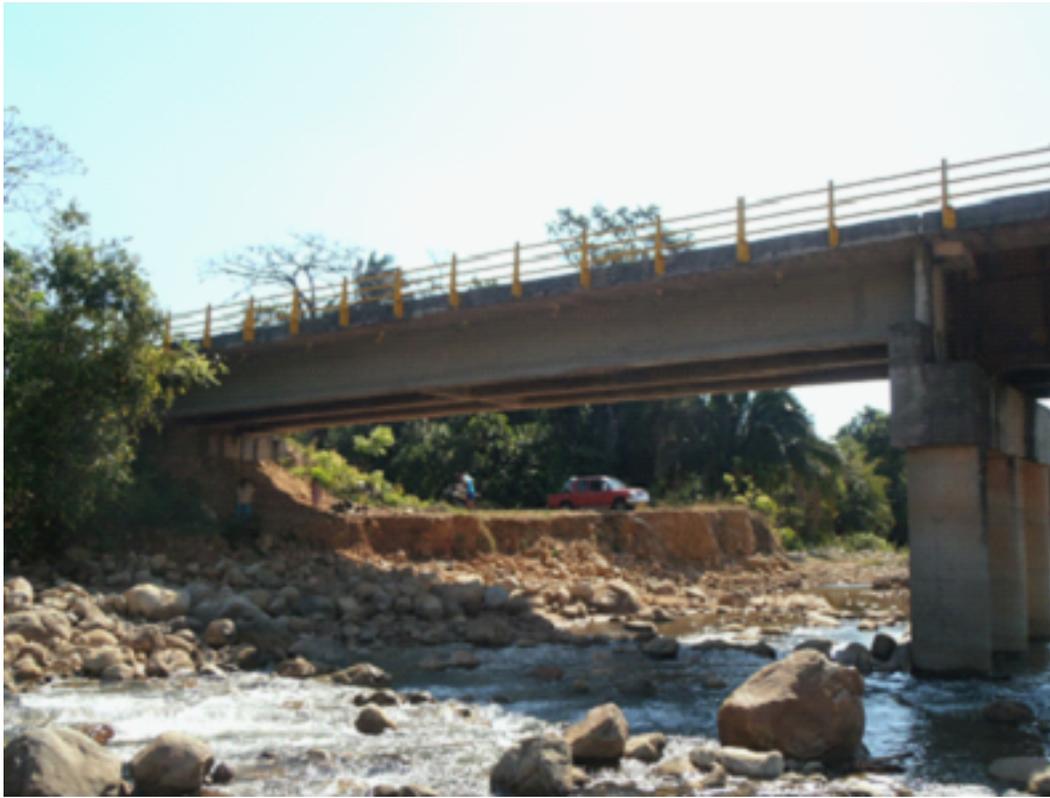
Componente.....: 5 Conos/Taludes

Calif./Mantenim....: 0 / -

Daño/Observaciones.: Buen estado

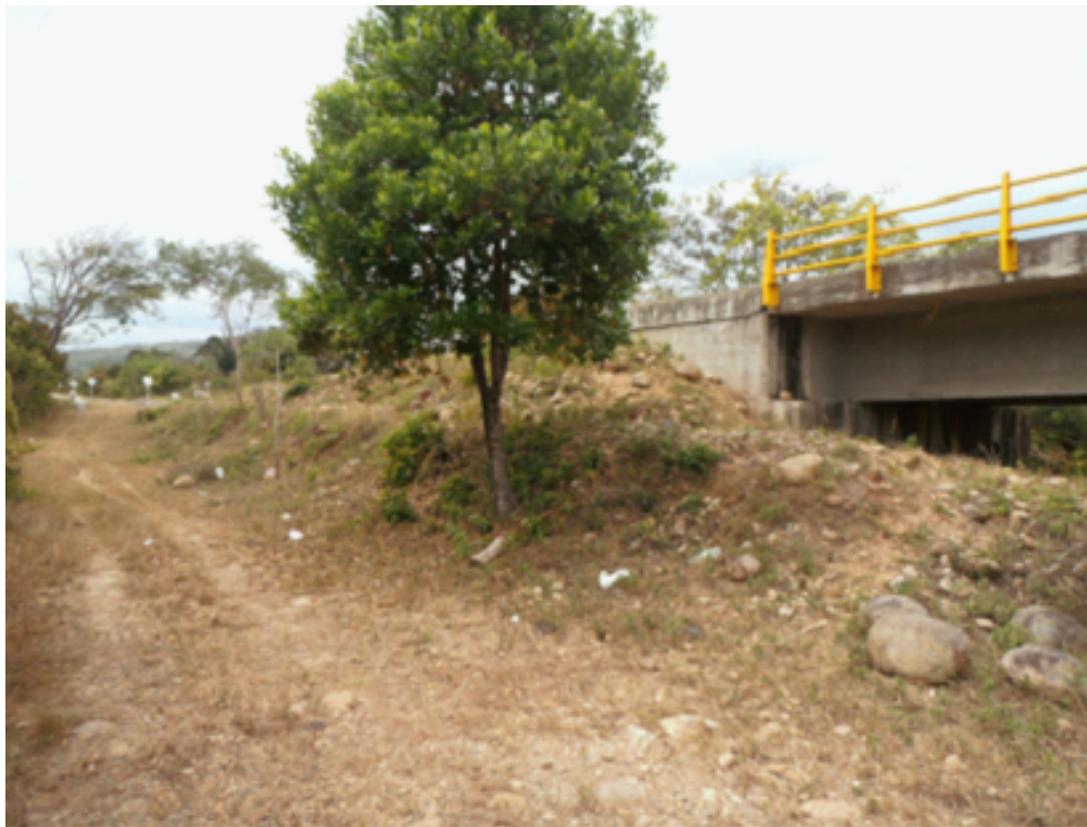
Componente.....: 5 Conos/Taludes

Calif./Mantenim....: 0 / -

Daño/Observaciones.: Buen estado

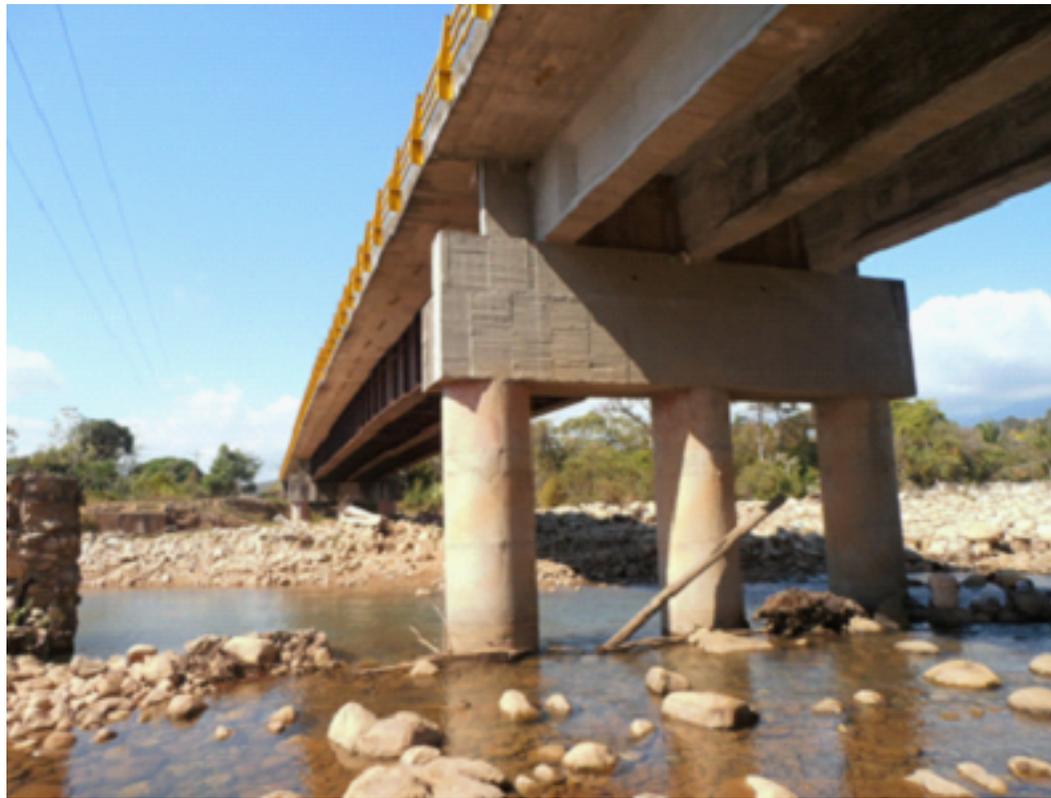
Componente.....: 8 Pilas

Calif./Mantenim....: 0 /

Daño/Observaciones.: Buen estado

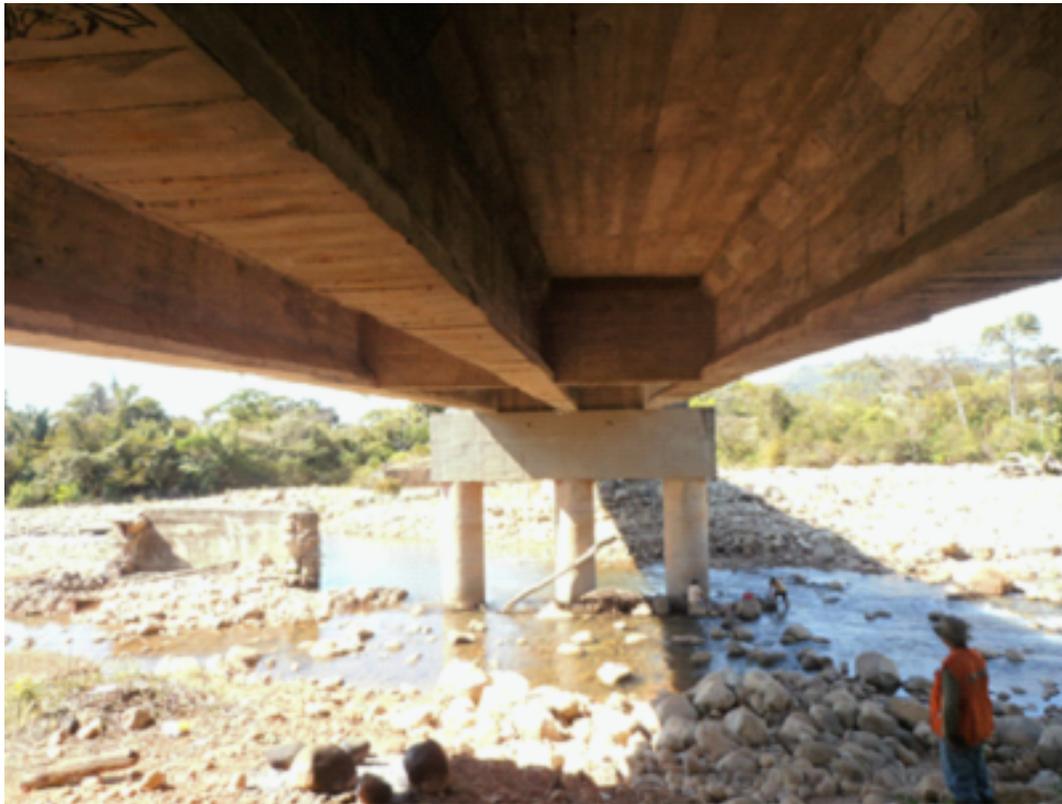
Componente.....: 8 Pilas

Calif./Mantenim....: 0 /

Daño/Observaciones.: Buen estado

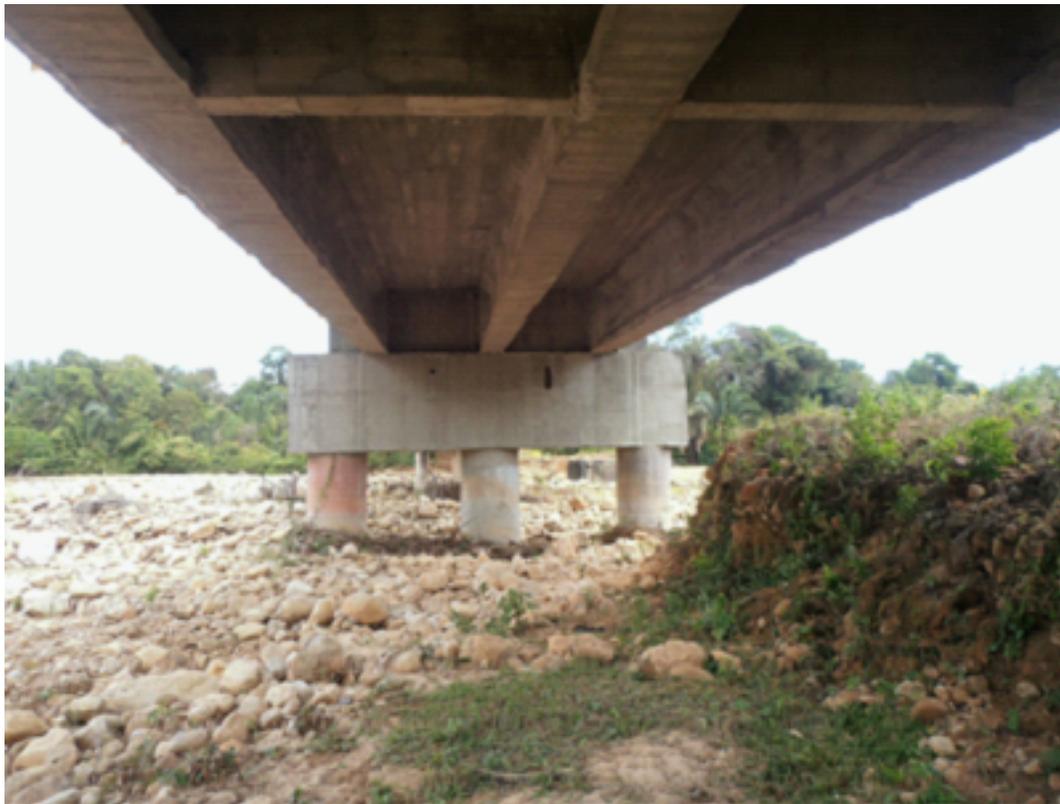
Componente.....: 8 Pilas

Calif./Mantenim....: 0 /

Daño/Observaciones.: Buen estado

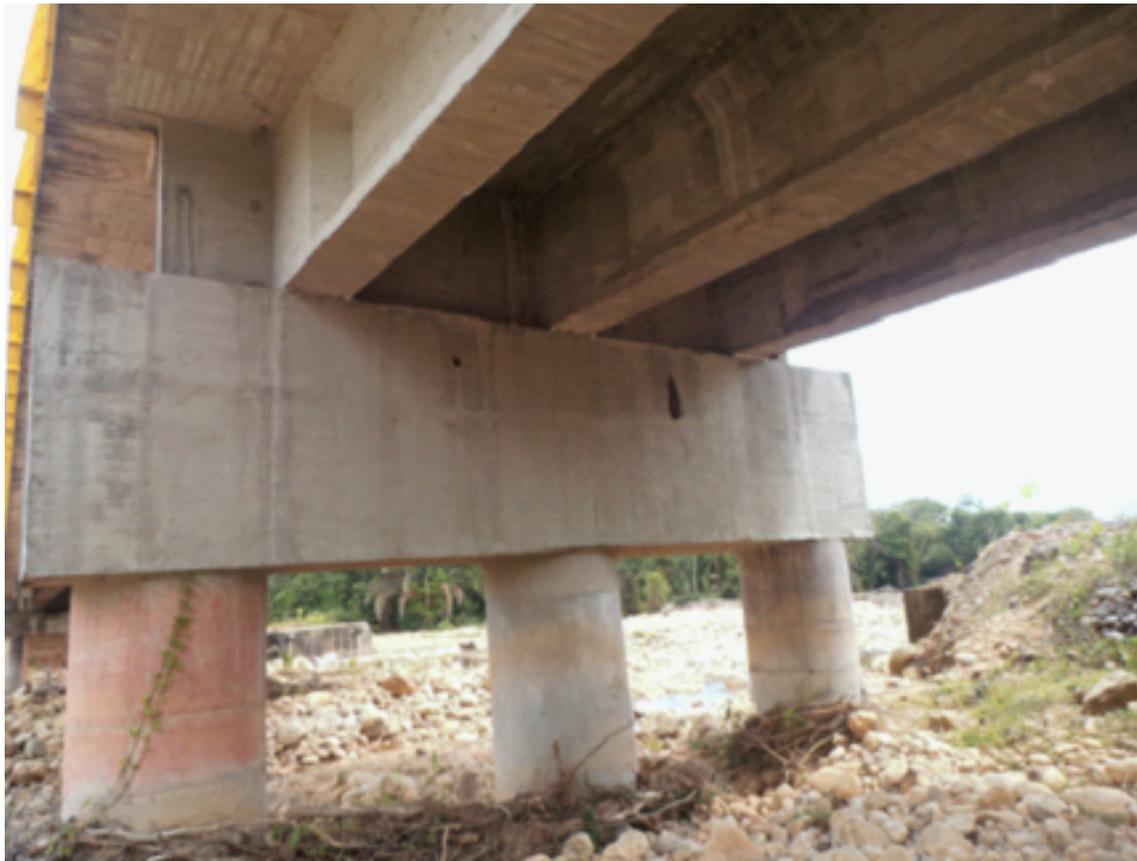
Componente.....: 8 Pilas

Calif./Mantenim....: 0 /

Daño/Observaciones.: Buen estado

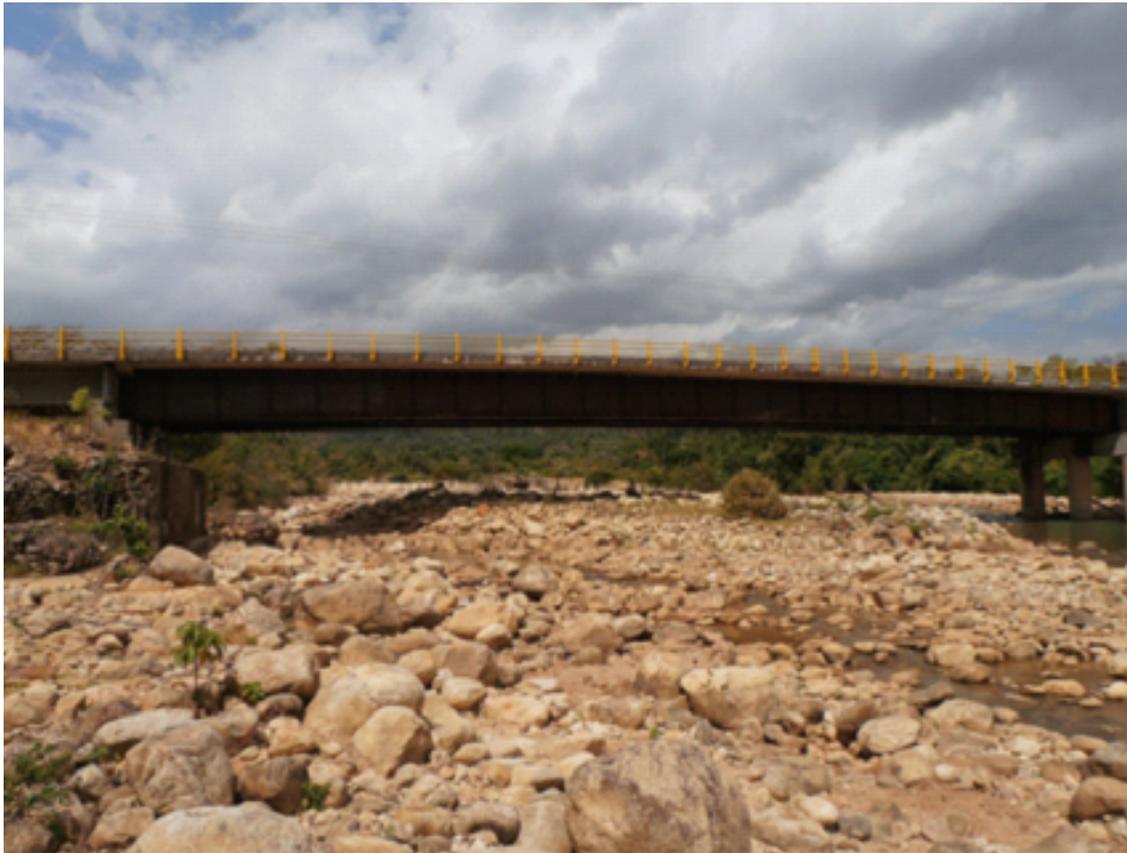
Componente.....: 15 Cauce
Calif./Mantenim....: 1 / -
Daño/Observaciones.: Estribos puente anterior

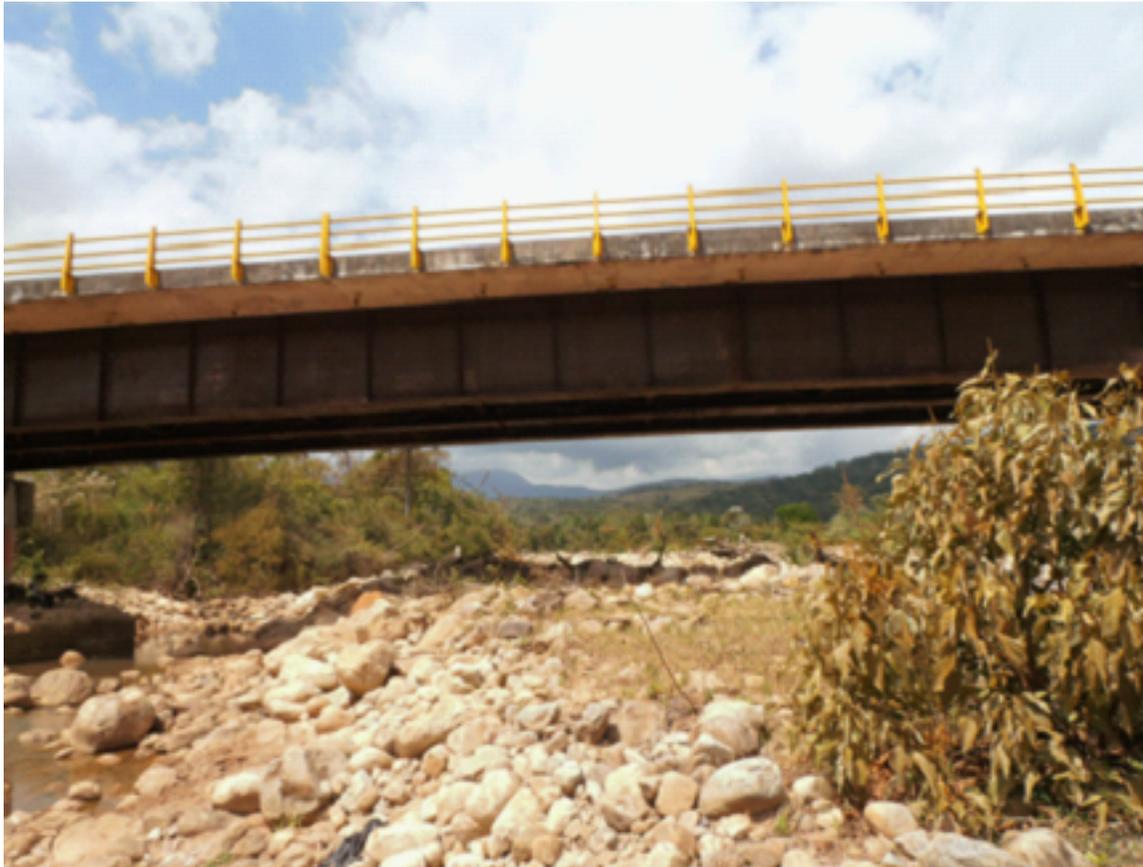
Componente.....: 15 Cauce
Calif./Mantenim....: 1 / -
Daño/Observaciones.: Estribos puente anterior

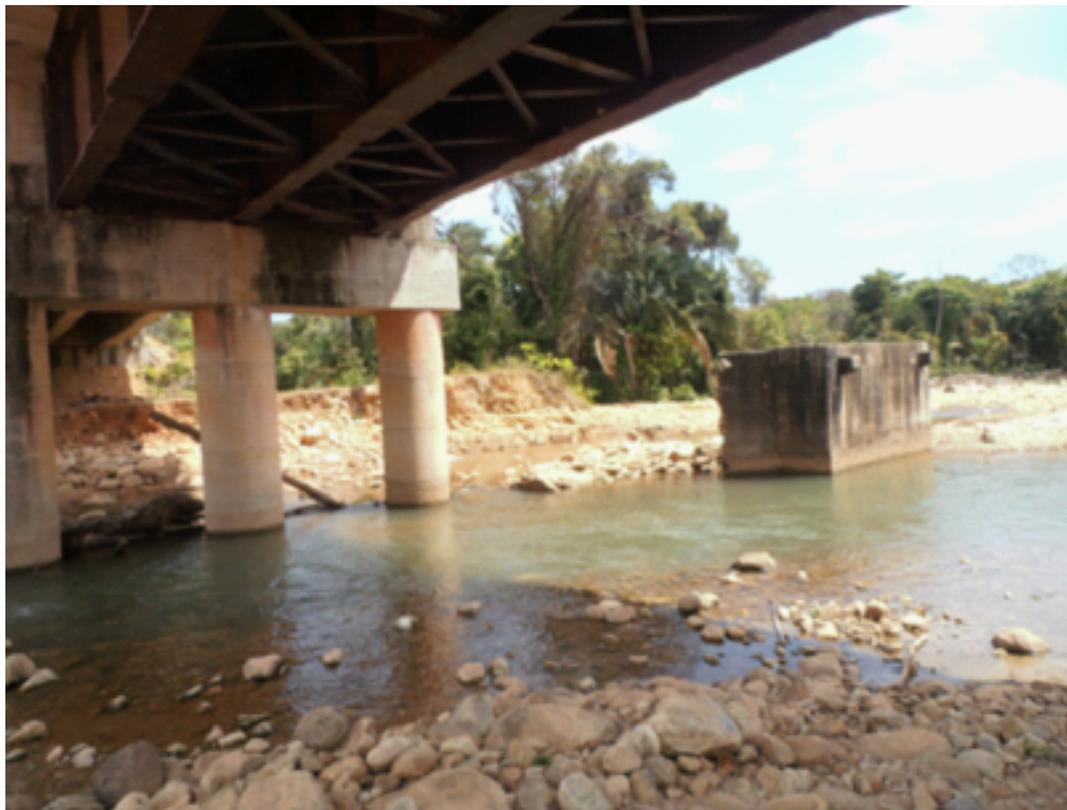
Componente.....: 15 Cauce

Calif./Mantenim....: 1 / -

Daño/Observaciones.: Estribos puente anterior

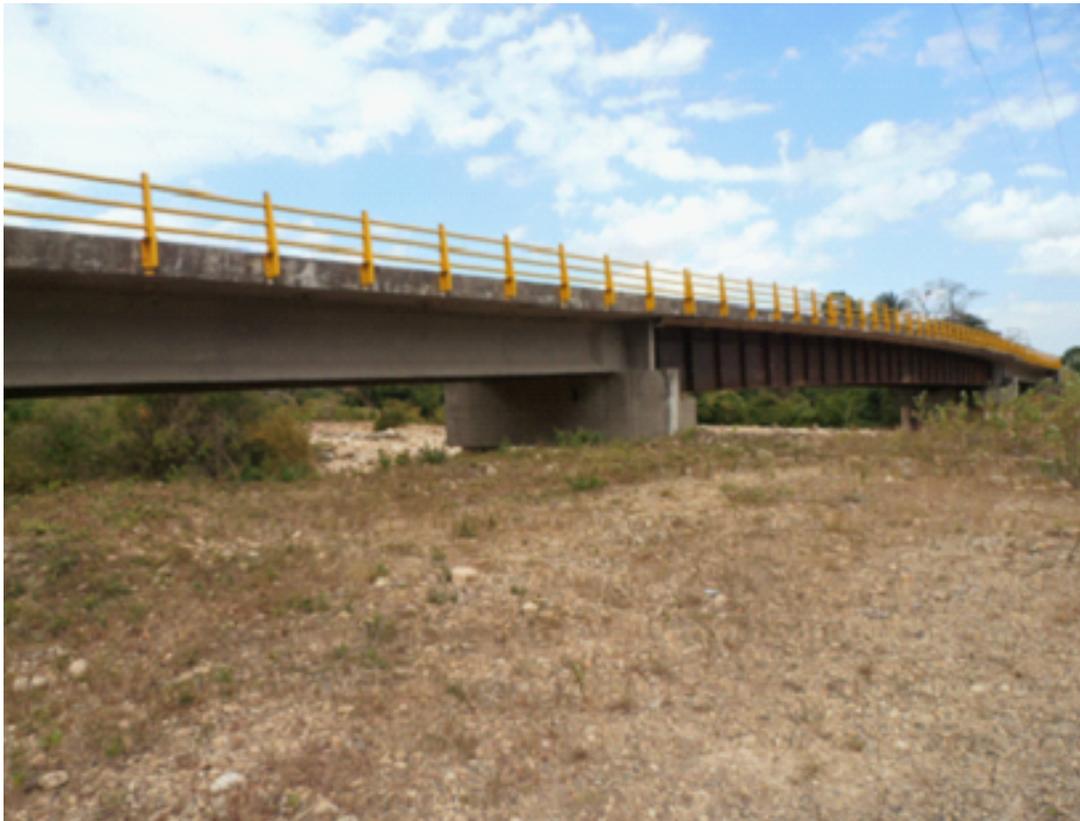
Componente.....: 17 Puente en general

Calif./Mantenim....: 1 / -

Daño/Observaciones.: Puente nuevo

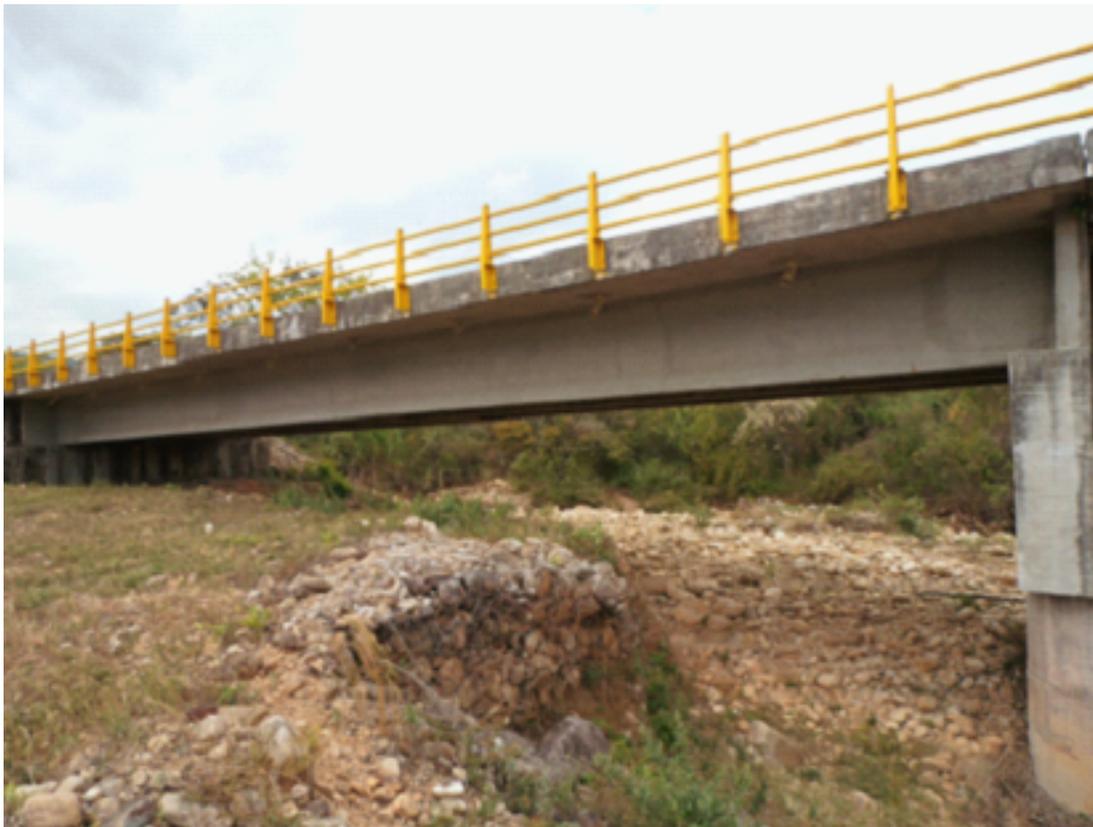
Componente.....: 17 Puente en general

Calif./Mantenim....: 1 / -

Daño/Observaciones.: Puente nuevo

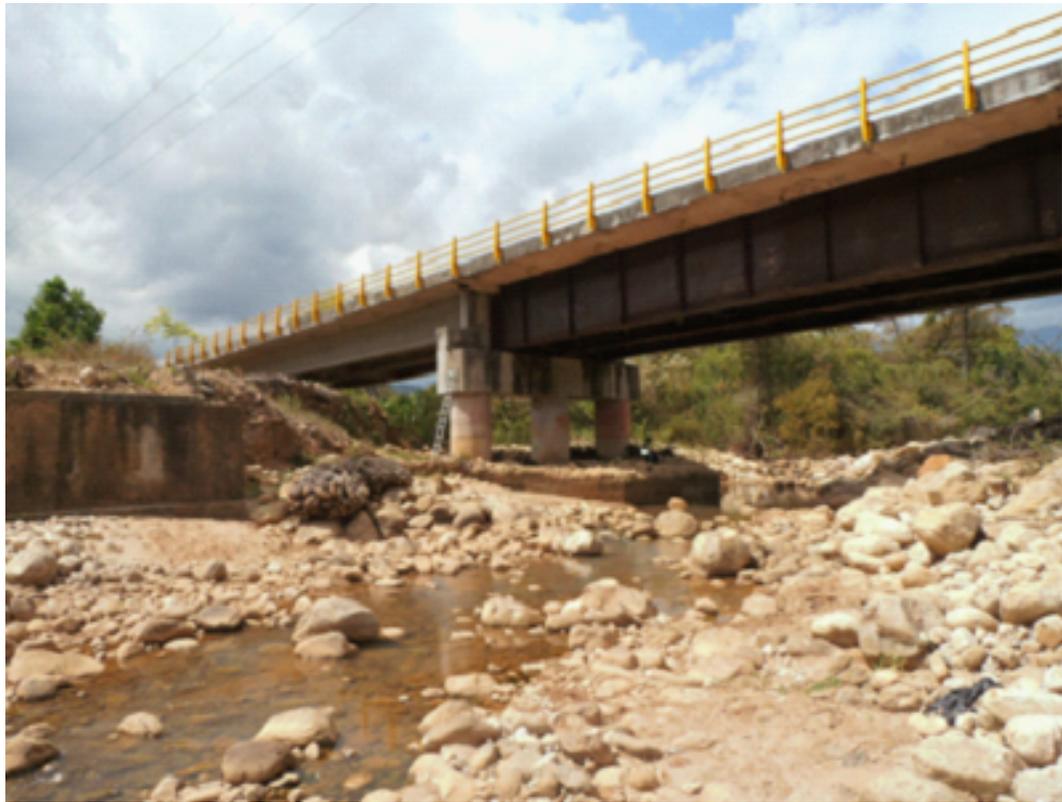
Componente.....: 17 Puente en general

Calif./Mantenim....: 1 / -

Daño/Observaciones.: Puente nuevo

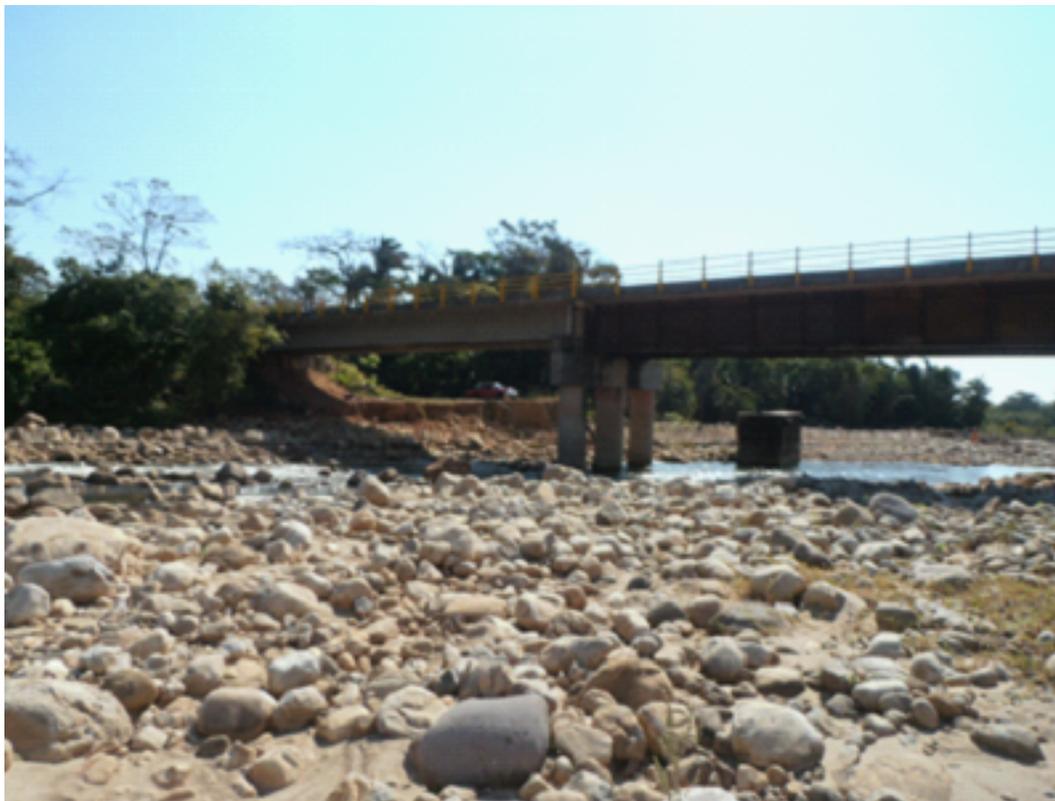
Componente.....: 17 Puente en general

Calif./Mantenim....: 1 / -

Daño/Observaciones.: Puente nuevo
