SDC/INV	SiPuCol	Fecha	Hoja
	Informe de inspección principal	04/02/13	1
07-6515-010.00 Tocoragua			
Regional.....: 7 Casanare			
Ruta.....: Troncal Villa Garzón - Saravena			
Carretera.....: La Cabuya - Saravena			
Lado de la car...: 0			
Abscisa.....: 29+0078			
No del registro..: 1489			
Año de construcción.....:			
Año de la última reconstrucción.....:			
Paso Superior/Inferior.....: S			
Dir. de abs. de la carretera principal.: E			
Requisitos de la inspección.....: 0 Nada			
Recolección de datos : Fecha.....: 2012.12.16			
: Iniciales.....: MERS			
Posición geográfica..:			
Latitud: 6 gra 32.86 min N Longitud: 71 gra 54.6 min O Altitud: 521 m			
Geometría: Número de luces.....: 1			
Longitud de la luz menor (m): 29.90			
Longitud de la luz mayor (m): 60.30			
Longitud total(m): 120.00			
Ancho del tablero.....(m): 10.00			
Ancho del separador.....(m): 0.00			
Ancho del andén izquierdo(m): 1.00			
Ancho del andén derecho..(m): 1.00

07-6515-010.00 Tocoragua

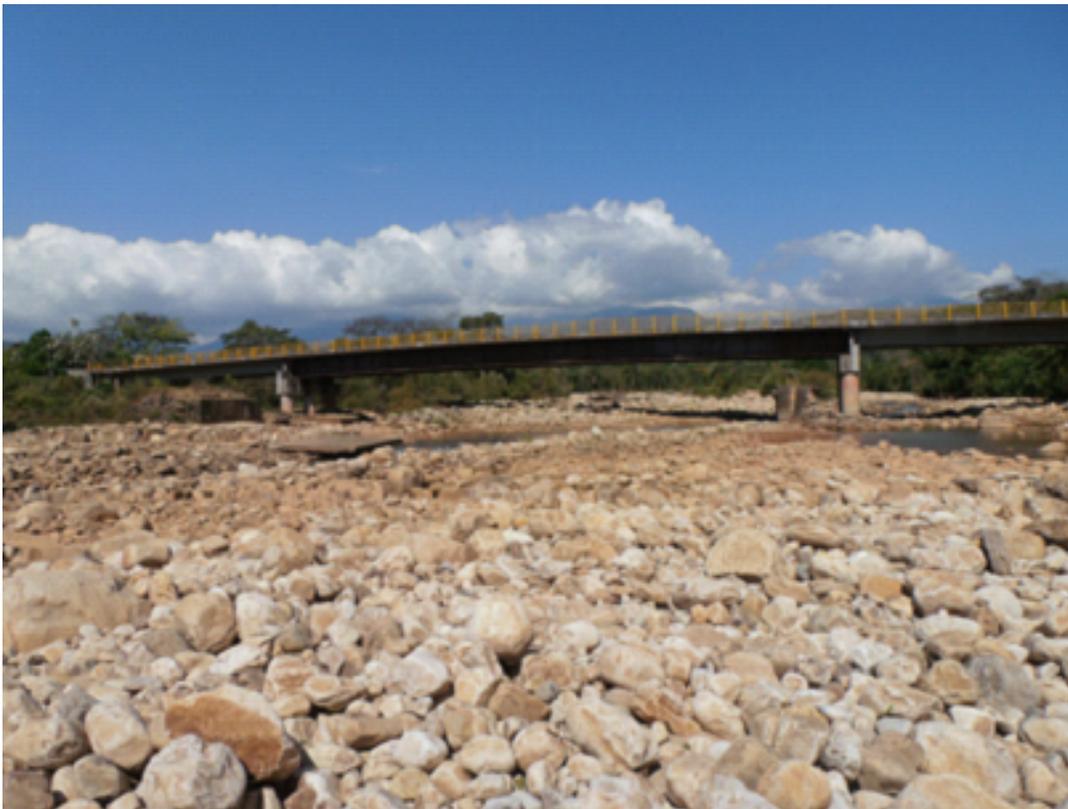
Componente.....: 17 Puente en general

Calif./Mantenim....: 1 / -

Daño/Observaciones.: Puente nuevo
